HACI BAYRAM VELİ ÜNİVERSİTESİ

**ANKARA ETNOGRAFYA MÜZESİ VE ANKARA  
VAKIF ESERLERİ MÜZESİ'NDE BULUNAN  
SEÇİLİ AHŞAP ESERLERİN MEVCUT KORUMA  
DURUMLARININ TESPİTİ VE KORUMAYA  
YÖNELİK ÇALIŞMALAR**

**DOKTORA TEZİ  
KÜLTÜR VARLIKLARINI KORUMA  
ANABİLİM DALI**

**OCAK 2024**

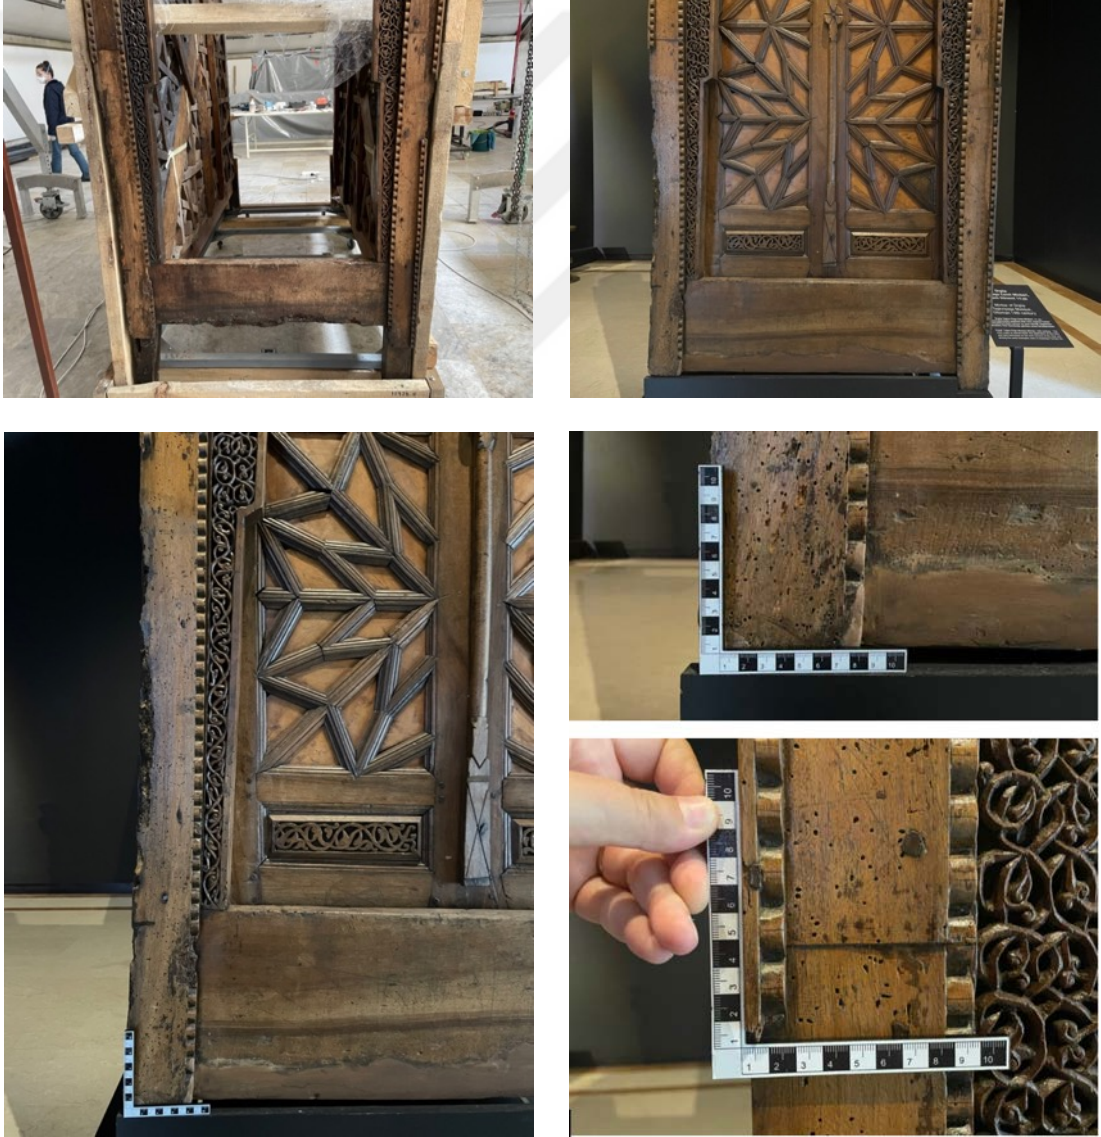
Resim 3.431. Taşkınpaşa Camii minberi müze nakil sonrası parça tamamlama işlem görüntüleri 1.

Bu süreçte minberin montajı sonrasına bırakılan küçük parça kayıplarının giderilmesi, ince temizlik, niteliksiz boya katmanının kaldırılması, boya ve cila işlemleri ve böcek uçuş deliklerinin doldurulması işlemleri devam etmiştir (Resim 3.430 - Resim 3.442). Minber müzeye nakil işlemlerinde köşk altı kısmı ve aynalık kısmı ayrı şekilde getirilerek müze içerisinde birleştirilmiştir.

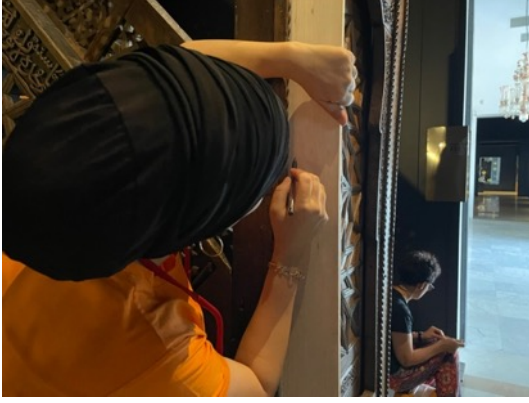
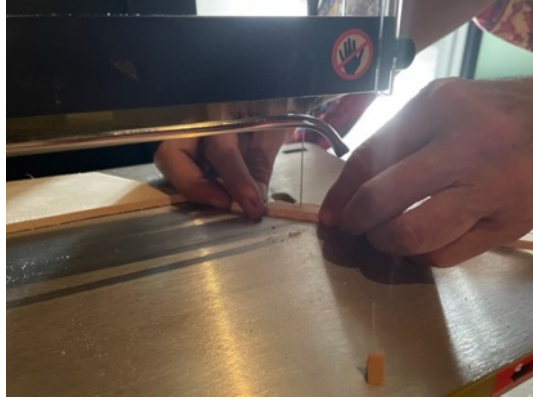
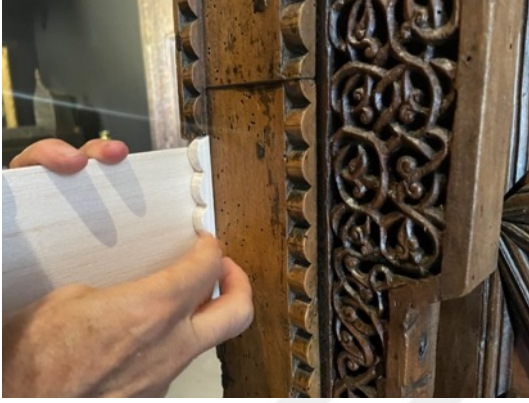
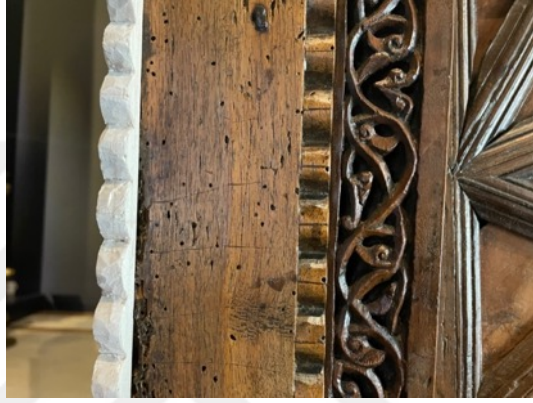
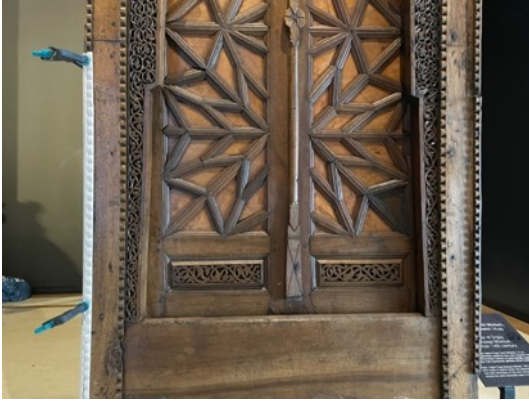
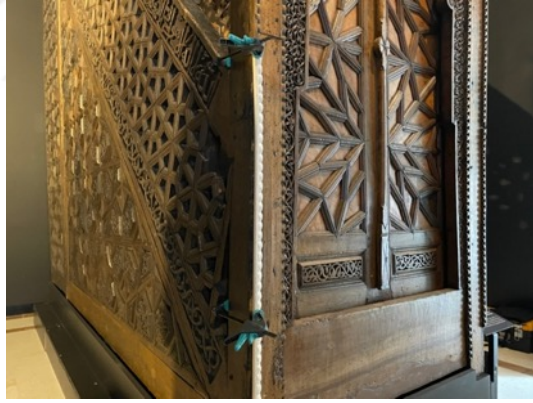
Resim 3.432. Taşkınpaşa Camii minberi müze nakil sonrası parça tamamlama işlem görüntüleri 2.

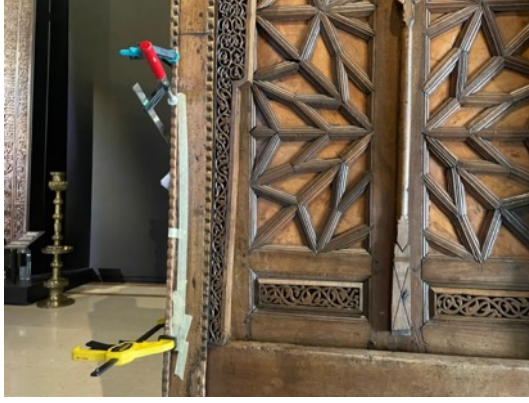
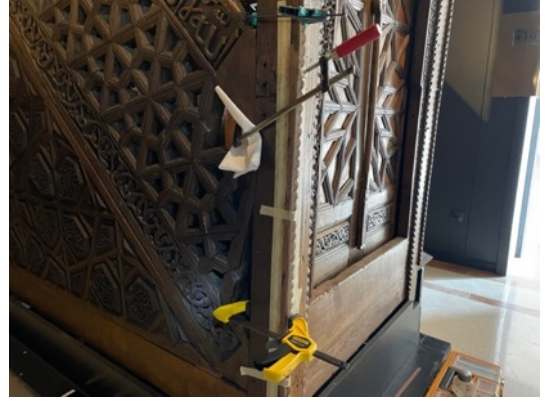
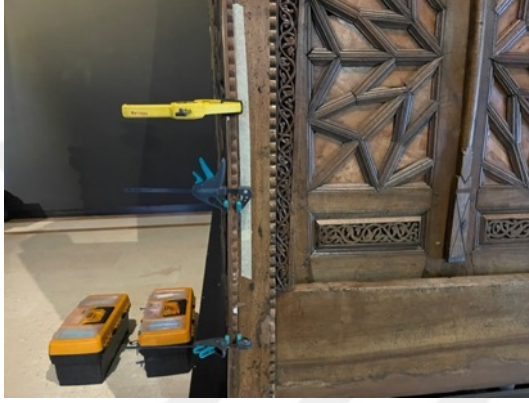
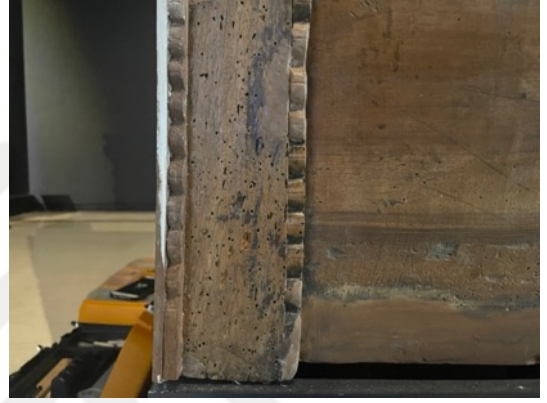
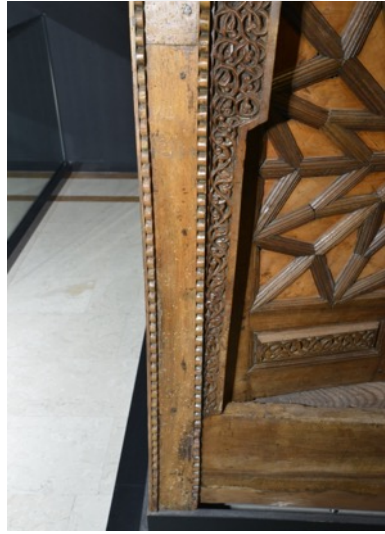
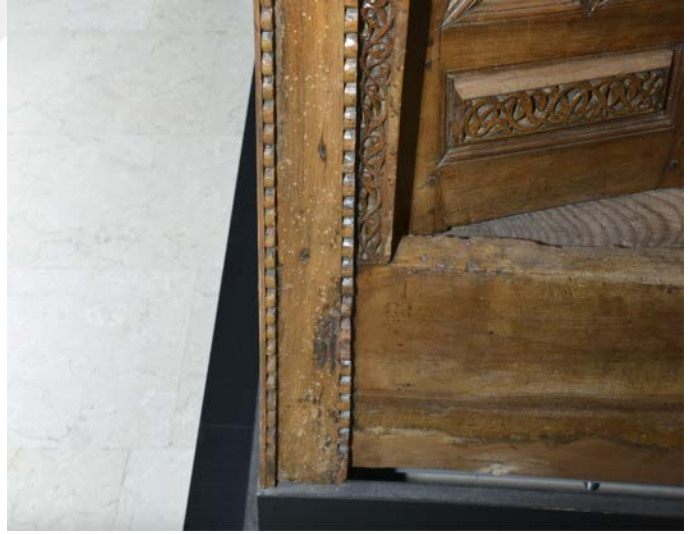
Resim 3.433. Taşkınpaşa Camii minberi müze nakil sonrası parça tamamlama işlem görüntüleri 3.

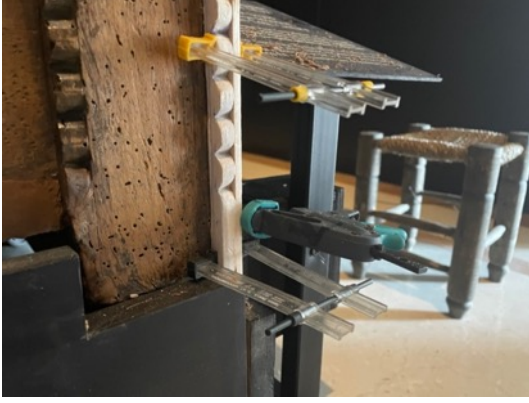
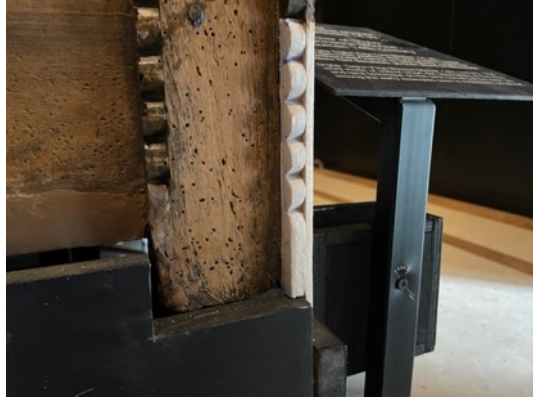
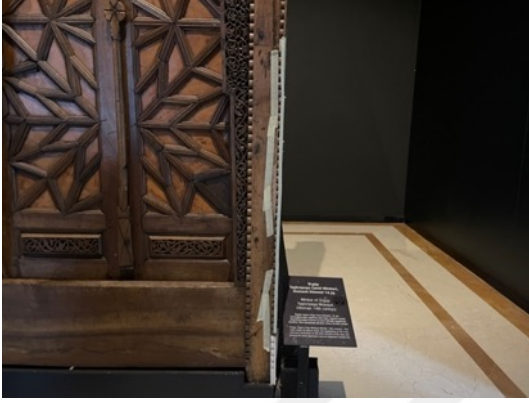
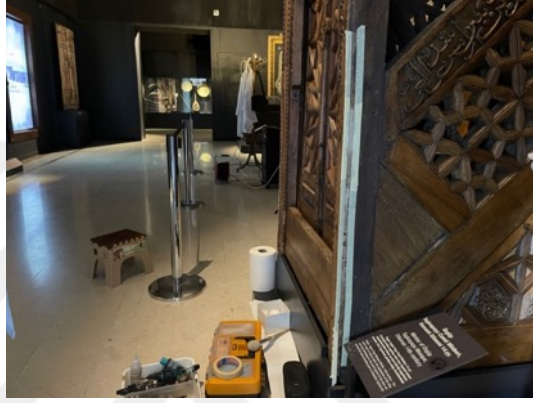
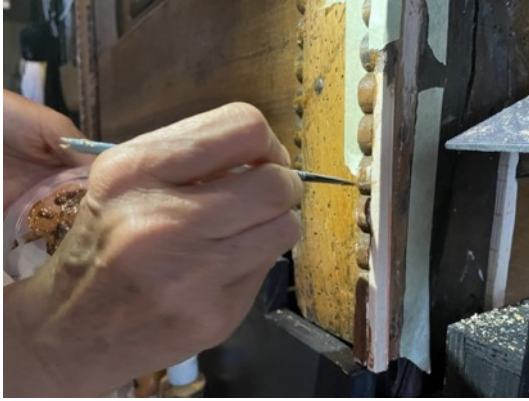
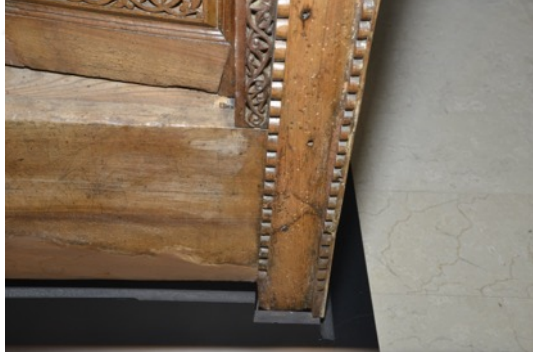
Resim 3.434. Taşkınpaşa Camii minberi müze nakil sonrası parça tamamlama işlem görüntüleri 4.

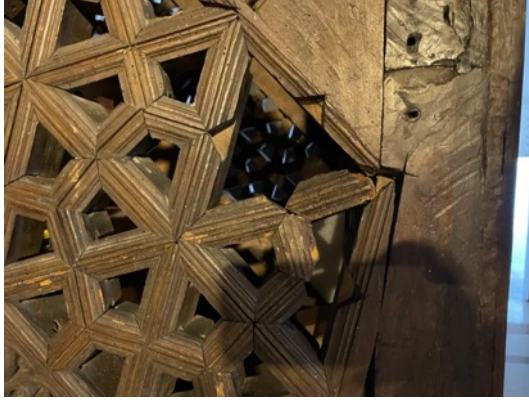
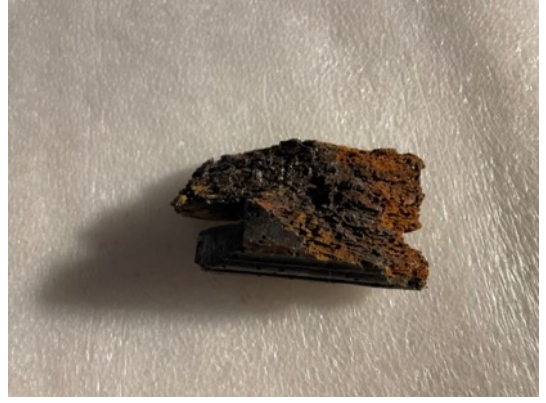
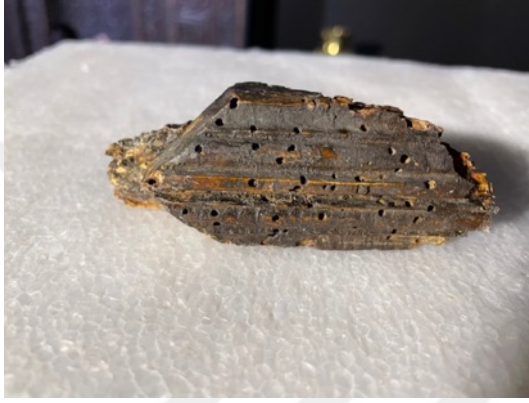
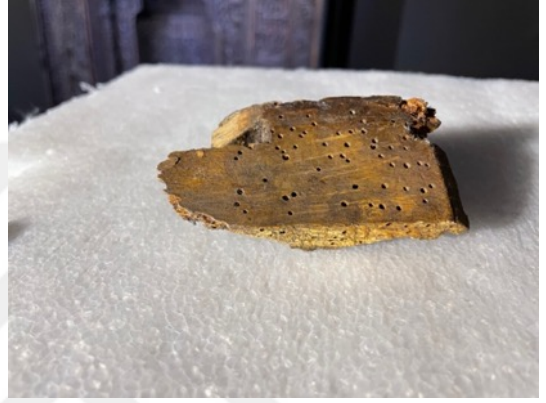
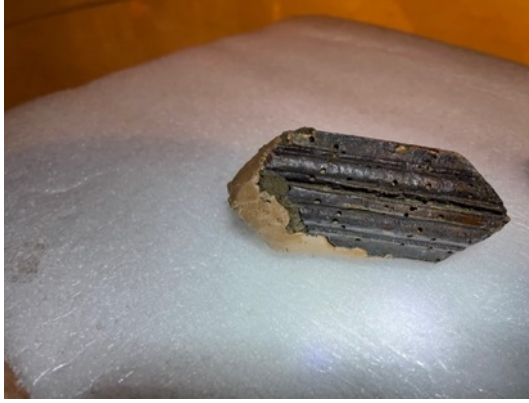
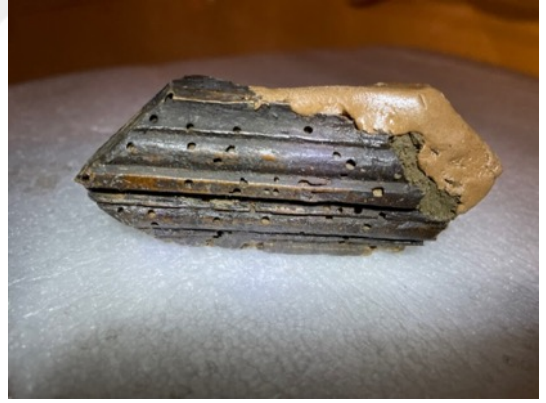
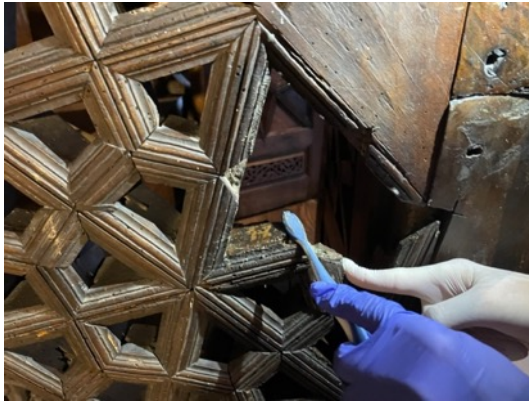
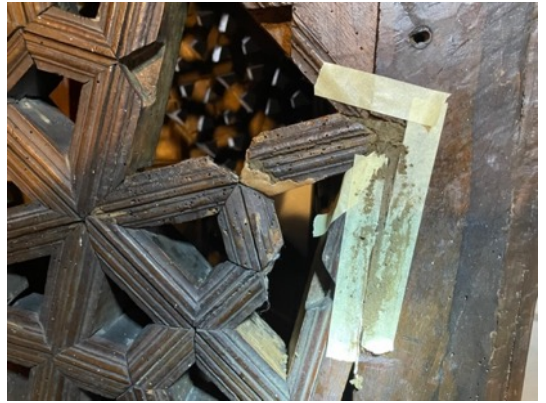
Resim 3.435. Taşkınpaşa Camii minberi müze nakil sonrası parça tamamlama işlem görüntüleri 5.

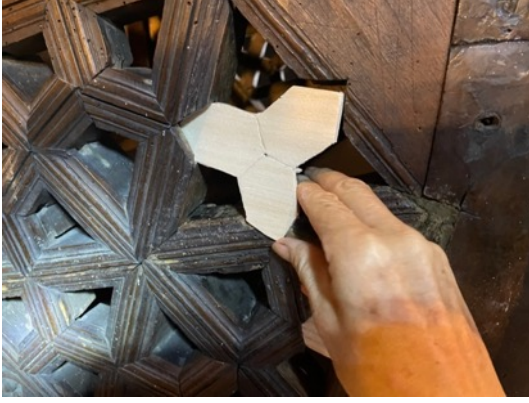
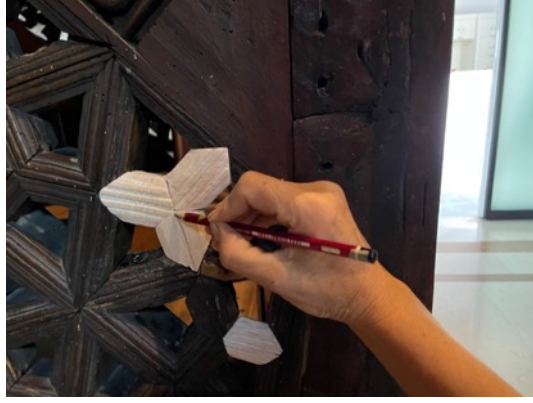
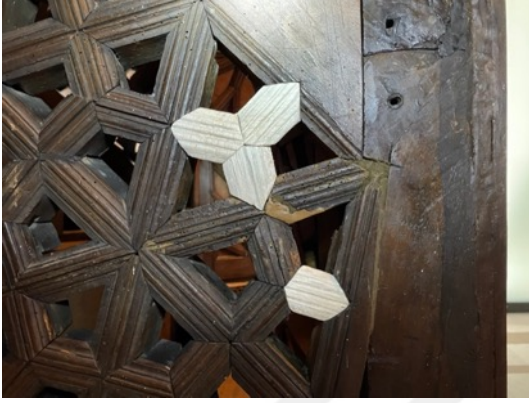
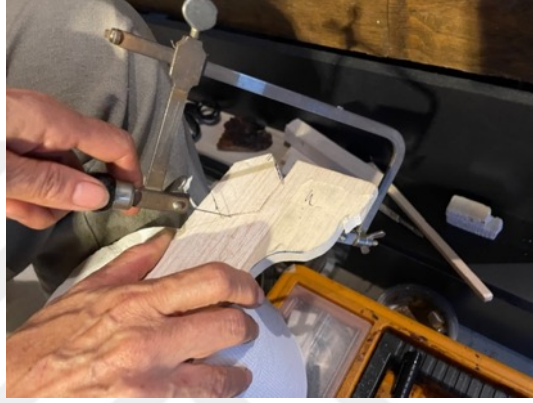
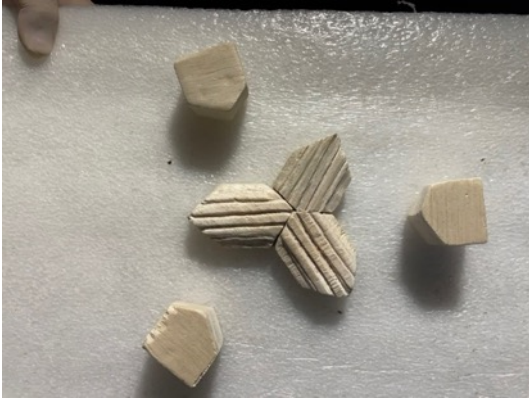
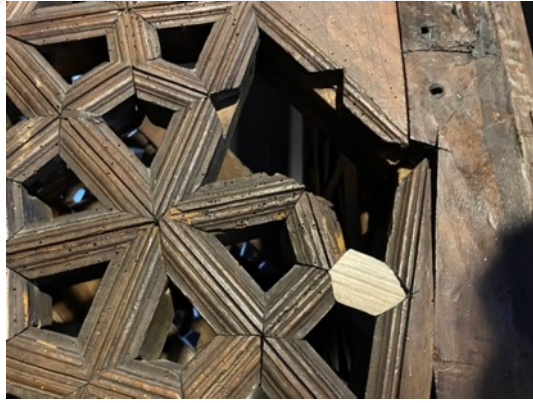
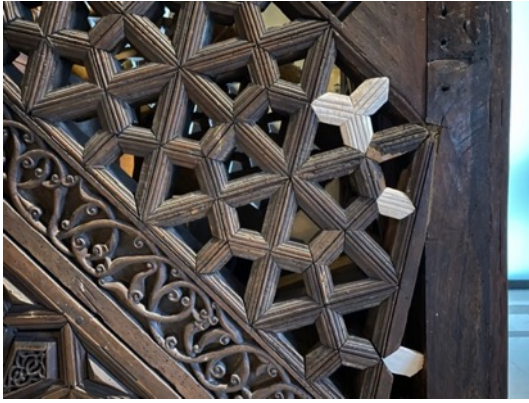
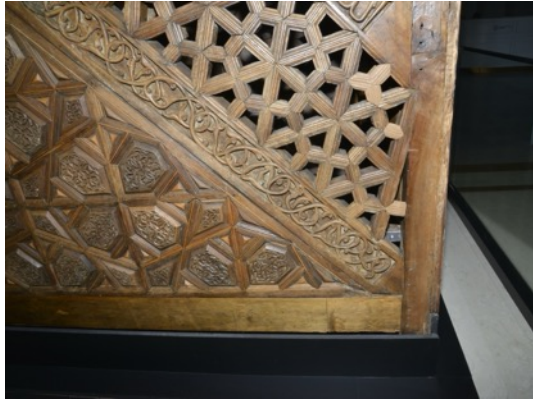
Resim 3.436. Taşkınpaşa Camii minberi müze nakil sonrası parça tamamlama işlem görüntüleri 6.

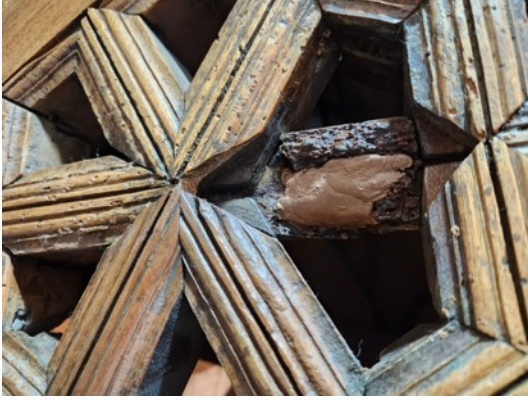
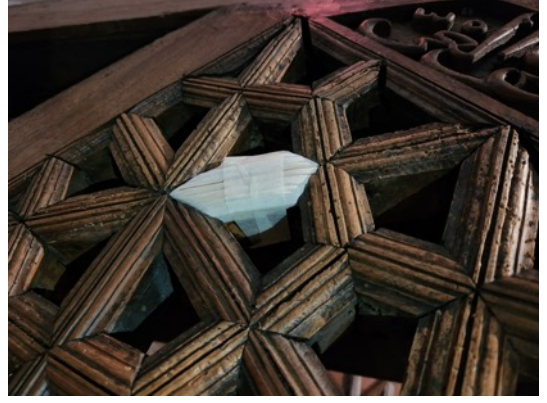
Resim 3.437. Taşkınpaşa Camii minberi müze nakil sonrası parça tamamlama işlem görüntüleri 7.

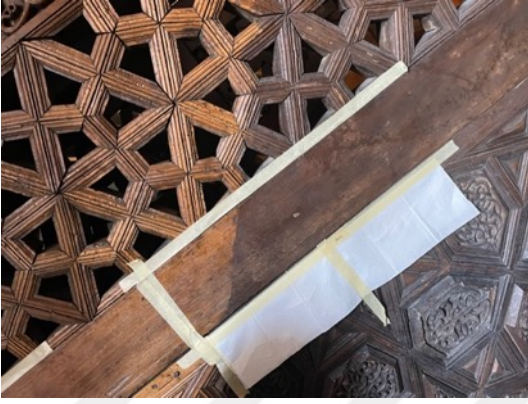
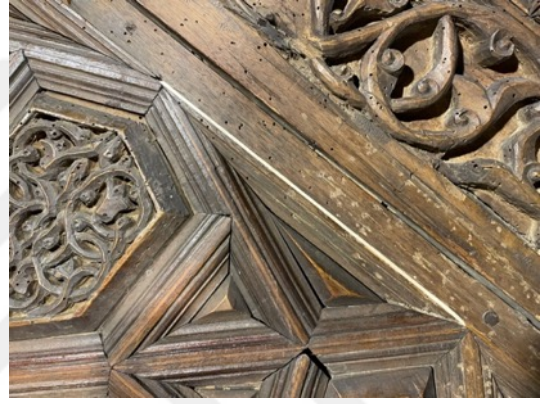
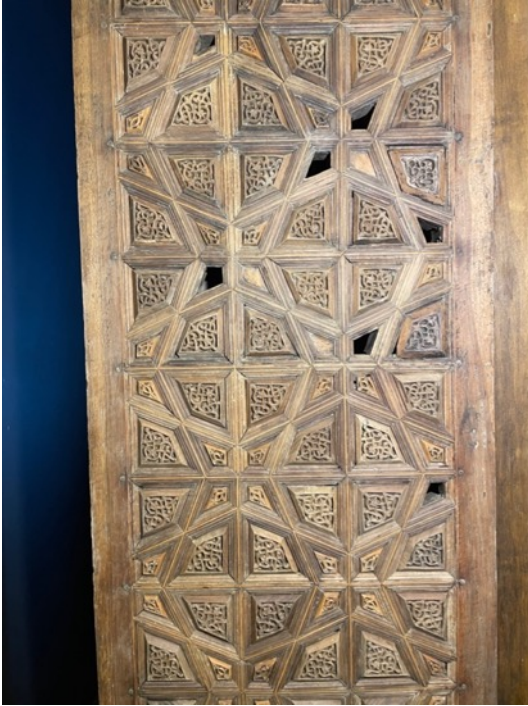
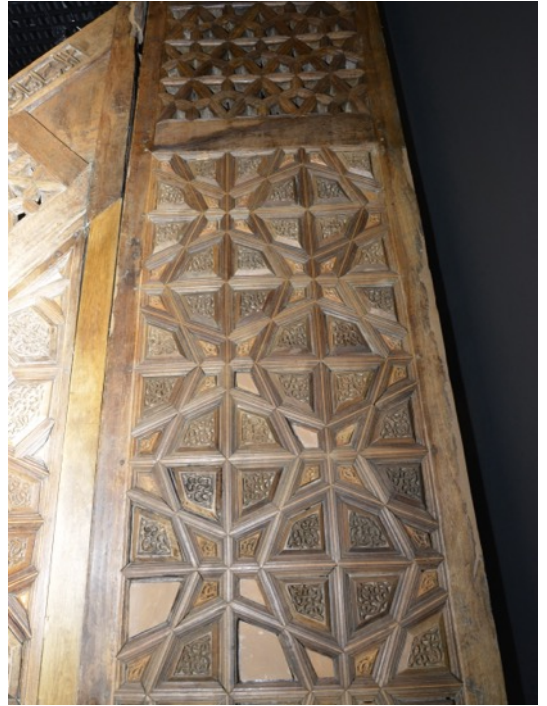
Resim 3.438. Taşkınpaşa Camii minberi müze nakil sonrası parça tamamlama işlem görüntüleri 8.

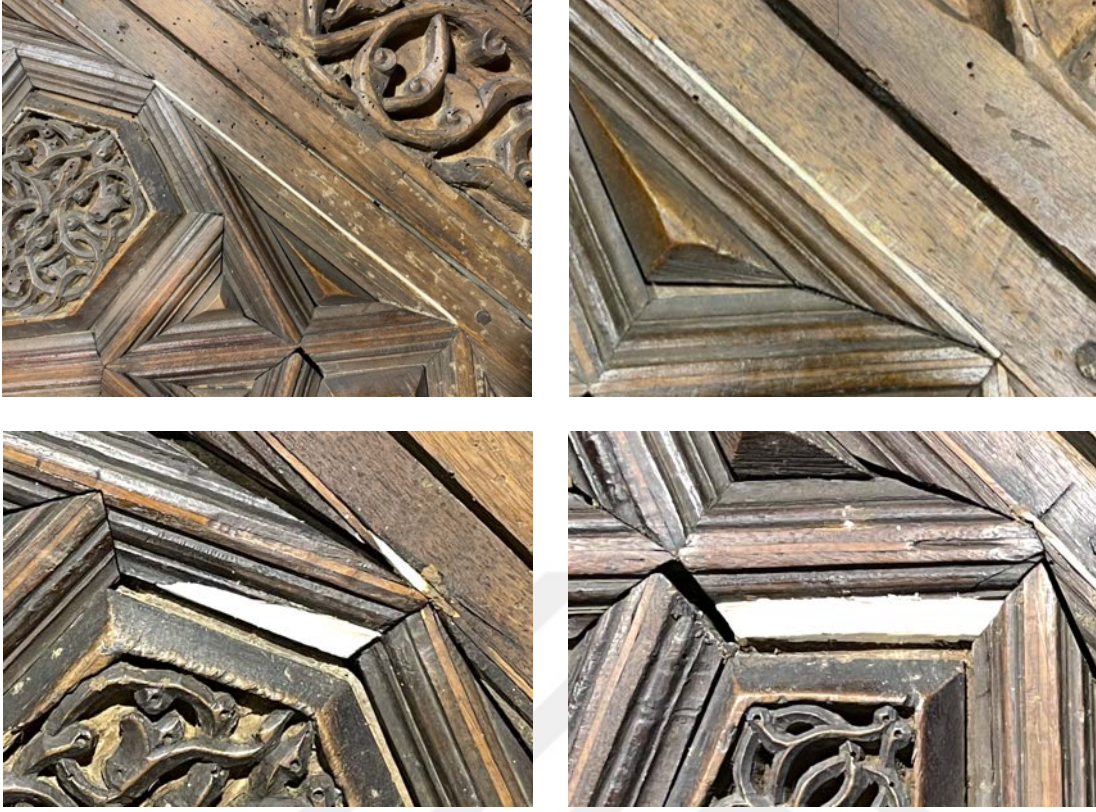
Resim 3.439. Taşkınpaşa Camii minberi müze nakil sonrası parça tamamlama işlem görüntüleri 9.

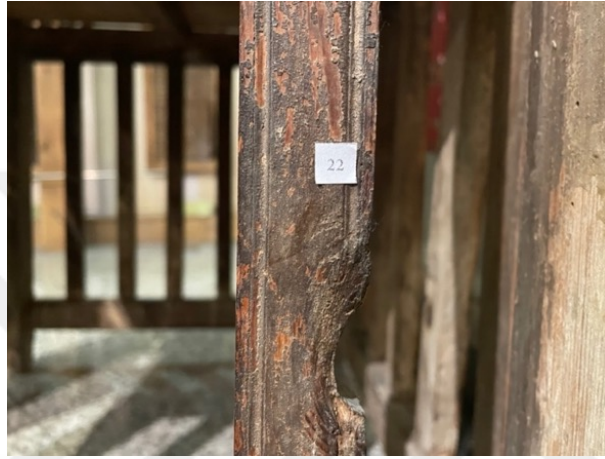
Budakların çevresinden geçen liflerin yönü gövde boyuna ekseninden ayrılır. Budak odununun kendi lifleri gövde odununun liflerine dik ya da belirli açıda bulunmaktadır. Kuruma sonucunda fazla miktarda daralan budak odunu genelde çatlaktır (As, Dündar, Büyüksarı, 2008, s. 3). Şeyh Bahşi Mescidi vaaz kürsüsü örneğimizde de budağın kuruma sonucunda çatlamaya neden olduğu gözlemlenmiştir. Eser yüzeyinde de dengeyi sağlayan parçalarda budağın ahşap yüzeyinden ayrılması sonucu denge problemi sağlatabilecek parçalar bulunmaktadır. (Resim 3.467).

Resim 3.467. Şeyh Bahşi Mescidi vaaz kürsüsü budak kısmının yüzeyden ayrılması.

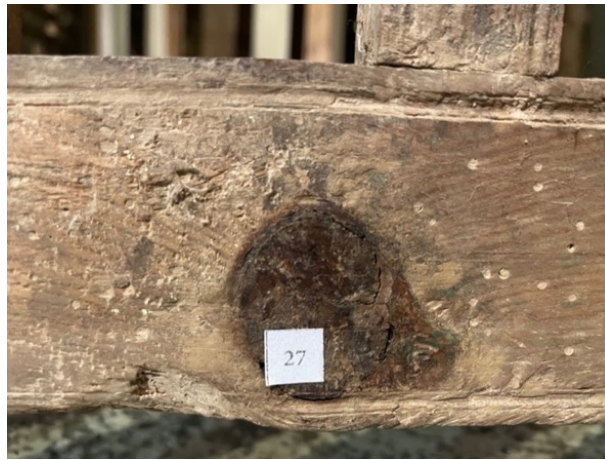
Budaklı ahşap kullanımında karşımıza çıkan diğer bir problem ise budaklı kısım ile diğer ahşap kısım arasındaki renk farkıdır. Şeyh Bahşi Mescidi vaaz kürsüsü örneğinde de budaklı kısımlar ile diğer kısımlar arasında yoğun renk farklılıkları belirlenmiştir (Resim 3.468).

Resim 3.468. Şeyh Bahşi Mescidi vaaz kürsüsü budak kısmı renk farklılığı.

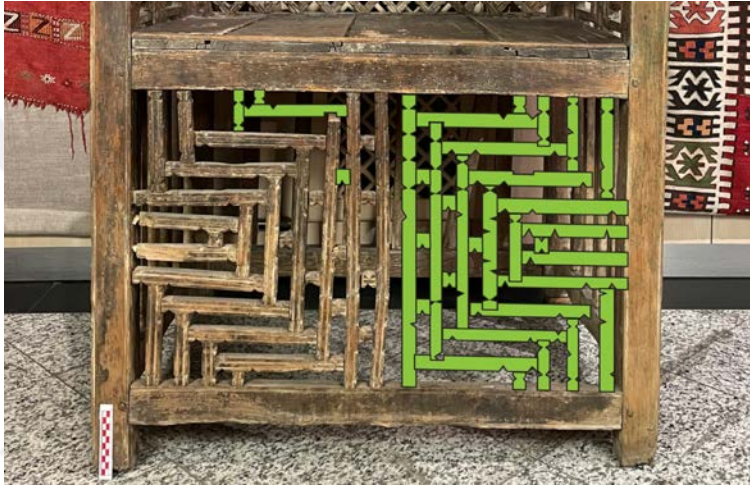
Eserin gövde ve korkuluk kısımlarında birden çok parça kaybı bulunmaktadır. Bu parça kayıpları eserin sadece estetik yönden değil statik olarak da bozulmasına neden olmaktadır. Parça kaybının olduğu kısımlarda yüzeysel kir ve tozların birikmesi de bu bozulmanın sebep olduğu olumsuz etkilerdendir. Parça kayıpları bazı alanlarda parçanın tamamen yok olması (Resim 3.470) şeklinde ve genel süsleme kompozisyonu bozulmuş durumdadır.

Resim 3.470. Şeyh Bahşi Mescidi vaaz kürsüsü gövde ön kısmı parça kaybı örneği.

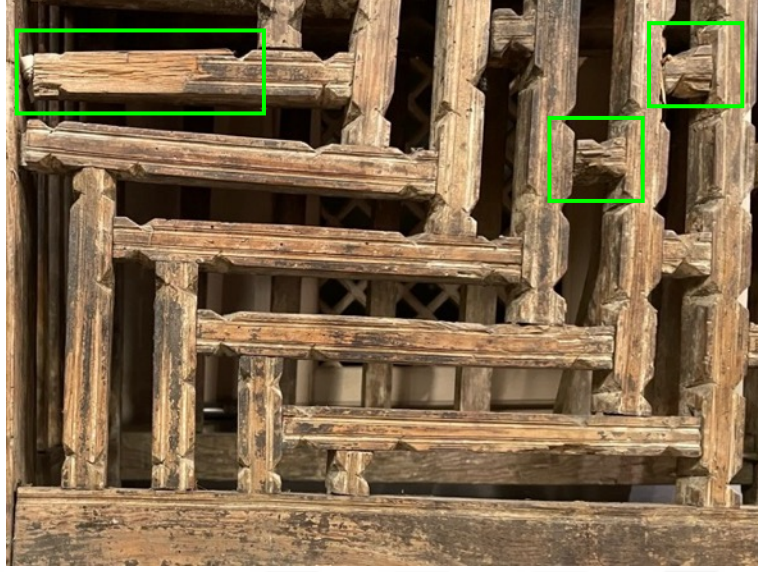
Korkuluk kısımlarındaki gözlemlenen parça kayıpları ise parçanın bir kısmı tahrip olmuş şekilde karşımıza çıkmaktadır. Ancak bu kayıplar genel süsleme kompozisyonunu bozacak nitelikte değildir (Resim 3.471 - Resim 3.476).

Resim 3.471. Şeyh Bahşi Mescidi vaaz kürsüsü yan korkuluk kısmı parça kaybı örneği 1.

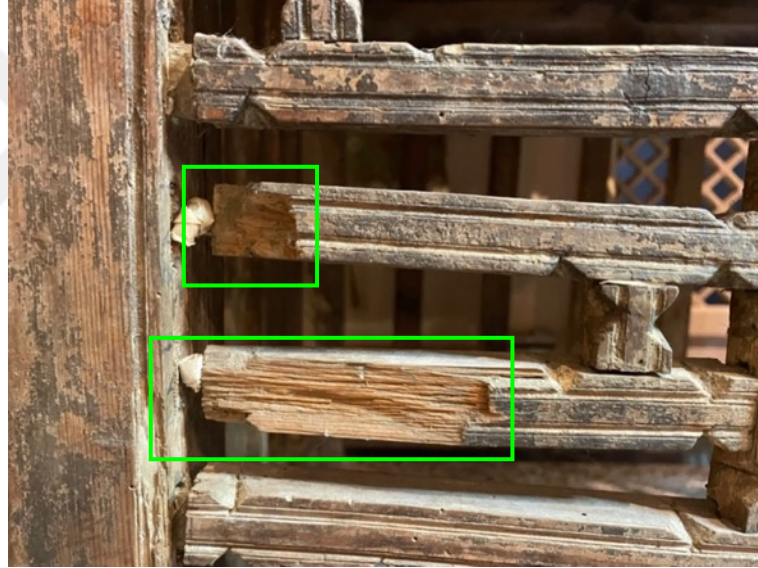
Resim 3.472. Şeyh Bahşi Mescidi vaaz kürsüsü yan korkuluk kısmı parça kaybı örneği 2.

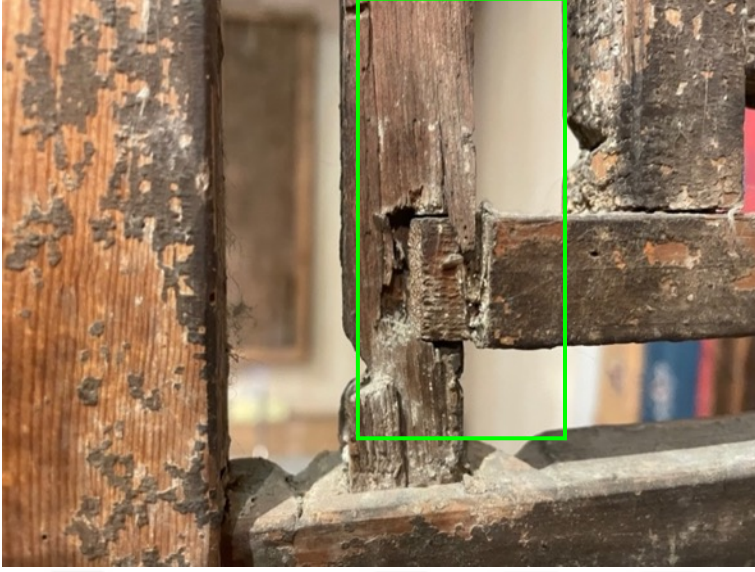
Parça kaybı yaşanan kısımlarda zaman içerisinde kir ve toz tabakaları oluşmuştur. Bu tabakalar özellikle eserin zıvana kınış teknikli geçme yerlerinde meydana geldiğinde müdahale edilmesi sadece estetik açıdan değil eserin statik olarak da dengesini etkilediğinden gereklidir (Resim 3.473, Resim 3.474).

Resim 3.473. Şeyh Bahşı Mescidi vaaz kürsüsü zivana-kiniş geçme yerlerinde parça kaybı örneği 1.

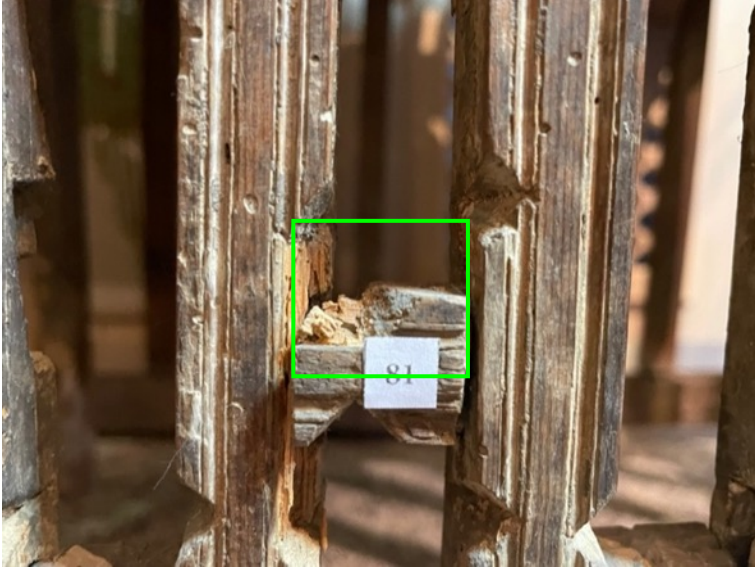
Resim 3.474. Şeyh Bahşı Mescidi vaaz kürsüsü zivana-kiniş geçme yerlerinde parça kaybı örneği 2.

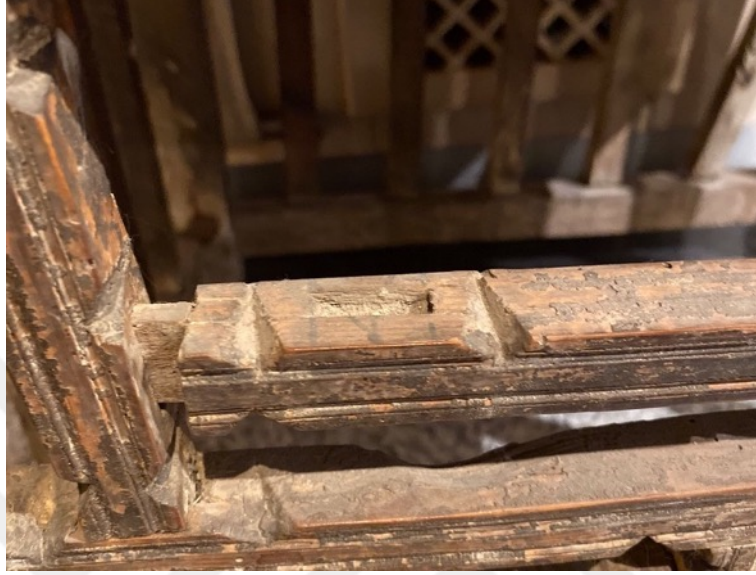
Ancak statiğini etkileyerek, denge problemi yaşatan ve zivana-kiniş tekniğindeki geçme parçalarında mevcut yerlerinin değişikliğine neden olan kayıplarda mevcuttur. Bu kayıpları eserin ayak kısımlarında gözlemlenmiştir (Resim 3.475 - Resim 3.478).

Resim 3.475. Şeyh Bahşi Mescidi vaaz kürsüsü zivana-kiniş geçme yerlerinde parça kaybı örneği 3.

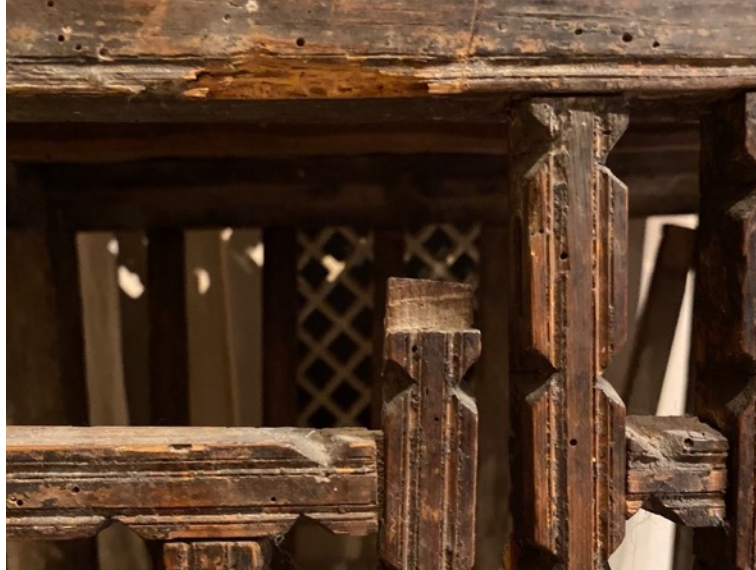
Resim 3.476. Şeyh Bahşi Mescidi vaaz kürsüsü zivana-kiniş geçme yerlerinde parça kaybı örneği 4

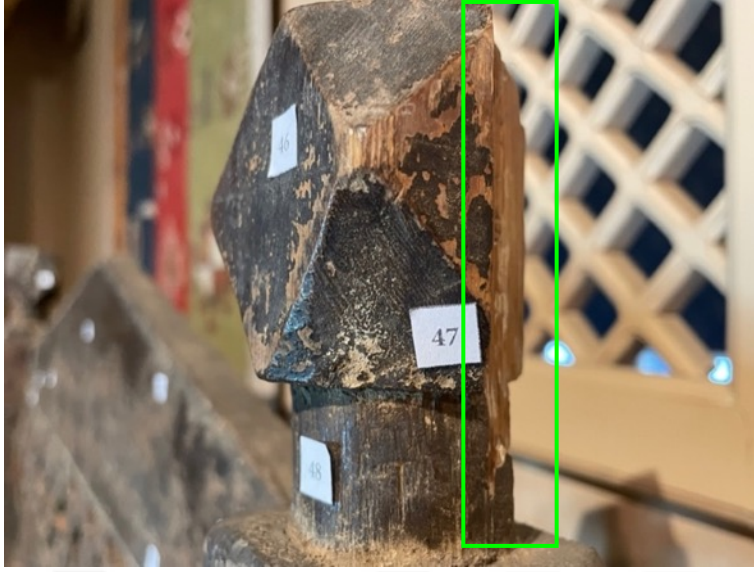
Eserin statîğini etkilemeyen ancak estetik olarak birliğini sađlayan bazı bölümlerde de parça kayıpları bulunmaktadır. Bu tarz kayıplar eserin poligonal topuz kısımlarında görünmektedir (Resim 3.477).

Resim 3.477. Şeyh Bahşi Mescidi vaaz kürsüsü poligonal topuz kısmı parça kaybı örneği.

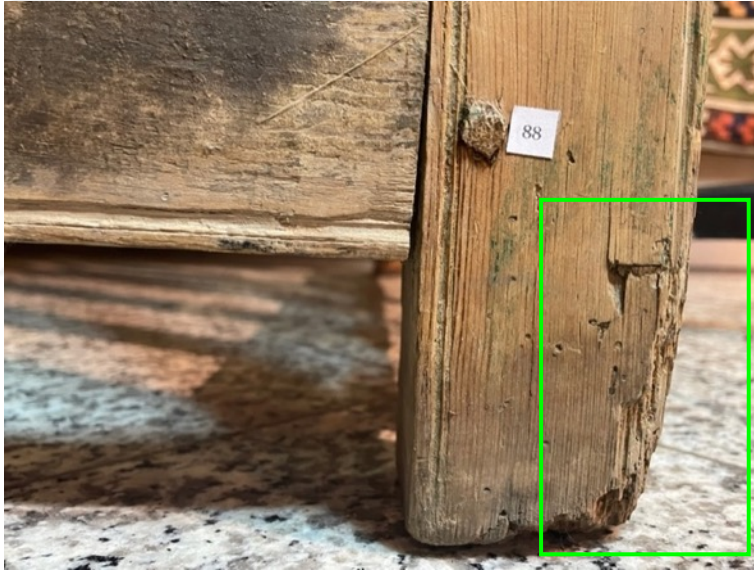
Resim 3.478. Şeyh Bahşi Mescidi vaaz kürsüsü ayak kısmındaki parça kaybı örneği.

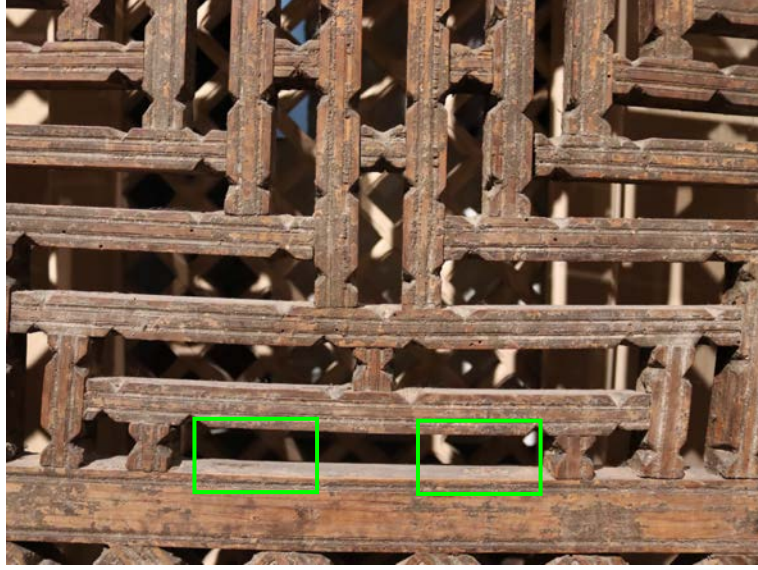
Süsleme kompozisyonunda simetrik olmayan şekilde parça kayıplarının olduğu yerler göz ile oldukça kolay gözlemlenebilirken, simetrik bir şekilde olan kayıplar yani kompozisyonun her iki tarafında da aynı yer, yön, boyut ve süsleme unsurlarını barındıran parçalarda ise kayıplar zıvana-kiniş yöntemli yerlerde geçiş yuvalarındaki boşluklar dikkate alınarak belgelenmiştir (Resim 3.479, Resim 3.480).

Resim 3.479. Şeyh Bahşı Mescidi vaaz kürsüsü zivana-kiniş kısmı parça kaybı örneği 1.

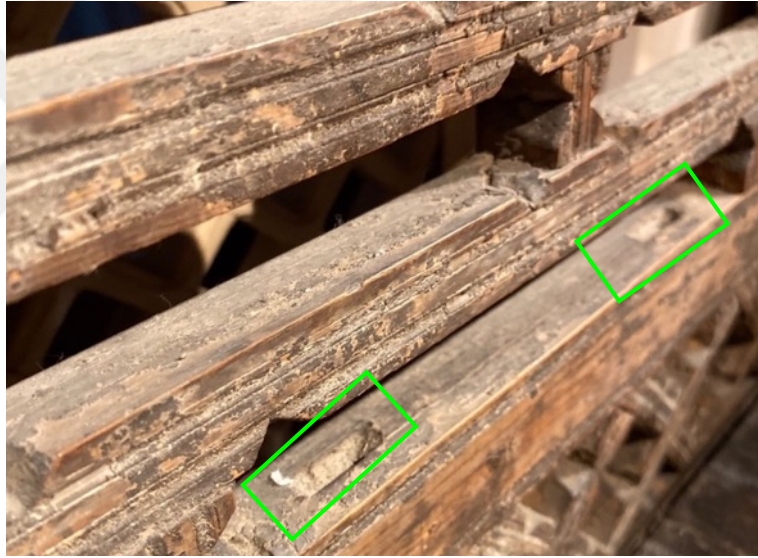
Resim 3.480. Şeyh Bahşı Mescidi vaaz kürsüsü zivana-kiniş kısmı parça kaybı örneği 2.

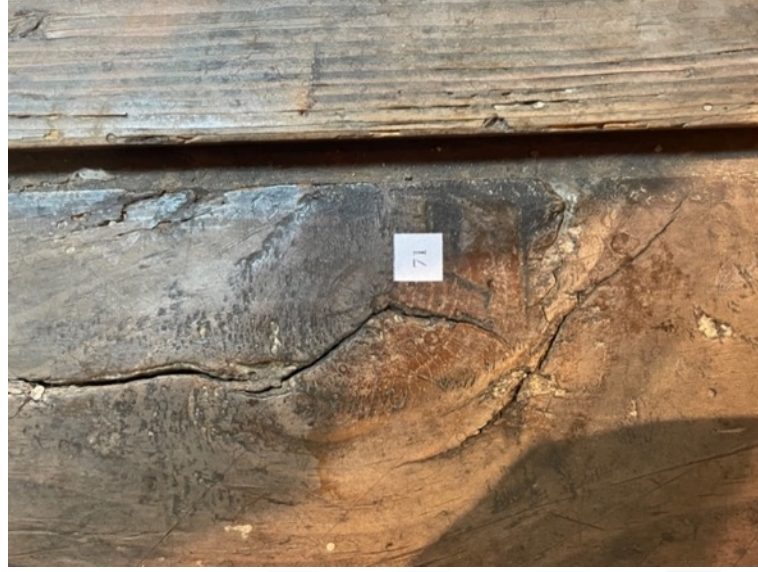
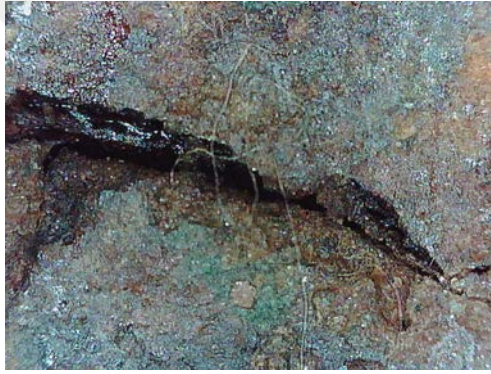
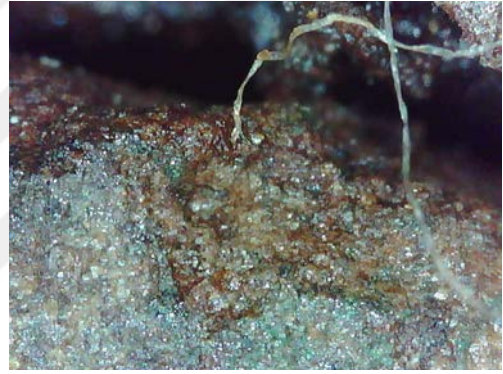
Şeyh Bahşı Mescidi vaaz kürsüsü yüzeyinde de derin çatlaklar oluşmuştur. Bu çatlaklar bazı yerlerde yoğunlaşıp parça kayıplarına neden olmuştur. Bu parça

kayıpları eserin statik dengesini sağlayan ayakları da oluşturan direklerde yoğunlaşmaktadır (Resim 3.481 - Resim 3.483). Bunlara ek olarak birleşim yerlerine yakın, gerilmelere maruz kalan yerlerde de çatlama ve ayrılmalarda gözlemlenmiştir.

Resim 3.483.Şeyh Bahşi Mescidi vaaz kürsüsü çatlak ve ayrılma örneği 3. (a) Fotoğraf makinesi çekimi b) Optik Mikroskopta x50 büyüklükte tabaka detay görüntüsü b) Optik Mikroskopta x200 büyüklükte tabaka detay görüntüsü.

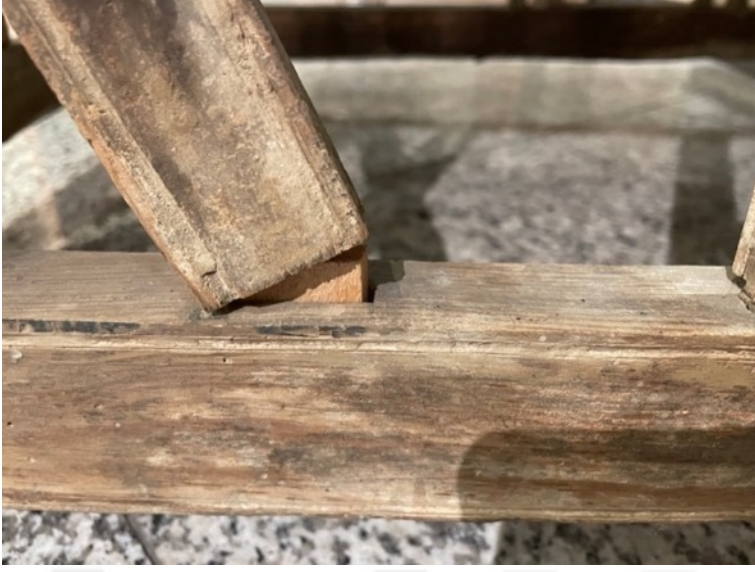
Eserin ayak, gövde, sedir, korkuluk gibi kısımlarının bağlantı noktalarında, zıvana-kiniş teknikli süslemeli kısımlarının büyük çoğunluğunda yoğun şekilde gevşeme problemi meydana gelmiştir. Bu gevşeme sonucunda eserde parça kayıpları ve kırılmaları da artırmıştır. Gevşeme problemi uygun olmayan taşıma, depolama ve sergileme koşullarından meydana gelebileceği gibi ahşabın kendi çalışmasından kaynaklı olarak da oluşabilmektedir.

Müzeeye gelmeden önce ve sonra bu gevşemelere önlem almak amacı ile birtakım önlemler alınmıştır. Bu önlemlerden esere uygun olmayan niteliksiz onarımlarda kağıt parçaları, sağlamlaştırılması ahşap kullanımı, uygun nitelikte ve boyutta olmayan metal çivilerin kullanımı belgelenmiştir (Resim 3.484 - Resim 3.487).

Resim 3.484. Şeyh Bahşı Mescidi vaaz kürsüsü gevşeme örneği 1.

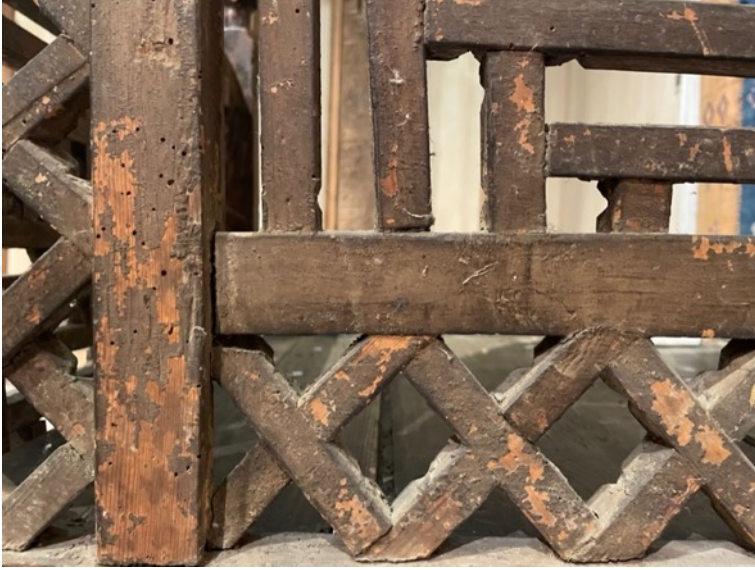
Resim 3.485. Şeyh Bahşı Mescidi vaaz kürsüsü gevşeme örneği 2.

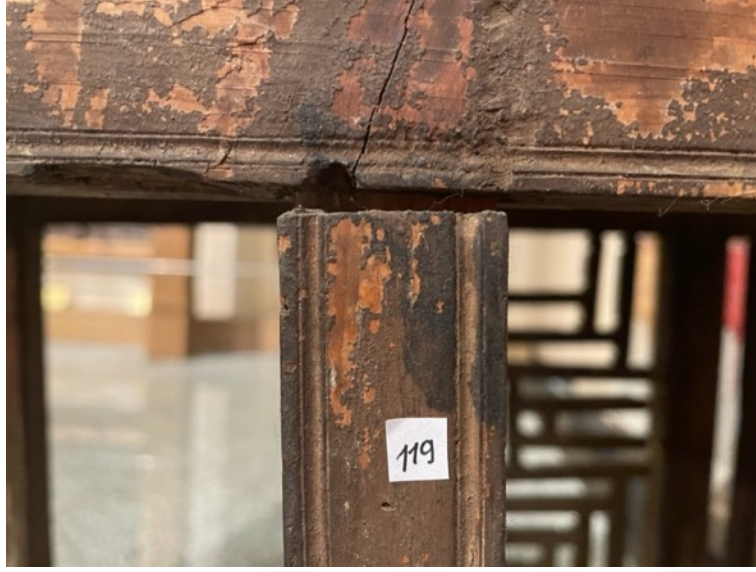
Resim 3.486. Şeyh Bahşi Mescidi vaaz kürsüsü gevşeme örneği 3.

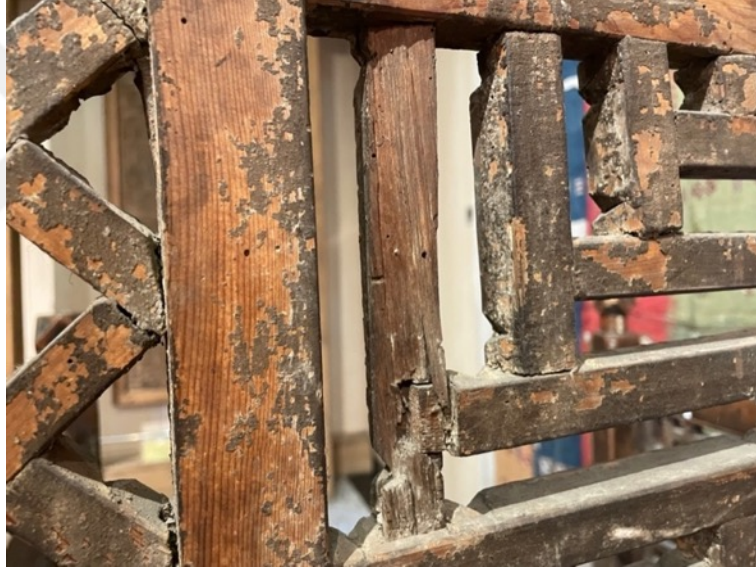
Resim 3.487. Şeyh Bahşi Mescidi vaaz kürsüsü gevşeme örneği 4.

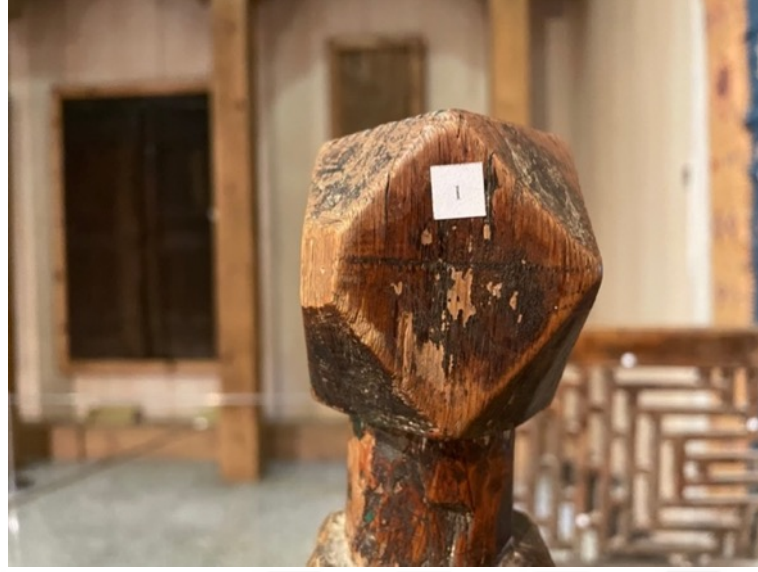
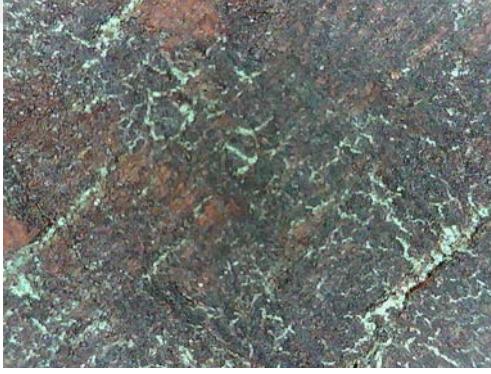
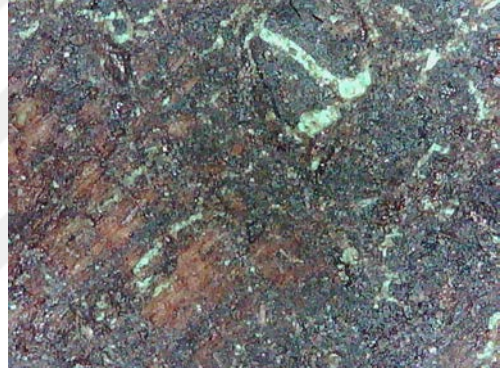
İncelemeler sonucunda eser yüzeyinde yoğun tabakalaşma ve yüzeyden ayrılma şeklinde görülen bozulmalar gözlemlenmiştir (Resim 3.489 - Resim 3.497). Bu bozulmalar optik mikroskop görüntülerine ek olarak Canon 250D dijital fotoğraf makinesi ve 18-55mm DC III objektif ile fotoğraflanarak kayıt altına alınmıştır.

Resim 3.489. Şeyh Bahşi Mescidi vaaz kürsüsü tabakalaşma ve yüzeyden ayrılma detay fotoğrafı 1.  
(a) Fotoğraf makinesi çekimi b) Optik Mikroskopta x50 büyüklükte tabaka detay görüntüsü b) Optik Mikroskopta x200 büyüklükte tabaka detay görüntüsü.

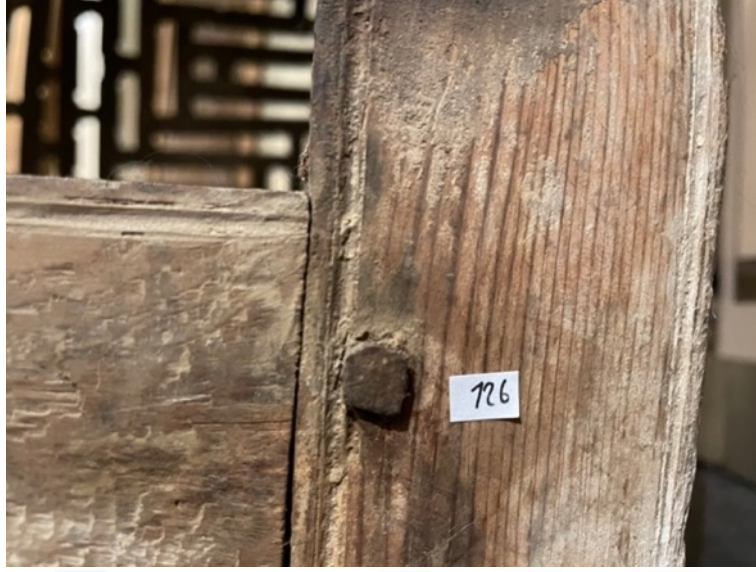
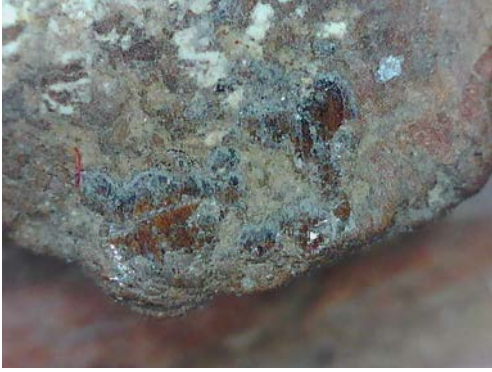
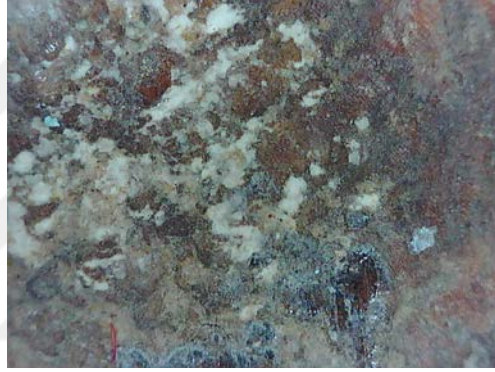
Resim 3.490. Şeyh Bahşi Mescidi vaaz kürsüsü tabakalaşma ve yüzeyden ayrılma detay fotoğrafı 2.  
(a) Fotoğraf makinesi çekimi b) Optik Mikroskopta x50 büyüklükte tabaka detay görüntüsü b) Optik Mikroskopta x200 büyüklükte tabaka detay görüntüsü.
