HACI BAYRAM VELİ ÜNİVERSİTESİ

**ANKARA ETNOGRAFYA MÜZESİ VE ANKARA  
VAKIF ESERLERİ MÜZESİ'NDE BULUNAN  
SEÇİLİ AHŞAP ESERLERİN MEVCUT KORUMA  
DURUMLARININ TESPİTİ VE KORUMAYA  
YÖNELİK ÇALIŞMALAR**

**DOKTORA TEZİ  
KÜLTÜR VARLIKLARINI KORUMA  
ANABİLİM DALI**

**OCAK 2024**

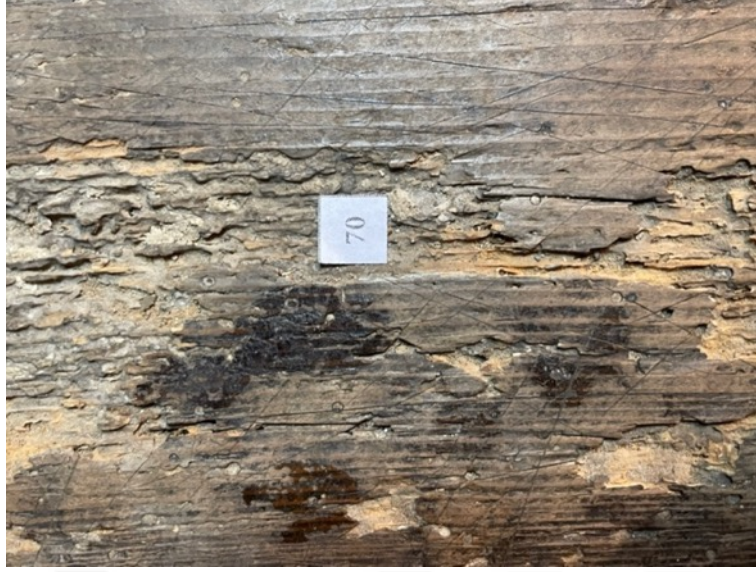
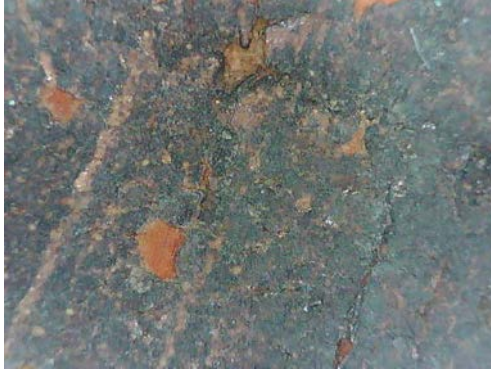
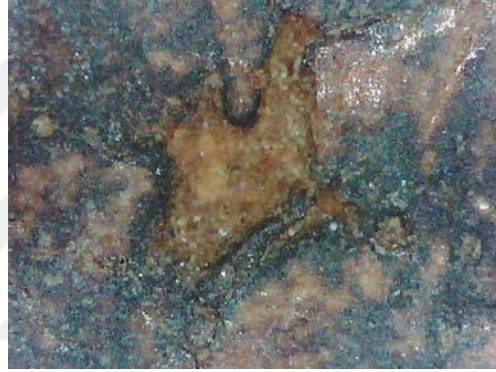
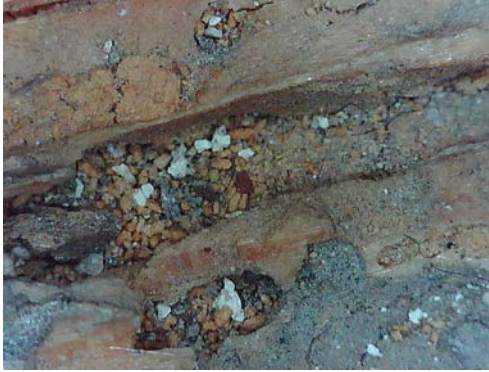
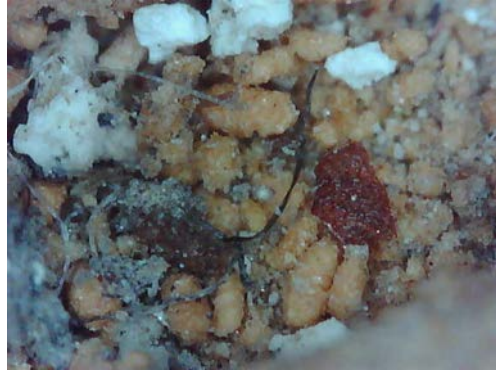
Eserin sedir kısmında yoğun ayrışmalar ve diğer bölgelerinde de rastlanılan siyah tabakalaşma gözlemlenmiştir (Resim 3.492).

Resim 3.492. Şeyh Bahşi Mescidi vaaz kürsüsü sedir kısmında tabakalaşma ve yüzeyden ayrılma detay fotoğrafı 4. (a) Fotoğraf makinesi çekimi b) Optik Mikroskopta x50 büyüklükte tabaka detay görüntüsü b) Optik Mikroskopta x200 büyüklükte tabaka detay görüntüsü.

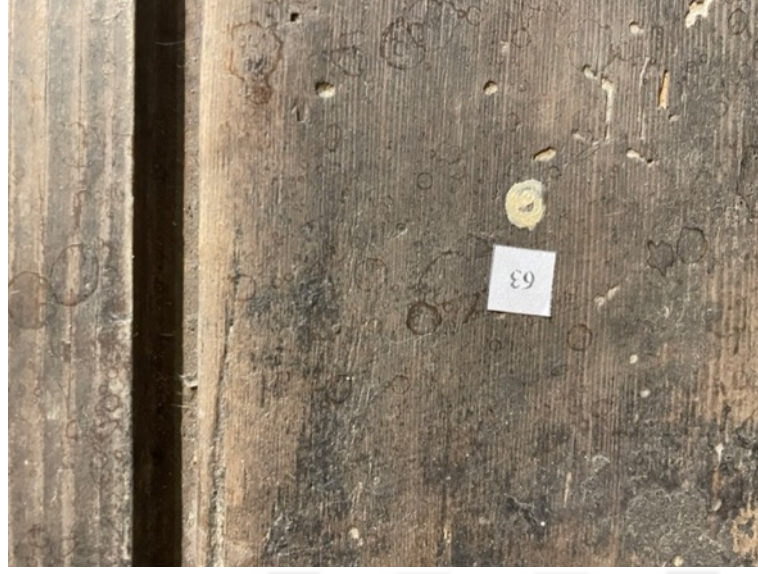
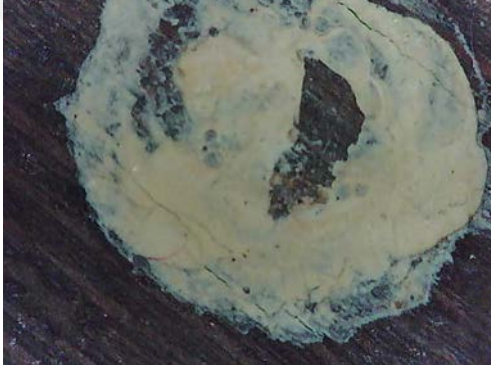
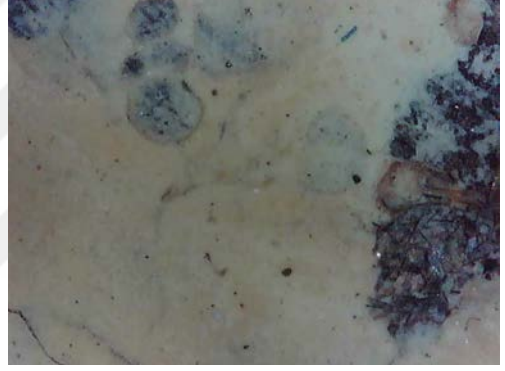
Eserin sedir, ayak, korkuluk kısımlarında yoğun ayrışmalar ve diğer bölgelerinde de rastlanılan beyaz tabakalaşma gözlemlenmiştir. Eserin sonraki onarımlarında kullanılan malzemelerin eser yüzeyinde de tabakalaşma ve birikmeye neden olduğu belgelenmiştir (Resim 3.493, Resim 3.494).

Resim 3.493. Şeyh Bahşi Mescidi vaaz kürsüsü beyaz tabakalaşma ve yüzeyden ayrılma detay fotoğrafı 5. (a) Fotoğraf makinesi çekimi b) Optik Mikroskopta x50 büyüklükte tabaka detay görüntüsü b) Optik Mikroskopta x200 büyüklükte tabaka detay görüntüsü.

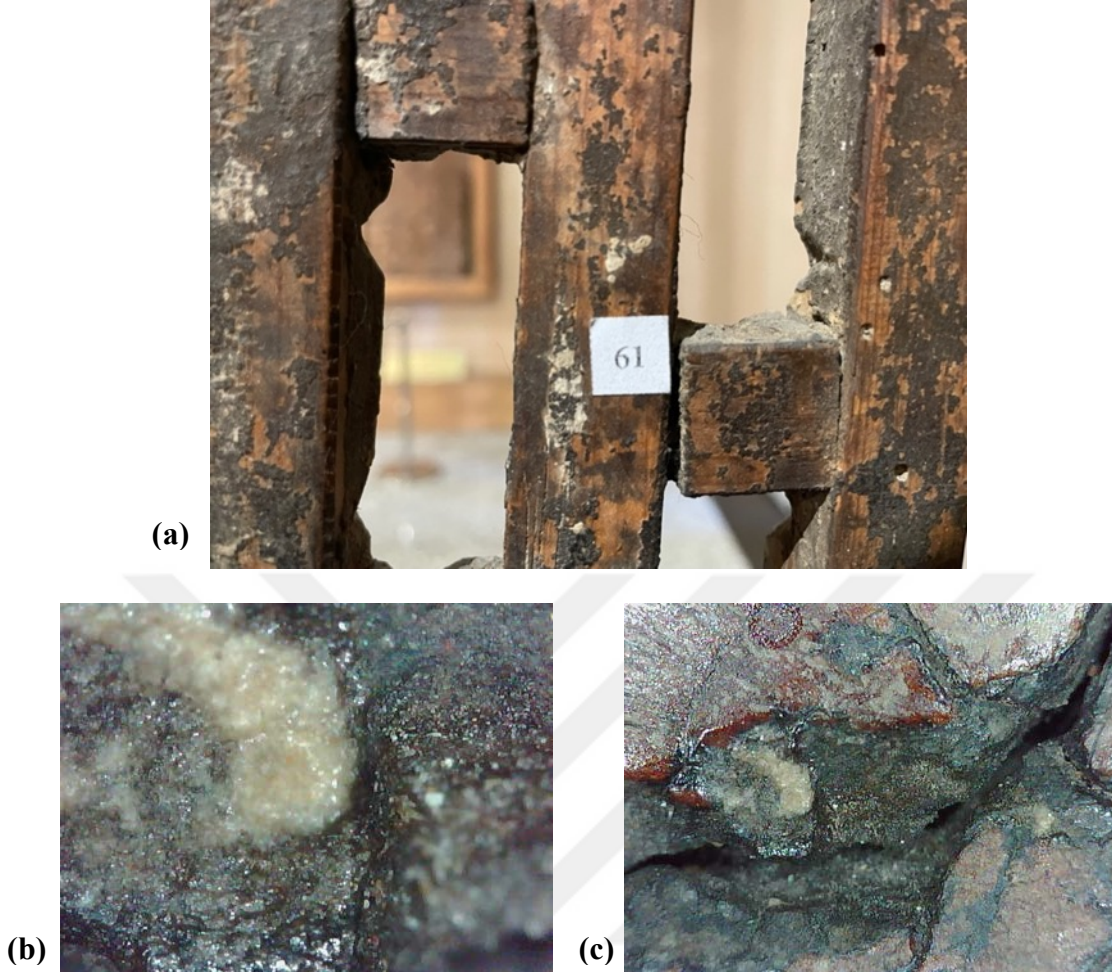
Resim 3.494. Şeyh Bahşi Mescidi vaaz kürsüsü beyaz tabakalaşma ve yüzeyden ayrılma detay fotoğrafı 6. (a) Fotoğraf makinesi çekimi b) Optik Mikroskopta x50 büyüklükte tabaka detay görüntüsü b) Optik Mikroskopta x200 büyüklükte tabaka detay görüntüsü.

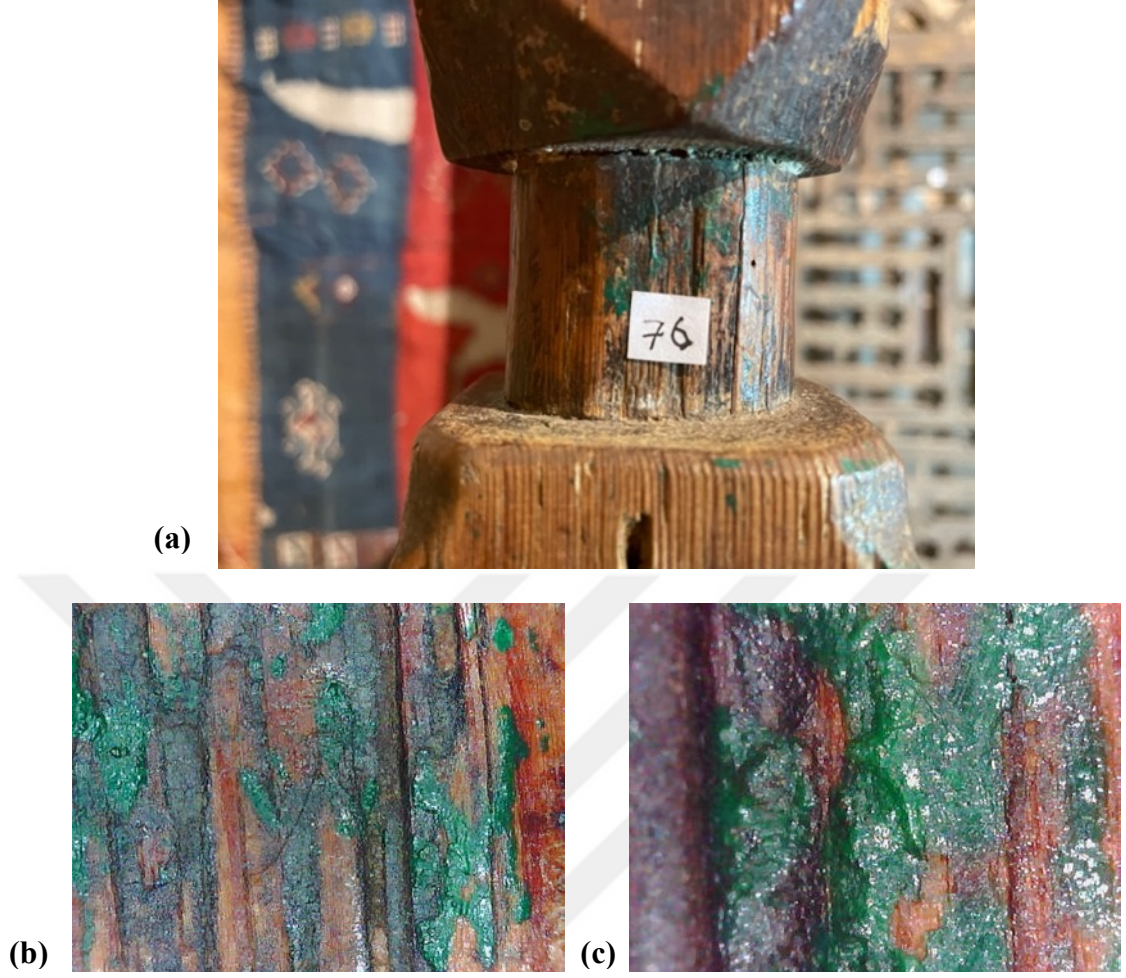
İncelemelerde eser yüzeyinde önceki dönemden kalan boya (yeşil renk) ve koruyucu malzeme tabakalarının müze ortam koşulları / iklimlendirme, nem düzeylerindeki düzensizlik ve müze uzmanlarınca uygulanan boya raspası işlemi sonucunda kalan tabakalar olduğu gözlemlenmiştir (Resim 3.495, Resim 3.496).

Resim 3.495. Şeyh Bahşi Mescidi vaaz kürsüsü tabakalaşma ve yüzeyden ayrılma detay fotoğrafı 7 (Yeşil boya tabakası) (a) Fotoğraf makinesi çekimi b) Optik Mikroskopta x50 büyüklükte tabaka detay görüntüsü b) Optik Mikroskopta x200 büyüklükte tabaka detay görüntüsü.

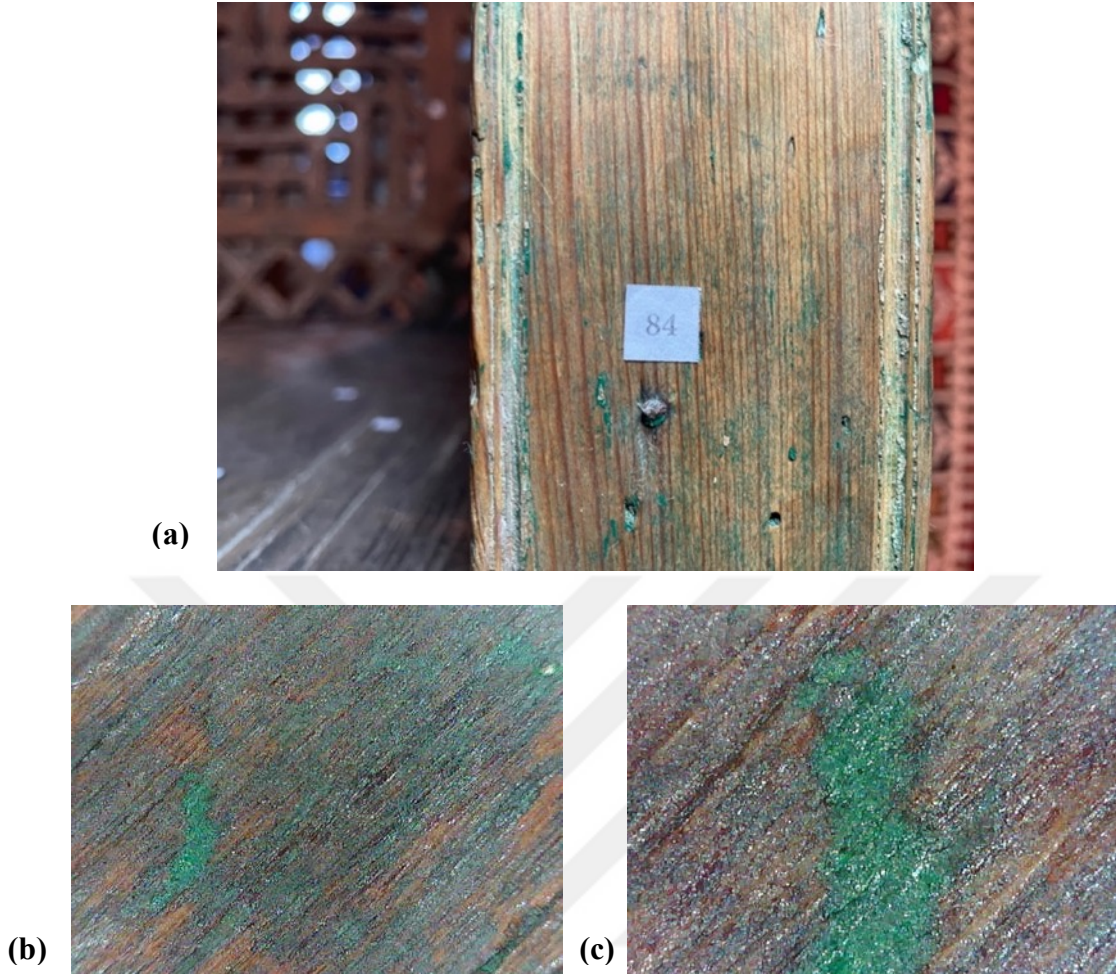
Eserin müzeye geldiği dönemde tamamının yeşil renkte bir boya tabakası ile kaplı olduğu belirtilmiştir. Müze görevlileri tarafından niteliksiz ve ahşabın yapısına uygun olmayan bu uygulamalardan eser yüzeyi kimyasal ve mekanik yöntemler ile temizlenmiştir. Fotoğraf ve optik mikroskop görüntüleri ile karşımıza çıkan alanlarda ise lokal olarak kalan kısımlar gözlemlenmiştir.

Resim 3.496. Şeyh Bahşi Mescidi vaaz kürsüsü tabakalaşma ve yüzeyden ayrılma detay fotoğrafı 8– (Yeşil boya tabakası) – 2. (a) Fotoğraf makinesi çekimi b) Optik Mikroskopta x50 büyüklükte tabaka detay görüntüsü b) Optik Mikroskopta x200 büyüklükte tabaka detay görüntüsü.

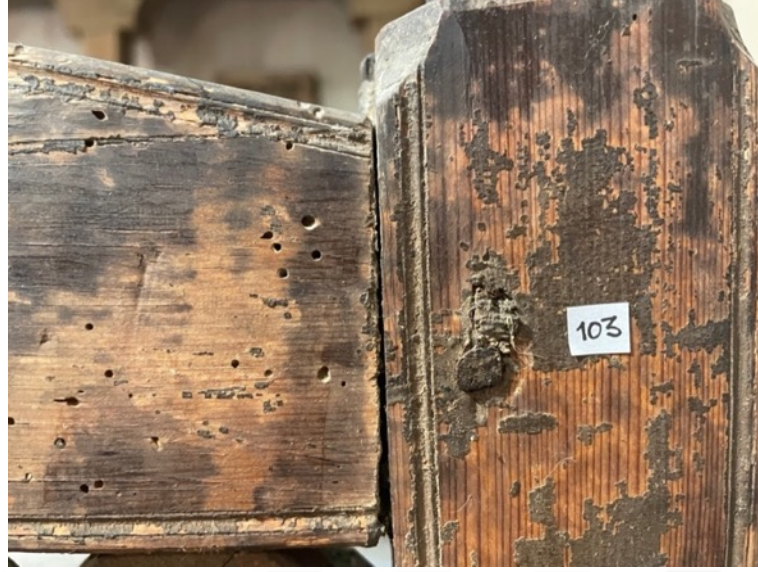
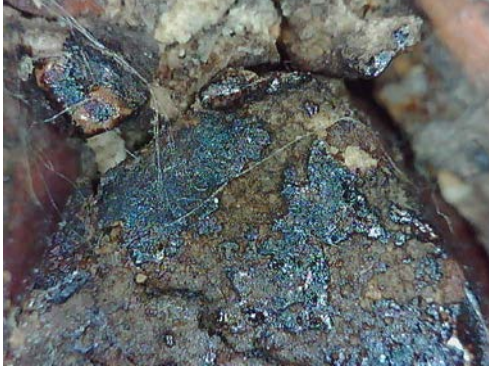
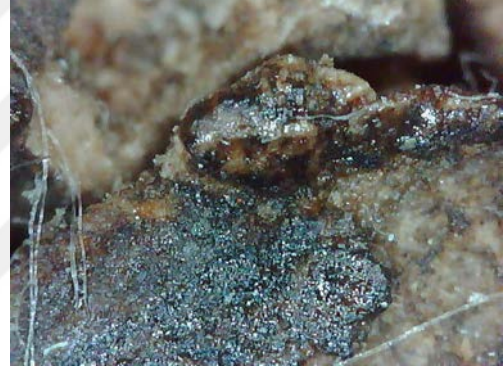
Dalgalanan bağıl nem, yüksek düzeyde ışığa maruz kalma nedeniyle kararsız hale gelen cilaların durumunu daha da kötüleştirecektir. İncelenen eser üzerinde de yüzeydeki cila ve boya kalıntılarının oldukça kötü durumda olduğu belgelenmiştir (Resim 3.497).

Resim 3.497. Şeyh Bahşi Mescidi vaaz kürsüsü tabakalaşma ve yüzeyden ayrılma detay fotoğrafı 9- (Yeşil boya tabakası) – 3. (a) Fotoğraf makinesi çekimi b) Optik Mikroskopta x50 büyüklükte tabaka detay görüntüsü b) Optik Mikroskopta x200 büyüklükte tabaka detay görüntüsü.

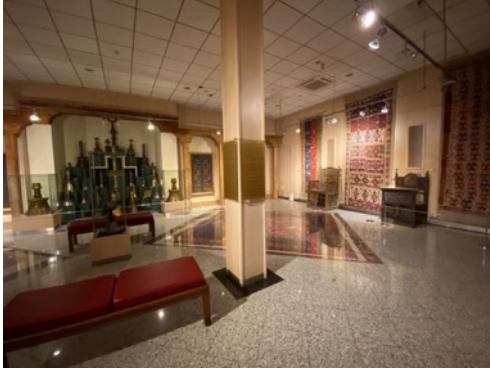
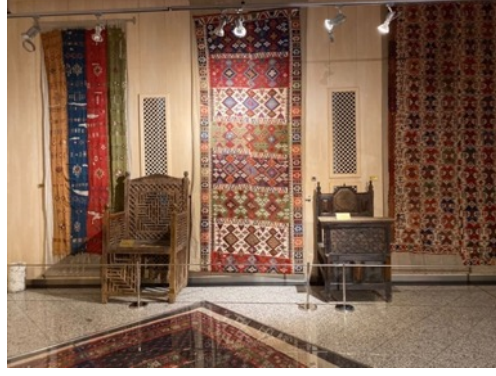
Yapılan gözlemler sonucunda müze ortamında ahşap eserlerin birlikte sergilendiği diğer organik (halı, kilim) ve inorganik eserlerin (metal) bir arada olması, ahşabın hidroscopik özelliğinden kaynaklı olarak da tabakalaşma ve ayrışmaları gerçekleştirdiğini ortaya koyar niteliktedir (Resim 3.498).

Resim 3.498. Şeyh Bahşi Mescidi vaaz kürsüsü müze mevcut sergileniş durumu.

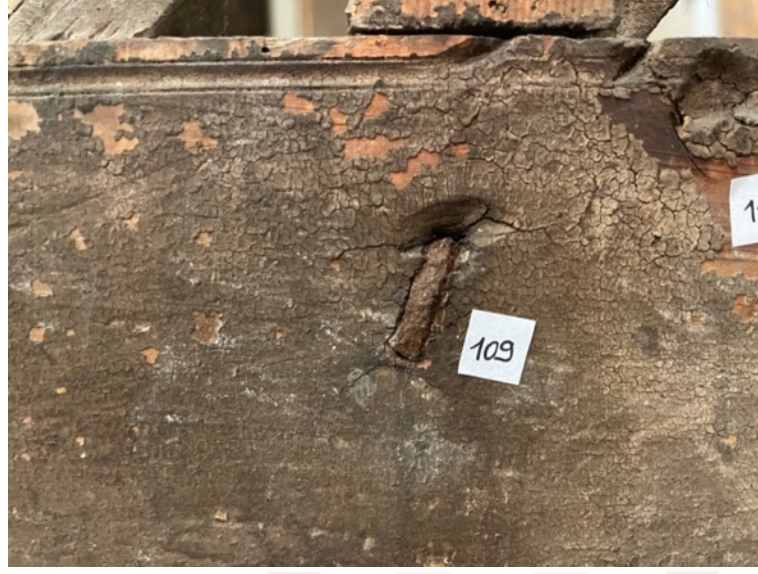
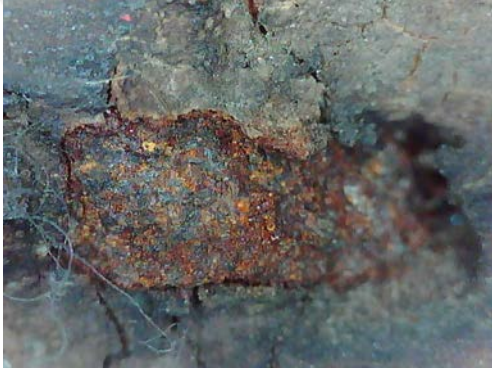
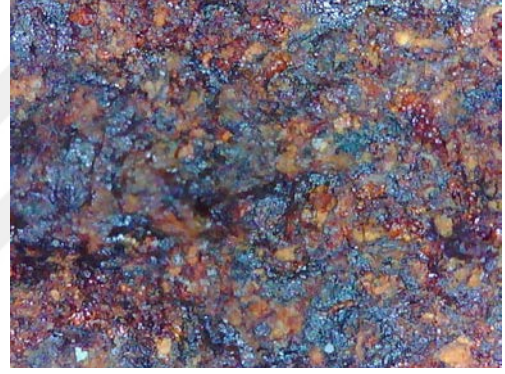
Eser yüzeyinde bağlantı elemanı olarak metal çivilerin kullanıldığı belgelenmiştir. Bu elemanlar yüksek bağıl nemde paslanabilen demirli metallere yapılmıştır. Metal korozyonuna bağlı olarak kullanılan elemanlar eser yüzeyine hem estetik yönden görünümüne hem de yapısına zarar vermiştir. Genellikle ahşap ve demirli metaller arasındaki temas noktalarında ahşabın rengi bozulmuştur.

Eser üzerinde metal elemanlarda yapılan incelemeler sonucunda demir esaslı olduğunu gösteren kırmızı kaplama veya kırmızı-turuncu kaplamalar da pas veya aktif korozyonun göstergesidir. Korozyon durdurulmazsa metali bozar ve alttaki ahşabı lekeleyebilir (Resim 3.499 - Resim 3.501).

Resim 3.499. Şeyh Bahşi Mescidi vaaz kürsüsü korozyon görüntüsü 1. (a) Fotoğraf makinesi çekimi b) Optik Mikroskopta x50 büyüklükte tabaka detay görüntüsü b) Optik Mikroskopta x200 büyüklükte tabaka detay görüntüsü.

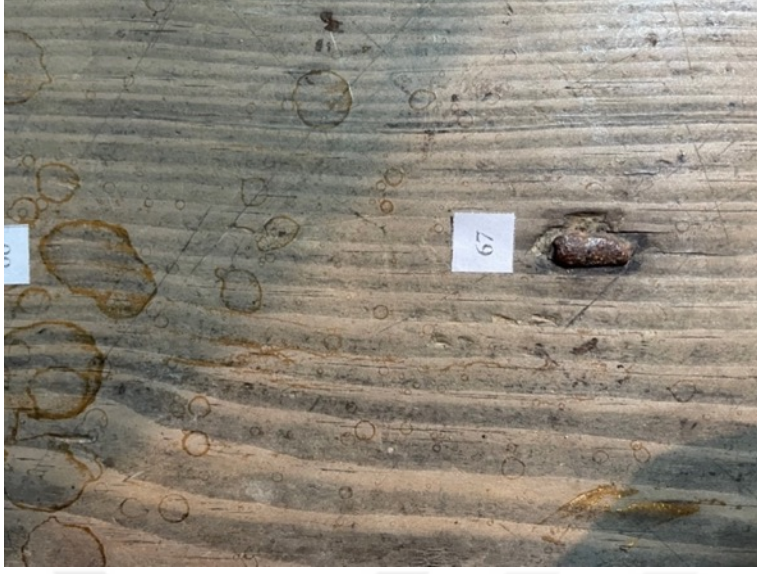
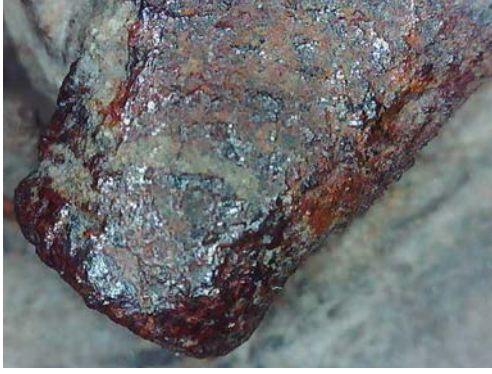
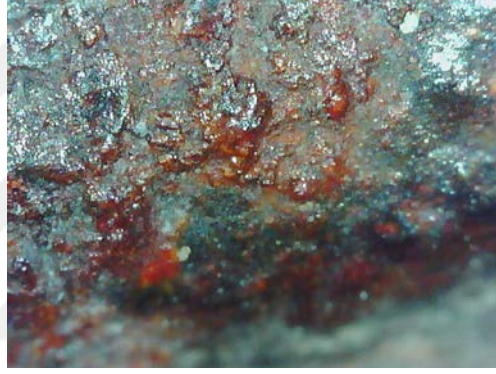
Resim 3.500. Şeyh Bahşı Mescidi vaaz kürsüsü korozyon görüntüsü 2. (a) Fotoğraf makinesi çekimi  
b) Optik Mikroskopta x50 büyüklükte tabaka detay görüntüsü b) Optik Mikroskopta x200 büyüklükte  
tabaka detay görüntüsü.

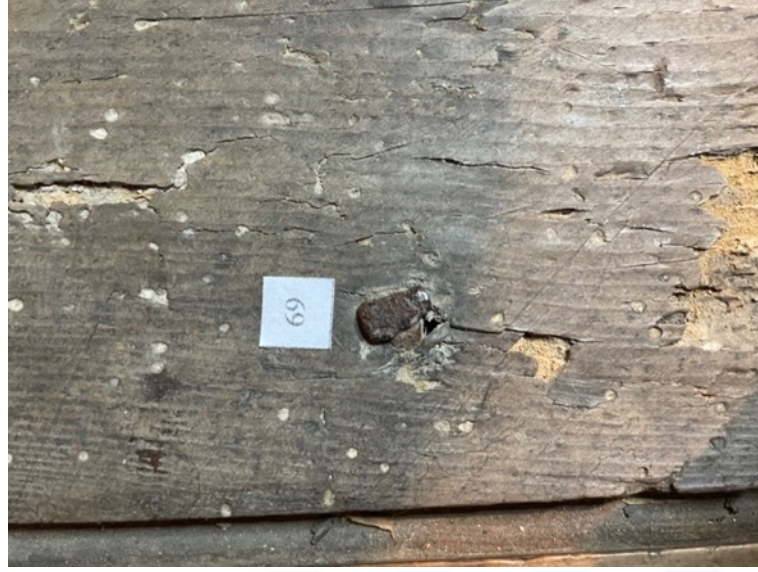
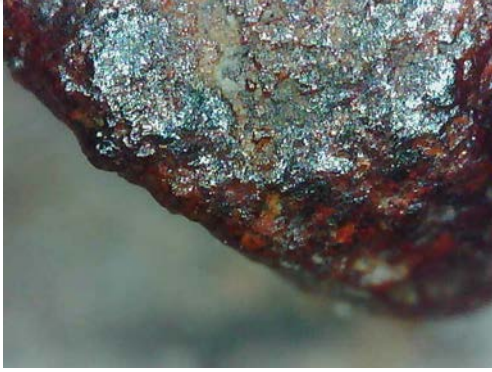
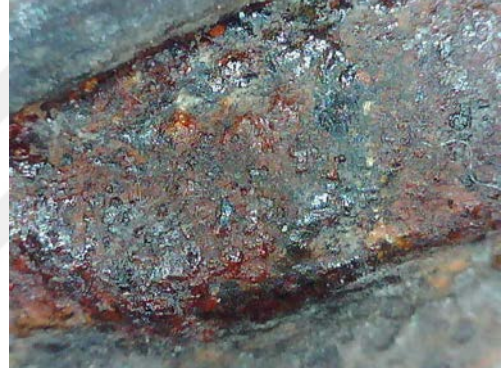
Resim 3.501. Şeyh Bahşi Mescidi vaaz kürsüsü korozyon görüntüsü 3. (a) Fotoğraf makinesi çekimi b) Optik Mikroskopta x50 büyüklükte tabaka detay görüntüsü b) Optik Mikroskopta x200 büyüklükte tabaka detay görüntüsü.

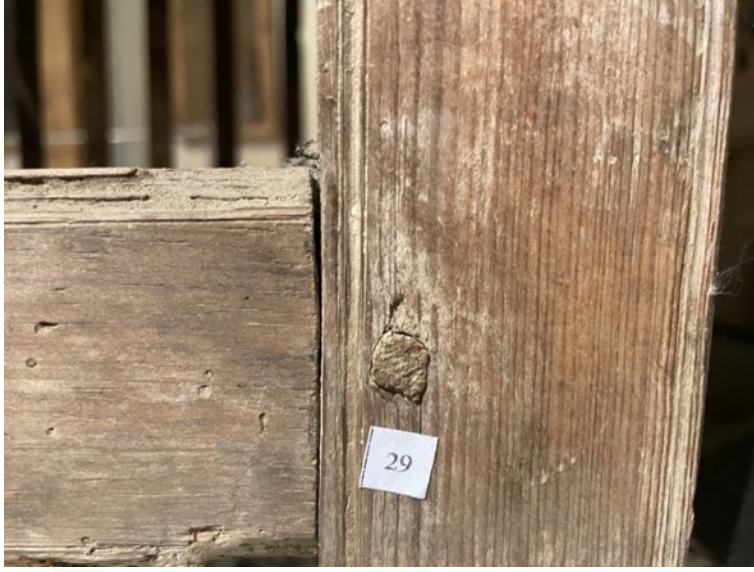
Renk değişimlerinin en yoğun görünüm şekli yüzeye uygulanan koruyucu tabakanın sıcaklık ve/veya radyasyon (UV, görünür ışık, IR) sonucu bozulması ile meydana gelmiştir. Bu bozulmalarda optik mikroskop altındaki görüntüler incelendiğinde lif yönü boyunca uzanan koyulaşma şeklinde karşımıza çıkmaktadır (Resim 3.502 - Resim 3.508).

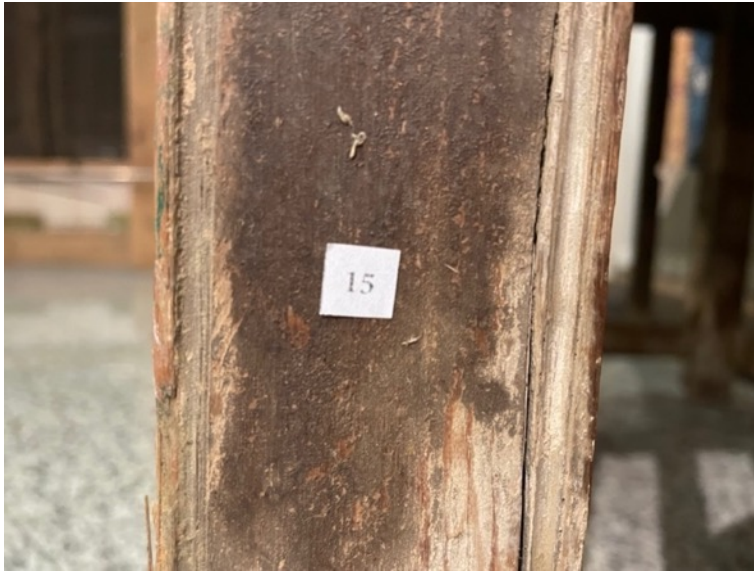
Resim 3.503. Şeyh Bahşı Mescidi vaaz kürsüsü r renk değişimi örneği 2.

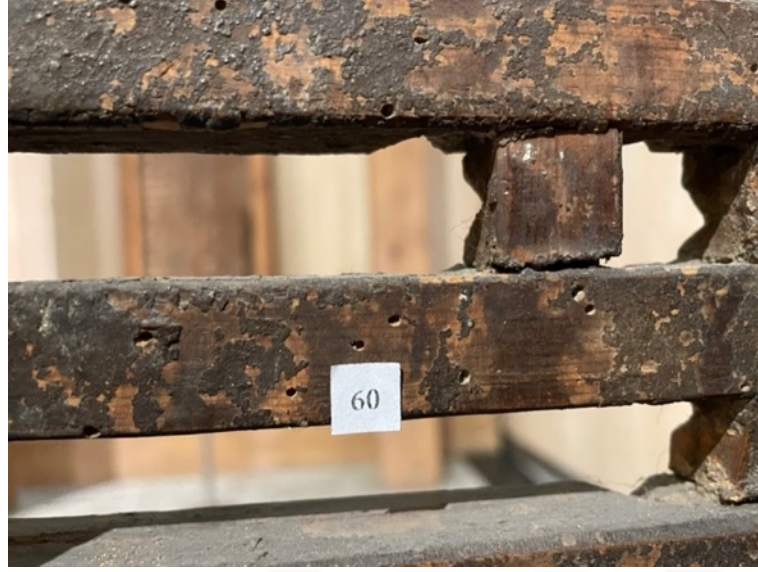
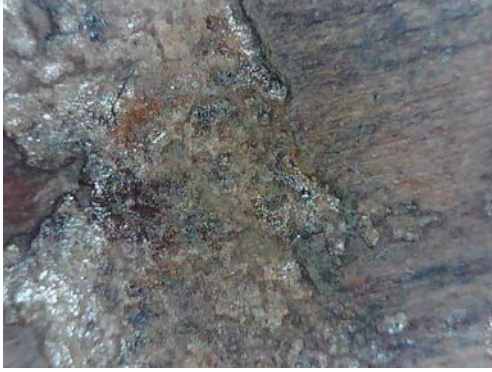
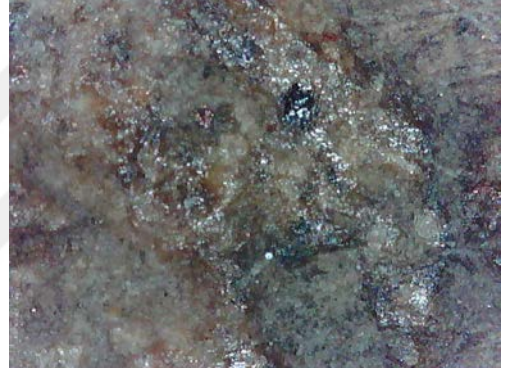
Resim 3.504. Şeyh Bahşı Mescidi vaaz kürsüsü renk değişimi örneği 3. (a) Fotoğraf makinesi çekimi b) Optik Mikroskopta x50 büyüklükte tabaka detay görüntüsü b) Optik Mikroskopta x200 büyüklükte tabaka detay görüntüsü.

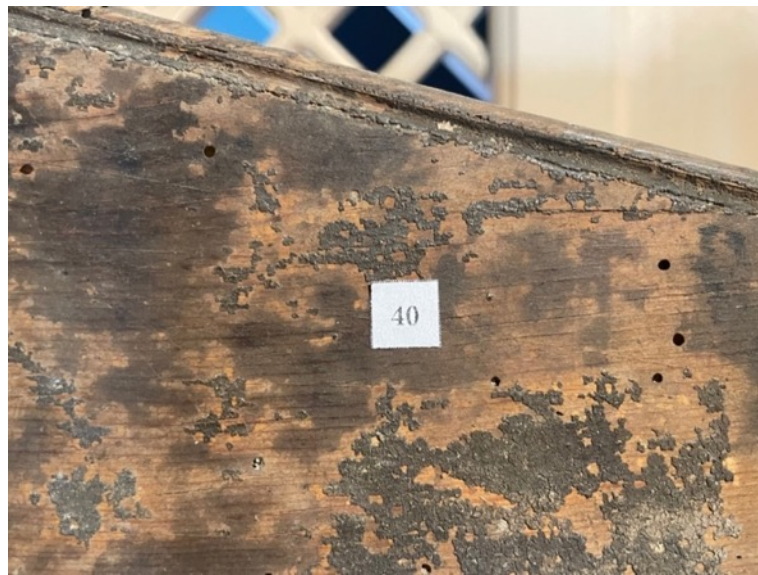
Resim 3.505. Şeyh Bahşı Mescidi vaaz kürsüsü renk değişimi örneği 4.

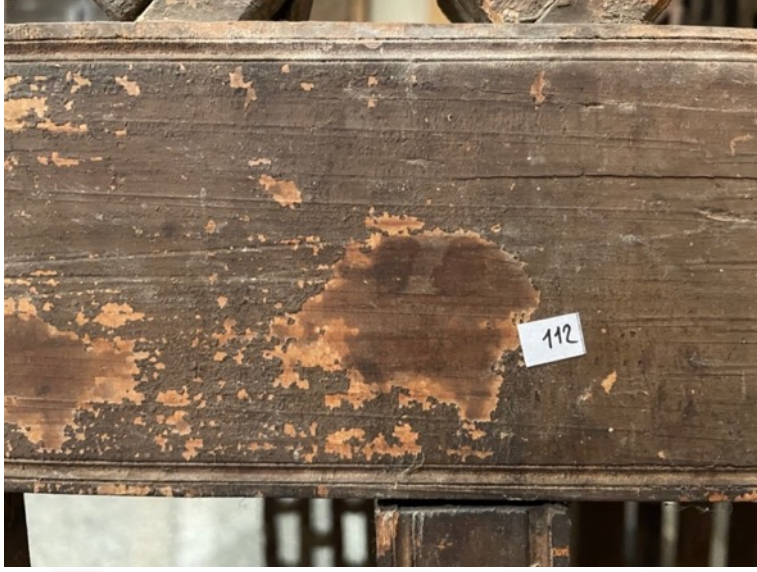
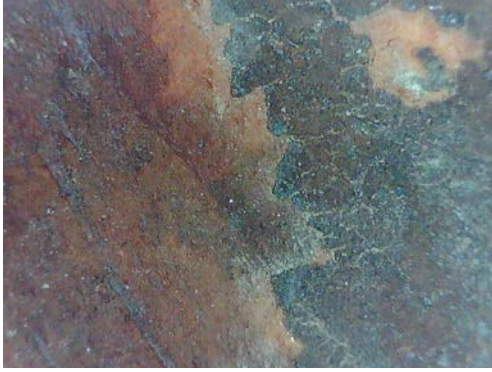
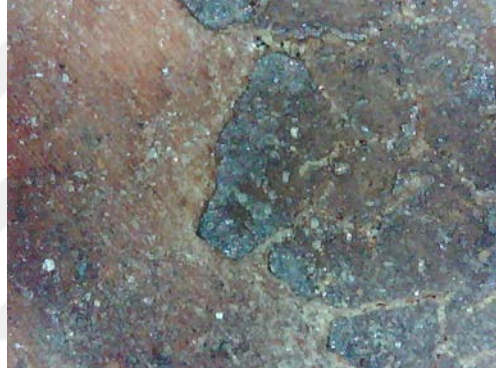
Resim 3.506. Şeyh Bahşı Mescidi vaaz kürsüsü renk değişimi renk değişimi örneği 5. (a) Fotoğraf makinesi çekimi b) Optik Mikroskopta x50 büyüklükte tabaka detay görüntüsü b) Optik Mikroskopta x200 büyüklükte tabaka detay görüntüsü.

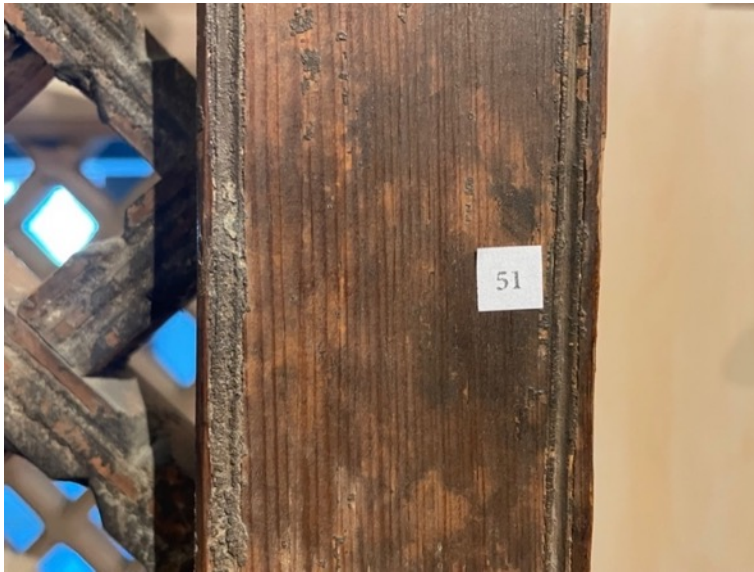
Resim 3.507. Şeyh Bahşı Mescidi vaaz kürsüsü renk değişimi örneği 6.

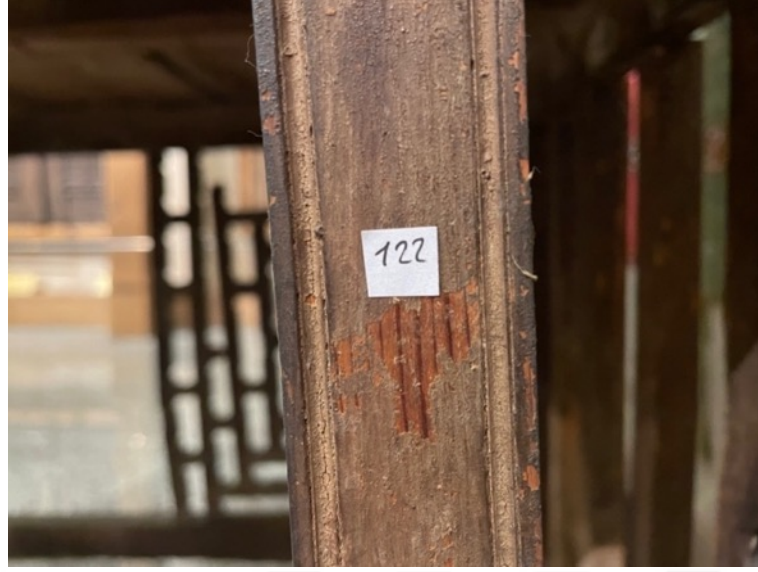
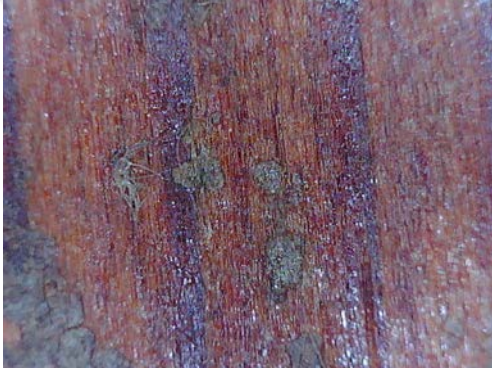
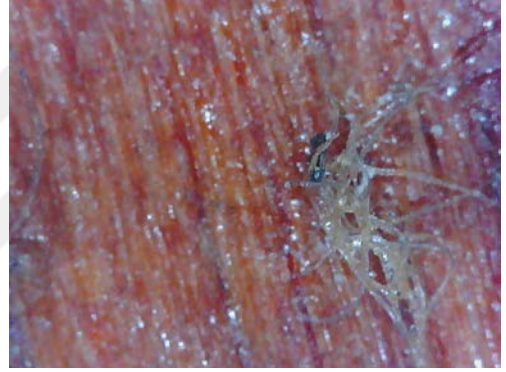
Resim 3.508. Şeyh Bahşi Mescidi vaaz kürsüsü renk değişimi örneği 7. (a) Fotoğraf makinesi çekimi b) Optik Mikroskopta x50 büyüklükte tabaka detay görüntüsü b) Optik Mikroskopta x200 büyüklükte tabaka detay görüntüsü.

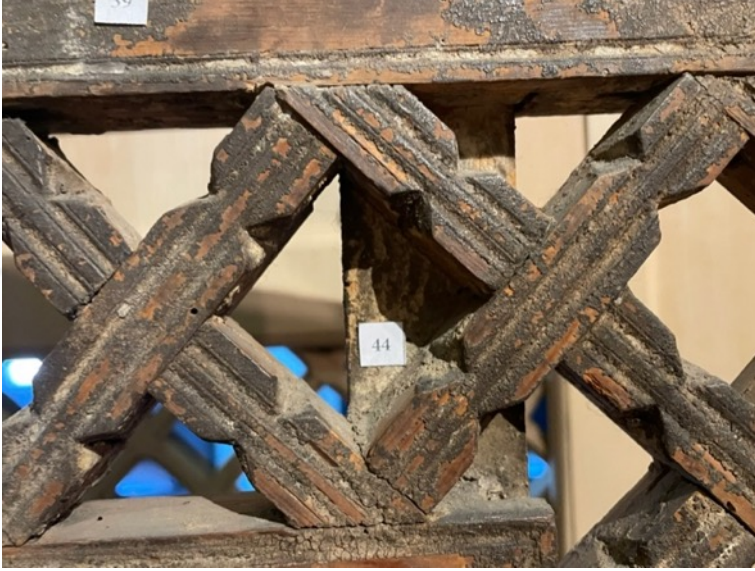
Eser yüzeyinde yüzey şekil bozuklukları oluşturan birikintiler önceki dönem onarımlarında kullanılan malzemenin birikmesiyle ve yeşil boya tabakasının raspa işlemi sonrası kalan artıklardan meydana gelmiş bozulmalardır. Ahşap yüzeyinde bulunan çatlaklar, böcek uçuş delikleri, zıvana-kiniş geçme tekniğinde eksik parçalardan kaynaklı boş kalan yuvarlarda özellikle çevresel kir ve tozun toplandığı alanlar olarak gözlemlenmiştir (Resim 3.509 - Resim 3.522).

Resim 3.510. Şeyh Bahşi Mescidi vaaz kürsüsü yüzey birikinti ve kir örneği 2.

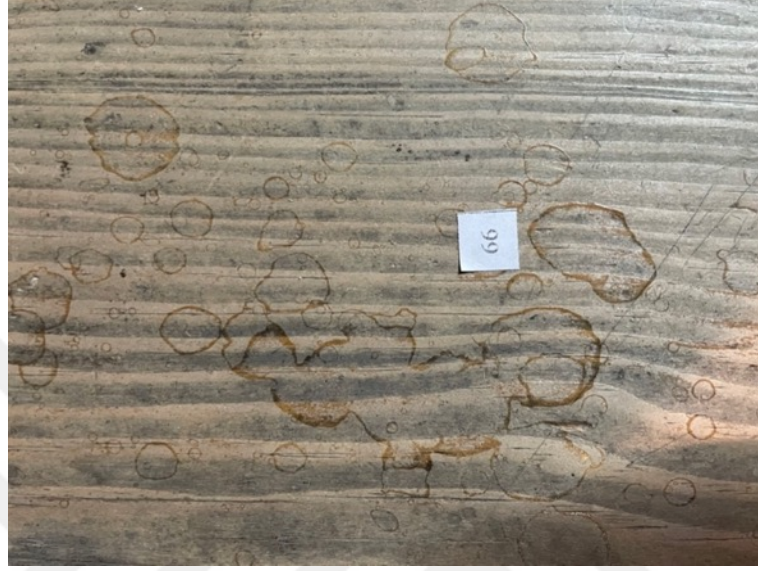
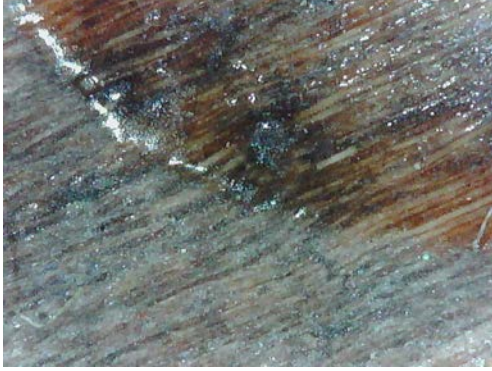
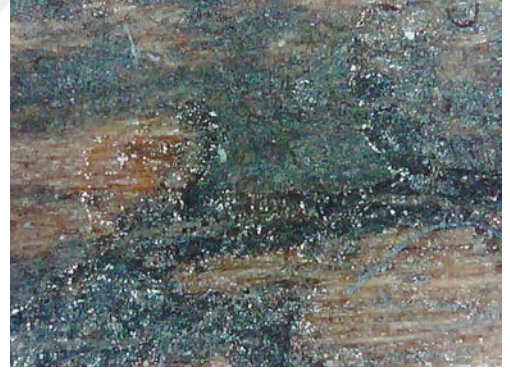
Eserin, oturma/sedir yüzeyinde yükseklik oluşturacak seviyede gözlemlenen maddelerin yüzeye dökülmesi veya damlaması ile oluşmuş lekelenmelerde bulunmaktadır (Resim 3.511 - Resim 3.513).

Resim 3.511. Şeyh Bahşi Mescidi vaaz kürsüsü yüzey lekelenmeleri 1. (a) Fotoğraf makinesi çekimi  
b) Optik Mikroskopta x50 büyüklükte tabaka detay görüntüsü b) Optik Mikroskopta x200 büyüklükte  
tabaka detay görüntüsü.

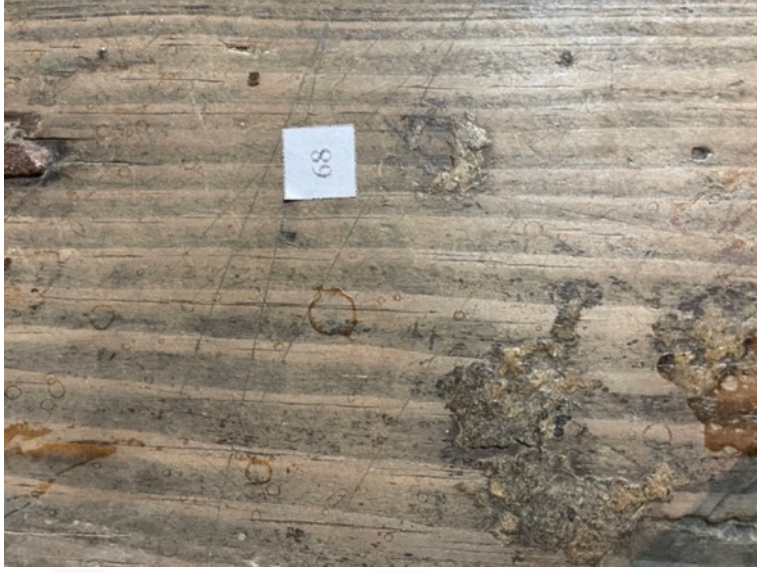
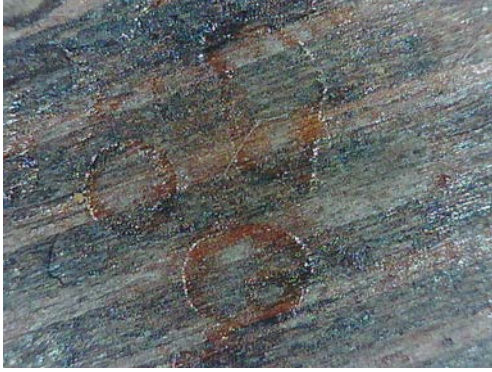
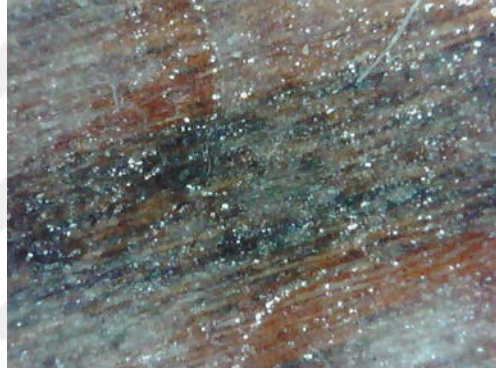
Resim 3.512. Şeyh Bahşı Mescidi vaaz kürsüsü yüzey lekelenmeleri 2. (a) Fotoğraf makinesi çekimi  
b) Optik Mikroskopta x50 büyüklükte tabaka detay görüntüsü b) Optik Mikroskopta x200 büyüklükte  
tabaka detay görüntüsü.

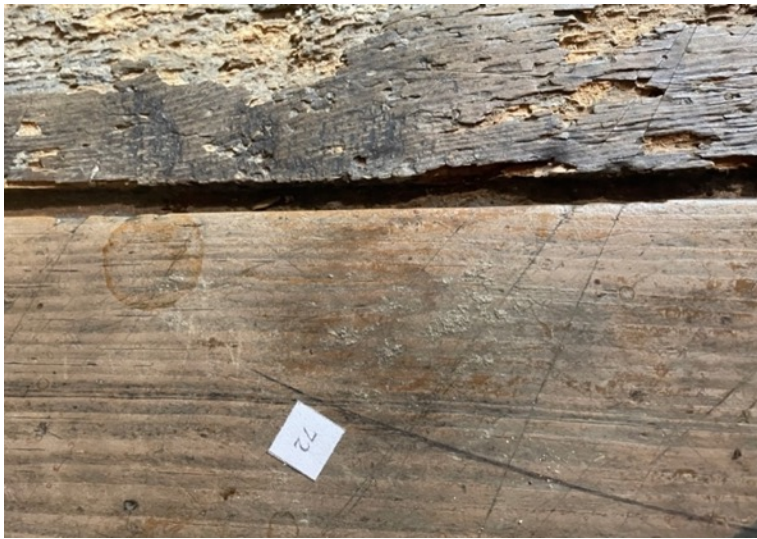
Resim 3.513. Şeyh Bahşı Mescidi vaaz kürsüsü yüzey lekelenmeleri 3.

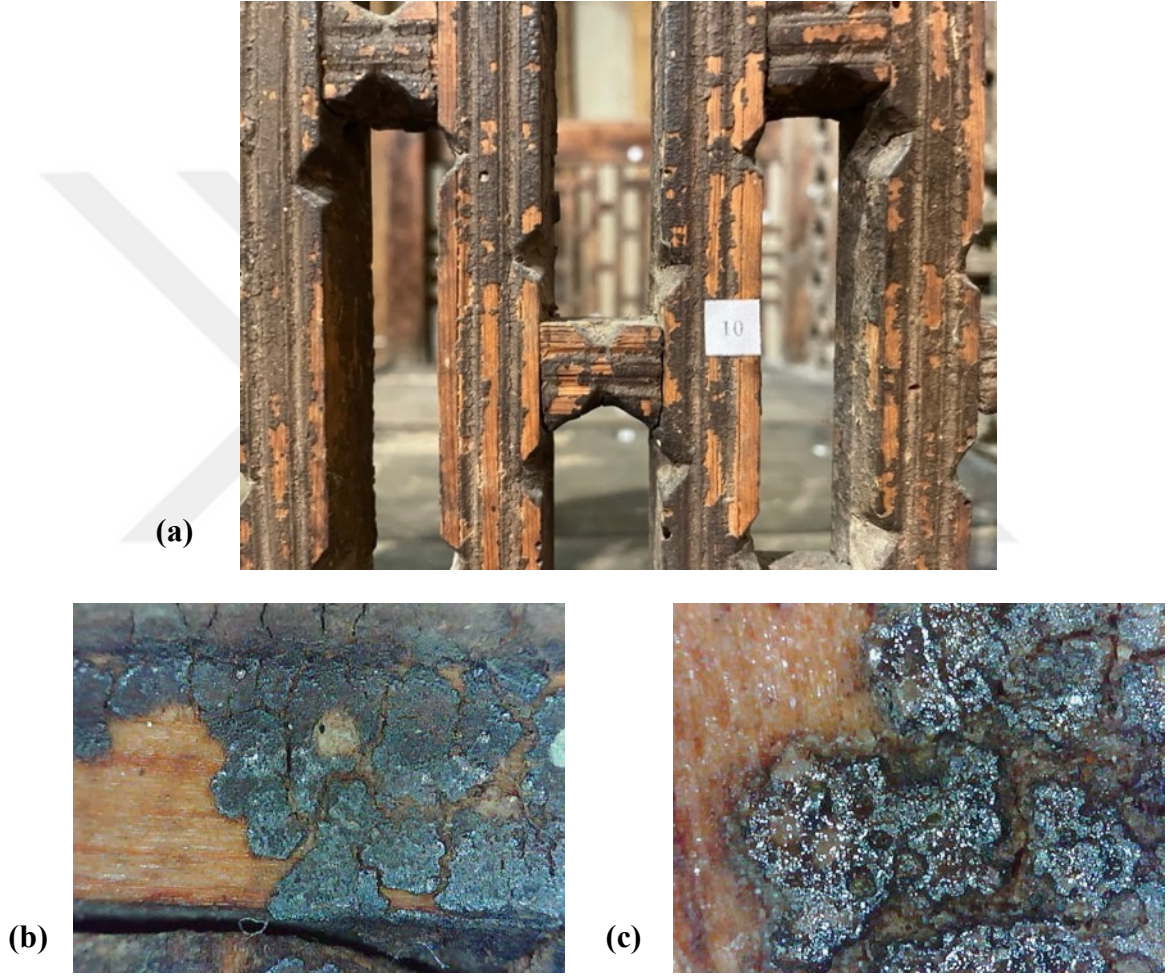
Ahşap üzerinde renk farklı yaratan bu yüzey birikintiler önceki dönem uygulanan koruma işlemleri sonrasında ya da son dönem yapılan temizlik işlemlerinde yüzeye aktarılmış olabilir. Yüzeyde özellikle dikkat çeken birikinti örnekleri ise eserin neredeyse tamamında görülen tabakalaşmış birikintilerdir. Bu birikintilerin boyutu ve uygulanış şekli incelendiğinde önceki dönem koruma işlemlerinden kalan koruyucu kalıntıları olduğu düşünülmektedir (Resim 3.514 - Resim 3.516).

Resim 3.514. Şeyh Bahşi Mescidi vaaz kürsüsü geçmiş dönem uygulanan yüzey işlemi sonrası kalan birikintileri 1. (a) Fotoğraf makinesi çekimi b) Optik Mikroskopta x50 büyüklükte tabaka detay görüntüsü b) Optik Mikroskopta x200 büyüklükte tabaka detay görüntüsü.

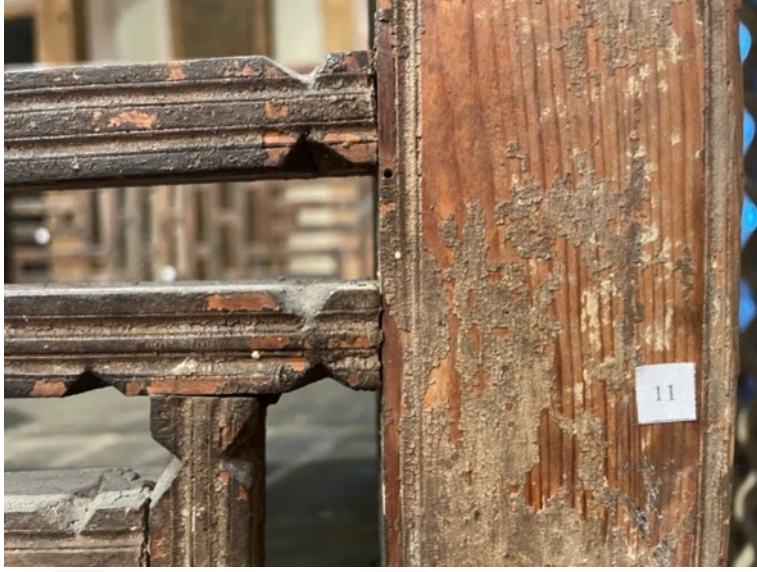
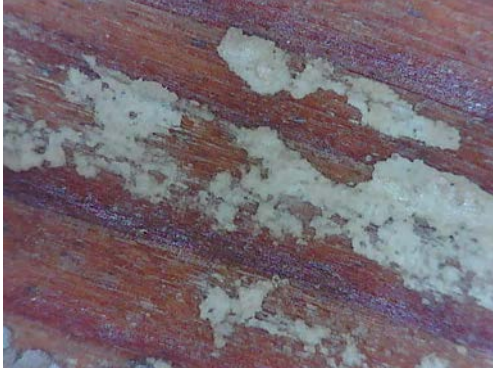
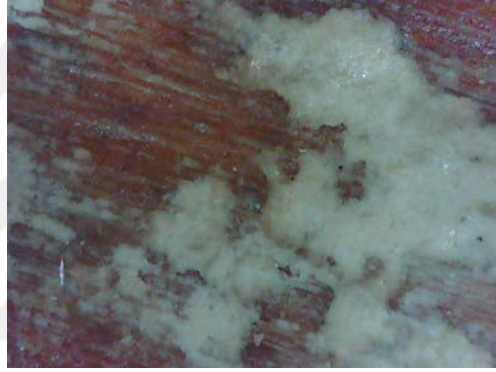
Resim 3.515. Şeyh Bahşi Mescidi vaaz kürsüsü geçmiş dönem uygulanan yüzey işlemi sonrası kalan birikintileri 2. (a) Fotoğraf makinesi çekimi b) Optik Mikroskopta x50 büyüklükte tabaka detay görüntüsü b) Optik Mikroskopta x200 büyüklükte tabaka detay görüntüsü.

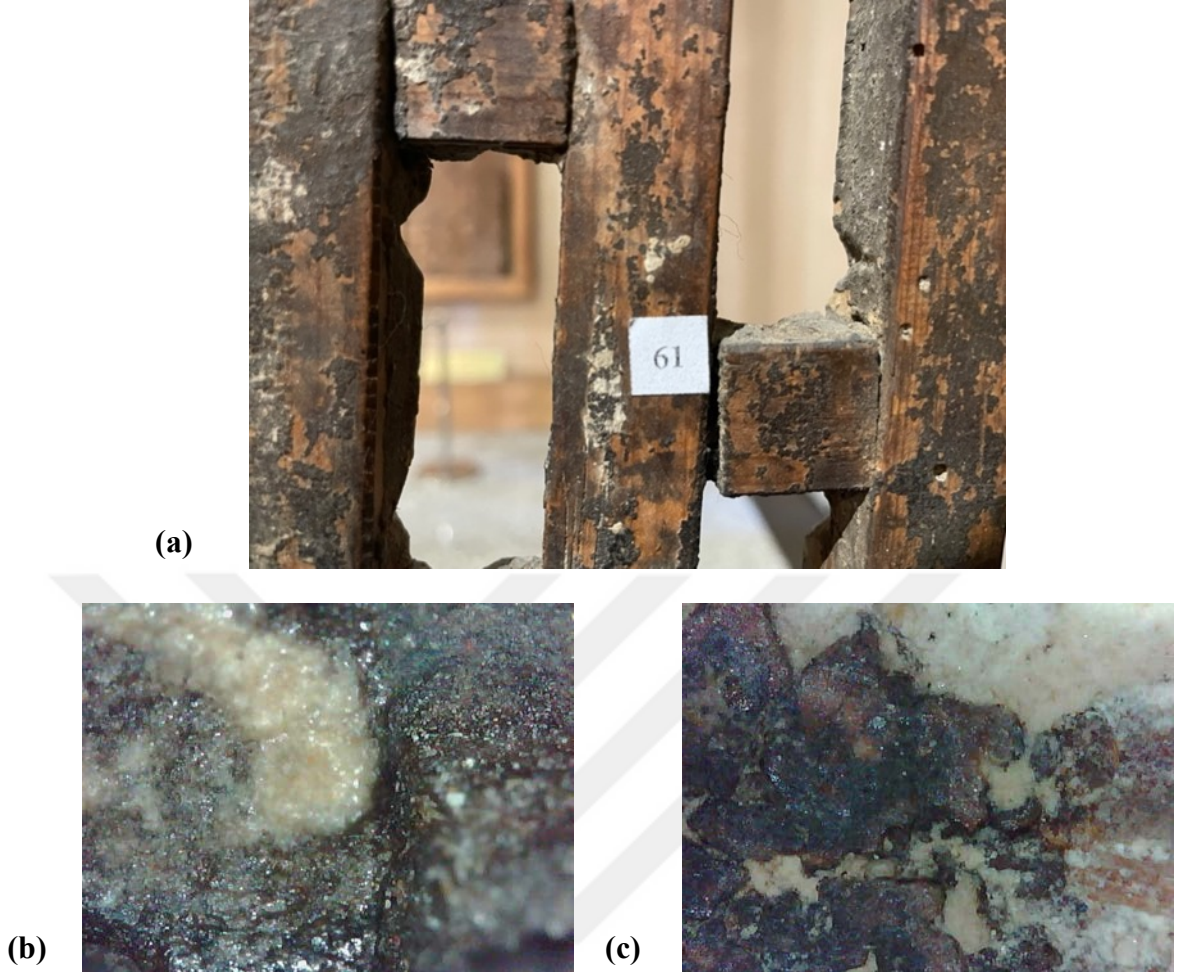
Resim 3.516. Şeyh Bahşi Mescidi vaaz kürsüsü geçmiş dönem uygulanan yüzey işlemi sonrası kalan birikintileri 3. (a) Fotoğraf makinesi çekimi b) Optik Mikroskopta x50 büyüklükte tabaka detay görüntüsü b) Optik Mikroskopta x200 büyüklükte tabaka detay görüntüsü.

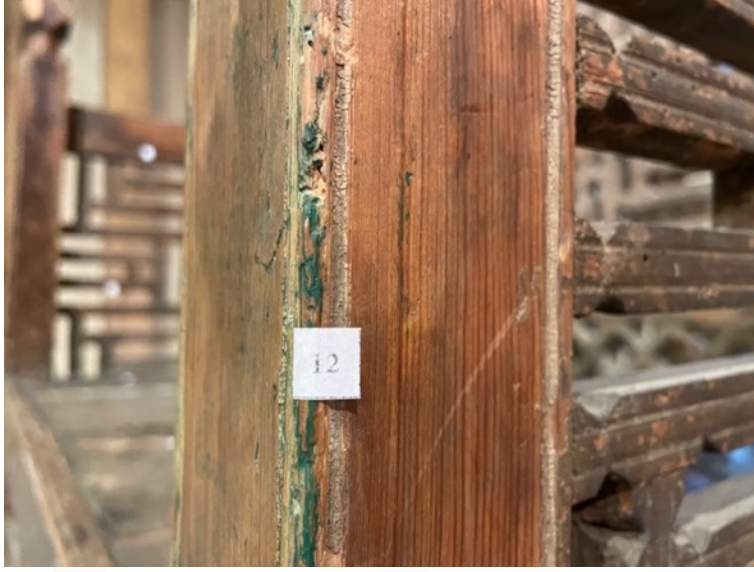
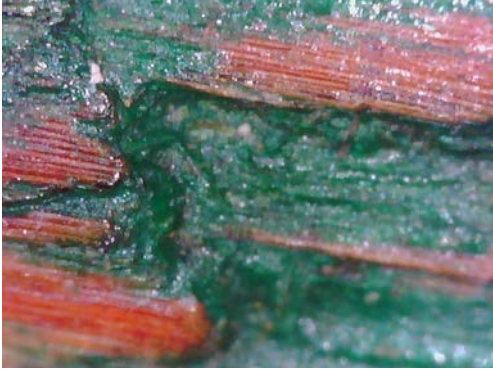
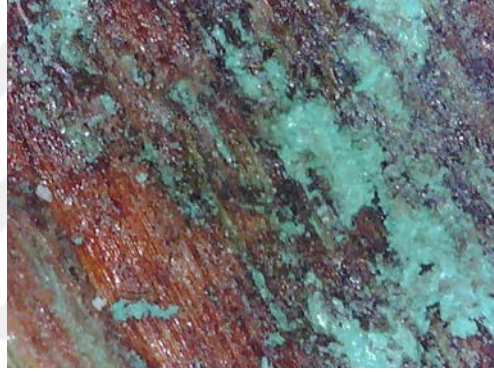
Eserin müzeye gelmeden önce yeşil renk ile boyandığı bilinmektedir. Müzeye gelişinden sonra müze restoratörleri tarafından bakım ve onarım işlemlerine alınmıştır. Eser yüzeyi üzerinde kısmi yerlerde raspa işleminin yetersiz kaldığı ve yüzeyde yüzeysel birikinti halinde kalmıştır (Resim 3.517).

Resim 3.517. Şeyh Bahşi Mescidi vaaz kürsüsü geçmiş dönem uygulanan raspa işlemi sonrası yüzey kalıntıları. (a) Fotoğraf makinesi çekimi b) Optik Mikroskopta x50 büyüklükte tabaka detay görüntüsü c) Optik Mikroskopta x200 büyüklükte tabaka detay görüntüsü.

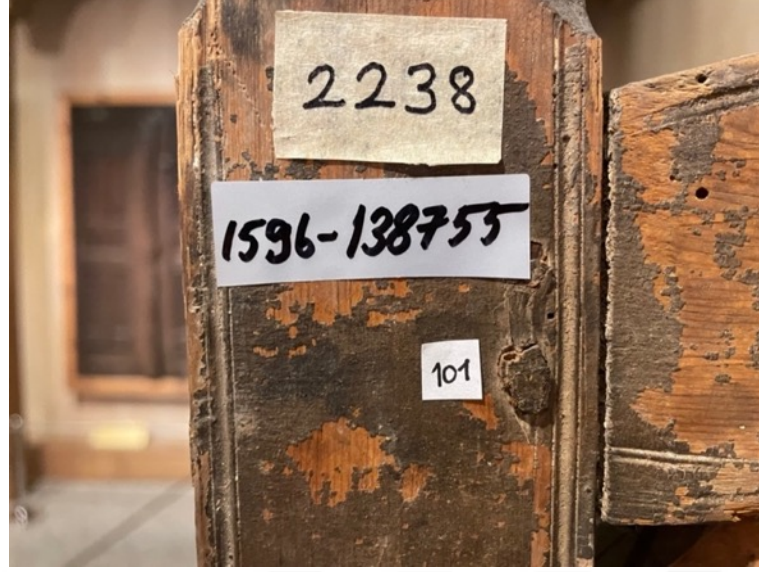
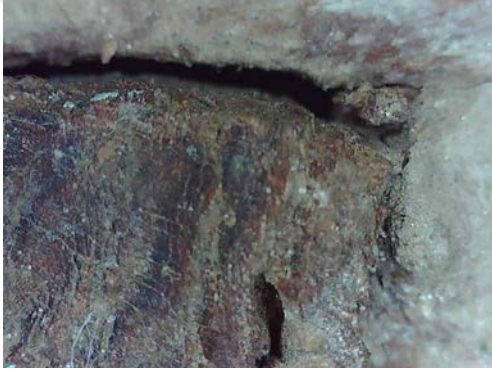
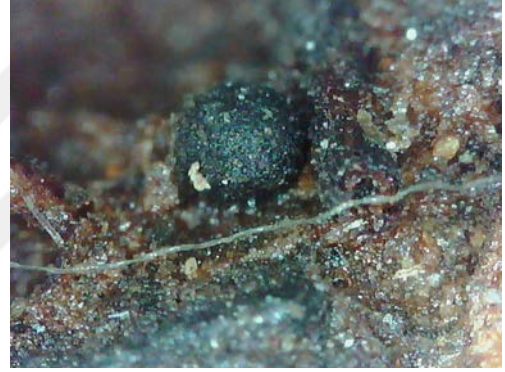
Eser yüzeyinde yüzeysel birikintilerin yoğun olarak görüldüğü bir diğer kısım ise ahşapta birleştirme için kullanılan ahşap ve metal çivilerin olduğu kısımlardır. Bu kısımlar eser yüzeyinden yüksek ya da alçak seviyede olmasından kaynaklı olarak birikintileri yüzeyde sabitlemektedir. Ayrıca bu kısımların çevrelerinde ahşabın çalışmasından kaynaklı olarak da çatlamlar ve ayrılmalar meydana gelmesin yüzeysel kirlenmenin birikmesi için uygun ortam koşulu oluşturmuştur (Resim 3.518, Resim 3.519).

Resim 3.518. Şeyh Bahşi Mescidi vaaz kürsüsü birleşim elemanları yüzey birikinti örneği 1. (a) Fotoğraf makinesi çekimi b) Optik Mikroskopta x50 büyüklükte tabaka detay görüntüsü b) Optik Mikroskopta x200 büyüklükte tabaka detay görüntüsü.
