HACI BAYRAM VELİ ÜNİVERSİTESİ

**ANKARA ETNOGRAFYA MÜZESİ VE ANKARA  
VAKIF ESERLERİ MÜZESİ'NDE BULUNAN  
SEÇİLİ AHŞAP ESERLERİN MEVCUT KORUMA  
DURUMLARININ TESPİTİ VE KORUMAYA  
YÖNELİK ÇALIŞMALAR**

**DOKTORA TEZİ  
KÜLTÜR VARLIKLARINI KORUMA  
ANABİLİM DALI**

**OCAK 2024**

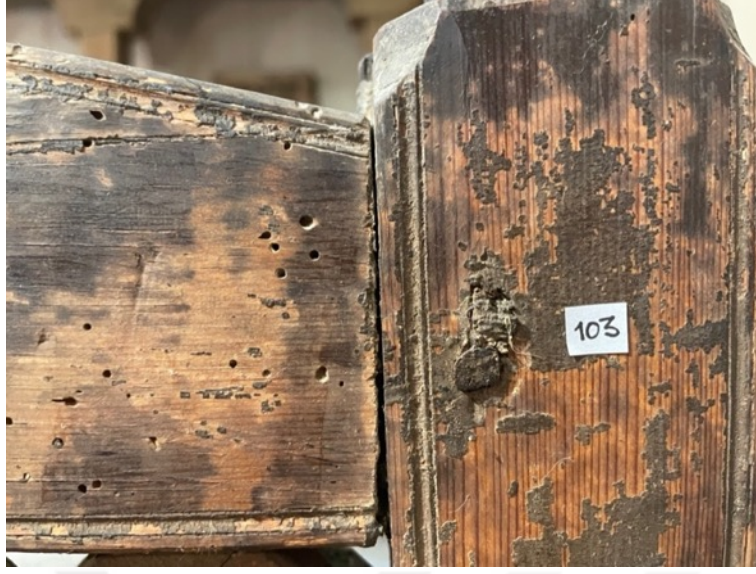
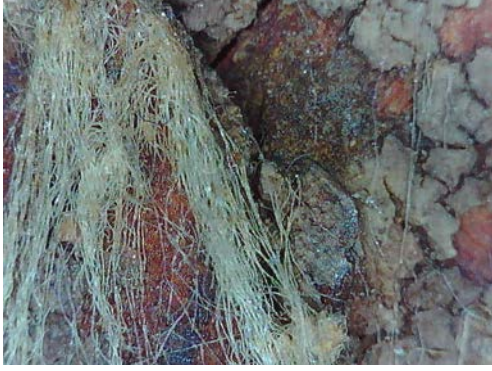
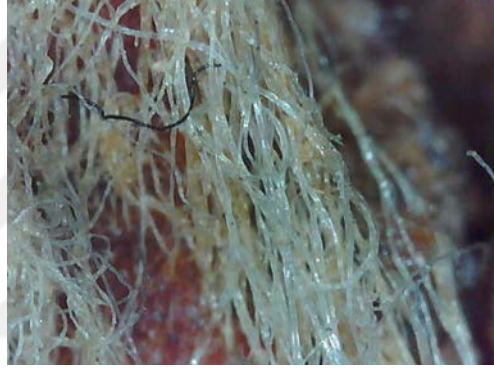
Eserde birleştirme yerleri için kullanılan ahşap ve metal çivilerin olduğu kısımlarda görülen yoğun kir- toz birikintileri eserin tüm yüzeyinde görülen kir ve tozlara ek olarak lifleşmiş atıklarında yüzeysel birikintiler oluşturmasından meydana gelmektedir. Bu lifli yapının eserin temizliği, bakımı sırasında kullanılan tekstil malzemeden ya da pamuklu çubuklardan kalan pamuk atıklarından kaynaklı olabileceği gözlemlenmiştir.

Resim 3.519. Şeyh Bahşi Mescidi vaaz kürsüsü birleşim elemanı yüzey birikinti örneği 2. (a) Fotoğraf makinesi çekimi b) Optik Mikroskopta x50 büyüklükte tabaka detay görüntüsü b) Optik Mikroskopta x200 büyüklükte tabaka detay görüntüsü.

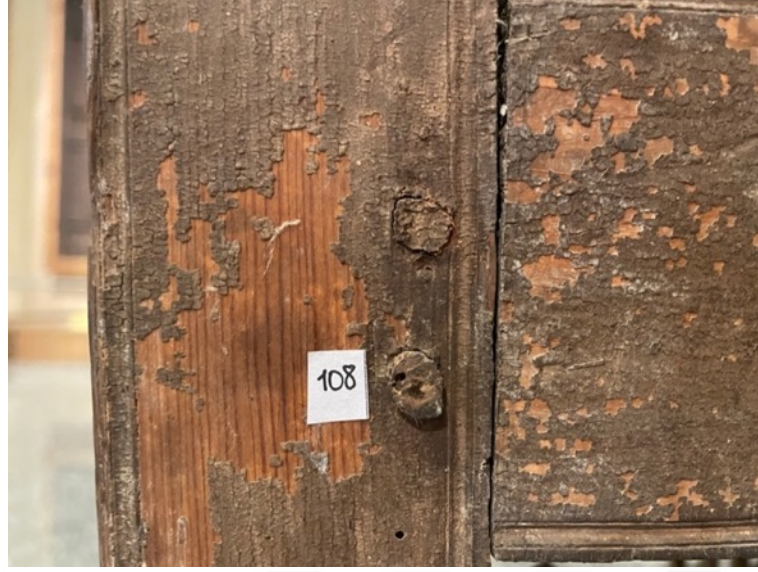
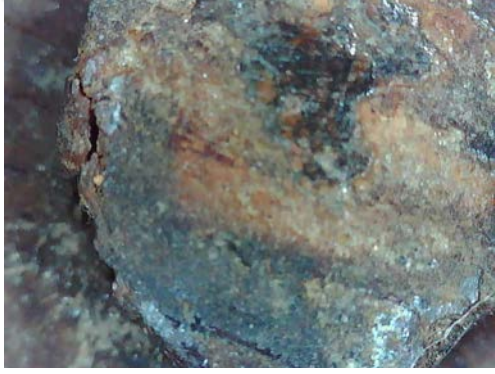
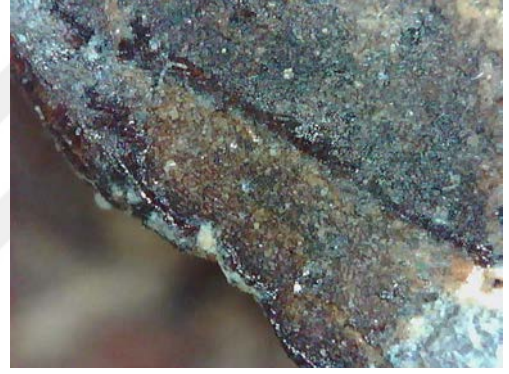
Eser yüzeyinde özellikle gevşemiş sıvana-kiniş tekniğindeki parçaların birleşim yerlerinde, bu tekniğin kullanıldığı eksik parçaların olduğu kısımlarda ve bu teknik üzerinde süsleme olarak yapılmış üçgen oymaların olduğu kısımlarda, topuz parçalarının direkler ile birleştiği kısımlarda da yoğun yüzeysel kir ve tozlanma problemleri gözlemlenmiştir (Resim 3.520 - Resim 3.522).

Resim 3.520. Şeyh Bahşi Mescidi vaaz kürsüsü birleşim elemanı yüzey birikinti örneği 3. (a) Fotoğraf makinesi çekimi b) Optik Mikroskopta x50 büyüklükte tabaka detay görüntüsü b) Optik Mikroskopta x200 büyüklükte tabaka detay görüntüsü.

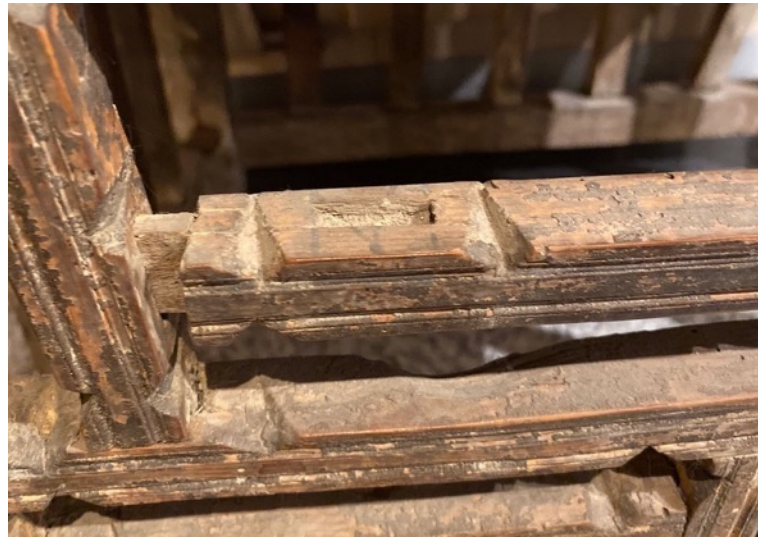
Resim 3.521. Şeyh Bahşi Mescidi vaaz kürsüsü zivana-kiniş kısımları yüzeysel toz ve kir birikinti örneği.

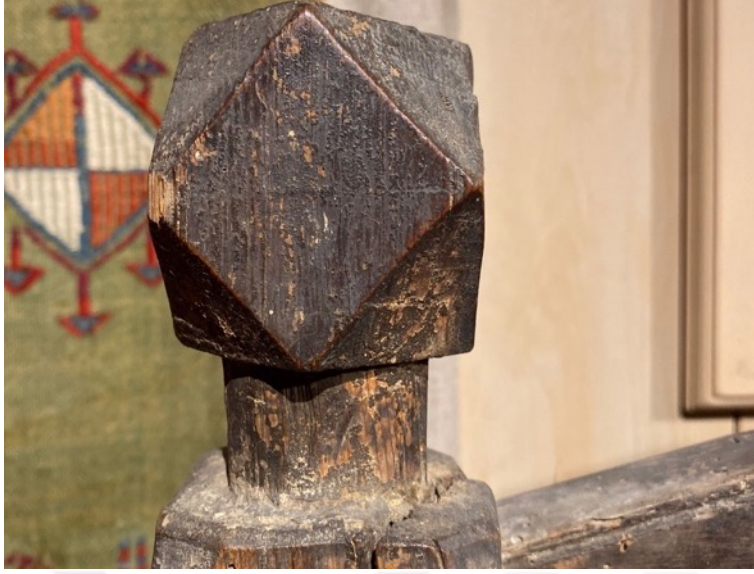
Eser yüzeyinde yüzeysel birikintilerin yoğun olarak görüldüğü bir diğer kısım ise ahşapta birleştirme için kullanılan ahşap ve metal çivilerin olduğu kısımlardır. Bu kısımlar eser yüzeyinden yüksek ya da alçak seviyede olmasından kaynaklı olarak birikintileri yüzeyde sabitlemektedir. Ayrıca bu kısımların çevrelerinde ahşabın çalışmasından kaynaklı olarak da çatlamlar ve ayrılmalar meydana gelmesin yüzeysel kirlenmenin birikmesi için uygun ortam koşulu oluşturmuştur (Resim 3.518, Resim 3.519).

Resim 3.522. Şeyh Bahşı Mescidi vaaz kürsüsü topuz kısımları yüzeysel toz ve kir birikinti örneği.

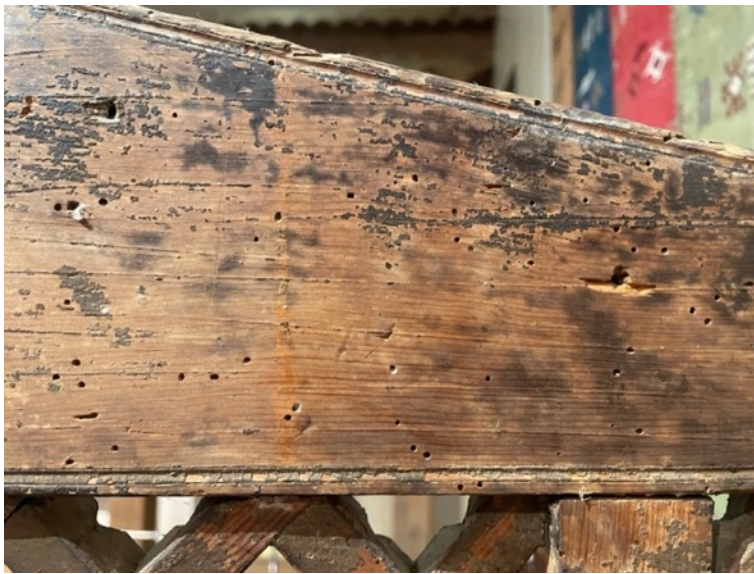
Organik bir malzeme olan ahşap böcekler için oldukça besleyici bir kaynaktır. Eser yüzeyinde oldukça fazla böcek uçuş deliklerine rastlanmıştır (Resim 3.523 - Resim 3.528). Ancak bu uçuş deliklerinin çevresinde herhangi bir talaş / döküntüye rastlanmamıştır. Bu durum aktif bir böcek istitlası olup olmaması konusunda ipucu olurken rutin temizliği yapılan müze ortamlarında ise takibi oldukça zor bir durumdur.

Resim 3.523. Şeyh Bahşı Mescidi vaaz kürsüsü yüzeyinde böcek uçuş delikleri örneği 1.

9. *Böcek Uçuş Deliklerinin Doldurulması + Belgeleme:* Eser yüzeyindeki böcek uçuş delikleri ve koparak yüzeyden yok olan kısımların dolgu ile tamamlanmasında kullanılacak yeni malzemeler belirlenirken, eser üzerindeki bozulma ve hasarların olduğu kısımlardan alınan örneklere analiz yapıp elde edilen sonuçlara uygun bir dolgu hazırlanarak uygulanmalıdır. Burada en

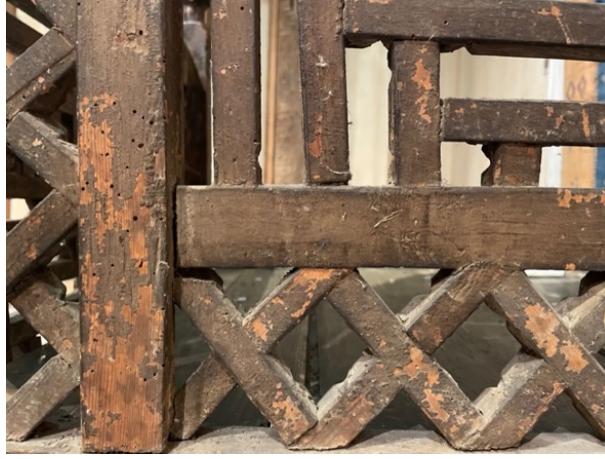
Resim 3.524. Şeyh Bahşi Mescidi vaaz kürsüsü yüzeyinde böcek uçuş delikleri örneği 2.

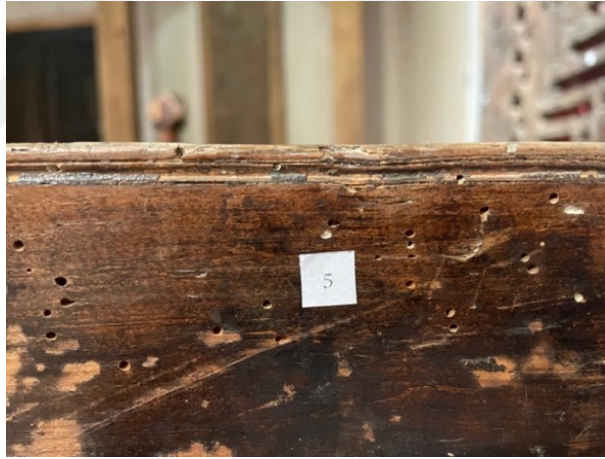
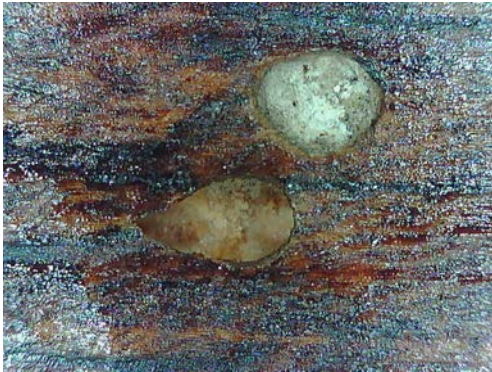
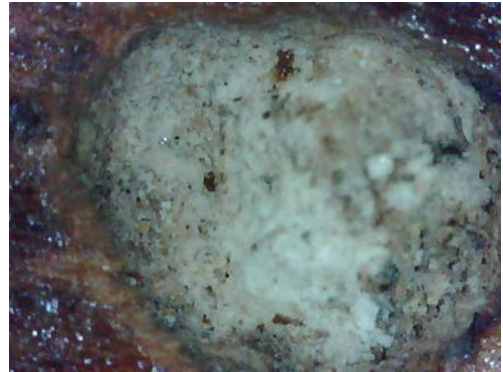
İncelediğimiz eser yüzeyinde belirleyici bir talaş tabakası gözlenmemiştir. Bu durumda yol gösterici olarak sadece böcek uçuş delikleri kalmıştır. Belgeleme için fotoğraf çekimi ve optik mikroskop görüntülerinden faydalanılmıştır (Resim 3.525 - Resim 3.527)

Resim 3.525. Şeyh Bahşi Mescidi vaaz kürsüsü yüzeyinde böcek uçuş delikleri detayı 1. (a) Fotoğraf makinesi çekimi b) Optik Mikroskopta x50 büyüklükte tabaka detay görüntüsü b) Optik Mikroskopta x200 büyüklükte tabaka detay görüntüsü.

8. *Sağlamlaştırma + Belgeleme:* Bu kısımda temizliği tam anlamı ile bitmiş eserin Paraloid B72 (metil akrilat, etil metakrilat kopolimeri, %5 toluende seyreltilmiş olarak) ile öncelikle böcek uçuş deliklerine enjektör ile verilerek sağlamlaştırması ile başlanmalıdır. Böylece böcek uçuş deliklerine uygulanacak dolgu malzemesi ile ahşap yüzey arasında da geri dönüşlülük sağlanan bir ara tabaka oluşturulmuş olacaktır. Daha sonra çatlaklar ve kırık alanlarda aynı çözelti kullanılabilir.

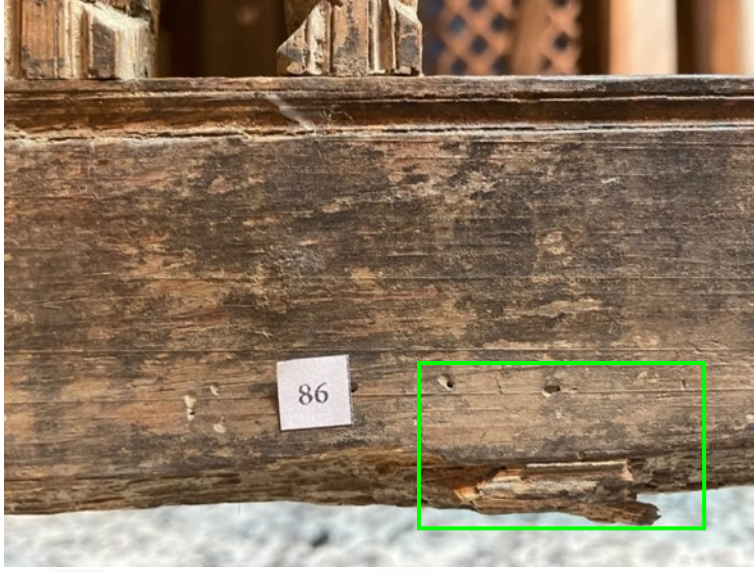
Resim 3.528. Şeyh Bahşi Mescidi vaaz kürsüsü yüzeyinde böcek uçuş delikleri tahribatı.

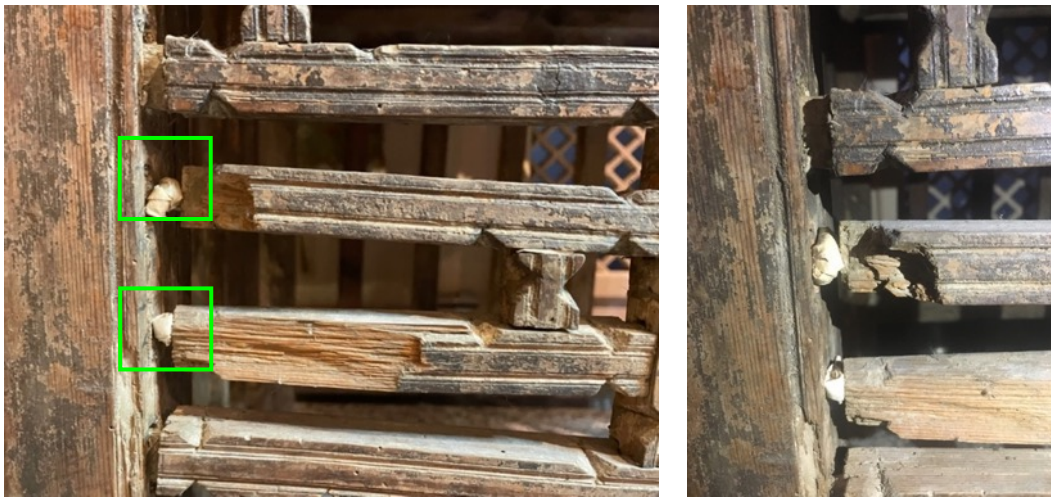
Eser yüzeyinde ahşabın kimyasal yapısı gereği çalışmasından ve/veya müze ortam koşullarındaki düzensizlikten, taşıma sırasında yapılan hatalar, sergileme şekli kaynaklı ahşap malzeme zıvana-kiniş geçme kısımlarında bağlantı noktalarında ayrılmalar meydana gelmiştir. Bu ayrılmalar eserin statik dengesini bozduğu için eser yüzeyine önceki dönemlerde niteliksiz onarımlar ile bu statik denge korunmaya çalışılmıştır (Resim 3.529, Resim 3.530).

Resim 3.529. Şeyh Bahşi Mescidi vaaz kürsüsü farklı malzeme ile yapılan destek görüntüsü.

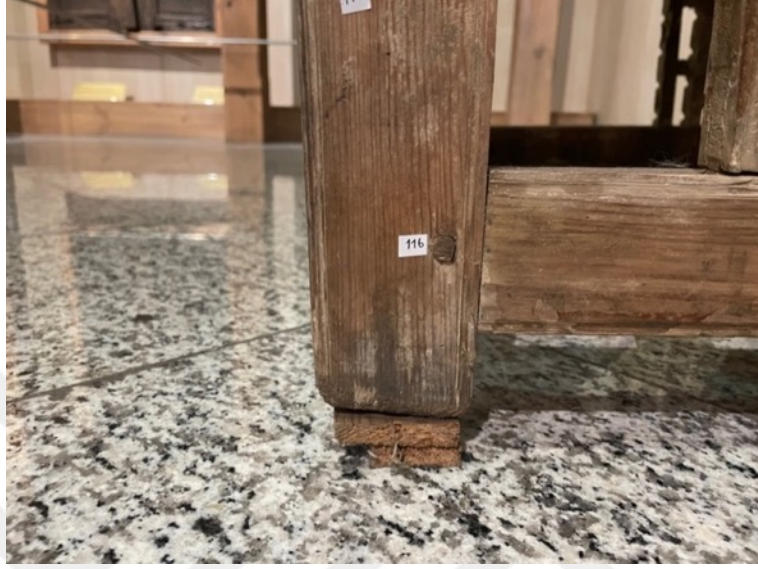
Resim 3.530. Şeyh Bahşi Mescidi vaaz kürsüsü ahşap malzeme ile yapılan destek görüntüsü 1.

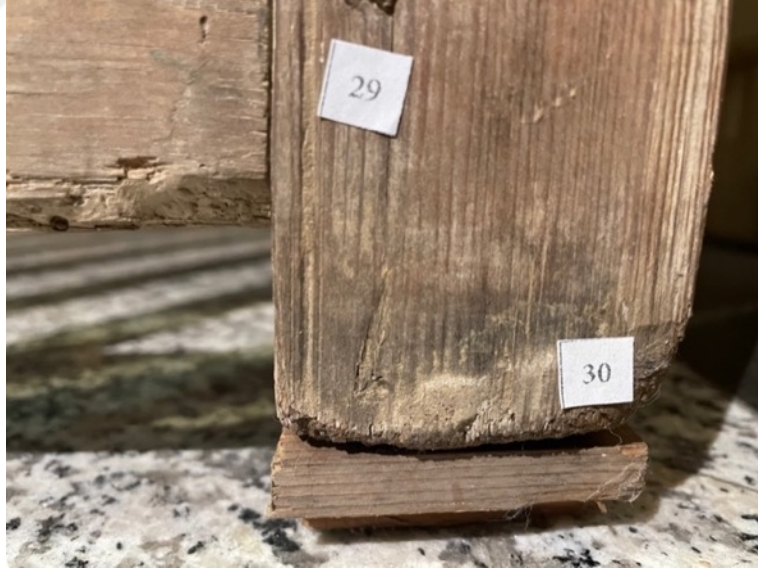
Eser yüzeyinde ahşap malzeme ile yapılmış desteklerde bulunmaktadır. Ancak bu tamamlamalarda estetik olarak gerekli kaliteyi taşımamanın yanı sıra strüktürel olacakta eserin dengesini sağlayacak boyutta değildir (Resim 3.531).

Resim 3.531. Şeyh Bahşi Mescidi vaaz kürsüsü ahşap malzeme ile yapılan destek görüntüsü 2.

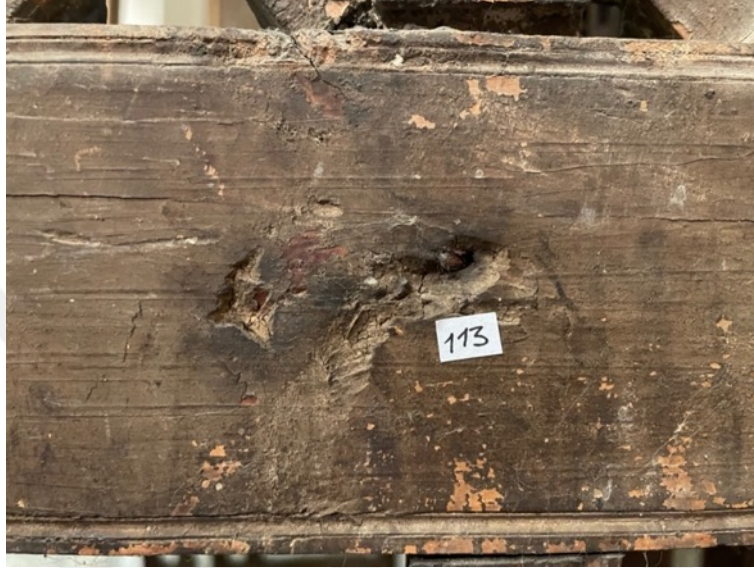
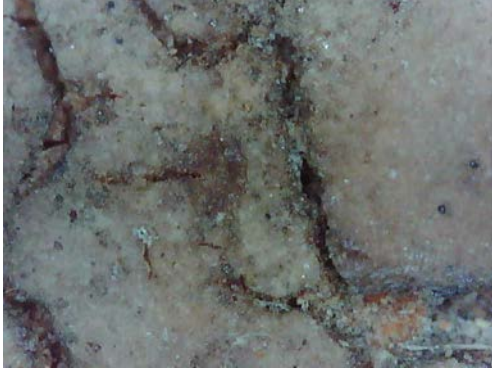
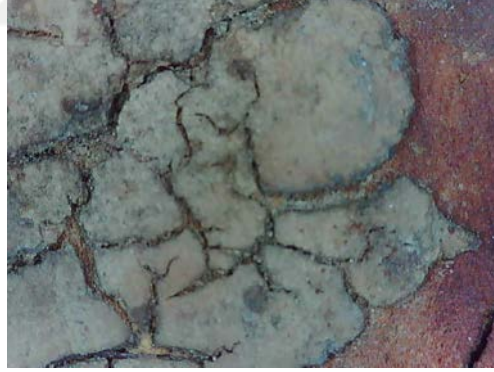
statik problemler bulunmaktadır. Çatlakları doldurmak için kullanılan dolgu malzemesinin yüzeye uygun seviyede kullanılmaması estetiksel noksanlığın yanı sıra yüzeyde toz ve kirin birikmesi ve sabitlenmesinde olumsuz rol oynamaktadır (Resim 3.532, Resim 3.533).

Resim 3.532. Şeyh Bahşi Mescidi vaaz kürsüsü farklı dolgu malzeme ile yapılan destek görüntü detayı  
1. (a) Fotoğraf makinesi çekimi b) Optik Mikroskopta x50 büyüklükte tabaka detay görüntüsü b)  
Optik Mikroskopta x200 büyüklükte tabaka detay görüntüsü.

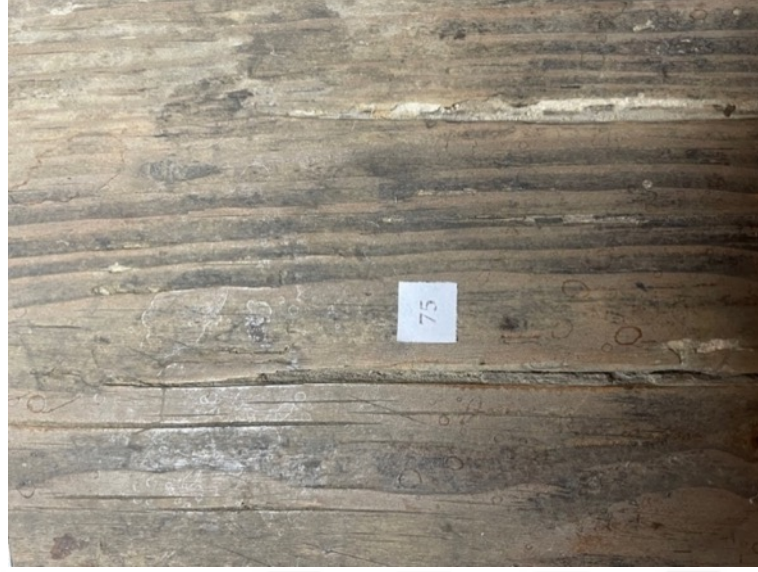
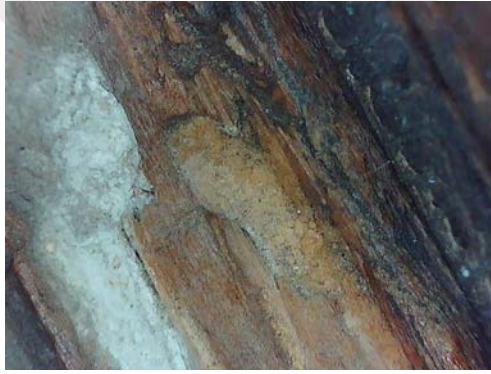
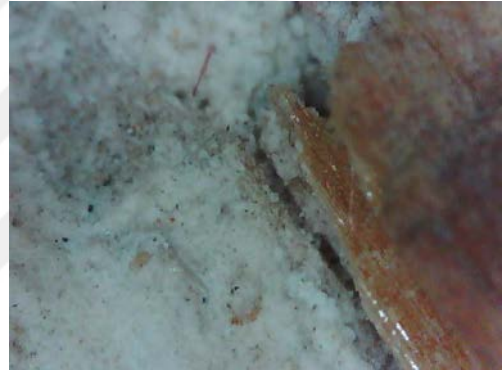
Resim 3.533. Şeyh Bahşi Mescidi vaaz kürsüsü farklı dolgu malzeme ile yapılan destek görüntü detayı  
2. (a) Fotoğraf makinesi çekimi b) Optik Mikroskopta x50 büyüklükte tabaka detay görüntüsü b)  
Optik Mikroskopta x200 büyüklükte tabaka detay görüntüsü.

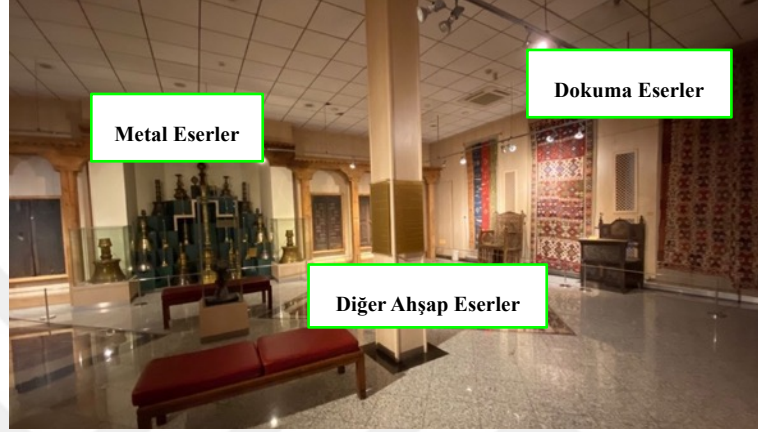
Şeyh Bahşi (Balıklı) Mescidi vaaz kürsüsü müze ortamında farklı türde malzemeler ile sergilenme koşulları göz önünde bulundurularak detaylı şekilde incelenmiştir. Bu belgeleme işlemleri için öncelikle eser bulunduğu ortam koşulları değerlendirmeye alınmıştır (Resim 3.534).

Resim 3.534. Şeyh Bahşi Mescidi vaaz kürsüsü müze sergi alanı mevcut durumu.

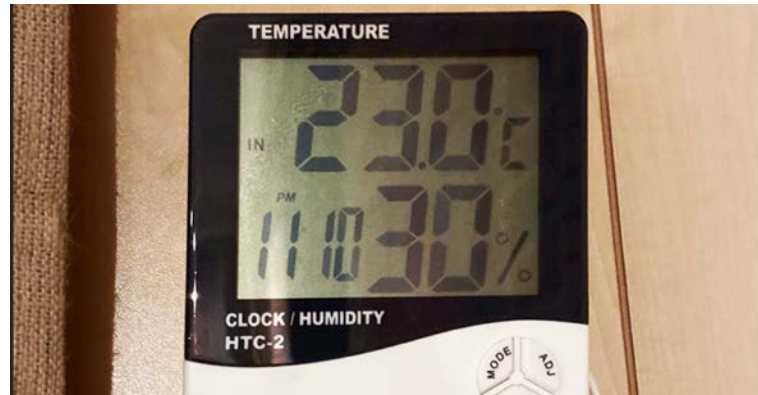
Eserin farklı malzemeden eserler ile sabit sıcaklık ve nem değerinde tutulduğu gözlemlenmiştir. Müze çalışmalarında ortamın nem ve sıcaklıkları herhangi bir belgeleme ya da kayıt işlemi yapılmadığı öğrenilmiş, belli hafızada geriye dönük bilgi veren cihazlar ile ortam kontrolü yapıldığı gözlemlenmiştir (Resim 3.535). Bu cihazdaki bilgiler dikkate alındığında müzedeki organik esaslı halı-kilim, ahşap ve inorganik malzemeli metal eserler 23°C ve %30 bağıl nem ortam koşullarında sergilenmektedir.

Resim 3.535. Şeyh Bahşi Mescidi vaaz kürsüsü müze sıcaklık-nem koşulları.

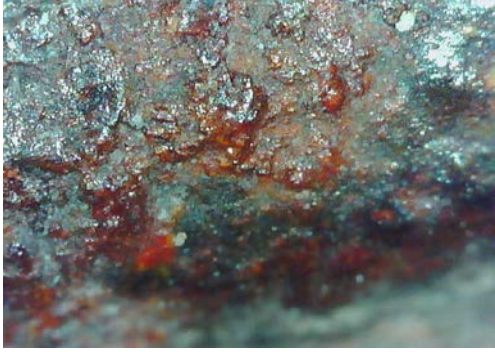
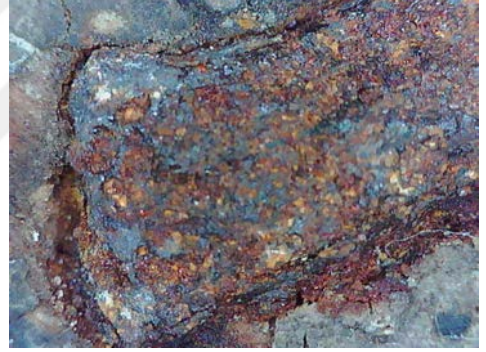
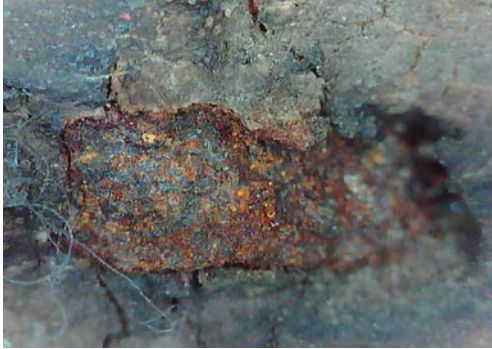
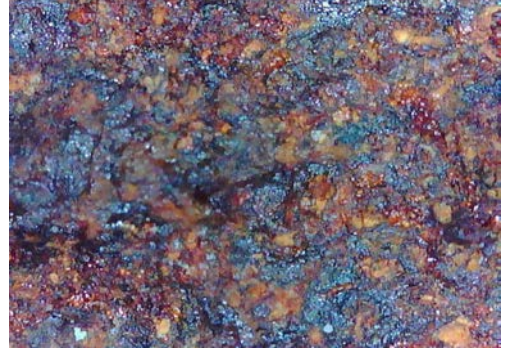
Eser yüzeyinde kullanılan metal çivilerde de yoğun bozulmalar gözlemlenmiştir. Bu gözlemler sonucunda müze ortamındaki bağıl nemin bu metaller için uygun olmadığı anlaşılmaktadır. Optik mikroskop incelemeleri sonucunda (Resim 3.536) metal yüzeylerde görülen kırmızı, kahverengi renkteki bozulmalar demir esaslı malzeme olduğunu göstermektedir (Resim 3.537, Tablo 3.7).

Resim 3.537. Şeyh Bahşi Mescidi vaaz kürsüsü metal malzeme bozulmaları detay görüntüleri.

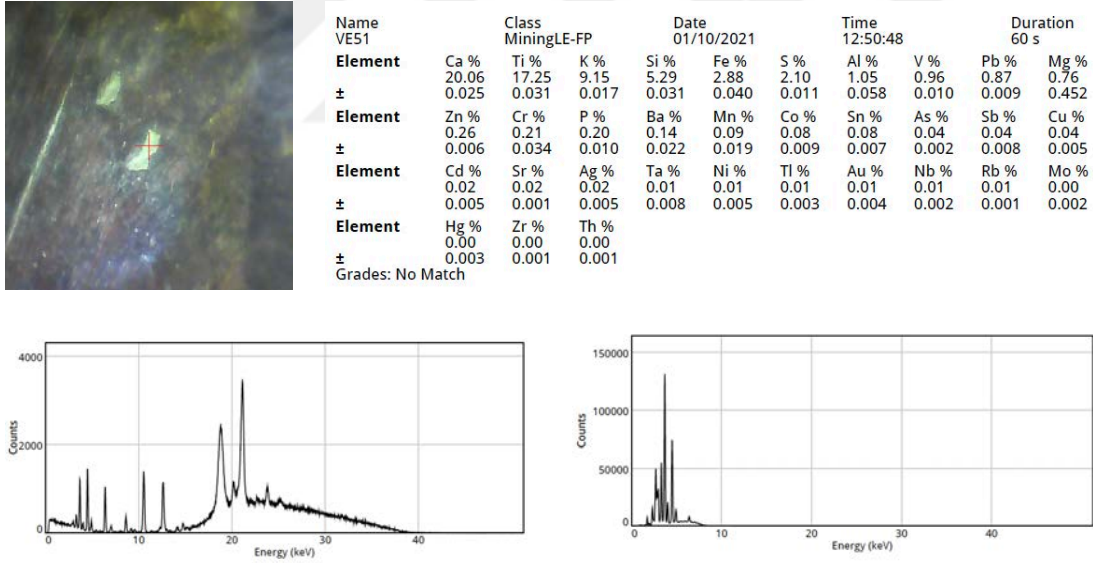
Resim 3.551. Gazanfer Ağa Camii vaaz kürsüsü 1. Örnek portable XRF verileri.

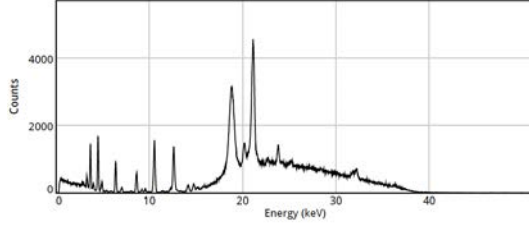
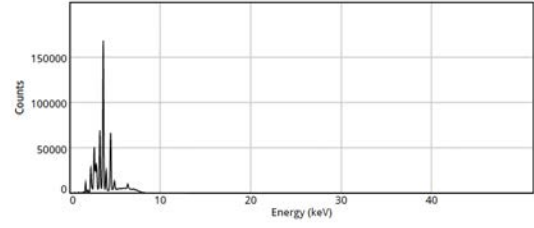
Resim 3.552. Gazanfer Ağa Camii vaaz kürsüsü 2. Örnek portable XRF verileri.

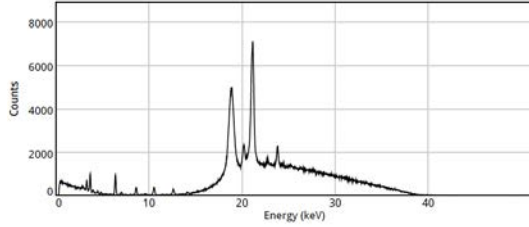
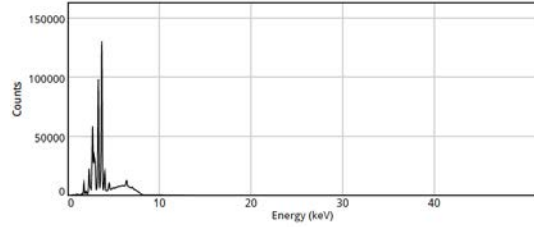
Resim 3.553. Gazanfer Ağa Camii vaaz kürsüsü 3. Örnek portable XRF verileri.

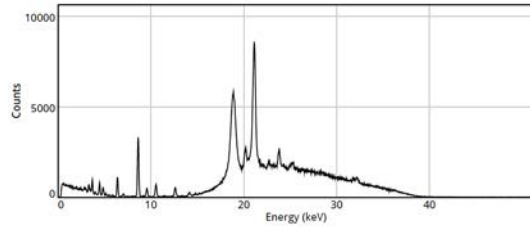
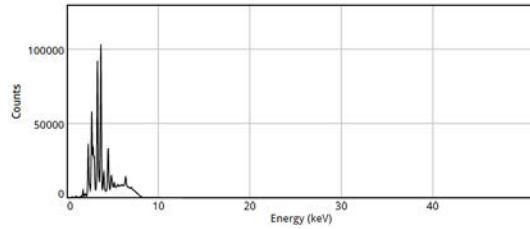
Resim 3.554. Gazanfer Ağa Camii vazaz kürsüsü 4. Örnek portable XRF verileri.

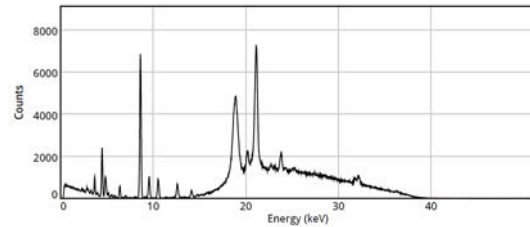
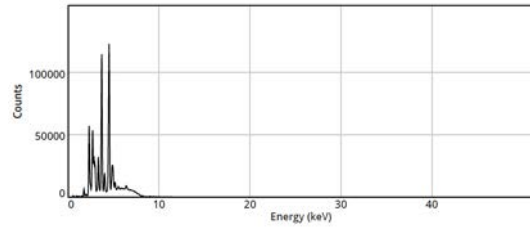
Resim 3.555. Gazanfer Ağa Camii vazaz kürsüsü 5. Örnek portable XRF verileri.

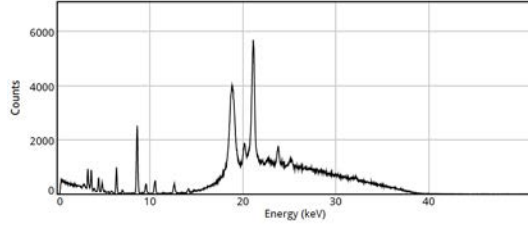
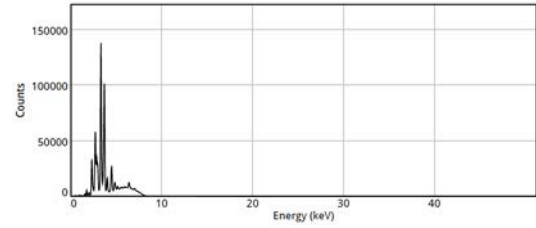
Resim 3.556. Gazanfer Ağa Camii vaaz kürsüsü 6. Örnek portable XRF verileri.

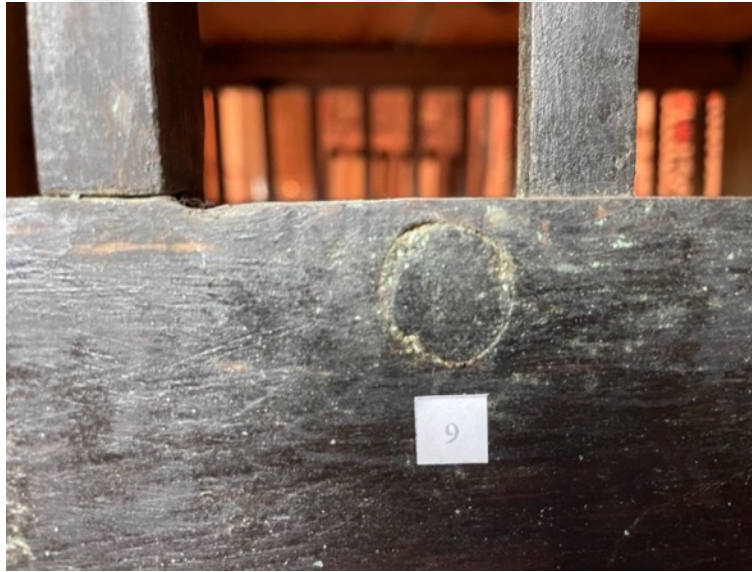
Ahşabın hastalıklarından olan “budak” kaynaklı bozulmalarda eser yüzeyinde görülmektedir. Eser yapımında kullanılan ahşapta budak bulunduğu için bu bölgelerde yoğun ayrılmalar meydana gelmiştir (Resim 3.578 - Resim 3.580).

Resim 3.578. Gazanfer Ağa Camii vaaz kürsüsü budak kaynaklı oluşan bozulma örneği ve optik mikroskop detay görüntüsü 1.

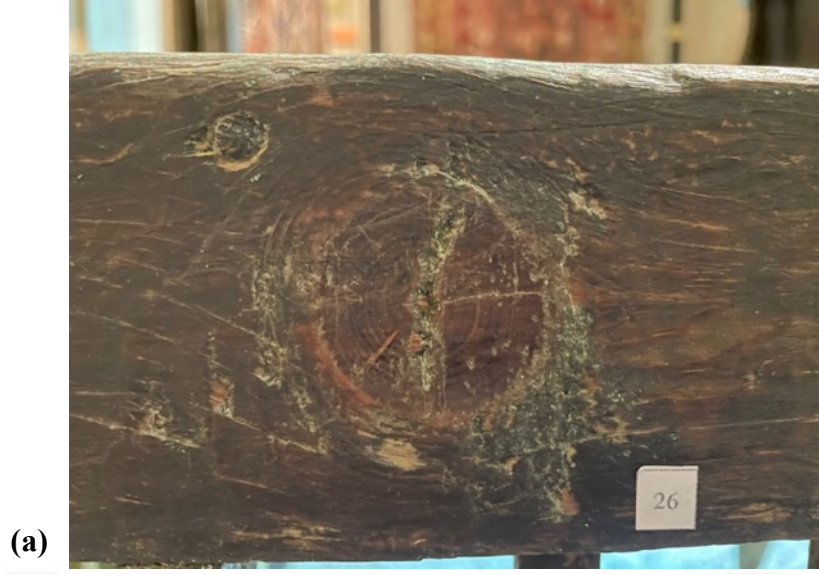
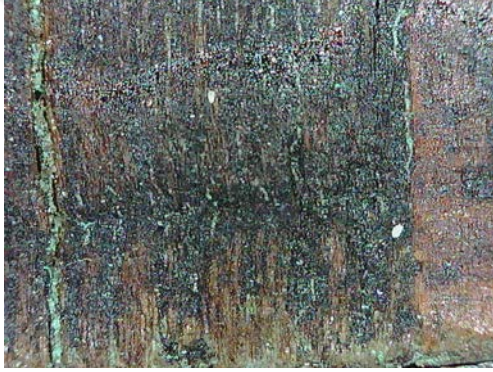
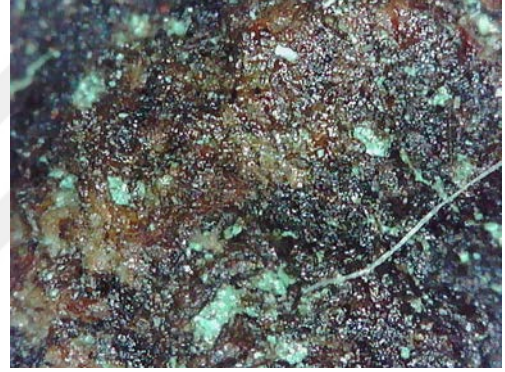
Resim 3.579. Gazanfer Ağa Camii vaaz kürsüsü budak kaynaklı oluşan bozulma örneği ve optik mikroskop detay görüntüsü 2. (a) Fotoğraf makinesi çekimi b) Optik Mikroskopta x50 büyüklükte tabaka detay görüntüsü b) Optik Mikroskopta x200 büyüklükte tabaka detay görüntüsü.

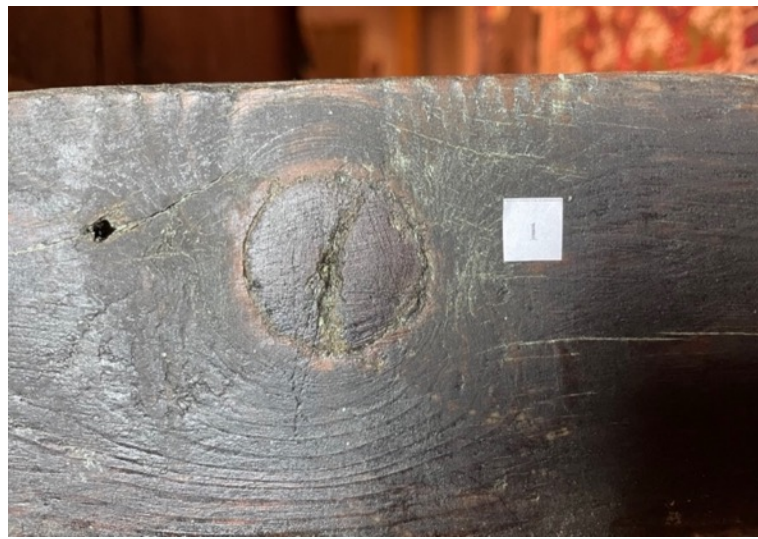
Resim 3.580. Gazanfer Ağa Camii vaaz kürsüsü budak kaynaklı oluşan bozulma örneği 1.

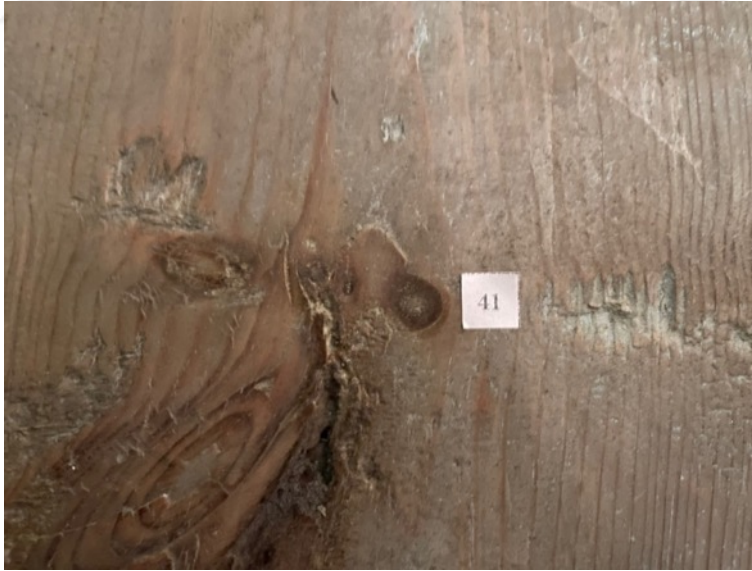
Eserin rahle kısmında budak probleminde ve yüzeyi birleştirmek için kullanılan metal çivilerden kaynaklı boydan boya ve bölgesel olarak çatlamlar meydana gelmiştir (Resim 3.581 - Resim 3.583).

Resim 3.582. Gazanfer Ağa Camii vaaz kürsüsü rahle kısmında budak kaynaklı oluşan bozulma örneği 2.

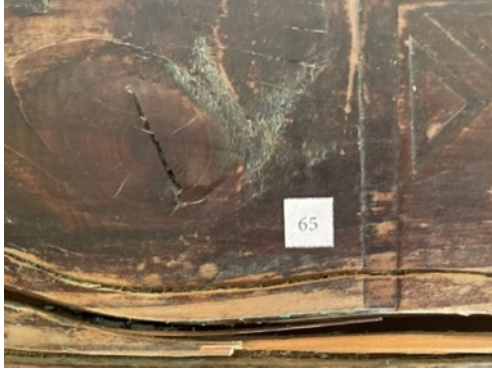
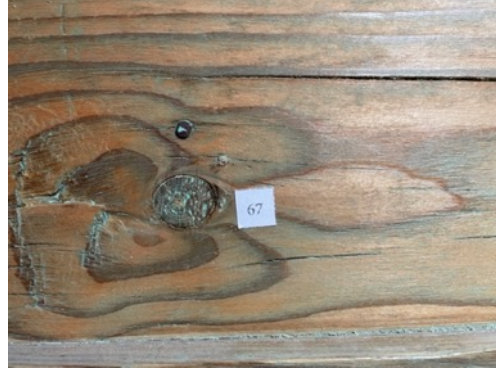
Eserin gövde kısmı ile korkuluk kısmını birbirine bağlayan kısımların arka yüzünde yinde budak problemi olan ahşabın kullanıldığı belgelenmiştir. Çatlama probleminin yanı sıra budaklı kısımlar ile diğer kısımlar arasında yoğun renk farklılıkları belirlenmiştir (Resim 3.584, Resim 3.585).

Resim 3.585. Gazanfer Ağa Camii vaaz kürsüsü arka yüzünde budak kaynaklı oluşan bozulma örneği detayı.

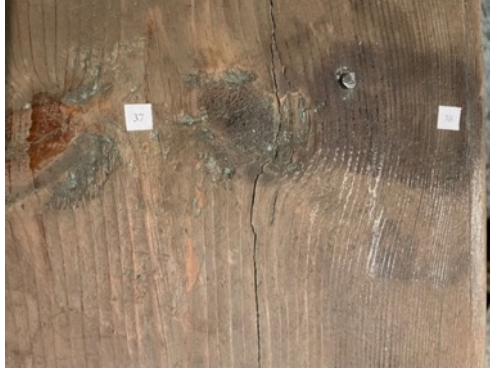
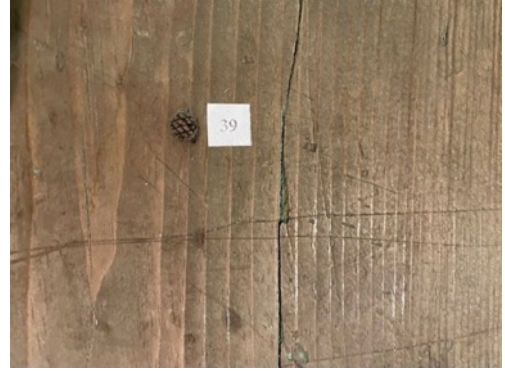
Ahşabın rengini kaybetmesine ve damar boyunca çatlamasına neden olan beyaz çürüklük NPS, Appendix N’de de bahsedildiği gibi hem selülozu hem de lignini tüketerek bu probleme yol açmaktadır. Bu tarz bir bozulmaya ek olarak ortamdaki dengesiz sıcaklık ve nem eklenince bozulmanın boyutu artmaktadır. Eserin rahle kısmında budak problemi ile boydan boya çatlamanın olduğu belgelenmiştir (Resim 3.594, Resim 3.595).

Resim 3.595. Gazanfer Ağa Camii vaaz kürsüsü rahle kısmında oluşan çatlama ve ayrılma örneği detayı.

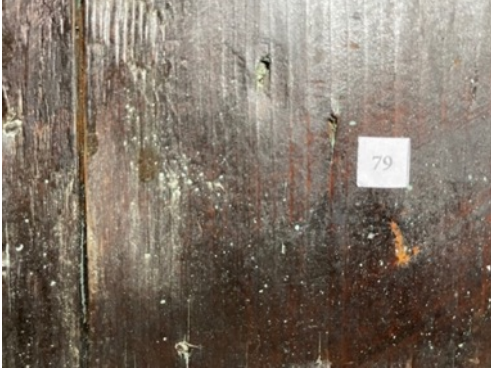
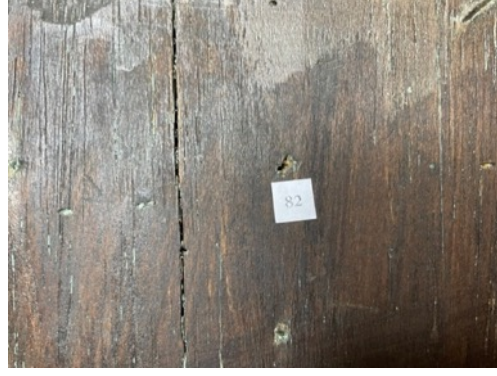
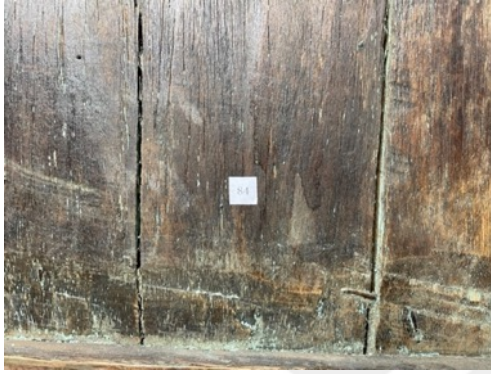
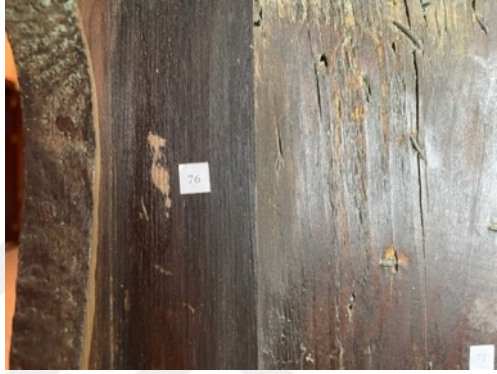
Eserin taklit künde-kâri tekniği ile yapılmış rahle altı korkuluk kısmındaki arka yüzünde malzemeye uygun olmayan boyutta metal çivilerin yamultularak ahşap zemine sabitlenmesi ile bu yüzeyde yoğun çatlaklar meydana gelmiştir. Bu yüzeyde ayrıca yoğun koruyucu/boya tabakasının uygun olmayan sıcaklık, nem ve ışık ortam koşullarından kaynaklı olduğu düşünülen yüzeysel mikro çatlaklarında meydana geldiği gözlemlenmiştir (Resim 3.596, Resim 3.597).

Resim 3.597. Gazanfer Ağa Camii vaaz kürsüsü taklit künde-kârî arka yüzünde oluşan çatlama ve ayrılma örneği detayı.

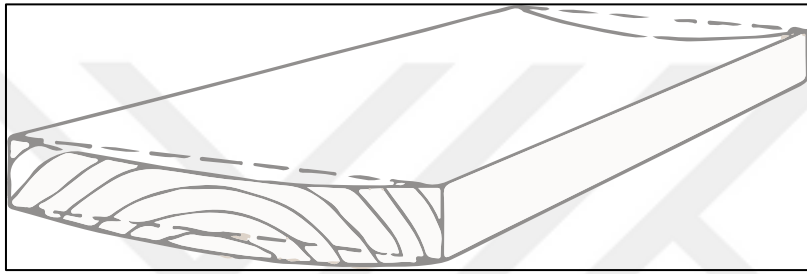
Büzölme ve şişme, atmosferin bağıl nemindeki günlük ve mevsimsel değişikliklere karşılık olarak ahşabın nem içeriğini değiştirdiği için meydana gelir, yani hava nemli olduğunda, ahşap nemi emer ve şişer; hava kurduğunda ahşap nemini kaybeder ve büzülür.

Ağaç malzemenin doğal kurutulması sırasında meydana gelebilen deformasyonlarının nedeni odunun anatomik yapısından kaynaklanmakta ve uygun kurutma şartlarının tatbik edilmemesi ya da istiflemeye yapılan hatalar bu kusuru son derece artırmaktadır (Bozkurt, Erdin, 2011, s. 299).

Şekil 3.18. Gazanfer Ağa Camii vaaz kürsüsü çanaklaşma şekli.

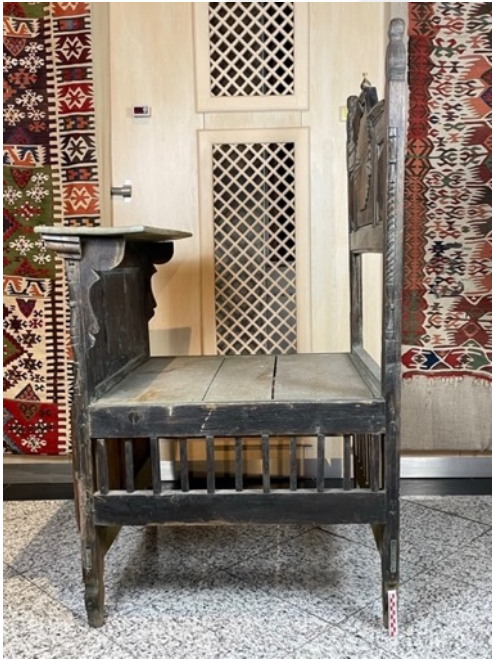
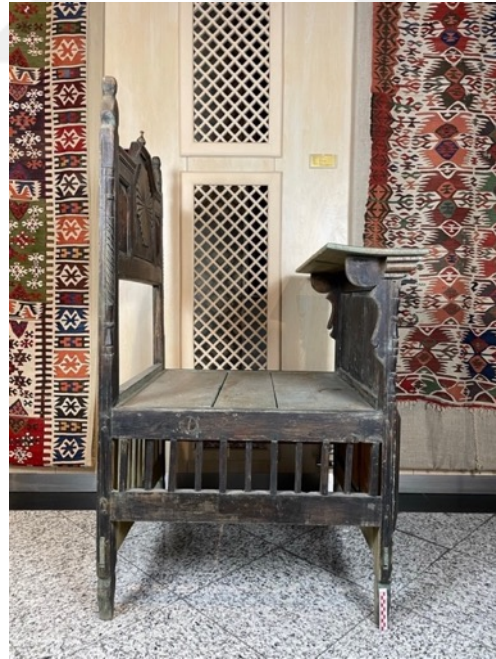
Resim 3.600. Gazanfer Ağa Camii vaaz kürsüsü rahlede çanaklaşma.

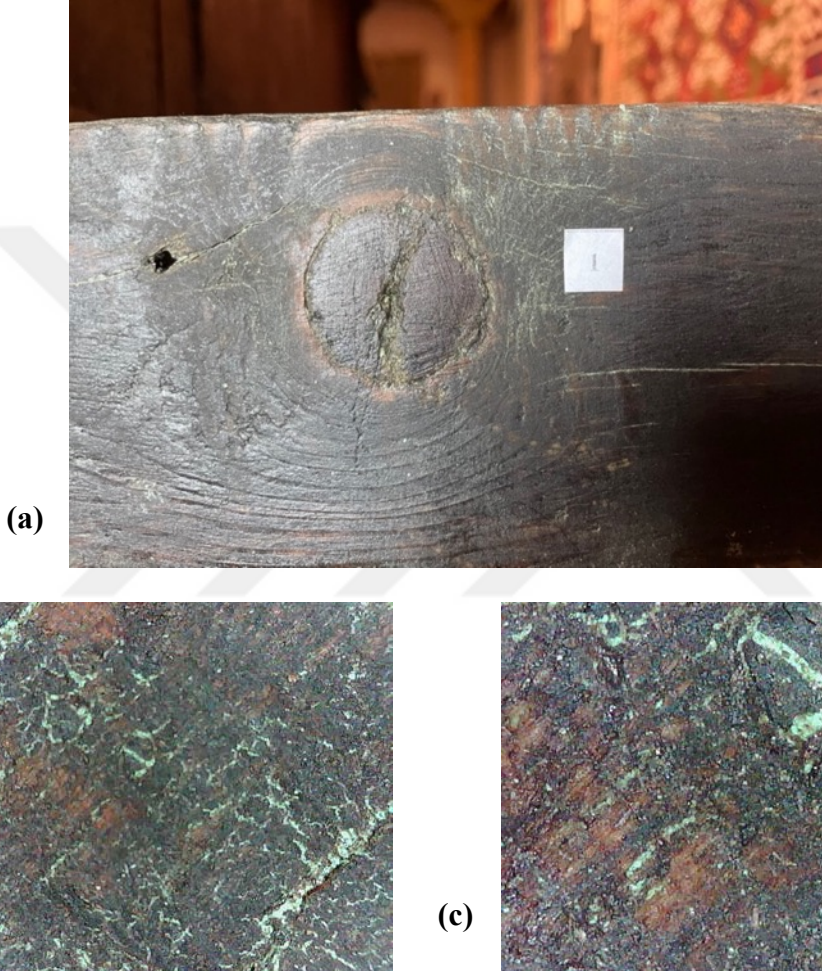
Optik mikroskop görüntüleri ile yapılan incelemelerde eser yüzeyinde görülen tabakalaşma ve ayrışmanın geçmiş dönemde kullanılan boya ve koruyucu tabakasından kaldığı belirlenmiştir. Bu tabaka üzerine yapışan yüzey kirleri, tozları ve atıklarda bu incelemeler sonucunda detaylı bir şekilde görüntülenmiştir (Resim 3.603).

Resim 3.603. Gazanfer Ağa Camii vaaz kürsüsü tabakalaşma ve yüzeyden ayrılma detay fotoğrafı 1. (a) Fotoğraf makinesi çekimi b) Optik Mikroskopta x50 büyüklükte tabaka detay görüntüsü b) Optik Mikroskopta x200 büyüklükte tabaka detay görüntüsü.

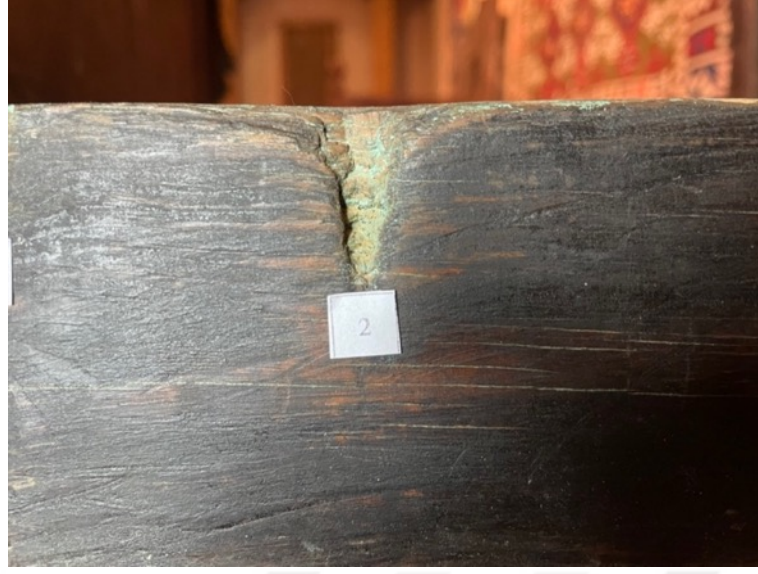
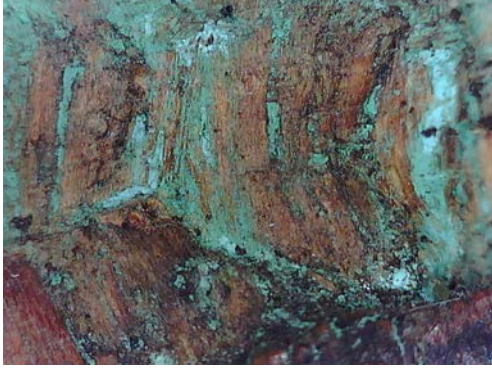
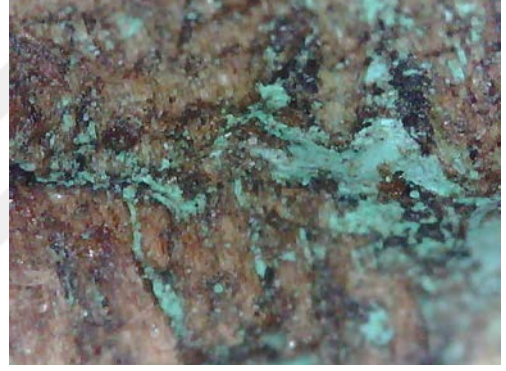
Eserin müzeye geldiği dönemde tamamının yeşil renkte bir boya tabakası ile kaplı olduğu belirtilmiştir. Müze görevlileri tarafından niteliksiz ve ahşabın yapısına uygun olmayan bu uygulamalardan eser yüzeyi kimyasal ve mekanik yöntemler ile temizlenmiştir. Fotoğraf ve optik mikroskop görüntüleri ile karşımıza çıkan alanlarda ise lokal olarak kalan kısımlar gözlemlenmiştir (Resim 3.604, Resim 3.605).

Resim 3.604. Gazanfer Ağa Camii vaaz kürsüsü tabakalaşma ve yüzeyden ayrılma detay fotoğrafı 2.  
(a) Fotoğraf makinesi çekimi b) Optik Mikroskopta x50 büyüklükte tabaka detay görüntüsü b) Optik Mikroskopta x200 büyüklükte tabaka detay görüntüsü.

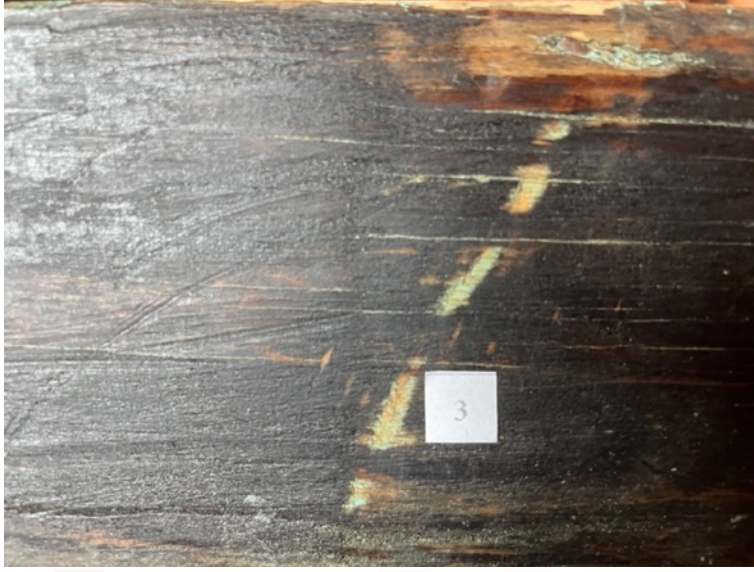
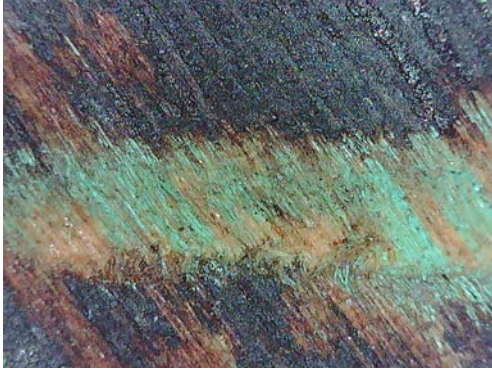
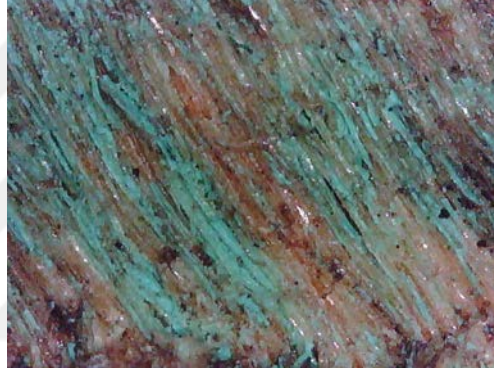
Resim 3.605. Gazanfer Ağa Camii vaaz kürsüsü tabakalaşma ve yüzeyden ayrılma detay fotoğrafı 3. (a) Fotoğraf makinesi çekimi b) Optik Mikroskopta x50 büyüklükte tabaka detay görüntüsü b) Optik Mikroskopta x200 büyüklükte tabaka detay görüntüsü.

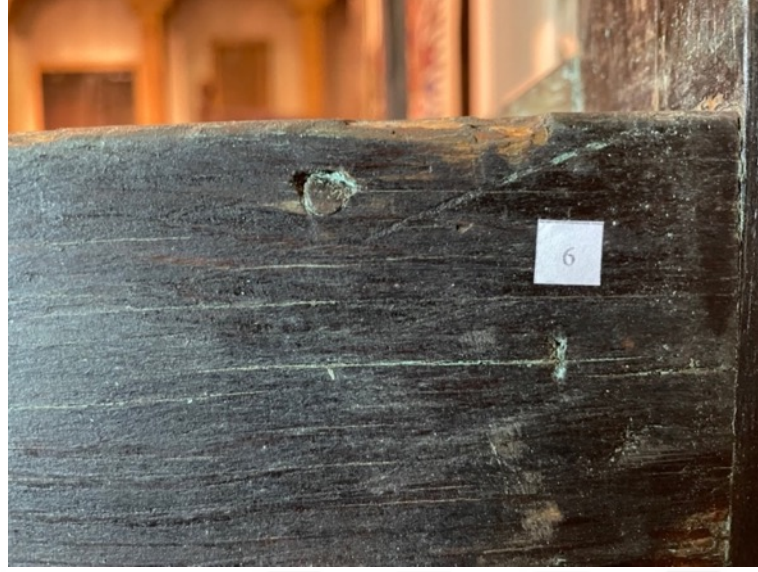
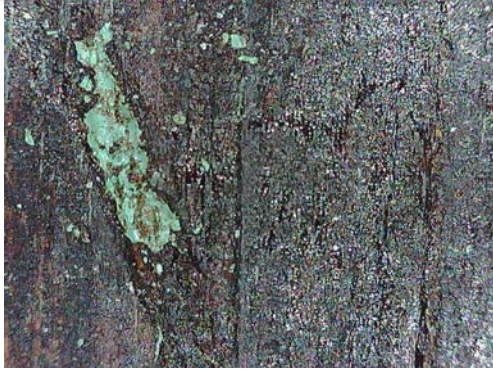
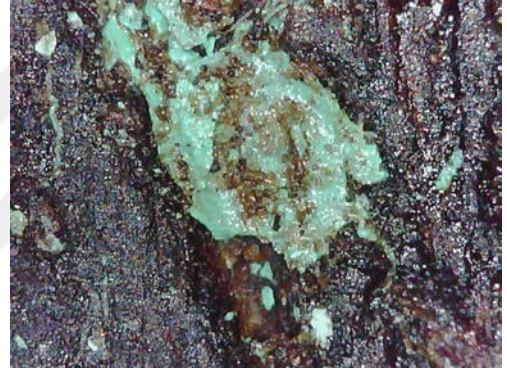
Optik mikroskop görüntüleri ile yapılan incelemelerde eser yüzeyinde önceki dönemden kalan boya (yeşil renk) ve koruyucu malzeme tabakalarının müze uzmanlarınca uygulanan boya raspası işlemi sonucunda kalan tabakalar olduğu gözlemlenmiştir (Resim 3.606 - Resim 3.614).

Resim 3.606. Gazanfer Ağa Camii vaaz kürsüsü tabakalaşma ve yüzeyden ayrılma detay fotoğrafı 4. (a) Fotoğraf makinesi çekimi b) Optik Mikroskopta x50 büyüklükte tabaka detay görüntüsü b) Optik Mikroskopta x200 büyüklükte tabaka detay görüntüsü.

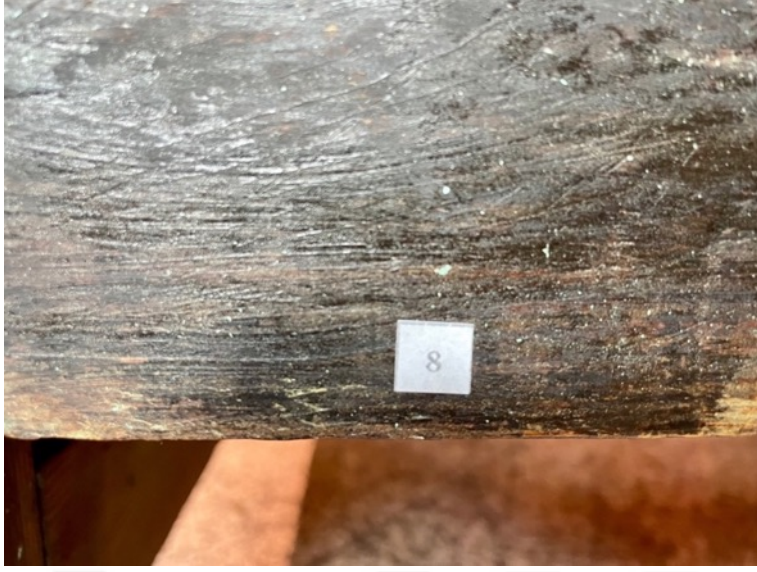
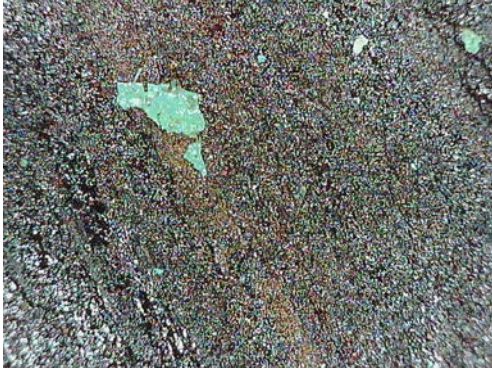
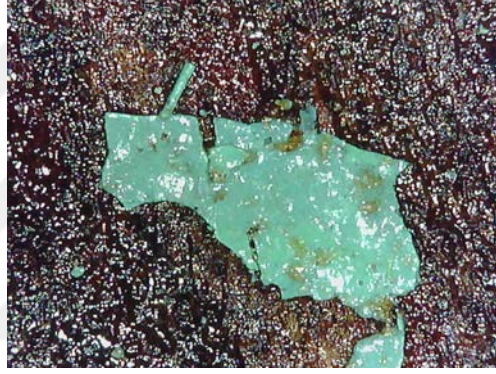
Eserin tüm yüzeyine hâkim olan yeşil tabakanın çatlak ve kırık yerlerde yoğun kalıntıları gözlemlenmiştir. Bu çatlakların müze ortamının ya da yapılan onarımlardaki aksaklıklardan kaynaklı genişlemesi ile yüzeyde tabakalaşma ve ayrışma problemine yoğun yüzey birikintisi de eklenmiştir.

Resim 3.607. Gazanfer Ağa Camii vaaz kürsüsü tabakalaşma ve yüzeyden ayrılma detay fotoğrafı 5.  
(a) Fotoğraf makinesi çekimi b) Optik Mikroskopta x50 büyüklükte tabaka detay görüntüsü b) Optik Mikroskopta x200 büyüklükte tabaka detay görüntüsü.
