HACI BAYRAM VELİ ÜNİVERSİTESİ

**ANKARA ETNOGRAFYA MÜZESİ VE ANKARA  
VAKIF ESERLERİ MÜZESİ'NDE BULUNAN  
SEÇİLİ AHŞAP ESERLERİN MEVCUT KORUMA  
DURUMLARININ TESPİTİ VE KORUMAYA  
YÖNELİK ÇALIŞMALAR**

**DOKTORA TEZİ  
KÜLTÜR VARLIKLARINI KORUMA  
ANABİLİM DALI**

**OCAK 2024**

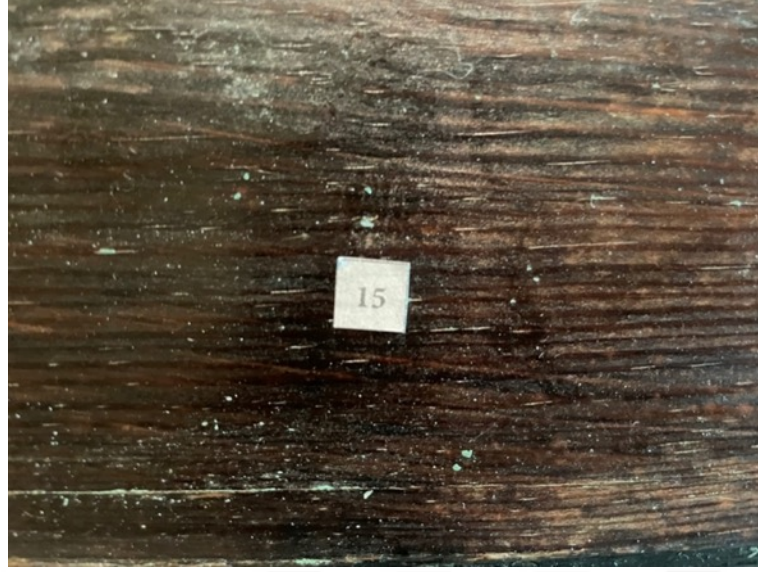
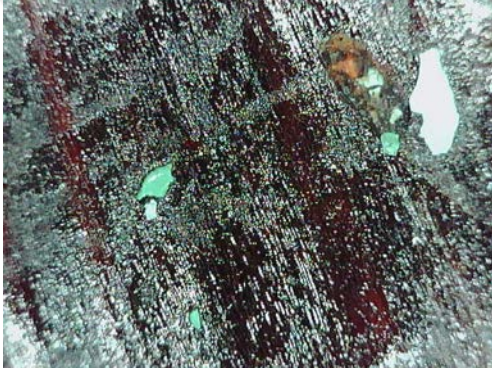
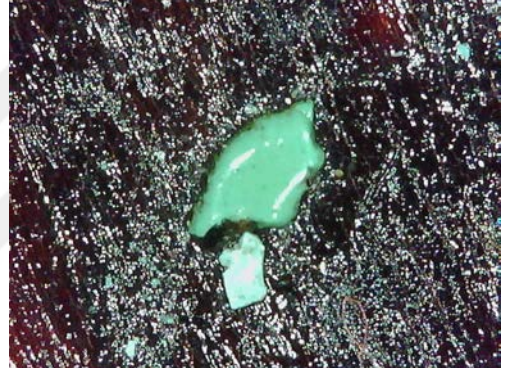
Eserin gövde, sedir, korkuluk ve ayak kısımlarına hâkim olan diğer bir tabakalaşma türü olarak da koyu tabakalaşma gözlemlenmiştir (Resim 3.608, Resim 3.609).

Resim 3.608. Gazanfer Ağa Camii vaaz kürsüsü tabakalaşma ve yüzeyden ayrılma detay fotoğrafı 6.  
(a) Fotoğraf makinesi çekimi b) Optik Mikroskopta x50 büyüklükte tabaka detay görüntüsü b) Optik Mikroskopta x200 büyüklükte tabaka detay görüntüsü.

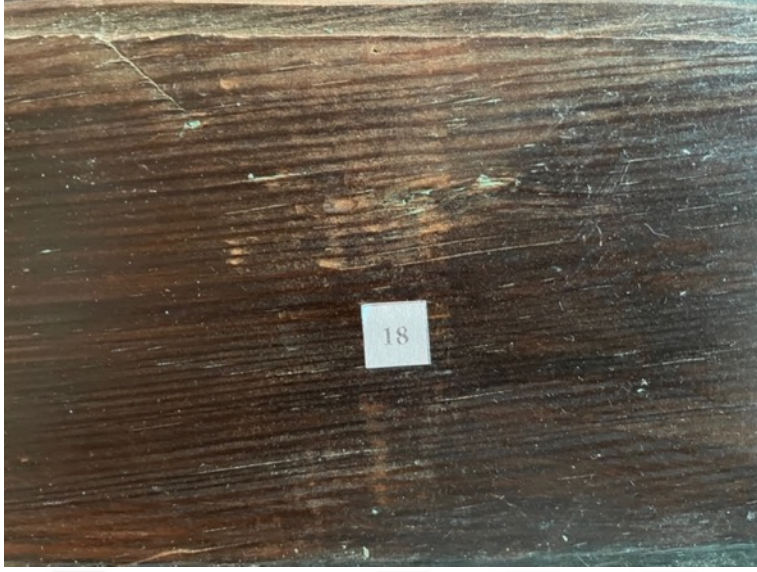
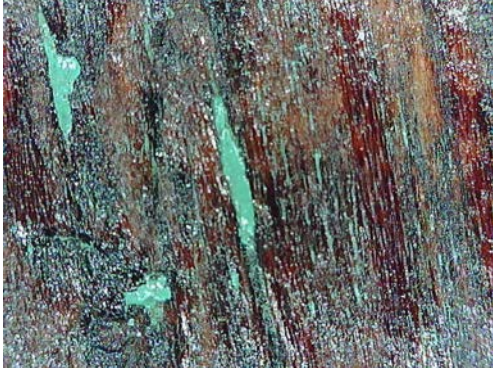
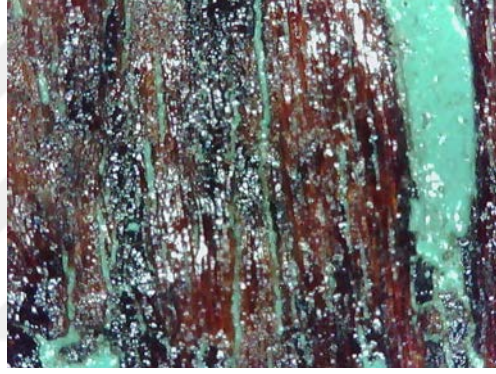
Yapılan incelemeler sonucunda koyu tabakalaşma katmanının yeşil pigmentli tabaka öncesinde yüzeye uygulandığı anlaşılmaktadır.

Resim 3.609. Gazanfer Ağa Camii vaaz kürsüsü tabakalaşma ve yüzeyden ayrılma detay fotoğrafı 7.  
(a) Fotoğraf makinesi çekimi b) Optik Mikroskopta x50 büyüklükte tabaka detay görüntüsü b) Optik Mikroskopta x200 büyüklükte tabaka detay görüntüsü.

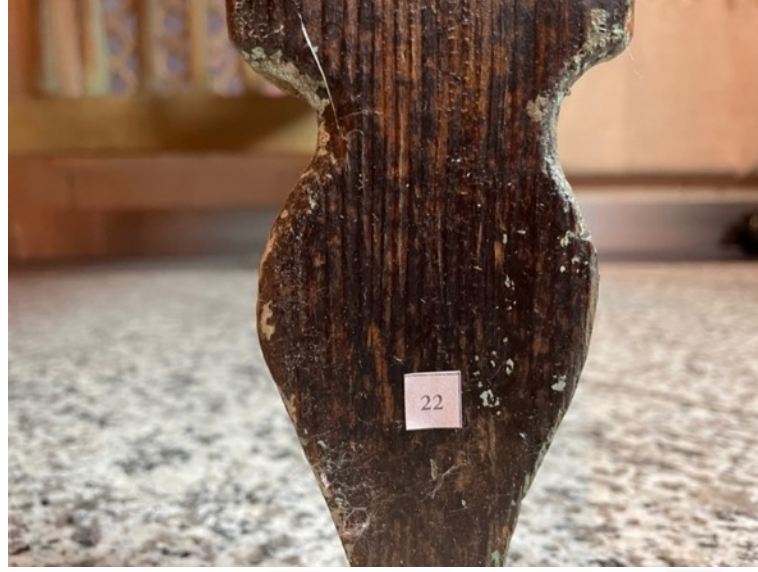
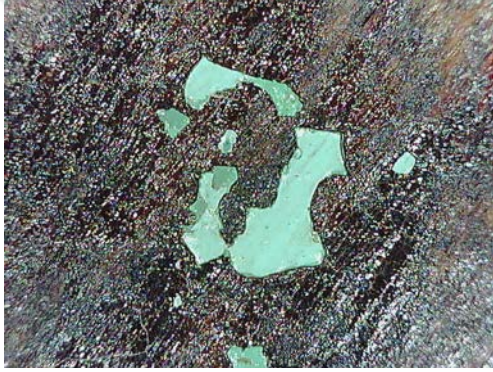
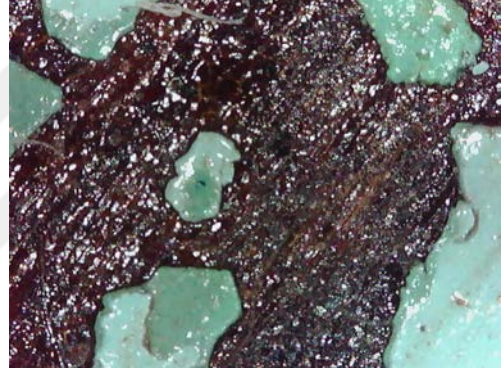
İncelenen görüntüler ile yüzeyde gövde ve ayak kısımlarının lokal kısımlarında koyu tabaka üzerine yeşil tabaka ve en üstünde ise bu iki tabakasıya örtecek şekilde şeffaf bir katman uygulandığı gözlemlenmiştir (Resim 3.610).

Resim 3.610. Gazanfer Ağa Camii vaaz kürsüsü tabakalaşma ve yüzeyden ayrılma detay fotoğrafı 8. (a) Fotoğraf makinesi çekimi b) Optik Mikroskopta x50 büyüklükte tabaka detay görüntüsü b) Optik Mikroskopta x200 büyüklükte tabaka detay görüntüsü.

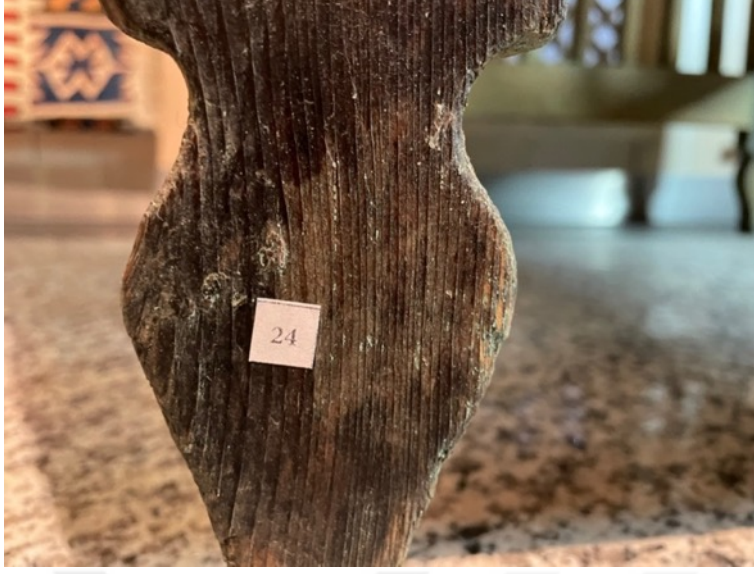
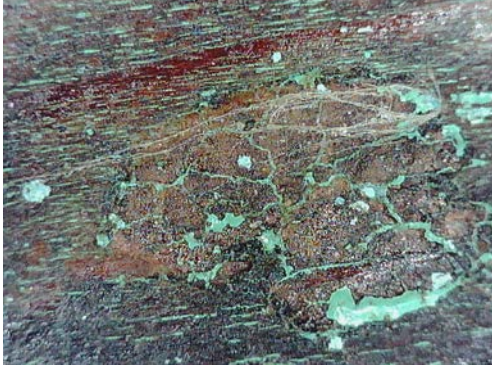
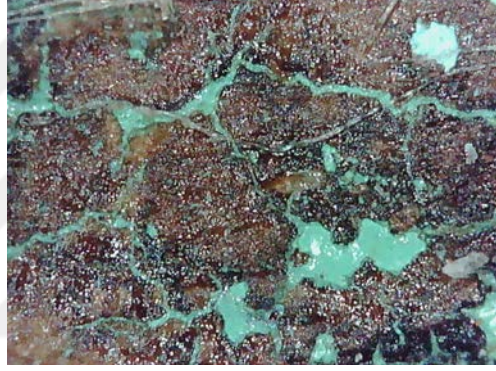
Eser yüzeyinde bulunan mikro çatlaklar içerisine derinlemesine işleyen pigment ve koruyucu tabaka birikintileri dalgalanan bağıl nem, yüksek düzeyde ışığa maruz kalma nedeniyle kararsız hale gelen cilaların durumunu daha da kötüleştirecektir. Eser yüzeyindeki tabakalaşmanın yoğunluğu eserin ortam koşulları ile de yoğun bozulma durumunda olduğunu göstermektedir (Resim 3.611 - Resim 3.616).

Resim 3.611. Gazanfer Ağa Camii vaaz kürsüsü tabakalaşma ve yüzeyden ayrılma detay fotoğrafı 9.  
(a) Fotoğraf makinesi çekimi b) Optik Mikroskopta x50 büyüklükte tabaka detay görüntüsü b) Optik Mikroskopta x200 büyüklükte tabaka detay görüntüsü.

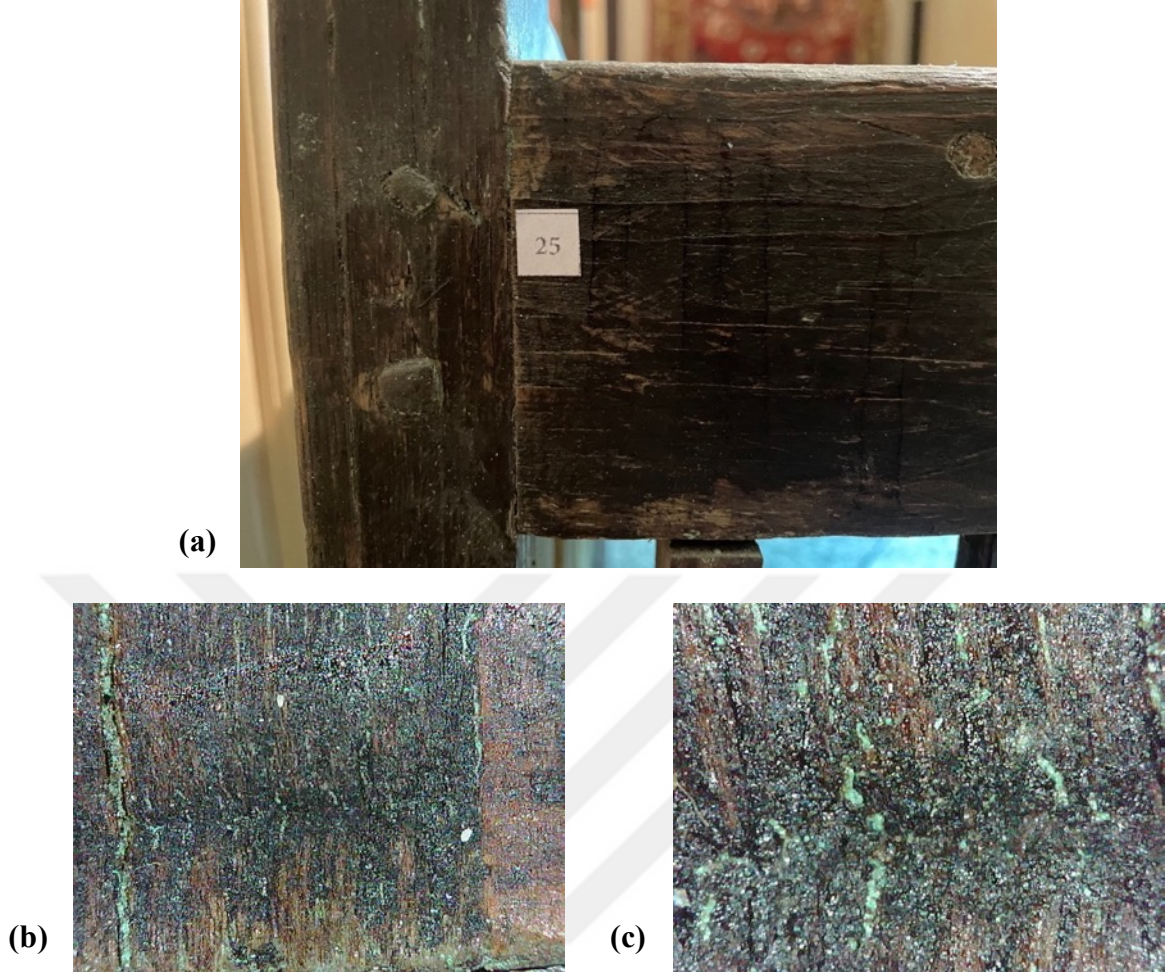
Resim 3.612. Gazanfer Ağa Camii vaaz kürsüsü tabakalaşma ve yüzeyden ayrılma detay fotoğrafı 10.  
(a) Fotoğraf makinesi çekimi b) Optik Mikroskopta x50 büyüklükte tabaka detay görüntüsü b) Optik Mikroskopta x200 büyüklükte tabaka detay görüntüsü.

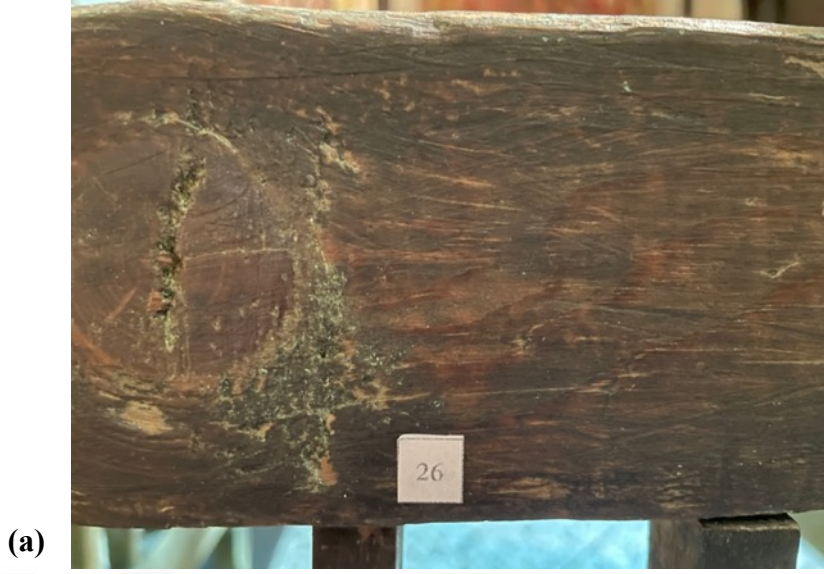
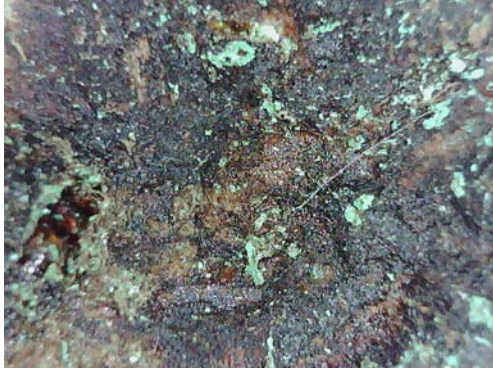
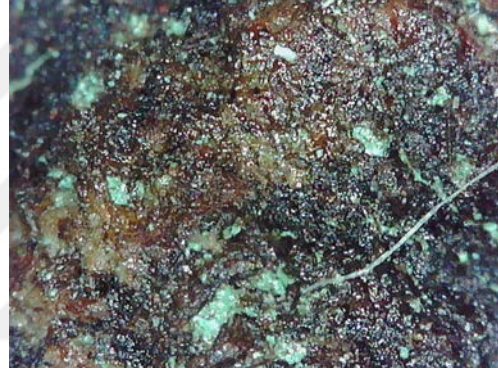
Eser yüzeyindeki niteliksiz ve ahşabın yapısına uygun olmayan uygulamalar kimyasal ve mekanik yöntemler ile müze restorasyon ekibi tarafından temizlenmiştir. Yüzeysel olarak ortadan kalkmış görünen bu tabakalar fotoğraf ve optik mikroskop görüntüleri ile karşımıza çıkan alanlarda ise lokal olarak kalan kısımlar gözlemlenmiştir.

Resim 3.613. Gazanfer Ağa Camii vaaz kürsüsü tabakalaşma ve yüzeyden ayrılma detay fotoğrafı 11.  
(a) Fotoğraf makinesi çekimi b) Optik Mikroskopta x50 büyüklükte tabaka detay görüntüsü b) Optik Mikroskopta x200 büyüklükte tabaka detay görüntüsü.

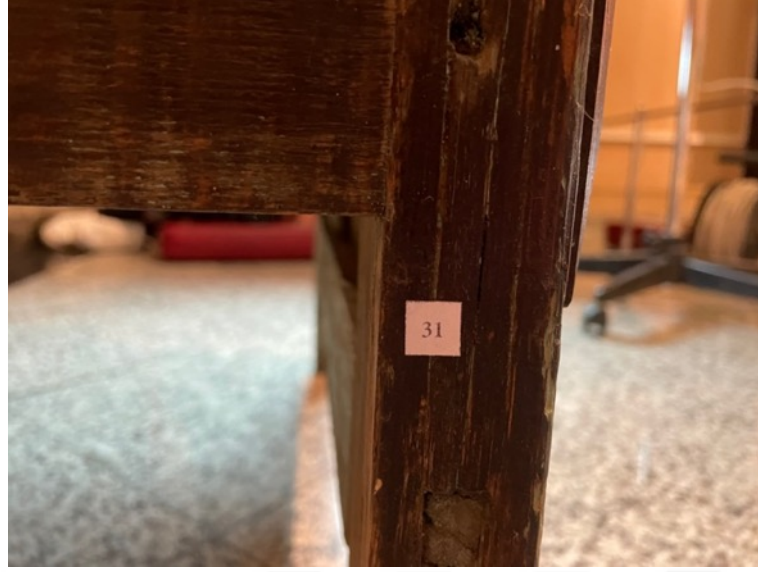
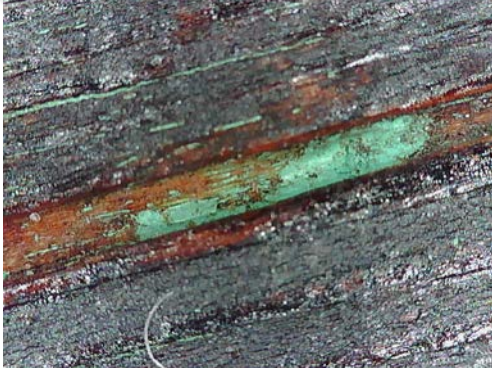
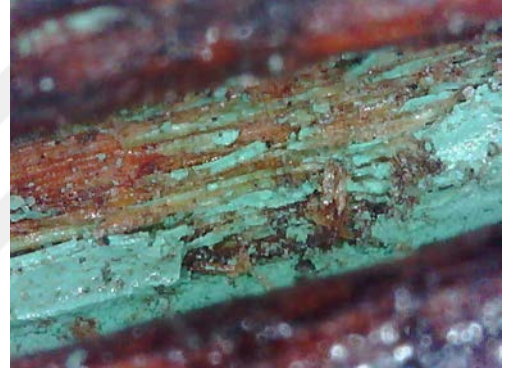
Resim 3.614. Gazanfer Ağa Camii vaaz kürsüsü tabakalaşma ve yüzeyden ayrılma detay fotoğrafı 12. (a) Fotoğraf makinesi çekimi b) Optik Mikroskopta x50 büyüklükte tabaka detay görüntüsü b) Optik Mikroskopta x200 büyüklükte tabaka detay görüntüsü.

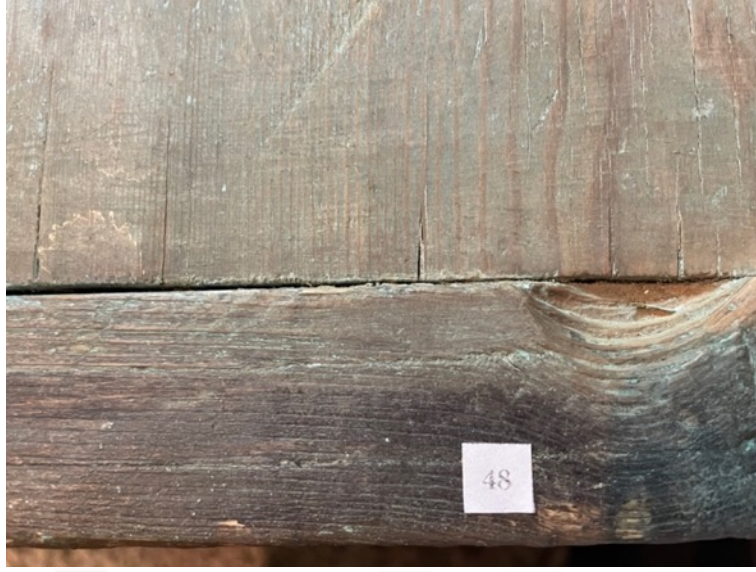
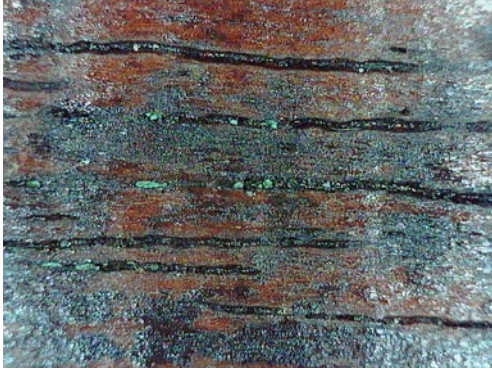
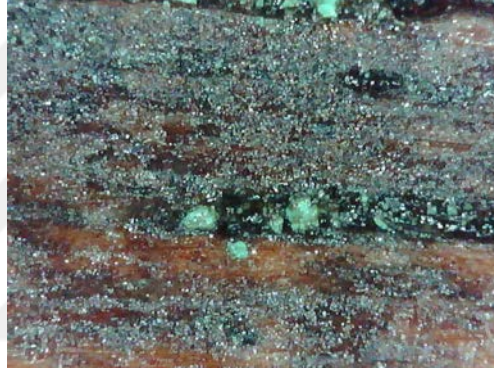
Eserin yüzeyindeki geçmiş dönem kullanılan yeşil pigmentli yüzey işleminin yanı sıra yüzeyi daha koyu tonda gösteren farklı bir koruyucu tabakanın da yüzeye uygulandığı yapılan incelemeler ile belgelenmiştir (Resim 3.615, Resim 3.616).

Resim 3.615. Gazanfer Ağa Camii vaaz kürsüsü tabakalaşma ve yüzeyden ayrılma detay fotoğrafı 13.  
(a) Fotoğraf makinesi çekimi b) Optik Mikroskopta x50 büyüklükte tabaka detay görüntüsü b) Optik Mikroskopta x200 büyüklükte tabaka detay görüntüsü.

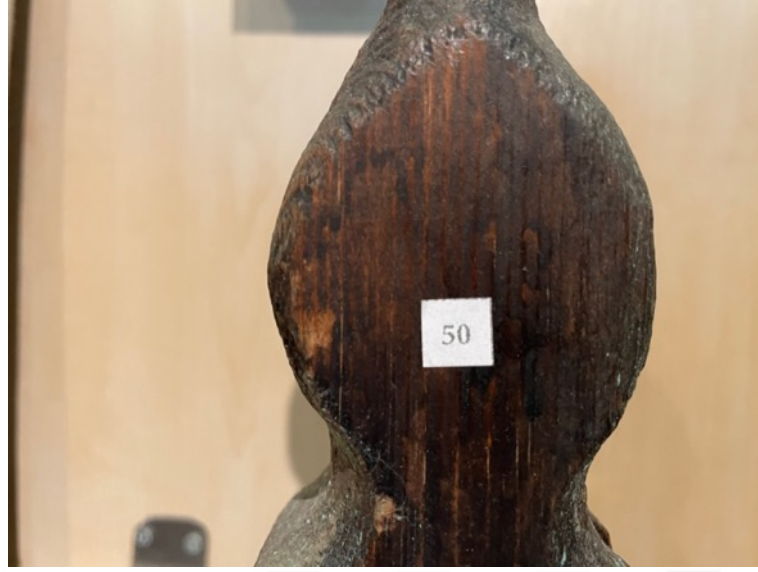
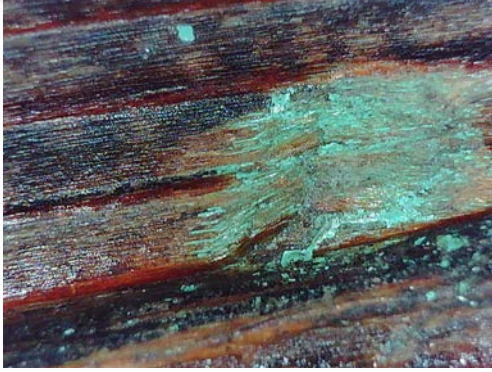
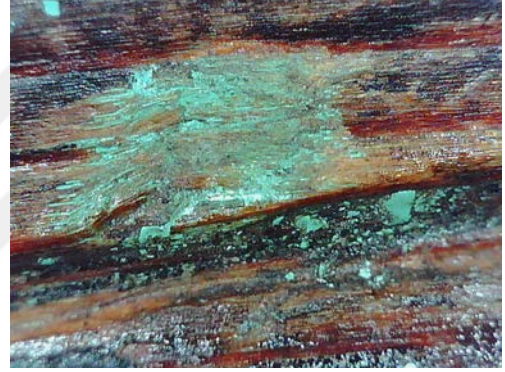
Resim 3.616. Gazanfer Ağa Camii vaaz kürsüsü tabakalaşma ve yüzeyden ayrılma detay fotoğrafı 14.  
(a) Fotoğraf makinesi çekimi b) Optik Mikroskopta x50 büyüklükte tabaka detay görüntüsü b) Optik Mikroskopta x200 büyüklükte tabaka detay görüntüsü.

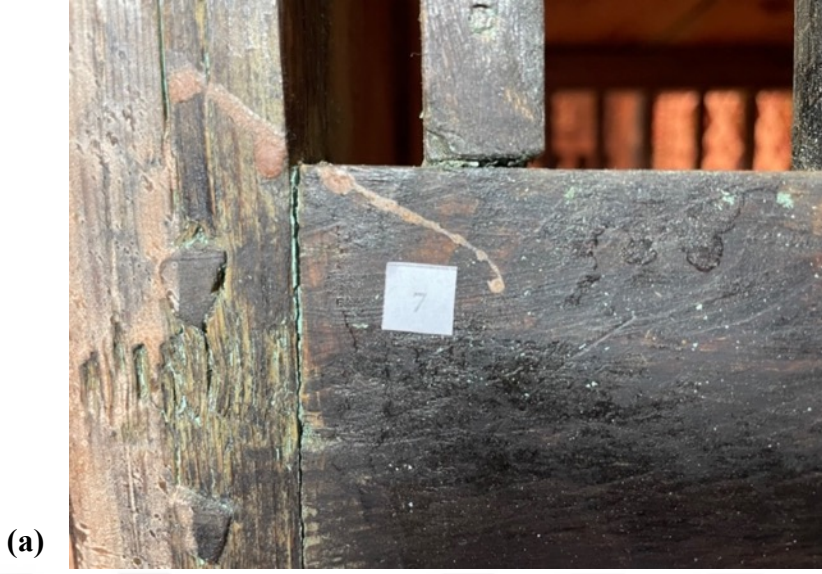
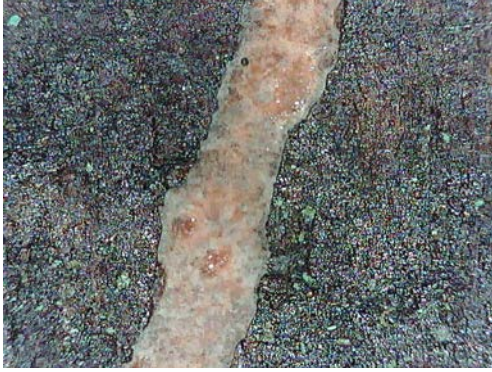
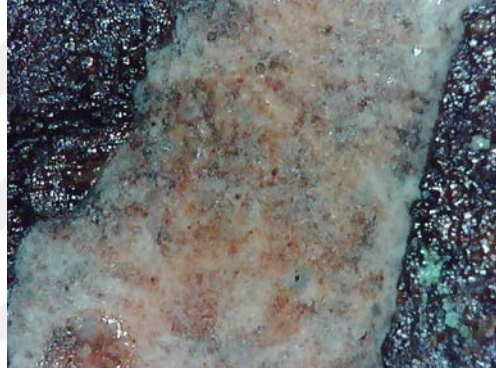
Eser yüzeyinde lokal olarak birden fazla bölgede farklı renklerde boya takaları gözlemlenmiştir. Bu tabakalarda optik mikroskop görüntüleri ile incelenmiştir. Yapılan incelemelerde boya tabakaları ile ahşabın direk temasının söz konusu olduğu belgelenmiştir (Resim 3.617).

Resim 3.617. Gazanfer Ağa Camii vaaz kürsüsü tabakalaşma ve yüzeyden ayrılma detay fotoğrafı 15  
(a) Fotoğraf makinesi çekimi b) Optik Mikroskopta x50 büyüklükte tabaka detay görüntüsü b) Optik Mikroskopta x200 büyüklükte tabaka detay görüntüsü.

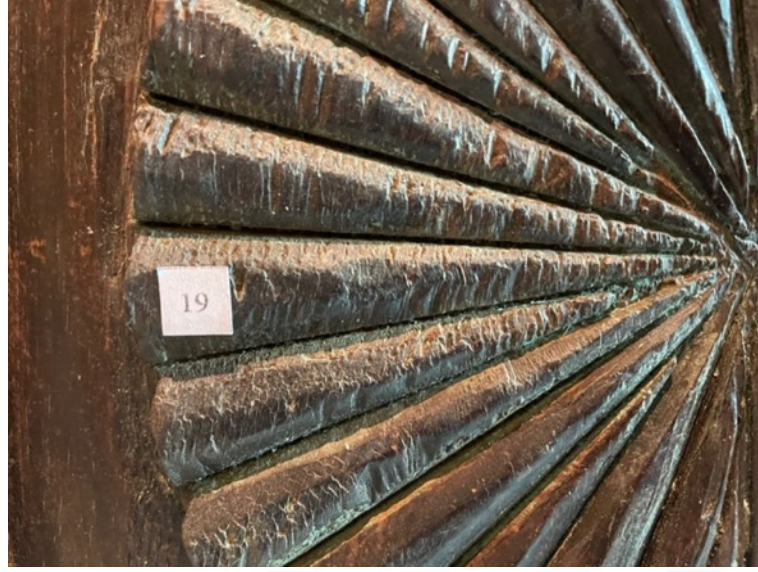
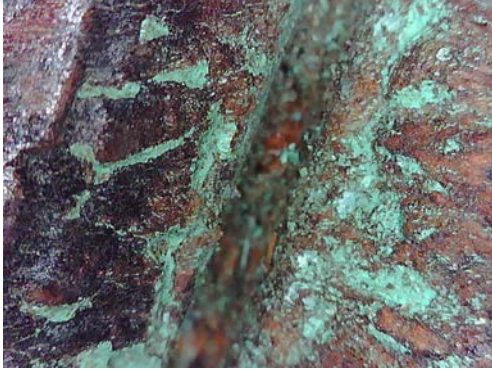
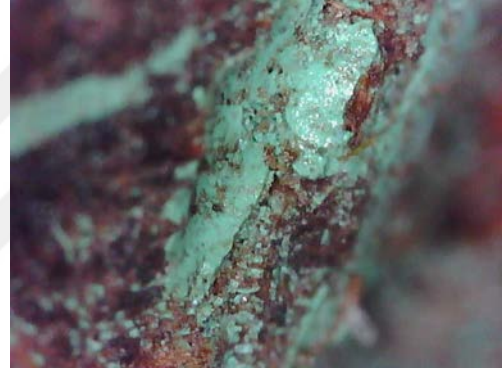
Eserin tüm yüzeyine hakim olan yeşil tabaka süsleme kompozisyonunda bulunan elemanlarda da kullanılmıştır. Bu yüzeylerin oyma tekniği ile yapılmasından kaynaklı yeşil pigment tabaka daha derin alanlara nüfus etmiştir. Bu alanlara müdahalenin daha kısıtlı ve yetersiz kaldığını görüntüleme işlemleri ile gözlemlenmiştir (Resim 3.618).

Resim 3.618. Gazanfer Ağa Camii vaaz kürsüsü tabakalaşma ve yüzeyden ayrılma detay fotoğrafı 16.  
(a) Fotoğraf makinesi çekimi b) Optik Mikroskopta x50 büyüklükte tabaka detay görüntüsü b) Optik Mikroskopta x200 büyüklükte tabaka detay görüntüsü.

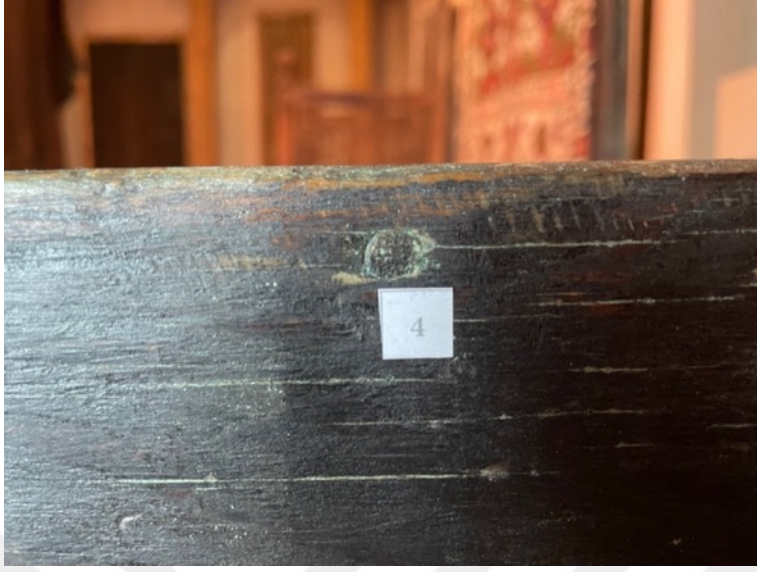
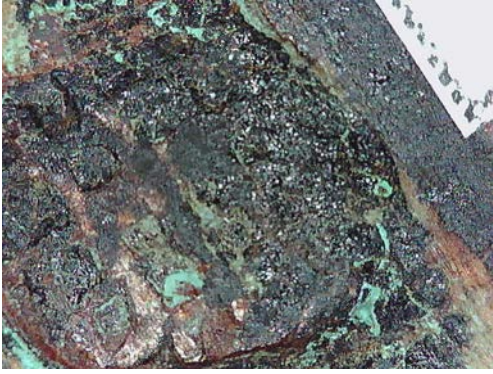
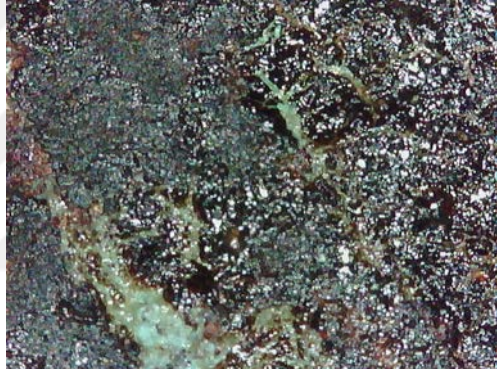
Metal korozyonuna bağlı olarak kullanılan elemanlar eser yüzeyine hem estetik yönden görünümüne hem de yapısına zarar vermiştir. Genellikle ahşap ve demirli metaller arasındaki temas noktalarında ahşabın rengi bozulmuştur.

Eser yüzeyinde bulunan metal bağlantı elemanlarının yüzeylerinde optik mikroskop görüntülerinde bir patina oluştuğu gözlemlenmiştir. Bu tabaka bazı durumlarda koruyucu bir bariyer sağladığı için genellikle muhafaza edilmesi istenebilir.

Resim 3.619. Gazanfer Ağa Camii vaaz kürsüsü korozyon bozulma örneği ve detayı 1. (a) Fotoğraf makinesi çekimi b) Optik Mikroskopta x50 büyüklükte tabaka detay görüntüsü b) Optik Mikroskopta x200 büyüklükte tabaka detay görüntüsü.

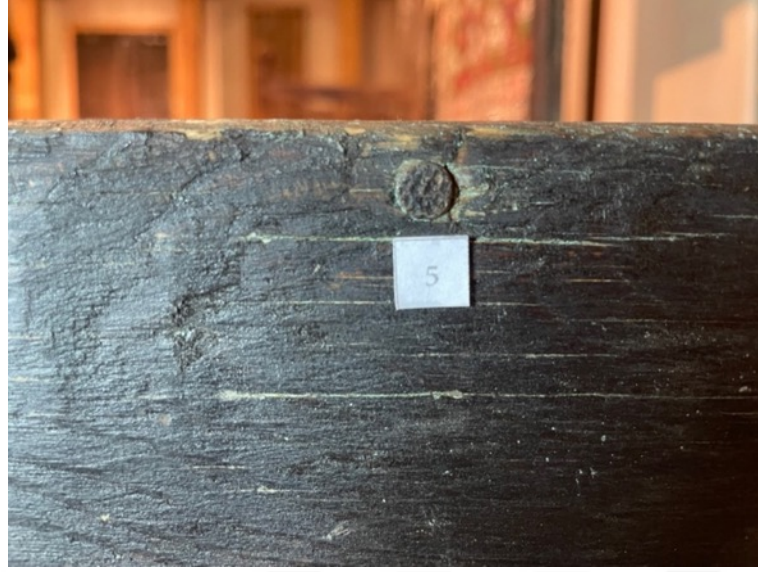
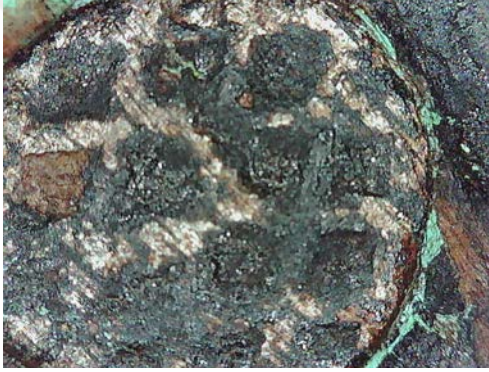
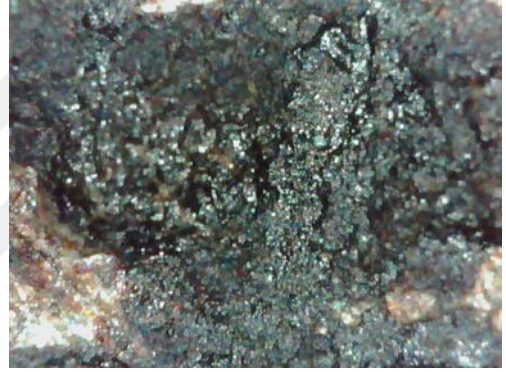
Resim 3.620. Gazanfer Ağa Camii vaaz kürsüsü korozyon bozulma örneği ve detayı 2. (a) Fotoğraf makinesi çekimi b) Optik Mikroskopta x50 büyüklükte tabaka detay görüntüsü b) Optik Mikroskopta x200 büyüklükte tabaka detay görüntüsü.

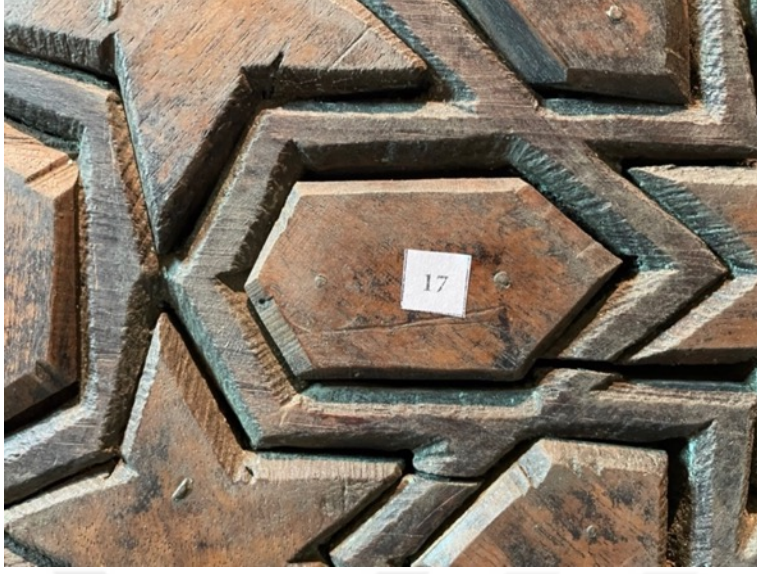
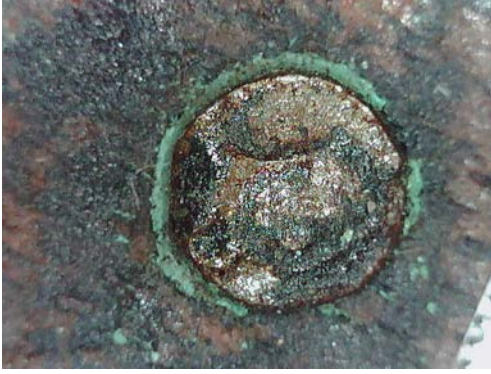
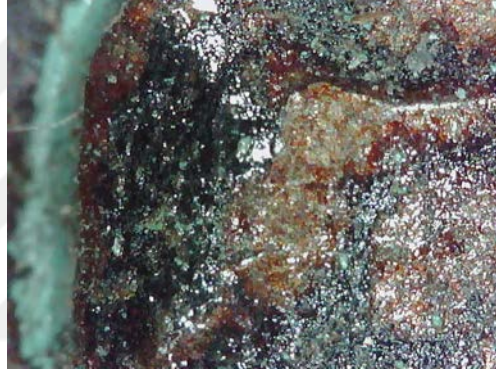
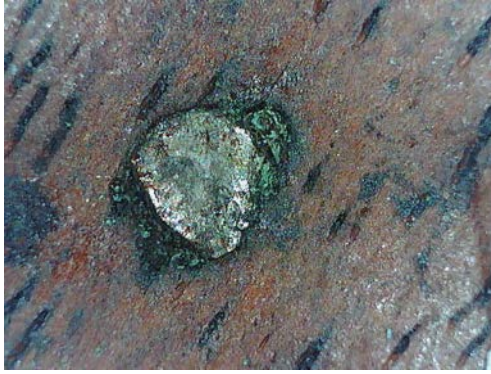
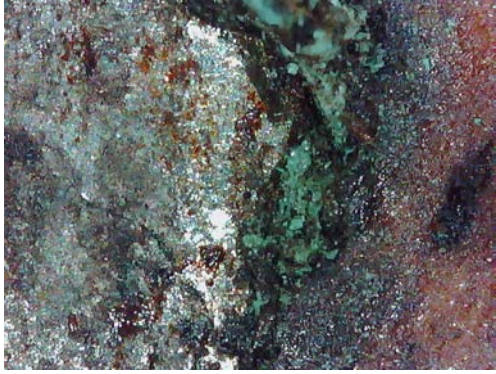
Eserin sadece birleştirme kısımlarında değil rahle altındaki korkuluk kısmında da taklit künde-kârî tekniğinde kullanılan metal çivilerde de korozyon ve bu korozyona bağlı temas ettiği ahşap yüzeyde renk değişimleri gözlemlenmiştir (Resim 3.621).

Resim 3.621. Gazanfer Ağa Camii vaaz kürsüsü taklit künde-kârî metal elemanlarında meydana gelen korozyon bozulma örneği ve detayı. (a) Fotoğraf makinesi çekimi (b, d) Optik Mikroskopta x50 büyüklükte tabaka detay görüntüsü (c, e) Optik Mikroskopta x200 büyüklükte tabaka detay görüntüsü.

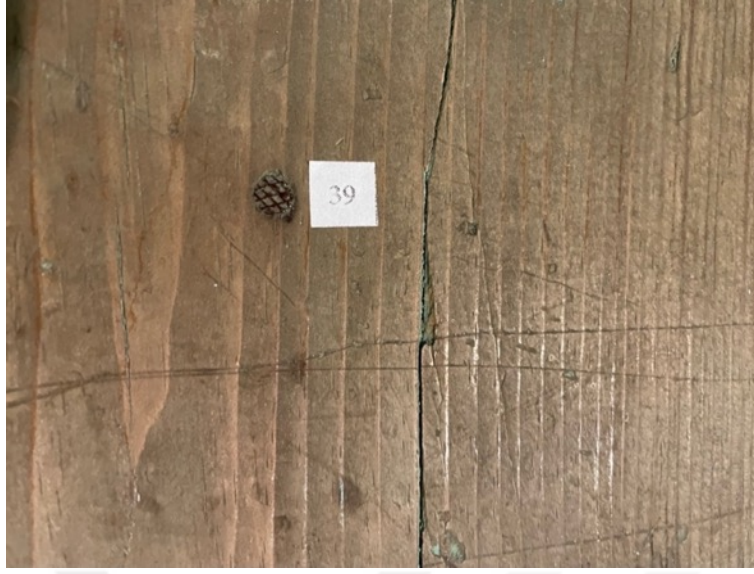
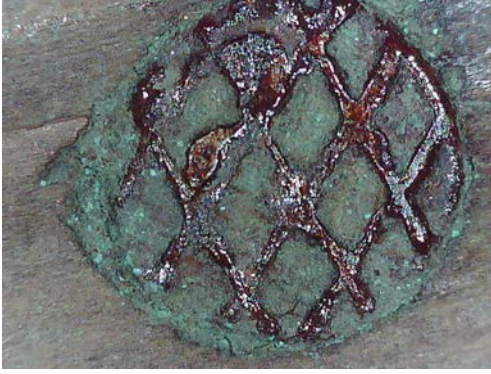
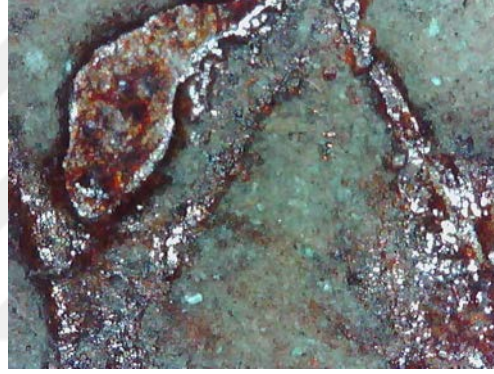
Eserin rahle kısmında kullanılan metal çivilerde de korozyon ve bu korozyona bağlı temas ettiği ahşap yüzeyde renk değişimleri gözlemlenmiştir (Resim 175, 176).

Resim 3.623. Gazanfer Ağa Camii vaaz kürsüsü rahle kısmı korozyon bozulma örneği ve detayı 2. (a) Fotoğraf makinesi çekimi b) Optik Mikroskopta x50 büyüklükte tabaka detay görüntüsü b) Optik Mikroskopta x200 büyüklükte tabaka detay görüntüsü.

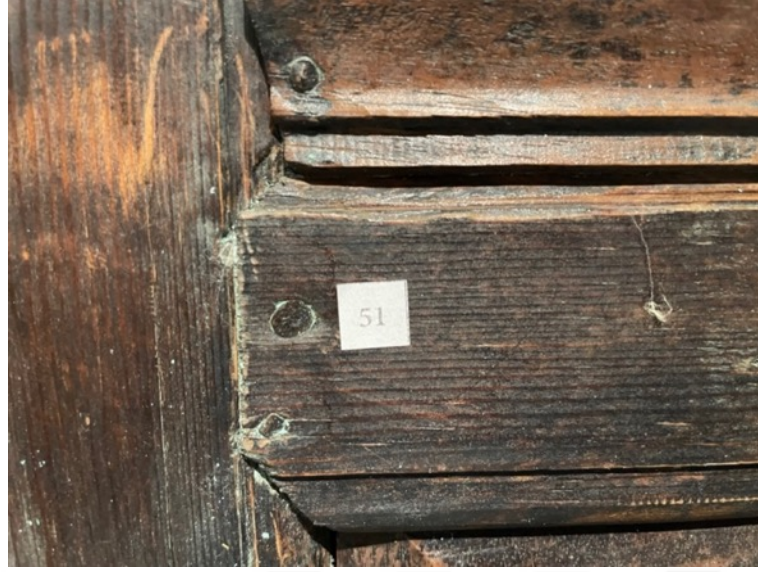
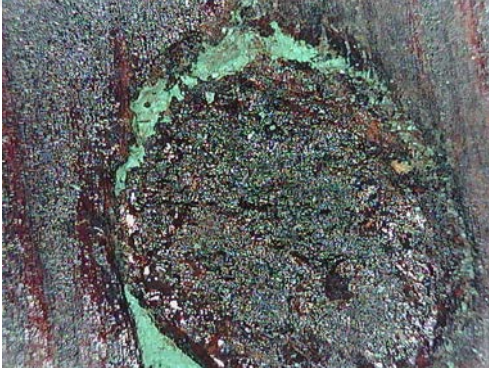
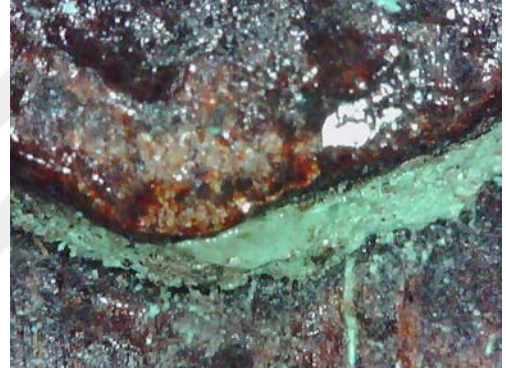
Eserin korkuluk, gövde ve diğer bağlantı noktalarında da kullanılan metal çivilerde de korozyon ve bu korozyona bağlı temas ettiği ahşap yüzeyde renk değişimleri gözlemlenmiştir (Resim 3.624, Resim 3.625).

Resim 3.624. Gazanfer Ağa Camii vaaz kürsüsü gövde kısmı korozyon bozulma örneği ve detayı. (a) Fotoğraf makinesi çekimi b) Optik Mikroskopta x50 büyüklükte tabaka detay görüntüsü b) Optik Mikroskopta x200 büyüklükte tabaka detay görüntüsü.

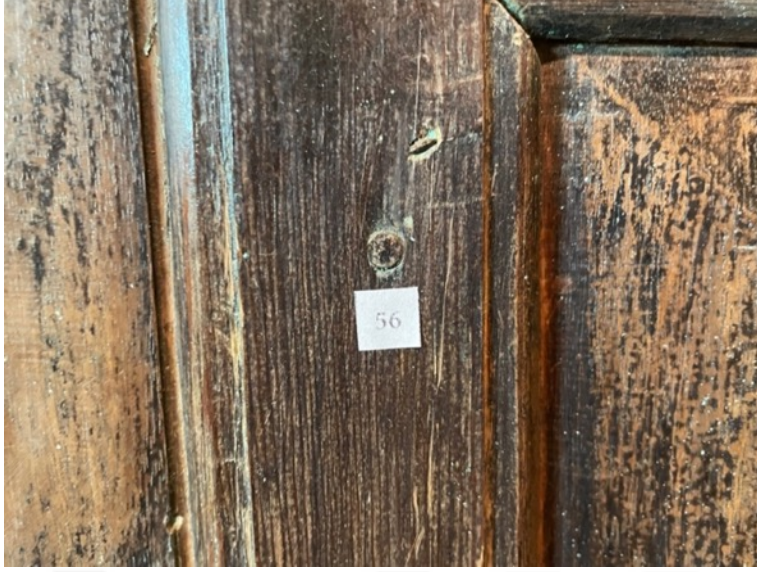
Resim 3.625. Gazanfer Ağa Camii vaaz kürsüsü gövde ve korkuluk kısmı birleşim yeri korozyon bozulma örneği ve detayı. (a) Fotoğraf makinesi çekimi b) Optik Mikroskopta x50 büyüklükte tabaka detay görüntüsü b) Optik Mikroskopta x200 büyüklükte tabaka detay görüntüsü.

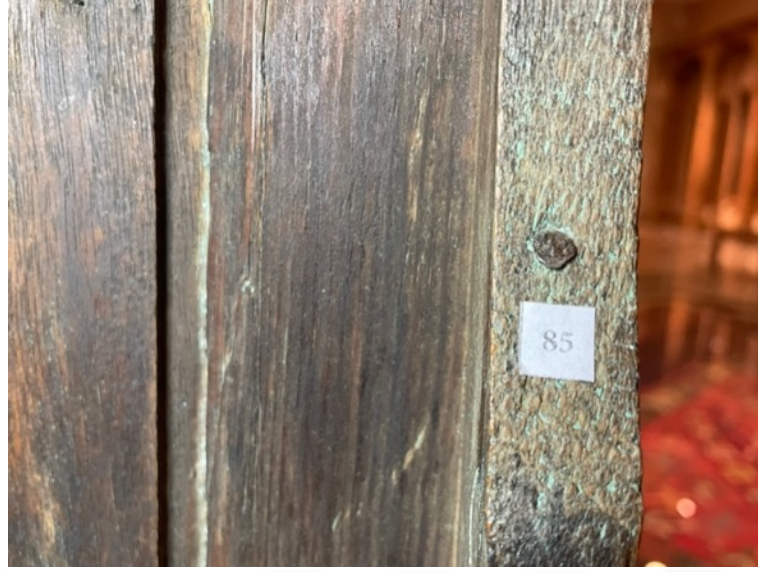
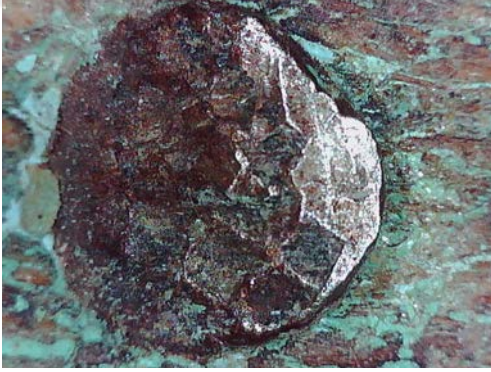
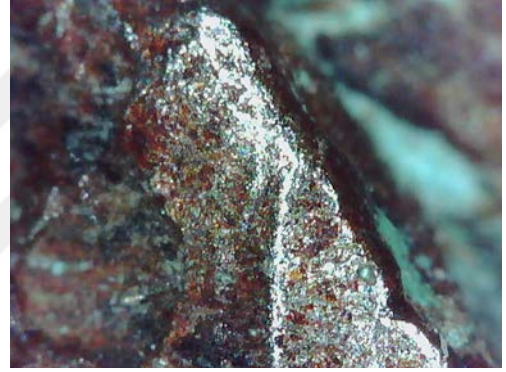
Eserin ayaklarını da oluşturan ahşap direklerde kullanılan metal çivilerde de korozyon ve bu korozyona bağlı temas ettiği ahşap yüzeyde renk değişimleri gözlemlenmiştir (Resim 3.626).

Resim 3.626. Gazanfer Ağa Camii vaaz kürsüsü ayak kısmı ahşap direklerde kullanılan metal çivilerde korozyon bozulma örneği ve detayı. (a) Fotoğraf makinesi çekimi b) Optik Mikroskopta x50 büyüklükte tabaka detay görüntüsü b) Optik Mikroskopta x200 büyüklükte tabaka detay görüntüsü.

9. *Niteliksiz Eklerin Kaldırılması:* Eserin boyutuna ve kalitesine uymayan korozyon tabakası oluşan ve ahşap yüzeyde de renk değişimine sebep veren metal çiviler eser yüzeyinden arındırılmalıdır. Yüzeyde estetik olarak belli olmayan ve bozulma yaratmayacak kalitede yeni malzeme seçilmelidir.

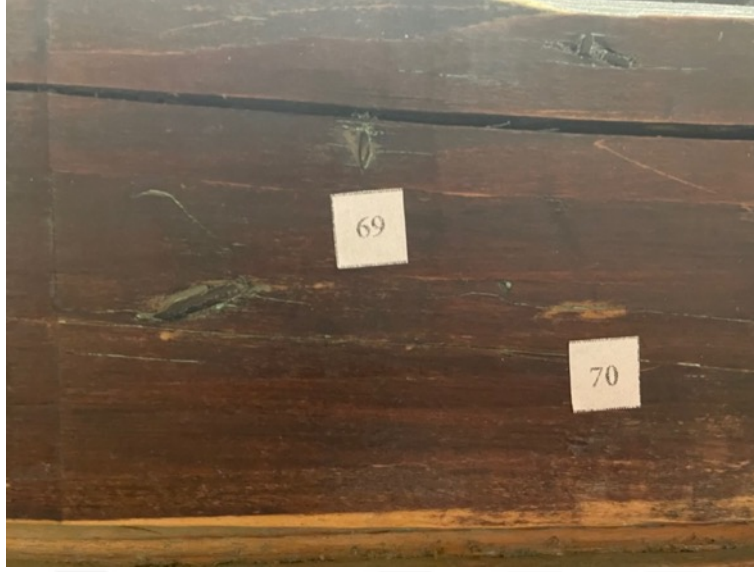
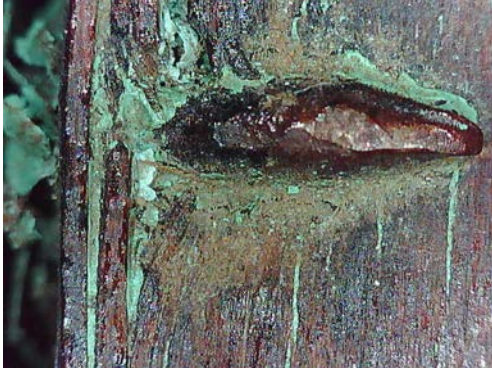
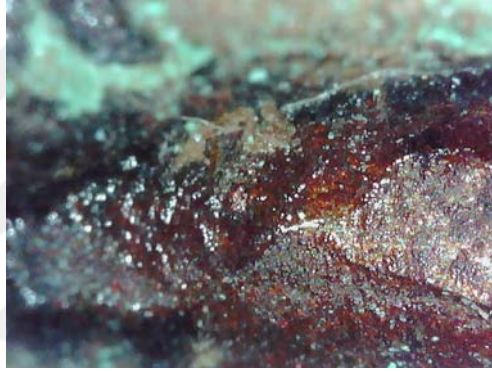
Eserin taklit künde-kârî tekniği ile yapılmış panelin arka yüzünde ahşap malzemeye uygun olmayan boyutta ve kalınlıkta kullanılan metal çivilerde de korozyon ve bu korozyona bağlı temas ettiği ahşap yüzeyde renk değişimleri gözlemlenmiştir (Resim 3.627).

Resim 3.627. Gazanfer Ağa Camii vaaz kürsüsü taklit künde-kârî panel kısmında kullanılan metal çivilerde korozyon bozulma örneği ve detayı. (a) Fotoğraf makinesi çekimi b) Optik Mikroskopta x50 büyüklükte tabaka detay görüntüsü b) Optik Mikroskopta x200 büyüklükte tabaka detay görüntüsü.

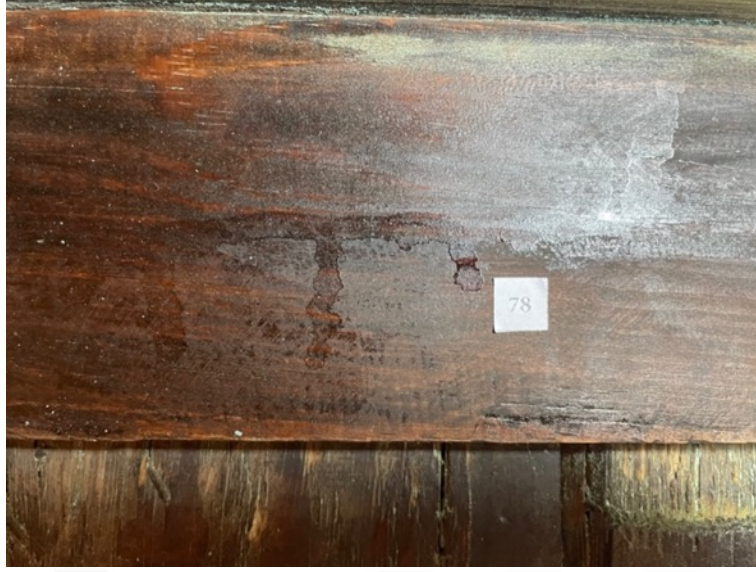
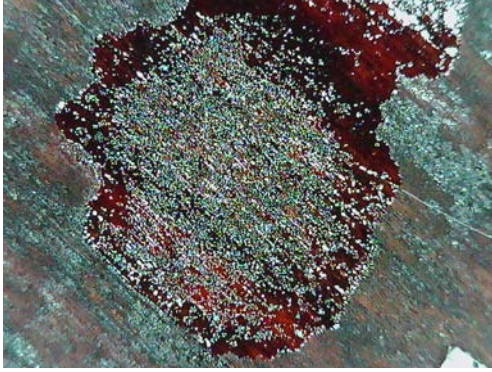
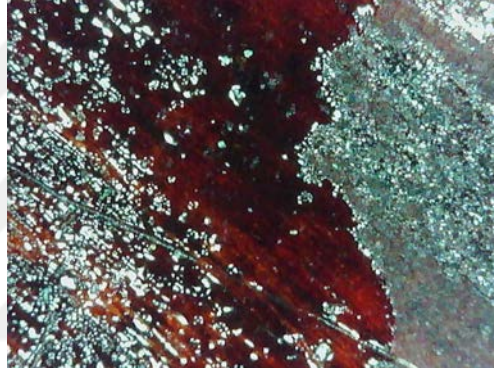
Ahşap yüzeyinde bulunan çatlaklar, geçmiş dönem onarımlarından kalan metal çivilerin çıkarılması ile oluşan yuvalarda, sedir kısmındaki düz en birleştirme ile yapılan kısmındaki boşluklarda özellikle çevresel kir ve tozun toplandığı alanlar olarak gözlemlenmiştir (Resim 3.628 - Resim 3.638).

Resim 3.629. Gazanfer Ağa Camii vaaz kürsüsü gövde kısmında lekelenme örneği 2. (a) Fotoğraf makinesi çekimi b) Optik Mikroskopta x50 büyüklükte tabaka detay görüntüsü b) Optik Mikroskopta x200 büyüklükte tabaka detay görüntüsü.

Ahşap üzerinde renk farklı yaratan bu yüzey birikintileri (1) önceki dönem uygulanan koruma işlemleri sonrasında ya da (2) son dönem yapılan temizlik işlemlerinde yüzeye aktarılmış olabilir.

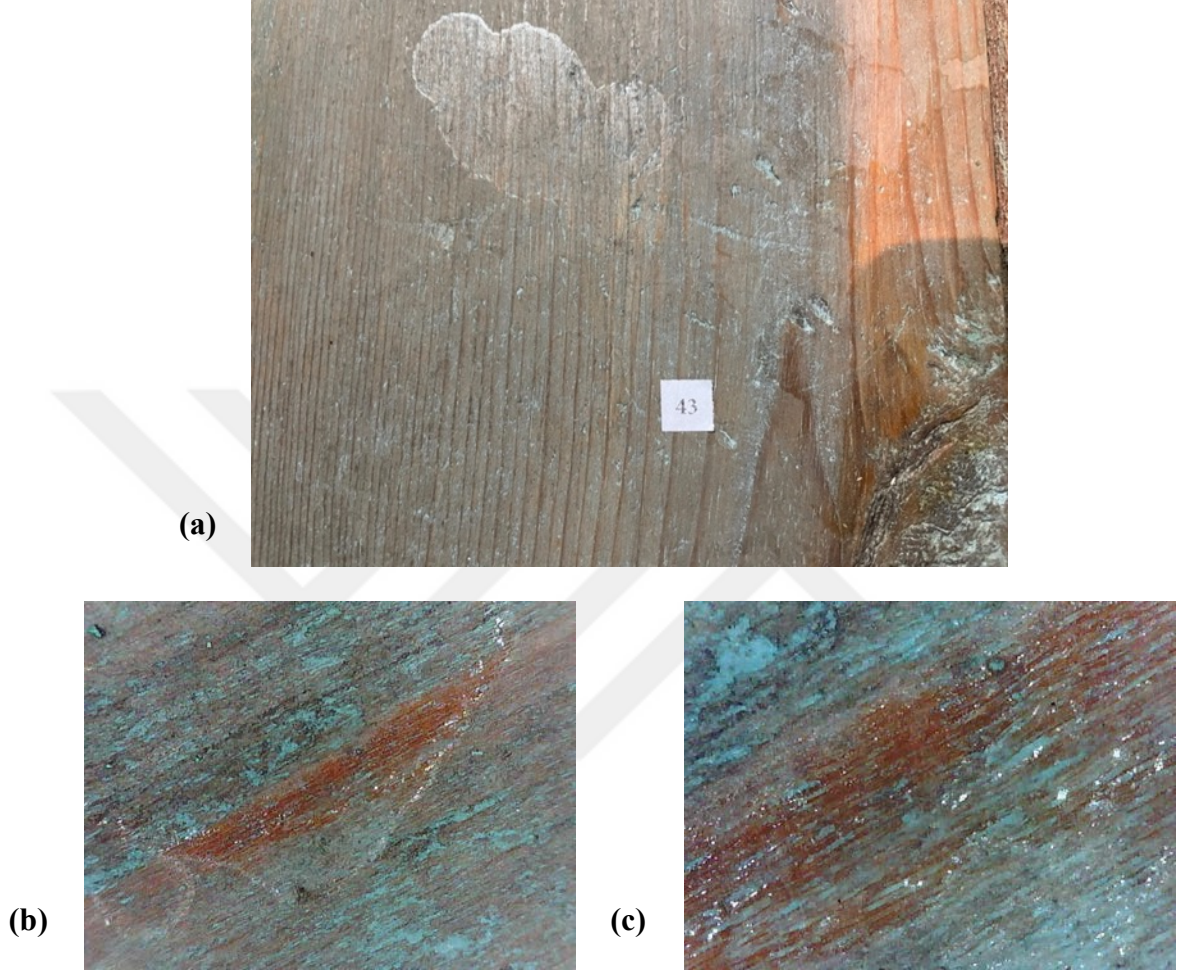
Eserin, rahle yüzeyinde gözle görülür nitelikte gözlemlenen ve yüzeye dökülmesi veya damlaması ile oluşmuş lekelenmelerde bulunmaktadır (Resim 3.630, Resim 3.631).

Resim 3.630. Gazanfer Ağa Camii vaaz kürsüsü rahle kısmı yüzeysel lekelenme örneği 1. (a) Fotoğraf makinesi çekimi b) Optik Mikroskopta x50 büyüklükte tabaka detay görüntüsü b) Optik Mikroskopta x200 büyüklükte tabaka detay görüntüsü.

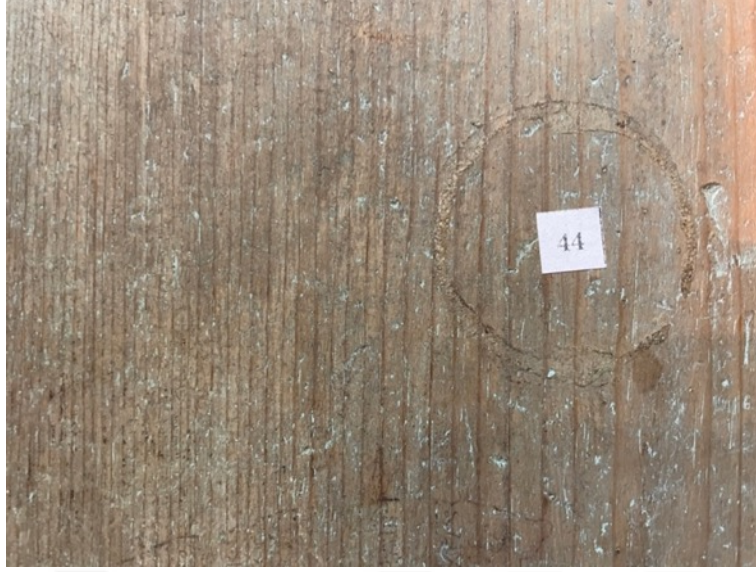
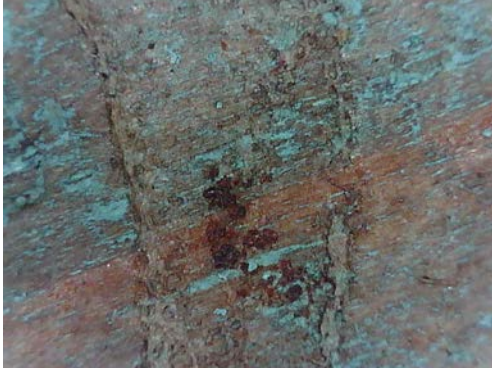
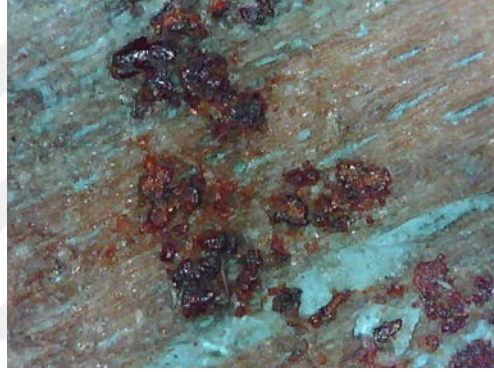
Eserin rahle kısmındaki lekelenmelerde yüzeye düzenli bir daire şeklinde iz bırakmış lekelenme mevcuttur. Bu lekelenmenin üzerinde boya artıklarının ve çevresel tozların da birleşmesi ile yüzeyde kir tabakası oluşmaktadır (Resim 3.631).

Resim 3.631. Gazanfer Ağa Camii vaaz kürsüsü rahle kısmı yüzeysel lekelenme örneği 2. (a) Fotoğraf makinesi çekimi b) Optik Mikroskopta x50 büyüklükte tabaka detay görüntüsü b) Optik Mikroskopta x200 büyüklükte tabaka detay görüntüsü.

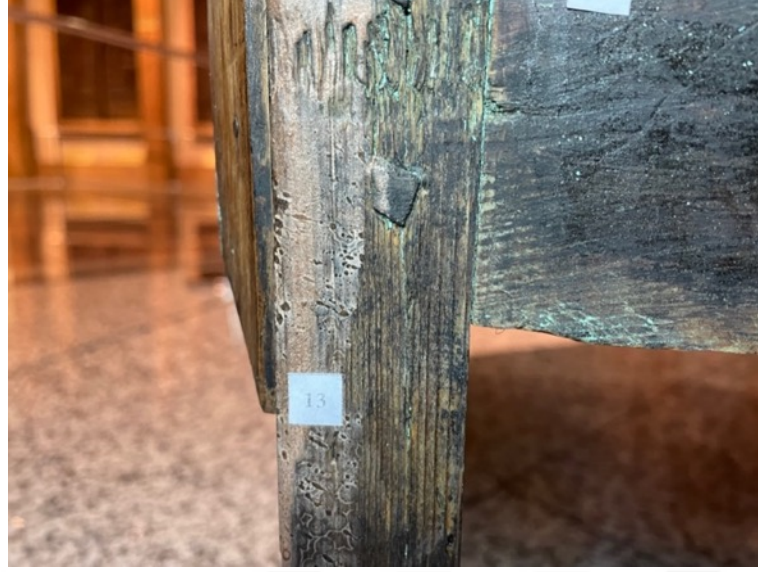
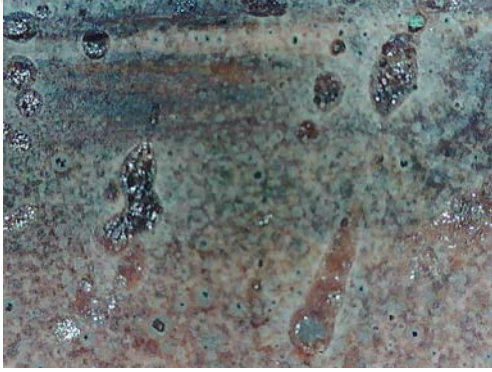
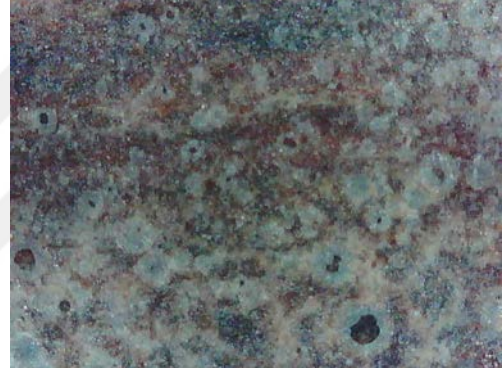
Eserin ayak kısmında geçmiş dönem pigment/koruyucu tabakanın kaldırılması işleminde kalan kalıntıların üzerine tabakalaşmış koruyucu ve çevresel tozların da birleşmesi ile yüzeyde kir tabakası oluşmaktadır (Resim 3.632).

Resim 3.632. Gazanfer Ağa Camii vaaz kürsüsü ayak kısmı toz ve kir bozulması örneği. (a) Fotoğraf makinesi çekimi b) Optik Mikroskopta x50 büyüklükte tabaka detay görüntüsü b) Optik Mikroskopta x200 büyüklükte tabaka detay görüntüsü.
