HACI BAYRAM VELİ ÜNİVERSİTESİ

**ANKARA ETNOGRAFYA MÜZESİ VE ANKARA  
VAKIF ESERLERİ MÜZESİ'NDE BULUNAN  
SEÇİLİ AHŞAP ESERLERİN MEVCUT KORUMA  
DURUMLARININ TESPİTİ VE KORUMAYA  
YÖNELİK ÇALIŞMALAR**

**DOKTORA TEZİ  
KÜLTÜR VARLIKLARINI KORUMA  
ANABİLİM DALI**

**OCAK 2024**

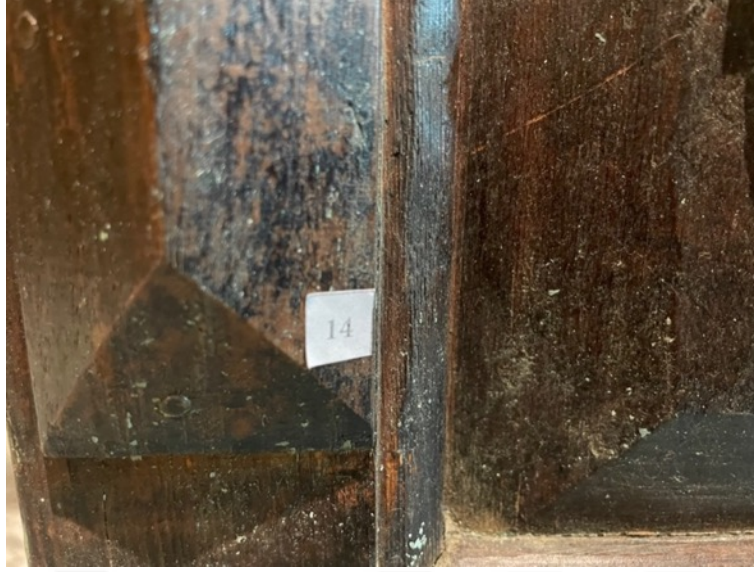
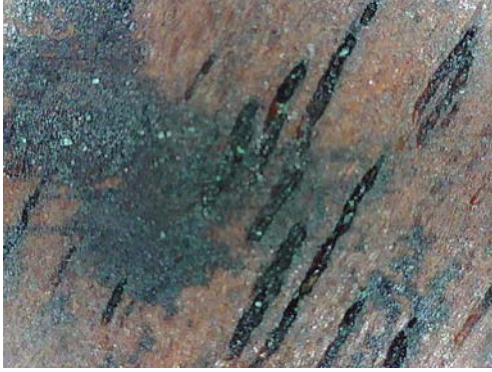
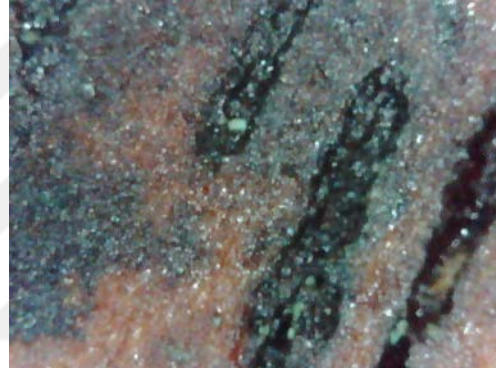
Eserin korkuluk kısmını oluşturan taklit künde-kâri tekniğinde yapılmış panonun yan taraflarında bulunan üçgen prizma şeklindeki kısımlarda yüzeyde siyah tabakalaşmanın olduğu gözlemlenmiştir. Bu tabakalaşmanın olduğu kısımlarda da yoğun toz ve kirin yüzeye sabitlendiği belgelenmiştir (Resim 3.633).

Resim 3.633. Gazanfer Ağa Camii vaaz kürsüsü ön korkuluk kısmı siyah tabaka üzerine toz ve kir bozulması örneği. (a) Fotoğraf makinesi çekimi b) Optik Mikroskopta x50 büyüklükte tabaka detay görüntüsü b) Optik Mikroskopta x200 büyüklükte tabaka detay görüntüsü.

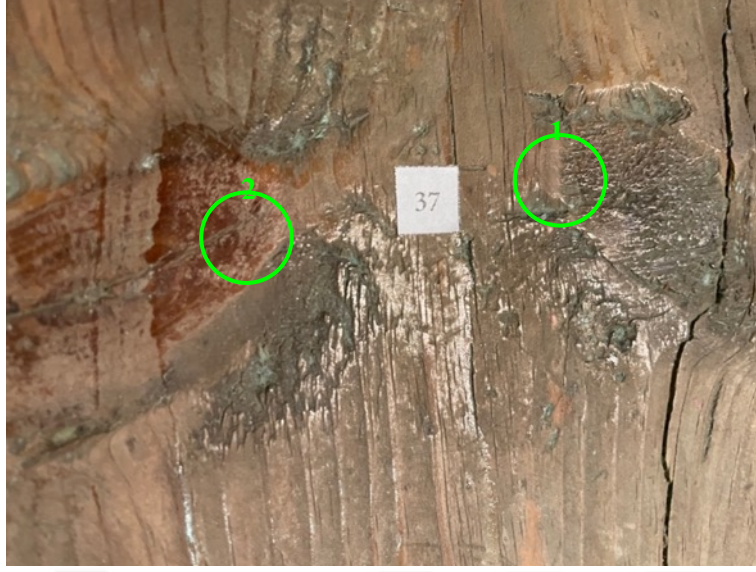
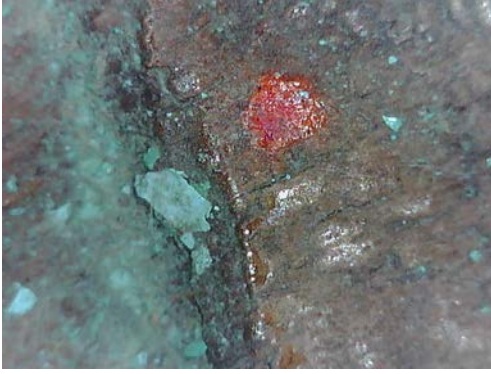
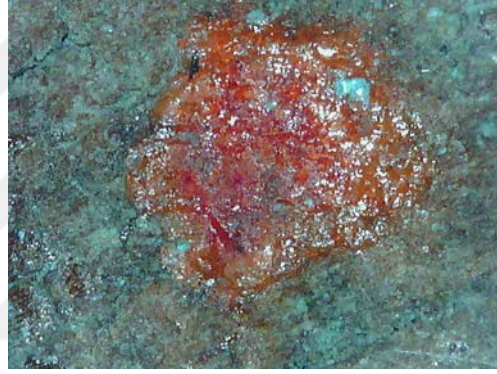
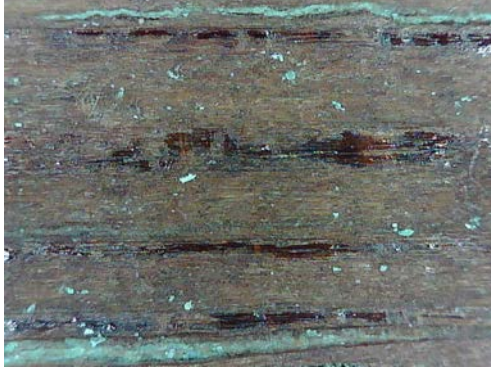
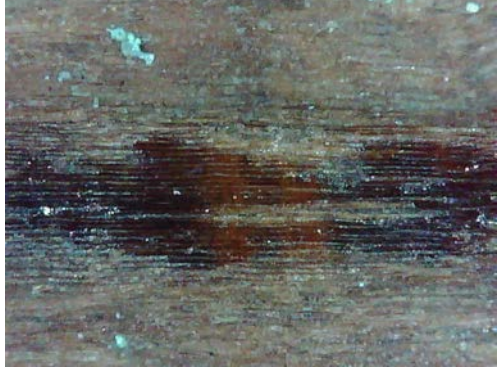
Eserin rahle kısmında kullanılan ahşap malzemenin yoğun budak problemlili bir ahşap seçilmesi, yüzeyinde metal çiviler ile sabitletme işlemi yapılması, yüzeyde kırmızı (magenta) pigment damlalarının olması, geçmiş dönem onarımlarında kullanılan yeşil pigment tabakasının kalıntıları ve çatlakların olması yüzeysel kir ve tozun üzerinde birikmesini kolaylaştırmıştır Resim 3.634 - Resim 3.636).

Resim 3.635. Gazanfer Ağa Camii vaaz kürsüsü rahle kısmı yüzeysel birikinti örneği ve detayları 2.  
(a) Fotoğraf makinesi çekimi (b, d) Optik Mikroskopta x50 büyüklükte tabaka detay görüntüsü (c, e)  
Optik Mikroskopta x200 büyüklükte tabaka detay görüntüsü.

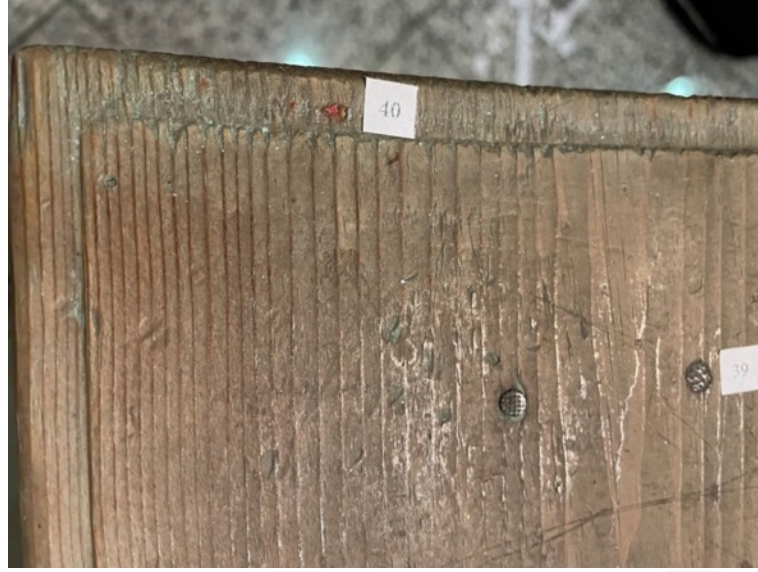
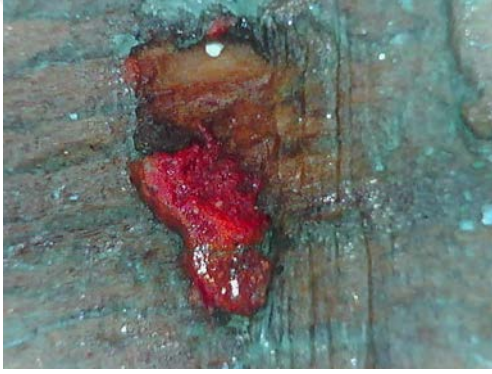
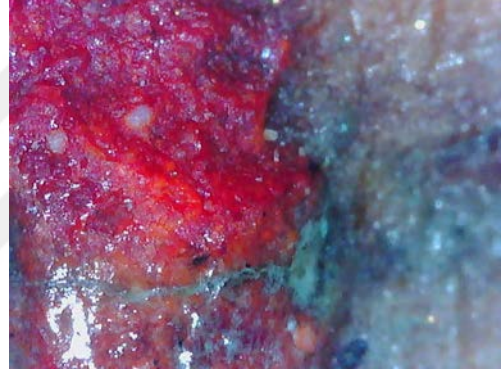
Resim 3.636. Gazanfer Ağa Camii vaaz kürsüsü rahle kısmı yüzeysel birikinti örneği ve detayları 3.  
(a) Fotoğraf makinesi çekimi b) Optik Mikroskopta x50 büyüklükte tabaka detay görüntüsü b) Optik Mikroskopta x200 büyüklükte tabaka detay görüntüsü.

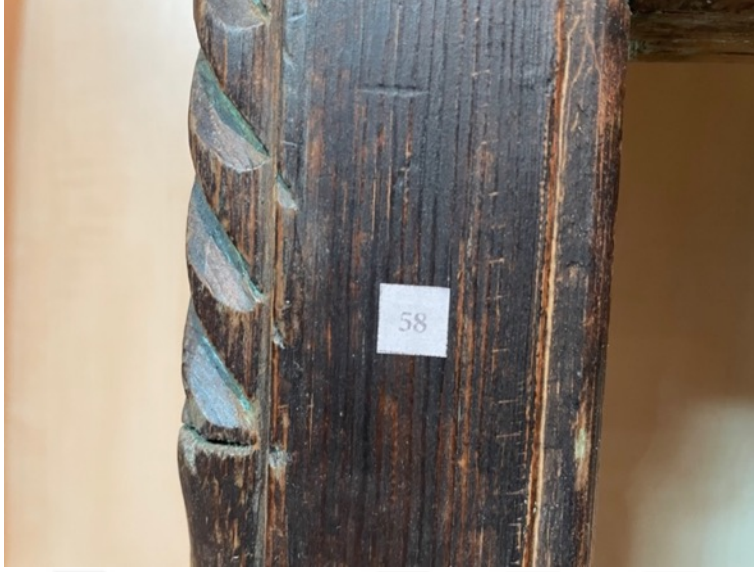
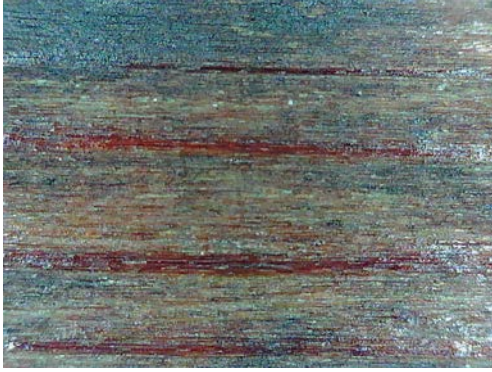
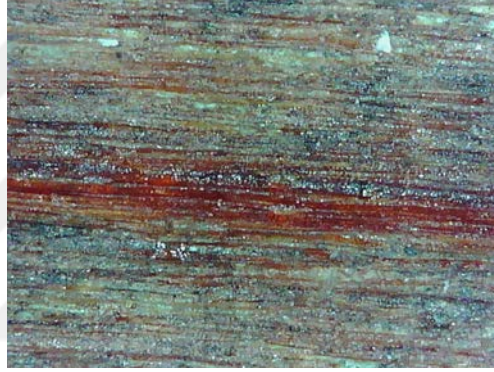
Eserin taht şeklindeki arka korkuluk kısmında ve arka yüzünde kullanılan ahşap malzemenin yoğun budak problemlili bir ahşap seçilmesi, siyah tabaka oluşturan yüzey işleminin olması, geçmiş dönem onarımlarında kullanılan yeşil pigment tabakasının kalıntıları ve çatlakların olması yüzeysel kir ve tozun üzerinde birikmesini kolaylaştırmıştır (Resim 3.637, Resim 3.638).

Resim 3.637. Gazanfer Ağa Camii vaaz kürsüsü arka korkuluk kısmı yüzeysel birikinti bozulması örneği ve detayları 1. (a) Fotoğraf makinesi çekimi b) Optik Mikroskopta x50 büyüklükte tabaka detay görüntüsü b) Optik Mikroskopta x200 büyüklükte tabaka detay görüntüsü.

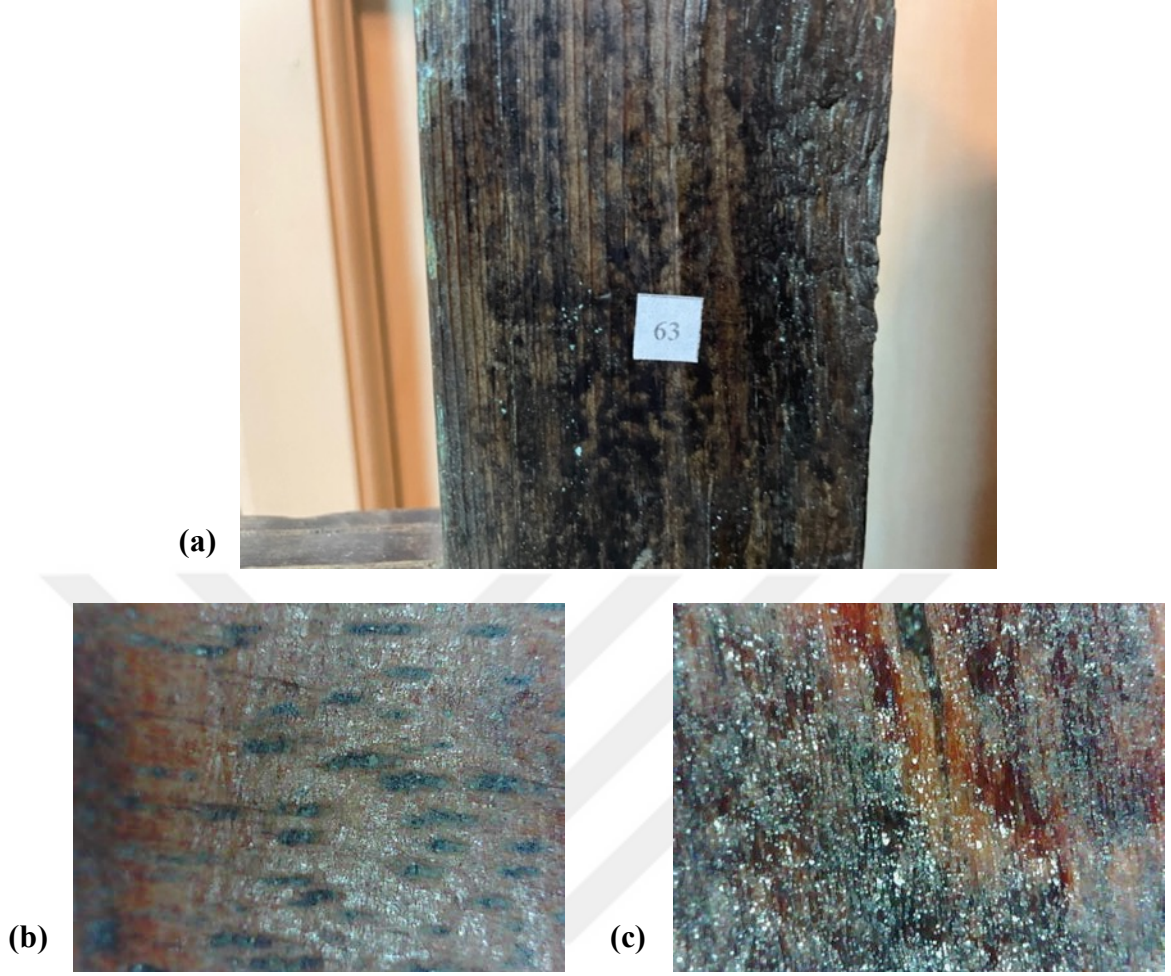
Resim 3.638. Gazanfer Ağa Camii vaaz kürsüsü arka korkuluk kısmı yüzeysel birikinti örneği ve detayları 2. (a) Fotoğraf makinesi çekimi b) Optik Mikroskopta x50 büyüklükte tabaka detay görüntüsü b) Optik Mikroskopta x200 büyüklükte tabaka detay görüntüsü.

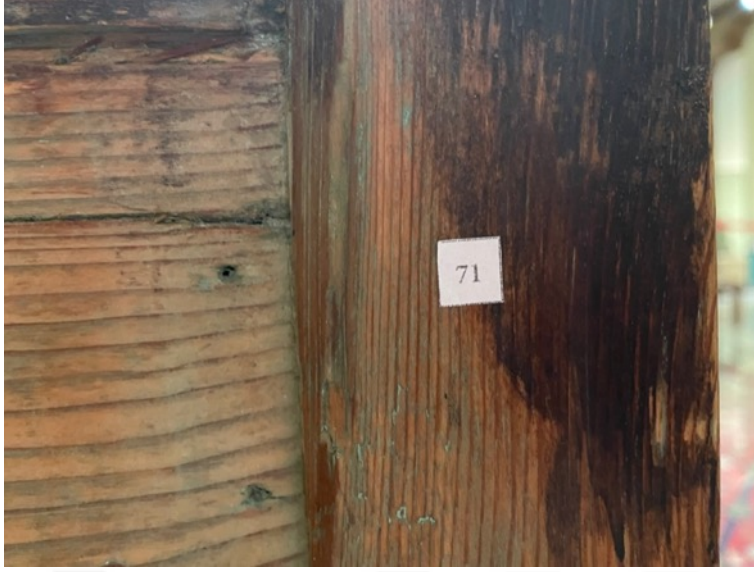
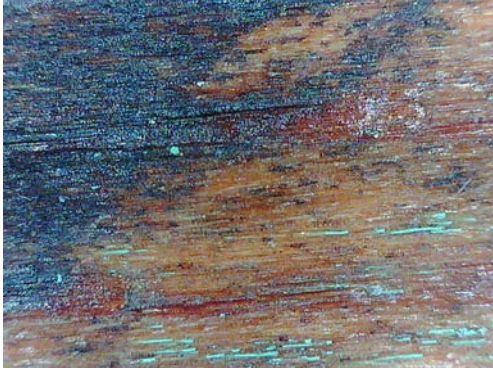
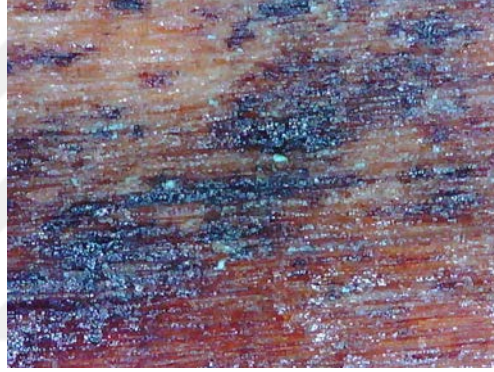
Renk değişimlerinin en yoğun görünüm şekli yüzeye uygulanan koruyucu tabakanın sıcaklık ve/veya radyasyon (UV, görünür ışık, IR) sonucu bozulması ile meydana gelmiştir. Bu bozulmalarda optik mikroskop altındaki görüntüler incelendiğinde lif yönü boyunca uzanan koyulaşma şeklinde karşımıza çıkmaktadır (Resim 3.639 - Resim 3.641).

Resim 3.639. Gazanfer Ağa Camii vaaz kürsüsü renk değişimi detayı 1. (a) Fotoğraf makinesi çekimi b) Optik Mikroskopta x50 büyüklükte tabaka detay görüntüsü b) Optik Mikroskopta x200 büyüklükte tabaka detay görüntüsü.

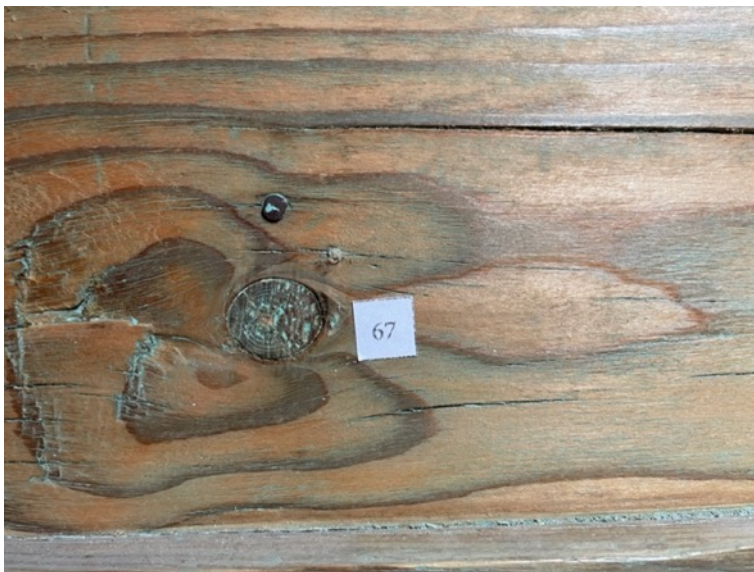
Resim 3.640. Gazanfer Ağa Camii vaaz kürsüsü renk değişimi örneği.

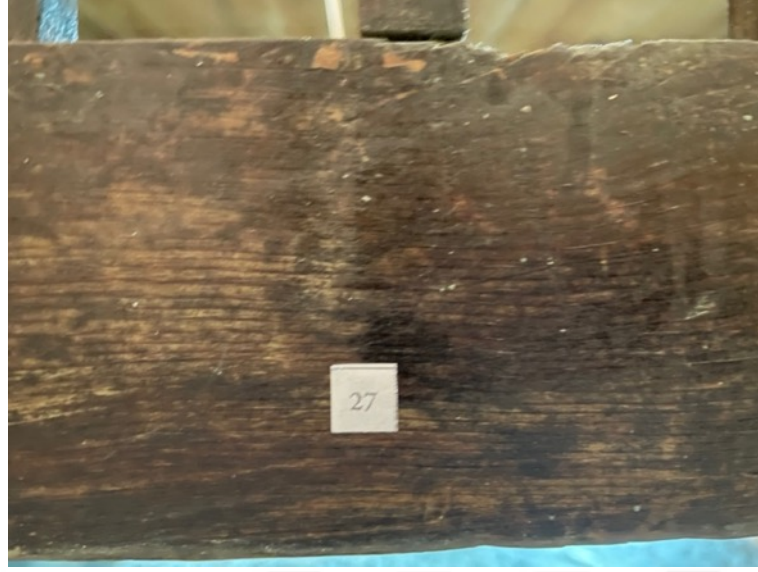
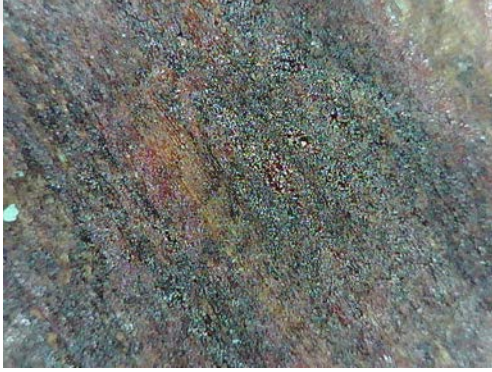
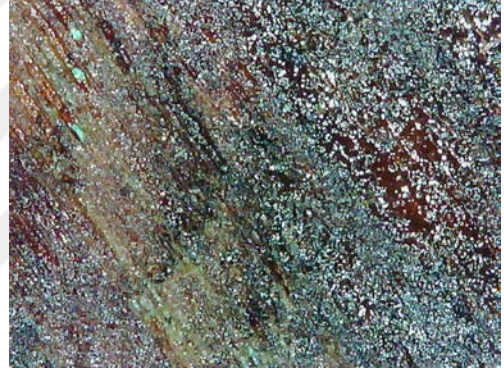
Resim 3.641. Gazanfer Ağa Camii vaaz kürsüsü renk değişimi detayı 2. (a) Fotoğraf makinesi çekimi b) Optik Mikroskopta x50 büyüklükte tabaka detay görüntüsü b) Optik Mikroskopta x200 büyüklükte tabaka detay görüntüsü.

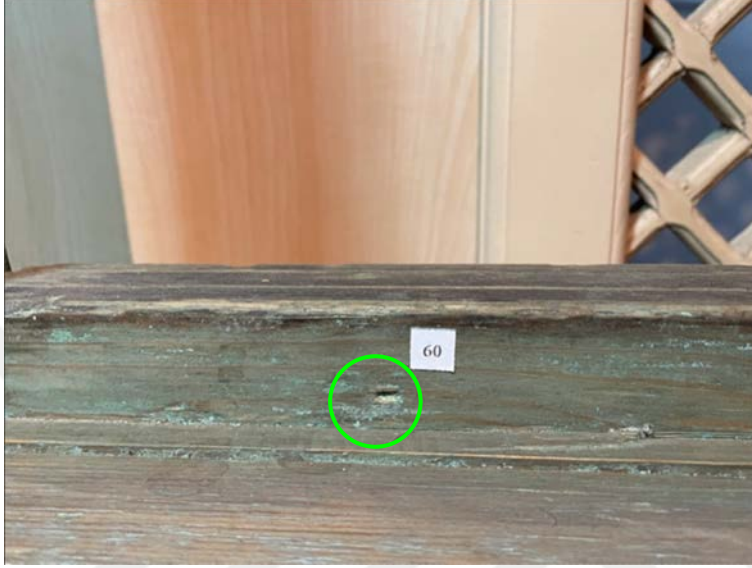
Eserin özellikle geçmiş dönem onarımlardan kalan ve şu an sökülmüş çivi delikleri mevcuttur. Bu alanlarda herhangi bir kapatma ya da dolgu işlemi uygulanmadığı için oluşan boşlukların yüzeysel kir ve tozlar ile dolduğu gözlemlenmektedir (Resim 3.642 - Resim 3.644).

Resim 3.642. Gazanfer Ağa Camii vaaz kürsüsü niteliksiz onarım izleri 1.

9. *Niteliksiz Eklerin Kaldırılması:* Eserin boyutuna ve kalitesine uymayan korozyon tabakası oluşan ve ahşap yüzeyde de renk değişimine sebep veren metal çiviler eser yüzeyinden arındırılmalıdır. Yüzeyde estetik olarak belli olmayan ve bozulma yaratmayacak kalitede yeni malzeme seçilmelidir.

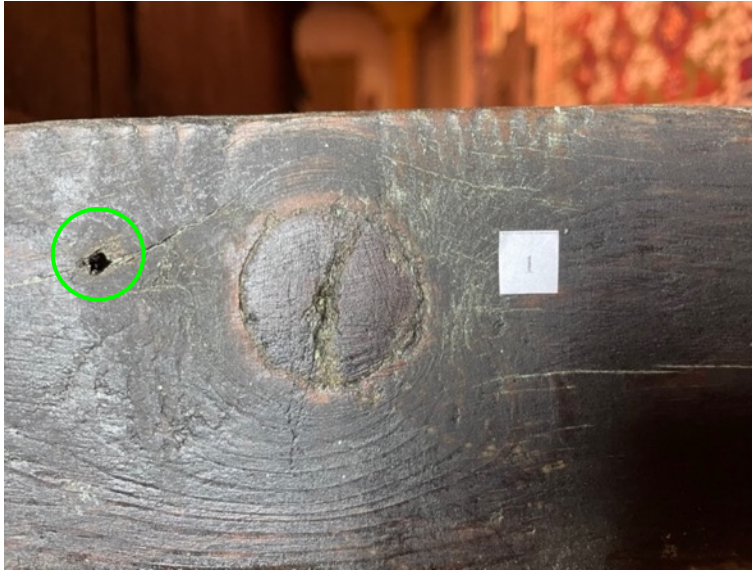
Resim 3.643. Gazanfer Ağa Camii vaaz kürsüsü niteliksiz onarım izleri 2.

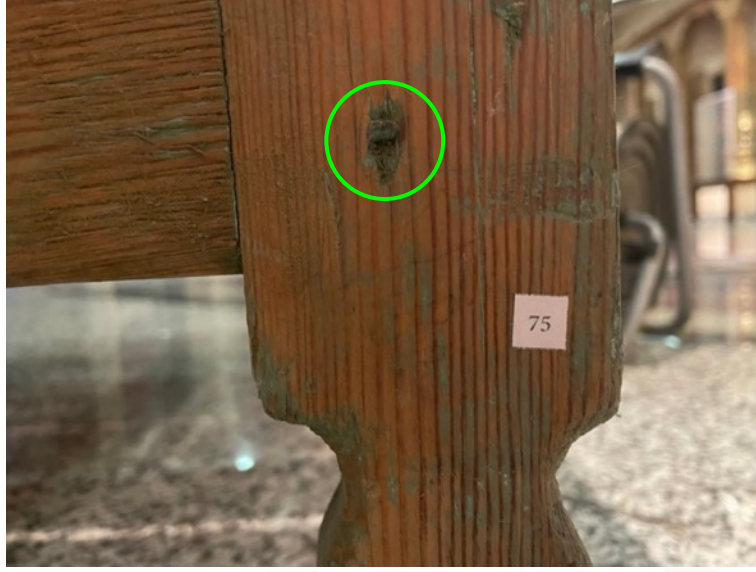
Resim 3.644. Gazanfer Ağa Camii vaaz kürsüsü ayak kısmında niteliksiz onarım izleri.

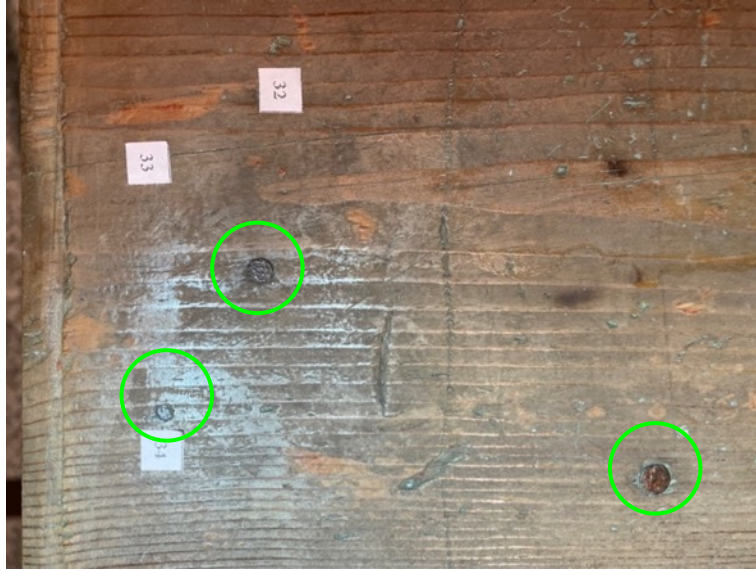
Eserin rahle ve sedir kısmında birden fazla noktada bağlantı sağlaması amacı ile niteliksiz kalitede çiviler ile birleştirme işlemi yapılmıştır. Bu işlemlerde farklı boyutlarda ve kalınlıkta başlı çiviler kullanılmıştır (Resim 3.645 - Resim 3.647).

Resim 3.645. Gazanfer Ağa Camii vaaz kürsüsü rahle kısmında niteliksiz onarım izleri 1.

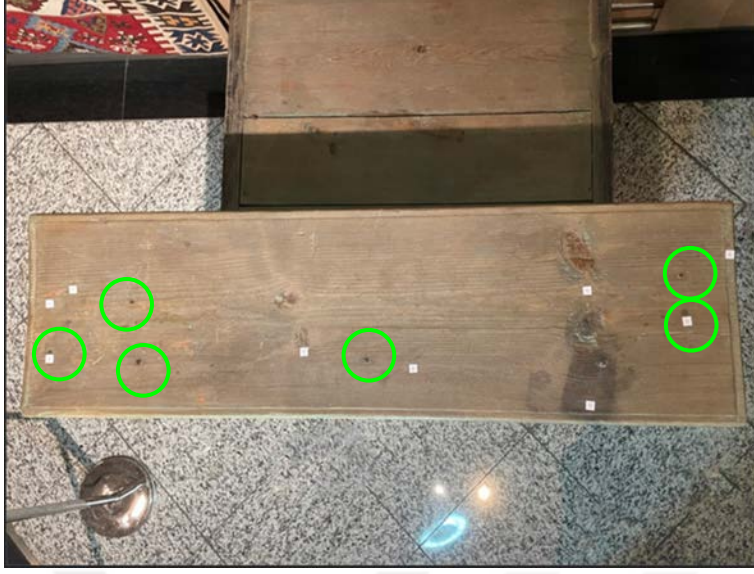
Resim 3.646. Gazanfer Ağa Camii vaaz kürsüsü rahle kısmında niteliksiz onarım izleri 2.

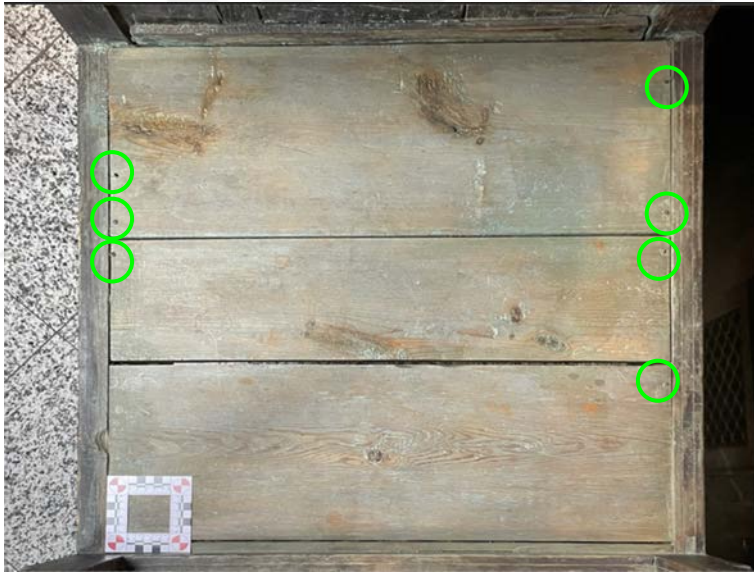
Resim 3.647. Gazanfer Ağa Camii vaaz kürsüsü sedir kısmında niteliksiz onarım izleri.

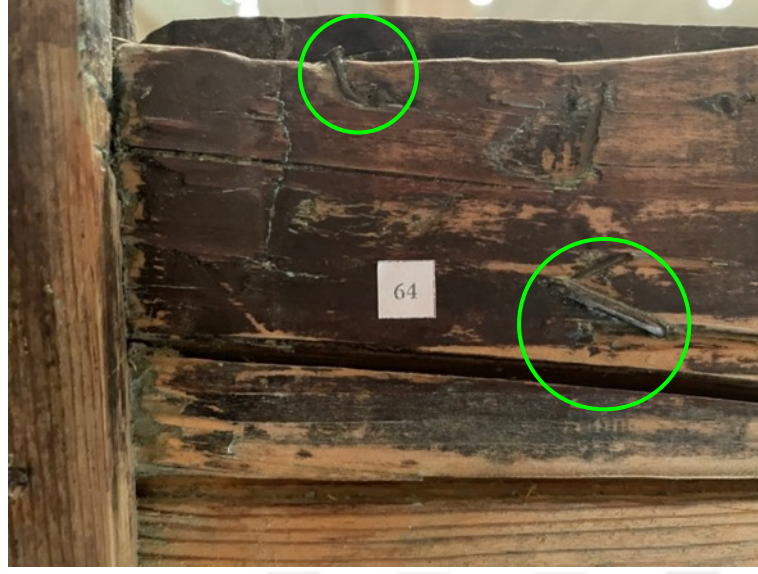
Eserin korkuluk kısmının arka yüzeyinde (Resim 3.615 - Resim 3.617), taklit künde-kârî kısmın arka panelinde (Resim 3.618, Resim 3.642) ve gövde elemanında (Resim 3.643) eserin boyutuna uygun olmayan çivilerin yamultularak ahşaba monte edildiği belgelenmiştir. Bu işlem sonucu ahşap yüzeyinde deformasyonlar meydana gelmiştir. Ayrıca bu işlem ile yüzeyde oluşan deformasyonlar yüzeysel kir ve tozlar için de sabit yerler haline gelmiştir. (Resim 3.644 - Resim 3.652).

Resim 3.648. Gazanfer Ağa Camii vaaz kürsüsü taklit künde-kârî arka panel niteliksiz onarım izleri 1.

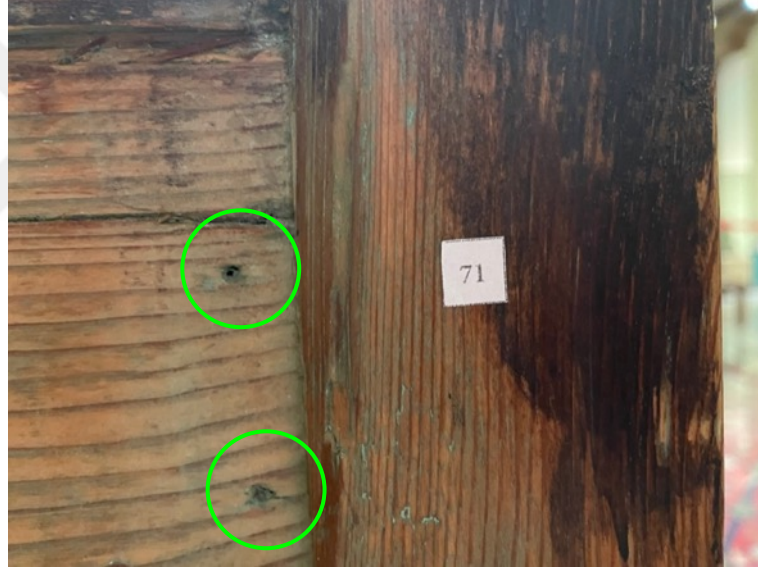
Resim 3.649. Gazanfer Ağa Camii vaaz kürsüsü taklit künde-kârî arka panel niteliksiz onarım izleri 2.

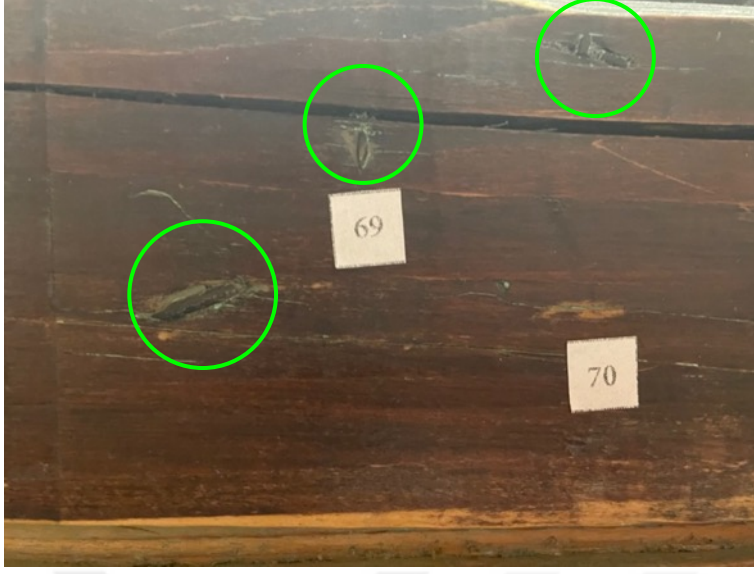
Resim 3.650. Gazanfer Ağa Camii vaaz kürsüsü taklit künde-kârî arka panel niteliksiz onarım izleri 3.

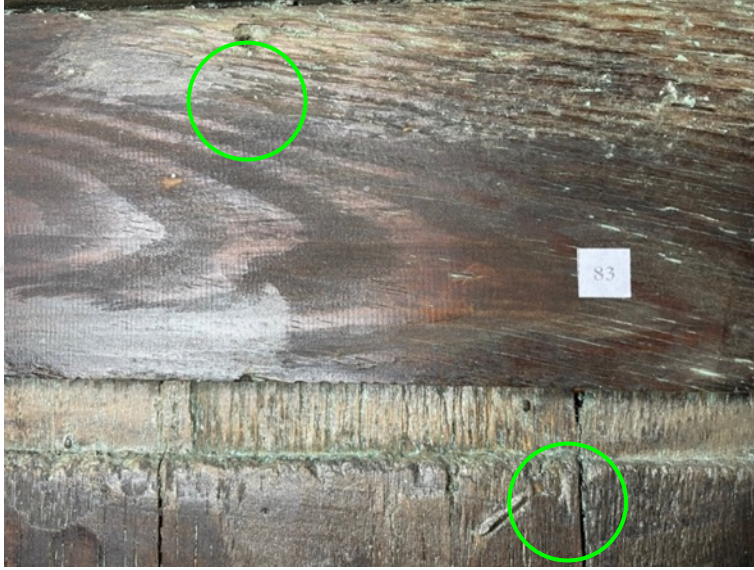
Resim 3.651. Gazanfer Ağa Camii vaaz kürsüsü taklit künde-kârî arka panel niteliksiz onarım izleri 4.

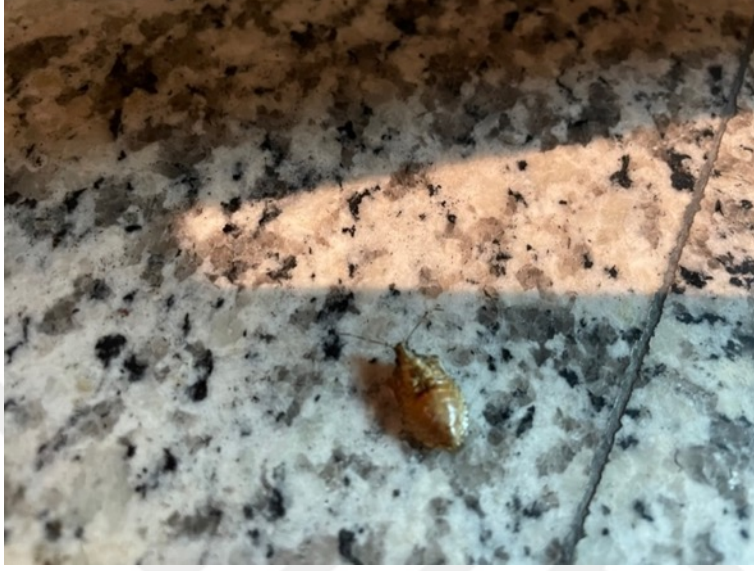
sonucunda müzede bulunan böceklerin yok edilmesi sağlanmaktadır. İlaçlama işleminden sonra müzede yapılan incelemelerde eser yüzeyinde ve müze zemininde ölü böcek kalıntıları gözlemlenmiştir (Resim 3.654, Resim 3.655).

Resim 3.654. Gazanfer Ağa Camii vaaz kürsüsü ilaçlama sonrası zeminde görülen ölü böcek örneği.

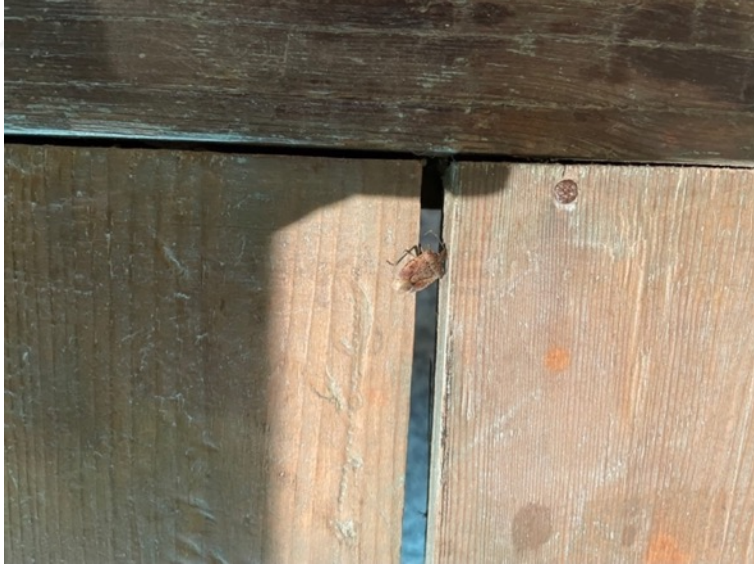
Resim 3.655. Gazanfer Ağa Camii vaaz kürsüsü ilaçlama sonrası eser yüzeyinde görülen ölü böcek örneği.
