**SAKARYA/TARAKLI'DA VİDADİYE GENCAY EVİ**  
**RESTORASYON PROJESİ VE ÇEVRESİNDEKİ TARİHİ DOKU İÇİN**  
**REHABİLİTASYON ÖNERİLERİ**

**SELVA BAYRAK**  
**YÜKSEK LİSANS TEZİ**  
**MİMARLIK ANABİLİM DALI**

**RESTORATION PROJECT OF VIDADIYE  
GENCAY HOUSE IN TARAKLI/SAKARYA  
AND REHABILITATION PROPOSALS FOR  
THE SURROUNDING HISTORIC AREA**

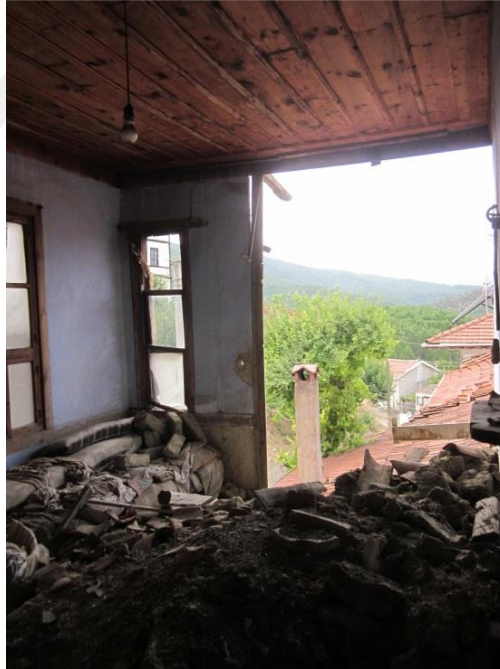
Şekil 4.45: Ocak kaldırıldıktan sonra, 2019.

vandalizmin zararlı etkisine açık hale gelmiştir. Yapının terk edilmesinin ardından hazine avcıları tarafından yapının bodrum katında B01 nolu mekandaki toprak zeminde kazı işlemleri yapıldığı (Şekil 4.74) ve B01, B03 ve Z07 nolu mekanlarda yine kazı işlemine bağlı duvarlarda yıkılan bölümler olduğu görülmektedir (Şekil 4.75). Güvenlik endişesiyle 107 nolu odadaki batı cephesinde çıkma yapan baca kaldırılarak bulunduğu duvar yıkılmıştır (Şekil 4.45).

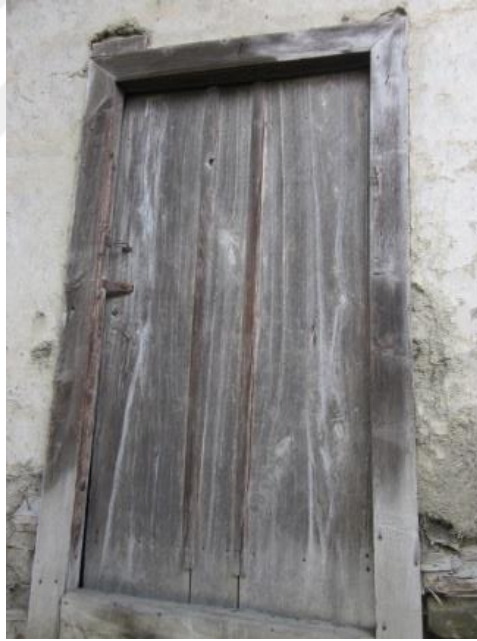
İç ve dış yüzeyde sıvası dökülen duvarların kerpiç dolgularında zamanla boşalma görülmektedir. Bu durum 106 nolu oda, güney ve batı cephelerindeki bazı yüzeylerde gözlenmiştir (Şekil 4.80). B01 nolu mekanda merdiven boşluğunun yanındaki ana girişlerden birinde kırılma olduğu görülmektedir (Şekil 4.81). Merdiven basışlarında ahşap eleman kayıpları görülmektedir (Şekil 4.82). Yapının dış cephesinde de hava koşullarına maruz kalınmasının olumsuz etkisi gözlenmektedir. Pencere kanatlarında kırılmalar, ahşap kasa ve kanat elemanlarında neme dayalı çürüme, eskime ve kararmalar gözlenmiştir. Doğu ve Batı cephedeki ve saçak altı ahşap kaplama elemanlarında çürüme ve kabarma gözlenmiştir (Şekil 4.83). Kapalı çıkma furuşlarındaki metal kaplamalarda, zemin kat pencerelerinde görülen demir parmaklıklarda ve zemin kattaki balkon korkuluklarında paslanma görülmektedir (Şekil 4.52, şekil 4.59).

Çıkma furuşlarında kaplama malzemesi olarak, pencere önünde parmaklık olarak, balkon korkuluklarında, kapıların kilit ve açma düzeneklerinde ve 101 nolu sofa tavanında süs objesi olarak bulunan metal malzemelerdeki paslanma ve korozyonun pas sökücü ile temizlenmesi gerekmektedir.

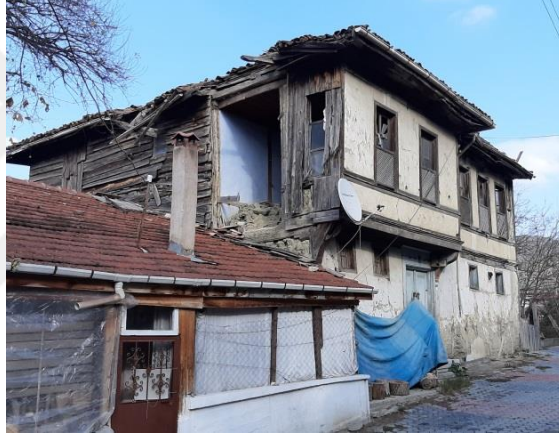
Yapının batı cephesinde bitişik olarak başka bir yapı bulunmaktadır. Bitişik yapı tek katlı olduğu için 1. Kat yan yüzeyi görülmektedir. Ahşapla kaplı bu cephede, güney cephedeki kapalı çıkmanın yan yüzey penceresi ve sofada merdiven hizasındaki pencere olmak üzere iki adet ahşap pencere bulunmaktadır. Kapalı çıkmanın bulunduğu 104 nolu odanın batı yüzeyinde bulunan ocak, dikdörtgen formda cephe dışına taşmaktayken, bu kısmın kaldırılmasıyla cephede boşluk oluşmuştur (Şekil 4.62) (Şekil 4.63) (Ek C: Rölöve paftaları).

Şekil 4.63: Ocak kaldırıldıktan sonra batı cephesi, 2019.

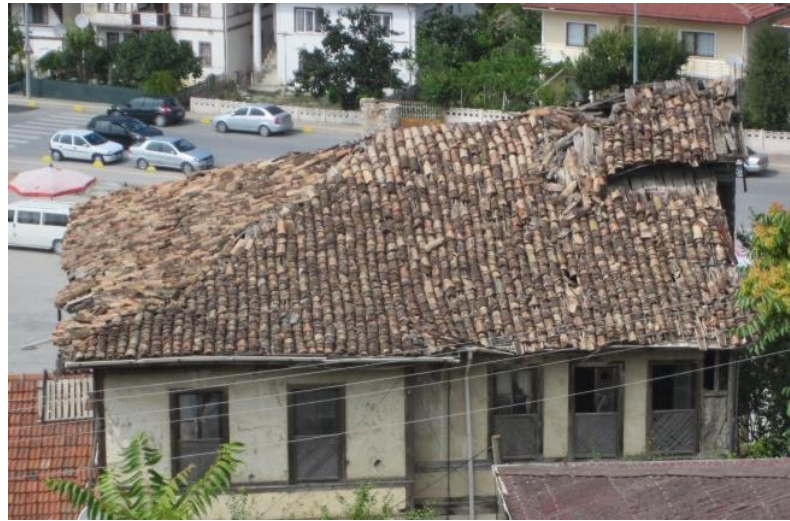
Uzun yıllar boyunca bakım ve onarım görmeyen yapıda, çatıda kiremit kayıpları ve pencere camlarında kırılmalar meydana gelmiştir (Şekil 4.70). Buna bağlı olarak yapı, uzun süre dış hava koşullarına maruz kalmıştır. Çatıdaki kiremit kayıplarıyla birlikte ahşap çatı kaplaması ve döşemesi üzerinde çürümeler meydana gelmiştir. Bu durumun uzun yıllar sürmesi neticesinde de su ve nem etkisi, çatıda oluşan boşlukların izinde alt katlarda da görülmektedir. 104 ve Z06 nolu odaların döşeme ve tavanında görülen çökme ve çürümeler bu yolla oluşmuş bozulmalara örnektir (Şekil 4.78). B03 nolu oda tavanında ahşap malzemede mantar ve rutubet gözlenmiştir (Şekil 4.79). Bu durumda üstü açık olan baca boşluğundan gelen suyun etkisinin olduğu düşünülmektedir. Duvarlarda neme dayalı kabarmalar ve sıva dökülmeleri görülmektedir.

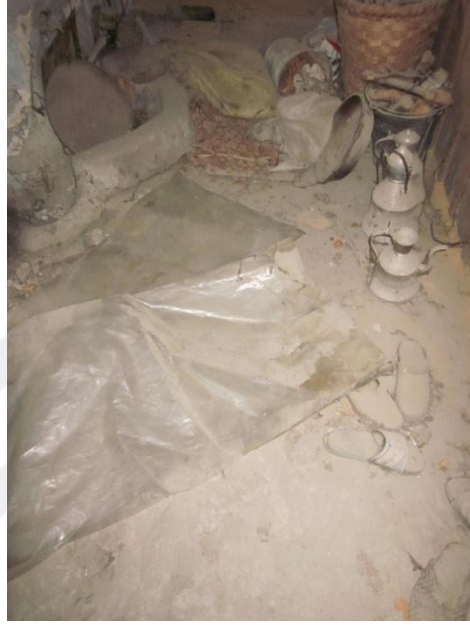
Bir diğerkoruma sorunu ise kullanıcılar tarafından yapılan bilinçsiz onarımlardır. Z01, Z04 nolu mekanlarda zeminde çimento esaslı malzeme kullanımına rastlanmıştır (Şekil 4.76). Ana giriş kapısı, zemin katta giriş kapısının sağında kalan 2 pencere ve balkon çıkış kapısı üzerinde özgün yapıya uymayan boya kullanımı görülmektedir (Şekil 4.77).

Şekil 4.76: Z01 nolu oda zeminini, 2018.
