**BÜYÜKDERE SURP BOĞOS ERMENİ KATOLİK KİLİSESİ  
KORUMA PROJESİ**

**YÜKSEK LİSANS TEZİ**

**Gaye KEPİÇ**

**EYLÜL 2020**

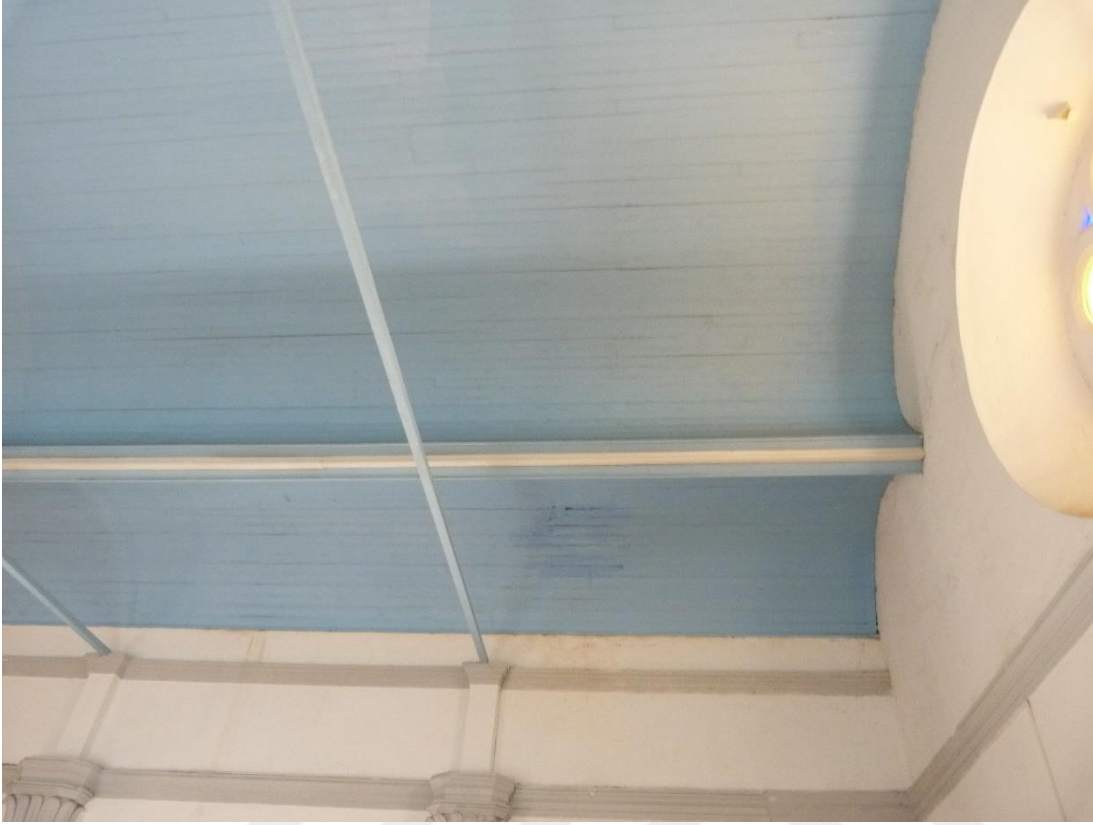
**Şekil D.1 :** Ahşap tonozda suya bağlı lekelenmeler.

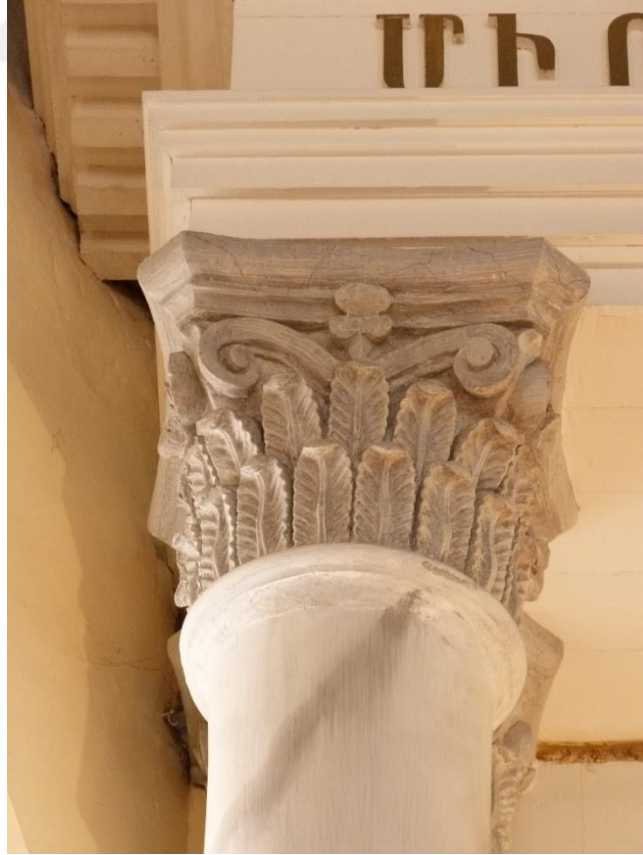
**Şekil D.4 :** Mermer sütun başlıklarında çatlaklar.

Altarda yer alan sütun başlıklarında gözlemlenen çatlaklar, PL1' ve PL2' plastırının hizasındaki gergi demirlerinin, ikinci sıradaki başlıklarda oluşturdukları çatlaklar, giriş cephesinde kapının üzerinde yer alan mermer yüzeydeki çatlak, girişin sağında ve solunda bulunan sütunçelerdeki çatlaklar ve bu sütunçelerin başlık ve kaidelerinin birleştiği noktalarda meydana gelen ayrılmalar enjeksiyon yapılarak sağlamaştırılmalıdır.

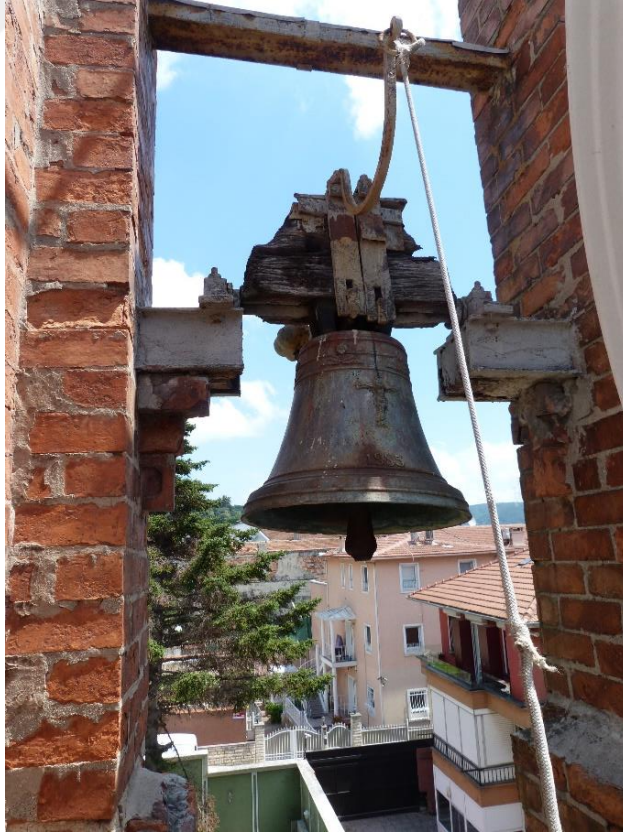
Şekil D.12 : Çan kulesinde malzeme ve yüzey kayıpları.

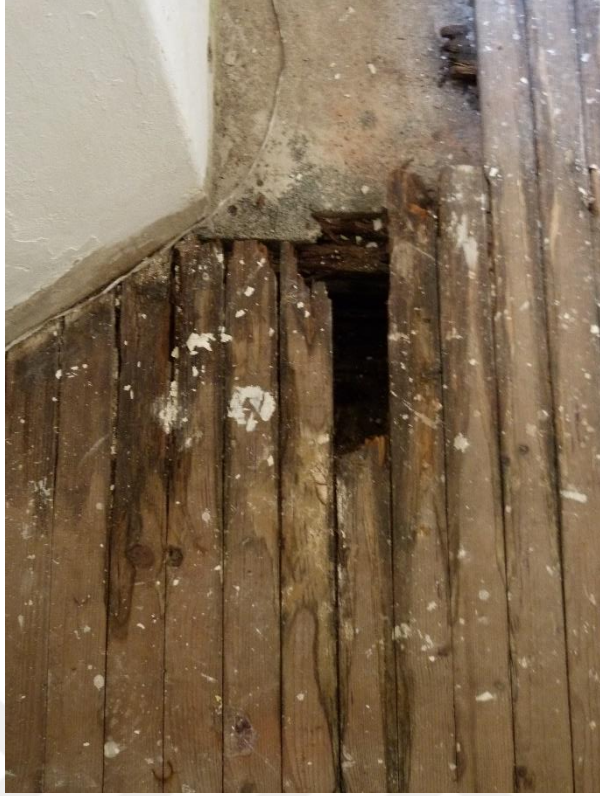
**Şekil D.15 : K104 Oda 1 rabıta döşemesinde malzeme kaybı.**

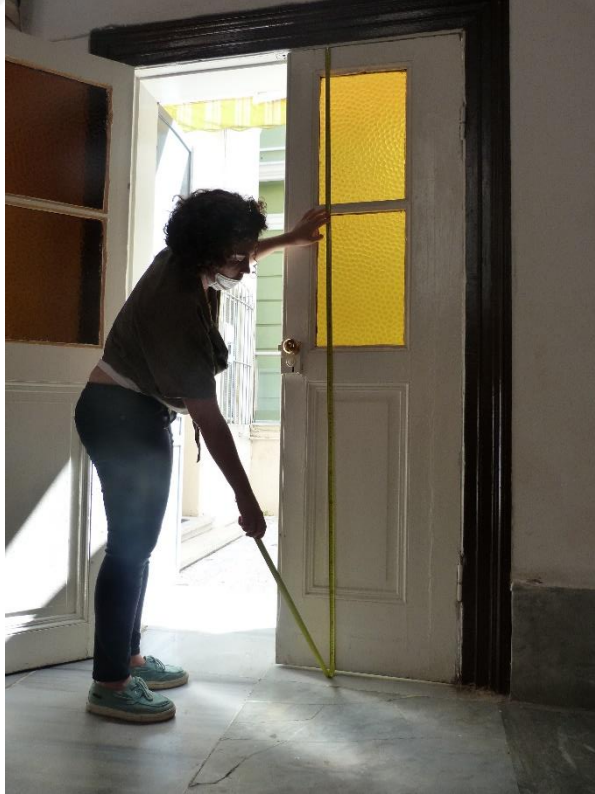
Yapıda özellikle döşeme ve merdiven kaplama malzemesi olarak kullanılan mermer yüzeylerde, sıcaklık değişimi ve basınç kaynaklı çatlaklar bulunmaktadır (Şekil D.18).

**Şekil D.18 :** Naos mermer döşeme kaplamasında çatlaklar.

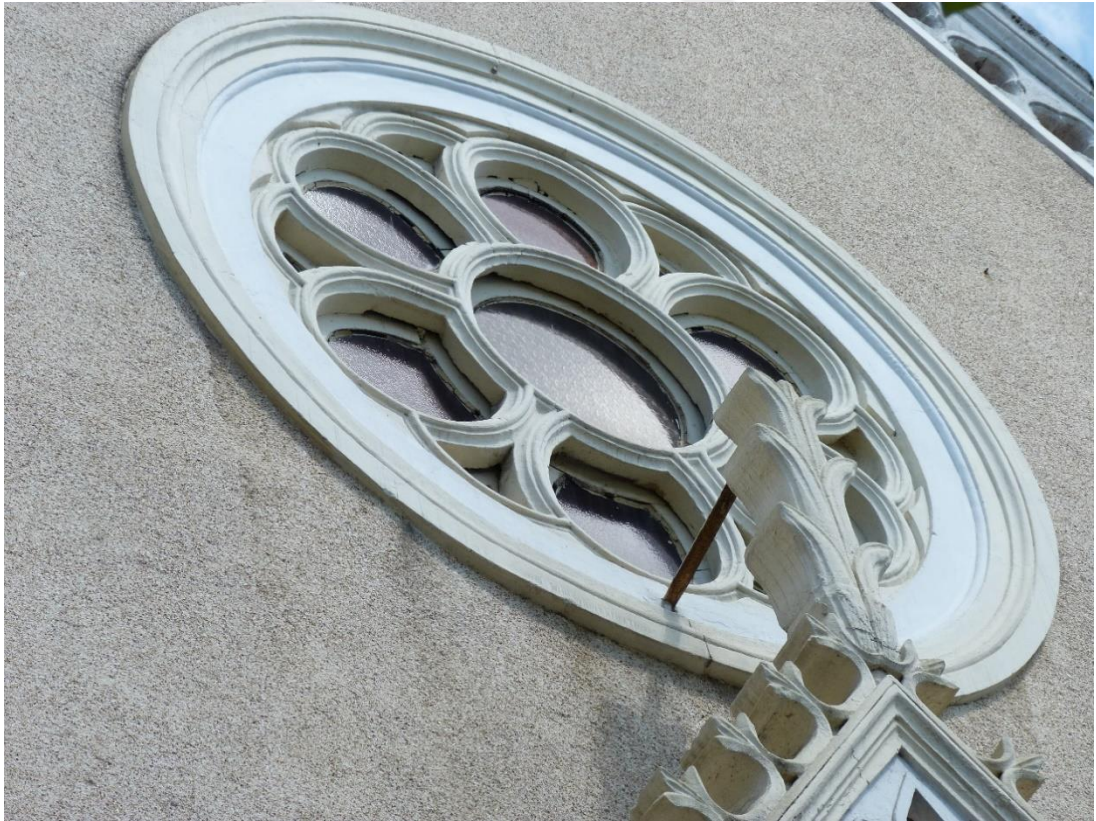
**Şekil D.20 :** Güneydoğu cephesinde gül pencere altında akma izleri.

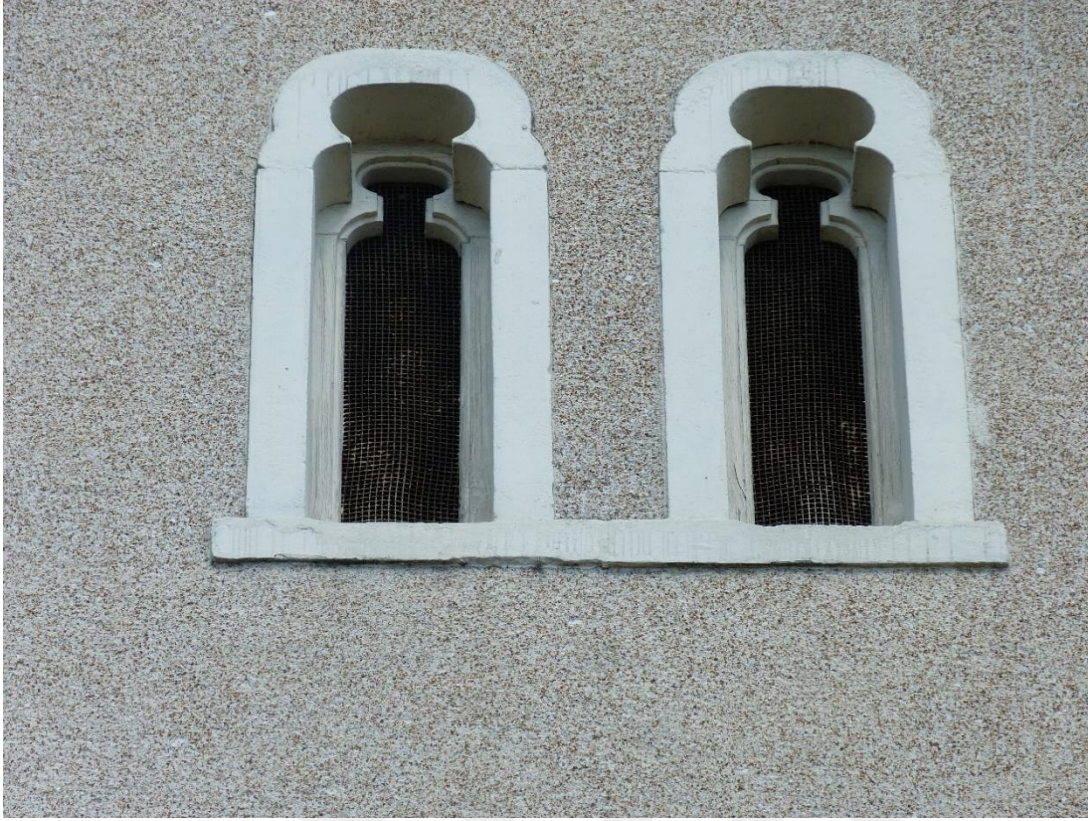
Şekil D.21 : Güneydoğu cephesi çatı pencereleri altında akma izleri.

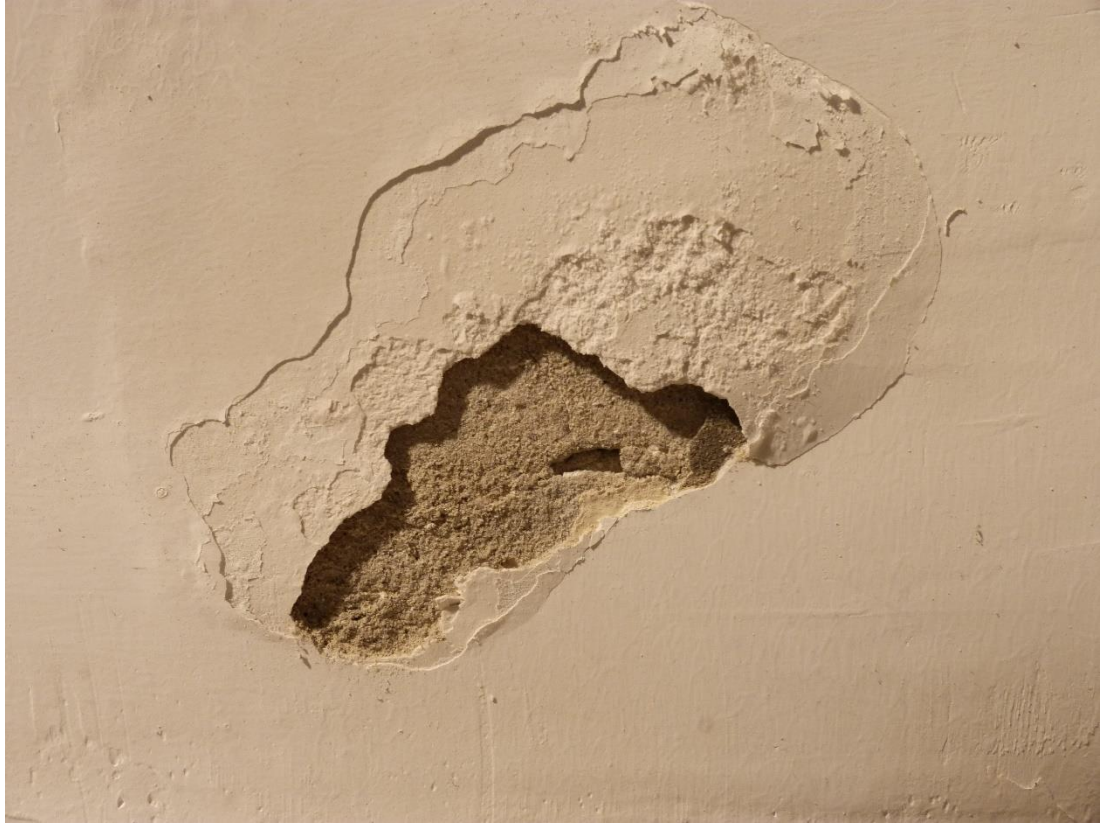
**Şekil D.24 :** Naos bölümü duvar yüzeylerinde tuzlanma.

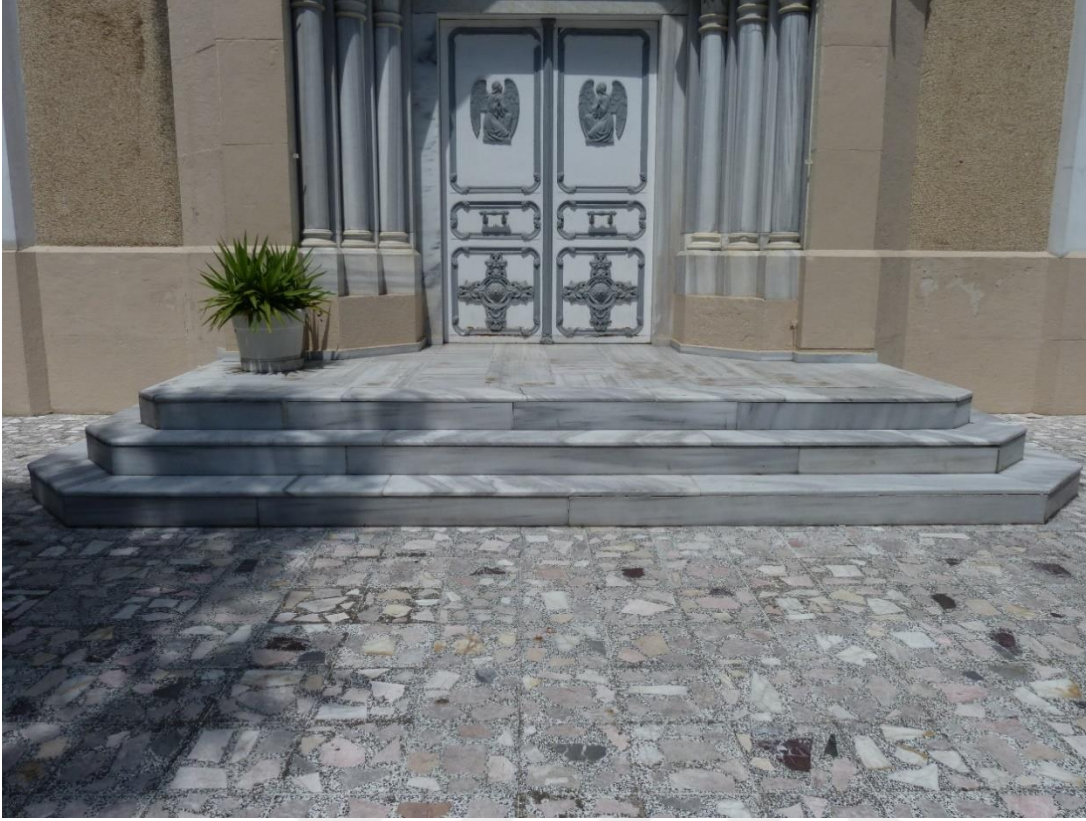
**Şekil D.29 : Giriş mermer basamaklarında lekelenmeler**

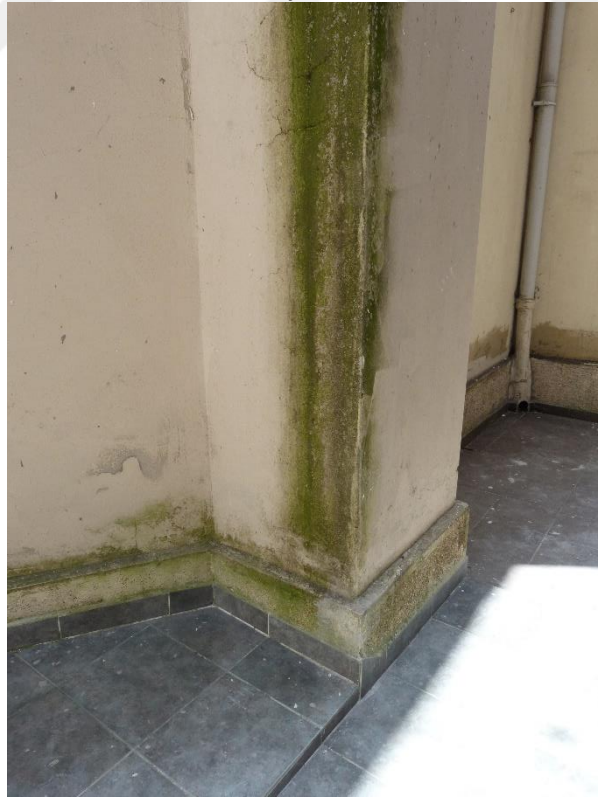
**Şekil D.32 :** Kuzeybatı cephesinde P4 plastırı hizasında biyolojik oluşumlar.

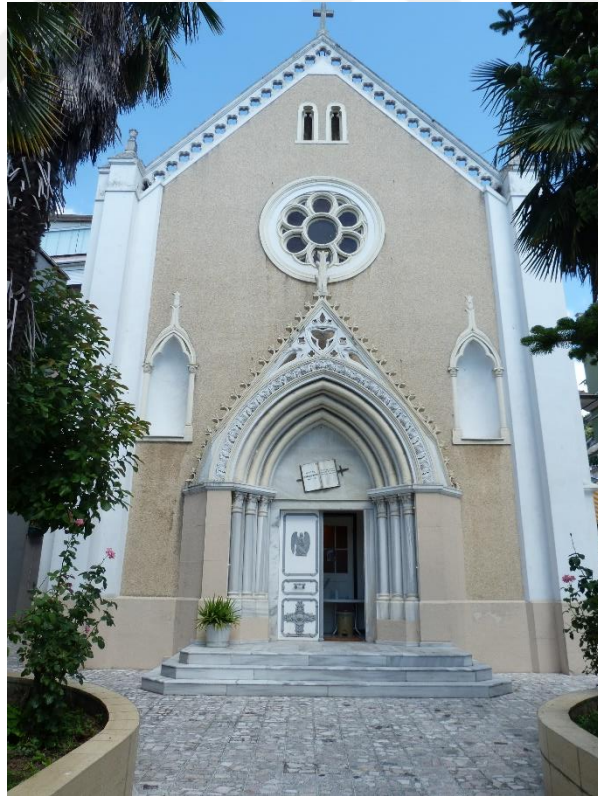
Şekil D.36 : Güneydoğu cephesinde niteliksiz mozaik sıva.

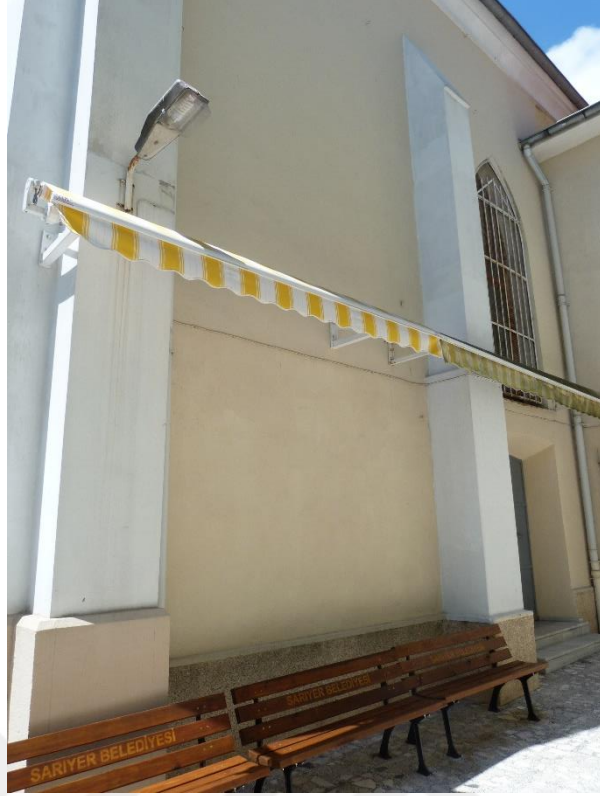
Şekil D.39 : Kuzeydoğu cephesine sabitlenmiş tente ve aydınlatma elemanı.
