**SİVAS İLİ DİVRİĞİ İLÇESİ 300 ADA 12 PARSELDE BULUNAN  
KONUTUN KORUMA VE RESTORASYON ÖNERİSİ**

**YÜKSEK LİSANS TEZİ  
MİMARLIK ANA BİLİM DALI**

**GAZİ ÜNİVERSİTESİ  
FEN BİLİMLERİ ENSTİTÜSÜ**

**NİSAN 2025**

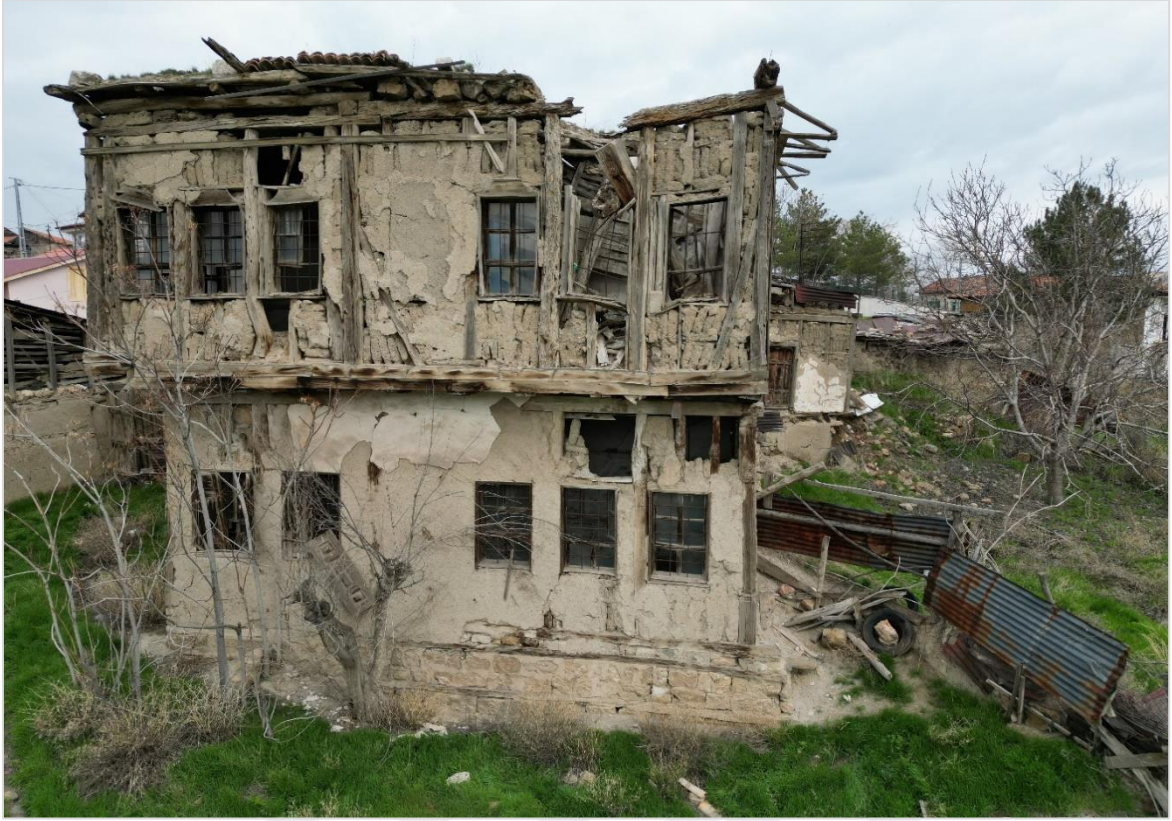
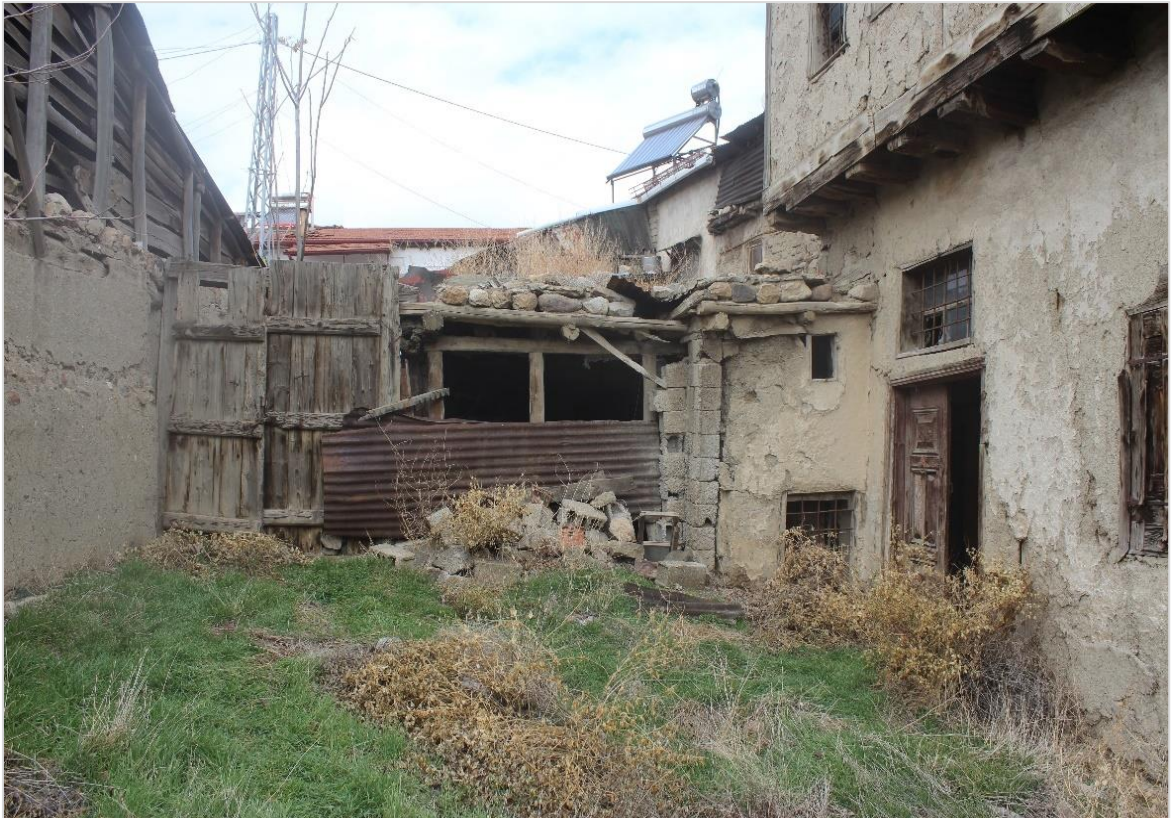
Zemin katta, 68/125 cm ölçüsünde dikdörtgen formlu ahşap kasalı ve çift açılır kanatlı ve demir geçme korkuluklu üç adet pencere bulunmaktadır. Ayrıca 76/125 cm ölçüsünde dikdörtgen formlu, ahşap kasalı, çift açılır kanatlı, ahşap pervazlı, dışa açılır ahşap kepenkli ve demir geçme korkuluklu iki adet pencere bulunmaktadır. Pencerelerden birinin ahşap kepengi düşmüş durumdadır. Zemin katın sağ yan cephesinde pencere üzerinde dolgu boşalması sonucu ahşap karkas sistemin ortaya çıktığı görülmektedir. Ayrıca, bu cephede Z04 mutfak mahali yer almakta olup, bir adet 80/90 cm ölçüsünde dikdörtgen formlu, ahşap kasalı ve çift açılır kanatlı; içe açılır ahşap kepenkli ve dıştan demir geçme korkuluklu pencere bulunmaktadır. Zamanla bir kısmı toprak altında kalmıştır. Bu pencere üstünde 25/35 cm ölçüsünde dikdörtgen formlu ahşap kasalı ışıklık bulunmaktadır. Mutfak bölümünün bu cephesinde mukavemet kaybı sonucu yıkılan kısımlar ondülün levha ile kapatılmaya çalışılmıştır.

Birinci katta ise aynı özelliklere sahip, 68/120 cm ölçüsünde dikdörtgen formlu, ahşap kasalı, çift açılır kanatlı, ahşap pervazlı ve söveli, demir geçme korkuluklu altı adet pencere bulunmaktadır. Bu pencerelerden bazılarının pervazlarının düşmüş olduğu görülmektedir. 103 nolu mahale denk gelen cephenin orta kısmında yer alan pencere izinden kaynaklı burada zamanında pencere yer aldığı anlaşılmaktadır. Aynı zamanda 103 nolu mahale denk gelen sağ yan cephede kerpiç malzeme boşalması sonucu ahşap karkas malzeme ortaya çıkmış ve ahşap karkas malzemedeki mukavemet kaybı sonucu yıkılmalar olduğu görülmektedir. 104 nolu mahale denk gelen sol yan cephede de kerpiç malzemenin boşalması sonucu ahşap karkas sistemin ortaya çıktığı görülmektedir.

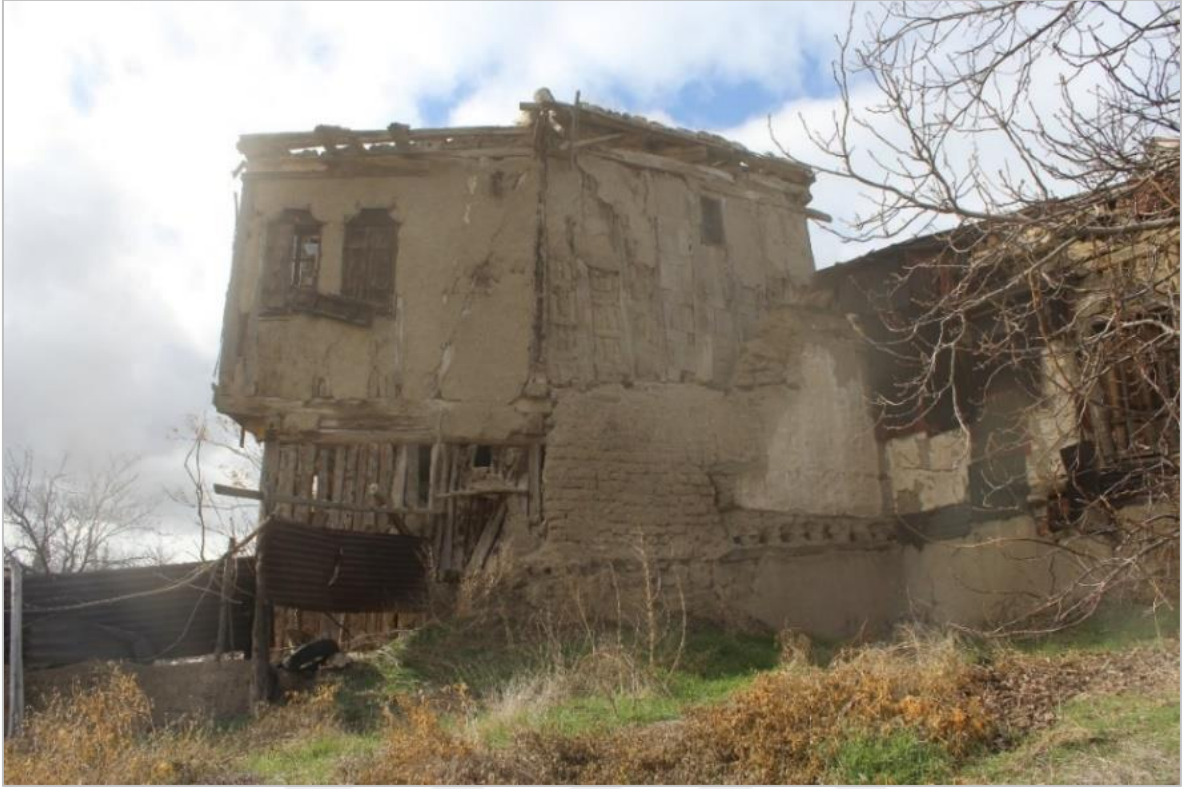
Resim 3.12. Aydınlı Evi, doğu cephe

Zemin katta, pencere bulunmamaktadır. Kerpiç duvarın malzeme kaybından kaynaklı ahşap çatkılarının ortaya çıktığı görülmektedir.

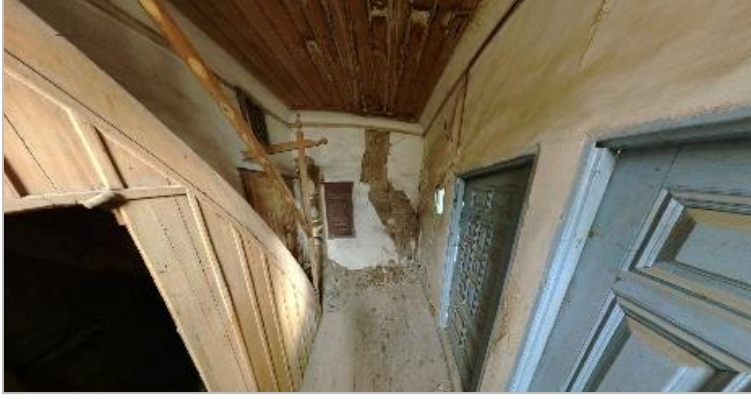
Resim 3.15. Z01 sofa mahali doğu duvarı

Mahalin duvar sıvalarında yer yer çatlak, kabarma ve dökülme mevcuttur. Mahale giriş, batı cepheden dikdörtgen formlu ahşap kasa ve ahşap çift kanatlı 130/183 cm ölçüsünde K01 kapısından sağlanmaktadır. Kapı üstünde ahşap kasalı P03 ışıklığı bulunmaktadır. Sofanın kuzeyinde üst kata çıkışı sağlayan 83 cm genişliğinde ahşap bir merdiven bulunmaktadır. Korkulukların bir kısmı yerinde mevcut değildir. Merdiven altında ahşap dolap bulunmaktadır. Bu dolabın kapağı yerinde mevcut değildir. Merdiven bitişiğinde, suya dayanıklı zemin kaplamasına sahip ve Z01 hacminin üst kotundan kolaylıkla erişilebilen ahşap kapaklı bir dolap mevcuttur. Bu dolabın yörede "çark" adı verilen, gusülhane olarak kullanıldığı düşünülmektedir. Dolap üstünde havalandırmalık mevcuttur. Z01 nolu mahalin doğu duvarında 1 adet ahşap kapaklı dolap ve ahşap niş bulunmaktadır.

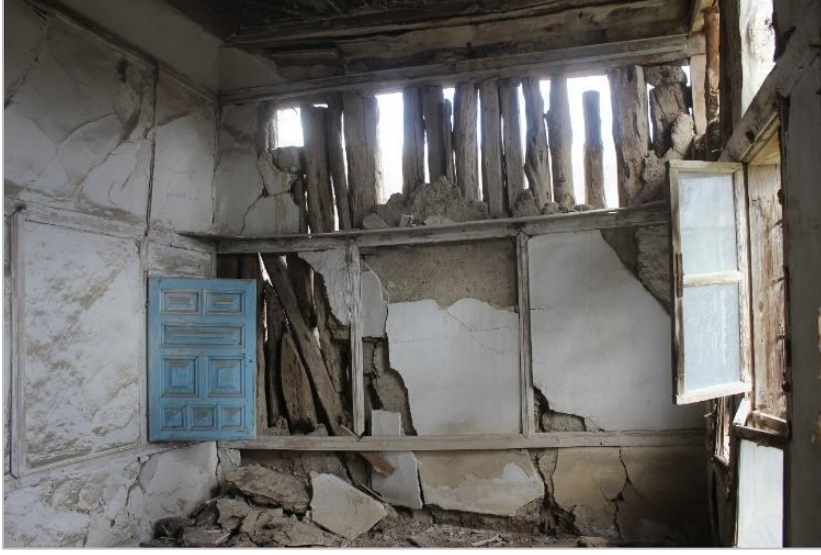
Resim 3.19. Z02 mahali doğu duvarı ve kuzey duvarı ahşap kapaklı dolabı

Mahal duvarlarındaki sıva yer yer dökülmüş ve çatlamıştır. Doğu ve güney duvarlarında ahşap karkas arasındaki kerpiç dolgunun boşalmasıyla ahşap taşıyıcı ortaya çıkmıştır. Kuzey duvarında ahşap kasa ve kanatlı 95/170 cm ölçüsünde K02 kapısı bulunmaktadır. Kapı kanat ve kasası yağlı boyalıdır. Mahalin güney duvarında 68/125 cm ölçüsünde 3 adet ahşap P02 penceresi mevcuttur. Batı duvarında Z03 ve Z02 mekanları arasında oda arası pencere bulunmaktadır. Kuzey duvarında ahşap kapaklı yüklük dolap bulunmaktadır. Dolap kapağı yağlı boyalıdır. Mahal duvarlarında dikey ve yatay ahşap silmeler mevcuttur. Mahal duvarlarında bulunan pencere üstü silmeler boyunca devam eden raflar bulunmaktadır. Raflar köşelerde üçgen şekilde pahlanarak bitirilmiştir.

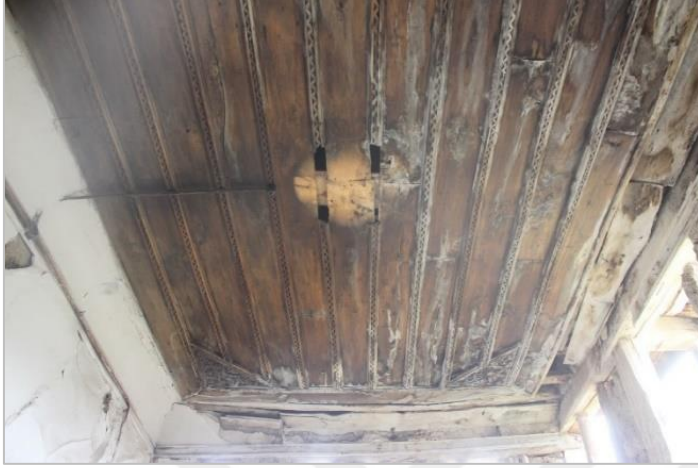
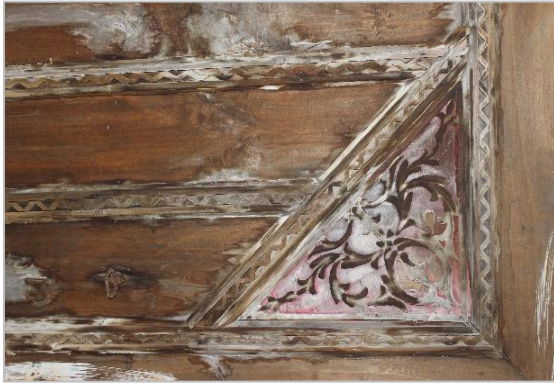
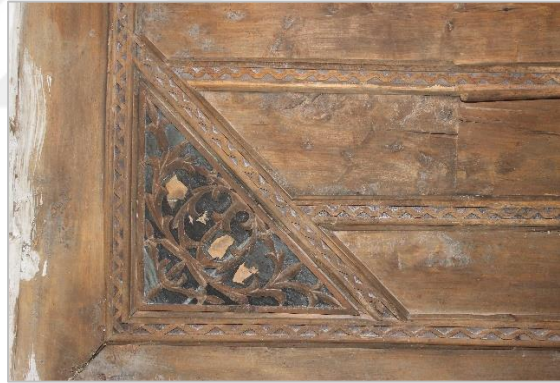
Z02 sofa mekanının tavanı özgünlüğünü koruyan çıtalı ahşap tavan şeklindedir. Tavan da köşe bezemeleri ve ahşap çıta üzeri bezemeler mevcuttur. Tavan göbeği izi bulunmaktadır; ancak tavan göbeğinin kendisi yerinde mevcut değildir.

| YAPI BİRİMİ:ZEMİN KAT | | | | | | | | | | MEKAN: Z02 | | | | | AÇIKLAMA | | | | | | | | | | | | | | |
|---|---|---|---|---|---|---|---|---|---|---|---|---|---|--|---|---|---|---|---|---|---|---|--|--|---|--|--|--|--|
| Tavan | | | | | • | | | | | | | | | | | Özgün ahşap tavana kaplama malzemesinin kırıldığı kısımlar mevcuttur. Ahşap renginde değişimler mevcuttur. Tavan göbeği yerinde mevcut değildir. | | | • | | | | | | | | | | |

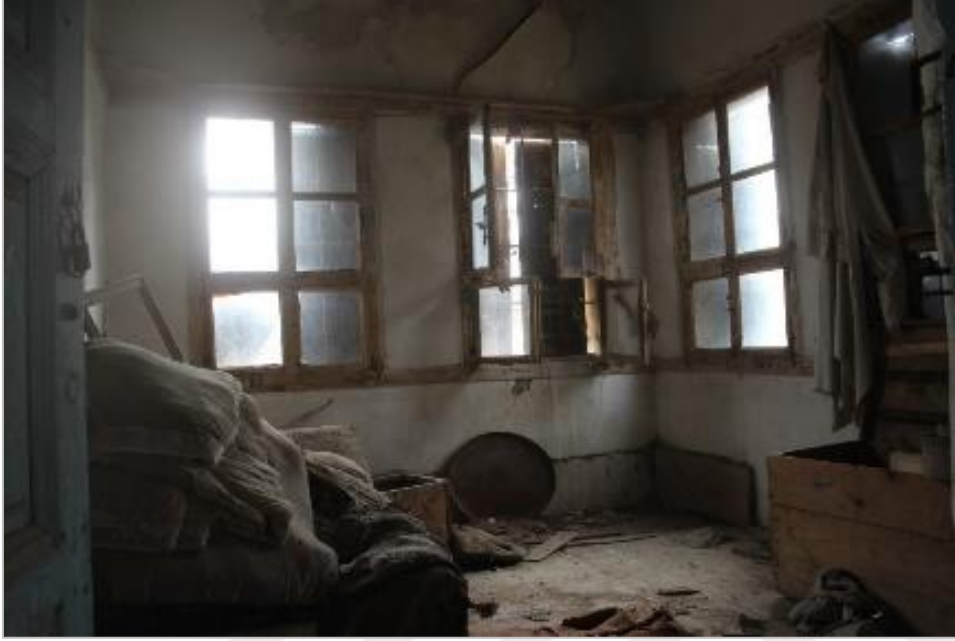
Resim 3.25. Z03 mekanı güney duvarı

Mahal duvarlarındaki sıva yer yer dökülmüştür. Kuzey duvarında ahşap kasa ve tek kanatlı 100/180 cm ölçüsünde K02 kapısı mevcuttur. Kapı kanat ve kasası yağlı boyalıdır. Mahalin güney ve batı duvarlarında 76/125 cm ölçüsünde ahşap kasa ve kanatlı ikişer adet pencere açıklığı yer almaktadır. Kuzey duvarında ve doğu duvarında oda arası pencere bulunmaktadır. Mahal duvarlarında dikey ve yatay ahşap silmeler mevcuttur. Güney duvarında devam eden pencere üstü silmeler boyunca devam eden raflar bulunmaktadır. Raflar köşelerde üçgen şekilde pahlanarak bitirilmiştir. Doğu duvarı ahşap silmesi üstünde üç adet askılık bulunmaktadır. Mahal güney duvarında ahşap seki izleri mevcuttur.

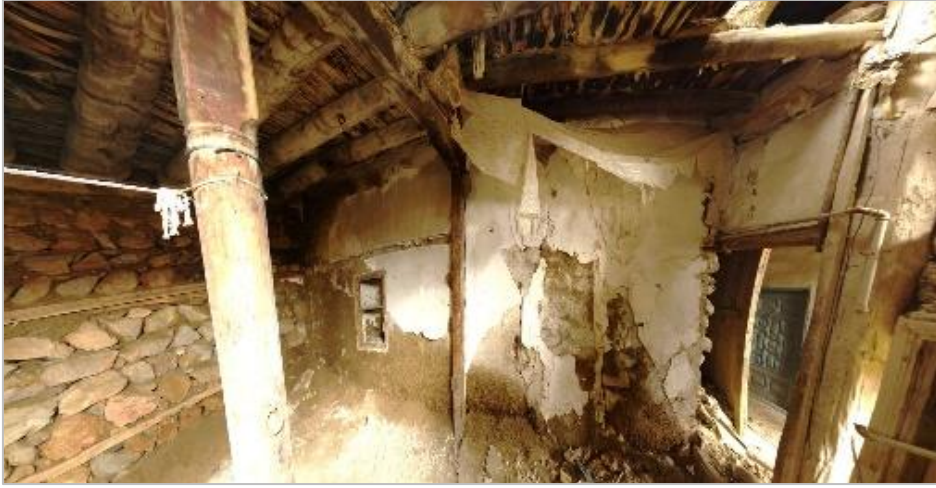
Resim 3.30. Z04 mekânı, doğu duvarı, alçı süsleme detayı

Doğu duvarının sıvası büyük oranda dökülmüştür. Doğu duvarından Z01 sofa mahaline geçiş vardır. Doğu duvarı üstünde niş ve bezeme mevcuttur. Mahalin kuzey duvarı bir kısmı yıkılmış olan taş duvardır. Kuzey duvarında ocak bulunmaktadır. Mahalin güney duvarı neredeyse tamamen yıkılmış olup metal ondülin levha ile kısmi olarak kapatılmış ve biriket duvar kalıntısı mevcuttur. Güneyde yıkılmadan kalan duvar yüzeyindeki sıvanın çoğu dökülmüştür. Güney duvarında bir adet 80 /90 cm ölçüsünde dikdörtgen formlu, ahşap kasalı, çift açılır kanatlı, içe açılır ahşap kepenkli ve dıştan demir geçme korkuluklu bir adet P04 penceresi bulunmaktadır. Zamanla bir kısmı toprak altında kalmıştır. Bu pencere üstünde 25 cm/35 cm ölçüsünde dikdörtgen formlu ahşap kasalı P05 ışıklığı bulunmaktadır. Mahalin batı duvarında yıkılan kısımlar plastik elemanlarla örtülmeye çalışılmıştır. Batı duvarında 1 adet 50/40 cm ölçüsünde ahşap kasalı P06 ışıklığı bulunmaktadır. Ayrıca sonradan eklenmiş pvc borulusu tesisat hattı bulunmaktadır. Mahalin yaklaşık ortasında iki adet taşıyıcı ahşap sütun mevcuttur.

ZO4 mahal pencerelerinin ahşap kasaları kırılmış ve ahşap renkleri değişmiştir. Doğu duvarı üzerindeki bezeme kahvelik üstü bezemesi olup kahvelik kerpiç dolguyla kapatılmış durumdadır. Güney duvarında yer alan ahşap kapı kasa ve kepenkleri toprak altında kalmış, yer yer kırılmış, rengi değişmiş ve dıştan demir parmaklıkla kapatılmıştır. Ocak ahşabında çürüme ve kırılmalar olmuştur. Tavan strüktürel ahşap malzemesinde çürüme, renk değişimi ve sehim mevcuttur.

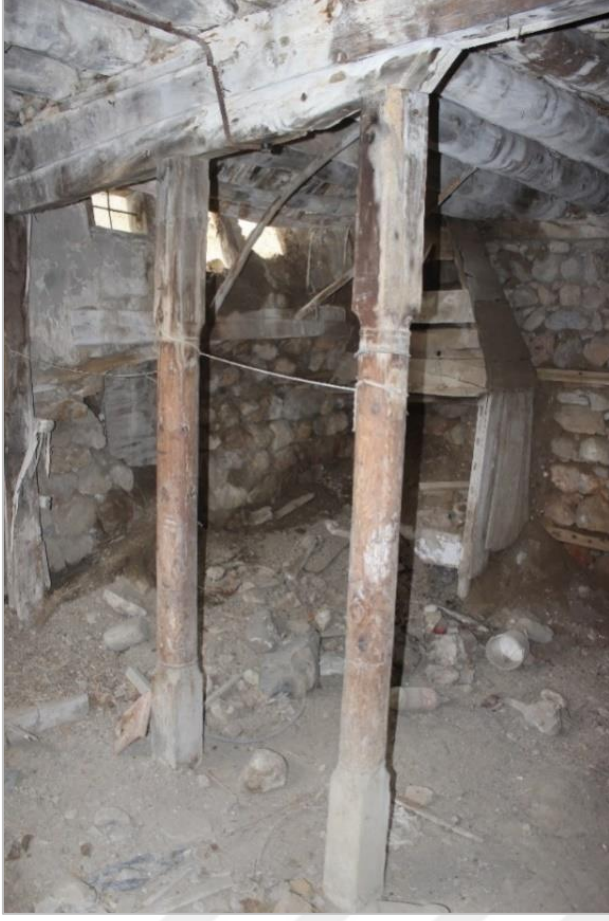
Resim 3.36. ZO4 mahali, dikmeler

Ahşap kirişli tavan döşemesi, ahşap dikmelerden de destek alarak ahşap kiriş üzerine oturmaktadır. Ahşap kirişli tavan döşemesinin yüzeyi açıktadır. Yüzeyinde kaplama malzemesi bulunmamaktadır.

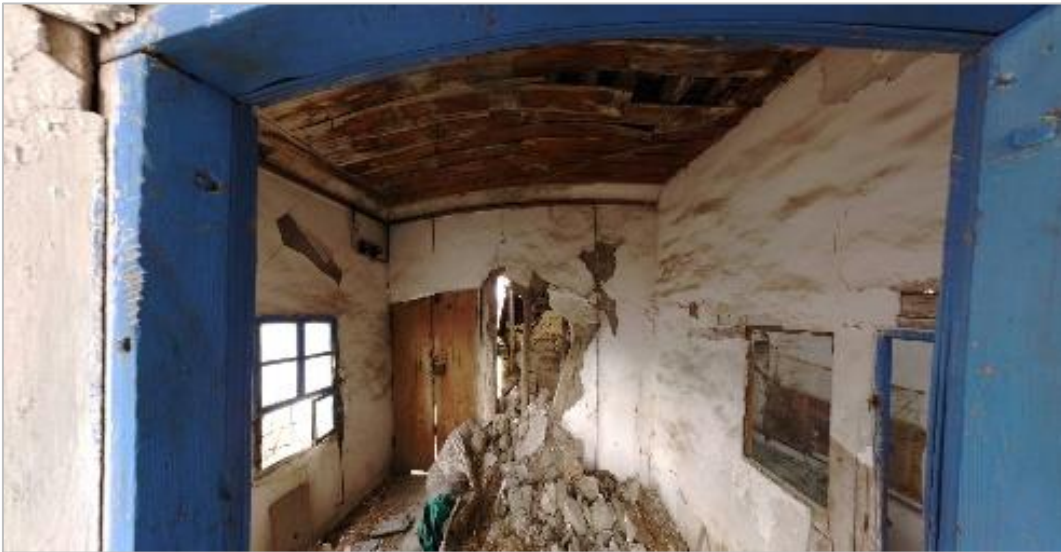
Resim 3.38. 101 Sofa mahali kuzey duvarı

Mahalin duvar sıvalarında yer yer çatlak, kabarma, dökülme ve renk değişimi mevcuttur. Mahalin kuzey duvarının bir kısmında kerpiç dolgu malzemesi dökülmüş ve ahşap taşıyıcı ortaya çıkmıştır. Mahalin kuzeyinde ahşap çift kanatlı ve ahşap kasalı 160/200 cm ölçüsünde K06 giriş kapısı, batısında ise 68/120 cm ölçüsünde dikdörtgen formlu ahşap kasalı ve çift açılır kanatlı, dıştan ahşap pervazlı, söveli, demir geçme korkuluklu iki adet pencere mevcuttur. Pencerele yağlı boya ile boyalıdır. 102 nolu mahal ile arasında ahşap kasalı oda arası pencere bulunmaktadır.

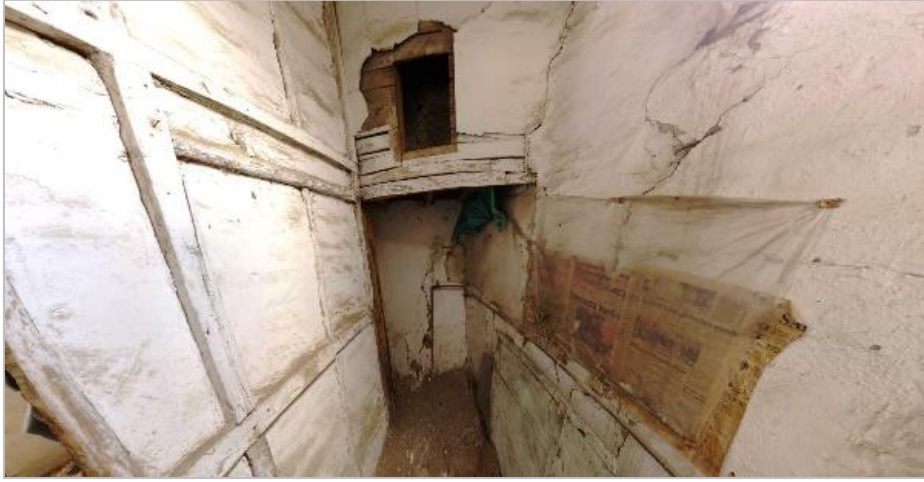
Resim 3.42. 102 nolu oda

Mahalin duvar sıvalarında yer yer çatlak, kabarma, dökülme ve islenme mevcuttur. Mahalin batı duvarı bağdadi duvar niteliğindedir. Batı duvarında ahşap kasa ve ahşap tek kanatlı 95/180 ölçüsünde K07 kapısı ve ahşap kasalı oda arası pencere mevcuttur. Kapı yağlı boya ile boyalıdır. Doğu duvarında plastik elemanlarla kapatılan ahşap kasalı 40/90 cm ölçüsünde ıdııklık mevcuttur. Kuzey ve doğu duvarlarında yıkılmalar olmuş ve kullanıcılar tarafından gazete kağıdı ve plastik parçalarıyla kapatılmaya çalışılmıştır. Mahalin kuzeyinde bir adet üst dolap kalıntısı mevcuttur. Mahalin doğusunda toprak ocak mevcuttur.

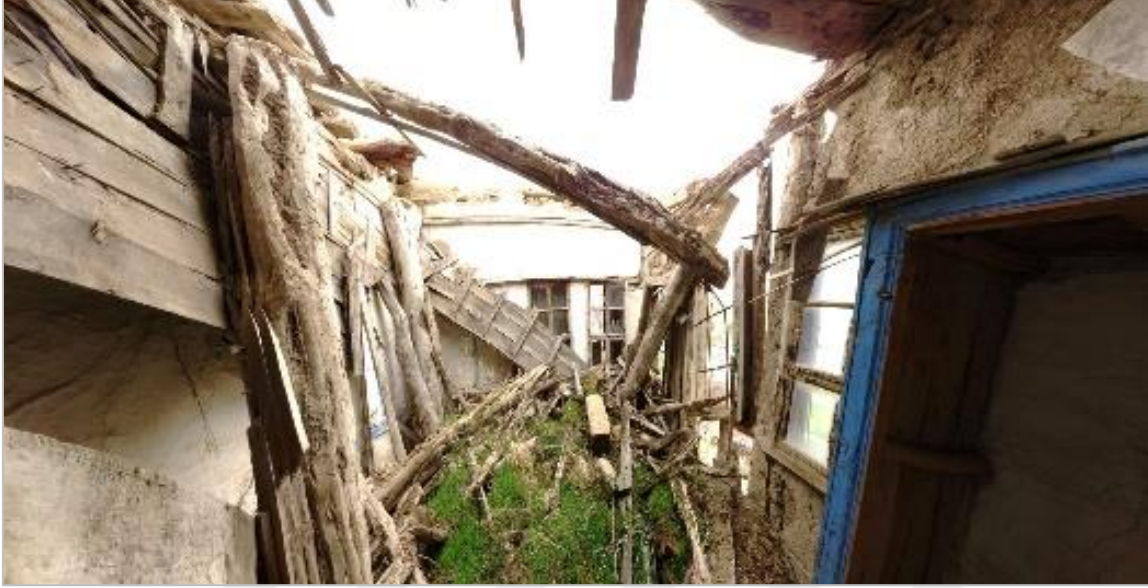
Resim 3.45. 103 nolu mahal

Yapının birinci katında bulunan 103 nolu mahal dikdörtgen plan şemalıdır. Mahalin döşeme kaplaması özgünlüğünü koruyan ahşap kiriş üstü ahşap kaplama şeklindedir. Döşeme kapamasının neredeyse tamamı yapıdan dökülen ahşap, kerpiç, toprak gibi yıkıntılar ile kapanmıştır.

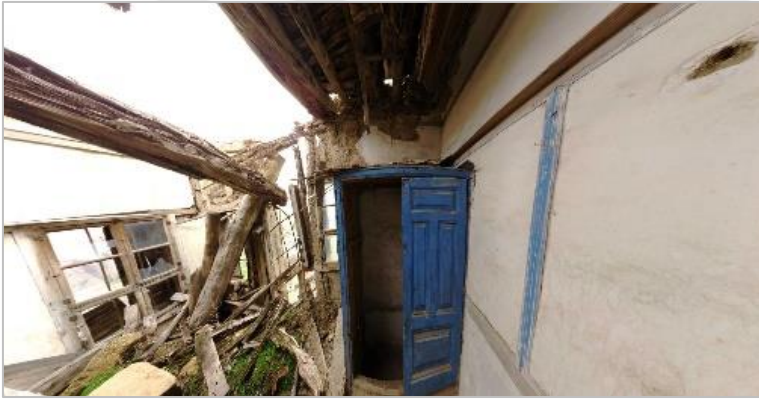
Resim 3.47. 103 mahal güney duvarı

103 nolu mahal kuzey duvarı sıvasında dökülme ve kabarma mevcuttur. Kuzey duvarında ahşap kasa ve ahşap kanatlı 90/175 ölçüsünde K05 kapısı mevcuttur. Kapı kasa ve kanadı yağlı boya ile boyalıdır. Mahalin güney duvarının büyük kısmında ahşap çatki arası kerpiç dolgu dökülmüş ve ahşap çatkılar mukavemet kaybına uğrayarak kırılmıştır. Güney duvarında ayakta kalan duvardaki sıvaların çoğu dökülmüştür. Güney duvarında 68/120 cm ölçüsünde dikdörtgen formlu, ahşap kasalı, çift açılır kanatlı; dıştan ahşap pervazlı, söveli ve demir geçme korkuluklu üç adet P07 penceresi ve 1 adet muhdes olarak eklenmiş ahşap kapaklı çağlık bulunmaktadır. Ahşap kapaklı çağlık yağlı boya ile boyalıdır. Mahalin doğu duvarında sıva döküntüleri ve çatlakları mevcuttur. Doğu duvarında ahşap kasa ve kanatlı 70/120 ölçüsünde dikdörtgen formlu, ahşap kasalı, çift açılır kanatlı; dıştan ahşap pervazlı, söveli ve demir geçme korkuluklu 2 adet pencere açıklığı mevcuttur. Mahalin duvarlarında dikey ve yatay ahşap silmeler mevcuttur. Mahalde, pencere üstünde devam eden silmeler boyunca ahşap raf bulunmaktadır. Bu raflar köşelerde üçgen şekilde pahlanmış durumdadır.

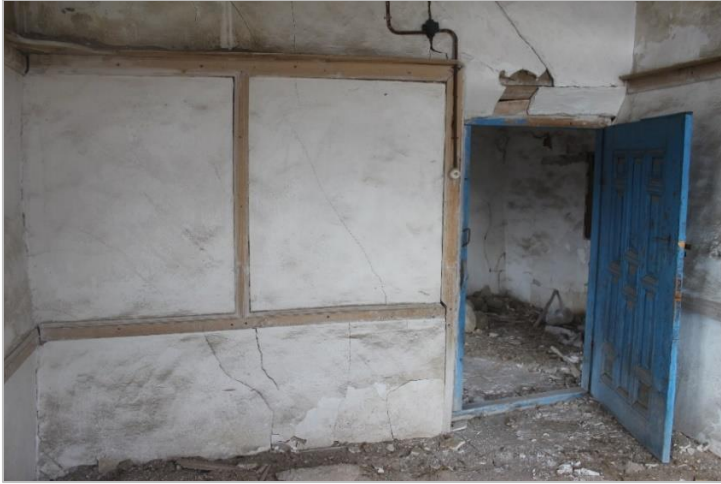
Resim 3.51. 104 nolu mahal kuzey duvarı

Mahalin duvarlarındaki sıva yer yer çatlamış, dökülmüş ve rengi değişmiştir. Kuzey duvarında ahşap kasa ve ahşap tek kanatlı 95/180 cm ölçüsünde K04 kapısı bulunmaktadır. Kapı kanat ve kasası yağlı boyalıdır. Güney ve batı duvarlarında ahşap karkas arası kerpiç dolgu boşalmasıyla ahşap karkas malzeme ortaya çıkmıştır. Mahalin güney duvarında 68/120 cm ölçüsünde 3, batı duvarında ise 68/120 cm ölçüsünde 2 adet dikdörtgen formu, ahşap kasalı, çift açılır kanatlı; dıştan ahşap pervazlı, söveli ve demir geçme korkuluklu pencere bulunmaktadır. Mahal güney duvarında ahşap seki izi mevcuttur. Mahal duvarlarında dikey ve yatay ahşap silmeler mevcuttur. Mahal duvarlarında devam eden pencere üstü silmeler boyunca raflar bulunmaktadır. Bu raflar köşelerde üçgen şekilde pahlanmış durumdadır.

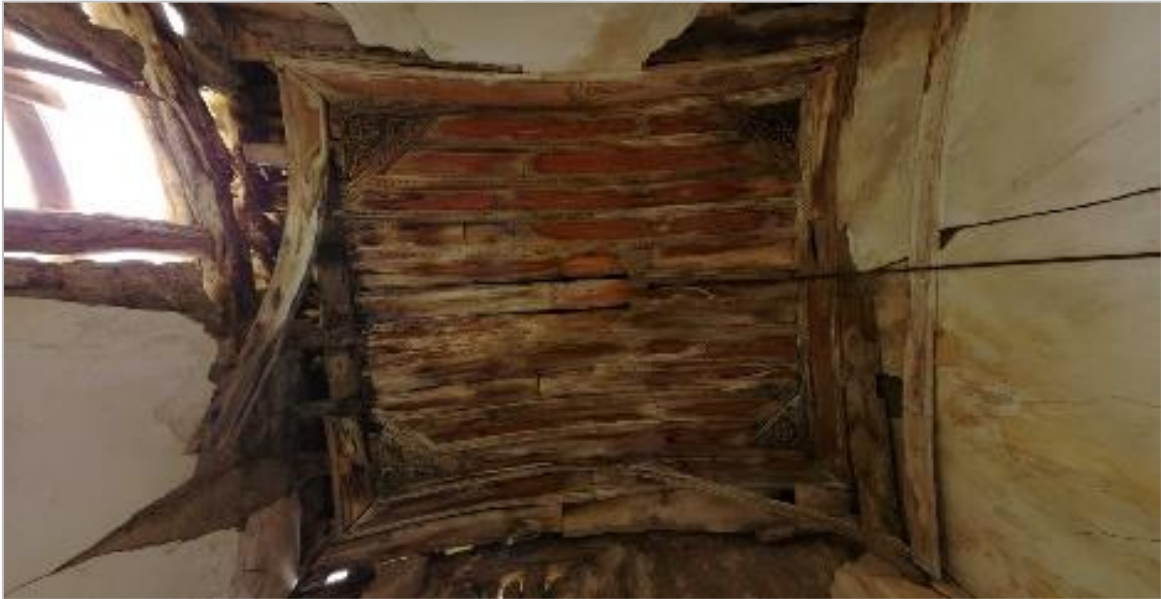
Resim 3.52. 104 nolu mahal tavanı

104 nolu mahalin tavanı özgünlüğünü koruyan çıtalı ahşap tavan şeklindedir. Tavan da köşe bezemeleri ve ahşap çıta üzeri bezemeler mevcuttur. Tavan göbeği izi bulunmaktadır; ancak tavan göbeğinin kendisi yerinde mevcut değildir.

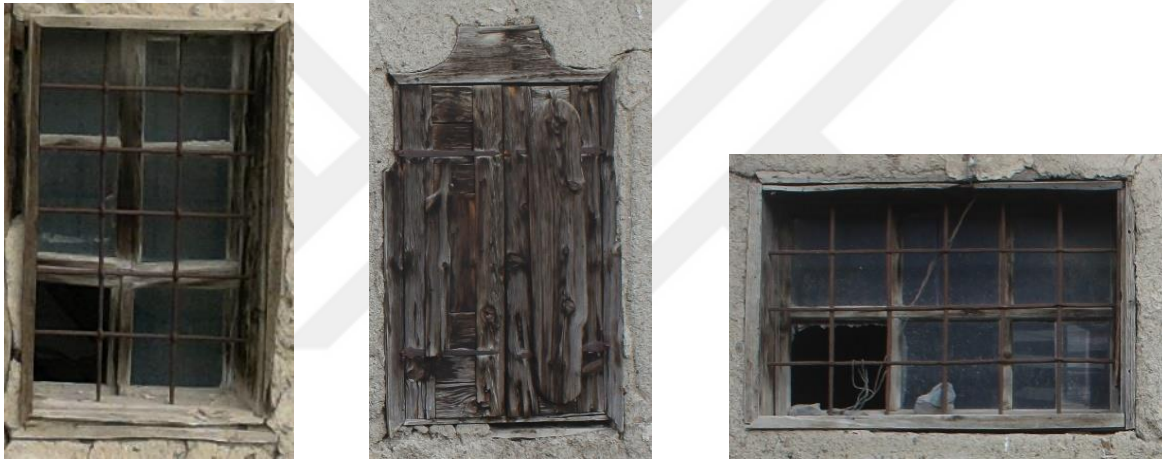
Resim 3.62. Sırasıyla, P07 penceresi, P01 ahşap söveli ve kepenkli pencere, P03 penceresi

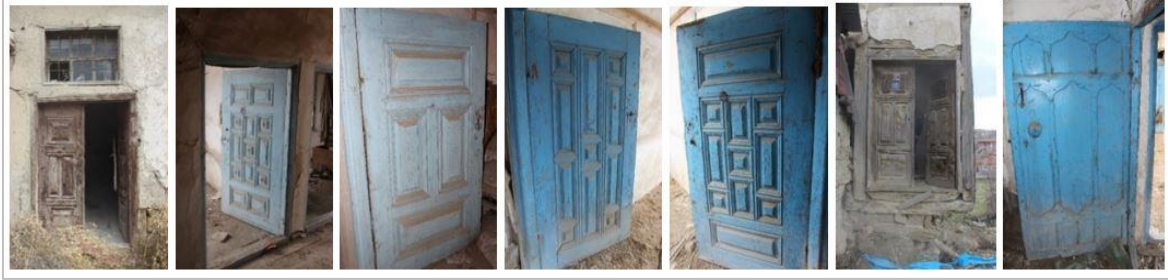
Aydınlı Evi’nde bulunan kapılar metal kulplu ve kilitlidir. Ahşap eşik üzerine oturmakta ve odalara doğru açılmaktadır. Tüm iç kapılar yağlı boya ile boyanmış olup boyaları dökülmüş ve yıpranmıştır. Kapıların genel olarak ahşapları deformasyona uğramış, menteşe ve kilitleri bozulmuş, metal kısımları korozyona uğramıştır.

Resim 3.63. Sırasıyla, K01 kapısı, K02 kapısı, K03 kapısı K04 kapısı, K05 kapısı, K06 kapısı, K07 kapısı

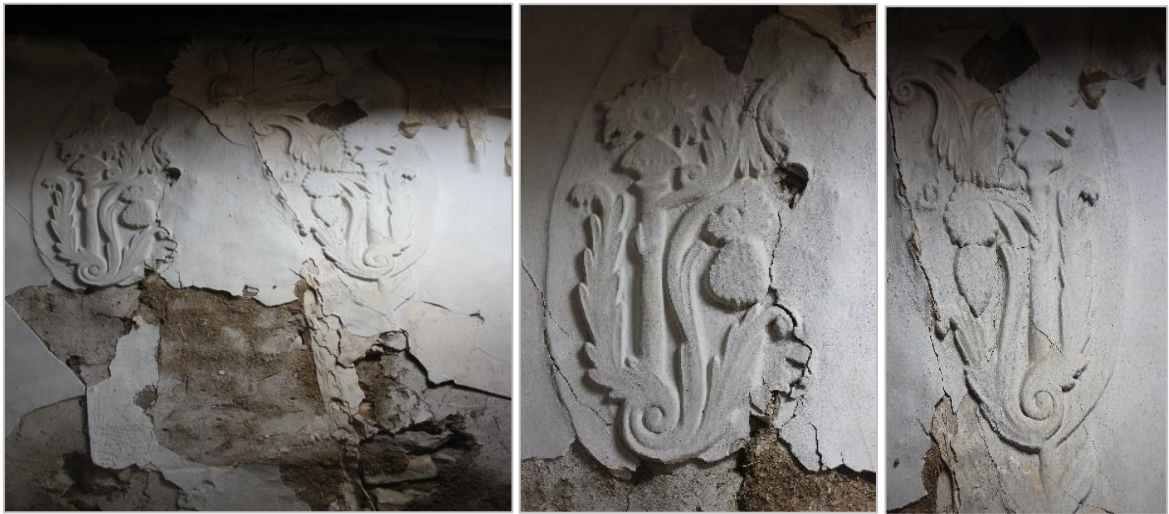
Resim 3.71. Aydınli Evi Z04 ocak etrafı alçı bezeme

Z04 mahalinin doğu duvarında önceden ocak olduğu anlaşılan kısmın üzerinde simetrik olarak iki yanda büyük oranda aynı olan çiçek motifli alçı kabartma yer almaktadır. Bu alçı kabartma Divriği'nin geleneksel konutlarında; duvara çakılan çivilere gerilen kalın iplerin sağlamlaştırılıp ardından ahşap kalıplar yerleştirilip içine alçı dökülmesiyle elde edilmektedir. Alçı donduktan sonrada ahşap kalıplar çıkarılmaktadır (Şenol, 2005). Ocak kullanıcılar tarafından bozularak içi doldurulmuştur.

Divriği evlerinde genellikle her katta en az bir ocak bulunmaktadır. Ocaklar, dolap ortalarında, duvar kenarında ya da mekânı bölmeyecek bir noktada bulunmaktadır. Aydınli Evi'nde Z04 mahalinin doğu duvarında bulunan önceden ocak olduğu anlaşılan, simetrik olarak iki yanında büyük oranda aynı olan çiçek motifli alçı kabartma yer almaktadır. Ocağın kullanıcılar tarafından içi doldurulmuştur. Benzer duruma Divriği'de bulunan Osman Ağa Konağında da rastlanmaktadır. Alçı ocak açılırken Sancaktar Evi'nde de görüldüğü üzere ocak döşeme seviyesine kadar indirilecektir. 102 nolu mahalde sonradan eklenmiş ocak yer almaktadır.

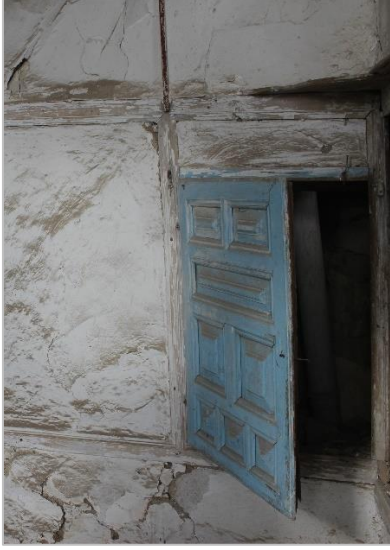
Resim 3.73. Z02 mahal D03 dolap kapağı

Z02 mahalinde bulunan D03 ahşap dolap kapağı sekiz adet yatay ve düşey dikdörtgene bölünmesiyle oluşturulmuştur. Dolap kapağı yağlı boya ile boyanmıştır.

| YAPI BİRİMİ: ZEMİN KAT- Z02 MAHALİ | | | | | |
|---|---|---|---|---|---|
| | D03 | Dolap özgünlüğünü korumaktadır. Yağlı boya ile boyalıdır. Yağlı boyada yıpranmalar söz konusudur. Metal elemanlarında kırılma mevcuttur. | Sağlamaştırma-Temizleme-Bütünleme | Ahşap dolap kasa ve kapakları yağlı boyası kimyasal yöntemle temizlenerek, ahşap koruyucu malzeme uygulanmıştır. Kırılan metal elemanlar özgün metal elemanlarla aynı detayda tamamlanmış ve korozyona uğrayan metal elemanlar raspa edilerek koruyucu uygulanmıştır. | |

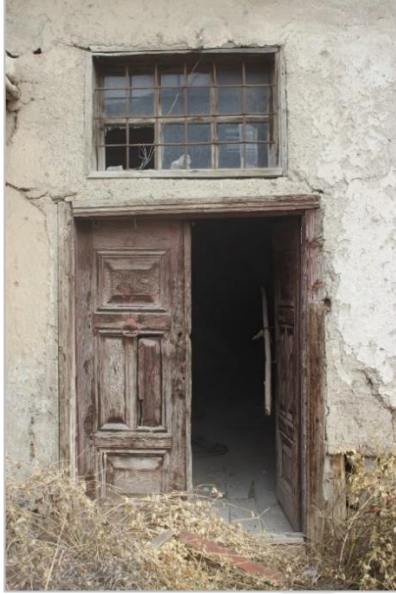
Resim 3.75. K01 kapısı

Zemin katta Z01 sofa mekanına açılan çift kanatlı K01 kapısı tablalı kapıdır ve dört adet dikdörtgen şeklin kompozisyonu ile oluşturulmuştur. Metal tokmak kısmında demirin işlenmesiyle oluşturulmuş desen mevcuttur.

| YAPI BİRİMİ: ZEMİN KAT-Z01 MAHALİ | | | | | | |
|---|---|---|---|---|---|---|
| | K01 | Kapı özgünlüğünü korumaktadır. Ancak metal aksamında bozulmalar, ahşap elemanlarında renk değişimi ve kırılmalar mevcuttur. | Sağlamaştırma-<br>Temizleme | Kapı ve kapı üstü pencere detayına uygun şekilde, kırılan kısımları onarılacaktır. Ahşap elemanların yüzeyi zımparalandıktan sonra sürme yöntemi ile emprenye edilecektir. Kırılan camlar yenilenecektir. Korozyona uğrayan metal elemanları raspa edilerek koruyucu uygulanacaktır. | | |

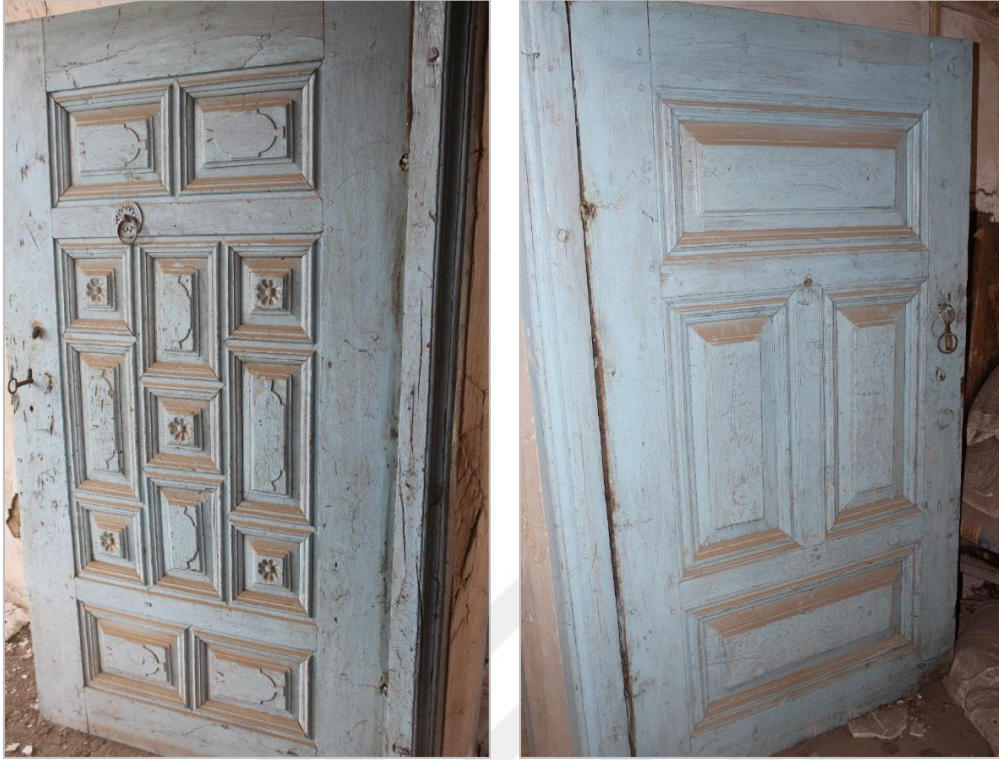
Resim 3.76. Sırasıyla, K02 ve K03 kapıları

Z03 mahaline açılan K02 kapısı tablalı kapı olup küçük boyutlarda dikdörtgen ve kare formu 13 adet şeklin kompozisyonu ile oluşturulmuş ve bu şekillerin üzerine çiçek ve geometrik desenli motif eklenerek oluşturulmuştur. Kapı üstünde işlemeli demir tokmak yer almaktadır. Z02 mahaline açılan K03 kapısı tablalı kapı olup 4 adet dikdörtgen formu şeklin kompozisyonu ile oluşturulmuştur. 101 mahaline açılan K07 çift kanatlı ahşap kapısı tablalı kapı olup 4 adet dikdörtgen formu şeklin kompozisyonu ile oluşturulmuştur. 102 mahaline açılan K07 kapısı, latalı kapı şeklindedir. Kapı yüzeyi düşeyde ve yatayda 3'e bölünmüştür. Kemer şeklinde motif verilen ahşap latalar düşeyde 3, yatayda 2 sırada kullanılmıştır. Kapı üstünde metal kulp bulunmaktadır. 103 nolu mahale açılan K05 kapısı, tablalı kapı olup küçük boyutlarda dikdörtgen ve kare formu 11 adet şeklin kompozisyonu ile oluşturulmuştur. Kapı üstünde demir tokmak yer almaktadır. 104 nolu mahale açılan K04 kapısı tablalı kapı olup küçük boyutlarda dikdörtgen ve kare formu 11 adet şeklin kompozisyonu ile oluşturulmuş ve bu şekillerin üzerine çiçek ve geometrik desenli motif ekleyerek oluşturulmuştur. Kapı üstünde işlemeli demir tokmak yer almaktadır.

| YAPI BİRİMİ: ZEMİN KAT- Z02 MAHALİ | | | | | |
|---|---|---|---|---|---|
| DV4 | K03 | Kapı özgünlüğünü korumaktadır. Yüzeyi yağlı boyadır. Boyada yıpranmalar, metal elemanlarda korozyon ve bozulmalar mevcuttur. | Sağlamaştırma-Temizleme | Özgün kapının yağlı boyası kimyasal yöntemle temizlenerek, ahşap koruyucu malzeme uygulanmıştır. Paslanmış kapı kulpu ve kilit kısımları raspa edilerek koruyucu uygulanacaktır. | |

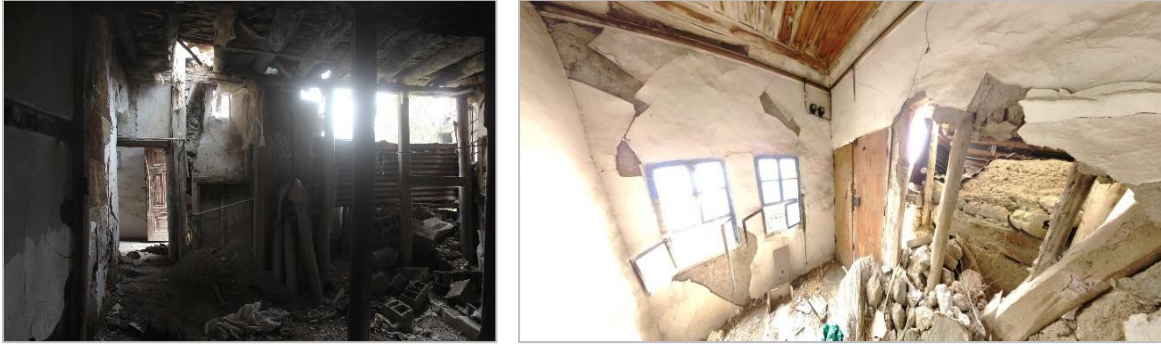
Resim 3.80. Sırasıyla Z04, 101 nolu mahaller

- Z01, Z02, Z04, 101, 102, 103, 104 mahallerinde yağmur, kar suları ve bakımsızlık etkisiyle duvarlarda sıva dökülmeleri, çatlakları ve renk değişimi oluşmuştur. Bu mahallerde sıvanın döküldüğü bazı kısımlarda, açığa çıkan kerpiç dolgu malzemesinde su ve böceklenme etkisiyle boşalmalar olmuş ve açığa çıkan taşıyıcı ahşap elemanlarda da yer yer strüktürel hasarlar oluşmuştur.

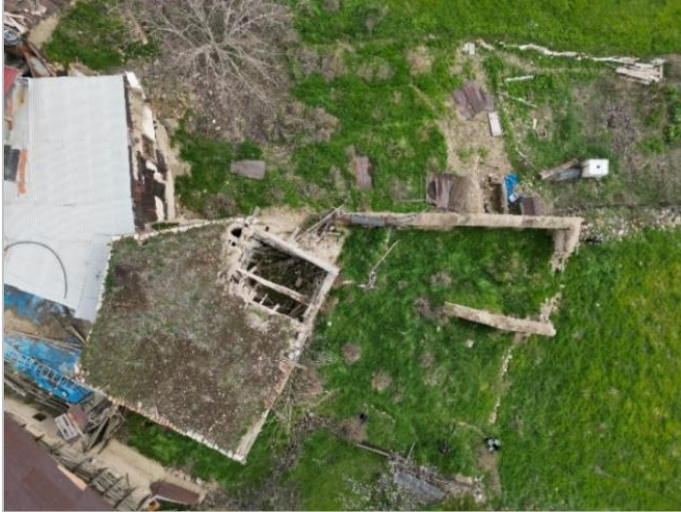
Resim 3.82. Ahır kalıntıları

- Aydınli Evi’nde dış cephe doğu duvarı boyunca uzanan kerpiç yapı kalıntısı ve bahçenin güneyinde devam eden kalıntılardan ayrıca Ali AYDINLI’nın (2024) verdiği bilgiler doğrultusunda ahır olduğu anlaşılan kalıntılar mevcuttur. İhtiyat kaydı ile aşamalı şekilde önce doğal etkenlerle bir kısmı yıkılan ahırın geri kalan kısmının ise kullanıcılar tarafından yıkıldığı düşünülmektedir.

Vaziyet planı ölçeğinde; ahır yapısı, zemin kat giriş önü avlusuna taş döşeme kaplaması, avlunun önünde bulunan taş basamaklar ve taş bahçe duvarları yapılacaktır. Bazı mahallerde meydana gelen duvar ve tavan çökmesi sonucu oluşan giderilemeyecek hasarlar yenilenerek giderilecektir. Ahşap döşeme kaplamalarından büyük kısmı kırık olanlar yenilenecektir. Bazı mahallerde yapının yeni işlevi gereğince döşeme kaplamalarında değişiklik yapılacaktır. Duvarlara mevcut duvar sıvalarının laboratuar verilerine göre özgün sıva içeriğiyle uyumlu yeni sıva uygulaması yapılacaktır. Ahşap kırma çatı ve kiremit çatı kaplaması yapılacaktır. Ahşap kiriş ve tavan kaplama tahtalarından çürüyen ve sehim yapanlar yenilenecektir. Tamamen kırılan pencereler ile bazı pencerelerin kırılan camları, ahşap söveleri ve kapakları yenilenecektir.

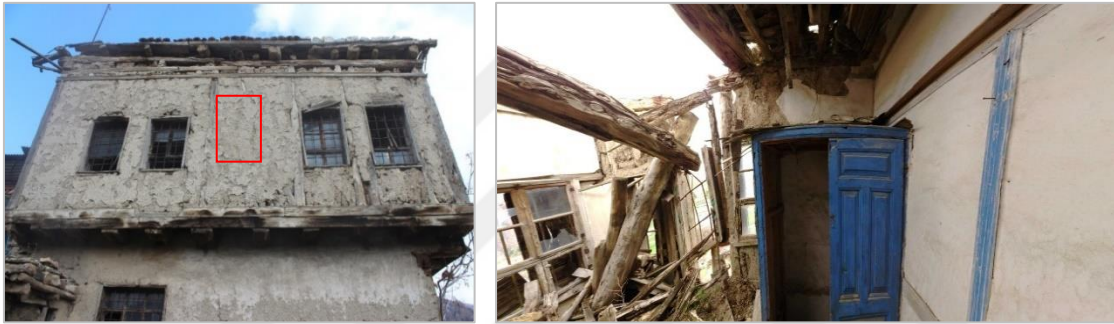
- Z02 ve 104 nolu mahallerde tavan göbeği izi bulunmasına rağmen tavan göbekleri yerinde mevcut değildir.
- Z03 ve 104 nolu mahallerde bulunan ahşap sekiler kullanıcılar tarafından değişen zamane ihtiyaçları doğrultusunda sökülümüştür.
- Ahşap iç merdivenin korkuluklarından birkaçı yerinde mevcut değildir.
- 102 nolu mahalde bulunan dolabın alt kısmı kaldırılmıştır.
- 103 nolu mahalde yer alan pencere kullanıcılar tarafından kaldırılarak duvar örülmüştür.

Resim 3.83. 103 nolu mahal iptal edilen pencere yeri ve çağlık dolap detayı

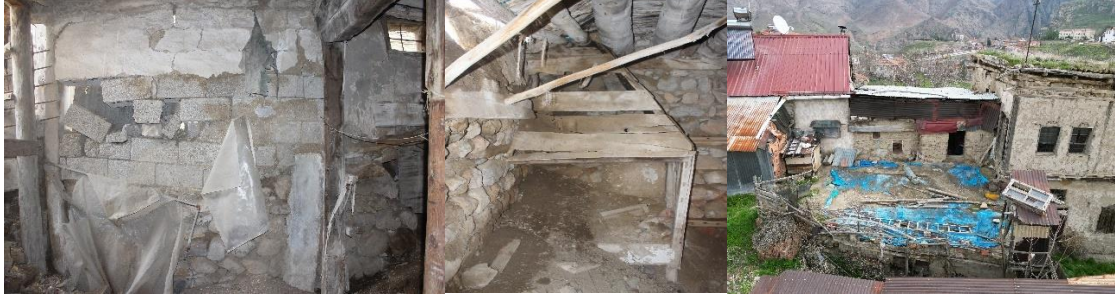
- İhtiyat kaydıyla olmak üzere konutun zemin kattan sağlanan haremlik ve 1. kattan sağlanan selamlık olarak kullanılan katlarına girişin ayrı ayrı sağlandığı düşünülmektedir. Ali AYDINLI'nın (2024) verdiği bilgiler doğrultusunda 101 nolu mahalde erkekler toplanarak akşam sohbetleri, eğlenceleri gerçekleştirmekteydi. 1. Katın selamlık olarak kullanılması sebebiyle 1940'lı yıllarda merdiven çıkışının ahşap kapakla tamamen kapatıldığı düşünülmektedir.
- Ali AYDINLI'nın (2024) verdiği bilgiler doğrultusunda, konutun su ihtiyacı bahçede bulunan kuyudan karşılanmaktaydı. Su hattı daha sonraki yıllarda pvc borularla Z04 mutfak mahaline getirilmiştir. Mutfak mahalinin batı duvarındaki kapı kaldırılıp duvar örüldükten sonra buraya ahşap ocak eklenmiştir. Mahalin düz toprak dam olan çatı yüzeyi plastik elemanlarla kapatılmıştır ve üzeri ahşap, plastik gibi çöplerle kirletilmiştir.

Resim 3.84. Z04 mahali eklenti pvc boru, ocak detayı ve toprak dam üzerinde bulunan çeşitli atıklar

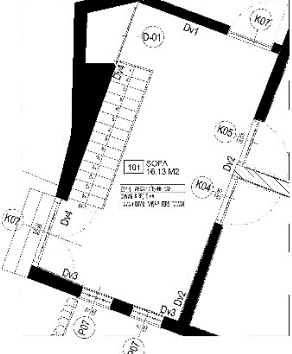
Çizelge 5.8. 101 mahali restorasyon müdahale çizelgesi

| YAPI BİRİMİ: BİRİNCİ KAT- 101 MAHALİ | | | | | | |
|---|---|---|---|---|---|---|
| | K07 | Kapı özgünlüğünü korumaktadır. Metal elemanlarında paslanma mevcuttur. Metal ve ahşap elemanlarında renk değişimi mevcuttur. | Sağlamlaştırma-<br>Temizleme-<br>Bütünleme | Kapının detayına uygun şekilde, kırılan kısımları onarılacaktır. Ahşap elemanların yüzeyi zımparalandıktan sonra sürme yöntemi ile emprenye edilecektir. Korozyona uğrayan metal elemanları raspa edilerek koruyucu uygulanacaktır. | | |

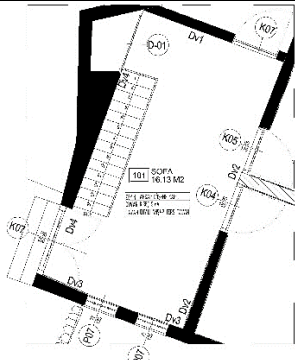
Çizelge 5.8. (devam) 101 mahali restorasyon müdahale çizelgesi

| YAPI BİRİMİ: BİRİNCİ KAT- 101 MAHALİ | | | | | | |
|---|---|---|---|---|---|---|
| DV3 | Dv3 | Duvar özgünlüğünü korumaktadır. Ancak sıva çatlakları ve döküntüleri mevcuttur. | Sağlamlaştırma | Sıva raspa edilip ahşap çatkılar incelenecektir. Bozulan çatkılar değiştirilecek ve emprenye uygulanacaktır. Kerpiç dolguların aşınma durumuna göre korunacak ya da güçlendirilmiş kerpiçle değiştirilecektir. Duvar üzerine çamur sıva ile kireç badana yapılacaktır. | | |
| DV4 | Dv4 | Duvar özgünlüğünü korumaktadır. Ancak sıva çatlakları ve döküntüleri mevcuttur. | Sağlamlaştırma | Sıva raspa edilip ahşap çatkılar incelenecektir. Bozulan çatkılar değiştirilecek ve emprenye uygulanacaktır. Kerpiç dolguların aşınma durumuna göre korunacak ya da güçlendirilmiş kerpiçle değiştirilecektir. Duvar üzerine çamur sıva ile kireç badana yapılacaktır. | | |

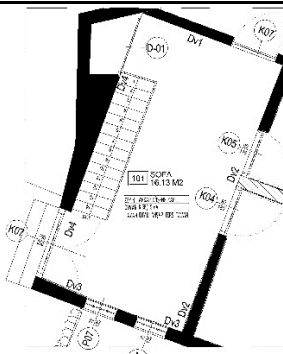
| YAPI BİRİMİ: BİRİNCİ KAT- 101 MAHALİ | | | | | | |
|---|---|---|---|---|---|---|
| DV4 | P07 | Pencerelerin metal elemanlarında paslanma mevcuttur. Metal elemanlarında renk değişimi mevcuttur. Camlarında kırılmalar mevcuttur. Yağlı boyası yıpranmış durumdadır. | Sağlamlaştırma-<br>Temizleme-<br>Bütünleme | Detayına uygun şekilde, kırılan kısımları onarılacaktır. Ahşap elemanların yüzeyi zımparalandıktan sonra sürme yöntemi ile emprenye edilecektir. Kırılan camlar yenilenecektir. Korozyona uğrayan metal elemanları raspa edilerek koruyucu uygulanacaktır. | | |

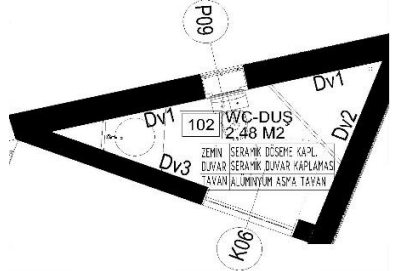
Çizelge 5.9. 102 mahali restorasyon müdahale çizelgesi

| YAPI BİRİMİ: BİRİNCİ KAT-102 MAHALİ | | | | | |
|---|---|---|---|---|---|
| DV1 | Dv1 | Kerpiç duvar özgünlüğünü koruyamamış yer yer yıkılmış ancak birikitle doldurulmuştur. Sıva çatlak ve döküntüleri mevcuttur. | Sağlamlaştırma-<br>Temizleme-<br>Yenileme | Briketle doldurulan kısımlar sökülerek statik projeye uygun şekilde ahşap karkas arası kerpiç malzeme ile özgün malzemeyle tamamlanacaktır. Duvar üzerine çamur sıva ile kireç badana yapılacaktır. Özgünlüğü bozulmamış sağlam kısımlarda ise sıva raspa edilip ahşap çatkılar incelenecektir. Bozulan çatkılar değiştirilecek ve emprenye uygulanacaktır. Kerpiç dolguların aşınma durumuna göre korunacak ya da güçlendirilmiş kerpiçle değiştirilecektir. Duvar üzerine çamur sıva ile kireç badana yapılacaktır. | MUTFAK<br>WC-<br>BANYO |
| | P09 | Ahşap pencerenin doğramalarında yıpranma ve renginde değişme mevcuttur. Pencerelemin metal elemanlarında renk değişimi mevcuttur. Demir parmaklıklarında renk değişimi mevcuttur. Camlarında kırılmalar mevcuttur. | Sağlamlaştırma-<br>Temizleme-<br>Bütünleme | Detayına uygun şekilde, kırılan kısımları onarılacaktır. Ahşap elemanların yüzeyi zımparalandıktan sonra sürme yöntemi ile emprenye edilecektir. Kırılan camlar yenilenecektir. Korozyona uğrayan metal elemanları raspa edilerek koruyucu uygulanacaktır. Eğilen demir parmaklıklar sökülerek düz hale getirilmiş ve raspa edilerek koruyucu uygulanmış daha sonrada yerine takılmıştır. | |

| YAPI BİRİMİ: BİRİNCİ KAT-102 MAHALİ | | | | | |
|---|---|---|---|---|---|
| DV2 | Dv2 | Duvar özgünlüğünü korumaktadır. Ancak sıva çatlakları ve döküntüleri mevcuttur. | Sağlamlaştırma | Sıva raspa edilip ahşap çatlaklar incelenecektir. Bozulan çatlaklar değiştirilecek ve emprenye uygulanacaktır. Kerpiç dolguların aşınma durumuna göre korunacak ya da güçlendirilmiş kerpiçle değiştirilecektir. Duvar üzerine çamur sıva ile kireç badana yapılacaktır. | |

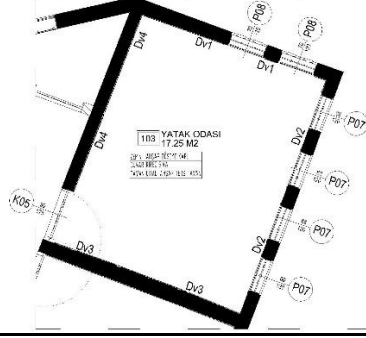
Çizelge 5.10. 103 mahali restorasyon müdahale çizelgesi

| YAPI ELEMANLARI | | SORUN TÜRÜ | RESTORASYON<br>TEKNİĞİ | MÜDAHALE ŞEKLİ | ÖZGÜN<br>İŞLEV | YENİ<br>İŞLEV |
|---|---|---|---|---|---|---|
| | P08 | Pencerelerin metal elemanlarında paslanma mevcuttur. Ahşap elemanlarında renk değişimi mevcuttur. Camlarında kırılmalar mevcuttur. | Sağlamlaştırma-Bütünleme | Detayına uygun şekilde, kırılan kısımları onarılacaktır. Ahşap elemanların yüzeyi zımparalandıktan sonra sürme yöntemi ile emprenye edilecektir. Kırılan camlar yenilenecektir. Korozyona uğrayan metal elemanları raspa edilerek koruyucu uygulanacaktır. | | |

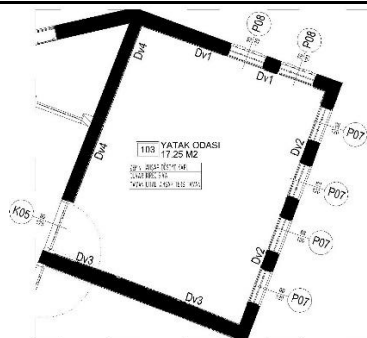
Çizelge 5.10. (devam) 103 mahali restorasyon müdahale çizelgesi

| YAPI ELEMANLARI | | SORUN TÜRÜ | RESTORASYON<br>TEKNİĞİ | MÜDAHALE ŞEKLİ | ÖZGÜN<br>İŞLEV | YENİ<br>İŞLEV |
|---|---|---|---|---|---|---|
| DV3 | Dv3 | Duvar özgünlüğünü korumaktadır. Ancak sıva çatlakları ve döküntüleri mevcuttur. | Sağlamlaştırma | Enjeksiyon yöntemi ile özgün sıva kullanılarak sıva çatlakları doldurulmuştur. Sıva dökülmeleri raspa edilerek özgün sıva ile tamamlanmıştır. | | |
| DV4 | Dv4 | Duvar özgünlüğünü korumaktadır. Ancak sıva çatlakları ve döküntüleri mevcuttur. Boyası yıpranmıştır. | Sağlamlaştırma | Sıva raspa edilip ahşap çatıklar incelenecektir. Bozulan çatıklar değiştirilecek ve empenye uygulanacaktır. Kerpiç dolguların aşınma durumuna göre korunacak ya da güçlendirilmiş kerpiçle değiştirilecektir. Duvar üzerine çamur sıva ile kireç badana yapılacaktır. | | |

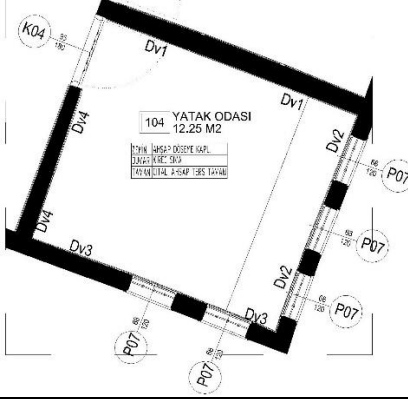
Çizelge 5.11. 104 mahali restorasyon müdahale çizelgesi

| YAPI BİRİMİ: BİRİNCİ KAT- 104 MAHALİ | | | | | | |
|---|---|---|---|---|---|---|
| | P07 | Pencerelerin metal elemanlarında paslanma mevcuttur. Ahşap elemanlarında yıpranma ve renk değişimi mevcuttur. Camlarında kırılmalar mevcuttur. Mevcut pencerelerden bir tanesi tamamen kırılmıştır. | Sağlamaştırma-<br>Bütünleme-<br>Yenileme | Detayına uygun şekilde, kırılan kısımları onarılacaktır. Ahşap elemanların yüzeyi zımparalandıktan sonra sürme yöntemi ile emprenye edilecektir. Kırılan camlar yenilenecektir. Korozyona uğrayan metal elemanları raspa edilerek koruyucu uygulanacaktır. Kullanılmayacak durumda olan pencere restorasyon projesinde verilen detaya uygun olarak yeniden imal edilerek yerine montajı yapılacaktır. | | |

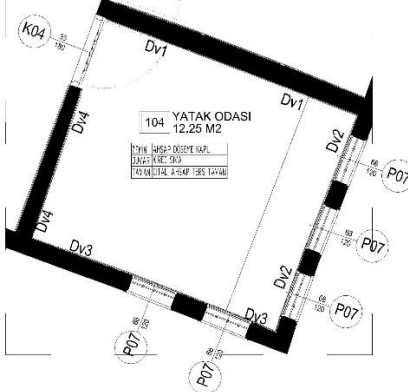
Çizelge 5.11. (devam) 104 mahali restorasyon müdahale çizelgesi

| YAPI BİRİMİ: BİRİNCİ KAT- 104 MAHALİ | | | | | | |
|---|---|---|---|---|---|---|
| | P07 | Pencerelerin metal elemanlarında paslanma mevcuttur. Ahşap elemanlarında yıpranma ve renk değişimi mevcuttur. Camlarında kırılmalar mevcuttur. | Sağlamaştırma-Bütünleme | Detayına uygun şekilde, kırılan kısımları onarılacaktır. Ahşap elemanların yüzeyi zımparalandıktan sonra sürme yöntemi ile emprenye edilecektir. Kırılan camlar yenilenecektir. Korozyona uğrayan metal elemanları raspa edilerek koruyucu uygulanacaktır. | | |

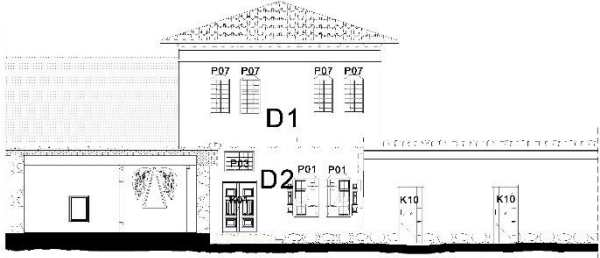
Çizelge 5.12. Batı cephesi restorasyon müdahale çizelgesi

| YAPI BİRİMİ: GÖRÜNÜŞLER- BATI CEPHESİ | | | | |
|---|---|---|---|---|
| D1 | D1 | Duvar özgünlüğünü korumaktadır. Ahşap malzeme renginde değişim mevcuttur. Sıva döküntüleri ve çatlakları mevcuttur. Bazı kısımlarda sıva dökülerek kerpiç dolgu malzemesi ortaya çıkmıştır. | Sağlamlaştırma-<br>Temizleme | Sıva raspa edilip ahşap çatkılar incelenecektir. Bozulan çatkılar değiştirilecek ve empenye uygulanacaktır. Kerpiç dolguların aşınma durumuna göre korunacak ya da güçlendirilmiş kerpiçle değiştirilecektir. Duvar üzerine çamur sıva ile kireç badana yapılacaktır. |
