**SİVAS İLİ DİVRİĞİ İLÇESİ 300 ADA 12 PARSELDE BULUNAN  
KONUTUN KORUMA VE RESTORASYON ÖNERİSİ**

**YÜKSEK LİSANS TEZİ  
MİMARLIK ANA BİLİM DALI**

**GAZİ ÜNİVERSİTESİ  
FEN BİLİMLERİ ENSTİTÜSÜ**

**NİSAN 2025**

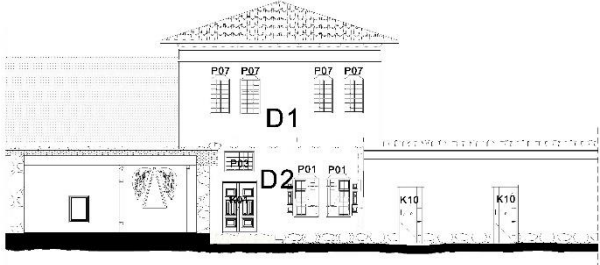
Çizelge 5.12. (devam) Batı cephesi restorasyon müdahale çizelgesi

| YAPI BİRİMİ: GÖRÜNÜŞLER- BATI CEPHESİ | | | | |
|---|---|---|---|---|
| D2 | D2 | Duvar özgünlüğünü korumaktadır. Sıva döküntüleri ve çatlakları mevcuttur. Subasman seviyesinde bulunan taş malzeme arası harçta aşınmalar söz konusudur. Taş malzemede kirlenme olmuştur. | Temizleme-Bütünleme-Sağlamlaştırma | Taş duvarlarda 5 cm'den fazla kayıp bulunan taşlar, çürütme yöntemi kullanılarak bölgede temin edilen taşlarla tamamlanacaktır. Taş duvarda hem yüz olacak şekilde katkılı horasan sıva harcı ile derzlenecektir. Subasman köşelerinde yer alan düzgün kesme taşlarda bitki temizliği yapılarak kumlama uygulaması yapılacaktır. Sıva raspa edilip ahşap çatkılar incelenecektir. Bozulan çatkılar değiştirilecek ve emprenye uygulanacaktır. Kerpiç dolguların aşınma durumuna göre korunacak ya da güçlendirilmiş kerpiçle değiştirilecektir. Duvar üzerine çamur sıva ile kireç badana yapılacaktır. |
| | K01 | Kapı özgünlüğünü korumaktadır. Metal elemanlarında paslanma mevcuttur. Metal ve ahşap elemanlarında renk değişimi mevcuttur. | Sağlamlaştırma-Temizleme | Kapı ve kapı üstü pencere detayına uygun şekilde, kırılan kısımları onarılacaktır. Ahşap elemanların yüzeyi zımparalandıktan sonra sürme yöntemi ile emprenye edilecektir. Kırılan camlar yenilenecektir. Korozyona uğrayan metal elemanları raspa edilerek koruyucu uygulanacaktır. |

| YAPI BİRİMİ: GÖRÜNÜŞLER- BATI CEPHESİ | | | | |
|---|---|---|---|---|
| KAT SİLMESİ | | Kat silmelerinin renginde değişim ve yer yer çatlakları mevcuttur. | Sağlamlaştırma-<br>Temizleme | Özgün ahşap elemanlar zımparalanarak yüzeyi emprenye edilecek, enjeksiyon yöntemi ile kılcalık çatlak ve boşluklar doldurulacaktır. Su, nem, böceklenme ısı değişimi etkilerine karşı ahşap koruyucu uygulanacaktır. |

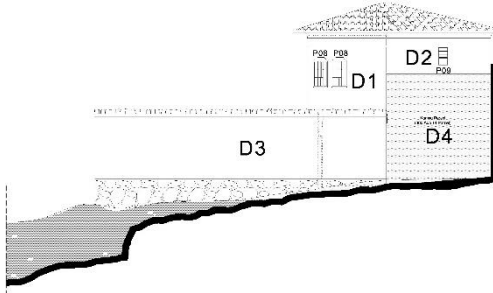
Çizelge 5.13. (devam) Doğu cephesi restorasyon müdahale çizelgesi

| YAPI BİRİMİ: GÖRÜNÜŞLER- DOĞU CEPHESİ | | | | |
|---|---|---|---|---|
| KAT SİLMESİ | | Kat silmelerinin renginde değişim ve yer yer çatlakları mevcuttur. | Sağlamlaştırma-<br>Temizleme | Özgün ahşap elemanlar zımparalanarak yüzeyi emprenye edilecek, enjeksiyon yöntemi ile kılcal çatlak ve boşluklar doldurulacaktır. Su, nem, böceklenme ısı değişimi etkilerine karşı ahşap koruyucu uygulanacaktır. |

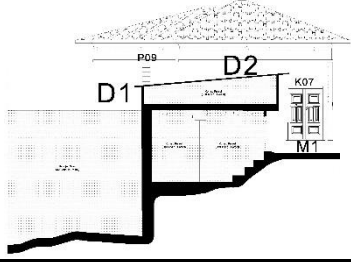
Çizelge 5.14. Kuzey cephesi restorasyon müdahale çizelgesi

| YAPI BİRİMİ: GÖRÜNÜŞLER-KUZEY CEPHE | | | | |
|---|---|---|---|---|
| | K07 | Kapı özgünlüğünü korumaktadır. Metal elemanlarında paslanma mevcuttur. Ahşap elemanlarında renk değişimi mevcuttur. | Sağlamlaştırma-Temizleme-Bütünleme | Kapı detayına uygun şekilde, kırılan kısımları onarılacaktır. Ahşap elemanların yüzeyi zımparalandıktan sonra sürme yöntemi ile emprenye edilecektir. Korozyona uğrayan metal elemanları raspa edilerek koruyucu uygulanacaktır. |

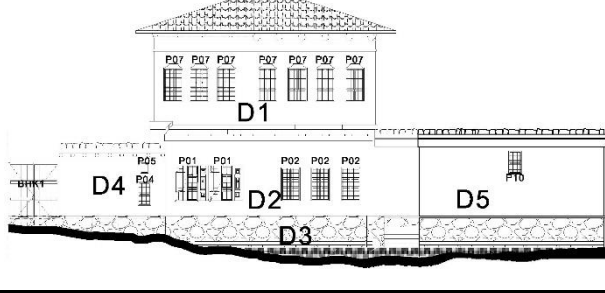
Çizelge 5.15. (devam) Güney cephesi restorasyon müdahale çizelgesi

| YAPI BİRİMİ: GÖRÜNÜŞLER-GÜNEY CEPHE | | | | |
|---|---|---|---|---|
| | P04 P05 | Ahşap pencerelerin doğramalarında kopma, yıpranma ve renginde değişme mevcuttur. Pencerelerin metal elemanlarında renk değişimi mevcuttur. Demir parmaklıklarında eğilmeler mevcuttur. Camlarında kırılmalar mevcuttur. | Bütünleme-Temizleme-Sağlamaştırma | Detayına uygun şekilde, kırılan kısımları onarılacaktır. Ahşap elemanların yüzeyi zımparalandıktan sonra sürme yöntemi ile emprenye edilecektir. Kırılan camlar yenilenecektir. Korozyona uğrayan metal elemanları raspa edilerek koruyucu uygulanacaktır. P04 penceresinin içten yapılmış olan ahşap kapağına zımparalandıktan sonra koruyucu uygulanacaktır. |
| | BHK1 | Ahşap bahçe kapısı doğramalarında kopma, yıpranma ve renginde değişme mevcuttur. Metal elemanlarında renk değişimi mevcuttur. | Bütünleme-Temizleme-Sağlamaştırma | Ahşap elemanlardan kırılanlar yenileriyle değiştirilecektir. Tüm ahşap elemanlar emprenye edilerek koruyucu malzeme uygulanacaktır. Korozyona uğrayan metal elemanlar raspa edilerek koruyucu uygulanacaktır. |
| KAT SİLMESİ | | Kat silmelerinin renginde değişim ve yer yer çatlakları mevcuttur. | Sağlamaştırma-Temizleme | Özgün ahşap elemanlar zımparalanarak yüzeyi emprenye edilecek, enjeksiyon yöntemi ile kılcal çatlak ve boşluklar doldurulacaktır. Su, nem, böceklenme ısı değişimi etkilerine karşı ahşap koruyucu uygulanacaktır. |
