**TARİHİ GAZİANTEP HÜSEYİN PAŞA CAMİ HASAR ALMIŞ VE KİSMİ  
YIKILMIŞ MİNARESİNİN DEPREM ÖNCESİ VE SONRASI VOKSEL  
MODELLE MODELLENMESİ, İÇERİDEN YAPILACAK ÇELİK  
TAŞIYICI SİSTEMLE ONARIMI VE DİRİLTİLMESİ**

**YÜKSEK LİSANS TEZİ  
İNŞAAT MÜHENDİSLİĞİ ANA BİLİM DALI**

**GAZİ ÜNİVERSİTESİ  
FEN BİLİMLERİ ENSTİTÜSÜ**

**ŞUBAT 2025**

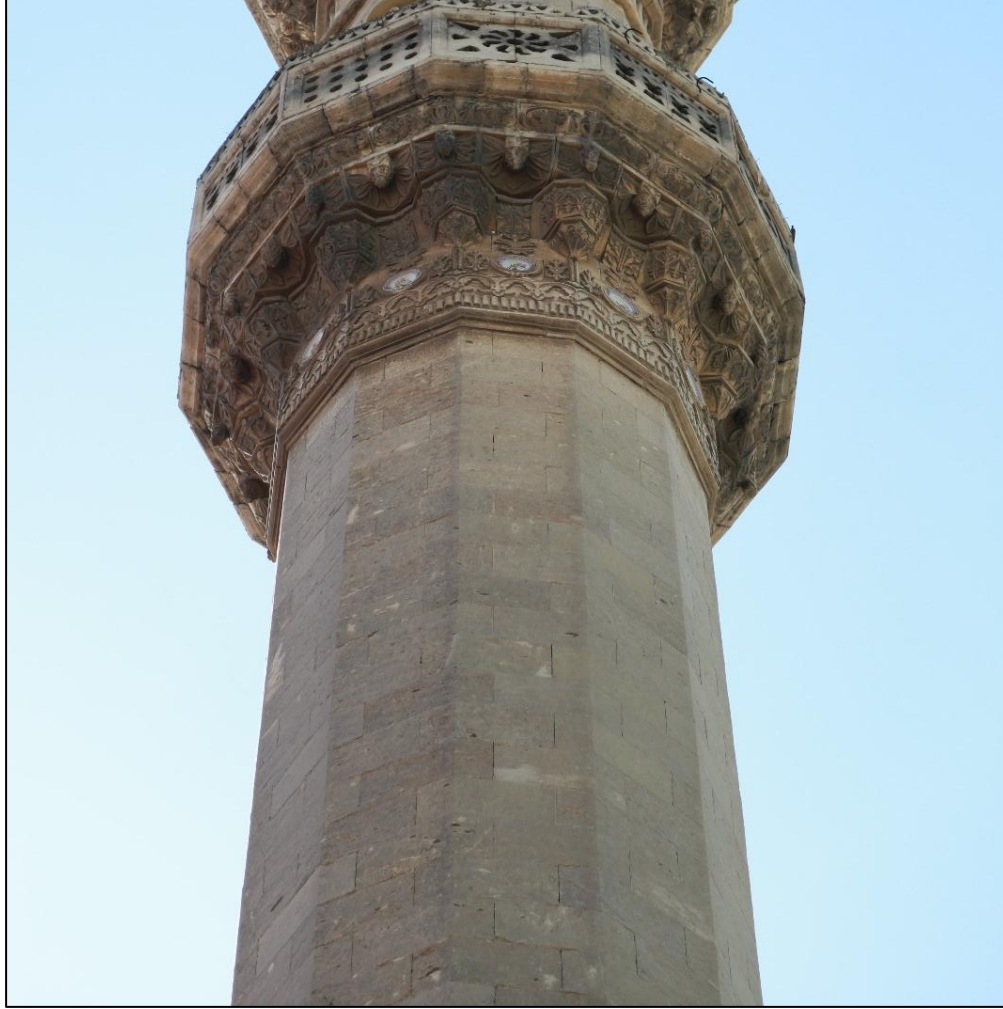
Minarenin inşasında standart şekil verilmiş keymık taşı kullanılmıştır. Tüm minarenin inşası tekbir taş şeklini kullanarak inşa edilmiştir ve taşların birleşimi hem yatayda hem de düşeyde akçe geçmez derz şeklinde inşa edilmiştir. Bu nedenle minare taşları arasında dış görünüşte harç derzi gözükmemektedir (Resim 2.1).

Resim 2.1. Hüseyin Paşa Cami Minaresi'nde keymık taşı akçe geçmez derz kullanılması

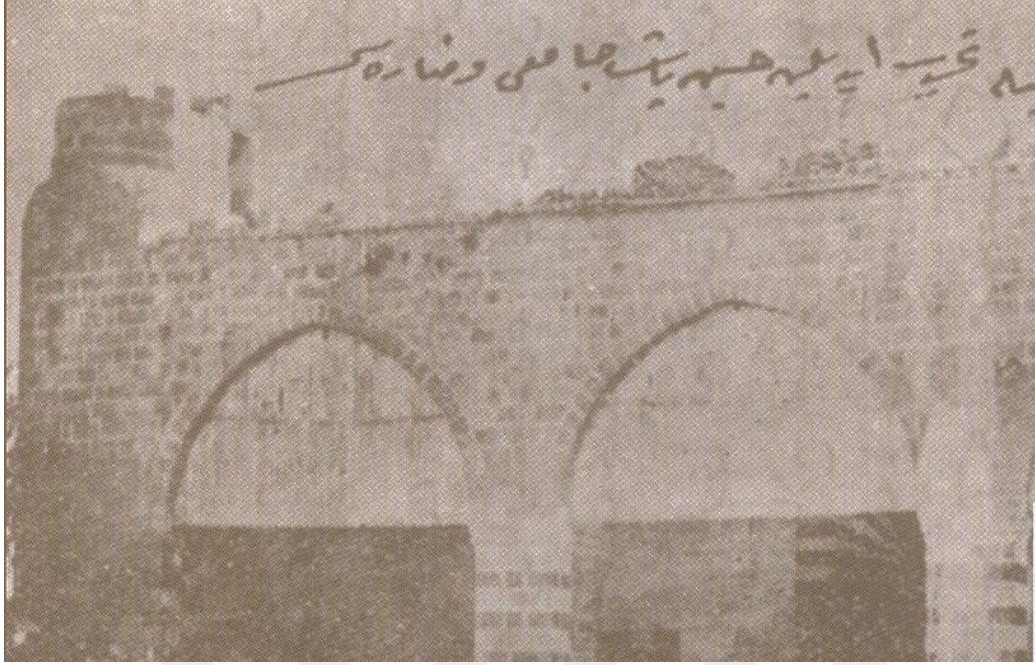
Resim 3.2. Yıkılan kubbe ve minarenin 1920 yılındaki görünüşü

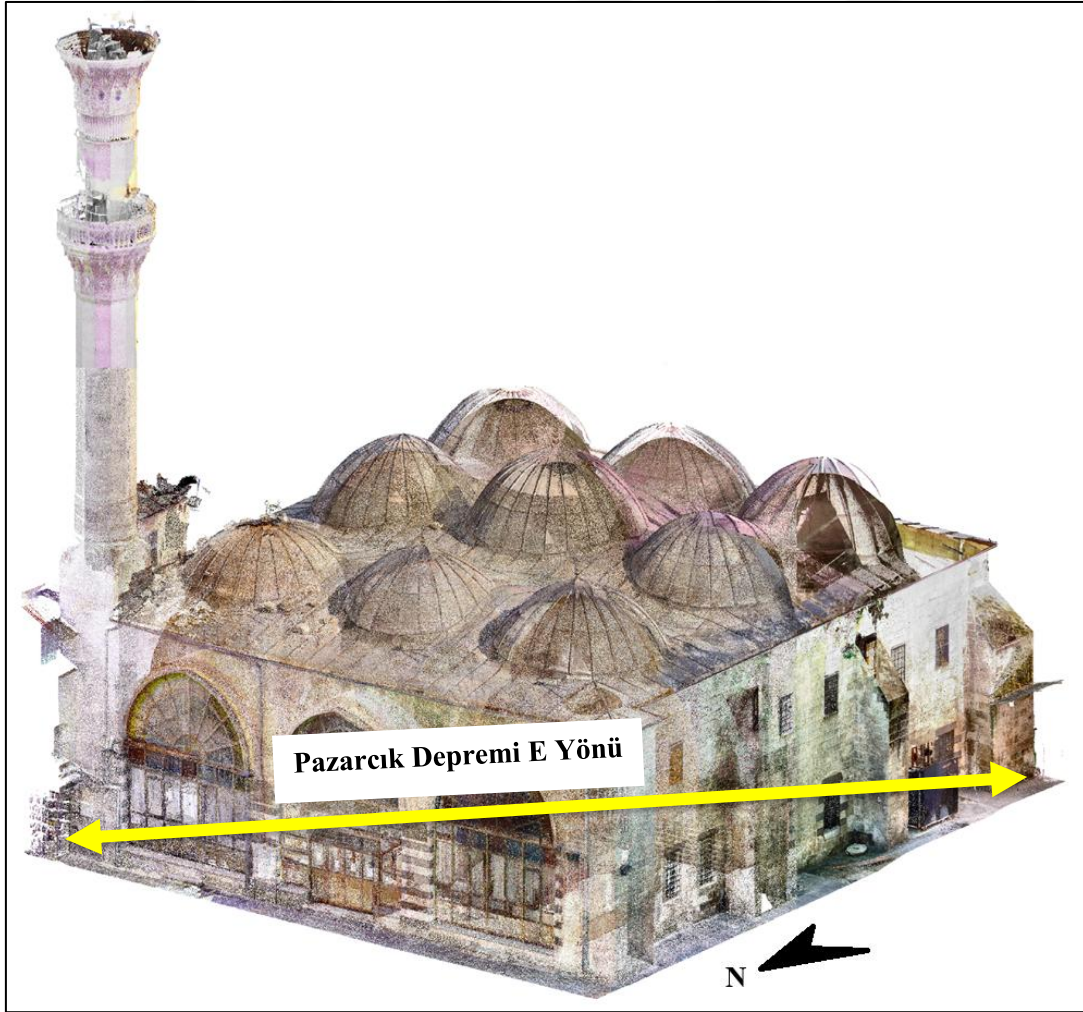
Şekil 3.13. Deprem sonrası minare ve cami nokta bulutu modeli ile Pazarcık depremi doğu.batı yönü

6 Şubat 2023 tarihinde yaşanan depremler öncesinde minare tarihi boyunca önce yıkılmış sonra geliştirilerek yeniden inşa edilmiştir. Bu şekilde hizmet vermeye devam eden tarihi minare, Kahramanmaraş depremlerinden sonra ikinci şerefe üzerinde kalan yaklaşık 9 m'lik kısımdan kısmen yıkılmış ve gövdede hasarlar oluşmuştur. Bu yıkım ve hasarlardan sonra hizmet veremez duruma gelmiştir. Yıkımın Pazarcık'ta yaşanan ilk deprem sonrası olduğu görgü tanıkları tarafından beyan edilmiştir. Depremden sonra minare ve cami için inceleme çalışmaları yapılmıştır. Cami ve minarenin nokta bulut (point cloud) yöntemi ile lazer taraması yapılarak rölöve çizimleri hazırlanmıştır. Deprem sonrası sahada yapılan nokta bulutu görüntüsü Şekil 3.13'da verilmiştir.

Sahada yapılan incelemelerde minarenin ikinci şerefe üstünde kalan yaklaşık 9 m'lik kısmı yıkıldığı görülmüştür. Yıkılan kısım cami kubbelerinin üzerine doğru düşmüştür. Bu yıkım şekli minarenin doğu-batı doğrultusunda salınım yapıp yıkıldığını göstermektedir. Resim 3.13'da minarenin yıkılmadan kalan kısmı ile hasar alan alt tarafı gösterilmiştir. Alt tarafta bulunan hasar alan kısım, sonradan camiye eklenen, özellikle yağmurlu havalarda açık havaya çıkmadan minareye çıkmayı sağlayan taşıyıcı olmayan kısımdır. Minarenin depremden sonraki durumu Resim 3.14'de gösterilmiştir. Minarenin camiye çarpması sonucu cami üzerine yıkılan parçaları Resim 3.15'de gösterilmiştir. Minare ile cami arasında derz olmaması nedeniyle deprem sırasında minarenin hareketi cami tarafından kısıtlanmış, ancak minare üst kısmının hareketini cami tarafına devam etmesi nedeniyle kırbaçlama etkisiyle minare üst kısmı cami üzerine doğru yıkılmıştır. Depremden dolayı Resim 3.16'te görülen pabuç ve üzerindeki gövde taşlarda ezilme, derzlerde açılma olmuştur. Minarenin cami kubbe üzerine yıkılan parçaları cami kubbelerinden bazılarında hasar vermiştir. Hasar alan kubbe ve kubbeyi güvenlik iskelesi sırayla Resim 3.17 ve Resim 3.18'de gösterilmiştir.

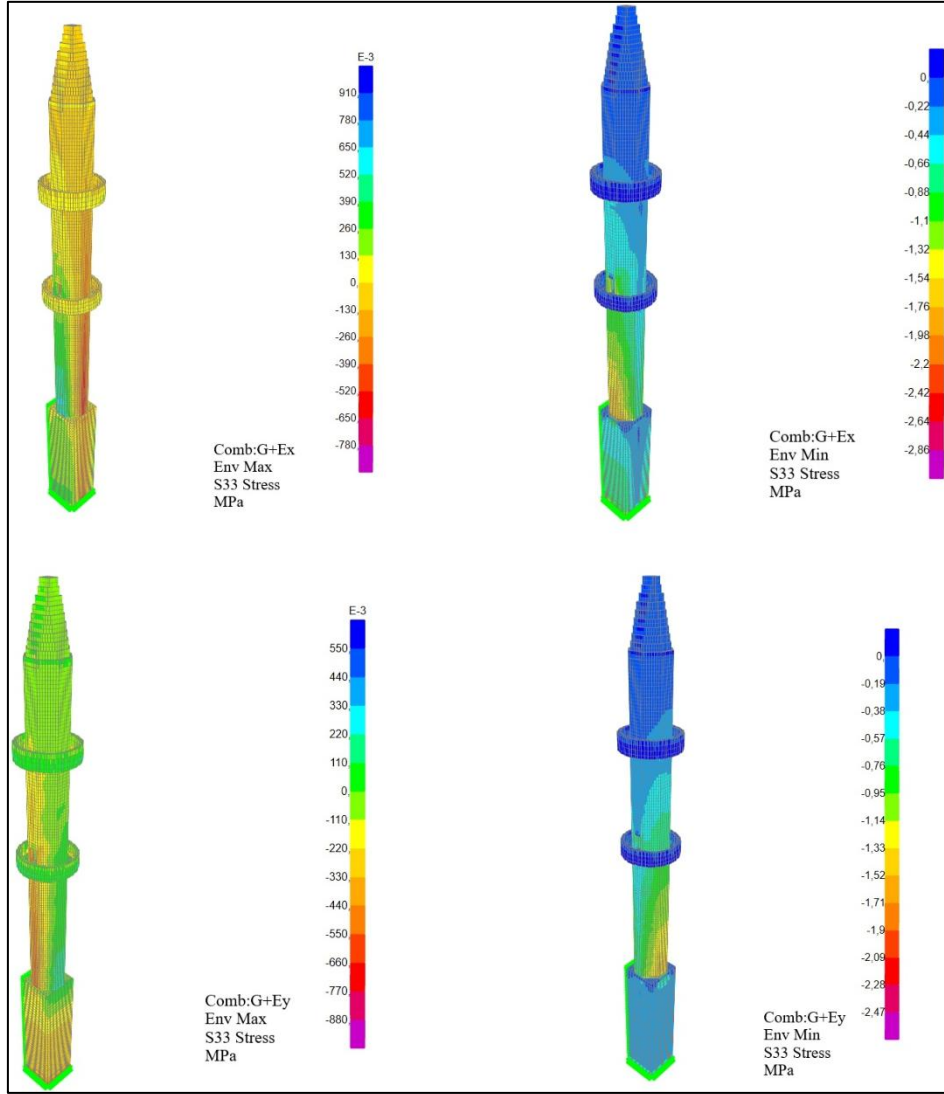
Şekil 4.6. Minare S33 düşey eksenel gerilmeleri, MPa

Minarenin, SAP2000 analitik çözümünden okunan S33 düşey aksel gerilmeleri, G+Ex Zarf (Envelope) Max yüklemesi altında min -0,781 MPa, max 1,117 MPa, G+Ex Zarf (Envelope) Min yüklemesi altında min -2,76 MPa, max 0,153 MPa, G+Ey Zarf (Envelope) Max yüklemesi altında min -0,755 MPa, max 1,082 MPa, G+Ey Zarf (Envelope) Min yüklemesi altında min -3,13 MPa, max 0,159 MPa’dır. Pazarcık depremi yüklemesinde minarede oluşan düşey aksel gerilmeler maksimum 1,117 MPa ve minimum -3,013 MPa’dır. Gerilme sonuçları Şekil 4.6’de gösterilmiştir. Depremden kaynaklı tepe noktasındaki maksimum yer değiştirme 14,2 cm. olarak bulunmuştur.

Minarede kullanılan harç malzemesi, özellikleri gereği çekme kuvvetlerini taşıma kapasitesine sahip değildir. Bu durum, minareye etkiyen yatay yükler, deprem yükleri altında, gevrek bir davranış sergilemesine neden olmaktadır. Deprem etkisi ile oluşan moment nedeniyle oluşan eksantrisite, minarenin kesitindeki çekirdek mesafesini aşması durumunda, harçlar çekme gerilmelerine maruz kalmakta ve bu noktada yapısal yıkım gerçekleşmektedir. Özellikle minare üzerinde bulunan kapı boşluklarının, kesit mukavemetini önemli ölçüde azalttığı ve bu nedenle minarenin genel davranışı üzerinde olumsuz bir etkisinin olduğu değerlendirilmektedir.

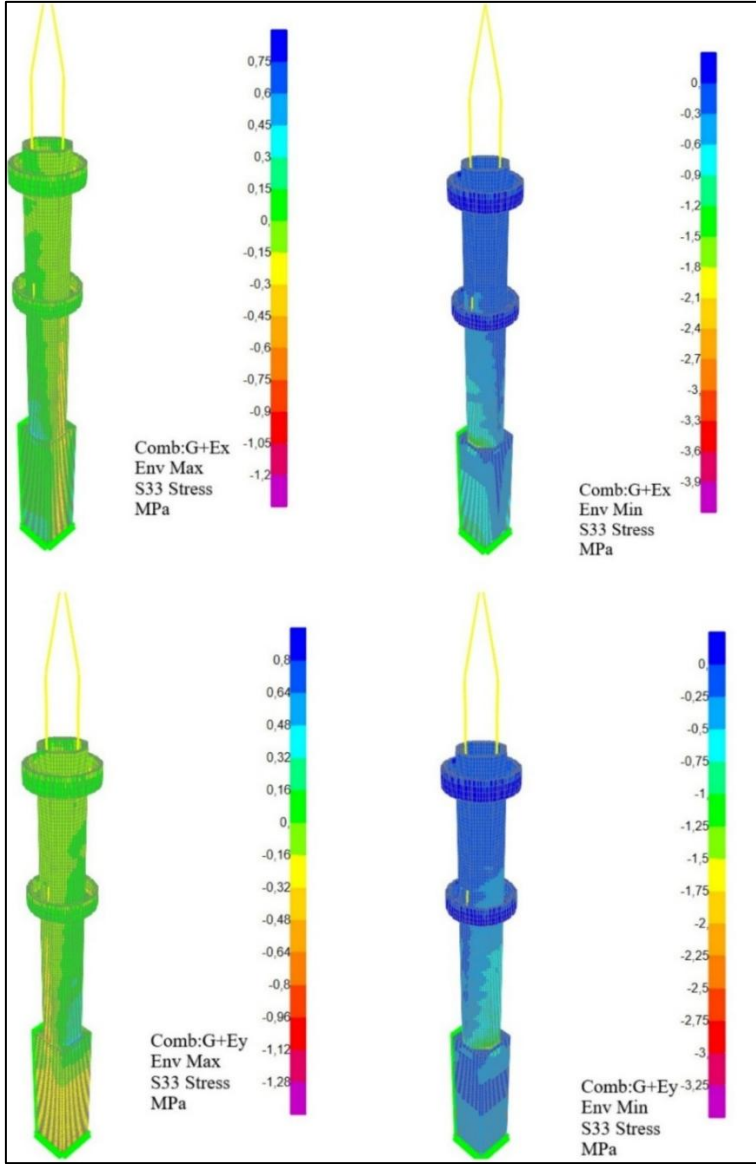
Şekil 4.14. Diriltme sonrası minare S33 düşey aksel gerilmeleri, MPa

Minarenin diriltme sonrası SAP2000 analitik çözümünden okunan S33 düşey aksenal gerilmeleri, G+Ex Zarf (Envelope) Max yüklemesi altında min -0,537 MPa, max 0,129 MPa, G+Ex Zarf (Envelope) Min yüklemesi altında min -2,03 MPa, max 0,015 MPa, G+Ey Zarf (Envelope) Max yüklemesi altında min -0,558 MPa, max 0,251 MPa, G+Ey Zarf (Envelope) Min yüklemesi altında min -2,28 MPa, max 0,015 MPa'dır. Pazarcık depremi yüklemesinde minarede oluşan düşey aksenal gerilmeler maksimum 0,251 MPa ve minimum -2,28 MPa'dır. Gerilme sonuçları Şekil 4.14'da gösterilmiştir. Diriltme sonrasında en uç yığma kesitte 298 ton.cm moment ve 5,65 ton aksenal yük için 52 cm. eksantrisite elde edilmiş ve bu değerın çelik elemanlarla birlikte oluşan yeni kesitteki dönüştürülmüş çekirdek mesafesi olan 55 cm'den küçük olduğu görülmüştür. Depremden kaynaklı tepe noktasındaki maksimum yer değiştirme 6,3 cm. olarak bulunmuştur.

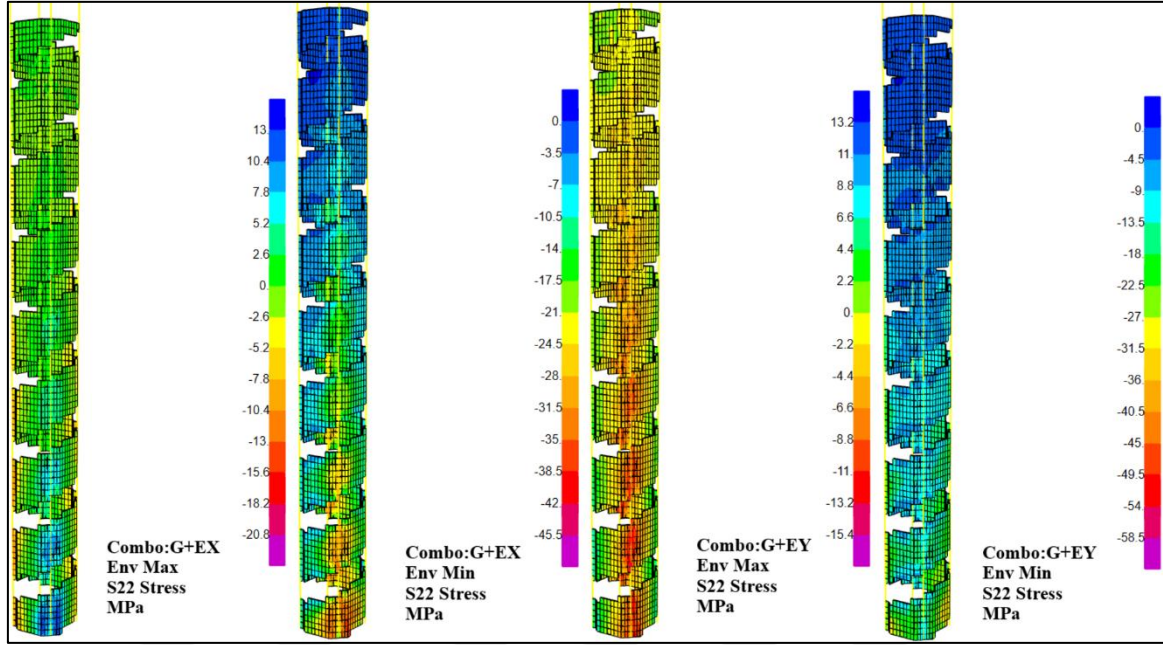
Şekil 4.16. Diriltme sonrası sac S22 eksenel gerilmeleri, MPa

Çelik kolonları dış başlıklarından minare boyunca spiral şekilde saracak sac için diriltme sonrası minarenin analitik çözümünden okunan S22 aksenal gerilmeleri G+Ex Envelope Max için min -22,7 MPa, max 13,8 MPa, G+Ex Envelope Min için min -47,4 MPa, max 2,2 MPa, G+Ey Envelope Max için min -16,9 MPa, max 12,1 MPa, G+Ey Envelope Min için min -59,1 MPa, max 0,5 MPa'dır . Gerilme sonuçları Şekil 4.16'de gösterilmiştir.
