**İSTANBUL YENİKÖY ZOĞRAFYON RUM KIZ İLKOKULU
RESTORASYON PROJESİ**

**YÜKSEK LİSANS TEZİ
Can SÖZBİR**

Anabilim Dalı : Mimarlık

Programı : Restorasyon

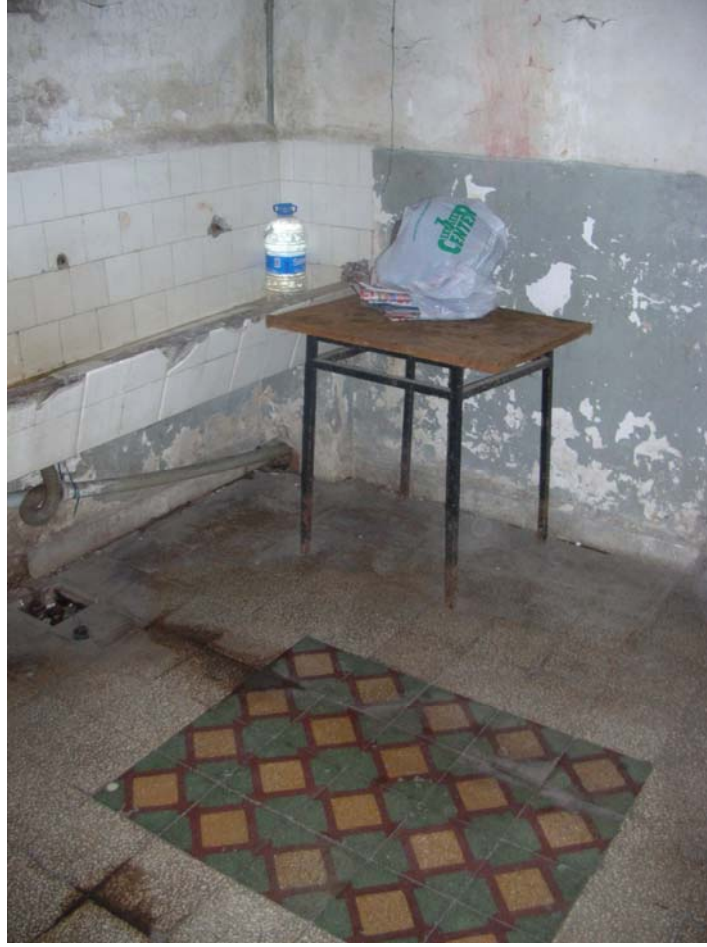
Şekil B.33 : Z07 (Wc) mekânının karo mozaik kaplaması.

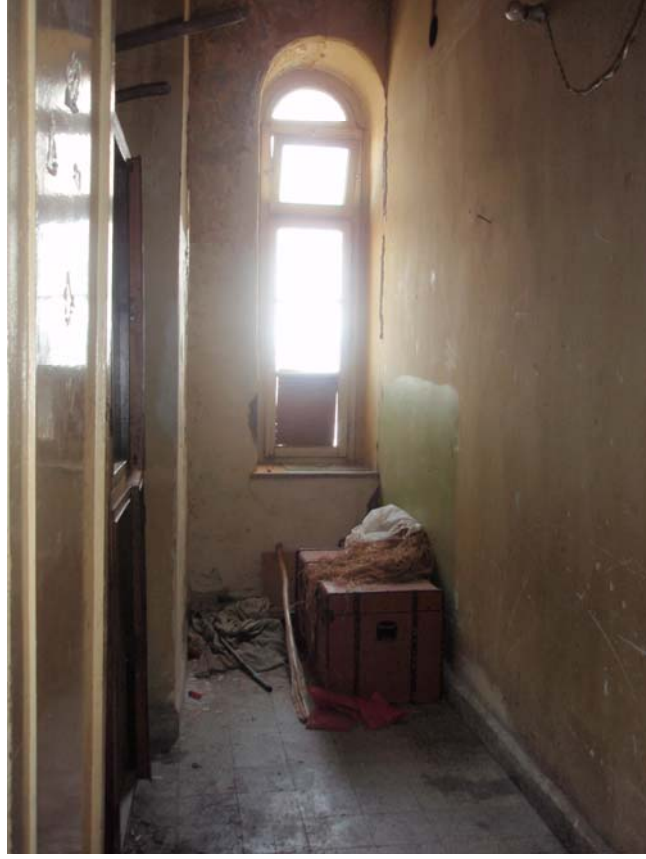
Şekil B.61 : 104 Mekânı (Gardrop) doğu duvarına bakış.

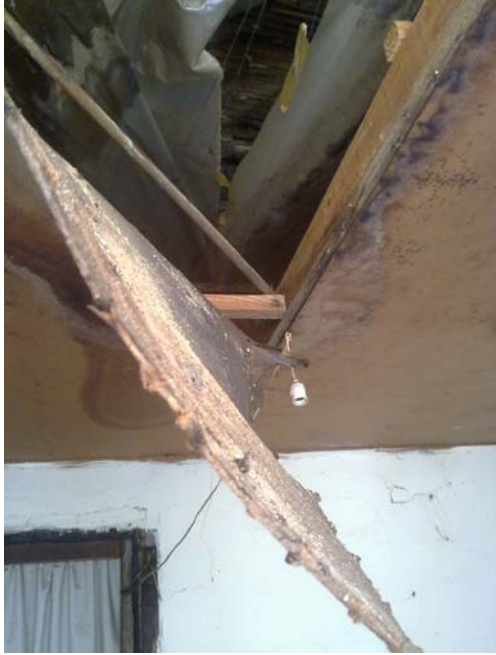
Şekil B.67 : 106 (Müdür Odası) mekânının harap olmuş tavan kaplaması

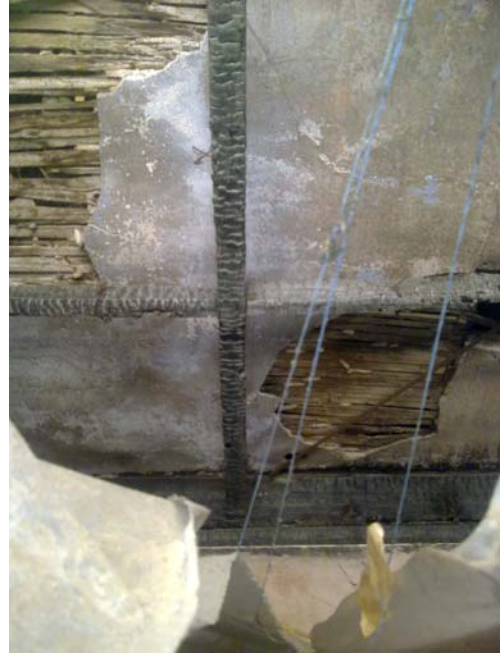
Şekil B.68 : 106 (Müdür Odası) mekânındaki yanmış tavan kaplaması

cephesinden giriş yapılan ± 0.00 kotundaki kapının betonarme saçağı kaldırılarak yerine tuğla ile bütünleme yapılmalıdır. 106 (Müdür Odası) mekânına giriş sağlayan kapı, yangında zarar gördüğü için yerinde bulunmamaktadır. Yanan kasası değiştirilmeli ve diğer mekânlardaki aynı tipte kapılar (K.14) örnek alınarak kapı yeniden üretilmelidir. Kasa, kanat ve camları hasarlı pencerelerin parçaları yenilenecek doğramaları aynı tipte ve malzemede bütünlenmelidir. Dökme mozaik merdiven parçalarının kopan kısımları aynı malzeme ile bütünlenecektir. 102 mekânının batısında bulunan sahnenin sökülün ahşap ön yüzey kaplamaları da tamamlanmalıdır. Z05 (Mutfak) mekânının kırılmış mermer tezgahı uygun parçalarla bütünlenmelidir.

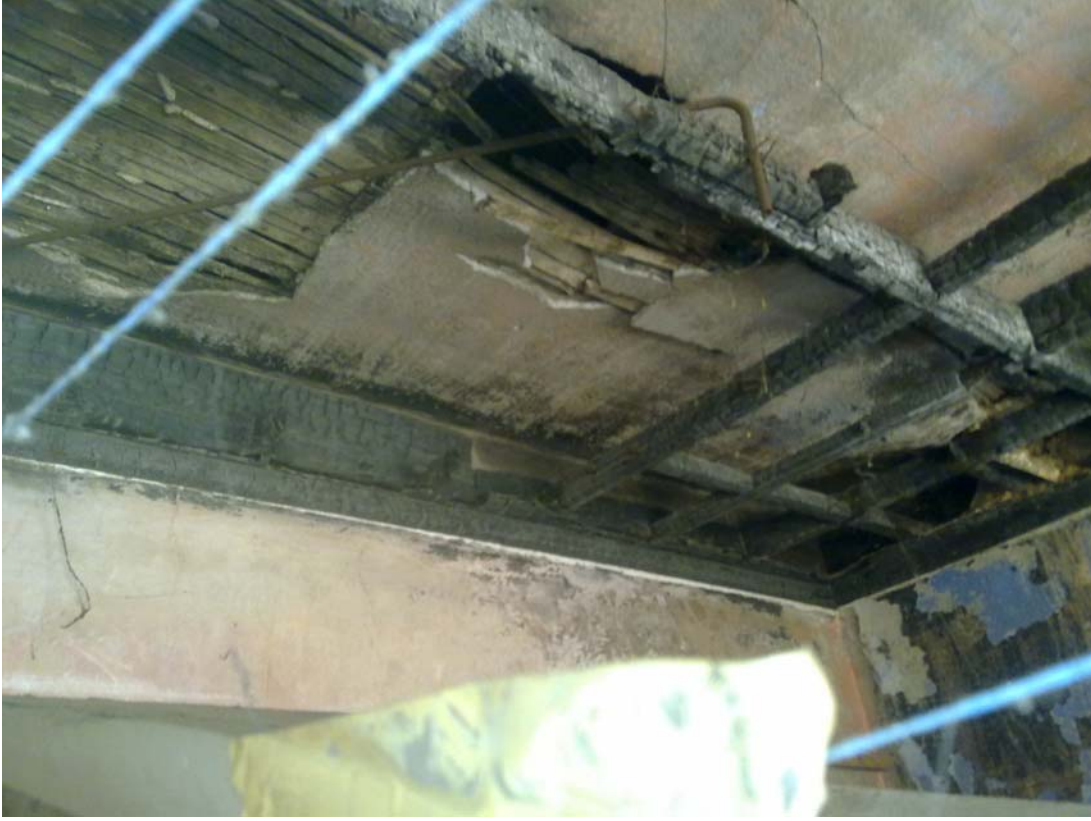
Şekil B.69 : 106 (Müdür Odası) mekânındaki yanmış tavan kaplaması

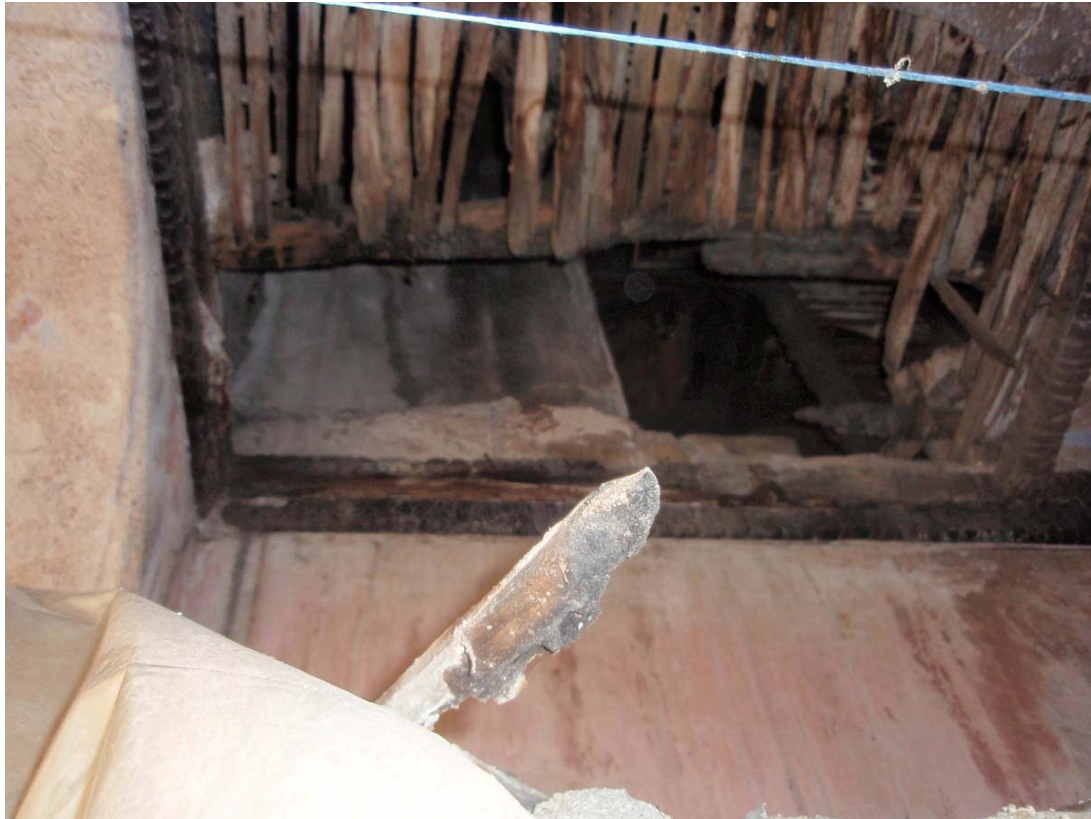
Şekil B.70 : 106 (Müdür Odası) mekânındaki yanmış tavan kaplaması

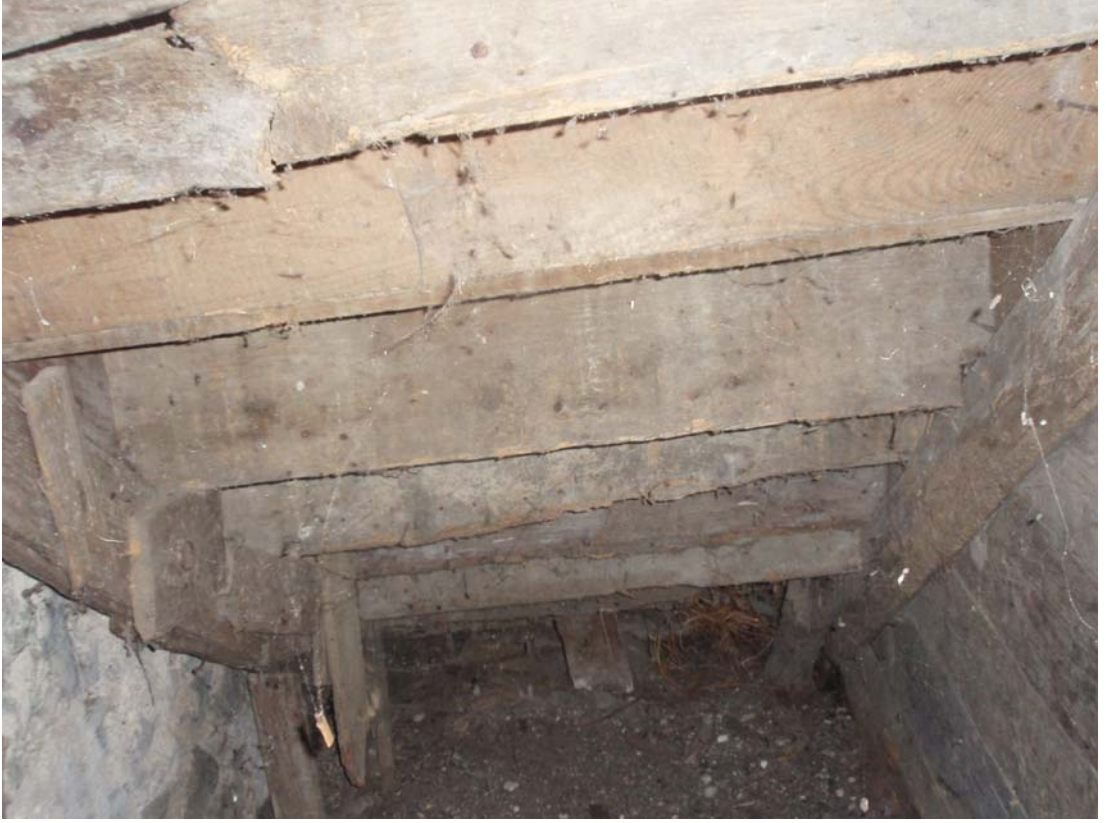
Şekil B.102 : 116 (Depo) mekânından girilen sökülmüş mekânın batı cephesinde görülen izi

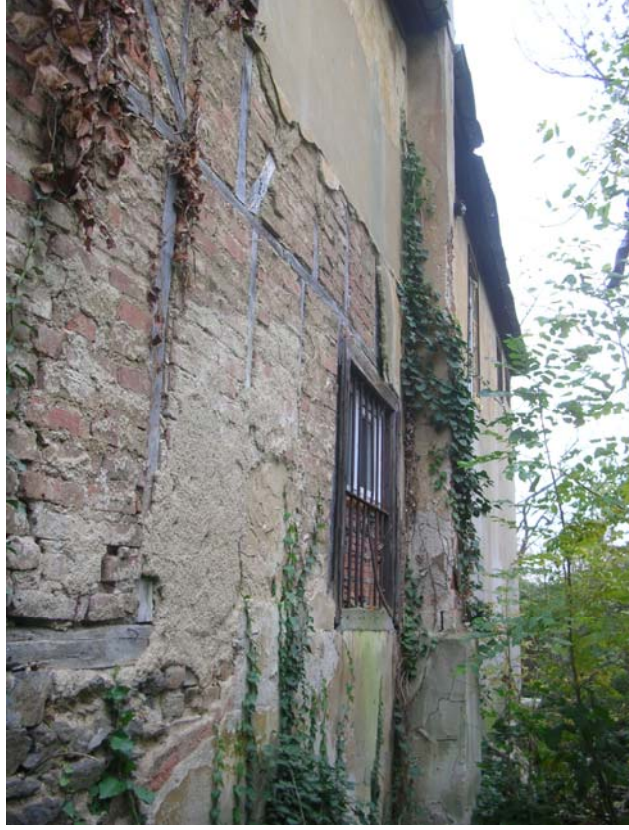
Şekil B.124 : Batı cephesinde sökülmüş sıva izleri

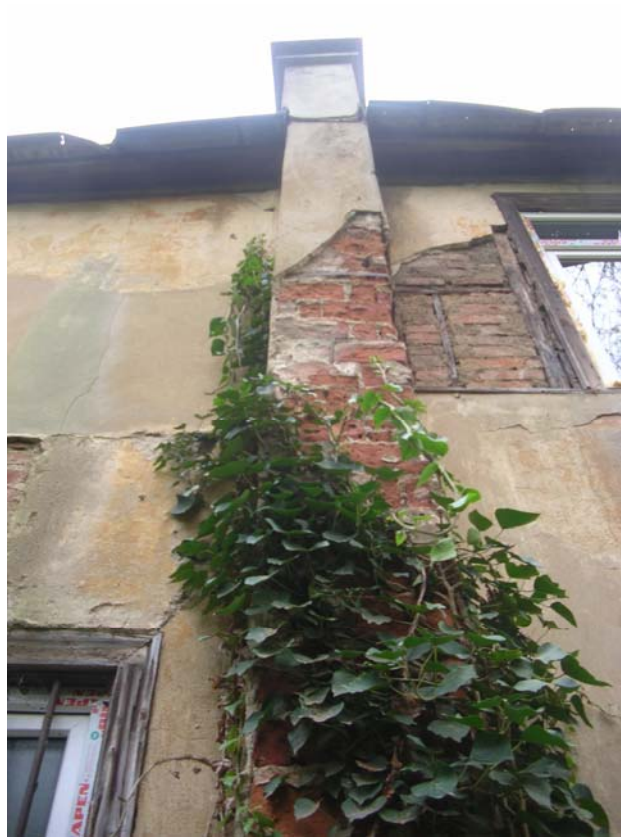
Şekil B.125 : Batı cephesinde sökülmüş sıva izleri

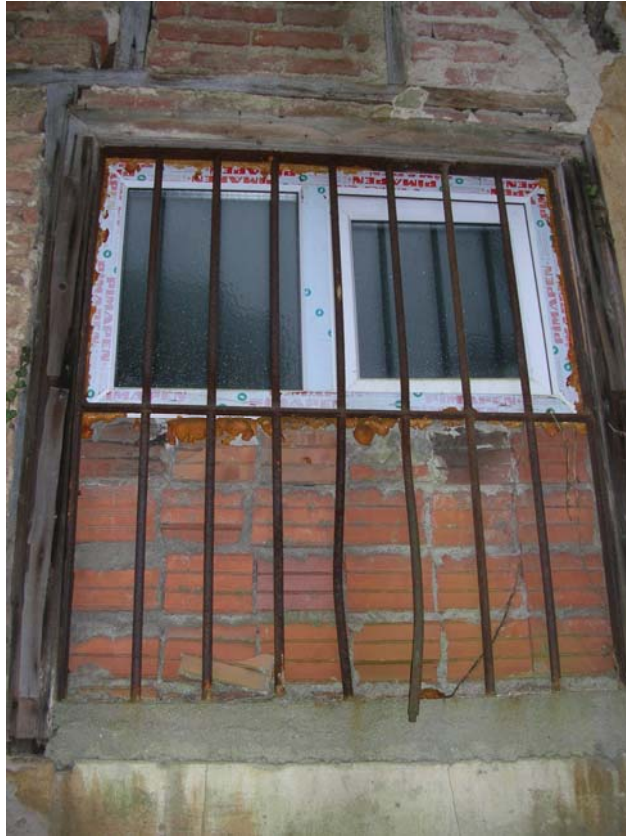
Şekil B.127 : Batı cephesinde kapatılmış pencere

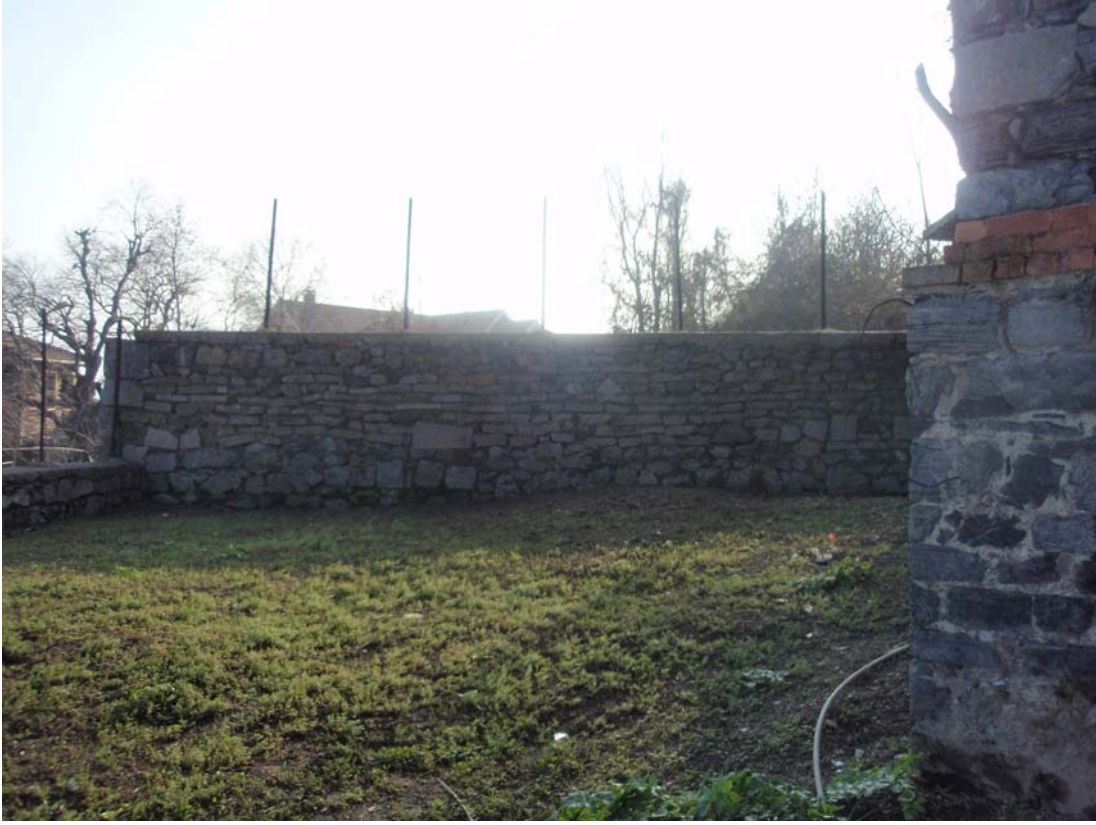
Şekil B.130 : Kuzey Cephesinde görülen moloz taş bahçe duvarı

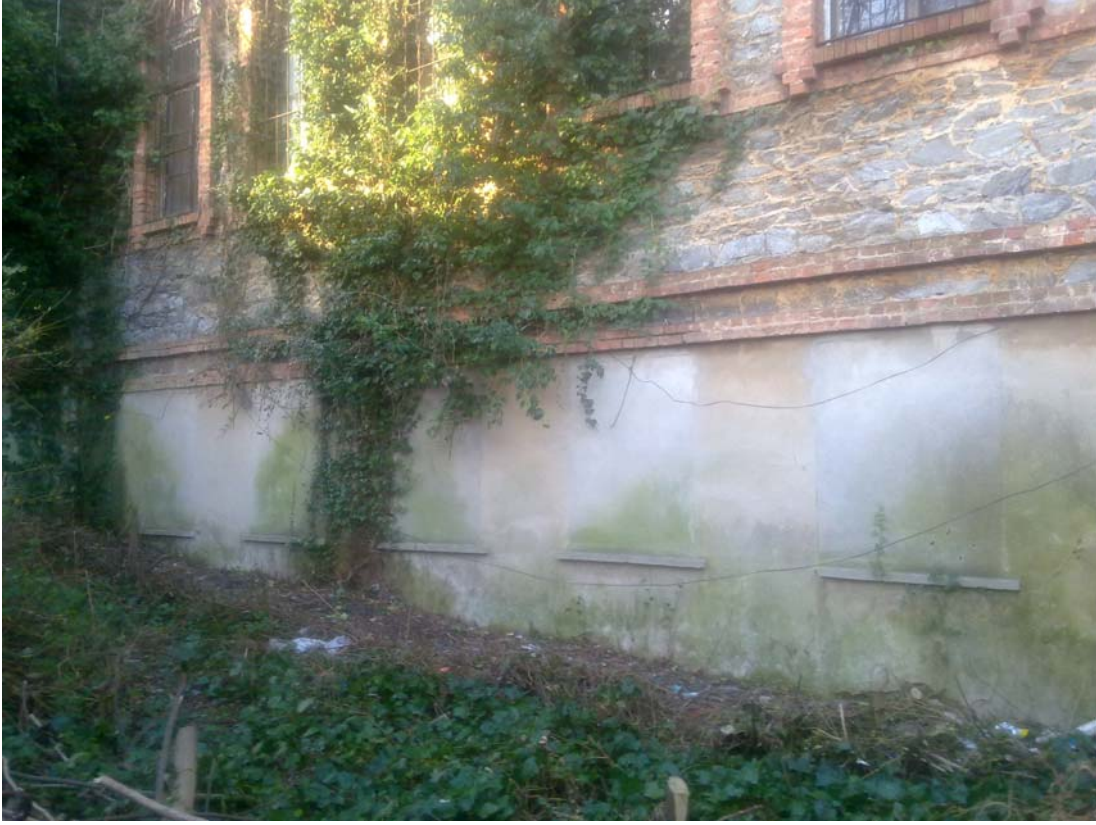
Şekil B.142 : Güney cephesindeki kapatılmış zemin kat pencereleri

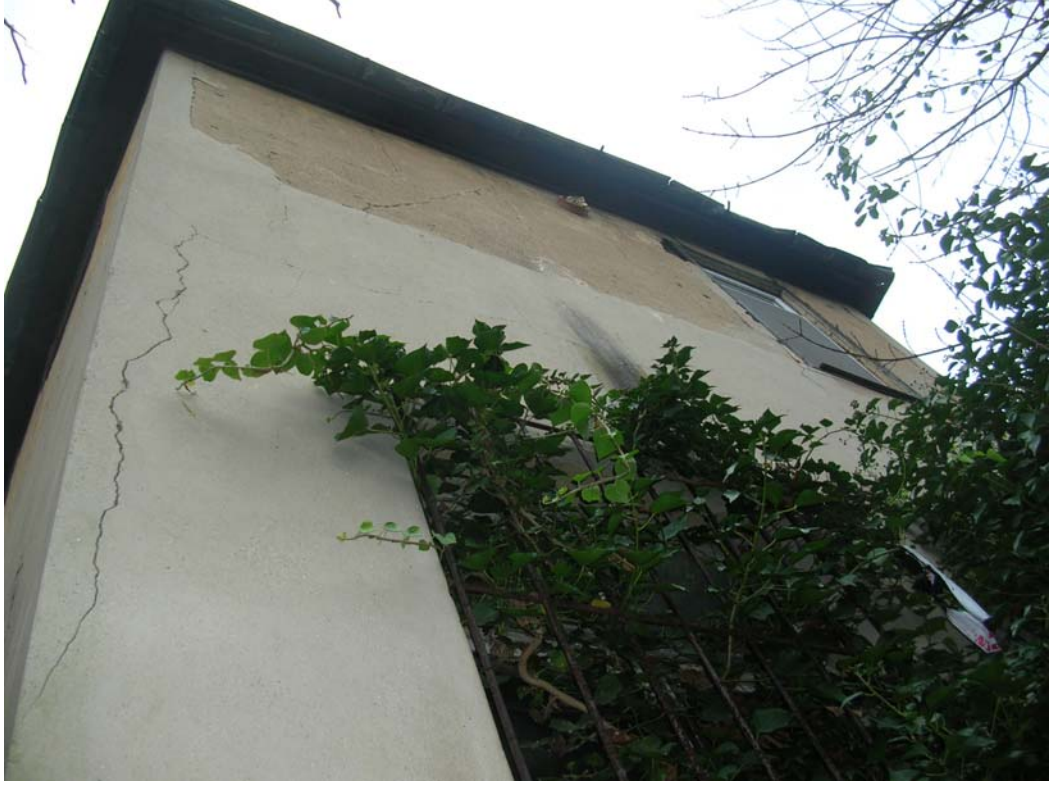
Hizmetli birimi statik açıdan oldukça hasarlı bir durumdadır. Ayrıca buraya ait yapının duvarının saçak altı kaplamalarında, tahribata uğramış yağmur oluğundan sızan suyun etkisiyle çürümeler meydana gelmiştir. Birinci katı ikinci kata bağlayan merdiven, hasarlı olan batı cephesi duvarına oturmaktadır ve merdivenin ahşap basamakları sehim yapmıştır. Hizmetli birimli, bir dönem eki niteliğinde olması nedeniyle ve yapının yeniden kullanımına ilişkin ihtiyaçlara cevap vereceği için korunması gerekmektedir. Aslolan yöntemin özgün olanı korumak üzerine olduğu bir restorasyon anlayışından yola çıkılmalıdır. Buna göre öncelikle mevcut durumun nasıl korunacağına dair araştırmalar yapılmalıdır. Hizmetli birimi duvarlarındaki düşey çatlakların, yapının özgün yapım sisteminin sürdürülmesi açısından bağlayıcı kenetlerle sarılarak desteklenmesi önerilmiştir. Ayrıca, 6.1.1.1 numaralı bölümde

Şekil B.149 : Hizmetli birimi güney duvarı

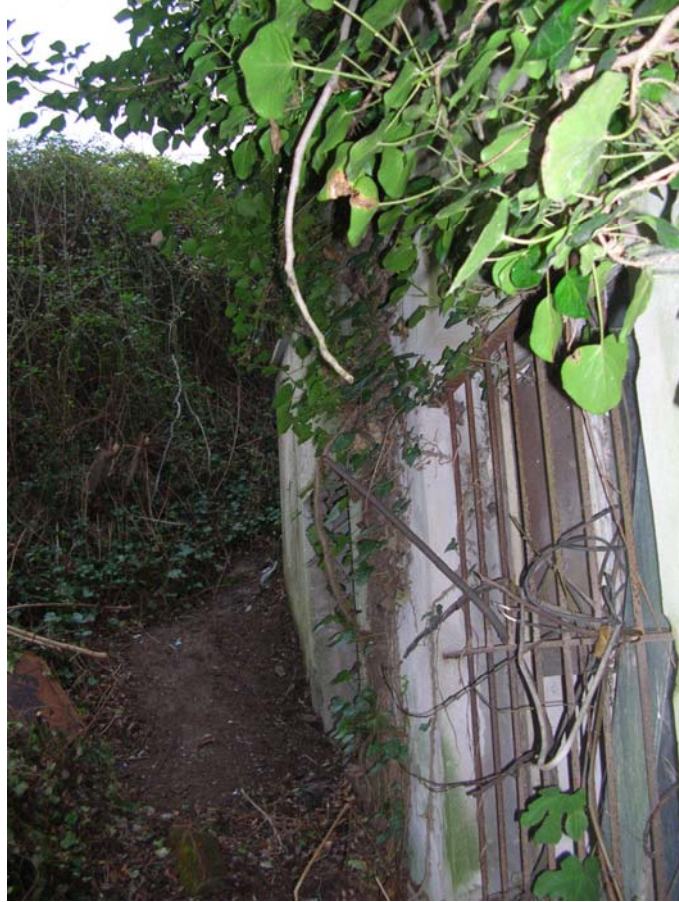
Şekil B.150 : Hizmetli birimi güney duvarı

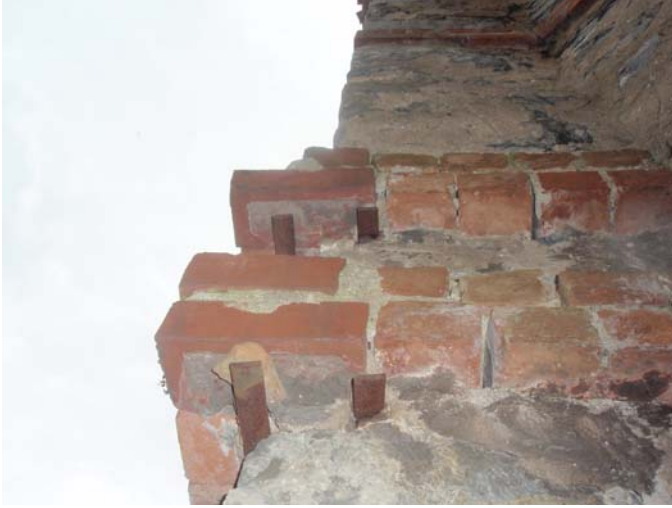
Şekil B.151 : Tuğlaları alttan destekleyen
Demir elemanlar

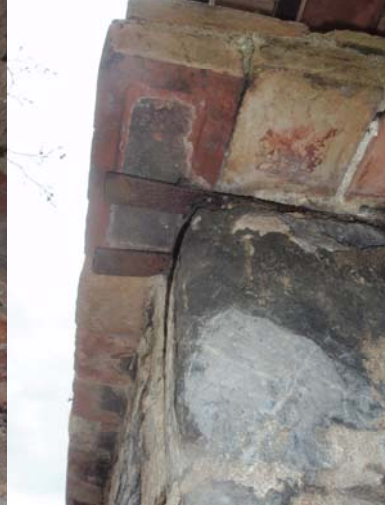
Şekil B.152 : Tuğlaları alttan destekleyen
Demir elemanlar

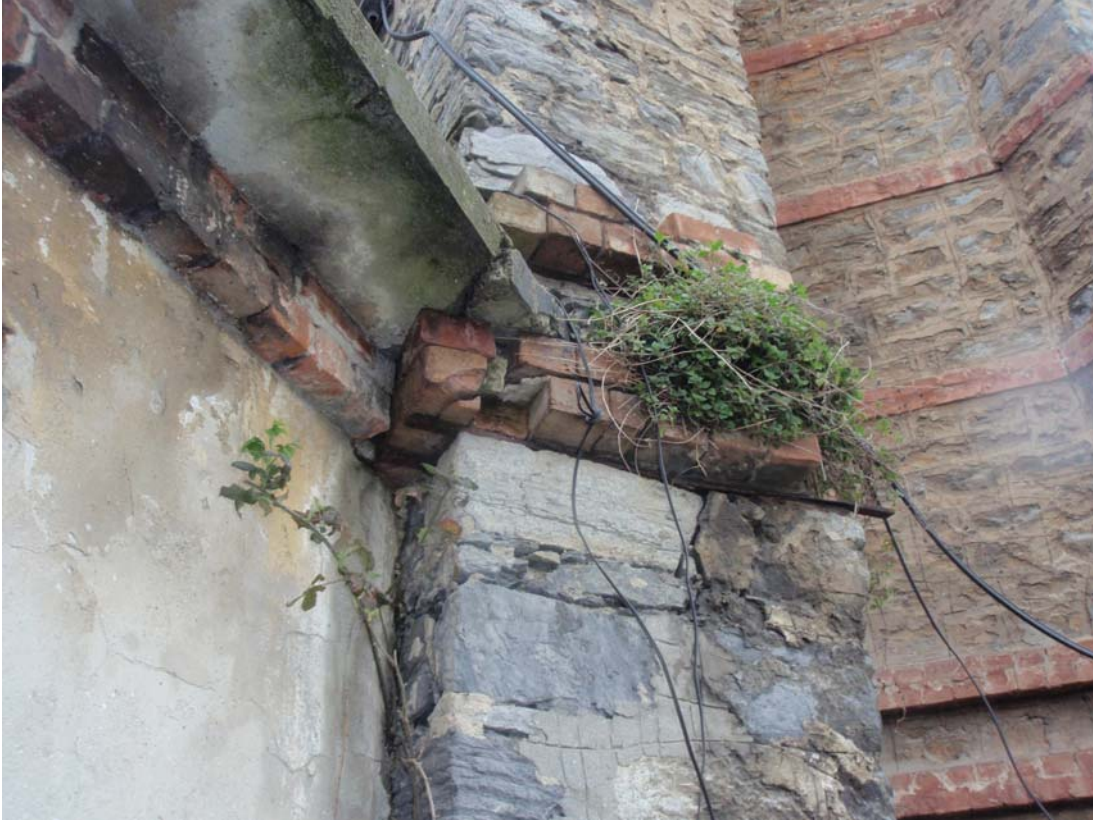
Şekil B.153 : Tuğlaları alttan destekleyen demir elemanlar ve parça kopmaları

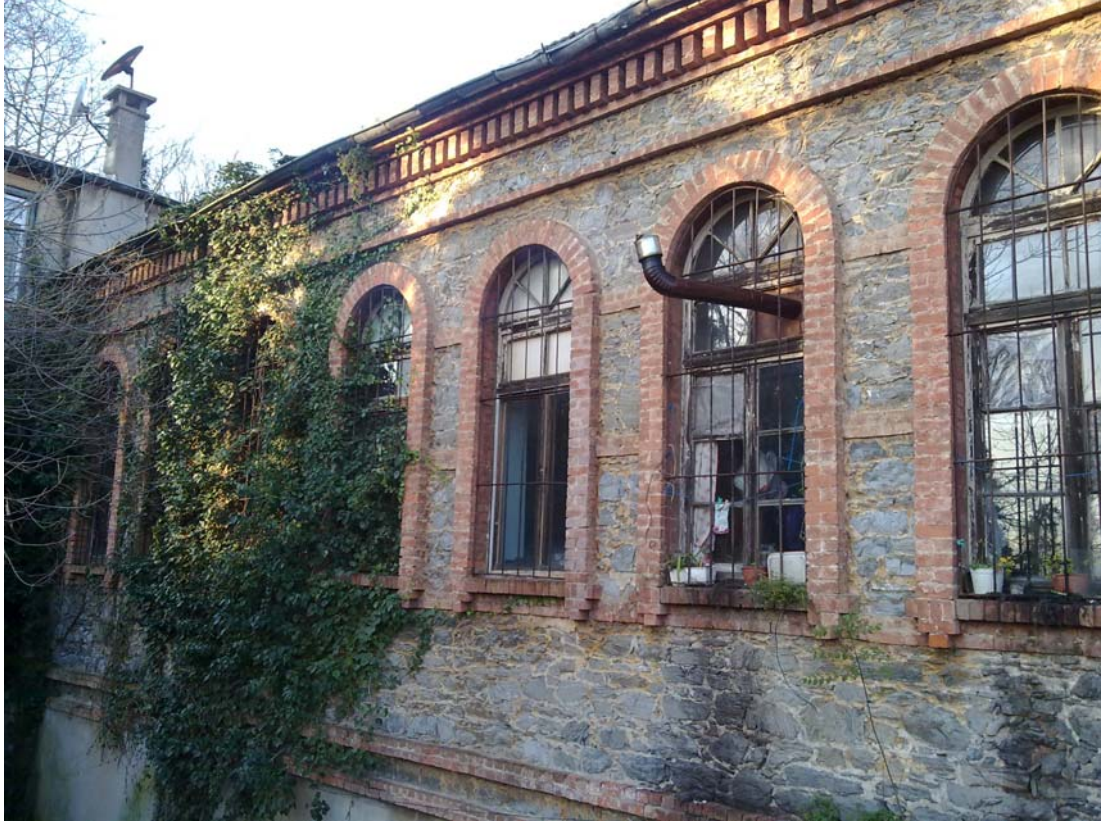
Şekil B.170 : Güney cephesindeki tahribat ve bitki oluşumu

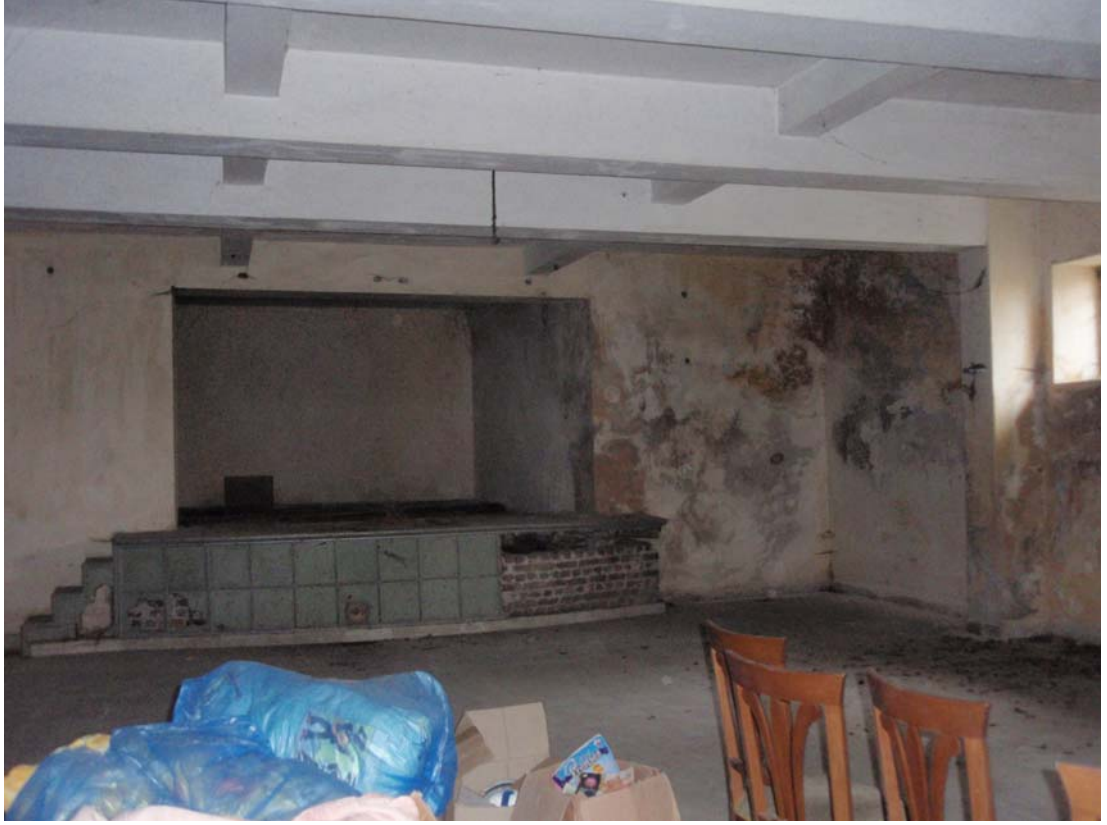
Şekil B.176 : Z02 (Yemekhane ve Tiyatro Salonu) mekânı duvarlarında sıva kabarması, sıva dökülmesi ve çiçeklenme

Duvarlarda görülen sıva çatlaklarının en önemli sebebi rutubettir. Sıvanın döküldüğü alanlara özgün sıvalarından örnek alındıktan sonra laboratuvar analizleri sonucunda

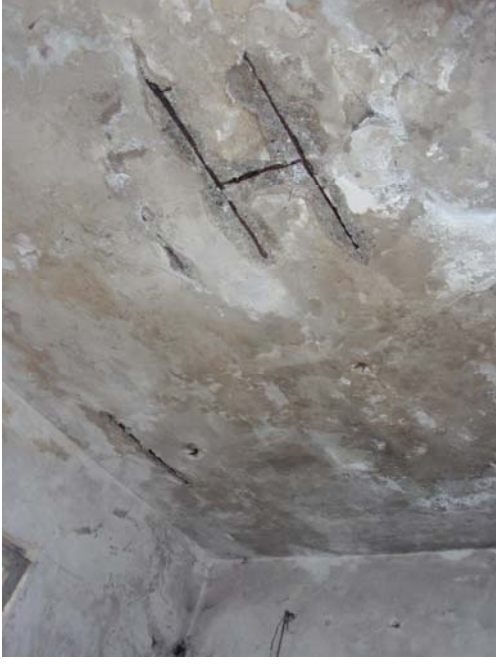
Şekil B.182 : Z07 (Wc) mekânının su alan tavanı

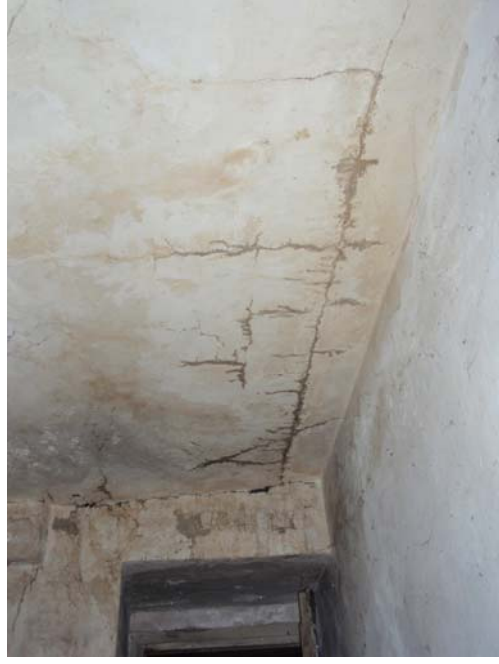
Şekil B.183 : Z07 (Wc) mekânının su alan tavanı

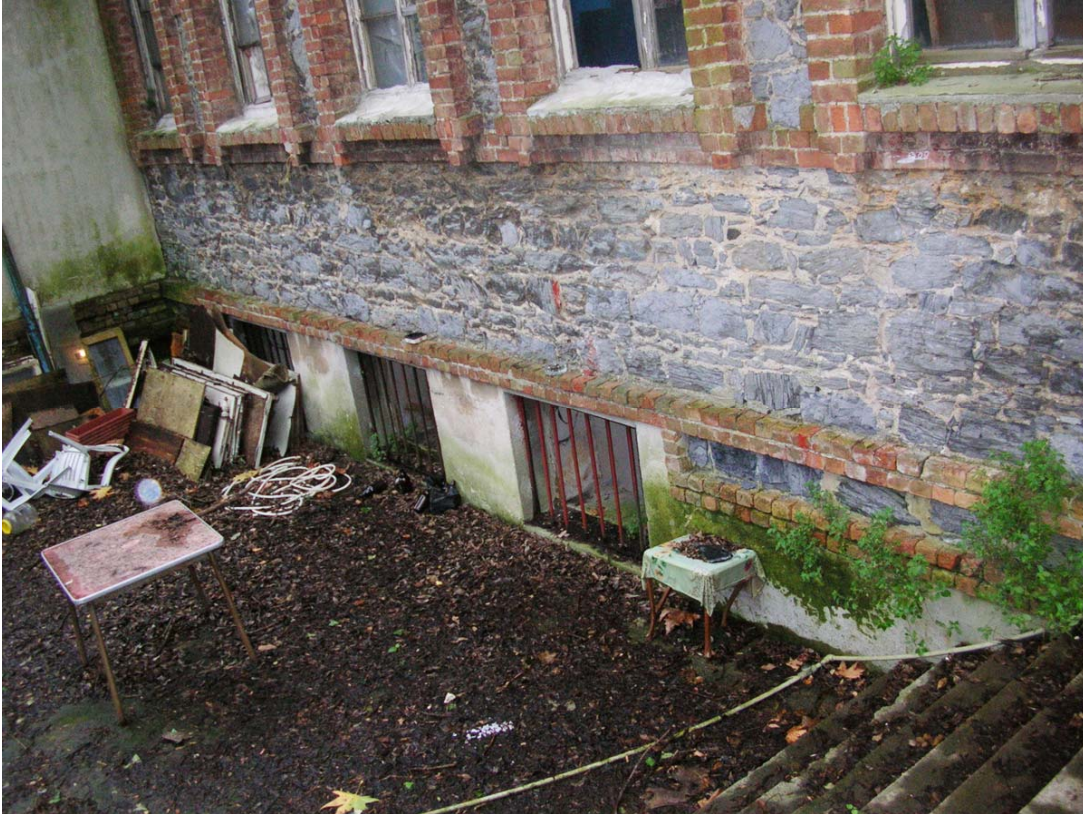
Şekil B.184 : Kuzey cephesinde yosun oluşumu ve bitkilenme

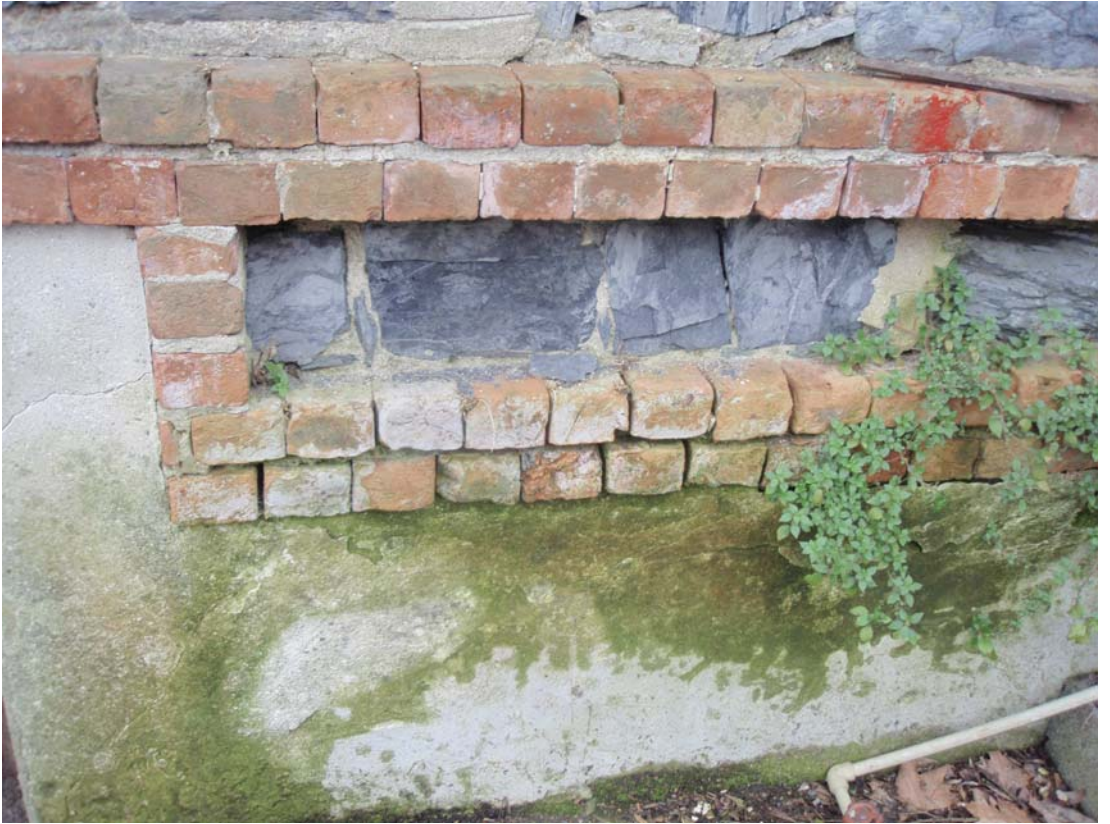
Şekil B.186 : Kuzey cephesinde yosun oluşumu ve derzlerde boşalma

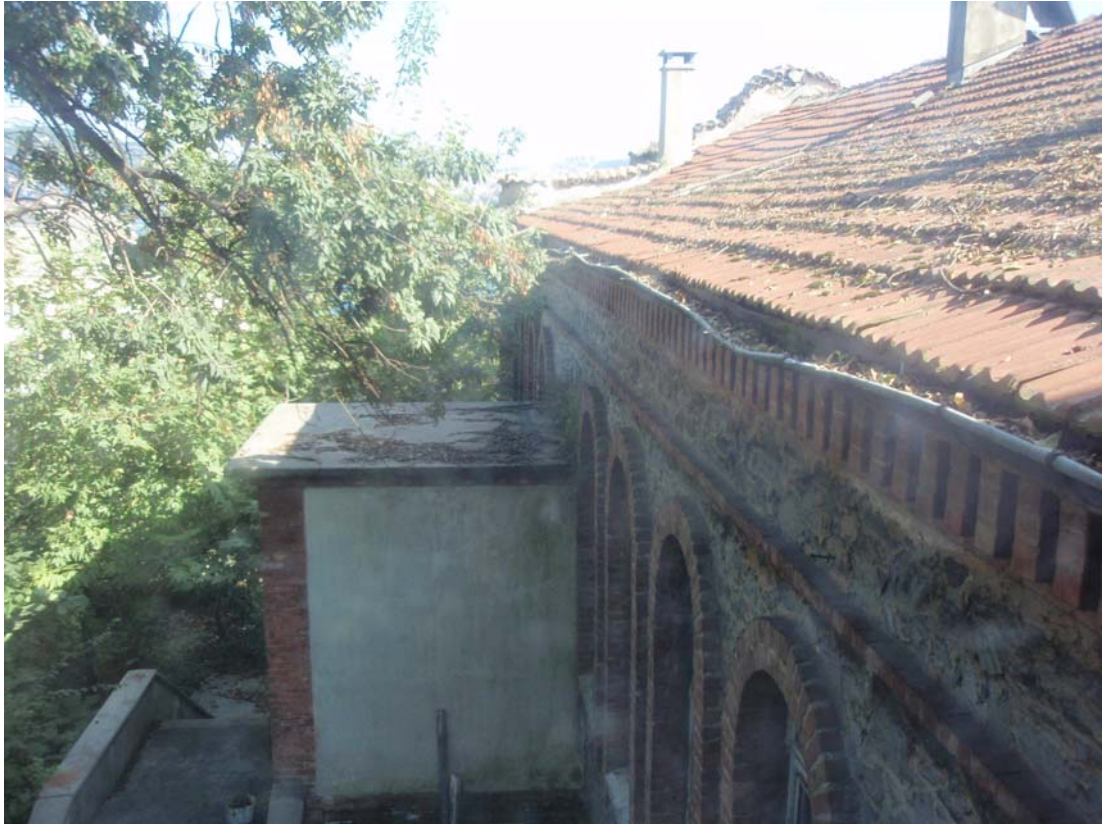
zamanda özgün olduğu düşünülen, günümüzde harap durumdaki çinko yağmur olukları da hasarsız bir biçimde belirtilmiştir.

Şekil B.191 : Çinko yağmur oluklarındaki tahribat

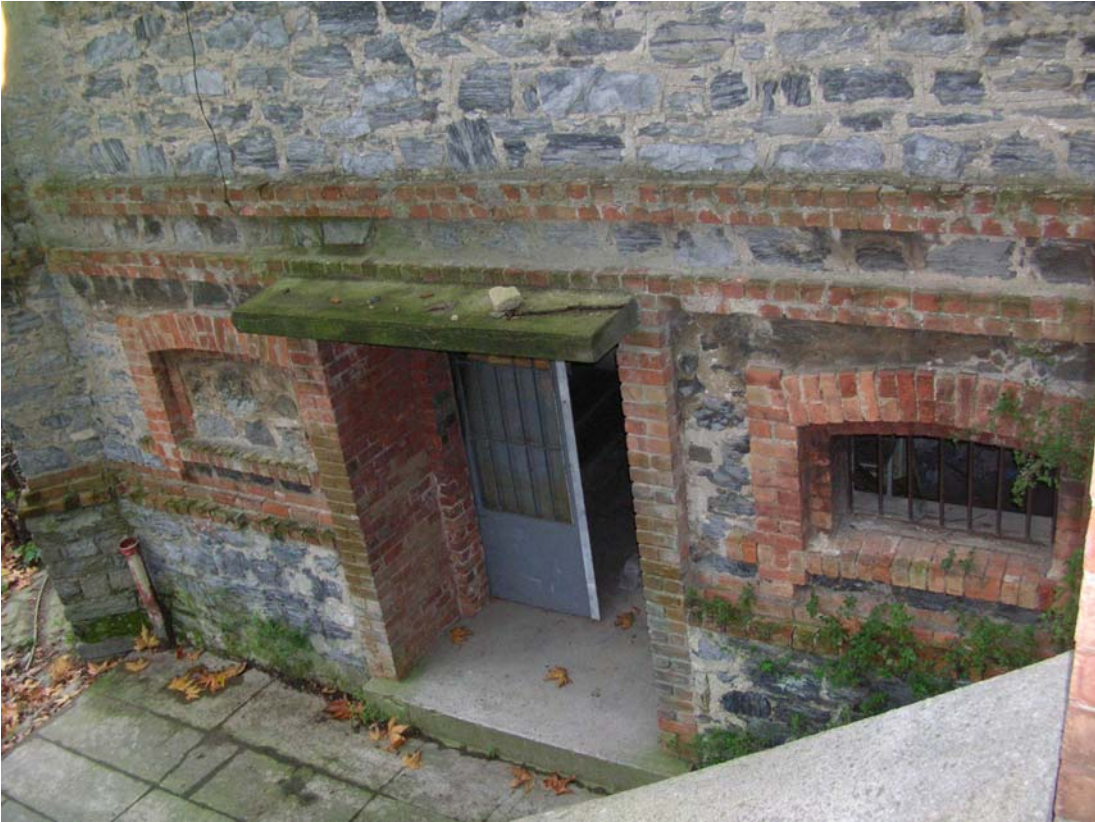
Şekil B.193 : Betonarme saçakta yosun oluşumu ve yüzey kirliliği

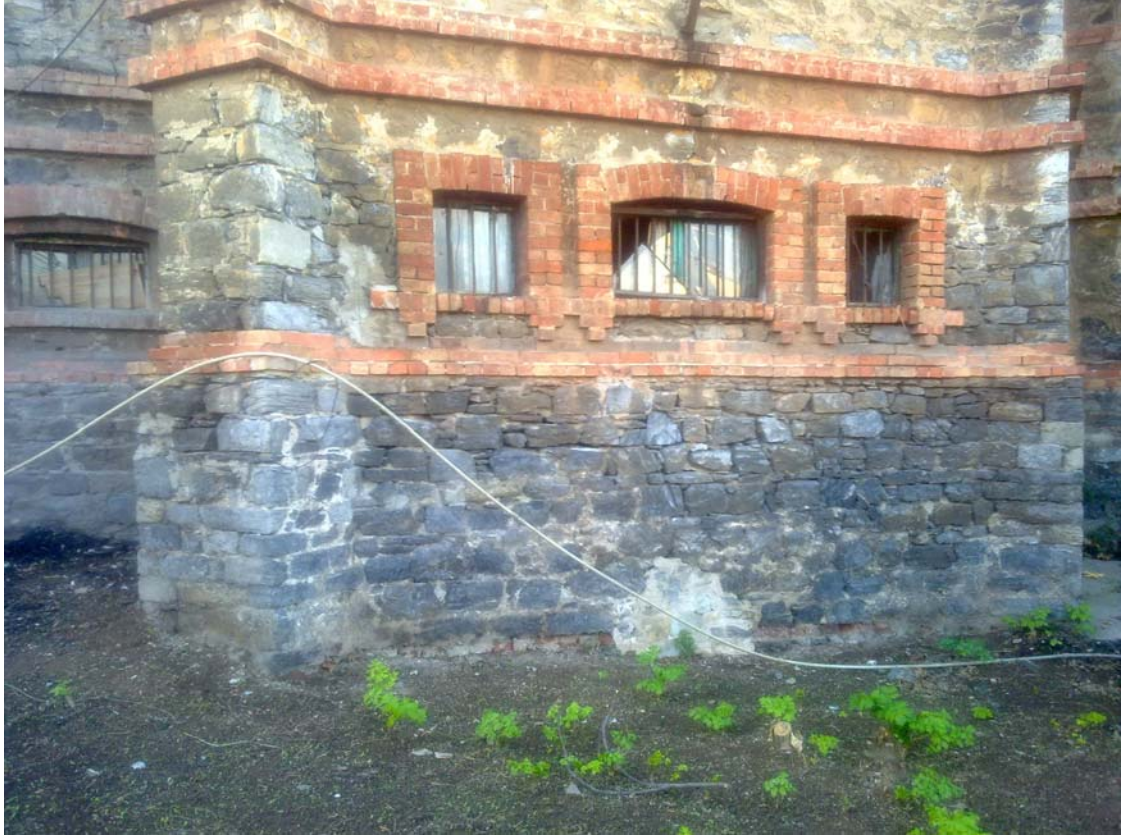
Şekil B.198 : Duvarın zeminle birleştiği yerde bulunan dolgu ve bir kat tuğla silme
