**PAMUKKALE ÜNİVERSİTESİ \* FEN BİLİMLERİ ENSTİTÜSÜ**  
**İNŞAAT MÜHENDİSLİĞİ ANABİLİM DALI**

**MEVCUT BİNALARIN DEPREM AÇISINDAN İNCELENMESİ**

Tezin enstitüye verildiği tarih : 26.08 1996

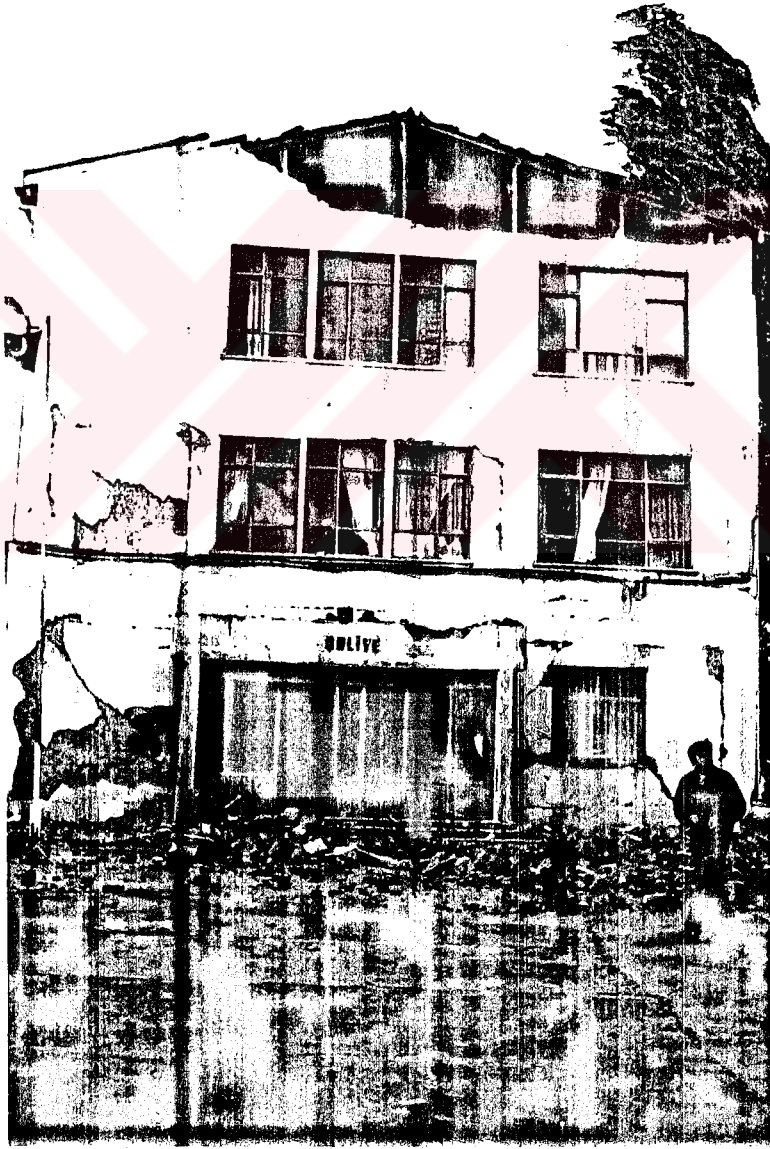
RESİM 4.14 Adliye binasının önden görünüşü.

Adliye Binası 1972 yılında yapılmış olup dört katlı betonarme bir binadır. Depremden sonra ağır hasara uğramış ve daha sonra yıkılmıştır.

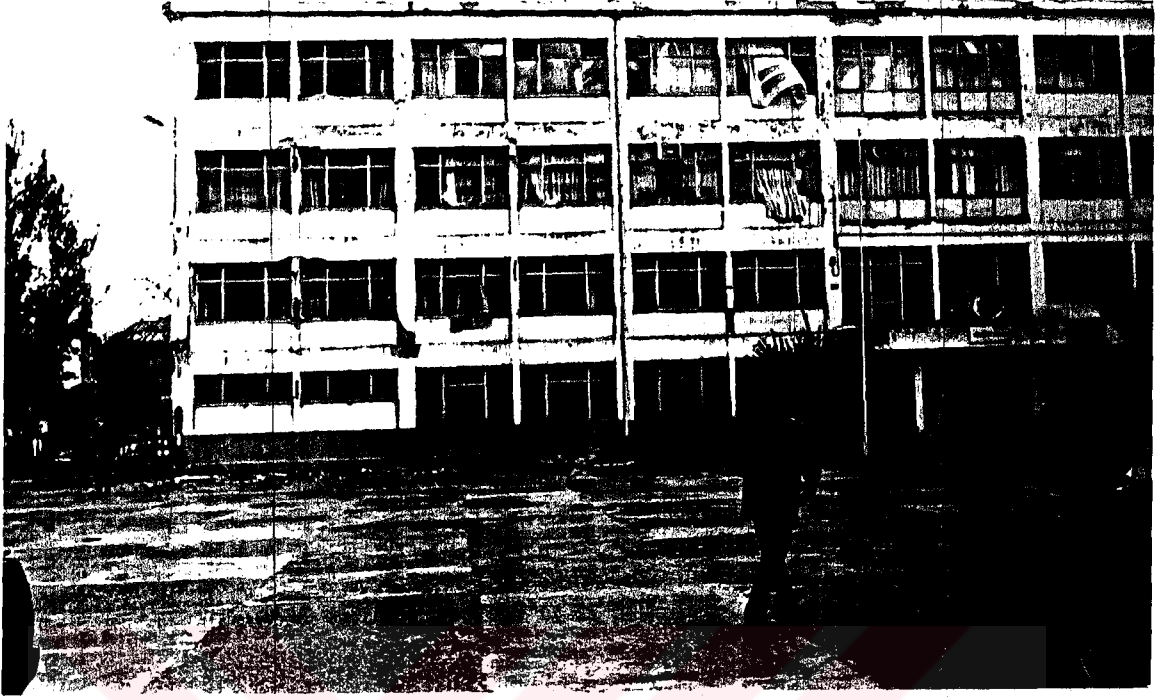
RESİM 4.16 Hükümet Konağı binasının önden görünüşü.

Dinar Hükümet Konağı, 1972 yılında yapılmış olup dört katlı betonarme bir yapıdır. Depremden sonra ağır hasara uğramış ve daha sonra yıkılmıştır.

Bu binada ve Dinar'daki birçok binanın taşıyıcı perdesi bulunmamaktadır. Perdeleri iyi düzenlenmiş bir kamu binası Dinar'da tespit edilememiştir. Yapı kolonlarının genellikle çok narin olduğu, özellikle bir boyutunun çok küçük yapıldığı görülmektedir.

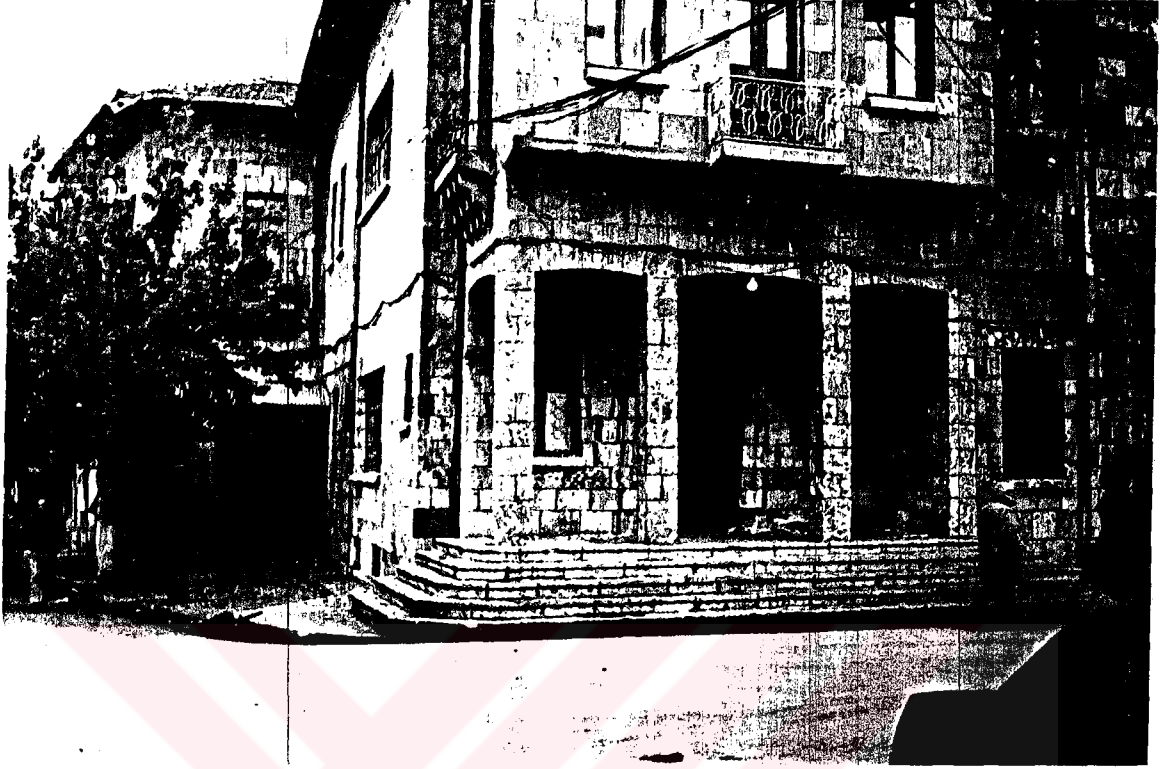
RESİM 4.17 Belediye binasının önden görünüşü.

Dinar Belediye Binası, 1974 yılında yapılmış olup iki katlı betonarme bir yapıdır. Depremden sonra ağır hasara uğramış ve yıkılmıştır. Binanın dış yüzeyi taş kaplamadır. Binanın iç kısımlarında kolonlarda mafsallaşmalar görülmüştür. Bunun sebebi güçlü giriş-zayıf kolon durumunun söz konusu olmasıdır.

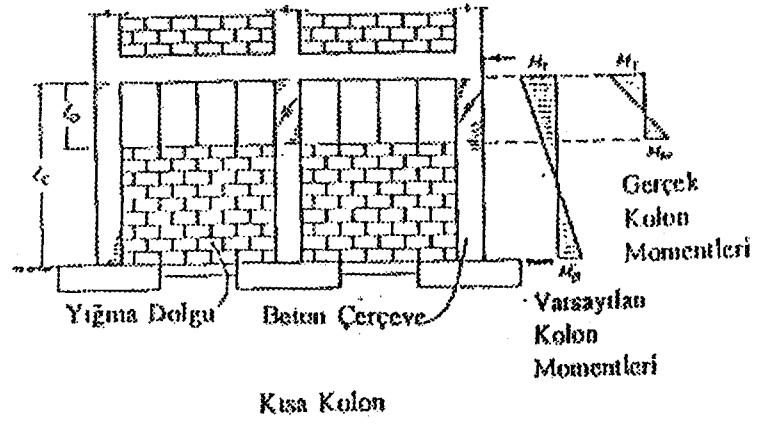
Şekil 6.7 Kısa Kolon durumu

Resim 4.12'de kısa kolon durumu ve davranışı görülmektedir. Bu durum çoğunlukla ya bu resimdeki gibi kolonlar arasına bant pencere bırakılması sonucu ya da kolon boyuna kadar uzanmayan güçlü bir duvar yerleştirilmesi sonucu ortaya çıkmakta ve önemli hasarlar oluşturmaktadır.

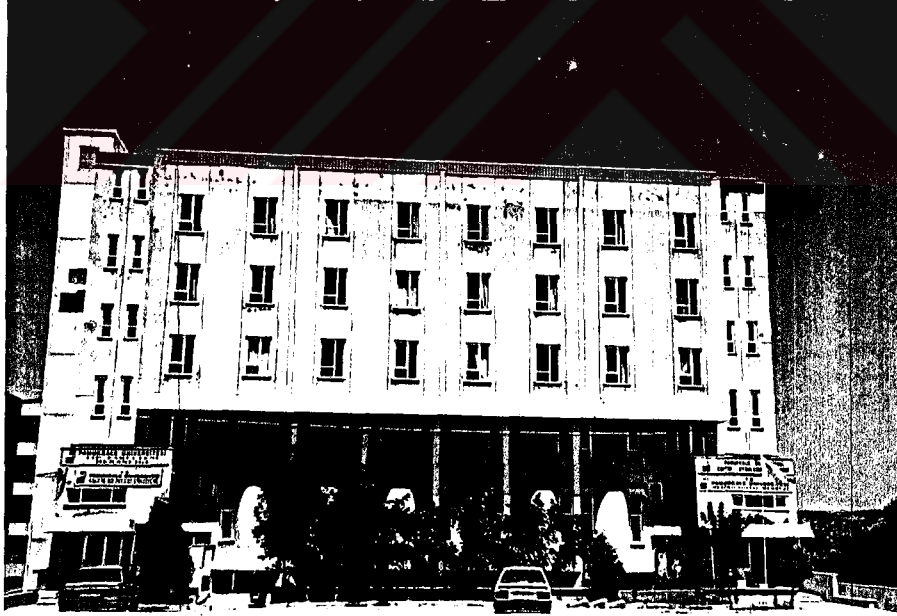
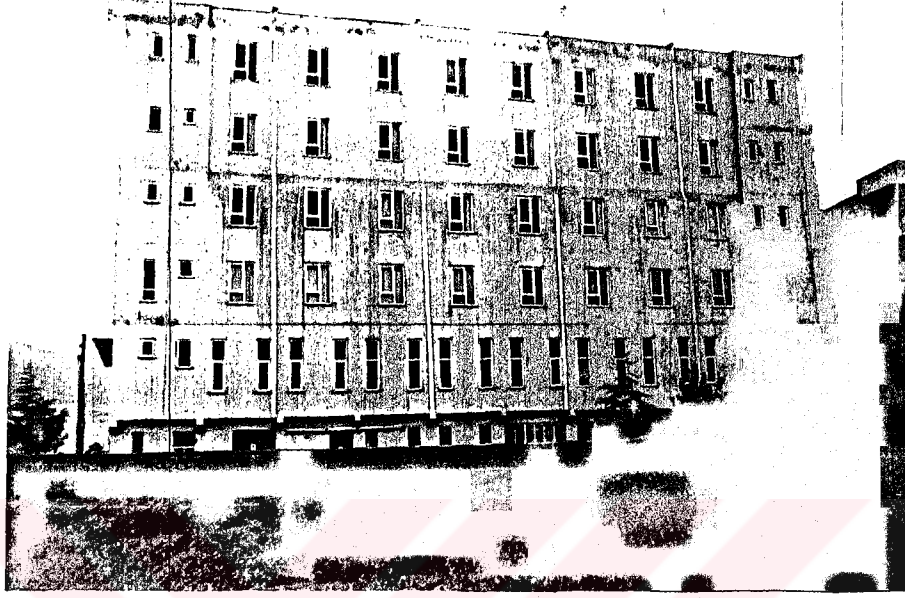
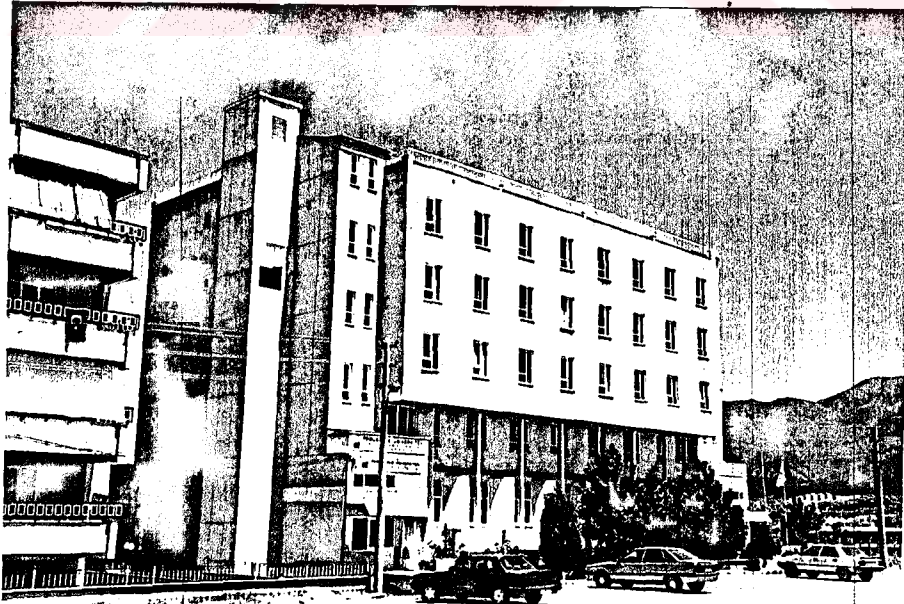
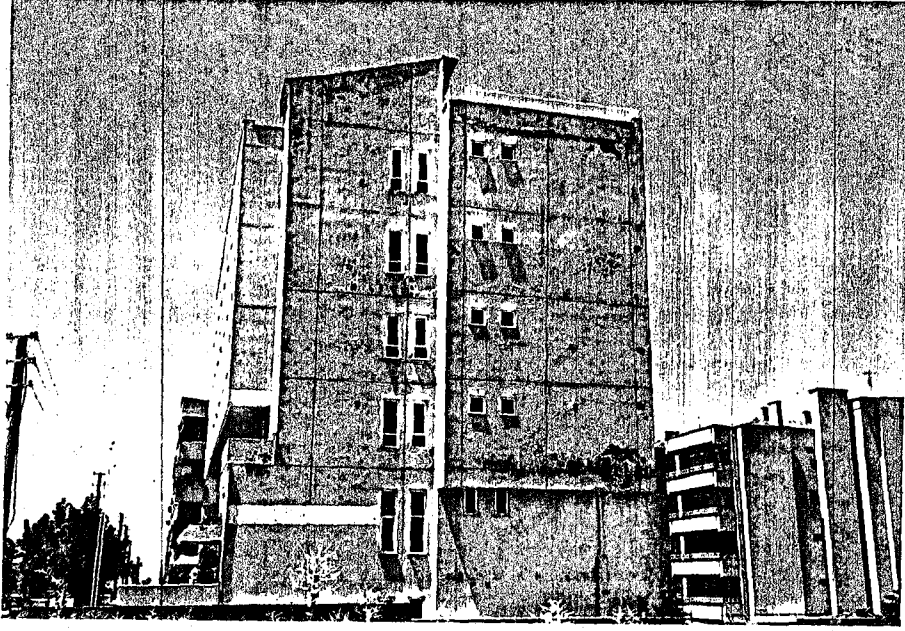
Yapının taban alanı 1932 m<sup>2</sup> olup kat adedi bodrum, zemin, (4) normal kat olmak üzere toplam altıdır. Belediye onay tarihi 23.04.1989'dur. Proje kullanım amacı pansiyon olarak ruhsat verilmiş olmasına rağmen şimdiki kullanım şekli eğitim ve uygulama hastanesidir. Binanın önden, yanlardan ve arkadan görünüşü Resim 7.1, 7.2, 7.3 ve 7.4 'te verilmiştir.

Binanın plandaki geometrisi dikdörtgendir. Planda düzensizlik mevcuttur. Saplama kirişlerin ve aşırı kapalı çıkmaların bulunması, ilk bakışta simetrik düzenli bir bina görüntüsünü tamamen ortadan kaldırmaktadır.

Binada kısa kolon durum ve davranışı mevcuttur. Merdiven yanındaki kolonların tam kiriş ile birleştikleri yerlerden çatlamış oldukları tespit edilmiştir. Bu bölgelerde kirişlerde de kılcal çatlaklar tespit edilmiştir.

Binada simetrik olarak dört adet ara kat mevcuttur. Ara katlarda ve merdiven kenarlarında kısa kolon durumu ve davranışı mevcuttur. Yapılan incelemelerde bu etki nedeniyle söz konusu kolonlarda ve ara kattaki kolon kiriş birleşim yerlerinde kesme çatlaklarının olduğu gözlenmiştir.(Resim 7.6).

PAÜ Eğitim ve Uygulama Hastanesi binasında mevcut betonarme projesinden bağımsız, keyfi uygulamalar yapılmıştır. Bu binada plan ve kesit düzensizlikleri aşırı derecededir. Kesikliğe uğramış kolon ve kirişler, projede görülmeyen ara katlar ve büyük kapalı çıkmalar, birçok saplama kirişler belirlenmiştir. Mevcut proje yeni hesaplanan değerlerle karşılaştırıldığında kiriş ve kolonlarda kesit ve donatı yetersizlikleri tespit edilmiştir. Ara kat kolonlarında kısa kolon davranışı görülmüştür. Mevcut şekli ile binanın ara kat ve merdiven kenarlarında kolon ve kirişlerde kılcal çatlakların olduğu tespit edilmiştir.

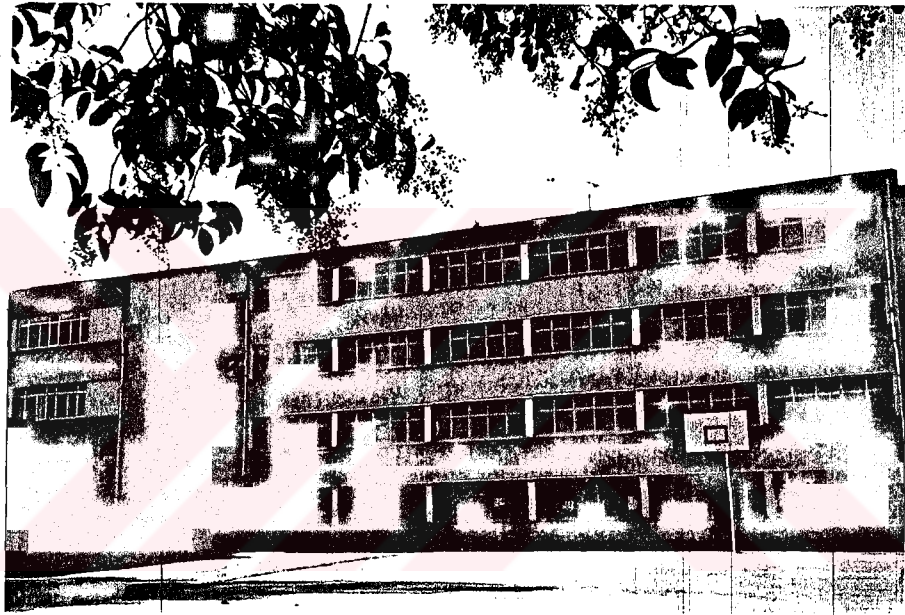
RESİM 7.7. Pamukkale Ortaokulu binasının genel görünüşü

Plandaki geometrisi dikdörtgene benzerdir. Kolon donatıları ve boyutlarının inceleme sonucunda üst katlara çıkıldıkça ani olarak azaldığı tespit edilmiştir. Dilatasyon derzleri genelde yapılmış fakat orta bölümdeki bir dilatasyon uygulanmamıştır.

Özellikle deprem anında, mevcut kolon elemanlarının donatı ve kesitlerinin de yetersiz olduğu tespiti hatırlanırsa kolonlarda problemler çıkabilir. Kolon kiriş birleşim bölgelerinde çatlama ve hatta göçmeler meydana gelebilir. Sünek davranış elde edilmeyebilir. Düğüm noktalarında öncelikle kolonlarda mafsallaşma başlayabilir.

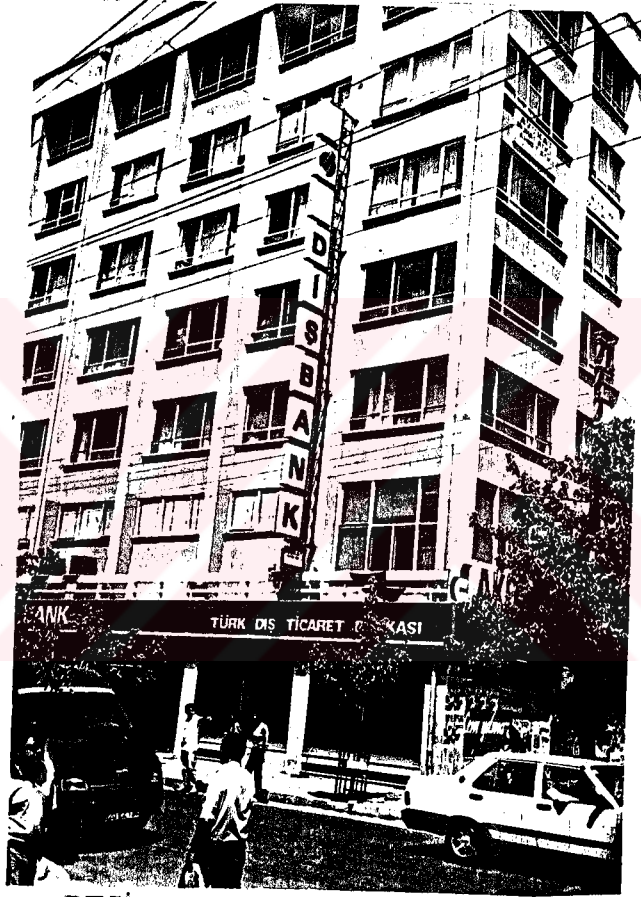
RESİM 7.8 Binanın genel görünüşü

Binanın plandaki geometrisi trapezdir. Akslarda süreklilikler mevcuttur. Ancak eğik aksların çoğunlukta olduğu belirlenmiştir. Bodrumlarda zemin kata kadar perde elemanlar mevcuttur. Ancak üst katlarda perdeler kesilmiştir. Bu durum yapının katları arasında ani rijitlik değişimi meydana getirmekte ve perdelerin bir üst katında depremlerde büyük hasarlar oluşabilmektedir. Bu açıdan ani rijitlik değişimini engellemek için deprem bölgelerinde perdeler yarıda kesilmemeli, yapının en üst katına kadar sürekliliği

sağlanmalıdır. Zemin katta dükkan ve banka girişlerinde 48 cm.'lik kot farkını kaldırmak için döşemeler bölünmüş ve bir çok sağlıklı saplamalar oluşturulmuştur. Proje 1973 yılında yapıldığı için yürürlükte olan yönetmelikler 1975 yönetmeliğinden çok farklıdır. 1975 yönetmeliğinde deprem yatay yük katsayıları artırılmıştır. Örneğin 1. Derece deprem bölgelerinde  $C_0$  katsayısı 0.06 iken, 0.10'a yükseltilmiştir. Kullanılan malzemeler B225 ve BÇI'dır.

Yapıda dikkati çeken hususlardan bir tanesi de bodrum katlarda mevcut olup diğer katlarda uygulanmayan perdelerdir. Bilindiği gibi bu tip uygulamalar yapının katları arasında ani rijitlik değişimine sebep olmakta ve perde olmayan bir üst katda depremlerde büyük hasarlar oluşmaktadır. Bu açıdan ani rijitlik değişimini engellemek için deprem bölgelerinde perdeler yarıda kesilmemeli , yapının en üst katına kadar sürekliliği sağlanmalıdır.

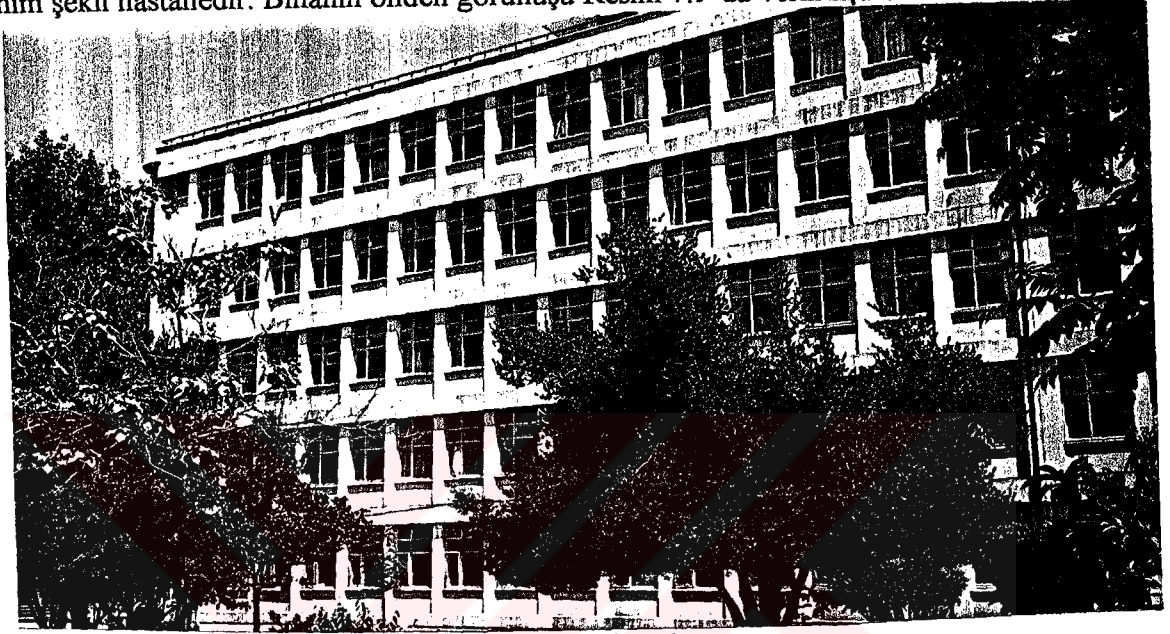
RESİM 7.9 Devlet Hastanesi önden görünüşü.

Binanın plandaki geometrisi dikdörtgendir. Planda düzensizlik görülmemektedir. Kesitte düzensizlik çatı katından dolayı vardır. Çatı katı kolonları kirişlere oturtulmuş, ayrıca çekme kat şeklinde yapılmıştır.

Binanın konumu derzlerle ayrılmış bitişik nizamdır. Bina bitişik nizamın kenar kısmındadır. Yapıda en büyük açıklık 5.5 m.'dir. Döşeme sistemi asmolen döşemedir. Kullanılan malzeme B225-BÇ1'dir.

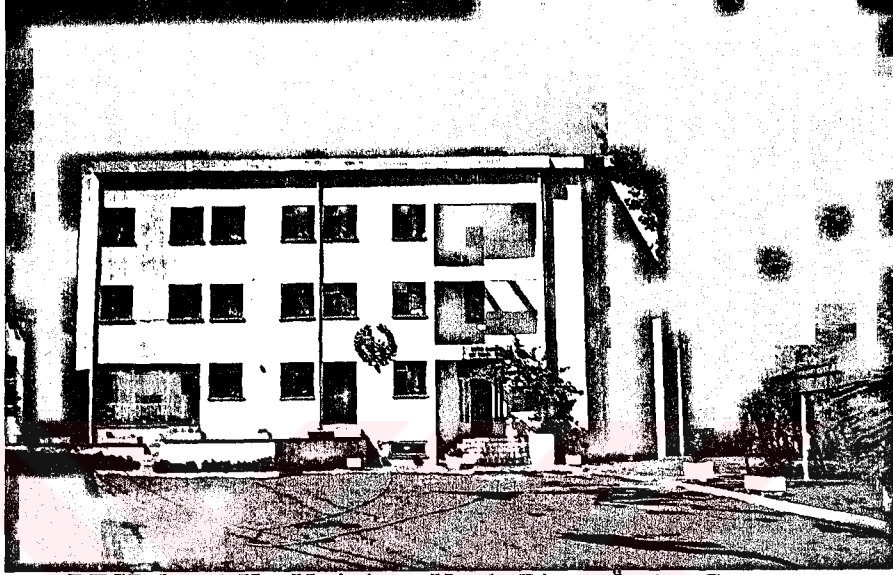
RESİM 7.10 Kız Yetiştirme Yurdu Binası Önden Görünüşü.

Binanın plandaki geometrisi dikdörtgen ile yamuk arası değişik bir geometridir. Binada Y-Y yönünde merdiven ve balkon kirişlerinden dolayı çıkıntılar meydana gelmiş bu da binanın geometrisinin bozulmasına neden olmuştur. Binanın taban alanı  $672 \text{ m}^2$ 'dir. Kat adedi bodrum+zemin+(2) normal kat olmak üzere dördür. Bina yüksekliği 8.5 m., en büyük açıklık 6.0 m.'dir. Planda düzensizlik yukarıda belirtildiği gibi mevcuttur. Kesitte düzensizlik çekme kattan dolayı vardır. Binanın konumu bağımsızdır.

Binanın taşıyıcı sistemi betonarme çerçevedir. Merdiven kolonları kısa kolon olarak teşkil edilmiştir. Duvarlar boşluklu FB tuğlasından yapılmış olup malzeme B160-ST1'dir.

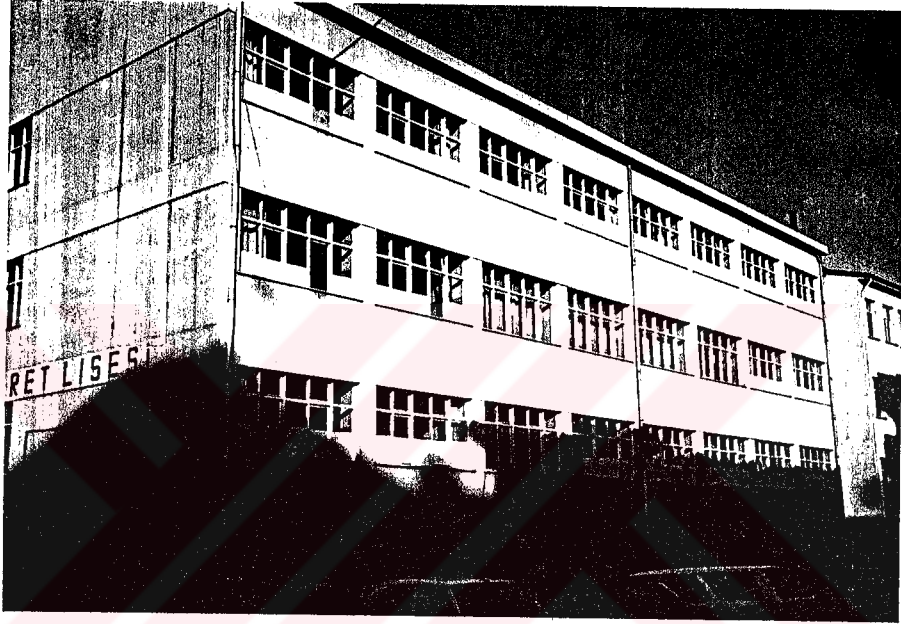
RESİM 7.11 Bina genel görünüşü

Yapının plandaki geometrisi dikdörtgendir. Planda ve kesitte düzensizlik yoktur. Bina konumu dilatasyon derzi ile ayrılmış bitişik nizamdır.

Binanın taşıyıcı sistemi betonarme çerçeve, döşeme sistemi düz döşemedir. Çatı sistemi kalkan duvarlı kiremit çatıdır. Duvarlar FB tuğlasından yapılmıştır. Merdiven kolonları haricinde kısa kolon davranışı söz konusu değildir. Kullanılan malzeme B225-ST1'dir.
