**EPHESOS YAMAÇ EV 2 DUVAR RESİMLERİ:  
KORUMA SÜREÇLERİ, SORUNLARI VE KORUMA-  
ONARIM ÖNERİLERİ**

**YÜKSEK LİSANS TEZİ  
KÜLTÜR VARLIKLARINI KORUMA ANABİLİM DALI**

**TEMMUZ 2023**

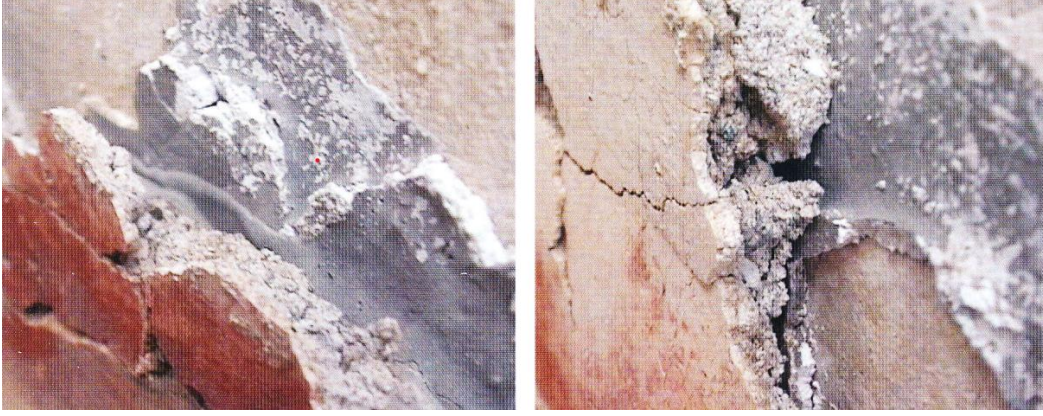
Duvar resimleri üzerinde görülen kalın kalker tabakaları bisturi yardımıyla inceltilmiştir. In situ duvar resimlerinde, tabakalar arasında ayrılma tespit edilen alanlarda, kireç kazein ile enjeksiyon yapılmış; kabarma/şişme veya ayrılmayı engellemek için uygulama alanı tahtalar ile desteklenmiştir (Herold, 2015, s. 72). Çimentolu harcın ise lakuna ve bordürler haricinde, tabakalar arasında ayrılma mevcut olan bazı duvar resimlerinde de uygulandığı bilinmektedir (Resim 4.1.).

Resim 4.1. Konut birimi 4, Oda 15, Duvar resmi ile taşıyıcı arasına uygulanan çimento (Herold, 2015, s. 302).

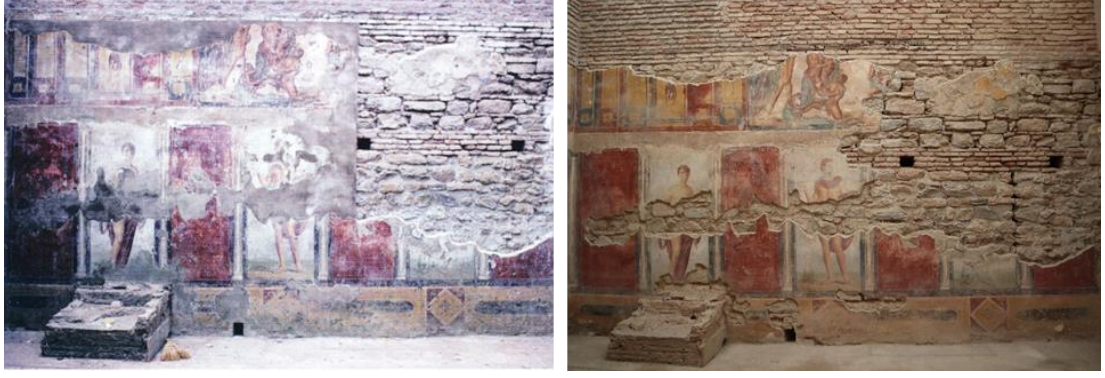
Resim 4.2. Konut birimi 1, SR 6 Kuzey Duvarı; Solda, 1973 yılı onarım çalışmaları sonrası (Herold, 2015, s. 272) ve sağda, 1981-1985 yılı çalışmaları sonrası 2021 yılına ait görünümü (Kişisel Arşiv).

1980 öncesinde, her sezon açığa çıkartılan mekanların koruma çatıları altına alınmasıyla, koruma ve onarım çalışmalarında kireç bağlayıcılı harçlar kullanılmaya başlanmıştır. Hali hazırda konut birimleri 1, 2 ve 4’de; lakunalar, bordürler ve duvar resmi ile taşıyıcı arasına uygulanmış olan çimento harçlarının, bozulma etkenine dönüşmesi sebebiyle kaldırılması gerekmiştir (Resim 4.2). Konut birimleri 1, 2 ve 4’ de hemen hemen her duvar resminde uygulanmış olan çimento harçlarının ve geniş alanlarda uygulanmış kireç harçların kaldırılması, 1980’lerin kapsamlı ve hassasiyet gerektiren, riskli fakat elzem çalışmaları olmuştur (Herold, 2015, s.71).

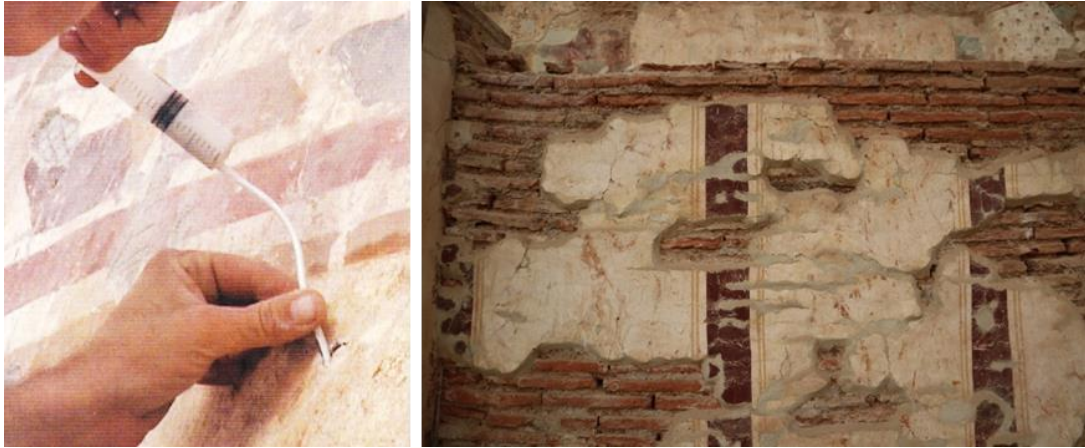
Resim 4.3. Solda, sıvı harç enjeksiyonu uygulaması (Herold, 2015, s. 303) ve sağda, konut birimi 4, 21, Güney duvarı doğusu, lakuna ve bordür harcı uygulamalarının 2021 yılına ait görünümü (Kişisel Arşiv).

1. evre onarımlarına ait çimento ve çimento katkılı harçlar ile aşırı genişliklerdeki harçların, özgün malzeme ile yapısal ve estetik uyumsuzluğunun yanı sıra kısa sürede şiddetli bozulma etkenine dönüşmeleri sebebiyle kaldırılması çalışmaları, 1989 yılına değin yoğun bir program içerisinde sürdürülmüştür (Herold, 2015, s. 162). 2021 ve 2022 yıllarında yapılan alan incelemelerinde, kaldırılması yüksek risk arz edebilecek bazı çimentolu harçlara müdahale edilmediği görülmüştür. Harç onarımı çalışmaları; lakunalarda genellikle hem seviye, bordür kenarlarında ise fresk katmanlarını tamamen kapatacak şekilde uygulanmıştır (Resim 4.3.).

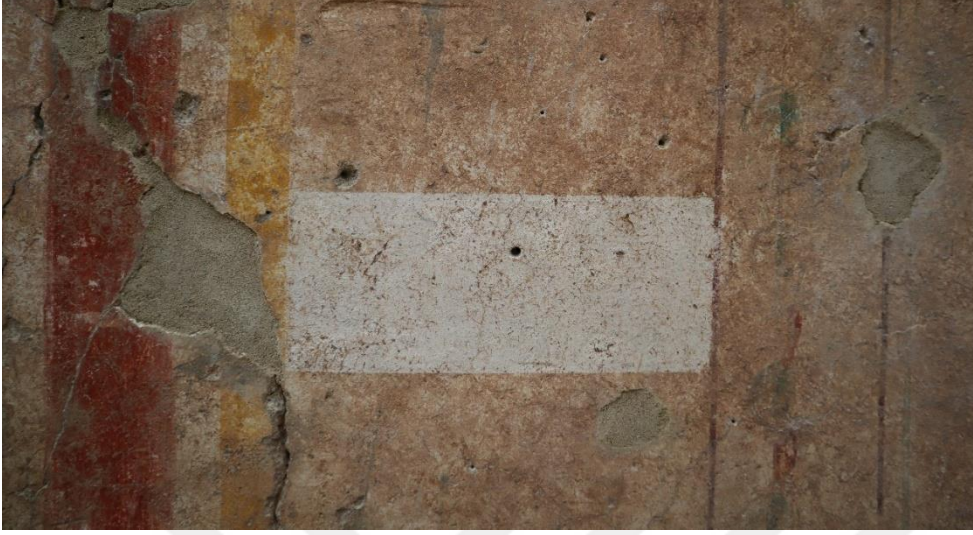
Resim 4.4. Detay, konut birimi1, SR 10a doğu duvarında temizlik denemesi yapılmış olan alan (Kişisel Arşiv).

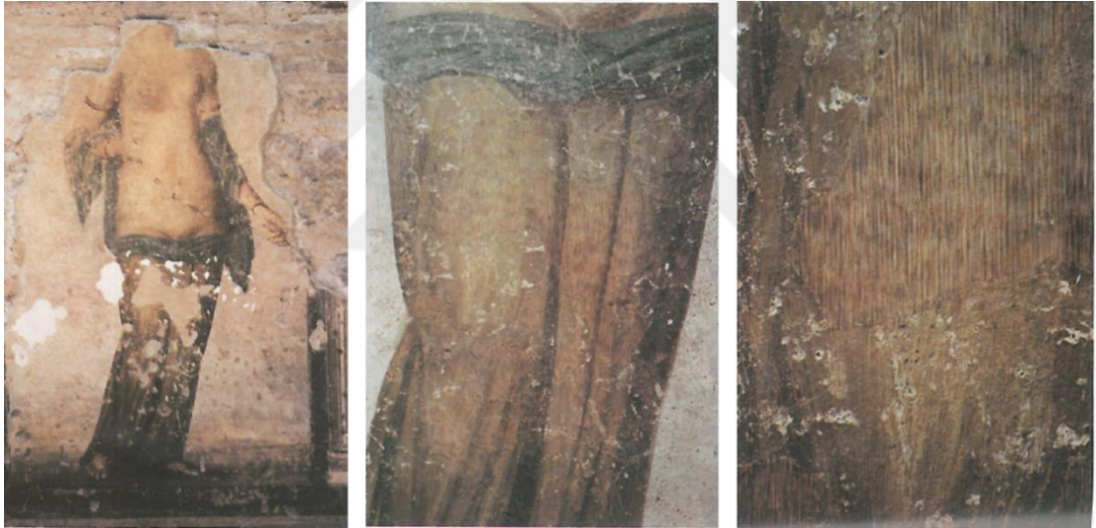
Resim 4.5. Konut birimi 1, SR 6, batı duvarı; solda, lakuna dolgu çalışmaları; ortada, *tratteggio* uygulaması sonrası ve sağda, uygulama detayı (Vetters, 1981, s. 99-101).

Sağlamlaştırma ve temizlik uygulamaları ardından, 1983 ve 1985 yılları arasında konut birimi 1, SR 6'da ve 1985 yılında SR 2'nin batı duvarı ile konut birimi 2 SR 23'ün güney duvarında bulunan mavi zemin üzerine Eroslu ve girlandlı frizde; suluboyalar ile estetik tamamlama uygulamaları yapılmıştır (Herold, 2015, s.162, 189, 193). Restoratörler, bu mekanlardaki estetik tamamlama uygulamalarında, *tratteggio* (*rigatino*) tekniğini (Yetiş vd., 2021, s. 25-26) tercih etmiştir (Resim 4.5).

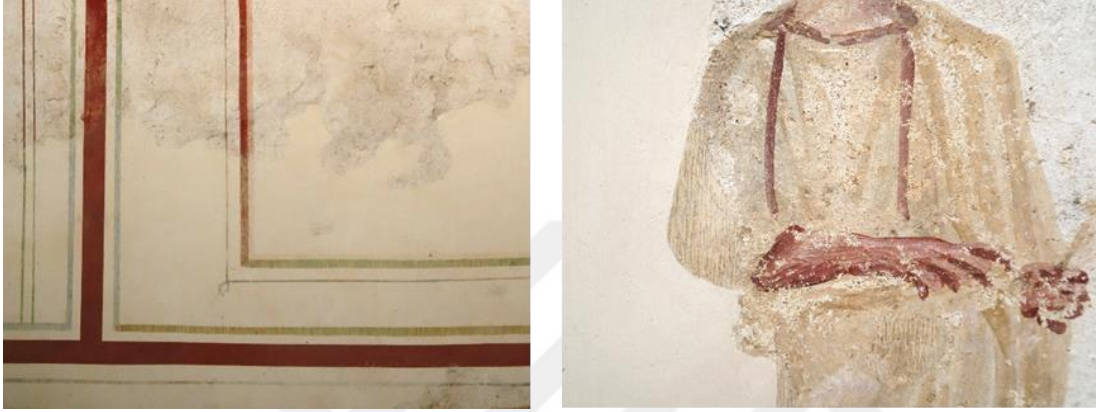
Resim 4.6. Konut birimi 3, 12 (Musalar odası); solda, doğu duvarında mimetik tamamlama uygulaması ve sağda, güney duvarından Musa Kalliope figüründe *tratteggio* uygulaması (Kişisel Arşiv).

2000- 2003 yıllarında; konut birimi 3, mekan 12'de sağlamlaştırma ve temizlik uygulamaları ardından yapılan estetik tamamlama uygulamalarında ise; belirtme unsurunun korunması ilkeleri sürdürülmüş ancak uygulamada tamamlanacak alanın niteliklerine göre farklı teknikler tercih edilmiştir. Musalar odası (Zimmermann ve Ladstätter, 2011, s.98), olarak da anılan mekanın bazı duvarları, büyük ölçekli yüzey ve parça kayıplarına sahip halde açığa çıkartılmıştır. Bu alanlarda, duvar resimlerinin beyaz

zemini ile uyumluluğu sağlamak için, beyaz harç ile lakuna dolgusu yapılmıştır. Geniş ölçekli parça ve yüzey kaybı olan, çerçeveler gibi tekrar eden ve tek renkli alanlarda, mimetik tamamlama tercih edilen odada; daha küçük alanların yanı sıra çiçek desenleri ve figüratif alanlar, *tratteggio* tekniğiyle tamamlanmıştır (Resim 4.6). Önceki yıllarda yapılan estetik tamamlama uygulamalarından farklı olarak bu uygulamada akrilik boyalar kullanılmıştır (Herold, 2015, s. 193-194, 327).

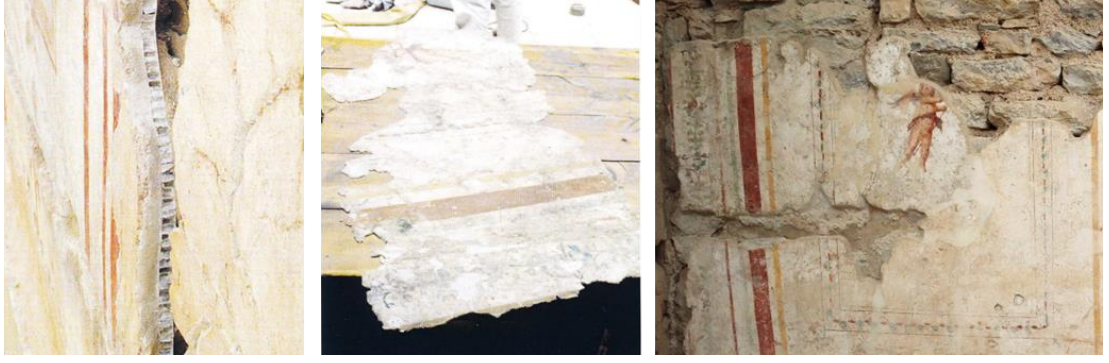
Resim 4.7. Kaldırma ve yeni taşıyıcıya aktarma uygulamaları; Solda, konut birimi 7, 38d güney duvarı (Herold, 2015, s. 305), yeni taşıyıcıya aktarılan duvar resminin montajı ve ortada, konut birimi 2, SR 10 b, 1968 yılında kaldırılan duvar resmi (Herold, 2015, s. 306) ile sağda, yerine montajı sonrasında 2021 yılına ait görünümü (Kişisel Arşiv).

Bu dönemde, kurtarma çalışmalarının haricinde, stabilizasyonu mümkün olmayan duvar resimlerinde de duvar resmi kaldırma uygulamaları yapılmıştır (Herold, 2015, 184-185). Kaldırma uygulaması ardından bazı duvar resimleri, sentetik reçinelerle yeni taşıyıcıya (Aerolam) aktarılarak tekrar özgün konumunda yerleştirilmiştir (EK-6., Herold, 2015, s. 125, 185, 305). Koruma ve onarım uygulamalarının erken evresinde kaldırılmış olan bazı duvar resimlerinin yeni taşıyıcıya aktarılması ve yeniden montajı da bu ara evrede gerçekleştirilmiştir (Herold, 2015, s.172). Kazı sırasında taşıyıcı ile bütünlüğü sağlanamadığı için 1968 yılında kaldırılan duvar resimlerinden biri olan, konut birimi 2, 10b odasındaki Eros (Resim 4.7) ise; 1984 yılında kireç harç ile özgün yerine yeniden monte edilmiştir (Herold, 2015, s.72).

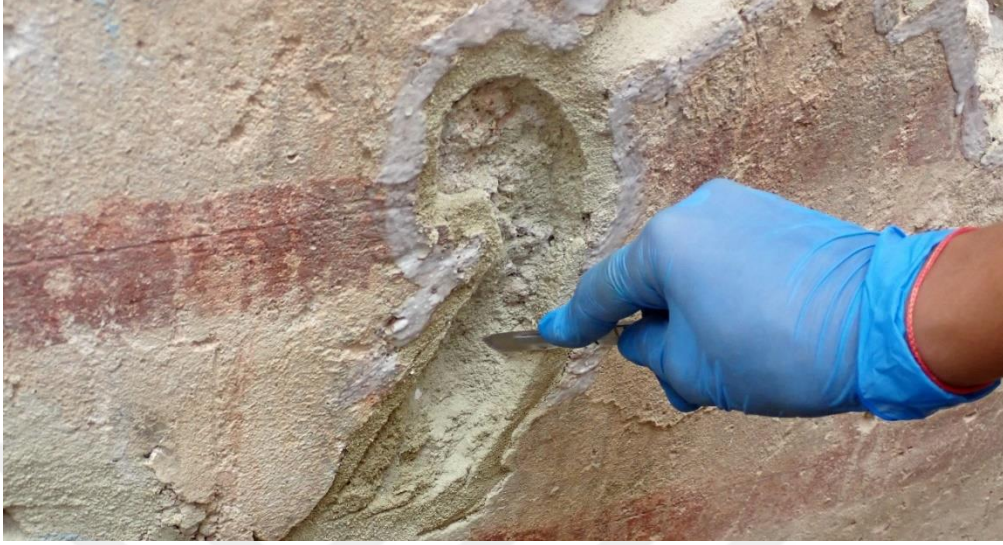
Yamaç Ev 2 duvar resimlerini koruma ve onarım çalışmalarının 3. evresi; alanda 1. ve/veya 2. evre dönemlerinde kazı sonrası ilk ve acil müdahaleleri yapılmış duvar resimlerinin sürekli bakımı ve onarımı projelerini kapsamaktadır (EK-6). Bu evrede koruma ve onarım uzmanlarının karşı karşıya kaldığı en büyük sorunlardan biri, önceki onarım çalışmalarında kullanılmış ve etkinliğini yitirmiş hatta bozulma kaynağına dönüşmüş konservasyon malzemelerinin kaldırılmasına yönelik çalışmalardır. 2. evrede, harç onarımlarında kullanılmış olan akrilik reçine katkılı pigment ile renklendirilmiş onarım harçları, özgün harç tabakasını tamamen örtmektedir. Bir diğer açıdan; yapısal ve dokusal olarak özgün harç tabakalarıyla uyumsuzluğu, duvar resimlerinin estetik niteliklerinin ve özgün katman yapısının algılanabilirliğini güçleştirmektedir. Bu sebeple,

Resim 4.10. Konut birimi 2, SR 25 2022 yılı duvar resmi koruma ve onarım çalışmalarında, 2. evrede uygulanmış olan akrilik reçine katkılı harçların kaldırılması (Kişisel Arşiv).

kaldırılması önüne geçilemeyecek riskler oluşturmadığı sürece lakuna ve bordürlerde uygulanmış olan tüm eski onarım harçları kaldırılmaktadır (Resim 4.10).

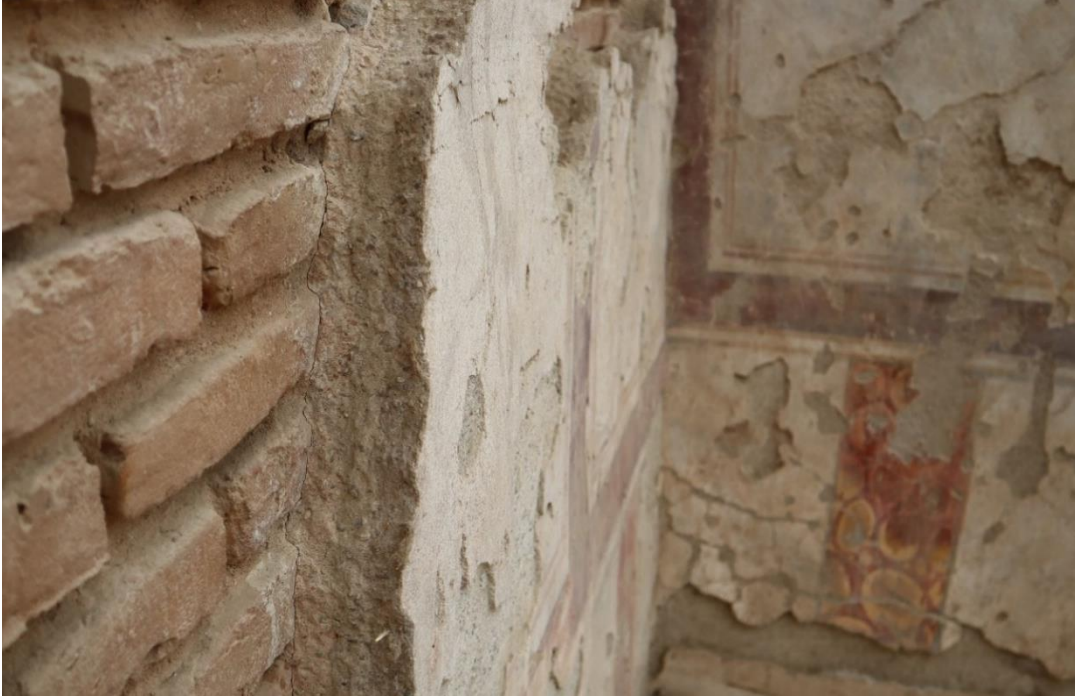
Resim 4.11. Detay, konut birimi 2, SR 28batı duvarı, üç katmanlı arriccionun harç onarımları sonrası görünümü (Kişisel Arşiv).

arriccio ve intonaco için harç denemeleri yapılmaktadır. Özgün harç tabakası ile yapısal ve estetik bakımdan uyumun korunması amacıyla; aynı mekana ait duvarlarda hatta tek duvar resminin farklı bölümlerinde veya bordürü boyunca birden çok onarım harcı kullanılmaktadır. Böylelikle özgün yapım katmanlarının önüne geçmeyen ve algınabilirliğini arttıran, bütünüyle uyumlu bordür ve lakuna harcı uygulamaları yapılmaktadır (Resim 4.11).

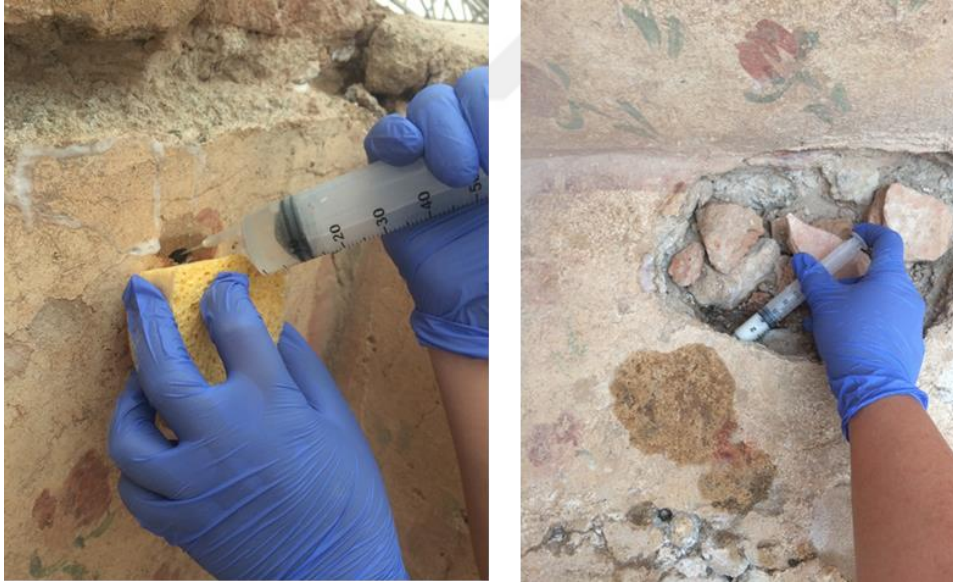
1. ve 2. evrelerde kullanılan koruma ve onarım malzemeleri; uygulandıkları dönemlerde genel kabuller dahilinde en etkin ve yenilikçi malzemeler olsa da yaklaşık 10- 20 yılda etkinliğini yitirmiş hatta bozulma etkenine dönüşmüştür. Çokça uygulanmış olan Primal AC33 katkılı ticari enjeksiyon harçlarının akrilik reçine içeriği; yapışkanlığı arttırıcı materyallerdir. Bu katkının kullanım amacı, doğrudan bağlayıcı özelliğini yitiren antik kireç yerine agregaları bir arada tutmak olmasa da özgün harç bünyesine sızdığı alanlarda bu görevi de bir ölçüde yerine getirmişlerdir. Fakat on yıllar gibi çok kısa süreler

Resim 4.12. Konut birimi 2, SR 18 batı duvarı 2019 yılı duvar resmi koruma ve onarım çalışmaları, etanol- su çözeltisi ve sıvı harç enjeksiyonu uygulamaları (Ephesos Yamaç Ev 2 Koruma-Onarım Projesi Arşivi).

içerisinde niteliklerini yitirmiş oldukları görülebilir. Ayrıca elastikiyetleri, kimyasal ve fiziksel yapılarının özgün harç ve bağlayıcısı ile uyumlu olmaması, çeşitli koruma problemlerini de beraber getirmektedir. Duvar resimleri yüzeyinde görülen çok sayıdaki enjeksiyon deliği, sıvı harç enjeksiyonu uygulamalarının yoğunluğunu göstermektedir. Ancak etkinliğini yitirmiş olan sıvı harç enjeksiyonlarının yenilenmesi ve tabakalar arasındaki boşlukların enjeksiyon harcı ile doldurulması gerekmektedir. Bu uygulamalarda, eğer işlevsel ise önceki evrelerde açılmış olan enjeksiyon delikleri veya bordür, lakuna kenarlarındaki açıklıklar kullanılmaktadır. Çok nadir ve elzem durumlarda boya veya harç tabakasında yeni enjeksiyon deliği açılması söz konusu olmaktadır. Duvar resimlerinde sıvı harç enjeksiyonu uygulamalarında, ticari bir ürün olan PLM A kullanılmaktadır (URL 8). Harç enjeksiyonu öncesinde, etanol-su çözeltisi ile enjeksiyon kanalı temizlenmektedir. Ardından saf su içerisinde hazırlanan PLM A enjeksiyonu yapılmaktadır (Resim 4.12). PLM A, içeriğinin kesin olarak bilinmesi ve standart limitlere uygunluğu dolayısıyla tercih edilmektedir.

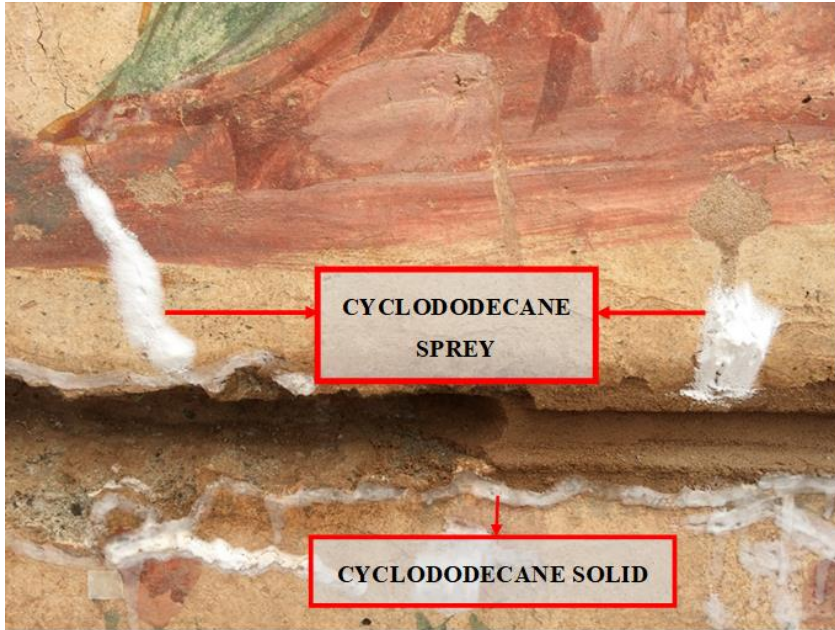
Resim 4.13. Detay, SR 18 Batı Duvarı, SR 18 batı duvarı 2019 yılı duvar resmi koruma ve onarım çalışmaları, geçici sağlamlaştırma uygulamaları ve eski onarımların kaldırılması çalışmaları sırasında görünümü (Ephesos Yamaç Ev 2 Koruma-Onarım Projesi Arşivi).

cyclododecane ürününün tercihi, duvar resminin mevcut durumuna ve uygulanacak alana göre belirlenmektedir (Resim 4.13). Sprey yaklaşık 30 cm mesafeden uygulanarak geniş bir yüzey alanına etki etmektedir. Kapaklı ısıtıcı içerisinde White spirit ile seyreltilen, ısı ile sıvı hale getirilen katı cyclododecane solid ise fırça yardımıyla kolaylıkla hassas boya tabakaları veya ince çatlaklara, hassas fresk kenarlarına uygulanabilmektedir (ÖAI, 2015, s.36). Ürün, ortam şartlarına, uygulama yoğunluğuna ve tekrarına bağlı olarak değişen sürelerde kalıntı bırakmadan süblimleşmektedir. Geçici sağlamlaştırma malzemesinin süblimleşmesine kadarki süreç, koruma ve onarım uzmanına sıvı harç enjeksiyonu ve harç onarımlarını veya kimyasal temizliği tamamlanması için gereken zamanı tanımaktadır.

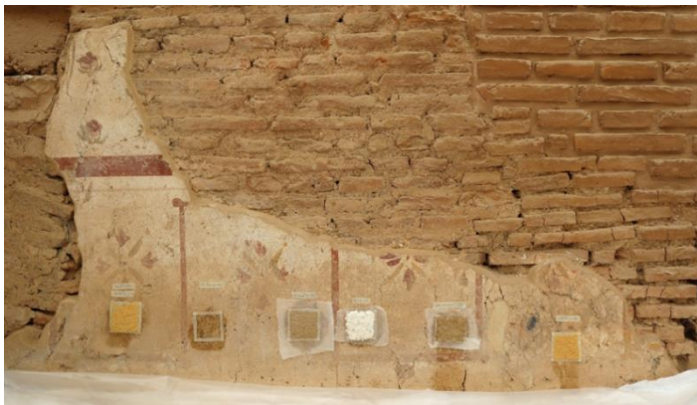
Resim 4.14. Konut birimi 2, SR 14 doğu duvarı, 2022 yılı duvar resmi koruma ve onarım çalışmalarında kimyasal temizlik öncesinde spot test uygulamaları (Ephesos Yamaç Ev 2 Koruma-Onarım Projesi Arşivi).

alanlarda, saf su, non iyonik deterjan, Amonyum bikarbonat, EDTA, Triamonyum sitrat ve bunlarla hazırlanan farklı kombinasyonlara sahip düşük derişimli çözeltilerin yanı sıra iyon değıştirici reçinelerle kimyasal temizlik uygulaması yapılmaktadır. Temizlik uygulamaları öncesinde yapılan spot testlerle, her duvar resmi ve kaldırılması istenilen kir tabakası için uygun olan yöntem veya yöntemler belirlenmektedir (Resim 4.14). Bu uygulamalar öncesinde, uygulama alanında suya doyurma işlemleri yapılmaktadır. Böylelikle kimyasalların kılcal çatlaklar ve mikro gözeneklerde ilerlemesi engellenmektedir. Temizlik uygulamalarının bütününde, en az müdahale ile en etkili sonuca ulaşma hedefi sağlanmaktadır (Resim 4.15). Bazı mekanlarda, müdahaleler öncesi durumun anlaşılabilmesi ve inceleme yapılabilmesi amacıyla belirli bir alana müdahale edilmemektedir (Resim 4.15). Kimyasal temizlik uygulamaları ardından, sepiolit ve japon kağıdı ile tuz çıkartma ve arındırma uygulamaları yapılmaktadır. Bu uygulamaların başarısı ve tekrarının gerekliliğı, pH indikatörlerle yapılan ölçümlerle belirlenmektedir. Temizlik uygulamalarına kullanılan el aletleri, cihazlar veya kimyasal paketleme çözeltileri, paketlemede kullanılan medyumlar, duvar resminin mevcut durumuna ve dönemin konservasyon teknolojilerine göre değışiklik göstermektedir (Herold, 2015, s. 300, 325; Ladstätter, 2016, s. 546- 547). Her dönemde olduğu gibi 3. evrede de koruma ve onarım malzemeleri üzerine yürütölen araştırma ve geliştirme çalışmaları yakından takip edilmektedir. Doğal olarak yenilikçi temizlik yöntemleri, yakın zamanda test edilebileceğı ve zamanla alandaki uygulamalarda yer bulabileceğı dikkate alınmaktadır.

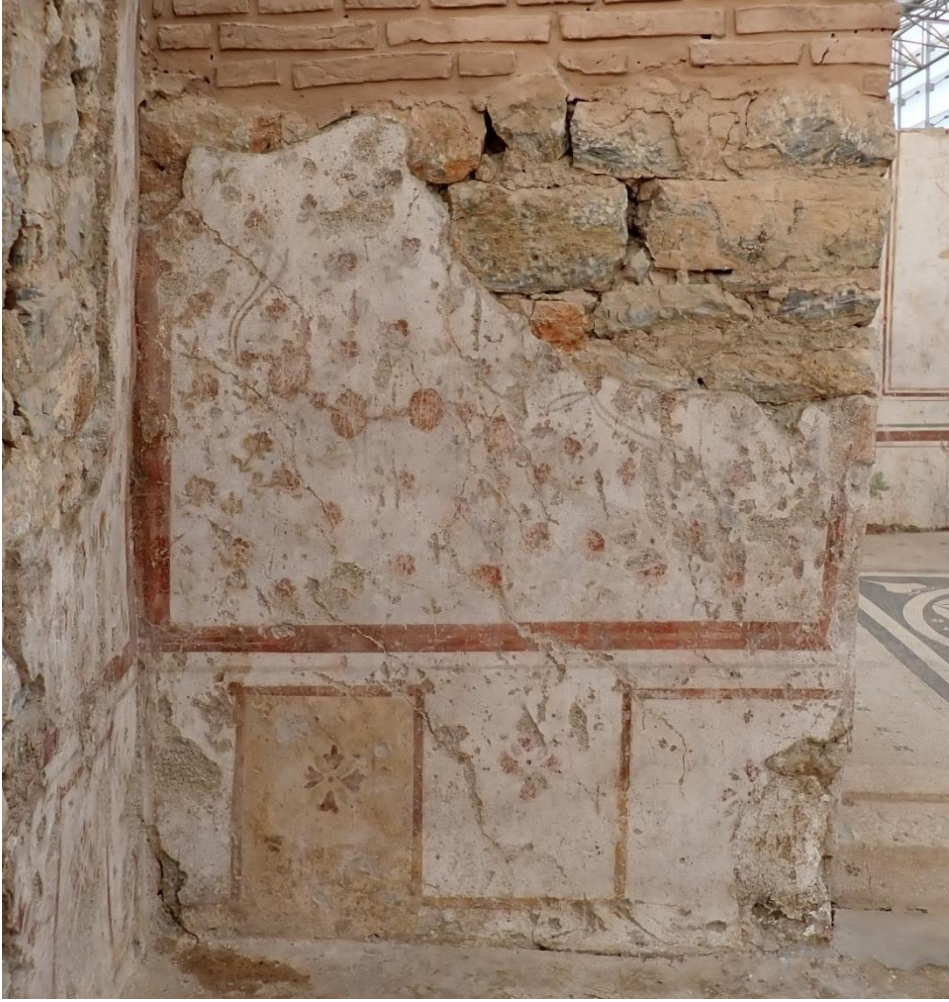
Resim 4.15. Konut birimi 2, SR 14 batı duvarı güneyi, 2022 yılı duvar resmi koruma ve onarım çalışmaları, temizlik uygulamaları sonrası görünümü (Ephesos Yamaç Ev 2 Koruma-Onarım Projesi Arşivi).

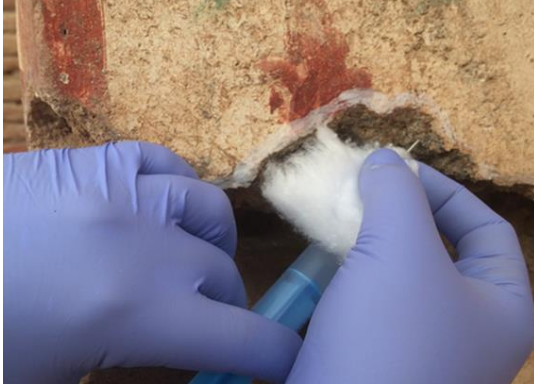
Resim 4.16. Detay, Konut birimi 2, SR 18, 2019 yılı koruma ve onarım çalışmalarında arriccio tabakasında nano kireç dispersiyonu ile sağlamlaştırma uygulaması (Ephesos Yamaç Ev 2 Koruma-Onarım Projesi Arşivi).

Harç ve boya tabakalarında temizlik uygulamalarını, arriccio ve boya tabakasında sağlamlaştırma uygulamaları takip etmektedir. Arriccio temizliği tamamlanan alanlarda, kireç suyu ve nano kireç sağlamlaştırıcı CaloSiL E25 (1:5 etanol içerisinde; Bkz. s. 148-153) şırınga ve sprey gibi araçlar yardımıyla uygulanmaktadır (Resim 4.16). CaLoSiL E25 uygulaması sırasında, çözeltinin boya tabakasına sızmasına özen gösterilmektedir. Harç tabakasında görülen mukavemet kaybı ortadan kaldırılana kadar, periyodik aralıklarla (yaklaşık 24 saat) uygulama tekrarlanmaktadır. Böylelikle harç tabakasında zamanla yitirilen kireç bağlayıcı; nano kireç dispersiyonunun harca emdirilmesinin ardından, kurumayla oluşan ve periyodik tekrarlarla güçlendirilen kalsiyum karbonat ağı ile telafi edilmektedir.

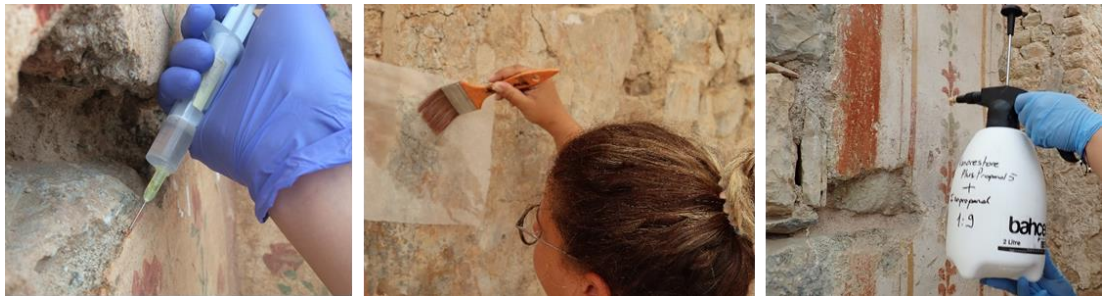
Resim 4.17. Nanorestore Plus Propanol 5 uygulamalarında şırınga, fırça ve sprey kullanımı (Ephesos Yamaç Ev 2 Koruma-Onarım Projesi Arşivi).

Temizlik uygulaması tamamlanan alanlarda boya ve intonacco (ince sıva) tabakasının sağlamlaştırılması için, yüzeyler ve çatlaklar ile fresk kenarlarına Nanorestore Plus Propanol 5 (1:9 İzopropanol içerisinde) uygulanmaktadır. Nano kireç sağlamlaştırıcılar, uygulama alanına; duvar resmi ile yapım katmanlarının mevcut mukavemetine ve durumuna göre Japon kağıdı üzerinden fırça yardımıyla, şırınga ile enjeksiyon yoluyla veya sprey ile uygulanmaktadır (Resim 4.17). Sağlamlaştırma yapılan yüzeyin mevcut durumuna bağlı olarak en az 24 saatlik periyotlarla 7 ila 14 gün boyunca işlem tekrarlanmaktadır. Nanorestore Plus®'ın alkali duyarlı pigmentlerin olası değişikliklerinin kuvvetle azaltılmakta veya tamamen önlediği belirtilmektedir. Alan çalışmalarında, sağlamlaştırmada kullanılan kalsiyum hidroksit nano partiküllerinin, demir veya bakır bazlı pigmentlerin konsolidasyonu için zararlı bir etkisi olmadığını belirtilmektedir (Baglioni vd., 2015, s. 47). Genel uygulama öncesinde, olası dezavantajları ve uygulamanın etkinliğini belirlemek için küçük alanlarda uygulama testi yapılmaktadır.

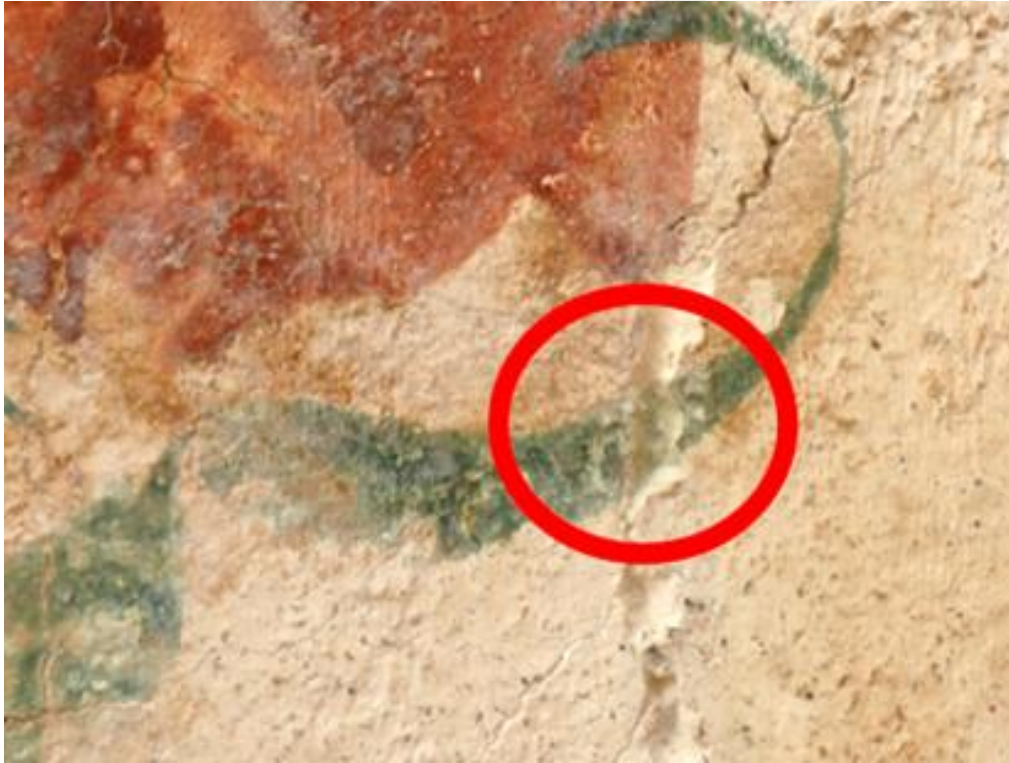
Resim 4.18. Detay, konut birimi 2, SR 18, 2019 yılı koruma ve onarım çalışmaları, batı duvarı onarımında kullanılan intonaco harcı üzerinde rötuş uygulaması (Ephesos Yamaç Ev 2 Koruma-Onarım Projesi Arşivi).

Duvar resmi koruma ve onarım uygulamaların 3. evresinde rötuş, yalnızca özgün duvar resminin algılanabilirliğini sağlamak amacıyla özel durumlarda ve çok küçük alanlarda tercih edilen müdahaleler olarak uygulanmaktadır. Bu dönemde rötuş, genellikle *glazing*, *aqua sporca*, (Yetiş vd., 2021, s. 30- 31) tekniklerinin, oldukça nötr tonlarda karıştırılan suluboyaların uygulanmasıyla gerçekleştirilmektedir (Ladstätter, 2016, s. 547).

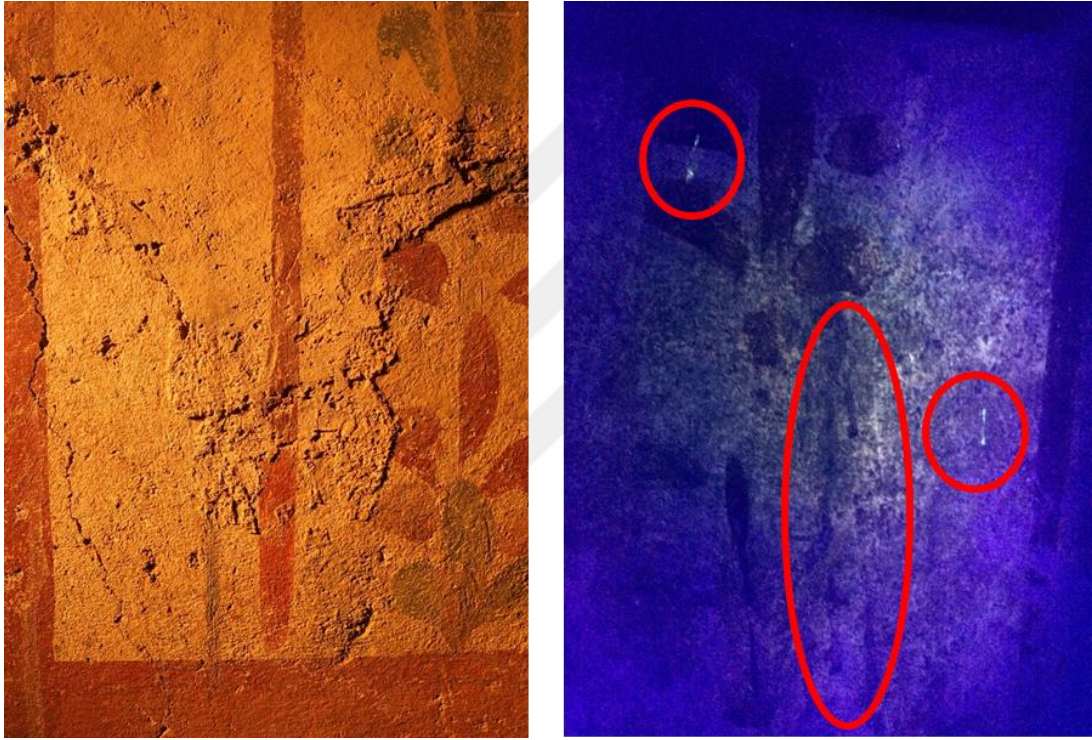
Resim 4.19. Detay, SR 18 batı duvarı, 2019 yılı duvar resmi koruma ve onarım çalışmaları; solda, yan ışık altında tespit edilen antik onarım ve sağda, mor ışık altında tespit edilen önceki onarım evrelerine ait yüzey sağlamlaştırıcı artıkları; akma ve damlamalar (Ephesos Yamaç Ev 2 Koruma-Onarım Projesi Arşivi).

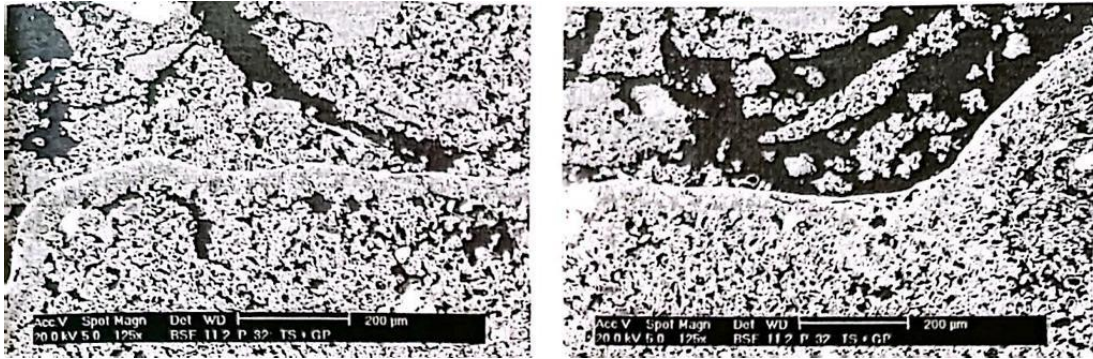
Yamaç Ev 2 duvar harçları ve duvar resimlerinin yapısal özelliklerini incelemeye yönelik çalışmalar, harçlarda birim hacim ağırlığının düşük, gözenekliliğin yüksek olduğunu ortaya koymaktadır (Maurer, 2004, s. 91; Kuleli 2005, s. 76- 82, 121). 2019 ve 2022 yıllarında yapılan duvar resmi koruma ve onarım çalışmalarında, harçlarda kullanılan kirecin agrega taneciklerini bir arada tutan bağlayıcı niteliğinin zayıfladığı tespit edilmiştir. Harçlardaki gözeneklilik ve kılcal çatlak oluşumları; suyun kapilarite yoluyla zeminden, duvar ve duvar resmi katmanları arasında ve harç tabakaları bünyesinde yükselmesine yol açmaktadır. Bünyeye sızan su; çözünür tuzları taşımalarının yanı sıra, mevcut tuzların çözünmesine de yol açabilir. Kuruma ile birlikte; duvar resmi taşıyıcısı ve arriccio ile diğer yapım katmanları arasına sızmış olan çözünmüş tuzların, bulunduğu kılcal çatlak veya gözenekten daha büyük tanecik boyutuna karakterize edilebilecek kristalizasyonu gerçekleştirir. Bunun bir sonucu olarak kılcal çatlaklar ve gözenekler genişler, tabakalar arası ayrılma ve harç yapısında mukavemet kaybı meydana gelir (Resim 5.7). Bir diğer yandan; tabakalar arasında ayrılma, duvar resmi yapımında düşük kaliteli işçilik veya işçilik hataları ile malzeme nitelikleri ve kalitesine bağlı olabilir.

Resim 5.7. Yamaç Ev 2 duvar resimlerinden iki farklı örneğe ait SEM görüntüsü; solda arriccio ve taşıyıcı arasında iyi korunmuş yapışmaya sahip örnek ve sağda, arriccionun taşıyıcı tabakayla zayıf yapışması ve artan gözeneklilik (Maurer, 2005, s. 67).

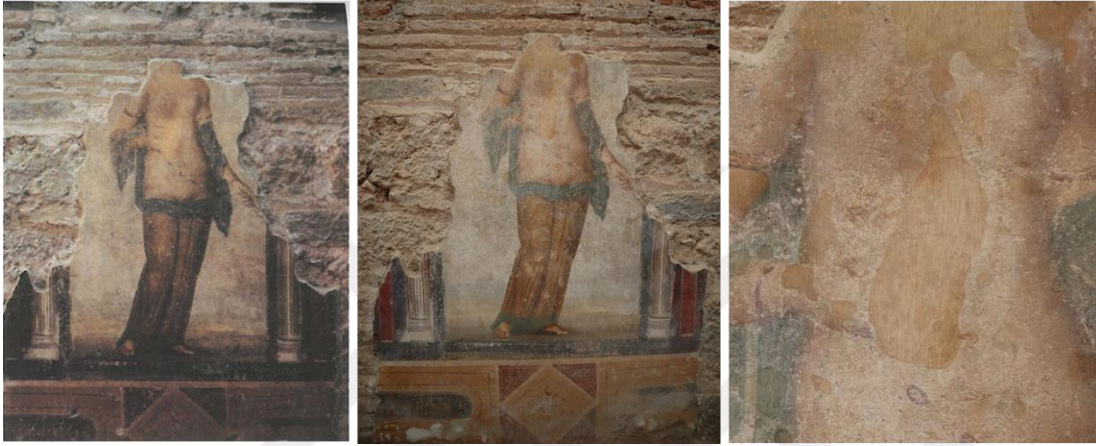
Koruma ve onarım çalışmalarının 2. evresinde, lakuna dolguları ve rötuş uygulamaları yapılan mekanlardan biri olan SR 6'da, boya tabakasında aşınma yakından görülebilmektedir. 1981 yılında yapılan rötuşta, ton altı etkiye sahip olacak hassasiyette *tratteggio* ile estetik tamamlama yapılmıştır. Ancak, yapıldığı 1981 yılından günümüze; özgün boya tabakasının görece yoğun aşınmaya maruz kalması; boya tabakası ve pigment kayıpları sebebiyle, rötuş yapılan alanlar çok daha doygun renk değerlerine sahip ve ton üstü görülmektedir (Resim 5.11).

Resim 5.11. Konut birimi 1, SR 6 güney duvarı, kolye tutan hizmetçi tasviri; solda, harç onarımı ve *tratteggio* ile rötuş sonrası genel görünümü (Vetters, 1982, s. 101) ve ortada 2022 yılına ait genel görünümü ile sağda, detay görünümü, özgün boya tabakasında görülen aşınma (Kişisel Arşiv).

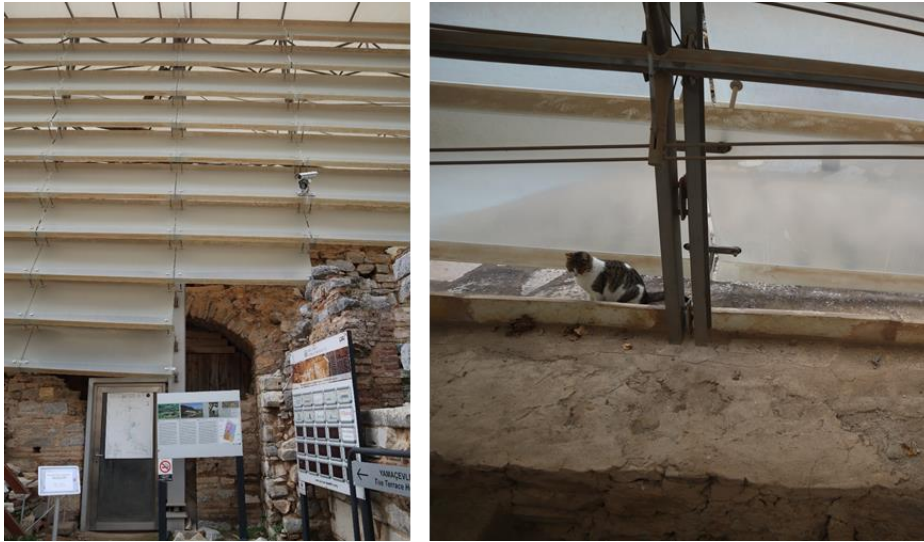
Resim 5.12. Koruma binasının lamel açıklıkları ve koruma binası içerisine giren kedi (Kişisel Arşiv).

Rüzgarlarla lamel açıklıklarından koruma binası içerisine taşınan toz ve atmosferde bulunan aerosol, duvar resimlerinde bozulmaya etki eden unsurlardır. Diğer yandan bu açıklıklar, hayvanların (kedi, gelincik, kuş, kabuklu ve kanatlı böcekler vd.) yapı içerisine girmesini, yuva yapmalarını, alan içerisinde dışkılamalarını ve yaşam döngülerini sürdürmelerini engelleyememektedir. Ayrıca bitki gelişimi için elverişli sıcaklık ve nem değerlerine sahip olan alanda, rüzgarlar ve hayvanlar tarafından (dışkı yoluyla vb.) taşınan otsu veya köklü bitkilerin tohumları büyük risk arz etmektedir. Pek tabii ki konut kompleksini çoğu bozulma etkeninden başarı ile uzak tutan koruma binası, aynı zamanda bir takım acil etkin koruma müdahalelerini gerektiren pek çok bozulma fenomenine doğrudan veya dolaylı olarak sebep olmaktadır. İnsanın bütününe kapsayan koruma binası ve ziyaretçi yolu hem yapı kompleksini koruma altına alınmış hem de güvenlik ve ziyaretçi kontrolü gibi problemleri de çözümlenmiştir. Buna ilaveten koruma binası cephesi açıklıklarından içeriye girebilen çeşitli böcek ve hayvanlar ile bunların yol açtığı sorunlarla düzenli durum tarama çalışmalarıyla baş edilmeye çalışılmaktadır.

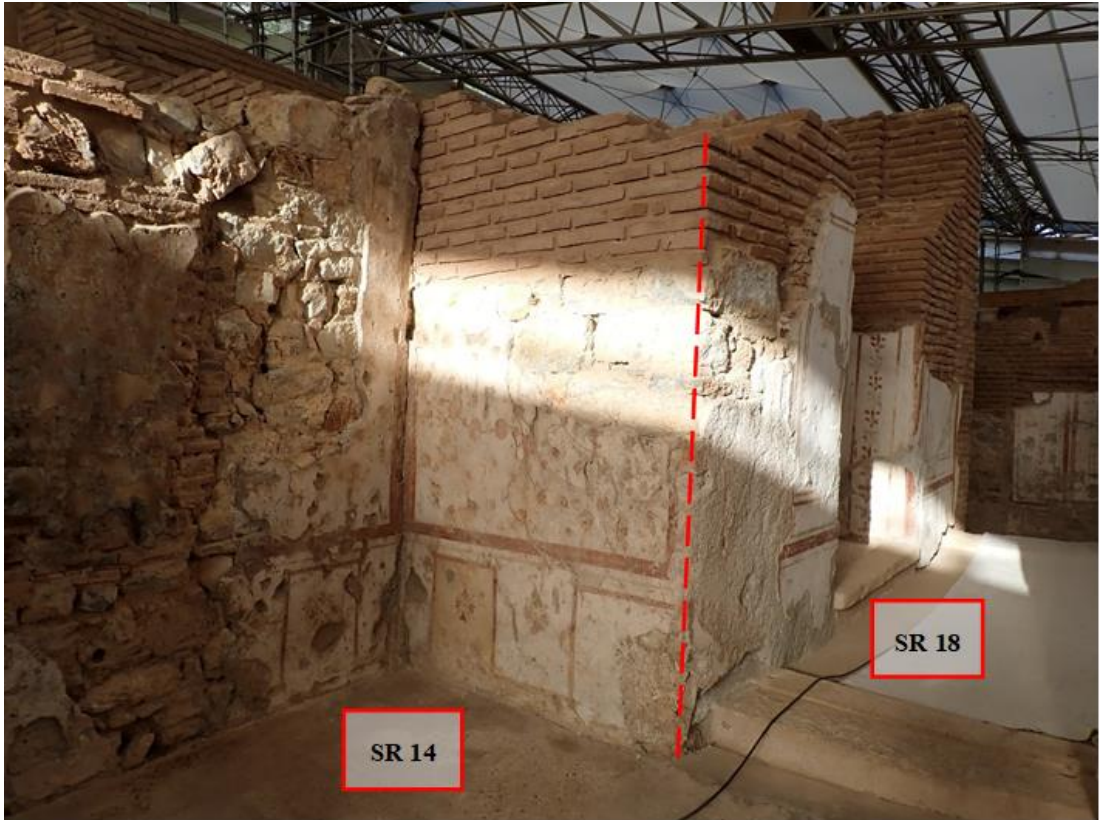
ışığından kaynaklanan solma ve benzeri bir yüzey bozulması tespit edilememiştir. Ancak ışığın boya tabakası üzerindeki kümülatif etkisi göz ardı edilmemelidir.

Resim 5.14. Konut birimi 2, SR 14 mekanı batı duvarı güneyi ve SR 18 güney duvarı; eylül ayında duvar resimlerinin kısıtlı alanları üzerinde düşen gün ışığı (Kişisel Arşiv).

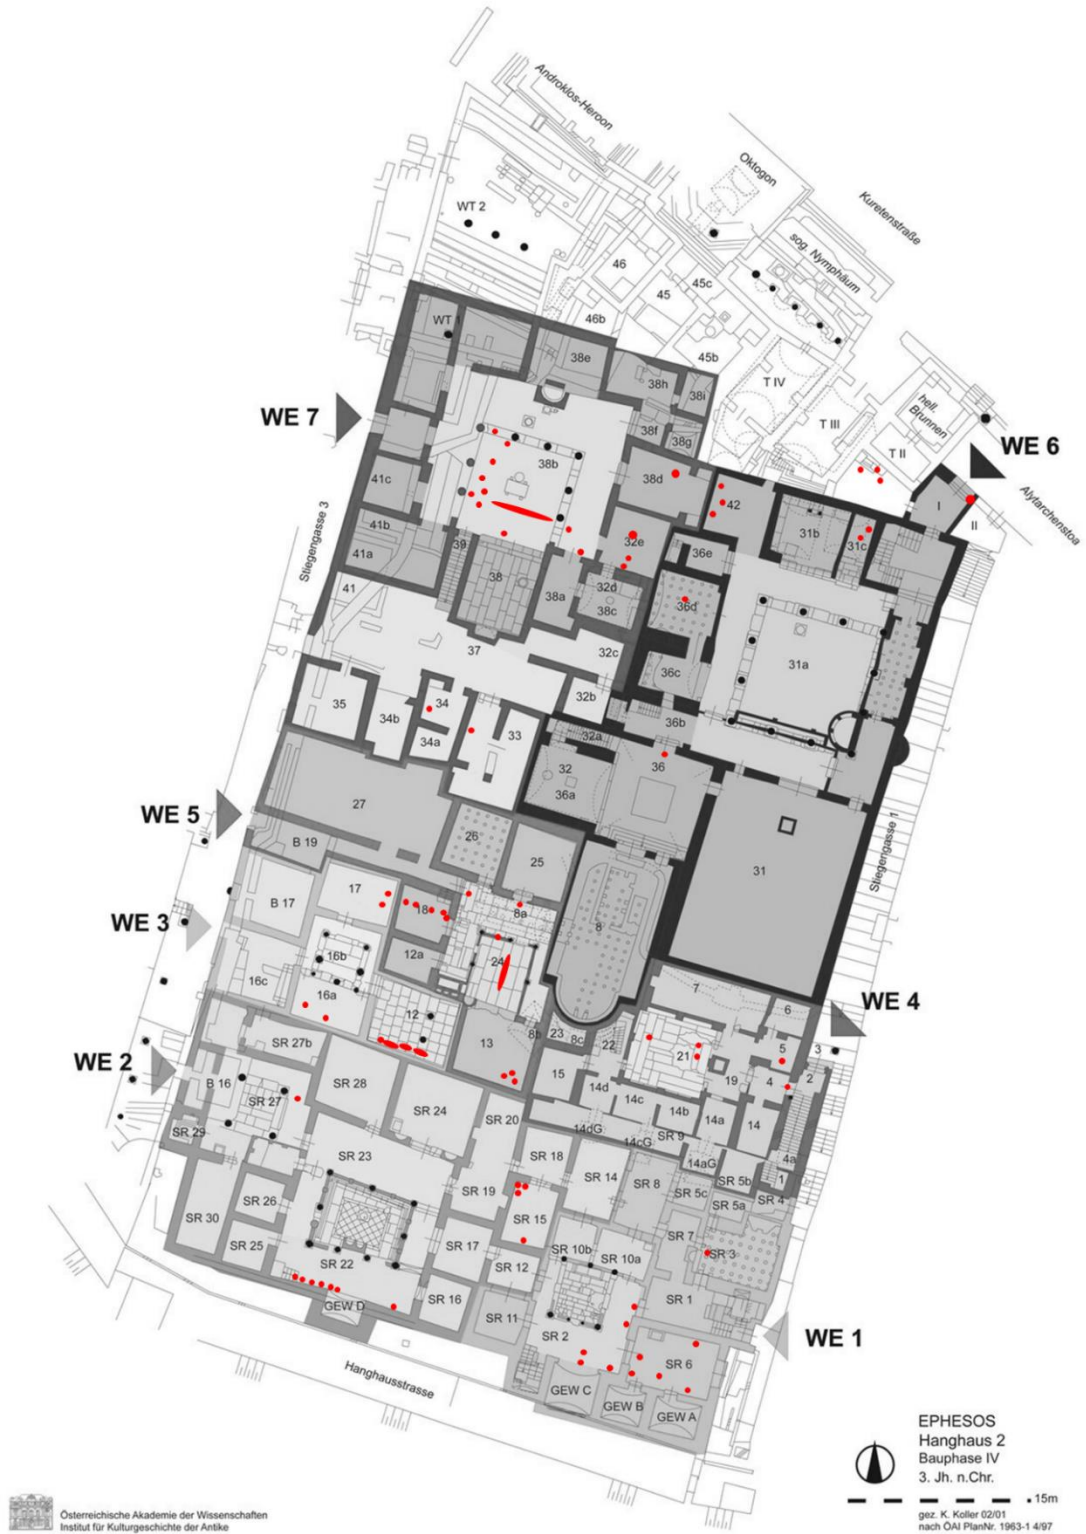
Yamaçtan sızan su, drenaj ve yapısal sorunlar sebebiyle koruma binası içerisine çekilmektedir. Öte yandan, cephe lamelleri ve örtü açıklıkları ile koruma binası içerisinde sağlanan hava akımı; bağıl nem değerlerinin yüksek olduğu mevsimsel süreçlerde, koruma binası örtüsünde yoğunlaşma meydana gelmesine engel olamamaktadır. Koruma binası örtüsünde yoğunlaşmayla biriken küçük su damlacıkları, örtünün bazı iç bükey noktalarında toplanarak konut birimi mekanlarına damlamaktadır (Şekil 5.3).

Şekil 5.3. Yoğuşmayla örtüde toplanan suyun konut mekanları zeminine damladığı tespit edilen bazı alanlar (Şekil 3.1 üzerine işlenmiştir).

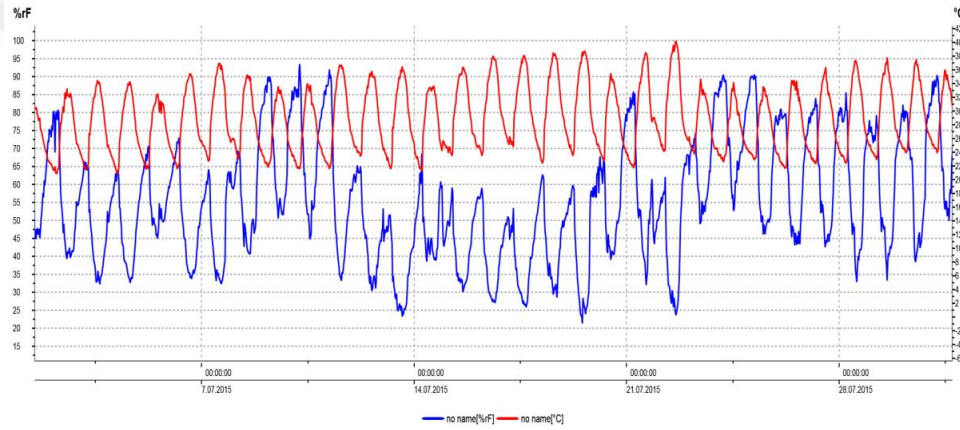
Koruma binası cephelerinde bulunan lamellerin arasındaki açıklıklarla sağlanan hava akımı; rüzgarsız, sıcak günlerde yetersiz kalabilmektedir. Yaz aylarında, öğle saatlerinde dik ve güçlü vuran güneş ışığı; koruma binası örtüsü ve cephelerindeki lamellerle engellenmektedir. Ancak, özellikle konut kompleksinin üst terasında bulunan, koruma örtüsüne görece daha yakın mekanlarda; yükselen sıcak havanın yanı sıra, örtüden yansıyan ısı; ortam sıcaklığının en az 2°C daha yüksek olmasına sebep olmaktadır. Gündüz-gece sıcaklık farkları ile sabah saatlerinde yüklesen bağıl nem değeri, bazı günlerde %85 ve üzerine çıkmaktadır (Şekil 5.6). Bu değerler dış ortam referans noktası ölçümleriyle karşılaştırıldığında, maksimum piklerde bağıl nem değerinin %99,9 olduğu görülmektedir (Şekil 5.7).

Şekil 5.6. Konut birimi 1, SR6 güney duvarı üstüne yerleştirilen dataloggerın 2015 yılı temmuz ayı bağıl nem ve sıcaklık değerleri (ÖAI Arşivi).

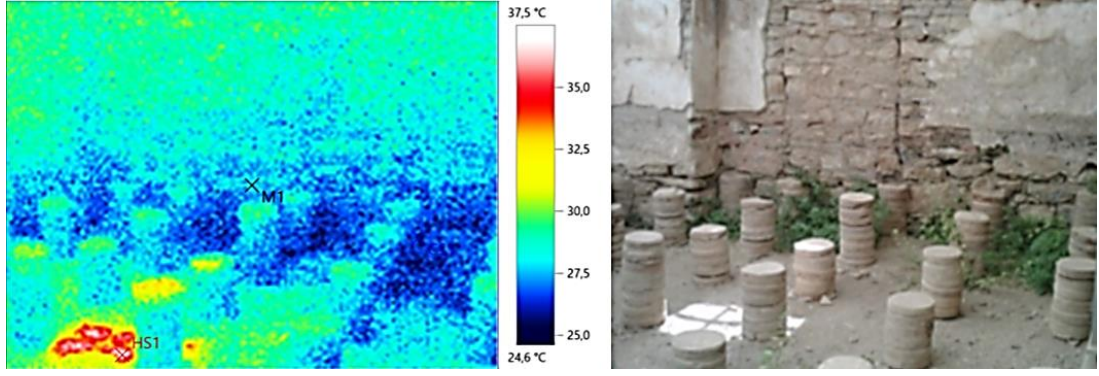
Bitkiler kök gelişimleri ile zemin duvar arasındaki bağlantıya zarar verebileceği gibi duvar resmi yapım katmanları arasında ayrılmaya da yol açabilir. Diğer yandan bitkiler gelişimlerinin sürdürmek için suya ihtiyaç duyarlar; kökleri ve yaprakları yoluyla su toplarlar, dolayısıyla ortamın ve zeminin nemliliğinin artmasına ve sıcaklık farklarına yol açmaktadırlar (Resim 5.22). Bu durum yamaç suları haricinde dolaylı bir ıslanma-kuruma, donma-çözülme, çözünebilir tuz varlığında ise çözünme-kristalleşmeye neden olmaktadır.

Resim 5.22. 2021 yılı haziran ayında yapılan termal kamera görüntülemesinde konut birimi 1, SR 3 doğu duvarında bitki gelişimi görülen alan; solda, termal kamera görüntüsü ve sağda, gerçek görüntü (Kişisel Arşiv).

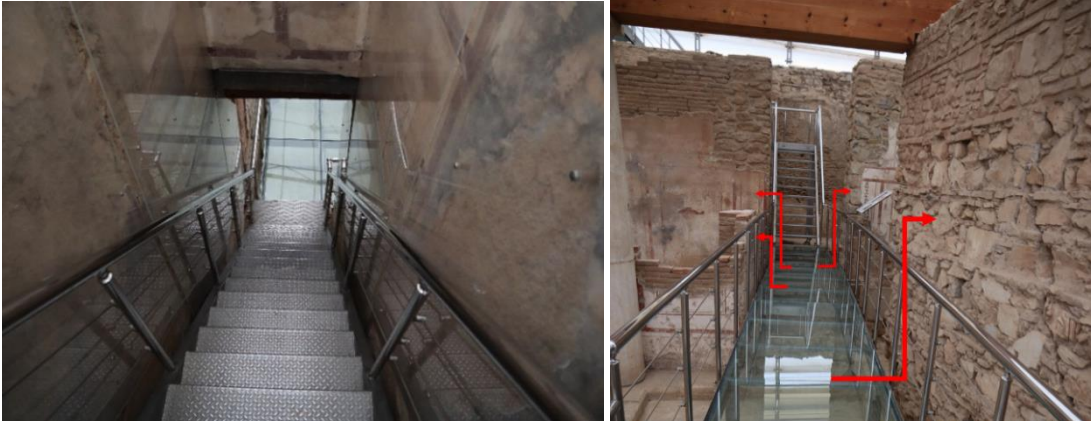
Resim 5.24. Solda, konut birimi 6, 32a mekanından geçen merdivenlerde, duvar resimleri üzerine yerleştirilen şeffaf pleksiglas plakalar ve sağda, konut birimi 2 SR 27 mekanı batısından geçen ziyaretçi yolunda temasa açık duvar ve duvar resimleri (Kişisel Arşiv).

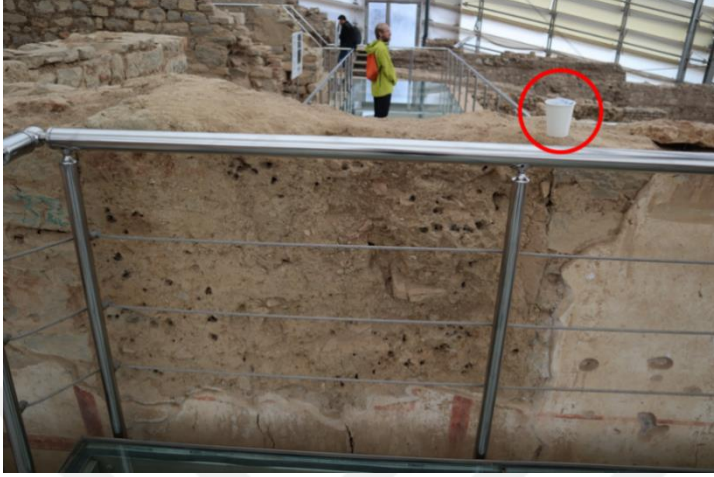
Ne yazık ki güvenlik ve temizlik personelinin titiz çalışmalarına rağmen, bilinçsiz ziyaretçiler, temasa açık noktalarda duvar resimlerine dokunmakta veya yanlarında bulunan atılacak nesneleri buralara bırakabilmektedir (Resim 5.25).

Resim 5. 25. Ziyaretçi rotası üzerinde temasa açık bir alana bırakılan çöp (Kişisel Arşiv).

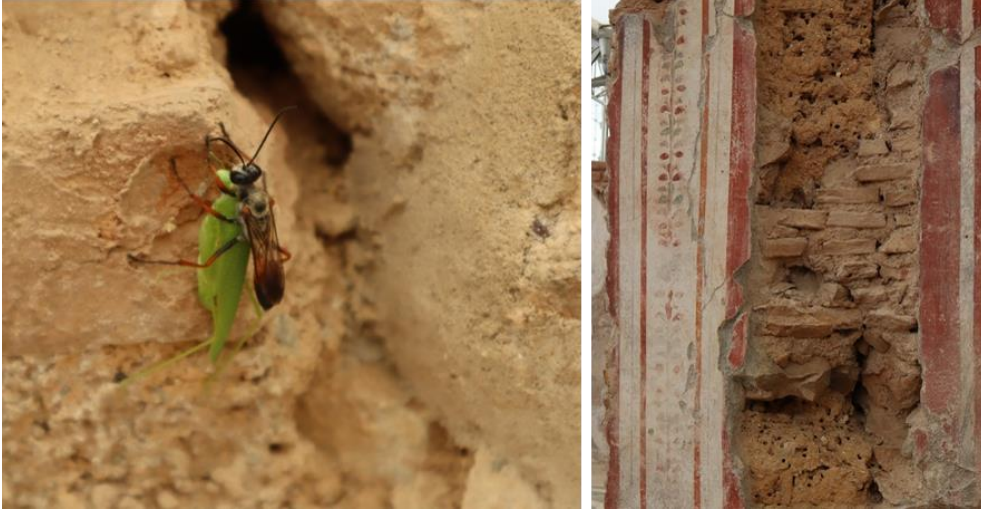
Resim 5.26. Konut birimi 2; solda, SR 14 güney duvarına açtığı yuvaya yakaladığı çekirgeyi taşıyan yaban arısı ve sağda, SR 19 doğu duvarında görülen böcek galerisi giriş çıkış delikleri (Kişisel Arşiv).

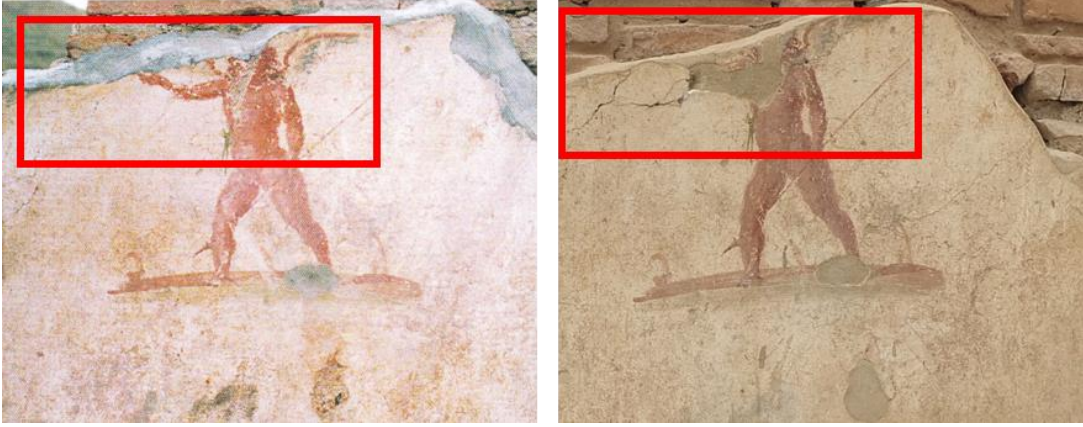
Resim 5.28. Detay, konut birimi 2, SR 18 doğu duvarı, Avcı Eros; solda, 2. koruma ve onarım evresi öncesi görünümü (Herold, 2015, s. 302) ve sağda 3. koruma ve onarım evresi öncesi görünümü (Ephesos Yamaç Ev 2 Koruma-Onarım Projesi Arşivi).
