**EPHESOS YAMAÇ EV 2 DUVAR RESİMLERİ:  
KORUMA SÜREÇLERİ, SORUNLARI VE KORUMA-  
ONARIM ÖNERİLERİ**

**YÜKSEK LİSANS TEZİ  
KÜLTÜR VARLIKLARINI KORUMA ANABİLİM DALI**

**TEMMUZ 2023**

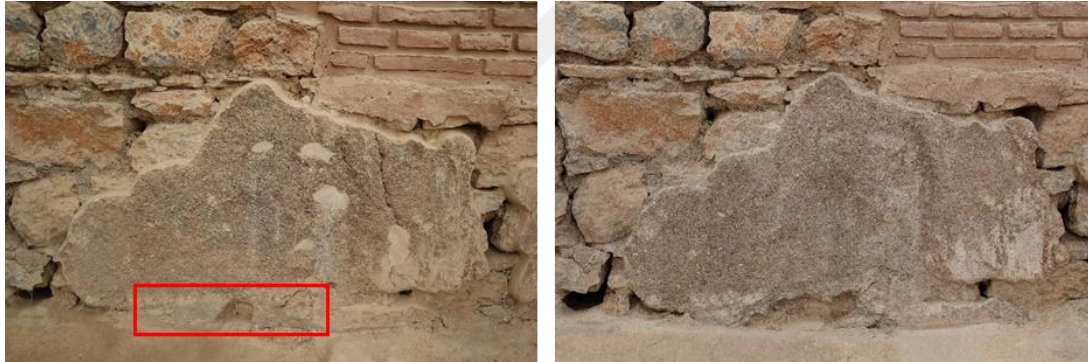
Koruma ve onarım çalışmalarının 3. evresi öncesinde; Paraloid® B72, Primal AC33 gibi akrilik reçineler kullanılmıştır. İlk dönem çalışmalarında, duvar resmi yapım katmanları ve duvar örgüsündeki boşlukları doldurmak, sıva ve duvar resmi tabakalarını duvar zeminine bağlamak için çokça enjeksiyon uygulaması yapılmıştır. Eski onarımlarda kullanılan enjeksiyon malzemelerinin içeriği, seçime bağlı olarak çimento içerikli harçlar, kireç esaslı ticari malzemeler, kireç kazein, akrilik reçine ile bunların karışımlarından oluşmaktadır (Ladstätter, 2016, s. 547). Ancak burada dönemsel konservasyon anlayışlarına bağlı olarak; uygulama yöntemleri, malzeme tercihi, bağlayıcı malzemenin sertliği gibi değişiklikler söz konusudur. Koruma ve onarım çalışmalarının 1. evresinde duvar resmi koruma ve onarım uygulamalarında çokça kullanılmış olan çimentolu harçlar, tuzlanmaya yol açmıştır. Çalışmaların 2. evresinde lakunalar ve bordür kenarlarına uygulanan çimentolu harçların kaldırılması ve tuz çıkartma çalışmaları yürütülmüştür (Bkz. s. 60-61). Ancak önceki onarım çalışmalarında kullanılan çimentolu harçların sertliği, onarım kaldırma çalışmalarını riskli hale getirmiştir. Çimento, onarım harcının zaman içerisinde özgün harçtan çok daha sert hale gelmesine yol açar, eğer uygulandığı yüzeye iyi tutunmuş ise kaldırılması sırasında uygulanması gereken fiziksel kuvvet, özgün duvar resminin sahip olduğu fiziksel dirençten çok daha fazla olabilir. Bu işlemler büyük titizlikle ve uzun vadede yapılabilmiştir. Yine de daha önceki dönemlerde yapılmış olan çimentolu harç kaldırma ve yeniden akrilik reçine katkılı kireç harç ile sağlamlaştırma çalışmalarında, bazı kayıplar meydana gelmiştir (Resim 5.28). Ne yazık ki ne kadar titiz bir çalışma yürütülmüş olursa olunsun çimento katkılı harçların kaldırılması geri dönüşü olmayan çatlak oluşumları, kopma, yüzey ve parça kaybı gibi riskler barındırmaktadır. Bu sebeple 2. evrede yürütülen çalışmalarda bazı çimentolu harçlara müdahale edilmemiştir (Bkz. s. 58). Böylelikle, ilerleyen yıllarda geliştirilecek farklı temizlik aletleri ve yöntemleriyle mekanik temizlik riskleri azaltılarak bu müdahaleler tamamlanabilecekti. 2. Evrede kullanılmış olan pigmentle renklendirilmiş akrilik reçine katkılı harçlar, özgün harç tabakaları ile yapısal ve estetik bakımdan uyumsuzdur. Ayrıca özgün harç tabakasının görülmesini ve algılanabilmesini engellemektedir. Bu sebeple koruma ve onarım çalışmalarının 3. evresinde, kaldırılması büyük risk taşımadığı sürece 1. evrede kullanılmış olan çimento katkılı

Resim 5.29. Konut birimi 2, SR 14 batı duvarı kuzeyi; solda, 2021 yılı alan incelemesinde genel görünümü, 2. evrede müdahale edilmeyen çimentolu harç ve bu evrede yapılan harç onarımları ve sağda, 2022 yılı duvar resmi koruma ve onarım çalışmaları sırasında genel görünümü (Ephesos Yamaç Ev 2 Koruma-Onarım Projesi Arşivi).

harçlar ve 2. evrede kullanılmış olan akrilik reçine katkılı harçlar kaldırılmakta ve harç onarımları yapılmaktadır (Resim 5.29).

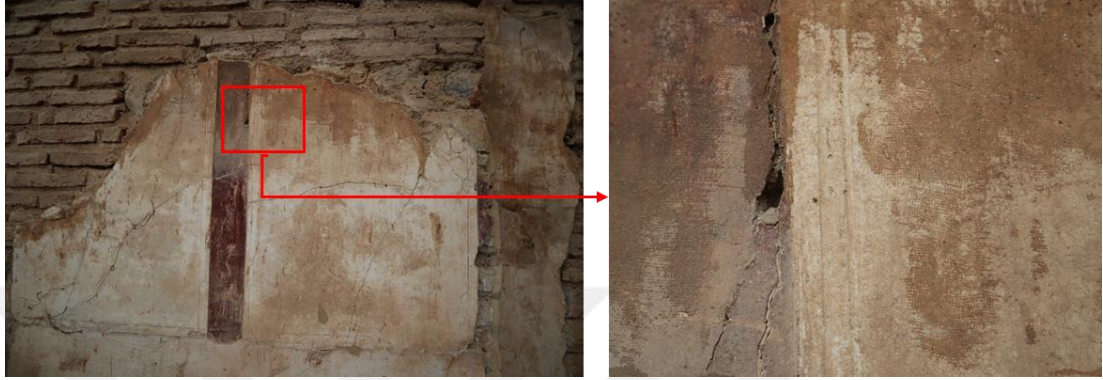
Koruma ve onarım çalışmalarının 2. evresinde; boya tabasında sağlamlaştırma (Herold, 2015, s. 168) ve facing uygulamalarında kullanılan Paraloid B 72'nin duvar resimleri yüzeyinde bıraktığı kalıntılar, on yıllar içerisinde film tabakası oluşturma işlevini kaybetmiş ve bozulmaya uğrayarak sararmış ve kalın bir kir tabakası oluşmasına yol açmıştır (Resim 5.30). Konut kompleksi kazılarının ilk yıllarında; boya tabakasına yapılan hatalı müdahaleler sonucunda, özellikle secco duvar resimlerinin

Resim 5.30. Konut birimi 1 SR 3 doğu duvarı, akrilik reçine ile facing uygulaması yapılan yüzeyde sararma ve sağda detay görünümü, akrilik reçine kalıntılarının sararması ile belirginleşen tekstil izleri (Ephesos Yamaç Ev 2 Koruma-Onarım Projesi Arşivi).

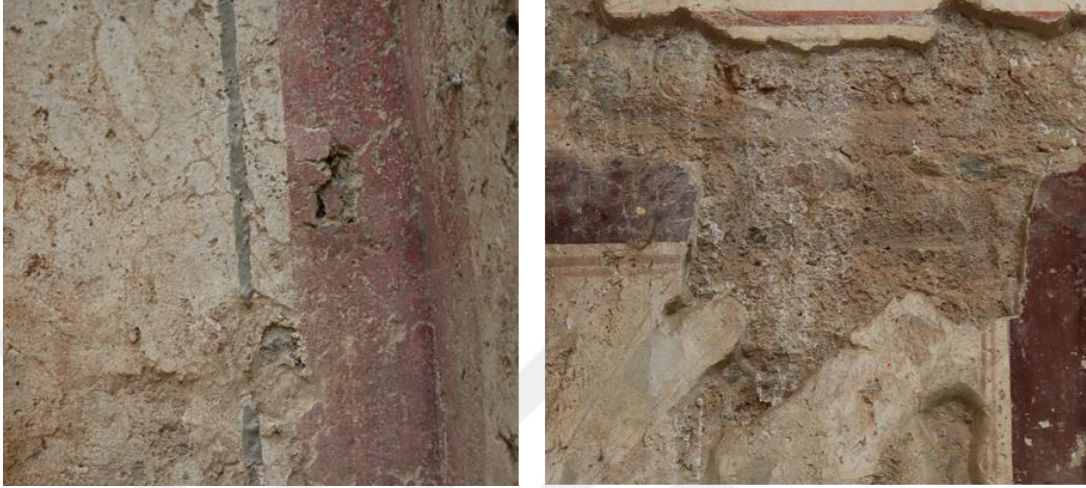
Koruma ve onarım çalışmalarının 1. evresinde kullanılmış olan çimentolu enjeksiyon harçları ve 2. evresinde uygulanmış akrilik reçine, kireç kazein katkılı ticari enjeksiyon harçlarının uygulamalarında yaşanan sızıntılar ve akmalar, bazı harç tabakaları ve duvar resimleri yüzeyinde görülmektedir (Resim 5.33).

Resim 5.33. Solda, konut birimi 2 SR 25 batı duvarı kuzeyinde görülen çimento akıntısı ve sağda, konut birimi 4 mekan 15 batı duvarı güneyinde enjeksiyon harcı sızıntısının yol açtığı beyaz pus ve akıntılar (Kişisel Arşiv).

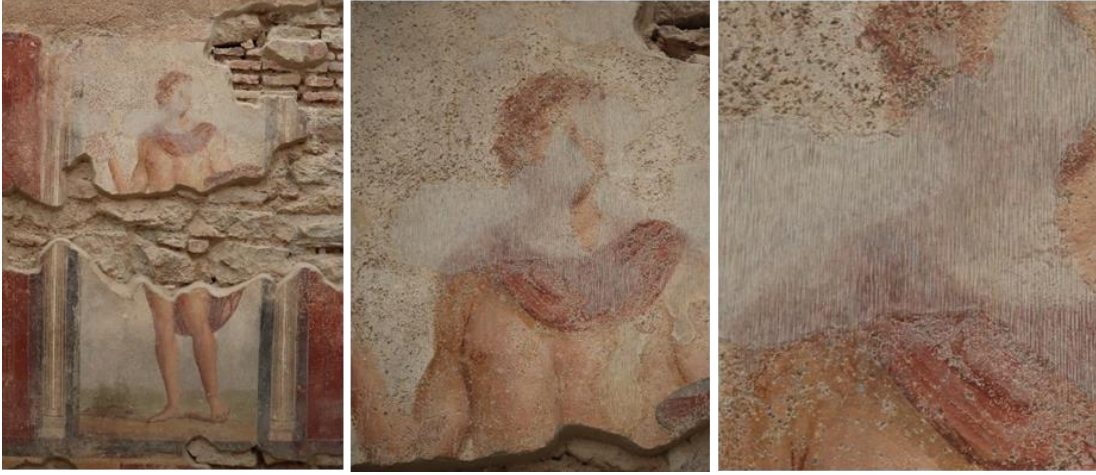
Resim 6.9. Detay, Yamaç Ev 2, konut birimi 1, SR 6 kuzey duvarında tratteggio uygulamasının farklı mesafelerden görünümü (Kişisel Arşiv).

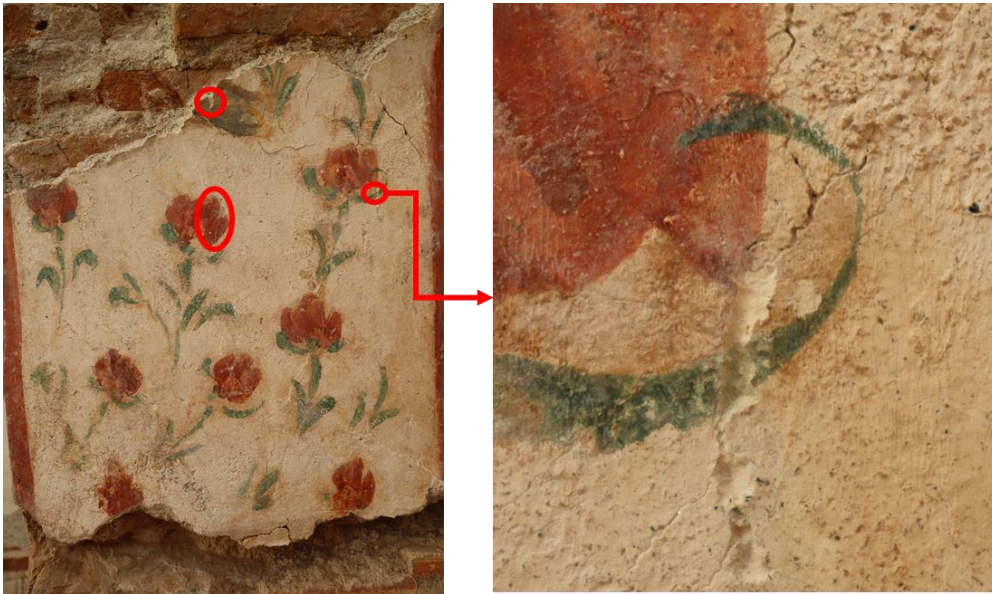
Resim 6.13. Yamaç Ev 2, konut birimi 2, SR 18 batı duvarı, niş- güney cephesi detayı, tamamlama uygulamaları uygulandıktan sonra, intonacco harcı ile tamamlanan bazı alanlarda ton altı tamamlama (Ephesos Yamaç Ev 2 Koruma-Onarım Projesi Arşivi).

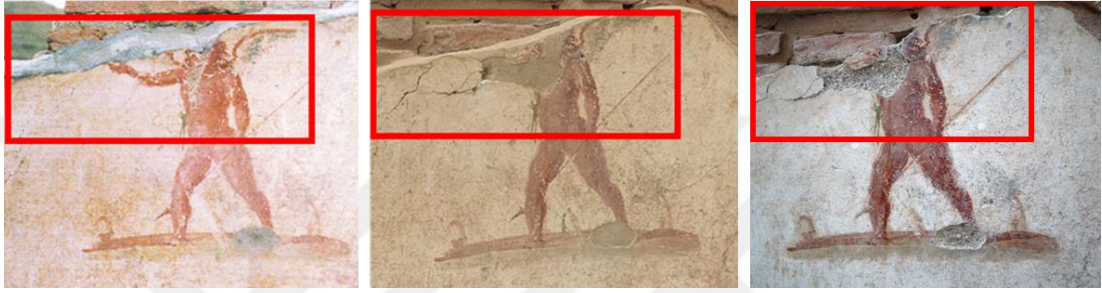
Resim 6.14. Detay, Yamaç Ev 2, konut birimi 2, SR 18 doğu duvarı; solda, eski onarım öncesi (Herold, 2015, s. 302) ve ortada, 2019 yılı koruma- onarım çalışmaları öncesi ile sağda, 2019 yılı koruma- onarım çalışmaları sonrası (Kişisel Arşiv).

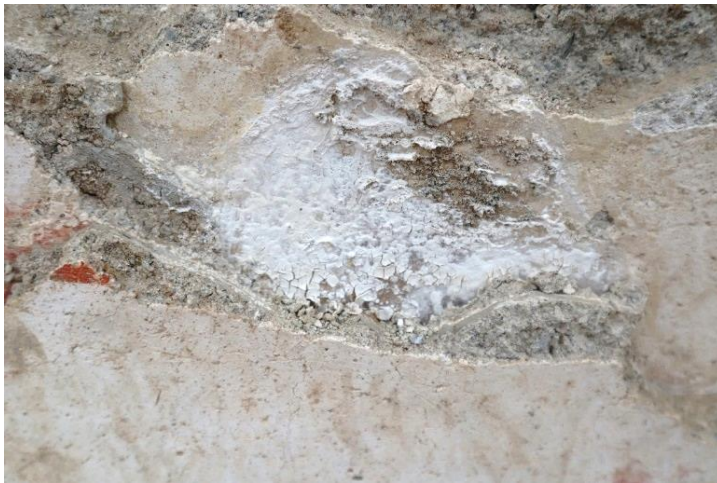
Duvar resimlerinde etkili bir sağlamlaştırma uygulaması yapılmış olsa dahi; yapısal sorunlar, çevresel etkenler, doğal afetler, Vandalizm, önceki onarım malzemelerinin etkinliğini yitirmiş olması veya hatalı onarım müdahaleleri gibi sebeplerden dolayı duvar resimlerinde parça kaybı ve parça kopması yaşanabilir (Resim 6.15). Bu sorunların tespitinde düzenli durum tarama ve kontrol çalışmaları büyük öneme sahiptir.

Resim 6.15. Konut birimi 5, B19 mekanı güney cephesinde parça kopması olan alan ve etkinliğini yitirmiş önceki onarım malzemeleri (Kişisel Arşiv).

Kopan parçalar, yazılı ve görsel olarak belgelenmelidir. Ardından boya tabakasında geçici sağlamlaştırma yapılarak montaj uygulamaları tamamlanana kadar parçanın bütünlüğü korunmalıdır. Yeniden montaj işlemi duvar resminin yapım katmanlarından ve/ veya kırık kenarlarından temas ile özgün yerine yerleştirilecektir. Bu sebeple bu noktalarda birleşmeyi engelleyecek herhangi bir geçici sağlamlaştırma ya da sağlamlaştırma yapılmaması önemlidir. Harç ve boya tabakalarında, uygun nano kireç ürünleri ile montaj öncesinde sağlamlaştırma yapılması, kopan parçanın mukavemetinin artırılmasını sağlayacaktır. Geçici sağlamlaştırma ve yapım katmanlarının sağlamlaştırılması ardından, duvar resmi parçası ve özgün konumundaki olası önceki onarım malzemesi kalıntıları temizlenmelidir. Montaj öncesinde prova yapılmalı ve parçanın birebir özgün konumuna yerleştirileceğinden emin olunmalıdır. Provalar ardından, kireç bağlayıcılı onarım harcı veya kireç esaslı enjeksiyon harcı ile yeniden montaj yapılabilir. Bazı durumlarda, kopma intonaco harcı ve boya tabakasını kapsıyor ise kireç esaslı enjeksiyon harcı ile montajın yanı sıra akrilik reçine (Paraloid B72) yeniden montajda yapıştırıcı olarak kullanılabilir. Ancak akrilik reçinelerin on yıllar içerisinde etkinliğini yitireceği ve bozulmaya uğrayacağı göz ardı edilemez. Bu sebeple kopan parçaların yerine montajında özgün malzeme ile uyumlu kireç bağlayıcılı harçlar veya sıvı enjeksiyon harçlarının kullanılması önemlidir. Montaj ardından yapıştırıcı olarak kullanılacak harçların kuruması süresince parça desteklenmelidir. Parçanın desteklenmesinde geçici sağlamlaştırma ürünleri cyclododecane veya mentol kullanılabileceği gibi büyük boyutlu parçalarda tahta destekler kullanılması söz konusu olabilir. Tahta desteklerin duvar resmi yüzeyine doğrudan temas etmemesi ve eşit baskı yapması gereklidir. Aksi halde boya tabakasında aşınma, çizik, deformasyon, çatlak, kırık oluşabilir veya montajda kullanılan harçlar henüz ıslakken desteğin farklı noktalara dengesiz baskı yapmasından dolayı parça kayabilir; bir bölümü veya tamamı, seviye altı ya da seviye üstü konumda sabitlenebilir. Bunun önüne geçebilmek için desteğin parçanın her noktasına eşit ve minimal baskı yapması, sabit duvar resmi seviyesinin referans alınması gerekmektedir.

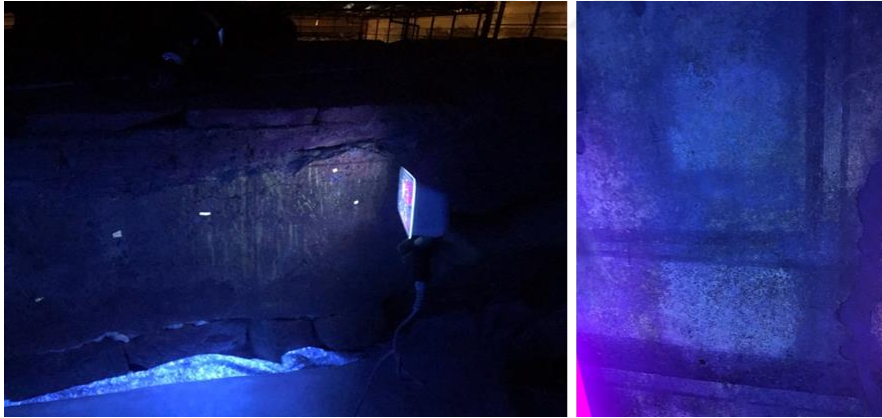
Resim 6.16. Yamaç Ev 2 2019 yılı duvar resmi koruma ve onarım çalışmaları; solda, eski onarım malzemesi kalıntılarının UV ışık altında görüntülenmesi ve sağda, spot test yapılan alanlarda uygulama etkinliğinin görüntülenmesi (Ephesos Yamaç Ev 2 Koruma-Onarım Projesi Arşivi).

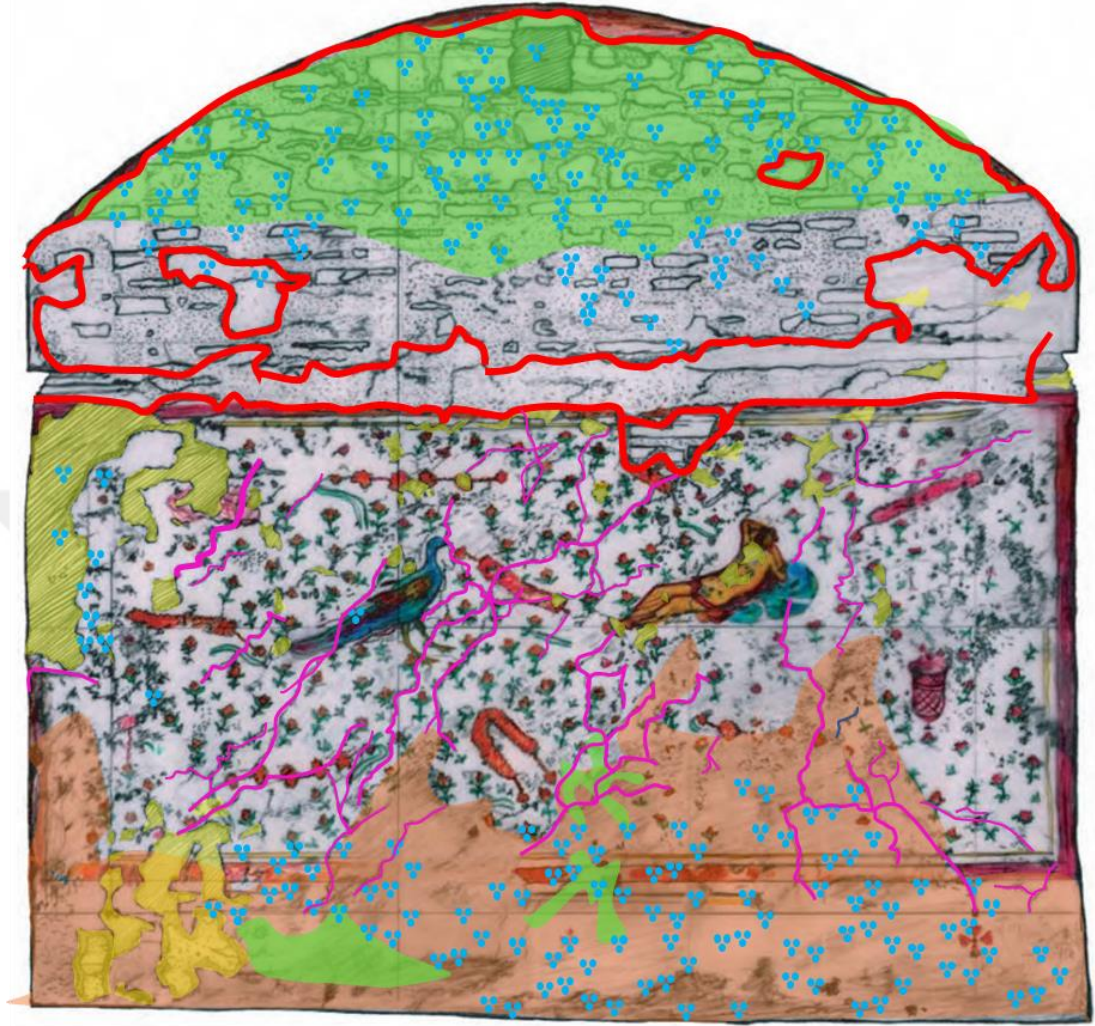
EK-2. Konut birimi1 GEW A güney duvarı bozulma paftası.

BOZULMA PAFTASI (2022)  
(Krizinger, 2010, s.1068; Temel çizim üzerine işlenmiştir).

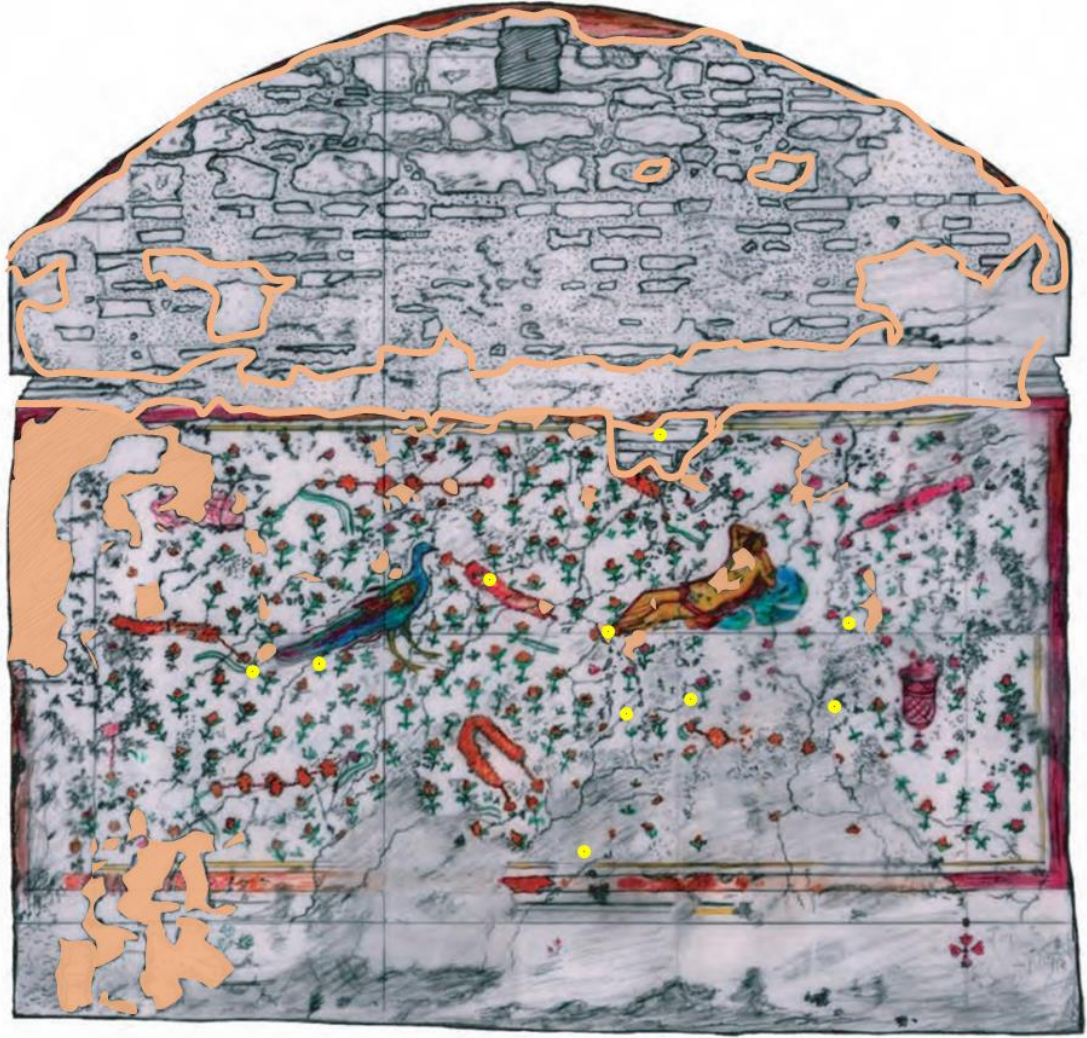
EK-3. Konut birimi1 GEW A güney duvarı eski onarım paftası.

EPHESOS YAMAÇ EV 2  
KONUT BİRİMİ 1 GEW A GÜNEY DUVARI

ESKİ ONARIM PAFTASI (2022)  
(Krizinger, 2010, s.1068; Temel çizim üzerine işlenmiştir)
