**BİNA İÇİ SU TESİSATLARINDA BİYOFİLM TABAKASI OLUŞUMU  
TESPİTİ VE SU KALİTESİNE ETKİSİNİN BELİRLENMESİ**

**DOKTORA TEZİ  
ÇEVRE BİLİMLERİ ANA BİLİM DALI**

**GAZİ ÜNİVERSİTESİ  
FEN BİLİMLERİ ENSTİTÜSÜ**

**KASIM 2022**

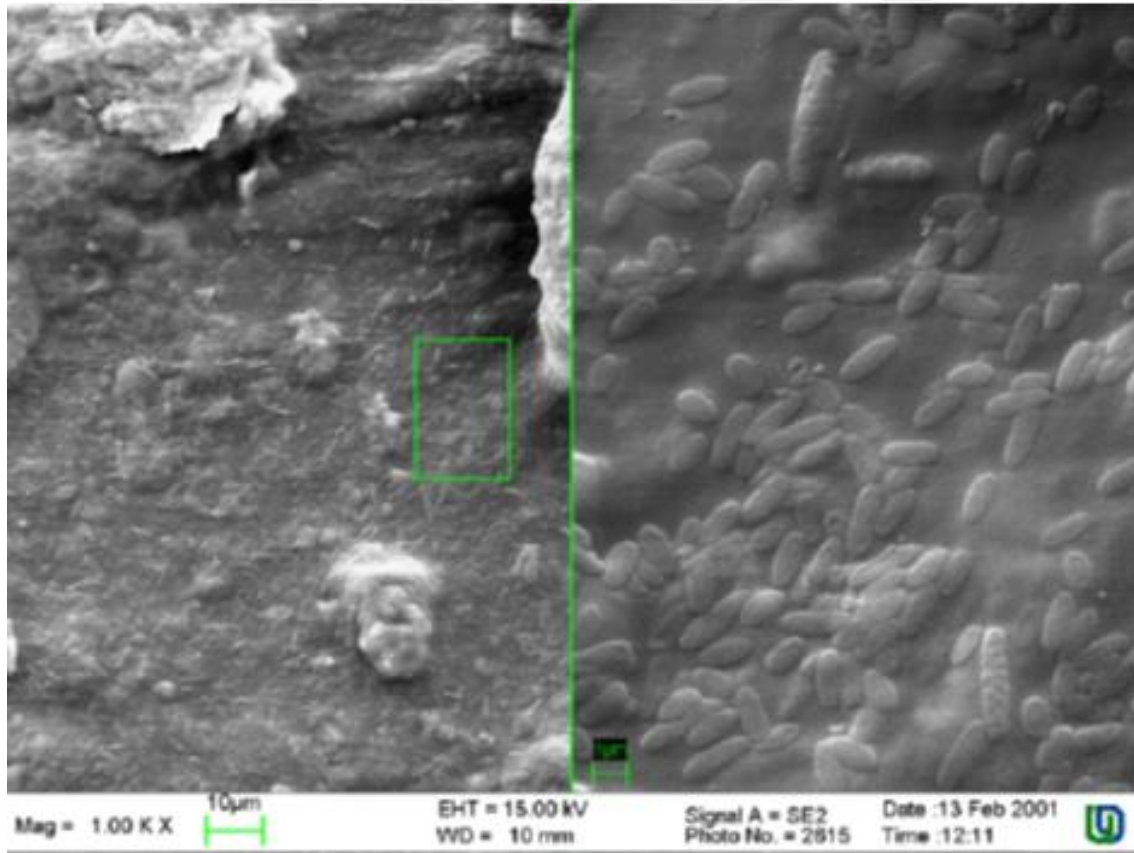
Resim 2.1’de elektron mikroskobu altında bir içme suyu sisteminde sentetik kauçuk vana üzerinde büyütülmüş bir biyofilmin üzerinde tespit edilen mikroorganizmaların görüntüsü verilmiştir [22]. Bakterilerin boyutunun büyük olması, bakterilerin biyofilm oluşturmaları ve büyümesi için içme suyu sisteminde uygun besin koşullarının oluştuğunu göstermektedir.

Resim 2.1. Sentetik kauçuk vana üzerinde büyütülmüş bir biyofilmin üzerinde tespit edilen mikroorganizmaların görüntüsü (sol) taramalı elektron mikrosrafı, (sağ) soldaki görüntünün büyütülmüş hali [22]

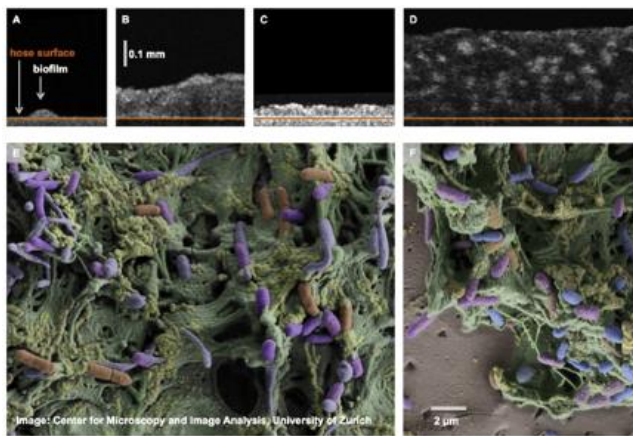
Bina iç tesisatlarında farklı noktalarda biyofilm oluşumuna rastlanmaktadır. İç tesisatlarda duş başlıkları ve hortumları da pek çok bakteri barındırabilmektedir. Resim 2.3'te çeşitli ülkelerde (sırasıyla ABD, İsviçre, Danimarka, Almanya, renkli görüntüler İsviçre) duş hortumları üzerinde oluşan biyofilmlerin optik koherens tomografisi ve renklendirilmiş taramalı elektron mikroskobu görüntüleri yer almaktadır [48].

Resim 2.3. Duş hortumu biyofilmlerinin taramalı elektron mikroskobu görüntüleri

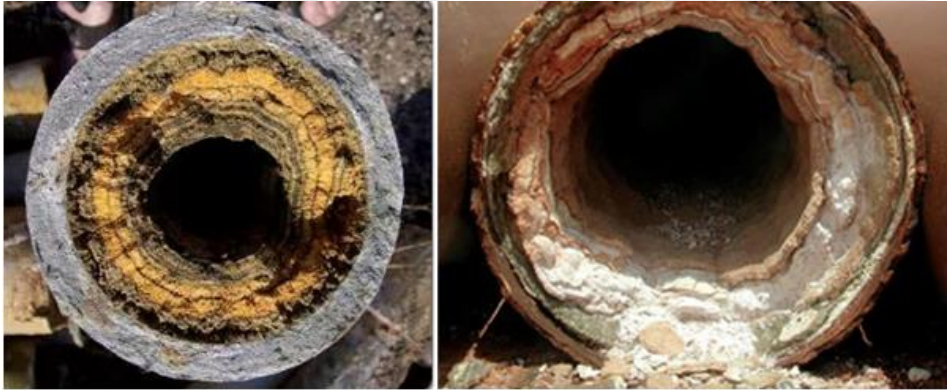
Şebeke borularında tortu ve birikinti meydana gelmesinin de biyofilm oluşumunu tetiklediği gözlemlenmiştir. Su kalitesine bağlı olarak özellikle sıcak su tesisatlarında, kaplıca ve termal tesislerin borularında, ısı eşanjörlerinde ve sıhhi tesisatların borularında tortu oluşabilmektedir. Bu birikinti ve tortuların ana nedeni suda bulunan kalsiyum karbonat iyonları ve diğer çökelebilen iyonlardır. Doygunluk pH'ından daha yüksek pH'a sahip sular (pozitif Langelier indeksi) kalsiyum karbonat ile fazlasıyla doymuştur [50]. Kalsiyum karbonat, sudan gelen kireç tortusunun baskın bileşenidir ve özellikle ısı transferini içeren işlemlerde belirgindir. Suyun pH'ı yükseldiğinde, kalsiyum karbonatı çözültiden çıkmaya zorlayarak kireç birikintileri oluşmasına neden olmaktadır. Resim 2.4'te kalsiyum karbonat çökeltisi oluşmuş termal sistemlere ait borular yer almaktadır [51]:

Resim 2.4. Kalsiyum karbonat çökeltisi oluşmuş termal borular

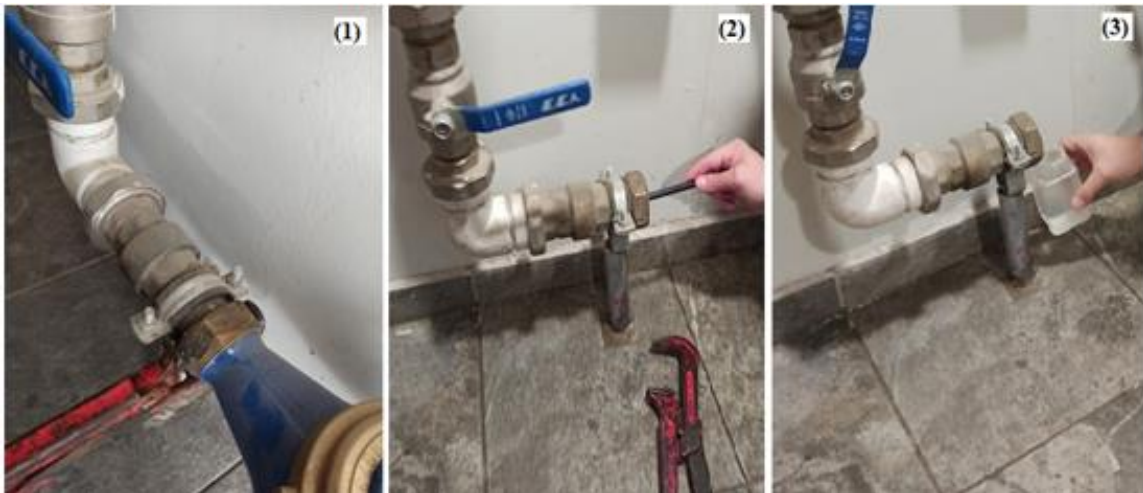
Tesisatlardaki boruların iç yüzeyinden numune alabilmek için sayaçlar ve musluklar sökülerek tesisat borusunun yüzeyine ulaşılabilecek bir nokta oluşturulmuştur. Tesisat borusunun yüzeyi sterilize edilmiş numune çubuğuyla kazınarak mevcuttaki biyofilm tabakasının parçalanması sağlanmış ve vana açılarak akıtılan sudan da numune alınmıştır. Numunelerin borulardan alınış yöntemi Resim 3.3’te gösterilmektedir:

Resim 3.3. Tesisat su numunesi alınma şekli: (1) Musluk/sayaç sökülmesi, (2) Steril çubukla boruların iç yüzeyinin kazınması, (3) Akan sudan numune alınması

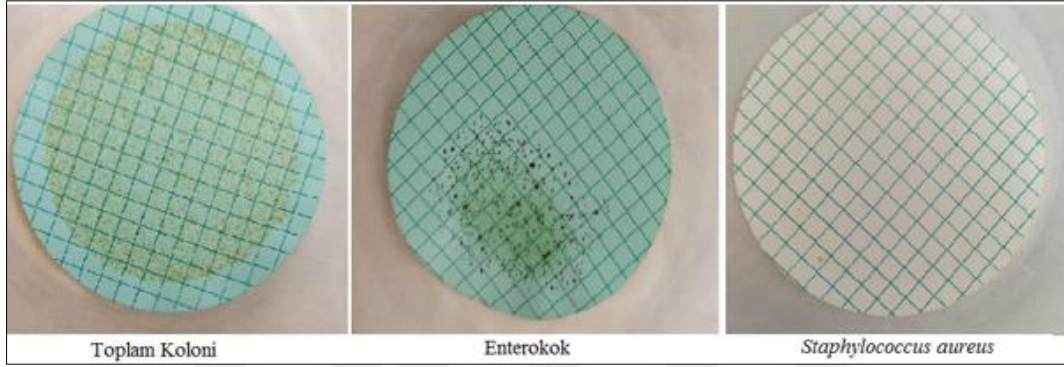
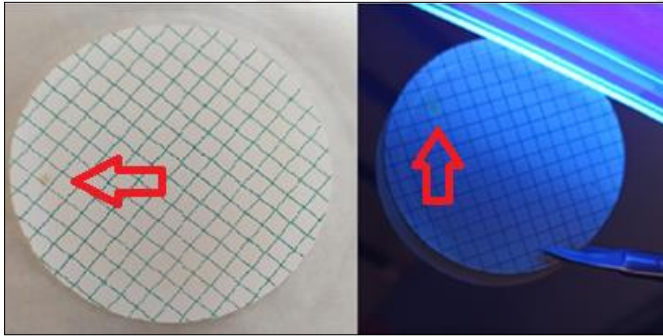
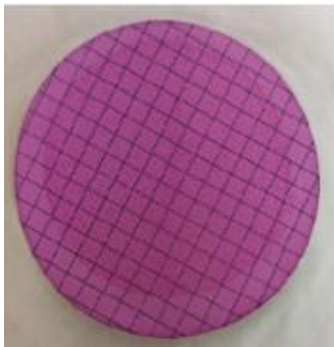
Sonuç 200 CFU/250 mL olarak alınmıştır. Toplam koliform gelişmemiştir. Azide NKS üzerinde gelişen enterokok sayısı 200'den fazla olup sonuç 200 CFU/250 mL olarak hesaplanmıştır. Chapman NKS üzerinde gelişen *Staphylococcus aureus* koloni sayısı ise 32 CFU/250 mL olmuştur (Resim 4.9). Ceftrimide NKS üzerinde *Pseudomonas aeruginosa* 1 CFU/250 mL olarak tespit edilmiştir (Resim 4.10).

Resim 4.9. (6 nolu bina) Şebekede tespit edilen türler

Resim 4.10. UV lambası altında ışıma veren *Pseudomonas aeruginosa*

*E. coli* ve *Salmonella* spp. gelişmesi olmamıştır. Ancak Endo NKS üzerinde diğer koliform türlerine ait mat kırmızı renkli 200'den fazla çoğalma olmuştur (Resim 4.11).

Resim 4.11. Endo NKS üzerindeki diğer koliform türleri

6 nolu numune noktasında şebeke yaşı II. kategoride (orta yaş) ve boru türü PE'dir. Boru içinde demir bazlı tortu oluşumu tespit edilmese de boru yüzeyinde jelimsi biyofilm tabakası varlığı gözlemlenmiştir.

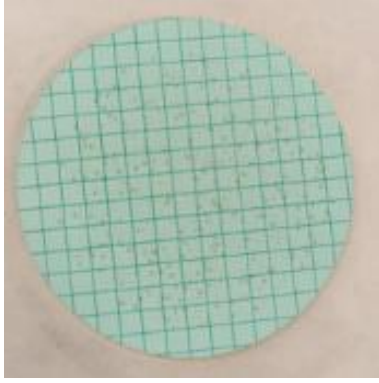
Sonrası olarak adlandırılan ve boru yüzeyi kazındıktan sonra alınan numunede ise Yeast NKS üzerinde 197 CFU/250 mL toplam koloni (jerm) sayılmıştır. (Resim 4.15). Diğer incelenen besiyerlerinde herhangi bir çoğalma olmamıştır.

Resim 4.15. (8. Nokta) Tespit edilen toplam koloniler

Numune alınan noktada tesisat yaşının I. kategori (yeni bina) olması ve hatta PPRC malzeme kullanılması nedeniyle boru yüzeyinde kayda değer bir birikim gözlenmemiştir. Ancak toplam koloni sayısı boru yüzeyinde biyofilm oluştuğunun göstergesidir. Numunenin WC'den alınması nedeniyle ortamda bulunan mikroorganizmaların negatif basınç etkisiyle boru yüzeyine ulaştığı düşünülmektedir [53].

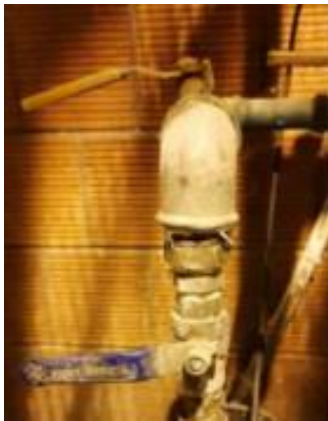
Resim 4.16. (9. Nokta) Numune alınan musluk

9. noktada numune şebeke üzerindeki galvaniz metal iç tesisattan alınmıştır (Resim 4.16). 2. şebeke bölgesinde olan tesisatın yaşı III. kategoridir (Şekil 3.3 ve Çizelge 3.1). Boru bağlantı noktası, tesisatın eski olmasından dolayı boruya kaynamış vaziyettedir. Bu nedenle tesisata zarar vermemek için boru sökülmemiş, musluk ağzından içeri doğru çubukla yüzey kazınarak numune alınmıştır. Bu hat içme suyu amaçlı kullanılmamakta olup sadece tesis yıkama işlemlerinde kullanma suyu olarak değerlendirilmektedir.

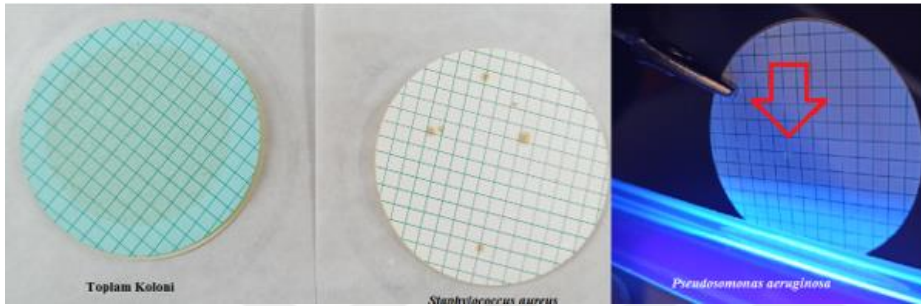
9. noktada öncesi olarak alınan ve normalde musluktan akan su kalitesini gösteren numunede herhangi bir çoğalma olmamıştır. Sonrası olarak adlandırılan ve boru yüzeyi kazındıktan sonra alınan numunede ise Yeast NKS üzerinde 200'den fazla toplam koloni (jerm) sayılmıştır. Sonuç 200 CFU/250 mL olarak alınmıştır. Ceftrimide NKS üzerinde gelişen *Pseudomonas aeruginosa* sayısı 2 CFU/250 mL olarak tespit edilmiştir. Chapman NKS üzerinde gelişen *Staphylococcus aureus* koloni sayısı ise 7 CFU/250 mL olmuştur (Şekil 4.17). Diğer türlerde çoğalma olmamıştır.

Resim 4.17. (9. nokta) Tespit edilen türler

Tespit edilen yoğun toplam koloni sayısı boru yüzeyinde biyofilm varlığının göstergesidir. *Pseudomonas aeruginosa* klora dayanıklı bir tür olduğu için arıtma tesisinde yapılan son klorlama ve dezenfeksiyon aşamalarından kaçabilmekte, şebekede biyofilmler içinde yaşayabilmektedir. Strafilokoklar klora *Pseudomonas* türleri kadar dayanıklı değildir ve genelde dezenfeksiyonda giderilmektedir. Bu türün şebekeye çevresel etmenlerden (boru arızaları, yeni boru döşeme çalışmaları vb.) girdiği düşünülmektedir. Şebeke yaşı III. kategori olup eski bir şebekedir. Borudaki korozyon nedeniyle boru bağlantı yeri boruya kaynamıştır. Galvaniz boru korozyonu belirgin bir şekilde görünmektedir. Bu tür korozyona uğramış galvaniz borularda bağlantı yerinden boru sökülmeyle çalışıldığı zaman boru tamamen kopabilmekte ve deforme olabilmektedir. Bu nedenle korozyona uğrayan boru sökülememiş ve boru yüzeyi gözlemlenememiştir. Numune ancak musluk ağzından alınabilmektedir. Ancak boru yüzeyinin içinde daha fazla birikim ve biyofilm varlığı tahmin edilmektedir.

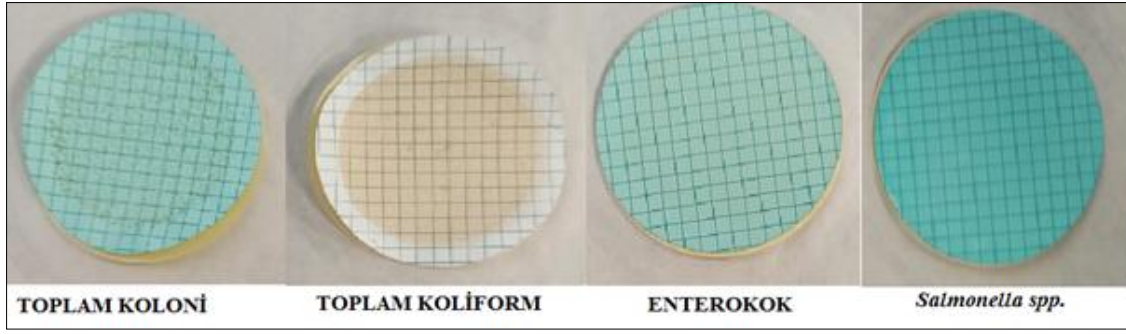
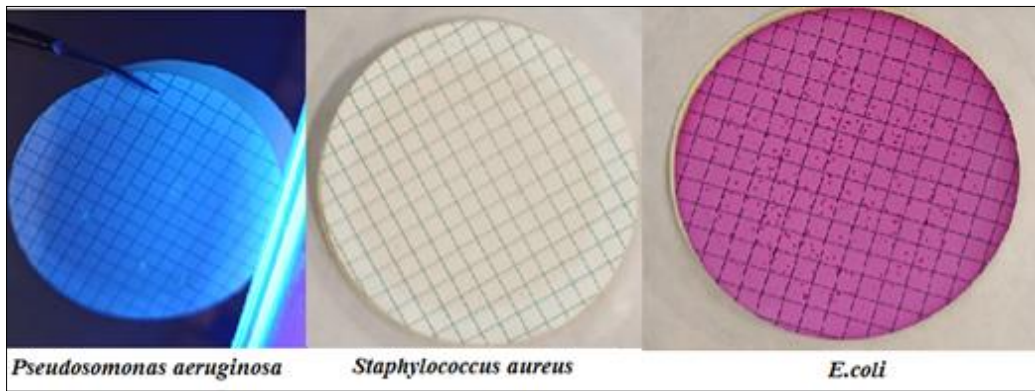
Chapman NKS üzerinde gelişen *Staphylococcus aureus* koloni sayısı 12 CFU/250 mL, Cetrimide üzerinde gelişen *Pseudomonas aeruginosa* koloni sayısı ise 7 CFU/250 mL olmuştur (Resim 4.19 ve 4.20). *Salmonella* türleri klora karşı dayanıksız olduğu için çoğalma tespit edilmemiştir.

Resim 4.19. (10. Nokta) Tespit edilen türler – 1

Resim 4.20. (10. Nokta) Tespit edilen türler – 2

10 nolu numune noktasında şebeke yaşı 15 yılın üzerindedir. Boru türü galvaniz metaldir. Boru yüzeyinde oluşan ve ağırlıklı demir içeren tortu ve birikim biyofilmin oluşması ve gelişmesi için uygun bir zemin oluşturmaktadır. Yüksek toplam koloni sayısı da boru iç yüzeyinde biyofilm varlığının göstergesidir. Galvaniz metal boru da yapısı gereği daha hızlı korozyona uğramakta ve mikroorganizmaların biyofilm oluşturabileceği bir yüzey meydana getirmektedir. Şebekedeki organik madde miktarı mikroorganizmaların biyofilm oluşturması ve çoğalması için önemli bir kaynak oluşturmaktadır. *Pseudomonas aeruginosa* klora dayanıklı bir tür olduğu için arıtma tesisinde yapılan son klorlama ve dezenfeksiyon aşamalarından kaçabilmekte, şebekede biyofilmler içinde yaşayabilmektedir. Strafilokoklar klora *Pseudomonas* türleri kadar dayanıklı değildir ve genelde dezenfeksiyonda giderilmektedir. Strafilokokların şebekeye çevresel etmenlerden de (boru arızaları, yeni boru döşeme çalışmaları vb.) girebileceği düşünülmektedir. *E. coli* klora dayanıksız olsa da zamanında eski boru hattına sahip şebekeye girmiş ve biyofilm içine yerleşmiş türlerin dezenfeksiyondan kaçabileceği, bu nedenle numunelerde ortaya çıktığı düşünülmektedir.

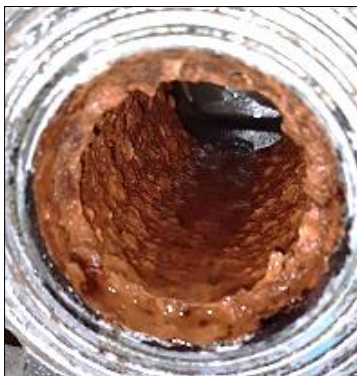
Resim 4.21. Numune alınan boru yüzeyi

12. nokta şebekenin 2. bölgesinde olan bir bina olup boru türü galvaniz metal, tesisat yaşı III. kategoridir (Şekil 3.3 ve Çizelge 3.1). Şebeke üzerindeki en eski binalardan biridir. Numuneler bina iç tesisatında su sayacı sökülerek alınmıştır (Resim 4.21). Boru yüzeyinde yoğun tortu ve birikinti olduğu, su sayacı girişindeki pislik tutucu filtrenin de deforme olduğu ve tam çalışmadığı gözlemlenmiştir. Sayaç girişindeki pislik tutucu, şebekede olası katı parçacıkların iç tesisata girmesini ve sayaç mekanizmasına zarar vermesini engellemektedir.

12 nolu numune noktasında şebeke yaşı 15 yılın üzerindedir. Boru türü galvaniz metaldir. Boru yüzeyinde oluşan ve ağırlıklı demir içeren tortu ve birikim biyofilmin oluşması ve gelişmesi için uygun bir zemin oluşturmaktadır. Yüksek toplam koloni sayısı da boru iç yüzeyinde biyofilm varlığının göstergesidir. Galvaniz metal boru yapısı gereği daha hızlı korozyona uğramakta ve mikroorganizmaların biyofilm oluşturabileceği bir yüzey meydana getirmektedir. Şebekedeki organik madde miktarı mikroorganizmaların biyofilm oluşturmaları ve çoğalmaları için önemli bir kaynak oluşturmaktadır. *Pseudomonas aeruginosa* klora dayanıklı bir tür olduğu için arıtma tesisinde yapılan son klorlama ve dezenfeksiyon aşamalarından kaçabilmekte, şebekede biyofilmler içinde yaşayabilmektedir. Strafilokoklar klora *Pseudomonas* türleri kadar dayanıklı değildir ve genelde dezenfeksiyonda giderilmektedir. Strafilokokların şebekeye çevresel etmenlerden de (boru arızaları, yeni boru döşeme çalışmaları vb.) girebileceği düşünülmektedir. *E. coli* klora dayanıksız olsa da zamanında eski boru hattına sahip şebekeye girmiş ve biyofilm içine yerleşmiş türlerin dezenfeksiyondan kaçabileceği, bu nedenle numunelerde ortaya çıktığı düşünülmektedir.

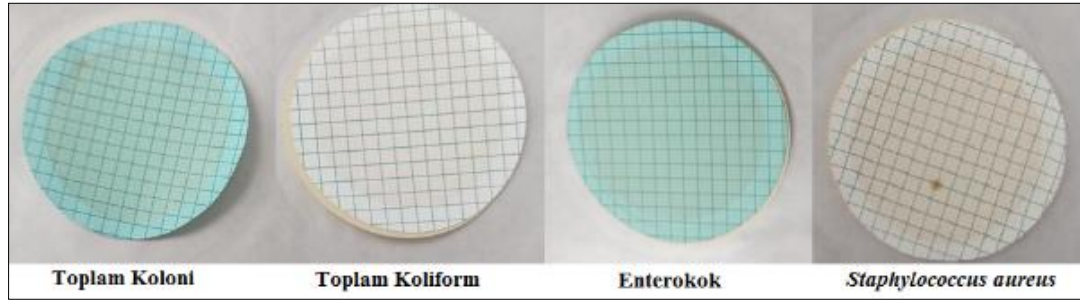
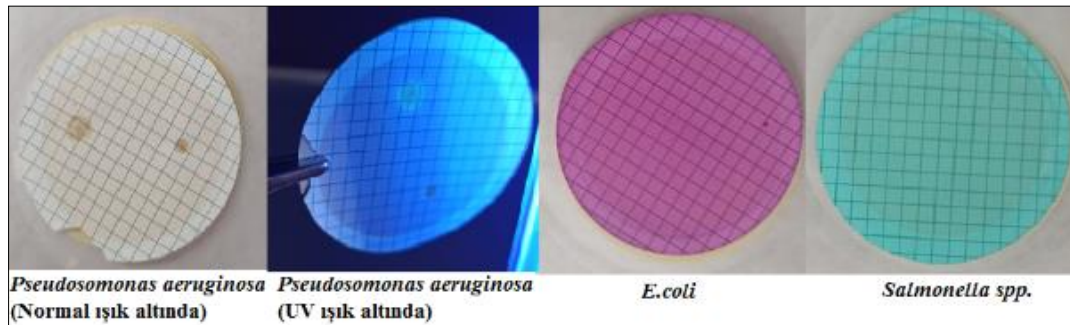
12. noktada öncesi olarak alınan ve normalde musluktan akan su kalitesini gösteren numune herhangi bir çoğalma olmamıştır. Sonrası olarak adlandırılan ve boru yüzeyi kazındıktan sonra alınan numune ise Yeast NKS üzerinde 200’den fazla toplam koloni (jerm) sayılmıştır. Sonuç 200 CFU/250 mL olarak alınmıştır. Toplam koliform sayısı 1 CFU/250 mL olarak belirlenmiştir. Cetrimide üzerinde gelişen *Pseudomonas aeruginosa* koloni sayısı 2 CFU/250 mL, Chapman NKS üzerinde gelişen *Staphylococcus aureus* koloni sayısı ise 1 CFU/250 mL olmuştur. Endo NKS üzerinde gelişen *E. coli* sayısı 1 CFU/250 mL olarak hesaplanmıştır (Resim 4.22). Diğer türlerde çoğalma olmamıştır. Tüm membran filtre kâğıtlarında pas kalıntıları tespit edilmiştir (Resim 4.23).

Resim 4.22. (12. nokta) Tespit edilen türler – 1

Resim 4.23. (12. nokta) Tespit edilen türler – 2

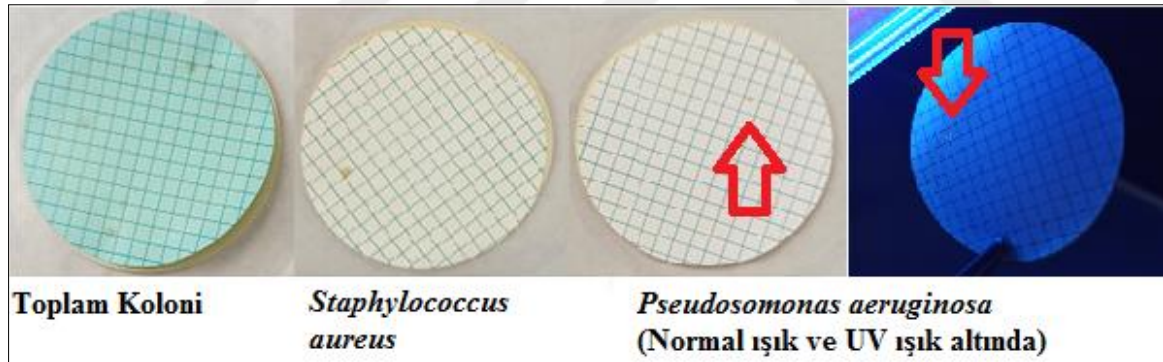
13. noktada öncesi olarak alınan ve normalde musluktan akan su kalitesini gösteren numunede herhangi bir çoğalma olmamıştır. Sonrası olarak adlandırılan ve boru yüzeyi kazındıktan sonra alınan numunede ise Yeast NKS üzerinde 200’den fazla toplam koloni (jerm) sayılmıştır. Sonuç 200 CFU/250 mL olarak alınmıştır. Cetrimide üzerinde gelişen *Pseudomonas aeruginosa* koloni sayısı 1 CFU/250 mL, Chapman NKS üzerinde gelişen *Staphylococcus aureus* koloni sayısı ise 1 CFU/250 mL olmuştur (Resim 4.25). Diğer türlerde herhangi bir çoğalma tespit edilmemiştir.

Resim 4.25. Tespit edilen türler

13. noktada şebeke yaşı II. kategori (5-15 yıl arası) olup boru türü galvaniz metaldir. Boru yüzeyinde oluşan ve ağırlıklı demir içeren tortu ve birikim biyofilmin oluşması ve gelişmesi için uygun bir zemin oluşturmaktadır. Yüksek toplam koloni sayısı da boru iç yüzeyinde biyofilm varlığının göstergesidir. Galvaniz metal boru yapısı gereği daha hızlı korozyona uğramakta ve mikroorganizmaların biyofilm oluşturabileceği bir yüzey meydana getirmektedir. Şebekedeki organik madde miktarı mikroorganizmaların biyofilm oluşturması ve çoğalması için önemli bir kaynak oluşturmaktadır. *Pseudomonas aeruginosa* klora dayanıklı bir tür olduğu için arıtma tesisinde yapılan son klorlama ve dezenfeksiyon

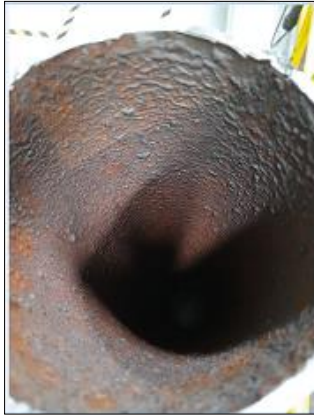
Resim 4.26. Numune alınan boru yüzeyi

14. nokta şebekenin 2. bölgesinde olan bir bina olup boru türü galvaniz metal, tesisat yaşı II. kategoridir (Şekil 3.3 ve Çizelge 3.1). Numuneler bina iç tesisatında su sayacı sökülerek alınmıştır. Boru yüzeyinde tortu ve birikinti olduğu gözlemlenmiştir (Resim 4.26).

14. noktada şebeke yaşı II. kategori (5-15 yıl arası) olup boru türü galvaniz metaldir. Boru yüzeyinde oluşan ve ağırlıklı demir içeren tortu ve birikim biyofilmin oluşması ve gelişmesi için uygun bir zemin oluşturmaktadır. Toplam koloni sayısı ve Yeast besiyeri üzerinde gelişen diğer türler de boru iç yüzeyinde biyofilm varlığının göstergesidir. *E. coli* ve *Strafilokokların* şebekeye çevresel etmenlerden (boru arızaları, yeni boru döşeme çalışmaları vb.) şebekeye girebileceği düşünülmektedir.

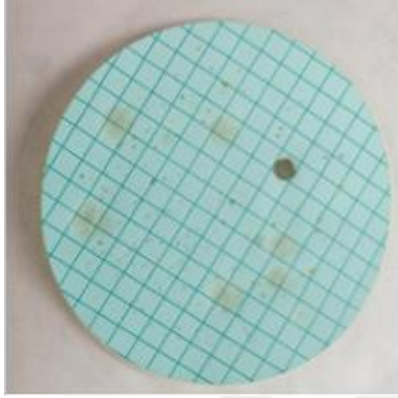
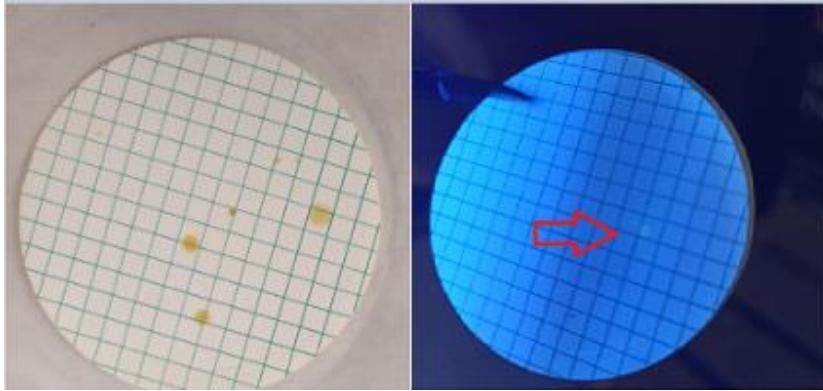
Aynı besiyeri üzerinde farklı türlere ait 48 sarı küçük koloni, 1 koyu kahverengi koloni ve 6 açık kahverengi koloni tespit edilmiştir (Resim 4.27). Ceftrimide üzerinde gelişen *Pseudomonas aeruginosa* koloni sayısı 1 CFU/250 mL, Chapman NKS üzerinde gelişen *Staphylococcus aureus* koloni sayısı ise 7 CFU/250 mL olmuştur (Resim 4.28). Diğer türlerde herhangi bir çoğalma tespit edilmemiştir.

Resim 4.27. Yeast NKS üzerinde oluşan koloniler

Resim 4.28. Tespit edilen diğer koloniler

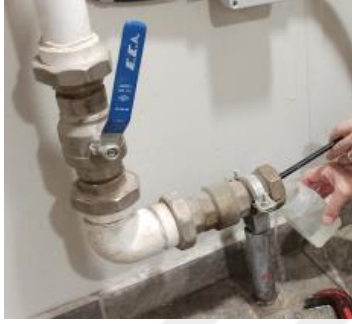
Resim 4.29. Numune alınan nokta

15. nokta şebekenin 2. bölgesinde yer alan bir bina olup boru türü PPRC, tesisat yaşı II. kategoridir (Şekil 3.3 ve Çizelge 3.1). Numuneler bina iç tesisatında su sayacı sökülerek alınmıştır. Tesisat PPRC olmasına rağmen bağlantı parçaları galvaniz metaldir. Boru yüzeyinde tortu ve birikinti oluşumu arada boru bağlantı elemanları olduğu için net gözlemlenememiştir (Resim 4.29).

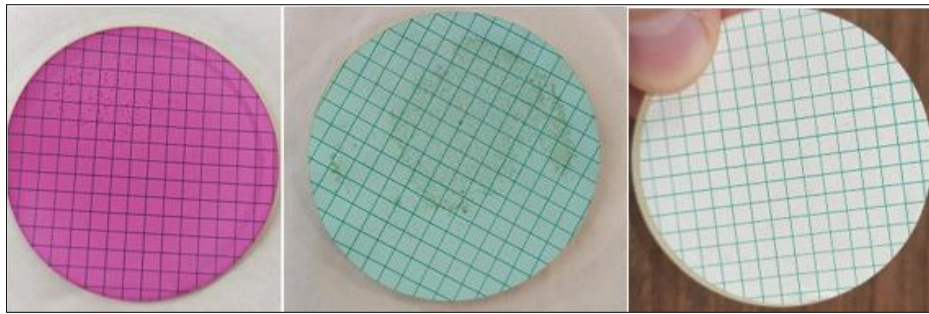
15. noktada öncesi olarak alınan ve normalde musluktan akan su kalitesini gösteren numunede herhangi bir çoğalma olmamıştır. Sonrası olarak adlandırılan ve boru yüzeyi kazındıktan sonra alınan numunede ise Yeast NKS üzerinde 200'den fazla toplam koloni (jerm), Endo NKS üzerinde de 200'den fazla *E. coli* sayılmıştır. Her iki sonuç da 200 CFU/250 mL olarak alınmıştır. Chromocult NKS üzerinde 200'den fazla kolonisi sayılmış olup toplam koliform sayısı 200 CFU/250 mL olarak alınmıştır (Resim 4.30). Diğer türlerde herhangi bir çoğalma tespit edilmemiştir.

Resim 4.30. Tespit edilen türler

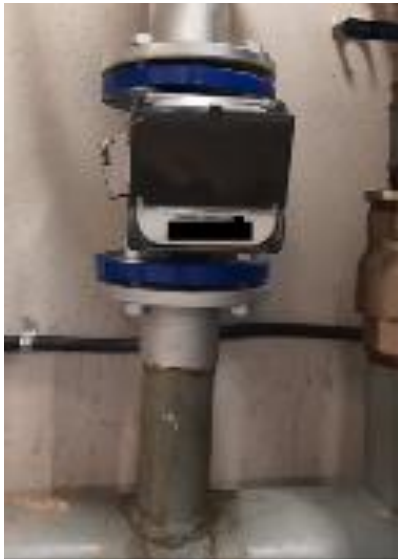
Resim 4.31. Numune alınan nokta

16. nokta şebekenin 2. bölgesi girişinde 400 mm'lik PE ana kollektör üzerinde bir bina olup, bina giriş kollektörü galvaniz metal, tesisat yaşı II. kategoridir (Şekil 3.3 ve Çizelge 3.1). Numuneler bina giriş kollektöründen su sayacı sökülerek alınmıştır (Resim 4.31). Boru yüzeyinde ince bir tortu ve birikim oluşumu gözlemlenmiştir.

16 nolu numune noktasında şebeke yaşı II. kategoridedir. Bina PE ana dağıtım hattı üzerinde olup giriş kollektör türü galvaniz metaldir. Binanın ana dağıtım hattına yakın olması su akış hızının şebekenin daha içlerinde olan binalara göre daha yüksek olmasını sağlamaktadır. Bu nedenle boru yüzeyinde daha az tortu oluştuğu düşünülmektedir. Ancak yine de boru

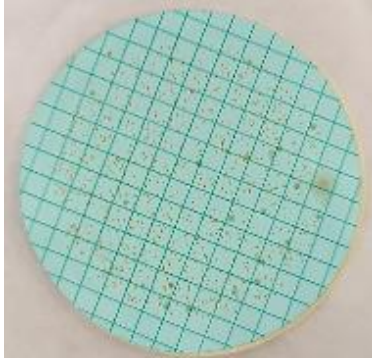
16. noktada öncesi olarak alınan ve normalde musluktan akan su kalitesini gösteren numunede herhangi bir çoğalma olmamıştır. Sonrası olarak adlandırılan ve boru yüzeyi kazındıktan sonra alınan numunede ise Yeast NKS üzerinde renksiz ve parlak olarak toplam 29 CFU/250 mL koloni (jerm) sayılmıştır. Ayrıca aynı besiyeri üzerinde 1 kahverengi büyük ve 200'ün üzerinde kırmızı ve küçük koloni de sayılmıştır (Resim 4.32). Yeast NKS üzerinde tespit edilen tüm türler biyofilm oluştuğunun göstergesidir. Chromocult NKS üzerinde kırmızı-pembe arası renge sahip 1 CFU/250 mL koliform kolonisi tespit edilmiş, ayrıca 5 adet küçük ve renksiz Gram negatif bakteri türüne ait koloni tespit edilmiştir. Cetrimide NKS üzerinde *Pseudomonas aeruginosa* kolonisi 1 CFU/250 mL olarak sayılmıştır (Resim 4.33). Diğer türlerde herhangi bir çoğalma tespit edilmemiştir.

Resim 4.32. Yeast NKS üzerinde tespit edilen türler

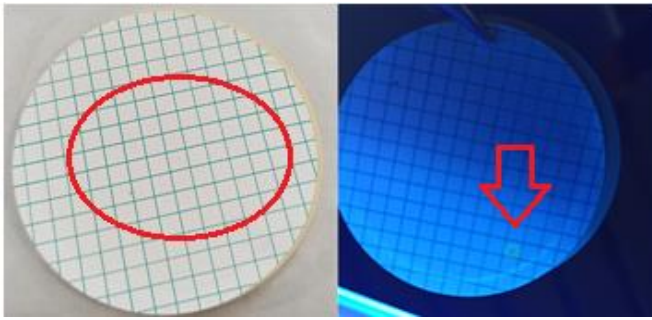
Resim 4.33. Tespit edilen toplam koliform ve *Pseudomonas aeruginosa* kolonileri

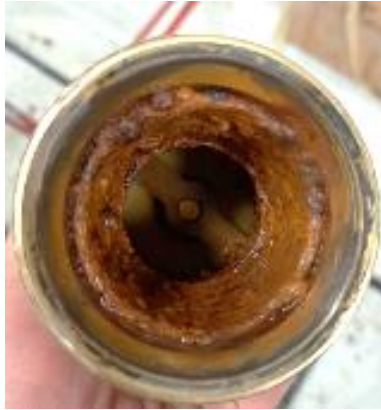
Resim 4.34. Numune alınan nokta

17. nokta şebekenin 2. bölgesinde ve tesisatın uzak noktasında yer alan bir bina olup, bina giriş kollektörü galvaniz metal, tesisat yaşı II. kategoridir (Şekil 3.3 ve Çizelge 3.1). Numuneler bina giriş kollektöründen su sayacı sökülerek alınmıştır (Resim 4.34). Giriş kollektörü üzerinde yoğun bir tortu ve birikinti olduğu gözlemlenmiştir.

17. noktada şebeke yaşı II. kategori (5-15 yıl arası) olup boru türü galvaniz metaldir. Arıtma tesisinden uzak noktada şebekenin sonuna yakın bir konumdadır. Boru yüzeyinde oluşan ve ağırlıklı demir içeren tortu ve birikim biyofilmin oluşması ve gelişmesi için uygun bir zemin oluşturmaktadır. Toplam koloni sayısı ve Yeast besiyeri üzerinde gelişen diğer türler de boru iç yüzeyinde biyofilm varlığının göstergesidir. *Pseudomonas aeruginosa* klora dayanıklı bir tür olduğu için arıtma tesisinde yapılan son klorlama ve dezenfeksiyon aşamalarından kaçabilmekte, şebekede biyofilmler içinde yaşayabilmektedir. Diğer tespit edilen türlerin de geçmiş zamanlarda çevresel etmenlerden şebekeye giriş yapmış ve biyofilm tabakası içerisinde varlığını korumuş türler olduğu değerlendirilmektedir. 17. noktada biyofilm oluşumu suyun fiziksel, kimyasal ve mikrobiyolojik kalitesini bozmuş, bazı patojen mikroorganizmaların biyofilm içinde gelişmesine olanak sağlamıştır.

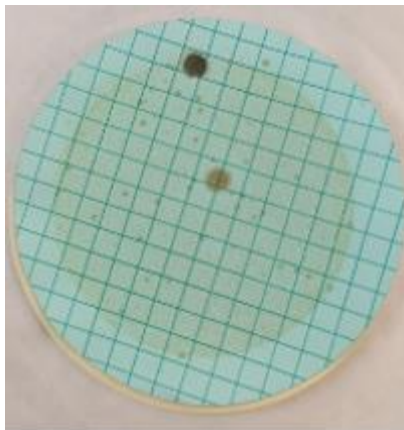
17. noktada öncesi olarak alınan ve normalde musluktan akan su kalitesini gösteren numunede herhangi bir çoğalma olmamıştır. Sonrası olarak adlandırılan ve tekrar alınan numunede ise Yeast NKS üzerinde renksiz ve parlak olarak toplam 38 CFU/250 mL koloni (jerm) sayılmıştır. Ayrıca aynı besiyeri üzerinde 2 adet kahverengi büyük koloni de sayılmıştır (Şekil 4.36). Yeast NKS üzerinde tespit edilen tüm türler biyofilm oluştuğunun göstergesidir.

Resim 4.36. Yeast NKS üzerinde tespit edilen türler

<sup>1</sup> Yeast NKS üzerinde ayrıca iki büyük kahverengi koloni oluşmuştur.

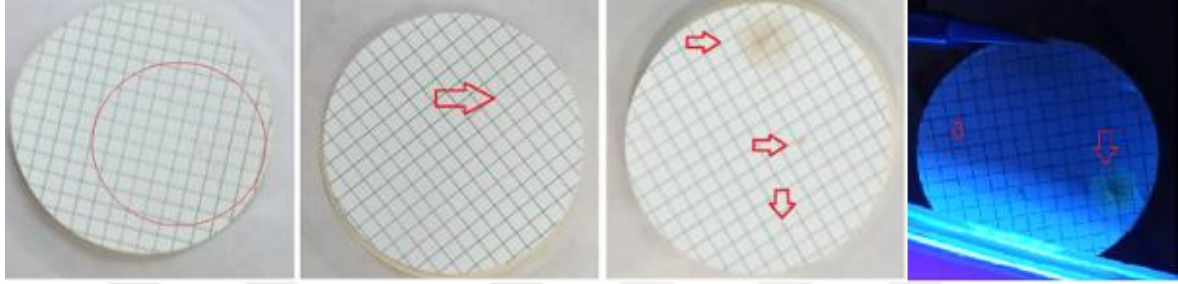
Chromocult NKS üzerinde renksiz ve Gram negatif bakteri türlerine ait 1 CFU/250 mL koloni tespit edilmiştir. Ceftrimide NKS üzerinde UV ışına yapan 2 CFU/250 mL *Pseudomonas aeruginosa* kolonisi ve bir adet ışına yapmayan koloni sayılmıştır. Chapman NKS üzerinde gelişen *Staphylococcus aureus* koloni sayısı ise 11 CFU/250 mL olmuştur (Resim 4.37). Diğer türlerde herhangi bir çoğalma tespit edilmemiştir.

Resim 4.37. Tespit edilen diğer türler

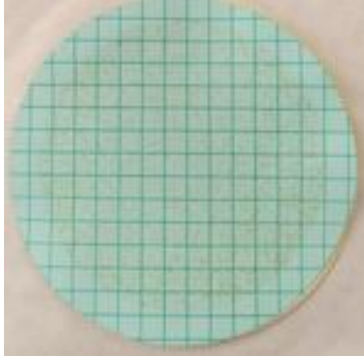
Bu noktada Yeast NKS üzerinde 200’ün üzerinde toplam koloni (jerm) sayılmıştır. Sonuç 200 CFU/250 mL olarak alınmıştır (Resim 4.38). Diğer türlerde çoğalma tespit edilmemiştir.

Resim 4.38. Yeast NKS üzerinde oluşan koloniler

18. noktada bina yaşı I. kategori (2 yıllık bina) olmasına rağmen galvaniz metal boru üzerinde yoğun bir koloni oluşumu tespit edilmiştir. Yüksek toplam koloni sayısı boru iç yüzeyinde biyofilm varlığının göstergesidir. Galvaniz metal boru yapısı gereği daha hızlı korozyona uğramakta ve mikroorganizmaların biyofilm oluşturabileceği bir yüzey meydana getirmektedir. Şebekedeki organik madde miktarı da mikroorganizmaların biyofilm oluşturması ve çoğalması için önemli bir kaynak oluşturmaktadır. Bu noktada çapraz bağlantı (cross connection) olduğu, arıtılmış sulama suyunun içme suyu kollektörüne bir vanayla bağlandığı tespit edilmiştir (Resim 4.39).

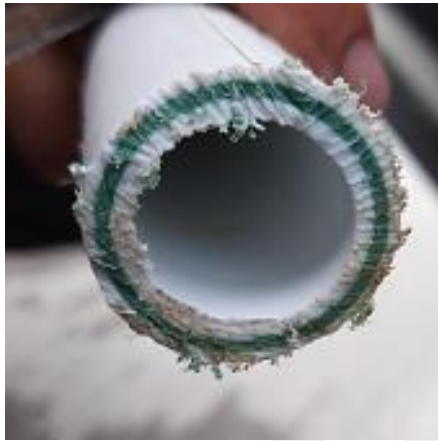
19. nokta şebekenin 2. bölgesinde yer alan bir bina olup, bina tesisatı PPRC, tesisat yaşı ise I. kategoridir (Şekil 3.3 ve Çizelge 3.1). Tesisteki en yeni binalardan biridir. Numuneler bina iç tesisatından bağlantı noktasından kesilerek alınmıştır. Boru yüzeyinde herhangi bir tortu oluşumu gözlemlenmemiştir (Resim 4.40).

Resim 4.40. Numune alınan boru yüzeyi

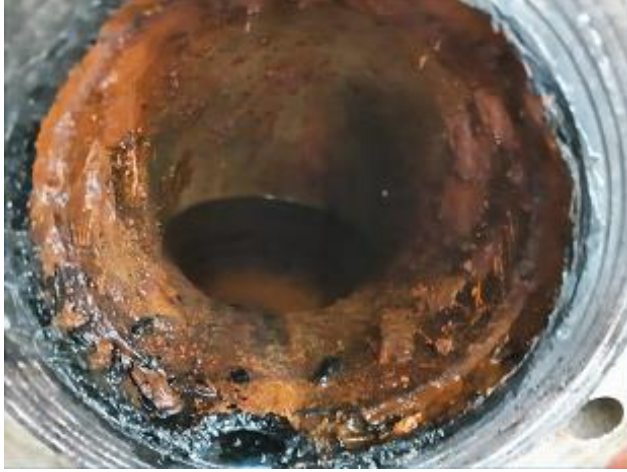
Resim 4.41. Numune alınan nokta

20. nokta şebekenin 1. bölgesinde yer alan bir bina olup, bina giriş kollektörü galvaniz metal, tesisat yaşı III. kategoridir (Şekil 3.3 ve Çizelge 3.1). Numuneler bina giriş kollektöründen su sayacı sökülerek alınmıştır. Boru yüzeyinde yoğun bir tortu ve birikinti oluşumu gözlemlenmiştir (Şekil 4.40).

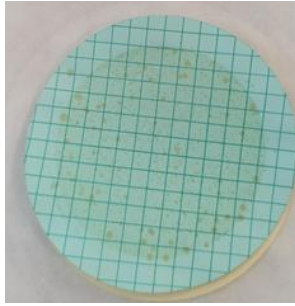
21. noktada öncesi olarak alınan ve normalde musluktan akan su kalitesini gösteren numunede herhangi bir çoğalma olmamıştır. Sonrası olarak adlandırılan numunede ise Yeast NKS üzerinde 200'ün üzerinde toplam koloni (jerm) sayılmıştır. Sonuç 200 CFU/250 mL olarak alınmıştır. Ayrıca aynı besiyeri üzerinde farklı türlere ait 73 büyük sarı koloni de sayılmıştır (Resim 4.43). Yeast NKS üzerinde tespit edilen tüm türler biyofilm oluştuğunun göstergesidir.

Resim 4.43. Yeast NKS üzerinde tespit edilen koloniler

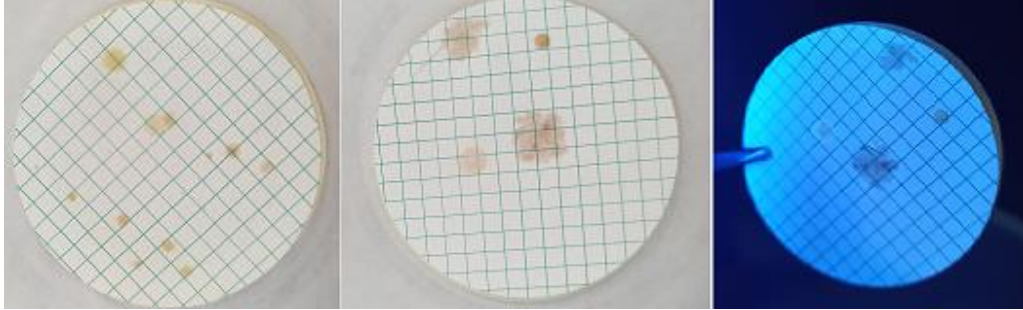
Cetrimide NKS üzerinde UV ışına yapan 2 CFU/250 mL *Pseudomonas aeruginosa* kolonisi ve 2 adet UV ışınması yapmayan kümelenmiş koloni sayılmıştır. Işıma yapmayan kolonilerin farklı *Pseudomonas* türlerine ait olduğu değerlendirilmektedir.

Chapman NKS üzerinde gelişen *Staphylococcus aureus* koloni sayısı ise 13 CFU/250 mL olmuştur (Resim 4.44).

Resim 4.44. Tespit edilen *Staphylococcus aureus* ve *Pseudomonas* kolonileri

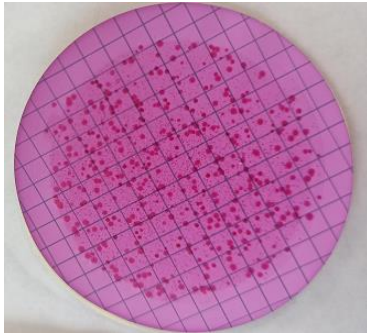
Endo NKS üzerinde gelişen *E. coli* sayısı 200'den fazla olup sonuç 200 CFU/250 mL olarak alınmıştır. Ayrıca 200'ün üzerinde parlak olmayan koloni tespit edilmiştir. Bu kolonilerin farklı koliform türlerine ait olduğu düşünülmektedir (Resim 4.45). Toplam koliform sayısı 200 CFU/250 mL olarak alınmıştır. Diğer besiyerlerinde de herhangi bir çoğalma tespit edilmemiştir.

Resim 4.45. Endo NKS üzerindeki *E. coli* ve diğer koliform kolonileri

Toplam koloni sayısı ve Yeast besiyeri üzerinde gelişen diğer türler de boru iç yüzeyinde biyofilm varlığının göstergesidir. *Pseudomonas* türlerinin dezenfeksiyondan kaçıp biyofilme yerleştikleri değerlendirilmektedir. *E. coli* ve Stafilokokların şebekeye çevresel etmenlerden (boru arızaları, yeni boru döşeme çalışmaları vb.) şebekeye girebileceği düşünülmektedir. 21. noktada biyofilm oluşumu suyun fiziksel, kimyasal ve mikrobiyolojik kalitesini bozmuş, bazı patojen mikroorganizmaların biyofilm içinde gelişmesine olanak sağlamıştır.
