**KONYA ÇUMRA OVASINDA SU**  
**YÖNETİMİNİN ÖNEMİ**

**YÜKSEK LİSANS TEZİ**

**İnşaat Mühendisliği Anabilim Dalı**

**Temmuz-2022**  
**KONYA**  
**Her Hakkı Saklıdır**

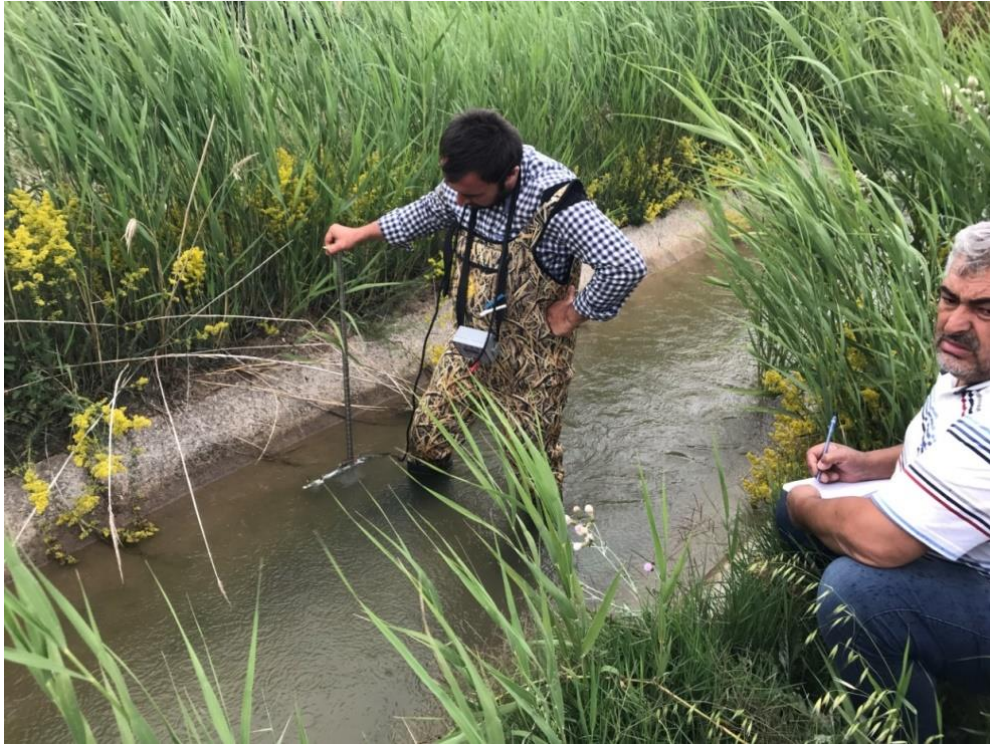
Kanallarda ölçüm yapılırken 3 adet tersiyer kanalda su kullanımı olmadığı için giren debi ve kanalın sonundaki debi baz alınarak ölçümler yapılmıştır. 3 adet tersiyer kanalda ise tarım arazilerinde su kullanımı olduğu tespit edilmiştir. Ölçüm sonuçları incelendiğinde tersiyer kanallarda kayıp-kaçak ve sızma oranlarının %18 ile %29 arasında değişkenlik gösterdiği tespit edilmiştir.

**Şekil 4.12.** Tersiyer kanallarda muline ile ölçüm yapılması

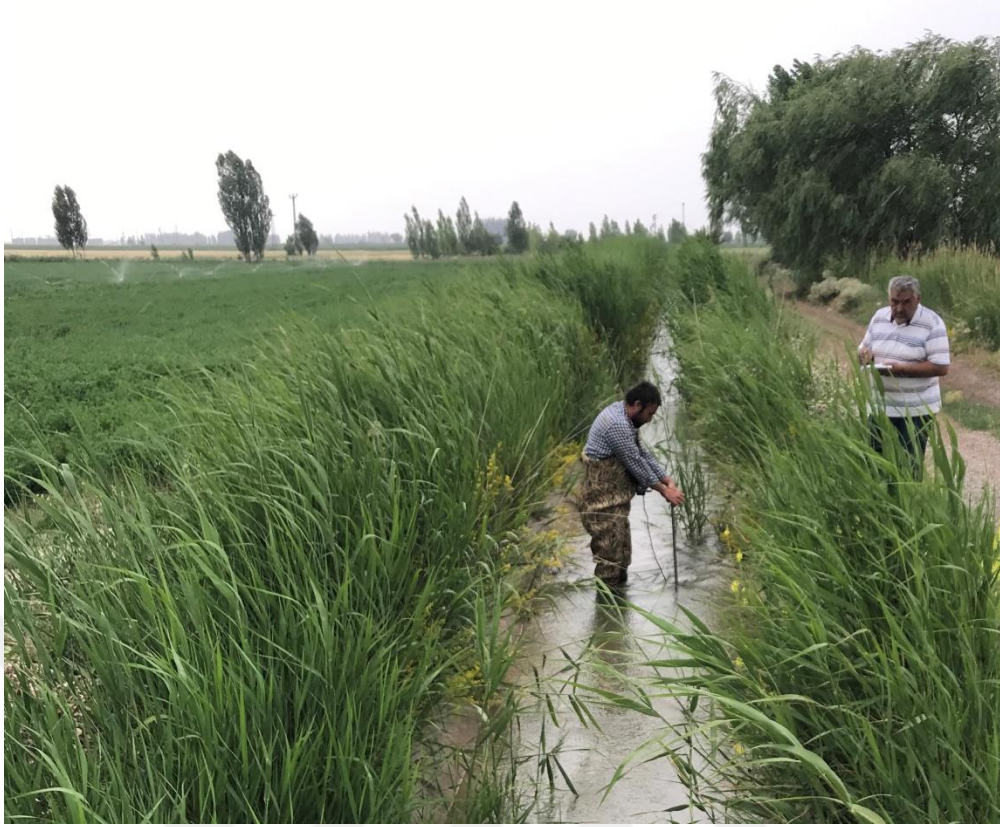
Şekil 4.13. Tersiyer kanallarda muline ile ölçüm yapılması

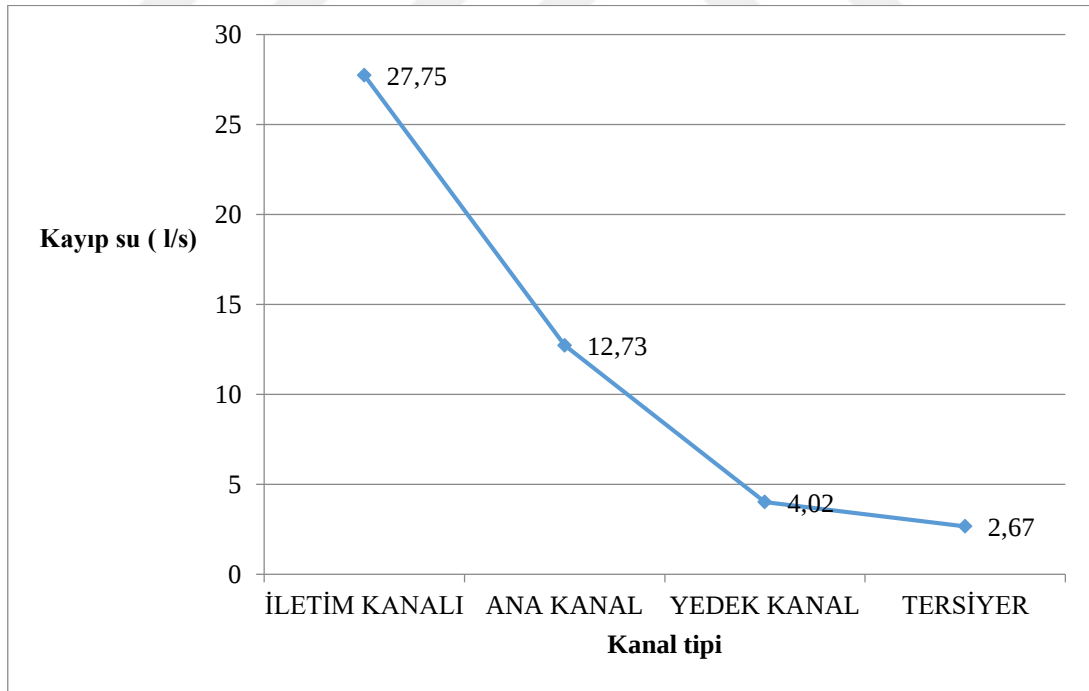
Kanallarda debi yükselmesina bağlı olarak kayıp-kaçak oranlarının arttığı yapılan çalışmada görülmektedir. İletim kanalında su kayıplarının fazla olmasının

başlıca sebebi kanalın yapısının toprak kanal olmasıdır. Bir diğer nedeni ise, kanalda su yüküne bağlı olarak lokal olarak obrukların meydana gelmesidir. Yedek kanal ve tersiyer kanallarda kayıp su miktarının fazla olmasının temel nedeni ise kanalların bakım onarım eksikliği ve tarla sulamalarının bilinçsiz yapılmasıdır.

Ölçüm yapılan kanallarda ki kayıp su miktarları kanal uzunluğuna bölünerek 100 metrede kayıp su miktarı, yine aynı şekilde kayıp su miktarları kanala giren debiye bölünerek kayıp oranları bulunmuş olup Çizelge 4.15'te verilmiştir. Kanal türüne göre her 100 metrede meydana gelen kayıp su miktarları Şekil 4.14'te, kayıp oranları ise Şekil 4.15'te gösterilmektedir.

**Şekil 4.14.** Her 100 metrede kayıp su miktarları

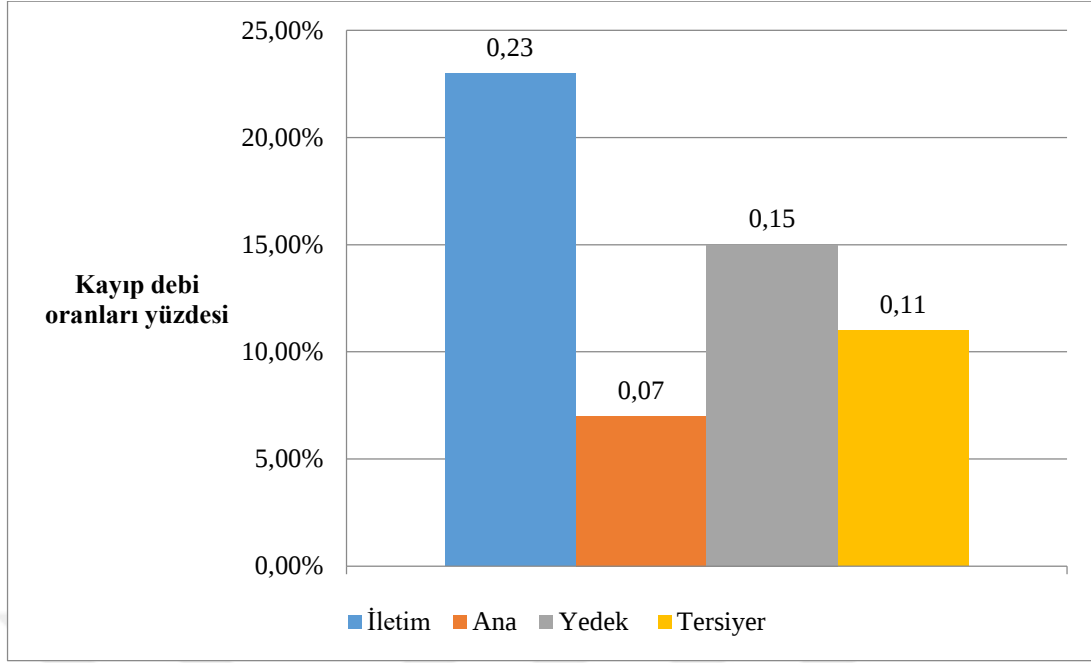
Şekil 4.15. Giren debi kayıp oranları

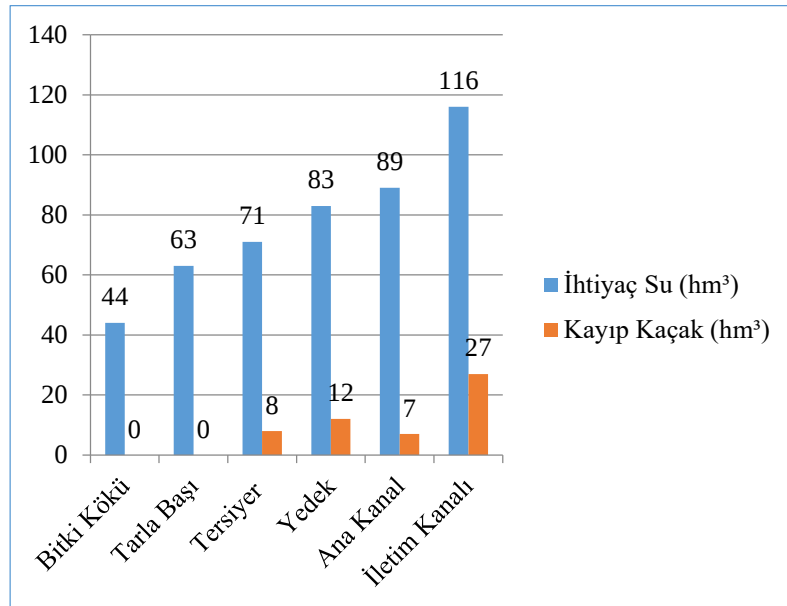
Tersiyer kanallarda meydana gelen %11 kayıpla  $63 \text{ hm}^3$  suyun bitkilere ulaşabilmesi için tersiyer kanallara  $71 \text{ hm}^3$  su verilmesi gerekmektedir.  $71 \text{ hm}^3$  suyun tersiyer kanallara gelebilmesi için yedek kanallara  $83 \text{ hm}^3$  su alınması gerekmektedir. Aynı şekilde  $83 \text{ hm}^3$  suyun ana ve iletim kanaldaki kayıp oranları göz önünde bulundurulduğunda ana kanala  $89 \text{ hm}^3$  su verilmesi gerekmekte, iletim kanalının membasında yani suyun kaynağında  $116 \text{ hm}^3$  suya ihtiyaç duyulmaktadır.

Özetle Çumra Sulamasının 12000 hektarlık alanında sulama kanallarında yapılan araştırmalar neticesinde bitki kökünde  $44 \text{ hm}^3$  suya ihtiyaç duyulurken seçilen sulama sistemlerine ve açık kanal sulamasına bağlı olarak su kaynağında bu su miktarı  $116 \text{ hm}^3$  suya çıkmaktadır. Şekil 4.17' de yer alan grafikte çalışma alanımızda bitkilerin su ihtiyacı ve bu su ihtiyacını karşılayabilmek için kanallara ne kadar su verilmesi gerektiği gösterilmiştir.

Şekil 4.17. Kanallarda oluşan su kayıpları

Sulama şebekelerinde suyun fazla kullanılmasının başlıca nedenlerinden biri, şebekelerde su kayıplarının çok yüksek olmasıdır. Yapılan çalışmalarda Konya Ovasının başlıca su kaynağı olan Apa-Alemdar İsale kanalının toprak kanal olması sebebiyle sulama sezonunda ciddi büyüklükte su kayıpları meydana geldiği görülmüştür. Bu su kayıplarının başlıca sebeplerinden birisi, kanalın toprak bir kanal olması ve bu toprağın gözenekli yapısı sebebiyle gelen suyun bir kısmının alt toprak katlarına veya taban suyuna doğru sızmasıdır.
