**MİMARLIK TEZLİ YÜKSEK LİSANS PROGRAMI  
YÜKSEK LİSANS TEZİ**

**ANTALYA İLİ ELMALI İLÇESİNDE BULUNAN  
ANITSAL YAPILARIN KORUMA DURUMLARI**

**Ümmühan Buse ATILGAN**

**ŞUBAT 2023**

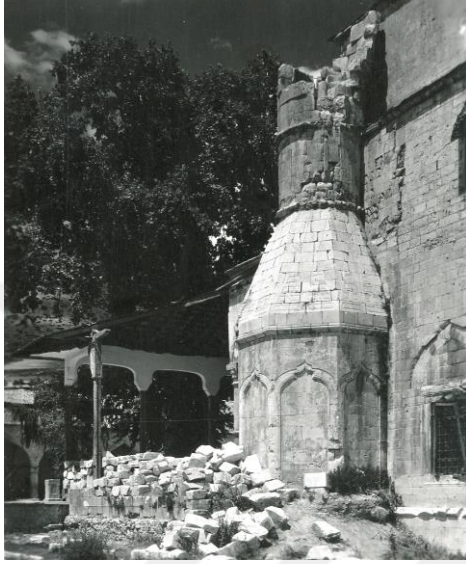
(a)

20 Eylül 1929'da caminin minaresine yıldırım düşmüş ve minare yıkılmıştır (Şekil 36. a). Minare yıkılırken, medresenin orta kubbesine, son cemaat yerinde bulunan ilk sütuna ve önündeki revaklı ahşap bölüme zarar verdiği anlaşılmaktadır. Ayrıca caminin kurşun kaplamaları zarar gördüğünden, yağmur ve kar akıntıları iç mekanı etkileyerek,

**Şekil 36. a)**1929 yılında yıldırım çarpması sonucu minarede oluşan hasar; **b)**Ömer Paşa Camii'nin 1938-1942 yılları sırasında onarım çalışmaları

- 1929 yılında Ömer Paşa Camisi'ne yıldırım düşmesi sonucunda yapı büyük hasar görmüştür. Yapının minaresinin üst bölümü yıkılmış, son cemaat yerindeki sütun zarar görmüş ve harim bölümünde bulunan kalemişi süslemeler bozulmuştur. 1938-1942 yılları arasında süren restorasyon çalışmaları sırasında, minarenin kürsüsünün üst bölümü yeniden yapılmış, son cemaat yerinde yıkılan sütun değiştirilmiş ve harim bölümünde sıva işlemleri yapılmıştır.

malzeme sorunlarının oluşmasına, sıva ve boyaların bozulmasına neden olmuştur. Bu nedenle, yapıda 1938-1942 tarihleri arasında restorasyon çalışmaları yapılmıştır (Şekil 36. b). Bu dönemde yapılan onarım çalışmaları kapsamında minarenin kürsüsünün üst bölümünün yeniden yapılması, son cemaat yerinde yıkılan sütunun değiştirilmesi, içeride sıva ve boya işlemlerinin yenilenmesi gibi çalışmalar gerçekleştirilmiştir (Şekil 37. a;b, Şekil 38. Şekil 39. a;b, Şekil 40. a;b) (Türkiye’de Vakıf Abideler ve Eski Eserler, 1983, s: 629-630, Çiftçi, 2008, s: 49, VGMA).

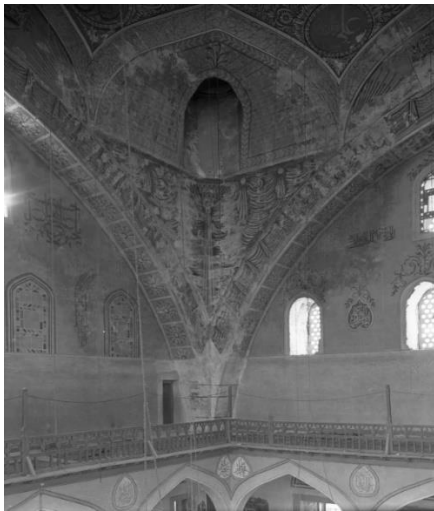
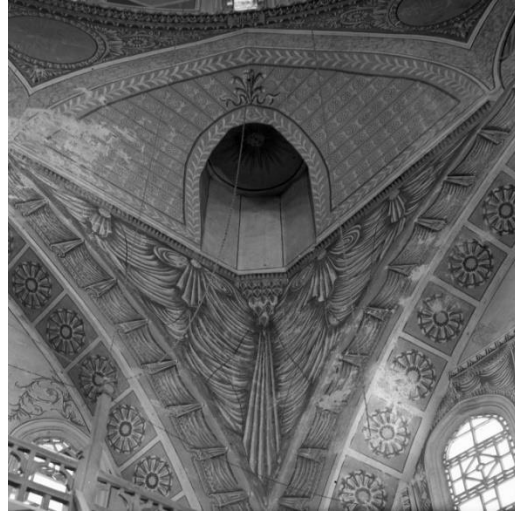
**Şekil 37. a;b)** Ömer Paşa Camisinin hariminde onarım öncesinde pandantiflerde bulunan kalemîşi süslemeler.

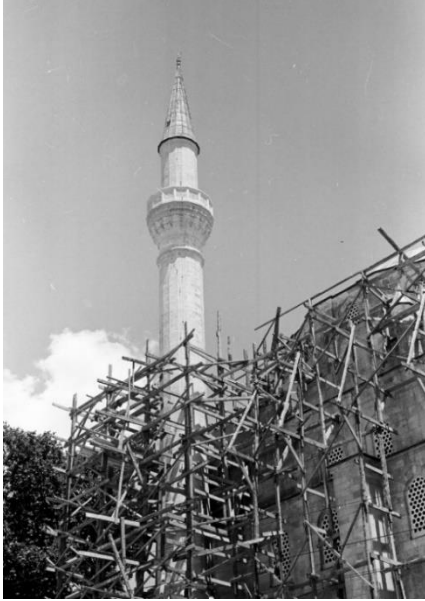
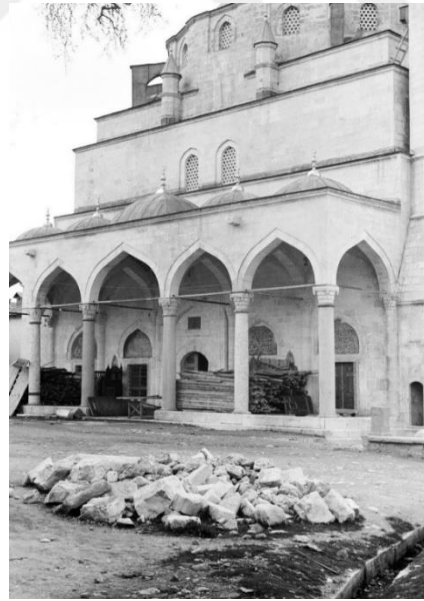
**Şekil 39. a)** Ömer Paşa Camisinin onarım sonrası minaresinin görünümü; **b)** Ömer Paşa Camisinin onarım sonrası son cemaat yeri.

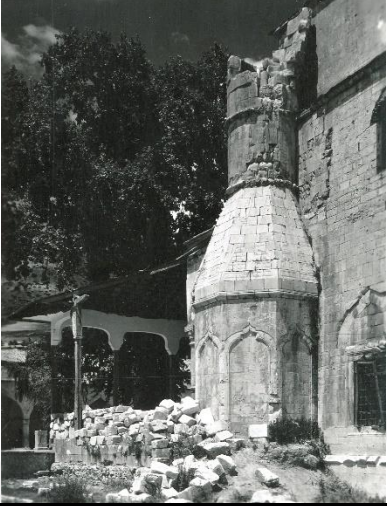
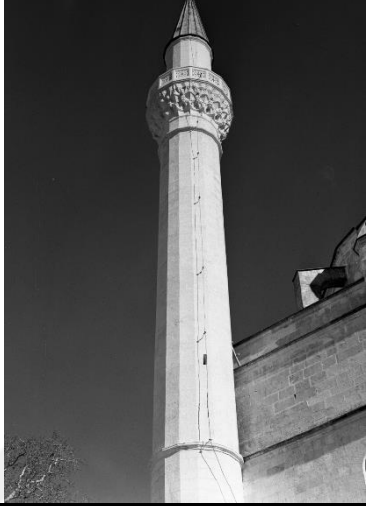
| | Yıldırım çarpması sonucunda oluşan hasar | Onarım sonrası görünüm |
| Minare | | |

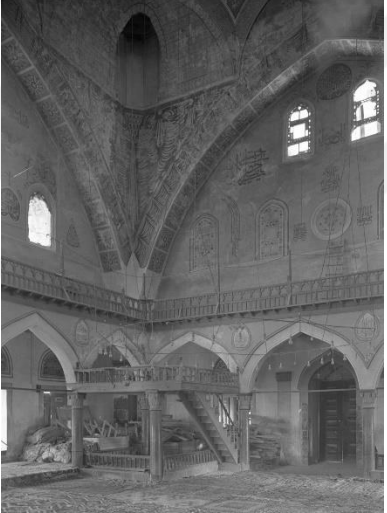
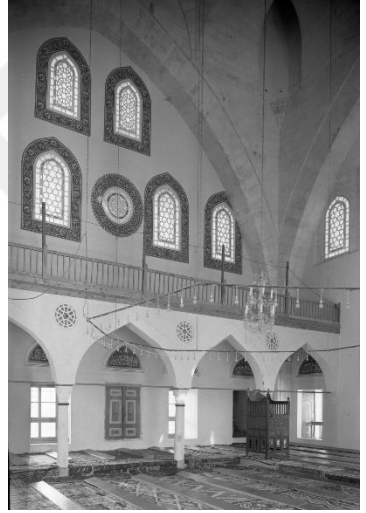
| | Yıldırım çarpması sonucunda oluşan hasar | Onarım sonrası görünüm |
|---|---|---|
| Harim içinde Yer Alan Kalemîşî Süslemeler | | |

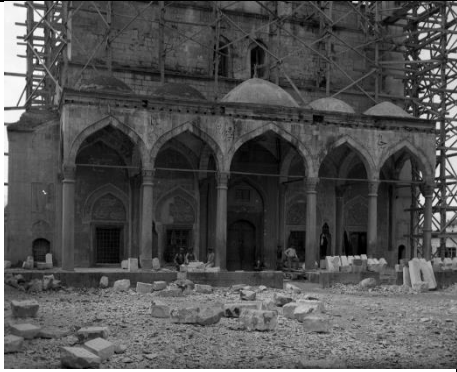
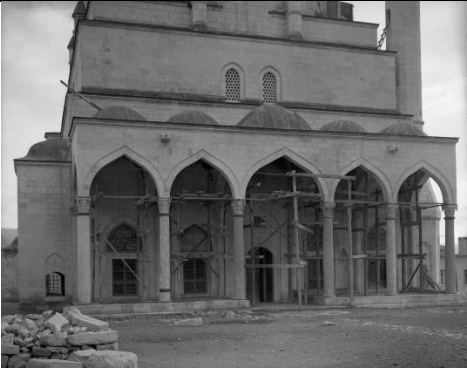
| | Yıldırım çarpması sonucunda oluşan hasar | Onarım sonrası görünüm |
|---|---|---|
| Son Cemaat Yeri | | |

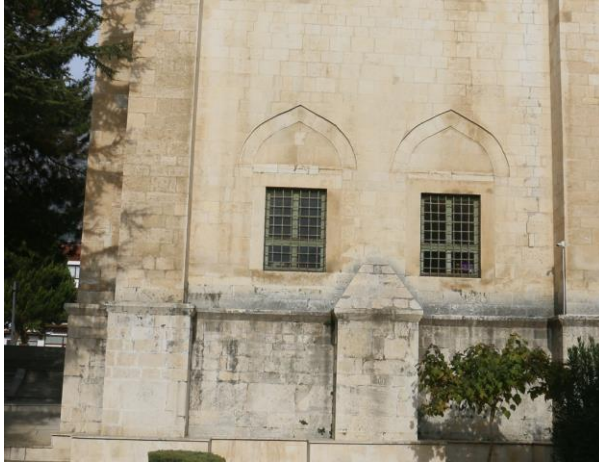
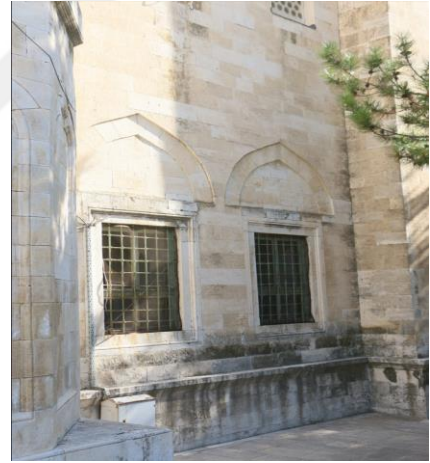
- Yapılar uzun süre doğanın etkisi altında kaldıklarında yıpranmaktadırlar. Bu etkiye sebep olan doğal etkenler; yağmur, kar, sıcaklık değişimi, rüzgar ve canlılar olarak sınıflandırılmaktadır (Ahunbay, 2021).
- Beden duvarları kesme taş kullanılarak yapılan Ömer Paşa Camisi, inşa edildiği 1610 yılından günümüze sağlam bir şekilde ulaşabilmiş bir yapıdır. Yapı tarihi süreçte çeşitli onarımlar geçirse de, cephelerde bulunan taşlar dış hava koşullarıyla temas ettiği için yapı malzemelerinde aşınma, daha çok birikim şeklinde kararma ve yosunlanma olarak kendini gösteren renk değişimi gibi sorunlar görülmektedir. Bu sorunlar, yapının tüm cephelerinde alt kotlarda daha yoğun şekilde görülmektedir (Şekil 43 a;b, Şekil 44 a;b).

**Şekil 43. a) Güney cephede oluşan renk değişimi; b) Batı cephede oluşan renk değişimi.**

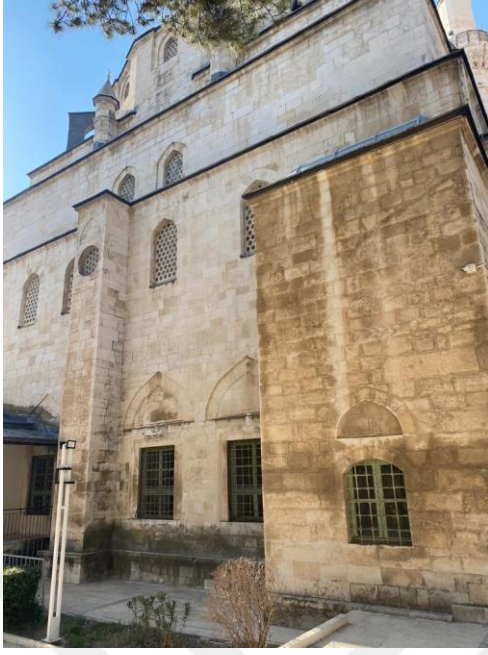
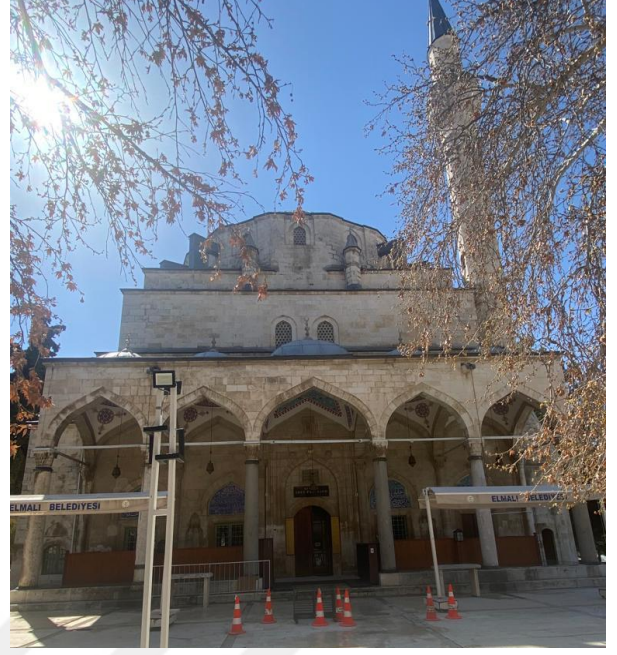
**Şekil 44. a)** Doğu cephede oluşan renk değişimi (Atmosferik kirlenme) ve yerden yükselen nem; **b)** Kuzey cephede oluşan renk değişimi

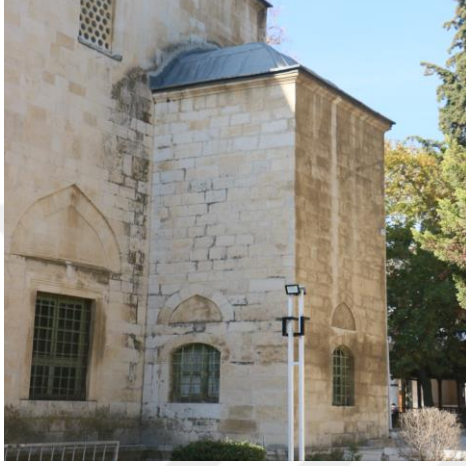
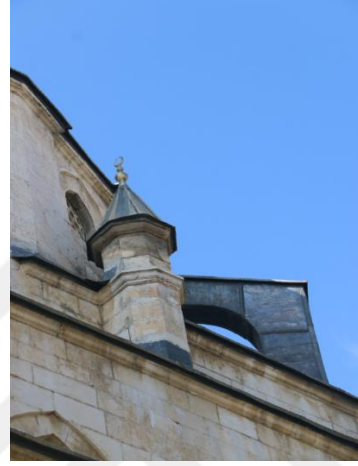
- Doğu cephesinde bulunan Kur'an okuma odasının kurşun kaplamalı çatısındaki suyun drenajının yapılamaması nedeniyle, cephede renk değişimi, yosunlanma meydana gelmiştir. Ayrıca sütunlarda kullanılan kenetlerin olduğu bölgede ve yapının çatısında kullanılan kurşun kaplamaların alt kısmında da renk değişimi mevcuttur (Şekil 46 a;b, Şekil 47 a;b). Kurşun kaplamaların alt kısmında gözlenen renk değişimi suyun drenaj sorunuyla ilgilidir.

**Şekil 46. a)** Kur'an okuma odasının çevresinde oluşan renk değişimi, yerden yükselen nem ve yosunlanma oluşumu; **b)** Cepheelerde çatılarda kullanılan kurşun levhaların altında suyun drenajının yapılamamasından dolayı oluşan renk değişimi

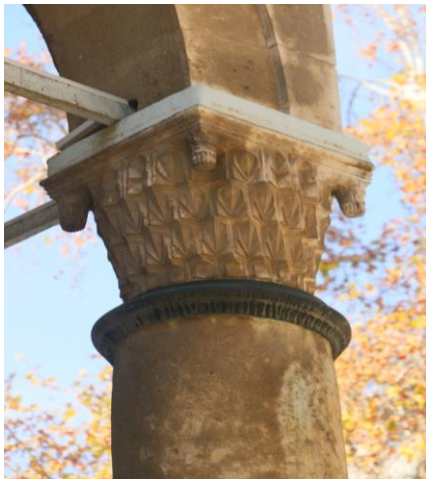
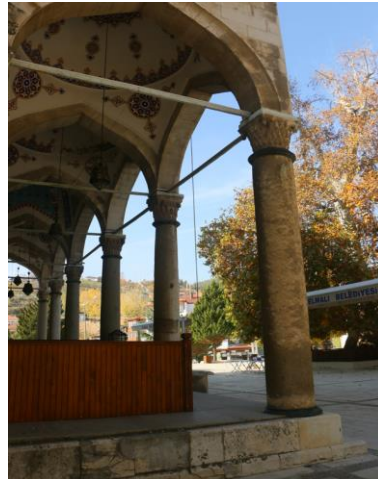
**Şekil 47. a)** Sütun başlığında oluşan renk değişimi; **b)** Son cemaat yerinde bulunan sütunda oluşan renk değişimi, kararma.

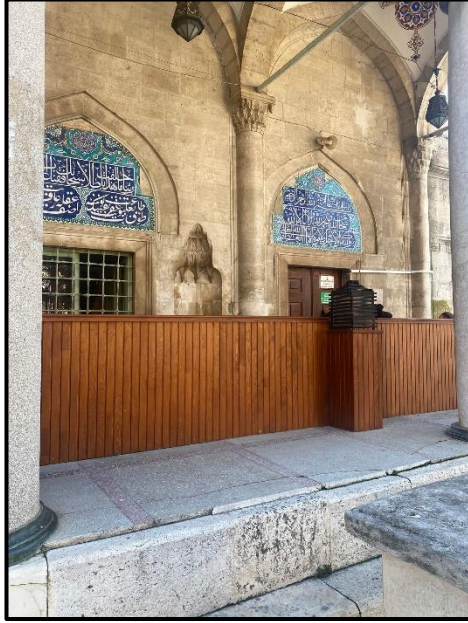
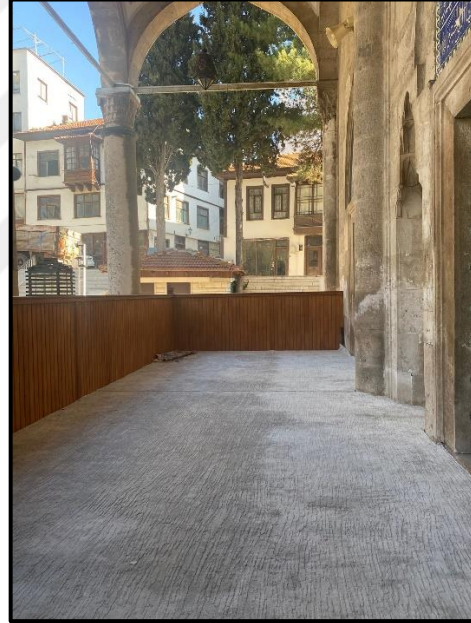
- Ömer Paşa Camisi'nde kullanıcı kaynaklı bozulmaların, genel olarak yapılan bilinçsiz ya da hatalı müdahalelerden kaynaklandığı söylenilebilir. Örneğin; yapıda çatı drenajını sağlayan sistemin olmaması, yapının farklı bölümlerinde farklı malzeme bozulmalarına neden olmuştur. Yapının son cemaat yerinde muhtesek ek niteliğinde olduğu söylenebilecek ahşap korkuluklar yapılmıştır. Bu durum caminin özgün cephe karakterini olumsuz etkileyerek, görünmez hale gelmesine ve ayrıca orijinal mekan kurgusunun değişmesine ve algılanamamasına neden olmaktadır (Şekil 48. a;b.).

**Şekil 48. a)** Son cemaat yerine yapılan ahşap korkuluğun cepheden algılanışı; **b)** Ahşap korkuluk ile oluşturulan mekan

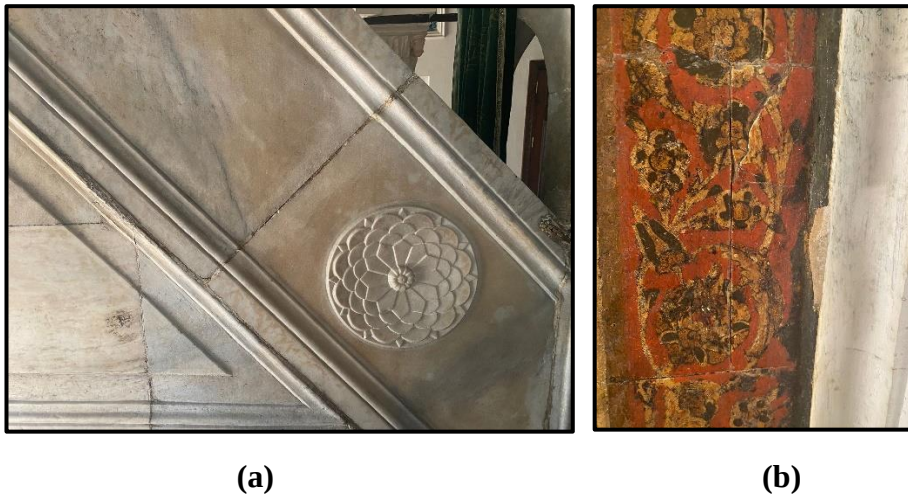
- Harim mekanında bulunan mermerden yapılan minberin derzlerinde aşınma gözlemlenmiştir. Ayrıca orijinal mihrabın ahşap dikdörtgen profilinde ayrılmalar olup üzerindeki kalem işlerinde kirlenme ve renklerinde solma mevcuttur.

**Şekil 51. a) Minberin mermerlerinin birleşim yerlerinde kullanılan harçlarda aşınma; b) Mihrap profilinde meydana gelen ayrılma ve kaleminde kirlenme**

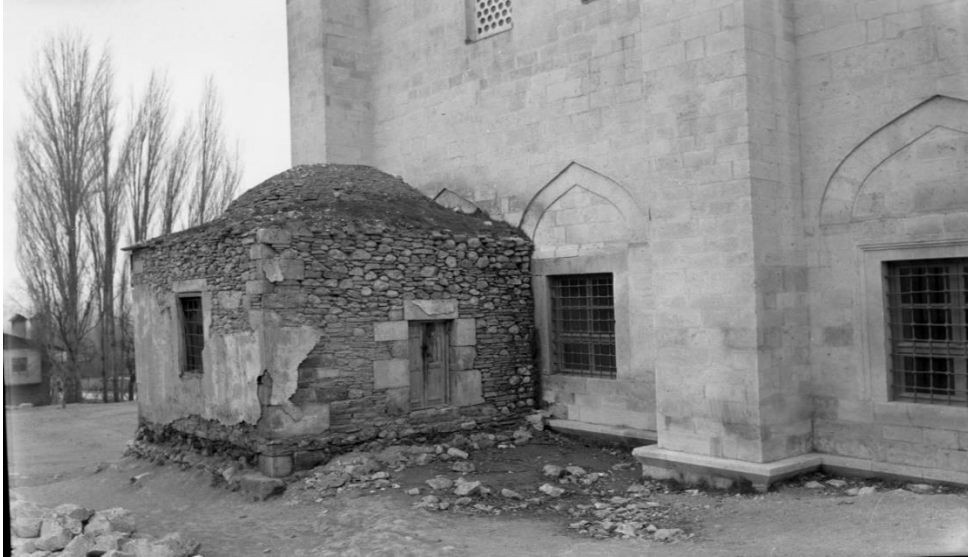
**Şekil 54.** Ahi Baba Türbesi, 1940'lı yıllar

- Ahi Baba Türbesi'nin 1940'lı yıllara ait eski fotoğrafı (Şekil 42.) incelendiğinde, yapının kubbesinin dış koşullara açık olmasının da etkisiyle, yosunlanmaların olduğu, cephede sıvaların büyük oranda döküldüğü, derzler arasında bağlayıcı malzeme olan harcın boşaldığı, temel bölümünde ayrılmalar, boşalmalar olduğu anlaşılmaktadır. Kapı ve pencerelerin ahşaplarında çürümeler, demir parmaklıklarda ise dikeyden ayrılma, korozyon olduğu görülmektedir. Bu sorunların etkisiyle, türbenin kuzey duvarında çatlaklar olduğu ve bağlantılı olduğu caminin beden duvarından doğu yöne doğru ayrılmaya başladığı görülmektedir. 1995 yılında yapılan onarım çalışmaları kapsamında, bu sorunları gidermek üzere ciddi müdahalelerin yapıldığı anlaşılmaktadır.

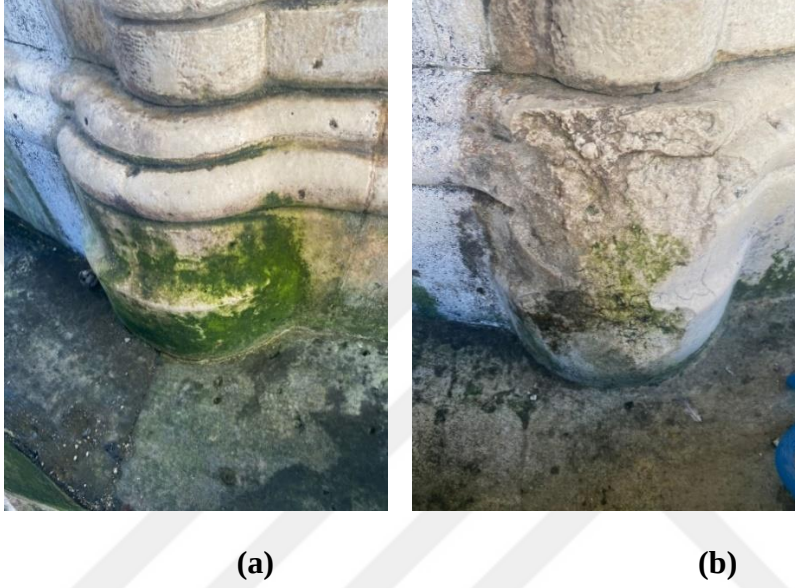
- Şadırvan yapısının abdest alınan bölümünde, yapının işlevi nedeniyle sürekli su ile temas etmesinden kaynaklı taş yüzeylerinde aşınma, renk değişimi ve yoğun yosunlanma gibi sorunlar gözlenmektedir (Şekil 58. a;b).
- Şadırvan yapısında kullanıcı kaynaklı bozulmalardan biri, güncel sistemleri yapıya uygularken yanlış müdahalelerin yapılmasıdır. Şadırvanın orijinal olan havuz kısmının taşlarında su tesisatı bağlantısı için eski tesisat iptal edilerek, yeni musluklar bağlanmıştır. Bu durum yapıya hem görsel, hem de fiziksel açıdan zarar vermiştir (Şekil 60.). Ayrıca yapının bir bölümünde vandalizm gözlenmektedir.

**Şekil 58. a;b)** Şadırvanın gövdesinde meydana gelen yosunlanma ve taş yüzeyinde aşınma

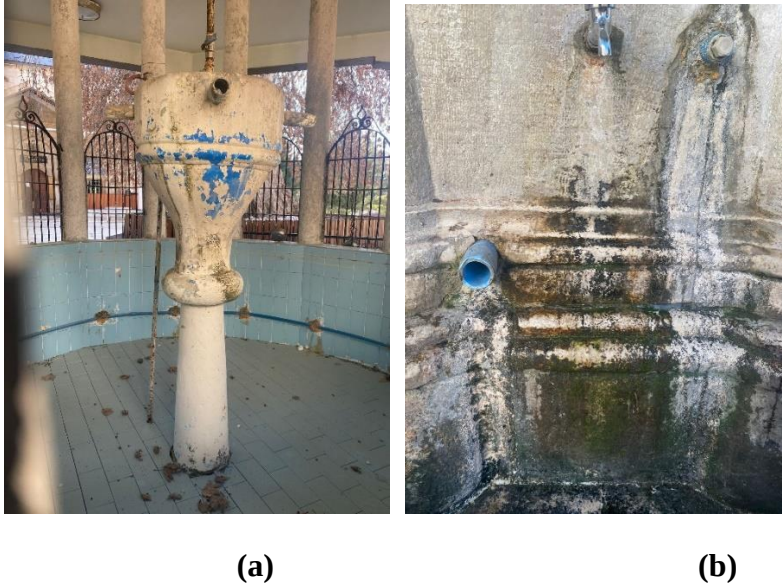
**Şekil 59. a)** Şadırvanın havuz kısmının niteliksiz mermer kaplamaları, fiskiyesinde meydana gelen sıva dökülmeleri; **b)** Musluk kısmında yer alan taşlarda meydana gelen yosunlanma, tuzlanma ve renk değişimi

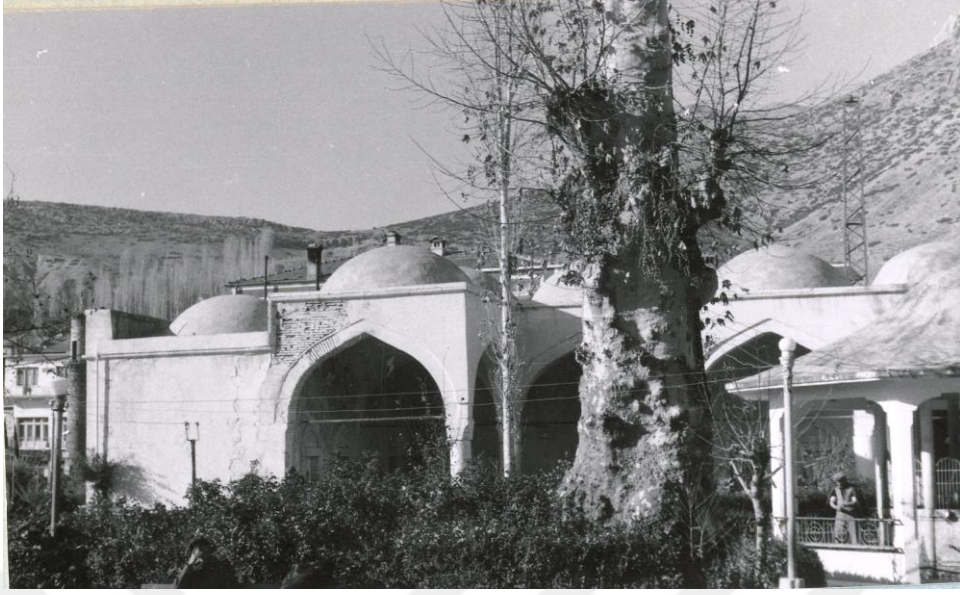
Bu dönemde yapının sıvalı cephelerinde, yer yer bozulma, dökülme gibi sorunların olduğu anlaşılmaktadır: Sıvaların döküldüğü yerlerde ise derzlerde boşalmaların başladığı gözlenmektedir (Şekil 75. Şekil 76.).

**Şekil 75.** Ömer Paşa Medresesi Güney Cephe, 1968

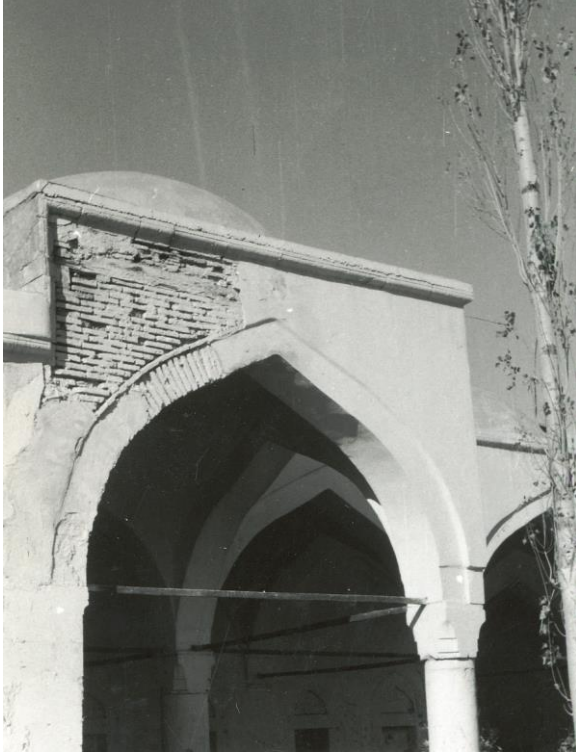
**Şekil 76.** Ömer Paşa Medresesi Batı Revak Sütun Kemerinde Sıva Dökülmesi 1968

Vakıflar Genel Müdürlüğü arşivinden alınan bilgilere göre, Ömer Paşa Medresesi 1968 yılında onarıma girmiştir. Onarım çalışmaları sırasında yapının iç ve dış sıvaları yenilenmiş ve tuğla aralarına derz işlemi yapılmıştır. Ayrıca medrese odalarının

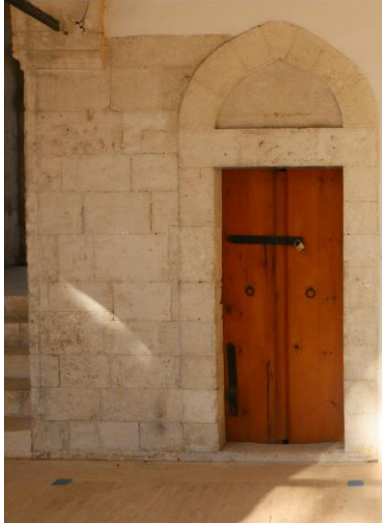
(a)

- Yapının taşlarında atmosferik etkilere bağlı olarak gelişen bağlı renk değişimi mevcuttur (Şekil 81. a).
- Revak bölümünün batı duvarındaki sıvalarda neme bağlı dökülme gerçekleştiği görülmektedir (Şekil 81. b).

**Şekil 81 a).** Taşlarda meydana gelen renk değişimi, 2021; **b)** Revak bölümü batı duvarında sıva dökülmesi ve renk değişimi, 2021

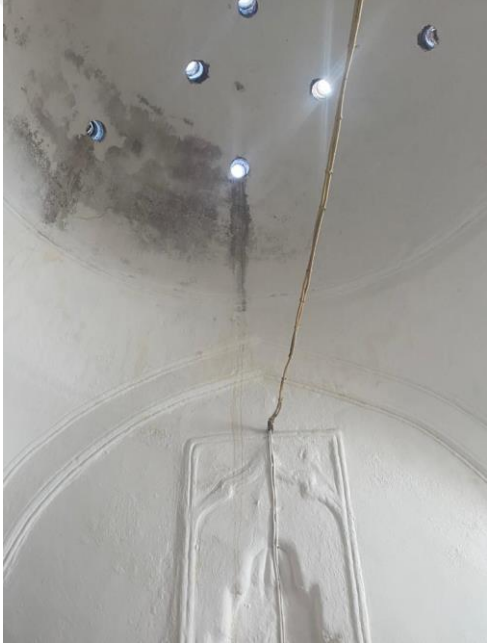
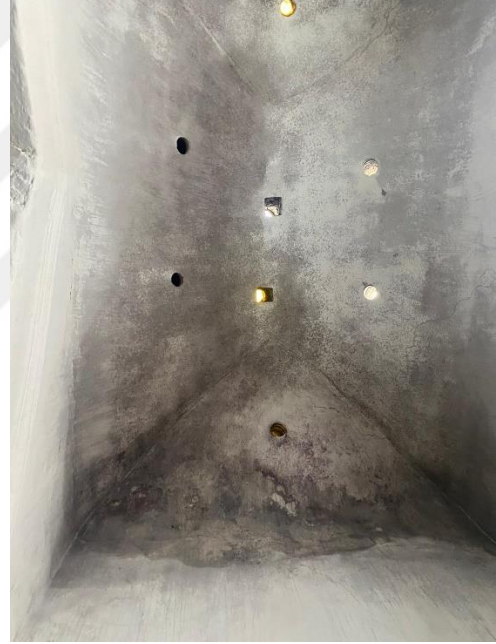
- Hamam yapısı işlevinden dolayı sürekli olarak su ile temas halindedir. Ayrıca içerideki sıcaklık değişimi nedeniyle nem mevcuttur. İçeride bulunan nem dolayısıyla yapının sıvalarında bozulmalar meydana gelmiştir. Ilıklık bölümünden başlayıp sıcaklık bölümünde yoğunlaşarak devam eden sıvalarda renk değişimi dikkat çekmektedir (Şekil 133. a;b, Şekil 134. a;b). Ayrıca yapının duvarlarında yosunlanmalar gözlemlenmektedir.

**Şekil 133. a)** Ilıklık bölümünde kubbede meydana gelen renk değişimi; **b)** Ilıklık bölümünde tonozda meydana gelen renk değişimi

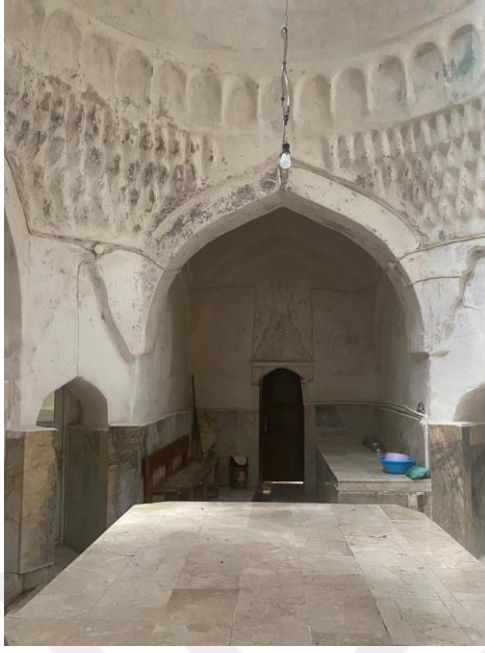
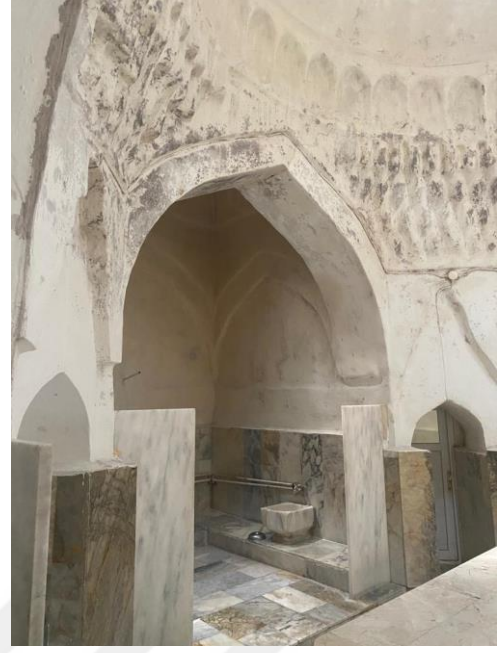
**Şekil 134. a;b)** Sıcaklık bölümünde mukarnaslı pandantiflerde meydana gelen renk değişimi

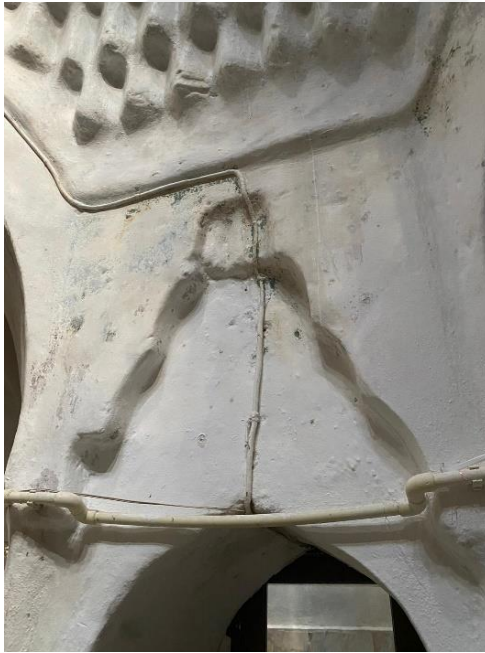
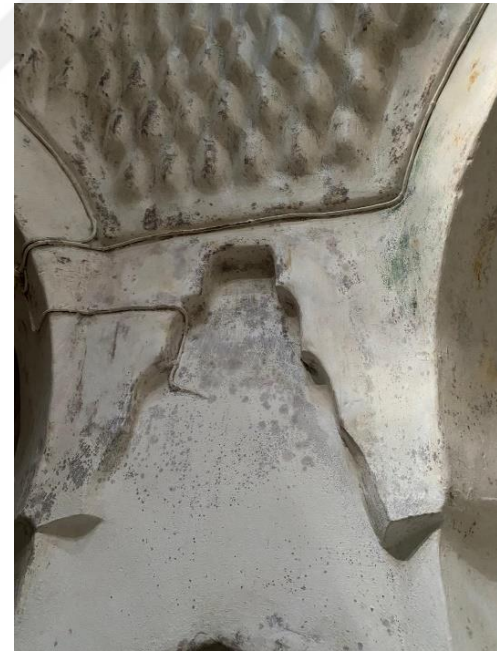
**Şekil 135. a;b)** Halvet kapılarının üzerinde meydana gelen yosunlanma

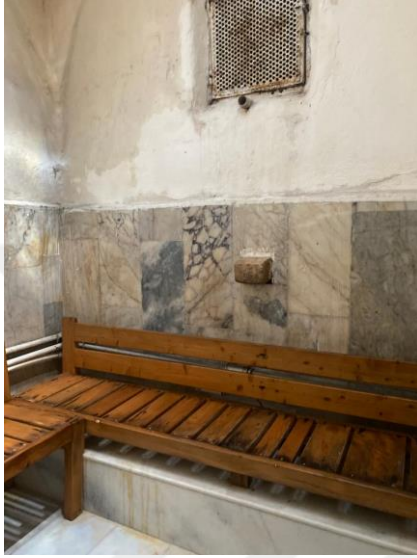
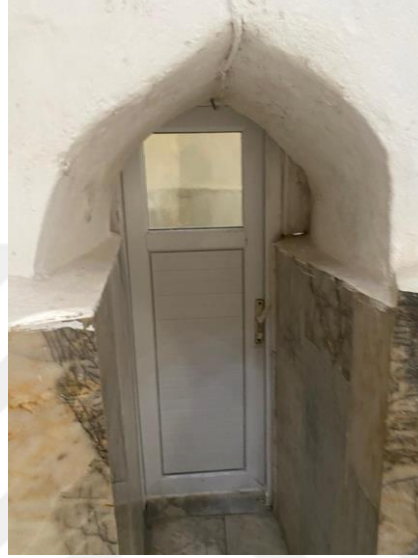
- Bey Hamamı yapıldığı günden bugüne özgün işlevini sürdürmektedir. Zaman zaman dönemin ihtiyaçlarını karşılamak amacıyla yapıya zarar veren bilinçsiz onarımlar yapılmıştır. Bey Hamamında yapılan bu onarımlar kapsamında uyumsuz müdahalelerin yapıldığı da dikkat çekmektedir. Yapının hamam kısmının plan şeması değişmese de, halvetlerden ikisine PVC kapı takılmış, biri özelleştirmek için ayrılmış, diğeri buhar odası yapılmıştır. Yapıda bulunan pencere, kapı gibi yapı elemanları ile mermer kaplamalar, özgün niteliğe uymayan malzemeler ile yenilenmiştir (Şekil 136. a;b; Şekil 137. a;b).

**Şekil 136 a:** Buhar odası olarak düzenlenen birim; **b:** Özelleştirilen birim

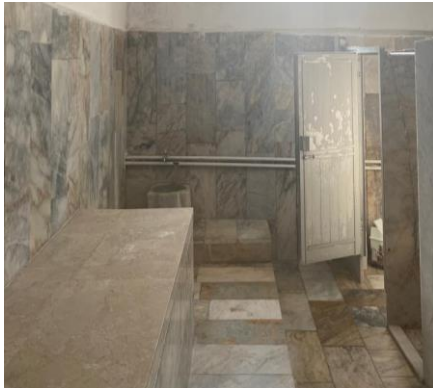
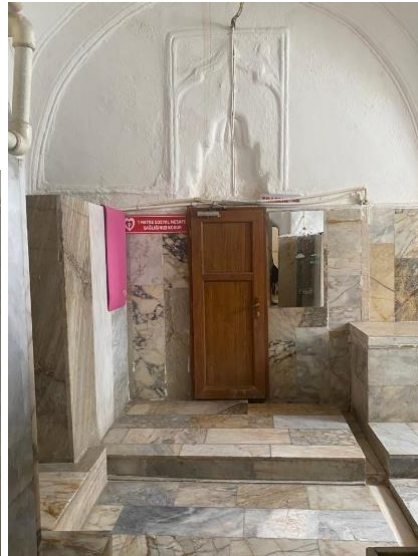
**Şekil 137. a)** Ilıklık kısmında bulunan yenilenmiş mermerler ve demir kapı; **b)** Ilıklık bölümünden sıcaklığa geçiş kapısı

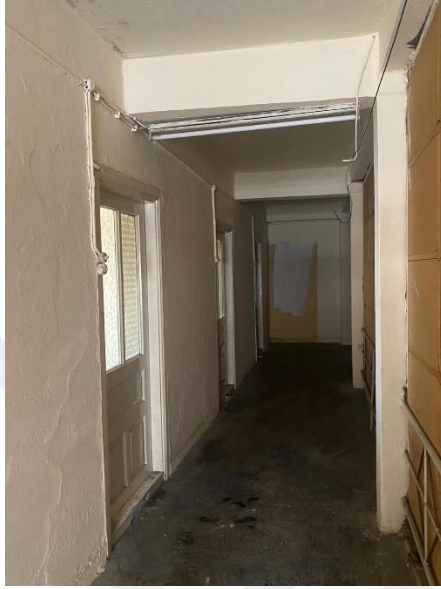
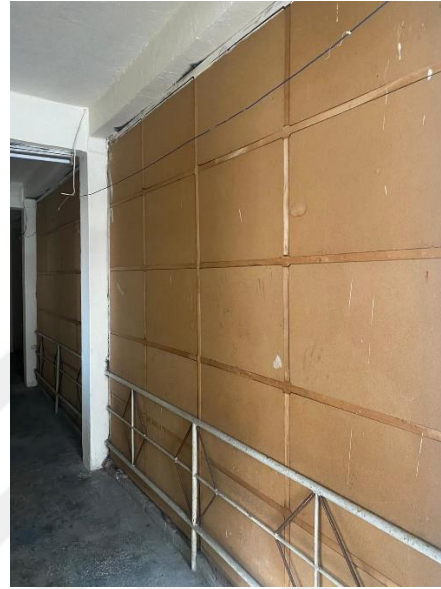
- Bey Hamamı'na yapılan uyumsuz müdahalelerden bir tanesi de yapıya yapılan ek binadır. Hamam yapısının VGMA'den alınan rölövesine göre soğukluk bölümü ve dükkanların üzerinde bulunan soyunma odalarının olmadığı görülmektedir. Zaman içerisinde hamam işletmecisi tarafından güncel şartların getirdiği ihtiyaç nedeniyle yapılmıştır. Üst katı ayırmak için yapıyla uyumsuz kontraplak malzeme kullanılmıştır.

**Şekil 138. a)** Bey Hamamı'na yapılan ek soyunma katı; **b)** Alt kat ile ayırmak için kullanılan kontraplak malzeme

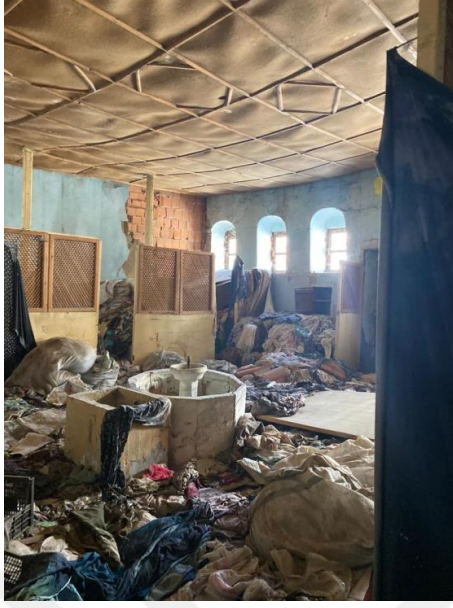
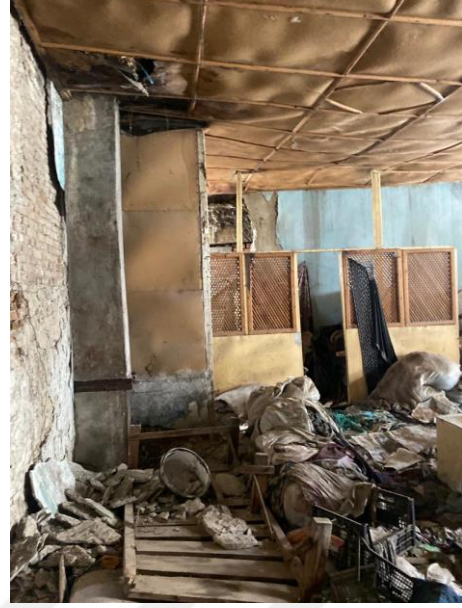
- Yapının duvarlarında bulunan sıvaların büyük bir çoğunluğu dış koşullara açık olması, bakımsızlık gibi nedenlerden dolayı dökülmüş, geriye kalanlarda ise çatlaklar ve renk değişimi meydana gelmiştir. Sıvaların dökülmesiyle açıkta kalan tuğla ve taş duvarlarda malzeme kayıpları meydana gelmiştir ( Şekil 143. a;b, Şekil 144. a;b, Şekil 145 a;b.).

**řekil 143 a;b)** Soğukluk bölümü- Sıva dökülmesi, sıvada renk deęiřimi, uyumsuz onarım ve tuğla malzemede kayıp

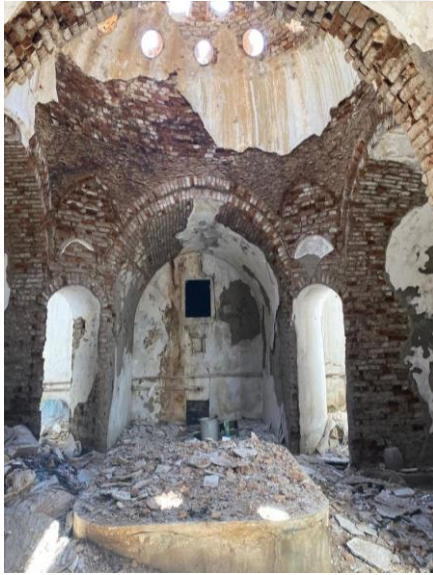
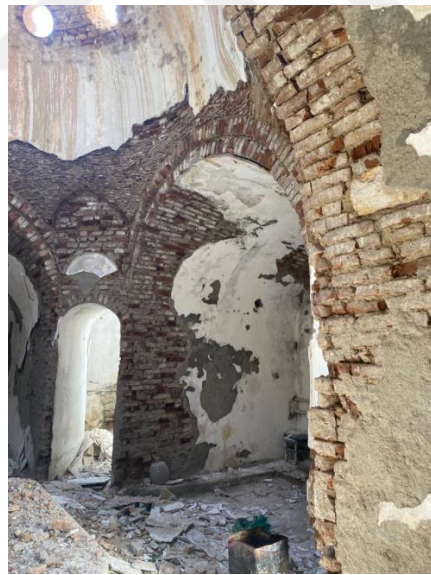
**řekil 144. a;b)** Sıcaklık bölümü- Sıva dökülmesi, sıvada renk deęiřimi, tuğlalarda malzeme kaybı

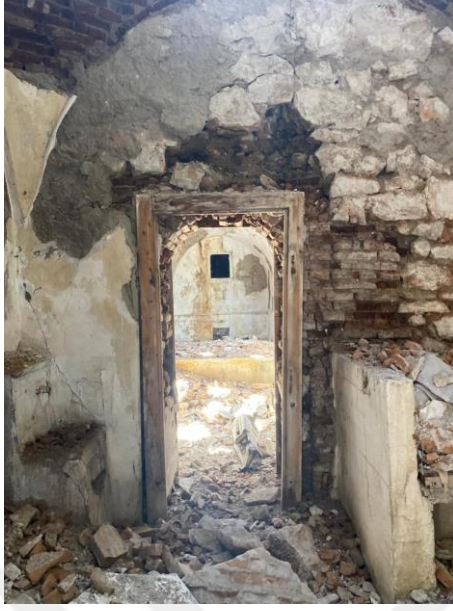
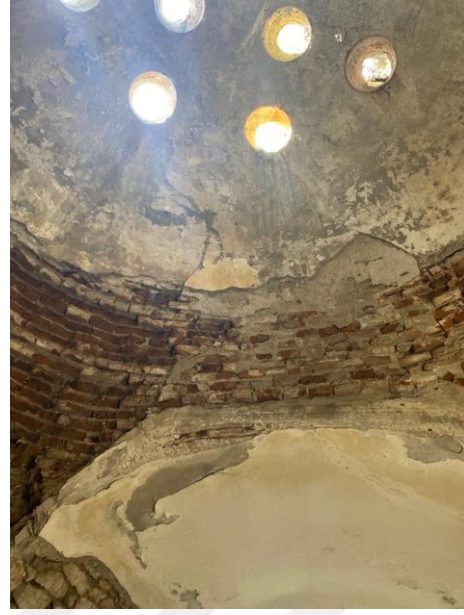
**Şekil 145 a;b)** Ilıklık bölümü- Sıva dökülmesi, sıvada renk değişimi, tuğla ve taşlarda malzeme kaybı

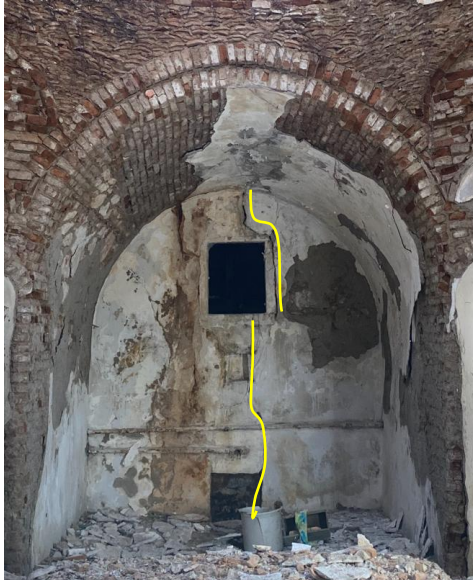
- Yapının çatısının artık yalıtım görevini görememesi nedeniyle savunmasız kalmıştır. Zaman içerisinde yağmur ve kar sularının içeri girmesi nedeniyle, yapının sıcaklık ve ılkılık bölümlerinin üstünü kapatan kubbe ve beşik tonozlardan başlayarak, beden duvarlarında devam eden çatlaklar ve kısmi yıkılmalar dikkat çekmektedir. Kubbelerde ve kemerlerde ciddi anlamda derz boşalmaları meydana gelmiştir. Bu durum hamam yapısının ciddi yapısal/ strüktürel bozulmalarına neden olmuştur (Şekil 146. a;b, Şekil 147. a;b.).

**Şekil 146. a)** Sıcaklık bölümünün beden duvarında meydana gelen çatlak; **b)** Sıcaklık bölümünün beşik tonozunda meydana gelen çatlak

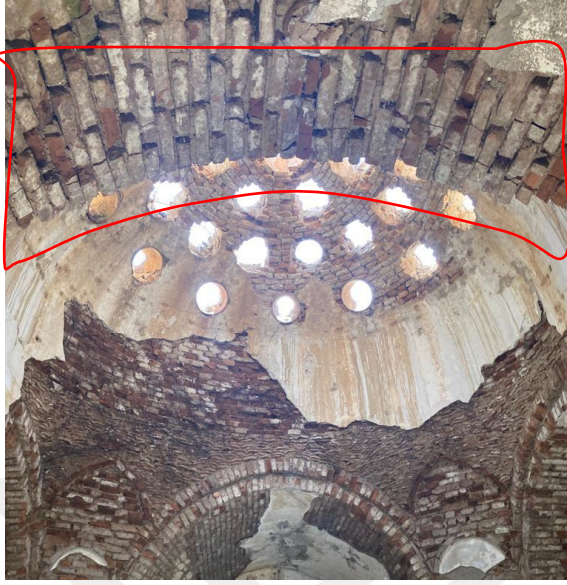
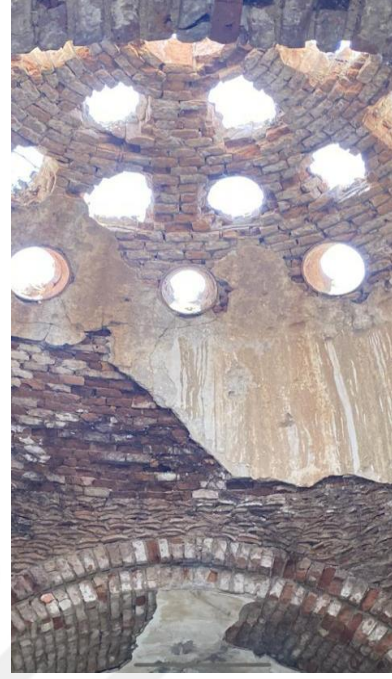
**řekil 147. a)** Sıcaklık bölümüne giriş kemerinde oluşan derz boşalması; **b)** Sıcaklık bölümünde bulunan kubbede meydana gelen derz boşalmaları

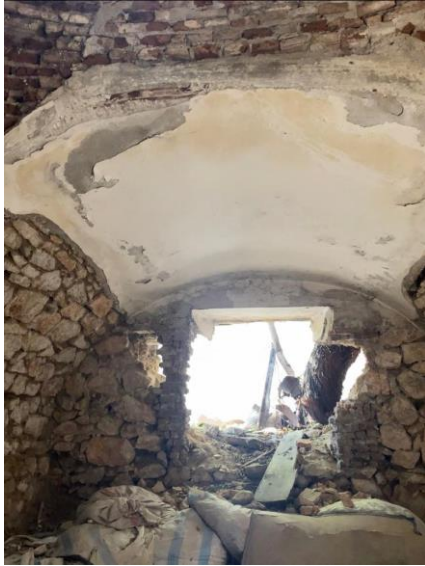
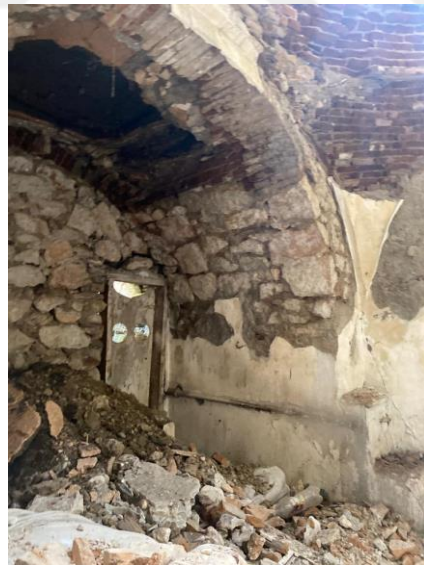
- İlkılık bölümünün batı cephe duvarında ciddi bir kütleli kayıp mevcut olup, ayrılma başlamıştır (Şekil 148. a;b). Bu bölümün doğu duvarının beşik tonozunun yıkıldığı, üstünü kaplayan levhaların kaldığı görülmektedir.

**řekil 148. a)** Ilıklık bölümünün batı beden duvarında ayrılma ve kütleli kayıp; **b)** Ilıklık bölümünün doğu yönünde bulunan ve kısmen yıkılan beşik tonoz

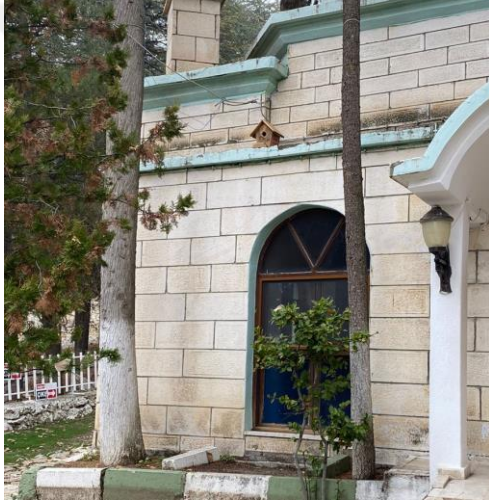
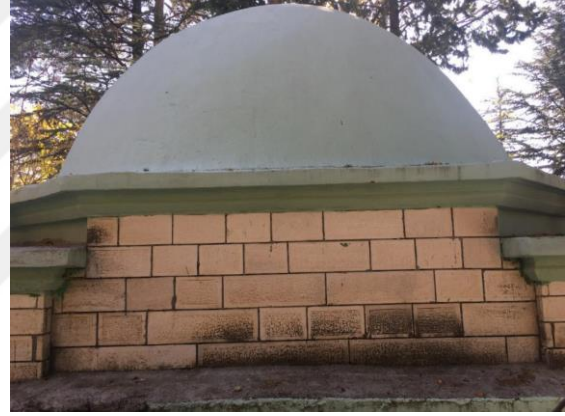
- Türbe yapısının iç mekanında sıva yüzeyinde dökülme meydana gelmiştir. Dış cephelerde kullanılan taşlarda ve sıvalarda renk değişimi mevcuttur. Kuzey cephenin alt kotunda daha yoğun gözüken renk değişiminin sebebi kar sularının birikmesine bağlıdır. Bu bölümlerde yoğun şekilde yosunlanma gözlenmektedir. Ayrıca pencerelerde ve kapıda kullanılan ahşap malzemenin havayla temas eden dış yüzeyinde, aşınma ve bozulmalar meydana gelmiştir (Şekil 154. a;b; Şekil 155. a;b).
- Vahibi Ümmi Türbesi 1926 senesinde yıkılmıştır. Sonraki yıllarda yeniden yaptırılmış, geçirdiği onarımlardan sonra bugünkü halini almıştır. Yapılan koruma bilincinden uzak müdahaleler nedeniyle, yapı özgünlüğünü koruyamamıştır.

**Şekil 154. a)** Doğu cephede meydana gelen renk değişimi; **b)** Kuzey cephede meydana gelen renk değişimi

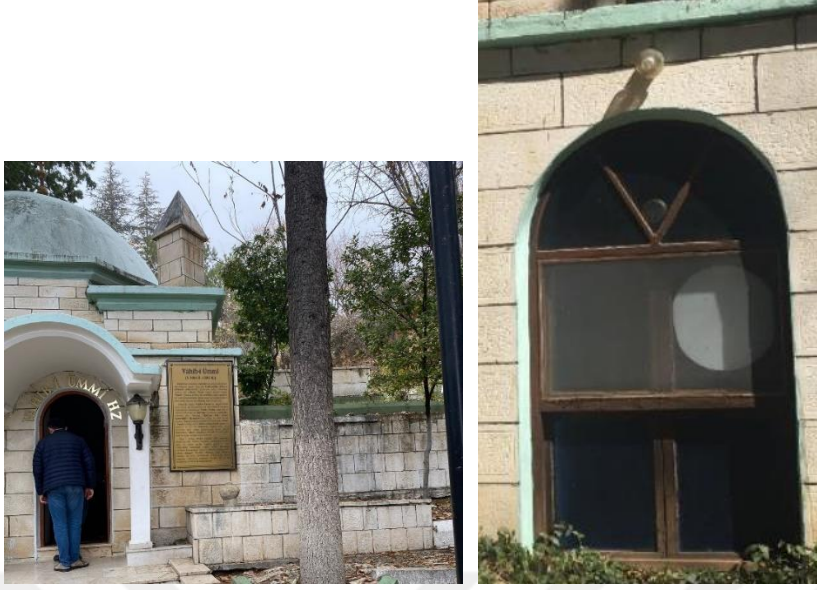
**Şekil 155 a)** Doğu cephede bulunan istinat duvarlarında meydana gelen renk değişimi; **b)** Pencerelerin ahşap çerçevelerinde meydana gelen yüzey aşınması

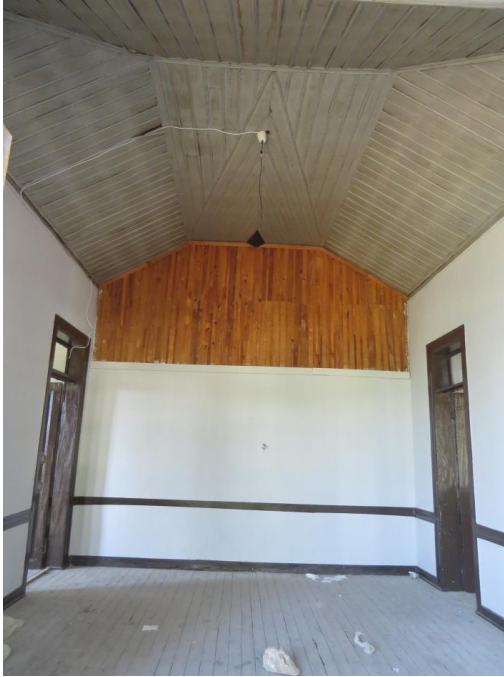
Lojman yapısının geçirdiği onarım tarihi hakkında kesin bilgilere ulaşılamamıştır. Fakat yapının tescil fişinden, zemin katın iç sofasının, sonradan misafirhane ve lojman olarak kullanılmak üzere, kuzey güney doğrultusunda ahşap bir duvar ile iki bölüme ayrıldığı anlaşılmaktadır (Şekil 164.).

**Şekil 164.** Zemin katta bulunan iç sofaya örülen ahşap duvar

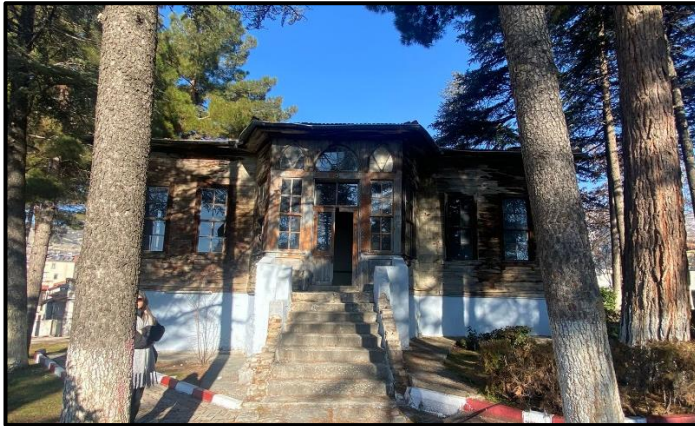
- Yapının tüm cephelerinde, ahşap kaplamalarda dış koşullarla doğrudan temas etmesine bağlı renk değişimi ve yer yer çürümeler mevcuttur. Ayrıca tüm pencerelerin ahşap denizliklerinde aşınma ve yüzey kaybı bulunmaktadır.

Şekil 165. Doğu cephesinin ahşaplarında meydana gelen renk değişimi

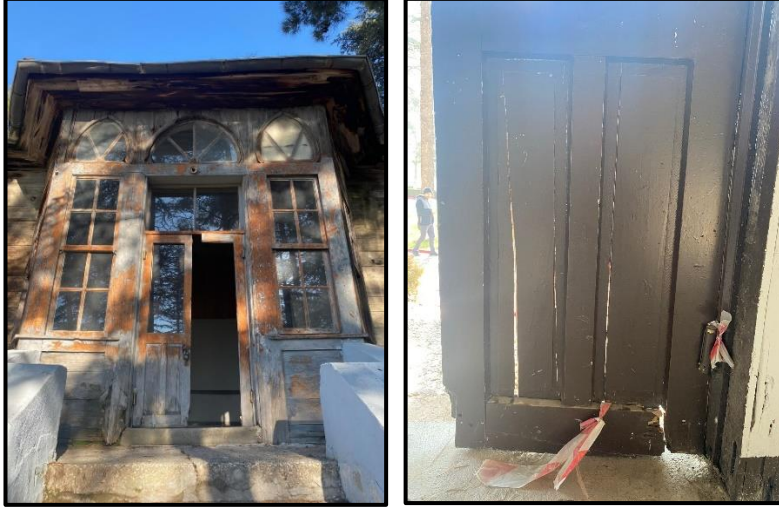
**Şekil 166.** a) Doğu cephesinde bulunan ahşap giriş kapısında meydana gelen malzeme kaybı; b) Ahşap kapının sol kanadında meydana gelen ayrılmalar

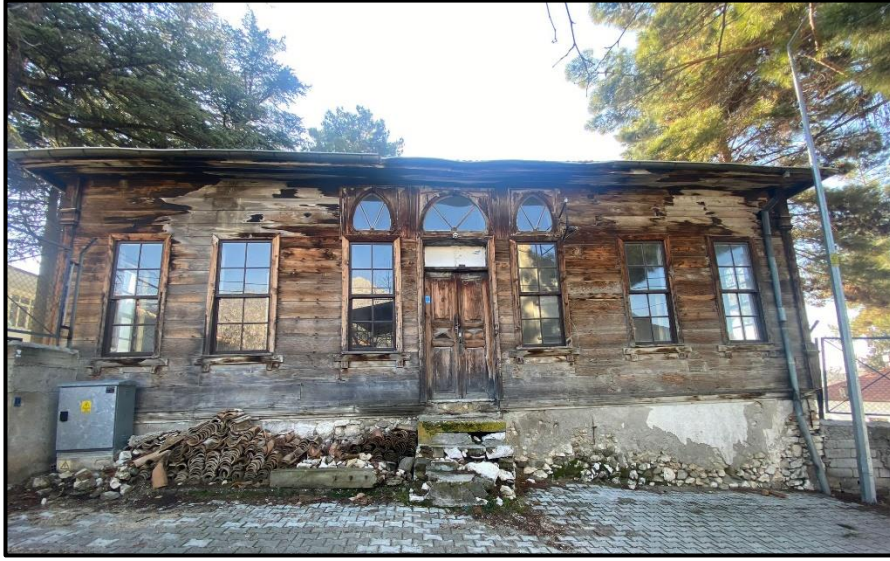
**Şekil 167.** Batı cephesinde meydana gelen bozulmalar; ahşap kaplamada renk değişimi, sıvalarda dökülme, taşlarda aşınma ve malzeme kaybı, bitkilenme, yosunlanma

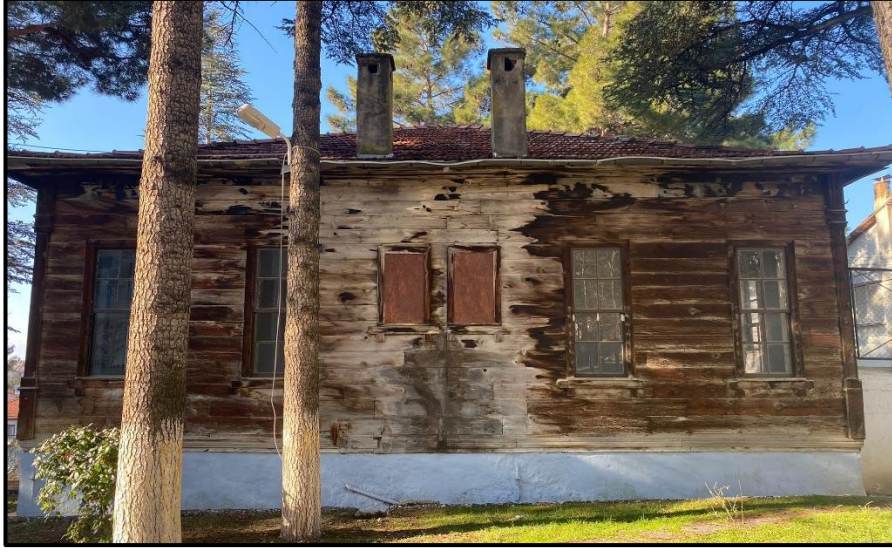
- Yapının kuzey cephesi diğer cephelere göre daha iyi durumdadır. Her cephede olduğu gibi kuzey cepheninde ahşap kaplamasında renk değişimi gözlenmiştir. Yapıdaki su oluğunun, bu cephede orta kısmında sehim meydana gelmiştir. Bu nedenle ahşap kaplamada görülen renk değişimi bu aksta yoğunlaşmıştır.

**Şekil 168.** Kuzey cephede meydana gelen bozulmalar; ahşap kaplamada renk değişimi ve aşınma, su oluğunun metal yüzeyinde eğilme

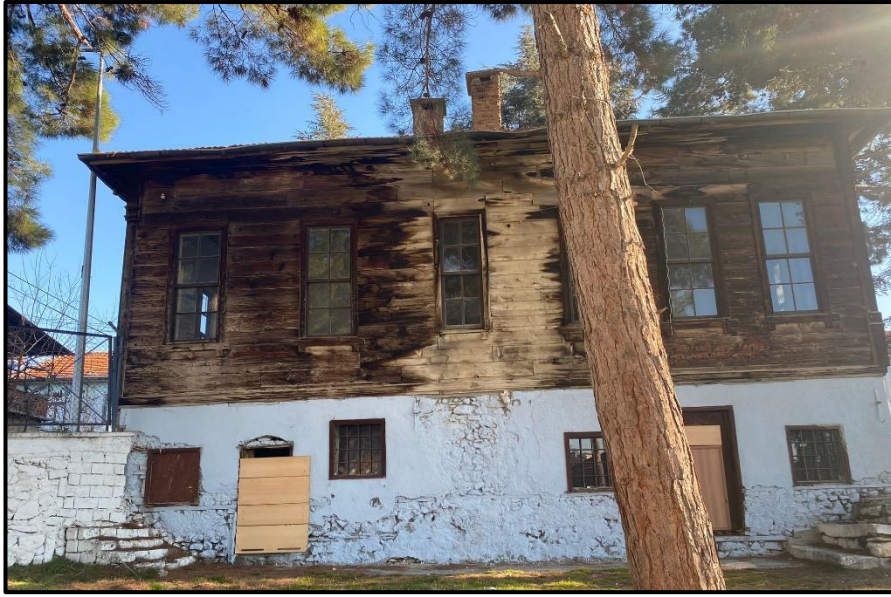
- Güney cephede bulunan depo girişlerinin kapıları günümüzde mevcut değildir. Bu nedenle girişler yapının özgün niteliğine uygun olmayan malzeme ile kapatılmıştır. Yapının bu cephesinin alt kotlarında batı cephesinde olduğu gibi sıvada dökülmeler meydana gelmiş ve taş duvar açıkta kalmıştır. Moloz taşların bir kısmında aşınma gözlenmiştir.

**Şekil 169.** Güney cephede meydana gelen bozulmalar; ahşap kaplamalarda renk değişimi ve aşınma, depo girişlerinin niteliksiz ek ile kapatılması, sıva dökülmesi, taşlarda aşınma ve malzeme kaybı

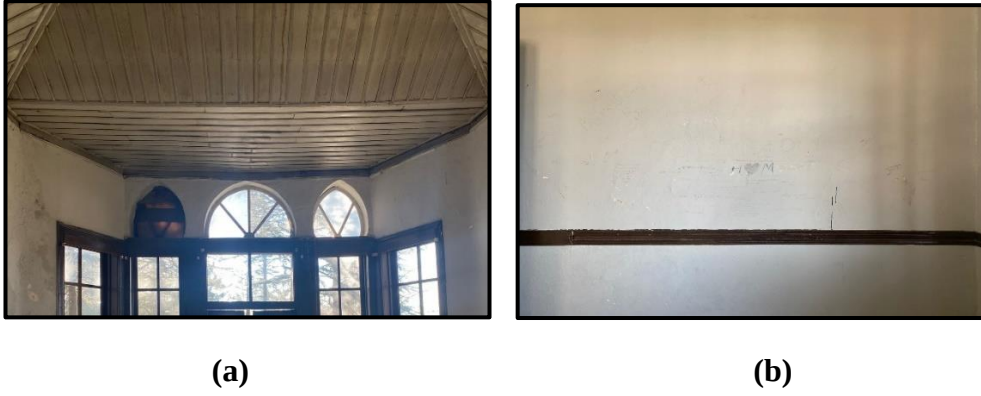
- Zeminde ve tavanda kullanılan ahşap malzemede aşınmalar ve malzeme kaybı gözlenmiştir. Ayrıca giriş holünün tavanında orta aksa doğru sehim bulunmaktadır.

**Şekil 173. a)** Giriş holünün tavanında meydana gelen sehim; **b)** Duvarlarda bulunan yazılar
