**KALECİK REDİF BİNASI YAPISAL ÇÖZÜMLEMESİ VE KORUMA  
YAKLAŞIMI ÖNERİSİ**

**YÜKSEK LİSANS TEZİ**

**HÜNER YONGA**

**MİMARLIK ANABİLİM DALI  
KORUMA VE RESTORASYON PROGRAMI**

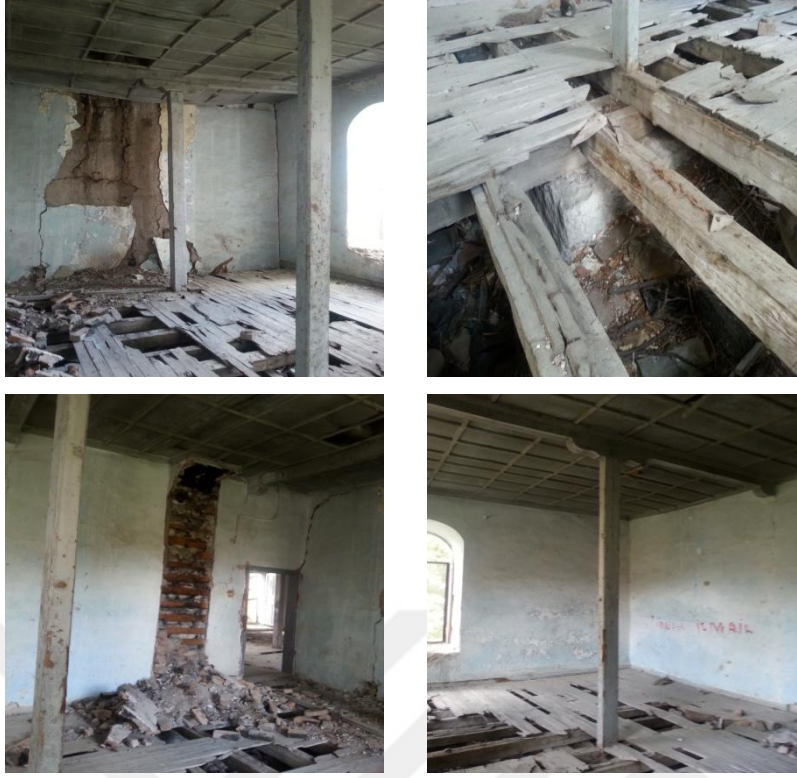
**Fotoğraf 3.10** Redif Binası Zemin Kat-Z03 Mekanı (Oda), 2012

Z03 mekânı 4,75x6,6 m boyutlarından 31,2 m<sup>2</sup> alanlı odadır. Z01 mekânından ulaşmakta olan odaya 101x185 cm ölçülerindeki çift kanatlı ahşap bir kapıdan girilmektedir. Eşiği bulunmayan odanın batı duvarında 3 adet, kuzey duvarında 1 adet pencere ile mekân doğal ışık almaktadır. Parapet yüksekliği ortalama 65 cm'dir. Pencerelerin boşluğu genellikle 110x230 cm'dir. Bu pencereler dışa doğru az miktarda daralacak şekilde pahlıdır. Zemini 23 cm genişliğinde ahşap döşeme tahtası ile kaplıdır. Süpürgelik bulunmayan mekanın duvarları sıvalı olup ve boya izlerine rastlanmıştır. Bu sıvalar büyük oranda dökülmüştür Tavan kontaplak kaplamalı olup ağır hasarlıdır. (Fotoğraf 3.10)

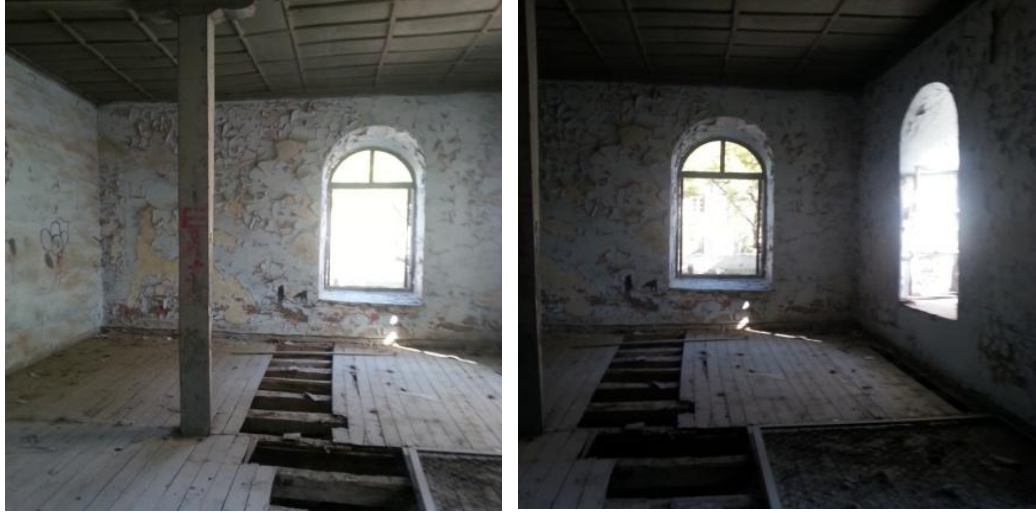
**Fotoğraf 3.11** Redif Binası Zemin Kat-Z04 Mekanı (Oda), 2012

Z04 mekânı 5,5x5,5 m boyutlarında alanı 24,7 m<sup>2</sup>’ olan bir odadır. Buraya Z01 mekânından ulaşılmakta ve odanın kuzey duvarında yer alan 101x185 cm ölçülerindeki çift kanatlı ahşap kapı boşluğundan girilmektedir. Eşik bulunmayan odanın doğu duvarında 2 adet, kuzey duvarında 1 adet pencere yer alır. Kuzey cephesinde bulunan pencerelerden biri kapatılmıştır. Parapet yüksekliği ortalama 65 cm olan pencerelerin boşluğu genellikle 110x230 cm’dir. Boşluklar dış mekâna doğru az miktarda daralacak şekilde pahlıdır. Zemini 23 cm genişliğinde ahşap döşeme tahtası ile kaplıdır. Süpürgelik bulunmayan mekanın duvarları sıvalı olup ve boya izlerine rastlanmıştır. Fakat yer yer dökülmüştür. Tavan kontaplak kaplamalı olup ağır hasarlıdır. (Fotoğraf 3.11).

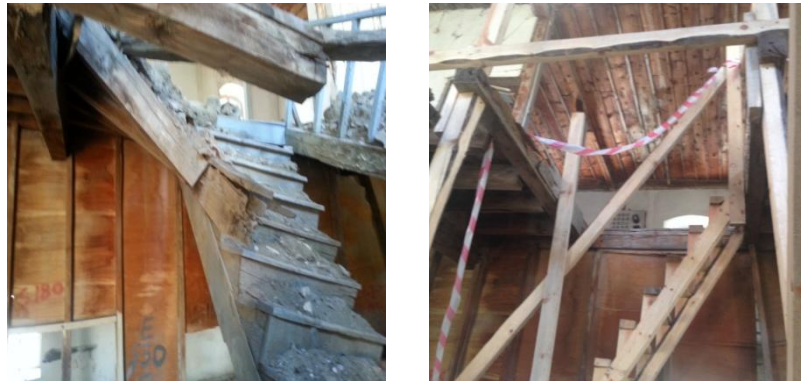
**Fotoğraf 3.12** Redif Binası Zemin Kat-Z05 Mekanı (Merdiven Holü), 2012

Z05 Mekânı merdiven kovasının yer aldığı 6,8x4,9 m boyutlarında dikdörtgen planlı 33,6 m<sup>2</sup> alanlı sahiptir. Buraya Z01 mekânından ulaşılmakta ve holün doğu duvarında yer alan kontplakla kapatılmış bölümden girilmektedir. Mekânın batı duvarındaki pencerelerden biri kapıya dönüştürülerek sonradan eklenen wc kısmına açılmaktadır. Zemin katı üst kata bağlayan tek kollu ahşap merdivenin ilk kolu mekânın batı, ikinci kolu güney duvarına bitişik olarak yerleştirilmiştir. Z05 mekânın döşemesinin bir bölümü zemin katın diğer bazı odalarında olduğu gibi 23 cm genişliğinde ahşap döşeme tahtası ile kaplıdır, diğer bölümü ise dökme betondur. Ahşap merdiven yıkılmış olup yerine Kalecik Belediyesi tarafından geçici olarak yaptırılmış bir merdiven bulunmaktadır. Süpürgelik bulunmayan mekanın duvarları sıvalı olup ve boya izlerine rastlanmıştır. Fakat yer yer dökülmüştür. (Fotoğraf 3.12)

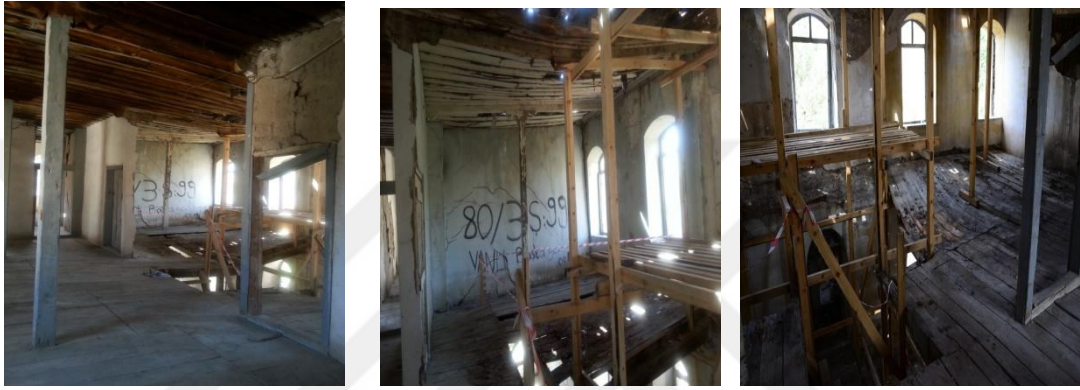
**Fotoğraf 3.13** Redif Binası Birinci Kat-101 (Merdiven Holü,sofa ve oda), 2012

Alanı 80,71 m<sup>2</sup> olan bu mekana merdiven holü, sofa ve duvarları yıkık olan oda dahildir. Merdiven kovanının boyutları 3,2 x 5,15 m'dir. Bu odanın sadece duvar izleri görülmektedir. Tüm mekanlar sofaya açılmaktadır. Pencere boşlukları 110x200 cm' dir. Bu pencere boşlukları dış mekâna doğru az miktarda daralacak şekilde pahlıdır. Mekan 3 adet pencere sayesinde mekan doğal ışık almaktadır. Döşemesi ahşap olup 22 cm genişliğindedir. Süpürgelik bulunmayan mekanın duvarları sıvalı olup ve badanaya rastlanmıştır. Tavanı ahşap sunta kaplıdır (Fotoğraf 3.13)

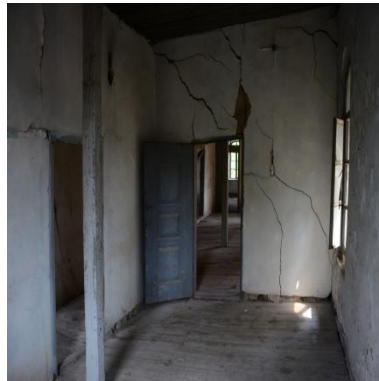
**Fotoğraf 3.14** Redif Binası Birinci Kat-102 (Oda), 2012

102 no'lu mekânı 3.35 x 5.75 m boyutlarında 19.20 metrekaredir. Buraya 101 no'lu mekândan ulaşılmakta ve odanın kuzey duvarında yer alan 105 x120 cm boyutlarındaki ahşap bir kapı boşluğundan girilmektedir. Eşik bulunmamaktadır. Mekânın doğu duvarında 2 adet ve güney duvarında 1 adet pencere yer alır. Parapet yüksekliği 73 cm olan pencerelerin boşluğu 110x200 cm'dir. Bu pencere boşlukları dış mekâna doğru az miktarda daralacak şekilde pahlıdır. Zemin ahşap kaplıdır. Süpürgelik bulunmayan mekanın duvarları sıvalı olup badanalıdır. Sıvada yer yer dökülmeler vardır. 102 no'lu mekanın tavanı ahşap kaplıdır. (Fotoğraf 3.14)

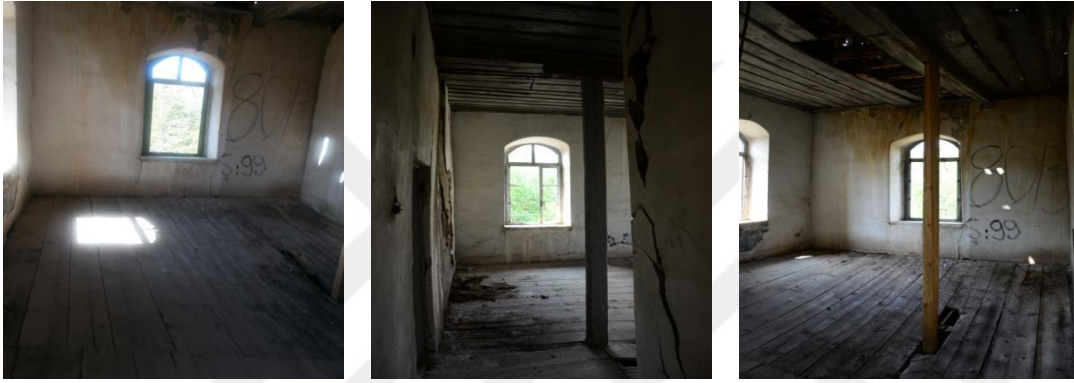
**Fotoğraf 3.15** Redif Binası Birinci Kat-103 (Oda), 2012

103 no'lu mekânı 5,25 x 4,2m boyutlarında 28,2 m<sup>2</sup>'alanlıdır. Buraya 101 no'lu mekândan ulaşılmakta ve odanın kuzey duvarında yer alan 105 x120 cm boyutlarındaki ahşap bir kapı boşluğundan girilmektedir. Eşik bulunmamaktadır. Mekânın batı duvarında 1 adet ve güney duvarında 2 adet pencere yer alır. Sadece bu mekandaki pencere boşluklarının birinde çift pencereye rastlanmıştır. Parapet yüksekliği 73 cm olan pencerelerin boşluğu 110x200 cm'dir. Bu pencere boşlukları dış mekâna doğru az miktarda daralacak şekilde pahlıdır. Zemin ahşap kaplıdır. Süpürgelik bulunmayan mekânın duvarları sıvalı olup ve boya izlerine rastlanmıştır. . Yer yer dökülmeler vardır. 103 no'lu mekânın tavanı ahşap kaplıdır. (Fotoğraf 3.15).

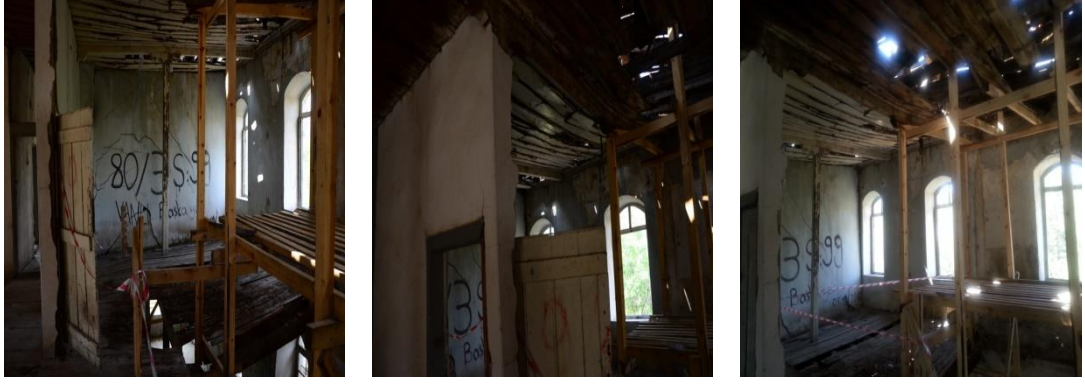
**Fotoğraf 3.16** Redif Binası Birinci Kat-104 (Oda), 2012

104 no'lu mekân 4,3 x 4,9 m boyutlarında 21,1 m<sup>2</sup>'alanlıdır. Buraya 101 no'lu mekândan ulaşılmakta ve odanın doğu duvarında yer alan 105 x120 cm boyutlarındaki ahşap bir kapıdan girilmektedir. Eşik bulunmamaktadır. Mekânın batı duvarında 2 adet pencere yer alır. Parapet yüksekliği 73 cm olan pencerelerin boşluğu 110x200 cm'dir. Bu pencere boşlukları dış mekâna doğru az miktarda daralacak şekilde pahlıdır. Zemin ahşap kaplıdır. Süpürgelik bulunmayan mekânın duvarları sıvalı olup ve boya izlerine rastlanmıştır. Yer yer dökülmeler vardır. 104 no'lu mekânın tavanı ahşap kaplıdır. (Fotoğraf 3.16).

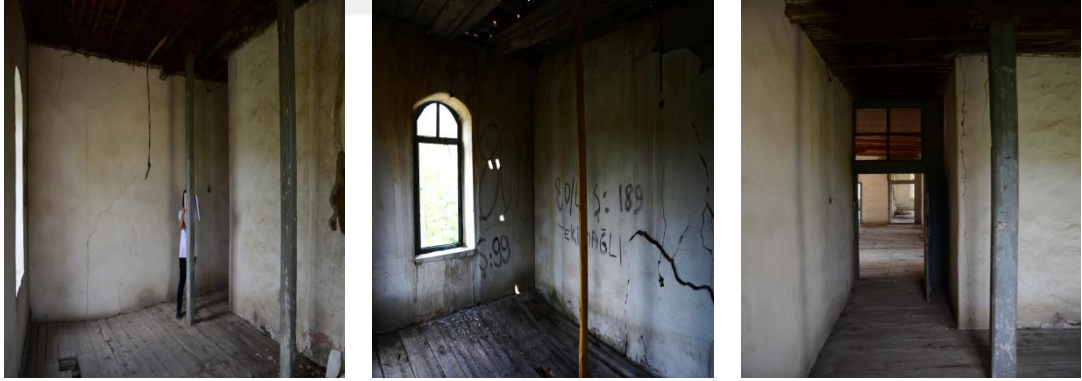
**Fotoğraf 3.17** Redif Binası Birinci Kat-105 (Oda), 2012

105 no'lu mekân 6,4 x 3,4 m boyutlarında 27,5 m<sup>2</sup>' alanlıdır. Buraya 101 no'lu mekândan ulaşılmakta ve odanın güney duvarında yer alan 105 x120 cm boyutlarındaki ahşap bir kapıdan girilmektedir. Eşik bulunmamaktadır. Mekânın batı duvarında 1 adet, kuzey duvarında 2 adet pencere yer alır. Parapet yüksekliği 73 cm olan pencerelerin boşluğu 110x200 cm'dir. Bu pencere boşlukları dış mekâna doğru az miktarda daralacak şekilde pahlıdır. Zemin ahşap kaplıdır. Süpürgelik bulunmayan mekanın duvarları sıvalı olup ve boya izlerine rastlanmıştır. Yer yer dökülmeler vardır. 105 no'lu mekanın tavanı ahşap kaplıdır. (Fotoğraf 3.17)

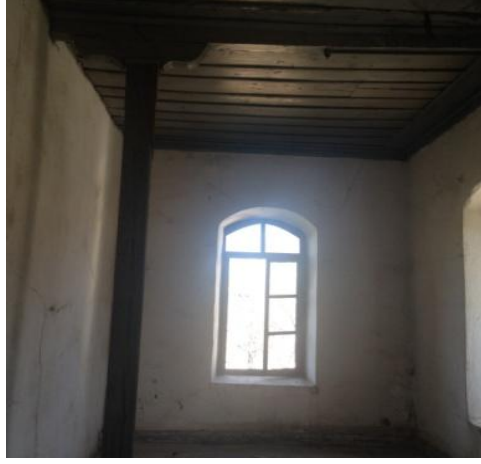
**Fotoğraf 3.18** Redif Binası Birinci Kat-106 (Oda), 2012

106 no'lu mekân 3,25 x 5,5m boyutlarında 18,1 m<sup>2</sup>'alanlıdır. Buraya 101 no'lu mekândan ulaşılmakta ve odanın güney duvarında yer alan 105 x120 cm boyutlarındaki ahşap bir kapıdan girilmektedir. Eşik bulunmamaktadır. Mekânın doğu duvarında 2 adet, kuzey duvarında 1 adet pencere yer alır. Parapet yüksekliği 73 cm olan pencerelerin boşluğu 110x200 cm'dir. Bu pencere boşlukları dış mekâna doğru az miktarda daralacak şekilde pahlıdır. Zemin ahşap kaplıdır. Mekânda

süpürgelik bulunmamaktadır. Duvarlar sıvalı ve boyalıdır. Yer yer dökülmeler vardır. 106 no'lu mekanın tavanı ahşap kaplıdır. (Fotoğraf 3.18)

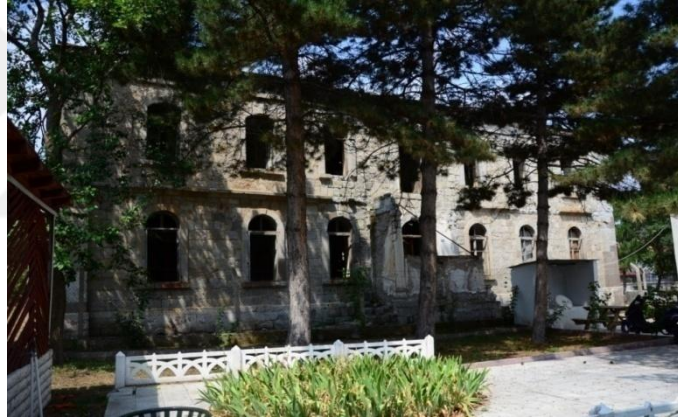
**Fotoğraf 3.20** Redif Binası Doğu Cephesi, 2012

Doğu cephesinin ortasında yer alan basık kemerli giriş kapısının her iki yanında ve tüm pencerelerin etrafında taş söveler yer almaktadır. İki katın arasındaki döşeme hizasının altında taş bir kat silmesi yer almaktadır. Bu silme yer yer tahribata uğramıştır. Cephenin her iki başında kesme taş ile örülmüş duvardan yaklaşık 20 cm dışarıya taşırılmış köşe plastıkları vardır. Bu duvarlar sayesinde geri çekilmiş hissiyatı veren cephenin vurgusu daha da arttırılmıştır (Fotoğraf 3.20, Fotoğraf 3.21, Fotoğraf 3.22, Fotoğraf 3.23).

amaç cephedeki özgün olan balkonun ve üçgen alınlığın yeniden yapılmasıdır. Cepheelerde yapısal çatlak bulunduğundan cephenin onarılması ve herhangi başka çatlakların ve hasarların olup olmadığının görülmesi gerekmektedir. Duvarlarda oluşan ve 10 cm'yi geçmeyen aşınmalar horasan harcıyla doldurulabilir. Kullanılacak olan harcının 2-3 cm'lik katmanlar şeklinde uygulanması gerekmektedir. Her bir katman uygulandıktan sonra kurumması için bir süre beklenmesi ve ondan sonra yeni harcın konulması önerilmektedir. Duvarlarda oluşan ve 10 cm ve üstündeki aşınma olan yerlerde taşların çıkartılması ve yerlerine yenilerinin konulması gerekmektedir.

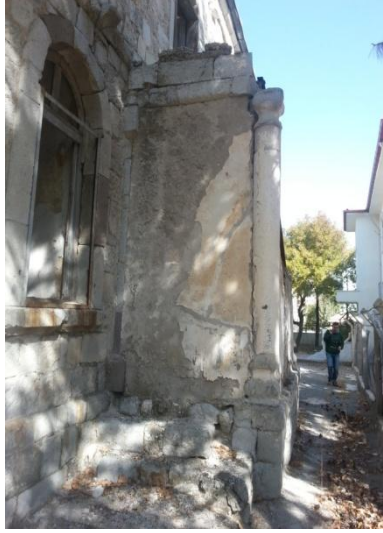
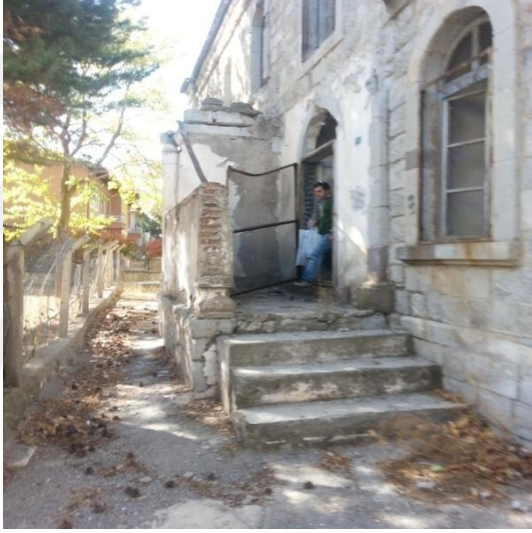
**Fotoğraf 3.23** Redif Binası Doğu Cephesi, 2012

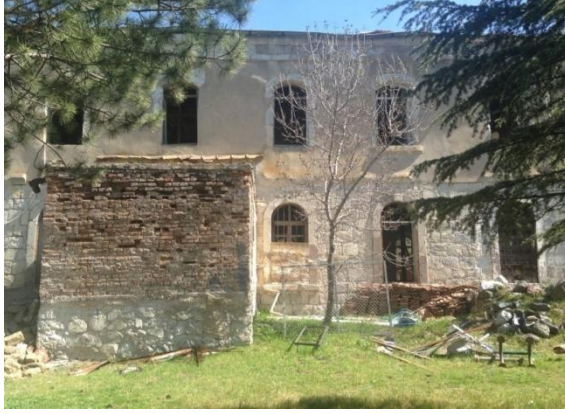
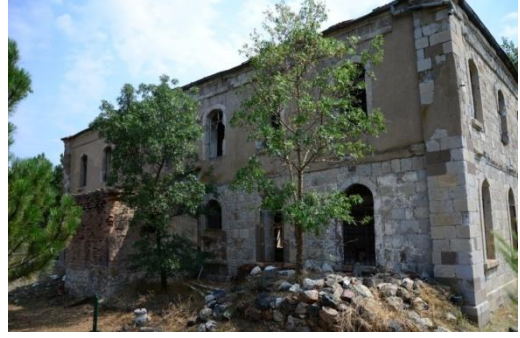
Redif binasının batı cephesi arka bahçeye bakmaktadır. Yapının batı cephesi nde her iki katta 7 adet söveli pencere vardır. Zemin katın Z02, Z03 ve Z05 mekân pencereleri ve birinci katın 103,104, 105 mekânın pencereleri bu yönde yer almaktadır. Zemin katta bulunan eklenti wc bu cephede yer almaktadır. İki katın arasındaki döşeme hizasının altında kat silmesi yer almaktadır. Bu silme yer yer tahribata uğramıştır. Cephenin her iki başında kesme taş ile örülmüş duvardan yaklaşık 20 cm dışarıya taşırılmış köşe plastırları vardır. Bu duvarlar sayesinde geri çekilmiş hissiyatı veren cephenin vurgusu daha da arttırılmıştır. (Fotoğraf 3.24,Fotoğraf 3.25) Sadece bu cephede birinci kat dış duvarlarında sıvaya rastlanmaktadır.

**Fotoğraf 3.24** Redif Binası Batı Cephesi, 2012

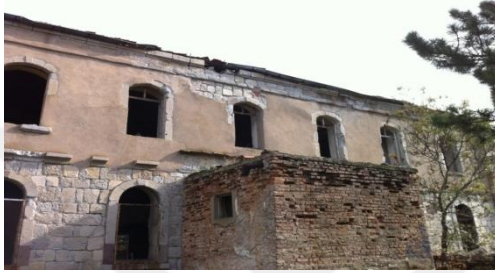
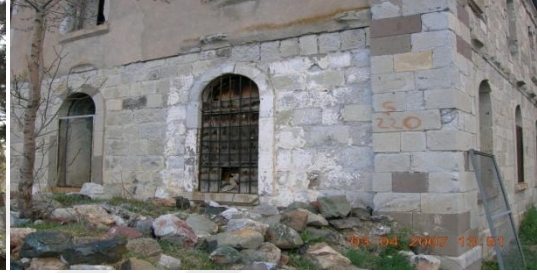
**Fotoğraf 3.25** Redif Binası Batı Cephesi, 2012

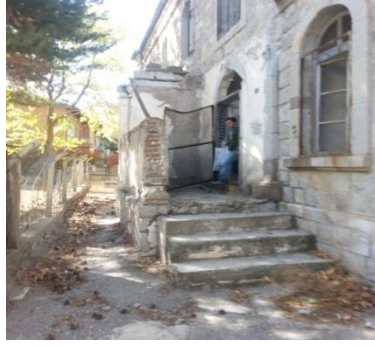
**Fotoğraf 3.36** Redif Binası Giriş Merdiveni, 2012

Binaya ulaşımı sağlayan taş merdiven basamaklarındaki hasar görmüş bölümlerde özgün boyut ve malzemelerdeki örneklerine benzer şekilde bütünleme yapılacaktır.

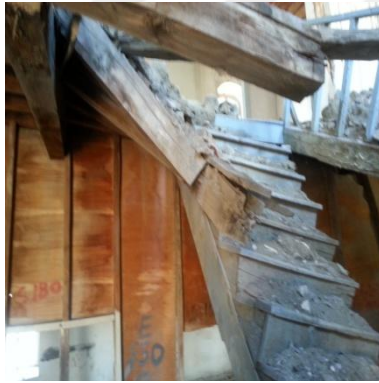
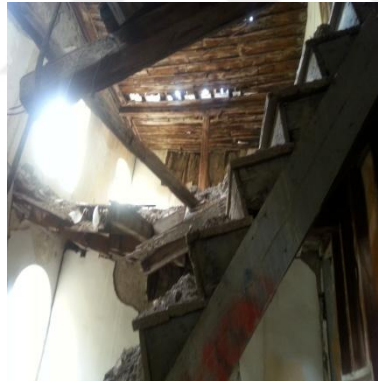
Yapının zemin katındaki Z05 mekânından başlayan tek kollu ahşap merdiven de yapının iki katını birbirine bağlayan özgün bir elemandır. Bu merdiven -1.55 kotundan başlayan 2 adet ahşap basamak ile -0.87 cm kotundaki birinci sahanlığın sonuna, -0.84 cm kotundan başlayarak 13 basamak ile +2.17 cm kotunda birinci kattaki 101 nolu mekânına ulaşılmaktadır. Ahşap merdivenin ilk sahanlığa kadar olan basamak genişliği 107 cm olarak ölçülmüştür. Ahşap merdivenin ikinci kısmında ise yine 14 adet rıht bulunmakta ve basamak genişliği 120 cm'dir. Rıht yükseklikleri 23cm, rıht genişlikleri 26'cm'dir. Merdivenin korkuluk ve küpeştelerinin izine rastlanmamıştır. (Fotoğraf 3.37).

**Fotoğraf 3.37** Redif Binası İç Merdiveni, 2012

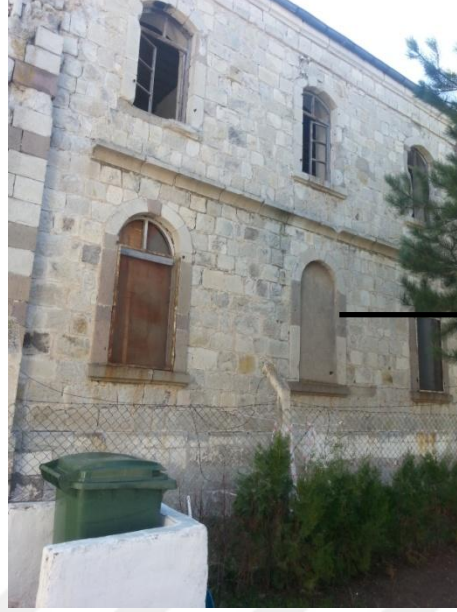
Kapatılan Pencere

mekânındaki bir pencere kapıya dönüştürülmüştür.(Fotoğraf 3.38). Arka bahçeye bir wc eklenmiştir.

**Fotoğraf 3.38** Z04 Mekanındaki Kapatılan Pencere,2012

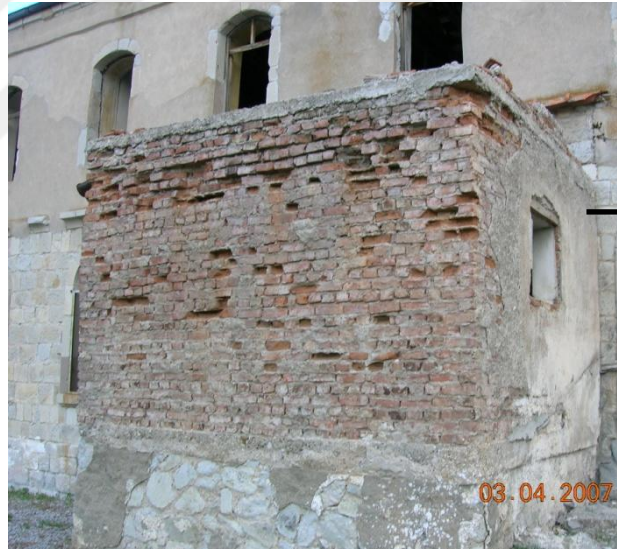
Eklenti  
Wc

**Fotoğraf 3.39** Arka Bahçedeki Eklenti Wc,2012

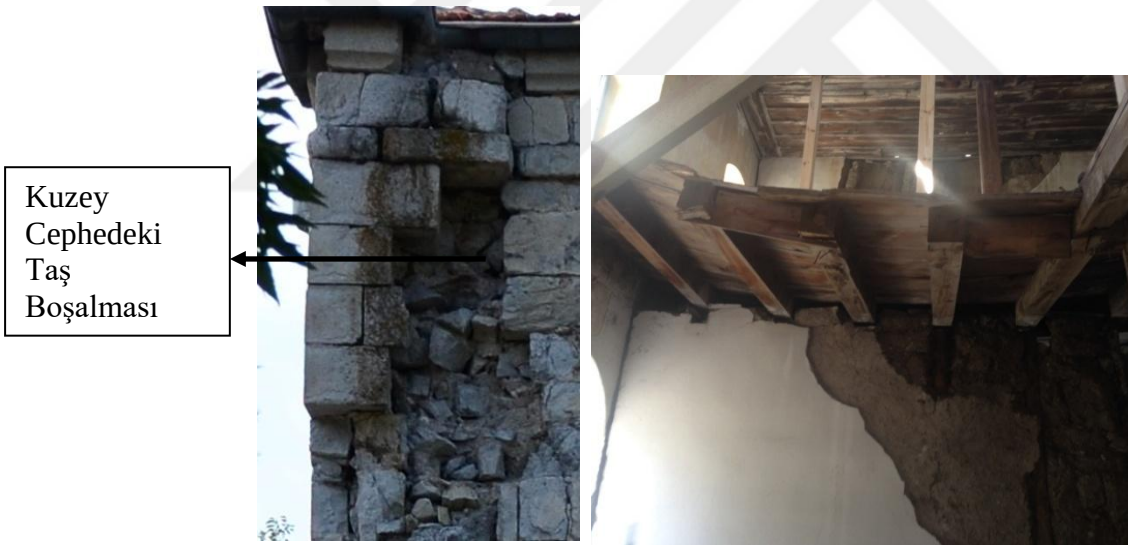
Binanın kuzey duvarında derz boşalmasından kaynaklı yapısal deformasyon görülmüştür. Derz boşlukları zayıflayan duvardaki kesme taşlar kısmen boşalmıştır. Yapı strüktürünün bir parçası olan ahşap kirişler büyük bir kısmı çürümüştür.

**Fotoğraf 3.40** Kuzey Cephe'deki Taş Boşalması ve Ahşap Kirişlerdeki Bozulmalar,2012

Tez konusu olarak çalışılan redif binasının sürdürülebilirliğinin sağlanması için ilk önce onu ayakta tutan taşıyıcı sistemin elden geçirilmesi gerekmektedir. Redif binasının temellerinin açıkta olmaması sebebiyle bozulmaderecesi hakkında yorum yapmak mümkün değildir İlk yapılması gereken müdahale yapının hasarlı tüm duvarlarının sağlamaştırılmasıdır. Doğu cephesi binanın tek süslü cephesidir. Asıl

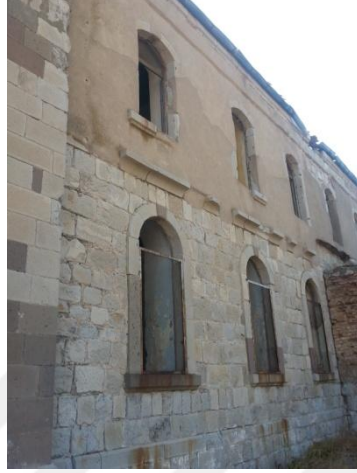
yapısında bir gevşeme oluşturur. Binanın çatısındaki saçak kısımlarının çoğu harap durumda olduğu için yapının cephelerinde bunun etkisinden kaynaklanan bozulmalar söz konusudur. Cephelerdeki bu bozulmalar parça kopmaları, malzeme aşınmaları şeklinde görülmektedir. Taş sövelerde, silmelerde ve plastrlarda bu bozulmalara rastlamak mümkündür. (Fotoğraf 3.41).

**Fotoğraf 3.41** Cephedeki Parça Kopmaları, 2012

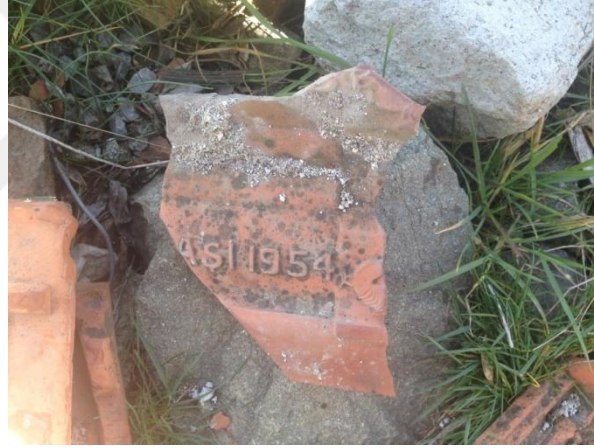
Rölöve çalışmaları sırasında alanda görülen 1954 tarihli kiremitler ve cephelerde yer yer karşılaşılan çimento esaslı sıvalar yapının 1950’li yıllarda bir onarım geçirdiğini akla getirmektedir.

**Fotoğraf 3.43** 1950’li Yıllarda Yapılan Onarımdan Kalan Kiremit,2012

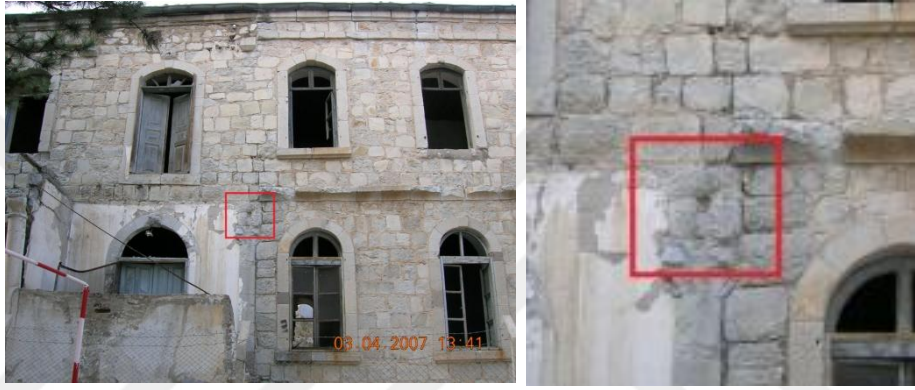
Ayrıca balkonun taş döşemesinde taş lar arasındaki yatay gergiler konularak, bu gergiler doğu cephesinin beden duvarına saplanmıştır.Cephedeki saplama izi görülmektedir.(Fotoğraf 4.6).

**Fotoğraf 4.6 Giriş Cephesindeki Saplama İzi**

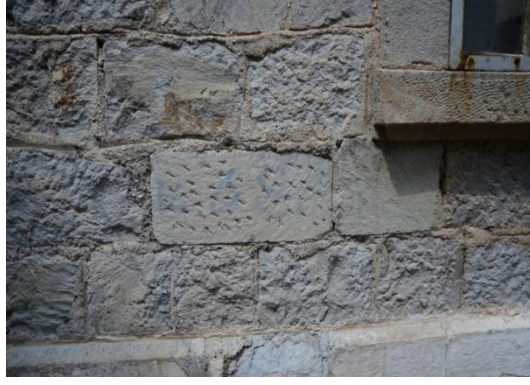
**Cephelerde;** muhtelif yerlerinde sıvanın daha iyi tutması amacıyla taraklama izlerine rastlanmış olmasına rağmen batı cephesi hariç sıva izine rastlanmamıştır. (Fotoğraf 4.10). Dönemindeki tüm kamu yapılarının da sıvalı olduğu ve de iklim koşullarından binayı korumak adına sıvanın koruyucu bir katman işlevi göreceği de düşünüldüğünde bu yapıların sıvalı olma ihtimali yüksektir. Çağdaşı olan ve fotoğraflarına ulaşılan redif binaları analiz edildiğinde bu yapıların sıvalı olduğu görülmüştür. Ayrıca dönemin merkezi otoritenin güç göstergesi olan kamu yapılarında sıvasız cephelerde görülen, kesme taş köşe sütunlarından farklı ve sıralı moloz taş duvar örgüsünü anımsatan kısımların buna uymadığı düşünülmektedir. Restitüsyon ve restorasyon önerisinde de bina sıvalı olarak düşünülmüştür. Cephelerdeki kısmen eksik olan silmeler ve söveler detaylarına göre tamamlanmıştır. Boşalmış taşlar tamamlanmıştır.

**Fotoğraf 4.10** Redif Binası Cephesindeki Tarak İzleri,2012

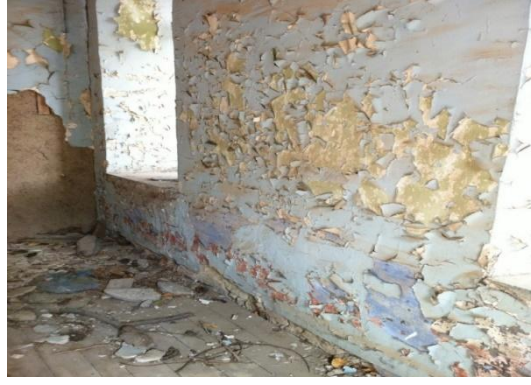
Özgün sıvanın üzerinde birkaç kat daha sıva yapılmıştır.Orduya özgü olan mavi ve kırmızı tonda boya rengi ve boyama şekli alt katmanlarda görülmüştür. (Fotoğraf 4.11). Ayrıca sıvası dökülen bu duvarların strüktürün ahşap olduğu ve bağdadi çatalı sıva ile göre yapıldığı anlaşılmış olup restitüsyon ve restorasyon projesinde aynen kullanılmıştır.

**Fotoğraf 4.11** Redif Binası İç Duvarlarındaki Boya İzleri,2012

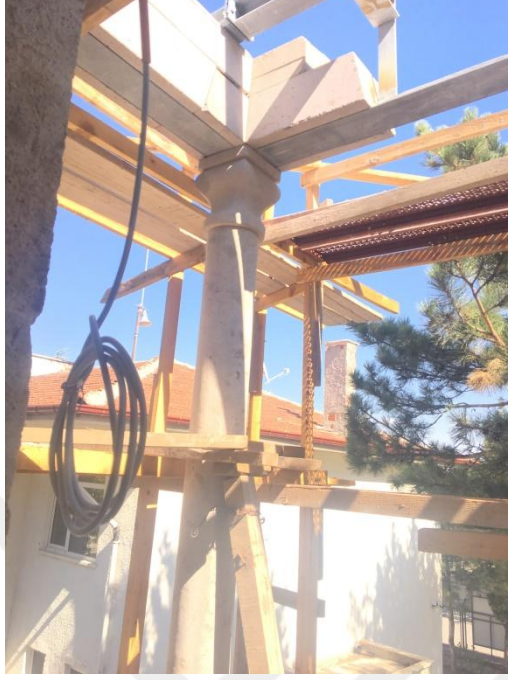
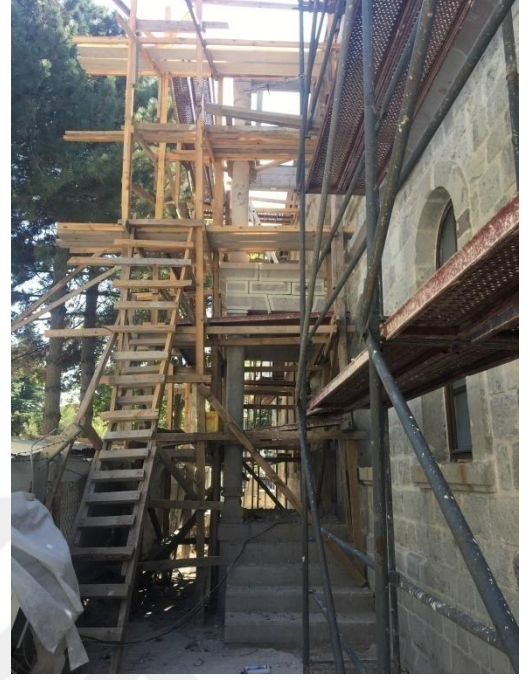
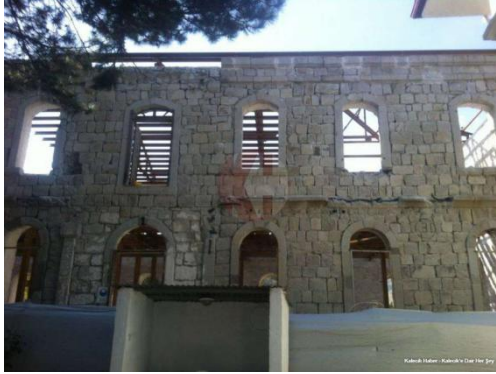
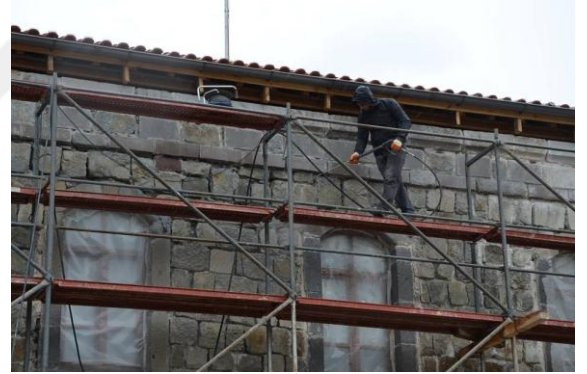
**Fotoğraf 5.1** Kalecik Redif Binası Uygulama Süreci Fotoğrafları,Doğu Cephesi

Bu fotoğraflarda yapının özgün iç taşıyıcı yapısı olan ahşap yerine, çelik dikme ve kirişlerin kullanıldığı görülmektedir.

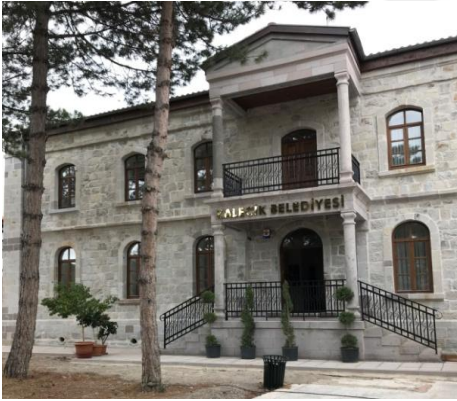
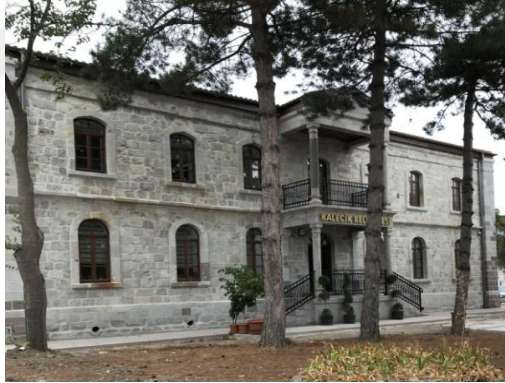
**Fotoğraf 5.3** Kalecik Redif Binası Uygulama Sonrası Fotoğrafları, Doğu Cephesi,

Kaybolan bu detaylara örnek olarak saçak altında tüm cepheleri dolaşan taş kornişin ahşap kaplama ile kapatılması, 4. Bölümde detaylı bir şekilde anlatılan ve çizimleri yapılan ahşap taşıyıcı sistemin ve üçgen alınlıklı balkon kısmının rekonstrüksiyonun özgün malzemelerle değil çelik putreller ve çelik döşeme ile çözülmesi, birinci kata ulaşımı sağlayan merdivenin masif ahşap malzeme yerine günümüzde maliyeti sebebiyle çokça tercih edilen mdf'lam esaslı plakalarla çözülmesi, iç duvarların ahşap hatılların içinin kerpiç bloklarla doldurulması yerine yine prekast mdf'lam esaslı bölücülerle yapılması, zemin döşeme kaplamalarının masif ahşap yerine laminant parke yapılması gösterilebilir.
