**TARSUS ŞEHİT KERİM MAHALLESİ 897 ADA, 11 PARSELDE**

**BULUNAN SİVİL MİMARLIK YAPISI İÇİN**

**RESTORASYON ÖNERİSİ**

**YÜKSEK LİSANS TEZİ**

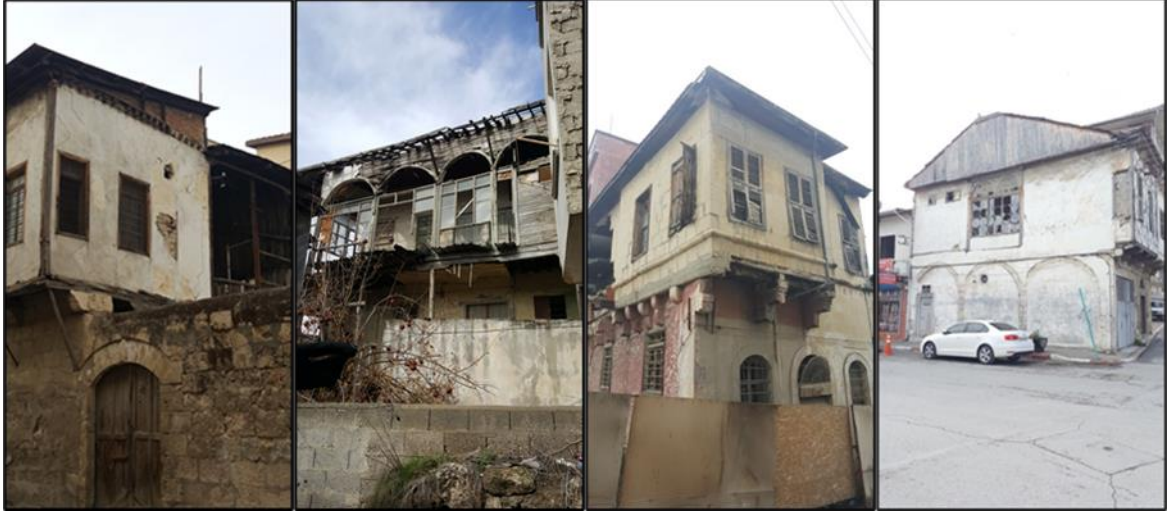
**Şekil 15.** Tarsus Şehit Kerim ve Cami Nur Mahallelerinde Bulunan Geleneksel Evlerde Kullanılan Hatalı Malzeme Sonrası Görülen Bozulma Örnekleri

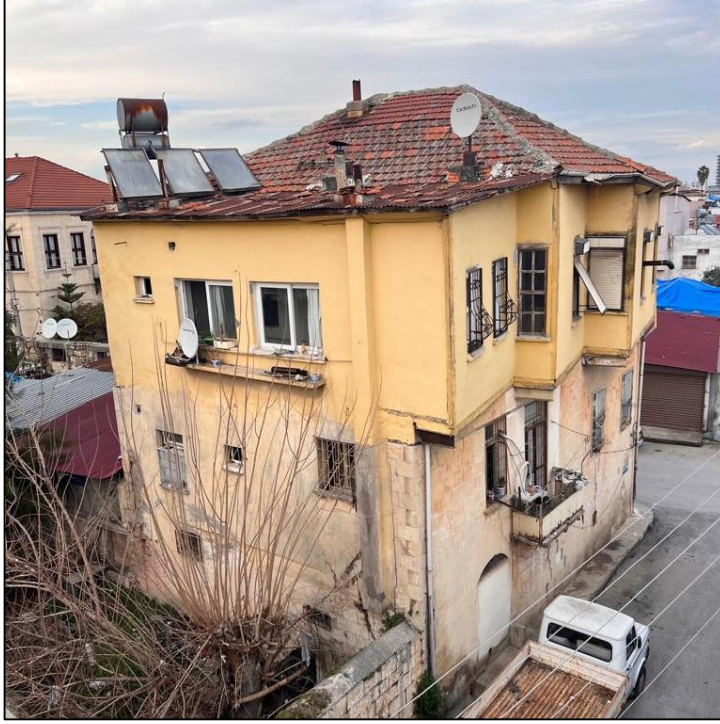
**Şekil 26.** 897 Ada, 11 Parselde Bulunan Geleneksel Evin Arka (Güneybatı) Cephe Görüntüsü

Çatıda kullanılan kiremitlerde zamanın etkilerine bağlı olarak renk değişimi gözlenmiştir. Çatının onarımı bilinçsizce yapılarak bazı yerlerde beton kullanılmıştır. Bu da estetik görünümüne ters olan, bakımsız bir görünüme sahip olmasına sebep olmuştur. Çatının arka (güneybatı) bölümde sonradan eklendiği düşünülen oluklu çatı levhası tamamen paslanarak çürümeye yüz tutmuştur. Ayrıca yağmur oluğunda da paslanmadan kaynaklanan çürümeler ve kırılıp yer değiştirmelere rastlanmaktadır.

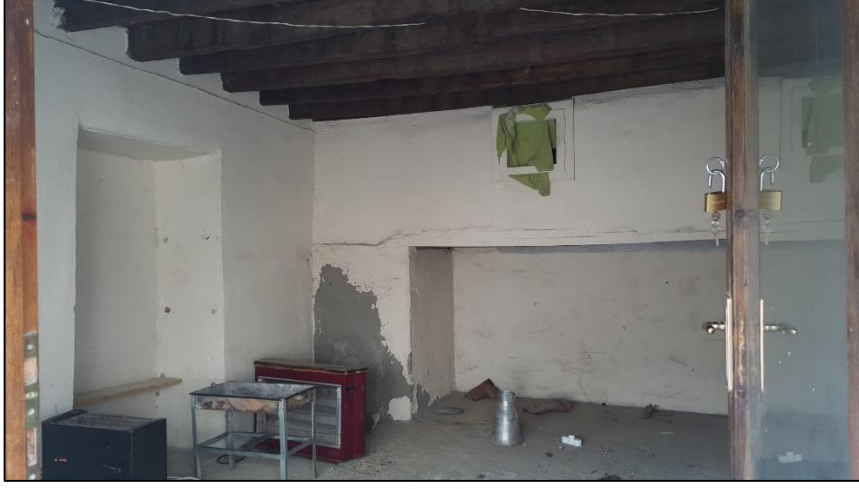
**Şekil 27.** Z01 Mekânı

**Z01;** Günümüzde garaj olarak kullanılan mekânın, önceden taşlığa(**Z02**) açılan bir kapısının olduğunu yerinde gözlem sonucu tespit edilmiştir. Ayrıca ön(kuzeydoğu) cephede bir camekan açtırılarak sokakla bağlantı sağlanmıştır. Tavan döşemesinde kullanılan ahşap kirişlerde aşınma ve su aldığına dair su leke izlerine rastlanmaktadır. Camekan olarak kullanılan ahşap doğramanın özellikle zemine yakın bölümlerinde ciddi küflenme ve kararmalar meydana gelmiştir. Duvarda uygulanan çimento sıva ve boyanın bazı bölümlerinde dökülmeler meydana gelmiştir. Zemin döşemesi olarak şap kullanılmıştır.

ancak kullanılan şapın içinde iri taneli agregaların olmasından dolayı zeminde gözenekli ve girinti-çıkıntılarının olduğu bir zemin olmuştur.

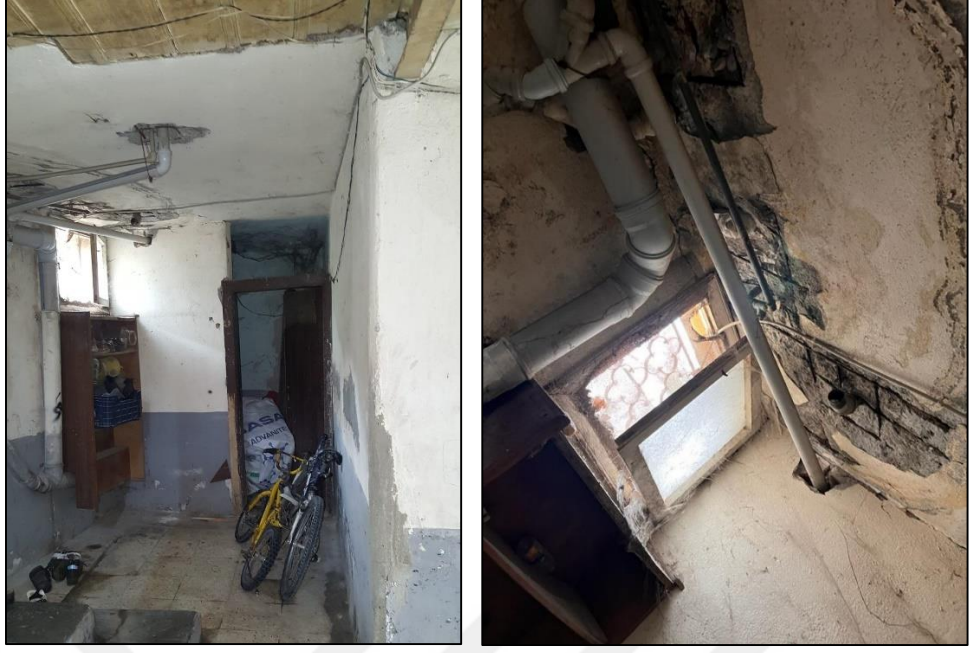
**Şekil 30.** Z05 Mekanındaki Bozulmalar

**Z05;** Tavan döşemesi betonarme olarak yapılan bu bölümde, tesisat borularını ve bağlantı kablolarını monte etmek için bilinçsizce yaklaşılarak tavanın bir bölümünde betonda dökülmeler oluşarak döşemedeki donatılar ortaya çıkmıştır. Ayrıca ciddi bir kirlilik, örümcek ağları, sudan kaynaklı olarak bazı bölümlerde küflenme ve su lekeleri meydana gelmiştir. Günümüzde çok küçük bir depo olarak kullanılmaktadır. Duvarlarda ciddi kirlilik, örümcek ağları ve bakımsızlık söz konusudur. Bu mekâna açılan **ZK4** kapısının üst kısmı tavana kadar açıktır. Kapıda aşınma, kirlenme, lekelenme, çizikler ve montajında sıkıntılar meydana gelmiştir.

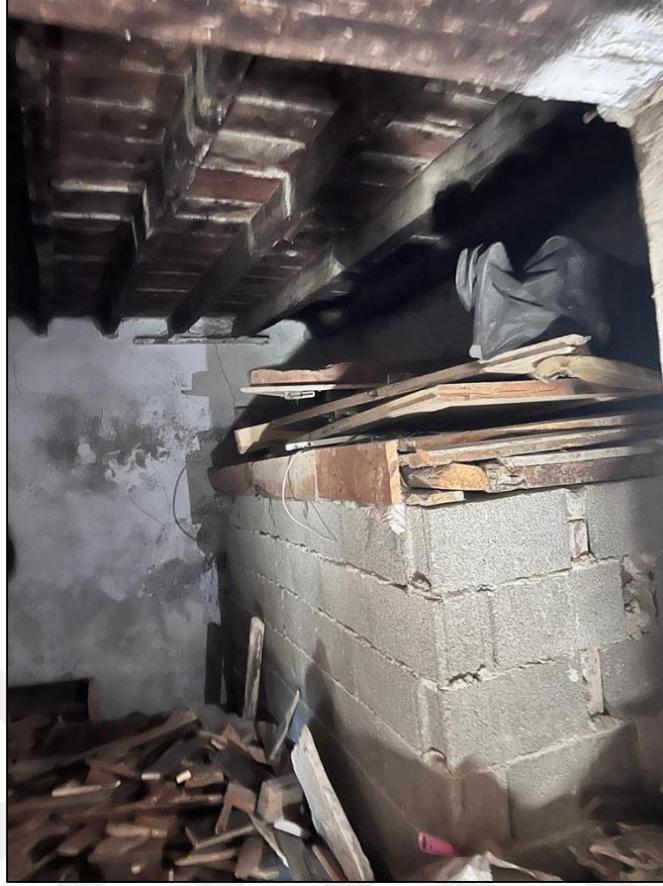
**Şekil 31.** Z06 Mekanındaki Bozulmalar  
**Kaynak:** Ömeroğlu, 2022

**Z06;** Tavan döşemesi ahşap olup **Z01** mekanının devamı niteliğindedir. Tavan döşemesinde kullanılan ahşap kirişlerde aşınma ve su aldığına dair su leke izlerine bu bölümde de rastlanmaktadır. Duvarda uygulanan çimento sıva ve boyanın bazı bölümlerinde dökülmeler meydana gelmiştir. Zemin döşemesi olarak şap kullanılmıştır. Şaplı zeminde çukurlaşmalar meydana gelmiştir. Mekâna açılan kapı, **ZK5** kapısıdır. Ahşap olup özgün durumdadır. Ancak kapıda; kirlenme, kararma, aşınma, montaj sorunu ve küçük çaplı çürümeler meydana gelmiştir.

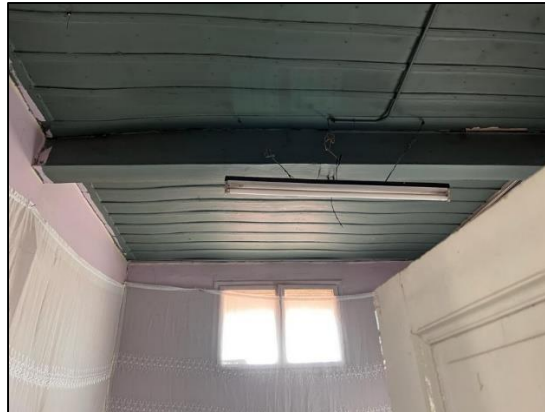
**Şekil 34.** 106 Mekanındaki Tavan Döşeme Kaplaması  
**Kaynak:** Ömerođlu, 2022

**101;** Tavan döşemesinde kullanılan ahşapta çok ciddi sorunlara rastlanmamıştır. Sadece bazı bölümlerde ahşapta oluşan eğilmelerden ve hafif çatlaklardan söz edilebilir. Ahşap döşeme yüzeyi tamamen boyanmıştır. Bazı bölümlerde boya dökülmeleri oluşmuştur. Duvarlarda kullanılan boyada dökülmeleri meydana gelmiştir. Pencere ahşap olup özgündür. Ahşapta zamanın etkilerine bağlı olarak gelişen renk değişimi, aşınma ve ufak çürümelerden söz edilebilir. **101** mekanına ait olan **BK1** kapısı ahşap olup özgünlüğünü korumaktadır. Halen kullanıma uygun olan ahşap kapıda, aşınma ve iki kapı kanadının birleşim noktasında ahşap deformasyonu meydana gelmiştir. Zemin döşemesinde ahşap kullanılmıştır ve üzerine marley kaplanmıştır.

**106; 101 ve 102** mekanlarıyla aynı özellikler göstermektedir.

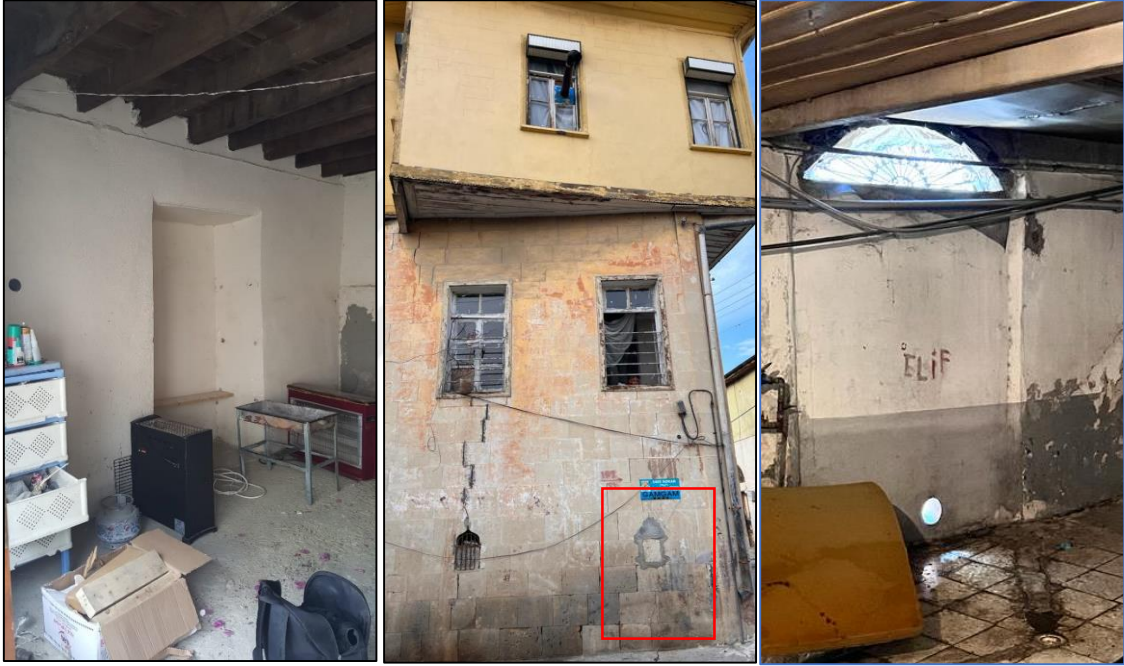
**Z01** mekânında gözlemlenen kapı şeklinde oyulan, taşlığa açıldığı ve sonradan kapatıldığı düşünülen bir kapının varlığından söz edilebilir. **Z01** mekânında günümüzde garaj görevi gören sonradan açıldığı düşünülen kapı ve kapıyla beraber daraba yer almaktadır. **Z03** mekânında bulunan mazgal pencerelerden bir tanesinin sonradan kapatıldığı yapıda kalan pencere izinden anlaşılmaktadır. Güneydoğu cephesinde servis kapısı olarak kullanıldığı düşünülen ve sonradan örülerek kapatıldığı kapının üstünde bulunan kemer ve

demir şebekeden anlaşılmaktadır. Ocak nişi geleneksel Tarsus evlerinde avlularda konumlandırılırdı. (Uçar, 2000:156) Bu yapıdaki ocak nişi zemin katta merdiven altında kalmıştır. Bu nedenle yapının bu bölümünün önceden avlu olarak kullanıldığını düşündürmektedir. **Z04** bölümünde tavan döşemesinde bir I profil kullanılmıştır. Bu I profilin konumu **Z06** mekânın güneybatı dış duvarından başlayıp yapının güneydoğu cephesinin bulunduğu duvara saplanmıştır. Aslında buradan anlaşılaçağı üzere I profilin yerleştirildiğı yerin güneybatı bölümünün önceden açık olup avlu olarak kullanıldığı düşünülmektedir. **Z05** nolu mekânın tavan döşemesi betonarme olarak inşa edilmiştir. Ayrıca **Z05** nolu mekândan güneydoğu yönünde merdiven boşluğuna kadar betonarme inşa edilmiştir. Bu durum, yapıyı ilk yapıldığı dönemden farklılaştırmıştır.

**Şekil 42.** Zemin Katta Görülen Değişmişlikler

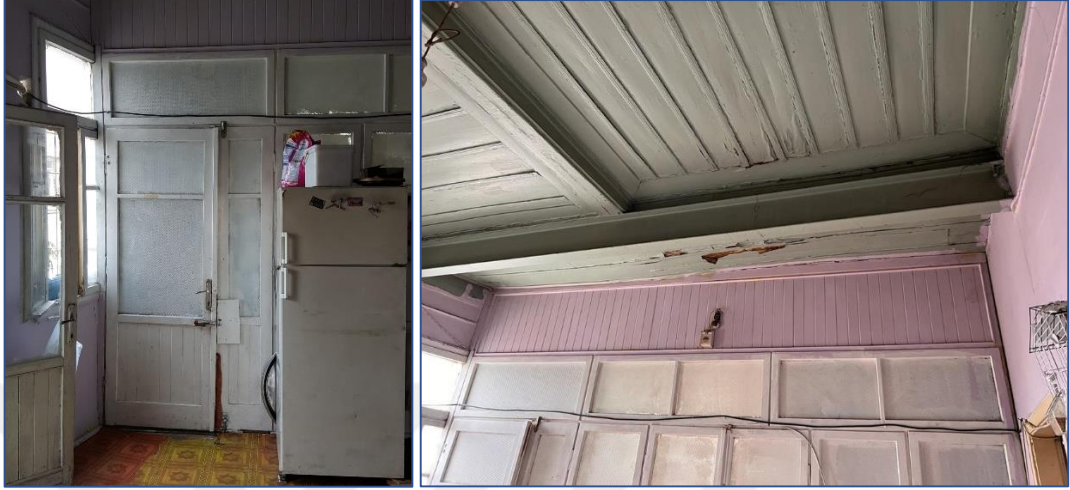
Geleneksel Tarsus evleri incelendiğinde mutfak nişleri günümüzdeki şekilde kullanılmayıp genellikle yaşama ve servis birimleri ayrı olacak şekilde tasarlanırdı. (Atalan & Süyük Makaklı,2012:4) Ancak çalışma konusu yapı incelendiğinde birinci katta mutfak nişi yapının sofa bölümü olan **103** nolu mekâna eklendiğı görülmektedir. Mutfak nişinin sofa bölümünde olması da yapıda değişmişliğin göstergesi olmuştur. Birinci katı diğer katlardan ayıran merdivenin hemen bitiminde yapılan camekanlı bölüm ise sonradan eklenmiştir. Çünkü cepheye gelen bir pencerenin tam ortasına denk gelmektedir. Sofa (**103**) bölümünde

zeminde tavanda görülen I profil ile aynı aksta olan bir I profil kullanılmıştır. Yani yapıda, bu profilden sonrası(güneybatı) sonradan inşa edildiği düşünülmektedir. Birinci katta 104 - 105 mekanlarının zemin ve tavan döşemeleri betonarme yapılmıştır. Bu kısmın da sonradan yapıya eklendiği düşüncesini güçlendirmektedir.

**Şekil 43.** Birinci Katta Görülen Değişmişlikler

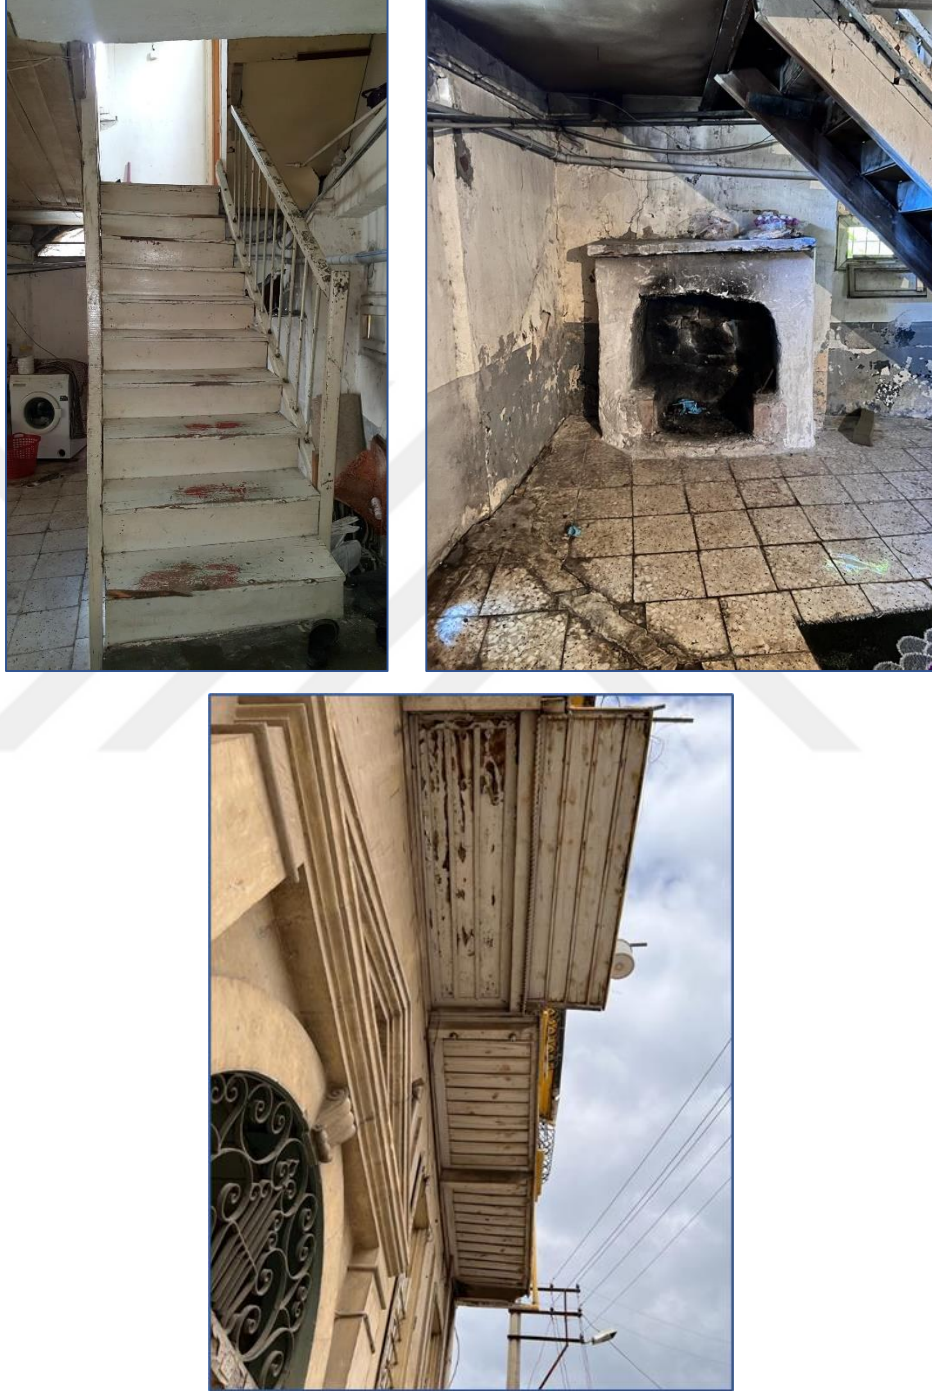
Değişen yaşam koşulları neticesinde artan ihtiyaçlar doğrultusunda 1915'te Van'dan gelen Nurettin Bey, ikinci katı yaptırdığı tahmin edilmektedir. İkinci katı yaparken de birinci kat ile arasındaki ayrı ev çizgisini korumak adına ilk olarak merdivenin yeri değişmiştir. Zemin katta avlu olan mekânın üstü kapatılıp birinci katın kullanım alanına dahil edilmiştir. Merdiven birinci katta bitiş sahanlığında ahşap kasadan camekanlı bölme ile kapatılıp birinci katın yaşam alanı oluşturulmuştur. İkinci kat için ise merdiven çıkış bölümü ahşap kontrplak bir malzeme ile kapatılarak ikinci kata çıkarken ikinci kata ait olan alan oluşturulmuştur. Ayrıca birinci katın sol yan cephesinde bulunan çıkma balkon da bu dönemde yapıldığı

düşünülmektedir. İkinci katta I profillerle ön cephede ve sol(güneydoğu) yan cephede çıkmalar yapılarak planda zemin ve birinci katlardan farklılıklar meydana gelmiştir. İkinci kat inşa edilince 205-206 ve 207 nolu mekanlar olmayıp açık olarak yapıldığı tahmin edilmektedir. (EK-5)

**Şekil 44.** Yapıda Görülen Değişmişlikler  
**Kaynak:** Ömeroğlu, 2022

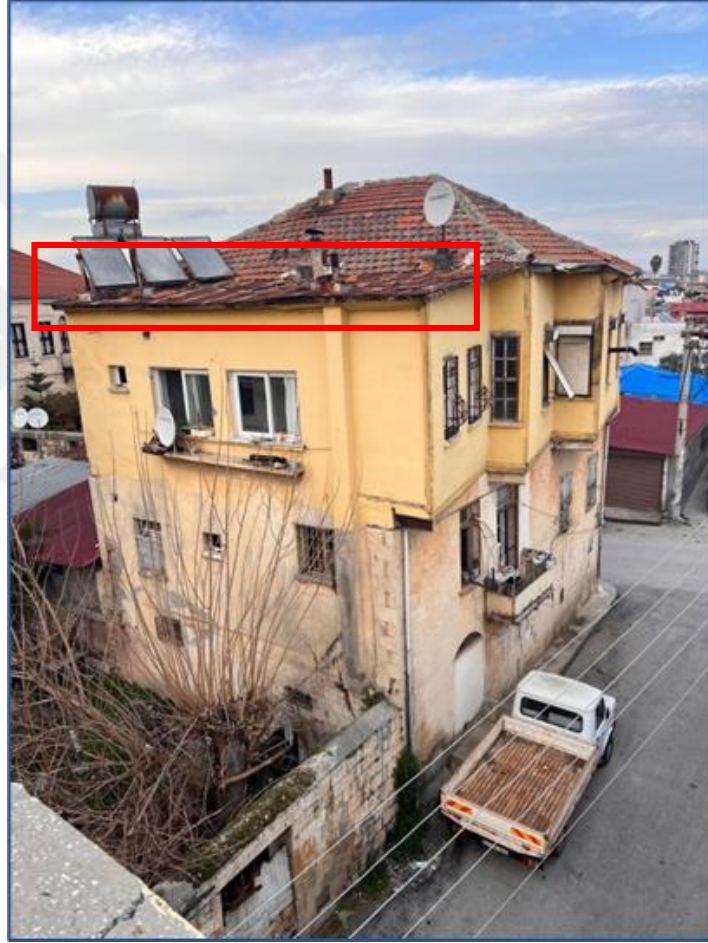
Bu dönemde, **205-206** ve **207** nolu mekanlarının oluşması için ikinci katta önceki dönemde üstü açık bırakılan bölümün üstü kapatılmıştır. Bu bölüm çatıdan bakıldığında ayırt edilebilecek malzeme ve biçimde tamamlanmıştır. Bu mekanlar **205** nolu bölüm mutfak, **207** nolu bölüm ise wc olarak düzenlenmiştir. İkinci katta ön(kuzeydoğu) cephede sokağa bakan balkon çıkması da üçüncü dönemde yapıldığı, I profillerin izlerinden çıkma yapmasıyla tahmin edilmektedir. **(EK-6)**

**Şekil 45.** 205-206-207 Mekanlarının Çatı Örtüsünün Kıрма Çatıdan Farklı Olması  
**Kaynak:** Ömeroğlu, 2022
