**MAĞAZA CEPHELERİNDE KULLANILAN CEPHE MALZEMELERİNİN DETAY  
ÇÖZÜMLERİNE YÖNELİK ANALİZİ**

**YÜKSEK LİSANS TEZİ  
Heval DEMİRKOL**

**Anabilim Dalı : Mimarlık**

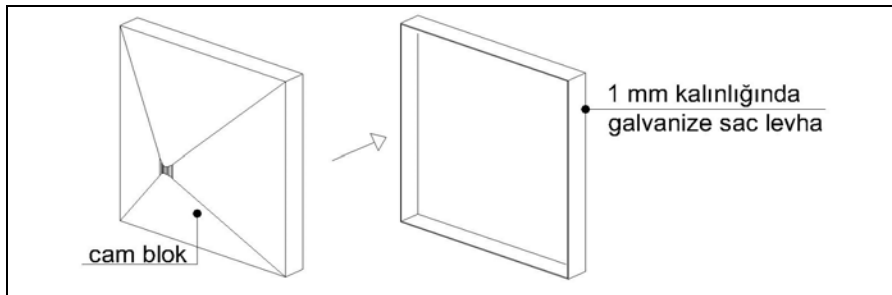
Arka iç yüzeyi boyanmış cam bloklar galvanize edilmiş 1 mm kalınlığındaki bükülmüş sac lar içine, camın ayna ve boya uygulanmayan arka alın bölgesi boyunca silikon macun ile yapıştırılmıştır (Bkz Şekil 4.3). Sac ile cam blok arasında kalan yan boşlukların su geçirimsizliği silikon macun ile sağlanmaya çalışılmış, ancak silikon macunun düzgün uygulanamaması ve zaman içinde dış çevre şartlarına karşı dirençsiz kalarak bozulması sebebi ile suyun cam malzemenin arka iç yüzeyine ulaşması engellenememiştir.

**Şekil 4.3 :** Dökme cam bloğun galvanize sac kutu içine yapıştırılması.

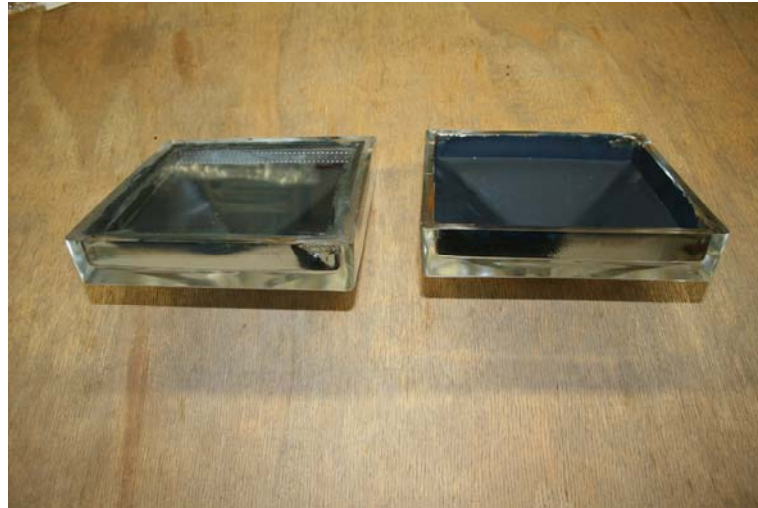
**Şekil 4.15** : Cam blok malzemenin iç yüzeyinde ısı cam uygulanmış (solda) ve uygulanmamış mevcut cephedeki durum (sağda).

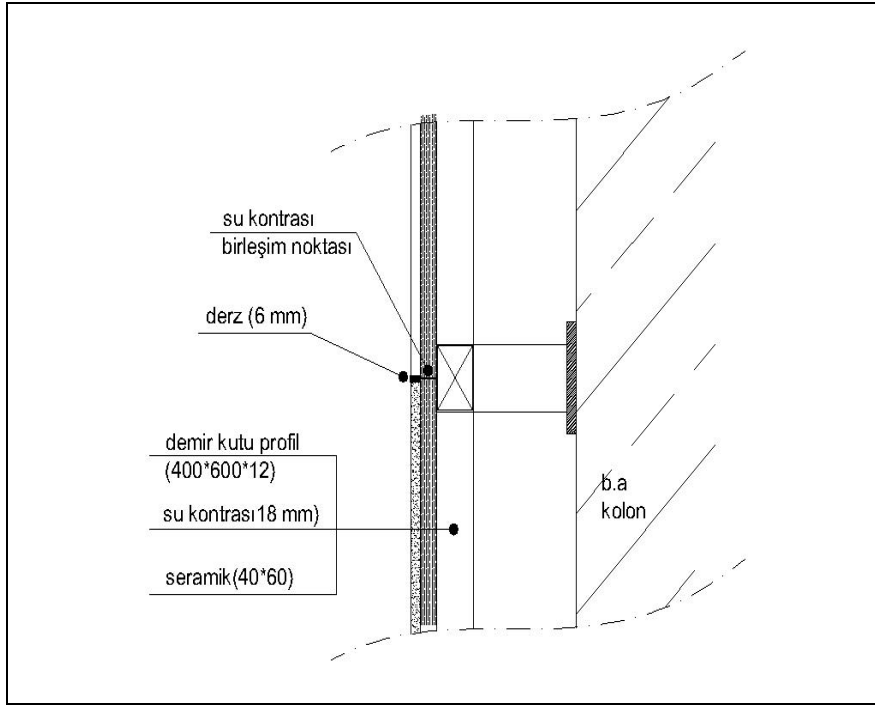
Su kontrastı suya karşı doğal ahşaba göre daha üstün özellikli üretilmiş, kompozit ahşap bir malzemedir. Su kontrastı uygulama aşamasında cephe ölçülerine uymak için kesilmiş, çatlayan seramik derzlerinden giren su ile kompozit ahşabın kesilen ara kesitlerinden malzeme bünyesine su almıştır. Şekil 4.28' de su kontrastı seramik derz ilişkisi çizimi görülmektedir. Ahşap bünyesine giren durgun su zamanla ahşap esaslı malzemenin şişmesine, kurduğunda ise büzülmesine neden olacağı ve seramik malzemenin suya karşı davranışının ahşaptan farklı olduğu göz önüne alındığında sert ve bünyesine su almayan seramik malzemenin çatlaması ve kırılması kaçınılmazdır. Seramik altına kaplanan su kontrastı ve seramiğin farklı çalışma prensipleri, su kontrastının çalışması ile rijit olan seramikte oluşan baskı, seramiğin kırılmasına ve cepheden ayrılarak düşmesine neden olmuştur. Tasarım aşamasında, yanlış malzeme seçimi ile oluşan hasar; basit olarak görülmekle

birlikte, kazalara sebep olabilecek boyutlardadır. Olası maddi hasar yanında insan sağılığını tehdit edici boyutunun önemi ile mağaza cephesi uygulayıcı firma tarafından yenilenmiştir. Tüm seramikler sökülmüş ve taban olarak kullanılan su kontrası kaldırılarak ilave demir konstrüksiyon takviyesi ile seramikler direk olarak demir konstrüksiyon üstüne yapıştırılarak 2. kez cephede hatalı uygulama yapılmıştır.

**Şekil 4.28 : Granit seramik–su kontrası ilişkisi.**

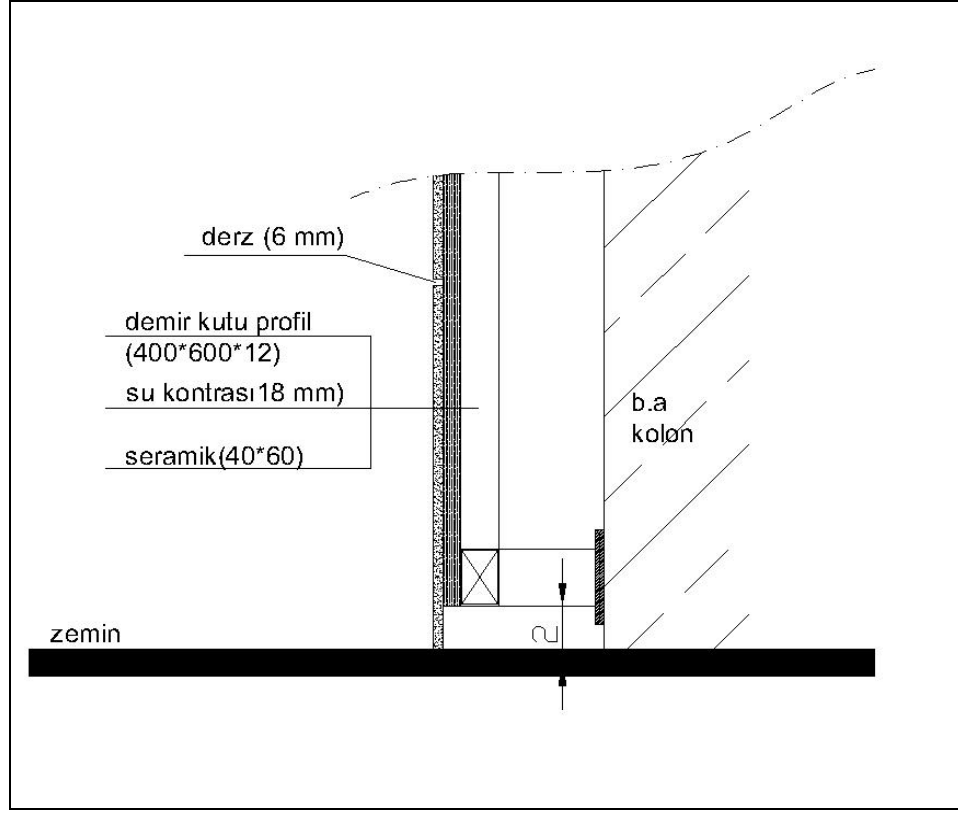
Korozif kirlenme ise; özellikle en alt kotlardaki demir konstrüksiyonun paslanması ile seramik üzerinde pas lekeleri oluşmuştur. Bu durum demirin korozyona uğradığını, sebep olarak da, imalatı yapılan demir konstrüksiyonun kaynak ve kesim işi bittikten ve korozyon önleyici madde sürölmeden önce üstünde biriken tozların, demir tozlarının yeterli temizlenemediğinin ya da korozyon önleyici maddenin düzgün uygulanmadığının göstergesidir. Şekil 4.30' da cephede oluşan korozif kirlenme görölebilir.

**Şekil 4.35 :** Önerilen demir konstrüksiyon-zemin ilişkisi.

Demir üzerine uygulanan sürme korozyon önleyici malzemenin sürülmemiş alan kalmayacak şekilde uygulamasının yapılmış olması çok önemlidir. Ayrıca bu kotta demir profilin zemin kotu ile temasta olması su ile temasına ve demirin zamanla korozyona uğramasına neden olmaktadır. Yukarıda önerilen seramik cephe uygulama sistemleri, paslanma sorununu ortadan kaldırmakla birlikte, sadece

paslanma sorununa yönelik bir çözüm getirmek durumunda; demirin zemin kotu ile ilişkisinin kesilmesi ile problem en aza indirgenebilecektir (Bkz. Şekil 4.35).

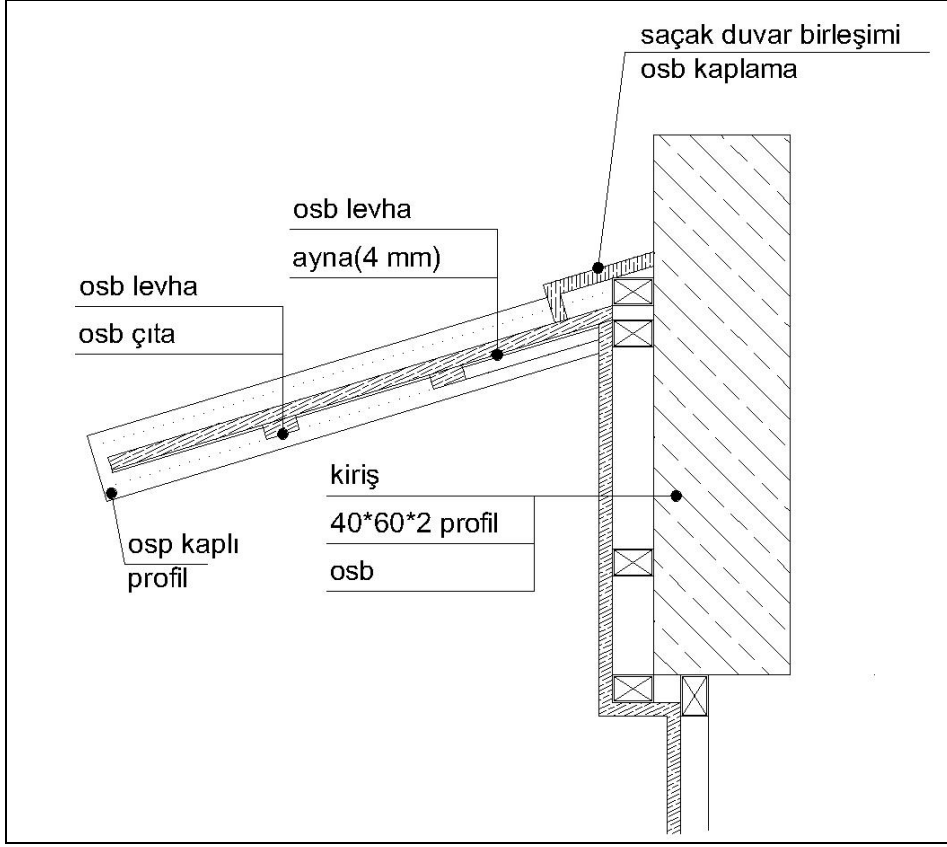
**Şekil 4.42 : Saçak-bina mevcut birleşim detayı.**

OSB yüzeyine sürülen koruyucu vernik ile yüzeyden ahşabın bünyesine su girişi engellenmiş ve rüzgar etkisiyle cepheye çarpan yağmur ve kar sularının doğrudan yüzeyden kayabilmesi sağlanmış, ayrıca saçak bileşeni ile cephenin sudan etkilenmesi en aza indirgenmiş, ancak saçak ile apartman cephe duvarı birleşim detayının Şekil 4.42' de görüldüğü gibi doğru çözülmemiş olması cepheye çarpan suyun duvar ile saçak arasından yol bularak OSB duvar kaplaması içine ve OSB kaplı saçak bünyesine girişine neden olmaktadır. Ahşap esaslı kompozit bir malzeme olan OSB' nin bünyesinde durağan olarak kalan su zamanla ahşabın kararmasına ve çürümesine Şekil 4.43' te görüldüğü gibi neden olmaktadır.

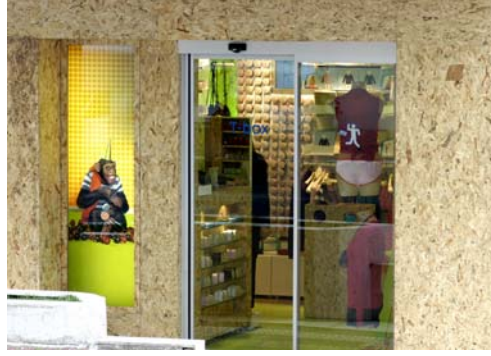
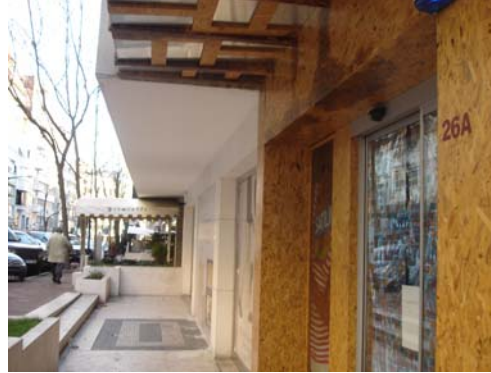
Güneş radyasyonunun ısısal etkisiyle ahşap malzemenin iç yapısında bazı kimyasal değişimler, ayrışma çözümler meydana gelmektedir. Morötesi ışınların meydana getirdiği parçacıklar ahşabın atom yapısını bozmakta, eskime, oksidasyon sonucu yanma ve kararmaya sebep olmaktadır. Yüzeyden 2-3 mm derinliğe kadar etkileyebilen morötesi ışınlar bu kısımda yer alan molekülleri parçalamakta, selüloz esaslı doğal malzemelerde selülozu bozarak karbonu ayrıştırmakta, rengin kararmasına, yüzeysel parçalanmalara ve mekanik mukavemetlerin düşmesine neden olmaktadır [23], [6]. Şekil 4.44' te OSB' de oluşan renk değişimi karşılaştırılabilmektedir.

**Şekil 4.44 :** OSB’ de zamanla oluşan renk değişikliği.

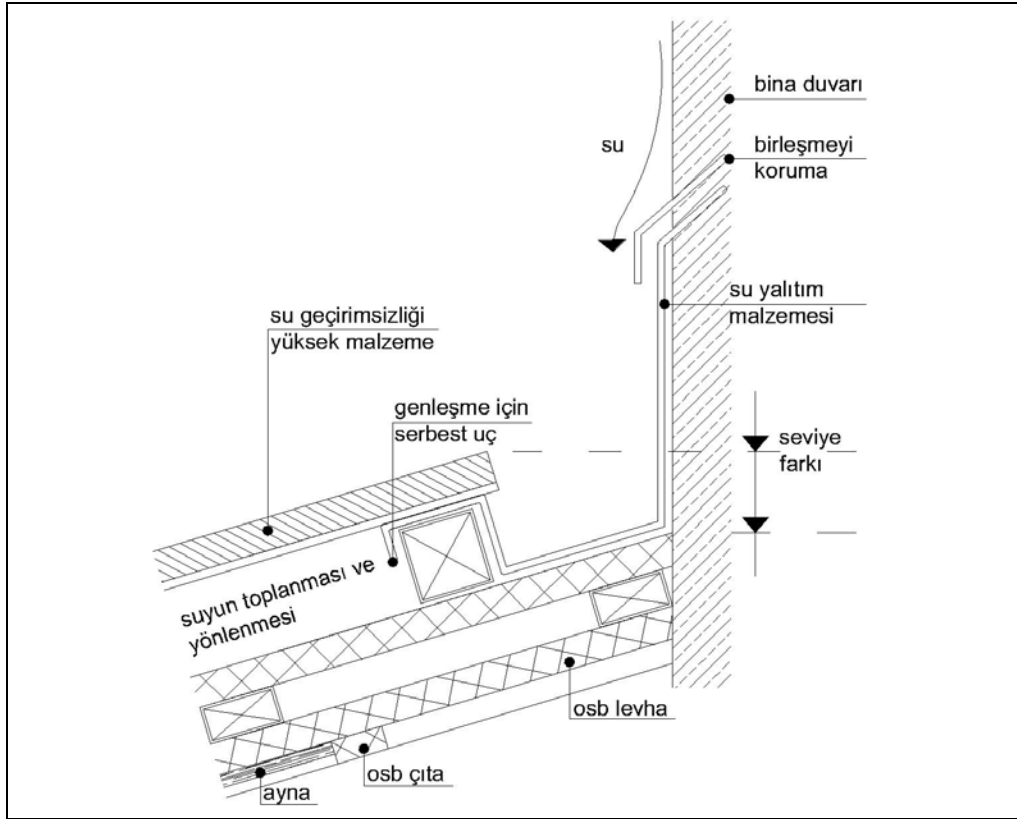
**Şekil 4.45 :** Saçak-duvar birleşiminde dere detayı.

Önerilen detay ile bina yüzeyinden ve doğrudan gelen yağmur, kar, dolu suları duvar-saçak birleşiminde oluşturan dere ile uzaklaştırılacak ve suyun birleşim noktalarından yol bularak kaplama içine sızması engellenmiş olacaktır (Bkz.Şekil 4.45).

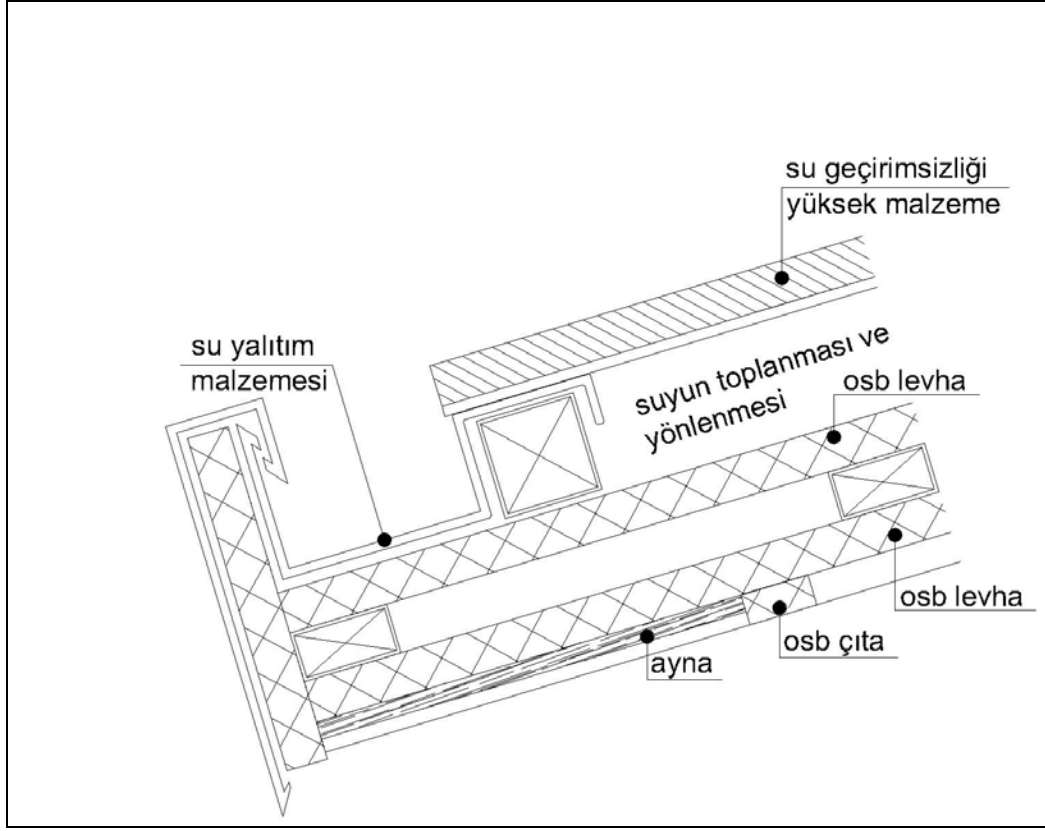
**Şekil 4.46 :** Saak bitiş detayı.

Saçak bitiş noktası boyunca saçağa oluk detayı entegre edilmesi saçak yüzeyinden akan suyun oluk içinde toplanarak uzaklaştırılmasını sağlarken, hem saçak altından

OSB bünyesine suyun girişı engellenmiř olacak hem de suyun saak alt yüzeyine dönüşü ve dolayısıyla aynaya erişimini engellenecektir (Bkz. řekil 4.46).

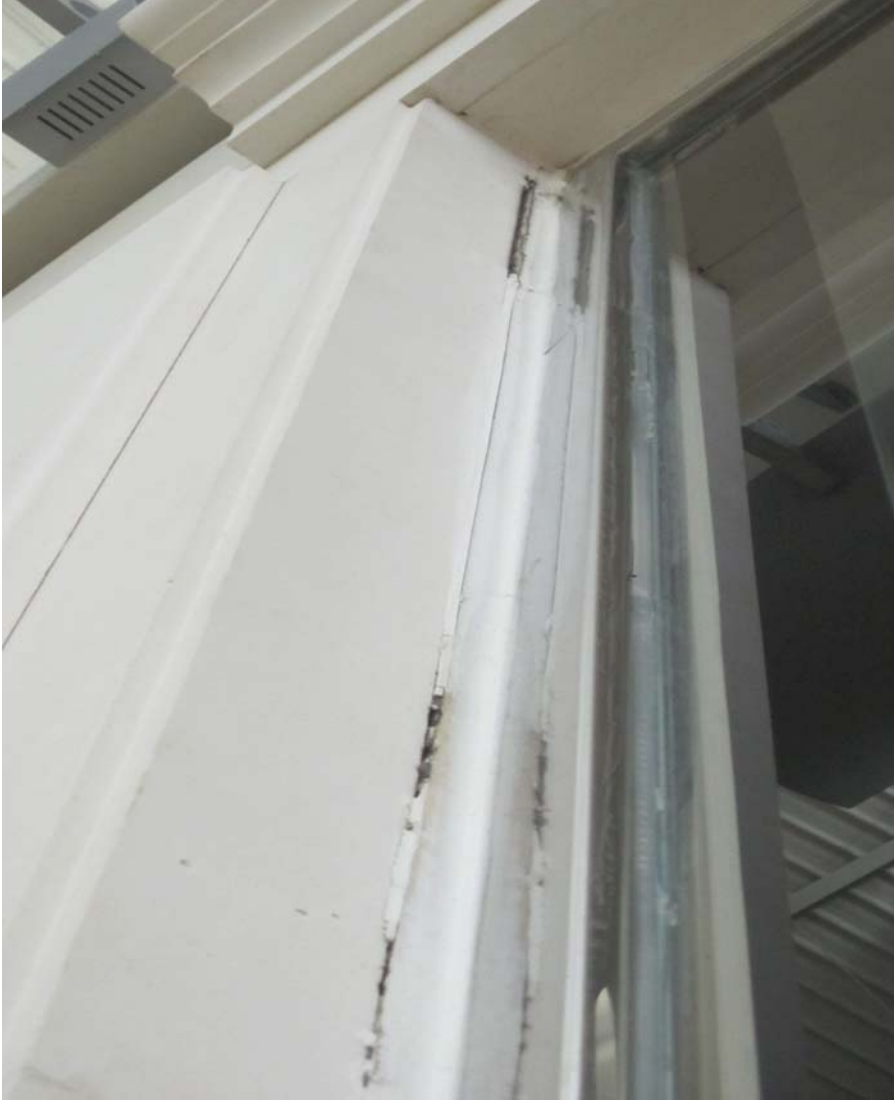
Düşeyden sapma ile ve boyutsal uyumsuzluktan kaynaklanan sorunun giderilmesi için, doğrama ile prekast kaplama birleşiminde kalan boşluklar silikon macun ile doldurulmuş, ancak silikon macun zamanla bozulmuş ve kirlenmiştir. Silikon macunun bozulmadan mukavemetini sürdürmesi maksimum 2-4 yıl olmakla birlikte, silikon macun ile getirilen çözümler zamanla hem fonksiyonelliğini kaybetmekte hem de estetik görünümü bozmaktadır. Şekil 4.50' de silikon macunun iki yıl sonraki görünümü görülmektedir.

**Şekil 4.50** : AVM kolonu-doğrama birleşimi silikon macun uygulanmış görünümü.

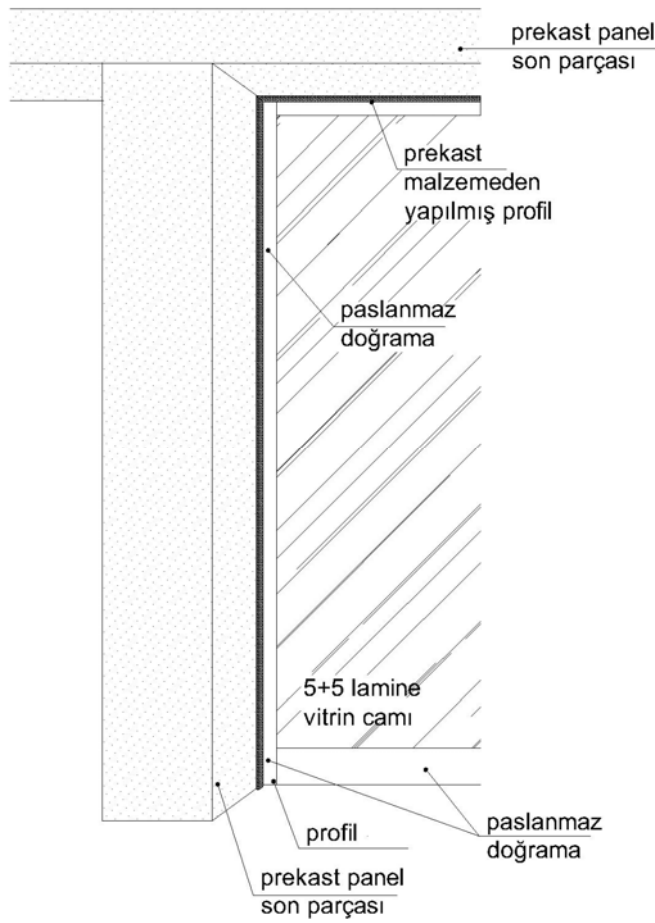
**Şekil 4.51 :** Doğrama-AVM prekast kaplaması ölçü sorunun geçiş profili ile çözümü.

Doğrama ile prekast kaplama birleşimlerine prekast malzeme ile aynı dokuda ve renkte geçiş profili imal ederek, cephe yan ve üst birleşimlerinde kalan boşlukları geçiş profili ile kapatmaktır (Bkz. Şekil 4.51).

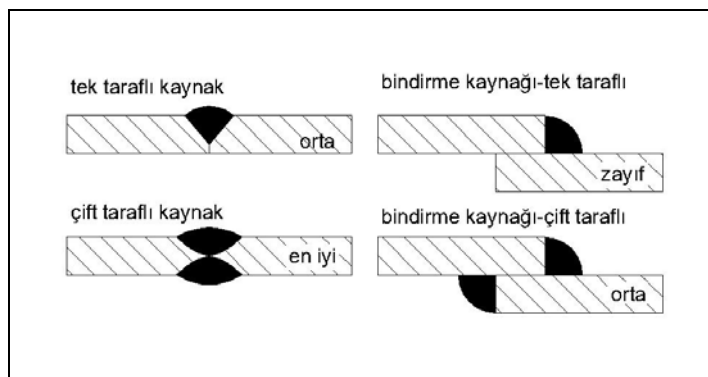
**Şekil 4.55 :** Kaynaklı tasarımlarda kaynak şekilleri [14].

Bu uygulama örneğinde doğramanın oluşumu, tüm parçaların birbirine kaynak yöntemi ile birleştirilmesi ile sağlanmıştır. Dolayısıyla kaynak tasarımı büyük önem taşımaktadır. Kaynak tasarımının doğru yapılmamış olması, aralık korozyonuna neden olabilmektedir. Aralık korozyonu çok dar bölgelere korozyon sıvısının girmesiyle oluşur. Her aşamada olması gereken temizlik, koruma ve bakım işlemlerini düzgün gerçekleştirilmemiş olması ve kaynak tasarımının doğru yapılmamış olması, korozyon oluşumunu başlatıcı sebeplerdir. Kaynaklı tasarımlarda yapılan kaynak şekilleri Şekil 4.55' te incelenebilir.

- Yüzey temizliği ve koruması yapılmadan demir parçaların birbirine kaynaklanmış olması.
- Düzenli bakım ve temizlik unsurlarının yerine getirilmemiş olması.
- Kaynak tasarımının yetersiz kalması.
