**FLOAT TEKNİĞİYLE CAM ÜRETİMİNDE REJENERATİF  
FIRINDAN KAYNAKLI HATALAR VE ÖNLEME YÖNTEMLERİ**

**YÜKSEK LİSANS TEZİ**

**DÜZCE, 2022**

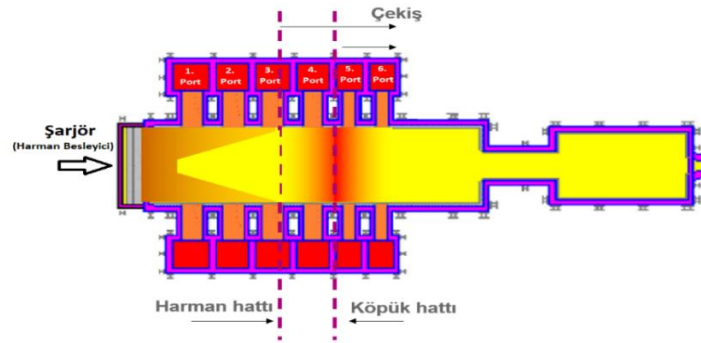
Şekil 3.2 Fırın harman köpük hattı.

Şekil 3.2’de görüldüğü üzere 3. Port sonuna kadar olan bölge harman hattı, 3. Port sonu ile 5.port başlangıcı arasında olan bölge de köpük hattı olarak takip edilmesi gereken alanlardır.

Ergiyememiş olan silikanın ergimesine yardımcı olmak ve köpük hattında oluşabilecek kopmaları engellemek için sondan bir önceki portun gaz miktarı artırılarak ve portun sıcaklığının 5°C civarında artması sağlanarak takibi yapılır, ayrıca gerekiyorsa sıcaklık artışına kademeli bir şekilde devam edilir.

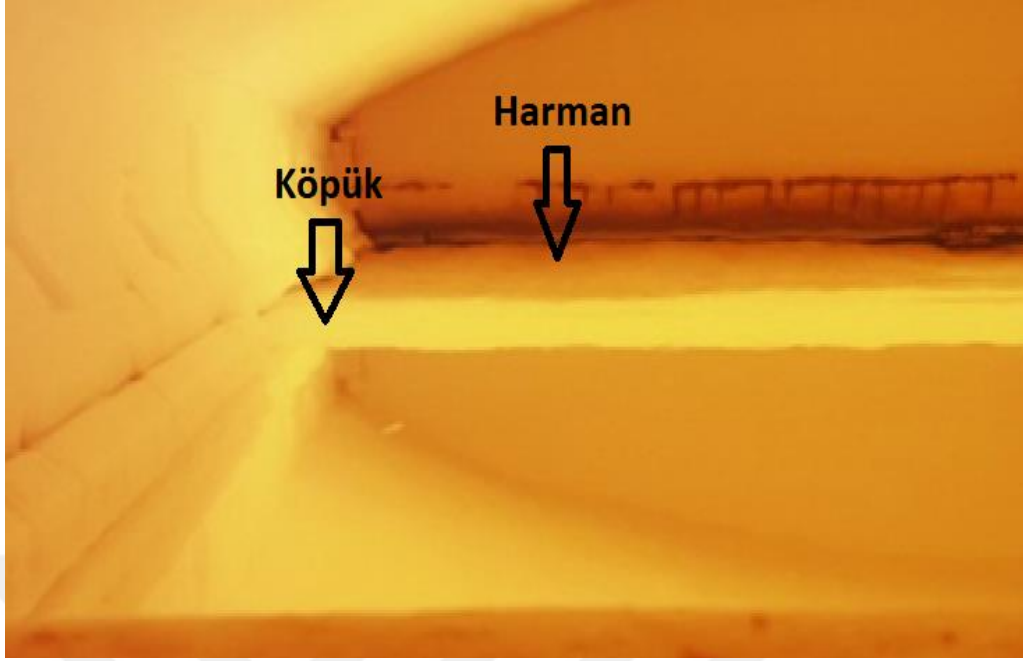
Köpük hattından meydana gelen kopmalar sonucu, tam olarak ergimeye maruz kalmadan fırından çıkan kum taneleri camda genellikle silika formlarından biri olan kristobalit hatası olarak ortaya çıkmaktadır. Fırın gözlemlerinde köpük hattında uzama veya kopma görülmesi durumunda sondan bir önceki portun sıcaklığı artırılarak kopan parçaların ergimesi ve köpük hattının bütünlüğü sağlanmaya çalışılır.

Şekil 3.4 Float düz cam fırınında harman ve köpük hattı.

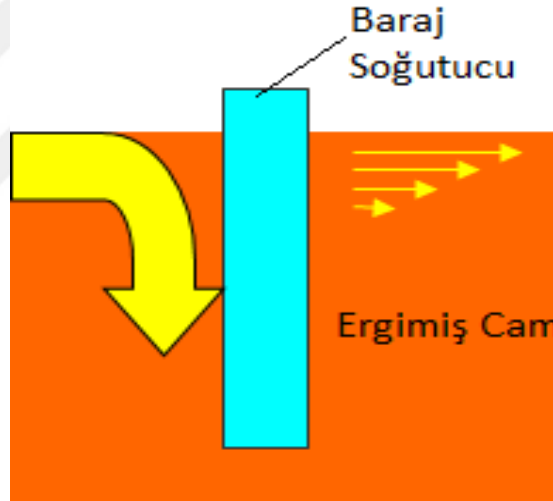
Şekil 3.8 Cam eriyik içindeki barajın pozisyonu.

Şekil 3.8' de cam eriyik içinde boyun bölümünde yer alan baraj soğutucunun pozisyonu yer almaktadır. Barajın ok yönünde batırılması sonucu cam eriyik içindeki derinliği artmaktadır.

Boyun bölgesinde yer alan baraj soğutucunun camdaki derinliği artırılarak geri dönüş akımlarıyla habbelerin cam yüzeyine çıkması sağlanarak camın içinde hata oluşumu engellenmiş olmaktadır. İlk etapta baraj soğutucuların derinliği 50 mm artırılarak habbe yoğunluğu takip edilmeli, azalma görülüyorsa bu artış 100 mm 'ye çıkarılmalı ve takibi yapılmalıdır. Baraj soğutucunun cam içinde standart olarak olması gereken derinliği fırının kapasitesi ve dizaynına göre değişiklik göstermektedir.

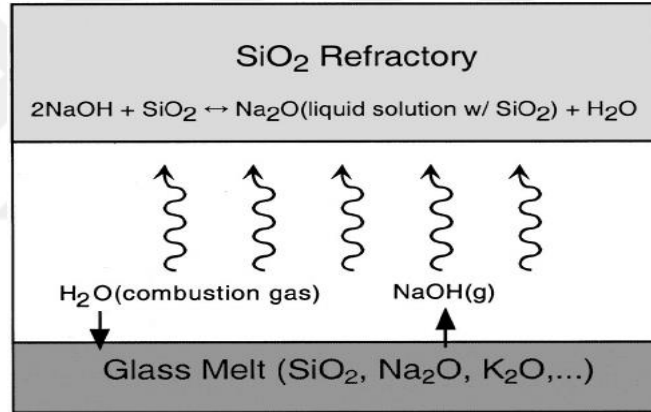
Bu yoğunlaşma sonucu poroziteli bir yapıya sahip olan silika içerikli B duvarı NaOH ile reaksiyona girmeye başlayarak duvardan akıntı şeklinde akararak camın içine girer ve hata olarak karşımıza çıkmaktadır. Bu sürecin anlatan reaksiyon Şekil 3.11’ de görülmektedir. Bunu engellemek için B duvarı optik sıcaklığının 1380°C civarında tutulmasına gayret edilmelidir. Oksijen kaynağı olarak hava kullanılan fırınlarda 1380°C altında NaOH buharı bu refrakteri etkilememektedir [43].

Şekil 3.11 Silika refrakterinin NaOH tarafından korozyona uğrama sürecini anlatan şema [41]

- B duvarını soda yoğunluğu yüksek bu gazdan korumak gerekir.

Bunun için fırın alevsiz bölgesinin sonuna sağ ve sol taraftan olmak üzere brülör yakılarak temiz gaz perdesi oluşturulabilir. Oluşturulacak bu gaz perdesiyle birlikte NaOH B duvarı üzerinde, fırın köşelerinde ve kemer bölgesinde yoğunlaşmayacak böylece hata oluşumu gerçekleşemeyecektir.

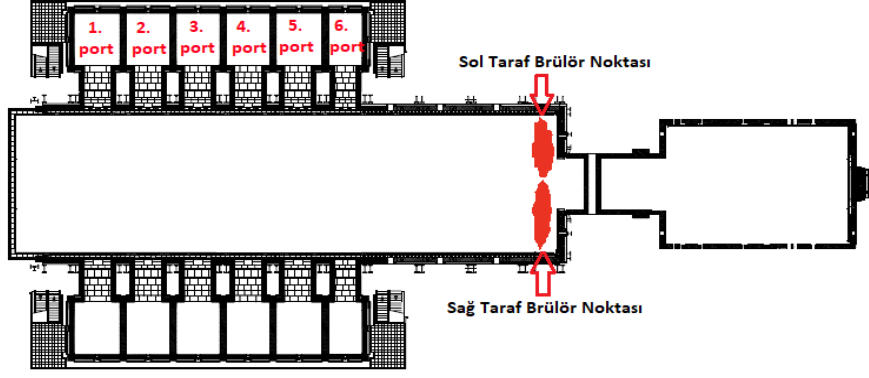
Şekil 3.12 B duvarını soda gazından korumak için brülör montaj noktaları.

Şekil 3.12’de fırın alevsiz bölge sonu gözetleme pencerelerinin olduğu noktada yakılacak olan brülörün montajının üstten görünümü yer almaktadır.

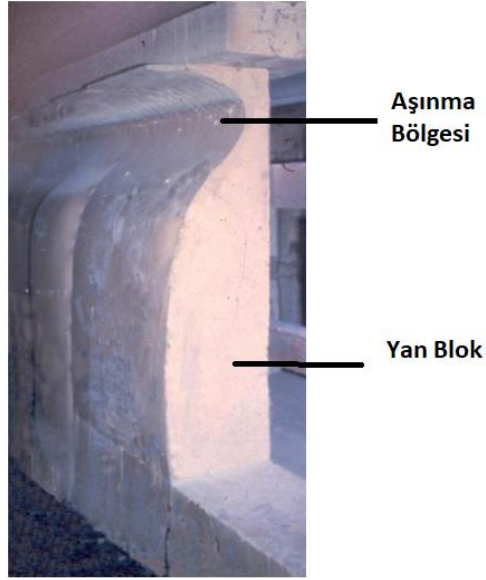
Bu görüntü x40 büyütme ile alındı. Şekil 3.14’ de görülen hatalar, genellikle yan blokların harmanla teması ve seviye dalgalanması sonucu alevli bölgede meydana gelir ve bu hata zirkon içeriğine sahip olduğundan camın içinde çözünmesi çok yavaştır. Dolayısıyla camda hata olarak karşımıza çıkmaktadır. AZS 1 hatası olarak bilinmektedir.

Şekil 3.15 Aşınmış bir yan blok [44]

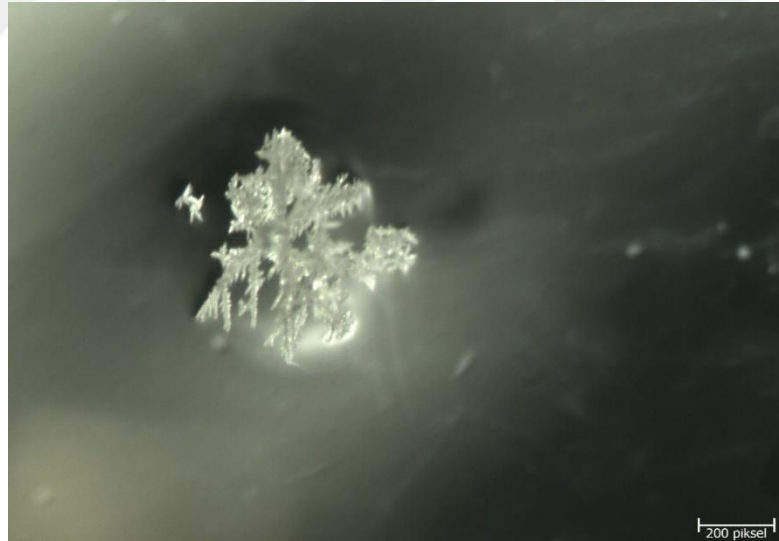
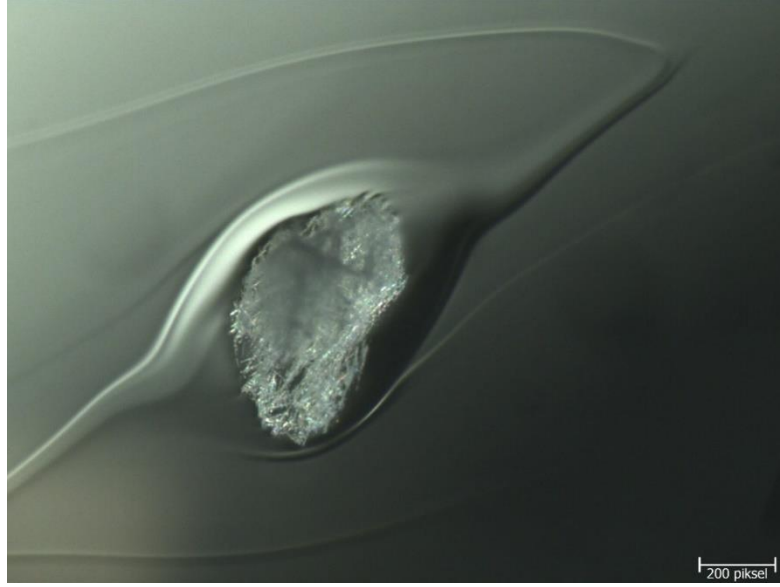
Soda gazlarının ve alevlerin etkisiyle cam seviyesinin üstündeki AZS içerikli yan duvarların deforme olarak akması sonucu oluşan AZS2 olarak tabir edilen damar hatalardır.

Şekil 3.17 a) ve b) AZS2 hatalarının mikroskop görüntüleri.

Bu görüntü x40 büyütme ile alındı. Şekil 3.17’de yer alan AZS2 hatalarının temel etkeni olan zirkonun cam içinde çözünmesi çok yavaş olduğu için hatalar alevli bölgede meydana gelmesine rağmen çözünemez ve camda hata olarak ortaya çıkmaktadır.

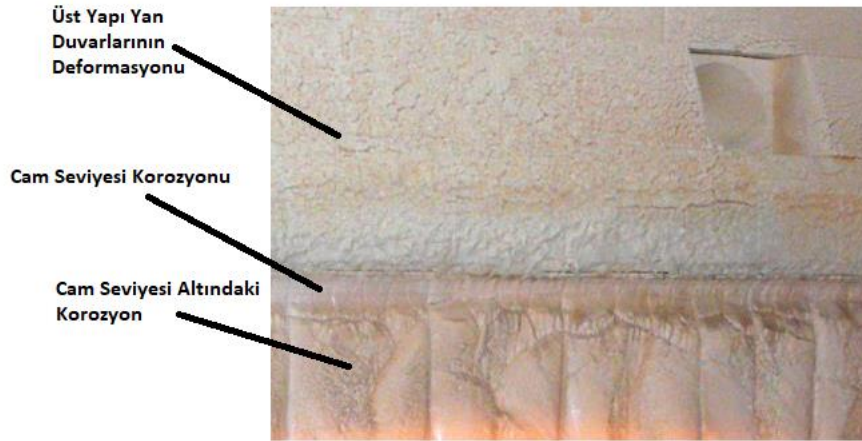
Şekil 3.18 Fırın içinde deforme olan duvarların görüntüsü [45]

Şekil 3.18’de deformasyona uğramış fırın içi üst yapı yan blok, cam seviyesi ve cam seviyesi altındaki bölgeler görülmektedir.

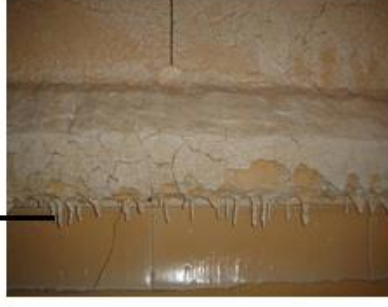
Şekil 3.19 Üst yapının akıntı ile sarkıt oluşurması [42]

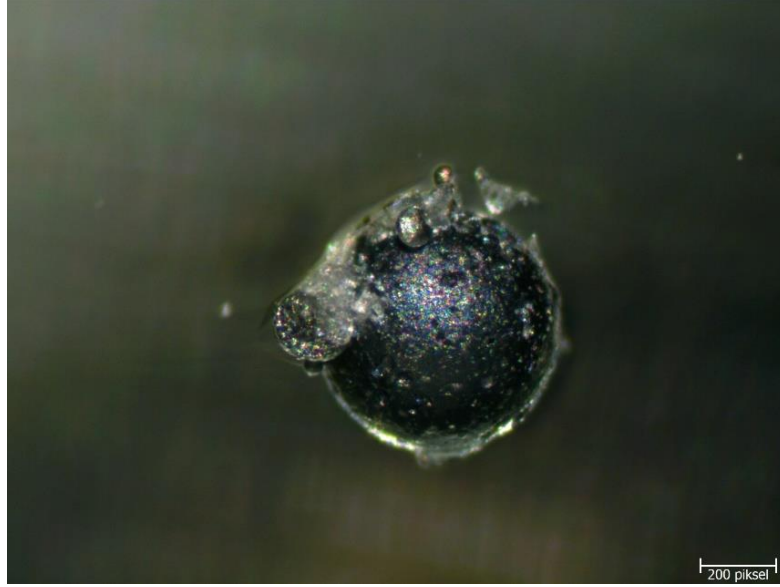
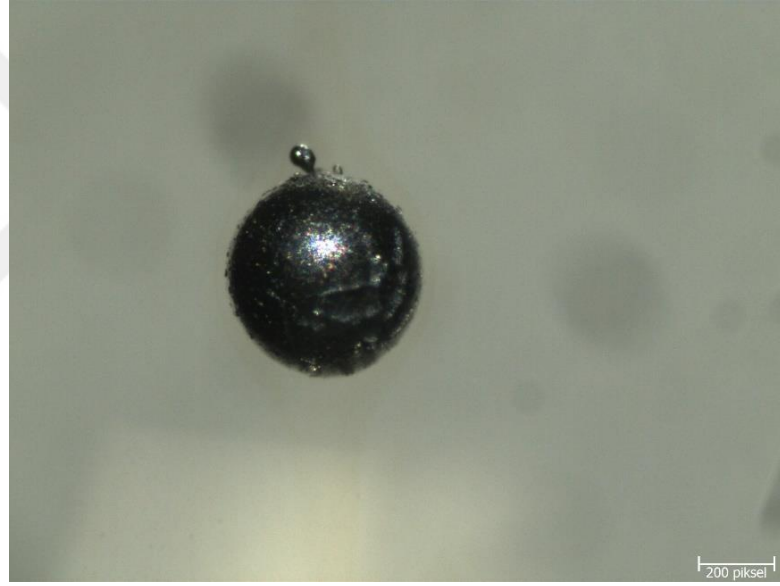
Cam kırığından veya harmandan gelen metalik alüminyum şiddetli indirgen şartlar sağlayarak  $\text{SiO}_2$ 'yi indirger ve camda metalik silis hatası olarak ortaya çıkar.

Şekil 3.26 a) ve b) Metalik silis hatalarının mikroskop görüntüleri.
