**SİVEREK (ŞANLIURFA) FETTAHLI EVİNİN KORUMA SORUNSAĞI BAĞLAMINDA  
RESTORASYON ÖNERİSİ**

Yüksek Lisans Tezi

MİMARLIK ANABİLİM DALI

Restorasyon Bilim Dalı

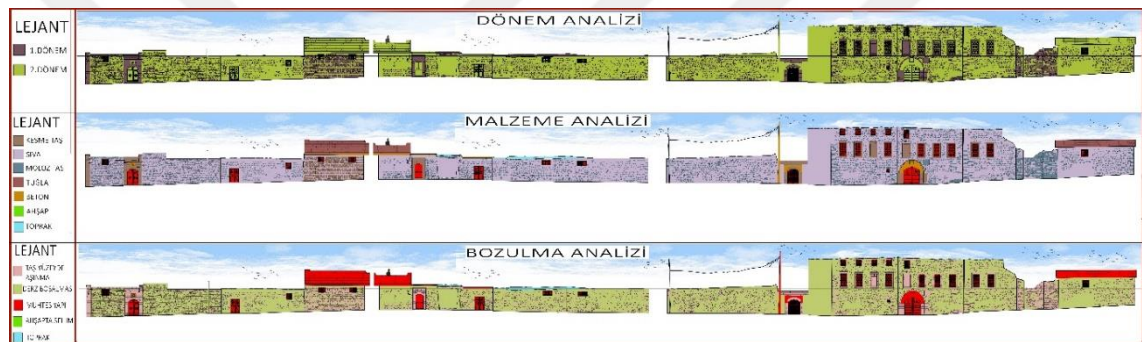
### Şekil 3.20. Fettahlı Evinin Bulunduğu Sokak Analizi

Fettahlı Evinin (199/8); tarihinin ve kapsamlı mimari özelliklerinin en doğru şekilde anlaşılması için çevredeki diğer yapılarla olan ilişkisinin de incelenmesi gerekmektedir. Evin bulunduğu sokakla ilgili yapılan cephe çizimlerinin malzeme, bozulma ve dönem analizleri aşağıdaki Şekil 3.20’de gösterilmektedir;

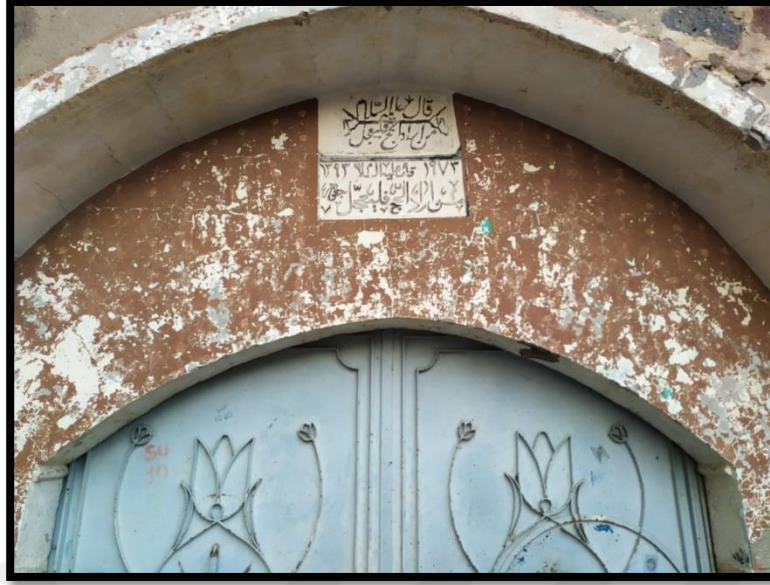
Şekil 3.21'deki kitabe üzerinde bulunan ilk tarih H.1318/M.1901 senesine tarihlenmektedir. Bu tarihin yapının yapıldığı veya onarıldığı tarih olduğu sanılmaktadır. İkinci tarih ise H.1393/1973 senesine tarihlenmektedir. Bu tarihin de yapılan araştırmalar sonucunda, yapı sahibinin hacca gittiği sene olduğu düşünülmektedir.

**Şekil 3.21.** Fettahlı Evi Giriş Kapısı; Üzerinde iki farklı tarih bulunan kitabe örneği.

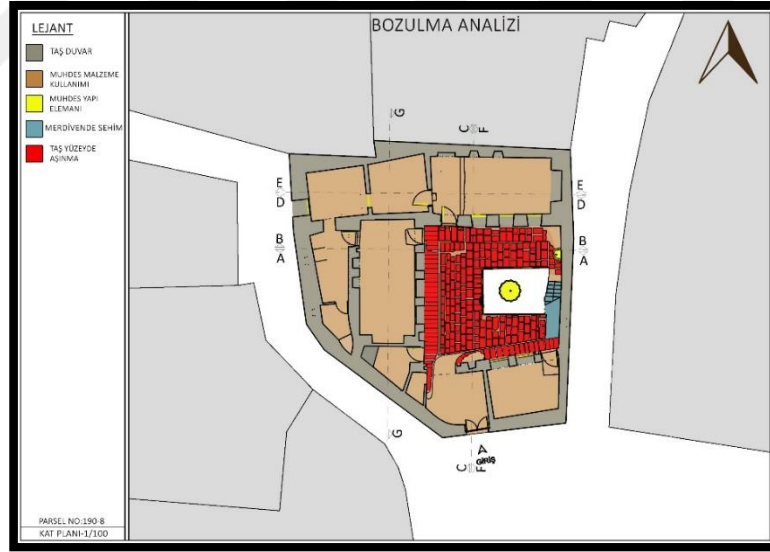
Şekil 3.30. Zemin Kat Planı Bozulma Analizi

Yapılan bozulma analizi çalışmasında ise zemin kattaki birimlerin yapıldığı malzemelere ek o mahallerdeki duvar ve zemin malzemelerindeki bozulmalar, yıkılmalar ve aşınmalar gibi durumlar tespit edilmiştir. (Şekil 3.30).

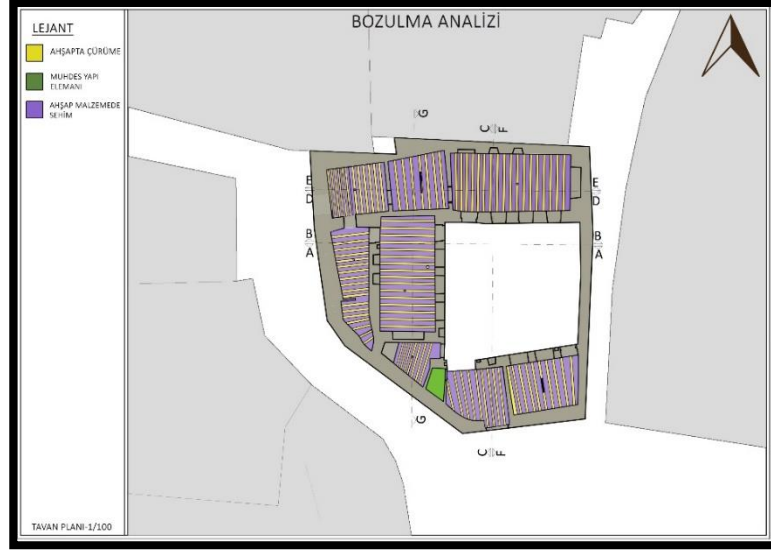
Şekil 3.41. Zemin Kat Tavan Planı Bozulma Analizi

Yapılan bir diğer çalışma olan bozulma analizinde ise zemin kat tavan planının birimlerdeki ahşap malzemenin; bozulmaları, çürümeleri ve yaptıkları sehimler gibi durumları saptanmıştır. (Şekil 3.41).

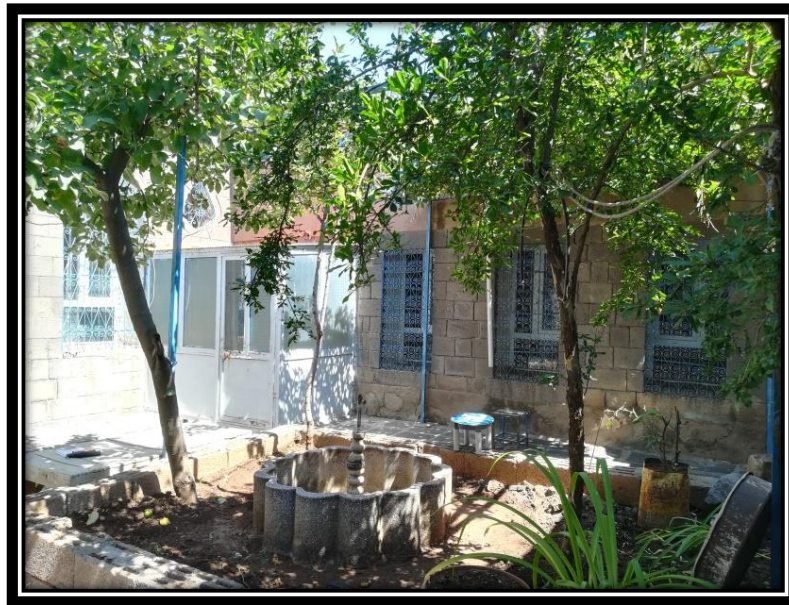
Şekil 3.42. Avlu Kuzey Cephesi

Şekil 3.42’de fotoğrafıyla ifade edilen, Şekil 3.43, 3.44 ve 3.45’te ise analizleri yapılarak mevcut durumu anlatılan kuzey cephesinde; duvar düzgün kesme taştan örülmüştür. Bu cephede pvc malzemeden Z9 ve Z5 mahallerine geçişi sağlayan rüzgarlık bulunmaktadır. Rüzgarlığın çatısı sac bir örtüden oluşmaktadır. Bu cephede pvc malzemeden imal edilmiş 3 adet pencere (P1) bulunmaktadır. Bu duvarda avlu kotundan +2.30 mt yükseklikten itibaren cephe sıvalıdır. Diğer kısımlar sıvasızdır ve taş yüzeyinde <5 cm erozyon bulunmaktadır.

- Fettahlı Evinin, avlu cephelerindeki temizlik; çimento sıvalı bölümlerin ve malzemelerin murç, spatula ve kalem keskiler yardımıyla özenle raspa edilerek arındırılmalıdır. Avlu cephelerindeki PVC esaslı malzemeler, korozyona uğramış muhdes demir elemanlar ve TV gibi elektronik eşyaların kabloları kaldırılmalıdır.
- Avlu cepheleriyle birlikte sokak cephelerinde de bazalt malzemeyle oluşturulmuş duvarlardaki kireç ve kimyasal boyalar temizlenmelidir. Nitelikli olmayan pencere ve kapılar orijinal haline dönüştürülmelidir. Doğal ve çevresel unsurlardan kaynaklanan geleneksel duvar yüzeylerindeki kirlenmeler, kumlamayla özgün haline getirilmelidir.
- Yapılan bozulma analizleriyle belirlenen bölümlerdeki yüzeylerde oluşan hasarlar su ve hava püskürtme yöntemiyle temizlenmeli, kumlama tekniğiyle dip katmanlardaki malzemeleri bozmadan basınçla temizlenmelidir.

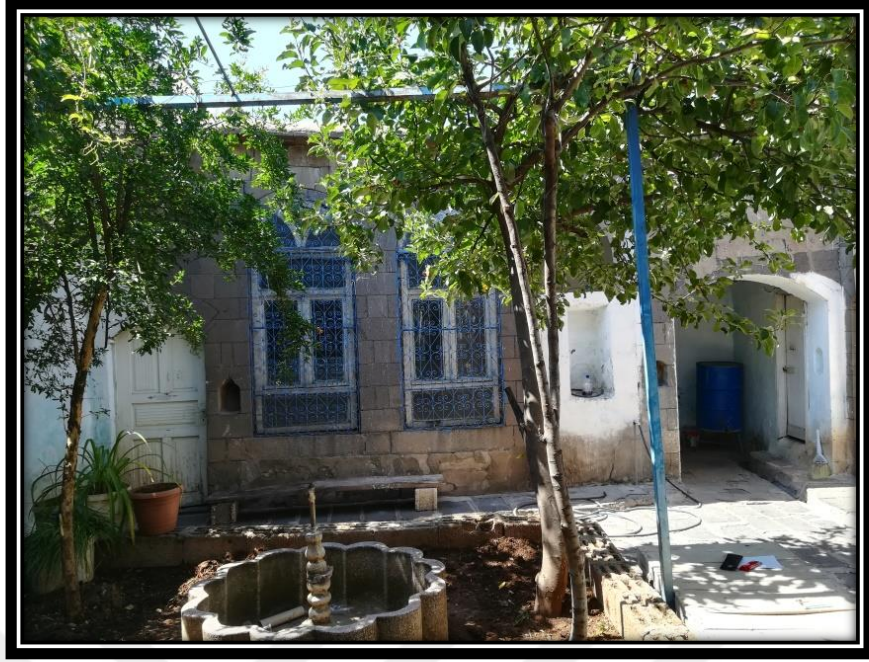
Şekil 3.46. Avlu Güney Cephesi

Şekil 3.46’da fotoğrafı konulan, Şekil 3.47, 3.48 ve 3.49’da ise analizleri yapılarak hali hazır durumu anlatılan güney cephesinde; giriş holünden avluya geçmeyi sağlayan düzgün kesme taştan yapılmış kemerli kapı boşluğu yer almaktadır. Ayrıca Z2 mahaline ait 2 adet kemerli pencere (P3) ve bir adet ahşap kapı (K4) bulunmaktadır. Bu cephede yer yer çimento sıva uygulaması görülmektedir. Sıvasız olan taş cephe yüzeylerinde <5 cm erozyon bulunmaktadır.

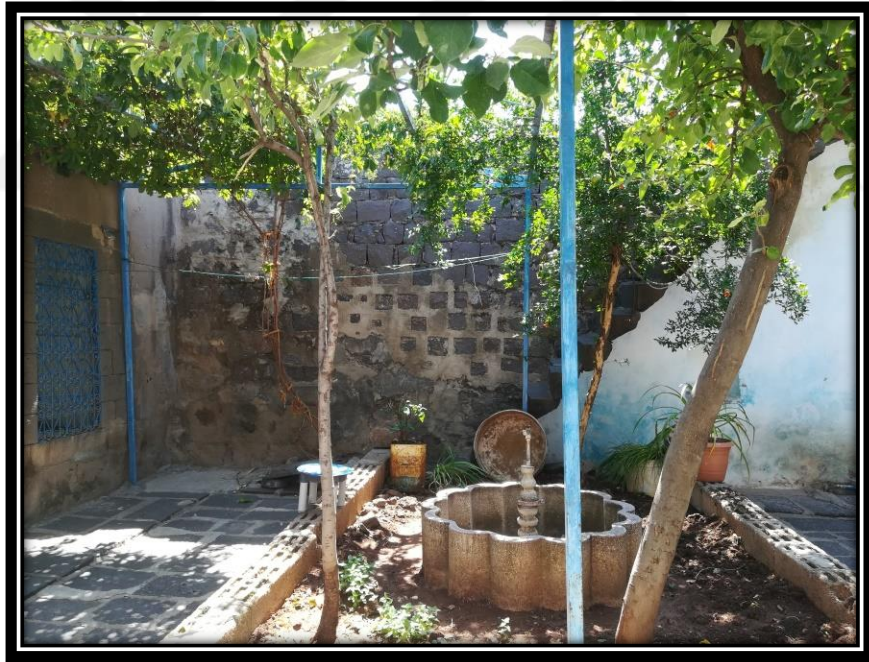
Şekil 3.50. Avlu Doğu Cephesi

Şekil 3.50’de fotoğrafıyla, Şekil 3.51, 3.52 ve 3.53’te ise analizleriyle mevcut durumu anlatılan doğu cephesinde; duvar örgüsünü moloz taş (siyah bazalt) oluşturmaktadır. Cephede yer yer çimento sıvaya rastlanmaktadır. Sıvası olmayan kısımların derzlerinde boşalmalar söz konusudur. Bu cephede çatı kotuna ulaşmayı sağlayan siyah taştan 15 adet basamak bulunmaktadır. Bu cephede duvar kotu yapının çatı kotundan yaklaşık 55 cm aşağıdadır.

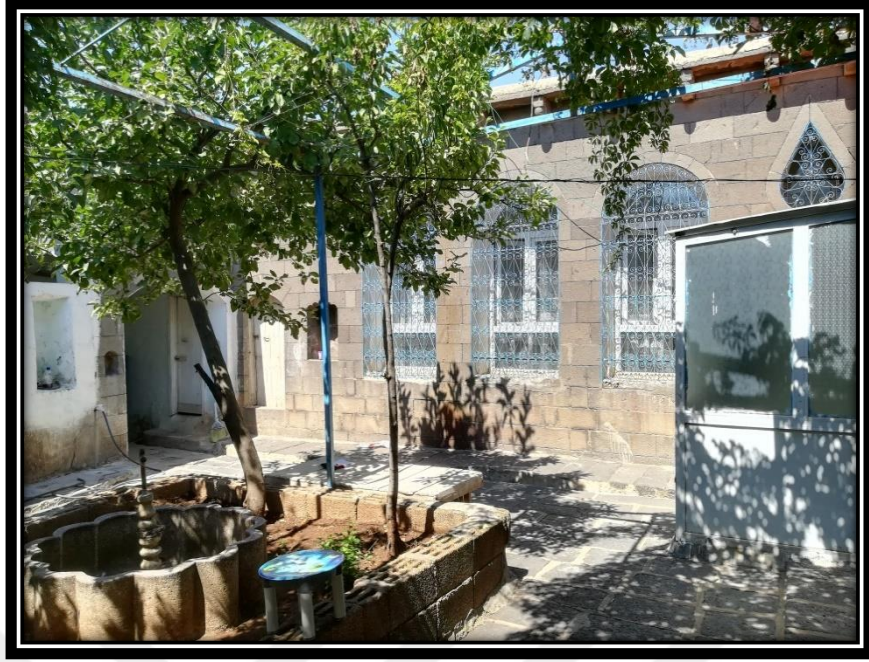
Şekil 3.54. Avlu Batı Cephesi

Şekil 3.54'te fotoğrafıyla ifade edilen, Şekil 3.55, 3.56 ve 3.57'de ise analizleri yapılarak mevcut durumu anlatılan batı cephesinde; duvar örgüsü düzgün kesme taştır. Cephe sıvasız olup taş yüzeyinde <5 cm erozyon bulunmaktadır. Cephede iç mekanlara geçişi sağlayan 2 adet kemerli kapı bulunmaktadır. Z5 mahaline ait 3 adet kemerli pencere bulunmaktadır. Bu pencereler pvc malzemeden üretilmiştir. Pencerelerde metal korkuluklar bulunmaktadır. Cephede 3 adet dairesel niş bulunmaktadır.

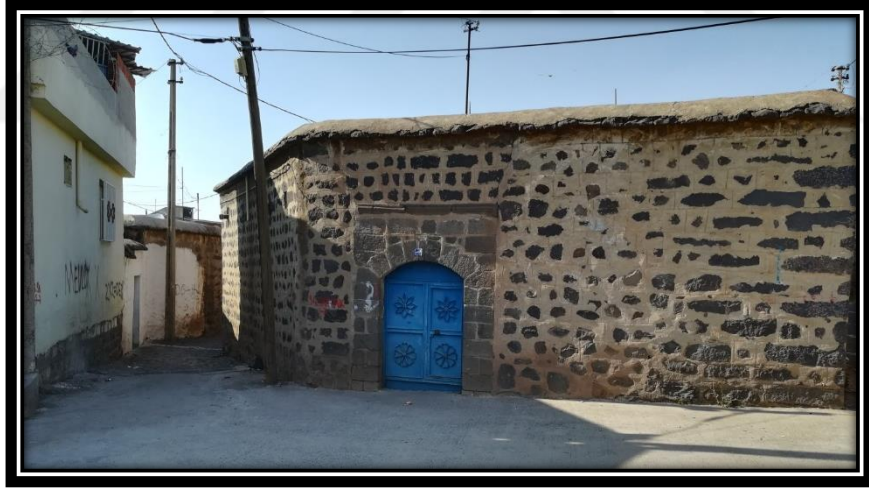
Şekil 3.58. Sokak Güney Cephesi

Yapının güney cephesi moloz taş örgüsünden oluşmaktadır. Cephede yapıya girişi sağlayan düzgün kesme taştan örülmüş kagir kemerli kapı bulunmaktadır. Yapının bu cephesinde sıvada ve taş yüzeyde bozulmalar görülmektedir. Çeşitli boya malzemeleriyle çeşitli kısımlarında lekeler oluşturulmuştur (Şekil 3.58).

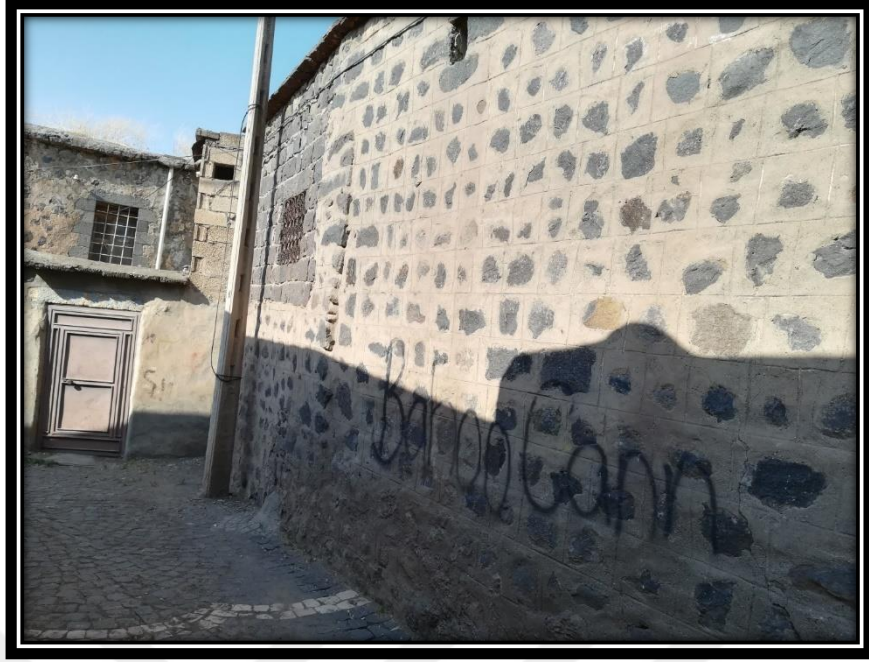
**Şekil 3.59.** Sokak Batı Cephesi

Yapının batı cephesi moloz taş örgüsünden oluşmaktadır. Bu cephede sıvada ve taş yüzeyde bozulmalar görülmektedir. Çeşitli boya malzemeleriyle çeşitli kısımlarında lekeler oluşturulmuştur. Ayrıca Z6 ve Z11 mahaline açılan pencereler bulunmaktadır (Şekil 3.59).

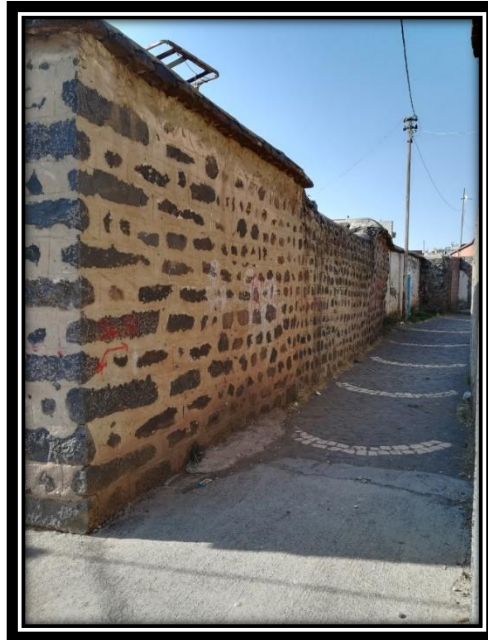
**Şekil 3.60.** Sokak Doğu Cephesi

Yapının doğu cephesi moloz taş örgüsünden oluşmaktadır. Yapının bütün cephelerinde bulunduğu gibi bu cephesinde de sıvada ve taş yüzeyde bozulmalar bulunmaktadır. Çeşitli boya malzemeleriyle çeşitli kısımlarında lekeler oluşturulmuştur (Şekil 3.60).

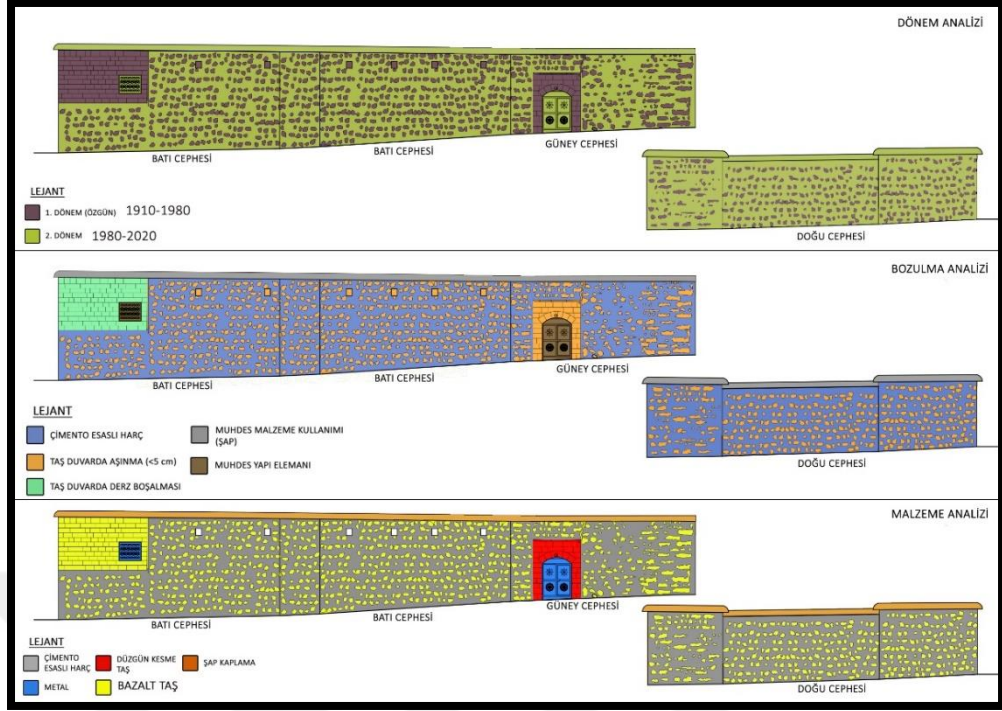
Şekil 3.61. Sokak Cepheleri Dönem, Bozulma ve Malzeme Analizi

Cephe Özellikleri aşağıdaki Şekil 3.61'deki analizlerle anlatılmıştır.

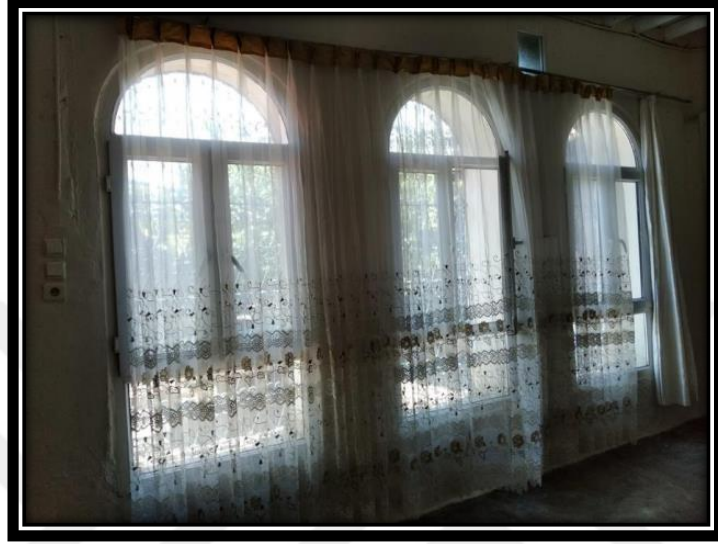
Şekil 3.63. PVC Pencereleer

Yapıda çatı için taşıyıcı ahşap kirişler kullanılmıştır, bu kirişlerin büyük bir kısmı ilk döneme ait olsa da içlerinde 20. ve 21. yy’larda değiştirilenleri de mevcuttur. Şekil 3.63’te görüldüğü gibi pencere doğramaları tamamen değiştirilmiş olup, malzeme ve teknik açısından incelendiğinde 20. yy sonu veya 21.yy başlarında değiştirilmiş oldukları düşünülmektedir.

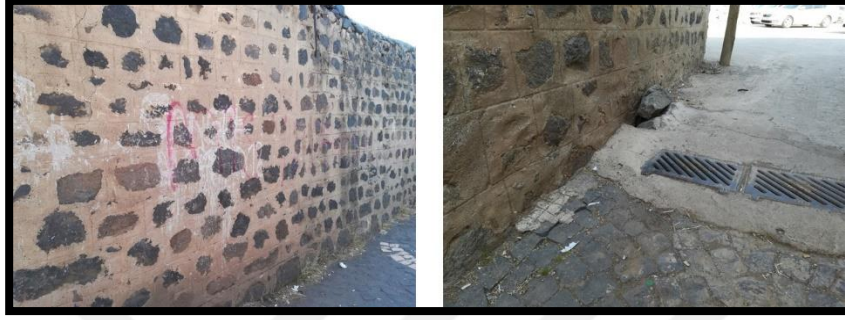
Şekil 3.71'deki ilk fotoğrafta görülen yapının sokak cephesinde çeşitli boya malzemeleriyle yazılmış duvar yazıları bulunmaktadır. Derzlerde yer yer boşalmalar söz konusudur. Yapının beden duvarlarının zeminle birleştiği yerlerde bitkilenmeler mevcuttur. Şekil 3.71'de bir örneği gösterilen ve çeşitli altyapı problemleri de yapı sahiplerince ilkel yollardan çözülmeye çalışılmıştır.

Şekil 3.71. Doğu Cephesindeki Duvar Yazıları ve Batı Cephesindeki Altyapı Sorunları

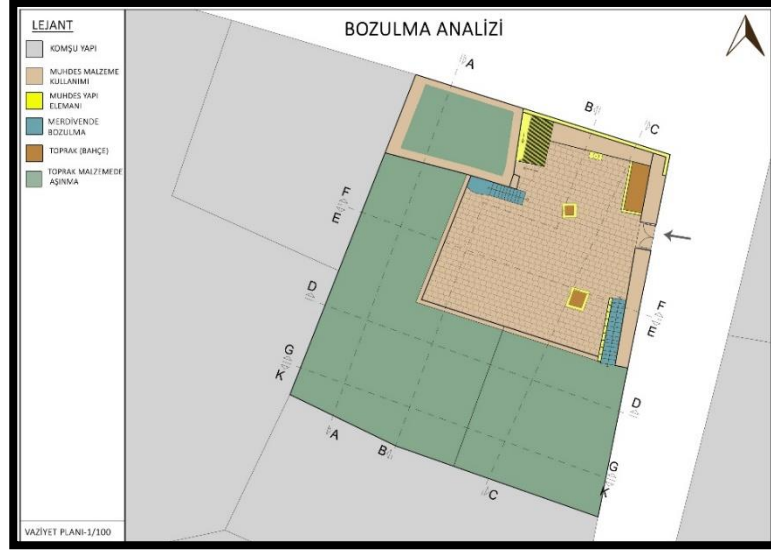
**Şekil 3.76.** Vaziyet Planı Bozulma Analizi

Yapılan bozulma analizi çalışmasında ise mahallerdeki bozulmalar, yıkılmalar, aşınmalar ve dökülmeler gibi durumlar belirlenmiştir (Şekil 3.76).

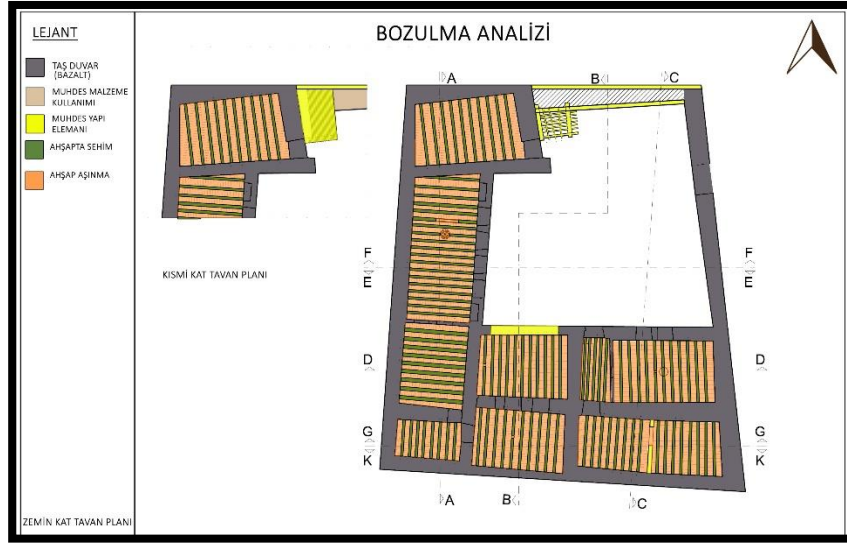
Şekil 3.95. Zemin Kat Tavan Planı Bozulma Analizi

Bozulma analizinde ise kullanılan muhdes elemanlar ve ahşaplardaki sehimler gibi durumlar belirlenip aktarılmıştır (Şekil 3.95).

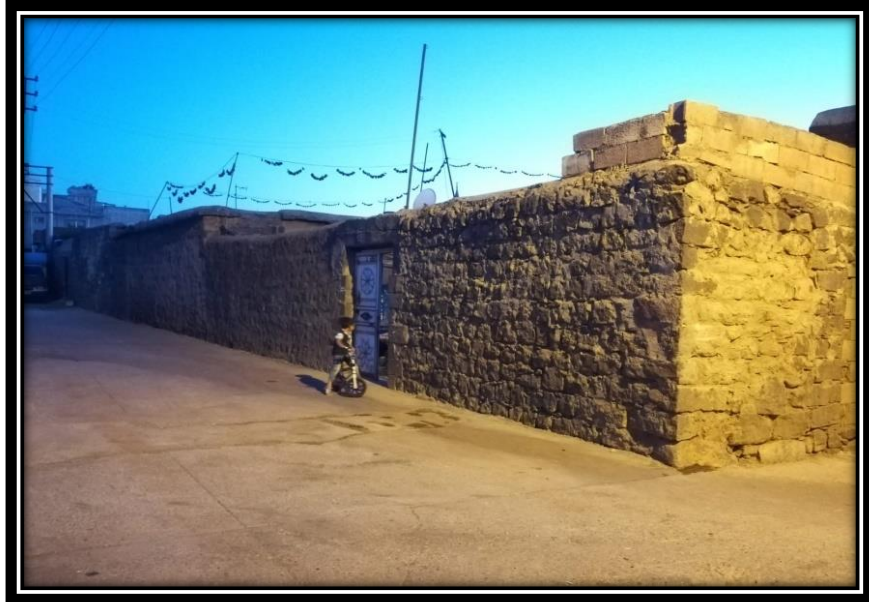
Şekil 3.106. Sokak Doğu Cephesi

Yapıya girişin sağlandığı doğu cephesinin malzemesi moloz taş duvardır. Duvar üzerinde çeşitli bitkilenmeler bulunmakla birlikte, yer yer duvar üzerinde çimento sıva izleri görülmektedir. Duvar üzerinde çift kanatlı metal kapı bulunmaktadır (Şekil 3.106).

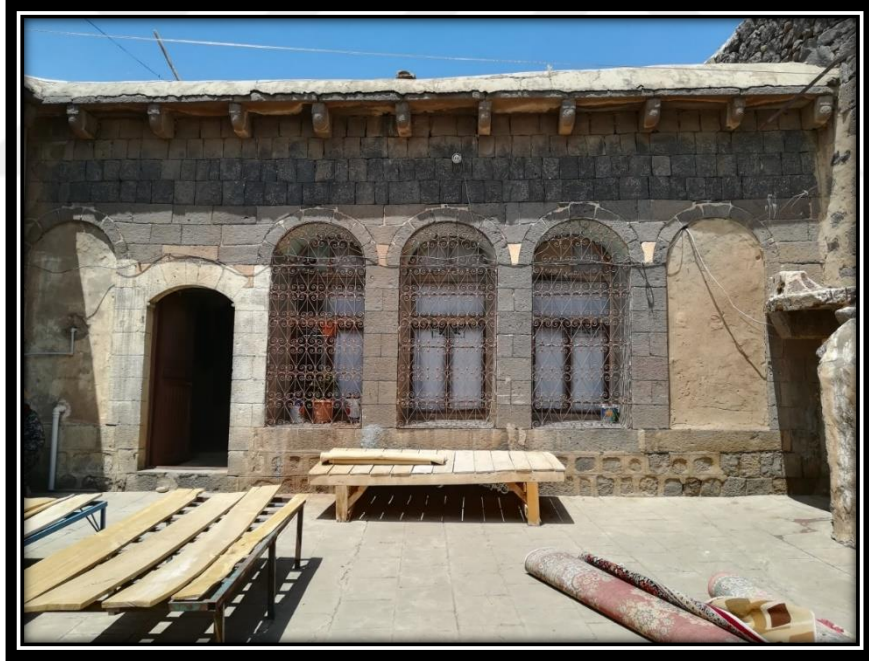
Şekil 3.110. Avlunun Batı Cephesinde Kapatılan Pencere Boşlukları

Yapının özgün plan şemasında Z09 mahalının eyvan olduğu, günümüzde mutfak olarak kullanıldığı görülmektedir (Şekil 3.110). Özgün planda çok büyük farklılıklar olmamakla birlikte çeşitli kapı ve pencerelerin mevcut fonksiyona uygun olarak kapatıldığı, yapılan incelemeler ve teknik analizler sonucunda anlaşılmaktadır.

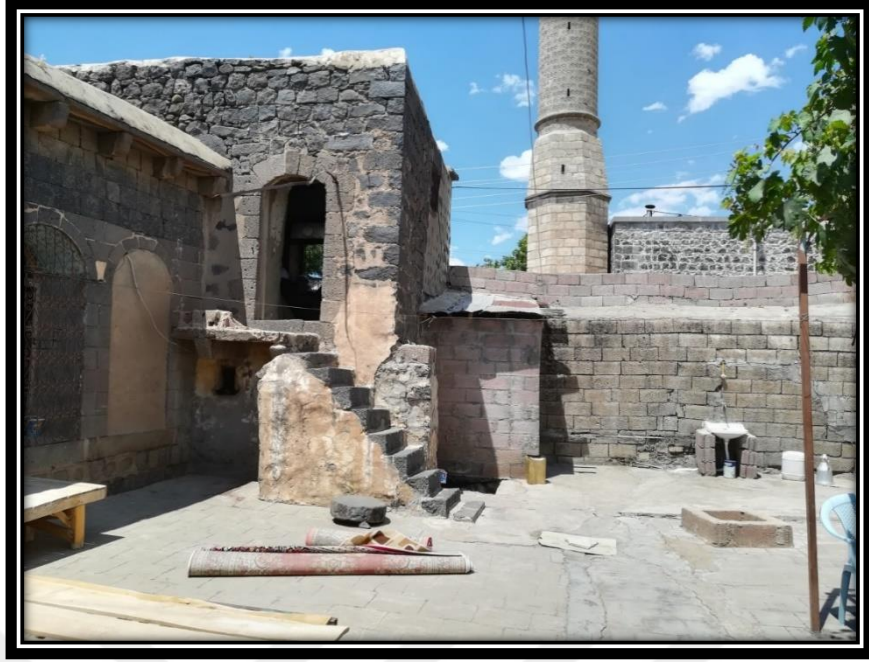
Şekil 3.111. Avlunun Kuzey Cephesinde Briket Malzeme Kullanımı

Yapıya sonradan ihtiyaç dahilinde eklenen mekanların malzemesi genellikle briket malzemedir. Bu eklenen yapı elemanı ve mekanların özgün yapıyla uyum içerisinde olmadığı gözlenmektedir (Şekil 3.111).

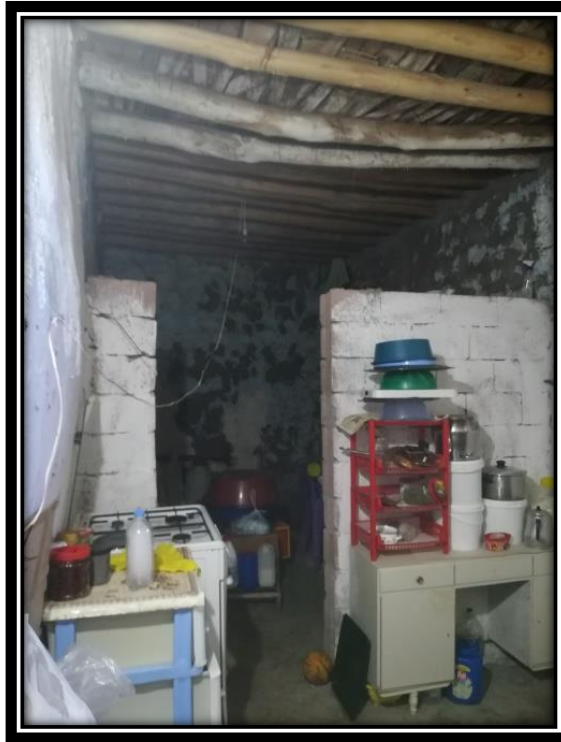
Şekil 3.112. Z05 Mahalindeki Ahşap Kirişlemelerin Genel Durumu

Yapının bazı mekanlarında ahşap kirişlemeler bakımsız durumda olup, sehim yapmış durumdadır. Renk farklılıklarından da ahşap taşıyıcı elemanların iyi durumda olmadıkları gözlemlenmiştir (Şekil 3.112).

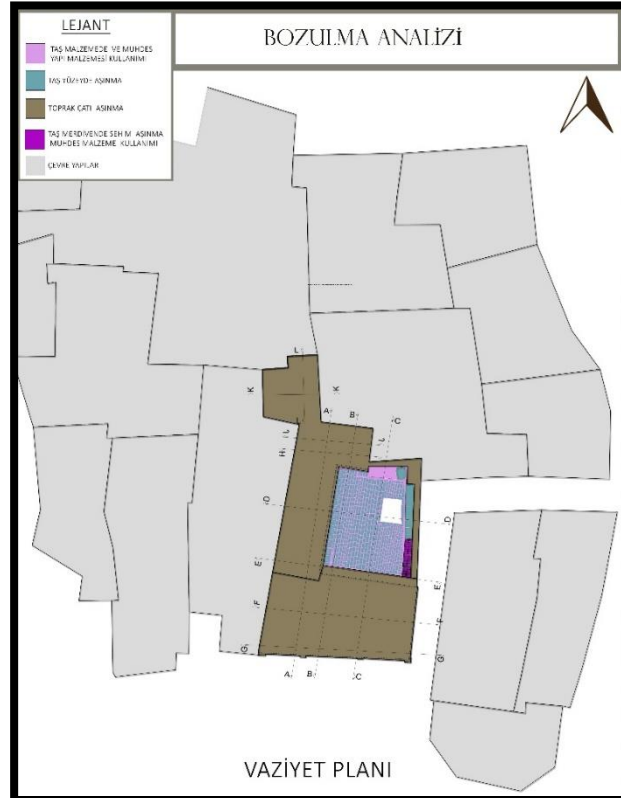
Şekil 3.117. Vaziyet Planı Bozulma Analizi

Yapılan bozulma analizi çalışmasında ise mahallerin yapıldığı malzemelere ek o mahallerdeki bozulmalar, yıkılmalar, aşınmalar, dökülmeler, çürümeler ve sehimler gibi durumlar belirlenmiştir (Şekil 3.117).

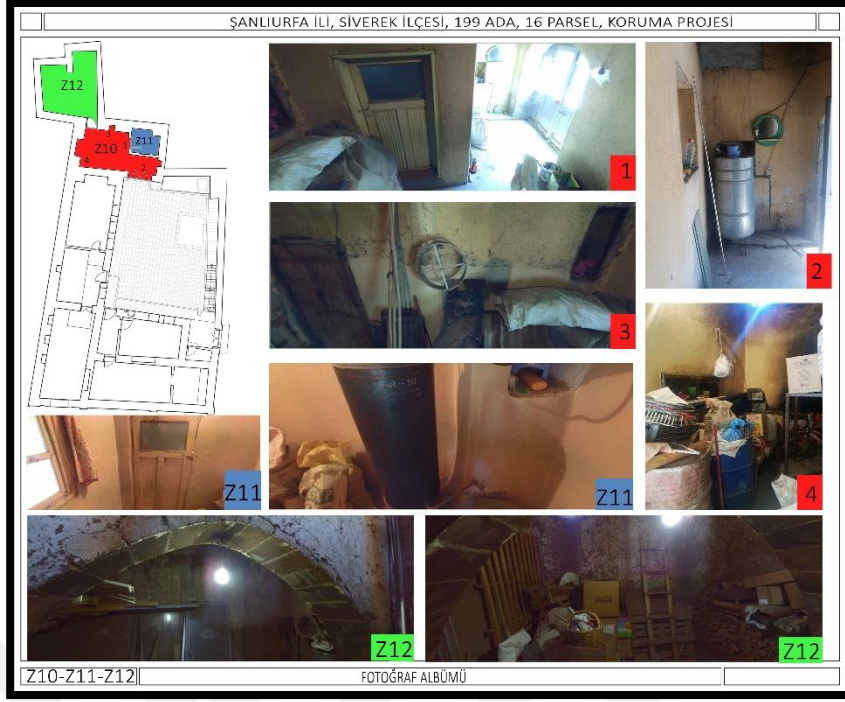
**Şekil 3.126.** Fotoğraf Albümü Z10, Z11 ve Z912 Mahalleri

Z10 mahalinden tek kanatlı ahşap bir kapıyla geçilen Z12 mahali, atıl haldedir. Yapı sahibi tarafından depo amacıyla kullanılmaktadır ve bakımsız durumdadır. Mekanın içerisinde düzgün kesme taştan sivri bir kemer bulunmaktadır (Şekil 3.126).

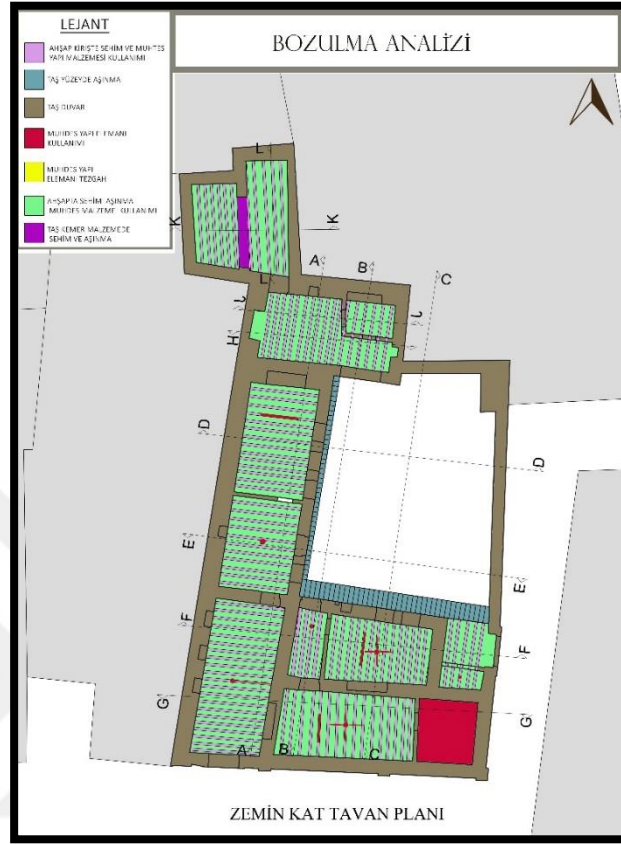
Şekil 3.129. Zemin Kat Tavan Planı Bozulma Analizi

Yapılan bir diğer çalışma olan bozulma analizinde, zemin kat tavan planındaki ahşap malzemelerdeki bozulmalar, çürümeler ve sehimler gibi durumlar anlatılmıştır (Şekil 3.129).

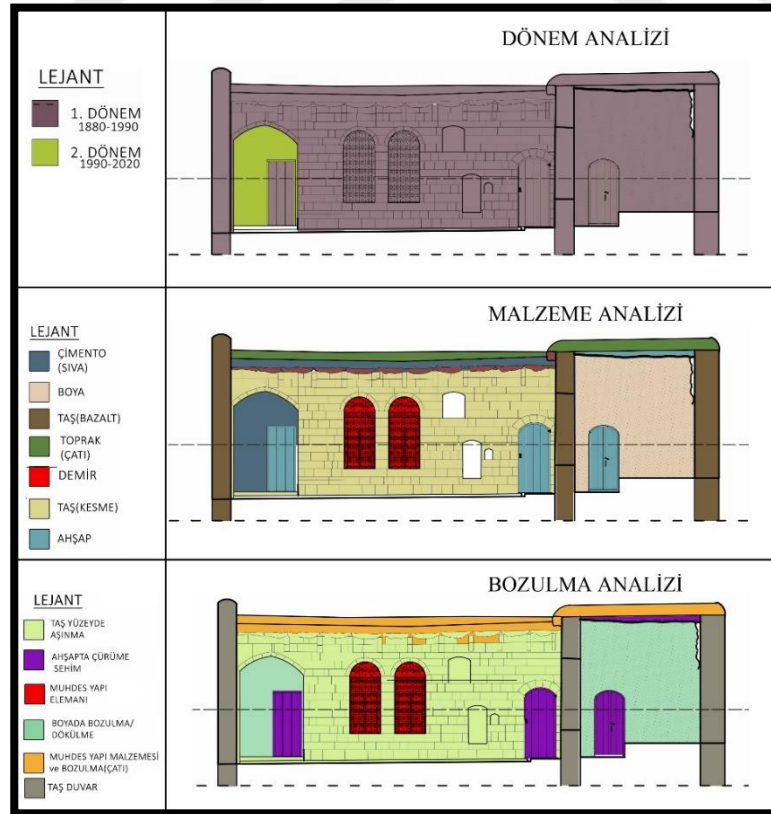
Şekil 3.133. E-E Kesiti ve Avlu Güney Cephesi

Avlunun E-E kesiti ve güney cephesinin detaylandırılmış ve sınıflandırılmış dönem, malzeme ve bozulma analizleri Şekil 3.133’de gösterilmektedir.

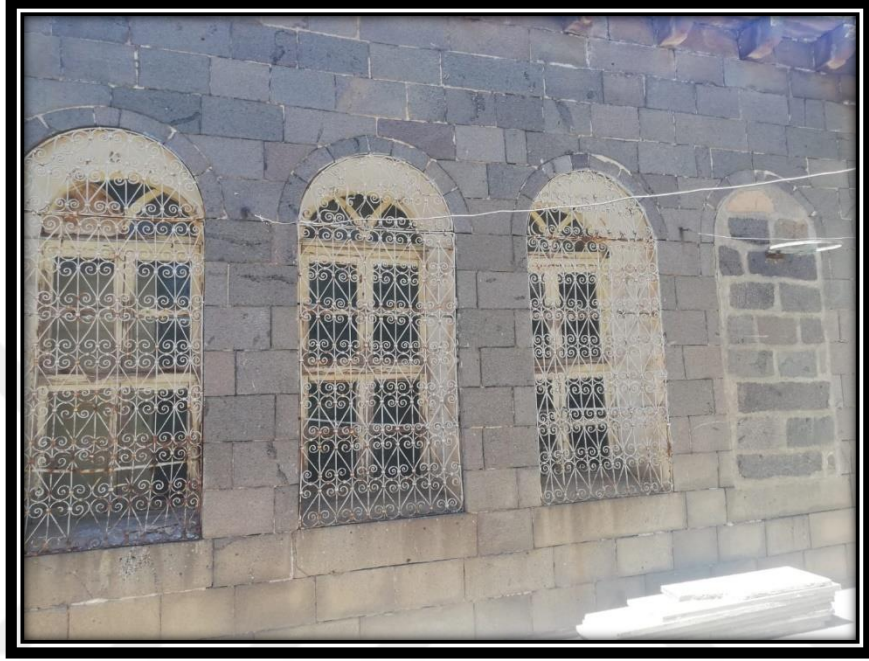
**Şekil 3.134.** Avlu Batı Cephesi

Batı cephesinde; duvar örgüsü düzgün kesme taştır. Cephe sıvasız olup taş yüzeyinde <5 cm erozyon bulunmaktadır. Cephede Z8 mahaline geçişi sağlayan 1 adet tek kanatlı metal kapı bulunmaktadır. Z9 mahaline ait 3 adet kemerli pencere bulunmaktadır. Bu pencereler ahşap malzemeden üretilmiş olup doğramalarının özgün olduğu düşünülmektedir. Pencerelerde metal korkuluklar bulunmaktadır (Şekil 3.134).

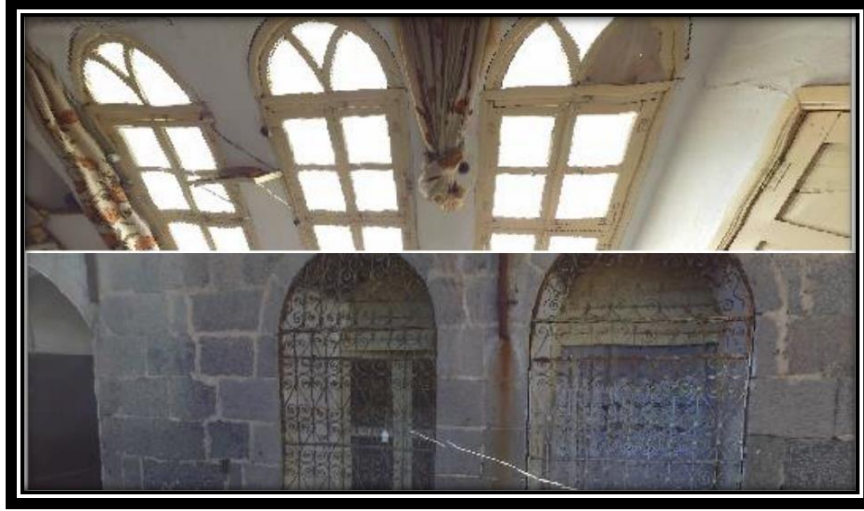
Şekil 3.142. Özgün Kapılar ve Pencereler

Pencere doğramaları tamamen değiştirilmiş olup, malzeme ve teknik açısından incelendiğinde 20. yy sonu veya 21. yy başlarında değiştirilmiş oldukları düşünülmektedir (Şekil 3.142).

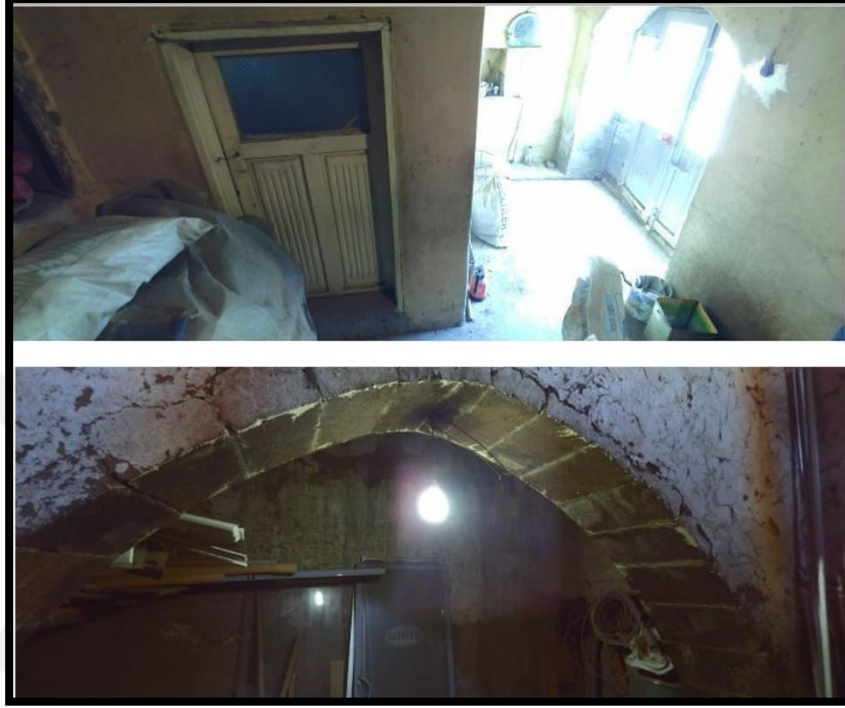
**Şekil 3.144.** Z11 ve Z12 Mahalleri

Şekil 3.144'teki fotoğraflardan anlaşılacağı üzere yapının özgün plan şemasında çok büyük farklılıklar bulunmamakla birlikte mekan bazında çeşitli değişimler gözlenmektedir. Mevcut durumda depo olarak kullanılan Z12 mahalinin, plan şeması incelendiğinde bu yapıya ait

olmadığı düşünülmektedir. Aynı zamanda Z10 mahalinin içerisinde bulunan kagir ocaklık, bu mekanın mutfak olarak kullanılmış olabileceğini düşündürmektedir. Yine Z10 mahali içerisinde bulunan ve banyo amacıyla kullanılan Z11 mahalinin de sonradan ıslak hacime dönüştürüldüğü yapılan teknik incelemelerden anlaşılmaktadır.

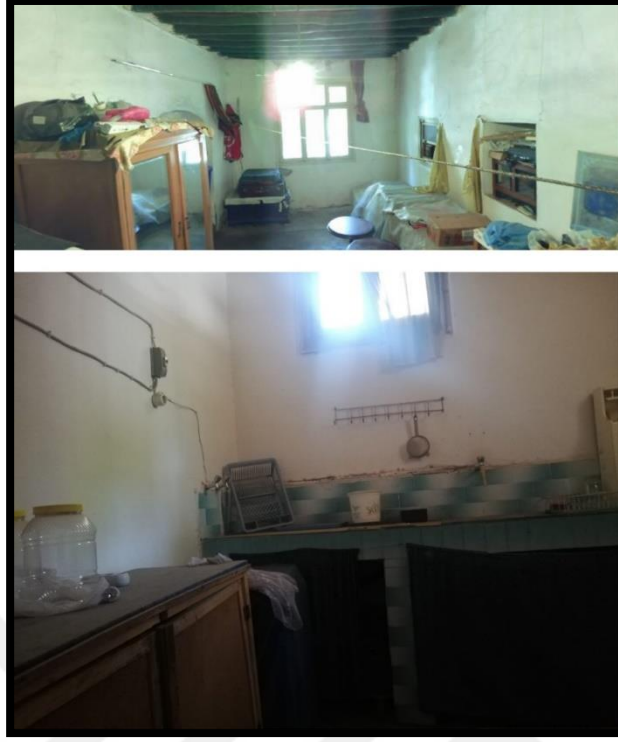
**Şekil 3.145.** Z7 Mahali Güney Duvarı Üzerinde Bulunan Pencere ve Z3 Mahali Muhdes Mutfak Tezgahı

Z7 mahalinde güney duvar üzerinde bulunan pencerenin sonradan açıldığı anlaşılmaktadır. Z4 mahalinden ulaşılan Z3 mahalinde bulunan muhdes tezgahında sonradan eklendiği anlaşılmaktadır (Şekil 3.145).

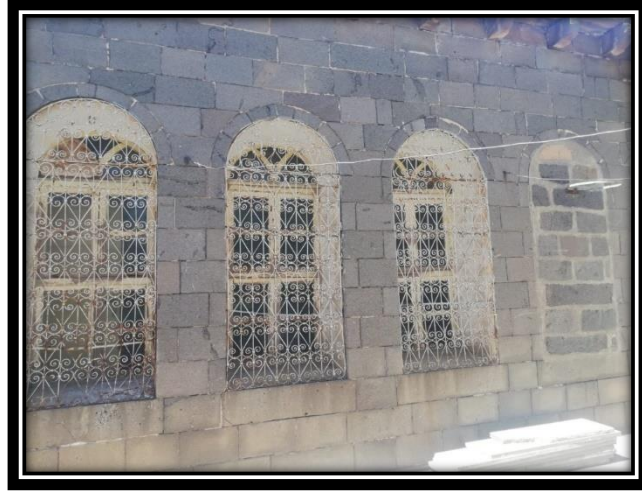
**Şekil 3.146.** Avlunun Batı Cephesindeki Kapatılan Pencere

Avlunun batı cephesinde 1 adet kapatılmış pencere bulunmaktadır. Güney cephesinin çatı saçağının sonradan genişletildiği anlaşılmaktadır (Şekil 3.146).

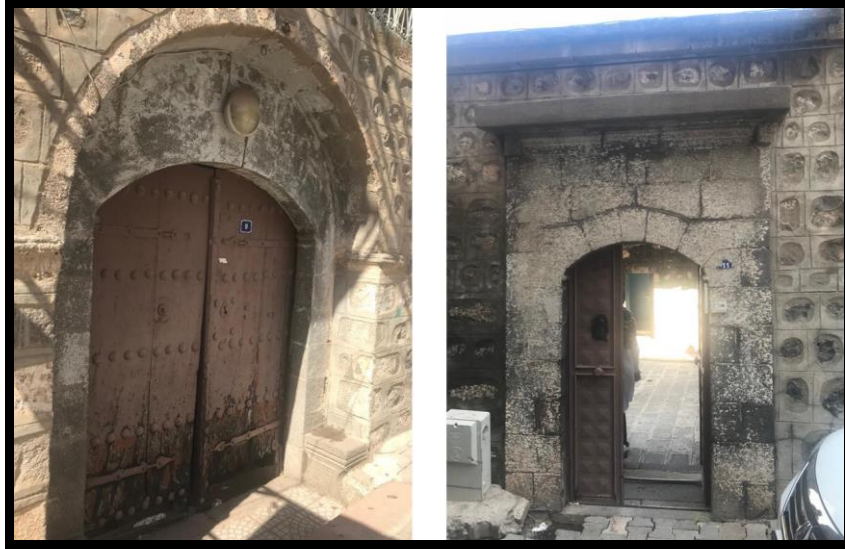
Çoğu geleneksel konutta bakımların veya bozulan ve deforme olan yerlerin onarımının yapılmaması veya yanlış yapılması nedeniyle yapısal kusurlar meydana gelmiştir. Örneğin ahşap pencereler yerine pimapen, karakteristik özellikleri olan ahşap kapıların yerini demir kapılar almıştır (Şekil 3.150). Özel yapım taş giderlerin yerine metalden malzemeler kullanılmıştır. Farklı yapım malzemeleri kullanılarak taş duvar yapım teknikleri gizlenmiştir. Özellikle betonun bu yapılara girmesiyle karakteristik mimari özellikler yok edilmiştir. Geleneksel evlerin sahiplerinin çoğu koruma konusunda bilinçsizdir. Bu geleneksel mimari mirasımızın korunması için stratejiler geliştirilmeli sadece sahiplerinde değil aynı zamanda yöre halkında da eğitimler, çalıştaylar konferanslar gibi çalışmalarla farkındalık oluşturulmalıdır.

Şekil 3.150. Hasan Baylan Evi Orijinal Giriş Kapısı ve Alhaslar Evi Değiştirilen Giriş Kapısı

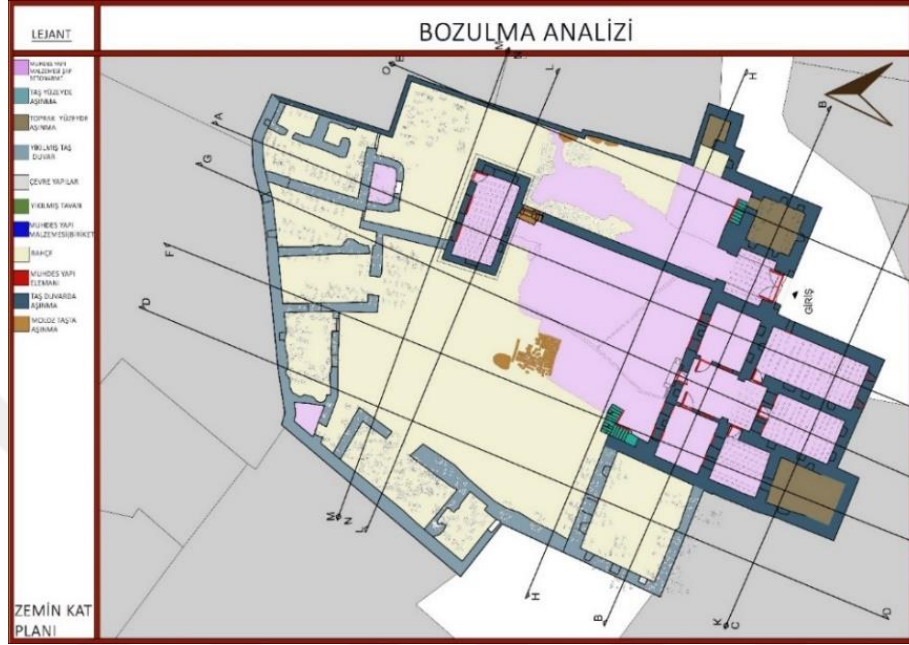
Şekil 5.7. Zemin Kat Planı Bozulma Analizi

Yapılan bozulma analizi çalışmasında ise zemin kattaki mahallerin yapıldığı malzemelere ek o mahallerdeki duvar ve zemin malzemelerindeki bozulmalar, yıkılmalar ve aşınmalar gibi durumlar belgelenmiştir (Şekil 5.7).

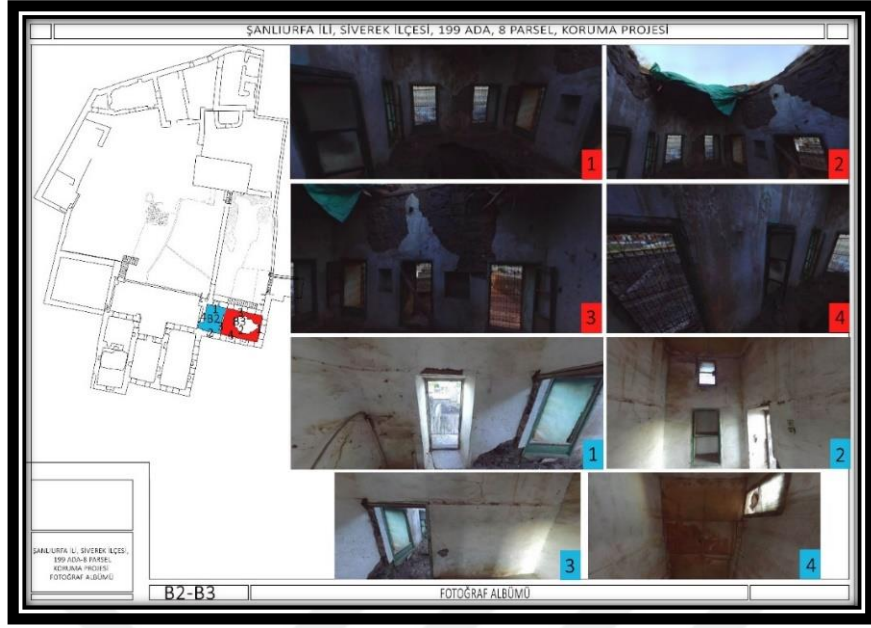
Şekil 5.10. Fotoğraf Albümü B2 ve B3 Mahalleri

Avlunun güney cephesinden kagir (taş) merdivenlerle ulaşılan B2 mahaline düz atkılı tek kanatlı ahşap kapıdan geçilmektedir. Mahalin güney duvarı üzerinde bir adet kapatılmış pencere boşluğu bulunmaktadır. Doğu duvarından kapı boşluğuyla B3 mahaline geçiş yapılmaktadır. B2 ve B3 mahali bölücü bir elemanla sonradan bölünmüştür. B3 mahalinin döşemesi çökmüştür (Şekil 5.10).

B3 mahalinin güney duvarı üzerinde üç adet düz atkılı ahşap pencere bulunmaktadır. Pencereilerin arasında simetrik yerleştirilmiş iki adet kagir niş bulunmaktadır. Mahalin kuzey duvarı üzerinde avluya bakan düz atkılı üç adet ahşap pencere bulunmaktadır. Doğu duvarı üzerinde de aynı ölçülerde iki adet daha pencere yer almaktadır. Mekanın zemini şap kaplama olup, tavanı ahşap kirişlemedir. Mekanın batı duvarı üzerinde sonradan kapatıldığı tahmin edilen kapı boşluğu bulunmaktadır (Şekil 5.10).

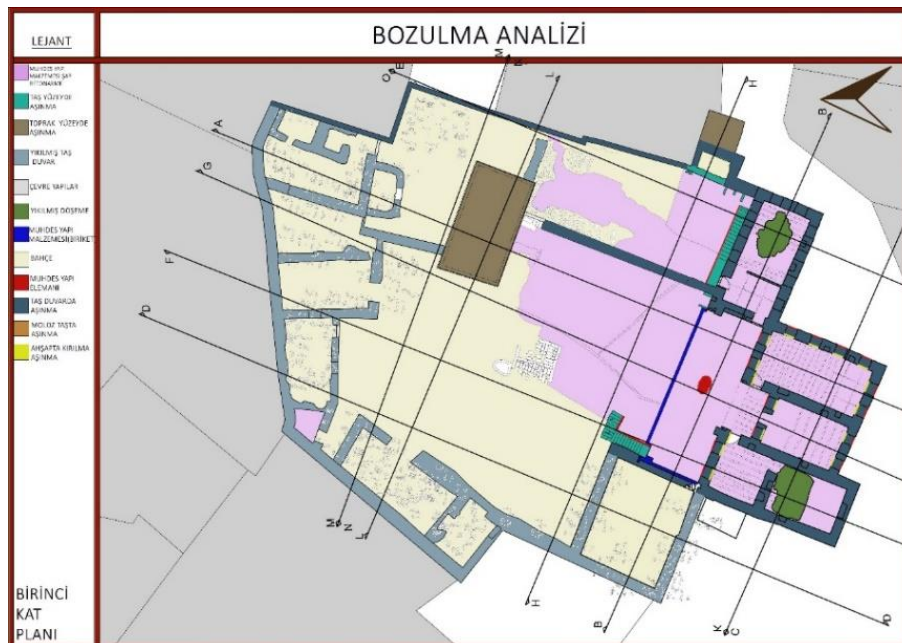
**Şekil 5.20.** Birinci Kat Planı Bozulma Analizi

Son olarak bozulma analizinde ise birinci kattaki mahallerin yapıldığı malzemelere ek o mahallerdeki duvar ve zemin malzemelerindeki bozulmalar, yıkılmalar ve aşınmalar gibi durumlar belirlenmiştir (Şekil 5.20).

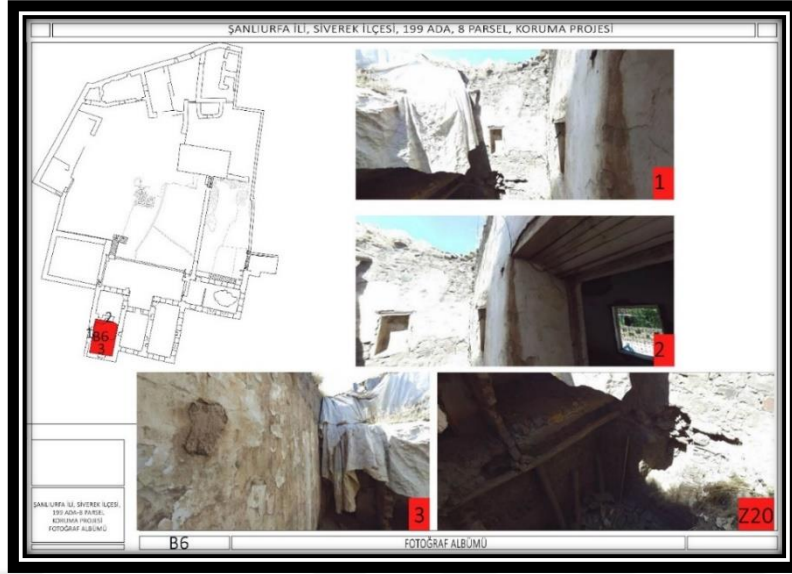
Şekil 5.22. Fotoğraf Albümü B6 Mahali

Eyvanın güney duvarı üzerinden bir kapı boşluğundan B6 mahaline geçiş yapılmaktadır. B6 mahalinde kuzey, güney ve batı duvarlarında birer adet kagir niş bulunmaktadır. Mahalin döşeme ve tavanı yıkılmış durumdadır. Tavanın özgün halinde ahşap kirişleme olduğu tespit edilmiştir. Mahalin duvarları moloz taş duvardır ve sıvaları dökülmüş durumdadır (Şekil 5.22).

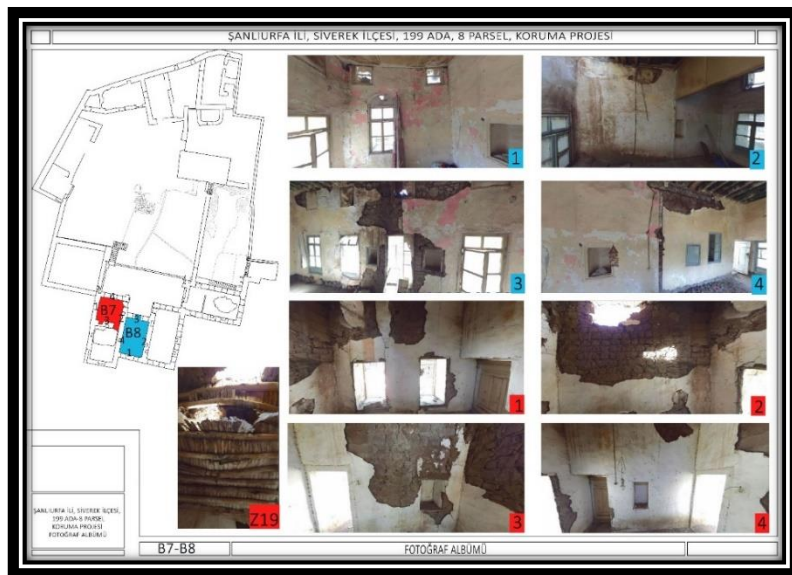
Şekil 5.23. Fotoğraf Albümü B7 ve B8 Mahalleri

Eyvanın batı duvarı üzerinden tek kanatlı ahşap bir kapıyla B7 mahaline geçiş yapılmaktadır. Mekanın kuzey duvarı üzerinde iki adet çift kanatlı düz atkılı ahşap pencere terasa açılmaktadır. Güney ve doğu duvarı üzerinde birer adet kagir niş bulunmaktadır. Mekanın zemini şap kaplama olup tavanı ahşap kirişlemedir. Tavanı kısmen yıkılmış durumdadır (Şekil 5.23).

Eyvanın güneyinden düz atkılı kapı boşluğu aracılığıyla B8 mahaline geçiş yapılmaktadır. B8 mahalinin kuzey ve güneyinde ikişer adet çift kanatlı ahşap pencere bulunmaktadır. Doğu ve batı duvarları üzerinde birer adet kagir niş bulunmaktadır. Mahalin tavanı ahşap kirişleme olup kısmen yıkılmış durumdadır (Şekil 5.23).

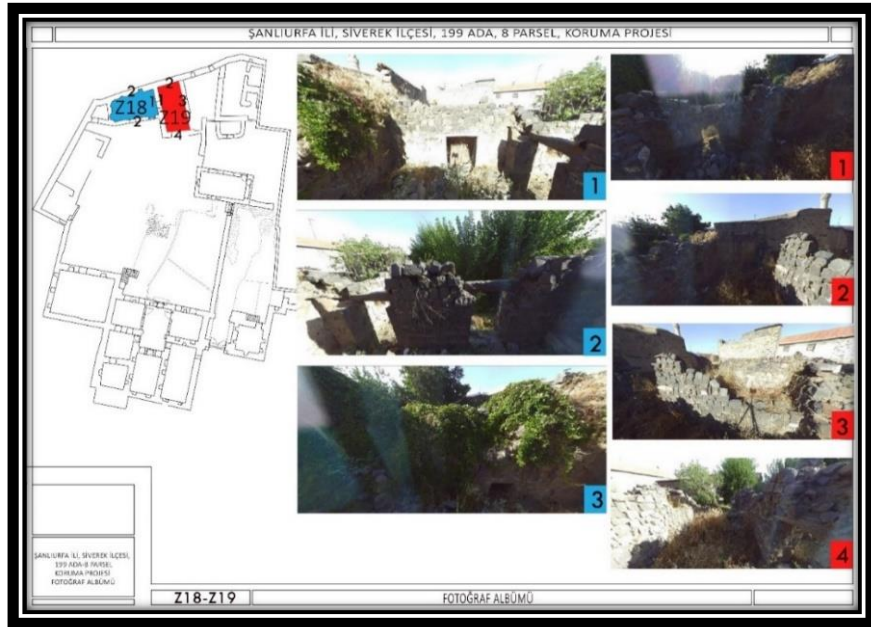
Şekil 5.26. Fotoğraf Albümü Z18 ve Z19 Mahalleri

Z18 ve Z19 mahalleri yıkık ve harabe durumdadır. Mekan bütünlükleri bozulmuştur. Parselin güneyinde yer alan yapı gruplarıyla bağlantıları oldukça zayıftır. Bu yapı grupları parselin kuzey konturunu oluşturmaktadırlar (Şekil 5.26).

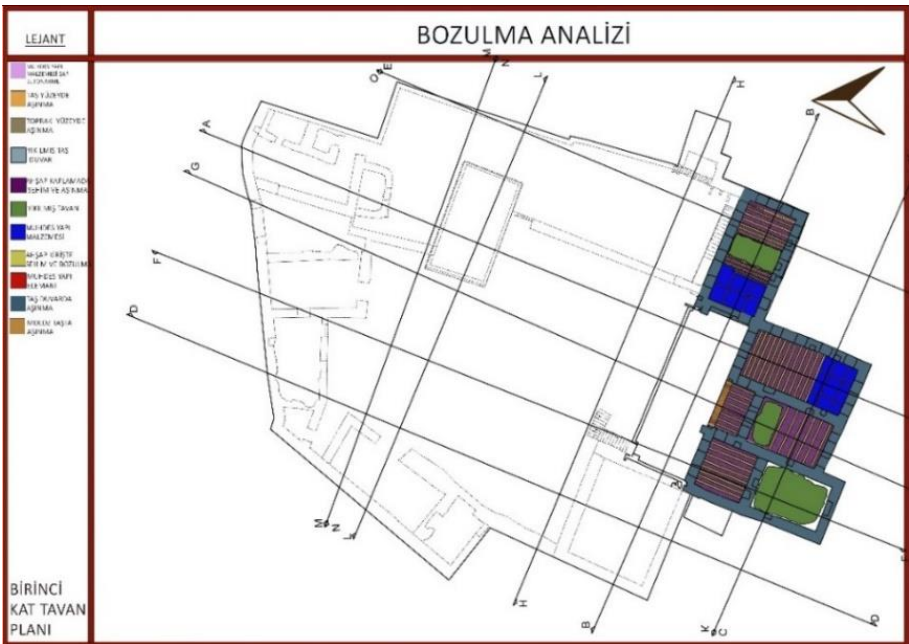
**Şekil 5.30.** Birinci Kat Tavan Planı Bozulma Analizi

Bozulma analizinde ise birinci kat tavan planında görülen mahallerindeki yıkılmalar, çürümeler ve sehimler gibi durumlar belirlenmiştir (Şekil 5.30).

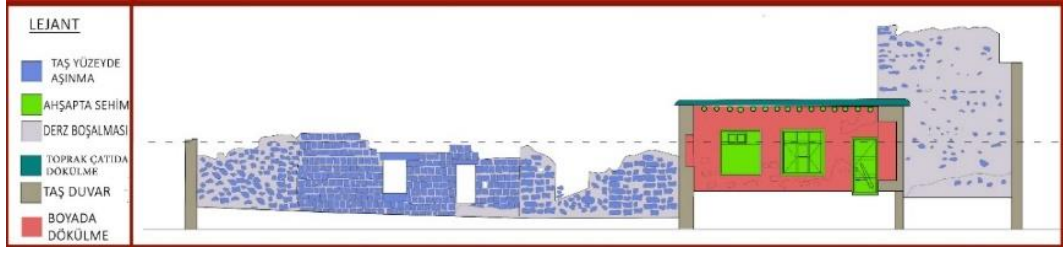
**Şekil 5.33.** L-L Kesiti ve Z2 Avlu Kuzey Cephesi Bozulma Analizi

L-L kesiti ve cephedeki bozulmalar Şekil 5.33’deki analizle belirlenmiştir.
