**SİVEREK (ŞANLIURFA) FETTAHLI EVİNİN KORUMA SORUNSAĞI BAĞLAMINDA  
RESTORASYON ÖNERİSİ**

Yüksek Lisans Tezi

MİMARLIK ANABİLİM DALI

Restorasyon Bilim Dalı

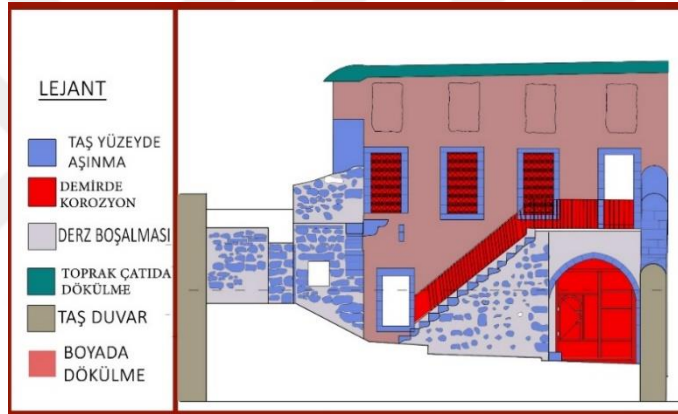
**Şekil 5.36.** H-H Kesiti ve Z2 Avlu Güney Cephesi Bozulma Analizi

H-H kesiti ve cephedeki bozulmalar Şekil 5.36'daki analizle belirlenmiştir.

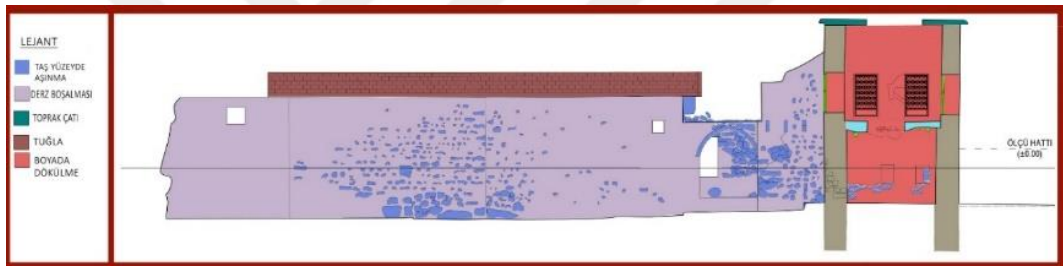
Şekil 5.39. E-E Kesiti ve Z2 Avlu Doğu Cephesi Bozulma Analizi

E-E kesiti ve cephedeki bozulmalar Şekil 5.39’daki analizle belirlenmiştir.

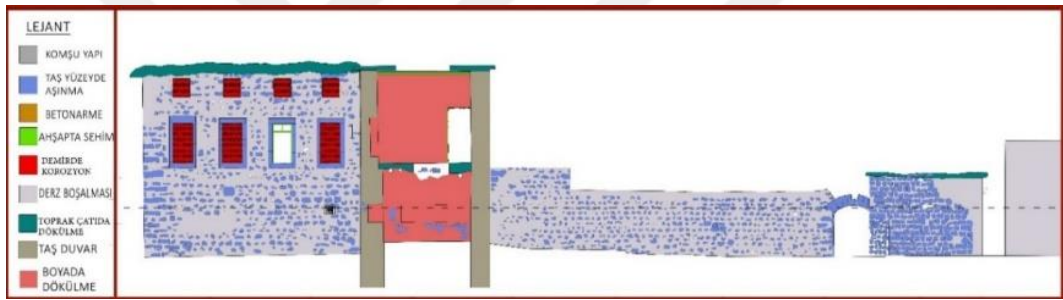
Şekil 5.42. O-O Kesiti ve Z2 Avlu Batı Cephesi Bozulma Analizi

Batı cephesinde; duvar örgüsü moloz taştır. Bir adet düzgün kesme taştan kemerli kapı boşluğu bulunmaktadır. Bu kapı boşluğundan ikinci avlu (Z3)ya geçiş yapılmaktadır. Kapı boşluğunun kimeri bozulmuş durumdadır. Kilit taşında kırılmalar söz konusudur. Cephede bozulmalar mevcuttur.

O-O kesiti ve cephedeki bozulmalar Şekil 5.42’deki analizle belirlenmiştir.

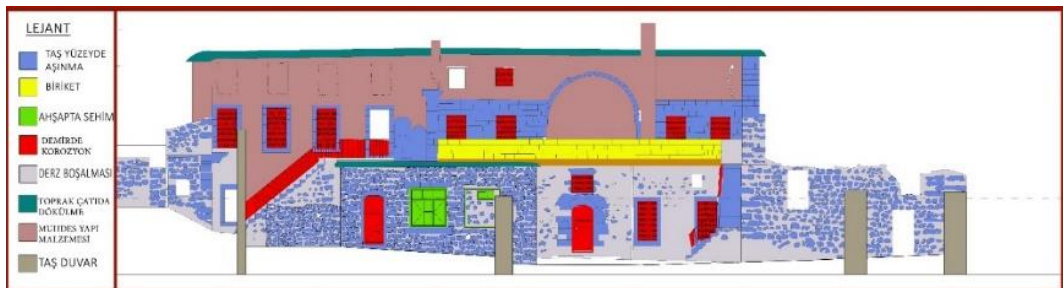
**Şekil 5.45.** N-N Kesiti ve Z3 Avlu Güney Cephesi Bozulma Analizi

Üst katta ise; düzgün siyah ve sarı kesme taştan alması bir cephe düzeni oluşturulmuştur. Cepheyi tam ortalayan sivri kemerli eyvanın her iki yanında düz atkılı, dikdörtgen, metal korkuluklu ikişer adet pencere yer almaktadır. Bu pencerelerin solda bulunanların üzerinde daha küçük ölçülerde, dikdörtgen tepe pencereleri yer almaktadır. Çatı geleneksel toprak dam olmakla birlikte bitkilenmeler söz konusudur. Cephe kirlenmeler ve bozulmalar mevcuttur.

N-N kesiti ve cephedeki bozulmalar Şekil 5.45'teki analizle belirlenmiştir.

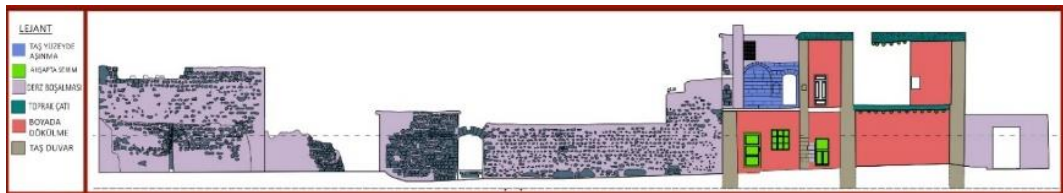
Şekil 5.48. G-G Kesiti ve Z3 Avlu Doğu Cephesi Bozulma Analizi

Doğu cephesinde; duvar örgüsü moloz taştır. Bir adet düzgün kesme taştan kemerli kapı boşluğu bulunmaktadır. Bu kapı boşluğundan birinci avlu (Z2)'ye geçiş yapılmaktadır. Kapı boşluğunun kemeri bozulmuş durumdadır. Kilit taşında kırılmalar söz konusudur. Cepheye bozulmalar ve kirlenmeler mevcuttur.

G-G kesiti ve cepheye bozulmalar Şekil 5.48'deki analizle belirlenmiştir.

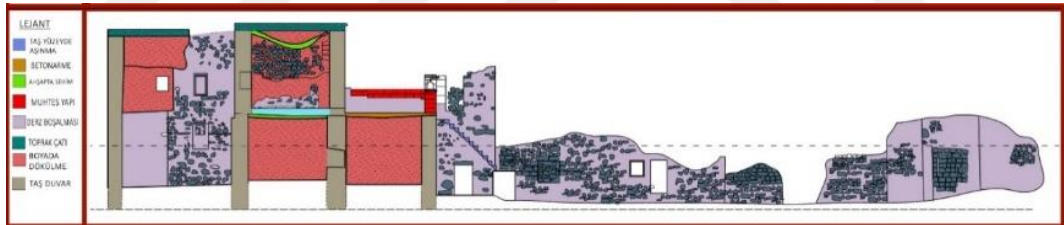
**Şekil 5.51.** F-F Kesiti ve Z3 Avlu Batı Cephesi Bozulma Analizi

F-F kesiti ve cephedeki bozulmalar Şekil 5.51’deki analizle belirlenmiştir.

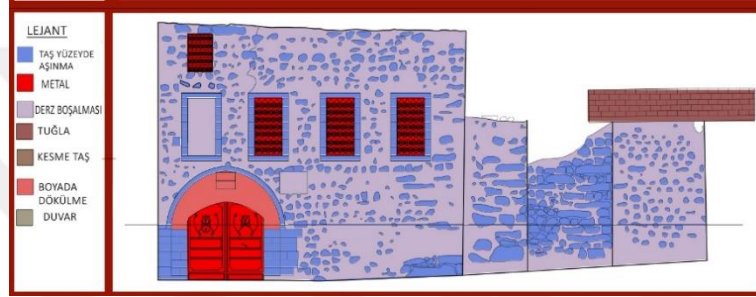
**Şekil 5.55.** Sokak Güney Cephesi Bozulma Analizi

Cephedeki bozulmalar Şekil 5.55’deki analizle belirlenmiştir.

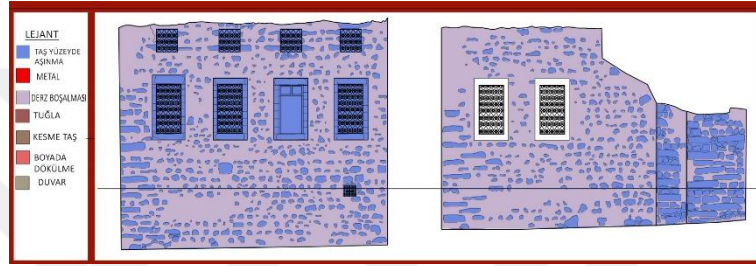
Şekil 5.58. Sokak Doğu Cepheleri Bozulma Analizi

Cephedeki bozulmalar Şekil 5.58'deki analizle belgelenmiştir.

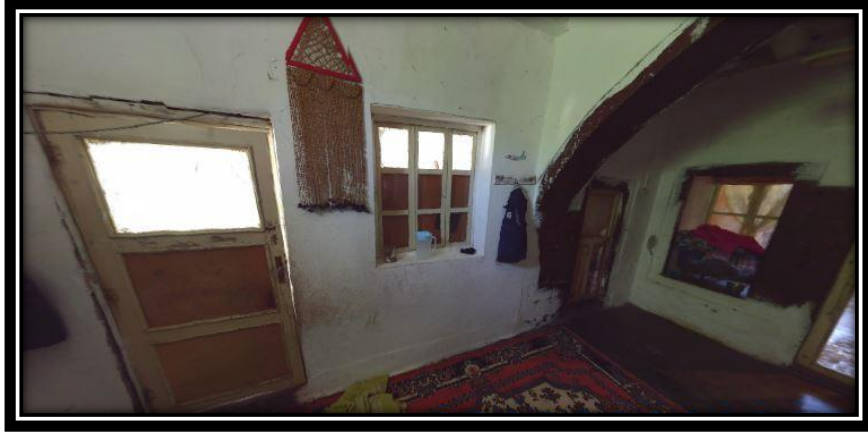
Z3 avludan ulařılan Z4 mahalinde kagir sivri kemer bulunması (Şekil 5.61), burasının özgün halinde eyvan olarak yapılmıř olma ihtimalini düşündürmektedir. Aynı zamanda Z4 mahalinin doğı ve batı duvar kalınlıkları da bu duvarların özgün olmadığını göstermektedir. Bu duvarların üzerinde yer alan pencere boşluklarının ölçüleri de yapılan incelemeler doğrultusunda özgün olmadıklarını düşündürmektedir (Şekil 5.62). Yine Z4, Z5 ve Z7 mahallerinin betonarme tavanları da bu kısmın sonradan değıřikliğe uğradığının kanıtıdır (Şekil 5.63 ve 5.64).

Şekil 5.62. Z4 Mahali Doğu Duvarı Üzerindeki Özgün Olmayan Pencere

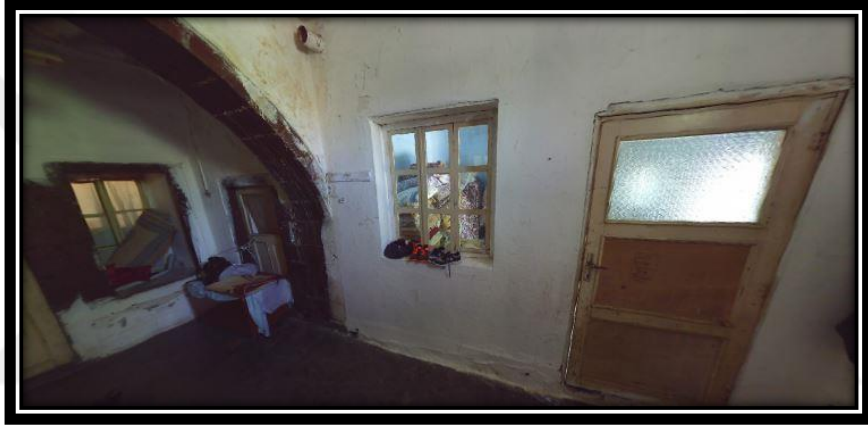
Şekil 5.63. Z4 Mahali Batı Duvarı Üzerindeki Özgün Olmayan Pencere

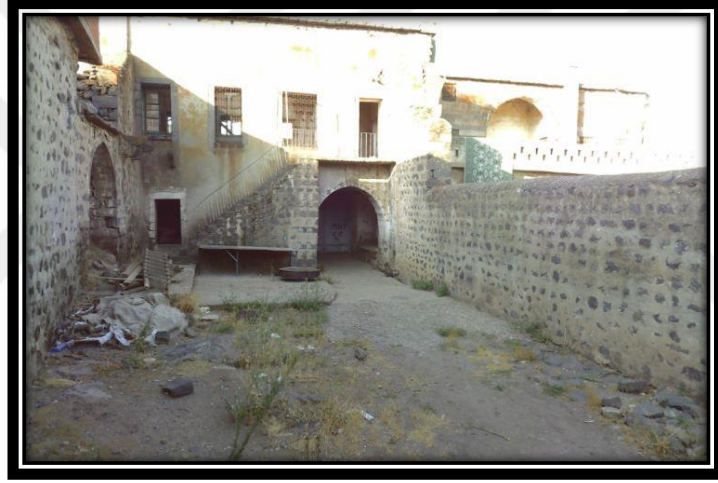
Yapının cephelerinde spray boya, renk değişimi, sıva dökülmeleri/çatlamaları vb. nedenlerden bozulmalar mevcuttur (Şekil 5.65, 5.66, 5.67 ve 5.68).

Şekil 5.66. Z2 Avlunun Güneyinde Bulunan Yapının Cephesinde Renk Değişimi Örneği

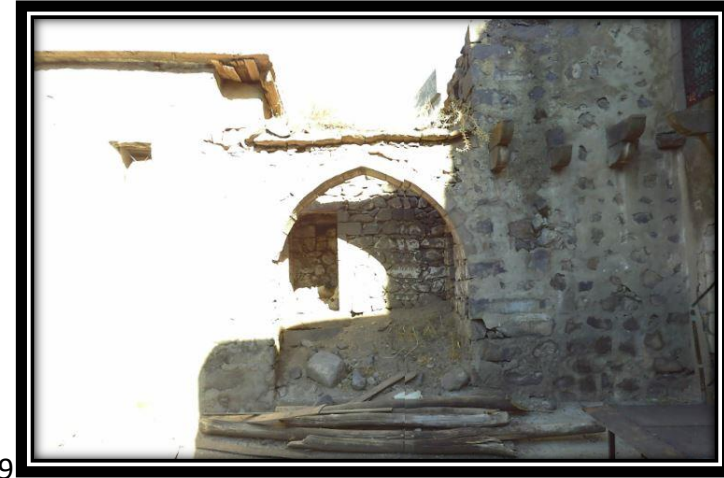
Şekil 5.67. Z2 Avlunun Doğu Cephesinde Taşlarda Bozulma ve Kırılma Örneği

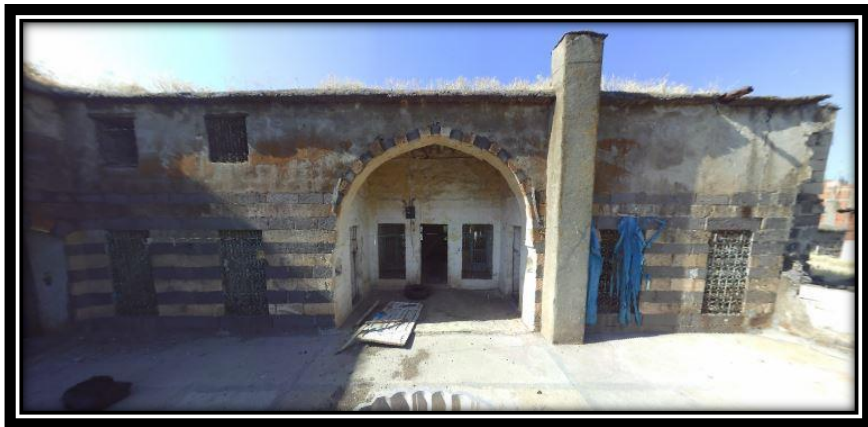
Çatılarda bitkilenme, yıkılma; döşemelerde şap kaplama, yıkılma; duvarlarda tamamen veya kısmen yıkılmalar/bozulmalar söz konusudur (Şekil 5.69, 5.70, 5.71, 5.72 ve 5.73).

**Şekil 5.70.** Çatıda Bakımsızlıktan Kaynaklı Bitkilenme Örneği

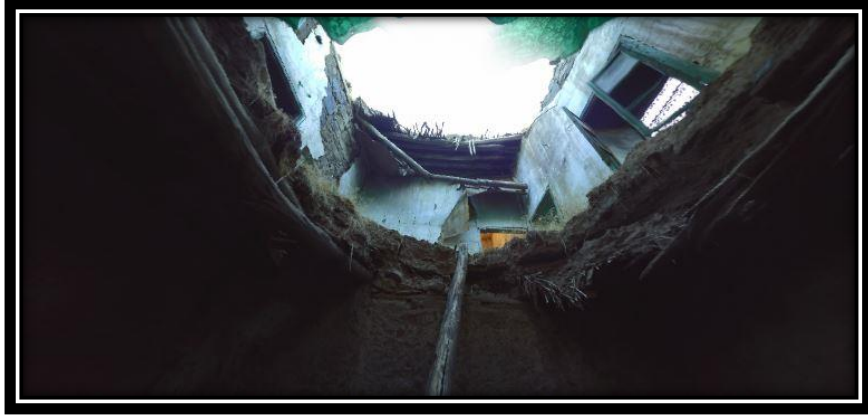
Şekil 5.71. Yıkılan Döşeme Örneği

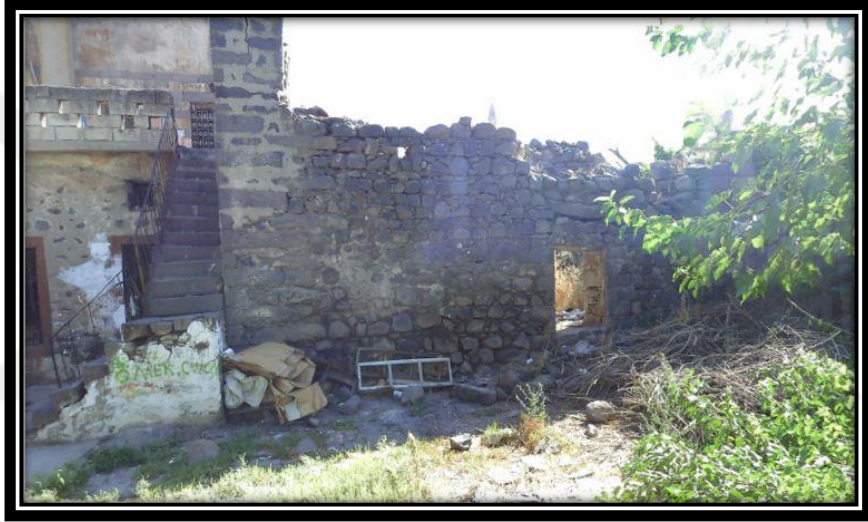
Şekil 5.72. Z11 Mahalde Kırılan Döşeme ve Tavan Örneği

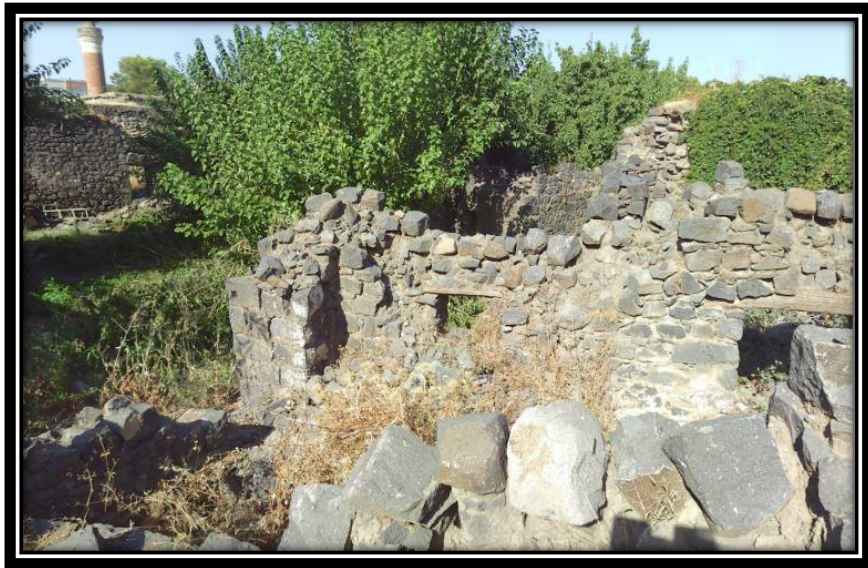
Şekil 5.73. Tamamen Yıkılmış Yapı Örneği

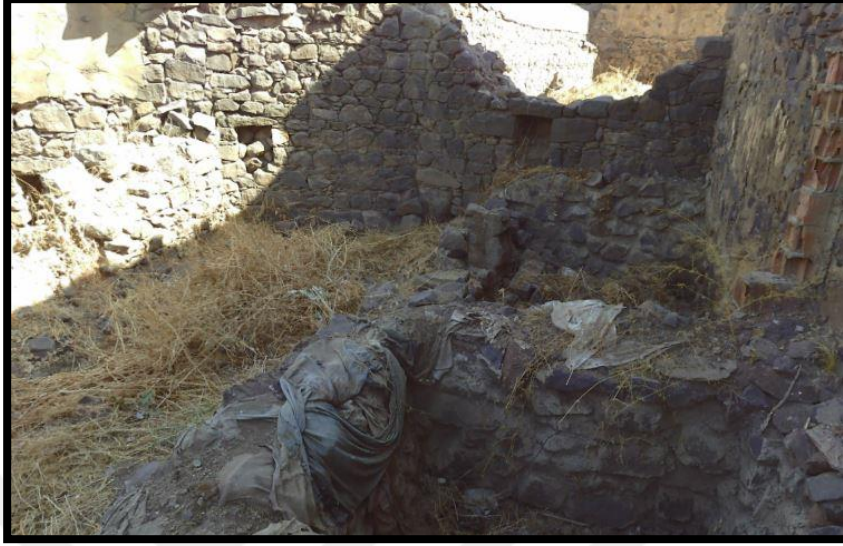
Şekil 5.96. Z21 Mahali

Yapıdaki izlerden yola çıkarak (Şekil 5.96) Z21 odasından geçişi olan Z25 kiler olarak, Z24 ise oda olarak çizilmiştir (Şekil 5.97).

Z21 odası -215 cm kotuna alınmış olup, döşemesine kireç esaslı zemin kaplaması önerilmiştir. Tavanı ise ahşap kirişleme sistemi ile çizilmiştir (Şekil 5.98).

Z21 mekanından Z24 mekanına tek kanatlı ahşap kapı ile geçiş sağlanmaktadır. Z21 mekanına Z2 avlusundan çift kanatlı ahşap kapı ile giriş sağlanmaktadır. Z21 mekanından Z25 mekanına analoji çalışmasından yola çıkılarak ahşap tek kanatlı kapı önerisi ile giriş yapılmıştır. Bu mekan kiler olarak işlevlendirilmiştir. Tavanında ahşap kirişleme, zemininde ise kireç esaslı ahşap kullanılmıştır.

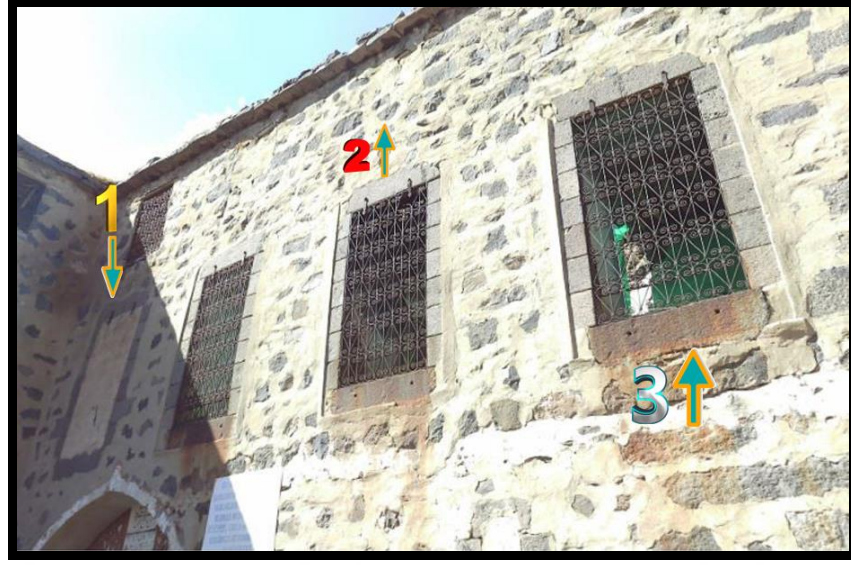
Şekil 5.102. 1) Yapı izleri kapatılmış pencere 2)Kapatılmış tepe penceresi izi 3)Ahşap kapak izleri

Yapının birinci dönem olarak ele aldığımız, iki katlı yapılarının güney cephesinde kapatılmış olan tepe pencereleri açılmış olup, özgün demir korkulular eklenmiştir. B3 odasının güney duvarındaki pencereler çift kanatlı ahşap malzemeden üretilmiş olup demir korkulular ve ahşap çift kanatlı kapaklar çizimdeki şekilde olduğu gibi önerilmiştir. Kapı girişindeki kemerin eksik parçaları çizilmiş olup, cephedeki boya kaldırılmış ve kemer ortaya çıkarılmıştır (Şekil 5.102).

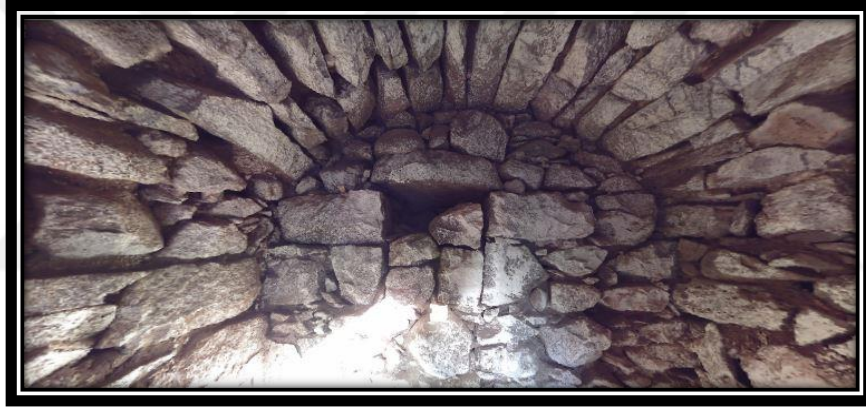
Şekil 5.105. Z12 Mahali

Yapının güney cephesinde bulunan Z12 mekanında, sıva dökülmeleri ve muhdes sıva özelliği gösteren veya dış etkilerden kaynaklanan duvar yüzeylerinde bozulmalar görülmüştür. Bundan dolayı yöredeki özgün sıva özelliği gösteren sivil mimarlık örneklerinin analizi sonucu, tekrar yöreye özgü sıva yapımı önerilmiştir.

Z12 mahalinin güney duvarında bulunduğu tespit edilen iki adet kapatılmış pencere, yeniden açılmıştır. Özgün tipolojide çift kanatlı ahşap pencere ve demir korkuluklar eklenmiştir (Şekil 5.105).

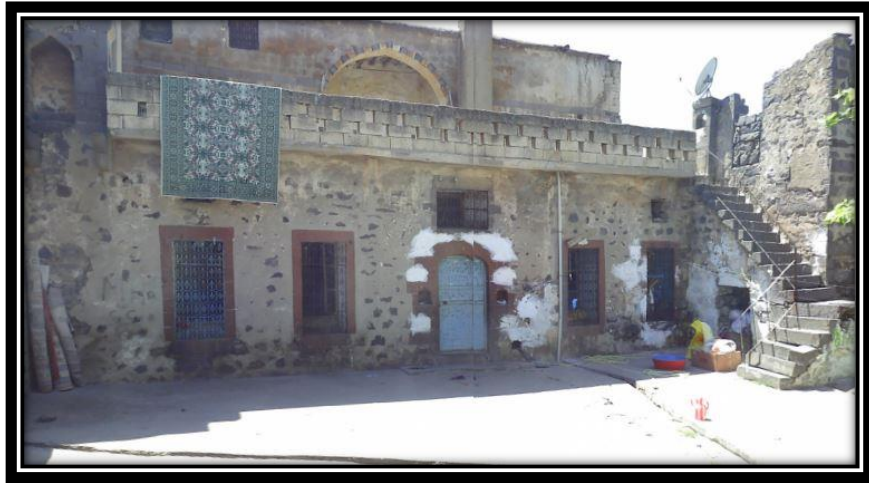
**Şekil 5.115.** İkinci Avludan Muhdes Ekin Görünümü ve Özgün Kagir Kısım

Parsel sınırında herhangi bir değişiklik gözlenmemekle birlikte eklenen yapıların iki katlı olduğu bilinmektedir. Mevcut durumda avluda tek tük bulunan bazalt taş kaplama avlunun ikinci dönem girilen yapılaşma faaliyetlerinde taş kaplanmış olabileceğini göstermektedir (Şekil 5.115). Bu nedenle avlu zemini bazalt taşla kaplanmıştır.
