**ÖNLEYİCİ KORUMA VE SÜRDÜRÜLEBİLİRLİK  
BAĞLAMINDA BİR ÖRNEK:  
HASANPAŞA GAZHANESİ / MÜZE GAZHANE**

**YÜKSEK LİSANS TEZİ**

**Jenisa GÜNEŞ**

**Restorasyon Programı**

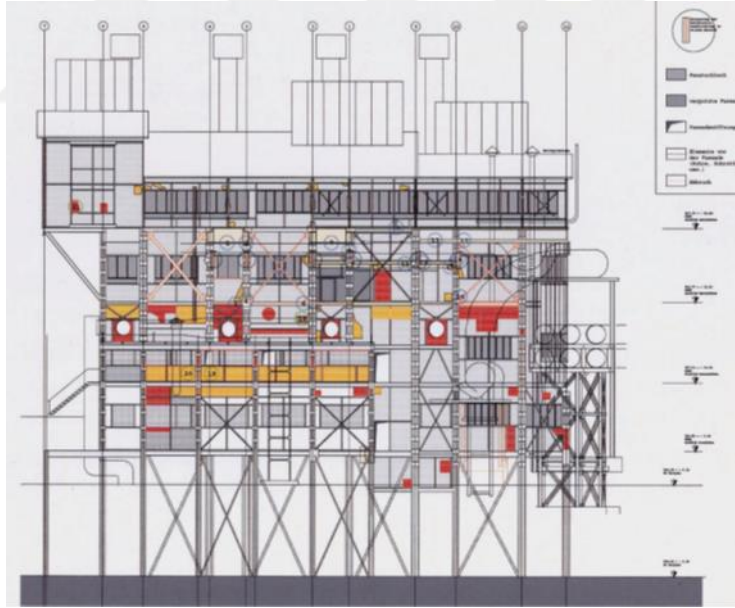
**Şekil 2.2 :** Völklingen Dünya Miras Alanı durum raporundan alıntı; tesisinin cephesindeki bulguların belgelenmesi (Mendgen, 2008).

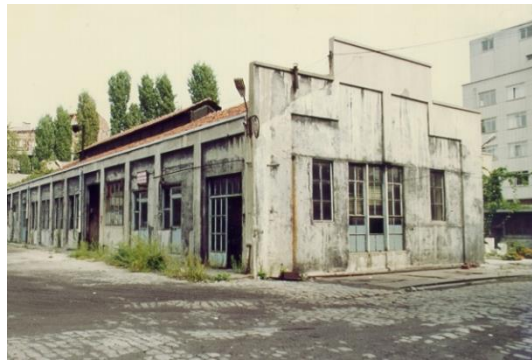
**Şekil 4.7 :** A Binası (İstanbul I No'lu KTVKK Arşivi, 1994 akt. Tanyeli ve diğ., 2000).

1994 ve 2000 yıllarında yerinde yapılan incelemelerde, tesisteki diğer yapılara göre daha iyi durumda olduğu görülen yapının, restorasyon uygulamasına kadar geçen süre içinde çatı kaplamalarının bir kısmı kaybolmuş, bu nedenle dış hava koşullarına maruz

kalan elemanlarda korozyon tespit edilmiştir. Yapıda ayrıca özgün duvar boşluklarında değişiklikler yapıldığı ve metal doğramalar gibi özgün elemanların yok olduğu gözlemlenmiştir (Şekil 4.7 ve 4.8).

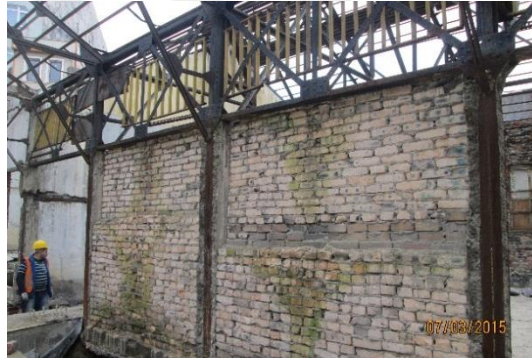
**Şekil 4.9 : A Binası restorasyon uygulaması öncesi mevcut taşıyıcı konstrüksiyon** (Gürsoy Grup Restorasyon, 2015).

Mevcut kiremit çatı kaplamasının itinalı sökümü gerçekleştirilmiş, özgün çatı makaslarındaki profil ve payandalar kumlama yöntemi ile temizlenerek ölçümleri yapılmıştır. Restorasyon uygulama süreci sırasında OTS Proje Müşavirlik tarafından yapılan değerlendirmeler ile hazırlanan statik proje kapsamında günümüz konfor koşullarını sağlayacak çatı katmanlarının oluşturacağı yüklere yönelik çalışmalarda; özgün çatı makaslarının oluşacak yükler karşısında taşıyıcılık koşullarını sağlayamadığı tespit edilmiştir. Bu nedenle her üç aksta bir çelik kolon ve makastan

Yığma duvarlar içerisinde çelik kolonlar ile inşa edilen yapının güçlendirme işleri kapsamında; kolonlar, çelik profil yüzeyine kadar raspa yapılmış, profiller korozyondan arındırılarak antipas özellikli aderans artırıcı uygulanmış ve tamir harcı ile sıva yapılarak korozyon onarımı tamamlanmıştır. Yığma duvarlarda sıva raspaları yapılmış, raspalar sonucunda kapatılmış olan kapı ve pencere boşlukları tespit edilmiş, özgün boşluklar açılmış ve muhdes dolguların sökümü sağlanmıştır. Sıva raspaları yapılan duvarlar cam elyaf, paslanmaz tijler ve çimento esaslı tamir harcı ile güçlendirilmiştir. Raspaları yapılan yığma duvarlarda ve duvar örgülerinde; malzeme analiz raporunda belirtilen terkiplerle oluşturulan örgü harcı ve sıva karışımları kullanılmıştır. Yığma duvarlar üzerinde yer alan pencere açıklıklarında lento görevi gören çelik profiller kullanılarak güçlendirme tamamlanmıştır (Şekil 4.10).

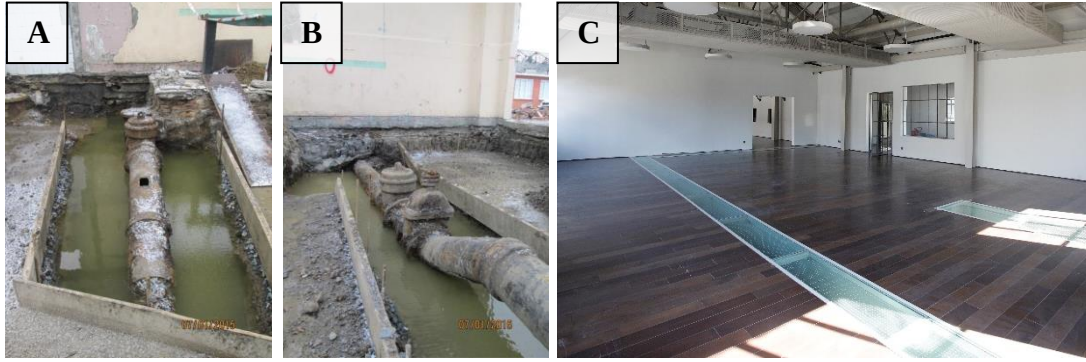
Çalışmalar sırasında bulunan ve ilk döneme tarihlenen gaz borularının yerinde ve olduğu gibi korunmasına karar verilmiş, temizlenen boru yüzeylerine epoksi esaslı

**Şekil 4.11 : A ve B:** A Binası çalışmalar sırasında bulunan gaz boruları (Gürsoy Grup Restorasyon, 2015) **C:** A Binası gaz borularının sergilenmesi amacıyla yapılan cam döşeme uygulaması (Gürsoy Grup Restorasyon, 2021).

şeffaf koruyucu cila uygulanmıştır. Boruların sergilenmesi amacıyla ahşap zeminde cam döşeme yapılmıştır (Şekil 4.11).

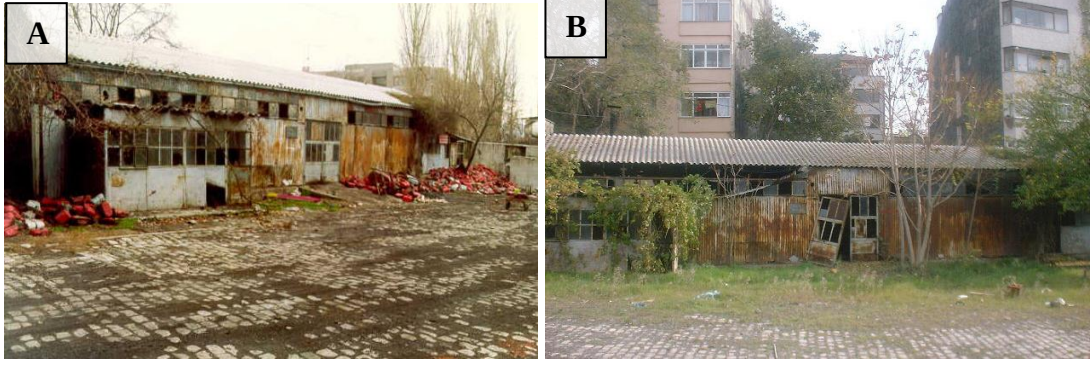
**Şekil 4.12 : A:** B Binası (İstanbul I No’lu KTVKK Arşivi, 1994 akt. Tanyeli ve diğ., 2000) **B:** B Binası (Çılı, Çelik ve Sesigür, 2001).

1994 ve 2000 yıllarında yerinde yapılan incelemelerde büyük ölçüde harap olduğu tespit edilen yapı (Şekil 4.12) restorasyon uygulamasına kadar geçen süre içinde tümüyle yok olmuştur.

Yerinde olmayan eski depo/ambar binası rekonstrüksiyonu yapılarak Müze Gazhane bünyesinde atölyeler olarak işlevlendirilmesine karar verilmiş, bağımsız girişleri olan atölyeler, ıslak hacimler ile birlikte planlanmıştır.

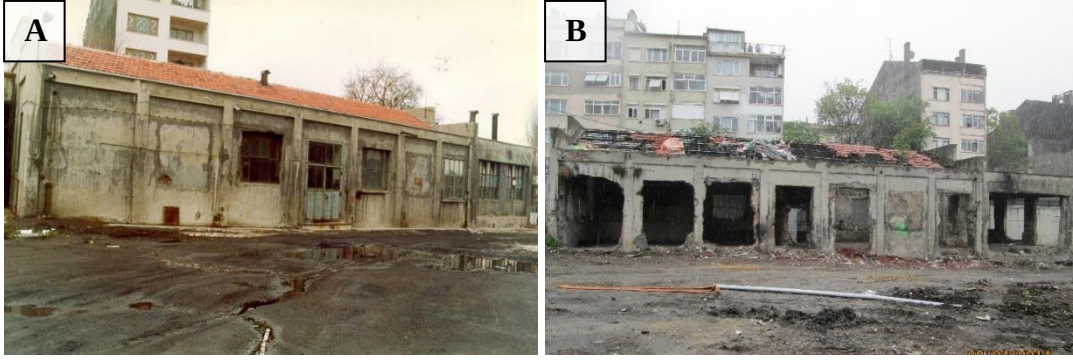
**Şekil 4.13 :** C Binası (İstanbul I No’lu KTVKK Arşivi, 1994 akt. Tanyeli ve diğ., 2000) ve restorasyon uygulaması öncesi (Gürsoy Grup Restorasyon, 2014).

1994 ve 2000 yıllarında yerinde yapılan incelemelerde yapının kısmen yıkıldığı tespit edilmiştir. Restorasyon uygulamasına kadar geçen süre içinde çatı kaplamalarının birçoğu kaybolmuş, bu nedenle dış hava koşullarına maruz kalan taşıyıcı ve taşıyıcı olmayan elemanlarda yoğun bozulmalar gözlemlenmiştir. Metal doğramalar gibi birçok özgün elemanın yok olduğu yapının büyük ölçüde harap olduğu tespit edilmiştir (Şekil 4.13).

Yığma yapım sistemine sahip eski atölye binasının restorasyon uygulaması sonrası Müze Gazhane bünyesinde atölyeler olarak işlevlendirilmesine karar verilmiş, yapının eski kullanım şeması sürdürülerek iç koridorlu dört adet farklı büyüklükte atölye planlanmıştır.

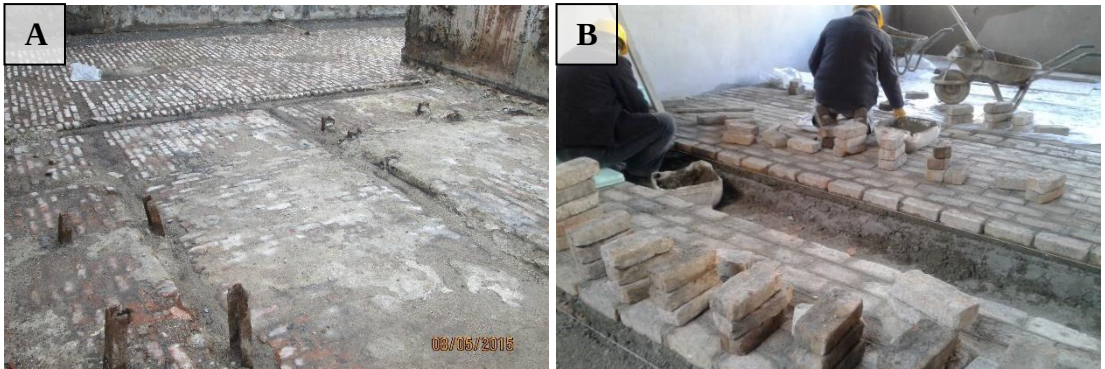
Yapının zemininde yer alan özgün tuğla döşeme kaplamasının malzemede meydana gelen kayıplar nedeniyle rölövesi hazırlanarak itinalı sökülmesine, özgün malzemenin değerlendirilmesine karar verilmiştir. Dış duvarlarının altına yapılan radye temel sonrası döşeme kaplaması malzeme analiz raporunda belirtilen terkiplerle oluşturulan örgü harcı kullanılarak özgün tuğla malzemeyle ters yüz olarak yeniden örülmüş, kalan kısımlar özgün tuğla ölçülerinde özel olarak üretilen el yapımı tuğlalar ile tamamlanmıştır (Şekil 4.15). Ardından özgün döşeme kaplamasının malzeme ömrünü uzatmak amacıyla su bazlı koruyucu cila uygulanmıştır.

**Şekil 4.15 : C Binası özgün tuğla döşemenin itinalı sökümü ve özgün yapım tekniği ve malzemelerle tamamlama uygulaması (Gürsoy Grup Restorasyon, 2015).**

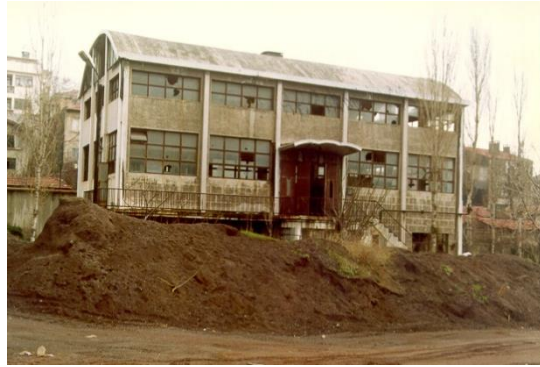
**Şekil 4.17 :** F Binası (İstanbul I No’lu KTVKK Arşivi, 1994 akt. Tanyeli ve diğ., 2000).

1994 ve 2000 yılında yerinde yapılan incelemelerde tümüyle betonarme sistem ile inşa edilen yapıda metal elemanlarda korozyon tespit edilmiştir. Restorasyon uygulamasına kadar geçen süre içinde korozyon nedeniyle özellikle taşıyıcı elemanlarda bozulmalar

Yapının güçlendirme imalatı sırasında korozyon onarımı kapsamında suni taş görüntüsü veren özgün mozaik sıvalı bölgeler dışında betonarme kolon ve kirişlerde donatı yüzeyine kadar raspa yapılmış, zımpara ile donatılar korozyondan arındırılmıştır. Korozyondan arındırılan ve raspa yapılan yüzeylere antipas özellikli aderans artırıcı uygulanarak korozyon onarımı tamamlanmıştır. Ardından mantolama tekniği ile mevcut kolon ve kirişler ilave betonarme sistem ile sarılarak güçlendirilmiştir.

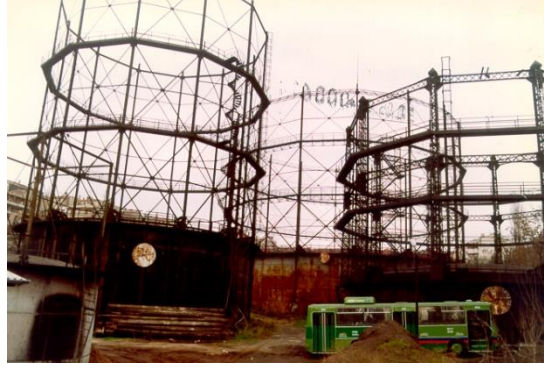
**Şekil 4.19 :** Ga, Gb ve Gc Gazometreleri (İstanbul I No’lu KTVKK Arşivi, 1994 akt. Tanyeli ve diğ., 2000).

1994 tarihli fotoğraflarda (Şekil 4.19) tümüyle ayakta olduğu görülen çelik konstrüksiyonlu gazometrenin 1995 yılında yerinde yapılan incelemede sökümüne başlandığı tespit edilmiş ve sökümün durdurulması için soruşturma başlatılmış ancak yerinde yapılan incelemelerde soruşturmalara rağmen söküm çalışmalarının devam ettiği tespit edilmiştir (Şekil 4.20).

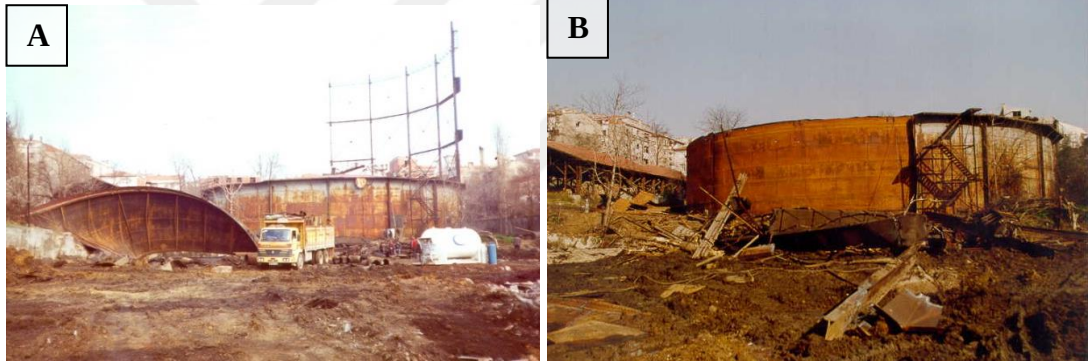
**Şekil 4.20 : A:** Ga Gazometresi (1995) **B:** Ga Gazometresi (1997).

Yapı sökümler sırasında alt bölümü dışındaki tüm strüktürel elemanlarını yitirmiştir. Restorasyon uygulamasına kadar geçen süre içinde dış hava koşullarına maruz kalan dış cidar yüzeyinde ve çelik elemanlarda yoğun korozyon tespit edilmiş, kloş üst cidarın taşıyıcılık değerini kaybederek göçtüğü ve buruştuğu gözlemlenmiştir.

Sökümler sırasında havuz olarak adlandırılan dolu kısmı dışında tüm strüktürel elemanlarını yitiren ve kısmen ayakta duran çelik konstrüksiyon gazometrenin günümüze ulaşan kısımlarının olduğu gibi korunarak gerekli konservasyon işlemlerinin uygulanmasına karar verilmiştir. Tesisin simgesel yapıları olan gazometrelerin simgesel olarak büyüklüklerinin tanımlanması kararı ile bu gazometrenin taşıyıcı strüktürünün ayağa kaldırılarak restorasyon sonrası sahne olarak işlevlendirilmesi sağlanmıştır.

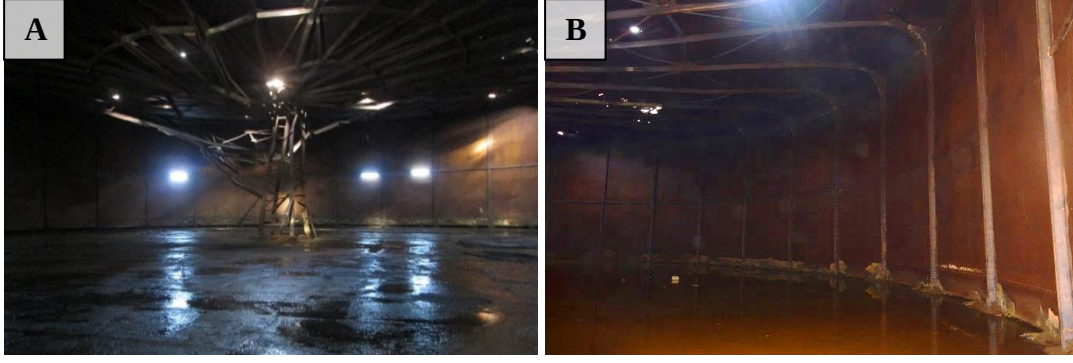
**Şekil 4.21 : A ve B: Ga Gazometresi restorasyon uygulaması öncesi cidar içerisindeki özgün konstrüksiyon (Gürsoy Grup Restorasyon, 2014).**

Restorasyon uygulama sürecinde gazometreye özgün metal cidardan giriş sağlanarak, öncelikle yapının içinde belli bir seviyeye kadar olan balçık temizlenmiştir. Ardından 3D tarama ile yapının mevcut durumu belgelenmiş, yapı elemanı ölçeğinde bozulma ve hasar tespitleri yapılmıştır. Yapılan tespitlerde özgün metal dış cidarın içten olabildiğince korunduğu görülmüştür. Bu nedenle cidar içerisindeki konstrüksiyonunun korunmasına, cidarın ve konstrüktif özelliklerin sergilenmesine karar verilmiştir (Şekil 4.21).

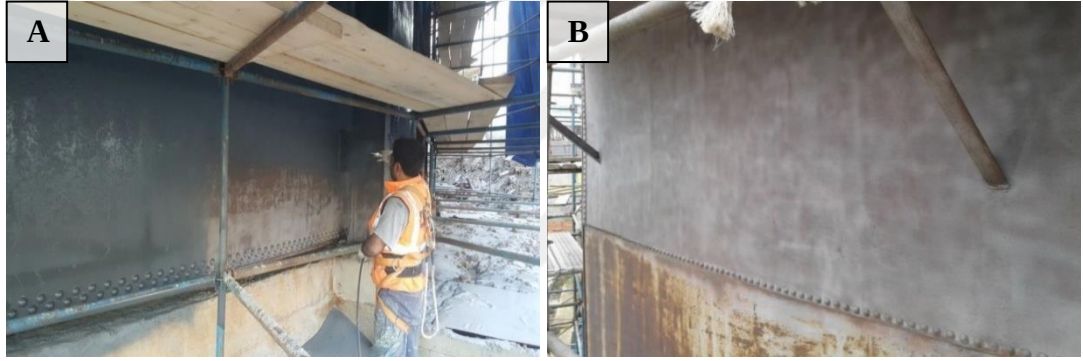
**Şekil 4.23 : A ve B: Ga Gazometresi özgün dış cidar düşük basınçlı kumlama yöntemi ile yüzey temizliği uygulaması (Gürsoy Grup Restorasyon, 2016).**

Özgün metal cidarın iç ve dış yüzeyleri ve gaz borularının etrafı temizlenmiş, yapının günümüze ulaşan kısımlarının malzeme analiz raporunda tanımlandığı gibi temizlenmesi ve korunması sağlanmıştır. Korozyona uğramış özgün metal dış cidarın düşük basınçlı kumlama yöntemi ile yüzey temizliği yapılmış, malzeme ömrünü uzatmak amacıyla yeniden oksidasyona uğramasına imkân tanımadan galvanik koruma sağlayan çinko esaslı soğuk galvaniz malzeme ile kaplanmıştır (Şekil 4.23). Ardından özgün metal dış cidar ve koruma özellikli astar ve proje kararına uygun renkte boya uygulanarak koruma altına alınmıştır (Şekil 4.24).

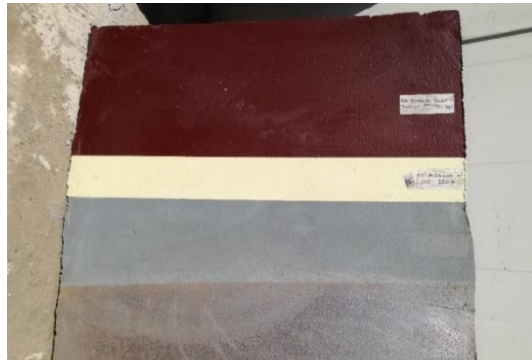
**Şekil 4.24 : Ga Gazometresi soğuk galvaniz kaplama, astar ve boya katmanları numune uygulaması (Gürsoy Grup Restorasyon, 2015).**

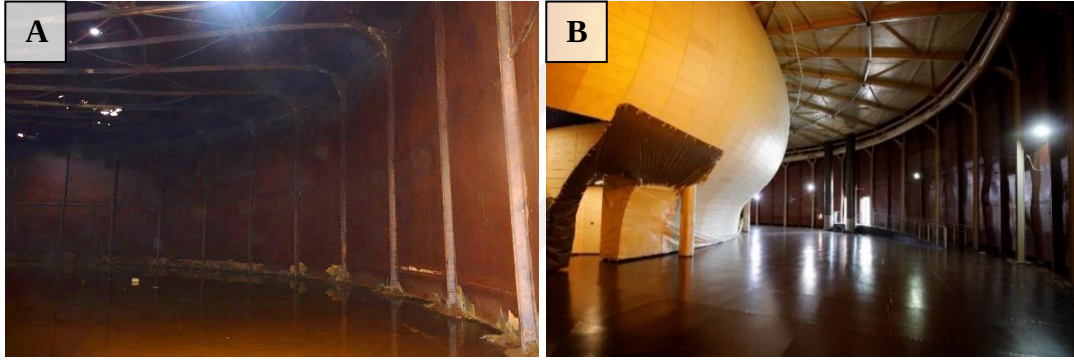
**Şekil 4.25 : A:** Ga Gazometresi restorasyon uygulaması öncesi (Gürsoy Grup Restorasyon, 2014) **B:** Ga Gazometresi restorasyon uygulaması sonrası cidar içerisindeki özgün konstrüksiyon (Gürsoy Grup Restorasyon, 2021).

2001 yılında onaylanan yeni kullanım projesi kararları proje müellifleri tarafından güncellenerek İBB Şehir Tiyatroları'nın istekleri doğrultusunda revize edilmiş ve Koruma Kurulu onayı alınmıştır. Onaylı restorasyon projesinde sahne yapısı, gaz depolama haznesinin içinde tüm servis birimlerini içinde barındıran bağımsız bir yapı olarak tasarlanmıştır. Hazne içinde oluşturulan temel üzerine çelik konstrüksiyon olarak inşa edilen bağımsız yapının cephesi esnek ahşap kaplama ile kaplanmıştır. Hazne içinde yer alan fuaye alanının zemini sac paneller ile özgün detayında yenilenmiştir. Bu sayede fuaye alanında hazne içi tüm konstrüktif özellikler, sac zemin ve özgün metal cidarın sergilenmesi sağlanmıştır.

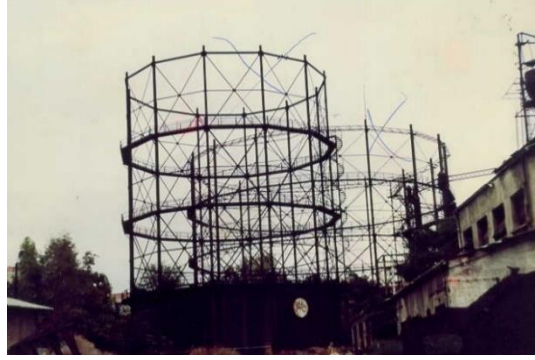
**Şekil 4.26 :** Ga ve Gb Gazometreleri (İstanbul I No’lu KTVKK Arşivi, 1994 akt. Tanyeli ve diğ., 2000).

1994 tarihli fotoğraflarda (Şekil 4.26) tüm strüktürü ile ayakta olduğu görülen gazometrenin 1995 yılında yerinde yapılan incelemede tümüyle söküldüğü tespit edilmiştir.

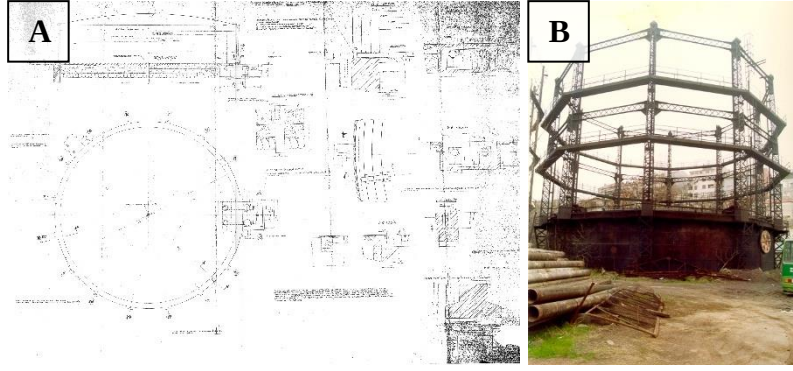
1994 tarihli fotoğraflarda (Şekil 4.27) tüm strüktürü ile ayakta olduğu görülen gazometrenin 1995 yılında yerinde yapılan incelemede tümüyle söküldüğü tespit edilmiştir.

**Şekil 4.27 : A:** Gc Gazometresi (İETT Genel Müdürlüğü Yapı Bakım ve Onarım Dairesi Arşivi akt. Tanyeli ve diğ., 2000) **B:** Gc Gazometresi (İstanbul I No’lu KTVKK Arşivi, 1994 akt. Tanyeli ve diğ., 2000).

Günümüze ulaşamayan Gc gazometresinin simgesel olarak büyüklüğünü tanımlamak amacıyla tümü ile yeniden inşa edilmesine karar verilmiş ancak 2001 yılında onaylanan yeni kullanım projesinde önerilen kullanım şekli ve projeleri revize edilerek müze ve sahne olarak işlevlendirilmiştir. Çelik konstrüksiyon yapı, eski tarihli fotoğraflarda görülen çelik elemanların birleşim detayları referans alınarak tasarlanmıştır. Cephede alt katta cam cephe sistemi, üst katta ise renkli alüminyum cephe kaplamaları ve cam cephe sistemi kullanılmış, yapının çeperleri konstrüksiyondan geri çekilmiş ve seçilen malzemelerle geçirgen yüzeyler oluşturulmuştur. Yapının alt kat seviyesinde; arka cephenin kaplamasında ve yapının üst örtüsünde malzeme olarak titanyum çinko tercih edilmiştir. Yapının kullanım şeması alt katta fuaye ve küçük sahne, üst kat müze olarak planlanmış, iki kat birbirine çelik konstrüksiyon merdiven ve ara kat ile bağlanmıştır. Ara kat ise geçiş alanı olarak kurgulanmış ve yapının mekanik aksamaları yerleştirilmiştir.

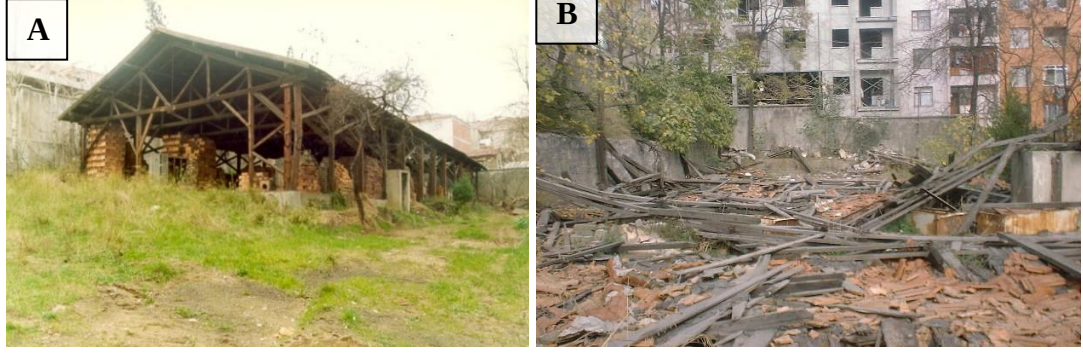
1994 tarihli fotoğraflarda harap durumda olduğu ve yer yer desteklerle ayakta durduğu görülen yapının 2000 yılında yerinde yapılan incelemede tümüyle yıkıldığı tespit edilmiş, ahşap çatı makaslarının parçaları dağınık halde yerde bulunmuştur (Şekil 4.28).

**Şekil 4.28 : A:** H Binası (İstanbul I No’lu KTVKK Arşivi, 1994 akt. Tanyeli ve diğ., 2000) **B:** H Binası (Çılı, Çelik ve Sesigür, 2001).

Açık bir depolama yerini örten sundurma ve/veya depo olarak kullanılan yapı özgün malzeme ve detayları ile yeniden inşa edilerek eski kullanımda olduğu gibi sundurma niteliğinde kentsel pazar alanı olarak işlevlendirilmesine karar verilmiştir. Çelik destekli lamine ahşap konstrüksiyon yapının döşemesinde taban tuğlası kullanılmıştır.

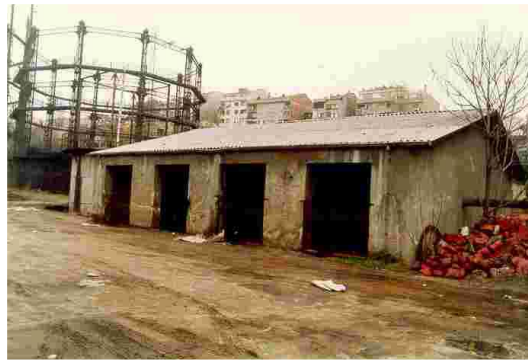
1994 tarihli fotoğraflarda (Şekil 4.29) harap durumda olduğu görülen yapının, restorasyon uygulamasına kadar geçen süre içinde büyük bir kısmı tamamen yok olmuştur.

**Şekil 4.29 : I Binası** (İstanbul I No’lu KTVKK Arşivi, 1994 akt. Tanyeli ve diğ., 2000).

Yerinde olmayan yığma sistemli karbür su gazı tesisinin, özgün biçimine ilişkin verilerin yetersiz olması ve az sayıda özgün yapısal eleman kalmış olması nedeniyle B binası ile benzer yaklaşımla aynı gabaride yeniden inşa edilerek sesli çalışma alanı olarak kullanılmasına karar verilmiştir.

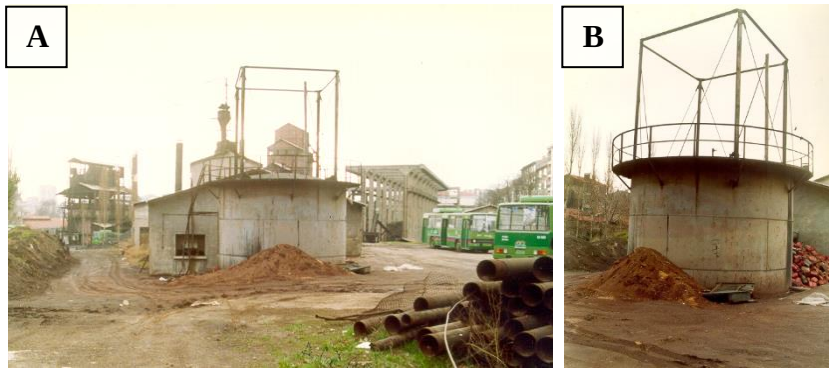
**Şekil 4.30 : A ve B:** Su Gazometresi (İstanbul I No’lu KTVKK Arşivi, 1994 akt. Tanyeli ve diğ., 2000).

1994 tarihli fotoğraflar (Şekil 4.30) ile varlığı tespit edilen yapı, restorasyon uygulamasına kadar geçen süre içinde tümüyle yok olmuştur.

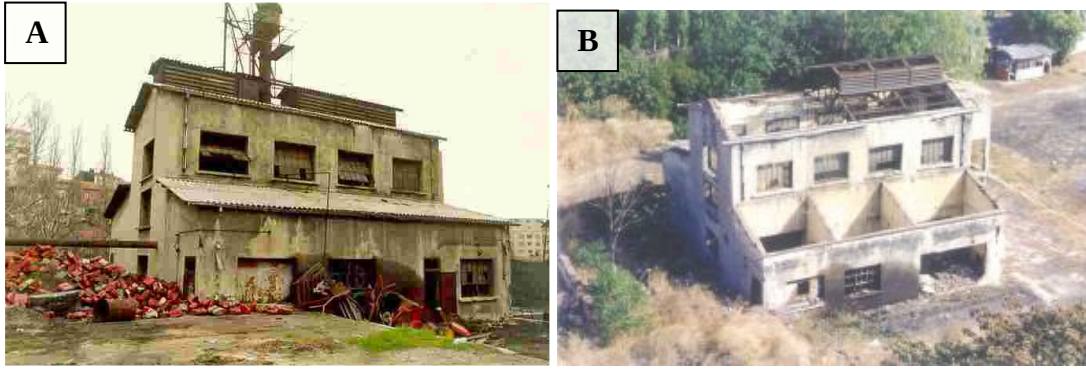
1994 yılında yerinde yapılan incelemede oldukça harap durumda olduğu görülen yapının, 2000 yılında yerinde yapılan incelemede metal doğramalar, çatı kaplamaları ve çatı makasları gibi birçok özgün elemanın yok olduğu görülmüştür. Restorasyon uygulamasına kadar geçen süre içinde dış hava koşullarına maruz kalan yapıda taşıyıcı ve taşıyıcı olmayan elemanlarda yoğun bozulmalar gözlemlenmiş, yapının büyük ölçüde harap olduğu tespit edilmiştir (Şekil 4.32).

**Şekil 4.32 : A ve B: J Binası** (İstanbul I No’lu KTVKK Arşivi, 1994 akt. Tanyeli ve diğ., 2000).

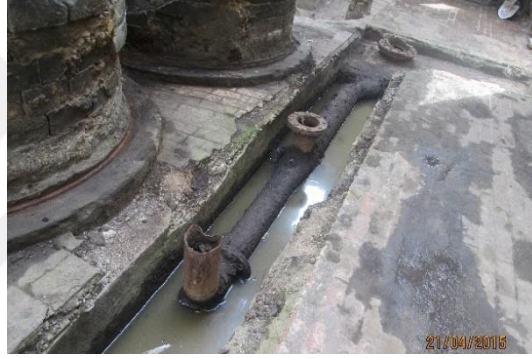
**Şekil 4.34 :** J Binası çalışmalar sırasında bulunan gaz boruları (Gürsoy Grup Restorasyon, 2015).

Yapının mevcut döşeme kaplamasının altında yer alan özgün tuğla döşeme kaplamasının ortaya çıkarılması ve korunması adına mevcut döşeme itinalı olarak sökülerek özgün döşemeye ulaşılmıştır. Temizliği yapılan özgün tuğla döşeme kaplamasının malzeme ömrünü uzatmak amacıyla yüzeye su bazlı koruyucu cila uygulanmıştır. Çalışmalar sırasında bulunan yapının döşemesinde yer alan gaz borularının yerinde ve olduğu gibi korunmasına karar verilmiş (Şekil 4.34), temizlenen boru yüzeylerine epoksi esaslı şeffaf koruyucu cila uygulanmış, boruların sergilenmesi amacıyla zeminde yürüyüş aksında cam döşeme yapılmıştır.

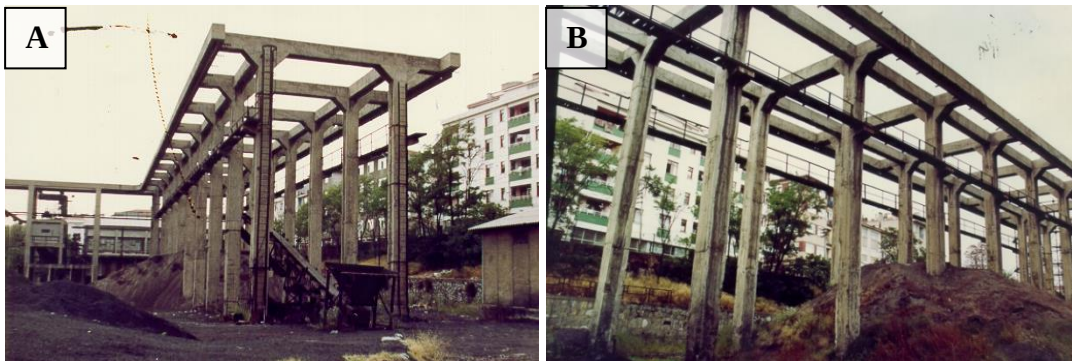
**Şekil 4.36 : A ve B: L Binası (İstanbul I No'lu KTVKK Arşivi, 1994 akt. Tanyeli ve diğ., 2000).**

1994 ve 2000 yılında yerinde yapılan incelemelerde betonarme kolonların özellikle zemine yakın olan bölümlerinde yoğun korozyona bağlı yıpranma ve hasar

gözlemlenmiştir (Şekil 4.36). Restorasyon uygulamasına kadar geçen süre içinde korozyon nedeniyle pas payı dökülmeleri ve çatlaklar artarak devam etmiştir.

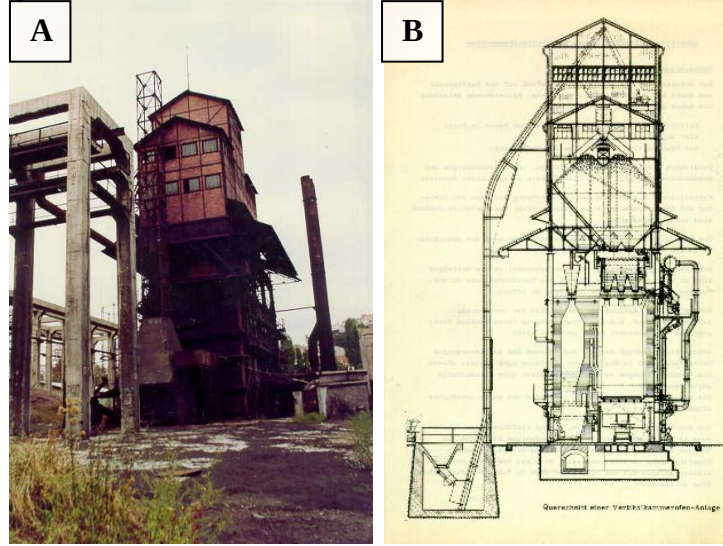
**Şekil 4.39 : A: M Binası (İstanbul I No’lu KTVKK Arşivi, 1994 akt. Tanyeli ve diğ., 2000) B: M Binası (Betriebsvorschriften für Vertikalkammeröfen, Didier-Werke A.G. akt. Tanyeli ve diğ., 2000).**

1994 yılında yerinde yapılan incelemede fırınların içlerinin boşaltılarak kısmen söküldüğü, bacasının yıkıldığı, 1995 yılında gerçekleştirilen söküm sırasında ise çevre balkonlarından bir bölümünü, soğutma kulesini ve kömür yükleme asansörünü yitirmiş olduğu tespit edilmiştir (Şekil 4.39). Yapının taşıyıcı strüktürünü oluşturan çelik kolonlarda düşeyden sapmalar ve korozyon tespit edilmiş, malzeme olarak dolu harman tuğlası kullanılan yığma duvarlarda ise harç bozulmaları ve dökülmeler gözlenmiştir.

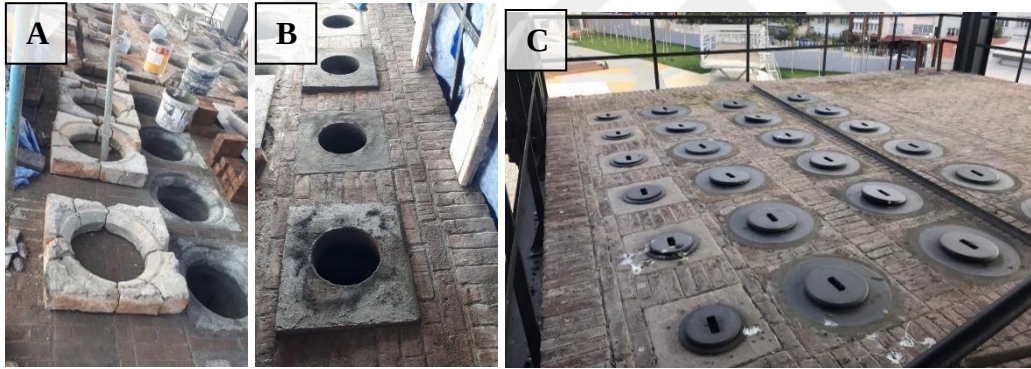
**Şekil 4.40 : A, B ve C: M Binası üst örtü özgün yapım tekniği ve malzemelerle tamamlama uygulaması (Gürsoy Grup Restorasyon, 2020).**

Yapının dış hava koşulları ve çevresel etkiler sebebiyle yoğun bitki oluşumu gözlemlenen ara katında özgün tuğlaların itinalı sökümü yapılarak bitki ve bitki köklerinden arındırılması sağlanmıştır. Özgün malzemenin mümkün olduğunda değerlendirilmesi ve özgün yapım tekniği ve malzemelerle tamamlamalar yapılmasına karar verilmiştir. Özgün tuğlalar ters yüz edilerek ve özgün tuğla ölçülerinde özel olarak üretilen el yapımı tuğlalar ile malzeme analiz raporunda belirtilen terkiplerle oluşturulan örgü harcı kullanılarak yeniden örülerek özel olarak üretilen döküm baca kapakları ile tamamlanmıştır (Şekil 4.40).

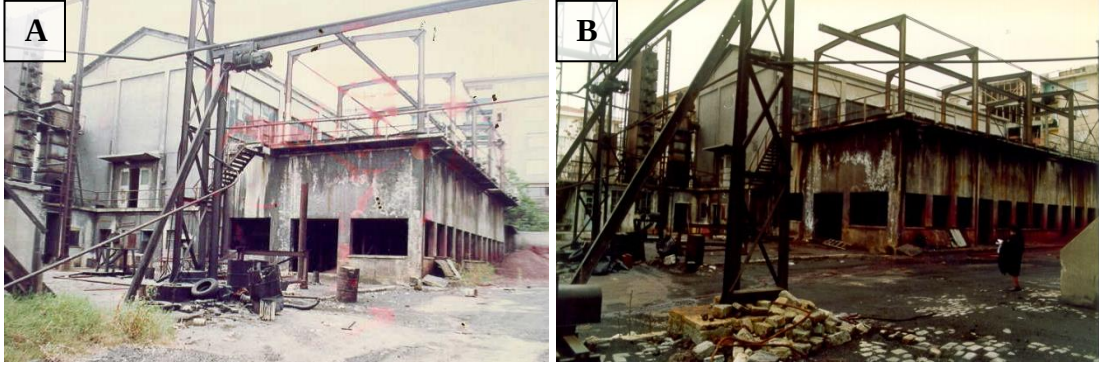
**Şekil 4.41 : A ve B: N Binası** (İstanbul I No'lu KTVKK Arşivi, 1994 akt. Tanyeli ve diğ., 2000).

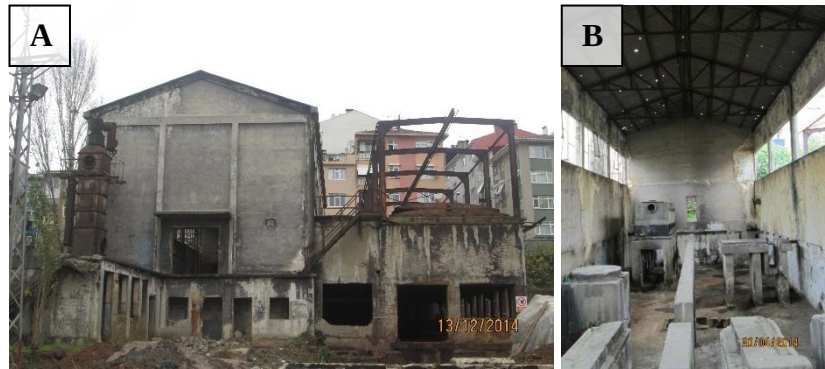
**Şekil 4.42 : A ve B: N Binası restorasyon uygulaması öncesi** (Gürsoy Grup Restorasyon, 2014).

1994 ve 2000 yılında yerinde yapılan incelemelerde süzgeç bölümünde bazı taşıyıcı elemanların söküldüğü ve yapının harap durumda olduğu gözlemlenmiştir. Betonarme sistem ile inşa edilen bölümde ve çelik konstrüksiyon olarak inşa edilen süzgeç bölümünde taşıyıcı elemanlarda yoğun korozyon tespit edilmiştir. Ayrıca restorasyon

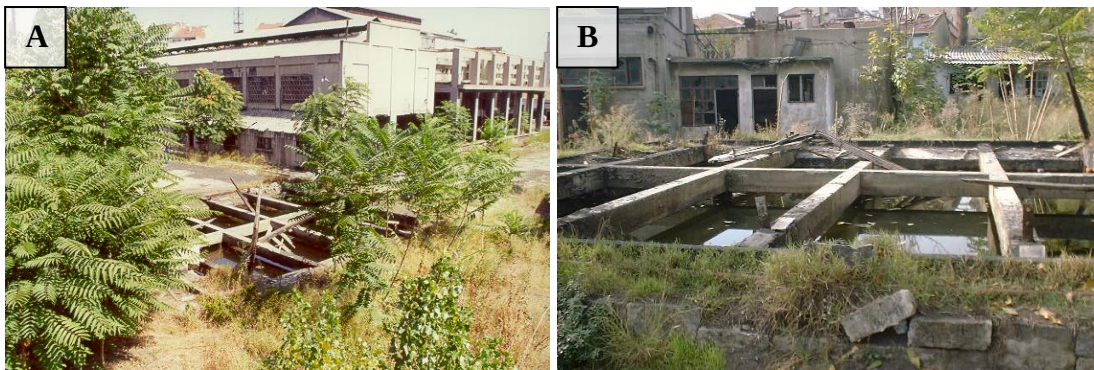
**Şekil 4.46 : A ve B:** O Binası (Çılı, Çelik ve Sesigür, 2001).

1994 tarihli fotoğrafta (Şekil 4.45) görülen ahşap konstrüksiyon yapının 2000 yılında yerinde yapılan incelemede betonarme havuzu dışında diğer tüm ahşap elemanlarını yitirmiş olduğu tespit edilmiştir (Şekil 4.46).

Su soğutma kulesinin üretim tesisi içindeki özgün yapısından ötürü rekonstrüksiyon kararı alınmıştır. Yedikule Gazhanesi'nde günümüze ulaşan, aynı yapım tekniklerine sahip su soğutma kulesi (Şekil 4.47) örnek alınarak özgün projesindeki boyut ve detaylar ile rekonstrüksiyonu gerçekleştirilmiştir.

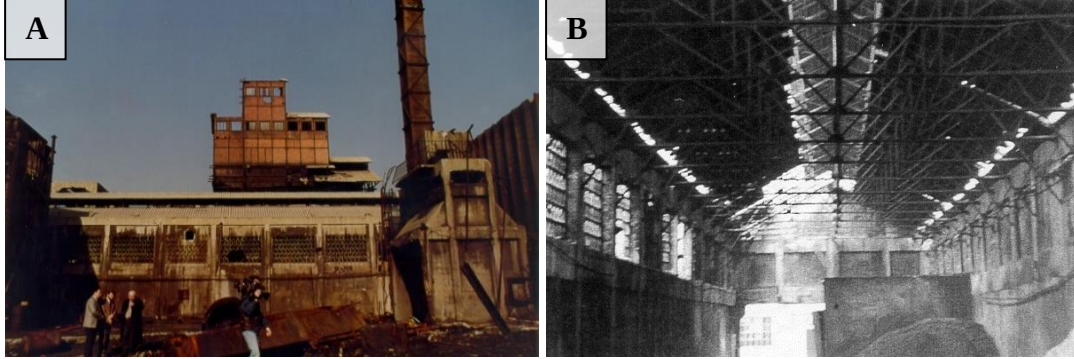
**Şekil 4.48 : A ve B: P Binası** (İstanbul I No'lu KTVKK Arşivi, 1994 akt. Tanyeli ve diğ., 2000).

1994 ve 2000 yıllarında yerinde yapılan incelemelerde oldukça harap durumda olduğu görülen yapının, restorasyon uygulamasına kadar geçen süre içinde çatı kaplamalarının bir kısmı kaybolmuş, bu nedenle dış hava koşullarına maruz kalan elemanlarda korozyon tespit edilmiştir. Çatı sistemini oluşturan üçgen çatı

makaslarında aşırı yüklemelerden dolayı oluşan deformasyonlar tespit edilmiştir. Yapıda ayrıca özgün duvar boşluklarında değişiklikler yapıldığı ve prekast dışlık gibi bazı özgün elemanların yok olduğu gözlemlenmiştir (Şekil 4.48).

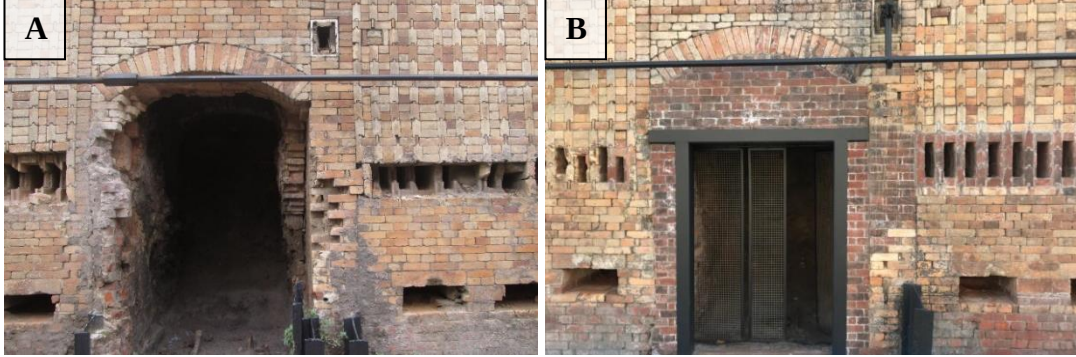
Temeldeki farklı oturmalardan dolayı yapının taşıyıcı strüktürünü oluşturan çelik kolonlarda düşeyden sapma, duvarlarda ayrılma ve çatlaklar gözlemlenmiş, dolu harman tuğlası kullanılan yığma yapıda cephede harç bozulmaları ve dökülmeler, üst örtüde yoğun bitki oluşumu gözlemlenmiştir.

**Şekil 4.55 : A:** R Binası restorasyon uygulaması öncesi (Gürsoy Grup Restorasyon, 2014) **B:** R Binası özgün yapım tekniği ve malzemelerle tamamlama uygulaması sonrası (Gürsoy Grup Restorasyon, 2021).

Çelik konstrüksiyon ve yığma yapı sistemine sahip yapının günümüze ulaşan kısımlarının malzeme analiz raporunda tanımlandığı gibi temizlenmesi ve korunması sağlanmıştır. Restorasyon uygulama sürecinde hazırlanan statik proje doğrultusunda dıştan yapılan çelik destek elemanları ile güney duvarındaki yaklaşık 40 cm açıklık sıkılarak kapatılmış ve stabilize sağlanmış, duvarların ayrılmaması için gergi elemanları ile çerçeve oluşturularak güçlendirilmiştir. Özgün çelik konstrüksiyonun kumlama yöntemi ile yüzey temizliği yapılmış, ardından astar ve boya uygulanmıştır. Yapının yalnızca taşıyıcılık özelliği olan ya da mimari formu tamamlayan bölümlerinde tamamlama yapılmasına ve tuğlalarda oluşan yüzey kayıplarının olduğu gibi bırakılmasına karar verilmiştir. Tamamlamalarda özgün yapı tekniği ve malzemelerle tamamlama yapılması sağlanmış; özgün tuğla ölçülerinde özel olarak üretilen el yapımı tuğlalar ve malzeme analiz raporunda belirtilen terkiplerle oluşturulan örgü harcı kullanılmıştır (Şekil 4.55). Cephede düşük basınçlı mikro

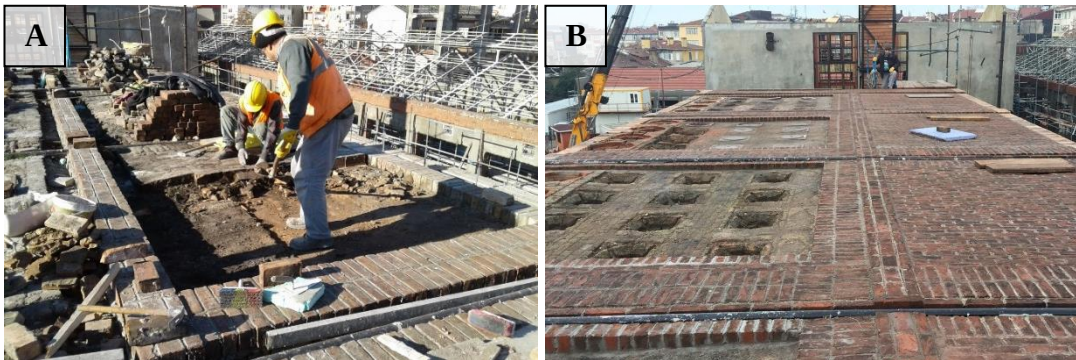
Sökümler sırasında üst yapısını yitiren yapıda dış hava koşullarına ve çevresel etkilere maruz kalan üst örtüde yoğun bitki oluşumu gözlemlenmiştir. Özgün tuğlaların itinalı sökümü yapılarak üst örtünün bitki ve bitki köklerinden arındırılması sağlanmıştır. Özgün malzemenin mümkün olduğunda değerlendirilmesi ve özgün yapım tekniği ve malzemelerle tamamlamalar yapılmasına karar verilmiştir. Özgün tuğlalar ters yüz edilerek ve özgün tuğla ölçülerinde özel olarak üretilen el yapımı tuğlalar ile malzeme analiz raporunda belirtilen terkiplerle oluşturulan örgü harcı kullanılarak yeniden örülen üst örtü, özel olarak üretilen döküm baca kapakları ile tamamlanmıştır (Şekil 4.56).

**Şekil 4.56 : A ve B:** R Binası üst örtü itinalı sökümü ve özgün yapım tekniği ve malzemelerle tamamlama uygulaması (Gürsoy Grup Restorasyon).

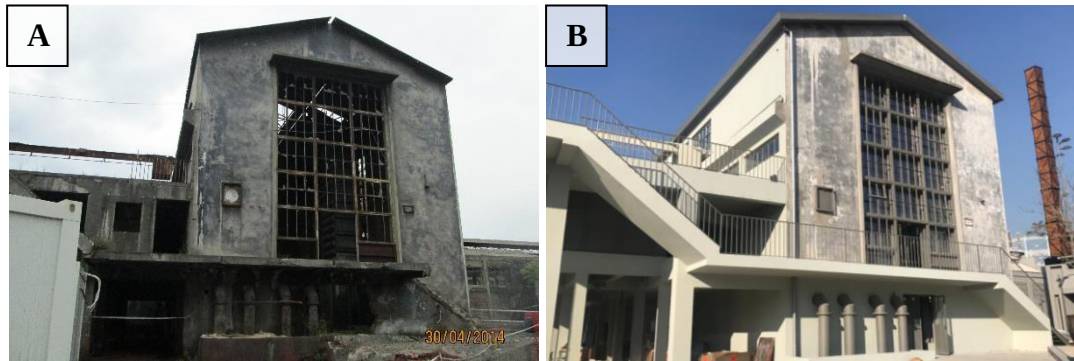
1994 ve 2000 yılında yerinde yapılan incelemelerde tümüyle betonarme sistem ile inşa edilen yapıda bölümlerinde yoğun korozyon gözlemlenmiştir. Restorasyon uygulamasına kadar geçen süre içinde korozyon nedeniyle pas payı dökülmeleri ve çatlaklar artarak devam etmiştir. İki adet temizleme cihazı dışında yapıya ait birçok özgün donanımın yok olduğu tespit edilmiştir (Şekil 4.59). Ayrıca bu süre içinde dış hava koşullarına maruz kalan metal elemanlarda yoğun korozyon gözlemlenmiştir.

**Şekil 4.61 : A:** S Binası restorasyon uygulaması öncesi (Gürsoy Grup Restorasyon, 2014) **B:** S Binası restorasyon uygulaması sonrası (Gürsoy Grup Restorasyon, 2021).

Mevcut oluklu levha çatı kaplaması ve taşıyıcı niteliğini kaybetmiş çelik çatı makaslarının itinalı sökümü gerçekleştirilmiş, özgün çatı makas sistemi ile yeniden yapılmıştır (Şekil 4.60). Oluşturulan çelik çatı konstrüksiyonu mevcut yapıya entegre edilmiş, binanın yoğun kullanımına uygun olarak yüksek değerde ses yutumu sağlayan akustik alçıpan ile tavan kaplaması yapılmıştır. Çatı kaplama malzemesi olarak yine çimento esaslı oluklu levha kullanılmıştır.

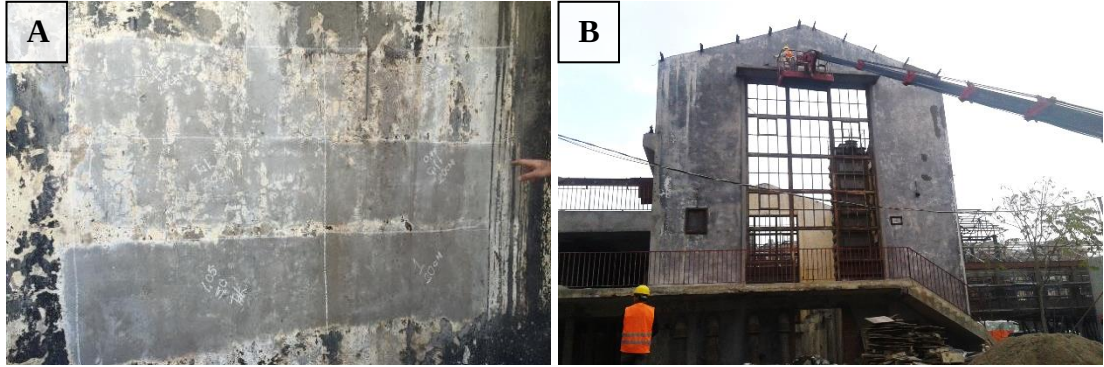
**Şekil 4.62 : A ve B:** S Binası özgün sıvalı yüzeylerde düşük basınçlı kumlama yöntemi ile yüzey temizliği uygulaması (Gürsoy Grup Restorasyon, 2015).

Yapının P binası yönünde yer alan merdiven taşıyıcılık özelliğini kaybetmesinden dolayı itinalı sökümü gerçekleştirilmiş ve betonarme olarak yeniden inşa edilmiştir. Cephe ve iç duvar yüzeylerinde, özgün yüzeylerin patinası ile korunması amacıyla düşük basınçlı mikro kumlama yöntemi ile cephe temizliği yapılmıştır. Sıva tamiri gerekli alanlarda, malzeme analiz raporları doğrultusunda belirlenen agrega boyut ve bağlayıcı dozajları kullanılarak sıva yapılmış ve ardından yüzeylere silan-siloksanal esaslı su itici uygulanmıştır (Şekil 4.62).
