**GELENEKSEL AHŞAP KONUTLARIN KORUMA**  
**SORUNLARI ÜZERİNE BİR İNCELEME:**  
**İSTANBUL-BÜYÜKÇEKMECE 329 ADA, 6 PARSEL ÖRNEĞİ**

**YÜKSEK LİSANS TEZİ**

**ENES SÜLEYMAN**

**İSTANBUL, 2021**

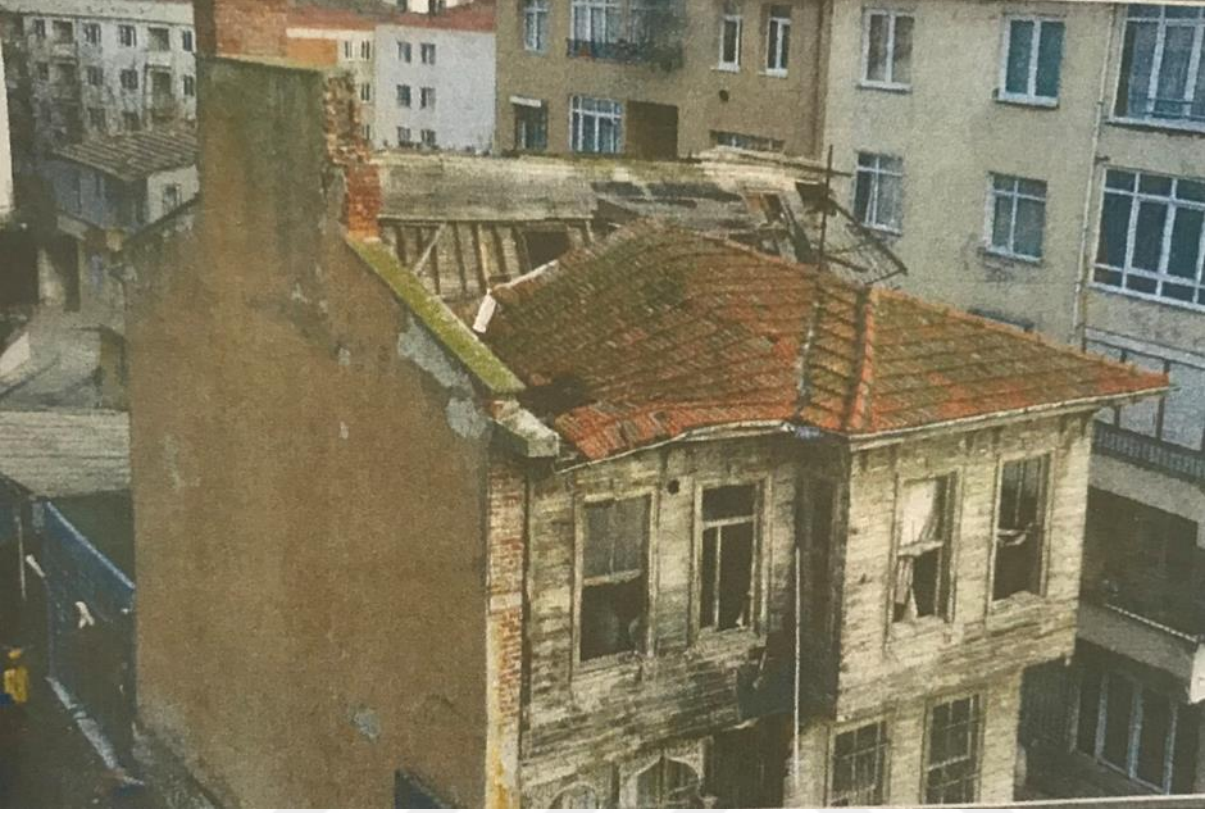
**Şekil 24** Çatı Görünüşü (İstanbul-Büyükçekmece 329 Ada 6 Parsel) (Sezer, 2016)

Bina üst örtüsü ahşap beşik çatı sistemi ile inşa edilmiştir. Mevcutta marsilya tipi kiremit ile kaplı olan üst örtünün özgün durumunda alaturka kiremit ile kaplı olduğu düşünülmektedir (Şekil 24).

**Koruyucu sistem bozulmaları:** Çatı örtüsü ve duvar kaplamaları olarak değerlendirildiğinde; en önemli hasarın restitüsyon raporunda “cihannüma” olarak tanımlanan 2. kattaki bölümde olduğu görülmektedir. Bu bölümde çatı örtüsü Şekil 24 de görüldüğü gibi hasar görmüştür. Ayrıca koruyucu sistemdeki bozulma bu bölümü dış etkilere karşı açık bırakmış olduğundan duvar kaplamaları hasarlı durumdadır. Duvar kaplamalarında genel olarak tüm binada konstrüksiyonu açıkta bırakacak şekilde kısmi kopmalar mevcut olup bu noktalar Şekil 26 da görüldüğü gibi özgün olmayan farklı malzemeler kullanılarak kapatılmıştır.

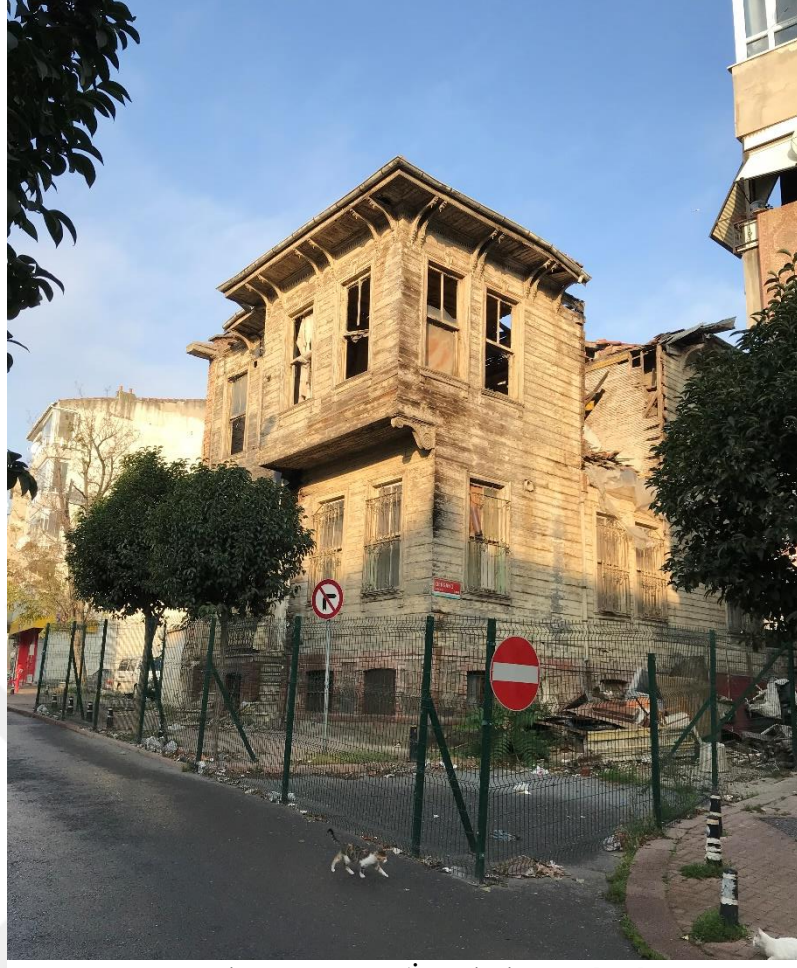
**Şekil 25** Dış Cephe Görünüşü (İstanbul-Büyükçekmece 329 Ada 6 Parsel) (Süleyman, 2020)

Geleneksel ahşap yapılarda bitiş elemanı görevini gören saçaklar ele alınan örnek yapıda bir bütün olarak devam etmekte ve eli böğründe adı verilen eğimli ahşap elemanlarla desteklenmektedir. Konstrüksiyonu cepheye yansıtan ve kat ayrımlarını ifade eden silme adı verilen ahşap profiller bu yapıda da hasarlı olmaları nedeniyle kısmen görülmektedir. Geleneksel ahşap yapıların odalarında özellikle sokak cephelerine yönelen çıkmalar bu yapıda da ahşap payandalarla desteklenerek kullanılmıştır (Şekil 25).

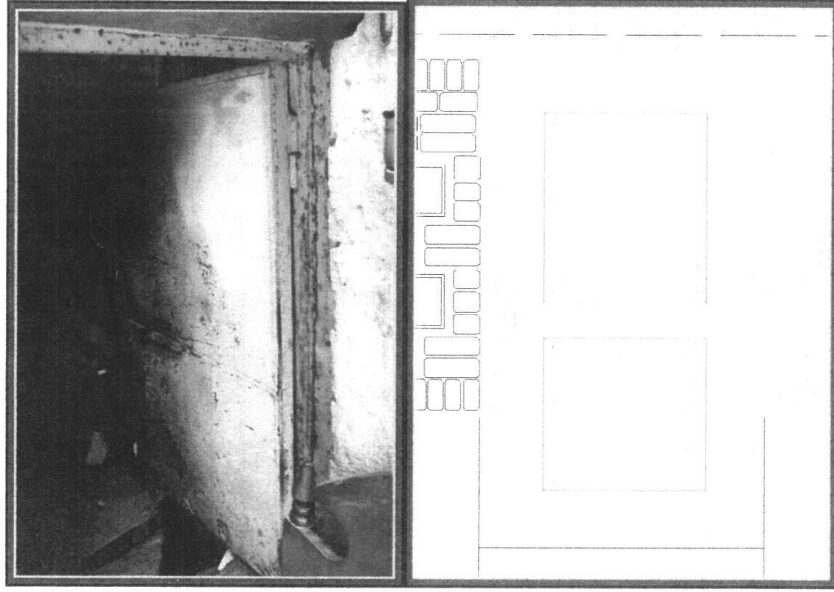
Mevcut duruma bakılırsa, geçmişte, yapının kuzey cephesinin takriben ortalarına yerleştirilmiş ve şimdiki bahçe kotundan inilerek dâhil olunan bodrum katının düşey dikdörtgen formulu ve tek kanatlı metal kapısı özgün olmamakla birlikte, beton şap döşemesinin sonradan atıldığı düşünülmektedir. Bunların haricinde (**B01**), özgün konum ve plan özelliklerini koruduğu tespit olunabilmektedir. Dönem özellikleri ve kendi içinde karşılaştırmalı restitütif bilgiler ışığında bu mekâna girişi sağlayan kapının ahşap olduğu düşünülmektedir. Zemin

**Resim 3:** Mevcut Metal Giriş Kapısı Ve Olması Muhtemel Kapı Modeli

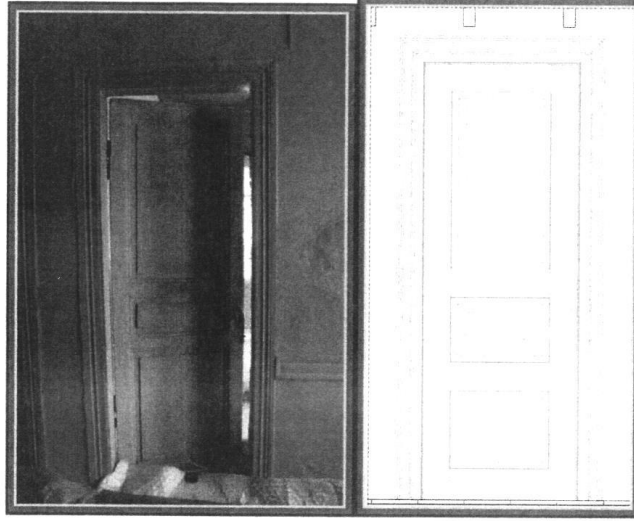
Bodrum kat genelinde kapı ve pencere doğramaları incelendiğinde, bodrum kat odalarının tüm kapı doğramaları müdahale gördüğünden ya bir başkasıyla değiştirilmiş ya da tamamen ortadan kaybolmuştur. Yapı bütününde diğer kat kapı doğramaları ve dönemsel yapıların kapılarıyla karşılaştırıldığında, en azından kendi içerisinde kapı birlikteliği oluşturacak şekilde bodrum kat kapılarının ahşap oyma kapı olacağı söylenebilir (**Resim 4**).

**Resim 4:** Mevcut Zemin Kattaki Kapılardan Herhangi Biri Ve Birliktelik Açısından Olması Düşünülen Kapı Modeli

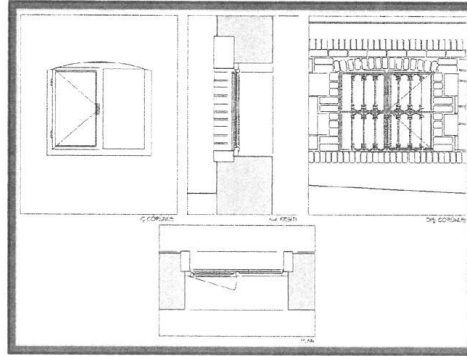
Bodrum kat pencere tipine baktığımızda **(B03)** oda da orijinalliğini koruyan tek yöne açılan kanatlı ahşap pencere ve önündeki demir parmaklık oluşumunun bodrum kat genelinde tüm pencerelerde aynı olacağı varsayılmaktadır **(Resim 5)**. Ayrıca **(B05)** Mutfak mekânının kuzeyindeki duvardaki izlerden yola çıkarak vaktiyle aynı pencere tipolojisinin burada da devam ettiği anlaşılmaktadır **(Resim 6)**.

**Resim 5:** B03 Oda Penceresi Ve Birliktelik Açısından Olması Düşünülen Pencere Modeli

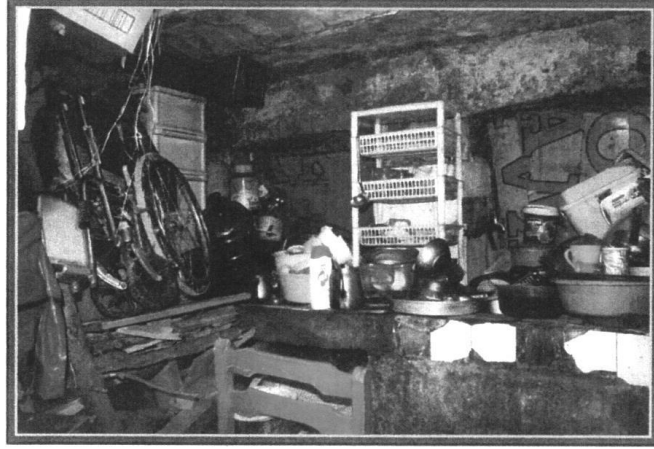
**Resim 6:** B05 Mutfakta Yer Alan Pencere İzleri

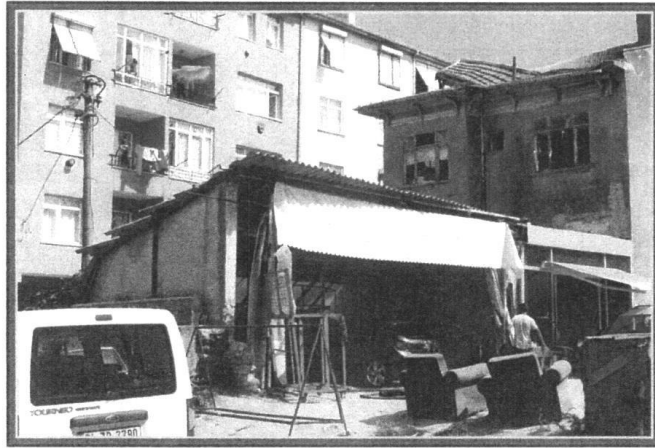
Bodrum kata girişte karşılaştığımız bahçesi, zaman içerisinde çok müdahale görmüş olup, yapının kendi parseline de taşacak şekilde kuzey kısmına bitişik yapılar inşa edilmiştir. Bu doğrultuda sonradan inşa edilen yapılar, konutun inşası esnasında olmadığı şüphe götürmemektedir (**Resim 7**).

**Resim 7:** Yapının Kuzeyinde Kalan Yapıya Bitişik Muhdes Yapılar

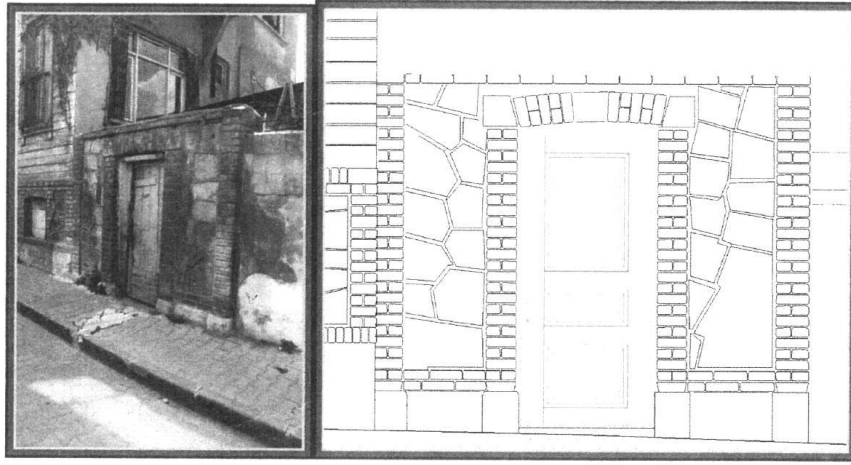
Bahçe girişindeki kapının orijinalliğini koruduğu yapı malzemesine bakılarak anlaşılmaktadır. Ayrıca mevcut bahçe duvarı incelendiğinde zaman içerisinde briket duvar takviyesiyle en azından yapının parselini çevreleyecek şekilde ilk inşasında moloz taş duvar şeklinde bir bahçe duvarının olduğu anlaşılmaktadır. Bahçeye girişi sağlayan ahşap çakma kapı da orijinal olmamakla birlikte sonradan yapıldığı anlaşılmaktadır. Yapı bütününe diğer kapı doğramaları ve dönemsel yapıların kapılarıyla karşılaştırıldığında, en azından kendi içerisinde kapı birlikteliği oluşturacak şekilde bodrum kat kapılarına uyum sağlayacak şekilde ahşap oyma kapı olacağı söylenebilir (**Resim 8**).

**Resim 8:** Mevcut Bahçe Girişi Ve Birliktelik Açısından Olması Düşünülen Kapı Modeli

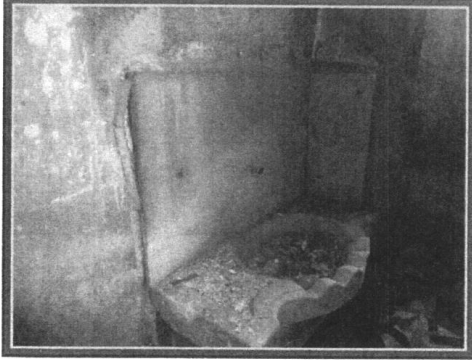
Bodrum katta karşımıza çıkan (**B06**) WC de özgün konum ve plan özelliklerini korumaktadır. Bunun yanında mevcuttaki izlerden yola çıkılarak lavabosunun olmadığı görülmektedir. Lavabo yerinde yapının 1. Katındaki wc deki gibi bir taş lavabonun, kendi içerisinde birliktelik sağlaması açısından, olacağı düşünülmektedir (**Resim 9**).

**Resim 9:** Mevcut Taş lavabo Ve

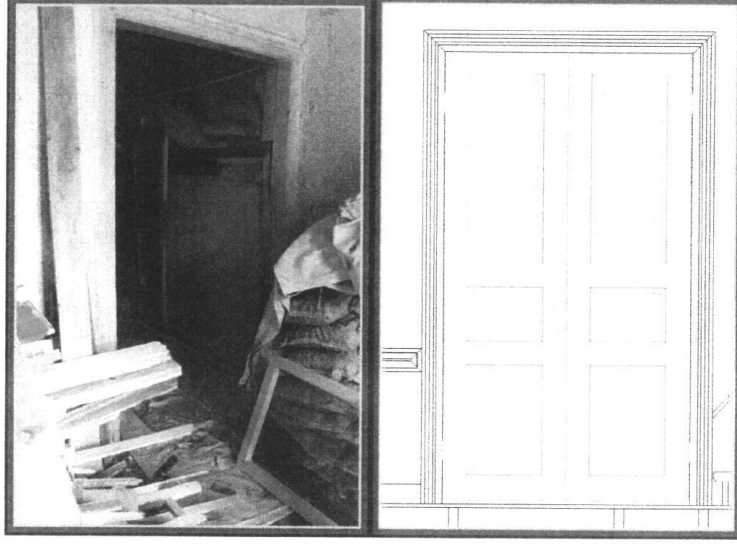
**Z01** no.lu girişin kuzeyinden mevcutta çift kanatlı olmasına rağmen tek kanadı kalmış kapıyla dâhil olunan sofası mevcut ahşap kaplama döşemesi ve çıtalı ahşap kaplama tavanı ile birlikte orijinalliğini korumakla birlikte; zaman içerisinde derme çatma olarak kapatılan ahşap dikme ve plastik kapatıcılarla sonradan müdahale gördüğü şüphe götürmemektedir. **Z01** giriş kısmından **Z02** sofa kısmına geçilen kapının da yapı bütününde diğer kat kapı doğramaları ve dönemsel yapıların kapılarıyla karşılaştırıldığında, en azından kendi içerisinde kapı birlikteliği oluşturacak şekilde çift kanatlı ahşap oyma kapı olacağı söylenebilir (**Resim 12**).

**Resim 12:** Mevcut Kapı Ve Birliktelik Açısından Olması Düşünülen Kapı Modeli

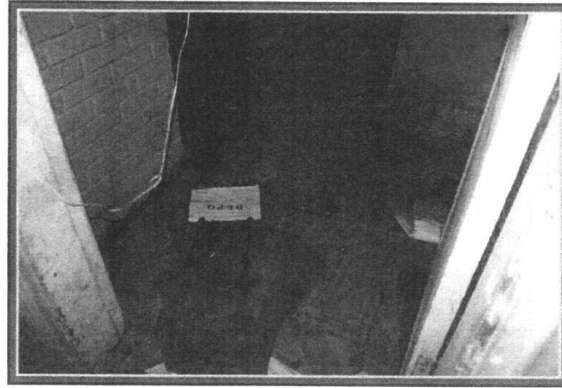
Zemin kat sofasının kuzey-batısında yer alan mevcut mutfak, özgün konum ve plan özelliklerini koruduğu şüphe götürmemektedir. Fakat yer yer döşemede izlenebilen karosiman döşemesinin mekânın bütününde devam ettiği, yerinde dökme mozaığın ise sonraki müdahalelerde yapıldığına şüphe yoktur (**Resim 13**). Ayrıca (**Z06**) mutfak mekânının kuzeyindeki duvardaki izlerden yola çıkarak vaktiyle aynı pencere tipolojisinin burada da devam ettiği anlaşılmaktadır (**Resim 14**).

**Resim 13:** Mevcut Mutfak Karosiman Kaplama Görünümü

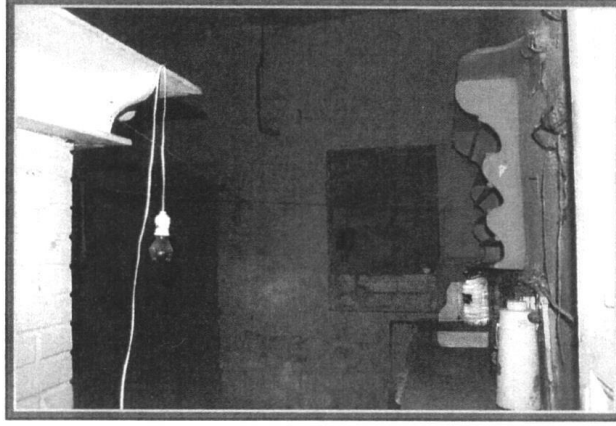
**Resim 14:** Mevcut Mutfakın Kuzey Duvarındaki Kapatılan Pencere Boşlukları

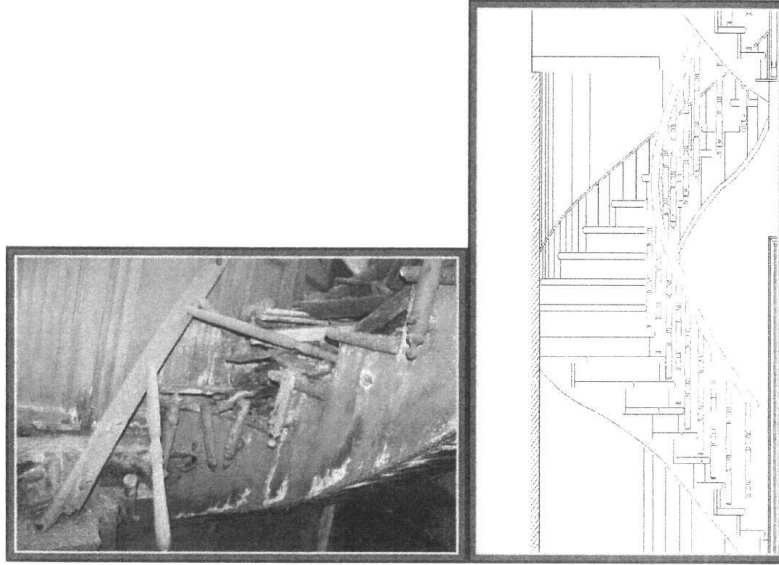
Z02 sofa mekânının batısındaki ahşap merdiven yapıldığı dönemden bu yana orijinalliğini koruyarak düşey sirkülasyonu sağladığından şüphe yoktur. Mevcutta da yer yer izlenebilen masif ahşap korkulukların, merdivenin bütününde merdiveni saracak şekilde devam edeceğine şüphe yoktur (**Resim 16**).

**Resim 16:** Mevcut Merdiven Korkuluk İzleri ve Devam Etmesi Muhtemel Merdiven Korkuluk Görünümü

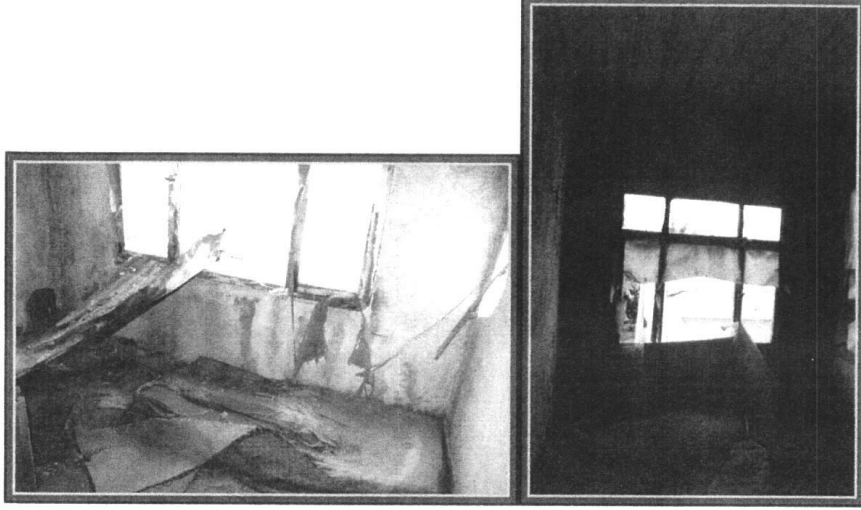
1. kat pencere tipine baktığımızda (104) ve (106) odaların kuzeyindeki pencere oluşumu haricinde tüm kat pencereleri orijinalliğini korumakla birlikte, zaman içerisinde bozulma ve deformasyona uğramıştır (**Resim 19**). Kattaki pencere tipolojisi birlikteliği göze alınarak (104) ve (106) odalarının kuzeyinde de iki adet ahşap giyotin pencere olacağına şüphe yoktur. Ayrıca (102) odanın güneyindeki doğu tarafta kalan pencerede de pervazların orijinalliği korunmakla birlikte, pencere kanatları sonradan müdahale görmüştür. Aynı şekilde bu pencerede kattaki birlikteliği sağlayacak şekilde ahşap giyotin pencere olacaktır (**Resim 20**). Ayrıca (104) ve (106) Odalarda yer alan mevcut dolapların, kapı kanatlarının da vaktiyle noksansız bir şekilde var olduğuna şüphe yoktur.

**Resim 18:** Mevcut 104 Ve 106 Oda Pencere Görünümü

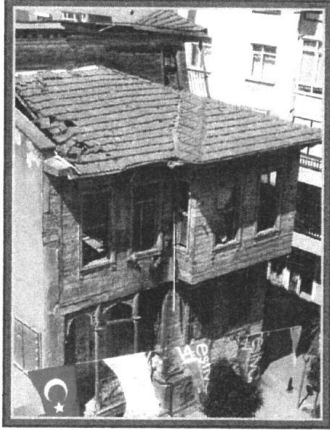
Mevcut duruma bakılırsa, genel itibarıyla kat kendi orijinallliğini yansıtmaması yanında beden duvarları, tavanı, çatısı ve döşemesi büyük ölçüde zarar görmüştür. Yapı genelinde bodrum kat haricinde izlenen, yer yer görülen ahşap çatkı arası harman tuğla üzeri bağdadi çıtalar üzeri sıvalı duvarlar, geleneksel Türk evi mimarisindeki yapı iskelet sistemi yansıtacak şekilde bu katta da devam edeceğine şüphe yoktur (**Resim 22**).

**Resim 22:** Mevcut Cihannüma Görünümü

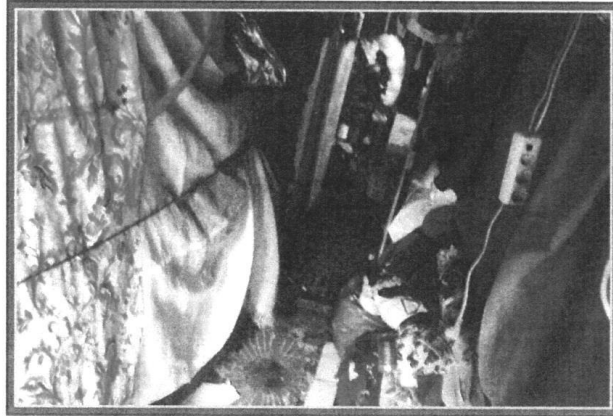
RESİM 3: BOI Giriş genel görünümü

Kuzey cephede bulunan demir kapıdan eve girildiğinde ilk mekân BOI Giriş mekânıdır. Bu mekân bodrum kat sofasına bağlantının sağlandığı bölümdür. Zemin döşemesi beton şap olan bölümün duvarları taş ile örülmüştür. Mekânın kuzey cephesinde gelişigüzel ahşap ve sac ile kapatılmış bir pencere ile doğu cephesinde ahşap bir pencere bulunmaktadır. Buradan sofa mekânına geçiş güney duvarındaki ahşap kapı ile sağlanmaktadır. Duvarların taşıyıcılığında bir sorun olmamasına rağmen sıvalarında problem bulunmaktadır.

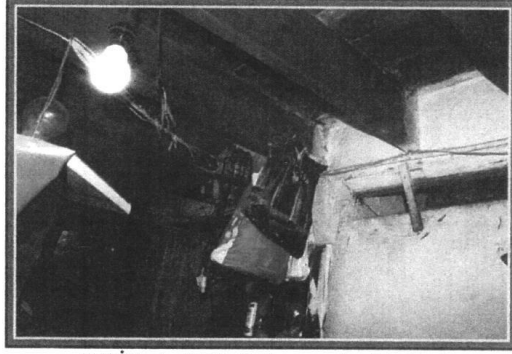
RESİM 4: BO2 Sofa genel görünümü

BO2 sofa kısmına BO1 giriş mekânından geçilmektedir. Bölümün zemin döşemesi beton şap olup, duvarları moloz taş duvar üzeri sıvalı ve boyalıdır. Tavanın ahşap kirişlemeler görülmekte olup alt tarafında bir kaplama izlenmemektedir. Tavan kirişleri oldukça sağlamdır. Bu kattaki diğer mekânların tümüne buradan geçiş sağlanmıştır. Doğu duvarındaki iki tane pencere ile aydınlatılan mekânın güney batı köşesinde üst kata çıkış için kullanılan merdiven bulunmaktadır. Fakat bölümün tamamı eşyalar ile dolu olduğundan merdiveni görmek mümkün değildir. Ayrıca merdiven hâlihazırda büyük deformasyona uğramıştır.

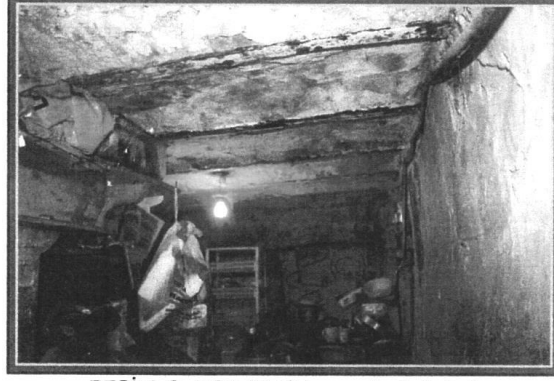
RESİM 6: BO5 Mutfak genel görünümü

BO2 Sofanın kuzeybatısındaki kapıdan geçilerek BO5 mutfak kısmına girilmektedir. Mutfağın zemini beton şap, duvarları ise taş duvar üzeri sıvalı ve boyalıdır. Tavanı volta döşeme şeklinde olan bölümün güneybatı köşesinde bir ocak bulunmaktadır. Statik açıdan problem bulunmasa da tavanda kırıntılar ve paslanmalar izlenmektedir. Zamanın da kuzey duvarındaki pencere ile aydınlatılan mekânın pencereleri bitişiklikteki ticari yapı yüzünden kapatılmıştır.

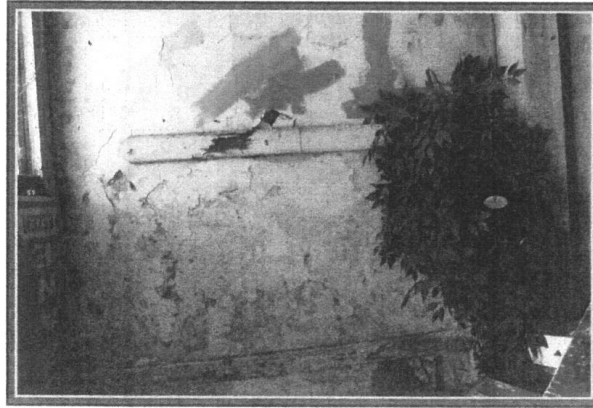
RESİM 9: Z01 Giriş genel görünümü

Yapının zemin katına güney cephede bulunan çift taraflı taş merdivenlerden çıkılarak ahşap kapıdan girilmektedir. Taş merdivenlerde yer yer kırılmalar ve kapıda da deformasyon mevcuttur. İlk girilen mekân Z01 giriş bölümüdür ve batı duvarı hariç duvarları ahşap çatki arası tuğla dolguludur. Batı duvarı ise taş duvardır. Döşemesi karosiman, tavanı ahşap kaplama olan mekânın güney duvarında iki adet ahşap penceresi bulunmaktadır. Kuzey batı köşede sonradan yapılan betonarme bir kolon izlenmektedir.

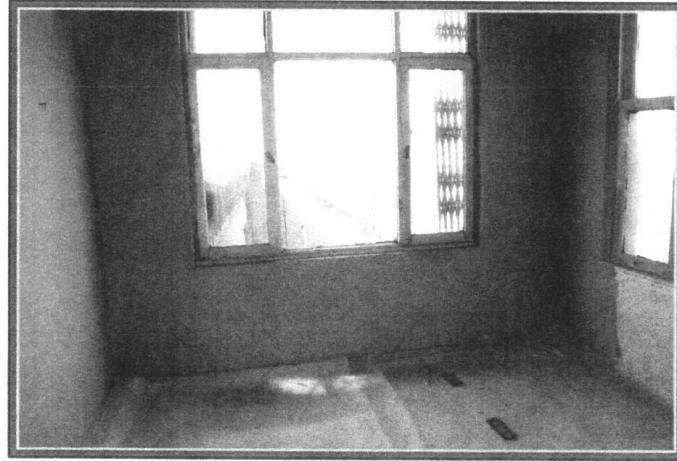
RESİM 11: Z04 Oda genel grnm

Sofanın kuzeydoęusundaki ahřap kapıdan geilerek Z04 oda meknına ulařılmaktadır. Odanın kuzeyinde ve doęu duvarında birer adet penceresi vardır. Ancak kuzey duvardaki pencerenin sonradan deęiřtirildięi belli olmaktadır. Duvarı ahřap atki arası tuęla dolgu, dęemesi ahřap kaplama ve tavanı ise ıtalı ahřap tavan kaplamadır. Duvarların deformasyon olamamakla birlikte sıvalarında bozulmalar grlmektedir.

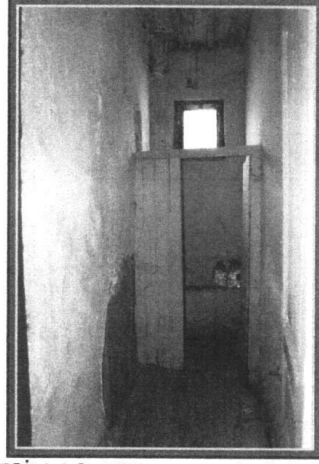
RESİM 12: Z05 wc genel görünümü

Sofanın kuzeyinde bulunan ortadaki kapı ile Z05 wc mekânına giriş sağlanmaktadır. Bodrum katta olduğu gibi bu mekânda hela ve lavabo kısmı olarak ahşap bir paravan ile ayrılmıştır. Duvarları ahşap çatki arası tuğla dolgu olan bölümün döşemesi ahşap kaplama tavanı ise çitalı ahşap tavan kaplamadır. Lavabosu söküldüğü için duvar sıvalarında bozulma ve dökülme izlenmektedir. Kuzey duvarında küçük bir havalandırma penceresi de göze çarpmaktadır.

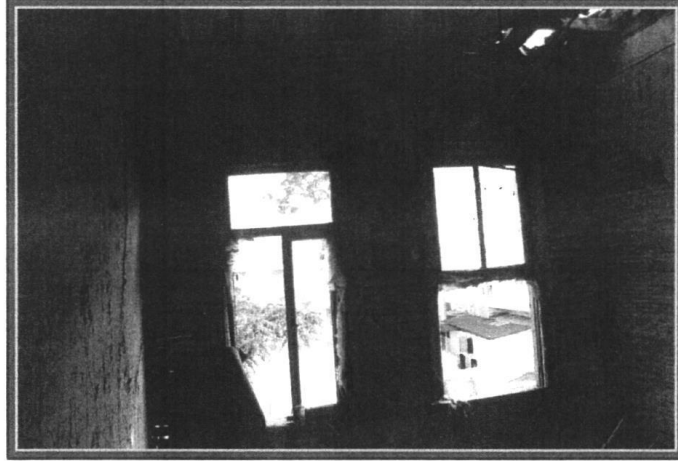
RESİM 16: 102 Oda genel görünümü

101 Sofanın güneybatısındaki ahşap kapı ile 102 oda mekânına geçilmektedir. Odanın duvarları ahşap çatki arası tuğla dolguludur. Bölüm güney duvarındaki iki adet pencere ile aydınlatılmaktadır. Döşemesi ahşap kaplama, tavanı ise çıtalı ahşap kaplama olan mekânın duvar sıvaları neredeyse tamamen dökülmüş, döşeme kaplamasında ise büyük çaplı kırılmalar olmuştur.

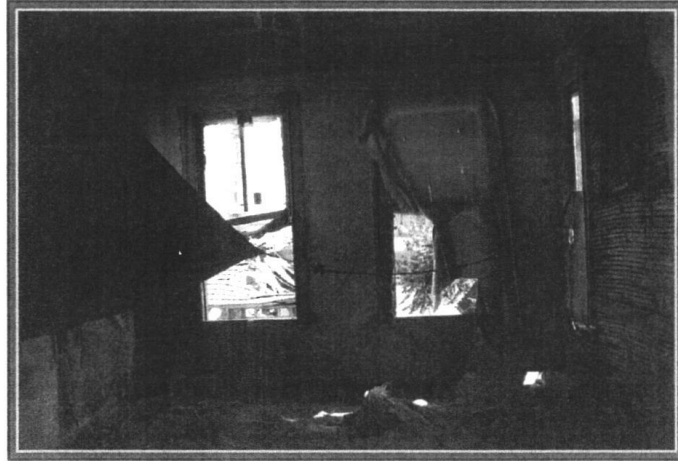
RESİM 17: 103 Başoda genel görünümü

Sofanın güneydoğusundaki ahşap kapı ile 103 başodaya geçilmektedir. Buranın başoda olduğu hem yönelmesinden hem de tavan kaplamasındaki farklılıklarından dolayı anlaşılmaktadır. Duvarları ahşap çatki arası tuğla dolgu olan mekânın döşemesi ahşap kaplama, tavanı ise çıtalı ahşap tavan kaplamadır. Duvarlarında büyük oranda bozulmalar olmakla birlikte döşeme kaplamasında da deformasyonlar izlenmektedir.

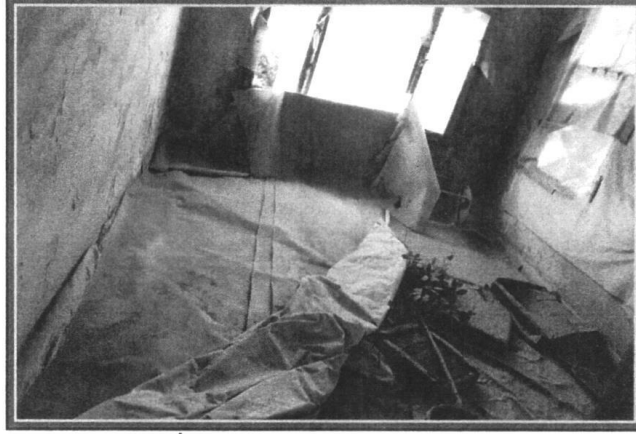
RESİM 18: 104 Oda genel görünümü

104 Odaya giriş yine sofanın kuzeydoğusundaki ahşap kapıdan sağlanmaktadır. Dikdörtgen planlı odanın kuzey duvarındaki penceresi sonradan bozularak değiştirilmiştir. Mekanın güneydoğu köşesinde ahşap bir dolap bulunmaktadır fakat bozulmalar görülmektedir. Duvarı ahşap çatki arası tuğla ona mekânın döşemesi ahşap kaplama, tavanı ise çitallı ahşap kaplamadır.

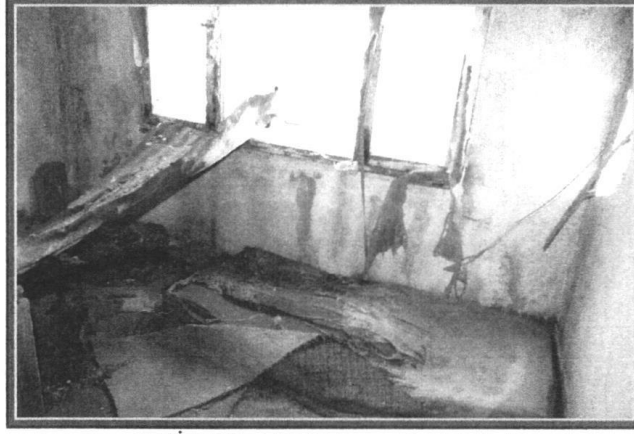
RESİM 20: 106 Oda genel görünümü

Sofanın kuzeybatısında bulunan ahşap kapı ile de 106 oda mekânına giriş sağlanmaktadır. Bu odanın kuzey duvarında bulunan ahşap pencerede değiştirilmiş ve özgün değildir. Duvarları ahşap çatki arası tuğla dolgu, zemini ahşap kaplama ve tavanı çitalı ahşap tavadır. Duvarlarında ve döşemelerinde deformasyon bulunan odanın güneybatı köşesinde ahşap bir dolap bulunmakla birlikte dolapta da bozulmalar izlenmektedir.

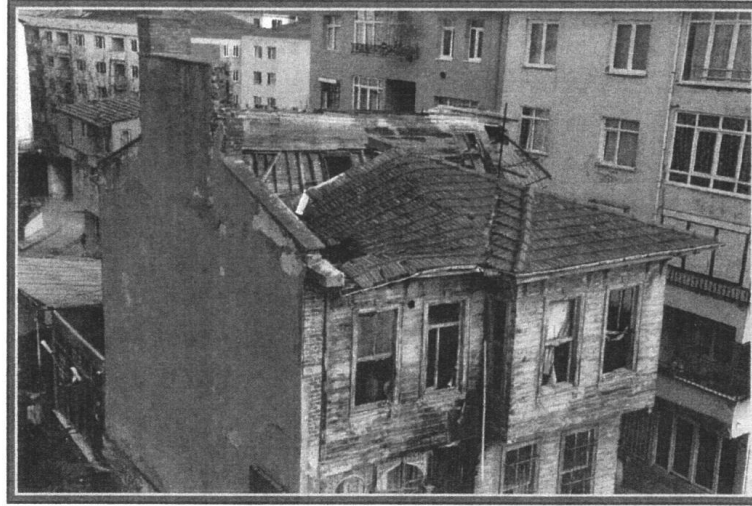
RESİM 22: Yapı çatısı üst görünümü

Yapının çatısı çözüm olarak orijinalliğini korumuş ancak kiremit malzemesi olarak marsilya tipi kiremit ile yenilenmiştir. Özellikle cihannüma üst kısmına ait çatı neredeyse tamamen yıkılmıştır ve belki de yapının en büyük sorunu haline gelmiştir. Çünkü yağmur suları yapının içlerine direkt olarak girmekte ve çürümelere neden olmaktadır.

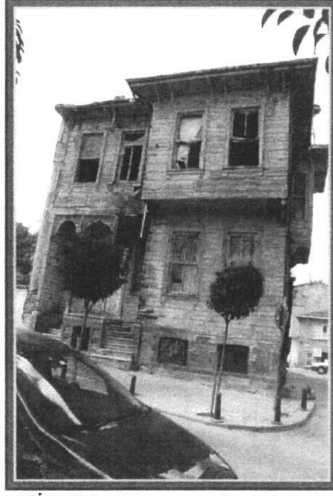
RESİM 23: Güney cephe görünümü

Yapı güney cephesi giriş kapısının bulunduğu binanın en anlamlı cephesidir. Bu cephede girişi sağlayan taş merdivenler ve girişi simgeleyen iki adet ahşap sütun bulunmaktadır. Giriş kısmındaki ahşap süslemeler zedelenmiş ve bir kısmı tamamen ortadan kalkmıştır. Cephe bodrum kat kısmı tuğla kaplama üst katları ise ahşap kaplamadır. Ahşaplarda yer yer bozulmalar olmuştur. Bodrum kat penceresinin bir tanesinde korkuluklar kaybolmuş, 1. Kat pencereleri ise neredeyse tamamen kırılmıştır. Cihannüma duvarında çatı göçmesinden dolayı yana yatma izlenmektedir. Çatıda sonradan yapılmış olan yağmur boruları da bozulmuştur.

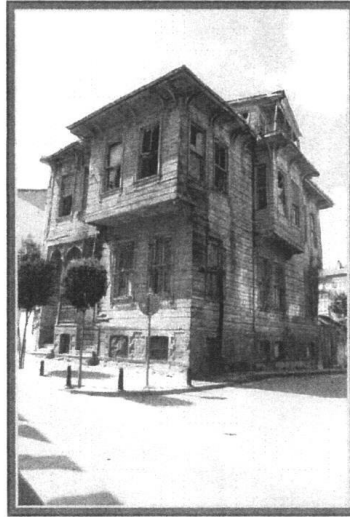
RESİM 24: Doğu cephe görünümü

Yapı doğu cephesi binanın sokak arasında kalmasından dolayı özelliğini gösteremeyen cephesidir. Bodrum kat hizası tamamen tuğla kaplama olan cephenin üst katları ahşap kaplamadır. Diğer cephede olduğu gibi buranında 1. Kat pencereleri neredeyse tamamen kırılmıştır. Bodrum kat pencerelerinde de gelişigüzel ahşaplar çakılmış ve kapatılmıştır. Cephenin sağ kısmında bitki oluşumları da gözlenmektedir. Bodrum kata girişi sağlayan bahçe duvarı da bu cephede görülmektedir. Cihannüma katı açık şekilde sağ tarafa doğru yatmıştır ve neredeyse yıkılmak üzeredir.

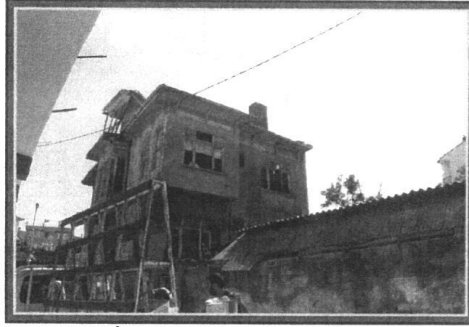
RESİM 25: Kuzey cephe görünümü

Yapının kuzey cephesi neredeyse tamamen müdahale görmüş ve özelliğini kaybetmiştir. Bodrum kat hizasına kadar yine de tuğla kaplama özelliğini sürdürmüştür. Üst katları ise çimento siva ile müdahale görmüştür. Pencere tipleri de değiştirilmiş olan cephenin çatı kısmında da kırılmalar ve sehimler görülmektedir. Çimento sivadan dolayı duvarda birçok çatlak izlenmektedir. Cihannüma katındaki yatmanın burada da bariz şekilde görüldüğü söylenebilir. Yapının bacası bu cephede en net şekliyle izlenmekte ve üzerindeki sıvalar yer yer dökülmüştür.

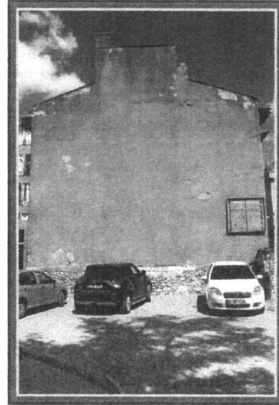
RESİM 26: Batı cephe görünümü

Yapının batı cephesi tamamen sağır cephe olup sıvalı bir şekildedir. Duvarın üstündeki sıvalarda çatlaklar izlenmekle birlikte cihannüma bölümüne denk gelen kalkan duvarda yıkılmalar olmuştur.
