**GEMİ HAVUZLAMA**  
**VE HAVUZLAMA SIRASINDA**  
**OLUŞAN KAZALARIN ANALİZİ**

**Hayri YAĞLI**

**Ağustos, 2021**  
**İZMİR**

**Dokuz Eylül Üniversitesi Fen Bilimleri Enstitüsü  
Yüksek Lisans Tezi  
Deniz Bilimleri ve Teknolojisi Anabilim Dalı,  
Gemi İnşaatı Programı**

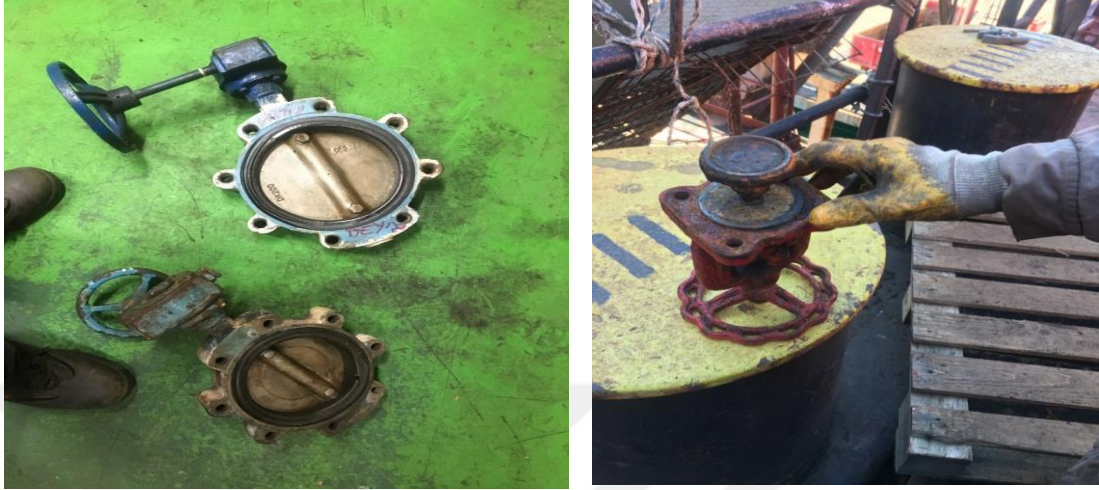
Şekil 2.7 Valf iç mekanizması ve bakımı (Kişisel arşiv, 2018)

Overboard valflerinin bakımı kapsamında, gemi ilgili personeli tarafından valfler markalandıktan sonra, tersane personeli tarafından valflerin s k m ne bařlanır. Valflerin s k m iřlemi tamamlandıktan sonra, gemi personeli davet edilir ve valfler iin ne gibi uygulamaların yapılacaęına karar verilir. Bu iřlemler genelde sit alıřtırma,

disk yapma, tutamaç problemleri ve valf yenilemedir. Overboard valfleri genelde su hattı altında bulunduğu için havuz dalışında dikkatli kontrol edilmesi gerekmektedir. Valf iç mekanizması ve bakımı Şekil 2.7’de gösterilmiştir.

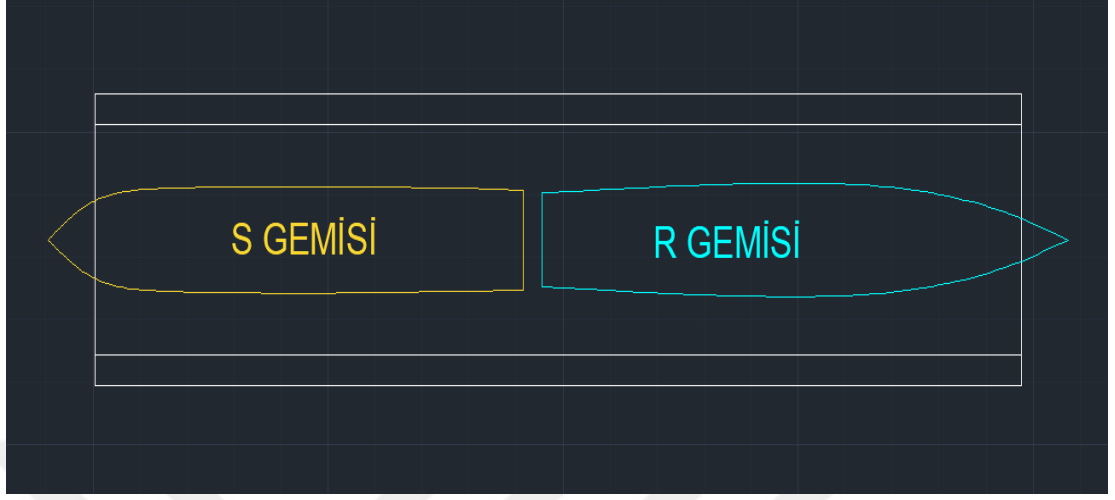
Şekil 3.5 S ve R gemilerinin havuz yerleşim planı (Kişisel arşiv, 2021)

Gemiler aynı anda Şekil 3.5’de gösterildiği gibi yüzer havuz üzerinde konumlandırılarak havuzlama faaliyetine başlanmıştır.

Yüzer havuzda balast operasyonu yapılarak çıkış aşamasına geçildiğinde, gemiler takaryalar üzerine oturduktan sonra deplasman yükleri havuz bünyesine etkimeye başlamıştır. Gemilerin deplasman yükleri havuz bünyesine tamamen etkiğinde (yani gemilerin karinası su seviyesinin üstüne çıktığında) ise, havuz yaklaşık olarak vasat kısmından kırılmıştır. Kaza sonrası gemiler ve yüzer havuzun kırılmış hali Şekil 3.6 ve Şekil 3.7’de görülmektedir.

Yüzer havuzu kırmaya zorlayan moment değeri yaklaşık 176.000 ton·m olarak hesaplanmıştır. Gemilerin tonajının yüzer havuzun kaldırma kapasitesi dahilinde olması sebebiyle, normal şartlarda yüzer havuzun bu moment değerini karşılayabileceği değerlendirilmektedir. Fakat havuzun bakımsız ve korozyona uğramış olması sebebiyle kondisyonunun düşük olması ve yanlış balast operasyonu ile tank perdelerinde oluşan yüksek kesme kuvvetine bağlı kayma gerilmeleri nedeniyle kırıldığı değerlendirilmektedir.

- ii. Dalmış olan havuzun yükselmesi esnasında özellikle mastori bölgesindeki gerekli tanklara balast yükünün paylaştırılamaması ve sonuç olarak yanlış balast operasyonu ve buna bağlı olarak tank perdelerinde yüksek kesme kuvvetine bağlı yüksek kayma gerilmelerinin oluşması.
- iii. Yüzer havuzun eski ve bakımsız olması, mukavemet elemanlarının, tankların ve kaplama sacının korozyona uğramış olması.
