**BURGAZADA 24 ADA 12 PARSEL'DE BULUNAN  
AHŞAP KONUTUN RESTORASYON PROJESİ**

**YÜKSEK LİSANS TEZİ**

**Görkem VERDİ**

**TEMMUZ 2021**

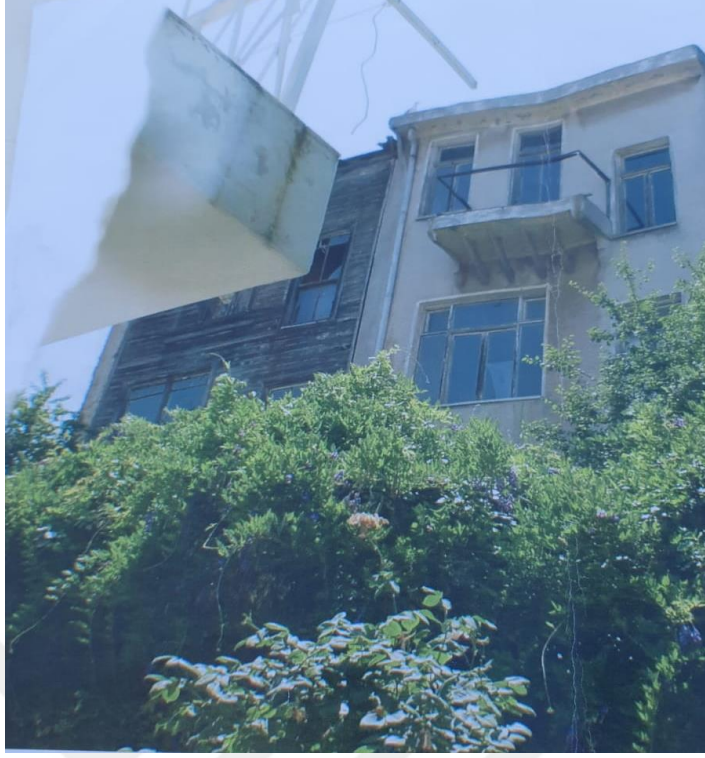
Yapının sahibi (Lori İNCİCİ) ile yapılan görüşmelerde 1976 ve 2000 yıllarına ait fotoğraflara erişilebilmiştir. 1976 yılına ait fotoğraf ile ilgili olarak mal sahibi yapının tadilattan henüz geçtiği belirtmiştir. Batı cephesinin gözlemlendiği bu fotoğrafta yapının özgün detaylarının korunduğu anlaşılmaktadır (Şekil B.8). 2000’li yıllara ait fotoğraflarda ise yapının bakımsız kaldığı gözlemlenmektedir (Şekil B.9-11).

**Şekil B.10 :** Doğu cephesi, ~2000 (Aile arşivi).

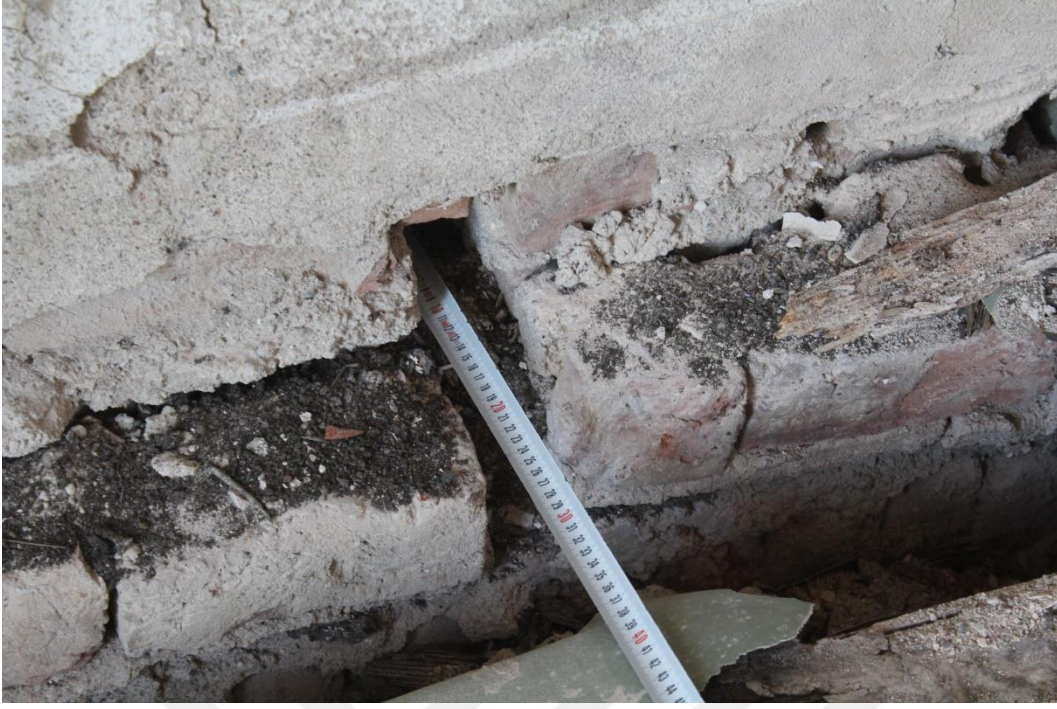
**Şekil E.33:** 106 Oda mekânı tuğla yangın duvarındaki döşeme yuvası.

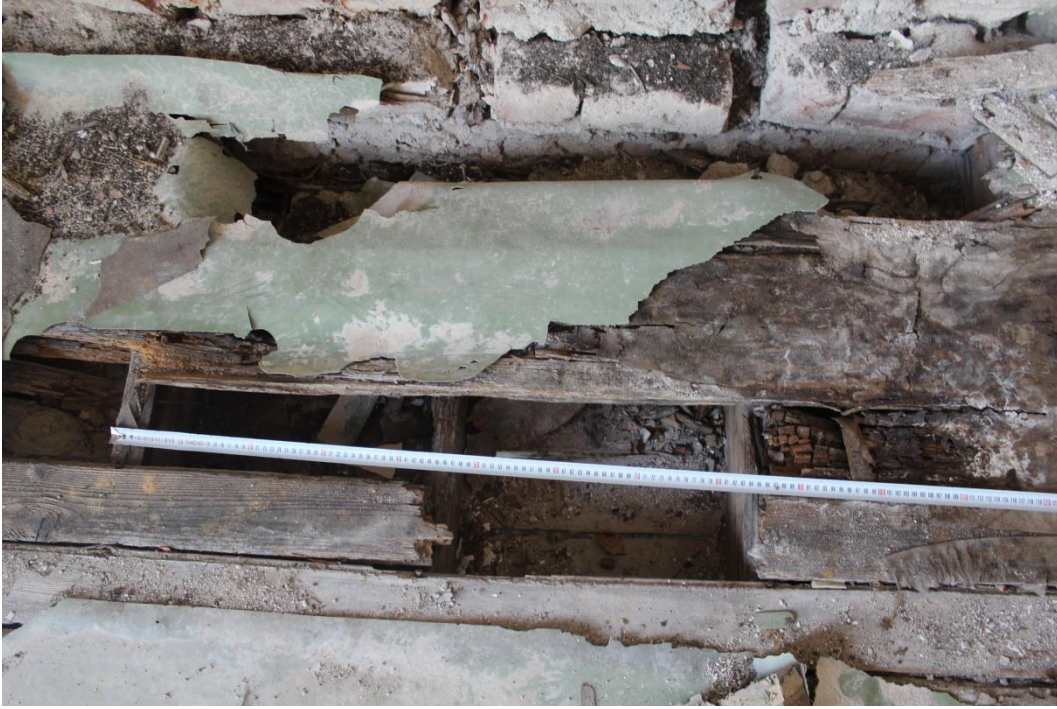
**Şekil E.34:** Ahşap döşeme kirişleri.

Yapının ahşap çatkı sistemini oluşturan dikme ve kirişler hasar durumları analiz edilerek, bütünlenemediği durumda yenilenecektir. Yenileme için kullanılacak ahşaplar; mümkünse özgünü ile aynı cins; değilse nem oranı ve mukavemet bakımından özgününe uyumlu çalışabilecek cinsten seçilecektir.

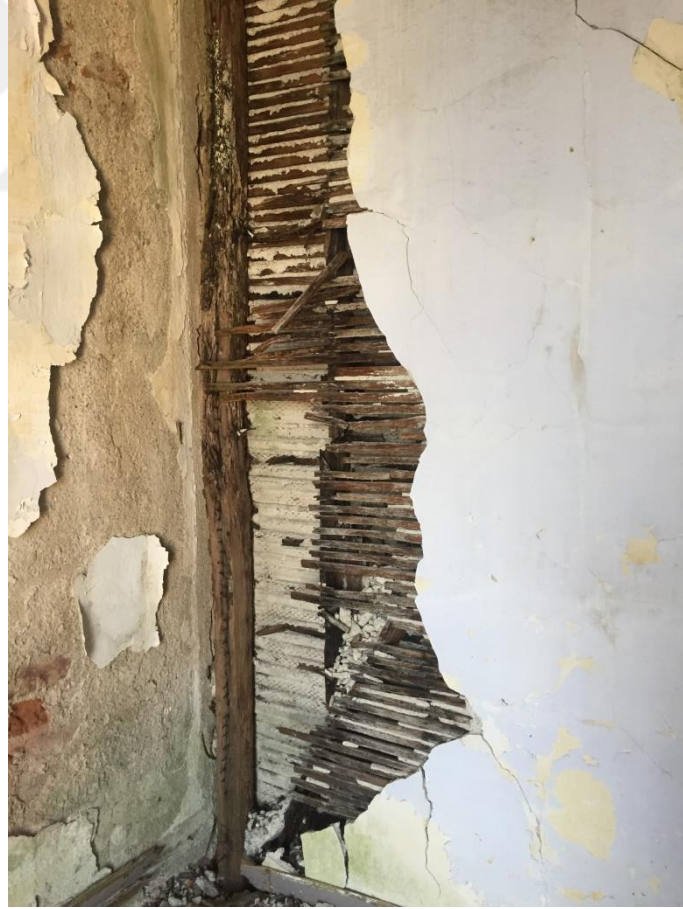
**Şekil E.36:** 106 Oda mekânında bulunan ahşap bağdadi tekniği ile örülmüş duvar ve ahşap malzemelerdeki bozulmalar.

Kurtarılabilecek fiziksel durumda olan ahşap elemanların bozulmaları durdurulması amacıyla sağlamaştırılacaktır. Organik metabolizmalardan kaynaklı oluşmuş boşluklar uygun yapı malzemeleri kullanılarak enjeksiyon tekniği ile doldurulacaktır. 11 parseldeki yapının güney tuğla duvarındaki demir kılıçlarda ve sarnıç pencerelerinin metal doğramalarında oluşmuş korozyonlar giderilecek ve korozyona karşı koruyucu yapı malzemeleri kullanılarak korunacaktır.

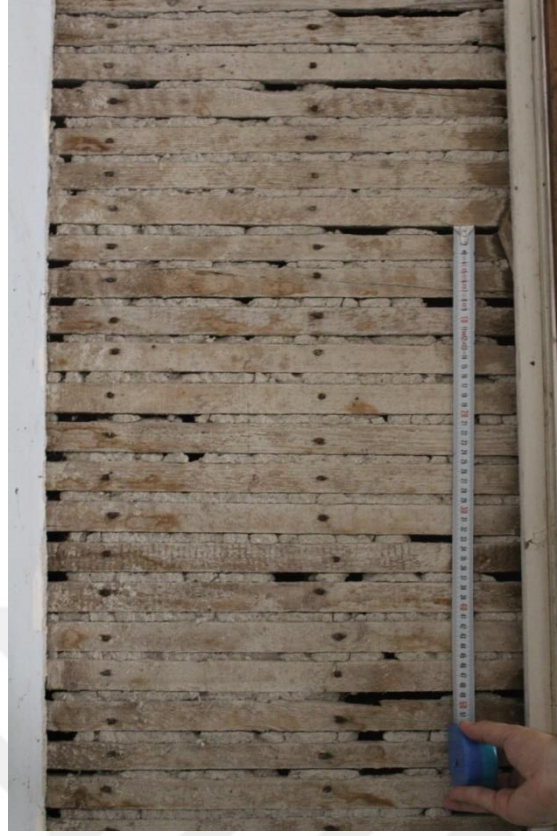
**Şekil E.37:** 102 Oda mekânında bulunan ahşap bağdadi çıtaları.

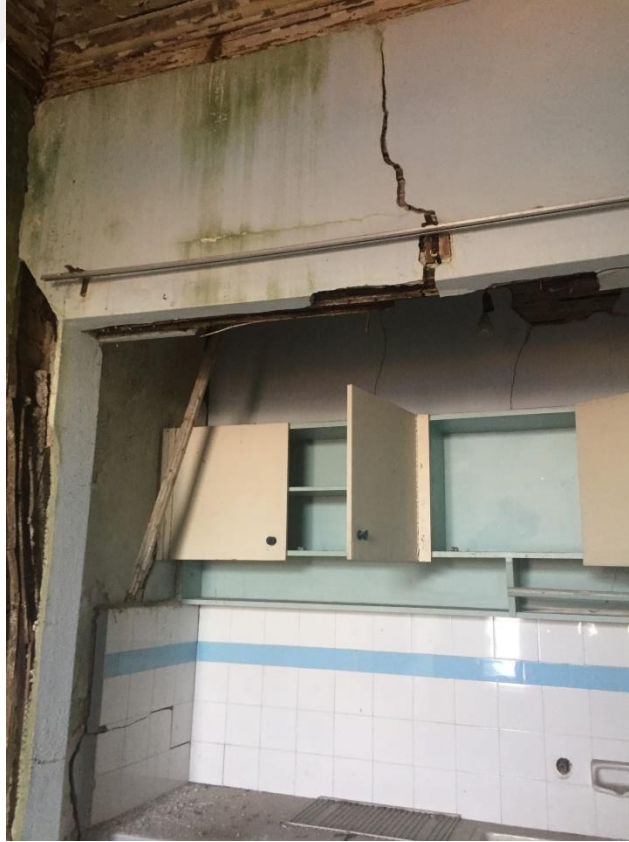
**Şekil E.50:** Ahşap dikmede çürüme ve malzeme kaybı.

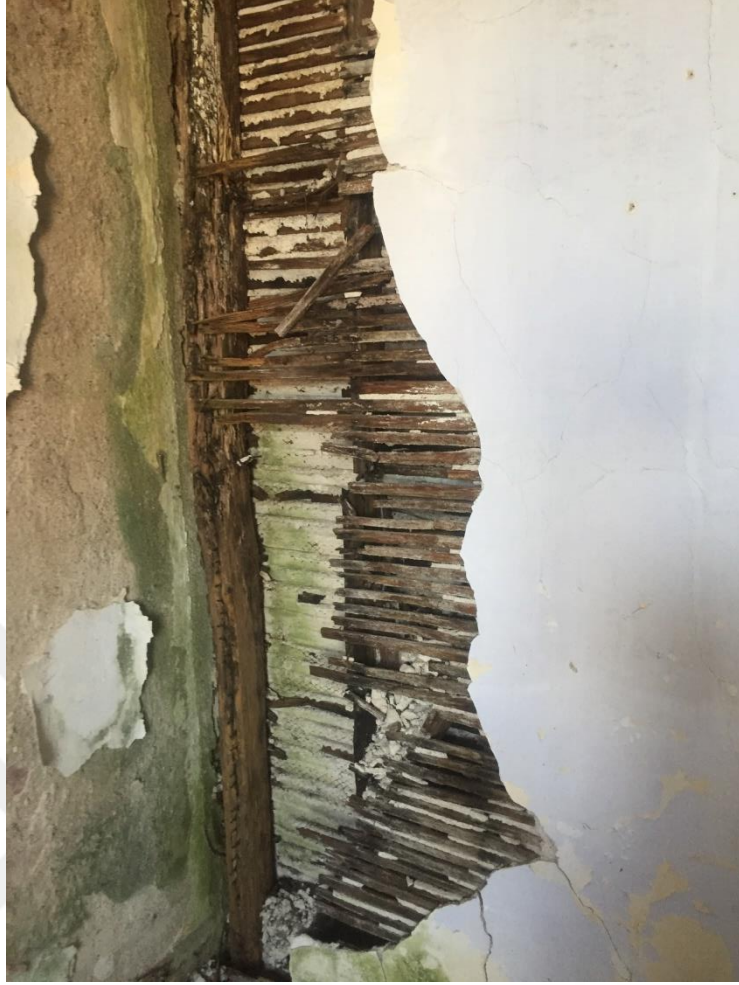
**Şekil E.51:** 106 Oda mekânında ahşap karkas detayı ve bozulmaları.

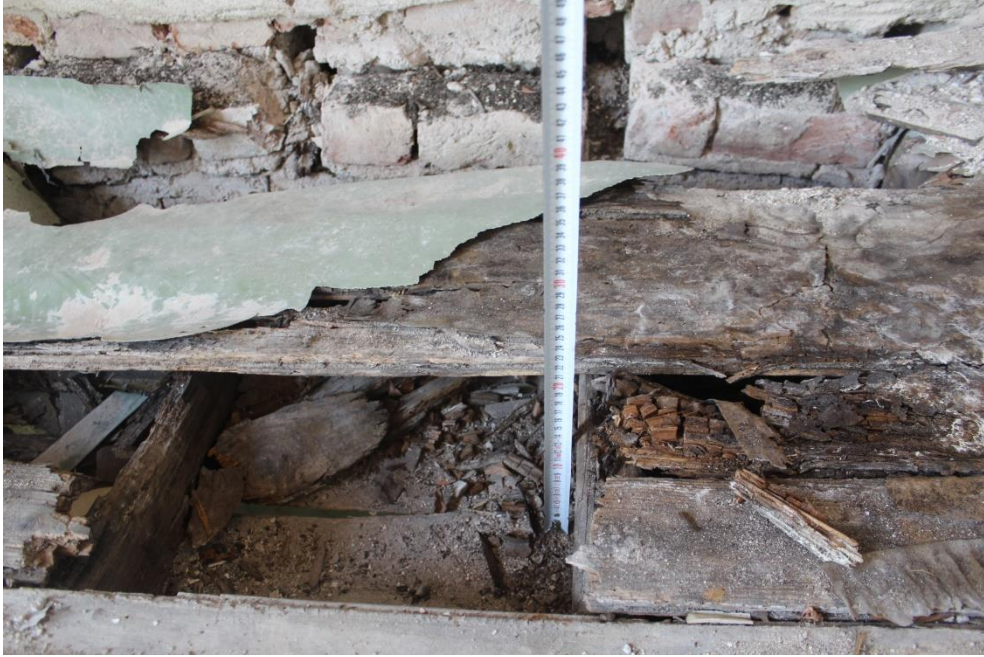
**Şekil E.52:** Ahşap döşeme kirişlerinde bozulmalar.

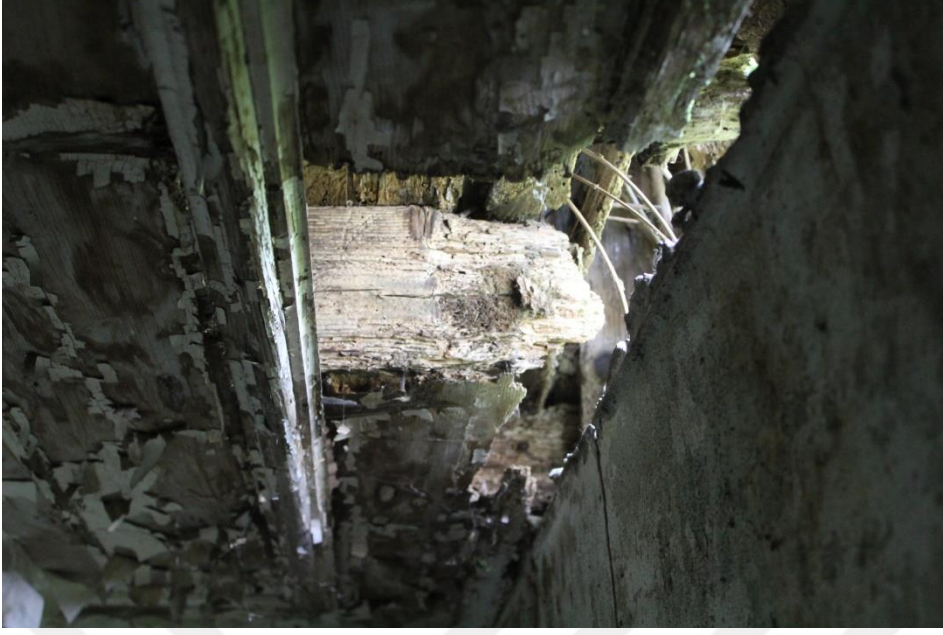
**Şekil E.53:** Ahşap döşeme kirişlerinde bozulma.

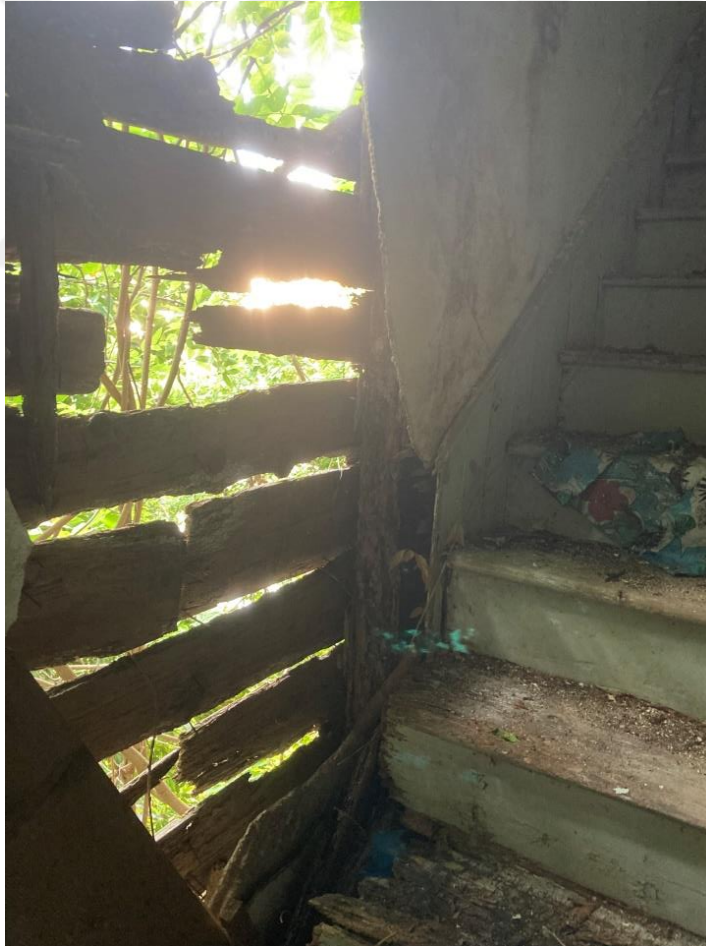
**Şekil E.54:** Kuzey cephesinde kesit kaybı.

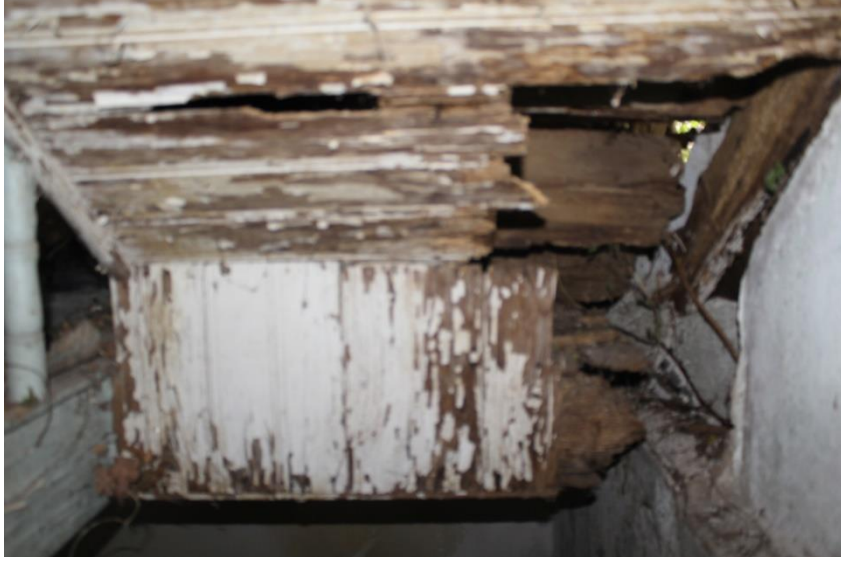
**Şekil E.55:** Merdiven basamak ve kirişinde bozulma ve malzeme kaybı.

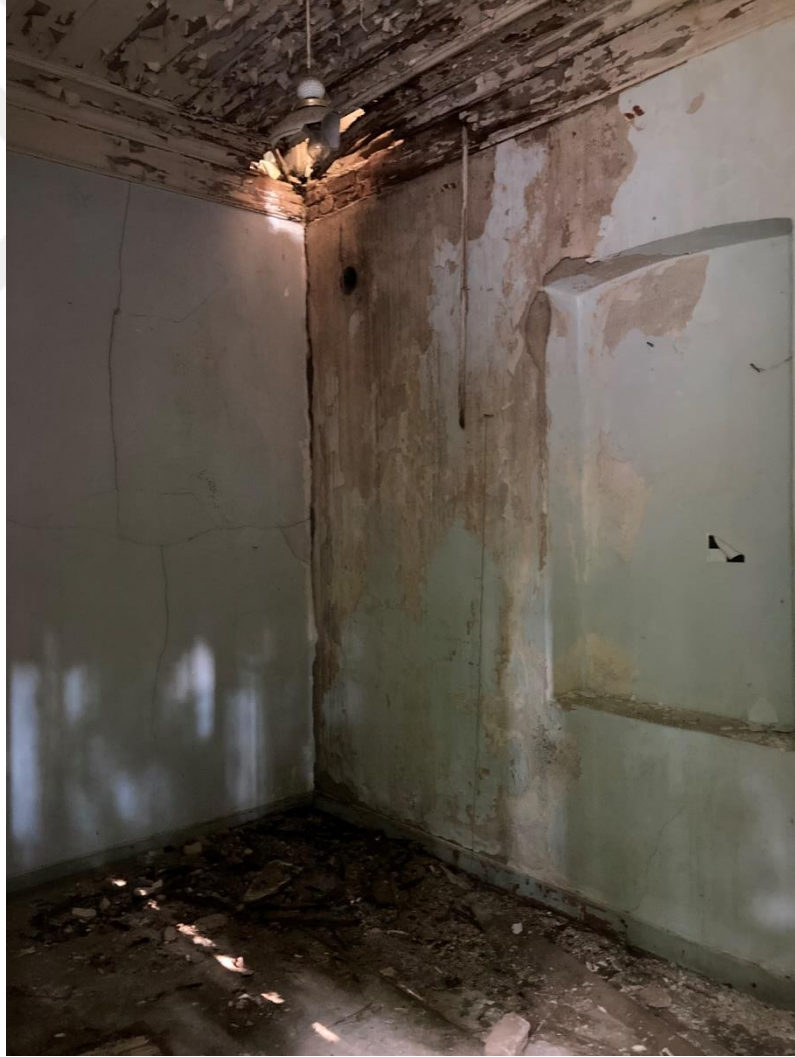
**Şekil E.56:** Z02 Oda mekânının tavan döşemesindeki bozulma.

Bozulmaya uğramış ahşap zemin ve tavan kaplamaları yenilenecektir. Ahşap koltuk silmelerin ve süpürgeliklerin büyük bölümü hasarlı ise yenilenecektir.

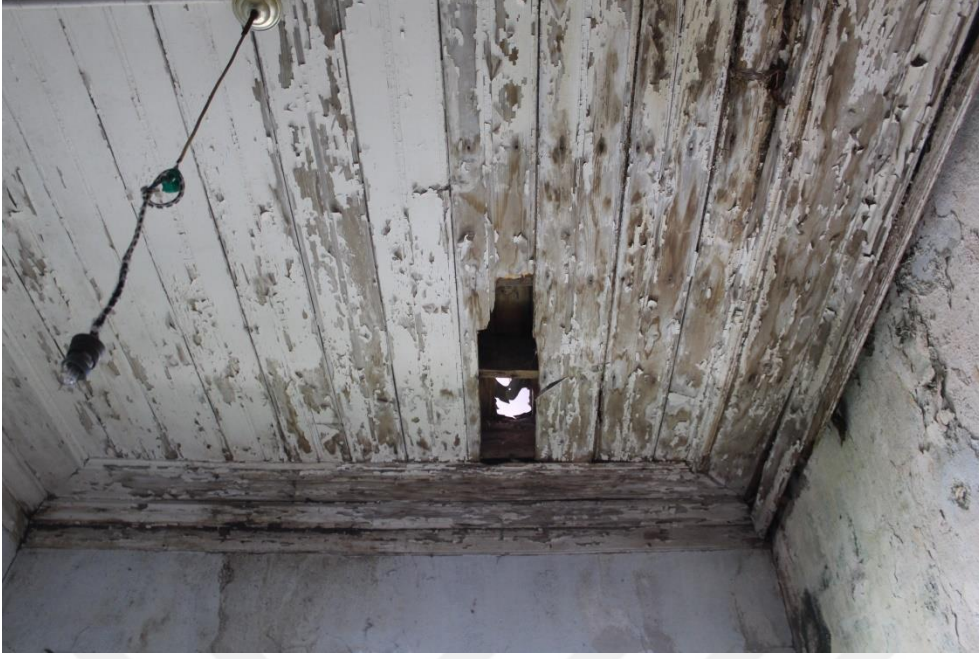
**Şekil E.57:** Z03 Mutfak mekânının tavan döşemesindeki bozulma.

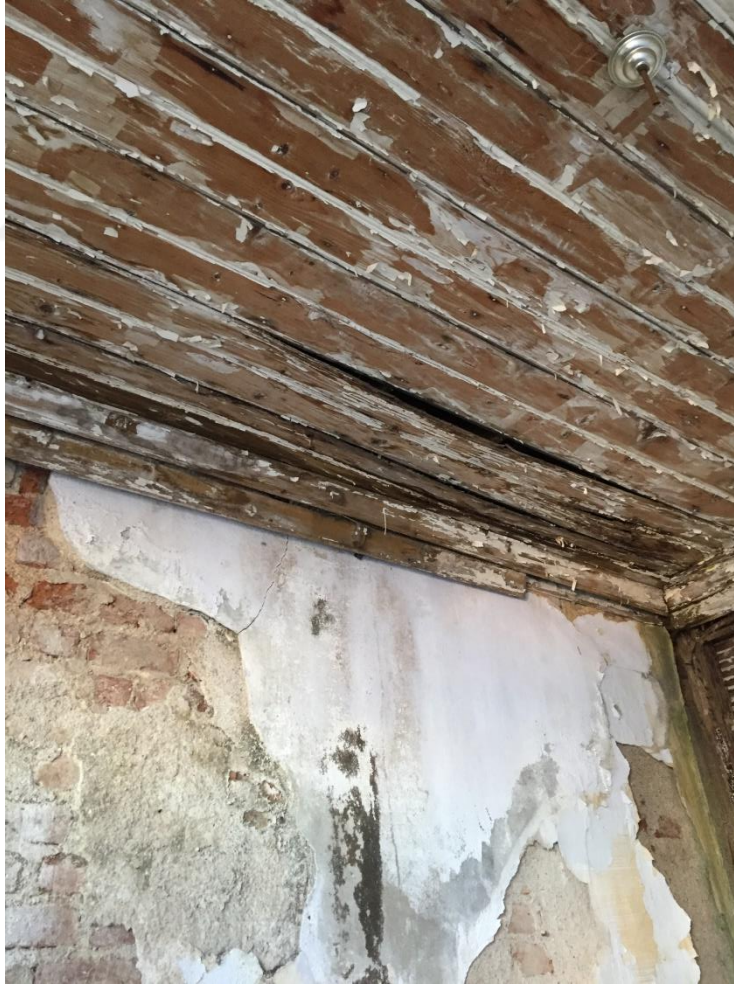
**Şekil E.58:** 106 Oda mekânındaki tavan döşemesindeki bozulma.

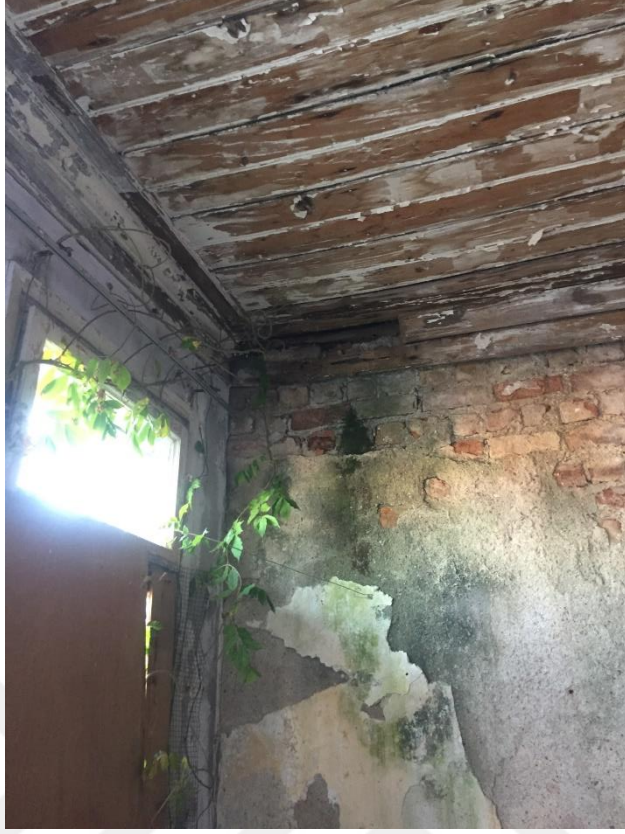
**Şekil E.59:** 106 Oda mekânında sıva kayıpları ve yosun oluşumu.

B01 Koridor, Z02 Oda, Z03 Mutfak, 104 Oda, 105 Hela, 106 Oda mekânlarının güney duvarlarındaki hasarlı sıvalar ve derz boşlukları tamir edilecektir.

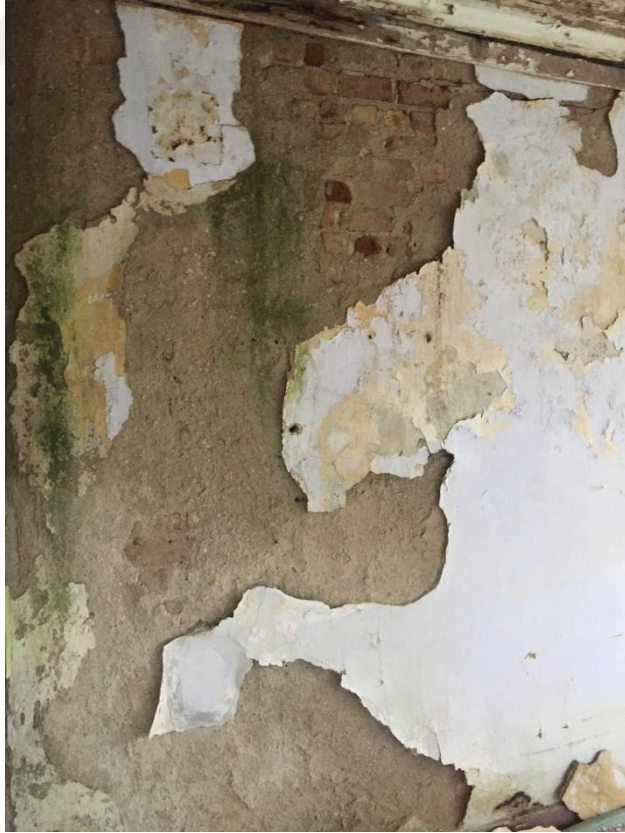
**Şekil E.60:** 104 Oda mekânında sıva kayıpları ve yosun oluşumu.

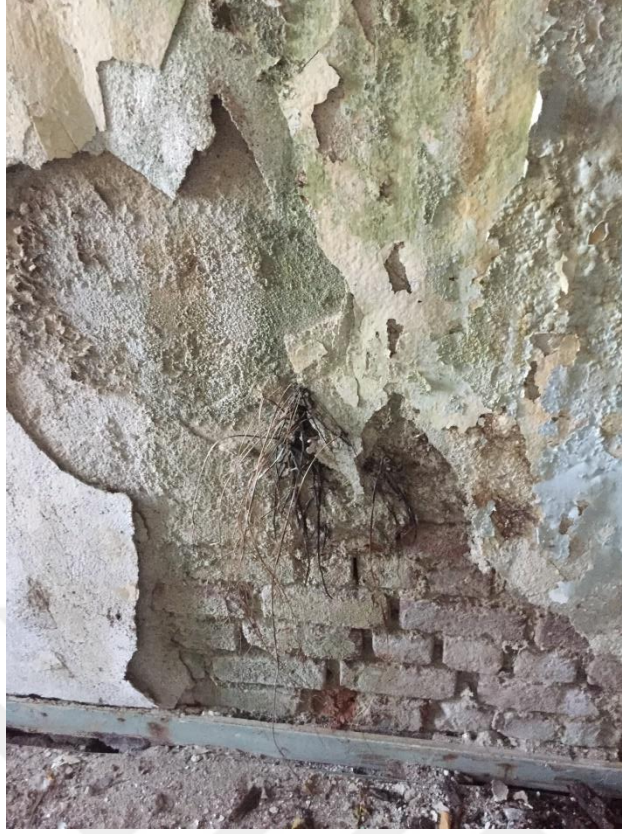
**Şekil E.61:** Z03 Mutfak mekânında sıva kayıpları ve yosun oluşumu.

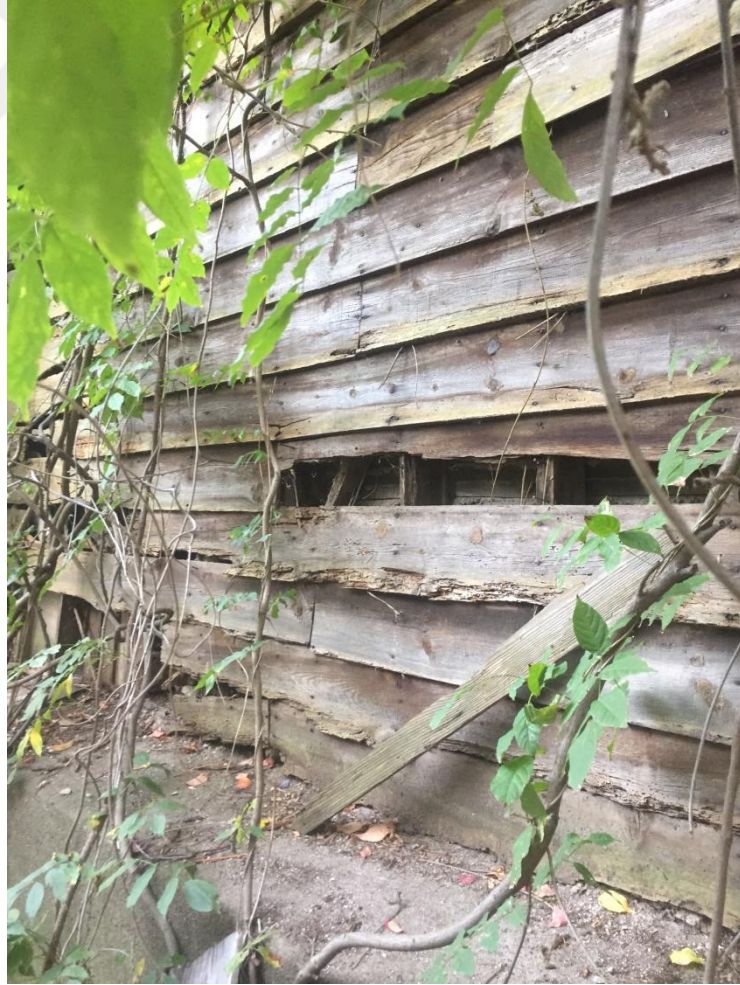
**Şekil E.64:** Ahşap yalıbaskı cephe kaplamasında malzeme kaybı.

Yapının cephe kaplamaları sökülerek zımparalanacak ve temizlenecektir. Sağlam olan cephe kaplamaları hasarlı olanlardan ayrılacak ve aynı yerlerinde uygulanacaktır. Kalan bölümler aynı cephe kaplaması ile yeniden üretilecek ve kaplanacaktır. Cephe kaplamaları özgün malzeme ve uygulama tekniği ile boyanacaktır.

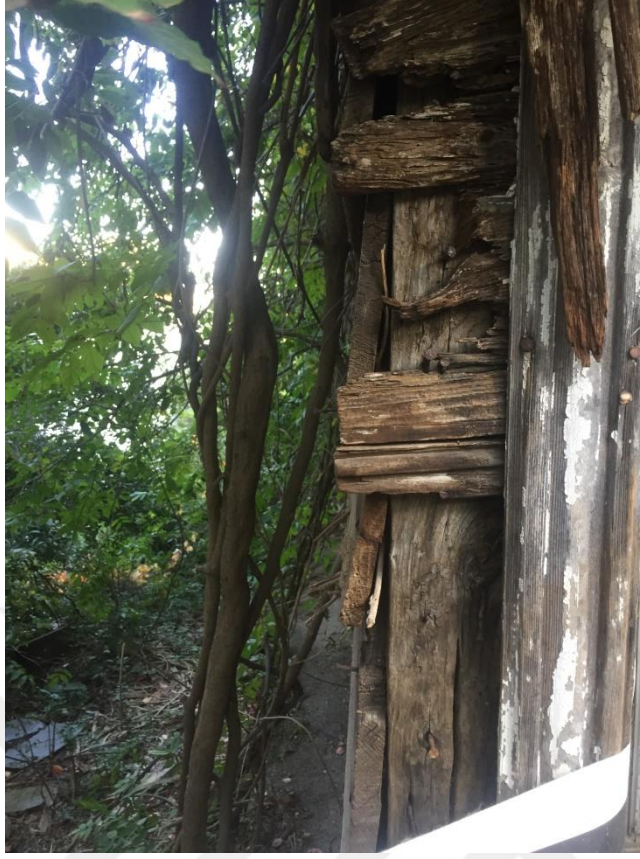
**Şekil E.65:** Batı cephesinde ahşap cephe kaplamalarında bozulma.
