**KİLİS İLİ, ELBEYLİ İLÇESİ, ÇILDIRROBA KÖYÜNDEKİ  
GELENEKSEL KERPIÇ YAPILARIN MİMARİ ÖZELLİKLERİ VE  
KORUMA SORUNLARI ÜZERİNE BİR ARAŞTIRMA**

**YÜKSEK LİSANS TEZİ**

**Rölöve ve Restorasyon Programı**

**Haziran, 2021**

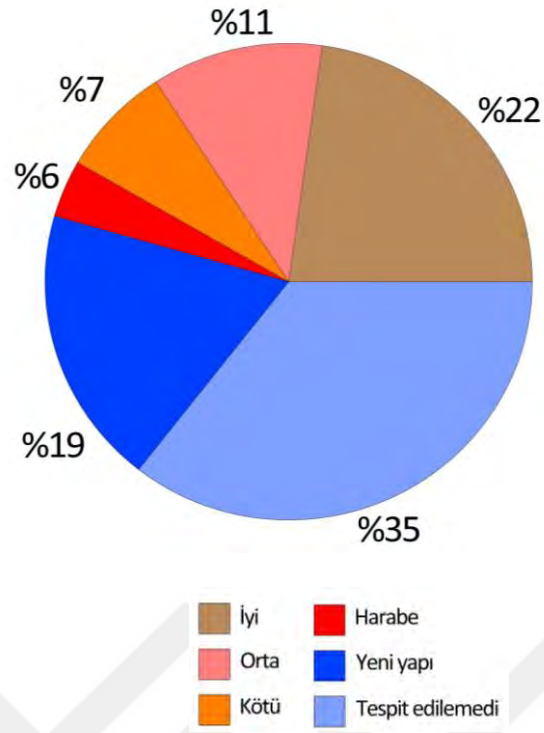
Çıldıroba köyündeki 127 yapıdan 55’i yapısal durumları açısından analiz edilebilmiştir. Çalışma alanında 8 geleneksel kerpiç konutun tamamen yıkıldığı ve yerlerine yeni yapı yapılmadığı tespit edilmiştir. Bu yapıların dışında, geleneksel yapılı avlu içlerinde de yıkılmış bazı birimlerin olduğu tespit edilmiş ancak bu yapılar tekil birimler olduğundan harabe konut sınıfına dahil edilmemiştir. Yıkılan konutların parsellerinin de dahil edilmesiyle 63 konutta analiz çalışması yapılmıştır. Çalışma alanında tespit edilen 25 yeni yapı, geleneksel olmayan teknik ve malzemelerle inşa edildiği için yapısal durum analizine dahil edilmemiştir. Analiz edilen yapıların 30’unun iyi, 15’inin orta, 10’unun kötü durumda olduğu belirlenmiştir. 47’sinin yapısal durumu tespit edilememiştir (Şekil 4.24).

**Şekil 4.24** Çıldıroba köyündeki analiz edilebilen yapıların yapısal durumunu gösteren grafik

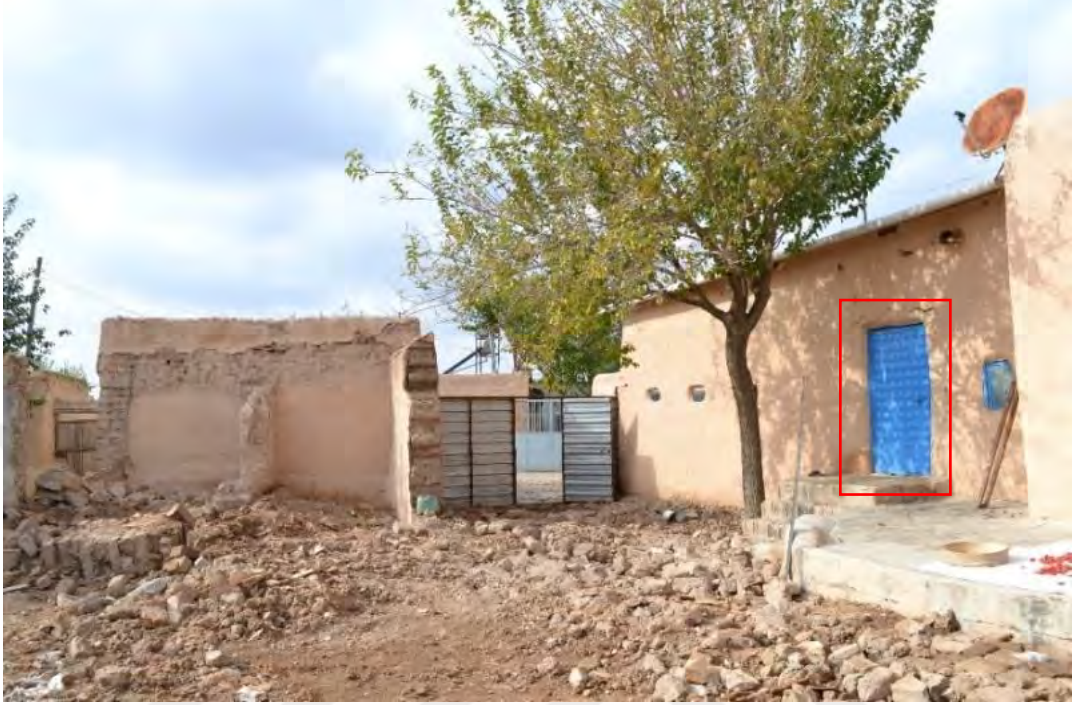
**Şekil 5.52** Özgün ahşap kapısı metal malzemeye değiştirilmiş oda kapısı, 2019

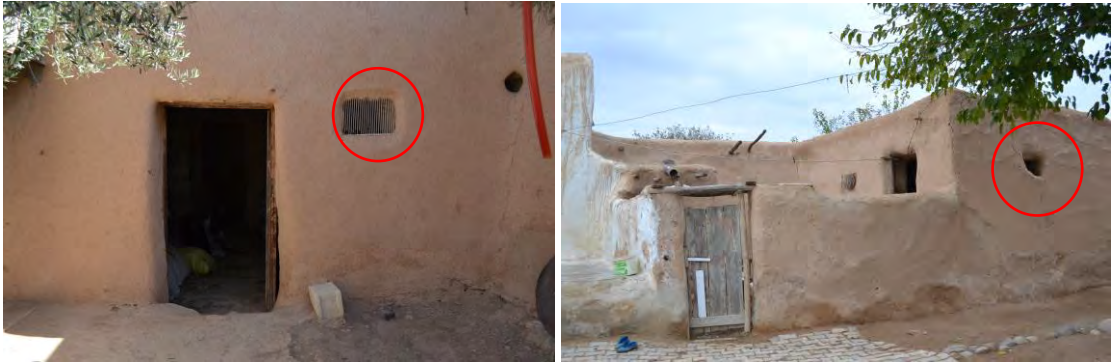
**Şekil 5.59** Özgün parmaklıkları yok olmuş tepe pencereleri, 2020

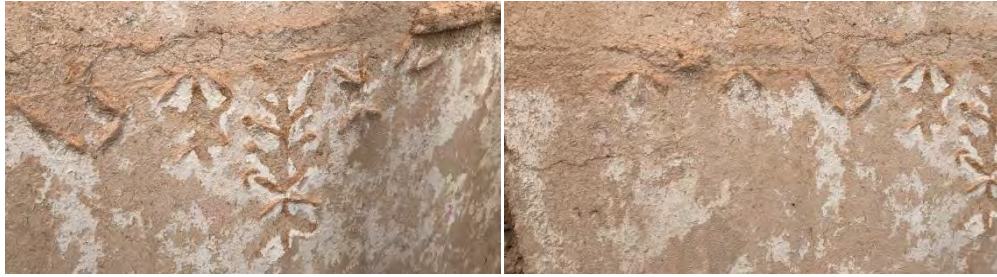
**Şekil 5.78** Kadınlar tarafından rafların altında beyaz toprakla yapılan, bozulmuş özgün motifler, 2019

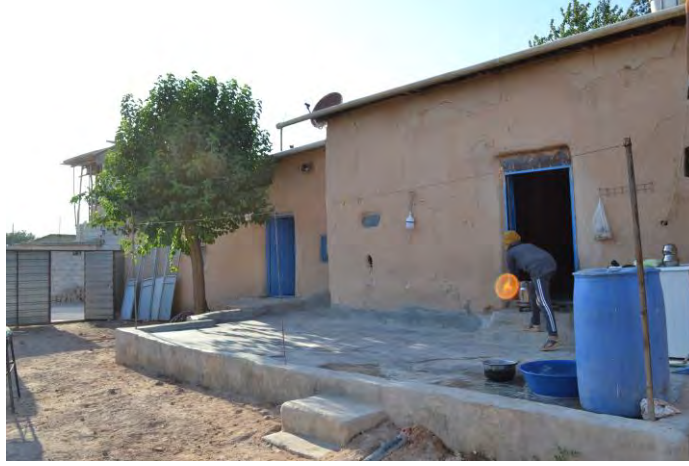
**Şekil 5.83** Odaların önünde betonla yenilenmiş seki, 2019

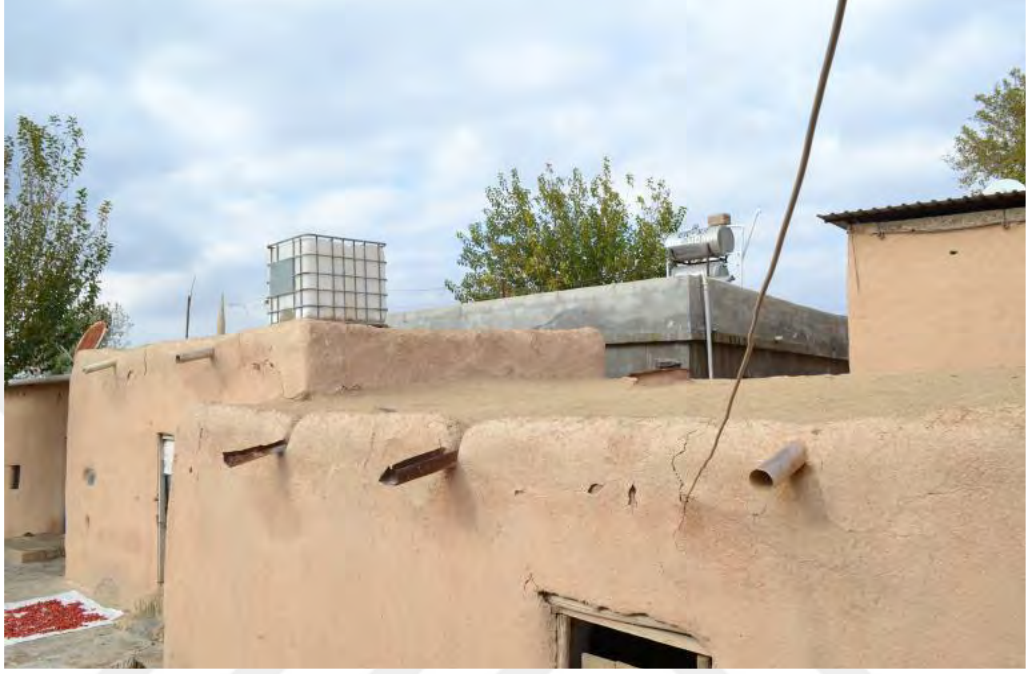
**Şekil 5.111** Teneke ve plastik borulardan yapılan muhdes çörtenler, 2019

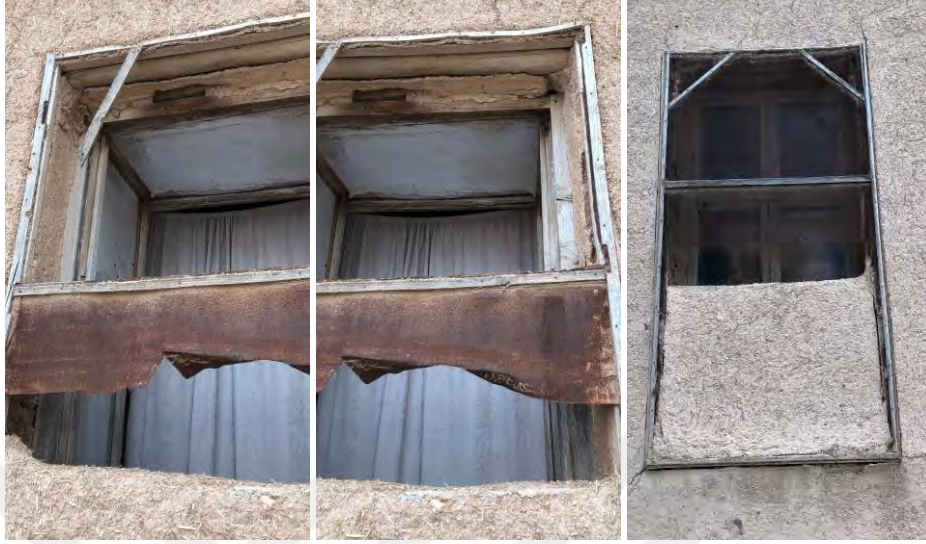
Köyde özgün ahşap doğramalarını koruyan neredeyse tek mekândır fakat doğramalar olumsuz hava koşullarından dolayı bozulmaya uğramıştır. Çürümeler ve kabarmalar mevcuttur (Şekil 5.119).

**Şekil 5.119** Özgün ahşap doğramalarda görülen bozulmalar, 2020

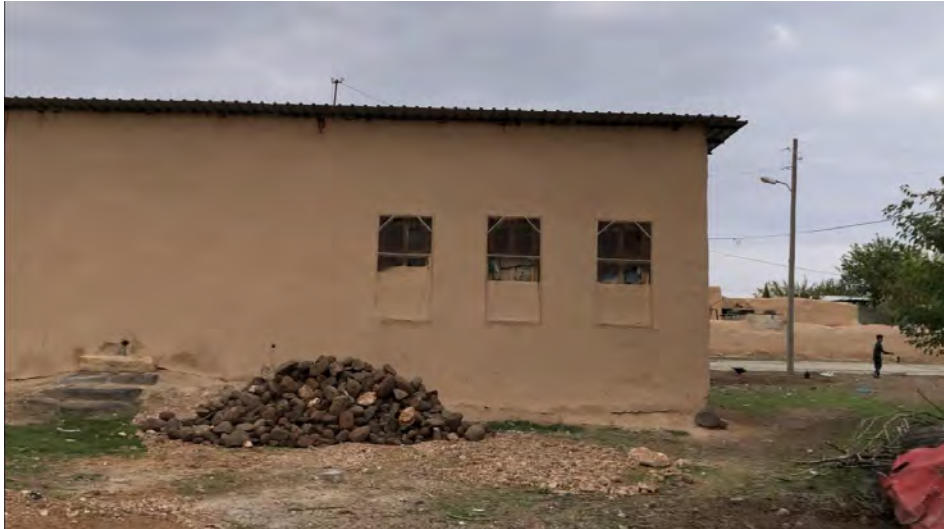
Pencereler, çocukların pencereden içeriye girip yapıya zarar vermemeleri için yarıya kadar yaklaşık 50 cm yükseklikte kerpiçle örülmüş ve çamur harç ile sıvanmıştır (Şekil 5.120). Bu müdahale yapının özgün cephe düzenini bozmuştur.

**Şekil 5.120** Kerpiç bloklarla yarı seviyesine kadar kapatılan özgün pencereler, 2020

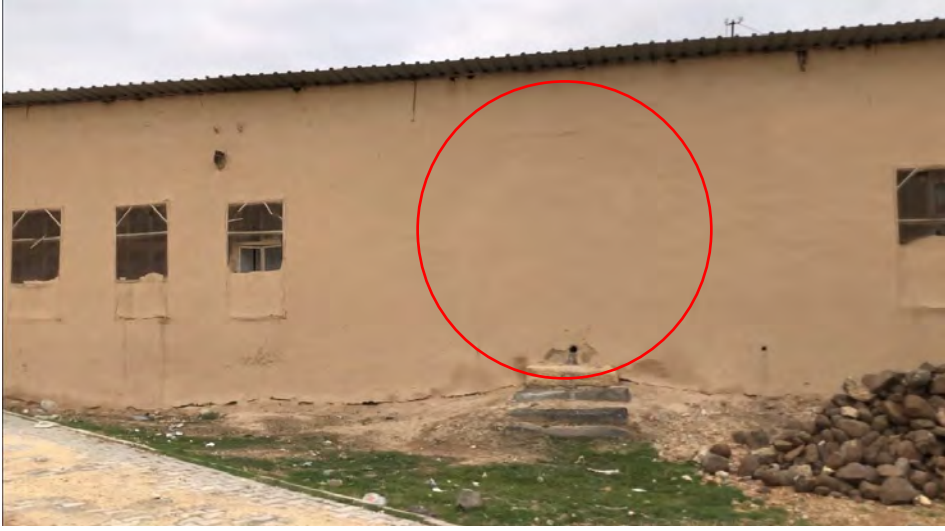
Kuzey ve güney yönünde karşılıklı iki kapısı olan köy odasının güney yönündeki kapısı kapatılıp, kerpiçle örülmüş ve çamur harç ile sıvanmıştır (Şekil 5.121).

**Şekil 5.121** Kerpiç bloklarla örölüp kapatılan güney kapı, 2020

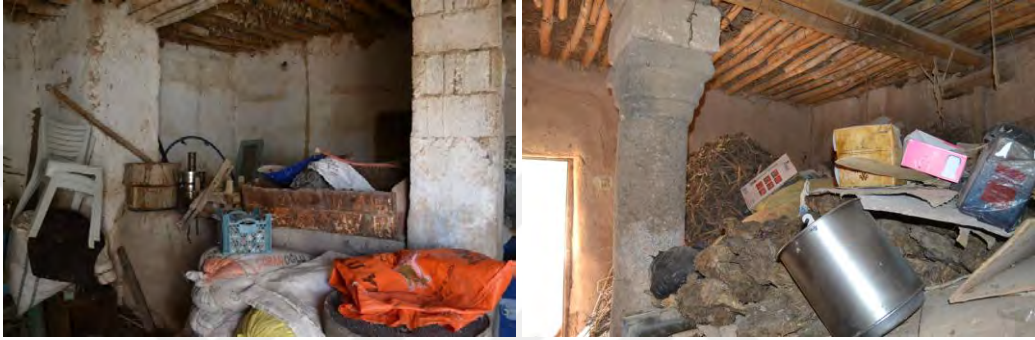
Köy nüfusunun azalmasıyla hayvancılık faaliyetlerinde de gerileme olmuştur. Eskiden her evin neredeyse 50-60 hayvanı olan köyde günümüzde toplam 100 civarında hayvan kalmıştır. Özellikle büyük baş hayvan yok denecek kadar azdır. Bu nedenle çoğu evde avludaki ahırlar ve samanlıklar boş kalmış ya da depo gibi farklı işlevler için kullanılmaktadırlar (Şekil 6.7). Bu da birimlerin terk edilmesine ya da özgün işlevlerini ve kimliklerini kaybetmelerine neden olmuş, önemsizleşen birimlerde bakım ve onarımlar da yapılmamış ve yapılarda ciddi hasarlar oluşmuş bu birimler yok olma sorunu ile karşı karşıya kalmıştır (Şekil 6.8).

**Şekil 6.7** Depo olarak kullanılan ahır birimleri, 2020

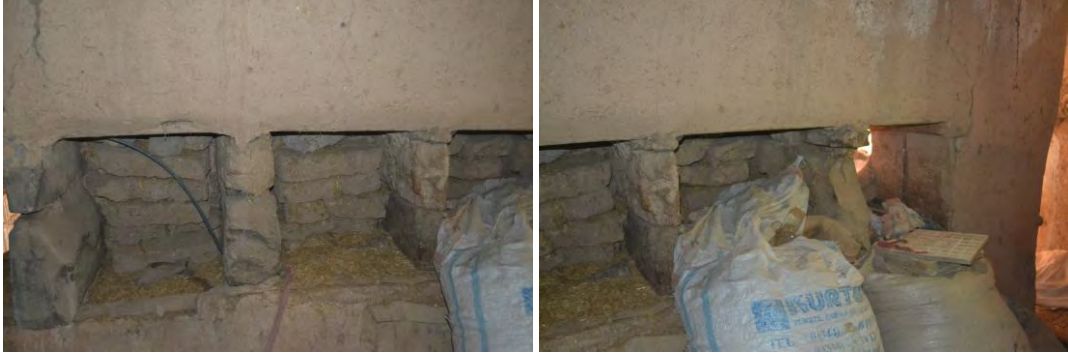
Ayakta kalabilen ahırlardaki “gözenek” denilen özgün büyük baş hayvan yemlikleri kullanılmadığı için yıkılmıştır. İncelenenlerden sadece bir evde “gözenek” denilen yemliklere rastlanmıştır. Ancak bunlar da kullanılmadığı için boşlukları kerpiç bloklarla kapatılmıştır (Şekil 6.9). Küçükbaş hayvanlar için yine kerpiçten yapılan yemliklerin de örneği neredeyse kalmamıştır. Metal malzemelerle yapılan yeni yemlikler kullanılmaktadır (Şekil 6.10).

**Şekil 6.9** Boşlukları kapatılan yemlikler (“gözenek”), 2020

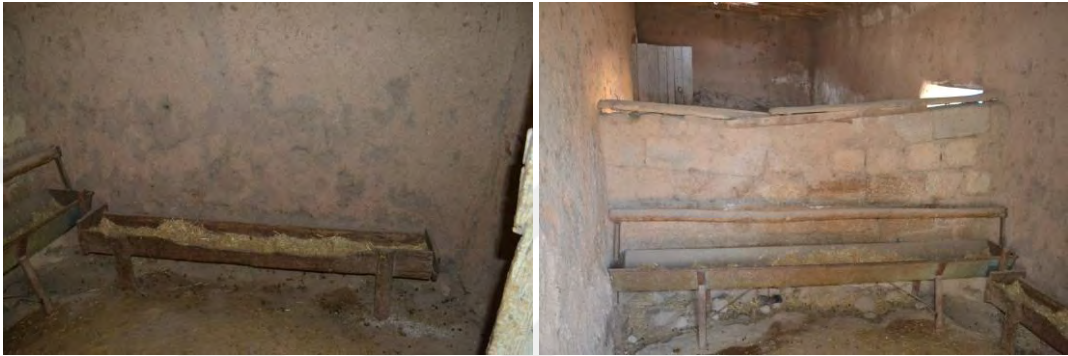
**Şekil 6.10** Metal malzemelerden yapılan küçük baş hayvan yemlikleri, 2020

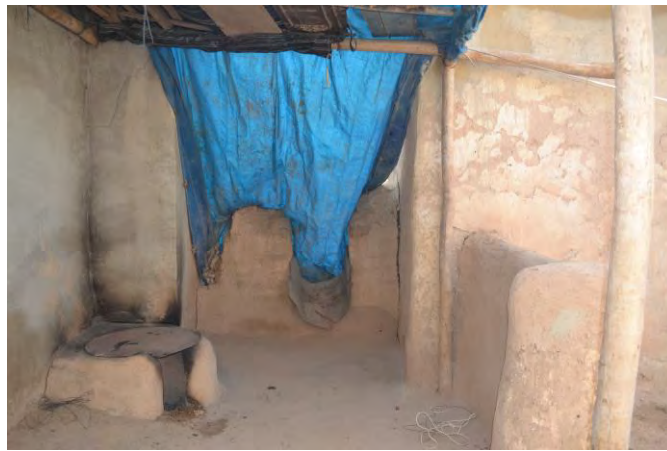
Değişen sosyal hayat neticesinde pişirme işlerinin yapıldığı ocaklık birimleri önemini kaybetmiş, özgün bir birim olmaktan çıkmışlardır. Bazı evlerde bu birimlerin ön duvarları yıkılmış, birimler yarı açık bir mekân haline gelmiştir (Şekil 6.11). Bazı durumlarda ise birimler içindeki tandırlarla birlikte tamamen kaldırılarak avlunun herhangi bir köşesinde tandırlar açıkta yeniden yapılmıştır (Şekil 6.12).

**Şekil 6.11** Ön duvarı yıkılmış ocaklık birimi, 2020

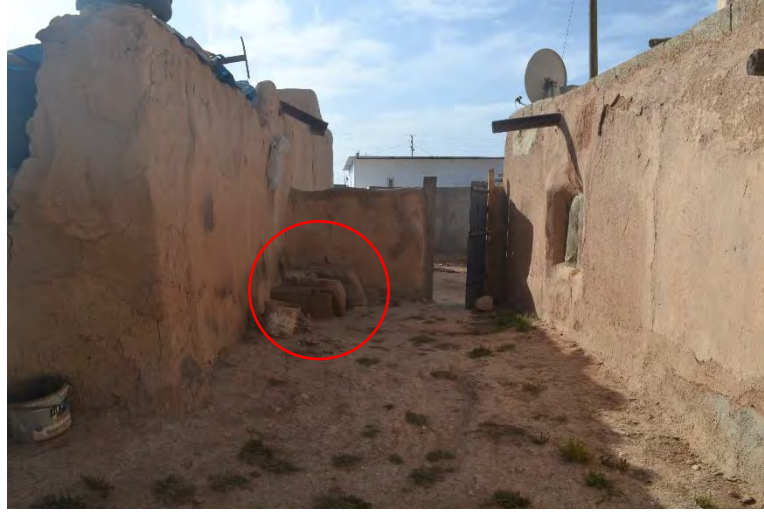
**Şekil 6.12** Avlunun kenarına bağımsız olarak yapılmış tandırlar, 2020

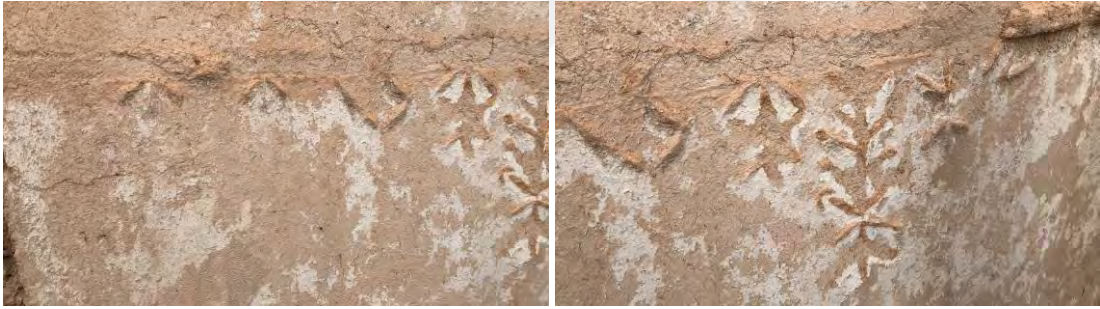
Yatak odası birimlerinde bulunan, kadınların çamurla kendi elleriyle yaptıkları süslemeli raflar da artık kullanım ihtiyacı olmadığı için önemsenmemektedir. Eskiden her evde bulunan bu raflardan günümüzde sadece birkaç örnek kalmıştır. Kullanılmayan birimlerin yıkılmasıyla bu raflar da yok olmuştur. Sadece dış duvarları kalan bazı evlerde ise yalnızca özgün bezeme izleri kalmıştır (Şekil 6.13).

**Şekil 6.13** Yıkılmış oda duvarında izleri kalan sıvayla yapılmış özgün süslemeler, 2019

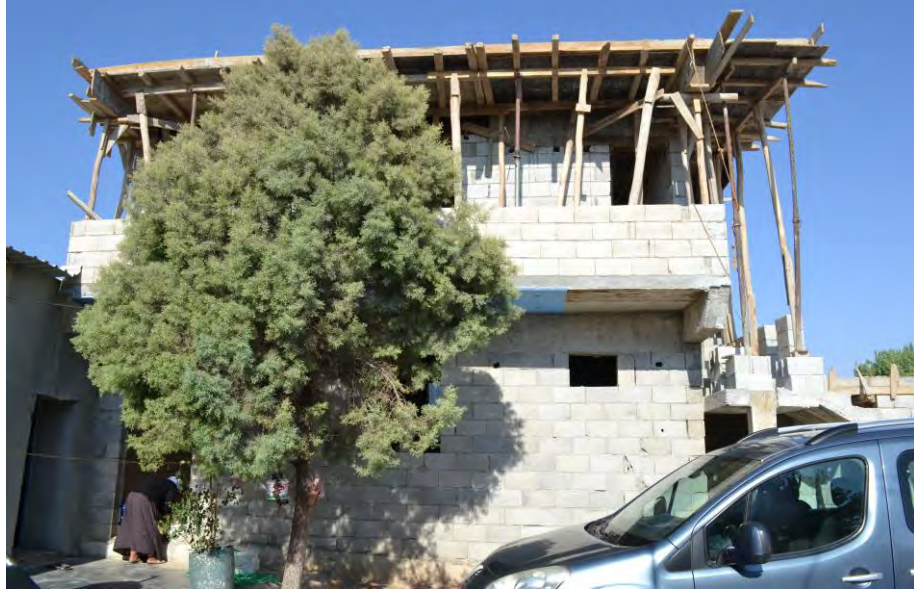
Eskiden aynı evin içinde iki aile beraber yaşayabilirken, değişen toplum yapısı nedeniyle günümüzde bu mümkün olmamaktadır. Bu nedenle evlenen çocuklarla bir arada yaşamanın yeni çözümü olarak avluda çok katlı betonarme konutlar yapılmış ya da boş arsalara yeni yapı malzemeleriyle 1-2 katlı yapılar yapılmıştır (Şekil 6.14).

**Şekil 6.14** Avlu içine yeni inşaat malzemeleriyle yapılmış yeni yapı, 2020

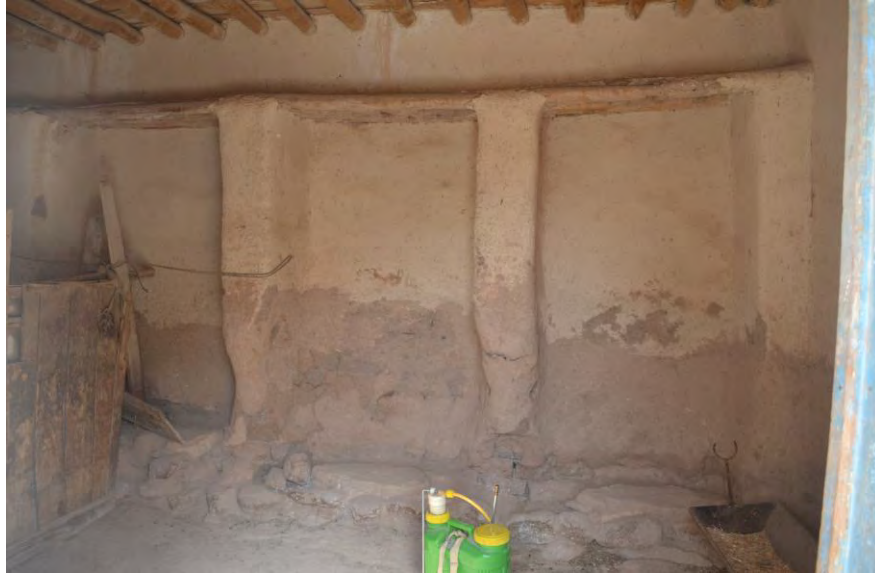
Evlenip köyden göç eden kullanıcılar için avlu içinde yapılmış birimler ise boş kalmıştır. Çok oda birimli evlerde tek kalan yaşlılar kendileri için yeterli tek odayı ve ek birimleri kullandıkları için avlu içindeki diğer odalar işlevsizdir (Şekil 6.15). Bazı evlerde ise başka işlevler için kullanılan birimler de vardır (Şekil 6.16). Kullanılmayan ya da işlevleri değişen bu birimlerin bakım ve onarımları da yapılmadığı için yapılarda bozulmalar görülmektedir.

**Şekil 6.15** İşlevsiz kalan yatak odası birimi, 2020

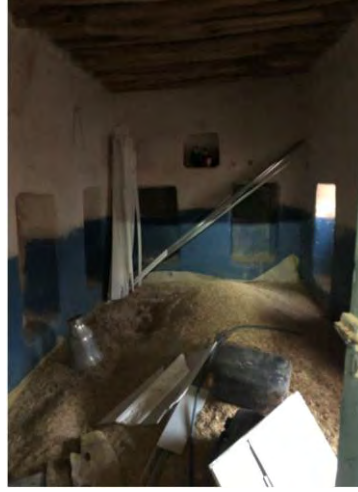
**Şekil 6.16** Kullanıcısız kaldığı için samanlık olarak kullanılan oda birimi, 2020

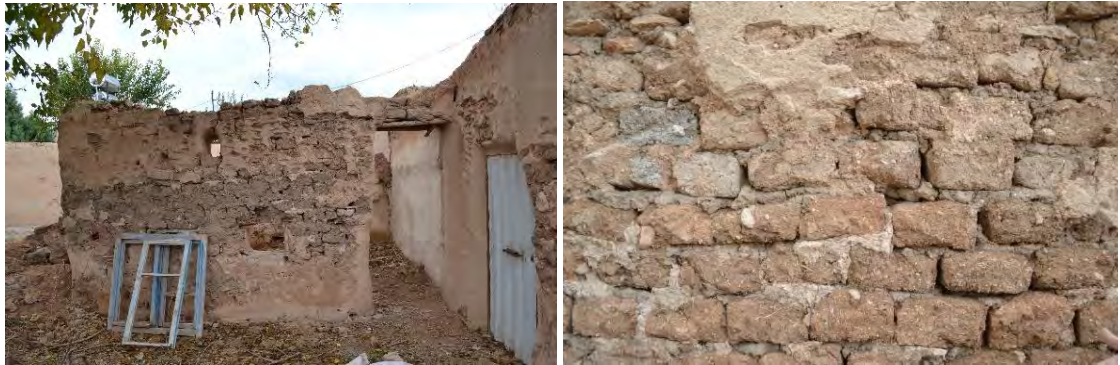
Yağışlar sonrasında suyun toprak malzemelerin içine girmesi, bakımları yapılmayan duvarlarda malzeme bozulmalarına neden olmuştur. Yağış sonrası zayıflayan ve korumada yetersiz kalan dış sıvalar rüzgâr gibi dış etmenlerin etkisiyle ya da bağlayıcılığı zayıfladığı için kendiliğinden dökülmüş, açıkta kalan kerpiç bloklarda ve çamur derzlerde aşınmalar ve parça kayıpları meydana gelmiştir (Şekil 6.18). Bu da duvarların taşıyıcılık özelliklerini kaybetmelerine neden olmuştur. Çok yağışlı geçen kış dönemlerinde bünyelerine çok su alan kerpiç duvarlar ve düz toprak damlar kısmen ya da tamamen yıkılmıştır (Şekil 6.19).

**Şekil 6.18** Yağış ve rüzgâr sebebiyle özgün çamur sıvaları dökülen, çamur derzleri aşınan kerpiç duvarlar, 2019

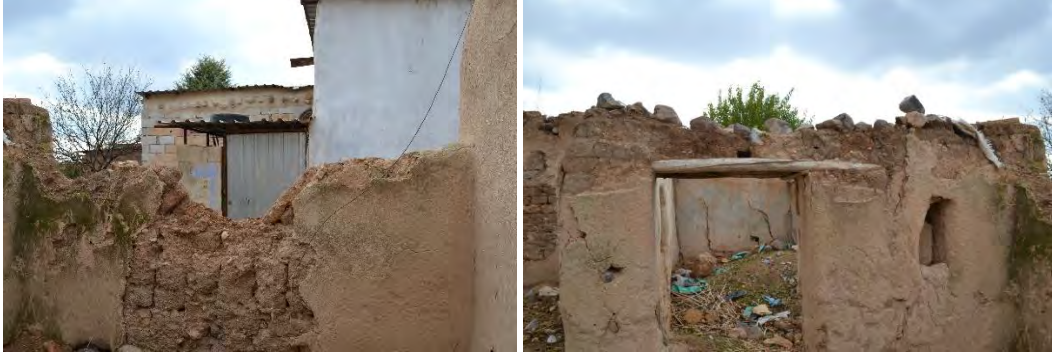
**Şekil 6.19** Bünyesine fazla su alan ve yıkılan kerpiç duvar ve düz toprak dam, 2019  
Her yıl temizlenmesi gereken düz toprak damların temizlenmeyip üzerlerinde biten otların büyümesi, toprağın yağmur sularını bünyelerine daha çok çekmelerine sebep olmuş, yükü artan damlar, ahşap malzemelerin de taşıyıcılık özelliklerini kaybetmesiyle çökmüştür (Şekil 6.20). Damları çöken yapılar hava koşulları karşısında daha da savunmasız hale gelmiştir. Duvarların iç sıvalarında ve kerpiç bloklarında da bozulmalar olmuştur.

Hasarlı yapılarda bozulmaların ilerlememesi için öncelikle damlar onarılmalı, yapı içine su girişi engellenerek yapılar dış hava koşullarına karşı güçlendirilmelidir.

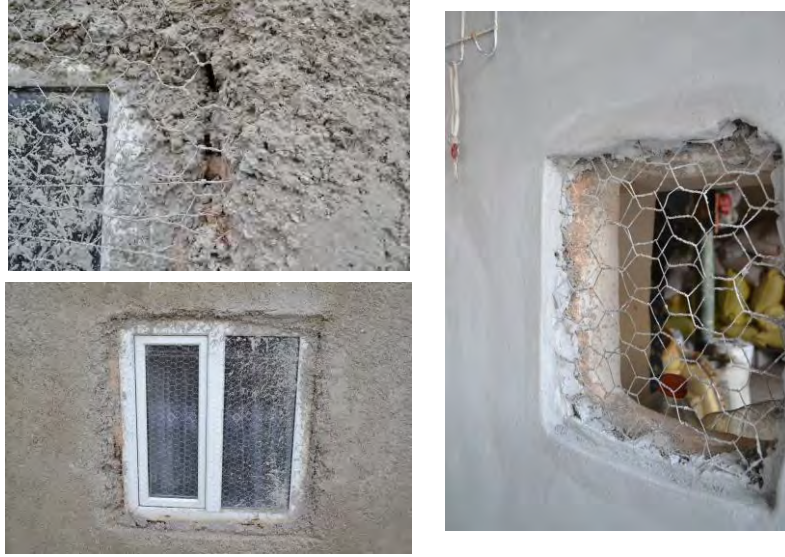
Bazı yapılarda, kullanıcılara sürekli bakım yapmak zor geldiği için, her yıl yeniden çamur sıva isteyen duvarların dışlarındaki özgün çamur sıvaları sökülmüş, duvarlara çiviler çakılarak üstüne tel gerilerek çimento ile sıvanmıştır (Şekil 6.30). Kullanıcılar bu şekilde onarıldıklarında duvarlarının daha sağlam olduğunu söylemektedir. Çoğu evde de özgün sıvaların üzeri çimento katkılı çamur harç ile sıvanmaktadır (Şekil 6.31)

**Şekil 6.30** Metal tel üstü çimento ile sıvanmış kerpiç duvar, 2019,2020

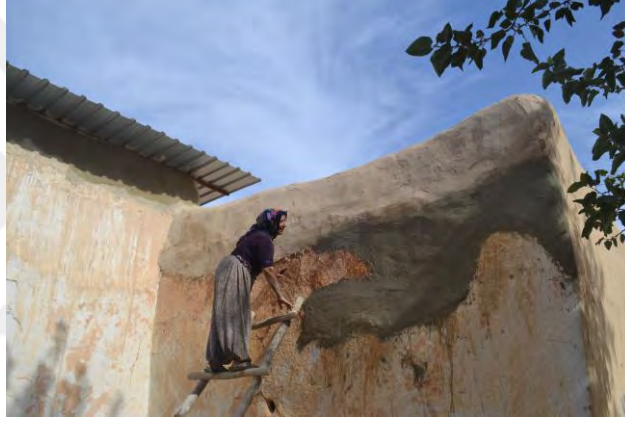
**Şekil 6.31** Özgün sıvalı kerpiç duvar üzerine çimento katkılı çamur sıva işlemi, 2020

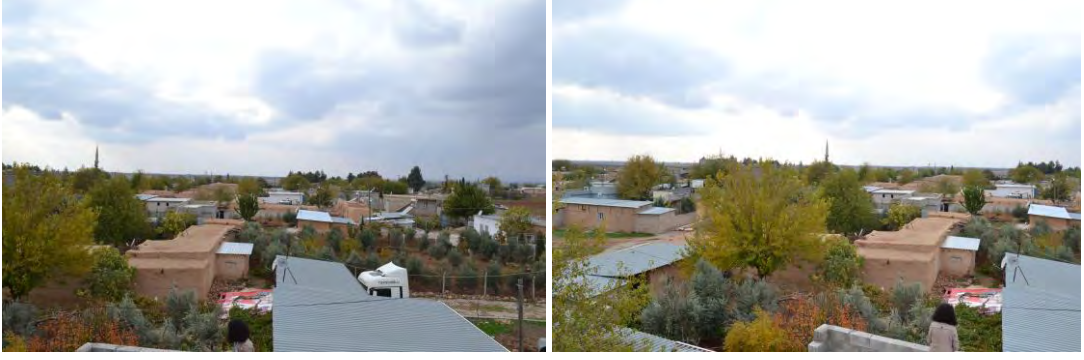
Yine her yıl düzenli bakım ve yeni sıva isteyen toprak damların üstü, neredeyse köyün tamamında, “tutyé” denilen oluklu sac ile kaplanmıştır (Şekil 6.32). Bazı evlerde oluklu sac ile kaplama düz toprak damların üstüne yerleştirilen “direk”lerin (ahşap kirişlerin) üstüne yapılmış, bazı evlerde ise düz damdaki toprak tamamen boşaltılmış ve metal taşıyıcılar üzerine metal kaplama yapılmıştır.

Düz damlardaki toprağın tamamen boşaltılması yapıların yapı fiziği koşulları açısından da ciddi bir koruma sorunudur. Düz toprak damların korunarak üstüne oluklu sac kaplanması düz damların toprak örtüsünü dış koşullara karşı koruyan geri dönüştürülebilir bir müdahale olsa da, her iki durum da köyün geleneksel dokusunu ve özgün karakterini tamamen bozmaktadır.

**Şekil 6.32** Köyün geleneksel dokusunu bozan metal (“tutye”) kaplamalar, 2019

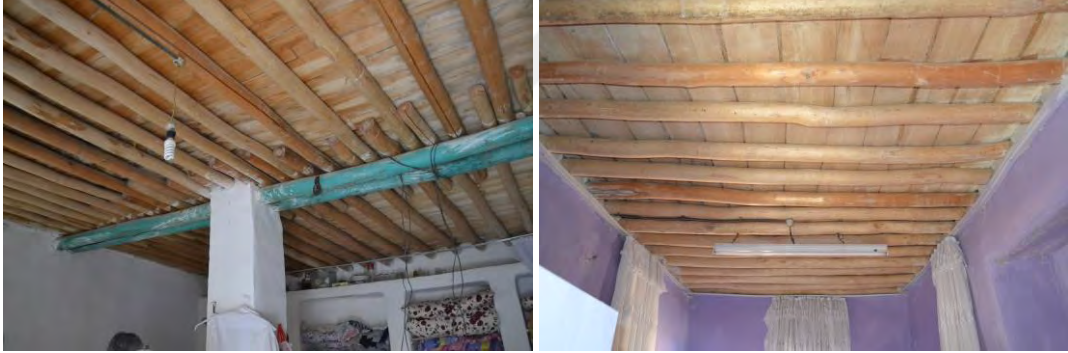
Bazı yapılarda tavanda ahşap kirişler üstüne yerleştirilen, hasır gibi, geleneksel ve özgün kaplama malzemeleri, aralarından toprak dökülmesi, böcek düşmesi gibi sebeplerden dolayı kaldırılmış, yerine “tap” denilen tahtalar dizilmiştir (Şekil 6.33). Daha sonra yapılan yapılarda da bu ahşap tahtalar tercih edilmiş, diğer kaplama malzemeleri tamamen unutulmuştur. Bazı yapılarda ise tavandaki ahşap kirişler kontrplak ile kapatılarak ya da sıvanarak taşıyıcı sistemin görünmediği düz tavanlar yapılmıştır (Şekil 6.34).

**Şekil 6.33** Ahşap “direk”lerin üstüne yerleştirilen ahşap kaplama malzemesi, “tap”, 2020

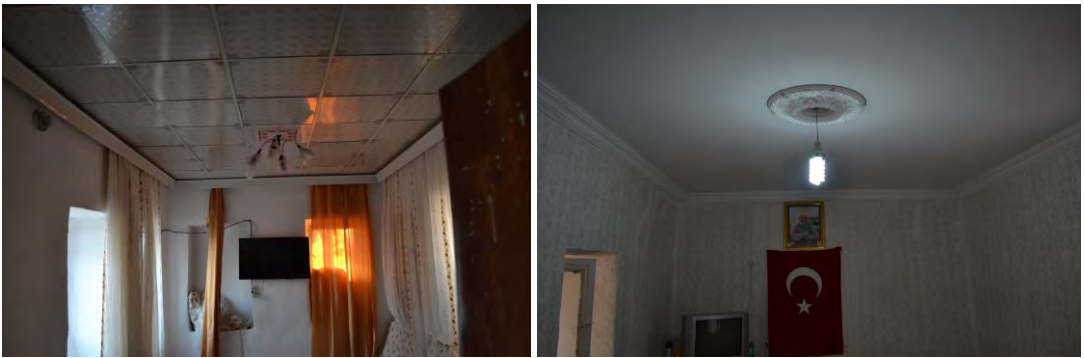
**Şekil 6.34** Ahşap kirişler kapatılarak oluşturulan düz tavanlar, 2019

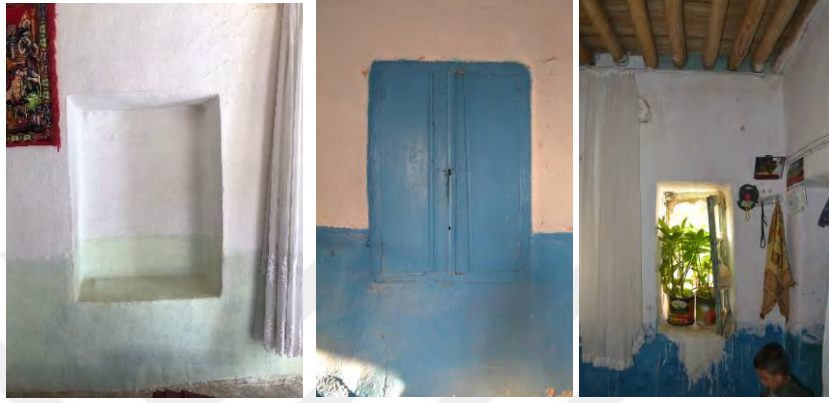
Duvarların iç taraflarındaki özgün çamur sıvalar bazı yapılarda sökülerek duvarlar çimento ile sıvanmıştır. Bazı evlerde duvarlar kireçle sıvanmış, zeminden yaklaşık 100 cm yukarıya kadar da renkli yağlı boya ile boyanmış (Şekil 6.35), bazı evlerde ise kireç sıva yerine beyaz yağlı boya kullanılmış, alt kısımlara yine renkli boyalar sürülmüştür (Şekil 6.36). Bazı yapılarda ise özgün duvarların üzeri duvar kağıdı gibi muhdes kaplama malzemeleri ile kaplanmıştır (Şekil 6.37).

**Şekil 6.35** Kireç sıva üstüne renkli yağlı boya yapılmış kerpiç duvarlar, 2020

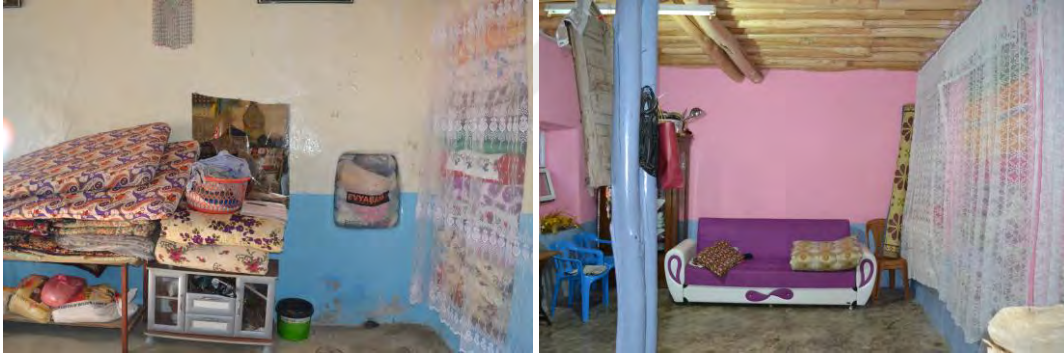
**Şekil 6.36** Renkli yağlı boya ile boyanmış kerpiç duvarlar, 2020

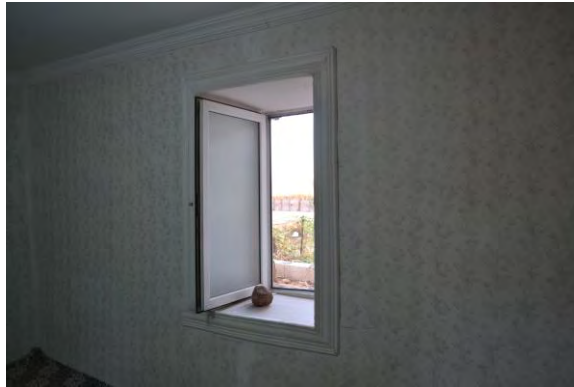
**Şekil 6.37** Duvar kağıdı ile kaplanan kerpiç duvar, 2020

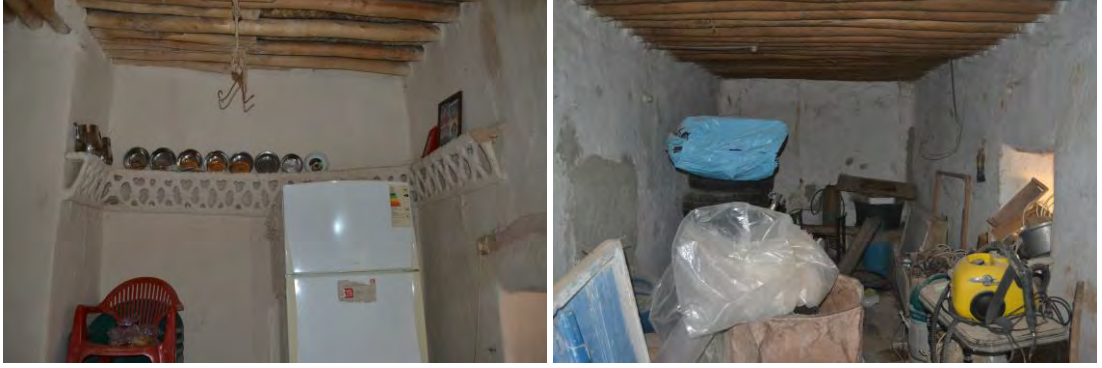
İç duvarların boyanması sırasında boyanın, çimentonun ahşap kirişlere temas etmesi ahşap elemanlarda bozulmaya, bu elemanların kullanım ömürlerinin kısılmasına neden olmaktadır (Şekil 6.38).

**Şekil 6.38** Ahşap kirişlerin duvarla birleşim yerlerinde boyanması, 2020

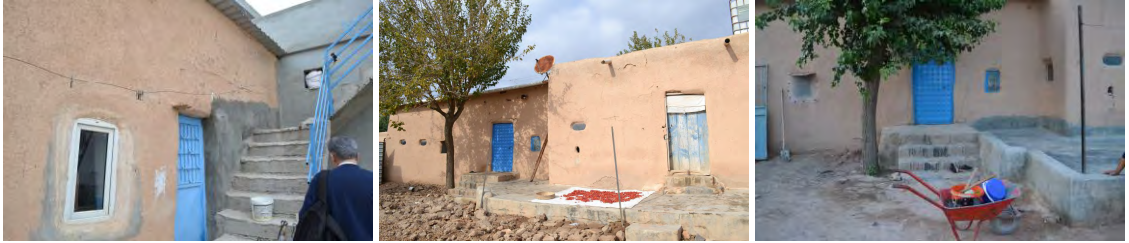
Yapı birimlerinde özellikle günlük yaşamın geçtiği odaların özgün ahşap kapıları metal kapılarla değiştirilmiştir (Şekil 6.39). Çıkarılan özgün ahşap kapılar ahırlara, depolara ya da boş arsalarla atılmıştır. Özgün kullanımlarında kerpiç duvarlarla çevrili ve kapısız boşluklu “havuş”lara özel alan ve gizlilik kaygısıyla metal kapılar eklenmiş ve evler dışarıya tamamen kapanmıştır (Şekil 6.40). Geleneksel dokudaki özgün biçimleniş bu eklemelerle kaybolmuştur.

**Şekil 6.39** Özgünde ahşap iken metal ile değiştirilen kapılar, 2019

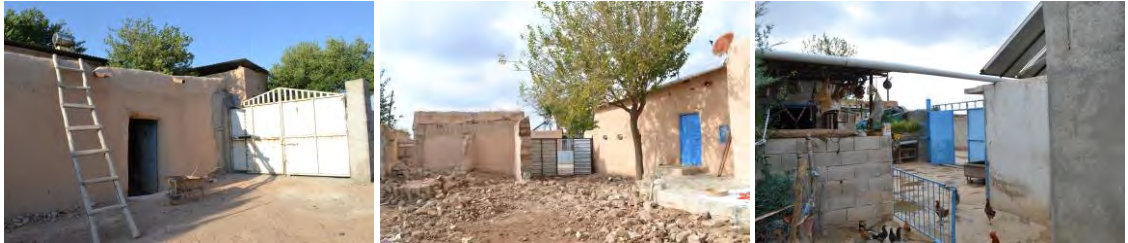
**Şekil 6.40** Muhdes metal avlu kapıları, 2019

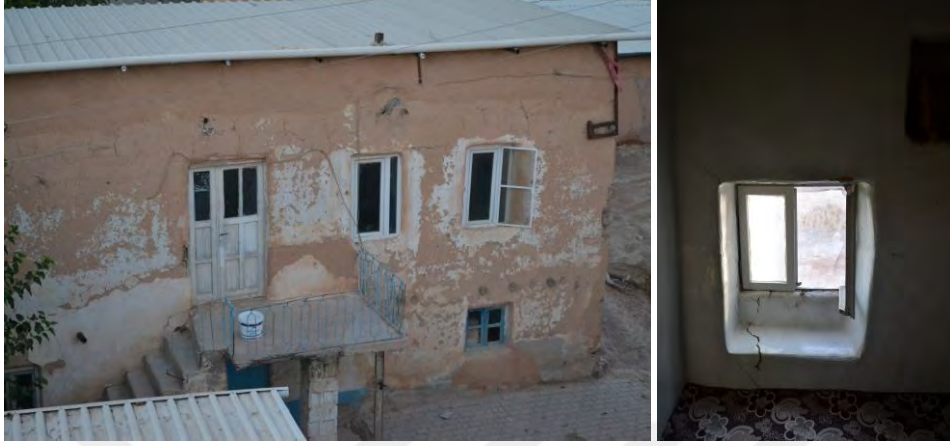
Yapıların sokağa bakan sağır cephelerindeki boşluksuz nişlere pencere boşlukları açılmış, avluya bakan cephelerindeki özgün pencere boşluklarının boyutları büyütülerek PVC doğramalar takılmıştır (Şekil 6.41).

**Şekil 6.41** Muhdes PVC doğramalar, 2020

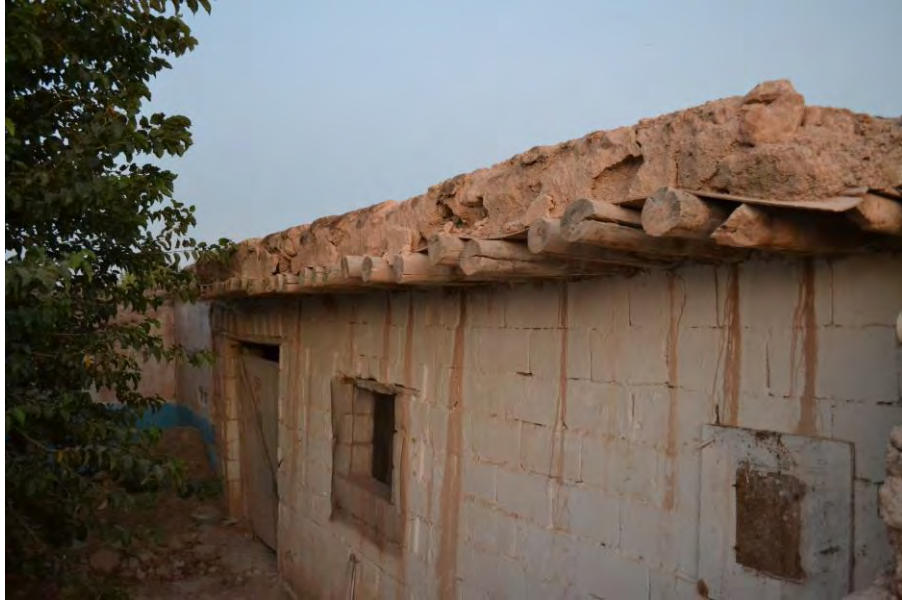
Yapıların zarar gören bazı kerpiç duvarları kısmen ya da tamamen briket tuğla ile örülmüş ve yapılar özgünlüklerini kaybetmeye başlamışlardır (Şekil 6.42). Bazı evlerde havuşa bakan kerpiç duvarlar özgün bırakılmış, sokağa bakan dış duvarlar ise briketle yeniden örülmüştür. Duvarların yeniden örülmesiyle özgün pencere açıklık ve doğramaları da değişmiştir.

**Şekil 6.42** Briketle yeniden örülmüş konut duvarı, 2020

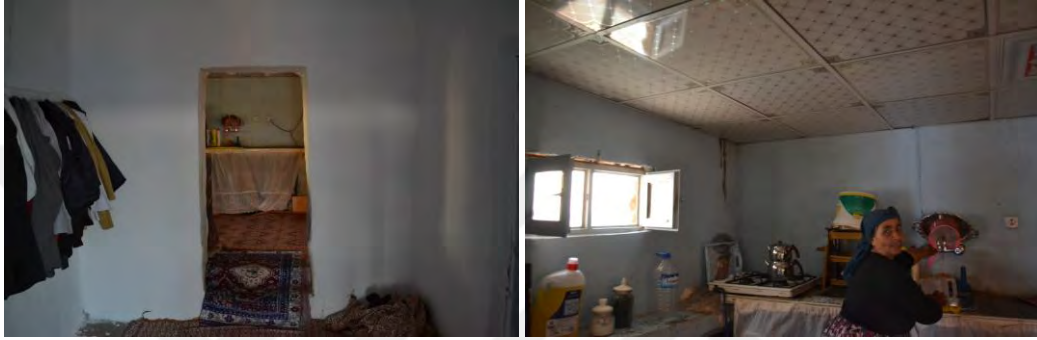
Geleneksel yapıların karşılayamadığı yeni ihtiyaçlar yeni mekânlar gerektirmiştir. Eskiden ocaklık birimi başta olmak üzere diğer birimlerin karşıladığı pişirme ve saklama ihtiyacı için avlu içinde yeni, modern bağımsız mutfaklar yapılmıştır. Bazı evlerde bu birimler geleneksel yöntemle yapılmış kerpiç bloklar kullanılarak, bazı evlerde ise briket, tuğla gibi muhdes yapı malzemeleri ile yapılmıştır. Bazı evlerde yaşamın geçtiği oda birimine eklenen mutfaklar yapıların özgün plan ve cephe düzeninde bozulmaya sebep olmuştur (Şekil 6.43). Avluya ayrı bir birim olarak eklenenlerde özgün cephe düzeni farklılaşmıştır (Şekil 6.44).

**Şekil 6.43** Oda birimine sonradan eklenen mutfak birimi, 2019

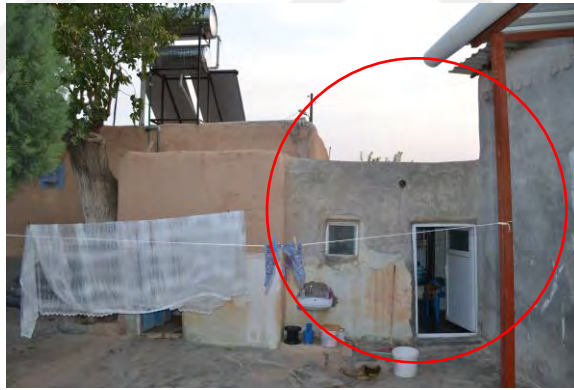
**Şekil 6.44** Avluya sonradan eklenen mutfak birimi, 2019

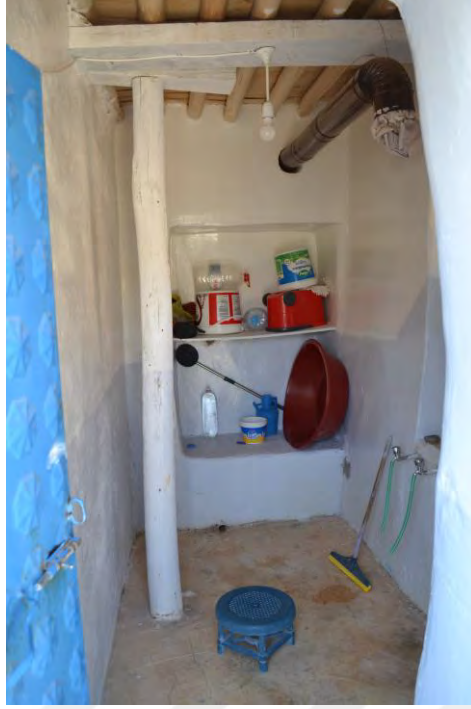
Özgünde ocaklıklara bağlı bir birim olan banyolar, ocaklıklar eskisi gibi kullanılmadığı ve sıcak su sağlanamadığı için kaldırılmış, her avlu içine ayrı, modern banyo mekânları yapılmıştır. Bazı evlerde var olan oda biriminin bir kısmının banyo için bölündüğü görülmüştür (Şekil 6.45). Bu eklemeler ve bölmeler hem özgün cephe düzenini hem de plan biçimlenişlerini bozmaktadır. Yapıların sıcak su ihtiyacını karşılayabilmek için düz damların üzerine güneş enerjisi panelleri ve su depoları eklenmiştir (Şekil 6.46).

**Şekil 6.45** Oda biriminden bölünerek oluşturulan banyo mekânı, 2020

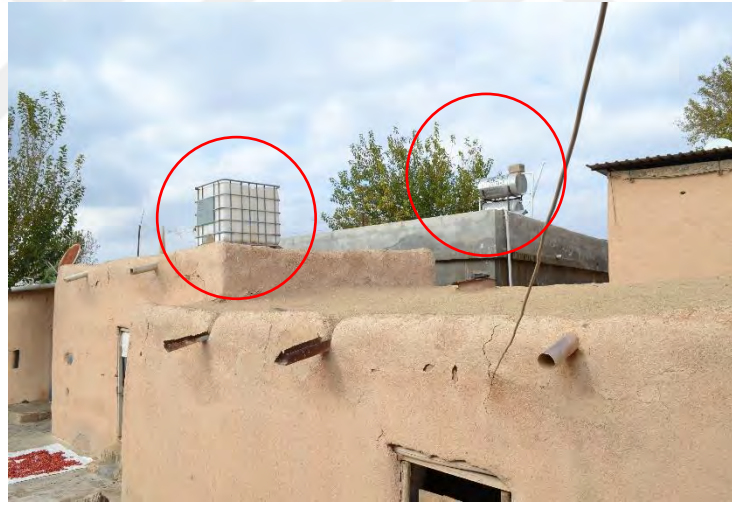
**Şekil 6.46** Düz damlara yerleştirilen su depoları ve güneş enerjisi panelleri, 2019  
Yapıların çörtenleri eskiden ahşap malzemelerden yapılırken günümüzde plastik borularla, teneke malzemelerle değiştirilmişlerdir (Şekil 6.47).

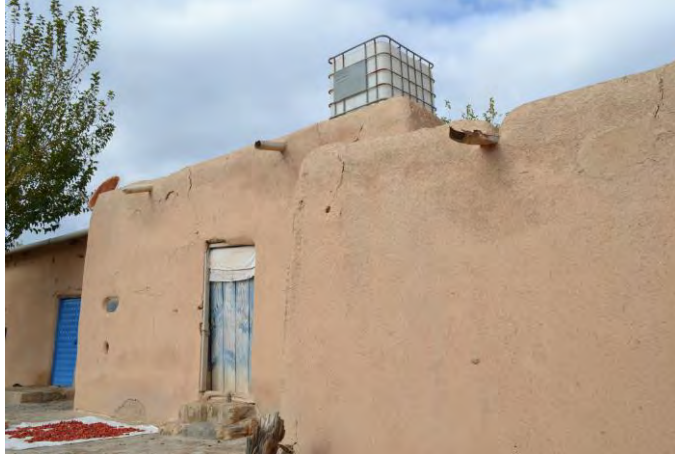
**Şekil 6.47** Plastik boru ile değiştirilmiş çörtenler, 2019

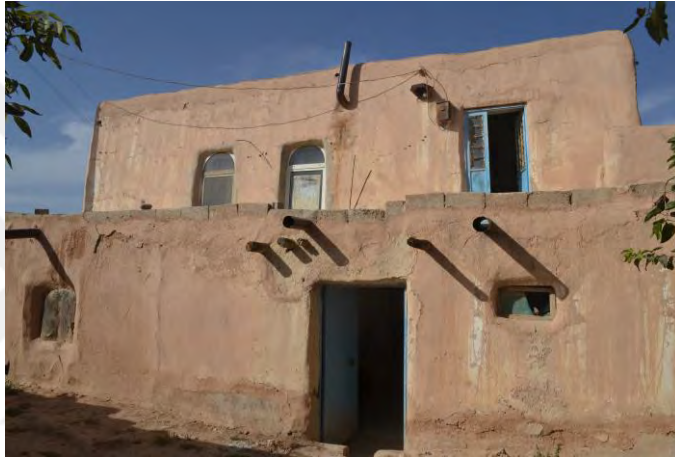
Cephelerde görülen soba boruları, anten gibi günümüz ihtiyaçları dâhilinde eklenen niteliksiz elemanlarda yapıların özgün kimliğine zarar vermektedir (Şekil 6.48).

**Şekil 6.48** Niteliksiz eklemelere örnek olarak soba boruları, 2020

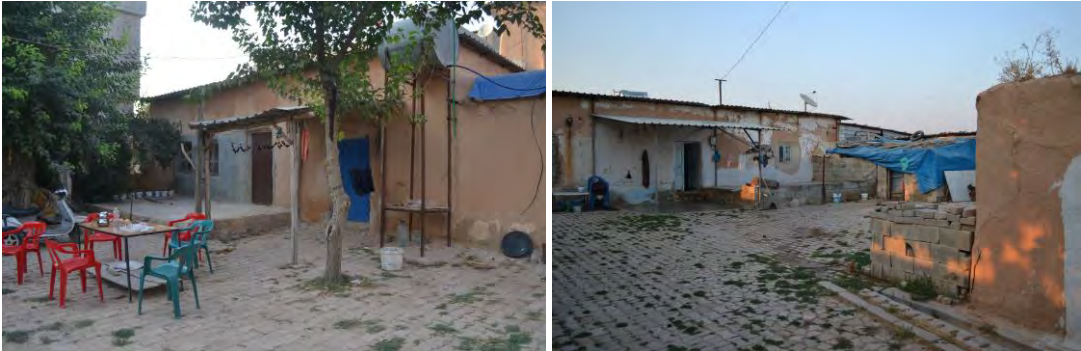
Günlük yaşamın geçtiği en önemli mekân olan avluların bazı evlerde kilit taşı vb. hazır kaplama malzemeleriyle ya da betonla kaplandığı görülmüştür (Şekil 6.49, 6.50).

**Şekil 6.49** Kilit taşı ile kaplanan avlular, 2020

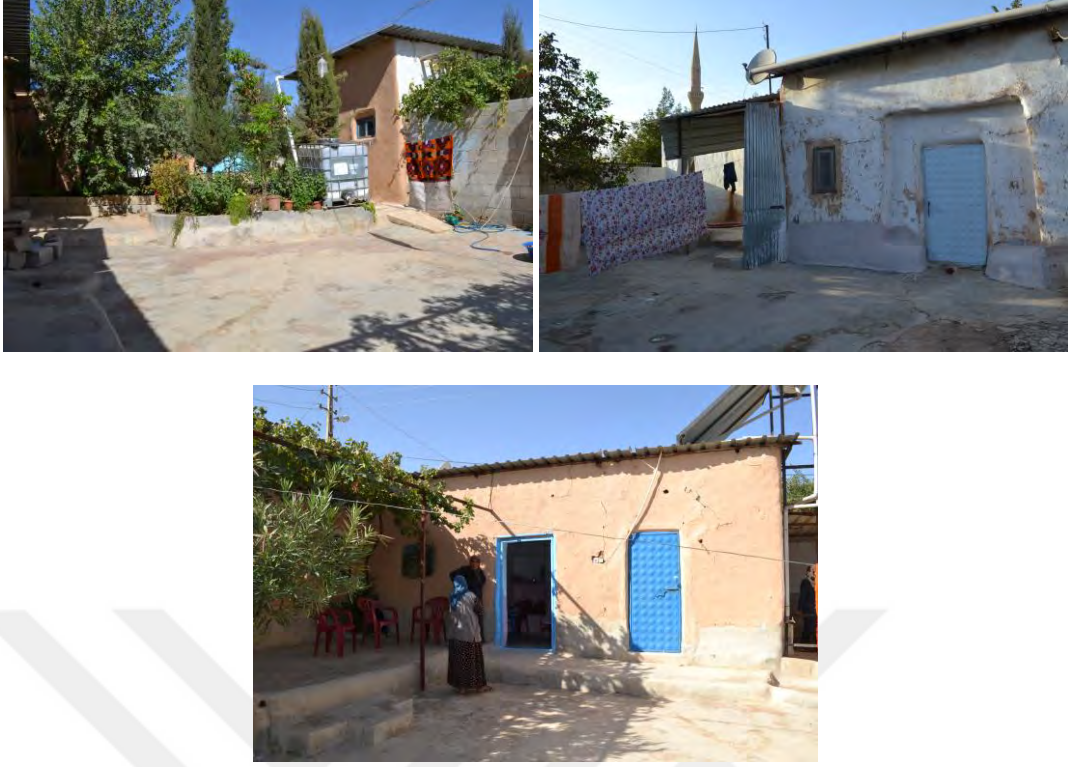
**Şekil 6.50** Beton ile kaplanan avlular, 2020

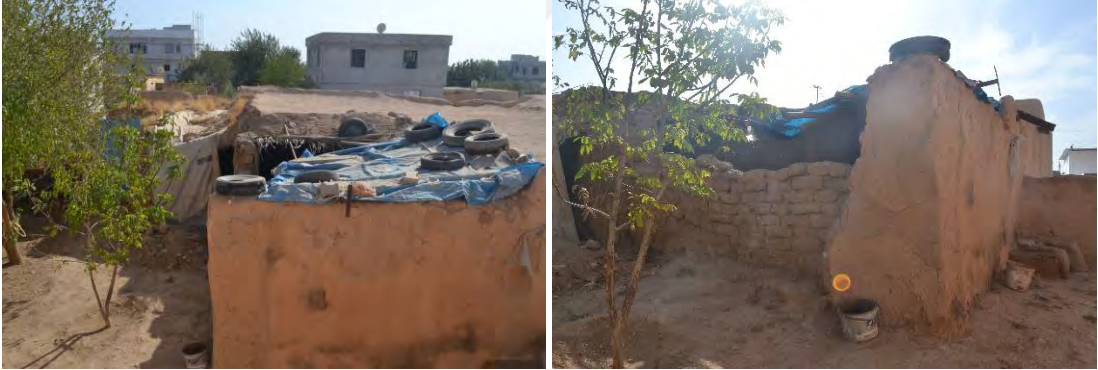
Sıvaları yenilenmeyen duvarlarda eski sıvaların döküldüğü, kerpiç blokların aşınmaya başladığı görülmüştür (Şekil 6.52). Dış etmenlere karşı savunmasız hale gelen duvarlarda yapısal çatlaklar oluşmuş, damlar çökmüş, duvarlar yıkılmış ve yapılar daha da savunmasız hale gelmiştir (Şekil 6.53).

**Şekil 6.53** Bakımsızlık sonucu yıkılmış toprak dam ve kerpiç duvar, 2020

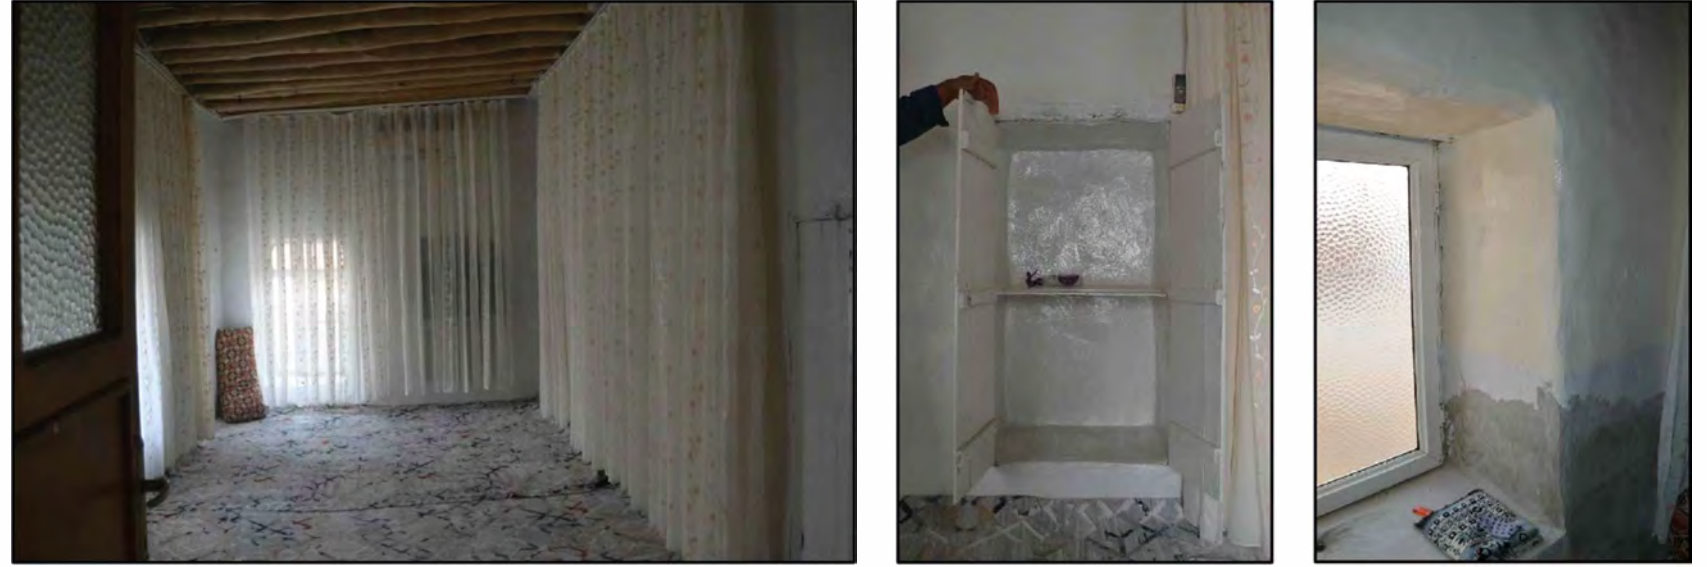
Z03 "BÜYÜK" ODA

- İçinde yüklerin olduğu Z03 mekânı yıkılmak üzere olduğu için ölçülemez. Bu mekân ahır olarak da kullanılmıştır.
- B01 ve B02 mekânları Z01 oda biriminin altında yer almaktadır.
- A komşu yapısı bu parselde yapılmıştır fakat farklı kullanıcılar tarafından kullanılmaktadır.
- \*Z01 birimindeki muhdes pencereler "taka"(niş)lara sonradan eklenmiştir.
- \*\*Avlu kapısı sonradan eklenmiştir.

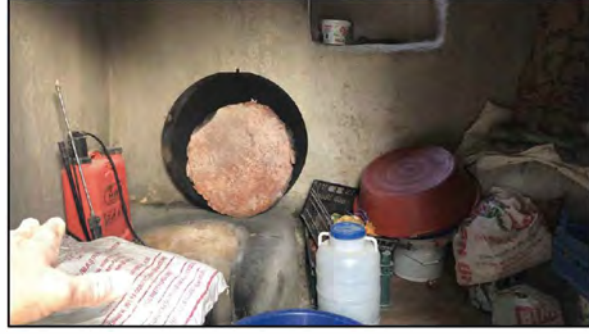
Z01 "OCAKLIK"

- Z01 "ocaklık" ve Z02 odunluk birimleri, ölçüleri alındıktan sonra yıkılmış ve yerlerine 2 katlı betonarme bir yapı yapılmıştır.
  - Z03 ahır biriminin iç bölmeleri yıkılmış,aşpaç kirişlemeli tavanı kapatılmış, duvarları çimento ile sıvanmış ve birim mutfak olarak işlevlendirilmiştir.

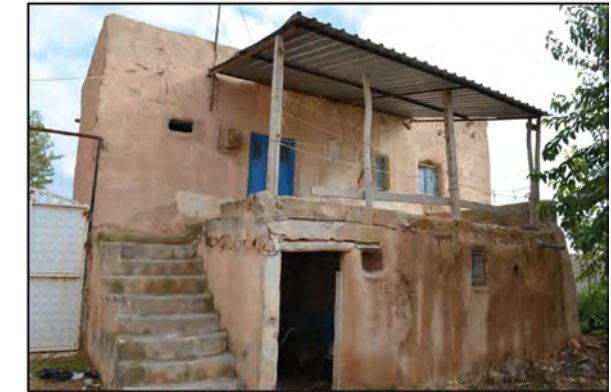
A YIKILMIŞ ODA ve DEPO

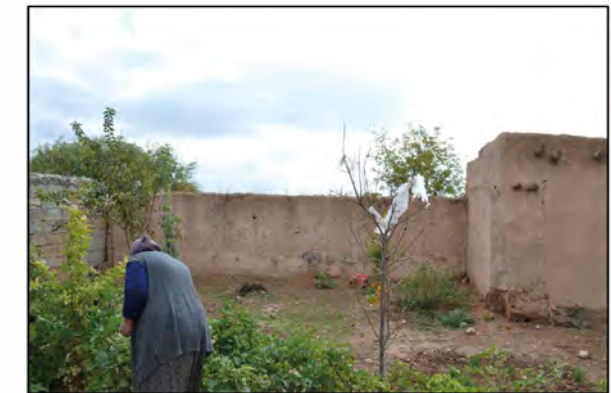
B YIKILMIŞ OCAKLIK ve ODUNLUK MEKÂNLARININ İZİ
