**SİVAS MERKEZ HUBUYAR KORUCU KONAĞI RESTORASYON  
PROJESİ ÖNERİSİ**

**YÜKSEK LİSANS TEZİ  
MİMARLIK**

**GAZİ ÜNİVERSİTESİ  
FEN BİLİMLERİ ENSTİTÜSÜ**

**TEMMUZ 2012**

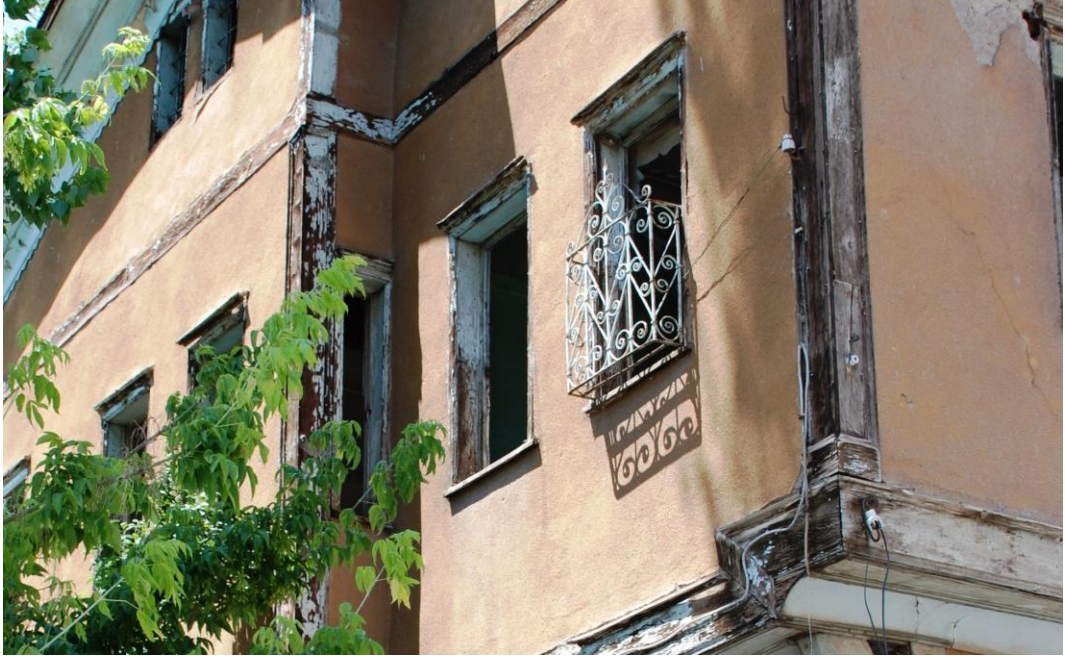
Resim 4.25. Güney cephesindeki PK2-11 ve PK2-12 pencereleri, Temmuz 2011 [31]

| | PK2-11 | | 76 | | 25 | 153 | ✓ | | | | | | | Ahşap pencerenin kanadı yerinde olmayıp sadece kasası mevcuttur. Demir ferforje korozyona uğramıştır. | ✓ | | |

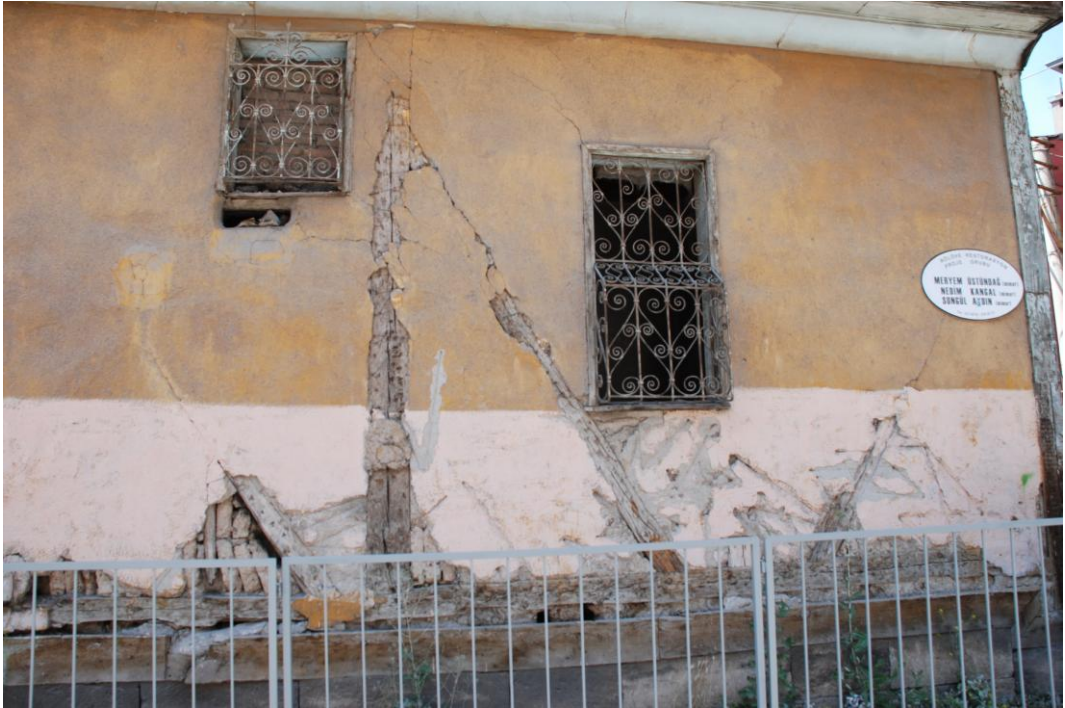
Resim 4.26. Doğu cephesindeki PK6 ve PK2-7 pencereleri, Temmuz 2011 [31]

| | PK2-7 | | 76 | | 25 | 153 | ✓ | | | | | | | | | | Ahşap pencerenin kanadı yerinde olmayıp sadece kasası mevcuttur. Demir ferforje korozyona uğramıştır. | ✓ | |

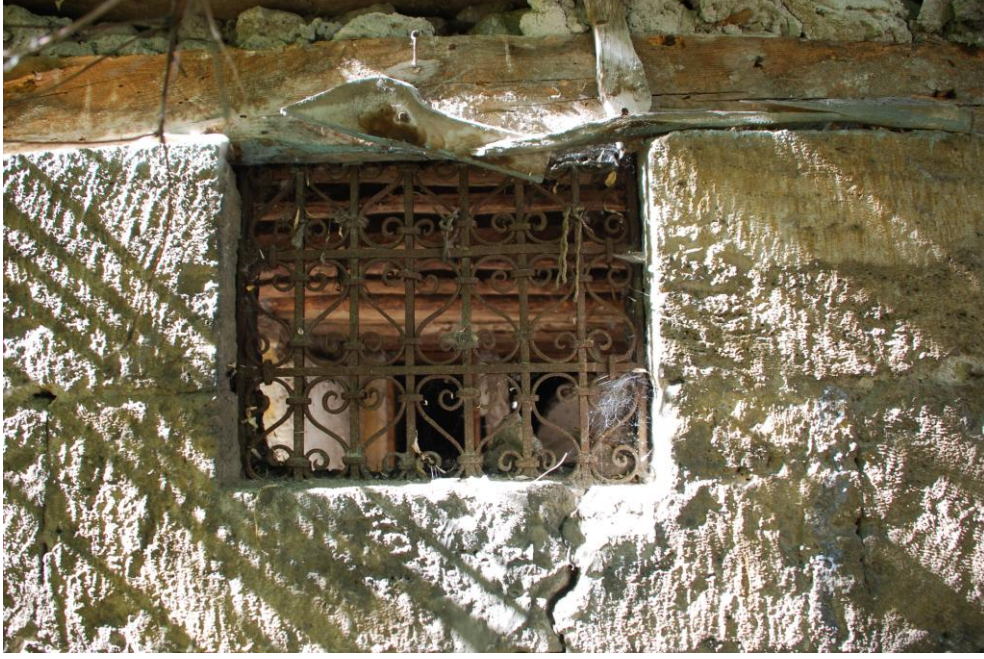
Resim 4.27. Güney cephesindeki PB5 penceresi, Temmuz 2011 [31]

| ELEMEN. | | FORMU | ÖLÇÜLER | | | | MALZEME | | | | | | | | | | | | DURUM | | | |
|---|---|---|---|---|---|---|---|---|---|---|---|---|---|---|---|---|---|---|---|---|---|---|
| | PB5 | | 60 | | 78 | 49 | | ✓ | | | | | | | | | | | Demir ferforjeli özgün pencerenin kasası ve kanadı mevcut değildir. Ferforje korozyona uğramıştır. Taşlar arasındaki derzlerde boşalmalar gözlenmiştir. | | | ✓ |

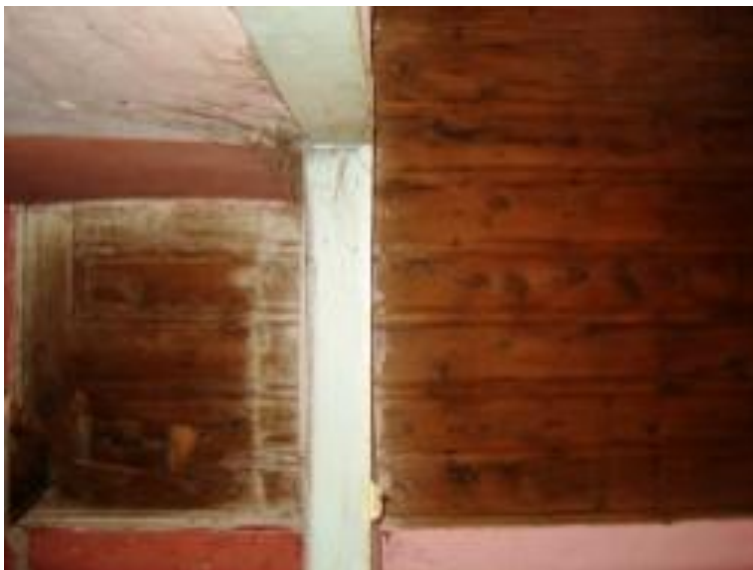
Resim 4.56. Z02 mekânında yüklük olarak sonradan ayrılan bölüm ile Z02 mekânın tavanı, Temmuz 2011 [31]

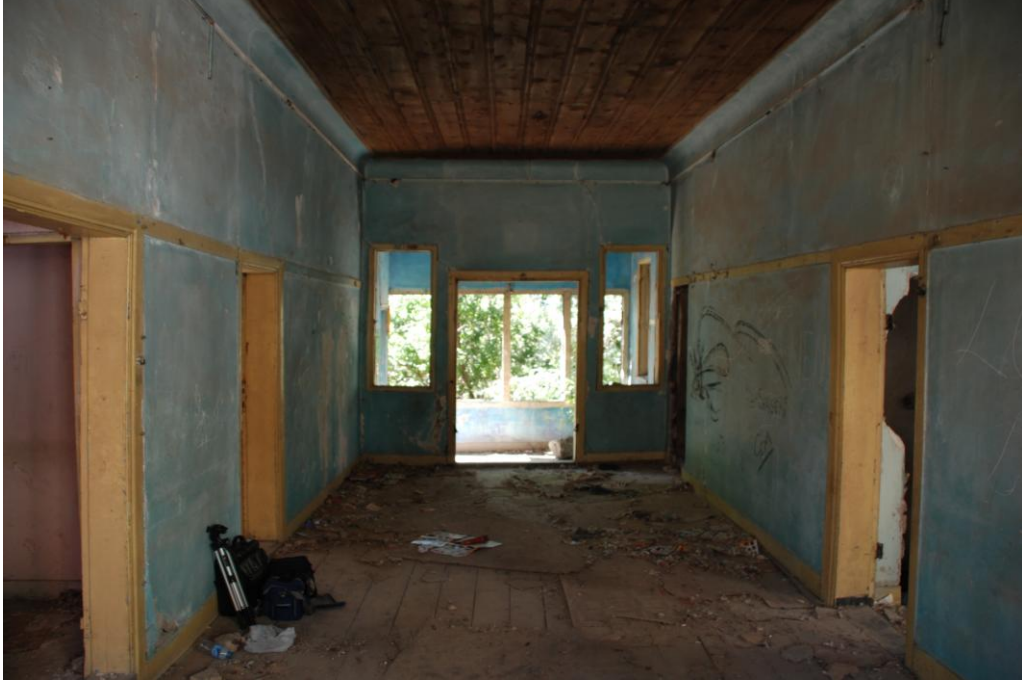
Resim 4.65. Z05 mekânı D1, D2 ve D6 duvarları, Temmuz 2011 [31]

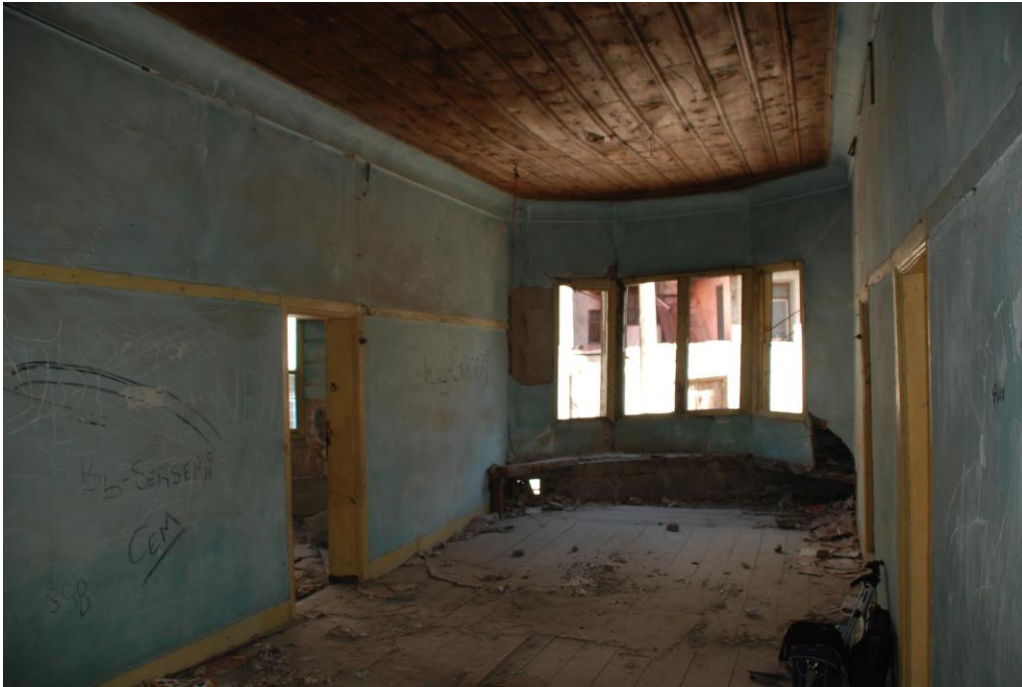
Resim 4.66. Z05 mekânı D2, D3, D4 ve D5 duvarları ve sedir kalıntısı, Temmuz 2011 [31]

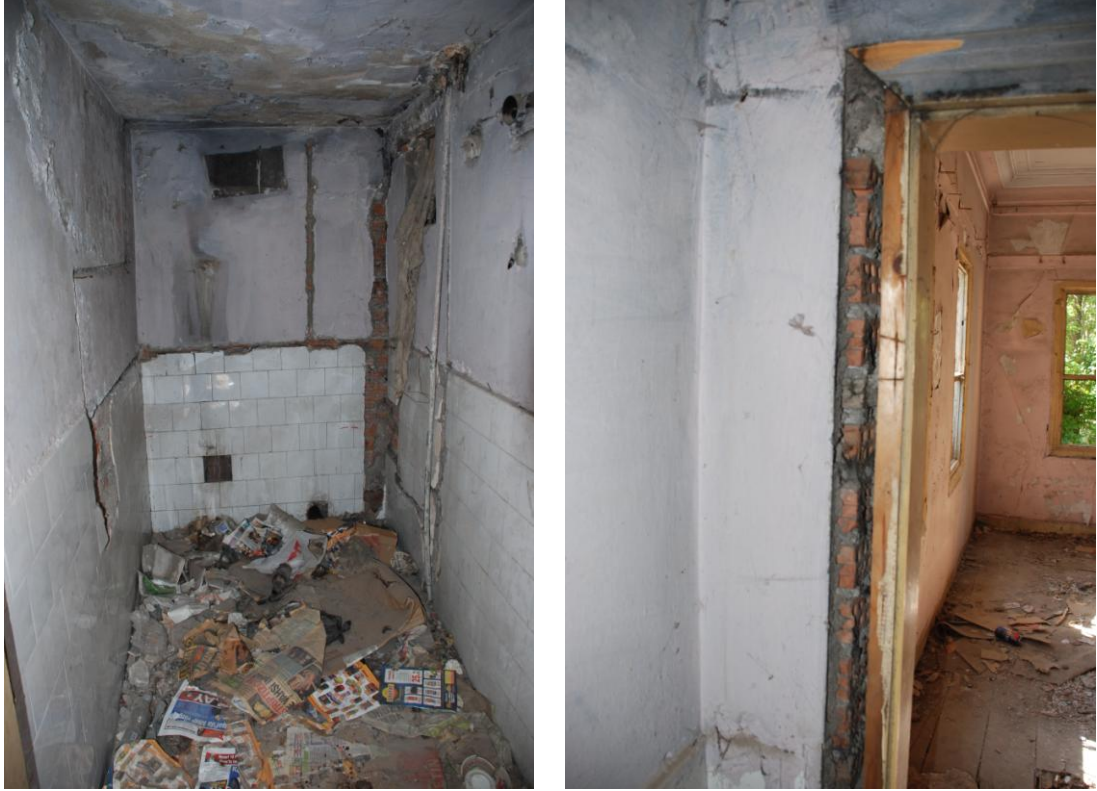
Resim 4.75.-4.76. Muhdes Z10 mekânı ve Z11 mekânı ile arasındaki muhdes tuğla duvar, Temmuz 2011 [31]

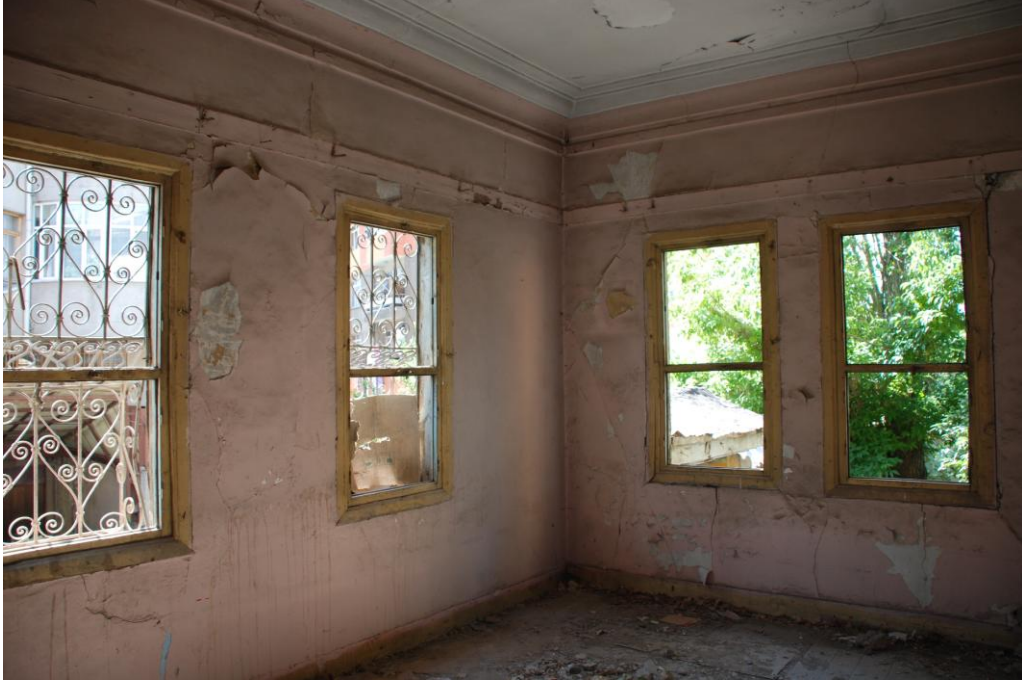
Resim 4.78. Z11 mekânı D3 ve D4 duvarları, Temmuz 2011 [31]

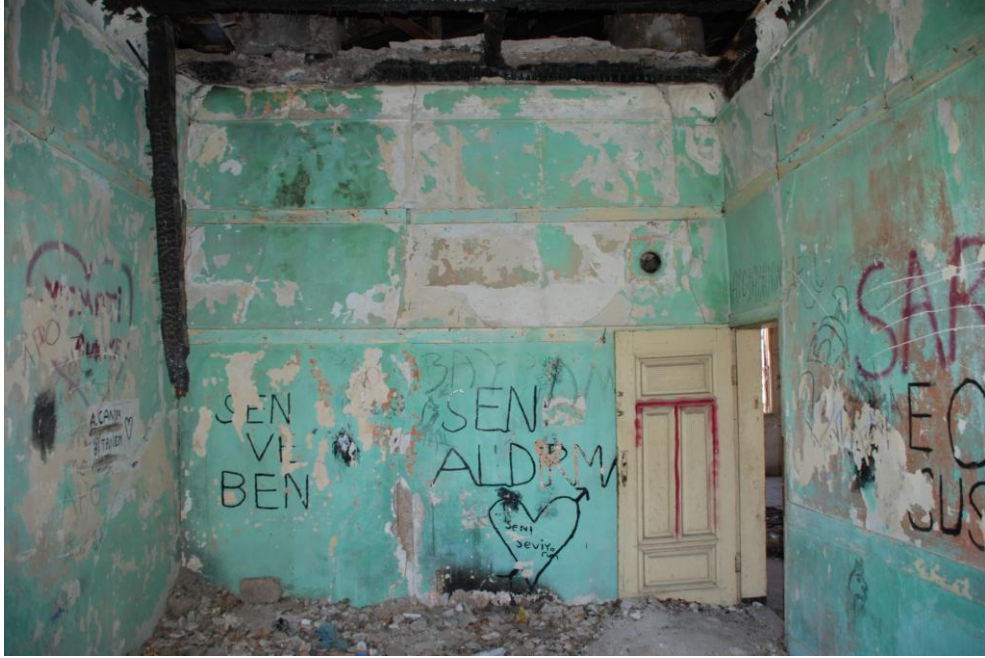
Resim 4.80. 101 mekânına giriş, D4 duvarı ve KK1 kapısı, Temmuz 2011 [31]

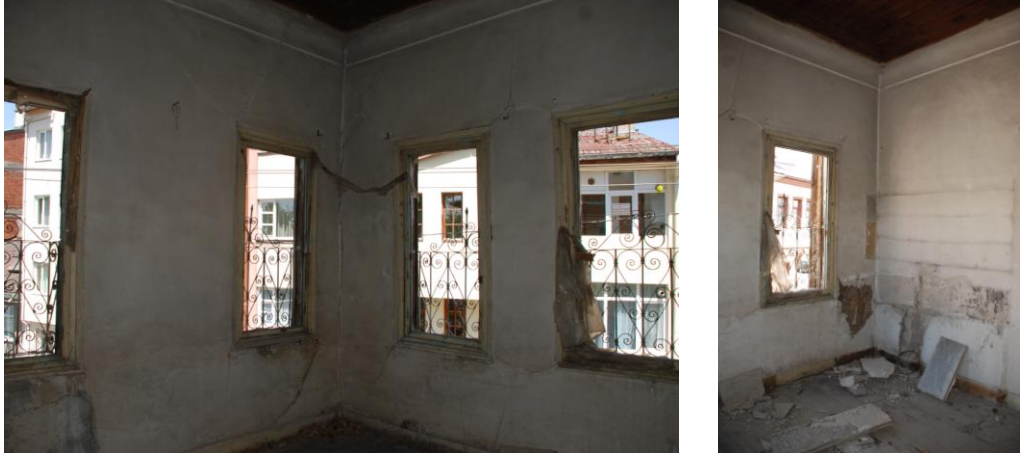
Resim 4.86.-4.87. 101 mekânı D3 ve D4 duvarları ile pencereler, Temmuz 2011 [31]

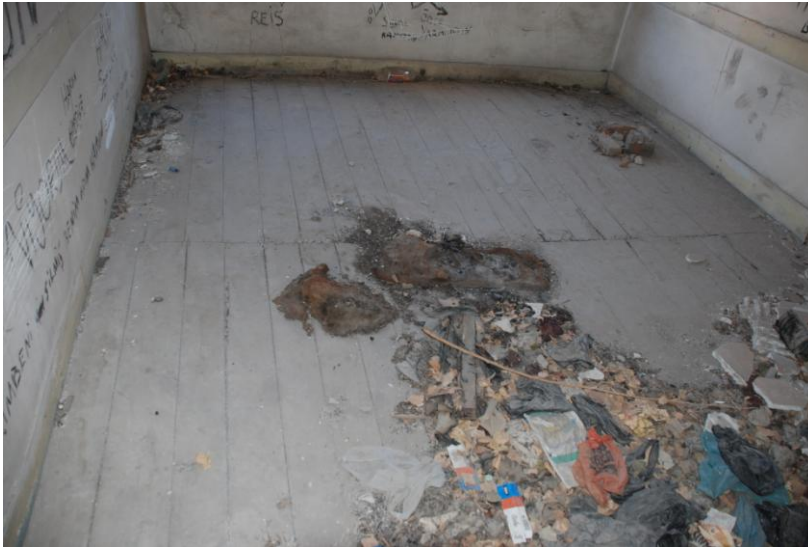
Resim 4.94. 103 mekânı döşeme kaplaması, Temmuz 2011 [31]

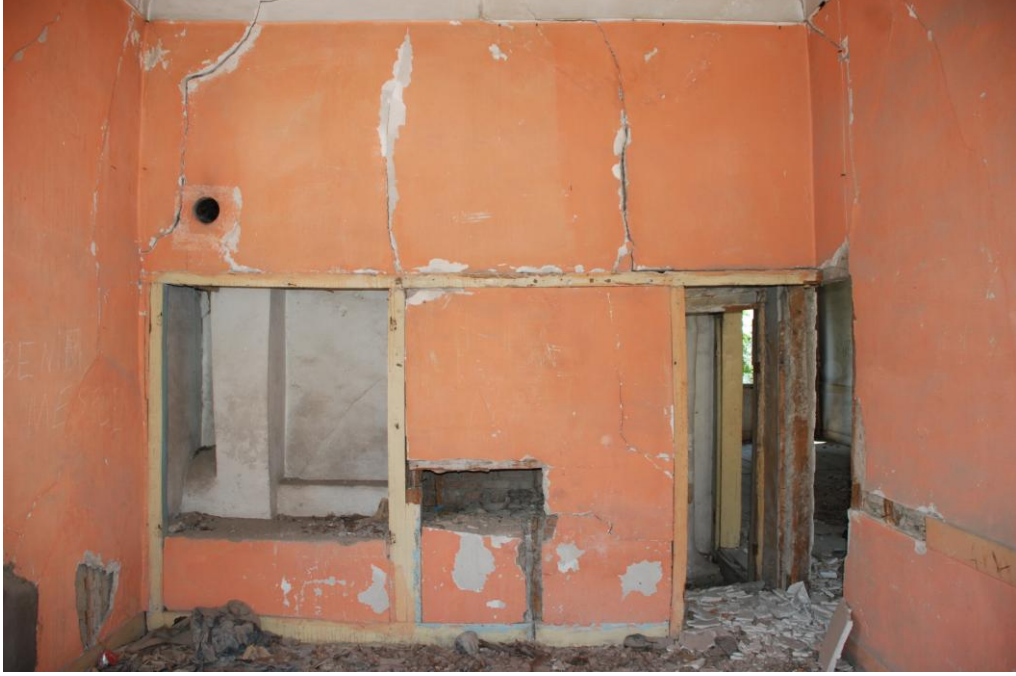
Resim 4.99. 105 mekânı D1 tuğla duvarı, Temmuz 2011 [31]

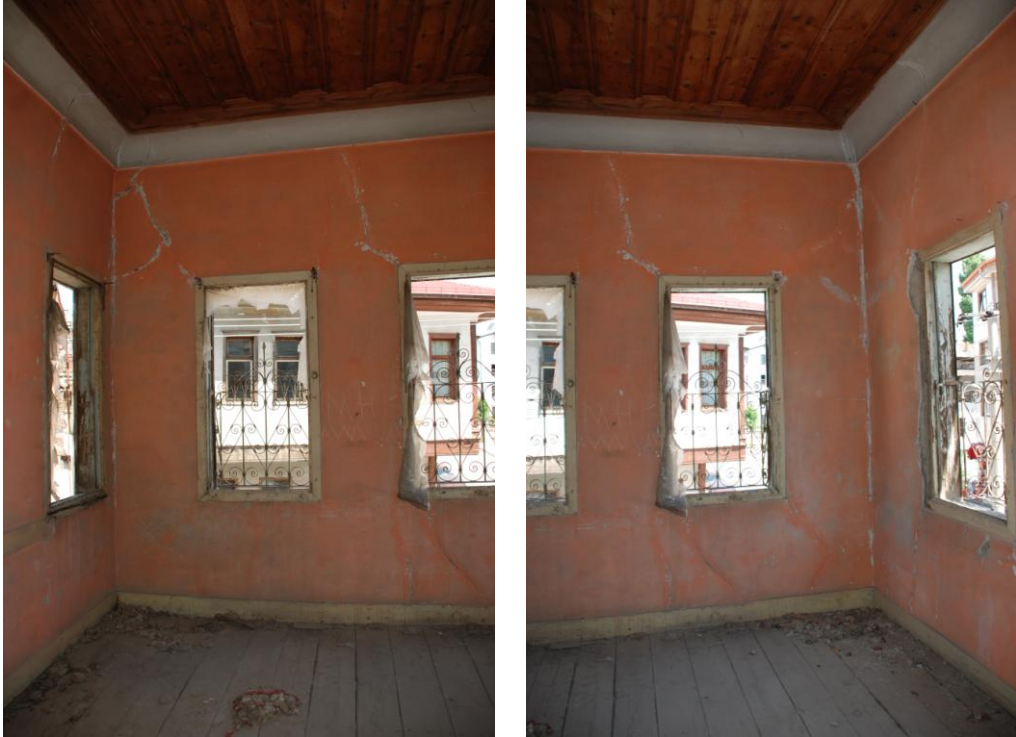
Resim 4.100.-4.101. 105 mekânı D2, D3 ve D4 duvarları, Temmuz 2011 [31]

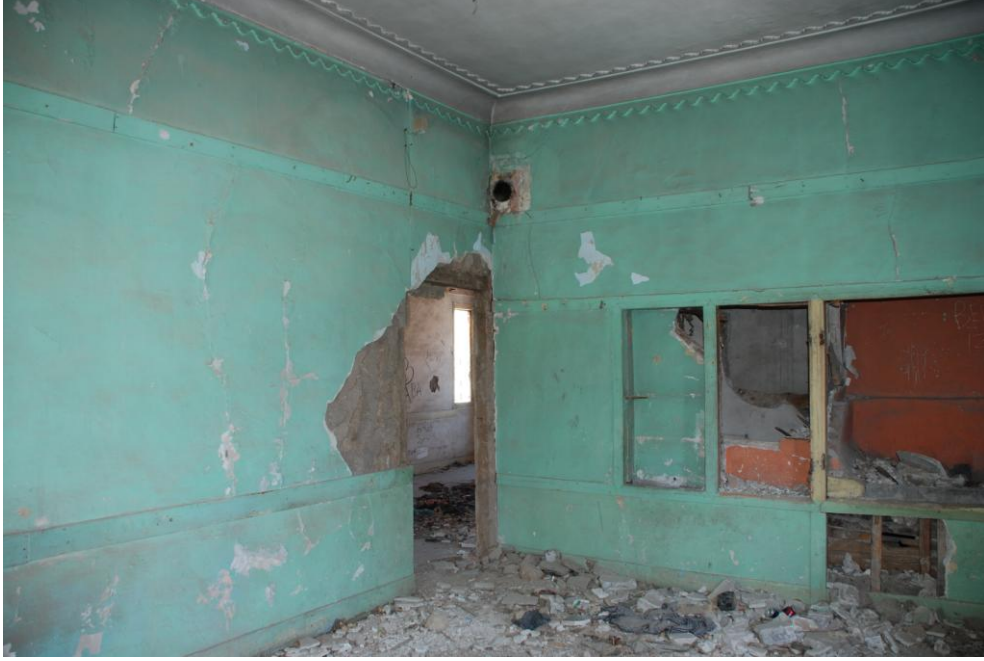
Resim 4.105. 110 mekânı D1 ve D2 duvarları, Temmuz 2011 [31]

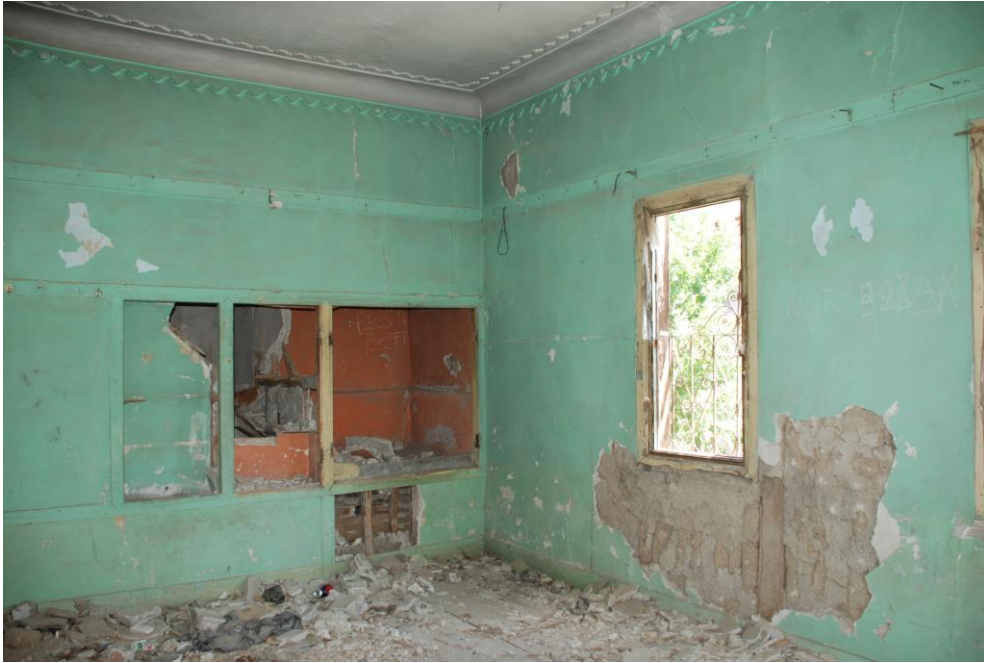
Resim 4.106. 110 mekânı D2 ve D3 duvarları, Temmuz 2011 [31]

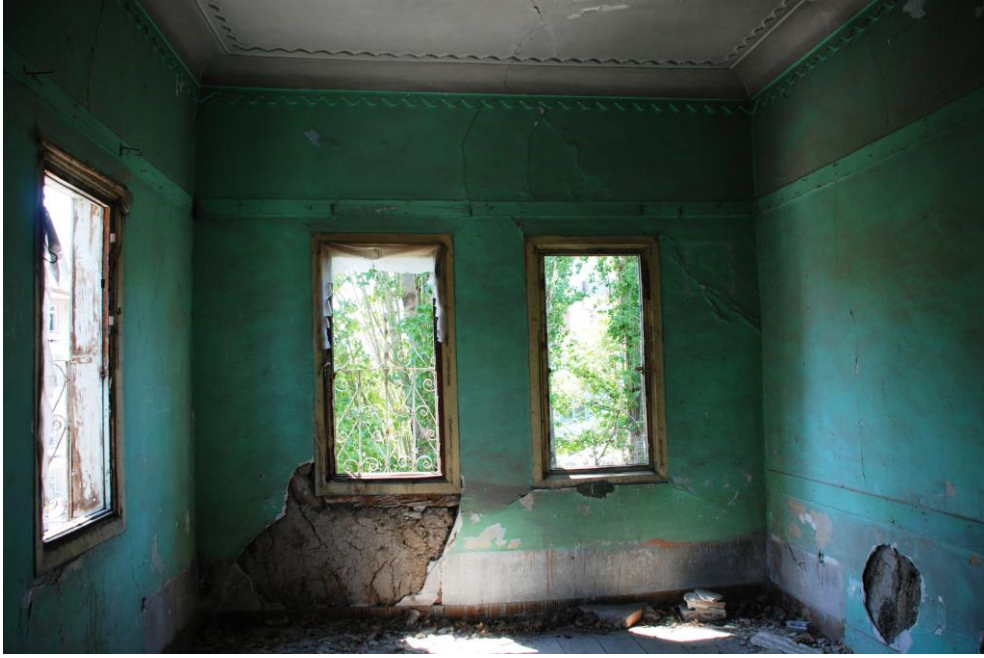
Resim 4.107. 110 mekânı D4 duvarı, Temmuz 2011 [31]
