**AHŞAP DİREKLİ CAMİLERİN KORUMA SORUNLARI:
ERZİNCAN KEMAH ÖRNEĞİ**

Danışman: Doç. Dr. Fatma Zehra ÇAKICI
Yüksek Lisans Tezi
Mimarlık Ana Bilim Dalı
2023

(Conservation Problems of Wooden Pillar Mosques: The Case Of Erzincan Kemah)

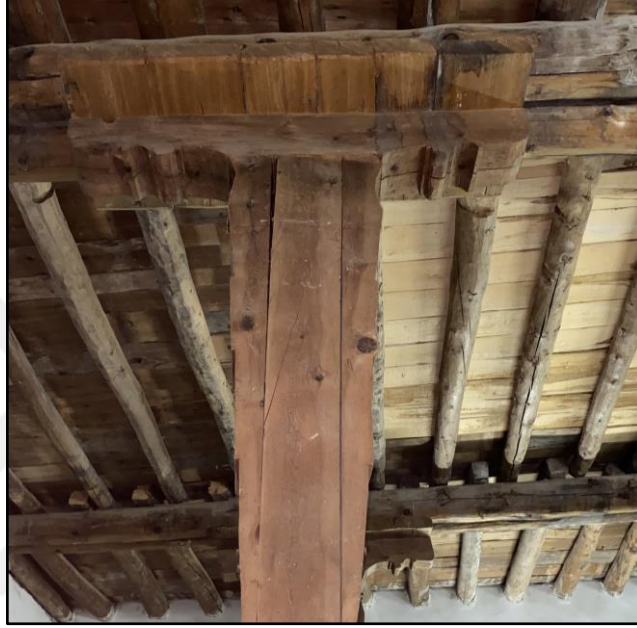
Yüzey kirliliği: Ahşap yüzeylerde çevresel etmenler (motorlu araçlar ve sobalardan salınan gazlar) ve çeşitli böcekler, mantarlar ve mikro organizmalar (kuşlar, hayvan artıkları) yüzey kirliliğine sebep olmaktadır (Karataş 2018) (Şekil 5).

Şekil 5. Ahşap Elemanlardaki Bozulmalar: Yüzey Kirliliği

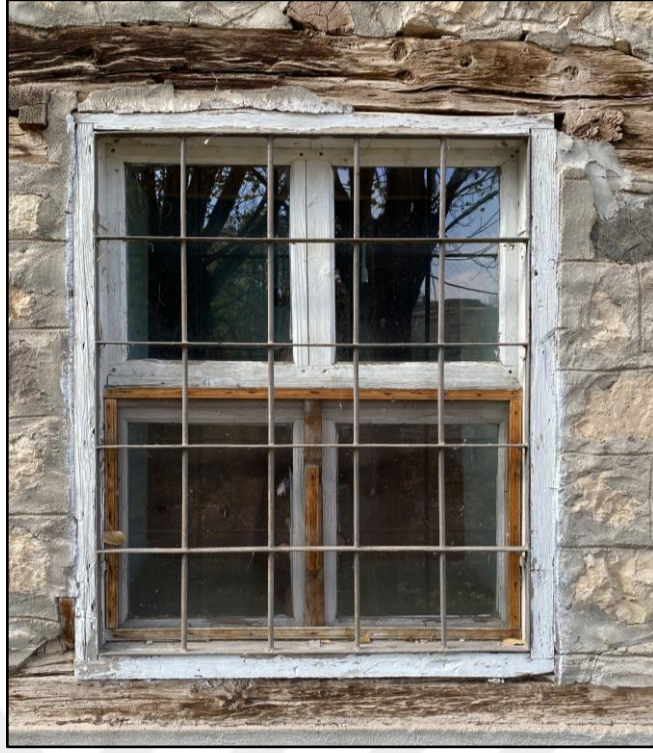
Aşınma: ahşap yüzeylere uygulanan cila, boya gibi koruyucu katmanların olmaması ahşap malzemeyi suya karşı dayanıksız kılar. Böylece UV ışığı ve nem değişimlerine maruz kalan çıplak ahşap yüzeyler aşınır. Ahşap, düşük sıcaklıklarda ve düşük konsantrasyonlarda çeşitli kimyasallara büyük ölçüde mukavemet gösterir. Ancak kimyasal maddeler; ahşap malzemenin cinsine, özelliğine, kimyasalların konsantrasyonuna, maruz kaldığı süreye bağlı olarak ahşap malzemede direnç kaybına sebep olabilirler. Maruz kaldığı konsantrasyon seviyesi ile doğru orantılı olarak ahşap yüzeylerin aşınma derecesi de artabilir (Zakar 2013) (Şekil 6).

Şekil 6. Ahşap Elemanlardaki Bozulmalar: Aşınma

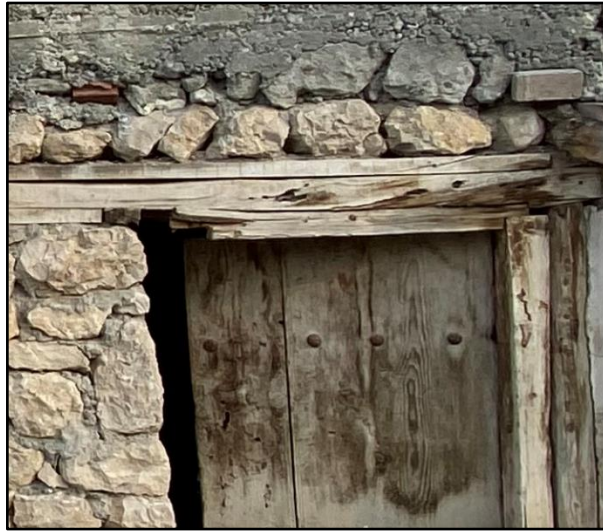
Çatlak-kırık/ Parça kopması: Yapılarda kullanılan ahşap, nem dengesini sağlamak amacıyla rutubet alıp vererek çevreyle uyum sağlamaya çalışır. Nem seviyesi artınca ahşapta genleşme, azalınca ise büzüşme meydana gelir (Şekil 7). Meydana gelen bu nem değişimleri zamanla ahşabın boyutunda, hacminde ve biçiminde çeşitli değişikliklere sebep olur (Sarızeybek 2019, Karakuş 2012). Dolayısıyla yağmur, kar, düşük veya yüksek sıcaklıklar, UV ışınları, rüzgâr gibi iklimsel etmenlere maruz kalan ahşap malzemelerde çatlamlar, kırılmalar ve parça kayıpları gözlenebilir.

Şekil 7. Ahşap Elemanlardaki Bozulmalar: Çatlak, Kırık ve Parça Kopması

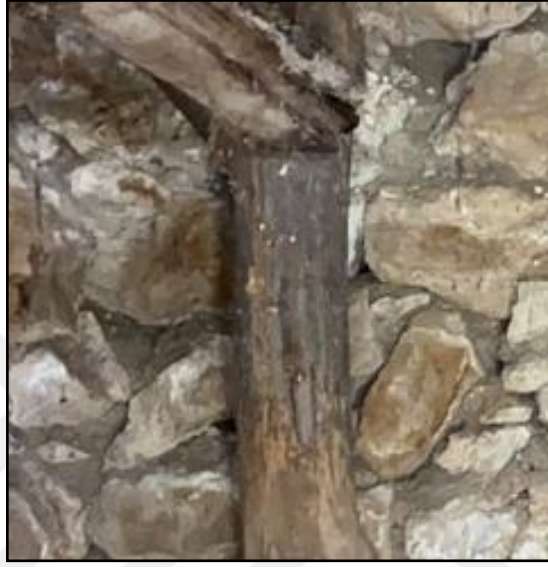
Renk deęişimi: Profil kenarlarında veya yan yana getirilen ahşap malzemeler arasında boşluklar ve yarıklar oluşur. Ahşapta oluşan bu deformasyonlar nedeniyle havada bulunan zararlı gazlar, UV ışınları, asidik elementler etkisi malzemede renk deęişimine ve giderek çürümeye yol açar. Ahşap malzemenin metal bağlantılarına temas etmesiyle oluşan korozyon, küflenme, çürüme, bitkilenme, vandalizm sonucunda yüzeylere verilen zararlar, ahşap malzemenin yangına maruz kalması durumunda ahşap yüzeylerde renk deęişimleri ve solmalar gözlenmektedir (Karaman 2010, Güler 2011, Yurttaş 2018, Sarızeybek 2019) (Şekil 8).

Şekil 8. Ahşap Elemanlardaki Bozulmalar: Renk Deęişimi ve Solma

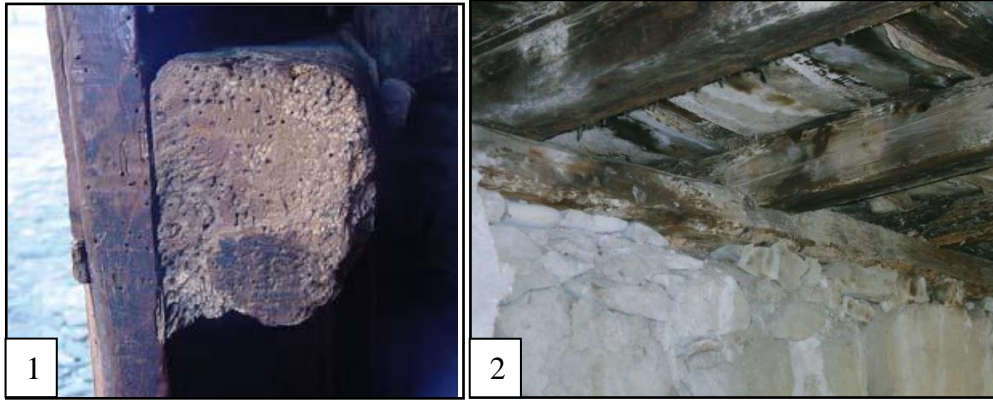
Böceklenme: Yapının herhangi bir yeri ile ilişkili ahşap elemanların tümünde, böceklerin ahşabı besin maddesi olarak kullanarak malzemenin bozulmasına neden olan ve onarımı en zor olan hasar türlerinden bir tanesidir. Ahşap malzemede termit, arı, tahta kurdu gibi böcekler ahşabın içerisine nüfuz ederler ve ahşabın yüzeyinde delikler galeriler oluşturarak uzun süre yaşayabilirler (Şekil 9-1). Ahşap yapı elemanlarının gereken onarımlarının yapılmaması durumunda su ile çok fazla temas eden ya da yeraltı sularına maruz kalan ahşapta bakteri ve mantar oranı artar. Böylece bozulmalara sebep olan mikro organizmalar ahşap malzemenin su geçirgenliğini artırır ve hücre duvarında oluşan bozulmalardan dolayı küflenmeye sebep olmaktadır (Şekil 9-2). Genellikle bodrum katlarında, süpürgeliklerde, pencere çerçevelerinde ve ahşap tavanlarda görülen küflenme; oksijen, sıcaklık ve nem deęişimlerinden dolayı yarıma, çürüme ve renklerinde deęişimlere de sebep olmaktadır. Bunun yanında rutubet ve ağır kokuya, ahşap malzemede yapısal bozulmaya sebep olduğu için kırılganlığa yol açar (Perker ve Akıncıtürk 2006, Vatan Kaptan 2010, Yurttaş 2018, Sarızeybek 2019).

Şekil 9. Ahşap Elemanlardaki Bozulmalar: (1) Böcek ve Kurt Etkisi, (2) Küflenme (Perker ve Akıncıtürk 2006)

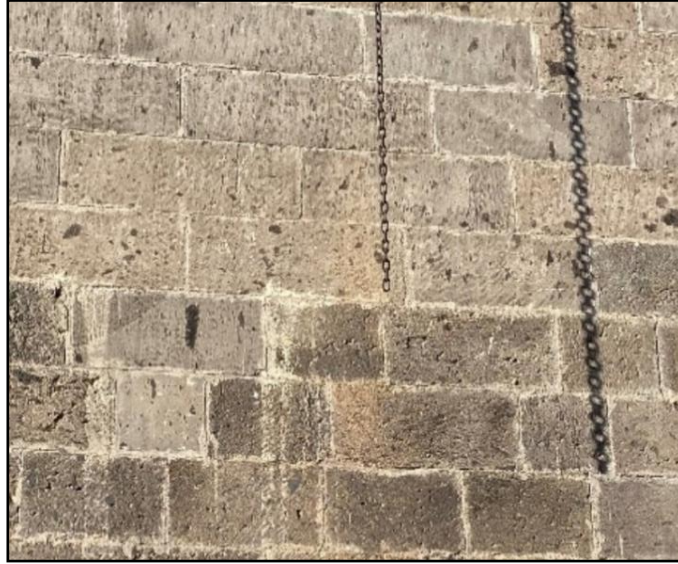
Yüzey Kirliliği: Taş malzemedeki oluşan yapı elemanları, çevresel ve iklimsel faktörlere maruz kaldığından çeşitli kirlilikler meydana gelebilir. Sobalardan ve motorlu araçlardan salınan gazların oluşturduğu hava kirliliği, iklimsel elemanlar (kar, yağmur, rüzgâr gibi) gibi birçok faktör yüzey kirliliğine sebep olurlar (Şekil 10). Yüzey kirliliği, taş malzemenin cinsine ve kirlenme faktörüne bağlı olarak; kirin rengi, yapısı ve taş yüzeyi ile olan ilişkisine göre değişiklik gösterebilir (Dal ve Öcal 2017, Çetin ve Diler 2021).

Şekil 10. Taş Elemanlardaki Bozulmalar: Yüzey Kirliliği

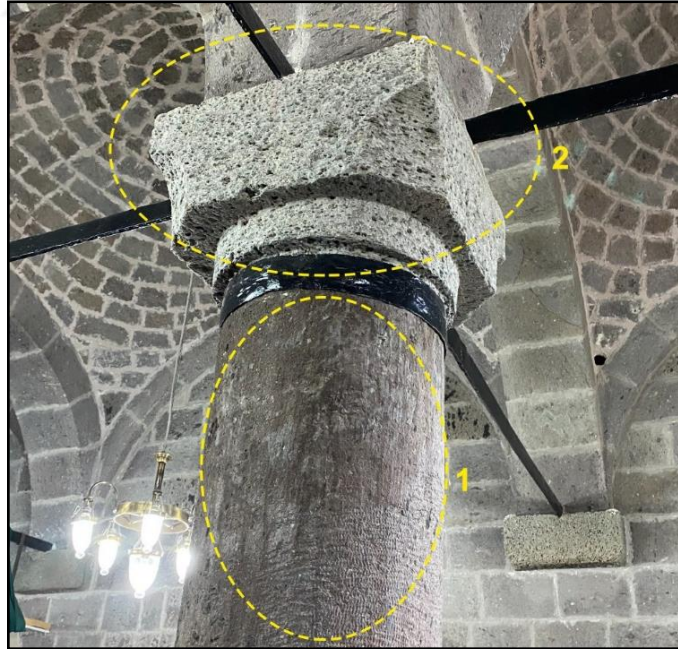
Yüzey Kaybı (Aşınma/Oyuklanma): İklimsel faktörlerin (kar, yağmur rüzgâr gibi) ve taşın iç yapısına bağlı olarak taş malzemenin yüzeyinde çeşitli derecelerde yüzey kayıplarının meydana gelmesiyle oluşan bozulma türüdür. Sıcaklık değişimlerinin etkisiyle oluşan büzülme ve genişleme, suyun neden olduğu basınç gerilmeleri, taşın yüzeyinde ve kenarlarında ovalleşme, pürüzleşme gibi deformasyonlara ve boyutlarında değişikliklere sebep olurlar (Eskici 2006, Bayık ve Bedirhanoğlu 2022) (Şekil 11).

Şekil 11. Taş Elemanlardaki Bozulmalar: 1. Aşınma (Erozyon) 2. Oyuklanma

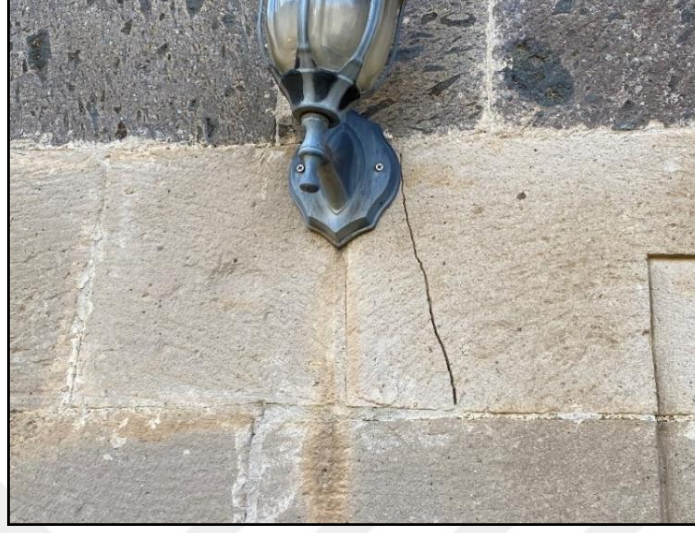
Çatlak ve kırık oluşumu: Yapının zemine oturması, deprem, ani sıcaklık değişimleri, hatalı onarımlar gibi çeşitli etkenler; taşın dayanım gücünü düşürerek bir kısmının bütününden ayrılmasına neden olurlar (Erdem 2016, Yurttaş 2018) (Şekil 12). Taş malzemede oluşan kırık

Şekil 12. Taş Elemanlardaki Bozulmalar: Çatlama

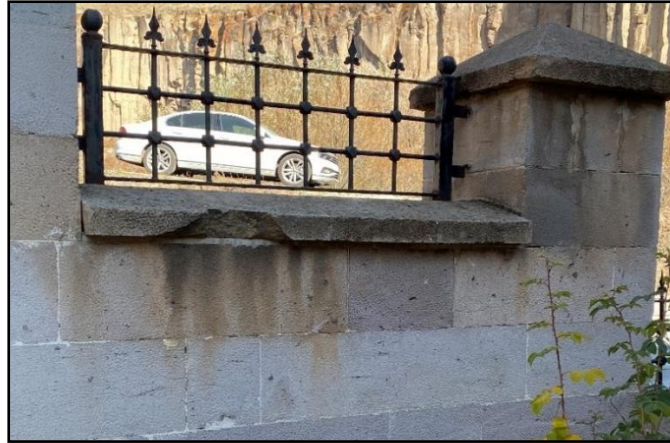
Parça Kaybı: ani sıcaklık değişimlerine, uyumsuz malzeme kullanımı gibi çeşitli faktörlere bağlı olarak taş malzemenin kısmen ya da tamamen şekil, boyut ve hacminde düzensiz şekilde parçalara ana kütlede kopmasıdır. Bu etmenler taş üzerinde oluşturduğu basınç ile önce çatlamalara daha sonra zayıflayan kısmın kopmasına sebep olur (MEB 2013, Erdem 2016) (Şekil 13).

Şekil 13. Taş Elemanlardaki Bozulmalar: Parça Kaybı

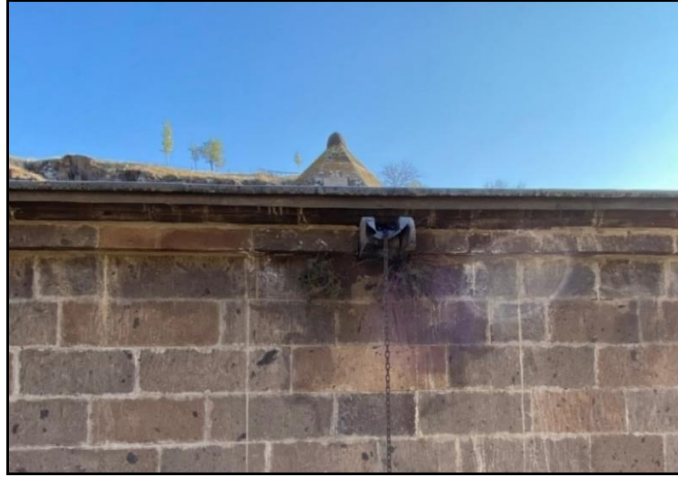
Renk Değişimi/Lekelenme: UV ışınları, metal korozyonu, nem, yangın veya tuzların etkisi ile taş malzemeyi oluşturan minerallerin kimyasal reaksiyon göstermesi sonucu taş yüzeylerde oluşan renk değişimleridir (Zakar 2013) (Şekil 14).

Şekil 14. Taş Elemanlardaki Bozulmalar: Lekelenme

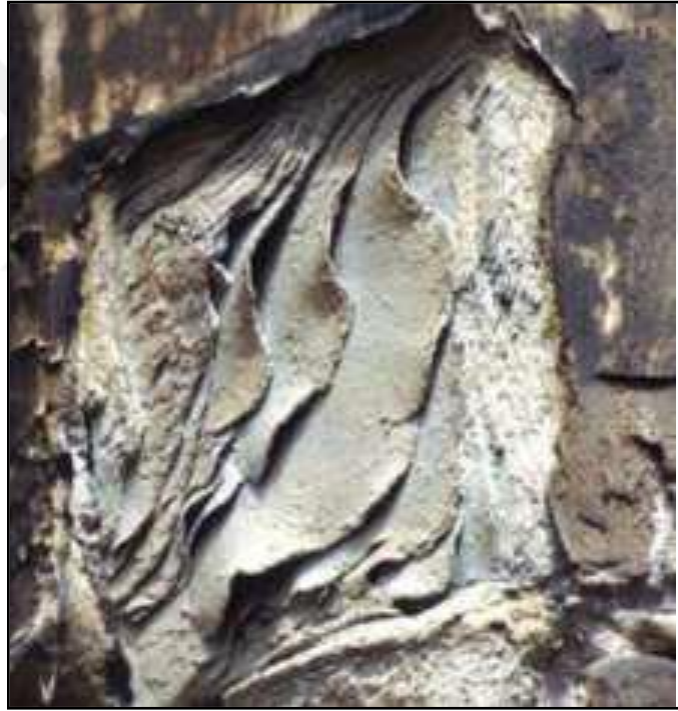
Yapraklanma: Çeşitli iklimsel faktörler sonucunda taş yüzeyinin tabakalar halinde kabarıp ayrılmasıyla yaprak görünüşünü almasıdır. Zamanla ayrıldığı yüzeye olan ilişkisi zayıflayıp dökülmeler meydana gelir (Karataş 2018) (Şekil 15).

Şekil 15. Taş Elemanlardaki Bozulmalar: Yapraklanma (MEB 2013)

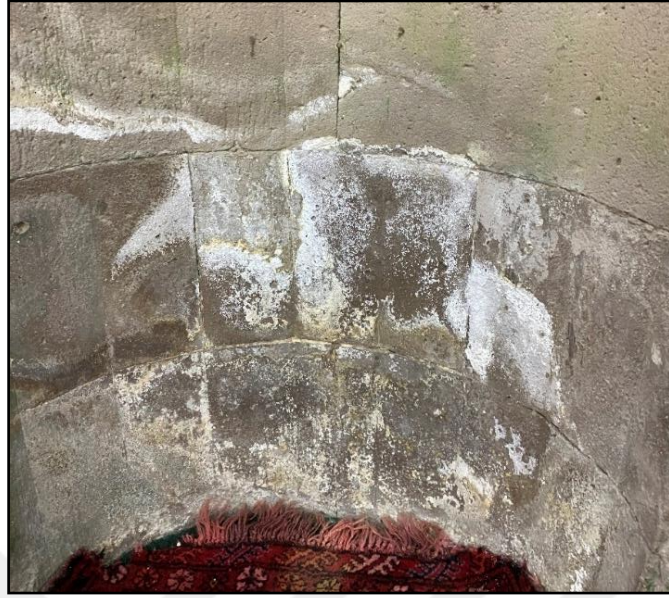
kusmalarına sebep olurlar. Tuz kristallerinin kuruyarak yüzeyde birikmesi ise taş yüzeyinin beyaz ve pudramsı bir görünüm almasına neden olur (Hasbay 2017, Erdem 2016) (Şekil 16).

Şekil 16. Taş Elemanlardaki Bozulmalar: Tuzlanma (Çiçeklenme)

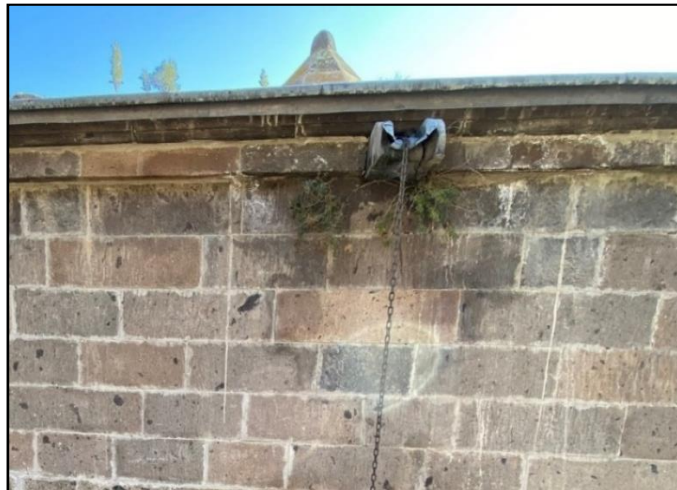
Bitkilenme/ Yosunlanma: Taş yüzeyinde oluşan gözeneklerde, çatlak yüzeylerde, derz boşluklarında veya çatı örtüsü gibi alanlarda tutunup gelişen bitkiler ve içerisinde bulundurduğu nem, fiziksel ve kimyasal etkilerle taş malzemede bozulmalara sebep olmaktadır. Bitki köklerinin sürekli büyümeleri halinde yapıda çatlama, parça kaybı ve statik problemler gibi deformasyonlar meydana gelmektedir. Ayrıca bitki kökleri, bulunduğu yüzeyi nemli tutmasından dolayı diğer bozulma türlerine de ortam hazırlar. Yosunlanma ise zeminden ulaşan suyun ya da iklimsel faktörlerin etkisiyle genel olarak taş duvarların zemin kotunda görülmektedir. Nemli ortamda yaşayabilen yosunlar kuraklığa da adapte olabilmeleri sayesinde yüzeye tutunarak taşın yüzeyinde çukurlaşma ve çatlama gibi çeşitli bozulmalara sebep olmaktadır (Öcal ve Dal 2012, MEB 2013, Erdem 2016, Hasbay 2017) (Şekil 17-18).

Şekil 17. Taş Elemanlardaki Bozulmalar: Bitki Oluşumu

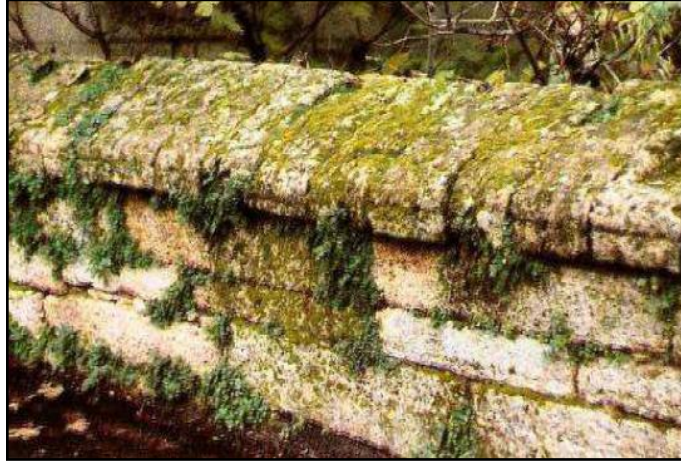
Şekil 18. Taş Elemanlardaki Bozulmalar: Yosunlaşma (Dolar ve Yılmaz 2014)

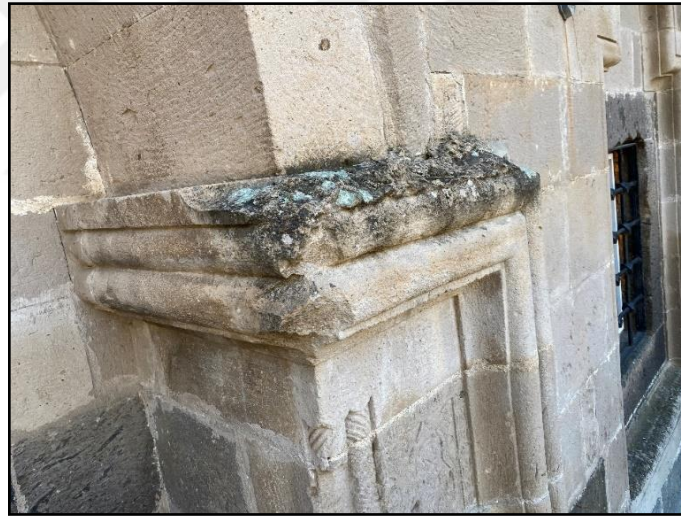
Mantar (Küf) oluşumu: Hava kirliliği ve iklimsel etkenler sonucunda oluşan mantarlar, çeşitli fiziksel ve kimyasal faktörlerin etkisiyle taş yüzeyindeki gözeneklerde beyaz, gri, siyah renklerde ve pudramsı bir yapıda lekelenmelere, taşın kimyasal yapısında ve fiziksel bütünlüğünde çeşitli deformasyonlara sebep olmaktadır (Öcal ve Dal 2012, Erdem 2016) (Şekil 19).

Şekil 19. Taş Elemanlardaki Bozulmalar: Mantar (Küf) Oluşumu

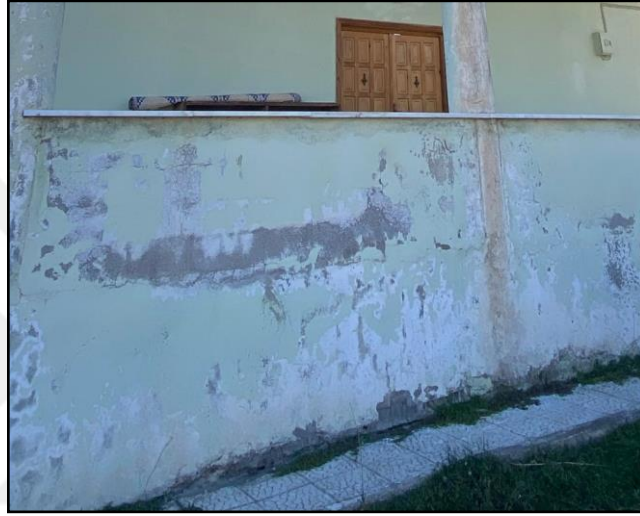
Harç, Sıva ve Boya Malzemelerinde Çatlama/ Dökülme: İklimsel elemanların (yağmur, kar, rüzgâr, don etkisi gibi) etkisiyle bozularak zamanla özelliklerini kaybederler. Bağlayıcı özelliklerini kaybederek iç yapı bozulmalarına uğrayan bu malzemelerde kirlenme, aşınma, çatlama, ufalanma ve kopma gibi deformasyonlar görülür (Zakar 2013, Çetin 2020) (Şekil 20). Bu yapı malzemelerinin bozulmasına neden olan bir başka faktör ise zemin oturmasıdır. Yapıda gerçekleşen zemin oturması, harç, sıva ve boyalarda; çatlama, yarıлма ve dökülmelere sebep olmaktadır (Zakar 2013).

Şekil 20. Harç, Sıva ve Boya Bozulmaları: Çatlama ve Dökülme

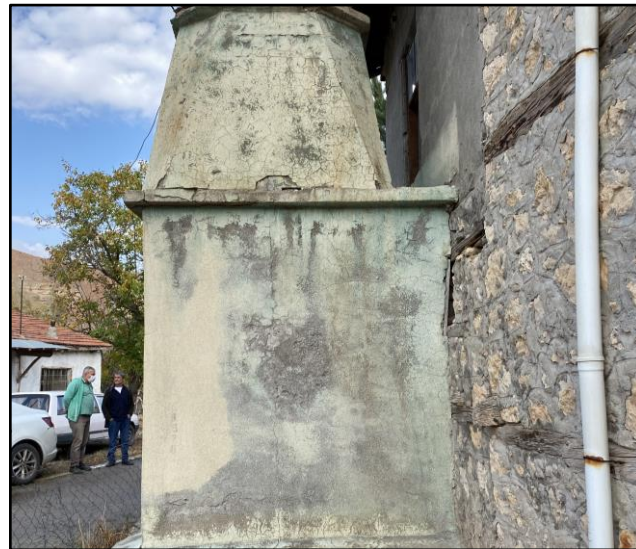
Renk değişimi: Nem, UV ışınları ve yangın; harç, sıva ve boyaların kimyasal yapılarını bozarak malzemelerde lekelenme ve renk değişimine sebep olur. Bu sorunlar ise bu yapı malzemelerinin kullanılmaz hale gelmesine neden olmaktadır (Zakar 2013) (Şekil 21).

Şekil 21. Harç, Sıva ve Boya Bozulmaları: Renk Değişimi

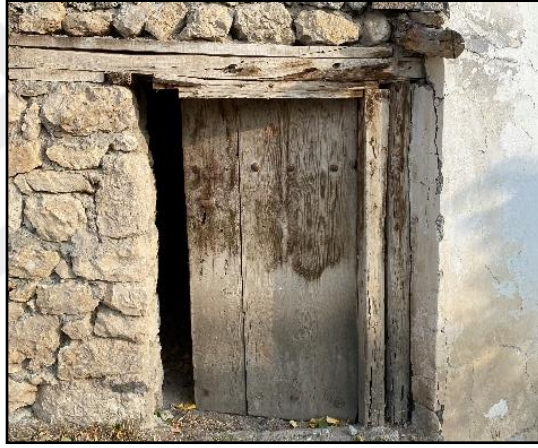
Aşağıgedik Camisinin ahşap elemanlarının tümünde zamana ve insan eylemlerine bağlı olarak yüzey kirliliği ve aşınmalar mevcuttur. Beden duvarlarındaki ahşap hatılarda, dikmelerde, kirişlerde, pencere kasalarında ve ahşap depo kapısında çatlama ve yer yer parça kayıpları tespit edilmiştir (Şekil 53-54-55).

Şekil 54. Aşağıgedik Cami: odunluk kapısında oluşan yüzey kirliliği, çatlama, parça kaybı ve renk değişimi

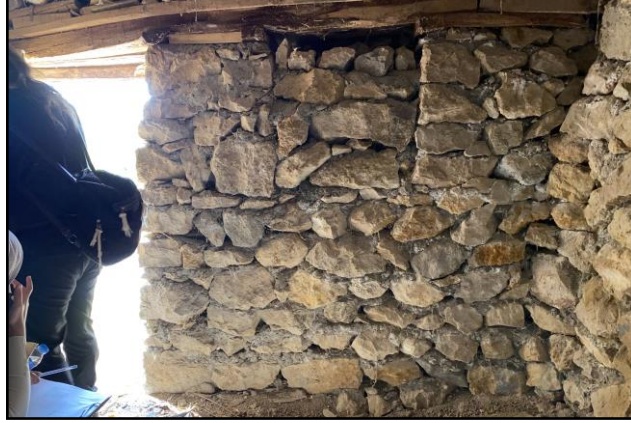
Aşağıgedik Camisinin taş yüzeylerinin tümünde çevresel (soba ve motorlu araçlardan salınan gazlar vb.), iklimsel faktörlerin (kar, yağmur, rüzgâr vb.) etkisiyle ve kullanılan taşın iç yapısına bağlı olarak taş malzemelerde yüzey kirliliği, aşınmalar ve oyuklanmalar gözlenmiştir. Caminin orijinal pencerelerinin taş sövelerinde ve beden duvarlarında çatlama, kırılma ve parça kayıpları; taş kemerlerinde, yüzeyin tabakalar halinde kabarıp ayrılmasıyla yapraklanmalar tespit edilmiştir. Yapının zemine yakın beden duvarlarında iklimsel faktörler, yanlış malzeme kullanımı, bakımsızlık nedeniyle derz boşalmaları ve bu derz boşluklarında

Şekil 58. Aşağıgedik Cami: odunluk duvarlarında oluşan yüzey kirliliği, aşınma ve derz boşalmaları

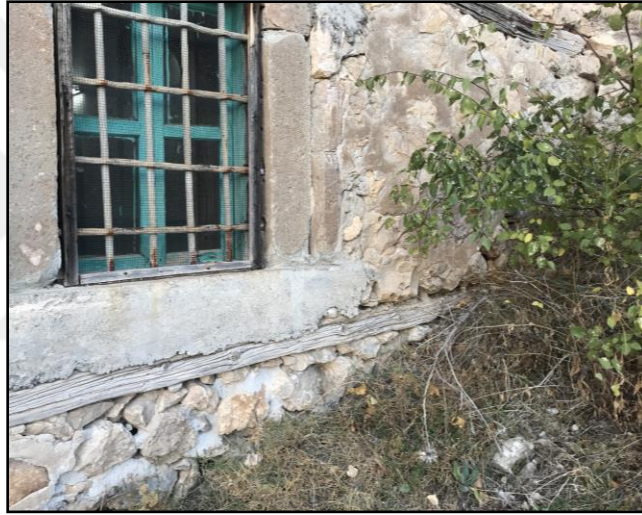
tutunup gelişen bitkilenmeler gözlenmiştir. Caminin taş yüzeylerinde UV ışınları, nem ve oksitlenme etkisiyle yer yer lekelenmeler meydana gelmiştir (Şekil 58-59-60).

Şekil 59. Aşağıgedik Cami: taş duvarlarda oluşan bitkilenme

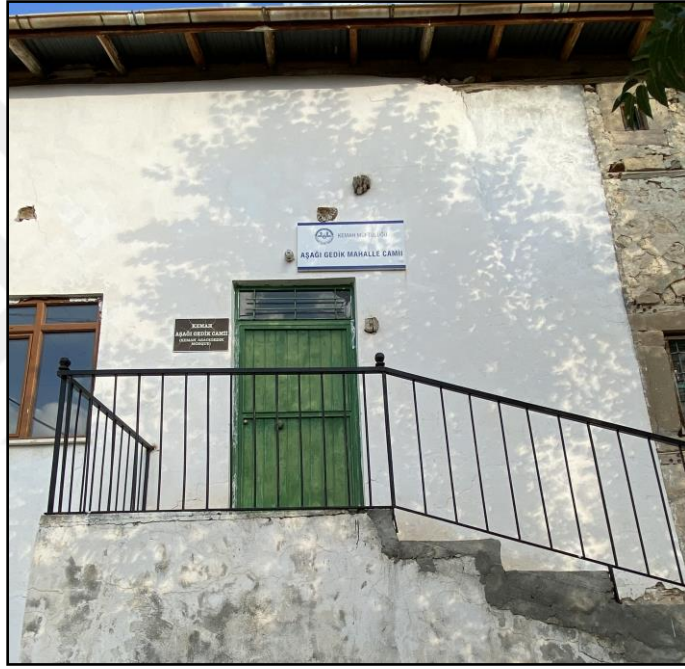
Aşağıgedik Camisinin özgün yapısında, kullanıcıların müdahaleleri ve onarımlarından dolayı deęişimler meydana gelmiştir. Zamanla camide oluşan hasarlar ve kullanım ihtiyacının gerektirdiđi eksiklikler nedeniyle; kuzey cephesindeki giriş mekânının kuran kursuna dönüştürülmesi, yapının üzerinin kırma çatı ile örtülmesi, niteliksiz depo alanlarının eklenmesi, yapının giriş yönünün batı cephesinden sağlanması, niteliksiz kapı, pencere eklemeleri ve sıva müdahalelerinin tümü yapının özgünlüğünü olumsuz yönde etkilemiştir (Şekil 63-64).

Şekil 64. Aşağıgedik Cami niteliksiz ek ve bilinçsiz müdahale örneği: giriş cephesinin değiştirilmesi

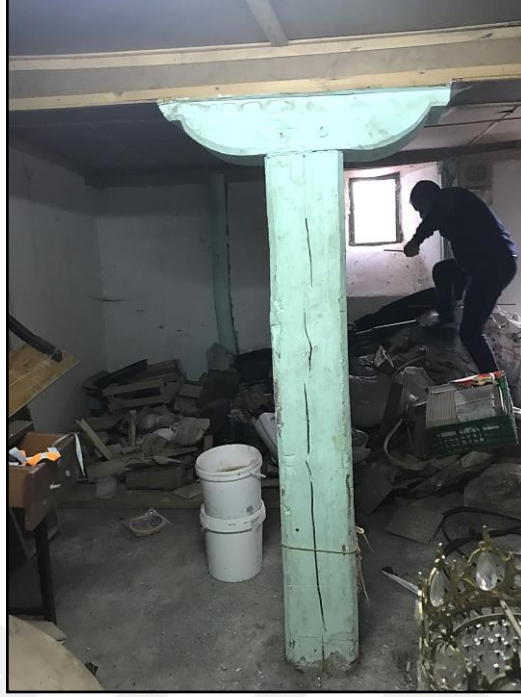
Niteliksiz ek ve bilinçsiz müdahale örneği olarak tespit edilen alt katta yer alan deponun zeminine beton kaplama ve tavanına ise kontrplak kaplama yapılmıştır (Şekil 65). Ayrıca ahşap mimari elemanların (minber, mihrap, harim giriş kapısı, pencere kapakları ve mihrap üstündeki küçük boyutlardaki dolap) yeşil renkli yağlı boya ile mihrap nişinin içerisindeki mukarnasların ise mavi renk yağlı boya ile boyanması bilinçsiz müdahale örneği olarak karşımıza çıkmaktadır. Güney ve batı cephesinde orijinal pencere açıklıklarına yer verilmiş olup, kuzey ve batı cephesinde yeni pencere ve kapılar açılarak niteliksiz müdahalelerde bulunduğu tespit edilmiştir. Caminin iç duvarları belirli bir yüksekliğe kadar yeşil yağlı boya ile boyanmıştır (Şekil 66). İç kısımda özgün olduğu düşünülen yapı elemanları kapı, pencereler, dikmeler, sütun

Şekil 65. Aşağıgedik Cami bilinçsiz müdahale ve niteliksiz ek örneği: depodaki niteliksiz tavan ve kontrplak uygulaması

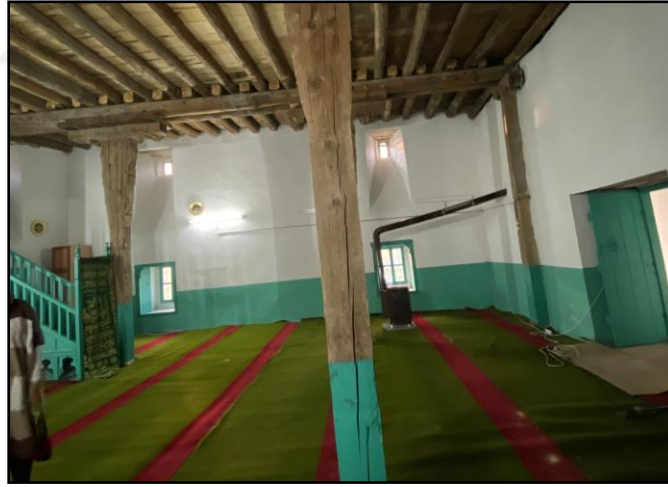
Şekil 66. Aşağıgedik Cami bilinçsiz müdahale örneği: harim duvarlarındaki niteliksiz boya uygulaması

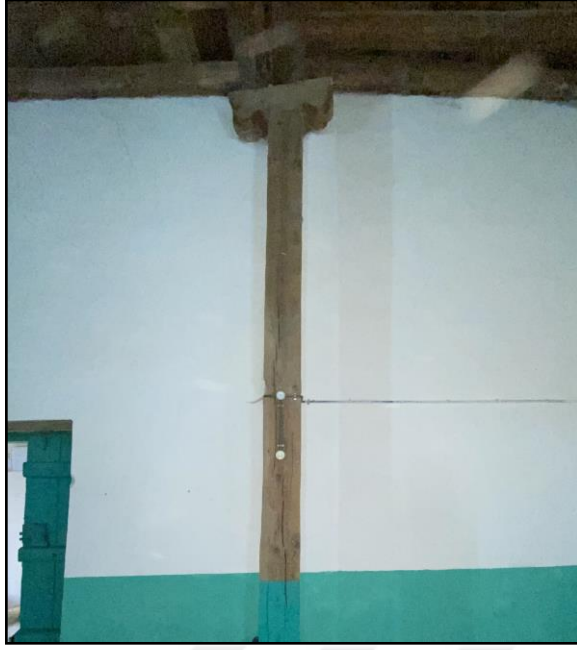
Şekil 69. Aşağıgedik Cami: harimdeki ahşap direklerde oluşan şakülden kayma

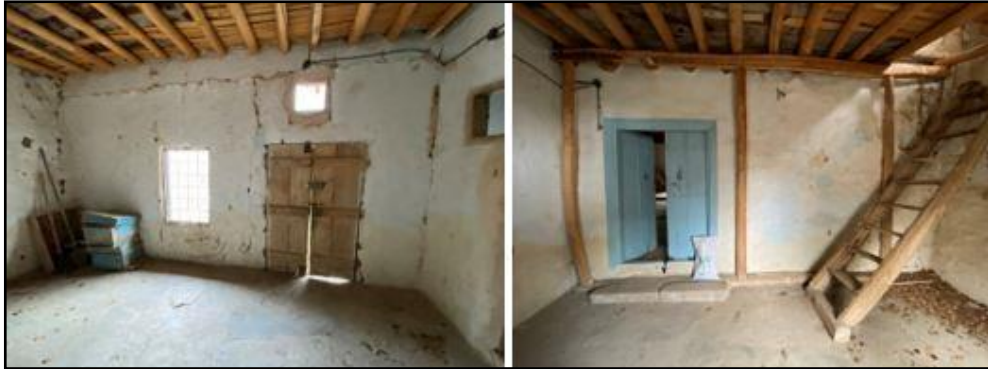
Yapının kuzeyinde yer alan niteliksiz beton bir merdiven ile caminin girişine ulaşılmaktadır (Şekil 76). Giriş alanının doğusunda ahşap kapı ile girilen son cemaat mahali, cumba tarzı ahşap konsollar vasıtasıyla taşınmaktadır. Son cemaat mahalinin güney duvarında yakın zamanda eklendiği düşünülen niteliksiz bir mihrap ve mihrabın sağ bölümünde ahşap kapaklı bir niş bulunmaktadır. Mekanın güney cephesinde iki adet, doğu cephesinde ise kapatılmış bir adet pencere yer almaktadır (Şekil 77).

Şekil 76. Soğukpınar Cami: giriş holü

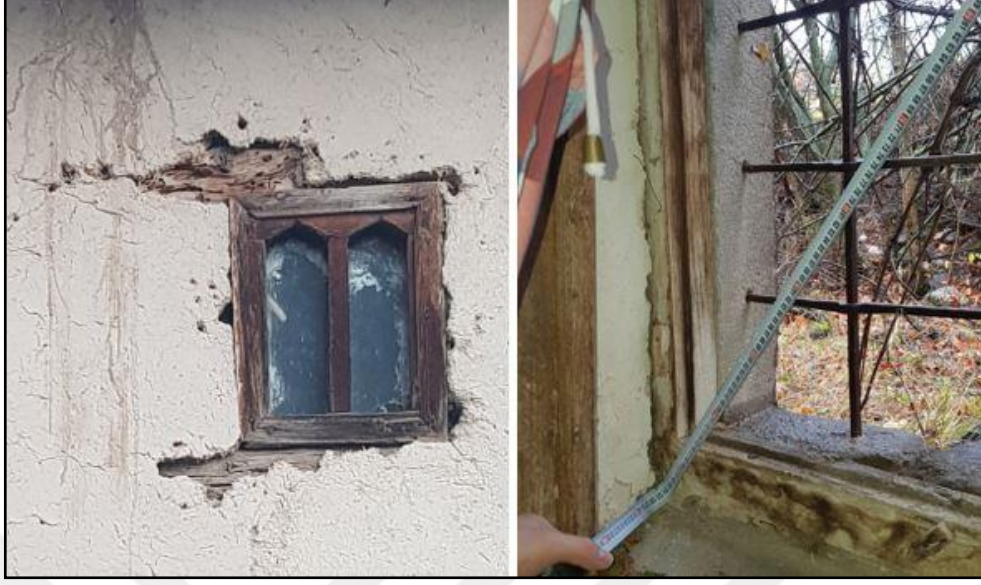
Güneşin UV ışınlarına ve yine yangına maruz kalan ahşap konsollarda, cephede ve yapı içinde yer alan ahşap dikmelerde ve ahşap pencere kasalarında renk değişimleri tespit edilmiştir. Harimde ve odalarda bulunan pencerelerin camlarının olmaması kasalarında ve kapaklarında; çatının su alması ile üst örtüyü taşıyan ahşap elemanlarında (kiriş, kaplama

tahtası, ahşap yastık) yağmur ve kar suları ahşap yüzeylerde çürümelere, renk değişimlerine ve küflenmelere yol açmıştır (Şekil 82-83).

Şekil 82. Soğukpınar Cami: ahşap pencere kasalarında oluşan çürüme, renk değişimi ve küf oluşumu

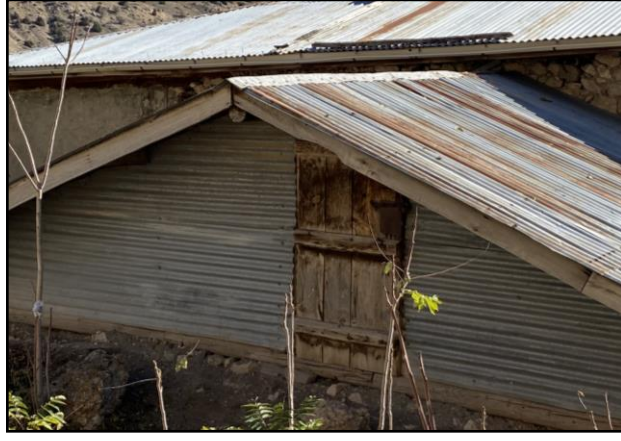
Mektepönü Camisinin ahşap elemanlarının tümünde zamana ve insan eylemlerine bağlı olarak yüzey kirliliği ve aşınmalar mevcuttur. Cephelerde yer alan ahşap hatıllarda, dikmelerde, kirişlerde, kaplama tahtalarında, pencere sövelerinde ve ahşap kapılarda çatlama ve yer yer kırıklar tespit edilmiştir (Şekil 101). Güneşin UV ışınlarına maruz kalan ahşap hatıllarda, dış cepheye bakan kısımlardaki pencere sövelerinde ve ahşap kapılarında renk değişimleri görülmektedir (Şekil 102-103).

Şekil 103. Mektepönü Cami: çatı kapağında oluşan çatlama ve kararma

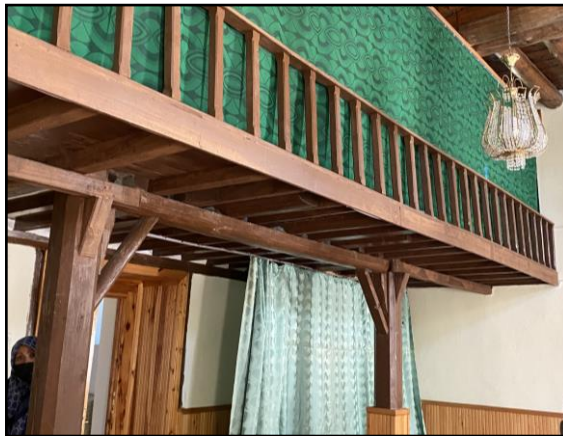
Mahfil katının sonradan yenilendiği, özgün minberin yerinin değiştirildiği, pencere ve kapı doğramalarının ise özgün olmayan ahşap doğrama ile değiştirildiği görülmektedir. Ayrıca cami içerisinde bulunan ahşap mimari elemanlar (minber, mahfil) ile mihrap kahverengi ve beyaz renk yağlı boya ile boyanmıştır. Caminin üst örtüsü dört yana meyilli olan ve sacla kaplı olan kırma çatı ile örtülüdür. Özgün yapımda caminin düz toprak damla örtülü olduğu çevredeki yapı örneklerinden ve eski fotoğraflardan anlaşılmaktadır. Camide zamanla oluşan hasarlar ve kullanım ihtiyacının gerektirdiği eksiklikler nedeniyle yapının üzerinin kırma çatı ile örtülmesi, medrese ve son cemaat bölümündeki zemindeki seramik uygulaması, mihrap, minber ve mahfili taşıyan dikmelerdeki yağlı boya uygulaması, cami girişin bölümündeki sac malzemeli sundurma, yapıya sonradan eklenen depo bölümü, güney ve batı cephesindeki bazı kısımların ve derz boşluklarının çimento katkılı harç ile sıvanması gibi niteliksiz ekler ve bilinçsiz müdahaleler yapının özgün dokusuna zarar vermiştir (Şekil 106-109).

Şekil 106. Mektepönü Cami bilinçsiz müdahale örneği: mahfildeki ahşap elemanlara yapılan boya uygulaması

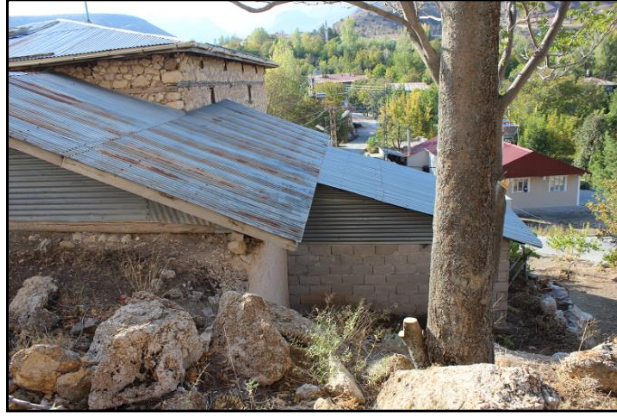
Şekil 107. Mektepönü Cami niteliksiz ek örneği: depo

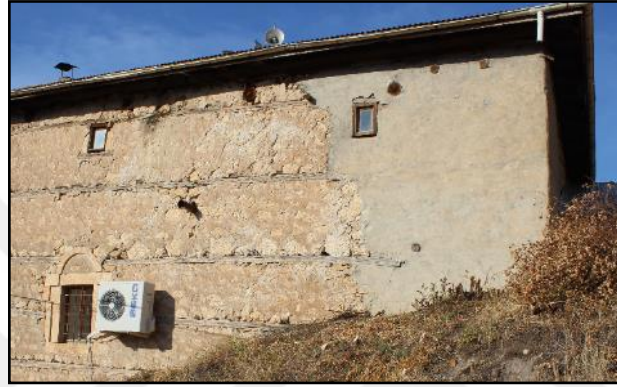
Şekil 108. Mektepönü Cami bilinçsiz müdahale örneği: taş yüzeylerin çimento katkılı harç ile sıvanması

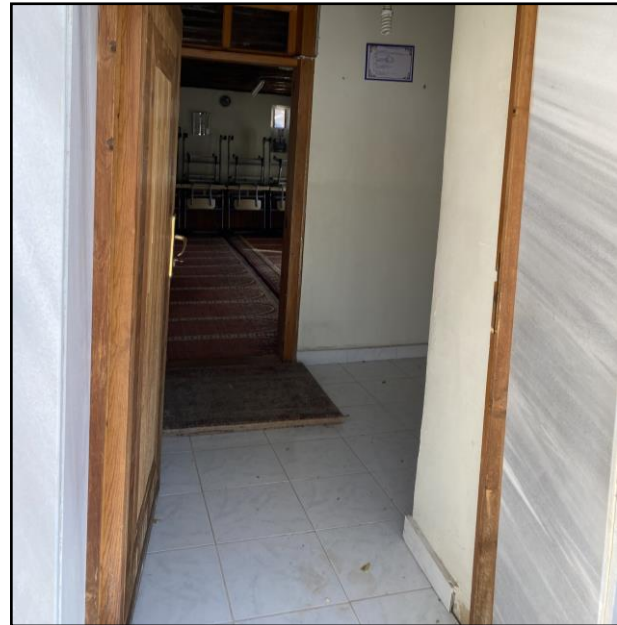
Şekil 109. Mektepönü Cami niteliksiz ek ve bilinçsiz müdahale örneği: medrese zeminine yapılan seramik kaplama uygulaması

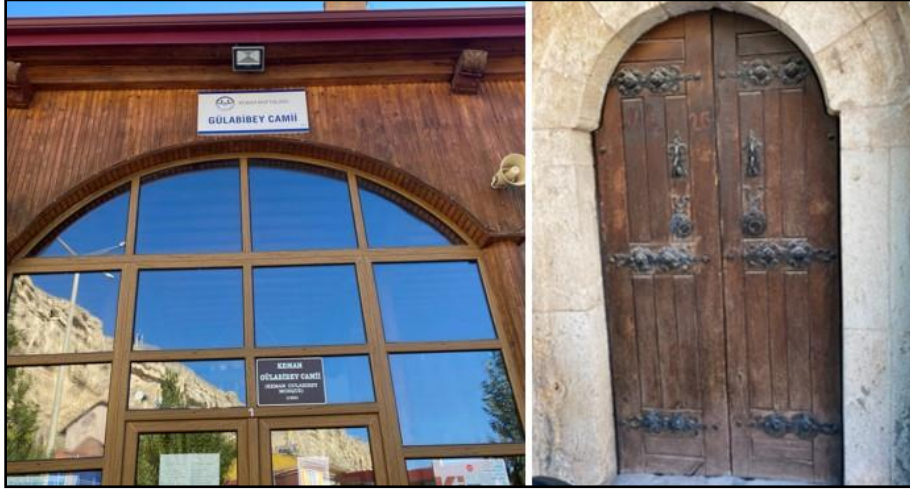
Gülabibey Camisinin ahşap elemanlarının tümünde zamana ve insan eylemlerine bağlı olarak yüzey kirliliği ve aşınmalar tespit edilmiştir. Güneşin UV ışınlarına maruz kalan ahşap pencere kasalarında, doğu cephesinde yer alan ahşap kapıda renk değişimleri mevcuttur (Şekil 118).

Şekil 118. Gülabibey Cami: ahşap yüzeylerde oluşan yüzey kirliliği, aşınma ve renk değişimi

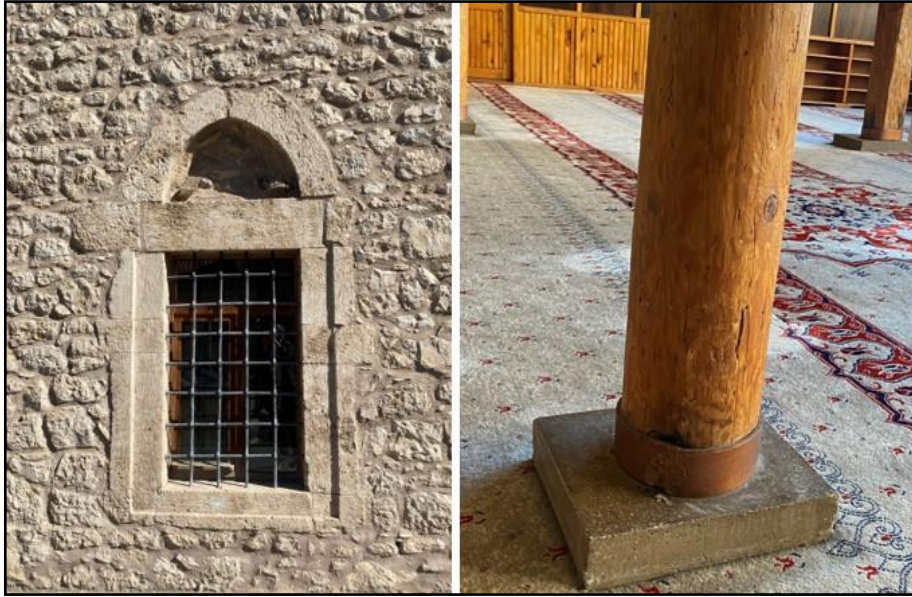
Gülabibey Camisinin taş yüzeylerinin tümünde bulunduğu konuma, çevresel (soba ve motorlu araçlardan salınan gazlar vb.), iklimsel faktörlere (kar, yağmur, rüzgâr vb.) ve kullanılan taşın iç yapısına bağlı olarak yüzey kirliliği, aşınmalar ve oyuklanmalar tespit edilmiştir (Şekil 119-120). Aynı zamanda maruz kaldığı hava kirliliği ve nemden dolayı taş mihrabında küflenme meydana gelmiştir (Şekil 121).

Şekil 119. Gülabibey Cami: Taş yüzeylerde oluşan yüzey kirliliği, aşınma ve oyuklanmalar

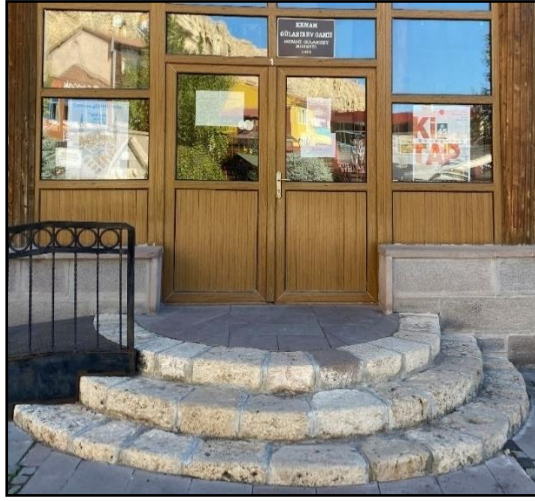
Şekil 120. Gülabibey Cami: taş basamaklarda oluşan aşınmalar

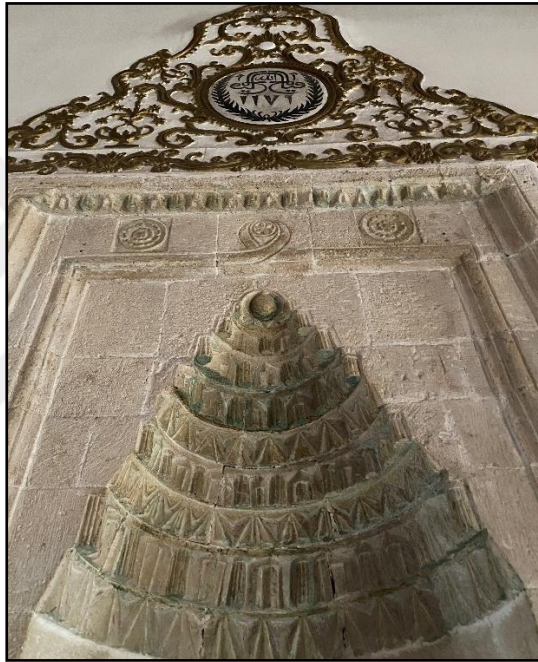
Şekil 121. Gülabibey Cami: taş mihrapta tespit edilen renk değişimi/ küflenme

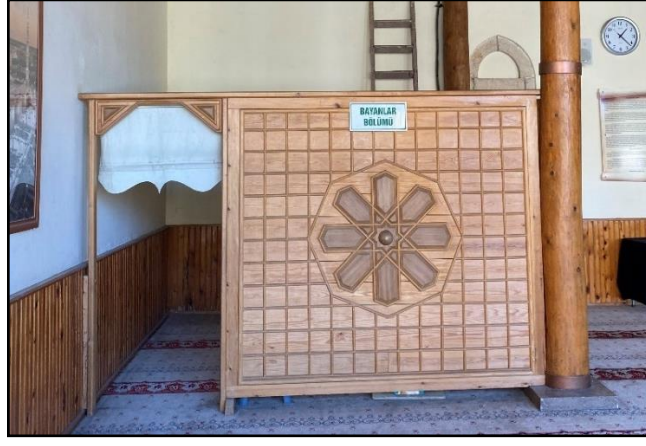
Gülabibey Camisinin son cemaat mahalinde kullanım ihtiyacının gerektirdiği eksiklikler nedeniyle eklenen görevli odası ve bayanlar bölümü gibi niteliksiz ek ve bilinçsiz müdahaleler tespit edilmiştir (Şekil 122-123).

Şekil 122. Gülabibey Cami niteliksiz ek ve bilinçsiz müdahale örneği: bayanlar bölümü

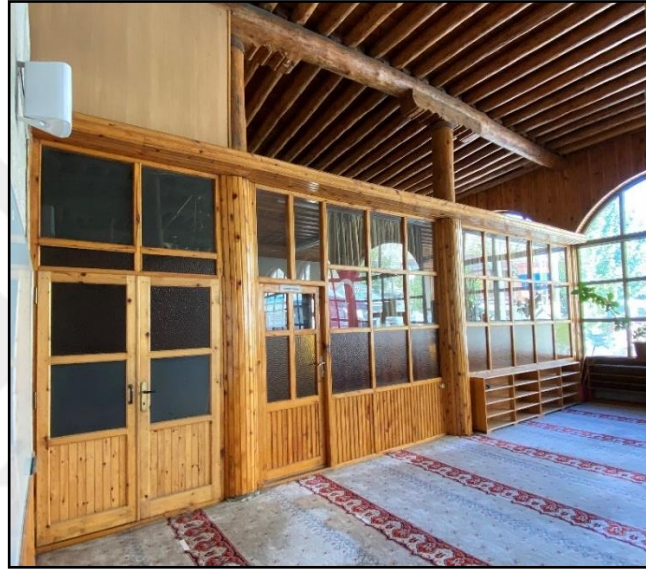
Şekil 123. Gülabibey Cami niteliksiz ek ve bilinçsiz müdahale örneği: görevli odası

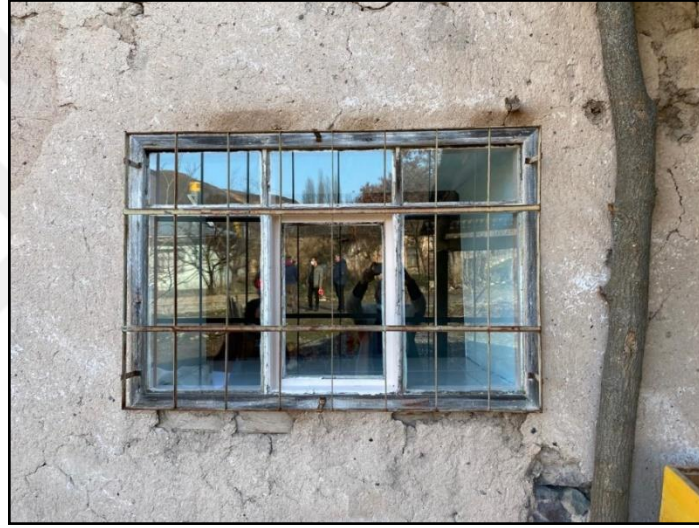
Şekil 66. Beklimçay Cami: ahşap pencere kasalarında oluşan renk değişimi

Güneşin UV ışınlarına maruz kalan Beklimçay Camisinin doğu, batı ve güney cephesinde bulunan ahşap hatıllarında, son cemaat mahali, harim, depo ve oda-2'nin ahşap kapılarında, ahşap pencere kasalarında, son cemaat mahalinde yer alan dikmeler, kirişler ve merdivenlerde; lojmanın ahşap pencere kasalarında koyu kısımların açık renge, açık kısımlarının ise koyu renge dönüşmesiyle oluşan kimyasal bozulmalar görülmektedir (Şekil 194-195). Ayrıca çatının su almasından dolayı son cemaat mahali, harim ve depodaki ahşap kaplama tahtalarında da renk değişimleri tespit edilmiştir (Şekil 196).

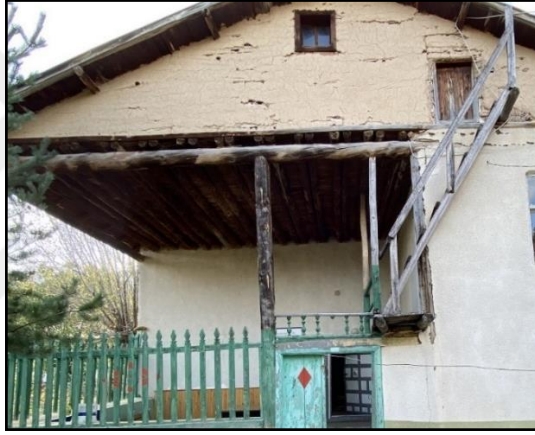
Şekil 68. Beklimçay Cami: ahşap direklerde oluşan kararmalar

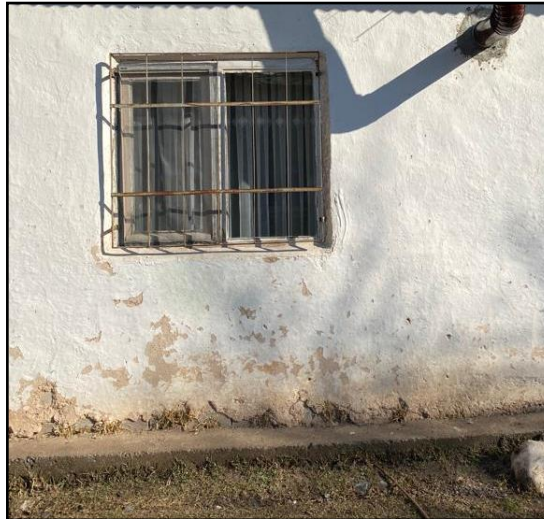
Moloz taş duvarlı Beklimçay Camisinin taş yüzeylerinin tümünde çevresel (soba ve motorlu araçlardan salınan gazlar vb.) ve iklimsel faktörlerin (kar, yağmur, rüzgâr vb.) etkisiyle ve kullanılan taşın içyapısına bağlı olarak yüzey kirliliği, aşınmalar, oyuklanmalar ve çatlaklar gözlenmiştir. Caminin taş yüzeylerinde UV ışınları, nem ve oksitlenme etkisiyle oluşan renk değişimleri; lojmanın zemine yakın beden duvarlarında iklimsel faktörler, yanlış malzeme kullanımı, bakımsızlık nedeniyle derz boşalmaları ve meydana gelen derz boşluklarında tutunup gelişen bitkilenmeler tespit edilmiştir (Şekil 197-198).

Şekil 71. Beklimçay Cami: derz boşluklarında gelişen bitkilenmeler

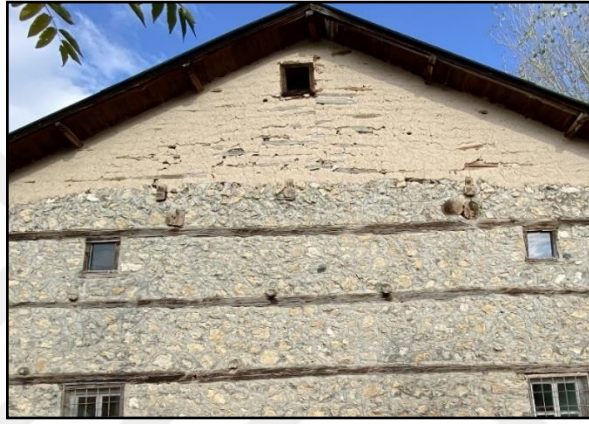
sıva ile sıvanmıştır (Şekil 199). Yine yapıya sonradan eklenen beton kaideli minarenin yüzeyleri sıvalı ve boyalı durumdadır. Caminin iç cephe duvarları ise yakın dönemde yeniden boyanmıştır. Caminin çatı katına ait olan tüm cephelerde, odunluk olarak kullanılan deponun kuzey cephesinde, oda-2'nin kuzey ve doğu cephelerinde, minarenin beton kaidesinde, son cemaat mahalindeki yağlı boya ile boyanmış korkuluklar ve merdivenlerinde, son cemaat mahali, harim, depo ve oda-2'nin ahşap kapılarına uygulanan boyalarda iklimsel faktörlerin etkisi, malzeme içeriğindeki bağlayıcılık özelliğini kaybetmesiyle renk değişimi, çatlaklar ve dökülmeler tespit edilmiştir (Şekil 200-201). Camiye ait moloz taş duvarlı lojmanın dış cephesi kerpiç sıva ile sıvanmıştır. Sıvalı cephelerde sıva çatlakları, sıva dökülmeleri ve renk değişimleri görülmektedir (Şekil 202-203).

Şekil 72. Beklimçay Cami: beden duvarlarında oluşan sıva çatlakları ve dökülmeleri

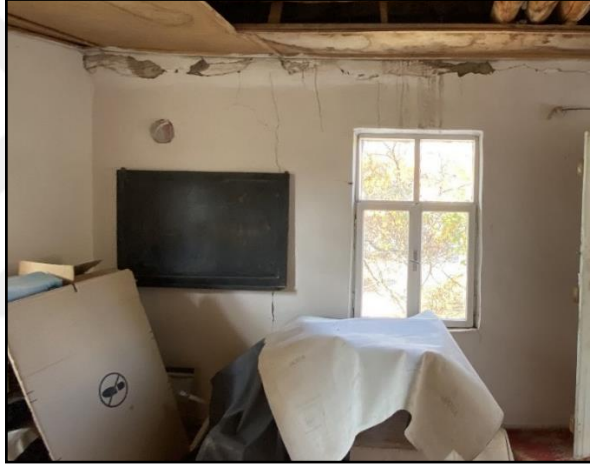
Şekil 75. Beklimçay Cami: oda-2 duvarlarında oluşan boya çatlakları ve renk değişimi

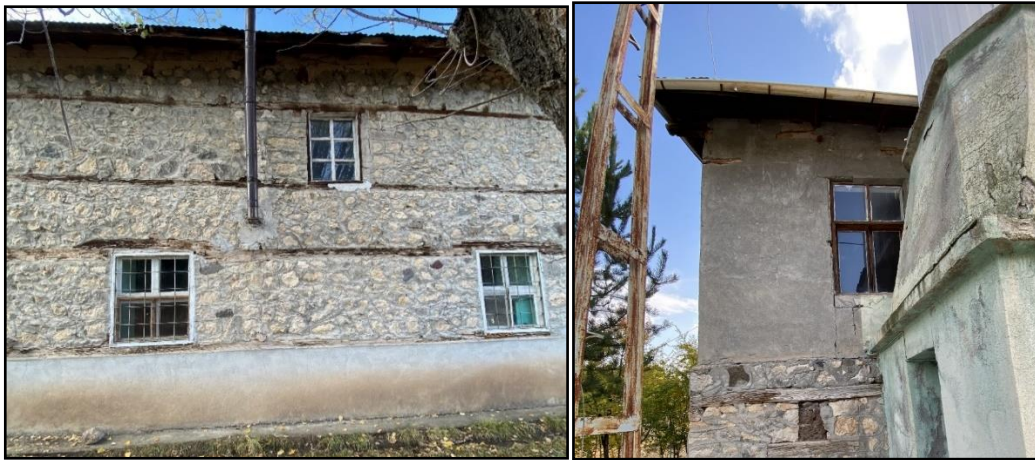
Beklimçay Camisinin taş duvarlarının derz boşluklarına ve zeminden yaklaşık 1 m üst kısımlarına kireç katkılı harç yerine daha uygun maliyet sebebiyle uygulanan çimento katkılı harcın kullanılması; lojman yapısının cami imamının çatı katına ait cephelerinin sac malzeme ile kaplanması, bahçe duvarlarını tuğla ile örmesi, yapının giriş kapısı üzerine, batı ve doğu cephesindeki sac malzemeli sundurmalar yeterli bütçenin olmamasından dolayı bilinçsiz müdahale ve ekonomik sebep örnekleri olarak karşımıza çıkmaktadır (Şekil 205-207).

Şekil 78. Beklimçay Cami: beden duvarlarına uygulanan niteliksiz ek ve bilinçsiz müdahale örneği-1

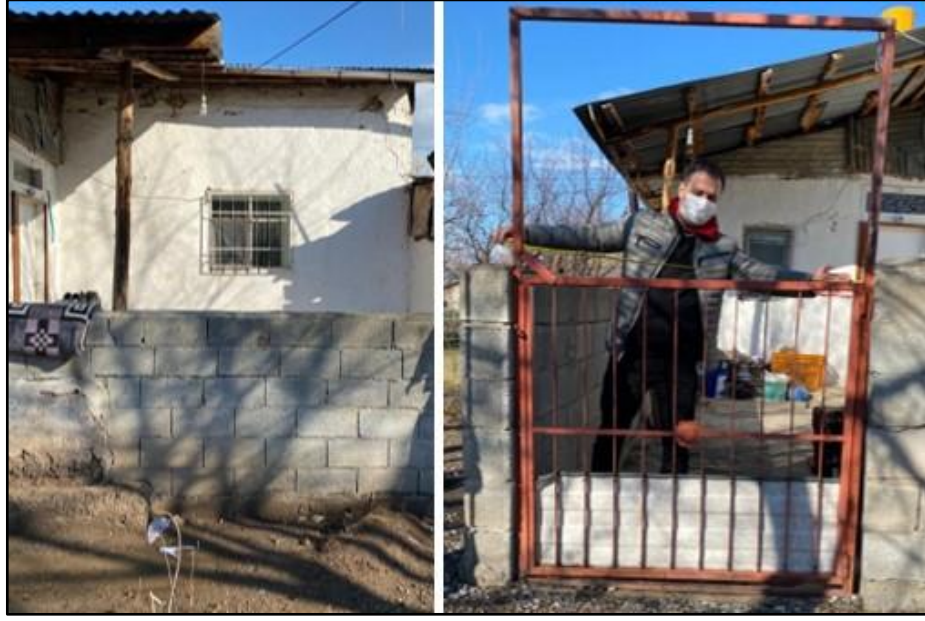
Şekil 79. Beklimçay Cami: lojman yapısına eklenen niteliksiz duvar ve demir kapı

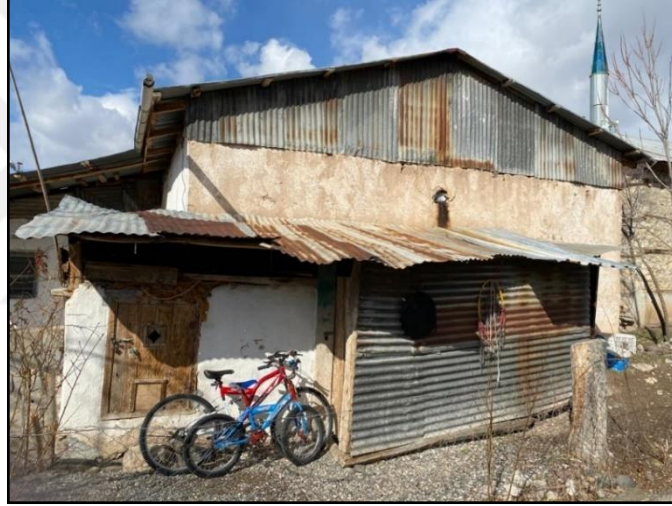
Şekil 80. Beklimçay Cami: lojman yapısına eklenen niteliksiz ek ve bilinçsiz müdahale örneği sac sundurma

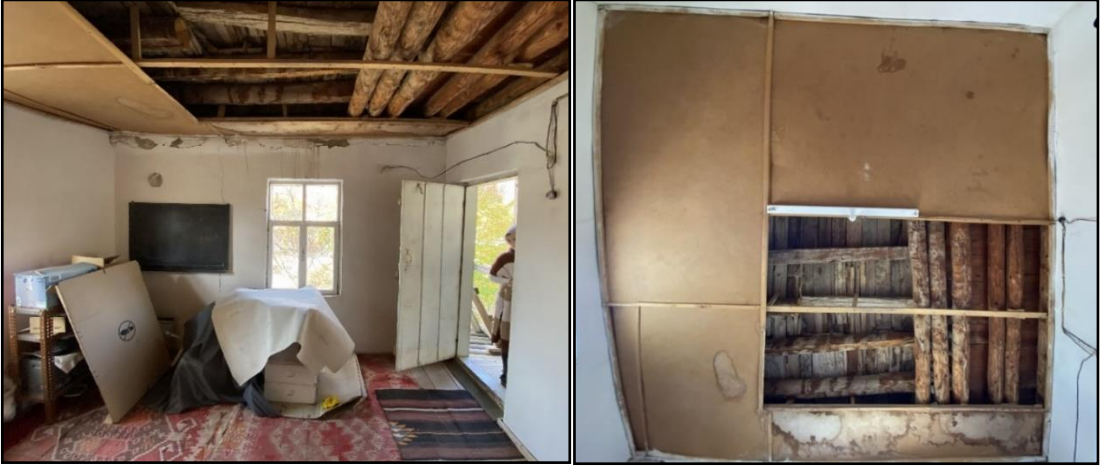
Beklimçay Camisinin niteliksiz müdahale örneği olan deponun ve oda-2'nin; odunluk olarak kullanılmasından dolayı ahşap tavanlarında, duvarlarında, döşemelerinde, ahşap kapısında; lojmanın cephelerinde ve ahşap pencere kasalarında oluşan malzeme bozulmalarının zamanında gereken onarımlarının yapılmamasından dolayı bakımsızlık sorunu meydana gelmiştir (Şekil 208-209).

Şekil 208. Beklimçay Cami niteliksiz ek ve bakımsızlık örneği: oda-2

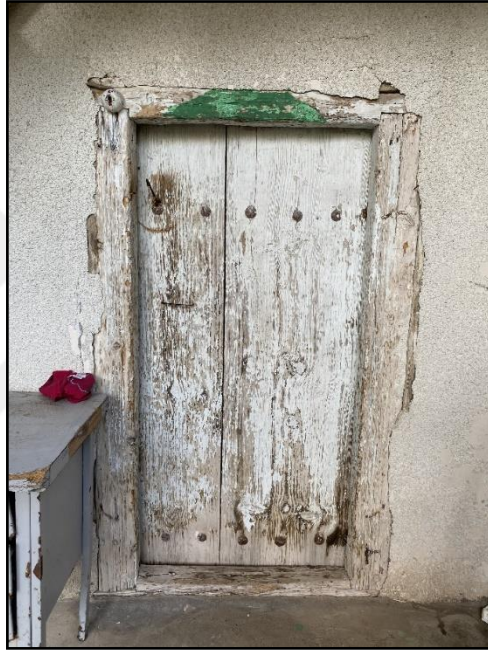
Şekil 81. Beklimçay Cami bakımsızlık örneği: depo kapısı
