**AHŞAP DİREKLİ CAMİLERİN KORUMA SORUNLARI:
ERZİNCAN KEMAH ÖRNEĞİ**

Danışman: Doç. Dr. Fatma Zehra ÇAKICI
Yüksek Lisans Tezi
Mimarlık Ana Bilim Dalı
2023

(Conservation Problems of Wooden Pillar Mosques: The Case Of Erzincan Kemah)

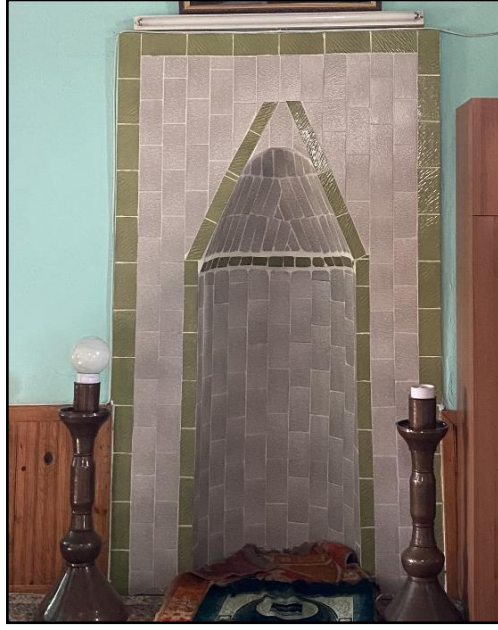
Şekil 82. Beklimçay Cami niteliksiz ek ve bilinçsiz müdahale örneği: mihrabın kalebodur malzeme ile kaplanması

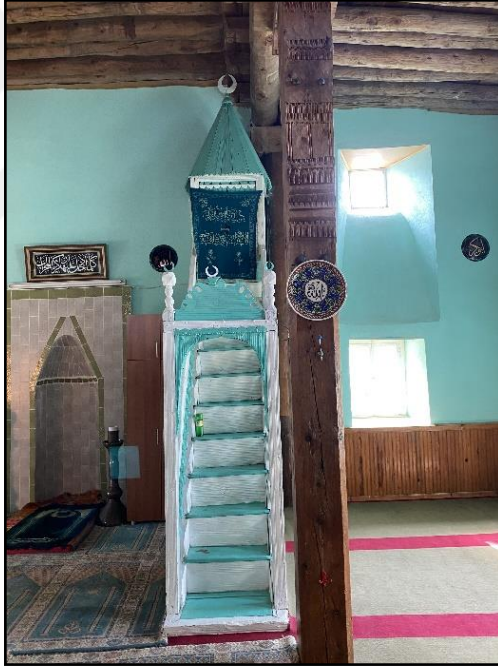
Şekil 83. Beklimçay Cami bilinçsiz müdahale örneği: özgün ahşap minbere yağlı boya uygulaması

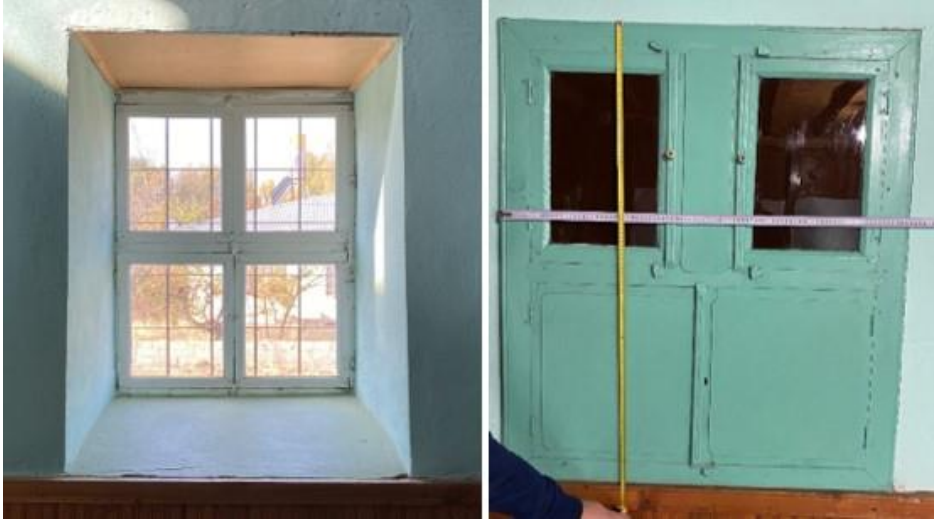
Şekil 84. Beklimçay Cami bilinçsiz müdahale örneği: özgün ahşap dolaba yağlı boya uygulaması

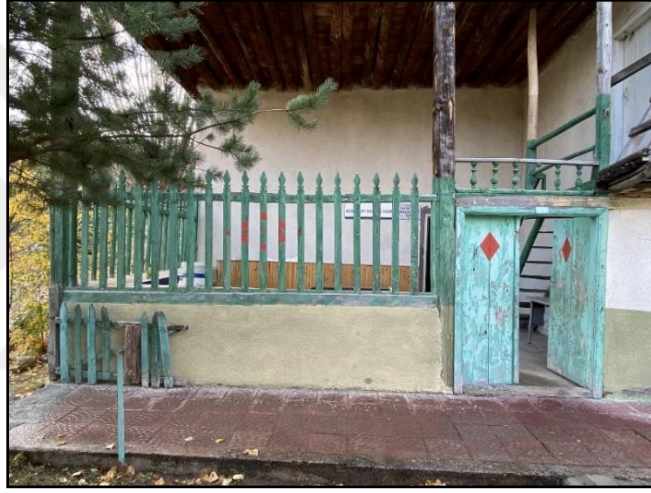
Şekil 85. Beklimçay Cami niteliksiz ek ve bilinçsiz müdahale örneği: özgün ahşap kapı ve korkuluklara yağlı boya uygulaması

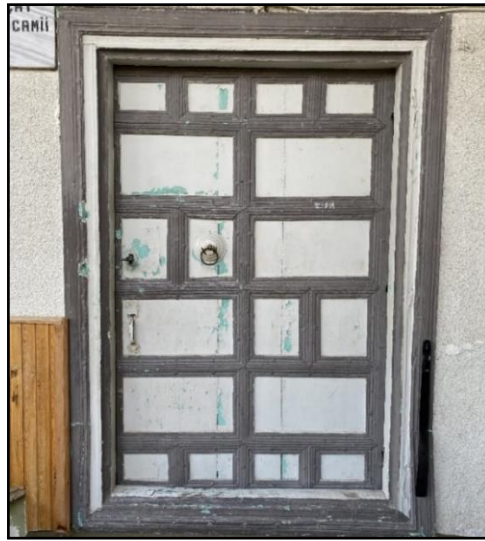
Şekil 86. Beklimçay Cami bilinçsiz müdahale örneği: özgün harim kapısına boya uygulaması

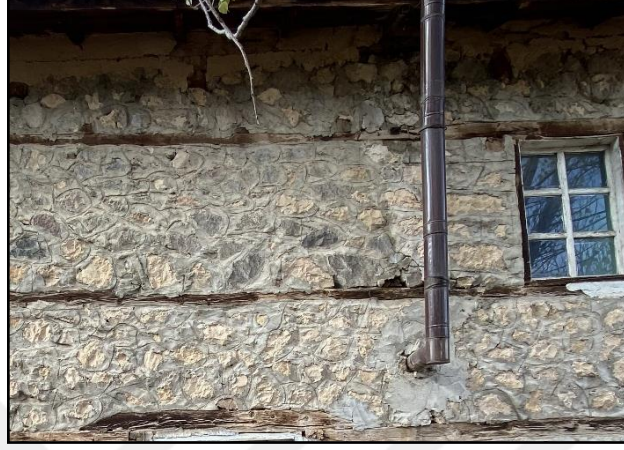
Caminin ısınma ihtiyacının soba ile karşılanmasından dolayı soba borularının taş duvarın delinerek geçirilmesi de yapının özgün dokusuna zarar vermekte ve niteliksiz müdahale ve bilinçsiz kullanım olarak değerlendirilmektedir. Camiye sonradan eklenen minarenin son cemaat mahalinde yer alan deponun batı cephesine bitişik halde yapılmasından dolayı orijinal pencere boşluklarının kapatılması caminin özgün dokusuna zarar vermektedir (Şekil 215-216).

Şekil 87. Beklimçay Cami bilinçsiz müdahale örneği: özgün beden duvarlarının delinmesi

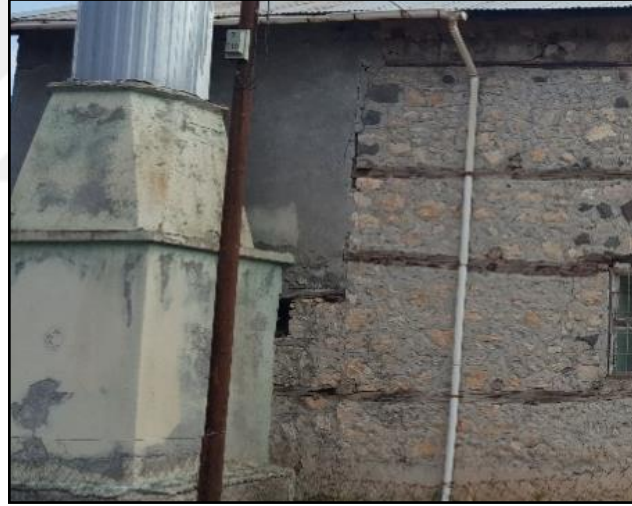
Şekil 88. Beklimçay Cami bilinçsiz müdahale örneği: pencere açıklıklarının kapatılması

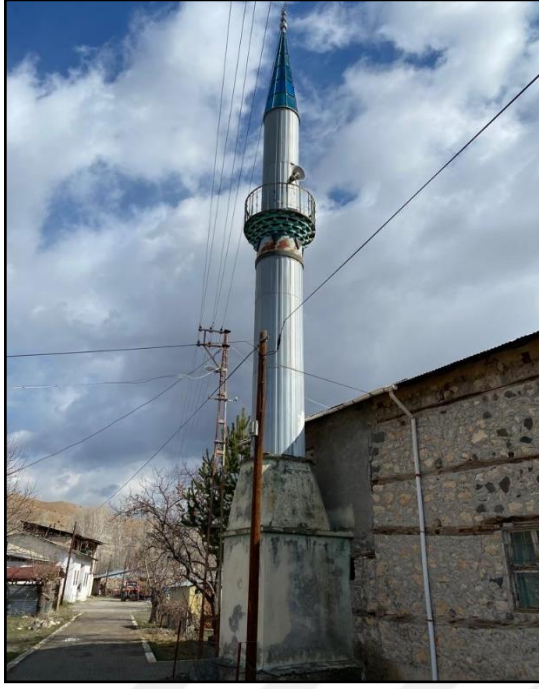
Bir diğer niteliksiz müdahale ise orijinalinde minaresinin bulunmadığı Beklimçay Camisine beton kaideli ve sac gövdeli minare eklenmesidir (Şekil 217).

Şekil 89. Beklimçay Cami niteliksiz ek örneği: beton kaideli sac minare

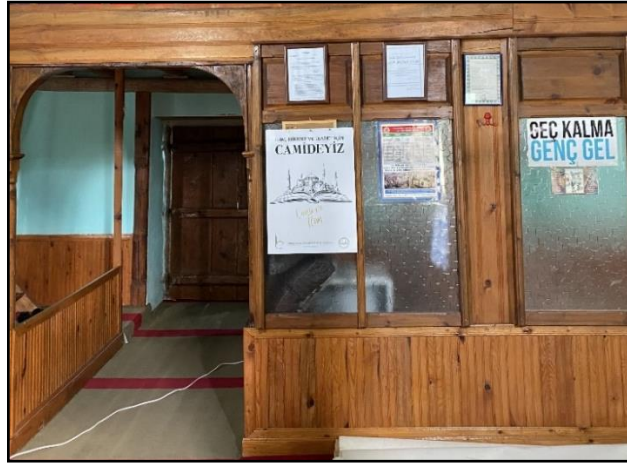
Şekil 90. Beklimçay Cami niteliksiz ek örneği: ahşap bölücü uygulaması

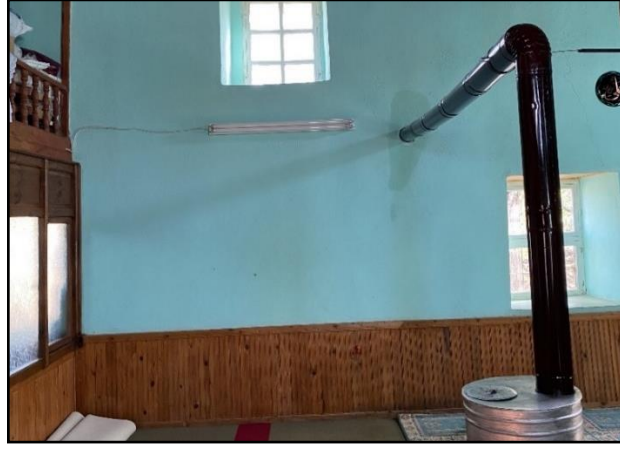
Şekil 91. Beklimçay Cami niteliksiz ek ve bilinçsiz müdahale örneği: iç duvarlara lambri uygulaması

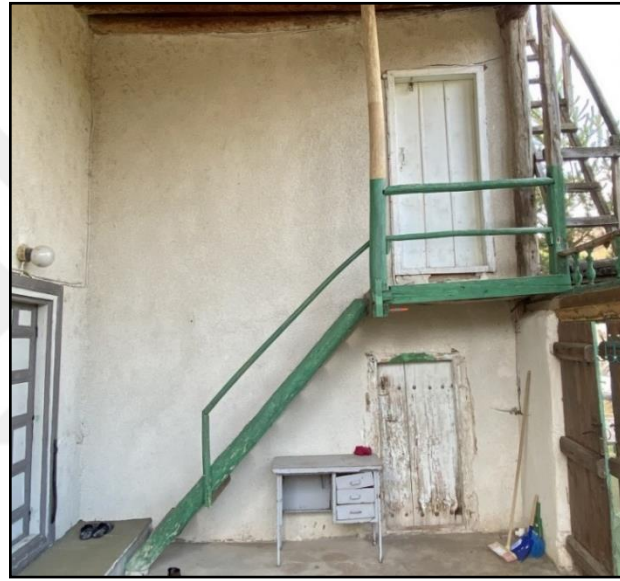
Şekil 92. Beklimçay Cami niteliksiz ek örneği: son cemaat mahaline sonradan eklenen depo ve oda-2 mekanları

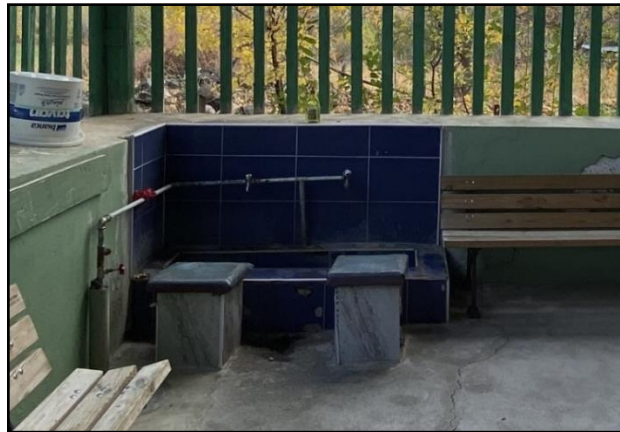
Şekil 221. Beklimçay Cami niteliksiz ek örneği: son cemaat mahaline sonradan eklenen abdest alma yeri

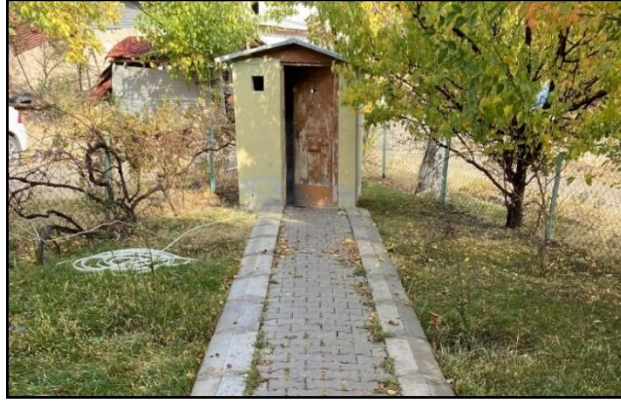
Şekil 93. Beklimçay Cami niteliksiz ek örneği: bahçeye sonradan eklenen depo yapısı

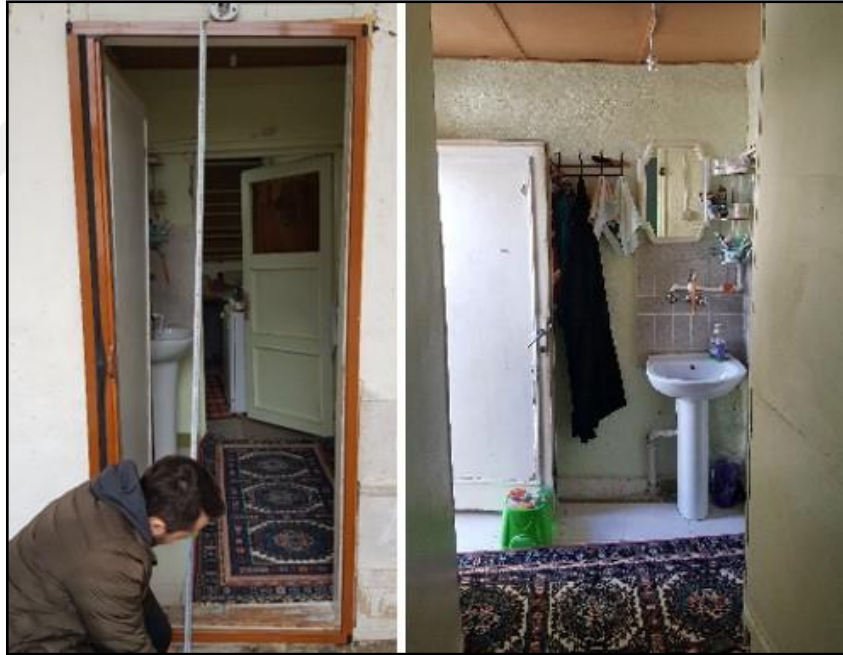
Şekil 94. Beklimçay Cami niteliksiz ek ve bilinçsiz müdahale örneği: lojman yapısına eklenen niteliksiz mutfak ve antre bölümü

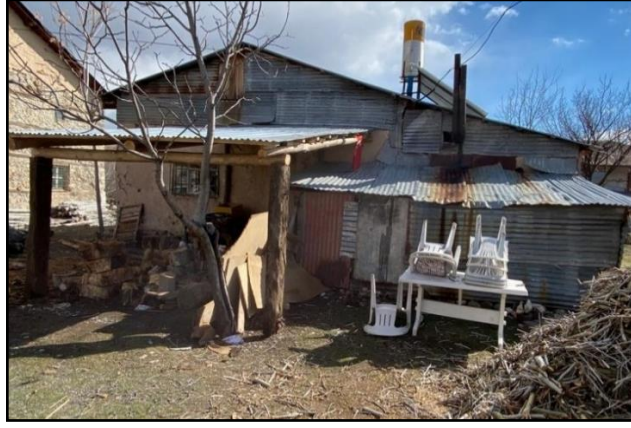
Şekil 95. Beklimçay Cami niteliksiz ek ve bilinçsiz müdahale örneği: lojman yapısına eklenen sac sundurmalar

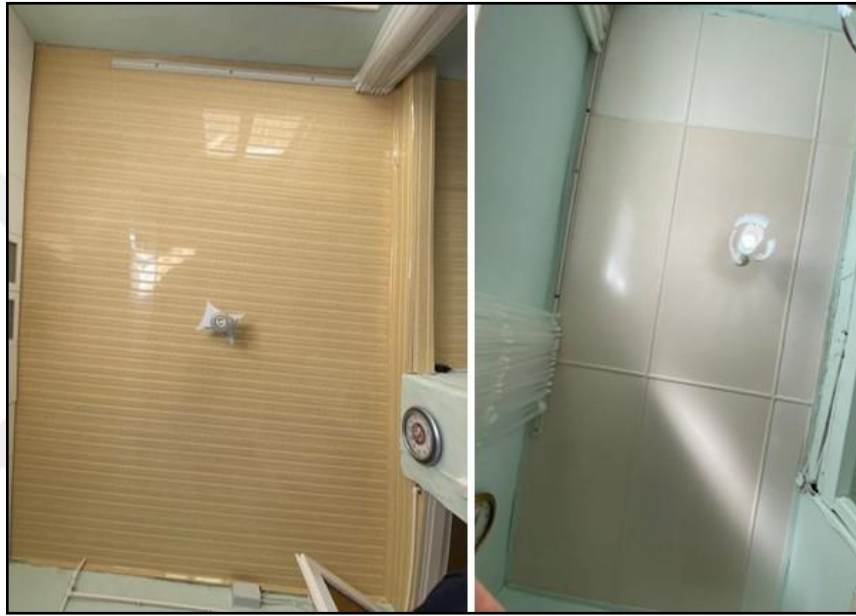
Şekil 96. Beklimçay Cami niteliksiz ek ve bilinçsiz müdahale örneği: lojman tavanlarına lambri uygulaması

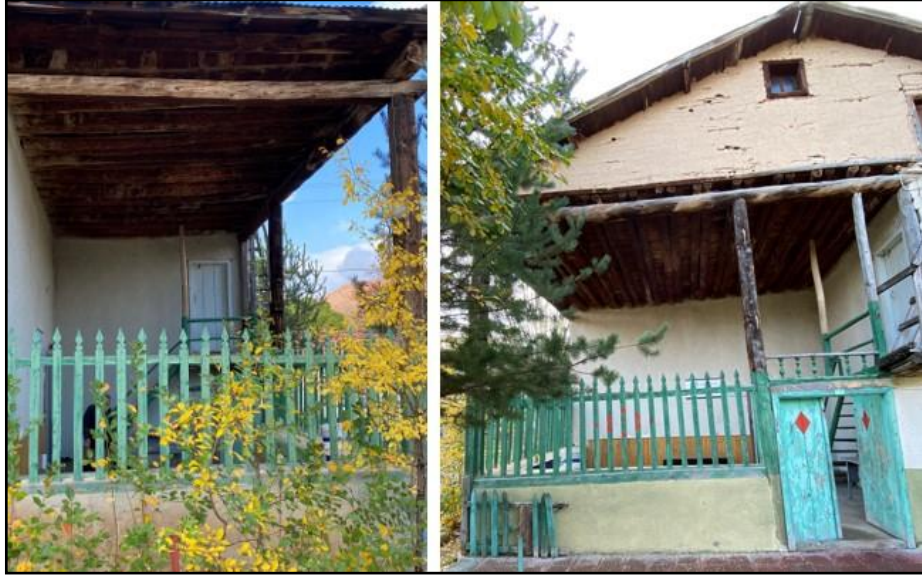
Beklimçay Camisinde yapılan saha çalışmalarında camide gözle görülebilen yapısal sorunlar tespit edilmiştir. Bunun sonucunda; harim, mahfil ve oda-2'nin ahşap döşemelerinde, son cemaat mahalindeki ahşap merdivenlerde sehimler meydana gelmiştir. Beklimçay Camisinin son cemaat mahalindeki dikmeler çatının su alması nedeniyle malzeme bozulmasından kaynaklanan şakülden kaymalar ve ahşap hatıllarında neme bağlı renk değişimleri tespit edilmiştir (Şekil 226-227).

Şekil 97. Beklimçay Cami: son cemaat mahalindeki ahşap kirişlerde tespit edilen sehim

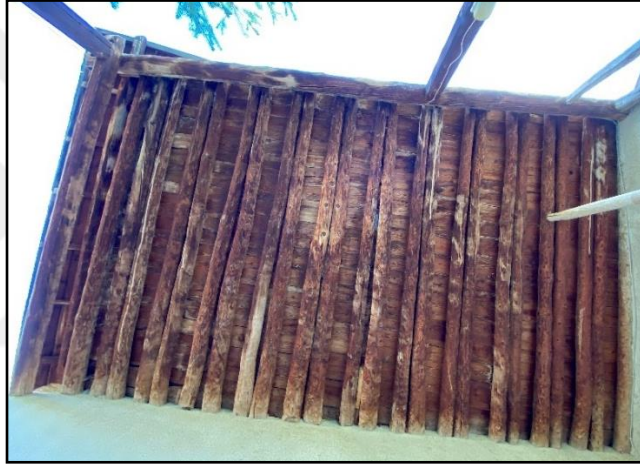
Şekil 98. Beklimçay Cami: son cemaat mahalindeki ahşap direklerde tespit edilen sehim ve şakülden kayma
