**2011 VAN DEPREMİ SONRASINDA ERCİŞ İLÇESİNDEKİ  
KANALİZASYON HATLARINDA MEYDANA GELEN HASARLARIN  
İNCELENMESİ**

YÜKSEK LİSANS TEZİ

Çağrı AĞAÇKAYA  
Danışman: Prof. Dr. Mücip TAPAN

VAN – 2024

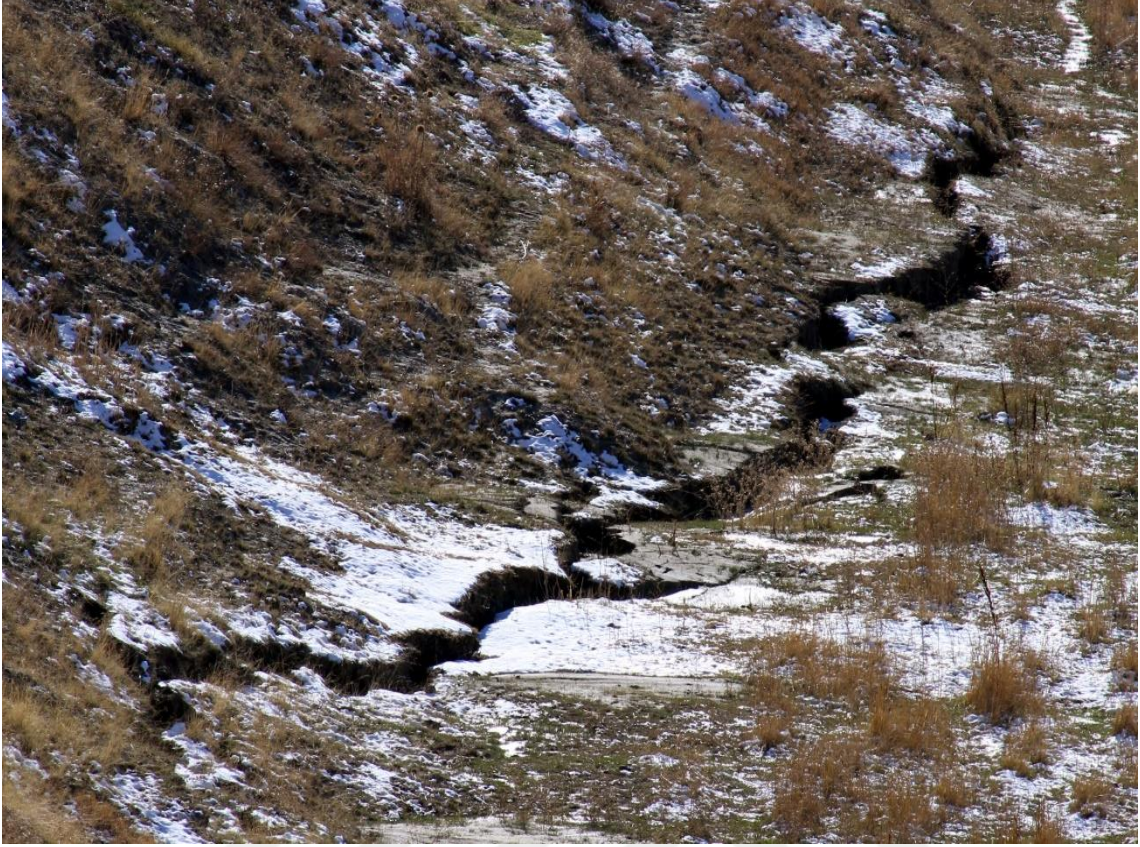
Şekil 2.3 Van Bardakçı köyü kalıcı zemin yer değıştirmesi

Kanalizasyon sistemlerinde hasar oluşmasına sebep olan en önemli faktör ise deprem sonrasında meydana gelen kalıcı zemin yer değiştirmesidir. Kalıcı zemin yer değiştirmesi neticesinde gömülü boruların dirençli bir özellik göstermemesine bağlı olarak önemli hasarlar meydana gelmektedir. Özellikle kanalizasyon hat güzergâhlarını dikine kesen konumda olan kalıcı zemin yer değiştirmeleri, kanalizasyon sistemindeki sürekliliği doğrudan olumsuz bir şekilde etkileyerek ciddi hasarlar meydana getirmektedir. Dolayısıyla kanalizasyon gibi alt yapı tesislerinde hasara meydan vermeyecek şekilde tasarım parametrelerinin göz önünde bulundurularak jeolojik veriler dikkate alınarak projelendirme çalışmaları yapılmalıdır. Van Bardakçı köyünde kalıcı zemin yer değiştirmesi Şekil 2.3'te gösterilmiştir.

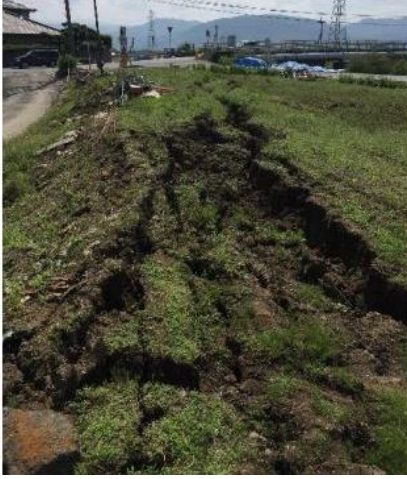
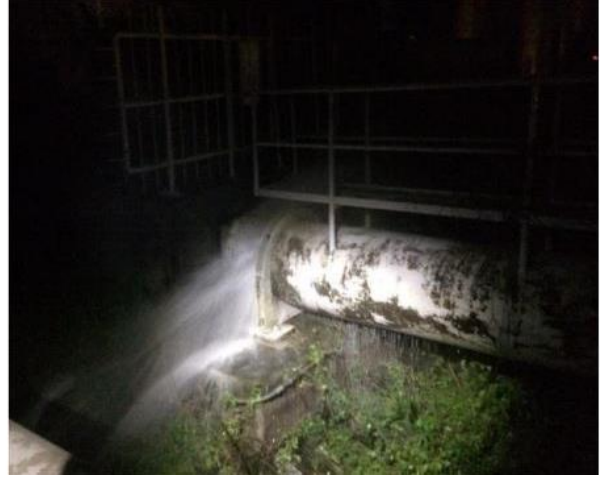
Şekil 3.5 2016 Kumamoto depremi sonrasında içme suyu hattında meydana gelen hasar (Wham vd., 2017)

Wham vd. (2017) çalışmalarında, 2016 Kumamoto depremleri sonucunda su kaynaklarında meydana gelen hasarlar üzerine çalışma yapmışlardır. Bu çalışmada hasarın en fazla büyük çaplı boruların vanalarında ve birleşim yerlerinde olduğunu, depreme dayanıklı sfero döküm boruları (ERDIP) ile yüksek yoğunluklu polietilen boru (HDPE) ile inşa edilen boru hatlarında en az hasarın meydana geldiğini, çelik ve dökme demir borularının depreme karşı daha savunmasız olduğunu, hat uzunluğuna göre pvc borulardan inşa edilmiş küçük çaplı servis borularında hasar yüzdesinin daha fazla olduğunu, en büyük onarımın Ø800 mm ve daha büyük çaplarda olduğunu, sismik performans değerlendirildiğinde bağlantı elemanlarında esnek birleşmenin önemli olduğunu açıklamışlardır. Şekil 3.5'te Kumamoto depremi sonrasında içme suyu hattında meydana gelen örnek bir hasar gösterilmiştir.

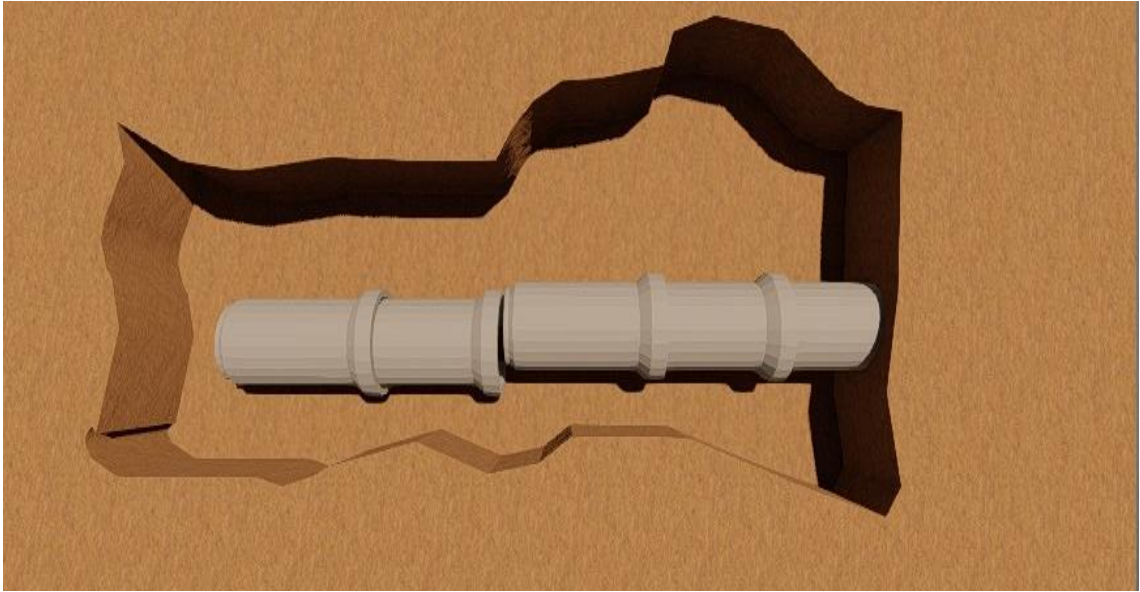
11329-11339 boru hattı orta hasar örneği dikkate alındığında, hat ekseninde x ve y düzleminde yanıl atılma sebebiyle hasar meydana gelmiştir. Hasar sonrasında meydana gelen birleşim yerindeki ayrışma sorunu SketchUp programında 3 boyutlu olarak çizilip Şekil 5.17’de temsili olarak gösterilmiştir.

Şekil 5.17 11329-11339 boru hattı orta hasar örneği temsili 3 boyutlu üstten görünüş

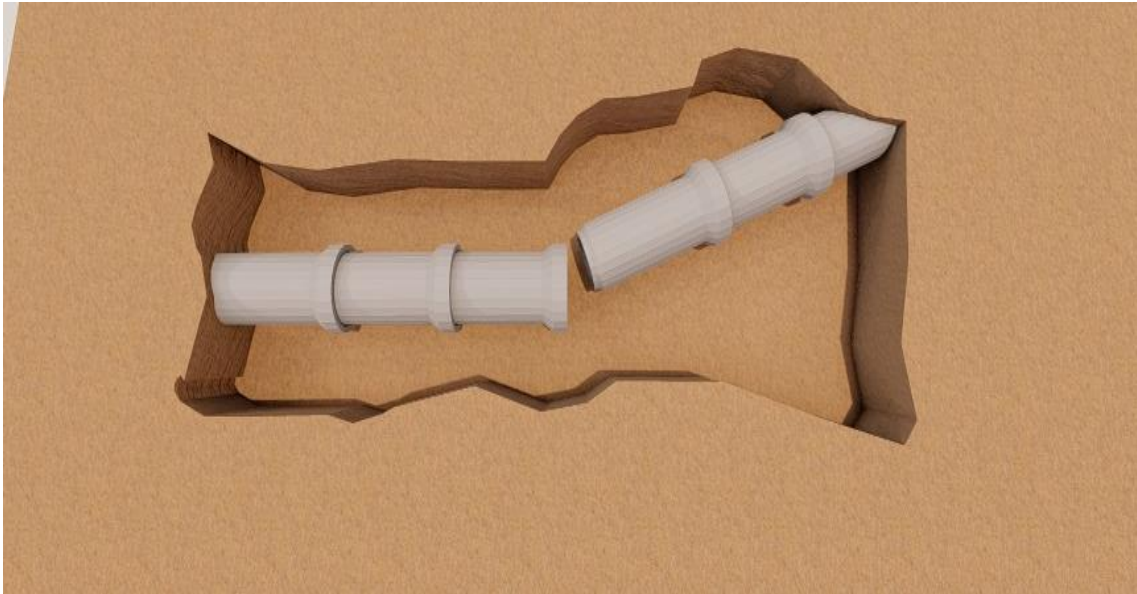
573-577 boru hattı ağır hasar örneği dikkate alındığında, hat ekseninde x ve y düzleminde yanal atılma sebebiyle hasar meydana gelmiştir. Hasar sonrasında meydana gelen birleşim yerindeki ayrışma sorunu SketchUp programında 3 boyutlu olarak çizilip Şekil 5.19’da temsili olarak gösterilmiştir.

Şekil 5.19 573-577 boru hattı ağır hasar örneği temsili 3 boyutlu üstten görünüş

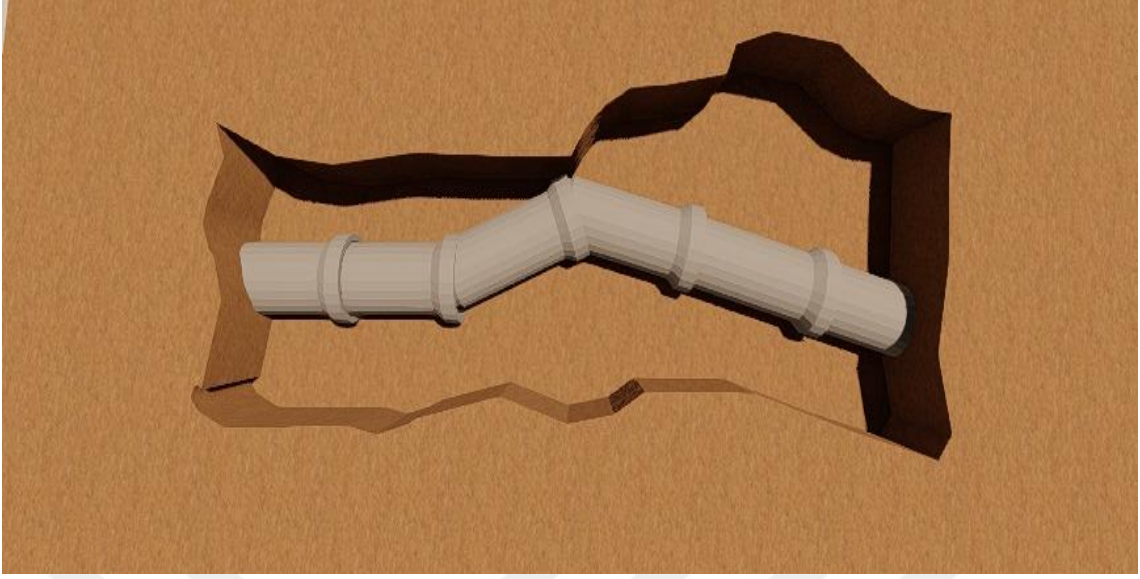
1115-1116 boru hattı ağır hasar örneği dikkate alındığında hat eksenine paralel ve hat eksenine dik doğrultuda yanal atılma sebebiyle hasar meydana gelmiştir. Hasar sonrasında meydana gelen birleşim yerindeki ayrışma sorunu SketchUp programında 3 boyutlu olarak çizilip Şekil 5.21’de temsili olarak gösterilmiştir.

Şekil 5.21 1115-1116 boru hattı ağır hasar örneği temsili 3 boyutlu üstten görünüş

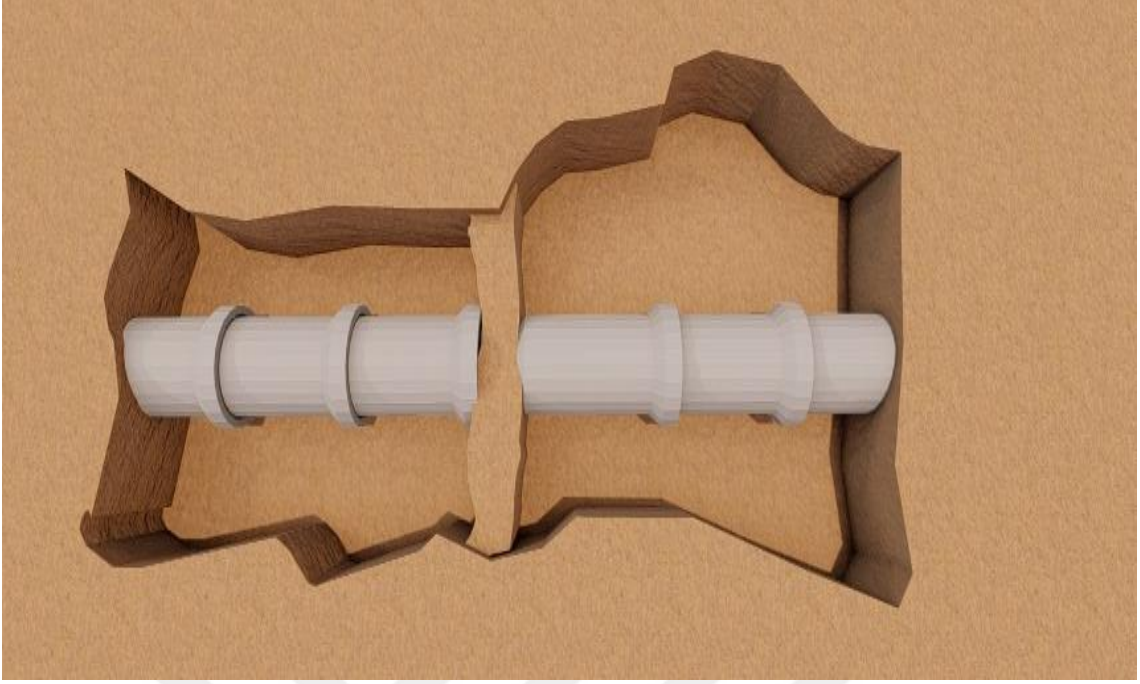
164-173 boru hattı ağır hasar örneği dikkate alındığında, hat ekseninde kopma meydana gelerek akış yönü tamamen kapanmıştır. Hasar sonrasında meydana gelen birleşim yerindeki kopma sorunu SketchUp programında 3 boyutlu olarak çizilip Şekil 5.27’de temsili olarak gösterilmiştir.

Şekil 5.27 164-173 boru hattı ağır hasar örneği temsili 3 boyutlu üstten görünüş

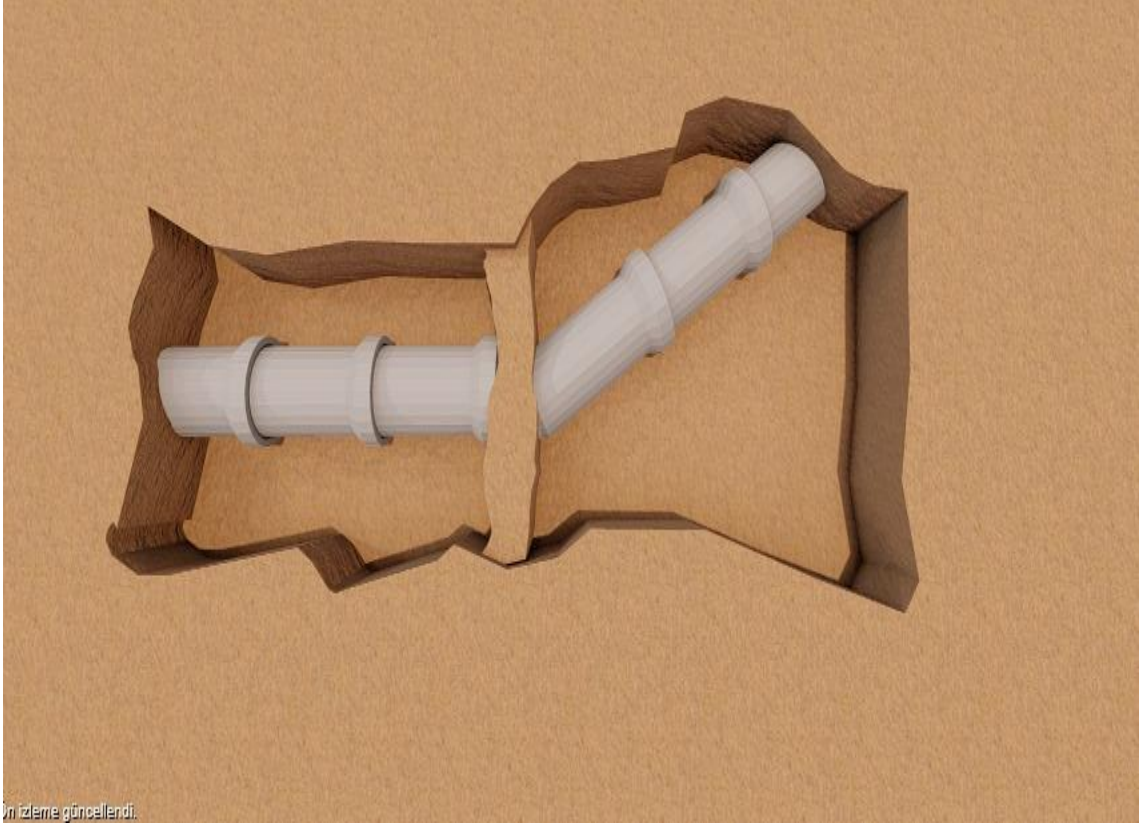
155-163 boru hattı ağır hasar örneği dikkate alındığında, hat ekseninde kopma meydana gelerek akış yönü tamamen kapanmıştır. Hasar sonrasında meydana gelen birleşim yerindeki kopma sorunu SketchUp programında 3 boyutlu olarak çizilip Şekil 5.29’da temsili olarak gösterilmiştir.

Şekil 5.29 155-163 boru hattı ağır hasar örneği temsili 3 boyutlu üstten görünüş

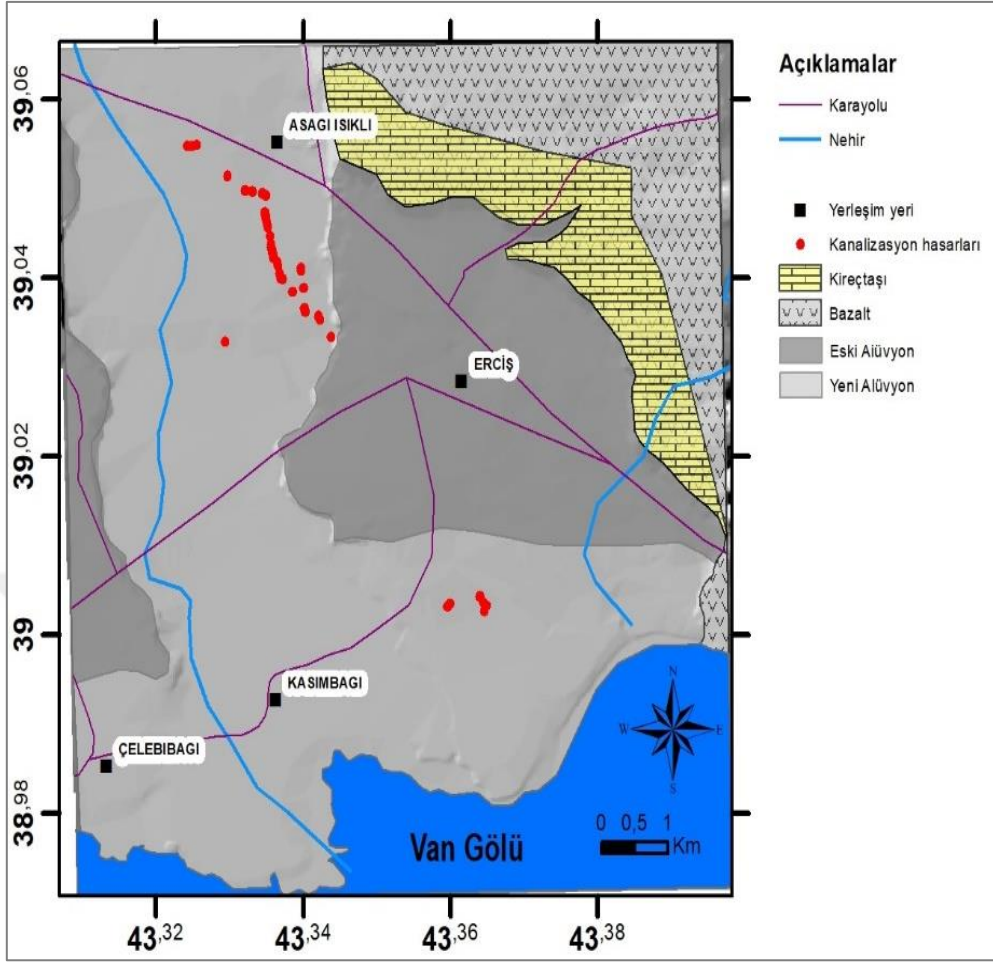
Hasar gören kanalizasyon hatlarının deprem ile ilişkisi irdelendiğinde, genel olarak depremin etkisi ile sıvılaşma meydana gelen, zemin yapısının alüvyon cinsten olduğu ve yer altı su seviyesinin yüksek olduğu bölgelerde hasarların yoğunlaştığı görülmüştür. Meydana gelen hasarların doğrudan ve tek nedeninin fay hatları olduğu yönünde tespit yapılamamıştır. Hasarın etkisini arttıran diğer hususlar ise uygun olmayan dolgu veya ihmal edilen zemin iyileştirme işleri ile beraber şartnamelere uygun yapılmayan hendek dolgularının olduğu değerlendirilmiştir. Şekil 5. 30'da deprem etkisi ile hasar gören atık su hatlarının koordinat verileri işlenerek zemin cinsine göre dağılımı işlenen harita gösterilmiştir.

Şekil 5.30 Zemin tipine göre hasarların dağılımı

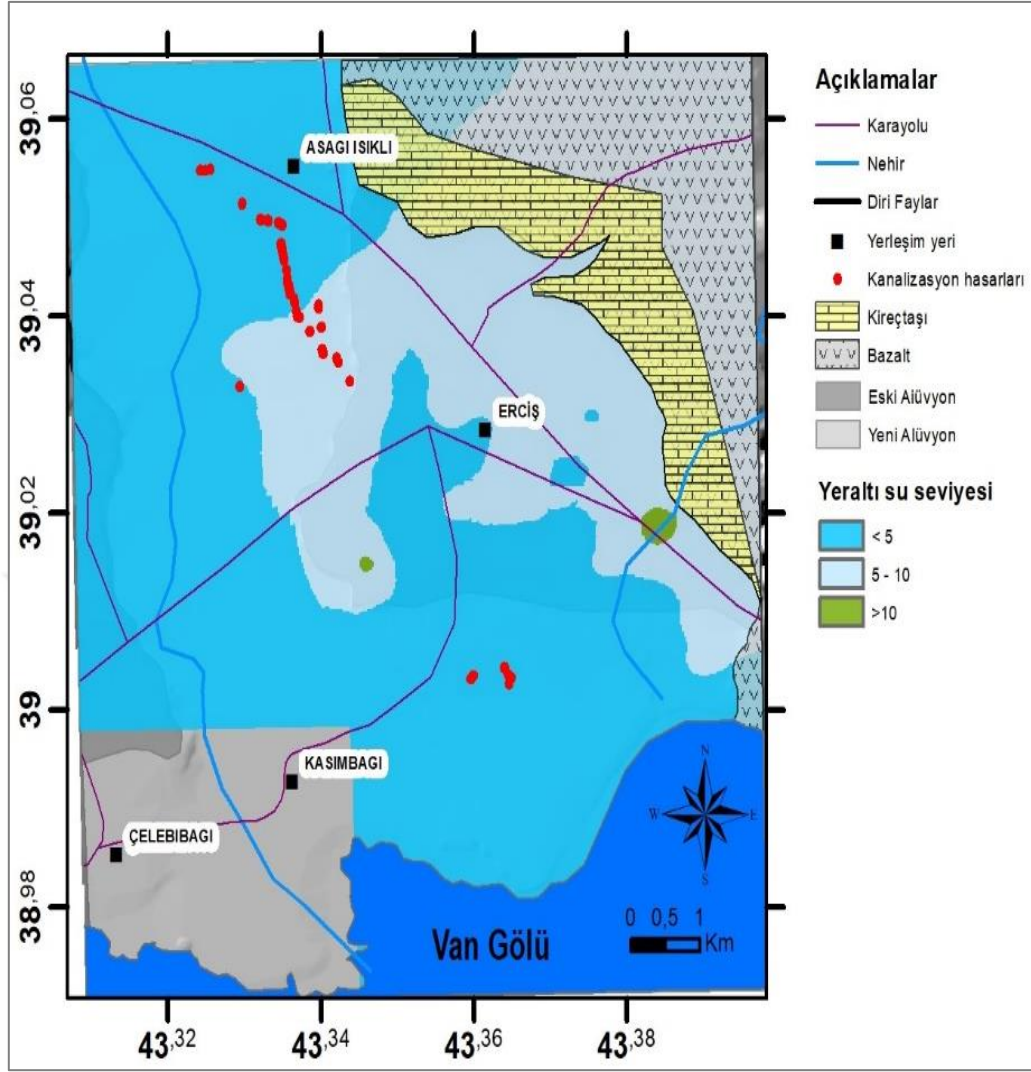
Şekil 5.31’de ise deprem etkisi ile hasar gören atık su hatlarının koordinat verileri dikkate alınarak yer altı su seviyesi ve fay hatlarına göre olan mesafelerin işlendiği harita gösterilmiştir.

Şekil 5.31 Yer altı su seviyesi ve fay hattına göre hasarların dağılımı
