**ŞİLE AKÇAKESE KÖYÜ'NÜN KIRSAL MİMARİ  
BAĞLAMINDA ANALİZİ VE KORUMA ÖNERİLERİ**

**YÜKSEK LİSANS TEZİ**

**Hazırlayan  
Derya ARKAN**

**İstanbul – 2020**

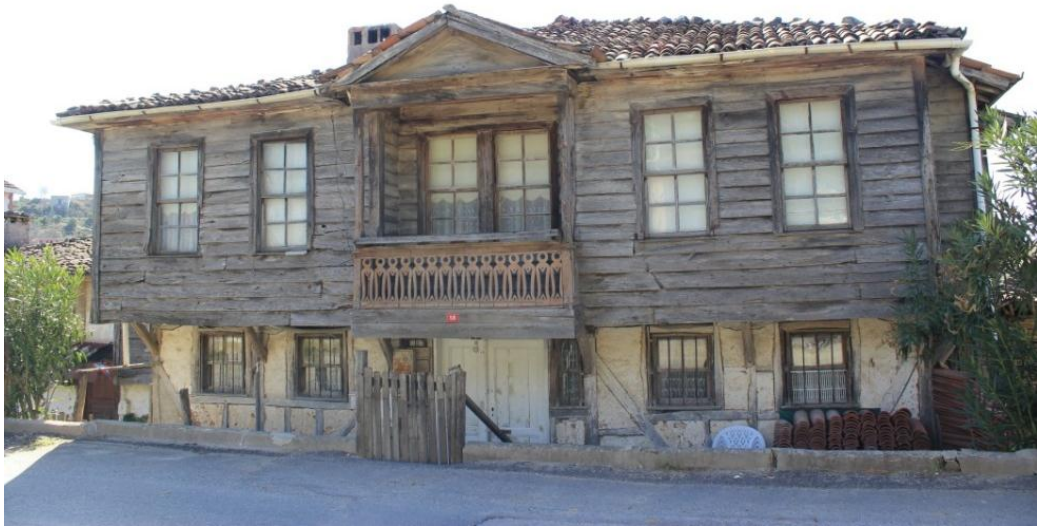
28 envanter numaralı yapının balkon korkuluklarında ajur tekniği kullanılmıştır. Rengindeki farklılık sebebi ile korkulukların onarım gördüğü düşünülmektedir (Şekil 4.76).

Şekil 4.76 28 Envanter balkon süslemesi (Derya Arkan, kişisel arşiv, 2020)

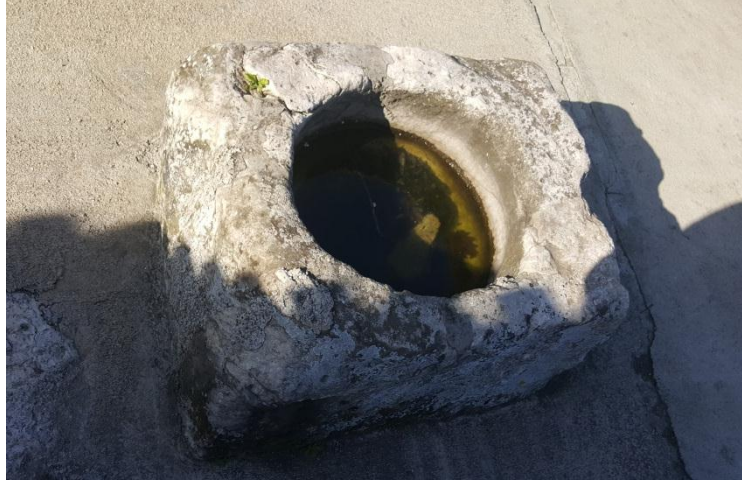
Geçmişte köyde 3 ailenin değirmenin olduğu fakat bu değirmenlerin herhangi bir kalıntısının günümüze ulaşmadığı öğrenilmiştir. Önceden köyün içinde bulunan dibek taşı yakın bir tarihte köyün üst kısmında yer alan seyir terasına getirilmiştir ve burada sergilenmektedir. Fakat geçmiş yıllarda ne olarak

kullanıldığıının bilinmemesinden, bilinse de değerin bilinmemesi nedeni ile yağmur suyu ve sigara izmaritleri ile doldurulmuştur (Şekil 4.89).

Şekil 4.89 Dibek taşı (Derya Arkan, kişisel arşiv, 2020)

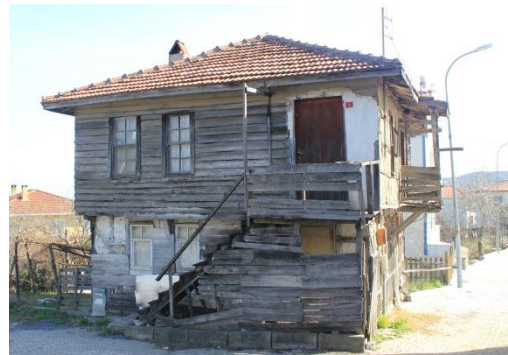
Hissedar sorunlarının bir diğer örneği ise tek bağımsız bölümden oluşan iki katlı yapıların, her bir katının ayrı kullanılacak şekilde iki birime dönüştürülmesidir. Bu özellikteki yapılara girilememiş fakat dışarıdan bakıldığında eklenen muhdes merdiven, kapı ve pencerelerin yapılara zarar verdikleri ve özgünlüklerini büyük oranda kaybettikleri görülmüştür. Kullanım dışı yapılardan sonra en büyük hasara uğrayan evlerin de bu yapılar olduğu tespit edilmiştir (Şekil 4.93 ve Şekil 4.94).

Şekil 4.94 Envanter İki bağımsıza ayrılmış yapı  
(Derya Arkan, kişisel arşiv, 2020)

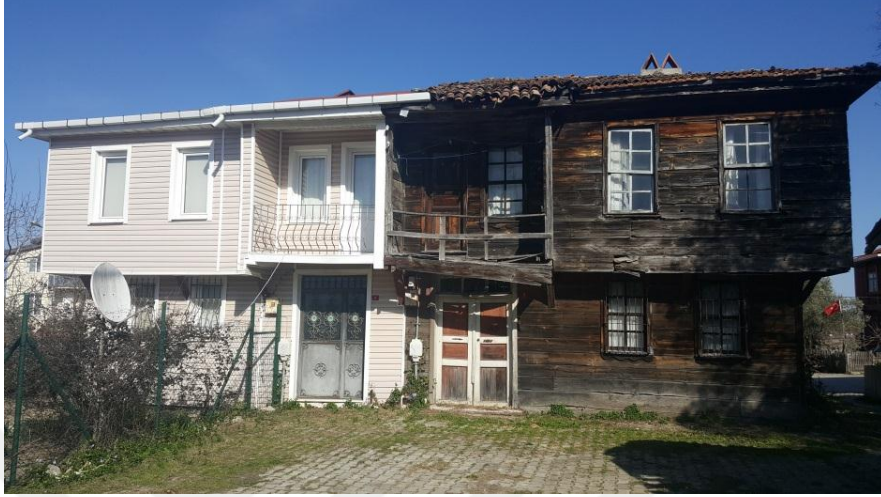
Yapılan niteliksiz eklentiler neticesinde özgünlüğünü yitirip envanter listesine dahil edilmeyen yapılar da bulunmaktadır. 50 envanter numaralı yapı ikiz nizam olarak yapılmış; bir yanı kullanım dışı olan yapının diğer yanı muhdes eklentileri sebebi ile tescil listesinde dahil edilmemiştir (Şekil 4.95).

Şekil 4.95 Muhdes eklentileri sebebi ile niteliğini kaybetmiş yapı (Derya Arkan, kişisel arşiv, 2020)

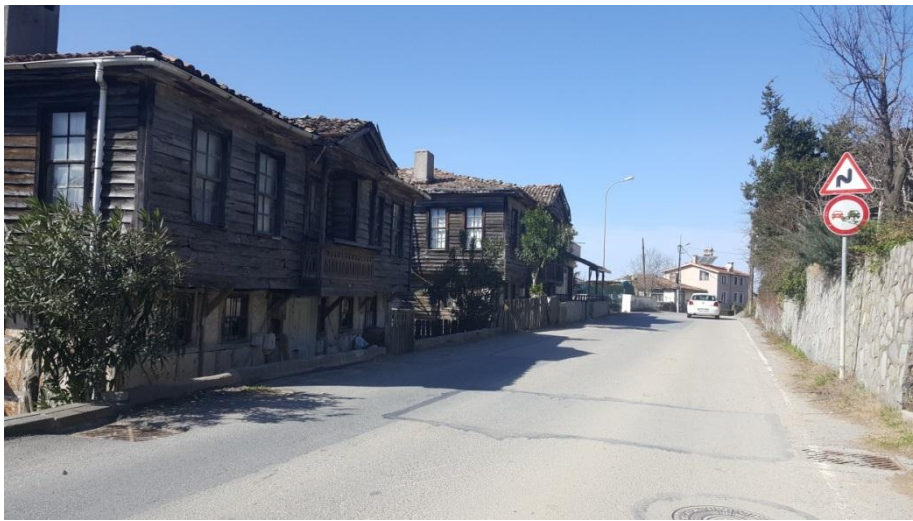
Köydeki ara yolların dar olması nedeniyle özellikle hafta sonları yoğunlaşan trafik önemli sorunlardan biridir. İstanbul Ağva yolu, Akçakese köyünün bir bölümünün içinden geçmekte, bir bakıma faydalı olan bu yol diğer yandan da caddenin hemen kenarında bulunan ahşap evler için titreşim yaratacağından risk oluşturmaktadır (Şekil 4.96).

Şekil 4.96 Akçakese caddesi üzerindeki yapılar (Derya Arkan, kişisel arşiv, 2020)

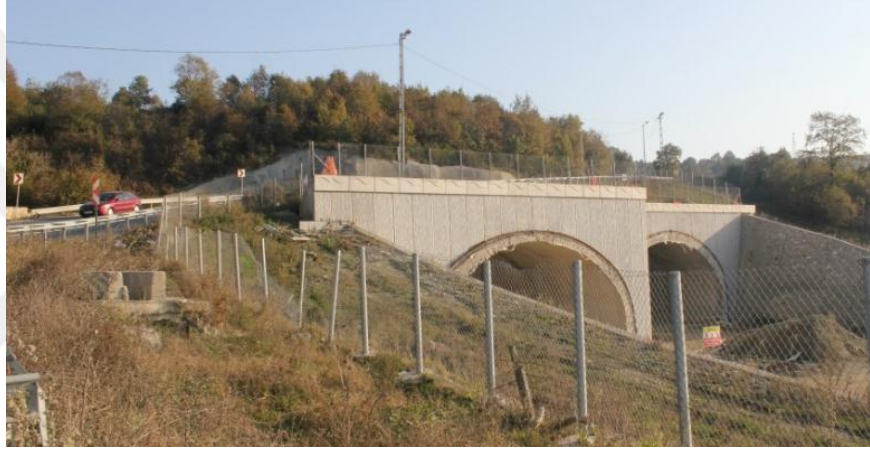
Şile- Ağva arasında yapılmakta olan otoyol yapım çalışmaları sırasında rakım olarak aşağıda bulunan köyler viyadük sistemiyle, Akçakese gibi yüksek olan köylerde ise tünel sistemi ile geçiş sağlanmıştır (Şekil 4.97). Tünel sisteminin Bizans döneminden kaldığına inanılan mezarlığın altından geçmesi, köy halkı arasında endişe yaratmaktadır.

Şekil 4.97 Şile- Ağva otoyolu Akçakese tüneli (Derya Arkan, kişisel arşiv, 2019)

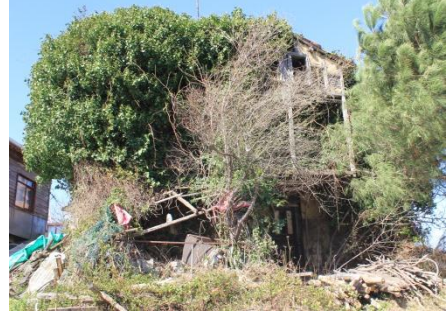
Akçakese köyünde yapılan analiz çalışmalarında en büyük hasarın kullanılmayan yapılarda meydana geldiği tespit edilmiştir. Bakımsız kalan bu yapılarda, doğal sebeplerin de etkisi ile yıkılmaların meydana geldiği görülmektedir. Kullanım dışı yapıların bir kısmı da zamanla bitkilerle kaplanarak yıkılmaktadır (Şekil 4.98 ve Şekil 4.99).

Şekil 4.99 20 Envanter kullanım dışı yapı  
(Derya Arkan, kişisel arşiv, 2020)

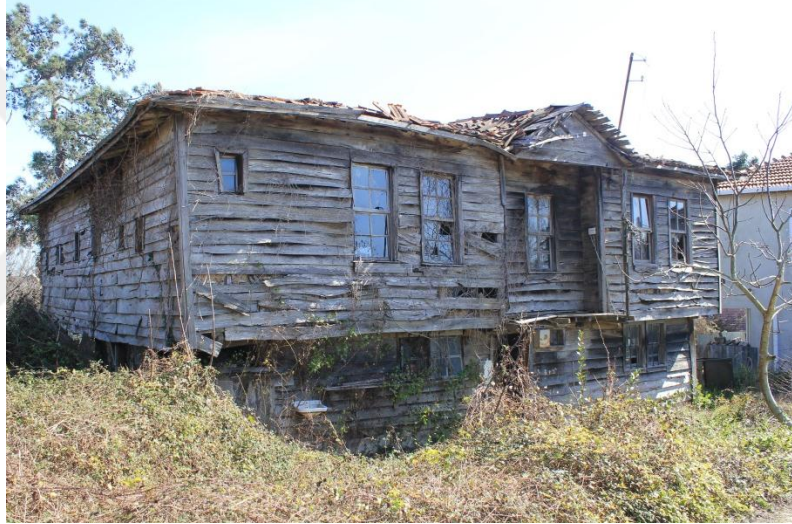
12 envanter numaralı yapının çatı örtüsünün zamanla içe doğru çökerek yağmur sularının birinci kat tavanına, sonra zemin kat tavanına ulaşarak malzeme kaybına yol açtığı görülmektedir (Şekil 4.100, Şekil 4.101, Şekil 4.102).

Şekil 4.100 12 Envanter dış görünüş (Derya Arkan, kişisel arşiv, 2020)

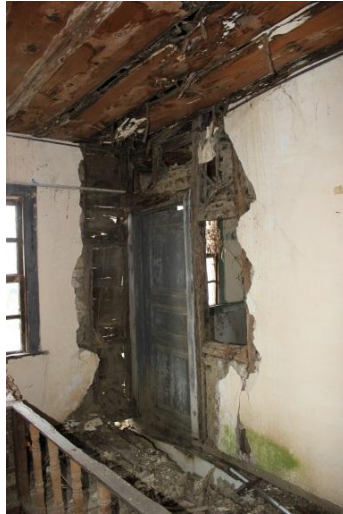
Şekil 4.101 12 Envanter iç görünüş  
(Derya Arkan, kişisel arşiv, 2020)

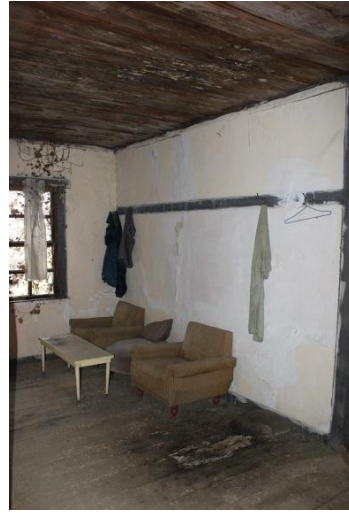
Şekil 4.102 12 Envanter iç görünüş  
(Derya Arkan, kişisel arşiv, 2020)

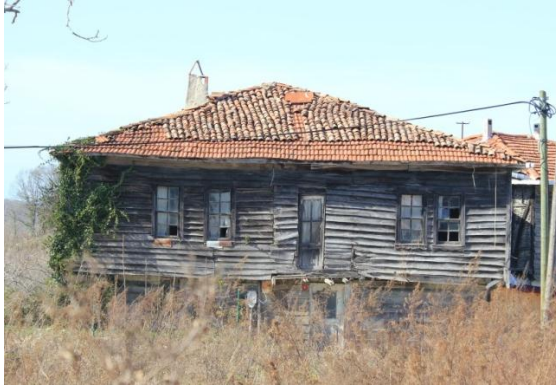
Geleneksel yapıların özgün malzemesi alaturka kiremittir. Yapılan onarımlarda bazı evlerin kiremitlerinin tamamının, bazılarında ise onarım gerektiren saçağa yakın olan bölümleri marsilya kiremit ile değiştirilmiştir (Şekil 4.104). Bir yapıda da çatı arasına muhdes bir oda ve kuşluk penceresi eklentisi yapılmıştır (Şekil 4.105).

Şekil 4.104 Çatısı onarım görmüş yapı (Derya Arkan, kişisel arşiv, 2020)

Çalışma alanındaki alaturka kiremitlerin yerine marsilya tipi çatı kaplaması ile onarım yapıldığı tespit edilmiştir. Bunun yerine 28 parseldeki gibi çatının sadece onarım gerektiren kısımlarına alaturka tipi çatı kaplaması ile uygulama yapılmalıdır (Şekil 4.118).

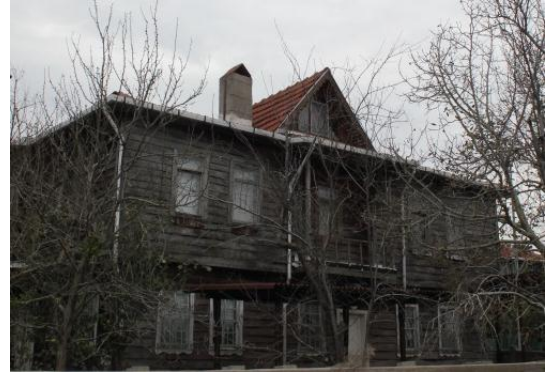
Şekil 4.105 Çatı arasına muhdes birim eklenmiş yapı (Derya Arkan, kişisel arşiv, 2019)

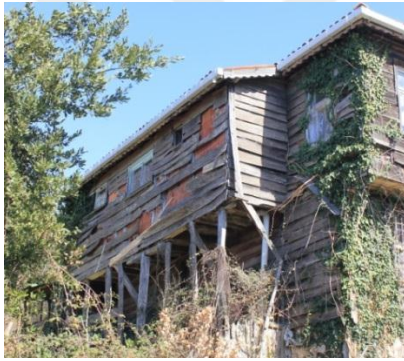
Çalışma alanındaki bazı yapıların duvarlarında muhdes uygulamalar yapılmış, özgün duvarların yerine ateş tuğlası, delikli tuğla ve çimento esaslı malzemeler kullanılmıştır (Şekil 4.106 ve Şekil 4.107).

Şekil 4.106 Muhdes duvar (Derya Arkan, kişisel arşiv, 2020)

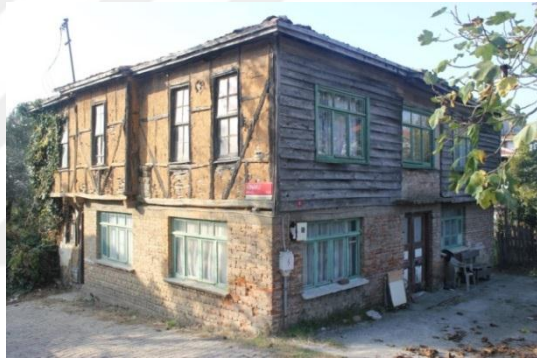
Şekil 4.107 Muhdes duvar (Derya Arkan, kişisel arşiv, 2020)

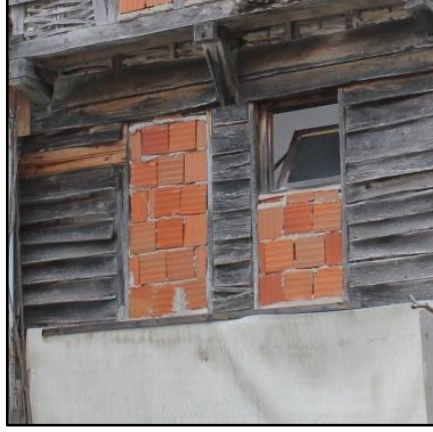
Çalışma alanındaki yapılarda odanın çoğunlukla iki duvarında pencereler yer almaktadır. Ön cephe hariç diğer cephelerde bir duvarın kapatıldığı örneklere sıklıkla rastlanmaktadır (Şekil 4.108). Bunun nedeni olarak yapıların ısı kaybını engellemek ve kaldırılan sedirlerin yerini alan modern malzemelerin odalara sığdırılamaması gösterilmektedir.

Şekil 4.108 Kapatılmış pencere (Derya Arkan, kişisel arşiv, 2020)

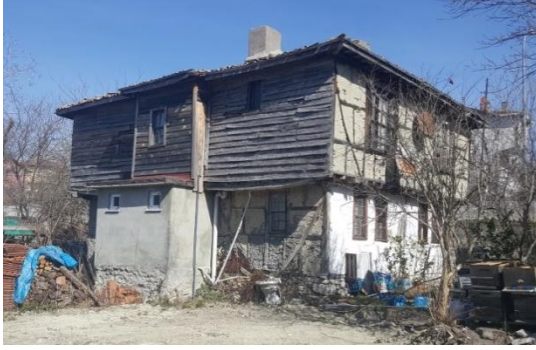
Akçakese’de geleneksel yapıların alt katlarında fosseptik bağlantılarından kaynaklı olarak çoğunlukla banyo ve tuvalet yapılmamıştır. Ancak köyde çoğalan yaşlı nüfusun bir bölümünün sadece zemin katı kullandıkları bu sebeple alt katlara banyo ekletme ihtiyacı duydukları öğrenilmiştir (Şekil 4.109). Bazı yapılarda da depo, kümes, sundurma gibi eklentiler de bulunmakta, strüktürel açıdan ve görüntü açısından yapılara zarar vermektedir (Şekil 4.110).

Şekil 4.109 Muhdes banyo (Derya Arkan, kişisel arşiv, 2020)

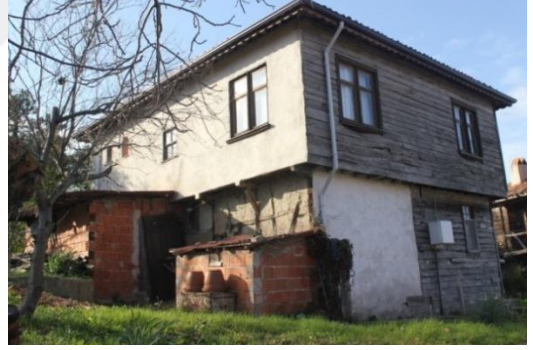
Şekil 4.110 Niteliksiz eklentiler (Derya Arkan, kişisel arşiv, 2020)

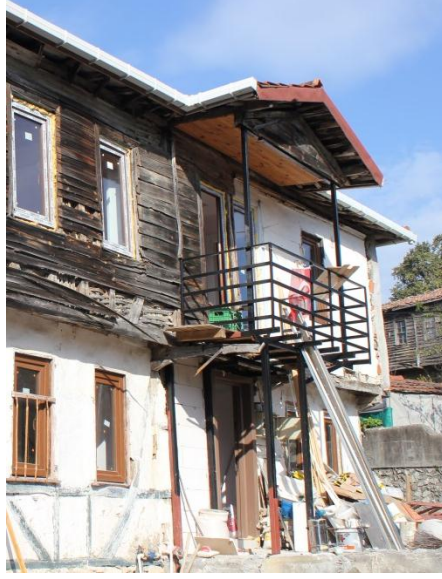
Yıkılan bazı balkonlar niteliksiz malzemeyle onarılmıştır (Şekil 4.111). Ayrıca altına dikmeler, üzerine saçak eklenerek uzatılan balkon örnekleri de bulunmaktadır (Şekil 4.112).

Şekil 4.111 Muhdes balkon (Derya Arkan, kişisel arşiv, 2019)

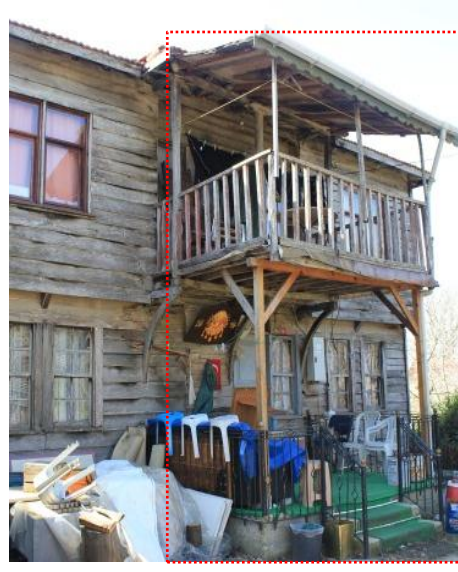
Şekil 4.112 Büyütülmüş balkon (Derya Arkan, kişisel arşiv, 2020)

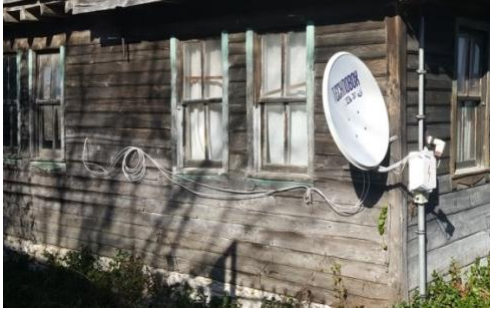
Sonradan eklenen; anten, doğalgaz kutusu, elektrik kutusu, yağmur oluğu, yağmur iniş borusu gibi eklentiler de yapıların cephelerine zarar vermekte ve kaplamalarda malzeme kayıplarına sebep olmaktadır (Şekil 4.113 ve Şekil 4.114).

Şekil 4.113 Cephedeki nitelsiz eklentiler (Derya Arkan, kişisel arşiv, 2020)

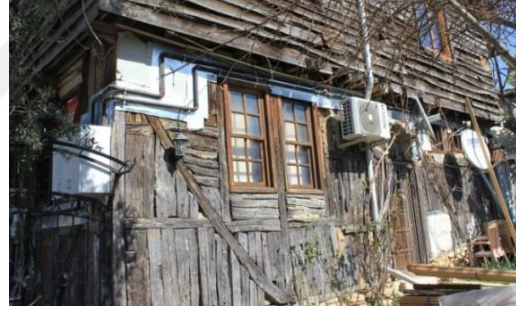
Şekil 4.114 Cephedeki nitelsiz eklentiler (Derya Arkan, kişisel arşiv, 2020)

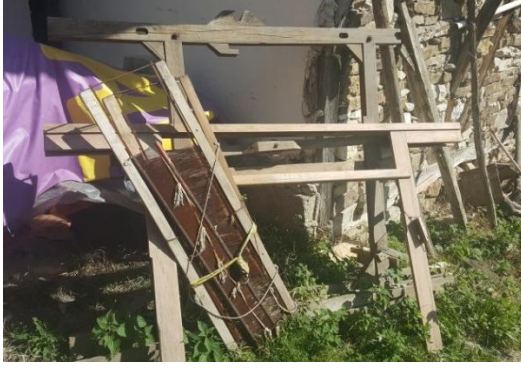
Şekil 4.115 Parsel dışına atılmış Şile bezi tezgahı  
(Derya Arkan, kişisel arşiv, 2020)

Bazı yapıların bahçelerine atılmış Şile bezi tezgâhı ve kapı gibi niteliğini korumaya devam eden malzemeler aslına uygun olarak koruma altına alınmalıdır (Şekil 4.115 ve Şekil 4.116).

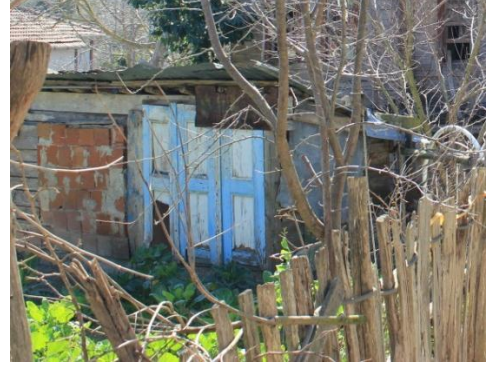
Şekil 4.116 Parsel dışına atılmış özgün kapı  
(Derya Arkan, kişisel arşiv, 2020)

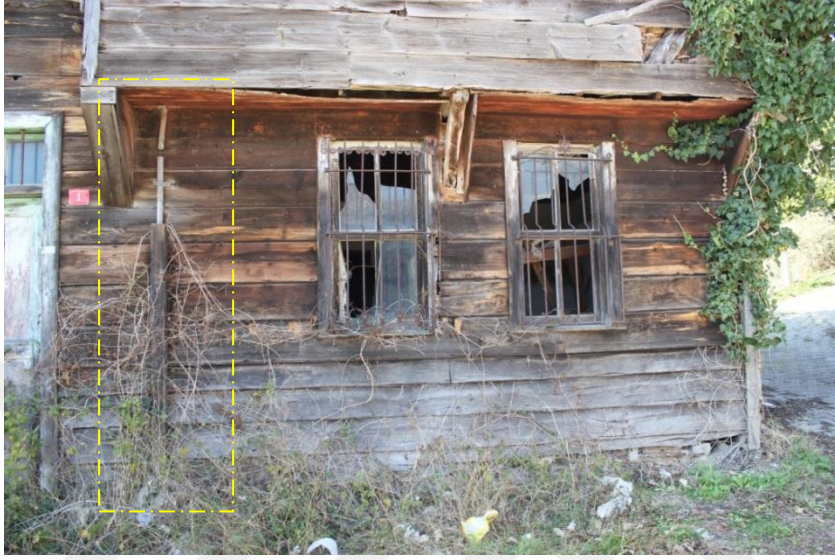
14 envanter numaralı yapıda gusülhanenin ön cepheye gelen pis su borusunun görüntüsünün cepheyi bozmaması için ahşap bir kaplama yapıldığı görülmektedir. Cepheye son derece uyumlu görülen bu tasarım örnek alınarak, doğaya ve insana saygılı onarım çalışmaları yapılmalıdır (Şekil 4.117).

Şekil 4.117 14 Envanter cephe kaplaması (Derya Arkan, kişisel arşiv, 2020)

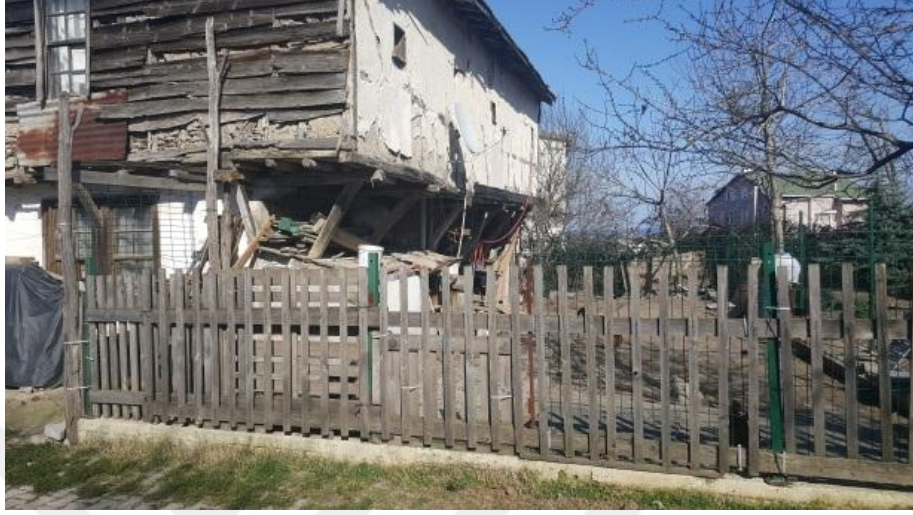
Tahrip olan bahçe çitlerinin yerine muhdes malzemelerle onarım yapılmaktadır. 49 parseli çevreleyen özgün bahçe çitlerinin yerine yapılmış olan muhdes çit, köydeki özgün çitlere uyumu ile iyi bir örnek teşkil etmektedir (Şekil 4.119).

Şekil 4.119 49 Envanter bahçe çiti (Derya Arkan, kişisel arşiv, 2020)

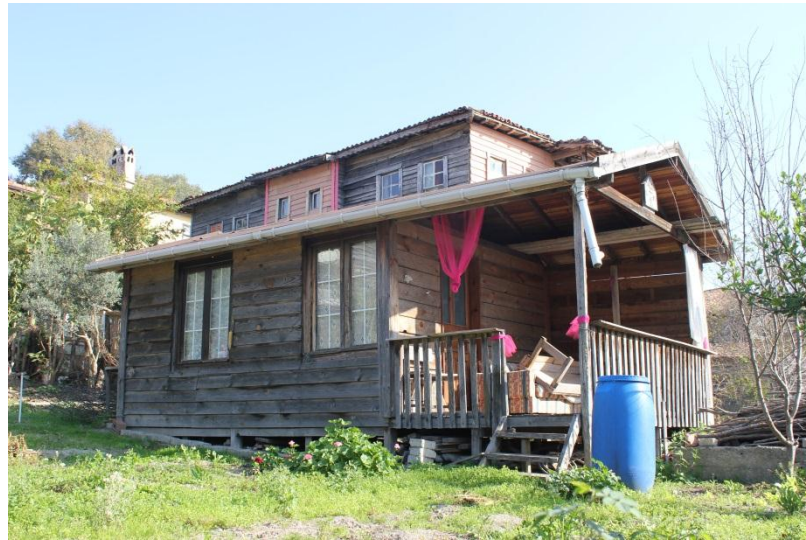
Şekil 4.120 Örnek depo eklentisi (Derya Arkan, kişisel arşiv, 2020)

Parsellere depo, kümes gibi eklentilerin bina cephelerine değil, parselin uygun olan başka bir köşesine yöresel malzemeye benzer bir kaplama malzemesi kullanılarak yapılması gerekmektedir. 25 envanterin arka bahçesinde bina cephesine uzak bir köşede yakın zamanda yapıldığı görülen ahşap yapının yıllar içinde tarihi doku ile göstermiş olduğu uyum, yapılacak yeni eklentilere de örnek olmalıdır (Şekil 4.120).

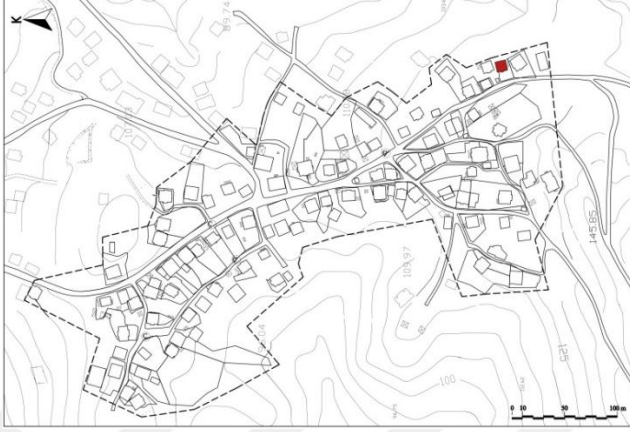
<b>Adadaki Konumu: Ayrık nizam</b>						
<b>KAT DURUMU</b>	1 katlı		<b>ÖZGÜNLÜK DURUMU</b>	İyi	<b>SAĞLAMLIK DURUMU</b>	İyi
	2 katlı			Orta		Orta
	3 katlı			Kötü		Kötü
<b>GENEL TANIMI</b>						
Yapı geleneksel Türk evi özelliklerini taşımaktadır. 2 katlı yapı tek bağımsız bölümden oluşmaktadır.						
<b>YAPILAN ONARIMLAR</b>						
Çatısı niteliksiz malzeme ile onarılmış olan yapının cephesi yeşil renge boyanmıştır. Cephede muhdes pencere, elektrik panosu, anten ve yağmur iniş borusu eklentileri mevcuttur.						
<b>Tez Danışmanı: Eda Selçuk</b>			<b>Hazırlayan: Derya Arkan</b>

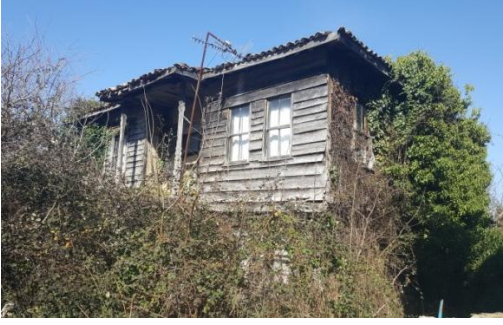
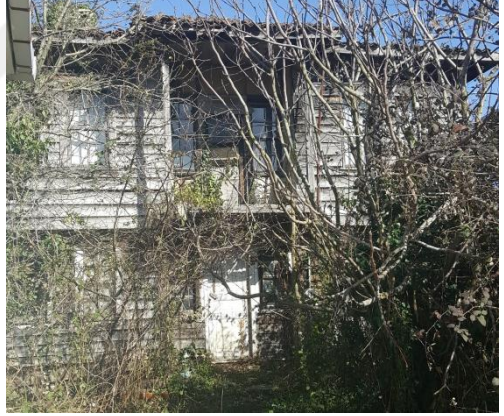
YAPI TANITIM ÇİZELGESİ				ENVANTER NO: 3			
İl: İstanbul		İlçe: Şile		Mahalle: Akçakese		Parsel: 1254	
Tescil durumu: Var		Yapım yılı: 19. Sonu- 20. yy. başı		Sahibi: Özel		Yapı işlevi: Konut	
VAZİYET PLANI

<b>Adadaki Konumu: Ayrık nizam</b>						İyi	
<b>KAT DURUMU</b>	1 katlı		<b>ÖZGÜNLÜK DURUMU</b>	İyi	<b>SAĞLAMLIK DURUMU</b>	Orta	
	2 katlı			Orta		Kötü	
	3 katlı			Kötü		Harap	
<b>GENEL TANIMI</b>							
Yapı geleneksel Türk evi özelliklerini taşımaktadır. Kullanım dışı olan yapı 2 kat ve tek bağımsız bölümden oluşmaktadır.							
<b>YAPILAN ONARIMLAR</b>							
Yapının kullanım dışı olması özgünlüğünü korumasına sebep olmuştur. Yapının etrafını kaplayan sarmaşıklardan arındırılması gerekmektedir.							
<b>Tez Danışmanı: Eda Selçuk</b>				<b>Hazırlayan: Derya Arkan</b>

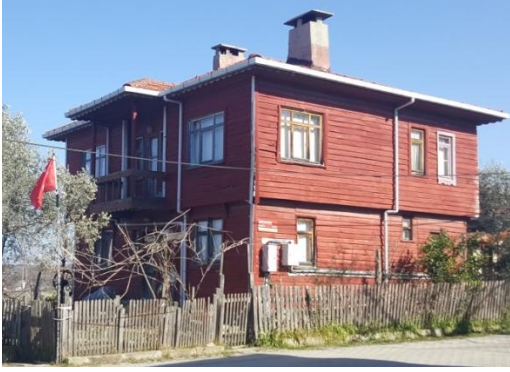
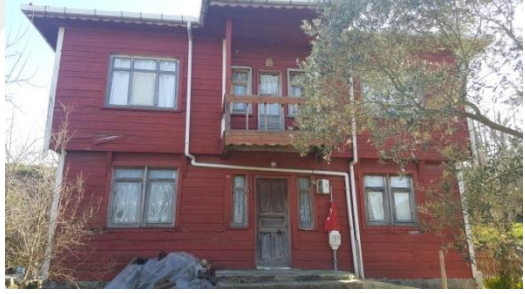
YAPI TANITIM ÇİZELGESİ			ENVANTER NO: 5			
İl: İstanbul	İlçe: Şile	Mahalle: Akçakese	Parsel: 1248			
Tescil durumu: Var	Yapım yılı: 19. Sonu- 20. yy. başı	Sahibi: Özel	Yapı işlevi: Konut			
<b>VAZİYET PLANI</b>

<b>Adadaki Konumu: Ayrık nizam</b>							
<b>KAT DURUMU</b>	1 katlı		<b>ÖZGÜNLÜK DURUMU</b>	İyi	<b>SAĞLAMLIK DURUMU</b>	İyi	
	2 katlı			Orta		Orta	
	3 katlı			Kötü		Kötü	
<b>GENEL TANIMI</b>							
Yapı geleneksel Türk evi özelliklerini taşımaktadır. 2 katlı yapı tek bağımsız bölümden oluşmaktadır.							
<b>YAPILAN ONARIMLAR</b>							
Çatısı onarılan yapının, muhdes marsilya kiremit, alınlık tahtası ve saçak altı kaplaması bulunmaktadır. Cephe muhdes baca, balkon korkulukları, elektrik panosu, doğalgaz borusu ve yağmur iniş borusu eklentileri mevcuttur. Cephe niteliksiz malzemeden boya uygulaması yapılmıştır.							
<b>Tez Danışmanı: Eda Selçuk</b>			<b>Hazırlayan: Derya Arkan</b>

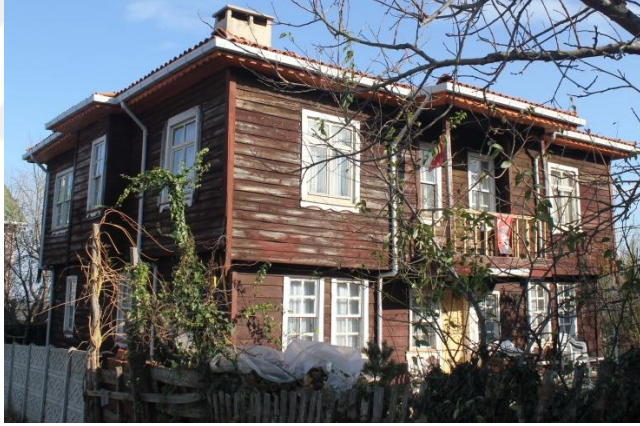
<b>Adadaki Konumu: Ayrık nizam</b>				İyi		
<b>KAT DURUMU</b>	1 katlı		<b>ÖZGÜNLÜK DURUMU</b>	İyi	<b>SAĞLAMLIK DURUMU</b>	Orta
	2 katlı			Orta		Kötü
	3 katlı			Kötü		Harap
<b>GENEL TANIMI</b>						
Yapı geleneksel Türk evi özelliklerini taşımaktadır. 3 katlı yapı tek bağımsız bölümden oluşmaktadır.						
<b>YAPILAN ONARIMLAR</b>						
Çatısı onarılan yapının, muhdes Marsilya kiremit, alınlık tahtası ve saçak altı kaplaması bulunmaktadır. Cephede muhdes baca, balkon korkulukları, elektrik panosu, doğalgaz borusu ve yağmur iniş borusu eklentileri mevcuttur.						
<b>Tez Danışmanı: Eda Selçuk</b>			<b>Hazırlayan: Derya Arkan</b>

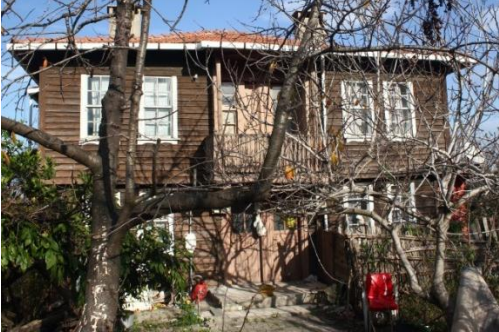
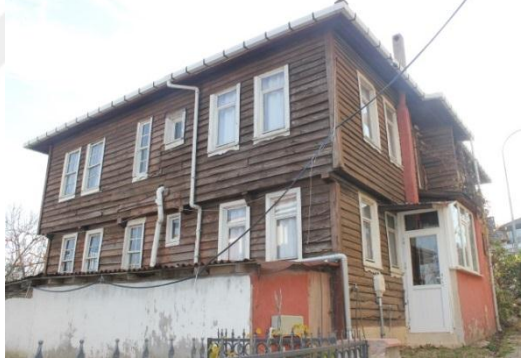
YAPI TANITIM ÇİZELGESİ			ENVANTER NO: 7				
<b>İl:</b> İstanbul	<b>İlçe:</b> Şile	<b>Mahalle:</b> Akçakese	<b>Parsel:</b> 1229				
<b>Tescil durumu:</b> Var	<b>Yapım yılı:</b> 19. Sonu- 20. yy. başı	<b>Sahibi:</b> Özel	<b>Yapı işlevi:</b> Konut				
<b>VAZİYET PLANI</b>

<b>Adadaki Konumu: Ayrık nizam</b>								
<b>KAT DURUMU</b>	1 katlı		<b>ÖZGÜNLÜK DURUMU</b>	İyi	<b>SAĞLAMLIK DURUMU</b>	İyi		
	2 katlı			Orta			Orta	
	3 katlı			Kötü			Kötü	
<b>GENEL TANIMI</b>								
Yapı geleneksel Türk evi özelliklerini taşımaktadır. 2 katlı yapı tek bağımsız bölümden oluşmaktadır.								
<b>YAPILAN ONARIMLAR</b>								
Çatısı onarılan yapının, muhdes marsilya kiremit, alınlık tahtası ve saçak altı kaplaması bulunmaktadır. Yapıya sonradan eklenen soba bacası bina duvarının dışından saçağı yırtarak çatıya ulaşmaktadır. Binanın ikinci bina giriş kapısının önüne muhdes pvc malzemeden bir bölüm eklenmiştir. Ayrıca binaya dışarıdan muhdes depo eklenmiştir. Cephede muhdes baca, balkon korkulukları, elektrik panosu, doğalgaz borusu ve yağmur iniş borusu eklentileri mevcuttur.

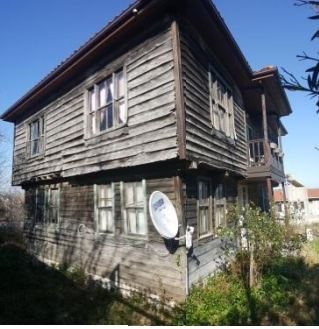
<b>Adadaki Konumu: Ayrık nizam</b>							
<b>KAT DURUMU</b>	1 katlı		<b>ÖZGÜNLÜK DURUMU</b>	İyi	<b>SAĞLAMLIK DURUMU</b>	İyi	
	2 katlı			Orta		Orta	
	3 katlı			Kötü		Kötü	
<b>GENEL TANIMI</b>							
2 katlı yapı tek bağımsız bölümden oluşmaktadır.							
<b>YAPILAN ONARIMLAR</b>							
Çatısı onarılan yapının, özgün alaturka çatı kaplamasının yerine marsilya kiremit uygulaması yapılmıştır. Cephede muhdes kamera sistemi, baca, balkon korkulukları, elektrik panosu, doğalgaz borusu ve yağmur iniş borusu eklentileri mevcuttur.							
<b>Tez Danışmanı: Eda Selçuk</b>				<b>Hazırlayan: Derya Arkan</b>

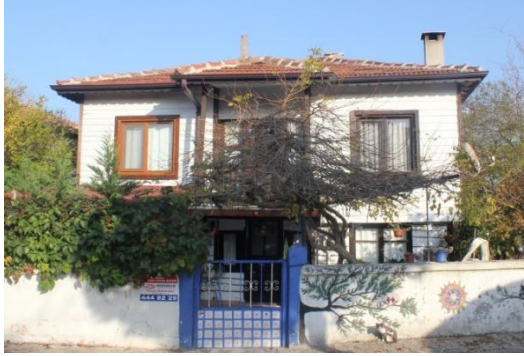
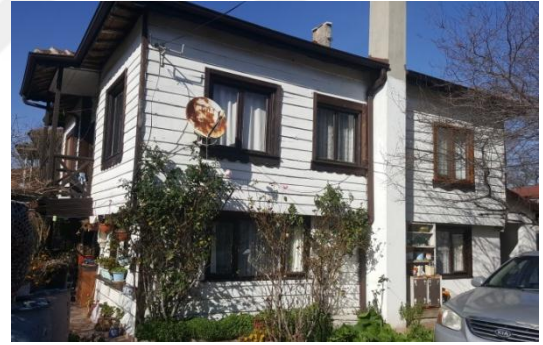
**GENEL TANIMI**  
2 katlı yapı tek bağımsız bölümden oluşmaktadır.

**YAPILAN ONARIMLAR**  
Çatısı onarılan yapının, özgün alaturka çatı kaplamasının yerine marsilya kiremit uygulaması yapılmıştır. Cephede doğalgaz borusu, anten ve yağmur iniş borusu eklentileri mevcuttur. Bina dış cephe kaplamasının niteliksiz malzeme ile beyaz renge boyanmıştır.

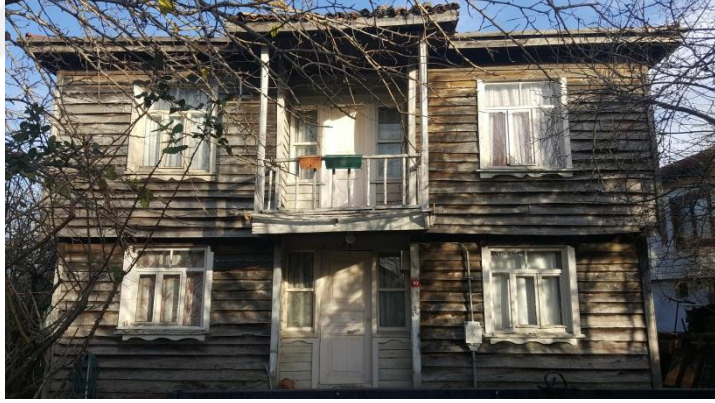
<b>Adadaki Konumu: Ayrık nizam</b>							
<b>KAT DURUMU</b>	1 katlı		<b>ÖZGÜNLÜK DURUMU</b>	İyi	<b>SAĞLAMLIK DURUMU</b>	İyi	
	2 katlı			Orta		Orta	
	3 katlı			Kötü		Kötü	
<b>GENEL TANIMI</b>							
2 katlı yapı tek bağımsız bölümden oluşmaktadır.							
<b>YAPILAN ONARIMLAR</b>							
Köyde kullanım dışı olması sebebi ile özgün ve sağlam kalmış nadir yapılardan biridir.							
<b>Tez Danışmanı: Eda Selçuk</b>				<b>Hazırlayan: Derya Arkan</b>

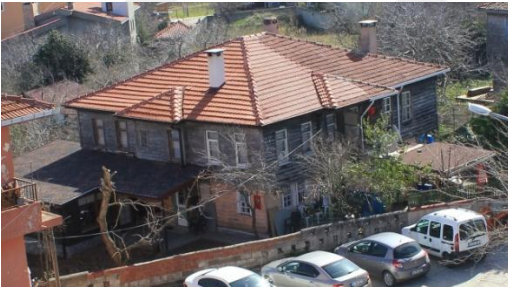
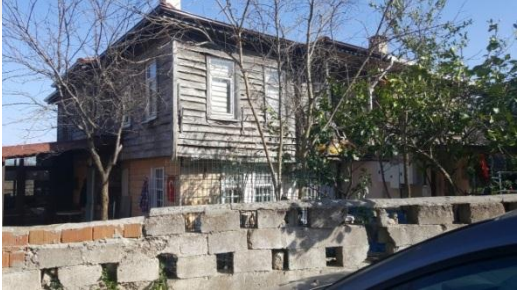
<b>Adadaki Konumu: Ayrık nizam</b>			<b>SAĞLAMLIK DURUMU</b>	İyi	
<b>KAT DURUMU</b>	1 katlı	<b>ÖZGÜNLÜK DURUMU</b>		İyi	Orta
	2 katlı			Orta	Kötü
	3 katlı			Kötü	Harap
<b>GENEL TANIMI</b> 2 katlı yapı tek bağımsız bölümden oluşmaktadır.					
<b>YAPILAN ONARIMLAR</b> Çatısı onarılan yapının, özgün alaturka çatı kaplamasının yerine marsilya kiremit uygulaması yapılmıştır. Ayrıca yapının dışına muhdes sundurma eklenmiştir. Cephede alınlık tahtası, yağmur iniş borusu eklentileri mevcuttur. Yapının zemin katında niteliksiz boya uygulaması yapılmıştır.					
<b>Tez Danışmanı: Eda Selçuk</b>			<b>Hazırlayan: Derya Arkan</b>

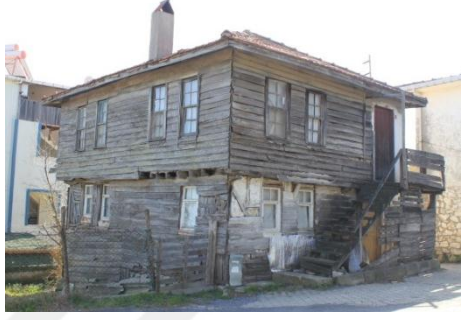
<b>Adadaki Konumu: Ayrık nizam</b>							
KAT DURUMU	1 katlı		ÖZGÜNLÜK DURUMU	İyi	SAĞLAMLIK DURUMU	İyi	
	2 katlı			Orta		Orta	
	3 katlı			Kötü		Kötü	Harap
<b>GENEL TANIMI</b>							
3 katlı yapının özgün hali tek bağımsız bölümden oluşan yapının alt ve üst katı iki bağımsız bölüme ayrılmıştır. Bina cephesinde malzeme kayıpları							
<b>YAPILAN ONARIMLAR</b>							
Yapının iki bağımsız bölünmesi aşamasında bina dışına muhdes bir merdiven ve üst kata bir giriş kapısı eklenmiştir. Çatısı onarılan yapının, özgün alaturka kiremitlerinin yerine marsilya kiremit uygulaması yapılmıştır. Cephe pvc gider borusu ve anten eklentileri mevcuttur. Cephedeki malzeme kayıplarının bir kısmı muhdes malzeme ile onarılmaya çalışılmıştır.							
<b>Tez Danışmanı: Eda Selçuk</b>				<b>Hazırlayan: Derya Arkan</b>

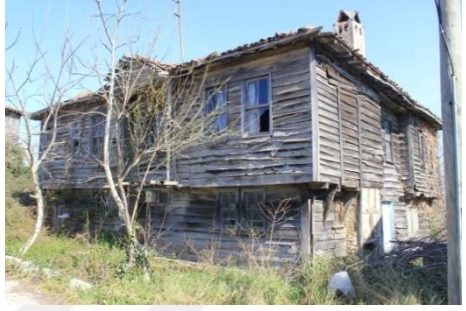
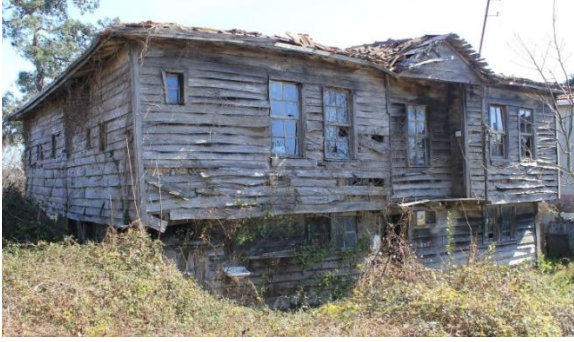
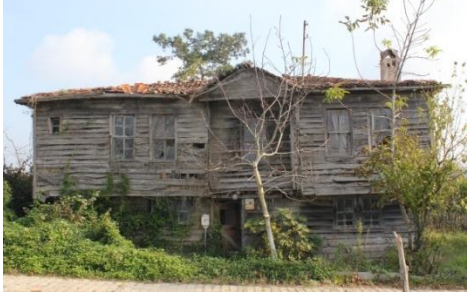
<b>Adadaki Konumu: Ayrık nizam</b>							
<b>KAT DURUMU</b>	1 katlı		<b>ÖZGÜNLÜK DURUMU</b>	İyi	<b>SAĞLAMLIK DURUMU</b>	İyi	
	2 katlı			Orta		Orta	
	3 katlı			Kötü		Kötü	
<b>GENEL TANIMI</b>							
2 katlı yapı tek bağımsız bölümden oluşmaktadır.							
<b>YAPILAN ONARIMLAR</b>							
Kullanım dışı olan yapı bu sayede özgünlüğünü koruyabilmiştir fakat özellikle çatıda meydana gelen malzeme kayıpları nedeni ile su alan yapının içinde de malzeme kayıpları meydana gelmiştir.							
<b>Tez Danışmanı: Eda Selçuk</b>				<b>Hazırlayan: Derya Arkan</b>

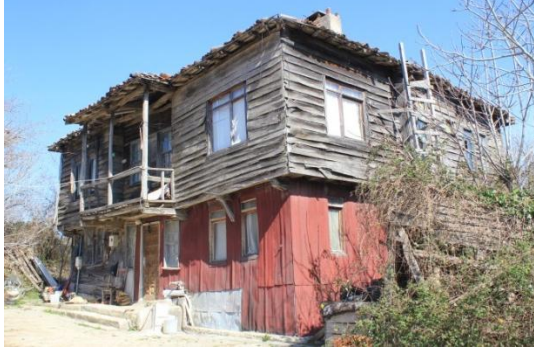
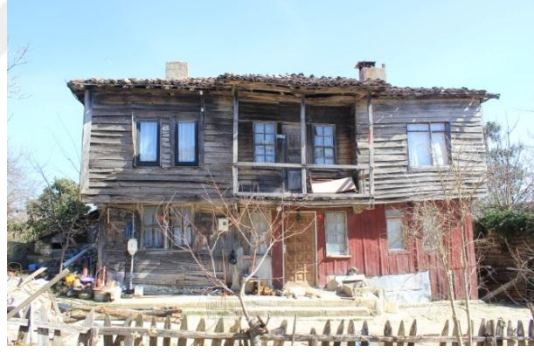
<b>Adadaki Konumu: Ayrık nizam</b>					İyi			
<b>KAT DURUMU</b>	1 katlı		<b>ÖZGÜNLÜK DURUMU</b>	İyi		<b>SAĞLAMLIK DURUMU</b>	Orta	
	2 katlı			Orta			Kötü	
	3 katlı			Kötü			Harap	
<b>GENEL TANIMI</b> 2 katlı yapı tek bağımsız bölümden oluşmaktadır.								
<b>YAPILAN ONARIMLAR</b> Yapının zemin katında oluklu levha ile muhdes cephe kaplaması yapılmıştır. Ayrıca muhdes kapı, pencere, elektrik kutusu eklentileri bulunmaktadır.								
<b>Tez Danışmanı: Eda Selçuk</b>			<b>Hazırlayan: Derya Arkan</b>

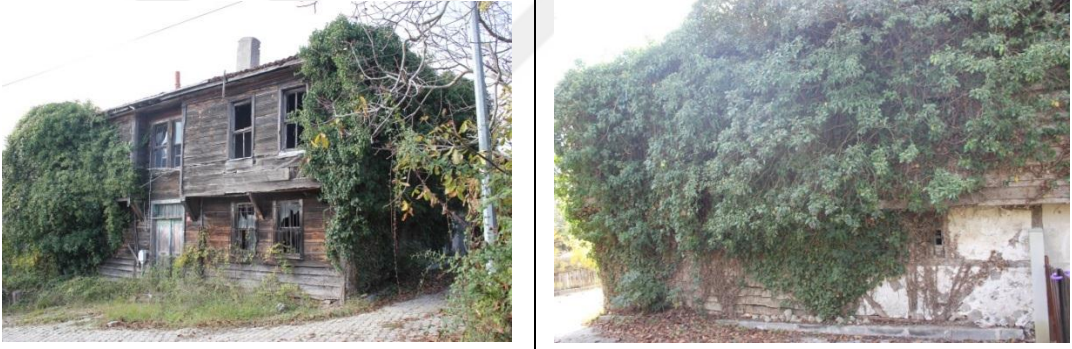
<b>Adadaki Konumu: Ayrık nizam</b>							
<b>KAT DURUMU</b>	1 katlı		<b>ÖZGÜNLÜK DURUMU</b>	İyi	<b>SAĞLAMLIK DURUMU</b>	İyi	
	2 katlı			Orta		Orta	
	3 katlı			Kötü		Kötü	
<b>GENEL TANIMI</b>							
2 katlı yapı tek bağımsız bölümden oluşmaktadır. kullanım dışı olan yapının camları kırık durumdadır. Etrafını saran sarmaşıklar binanın strüktürü açısından risk oluşturmaktadır.							
<b>YAPILAN ONARIMLAR</b>							
Muhdes elektrik kutusu eklentisi bulunmaktadır.							
<b>Tez Danışmanı: Eda Selçuk</b>				<b>Hazırlayan: Derya Arkan</b>

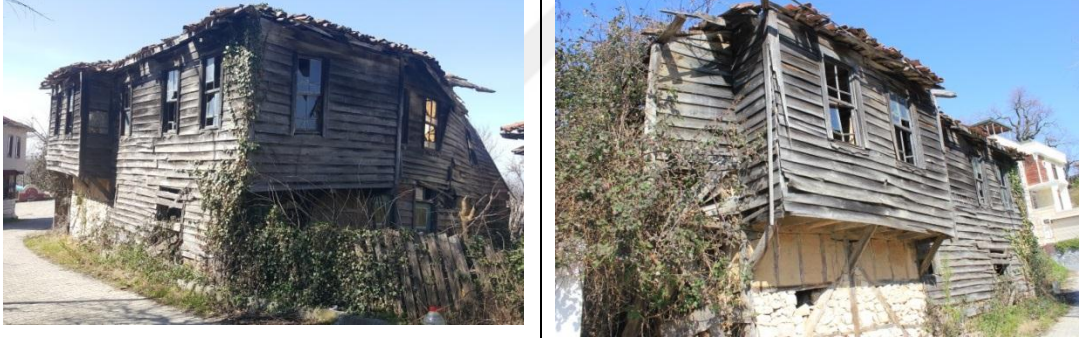
Adadaki Konumu: Ayrık nizam								
KAT DURUMU	1 katlı		ÖZGÜNLÜK DURUMU	İyi		SAĞLAMLIK DURUMU	İyi	
	2 katlı			Orta			Orta	
	3 katlı			Kötü			Kötü	
<b>GENEL TANIMI</b> 2 katlı yapı tek bağımsız bölümden oluşmaktadır. Yapı harap haldedir.								
<b>YAPILAN ONARIMLAR</b>								
Tez Danışmanı: Eda Selçuk					Hazırlayan: Derya Arkan

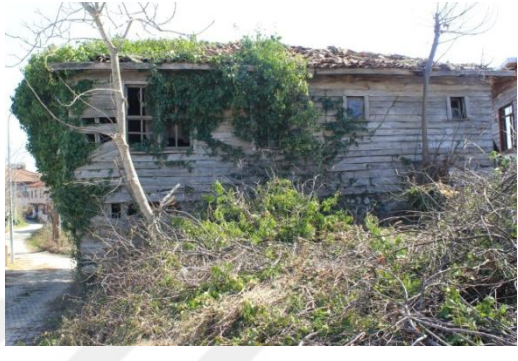
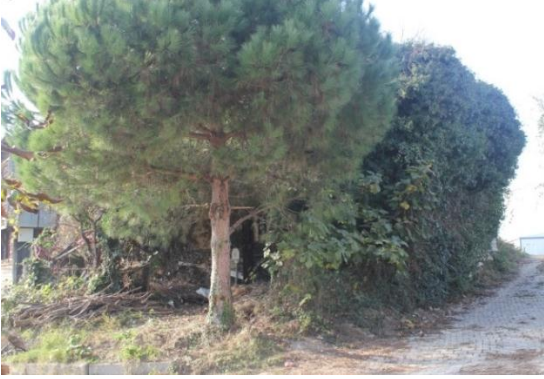
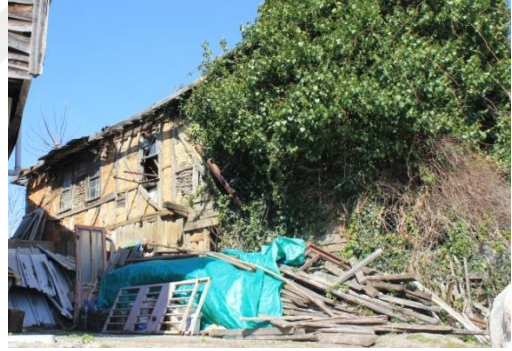
Adadaki Konumu: Ayrık nizam						İyi	
KAT DURUMU	1 katlı		ÖZGÜNLÜK DURUMU	İyi		SAĞLAMLIK DURUMU	Orta
	2 katlı			Orta			Kötü
	3 katlı			Kötü			Harap
<b>GENEL TANIMI</b> Yapı zemin kat, birinci kat ve cihannümal çatı katından oluşmaktadır. Köydeki tek cihannümal yapıdır ve süsleme özellikleri ile de köydeki tüm yapılardan ayrılmaktadır. Kullanım dışı olması ve üzerini saran bitkiler sebebi ile harap durumdadır.							
<b>YAPILAN ONARIMLAR</b>							
Tez Danışmanı: Eda Selçuk				Hazırlayan: Derya Arkan

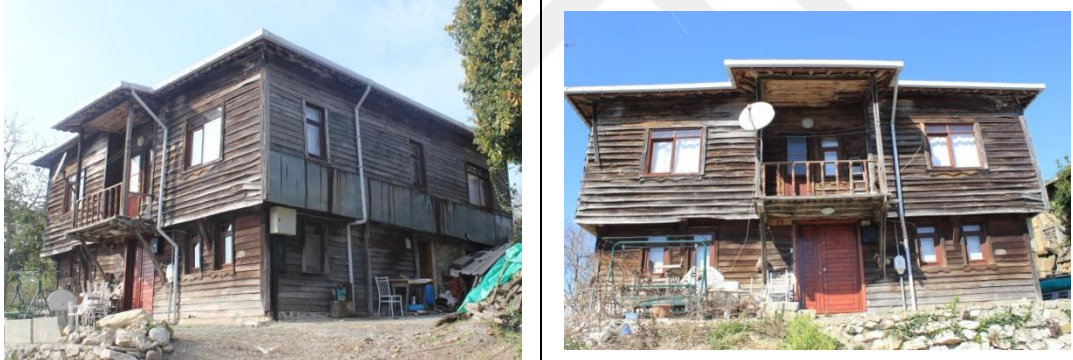
<b>Adadaki Konumu: Ayrık nizam</b>							
<b>KAT DURUMU</b>	1 katlı		<b>ÖZGÜNLÜK DURUMU</b>	İyi	<b>SAĞLAMLIK DURUMU</b>	İyi	
	2 katlı			Orta		Orta	
	3 katlı			Kötü		Kötü	Harap
<b>GENEL TANIMI</b>							
2 katlı yapı tek bağımsız bölümden oluşmaktadır.							
<b>YAPILAN ONARIMLAR</b>							
Yapının dış kapısı, pencereleri, balkon korkulukları muhdes malzeme ile değiştirilmiştir. Çatısı onarılan yapının, özgün alaturka kiremitlerinin yerine marsilya kiremit uygulaması yapılmıştır. Sağ yan cepheye muhdes levhadan cephe kaplaması uygulanmıştır. Cepheye elektrik kutusu, anten ve yağmur iniş borusu eklentileri mevcuttur.							
<b>Tez Danışmanı: Eda Selçuk</b>				<b>Hazırlayan: Derya Arkan</b>

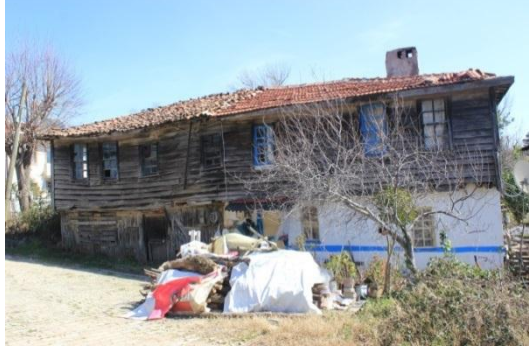
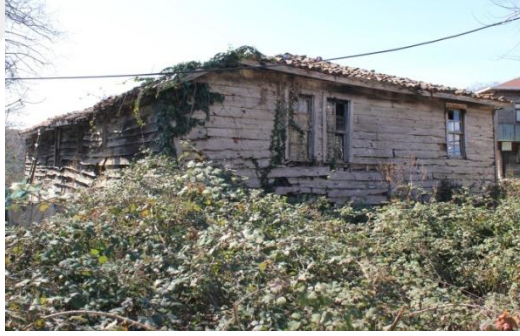
Adadaki Konumu: Ayrık nizam						İyi	
KAT DURUMU	1 katlı		ÖZGÜNLÜK DURUMU	İyi	SAĞLAMLIK DURUMU	Orta	
	2 katlı			Orta		Kötü	
	3 katlı			Kötü		Harap	
<b>GENEL TANIMI</b>							
2 katlı yapı ikiz nizamdan oluşmaktadır. Yapının sol bağımsız bölümü kullanım dışıdır.							
<b>YAPILAN ONARIMLAR</b>							
Sağ bağımsız bölümü onarılan yapının, özgün alaturka kiremitlerinin yerine marsilya kiremit uygulaması yapılmıştır. Muhdes sundurması vardır. Zemin katta ahşap cephe kaplamaları sökülerek duvarlara niteliksiz boya uygulaması yapılmıştır. Tamamı özgün olan pencerelerin bir kısmına niteliksiz boya uygulaması yapılmıştır.							
Tez Danışmanı: Eda Selçuk				Hazırlayan: Derya Arkan

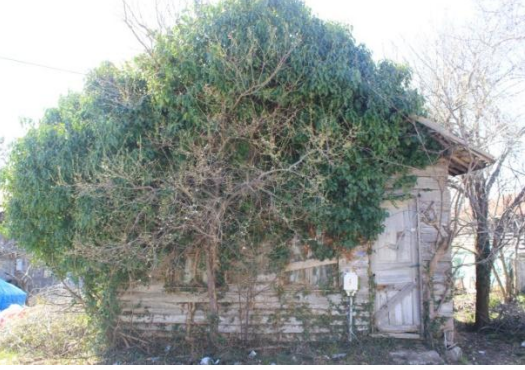
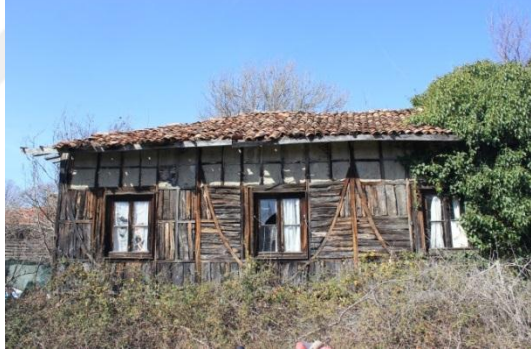
YAPI TANITIM ÇİZELGESİ				ENVANTER NO: 23			
İl: İstanbul	İlçe: Şile	Mahalle: Akçakese	Parsel: 1192				
Tescil durumu: Var	Yapım yılı: 19. yy. sonu- 20. yy. başı	Sahibi: Özel	Yapı işlevi: Konut				
VAZİYET PLANI			FOTOĞRAF

<b>Adadaki Konumu: Ayrık nizam</b>							
<b>KAT DURUMU</b>	1 katlı		<b>ÖZGÜNLÜK DURUMU</b>	İyi	<b>SAĞLAMLIK DURUMU</b>	İyi	
	2 katlı			Orta		Orta	
	3 katlı			Kötü		Kötü	
						Harap	
<b>GENEL TANIMI</b>							
Tek katlı yapı tek bağımsız bölümden oluşmaktadır. Kullanım dışıdır. Kullanım dışı olması ve üzerini saran bitkiler sebebi ile harap durumdadır.							
<b>YAPILAN ONARIMLAR</b>							
<b>Tez Danışmanı: Eda Selçuk</b>				<b>Hazırlayan: Derya Arkan</b>

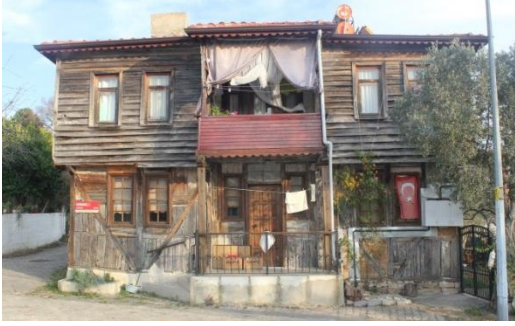
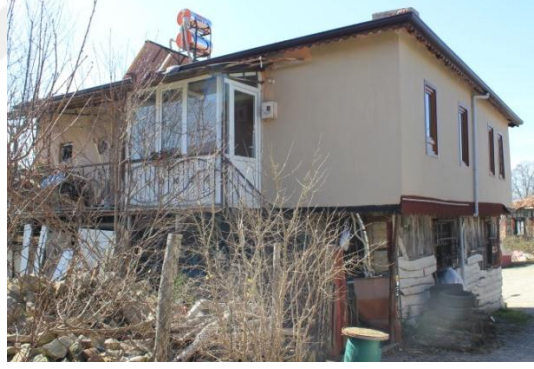
YAPI TANITIM ÇİZELGESİ				ENVANTER NO: 24			
İl: İstanbul		İlçe: Şile		Mahalle: Akçakese		Parsel: 1182	
Tescil durumu: Var		Yapım yılı: 19. yy. sonu- 20. yy. başı		Sahibi: Özel		Yapı işlevi: Konut	
VAZİYET PLANI				FOTOĞRAF

Adadaki Konumu: Ayrık nizam						İyi	
KAT DURUMU	1 katlı		ÖZGÜNLÜK DURUMU	İyi	SAĞLAMLIK DURUMU	Orta	
	2 katlı			Orta		Kötü	
	3 katlı			Kötü		Harap	
<b>GENEL TANIMI</b>							
Özgün hali tek bağımsız bölümden oluşan yapının alt ve üst katı iki bağımsız bölüme dönüştürülmüştür.							
<b>YAPILAN ONARIMLAR</b>							
Yapının üst katına muhdes bir merdiven ile ulaşılmaktadır. Üst kata giriş kapısı ve pvc malzemeden yapılmış giriş bölümü eklenmiştir. Çatısı onarılan yapının, özgün alaturka kiremitlerinin yerine marsilya kiremit uygulaması yapılmıştır. Üst kat sol ve arka cephe çimento harçlı malzeme ile onarılmıştır. Ayrıca muhdes pencere, güneş paneli, anten, doğalgaz kutusu, elektrik kutusu, balkon korkuluğu, yağmur oluğu, yağmur iniş borusu eklentileri bulunmaktadır.

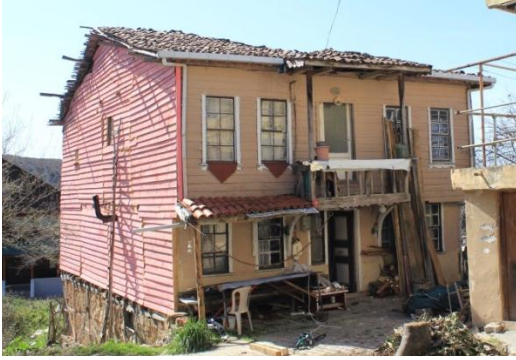
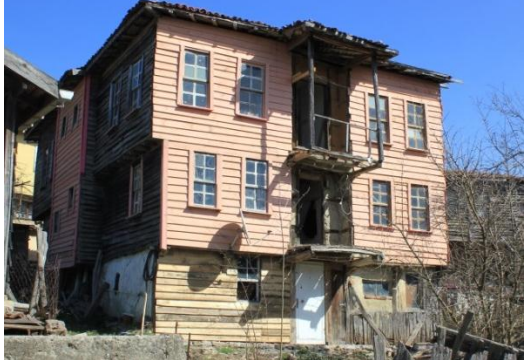
YAPI TANITIM ÇİZELGESİ				ENVANTER NO: 26			
İl: İstanbul		İlçe: Şile		Mahalle: Akçakese		Parsel: 1186	
Tescil durumu: Var		Yapım yılı: 19. yy. sonu- 20. yy. başı		Sahibi: Özel		Yapı işlevi: Konut	
VAZİYET PLANI				FOTOĞRAF

Adadaki Konumu: Ayrık nizam						İyi	
KAT DURUMU	1 katlı		ÖZGÜNLÜK DURUMU	İyi		SAĞLAMLIK DURUMU	Orta
	2 katlı			Orta			Kötü
	3 katlı			Kötü			Harap
<b>GENEL TANIMI</b>							
2 katlı yapı tek bağımsız bölümden oluşmaktadır.							
<b>YAPILAN ONARIMLAR</b>							
Sol cephede meydana gelen parça kayıplarının yerine yenileri yapılmış ve üzeri boyanmıştır. Arka cephede yer alan bahçe çıkış kapısı muhdes kapı ile değiştirilmiş, cephe kaplamalarının üzeri niteliksiz malzeme ile kapatılmıştır. Ön cephede muhdes sundurma bulunmaktadır.							
Tez Danışmanı: Eda Selçuk				Hazırlayan: Derya Arkan

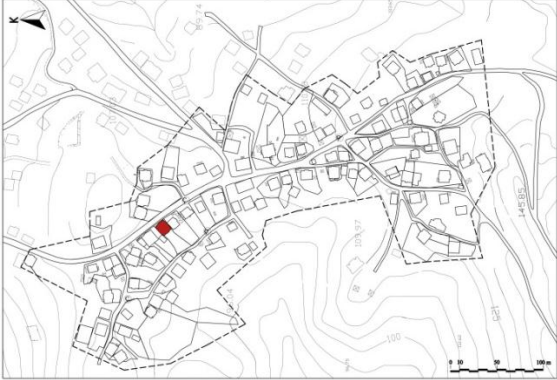
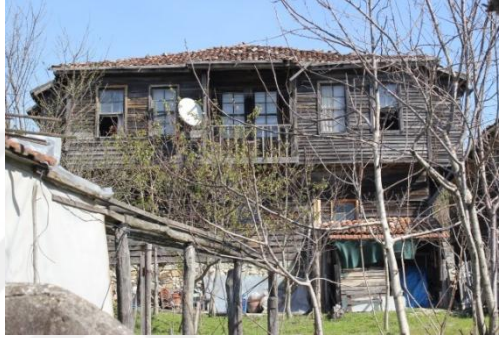
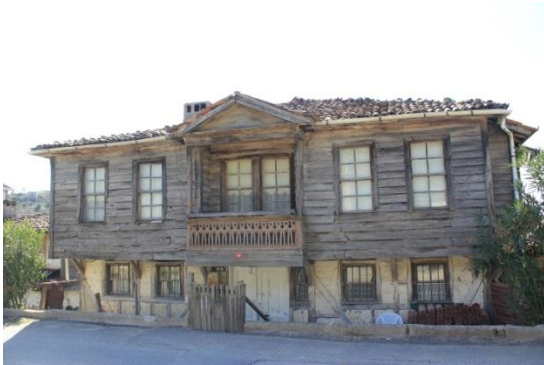
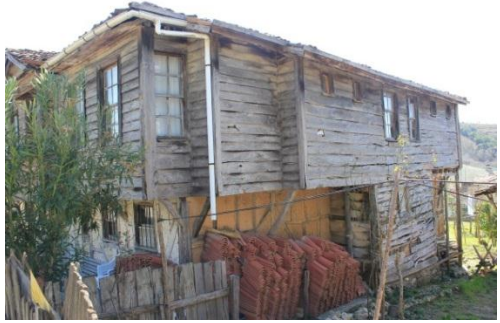
YAPI TANITIM ÇİZELGESİ			ENVANTER NO: 28					
İl: İstanbul	İlçe: Şile	Mahalle: Akçakese	Parsel: 1177					
Tescil durumu: Var	Yapım yılı: 19. yy. sonu- 20. yy. başı	Sahibi: Özel	Yapı işlevi: Konut					
VAZİYET PLANI			ARKA CEPHE FOTOĞRAFI

Adadaki Konumu: Ayrık nizam					İyi			
KAT DURUMU	1 katlı		ÖZGÜNLÜK DURUMU	İyi		SAĞLAMLIK DURUMU	Orta	
	2 katlı			Orta			Kötü	
	3 katlı			Kötü			Harap	
<b>GENEL TANIMI</b>								
2 katlı yapı tek bağımsız bölümden oluşmaktadır. Köyde bulunan yapılara göre özgünlüğünü korumuş ve sağlam durumda olan nadir yapılardandır.								
<b>YAPILAN ONARIMLAR</b>								
Muhdes yağmur oluğu ve yağmur iniş borusu eklentileri bulunmaktadır.								
Tez Danışmanı: Eda Selçuk				Hazırlayan: Derya Arkan

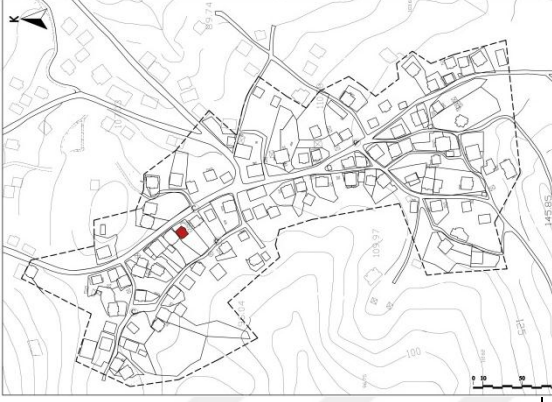
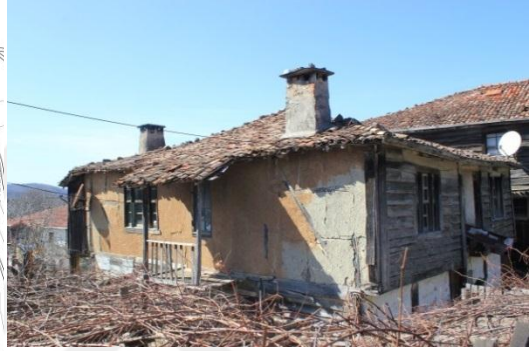
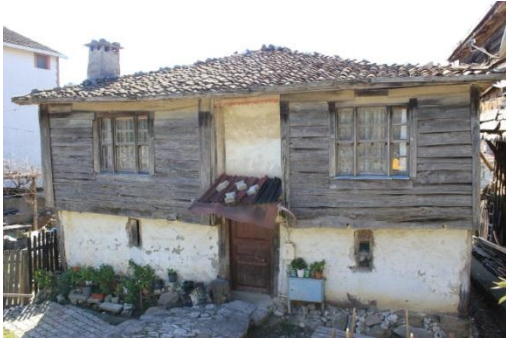
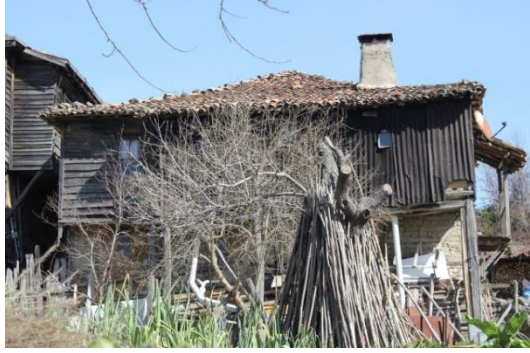
YAPI TANITIM ÇİZELGESİ				ENVANTER NO: 29			
İl: İstanbul		İlçe: Şile		Mahalle: Akçakese		Parsel: 1178	
Tescil durumu: Var		Yapım yılı: 19. yy. sonu- 20. yy. başı		Sahibi: Özel		Yapı işlevi: Konut	
VAZİYET PLANI				FOTOĞRAF

Adadaki Konumu: Ayrık nizam						İyi	
KAT DURUMU	1 katlı		ÖZGÜNLÜK DURUMU	İyi		SAĞLAMLIK DURUMU	Orta
	2 katlı			Orta			Kötü
	3 katlı			Kötü			Harap
<b>GENEL TANIMI</b>							
2 katlı yapı tek bağımsız bölümden oluşmaktadır. balkon korkuluklarında malzeme kaybı bulunmaktadır.							
<b>YAPILAN ONARIMLAR</b>							
Binanın giriş kapısının üzerinde muhdes sundurma bulunmaktadır. Yapının arka cephesinde muhdes oluklu levha eklentisi bulunmaktadır.							
Tez Danışmanı: Eda Selçuk				Hazırlayan: Derya Arkan

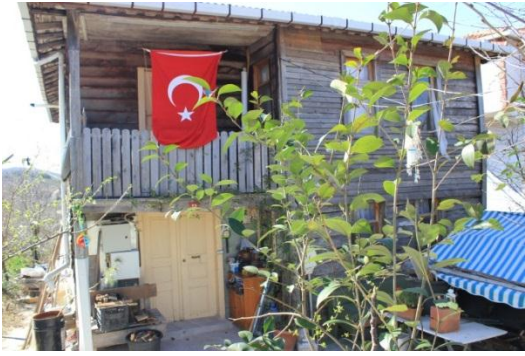
YAPI TANITIM ÇİZELGESİ				ENVANTER NO: 30			
İl: İstanbul		İlçe: Şile		Mahalle: Akçakese		Parsel: 1331	
Tescil durumu: Var		Yapım yılı: 19. yy. sonu- 20. yy. başı		Sahibi: Özel		Yapı işlevi: Konut	
VAZİYET PLANI				FOTOĞRAF

Adadaki Konumu: Ayrık nizam						İyi	
KAT DURUMU	1 katlı		ÖZGÜNLÜK DURUMU	İyi	SAĞLAMLIK DURUMU	Orta	
	2 katlı			Orta		Kötü	
	3 katlı			Kötü		Harap	
<b>GENEL TANIMI</b> 3 katlı yapı tek bağımsız bölümden oluşmaktadır.							
<b>YAPILAN ONARIMLAR</b> Özgün alaturka çatı kaplaması marsilya kiremit ile onarılmıştır. Muhdes yağmur oluğu, yağmur iniş borusu, anten, pencere eklentileri bulunmaktadır.							
Tez Danışmanı: Eda Selçuk				Hazırlayan: Derya Arkan
