**ŞİLE AKÇAKESE KÖYÜ'NÜN KIRSAL MİMARİ  
BAĞLAMINDA ANALİZİ VE KORUMA ÖNERİLERİ**

**YÜKSEK LİSANS TEZİ**

**Hazırlayan  
Derya ARKAN**

**İstanbul – 2020**

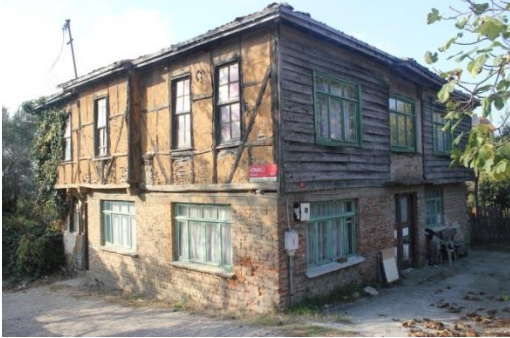
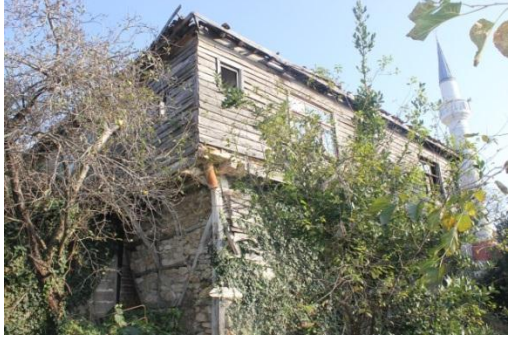
YAPI TANITIM ÇİZELGESİ				ENVANTER NO: 31			
İl: İstanbul		İlçe: Şile		Mahalle: Akçakese		Parsel: 1181	
Tescil durumu: Var		Yapım yılı: 19. yy. sonu- 20. yy. başı		Sahibi: Özel		Yapı işlevi: Konut	
VAZİYET PLANI				FOTOĞRAF

Adadaki Konumu: Ayrık nizam						İyi	
KAT DURUMU	1 katlı		ÖZGÜNLÜK DURUMU	İyi	SAĞLAMLIK DURUMU	Orta	
	2 katlı			Orta		Kötü	
	3 katlı			Kötü		Harap	
<b>GENEL TANIMI</b>							
2 katlı yapı tek bağımsız bölümden oluşmaktadır.							
<b>YAPILAN ONARIMLAR</b>							
Yapının zemin katında muhdes duvar dolguları bulunmaktadır. Bina giriş kapısının üzerinde muhdes saçak yer almaktadır. Cephede elektrik kutusu ve yağmur iniş borusu eklentileri bulunmaktadır.							
Tez Danışmanı: Eda Selçuk				Hazırlayan: Derya Arkan

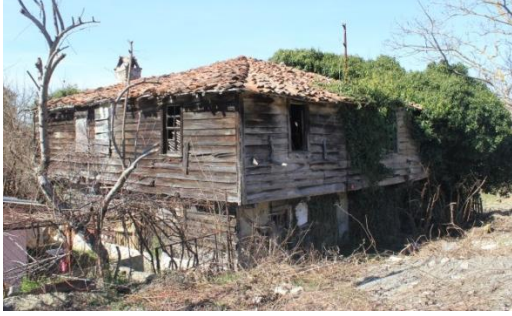
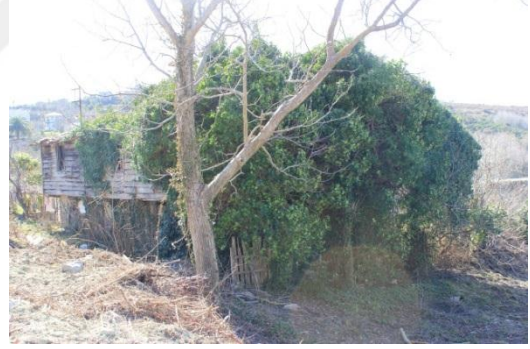
YAPI TANITIM ÇİZELGESİ				ENVANTER NO: 32			
İl: İstanbul		İlçe: Şile		Mahalle: Akçakese		Parsel: 1207	
Tescil durumu: Var		Yapım yılı: 19. yy. sonu- 20. yy. başı		Sahibi: Özel		Yapı işlevi: Konut	
VAZİYET PLANI				FOTOĞRAF

Adadaki Konumu: Ayrık nizam						İyi	
KAT DURUMU	1 katlı		ÖZGÜNLÜK DURUMU	İyi		SAĞLAMLIK DURUMU	Orta
	2 katlı			Orta			Kötü
	3 katlı			Kötü			Harap
<b>GENEL TANIMI</b> 2 katlı yapı tek bağımsız bölümden oluşmaktadır. Kullanım dışı olması ve üzerini saran bitkiler sebebi ile harap durumdadır.							
<b>YAPILAN ONARIMLAR</b>							
Tez Danışmanı: Eda Selçuk				Hazırlayan: Derya Arkan

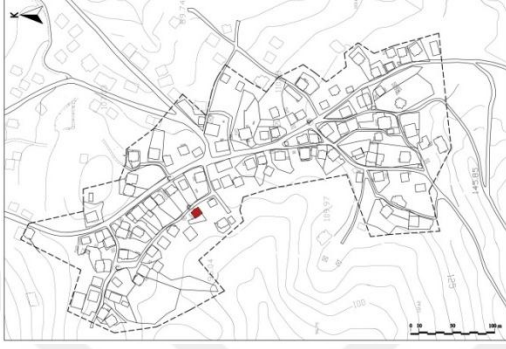
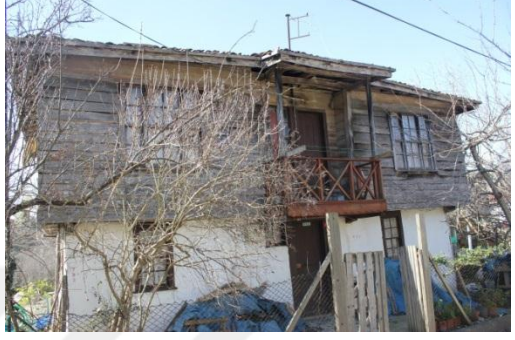
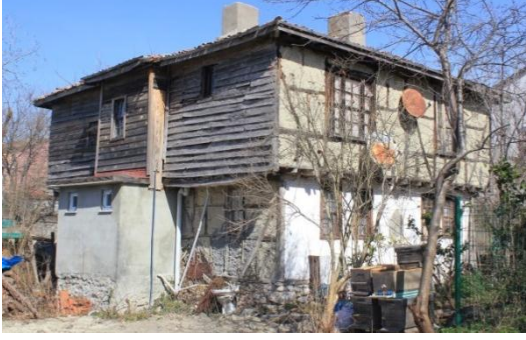
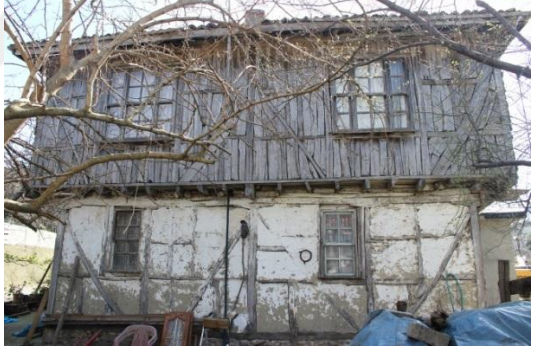
YAPI TANITIM ÇİZELGESİ				ENVANTER NO: 33			
<b>İl:</b> İstanbul		<b>İlçe:</b> Şile		<b>Mahalle:</b> Akçakese		<b>Parsel:</b> 1209	
<b>Tescil durumu:</b> Var		<b>Yapım yılı:</b> 19. yy. sonu- 20. yy. başı		<b>Sahibi:</b> Özel		<b>Yapı işlevi:</b> Konut	
<b>VAZİYET PLANI</b>				<b>FOTOĞRAF</b>

<b>Adadaki Konumu:</b> Ayrık nizam				<b>SAĞLAMLIK DURUMU</b>		İyi	
<b>KAT DURUMU</b>	1 katlı	<b>ÖZGÜNLÜK DURUMU</b>	İyi			Orta	
	2 katlı		Orta			Kötü	
	3 katlı		Kötü			Harap	
<b>GENEL TANIMI</b>							
2 katlı yapı tek bağımsız bölümden oluşmaktadır.							
<b>YAPILAN ONARIMLAR</b>							
Yapının zemin katına tuvalet eklenmiştir. Balkon korkulukları niteliksiz malzeme ile yenilenmiştir. Zemin katta çimento harçlı sıva uygulaması yapılmıştır.							
<b>Tez Danışmanı:</b> Eda Selçuk				<b>Hazırlayan:</b> Derya Arkan

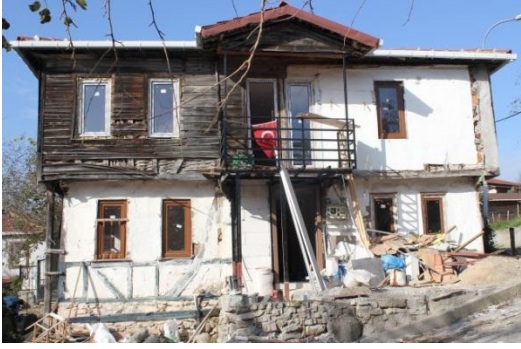
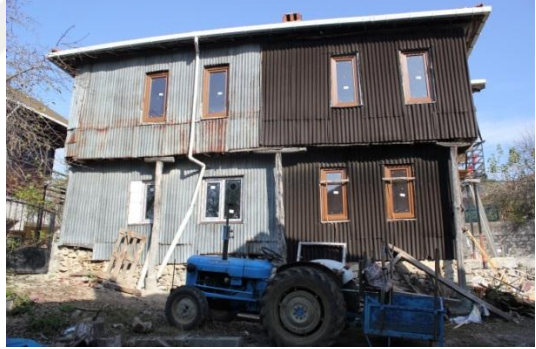
YAPI TANITIM ÇİZELGESİ			ENVANTER NO: 35				
İl: İstanbul		İlçe: Şile		Mahalle: Akçakese		Parsel: 1202	
Tescil durumu: Var		Yapım yılı: 19. yy. sonu- 20. yy. başı		Sahibi: Özel		Yapı işlevi: Konut	
<b>VAZİYET PLANI</b>

<b>Adadaki Konumu: Ayrık nizam</b>						İyi	
<b>KAT DURUMU</b>	1 katlı		<b>ÖZGÜNLÜK DURUMU</b>	İyi	<b>SAĞLAMLIK DURUMU</b>	Orta	
	2 katlı			Orta		Kötü	
	3 katlı			Kötü		Harap	
<b>GENEL TANIMI</b>							
2 katlı yapı tek bağımsız bölümden oluşmaktadır.							
<b>YAPILAN ONARIMLAR</b>							
Özgün dokusunu büyük oranda yitirmiş olan yapıda muhdes balkon, pencere, kapı, çatı kaplaması, oluklu levha, yağmur oluğu, yağmur iniş borusu eklentileri bulunmaktadır.							
<b>Tez Danışmanı: Eda Selçuk</b>				<b>Hazırlayan: Derya Arkan</b>

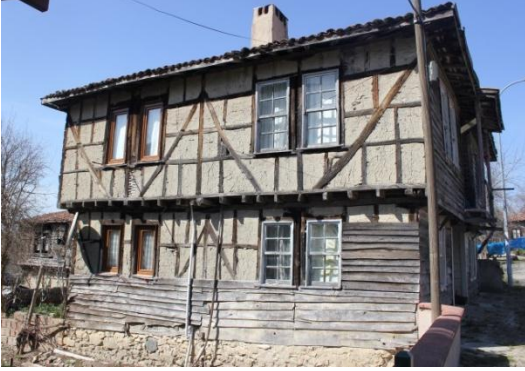
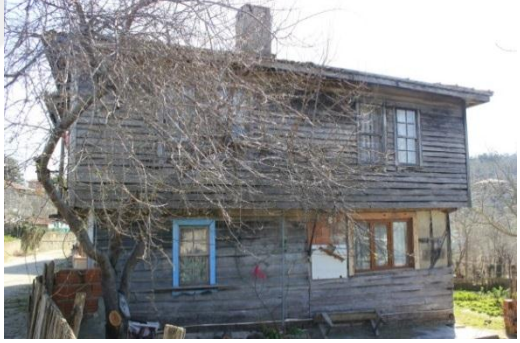
YAPI TANITIM ÇİZELGESİ				ENVANTER NO: 36		
İl: İstanbul	İlçe: Şile	Mahalle: Akçakese	Parsel: 1198			
Tescil durumu: Var	Yapım yılı: 19. yy. sonu- 20. yy. başı	Sahibi: Özel	Yapı işlevi: Konut			
<b>VAZİYET PLANI</b>

<b>Adadaki Konumu: Ayrık nizam</b>						
<b>KAT DURUMU</b>	1 katlı		<b>ÖZGÜNLÜK DURUMU</b>	İyi		
	2 katlı			Orta		
	3 katlı			Kötü		
				<b>SAĞLAMLIK DURUMU</b>	İyi	
					Orta	
					Kötü	
					Harap	
<b>GENEL TANIMI</b>						
2 katlı yapı tek bağımsız bölümden oluşmaktadır. Cephede kaplamalarında ve balkon korkuluklarında malzeme kayıpları bulunmaktadır.						
<b>YAPILAN ONARIMLAR</b>						
Muhdes pencere eklentileri bulunmaktadır.						
<b>Tez Danışmanı: Eda Selçuk</b>				<b>Hazırlayan: Derya Arkan</b>

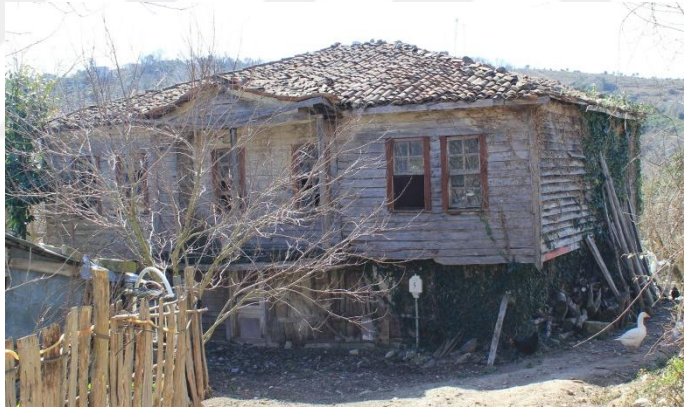
YAPI TANITIM ÇİZELGESİ				ENVANTER NO: 37			
İl: İstanbul		İlçe: Şile		Mahalle: Akçakese		Parsel: 1197	
Tescil durumu: Var		Yapım yılı: 19. yy. sonu- 20. yy. başı		Sahibi: Özel		Yapı işlevi: Konut	
VAZİYET PLANI

<b>Adadaki Konumu: Ayrık nizam</b>						İyi	
<b>KAT DURUMU</b>	1 katlı		<b>ÖZGÜNLÜK DURUMU</b>	İyi		<b>SAĞLAMLIK DURUMU</b>	Orta
	2 katlı			Orta			Kötü
	3 katlı			Kötü			Harap
<b>GENEL TANIMI</b>							
2 katlı yapı tek bağımsız bölümden oluşmaktadır. Yapı kullanım dışı olduğundan özgün durumunu koruyabilmiştir.							
<b>YAPILAN ONARIMLAR</b>							
Cephede elektrik kutusu bulunmaktadır.							
<b>Tez Danışmanı: Eda Selçuk</b>				<b>Hazırlayan: Derya Arkan</b>

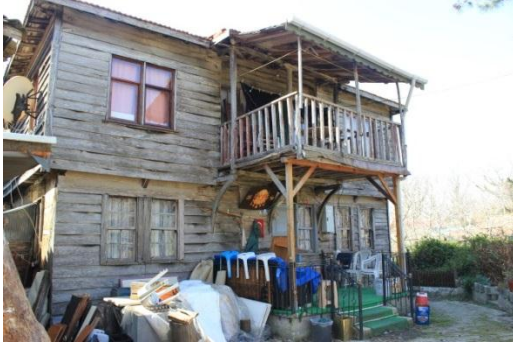
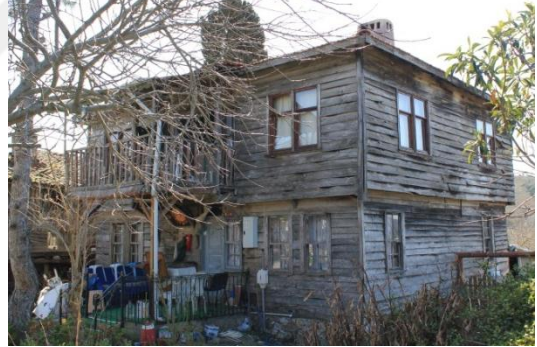
YAPI TANITIM ÇİZELGESİ			ENVANTER NO: 40				
İl: İstanbul	İlçe: Şile	Mahalle: Akçakese	Parsel: 1264				
Tescil durumu: Var	Yapım yılı: 19. yy. sonu- 20. yy. başı	Sahibi: Özel	Yapı işlevi: Konut				
<b>VAZİYET PLANI</b>

<b>Adadaki Konumu: Ayrık nizam</b>						İyi	
<b>KAT DURUMU</b>	1 katlı		<b>ÖZGÜNLÜK DURUMU</b>	İyi	<b>SAĞLAMLIK DURUMU</b>	Orta	
	2 katlı			Orta		Kötü	
	3 katlı			Kötü		Harap	
<b>GENEL TANIMI</b>							
2 katlı yapı tek bağımsız bölümden oluşmaktadır.							
<b>YAPILAN ONARIMLAR</b>							
Yapının özgün olan balkonu, muhdes malzeme eklenerek öne doğru genişletilmiş, altına ahşap dikmeler üzerine saçak eklenmiştir. Ayrıca muhdes pencere, balkon korkuluğu, elektrik kutusu, yağmur oluğu ve yağmur iniş borusu mevcuttur.							
<b>Tez Danışmanı: Eda Selçuk</b>				<b>Hazırlayan: Derya Arkan</b>

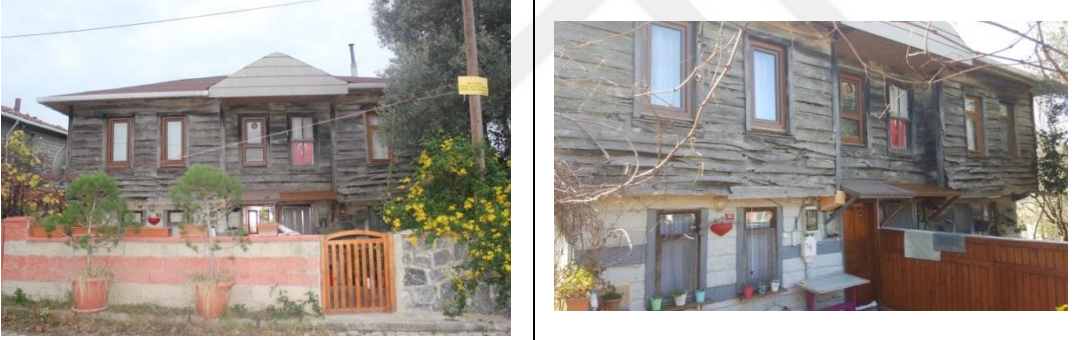
YAPI TANITIM ÇİZELGESİ			ENVANTER NO: 41				
İl: İstanbul	İlçe: Şile	Mahalle: Akçakese	Parsel: 1265				
Tescil durumu: Var	Yapım yılı: 19. yy. sonu- 20. yy. başı	Sahibi: Özel	Yapı işlevi: Konut				
<b>VAZİYET PLANI</b>

<b>Adadaki Konumu: Ayrık nizam</b>							
<b>KAT DURUMU</b>	1 katlı		<b>ÖZGÜNLÜK DURUMU</b>	İyi	<b>SAĞLAMLIK DURUMU</b>	İyi	
	2 katlı			Orta		Orta	
	3 katlı			Kötü		Kötü	Harap
<b>GENEL TANIMI</b>							
2 katlı yapı ikiz nizamdan oluşmaktadır.							
<b>YAPILAN ONARIMLAR</b>							
Yapının cephesi muhdes malzeme ile ikiye bölünmüştür. Özgün çatısı ve alınlığı, niteliksiz kaplama malzemesi ile onarılmıştır. Tüm pencereler ve kapılar muhdes malzeme ile değiştirilmiş, bina giriş kapılarının üzerine Sundurma eklenmiştir. Ayrıca alt kat cephe kaplamasının üzeri niteliksiz boya ile boyanmıştır.							
<b>Tez Danışmanı: Eda Selçuk</b>				<b>Hazırlayan: Derya Arkan</b>

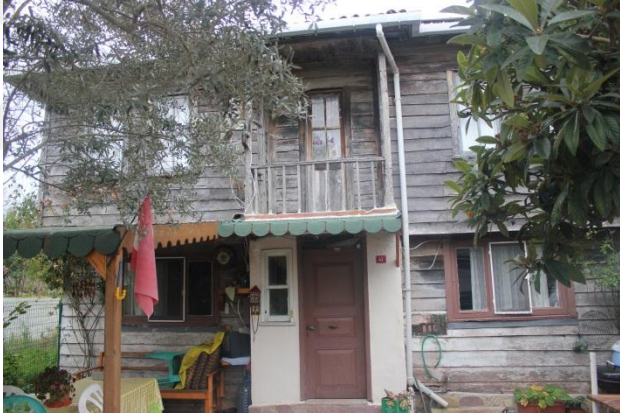
<b>YAPI TANITIM ÇİZELGESİ</b>			<b>ENVANTER NO: 42</b>
<b>İl:</b> İstanbul	<b>İlçe:</b> Şile	<b>Mahalle:</b> Akçakese	<b>Parsel:</b> 1267
<b>Tescil durumu:</b> Var	<b>Yapım yılı:</b> 19. yy. sonu- 20. yy. başı	<b>Sahibi:</b> Özel	<b>Yapı işlevi:</b> Konut

<b>Adadaki Konumu: Ayrık nizam</b>							
<b>KAT DURUMU</b>	1 katlı		<b>ÖZGÜNLÜK DURUMU</b>	İyi	<b>SAĞLAMLIK DURUMU</b>	İyi	
	2 katlı			Orta		Orta	
	3 katlı			Kötü		Kötü	Harap
<b>GENEL TANIMI</b>							
2 katlı yapı tek bağımsız bölümden oluşmaktadır. Yapı geleneksel Türk evi özelliklerini taşımaktadır.							
<b>YAPILAN ONARIMLAR</b>							
Giriş kapısının üzerine ve giriş cephesinin sol tarafına, cepheye bitişik muhdes sundurma yapılmıştır. Zemin katta nitelsiz boya uygulaması yapılmıştır. Muhdes yağmur oluğu ve yağmur iniş boruları bulunmaktadır.							
<b>Tez Danışmanı: Eda Selçuk</b>				<b>Hazırlayan: Derya Arkan</b>

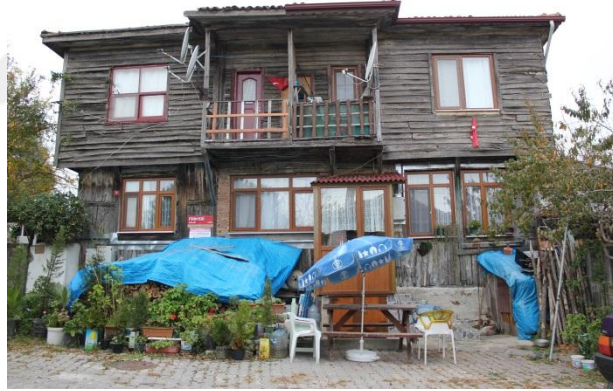
YAPI TANITIM ÇİZELGESİ			ENVANTER NO: 43				
İl: İstanbul		İlçe: Şile		Mahalle: Akçakese		Parsel: 1269- 1270	
Tescil durumu: Var		Yapım yılı: 19. yy. sonu- 20. yy. başı		Sahibi: Özel		Yapı işlevi: Konut	
<b>VAZİYET PLANI</b>

<b>Adadaki Konumu: Ayrık nizam</b>				<b>SAĞLAMLIK DURUMU</b>	İyi		
<b>KAT DURUMU</b>	1 katlı		İyi			Orta	
	2 katlı		Orta			Kötü	
	3 katlı		Kötü			Harap	
<b>ÖZGÜNLÜK DURUMU</b>

**GENEL TANIMI**  
2 katlı yapı tek bağımsız bölümden oluşmaktadır. Yapı geleneksel Türk evi özelliklerini taşımaktadır.

**YAPILAN ONARIMLAR**  
Yapının giriş kapısının önüne pvc malzemenen bir giriş bölümü eklenmiştir. Malzeme boşlukları nitelsiz malzeme ile doldurulmuştur. Ayrıca muhdes kapı, pencere, elektrik panosu, doğalgaz boruları, anten, balkon korkulukları ve yağmur iniş borusu eklentileri mevcuttur.

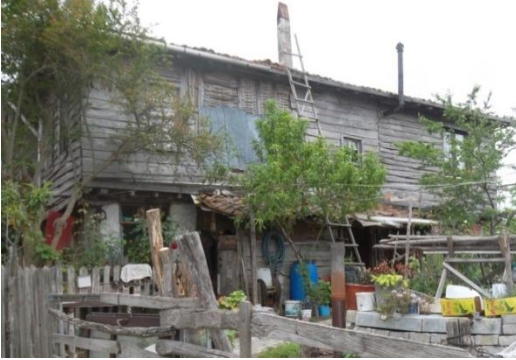
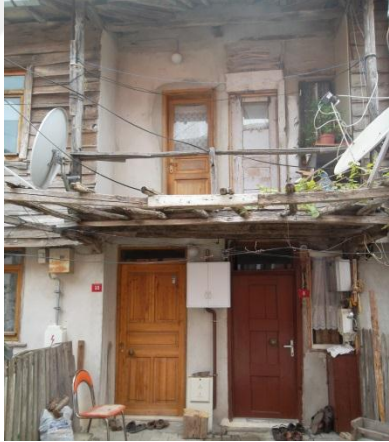
YAPI TANITIM ÇİZELGESİ			ENVANTER NO: 44				
İl: İstanbul		İlçe: Şile		Mahalle: Akçakese		Parsel: 1272	
Tescil durumu: Var		Yapım yılı: 19. yy. sonu- 20. yy. başı		Sahibi: Özel		Yapı işlevi: Konut	
<b>VAZİYET PLANI</b>

<b>Adadaki Konumu: Ayrık nizam</b>						İyi	
<b>KAT DURUMU</b>	1 katlı		<b>ÖZGÜNLÜK DURUMU</b>	İyi		<b>SAĞLAMLIK DURUMU</b>	Orta
	2 katlı			Orta			Kötü
	3 katlı			Kötü			Harap
<b>GENEL TANIMI</b>							
3 katlı yapı ikiz nizamdan oluşmaktadır. Yapı geleneksel Türk evi özelliklerini taşımaktadır.							
<b>YAPILAN ONARIMLAR</b>							
Yapının balkon korkuluklarında malzeme kaybı olduğu düşünülmektedir. Yapıda muhdes cephe kaplaması, kapı, soba bacası, doğalgaz kutusu, elektrik kutusu, boya ve anten eklentileri bulunmaktadır.							
<b>Tez Danışmanı: Eda Selçuk</b>				<b>Hazırlayan: Derya Arkan</b>

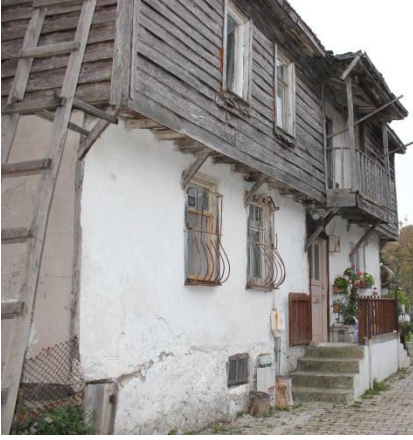
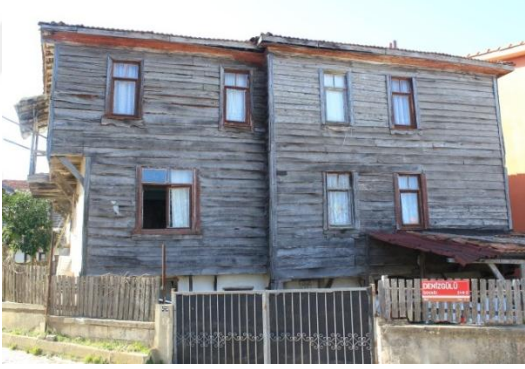
YAPI TANITIM ÇİZELGESİ				ENVANTER NO: 47			
İl: İstanbul		İlçe: Şile		Mahalle: Akçakese		Parsel: 1305	
Tescil durumu: Var		Yapım yılı: 19. yy. sonu- 20. yy. başı		Sahibi: Özel		Yapı işlevi: Konut	
VAZİYET PLANI				FOTOĞRAF

<b>Adadaki Konumu: Ayrık nizam</b>					
KAT DURUMU	1 katlı	ÖZGÜNLÜK DURUMU	İyi	SAĞLAMLIK DURUMU	İyi
	2 katlı		Orta		Orta
	3 katlı		Kötü		Kötü
<b>GENEL TANIMI</b>					
Yapı geleneksel Türk evi özelliklerini taşımaktadır. 3 katlı yapı tek bağımsız bölümden oluşmaktadır. Yapı kullanım dışı olması sebebiyle özgünlüğünü büyük ölçüde korumaktadır.					
<b>YAPILAN ONARIMLAR</b>					
Yapıya çimento harçlı sıva uygulaması yapılmıştır. Muhdes bina giriş basamakları ve korkulukları bulunmaktadır. Birinci kat balkonuna nitelsiz malzemeden saçak eklentisi bulunmaktadır. Yapının arka bahçesine araba garajının üzerini örtmesi amacıyla cepheye bitişik sundurma yapılmıştır.

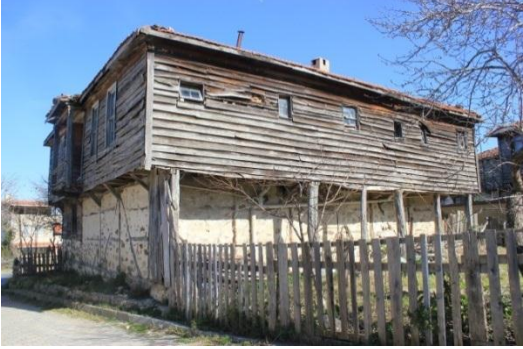
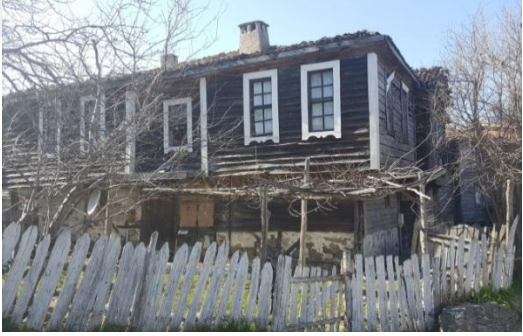
<b>YAPI TANITIM ÇİZELGESİ</b>			<b>ENVANTER NO: 48</b>
<b>İl:</b> İstanbul	<b>İlçe:</b> Şile	<b>Mahalle:</b> Akçakese	<b>Parsel:</b> 1306
<b>Tescil durumu:</b> Var	<b>Yapım yılı:</b> 19. yy. sonu- 20. yy. başı	<b>Sahibi:</b> Özel	<b>Yapı işlevi:</b> Konut

<b>Adadaki Konumu: Ayrık nizam</b>						İyi	
<b>KAT DURUMU</b>	1 katlı		<b>ÖZGÜNLÜK DURUMU</b>	İyi	<b>SAĞLAMLIK DURUMU</b>	Orta	
	2 katlı			Orta		Kötü	
	3 katlı			Kötü		Harap	
<b>GENEL TANIMI</b>							
katlı yapı tek bağımsız bölümden oluşmaktadır. Yapı geleneksel Türk evi özelliklerini taşımaktadır. Yapı kullanım dışı olması sebebiyle özgünlüğünü büyük ölçüde korumaktadır. Bina girişinin üzerinde yer alan balkon korkulukları sökülmüştür.							
<b>YAPILAN ONARIMLAR</b>							
Yapı büyük ölçüde özgünlüğünü ve sağlamlığını korumaktadır. Sol yan cephede pencere pervazlarında ve köşe pervazlarında niteliksiz beyaz boya uygulamaları bulunmaktadır.

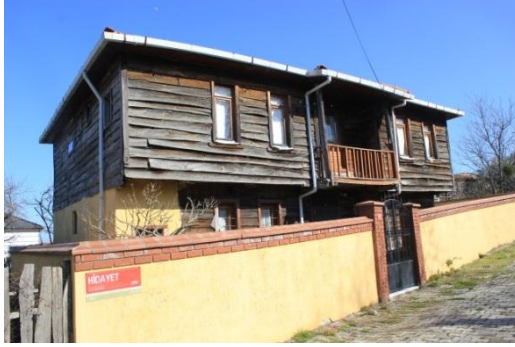
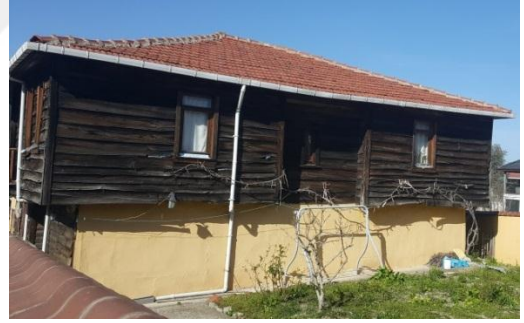
YAPI TANITIM ÇİZELGESİ				ENVANTER NO: 49			
İl: İstanbul		İlçe: Şile		Mahalle: Akçakese		Parsel: 1304	
Tescil durumu: Var		Yapım yılı: 19. yy. sonu- 20. yy. başı		Sahibi: Özel		Yapı işlevi: Konut	
<b>VAZİYET PLANI</b>

2 katlı yapı tek bağımsız bölümden oluşmaktadır. Yapı geleneksel Türk evi özelliklerini taşımaktadır.

Özgün alaturka çatı kaplaması marsilya kiremit ile yenilenmiştir. Yapının alt katında açık bir mekân olan ayakyolu altı muhdes duvar örülerek depoya dönüştürülmüştür. Zemin katta çimento harçlı sıva uygulaması yapılmış, üzeri sarı renge boyanmıştır. Bahçe duvarlarının özgün halinin ahşap çitler olduğu düşünülmektedir. Yapıda muhdes balkon korkulukları, pencere, yağmur oluğu, yağmur iniş borusu eklentileri bulunmaktadır.

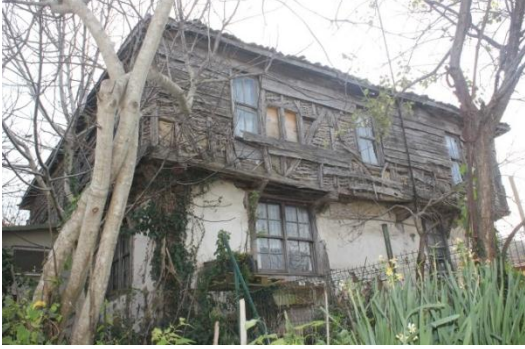
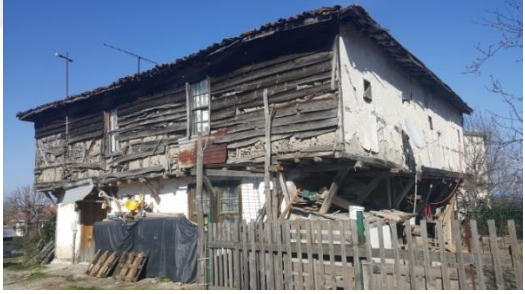
YAPI TANITIM ÇİZELGESİ				ENVANTER NO: 50			
İl: İstanbul		İlçe: Şile		Mahalle: Akçakese		Parsel: 1321	
Tescil durumu: Var		Yapım yılı: 19. yy. sonu- 20. yy. başı		Sahibi: Özel		Yapı işlevi: Konut	
VAZİYET PLANI				FOTOĞRAF

<b>Adadaki Konumu: Ayrık nizam</b>						İyi	
<b>KAT DURUMU</b>	1 katlı		<b>ÖZGÜNLÜK DURUMU</b>	İyi	<b>SAĞLAMLIK DURUMU</b>	Orta	
	2 katlı			Orta		Kötü	
	3 katlı			Kötü		Harap	
<b>GENEL TANIMI</b>							
2 katlı yapı tek bağımsız bölümden oluşmaktadır. Yapı geleneksel Türk evi özelliklerini taşımaktadır.							
<b>YAPILAN ONARIMLAR</b>							
Cephe kaplamalarında malzeme kayıpları bulunmaktadır. Yapıya çimento harçlı sıva uygulaması yapılmıştır. Sağ yan cephede ayak yolunun altına muhdes kümes eklentisi yapılmıştır. Ayrıca muhdes oluklu levha ve anten eklemeleri mevcuttur.							
<b>Tez Danışmanı: Eda Selçuk</b>				<b>Hazırlayan: Derya Arkan</b>

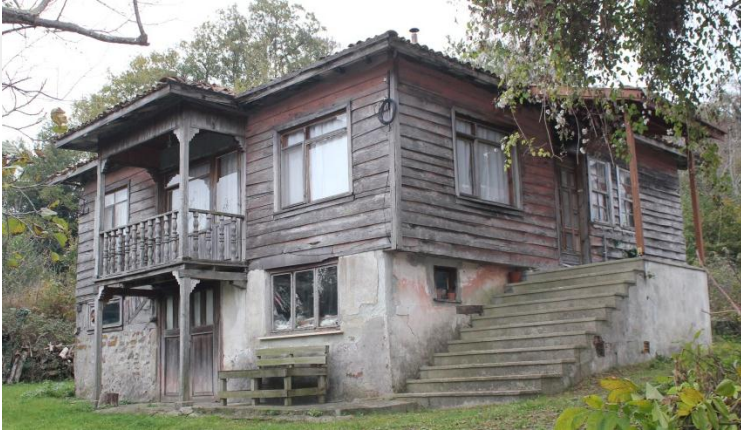
YAPI TANITIM ÇİZELGESİ				ENVANTER NO: 53			
İl: İstanbul		İlçe: Şile		Mahalle: Akçakese		Parsel: 1308- 1309	
Tescil durumu: Var		Yapım yılı: 19. yy. sonu- 20. yy. başı		Sahibi: Özel		Yapı işlevi: Konut	
VAZİYET PLANI				FOTOĞRAF

Adadaki Konumu: Ayrık nizam				SAĞLAMLIK DURUMU		İyi			
KAT DURUMU	1 katlı		ÖZGÜNLÜK DURUMU			İyi		Orta	
	2 katlı					Orta		Kötü	
	3 katlı					Kötü		Harap	
<b>GENEL TANIMI</b> Yapı geleneksel Türk evi özelliklerini taşımaktadır.									
<b>YAPILAN ONARIMLAR</b> Yapının alt katında depo bulunmaktadır. Üst katına ise muhdes bir merdivenle bina dışından ulaşılmaktadır. Merdivenin üzerinde muhdes bir sundurma bulunmaktadır.									
Tez Danışmanı: Eda Selçuk				Hazırlayan: Derya Arkan

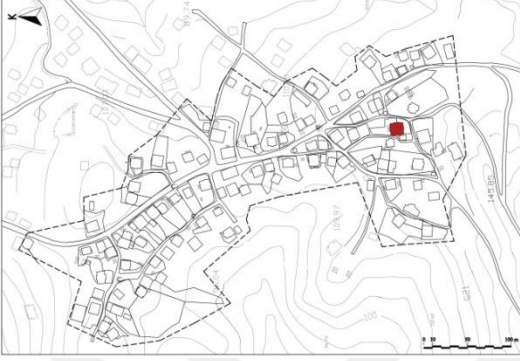
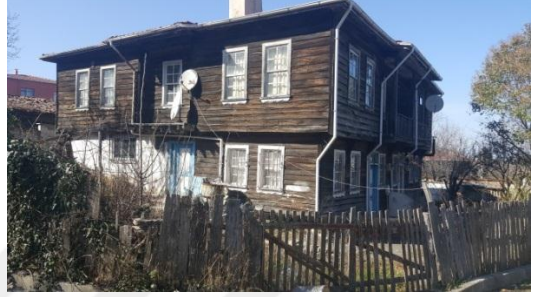
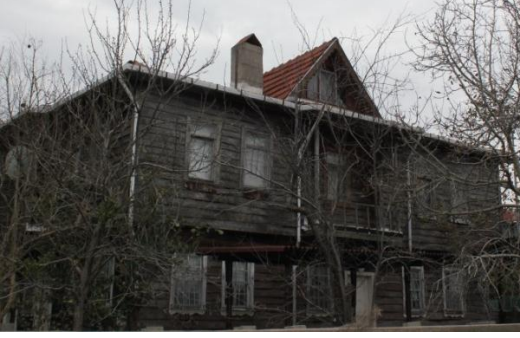
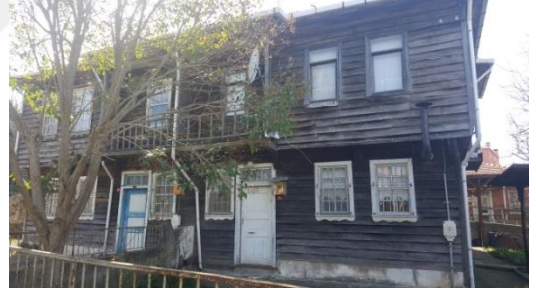
YAPI TANITIM ÇİZELGESİ				ENVANTER NO: 54	
İl: İstanbul	İlçe: Şile	Mahalle: Akçakese	Parsel: 1314- 1315		
Tescil durumu: Var	Yapım yılı: 19. yy. sonu- 20. yy. başı	Sahibi: Özel	Yapı işlevi: Konut		
VAZİYET PLANI

<b>Adadaki Konumu: Ayrık nizam</b>				<b>SAĞLAMLIK DURUMU</b>		İyi	
<b>KAT DURUMU</b>	1 katlı		<b>ÖZGÜNLÜK DURUMU</b>			İyi	Orta
	2 katlı					Orta	Kötü
	3 katlı					Kötü	Harap
<b>GENEL TANIMI</b>							
2 katlı yapı ikiz nizamdan oluşmaktadır. Yapı geleneksel Türk evi özelliklerini taşımaktadır. yapının özgün bacası bulunmaktadır. Binanın sol yan cephesinde bulunan balkon korkulukları sökülmüştür.							
<b>YAPILAN ONARIMLAR</b>							
Özgün alaturka çatı kaplaması marsilya kiremit ile yenilenmiştir. Çatı arasına muhdes çatı arası odası ve kuşluğu eklenmiştir. Ayrıca muhdes elektrik kutusu, yağmur oluğu, yağmur iniş borusu bulunmaktadır.

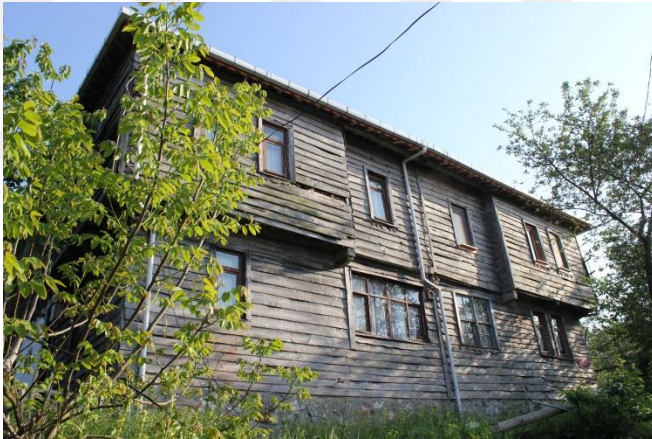
YAPI TANITIM ÇİZELGESİ				ENVANTER NO: 55				
İl: İstanbul		İlçe: Şile		Mahalle: Akçakese		Parsel: 1305		
Tescil durumu: Var		Yapım yılı: 19. yy. sonu- 20. yy. başı		Sahibi: Özel		Yapı işlevi: Konut		
VAZİYET PLANI				FOTOĞRAF

<b>Adadaki Konumu: Ayrık nizam</b>					
<b>KAT DURUMU</b>	1 katlı		<b>ÖZGÜNLÜK DURUMU</b>	İyi	
	2 katlı			Orta	
	3 katlı			Kötü	
				<b>SAĞLAMLIK DURUMU</b>	İyi
					Orta
					Kötü
					Harap
<b>GENEL TANIMI</b>					
2 katlı yapı ikiz nizamdan oluşmaktadır. Yapı geleneksel Türk evi özelliklerini taşımaktadır.					
<b>YAPILAN ONARIMLAR</b>					
Özgün alaturka çatı kaplaması marsilya kiremit ile yenilenmiş ve saçak uçlarına alınlık detayı eklenmiştir. Ayrıca niteliksiz yağmur oluğu ve yağmur iniş boruları bulunmaktadır.					
<b>Tez Danışmanı: Eda Selçuk</b>			<b>Hazırlayan: Derya Arkan</b>

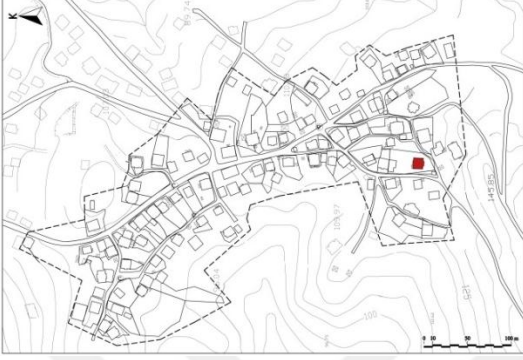
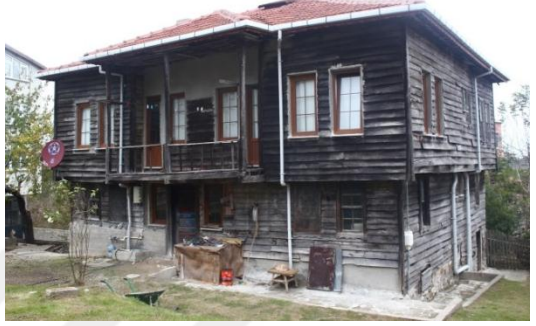
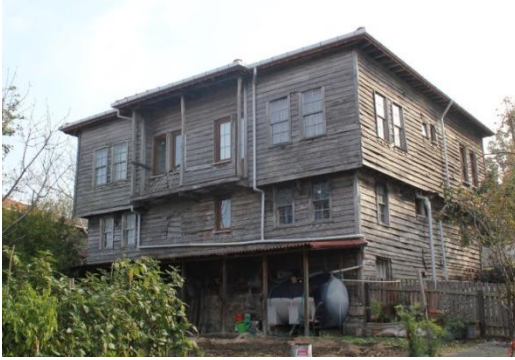
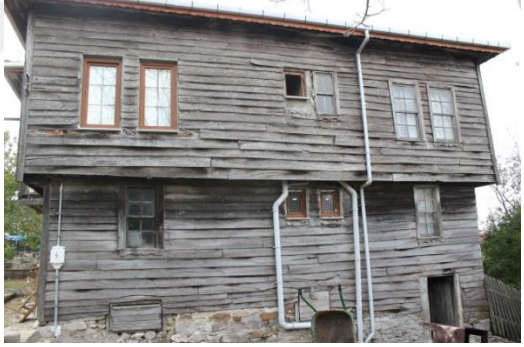
YAPI TANITIM ÇİZELGESİ			ENVANTER NO: 56				
İl: İstanbul		İlçe: Şile		Mahalle: Akçakese		Parsel: 1299	
Tescil durumu: Var		Yapım yılı: 19. yy. sonu- 20. yy. başı		Sahibi: Özel		Yapı işlevi: Konut	
<b>VAZİYET PLANI</b>

Adadaki Konumu: Ayrık nizam				SAĞLAMLIK DURUMU		İyi		
KAT DURUMU	1 katlı		ÖZGÜNLÜK DURUMU			İyi		Orta
	2 katlı					Orta		Kötü
	3 katlı					Kötü		Harap
<b>GENEL TANIMI</b> Yapı geleneksel Türk evi özelliklerini taşımaktadır. 3 katlı yapı tek bağımsızdan oluşmaktadır fakat plan tipi olarak simetrik ikiz nizam bir yapı şeklinde tasarlanıp iki bağımsıza dönüştürülmediği düşünülmektedir. Binanın sol yan cephesinde bulunan balkon korkulukları sökülmüştür.								
<b>YAPILAN ONARIMLAR</b> Özgül alaturka çatı kaplaması marsilya kiremit ile yenilenmiş ve saçak uçlarına alınlık detayı eklenmiştir. Arka cepheye niteliksiz malzeme ile yapılmış sundurma eklenmiştir. Ayrıca niteliksiz pencere, anten, elektrik kutusu, yağmur oluğu ve yağmur iniş boruları bulunmaktadır.

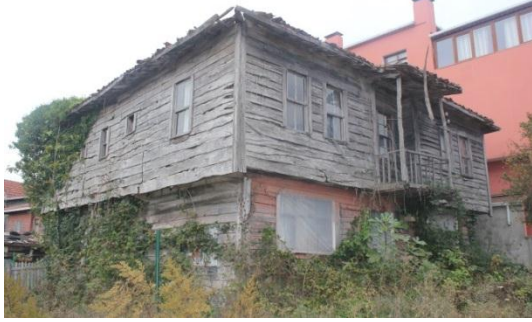
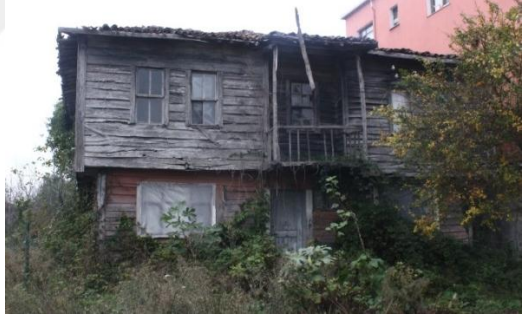
YAPI TANITIM ÇİZELGESİ			ENVANTER NO: 57				
İl: İstanbul	İlçe: Şile	Mahalle: Akçakese	Parsel: 1300- 1301				
Tescil durumu: Var	Yapım yılı: 19. yy. sonu- başı	Sahibi: Özel	Yapı işlevi: Konut				
VAZİYET PLANI

<b>Adadaki Konumu: Ayrık nizam</b>						İyi	
<b>KAT DURUMU</b>	1 katlı		<b>ÖZGÜNLÜK DURUMU</b>	İyi	<b>SAĞLAMLIK DURUMU</b>	Orta	
	2 katlı			Orta		Kötü	
	3 katlı			Kötü		Harap	
<b>GENEL TANIMI</b>							
2 katlı yapı tek bağımsız bölümden oluşmaktadır. Yapı geleneksel Türk evi özelliklerini taşımaktadır.							
<b>YAPILAN ONARIMLAR</b>							
Kullanım dışı olan yapının zemin katı ve arka cephesi bitkilerle kaplıdır. Malzemede bozulmalar ve parça kayıpları söz konusudur.							
<b>Tez Danışmanı: Eda Selçuk</b>				<b>Hazırlayan: Derya Arkan</b>

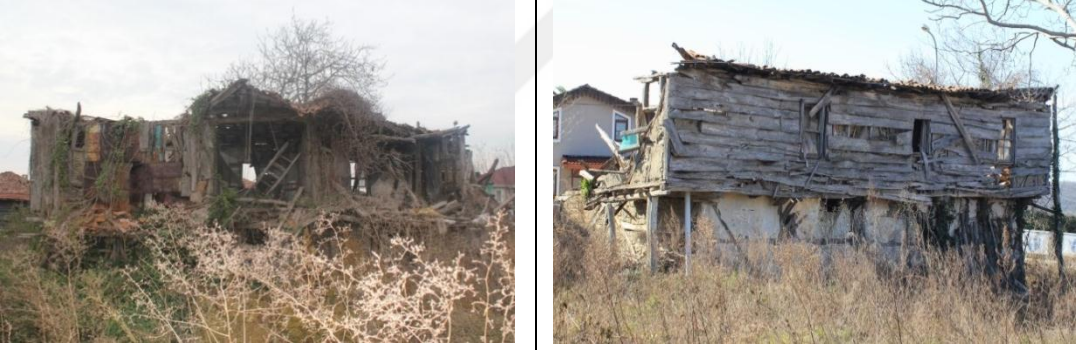
Adadaki Konumu: Ayrık nizam							
KAT DURUMU	1 katlı		ÖZGÜNLÜK DURUMU	İyi	SAĞLAMLIK DURUMU	İyi	
	2 katlı			Orta		Orta	
	3 katlı			Kötü		Kötü	Harap
<b>GENEL TANIMI</b> İki nizam plan tipiyle yapılmış olan binanın sağ tarafı yıkılmış sol tarafı ise harap haldedir.							
<b>YAPILAN ONARIMLAR</b>							
Tez Danışmanı: Eda Selçuk				Hazırlayan: Derya Arkan

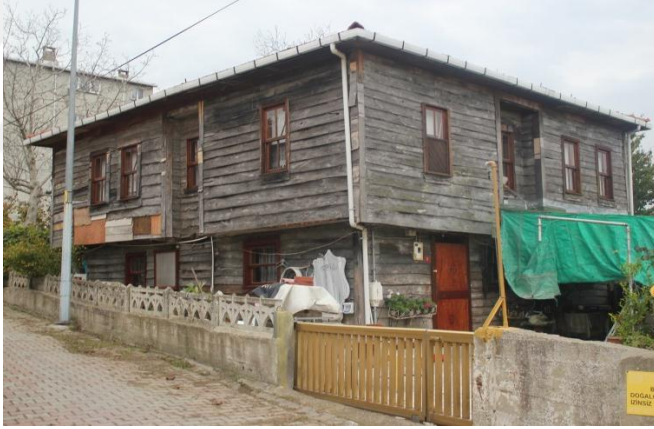
<b>Adadaki Konumu: Ayrık nizam</b>						İyi	
<b>KAT DURUMU</b>	1 katlı		<b>ÖZGÜNLÜK DURUMU</b>	İyi	<b>SAĞLAMLIK DURUMU</b>	Orta	
	2 katlı			Orta		Kötü	
	3 katlı			Kötü		Harap	
<b>GENEL TANIMI</b>							
2 katlı yapı tek bağımsız bölümden oluşmaktadır. Yapı geleneksel Türk evi özelliklerini taşımaktadır.							
<b>YAPILAN ONARIMLAR</b>							
Giriş kapısının üzerinde muhdes saçak eklentisi bulunmaktadır. Sökülmüş cephe kaplamalarının yerine nitelsiz levhalar eklenmiştir. Ayrıca muhdes kapı, anten, elektrik kutusu, yağmur oluğu ve yağmur iniş boruları bulunmaktadır.							
<b>Tez Danışmanı: Eda Selçuk</b>				<b>Hazırlayan: Derya Arkan</b>

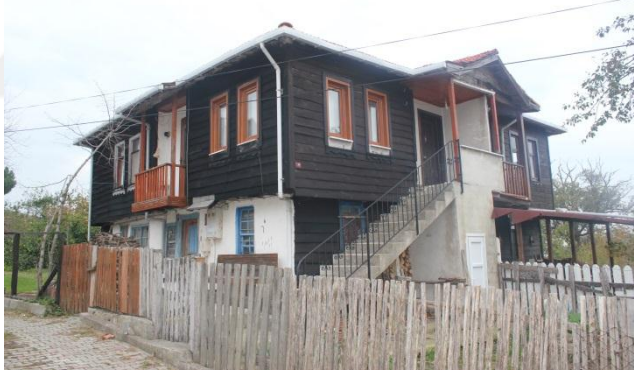
Adadaki Konumu: Ayrik nizam						İyi	
KAT DURUMU	1 katlı		ÖZGÜNLÜK DURUMU	İyi	SAĞLAMLIK DURUMU	Orta	
	2 katlı			Orta		Kötü	
	3 katlı			Kötü		Harap	
<b>GENEL TANIMI</b>							
Yapı geleneksel Türk evi özelliklerini taşımaktadır. 3 katlı yapı ikiz nizamdan oluşmaktadır.							
<b>YAPILAN ONARIMLAR</b>							
İkiz nizamdan oluşan yapının bir bağımsız bölümü alt ve üst katları ayrı kullanılmak üzere ikiye ayrılmıştır. Yapının üst katına muhdes bir merdiven ile ulaşılmaktadır. Merdiven ve alt katında oluşturulan depo bölümü çimento harçlı malzeme ile sıvanmıştır. Özgün alaturka çatı kaplaması marsilya kiremit ile yenilenmiş olan yapının cephe kaplamaları ise siyah renkli niteliksiz boya ile boyanmıştır. Pencerelerin bir kısmı muhdes malzeme ile değiştirilmiş bir kısmı ise boyanmıştır. Ayrıca muhdes kapı, balkon korkulukları, yağmur oluğu, yağmur iniş borusu, elektrik kutusu ve sundurma eklentisi bulunmaktadır.

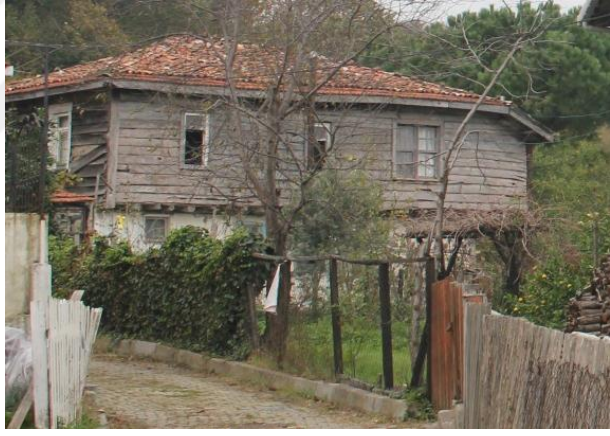
<b>Adadaki Konumu: Ayrık nizam</b>							
<b>KAT DURUMU</b>	1 katlı		<b>ÖZGÜNLÜK DURUMU</b>	İyi	<b>SAĞLAMLIK DURUMU</b>	İyi	
	2 katlı			Orta		Orta	
	3 katlı			Kötü		Kötü	
<b>GENEL TANIMI</b>							
2 katlı yapı tek bağımsız bölümden oluşmaktadır. Yapı geleneksel Türk evi özelliklerini taşımaktadır. Cephede malzeme bozulmaları mevcuttur.							
<b>YAPILAN ONARIMLAR</b>							
Özgülü alaturka çatı kaplamasının bir bölümü marsilya kiremit ile yenilenmiştir.							
<b>Tez Danışmanı: Eda Selçuk</b>				<b>Hazırlayan: Derya Arkan</b>

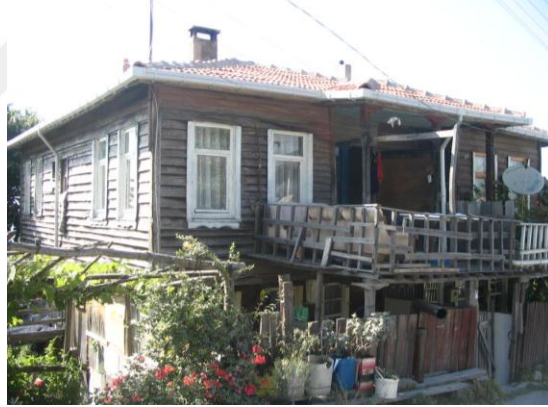
İki kattan oluşan yapı geleneksel Türk evi özelliklerini taşımaktadır.

Özgün alaturka çatı kaplaması marsilya kiremit ile yenilenmiştir. Muhdes yağmur oluğu, yağmur iniş borusu, anten eklentileri bulunmaktadır.

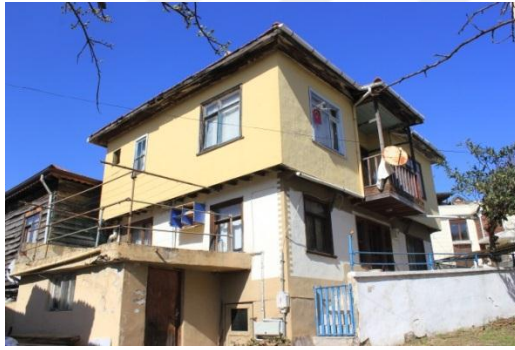
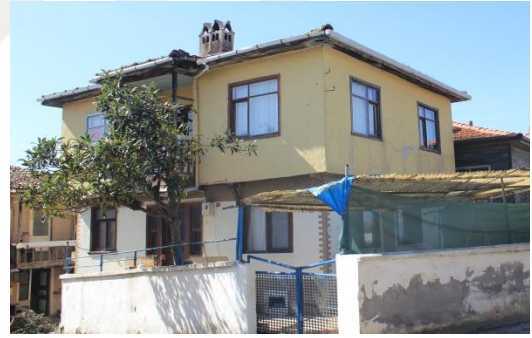
3 katlı yapı tek bağımsız bölümden oluşmaktadır. Yapının özgün saçak altı kaplamaları, üst kat pencereleri ve döşemeleri bulunmaktadır. Mimari olarak 44 envanter numaralı yapı ile benzerlik göstermektedir.

Geçirdiği onarımlar sebebi ile özgünlüğünü büyük oranda yitirmiş olan yapının kalan son parçalarının koruma altına alınması açısından tescile önerilmiştir.

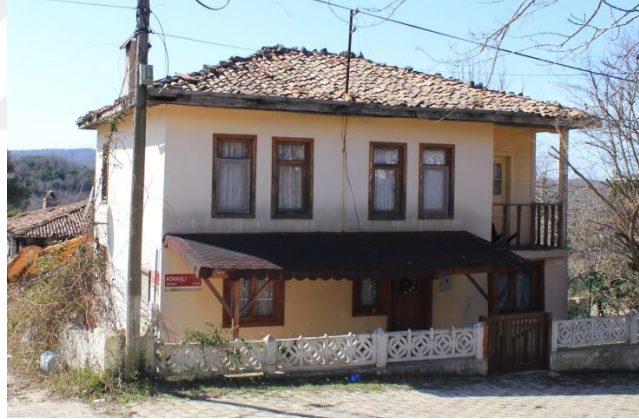
2 katlı yapı tek bağımsız bölümden oluşmaktadır. Yapının özgün çatısı bulunmaktadır. Mimari olarak 30 envanter numaralı yapı ile benzerlik göstermektedir. Geçirdiği onarımlar sebebi ile özgünlüğünü büyük oranda yitirmiş olan yapının kalan son parçalarının koruma altına alınması açısından tescile önerilmiştir.

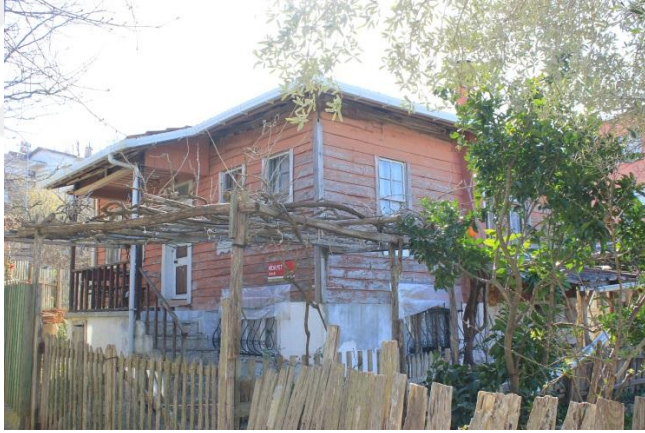
<b>Adadaki Konumu: Ayrık nizam</b>			<b>SAĞLAMLIK DURUMU</b>	<b>İyi</b>	
<b>KAT DURUMU</b>	1 katlı	<b>ÖZGÜNLÜK DURUMU</b>			İyi
	2 katlı				Orta
	3 katlı				Kötü
<b>GENEL TANIMI</b>					
2 katlı yapı tek bağımsız bölümden oluşmaktadır. Özgün dokusunu koruyan yapı tescile öneri niteliği taşımaktadır.					
<b>YAPILAN ONARIMLAR</b>					
Özgün alaturka çatı kaplaması marsilya kiremit ile yenilenmiştir. Muhdes yağmur oluğu ve yağmur iniş boruları bulunmaktadır.					
<b>Tez Danışmanı: Eda Selçuk</b>			<b>Hazırlayan: Derya Arkan</b>

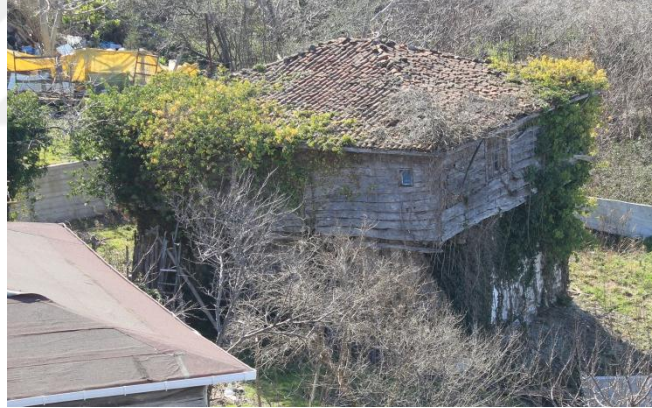
2 katlı yapı tek bağımsız bölümden oluşmaktadır. Özgün dokusunu koruyan yapı tescile öneri niteliği taşımaktadır. Yapının üzerinde bulunan sarmaşıklardan arındırılması ve koruma altına alınması gerekmektedir.

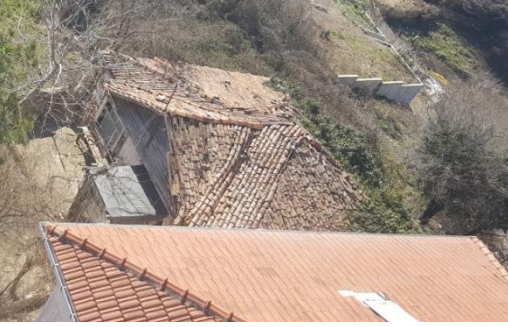
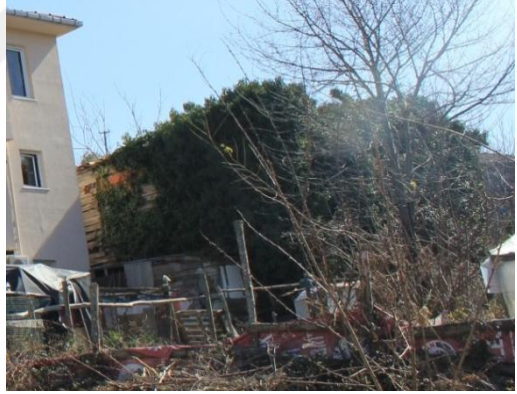
<b>Adadaki Konumu: Ayrık nizam</b>							
<b>KAT DURUMU</b>	1 katlı		<b>ÖZGÜNLÜK DURUMU</b>	İyi	<b>SAĞLAMLIK DURUMU</b>	İyi	
	2 katlı			Orta		Kötü	
	3 katlı			Kötü		Harap	
<b>GENEL TANIMI</b>							
Özgün dokusunu koruyan yapı tescile öneri niteliği taşımaktadır. Yapının üzerinde bulunan sarmaşıklardan arındırılması ve koruma altına alınması gerekmektedir.							
<b>Tez Danışmanı: Eda Selçuk</b>				<b>Hazırlayan: Derya Arkan</b>

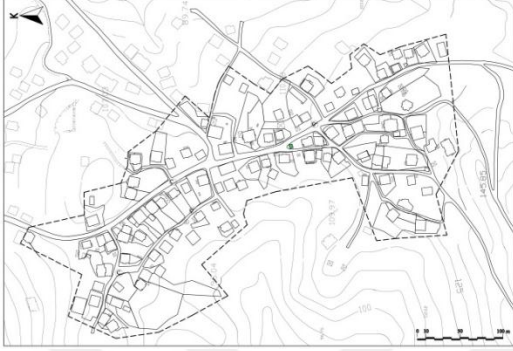
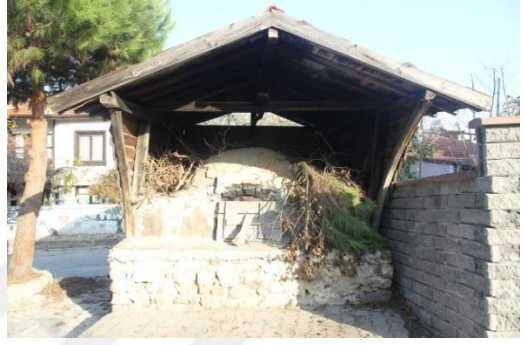
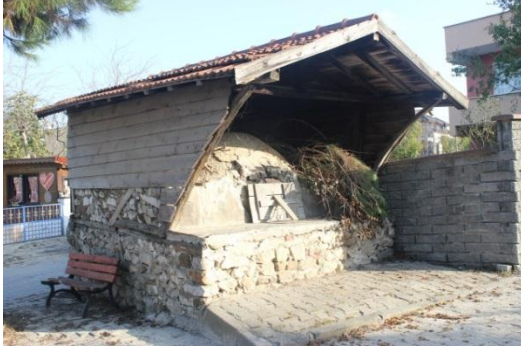
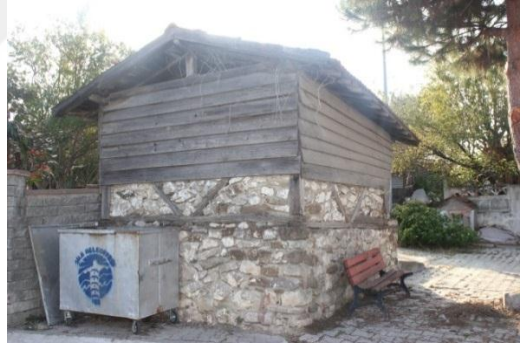
<b>Adadaki Konumu: Ayrık nizam</b>							
<b>KAT DURUMU</b>	1 katlı		<b>ÖZGÜNLÜK DURUMU</b>	İyi	<b>SAĞLAMLIK DURUMU</b>	İyi	
	2 katlı			Orta		Orta	
	3 katlı			Kötü		Kötü	Harap
<b>GENEL TANIMI</b>							
Özgün dokusunu koruyan yapı tescile öneri niteliği taşımaktadır.							
<b>YAPILAN ONARIMLAR</b>							
Özgün alaturka çatı kaplaması marsilya kiremit ile yenilenmiştir.							
<b>Tez Danışmanı: Eda Selçuk</b>				<b>Hazırlayan: Derya Arkan</b>

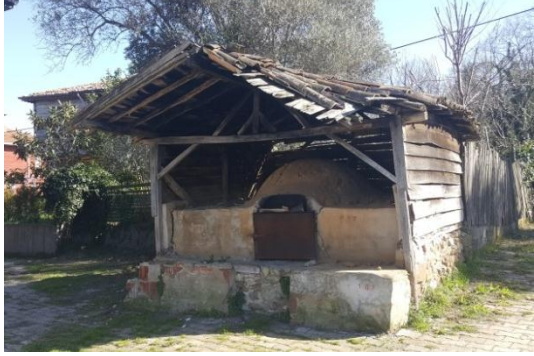
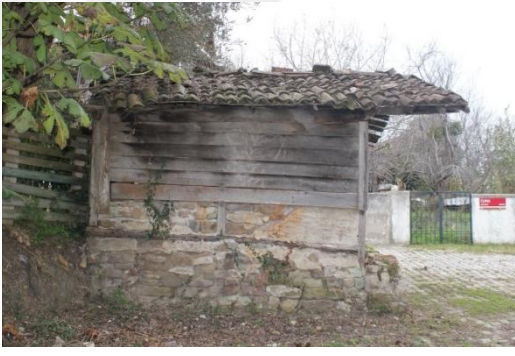
<b>Adadaki Konumu:</b> Ayrık nizam						İyi	
<b>KAT DURUMU</b>	1 katlı		<b>ÖZGÜNLÜK DURUMU</b>	İyi		<b>SAĞLAMLIK DURUMU</b>	Orta
	2 katlı			Orta			Kötü
	3 katlı			Kötü			Harap
<b>GENEL TANIMI</b>							
Özgün dokusunu koruyan yapı tescile öneri niteliği taşımaktadır. Yapının çatısı sola doğru eğilmiş, çatı kaplamasında malzeme kayıpları meydana gelmiştir.							
<b>YAPILAN ONARIMLAR</b>							
<b>Tez Danışmanı:</b> Eda Selçuk				<b>Hazırlayan:</b> Derya Arkan

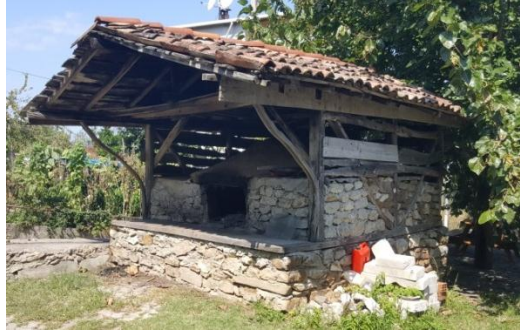
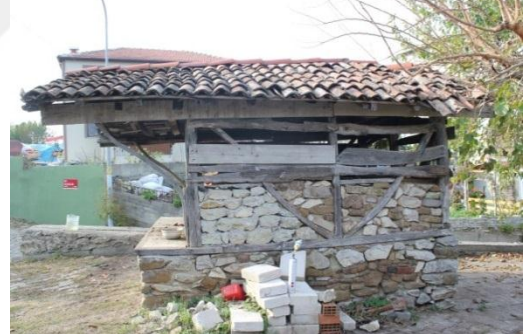
<b>FOTOĞRAF</b>

<b>Adadaki Konumu:</b> Ayrık nizam							
<b>KAT DURUMU</b>	1 katlı		<b>ÖZGÜNLÜK DURUMU</b>	İyi	<b>SAĞLAMLIK DURUMU</b>	İyi	
	2 katlı			Orta		Orta	
	3 katlı			Kötü		Kötü	Harap
<b>GENEL TANIMI</b>							
Özgün dokusunu koruyan yapı tescile öneri niteliği taşımaktadır.							
<b>YAPILAN ONARIMLAR</b>							
<b>Tez Danışmanı:</b> Eda Selçuk				<b>Hazırlayan:</b> Derya Arkan

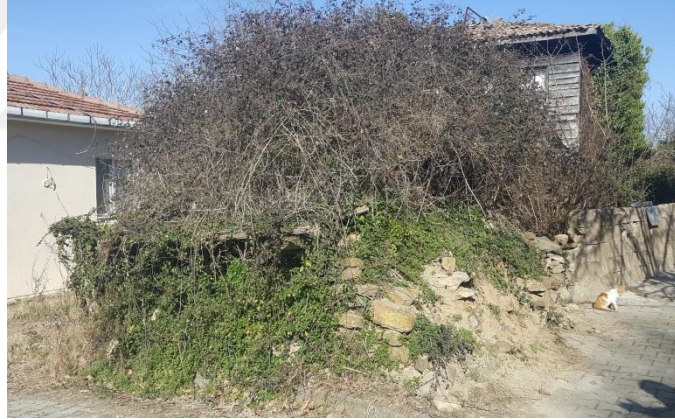
**FOTOĞRAF**

<b>Adadaki Konumu: Ayrık nizam</b>				<b>SAĞLAMLIK DURUMU</b>	İyi	
<b>KAT DURUMU</b>	1 katlı		<b>ÖZGÜNLÜK DURUMU</b>		İyi	
	2 katlı				Orta	
	3 katlı				Kötü	
					Kötü	
					Harap

**GENEL TANIMI**  
 Üzerini kaplayan bitkilerle çökmüş olduğu düşünülen yapının kalıntıları parselde bulunmaktadır. Sağlam durumdaki diğer 3 fırın yapısı ile benzerlik gösterdiği düşünülen yapının halihazır haritasında vaziyet planı ölçüleri bulunmaktadır. Eldeki bu verilerle rekonstrüksiyon yapılabilecek olan yapının parçalarının değerlendirilebilmesi göz önünde bulundurularak tescile önerilmiştir.

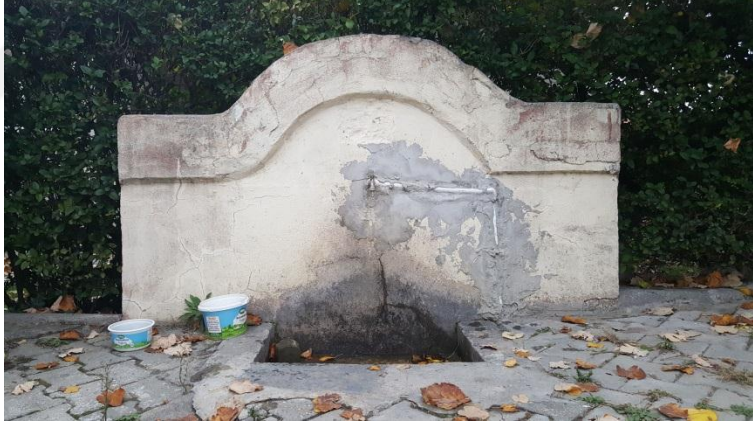
<b>FOTOĞRAF</b>

<b>Adadaki Konumu: Ayrık nizam</b>							
<b>KAT DURUMU</b>	1 katlı		<b>ÖZGÜNLÜK DURUMU</b>	İyi	<b>SAĞLAMLIK DURUMU</b>	İyi	
	2 katlı			Orta		Orta	
	3 katlı			Kötü		Kötü	Harap
<b>GENEL TANIMI</b>							
Özgün dokusunu koruyan yapı tescile öneri niteliği taşmaktadır. Akçakese caddesi üzerindeki yapının suyu akmaktadır.							
<b>YAPILAN ONARIMLAR</b>							
Yapı beyaz renge boyanmıştır. Tesisatının yenilendiği düşünülen yapının cephesinde sıva kalıntıları bulunmaktadır.							
<b>Tez Danışmanı: Eda Selçuk</b>				<b>Hazırlayan: Derya Arkan</b>

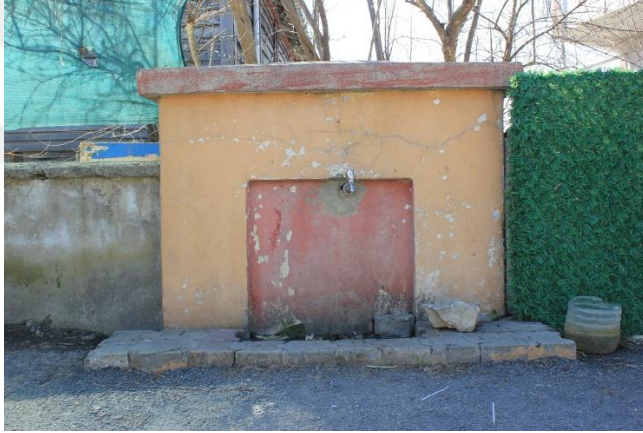
<b>FOTOĞRAF</b>

<b>Adadaki Konumu: Ayrık nizam</b>					İyi		
<b>KAT DURUMU</b>	1 katlı		<b>ÖZGÜNLÜK DURUMU</b>	İyi	<b>SAĞLAMLIK DURUMU</b>	Orta	
	2 katlı			Orta		Kötü	
	3 katlı			Kötü		Harap	
<b>GENEL TANIMI</b>							
Özgün dokusunu koruyan yapı tescile öneri niteliği taşımaktadır. Akçakese caddesi üzerindeki yapının suyu akmaktadır.							
<b>YAPILAN ONARIMLAR</b>							
<b>Tez Danışmanı: Eda Selçuk</b>			<b>Hazırlayan: Derya Arkan</b>

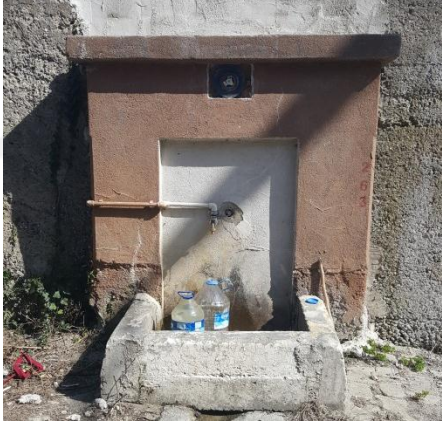
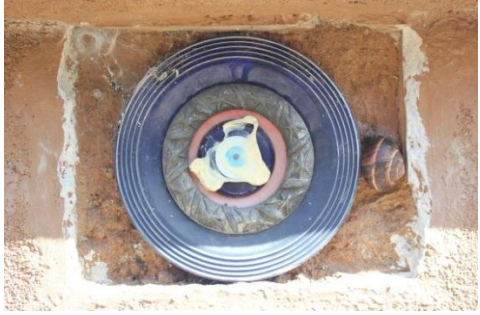
<b>FOTOĞRAF</b>

<b>Adadaki Konumu: Ayrık nizam</b>							
<b>KAT DURUMU</b>	1 katlı		<b>ÖZGÜNLÜK DURUMU</b>	İyi	<b>SAĞLAMLIK DURUMU</b>	İyi	
	2 katlı			Orta		Orta	
	3 katlı			Kötü		Kötü	
<b>GENEL TANIMI</b>							
Özgün dokusunu koruyan yapı tescile öneri niteliği taşımaktadır. Yapıya ait bir parsel numarası bulunmamıştır. Yapının üzerinde nazarlık süslemesi bulunmaktadır. Çeşme konaklı sokakta bulunmaktadır ve suyu akmaktadır.							
<b>YAPILAN ONARIMLAR</b>							
Tesisatı yenilenen çeşmenin boruları yapının dışından bağlanmış ve muhdes olduğu düşünülen musluk takılmıştır.							
<b>Tez Danışmanı: Eda Selçuk</b>			<b>Hazırlayan: Derya Arkan</b>

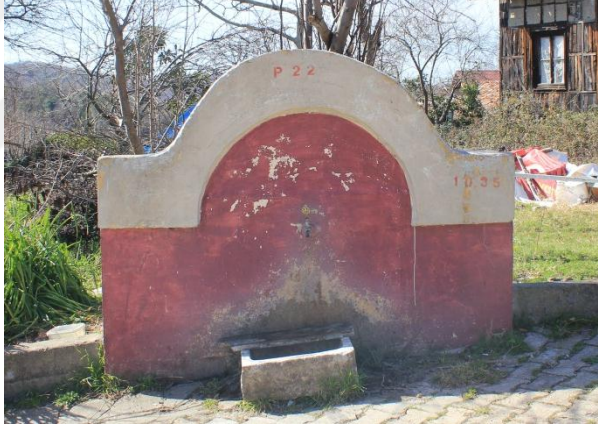
<b>FOTOĞRAF</b>

<b>Adadaki Konumu: Ayrık nizam</b>					İyi	
<b>KAT DURUMU</b>	1 katlı		<b>ÖZGÜNLÜK DURUMU</b>	İyi	<b>SAĞLAMLIK DURUMU</b>	Orta
	2 katlı			Orta		Kötü
	3 katlı			Kötü		Harap
<b>GENEL TANIMI</b>						
Özgün dokusunu koruyan yapı tescile öneri niteliği taşımaktadır. Yapı konaklı sokakta bulunmaktadır ve suyu akmaktadır.						
<b>YAPILAN ONARIMLAR</b>						
<b>Tez Danışmanı: Eda Selçuk</b>				<b>Hazırlayan: Derya Arkan</b>
