**SARIMSAKLI SULAMA TESİSİNİN MEVCUT DURUMU,
SORUNLARI VE ÇÖZÜM ÖNERİLERİ**

Yüksek Lisans Tezi

**Şubat 2021
KAYSERİ**

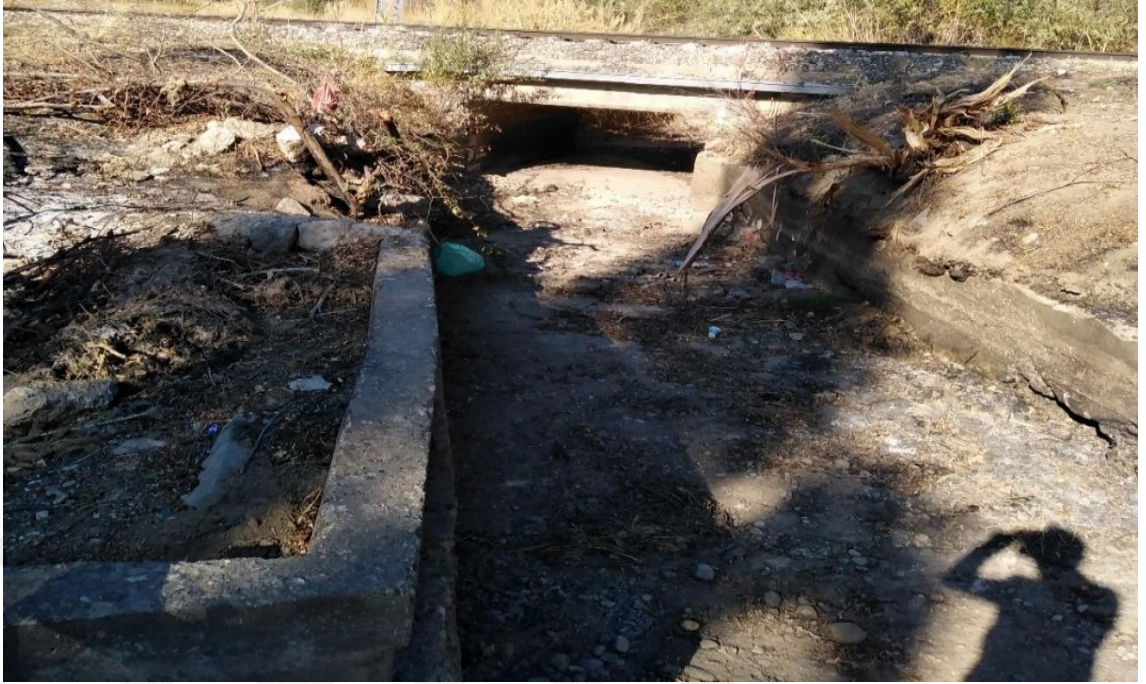
Şekil 3.13. Köprü

Şekil 3.12’de bulunan akedük yapısında ve genel olarak sulama sisteminde yer alan akedüklerde temizlik ihtiyacı bulunmaktadır. Yer yer beton yapısında bakım onarıma ihtiyaç duyulan hasarlar mevcuttur. Şekil 3.13’te yer alan köprü ve genel olarak sistemdeki diğer köprülerin işlevini yerine getirdiği ciddi bir probleminin olmadığı tespit edilmiştir. Şekil 3.14’deki priz yapıları ve sistemin genelinde yer alan priz yapılarının boya, mekanik aksamdaki hasarlar gibi sebeplerden dolayı bakım onarıma ihtiyacı olduğu tespit edilmiştir. Şekil 3.15’de yer alan sifon yapısının ise en önemli sorunu şekilde de görüleceği üzere temizlik çalışmalarıdır. Gerekli temizlik çalışmaları zamanında yapıldığı takdirde sifon yapısının işlevinde ciddi bir problem bulunmamaktadır.

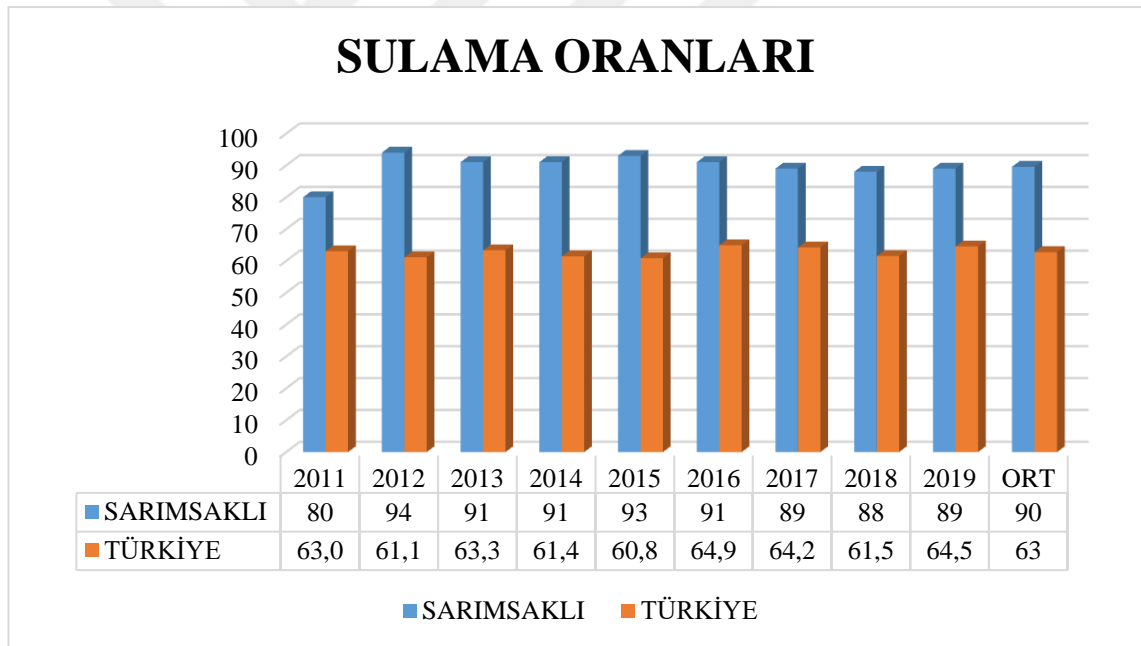
Şekil 3.16. Türkiye ve Sarımsaklı sulama oranları

Şekil 3.16 incelendiğinde; Sarımsaklı sulama oranlarının Türkiye ortalamasının oldukça üzerinde olduğu görülmektedir. 2011-2019 yılları arasında ortalama sulama oranlarını incelediğimizde Türkiye ortalaması %63 iken Sarımsaklı sulama oranlarının ortalama değeri %90 olmuştur. Bu da tesisin sulama oranı noktasında işlevini %90 oranında yerine getirdiğini göstermektedir.

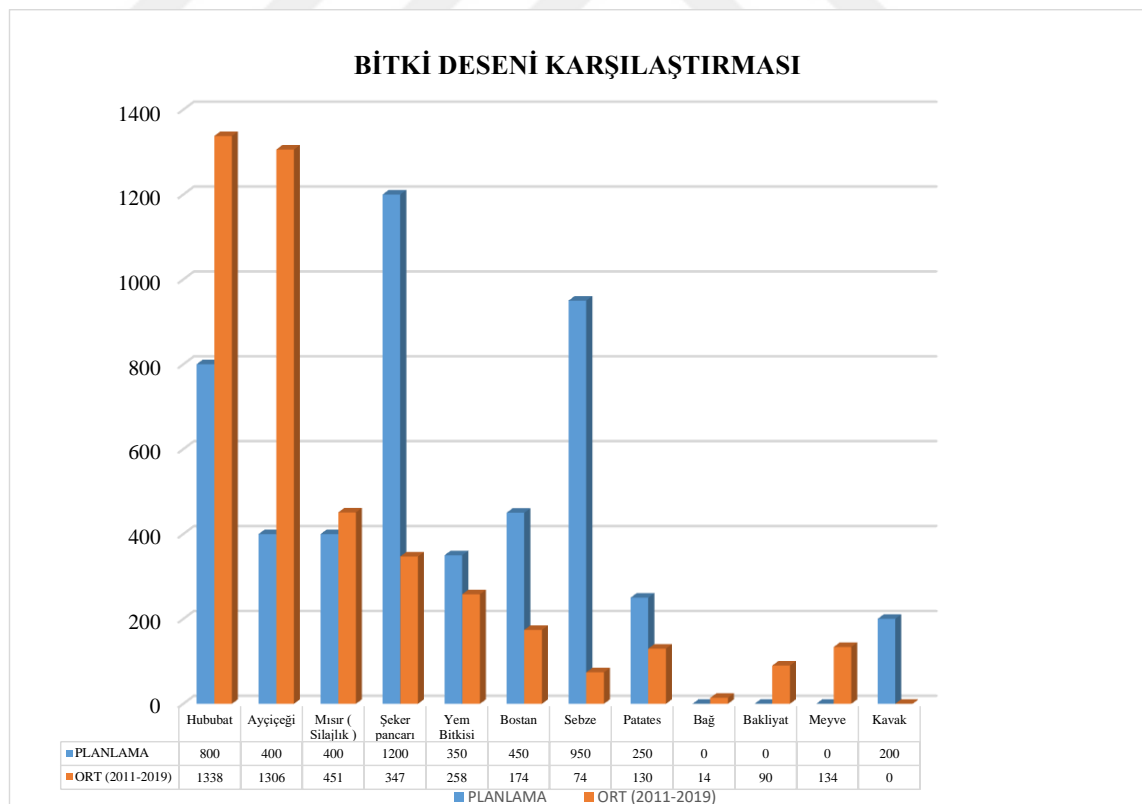
Şekil 3.18. Bitki deseni karşılaştırması (kaynak: DSİ)

Şekil 3.18’de sulama tesisi inşa edilirken yetiştirilmesi planlanan bitki deseni ile 2011-2019 yılları arasında yetiştirilen bitkilerin ortalamalarının alınması sonucu ortaya çıkan alanlar kıyaslandığında, hububat ekiminde planlamaya göre 538 ha fazla alanda ekim yapıldığı, ayçiçeğinde 400 ha planlanmasına rağmen 1306 ha alanda ekim yapıldığı, şeker pancarında 1200 ha olarak planlanıp mevcut durumda ortalama 347 ha alanda ekim yapıldığı, sebze için 950 ha alan planlanıp mevcutta 74 ha alanda sebze tarımı yapıldığı bağ, baklagiller ve meyve tarımına yönelik planlama yapılmadığı halde mevcutta 14 ha bağ, 90 ha baklagiller ve 134 ha meyve yetiştiriciliği yapıldığı ayrıca

planlamada 200 ha kavak ağacına yer verildiği fakat mevcut 2011-2019 yılları arasında kavak ağacı sulaması yapılmadığı tespit edilmiştir. Bu veriler doğrultusunda 1968 yılında işletmeye açılan Sarımsaklı sulama tesisine ait sulama sahasında bitki deseninin ciddi oranlarda değiştiği görülmektedir. Buda çiftçi alışkanlıklarının zamanla değiştiği, özellikle hububat tarımı yapılan alanın artmış olması 1968'den bugüne şehirleşmenin tesiriyle kırsal alanda tarım yapan nüfusun azalması ve tarımla uğraşan çiftçilerin yaş ortalamasının yükselmesiyle tarımı daha az emek isteyen ürünlere yöneliminin bir göstergesi olabilir.

Şekil 3.18'de verilen tabloda planlama ve 2011-2019 yılları arasında tarımı yapılan bitkilerin azalan ve artan alanları yönüyle incelendiğinde; hububat, ayçiçeği ve mısır ekim alanında artmalar şeker pancarı, yem bitkileri, bostan, sebze ve patates ekim alanlarında ise azalmaların meydana geldiği görülmektedir. Bu azalış ve artışlar hem yukarıda bahsedilen tarımı fazla emek istemeyen ürünlere yönelimi hem de su ihtiyacı fazla olmayan bitkilerin tarımına yönelimini göstermektedir.
