**AKŞEHİR YUKARI (GAVUR) HAMAMI
RESTORASYON ÖNERİSİ**

**YÜKSEK LİSANS TEZİ
MİMARLIK**

**GAZİ ÜNİVERSİTESİ
FEN BİLİMLERİ ENSTİTÜSÜ**

TEMMUZ 2011

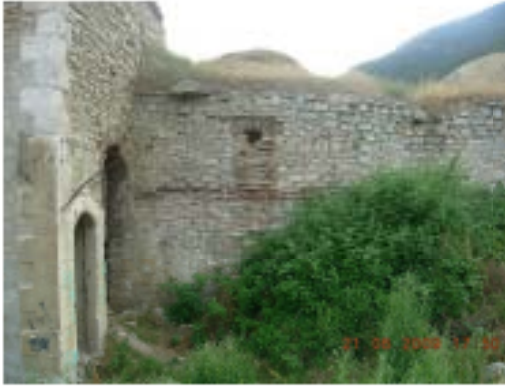
Resim 3.15. Doğu cephesi P2 penceresi
-2009 E.İ.İ

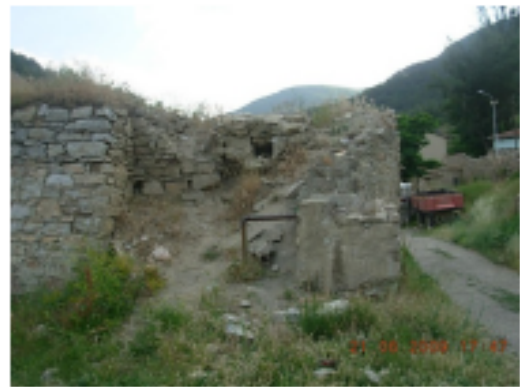
Su deposu ile erkekler kısmı sıcaklığı arasında kuzeydoğu köşede mevcut olan girintide sonradan yıkılmış olduğu düşünülen yapı izleri yer almaktadır (Resim 3.18).

Resim 3.18. Kuzeydoğu köşesi duvar izi
-2009 E.İ.İ

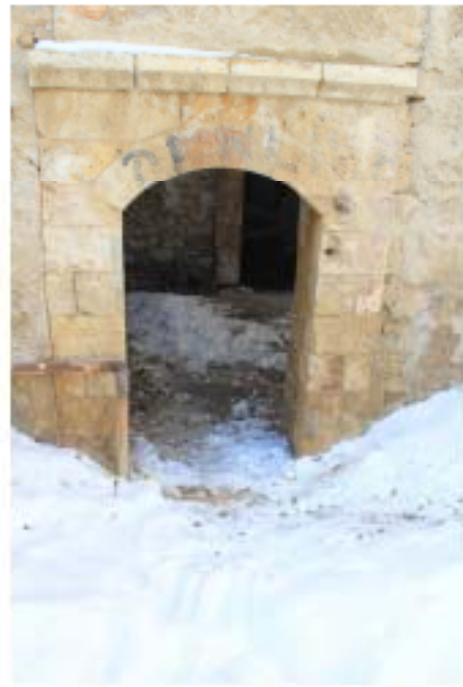
Resim 3.37. Erkekler bölümü soy.
KP6 kapısı - 2011 E.İ.İ

erkekler soyunmalığı					●						tağlarda erimeler olmuş, çatlaklar var.			●
KP6

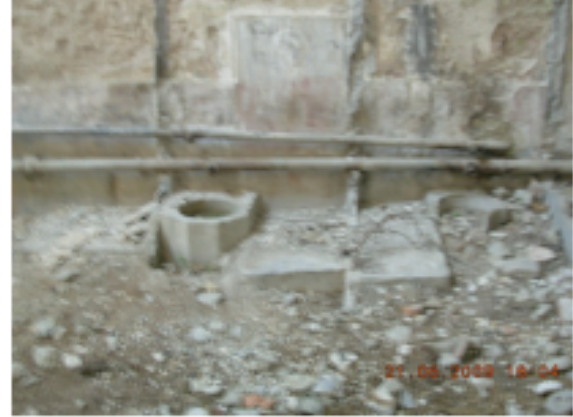
Ilıklığın döşemesi, toprakla doludur. Döşeme malzemesi zeminde kalmamıştır. D2 notasyonlu kuzey duvarının doğu bölümünde dört adet kurna yer almaktadır. Kumalara giden galvaniz su boruları açıkta yer almaktadır (Resim 3.44). Ilıklığın D4 notasyonlu güney duvarında giriş kapısının yanında duvara bitişik 0,66 m x 1,29 m ebatlarında bir havuz yer almaktadır (Resim 3.45). Döşemenin batısında 0,95 m x 0,98 m ebatlarında bir delik açılmıştır (Resim 3.46).

Resim 3.44. Erkekler bölümü ılıklik kurna
ve su boruları - 2009 E.İ.İ

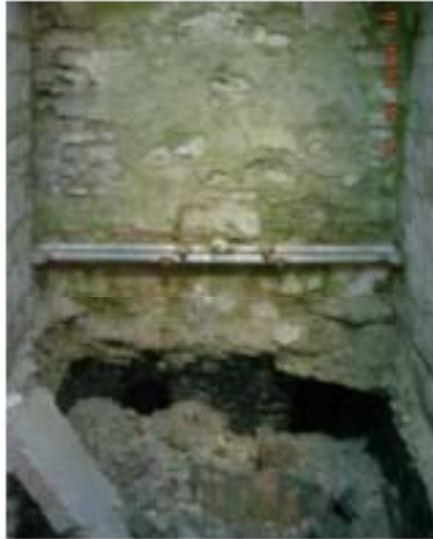
Resim 3.57. Erkekler bölümü sıcaklığı açıktan giden galvaniz su boruları - 2009 E.İ.İ

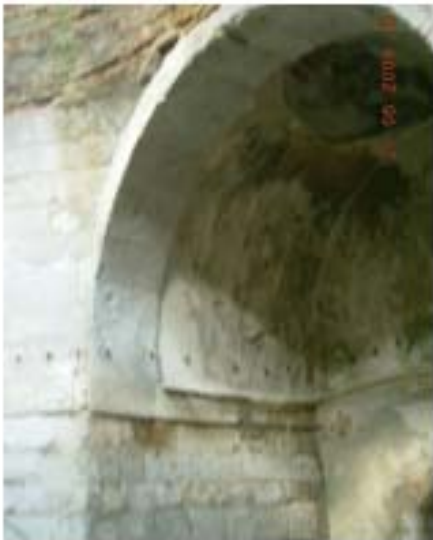
Resim 3.58. Erkekler bölümü sıcaklığı açıktan giden elektrik tesisat izi- 2009 E.İ.İ

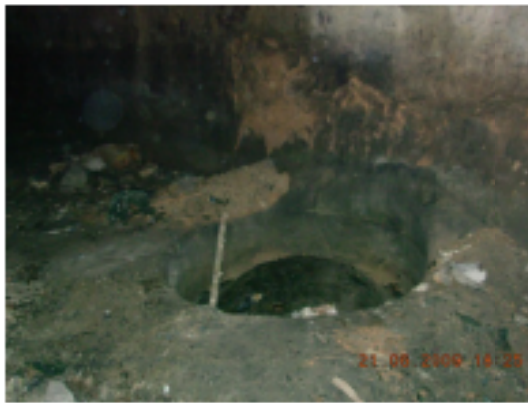
Resim 3.63. Su deposu döşeme görünüşü
2009 - E.İ.İ

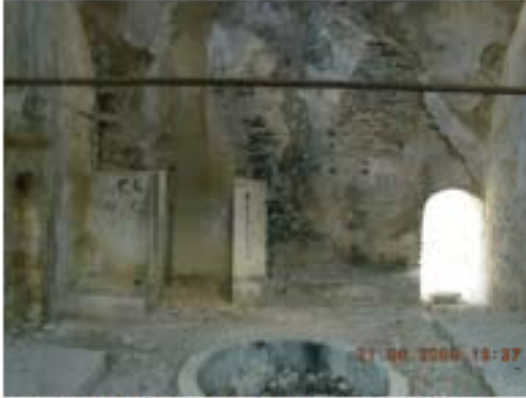
Resim 3.70. Kadınlar bölümü soyunmalığı
D6 duvarı - 2009 E.İ.İ

kadınlar soyunmalığı'nın doğu duvarı	6,55		3,48		●		●		●	sivalarda dökülme, duvarda duman isisi var, duvarda çatlak var.			●

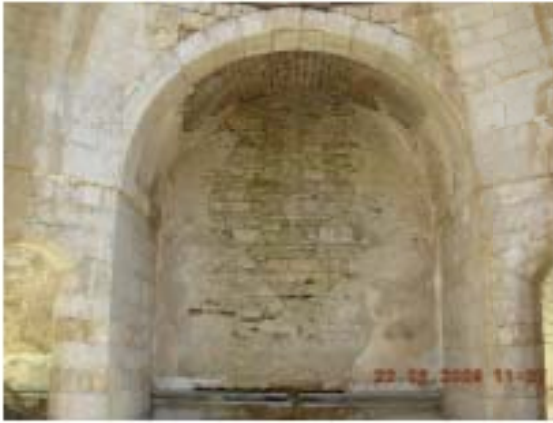
Resim 3.88. Kadmlar bölümü sıcaklığı eyvan duvarı ve açıktan giden galvaniz su boruları- 2009 E.İ.İ

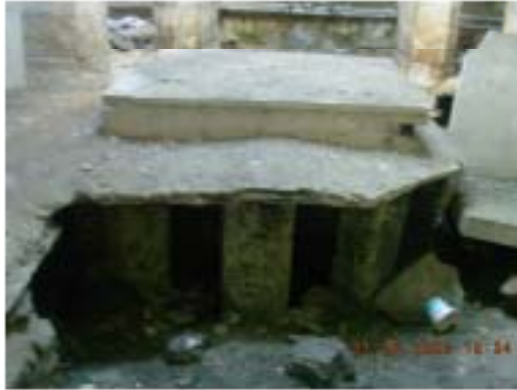
Ana mekan ve eyvanların döşemelerinin büyük bölümü yıkılmıştır (Resim 7.6). Yıkılan döşemelerden cehennemlik izleri görülmektedir (Resim 7.7). Bu izlerden cehennemliklerin boyutları ve yerleri anlaşılmaktadır. Eyvanlarda yer alan beton duvarlar kaldırılmıştır (Resim 7.8). Duvarda sıvaların dökülmesi sonucunda buhar kanalları görülmektedir. Sıcak su ve soğuk su tesisatı galvaniz borularla açıktan gitmektedir (Resim 7.9).

Resim 7.6. Yıkık döşeme - 2009 E.İ.İ

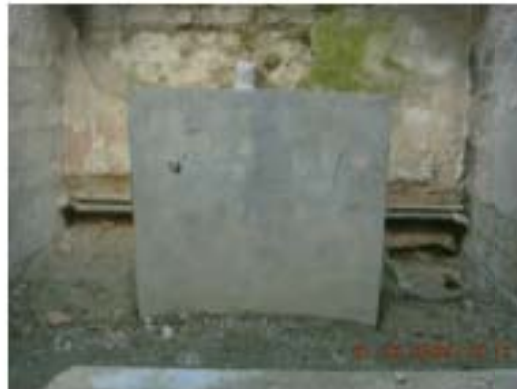
Resim 7.8. Beton bölme duvar-2009 E.İ.İ

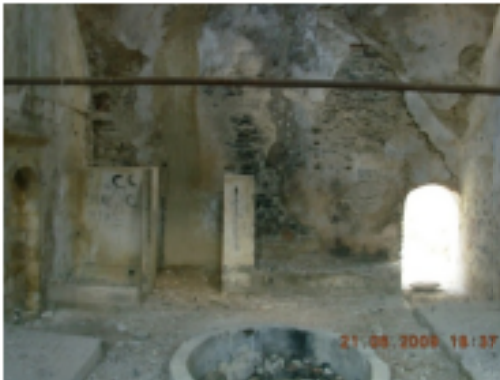
Soyunmalık bölümünün batı duvarının kuzeyinde sonradan eklenmiş bölme duvarlar kaldırılmıştır (Resim 7.12). Samur, batı ucundaki çıkıntının tuvalet olduğundan bahseder (Resim 7.13) (Çizim 7.2) [3]. Burası restitüsyonda tuvalet olarak düzenlenmiştir. Döşeme toprak dolmuştur (Resim 7.14). Seki izleri görülmektedir (Resim 7.16).

Resim 7.12. Kaldırılan bölme duvarlar

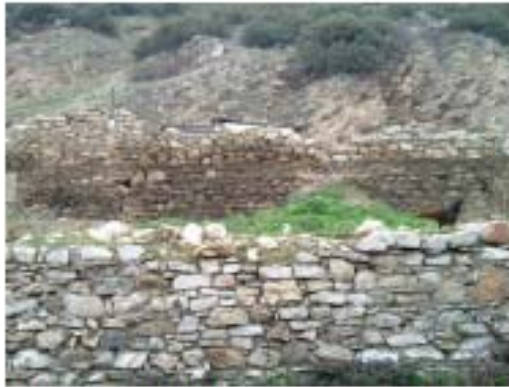
Resim 7.26. Külhan duvar izi- 2011 E.İ.İ
