ÇANKIRI KARATEKİN ÜNİVERSİTESİ  
FEN BİLİMLERİ ENSTİTÜSÜ

YÜKSEK LİSANS TEZİ

MALATYA KULUNCAK BÖLGESİ KAYA KALİTESİ TAYİNİ VE ZEMİN  
SIVILAŞMALARI

İNŞAAT MÜHENDİSLİĞİ ANABİLİM DALI

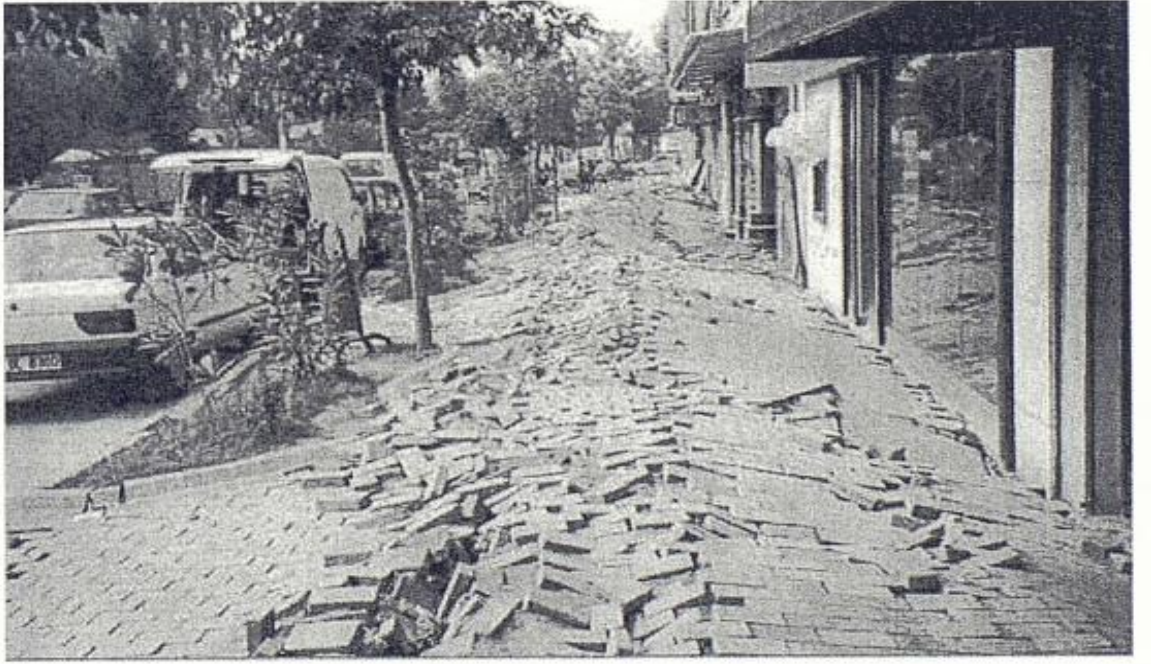
**Şekil 4.1** Yerleşik binanın bitişiğindeki zeminin şişmesi, Adapazarı, Türkiye, 1999. Nezaket Deprem Mühendisliği Saha Araştırma Ekibi (EEFIT), İngiltere

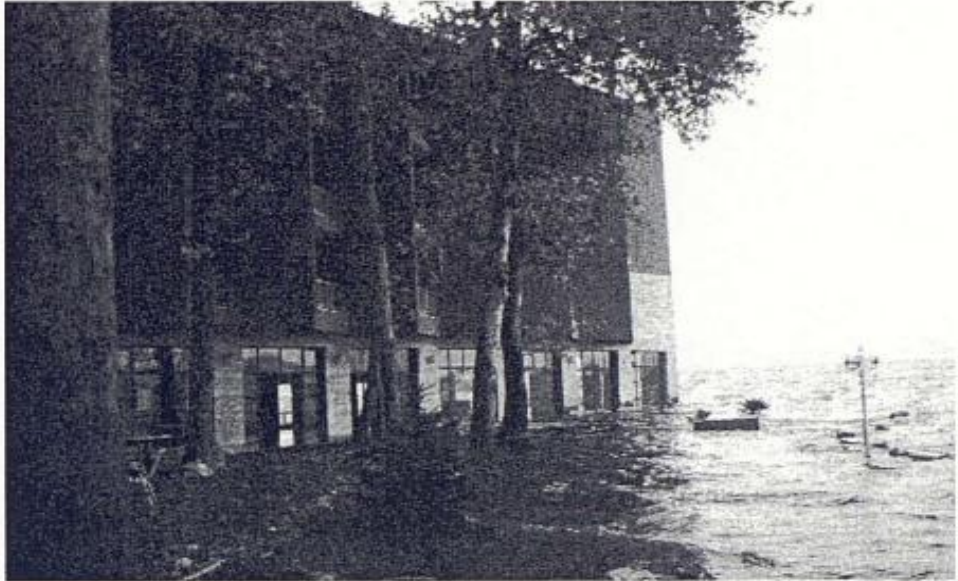
**Şekil 4.3** Sıvılaşmanın neden olduğu Sapanca Oteli'nin su baskını, Türkiye, 1999 (EEFIT'in izniyle, Birleşik Krallık)

Sapanca Oteli (Şekil 4.3), oturma ve yanal göçmelerin birleşimi sonucu onarılamayacak kadar hasar görmüştür ve binanın göle doğru yayılmasına neden olmuştur (Çetin vd., 2002). Deniz Bilimi laboratuvarı, Şekil 4.6'da gösterilen Moss Landing'de, yanal yayılmanın ardından 1989 Loma Prieta depreminde temellerinin altına yayılarak yıkılmıştır (Boulangere vd., 1997).

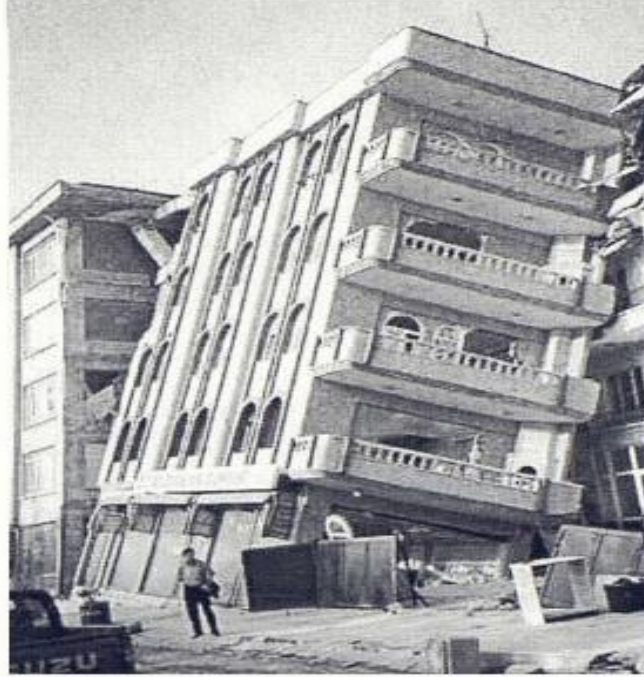
**Şekil 4.4** Eğimli bina, Sedat Sokak, Adapazarı merkez 1999. (EEFIT'in izniyle, Birleşik Krallık)

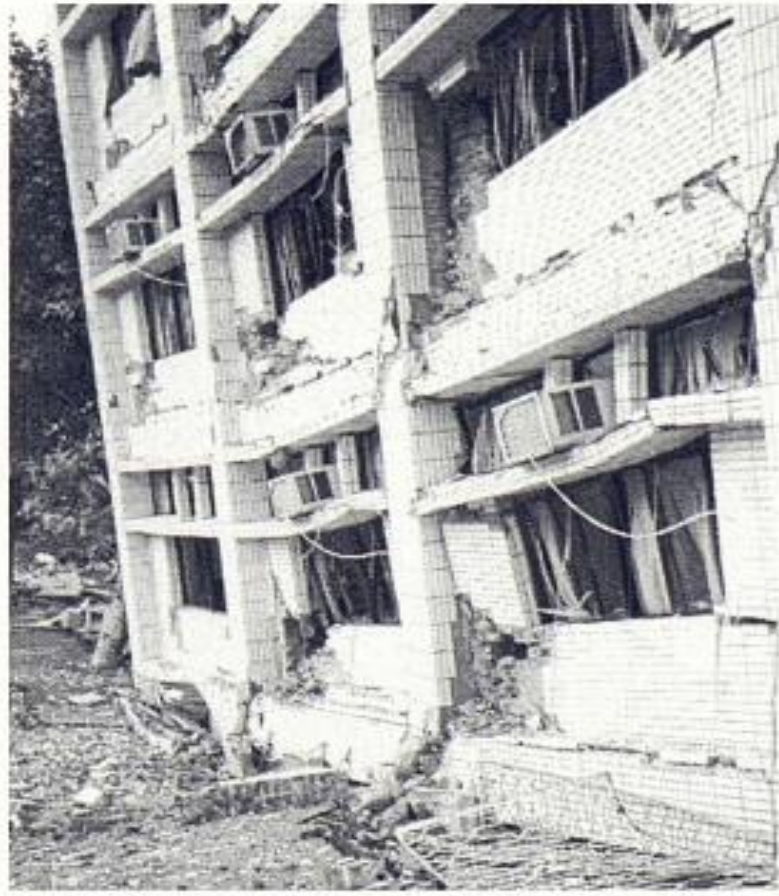
**Şekil 4.5** 1999 Chi-Chi sonrasında bir teknik okul binasında sıvılaşmanın neden olduğu hasar (Fotoğraf izniyle: Marshall Lew, Los Angeles Yüksek Binaların Yapısal Tasarımı Konseyi)

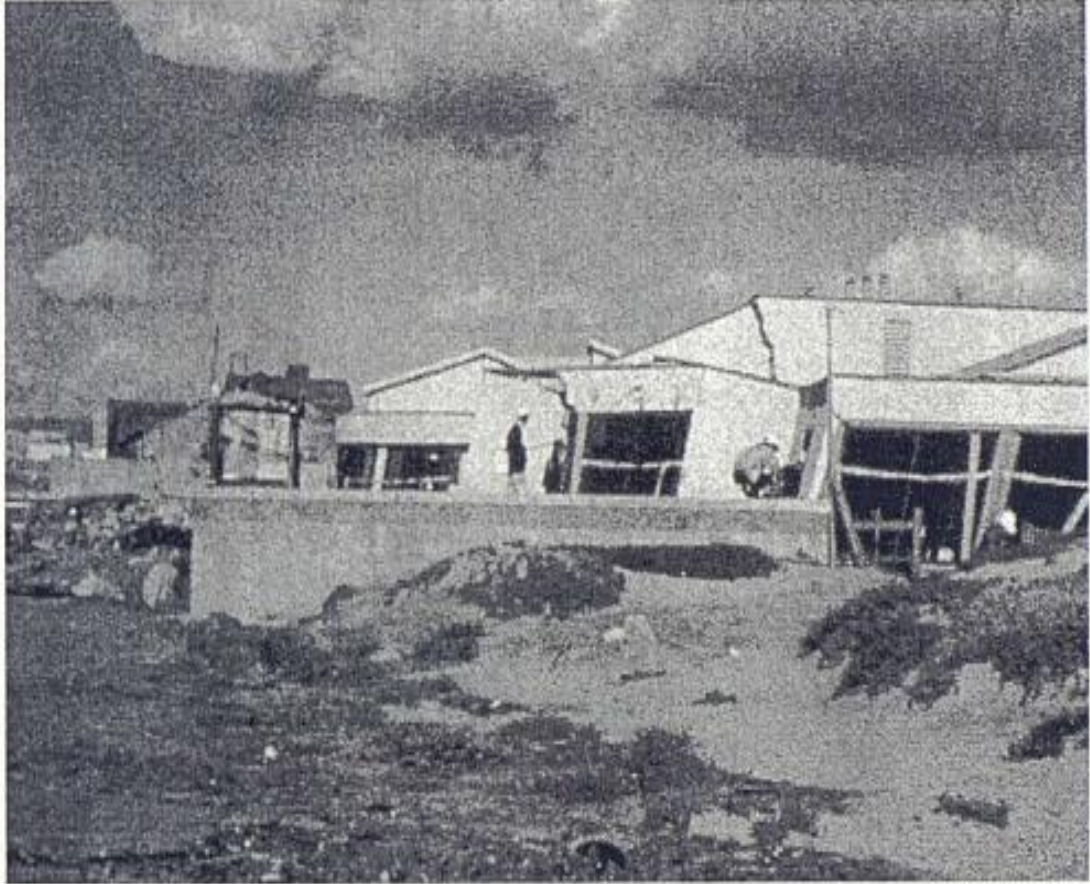
**Şekil 4.6** California Moss Landing'deki Marina Araştırma Tesisinde sıvılaşmanın neden olduğu hasar

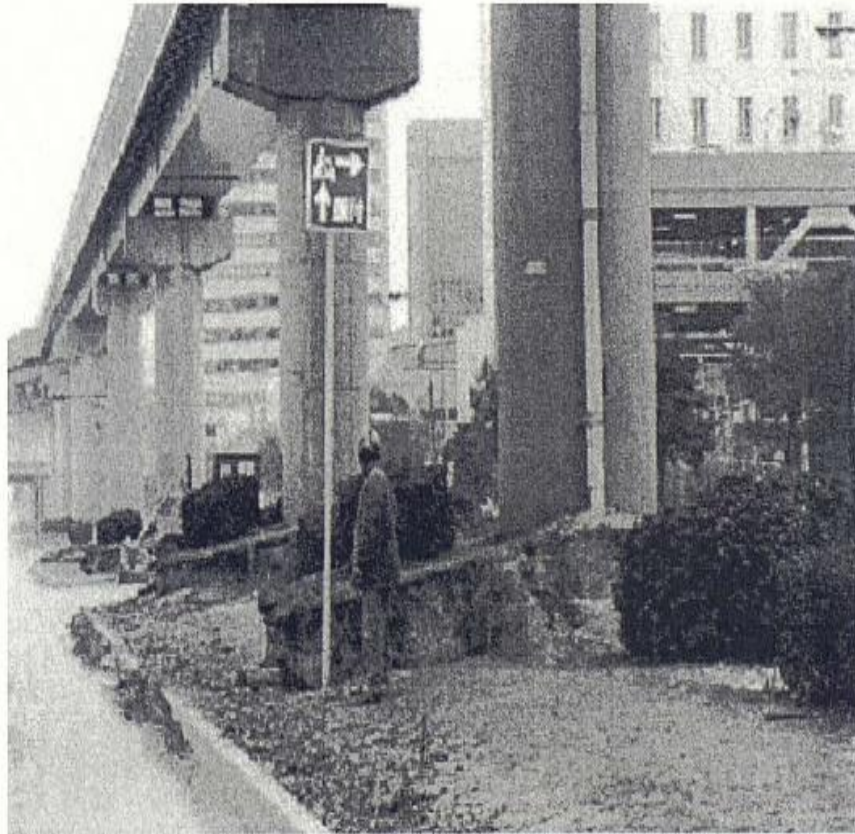
**Şekil 4.7** 17 Ocak 1995 depreminin ardından Kobe'de yükseltilmiş bir ulaşım bağlantısı (Fotoğraf R.W. Boulanger, UC Davis'in izniyle)  
Köprü ayakları istiflenmiş olup, yapı genel olarak yerleşime rağmen hasar görmemiştir.

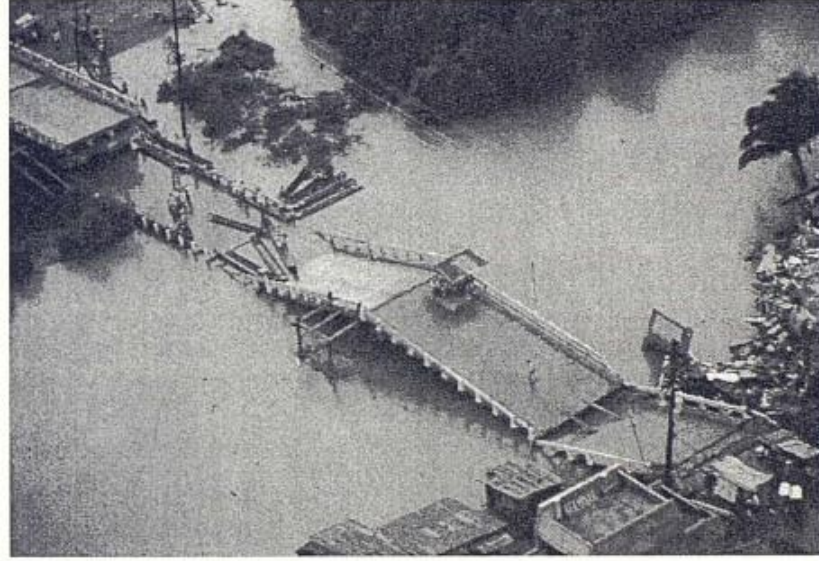
**Şekil 4.9** 1990 Luzon depreminden sonra Dagupan'daki Magsaysay Köprüsü'nün çöküşü. {EEFIT'in izniyle, Birleşik Krallık)

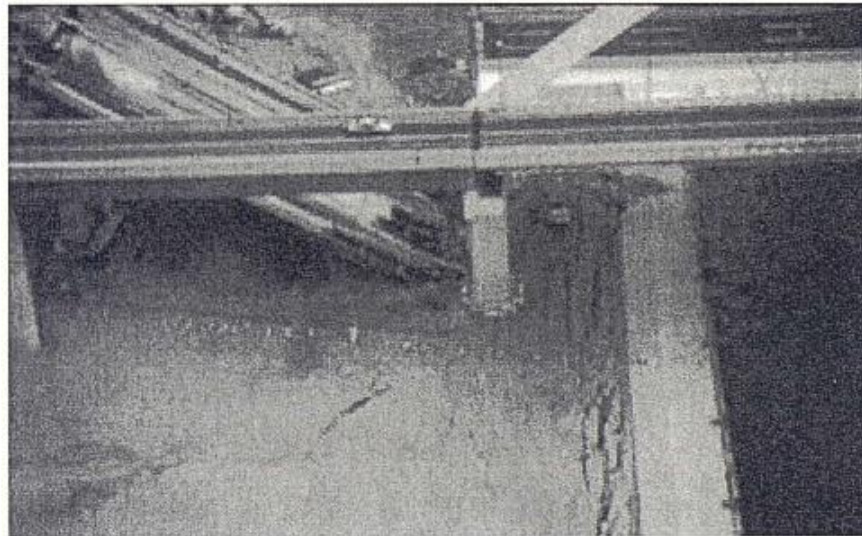
**Şekil 4.10** Japonya'da sıvılaşmaya bağlı temel deformasyonlarından kaynaklanan 1999'daki 6,9 Mw Kobe depreminin ardından Nishinomaya Köprüsü'nde meydana gelen çöken açıklık (Fotoğraf: LF. Harder, Jr)

bir demiryolu köprüsünün bir açıklığı, daha yakın zamanda karayolu taşıtları için kullanılmış ve Ocak 2001'de 1,2 m'ye varan yanal hareketler nedeniyle çökmüştür. Ancak 2000 yılında inşa edilen bitişik köprü hasar görmemiş ve ortaya çıkan bozulma önemsizdir (Orense vd., 2002). Kobe depremi sonrası köprü (Şekil 4.10) sıvılaşma kaynaklı deformasyonla ilişkilendirilmiştir (Park vd., 1995).

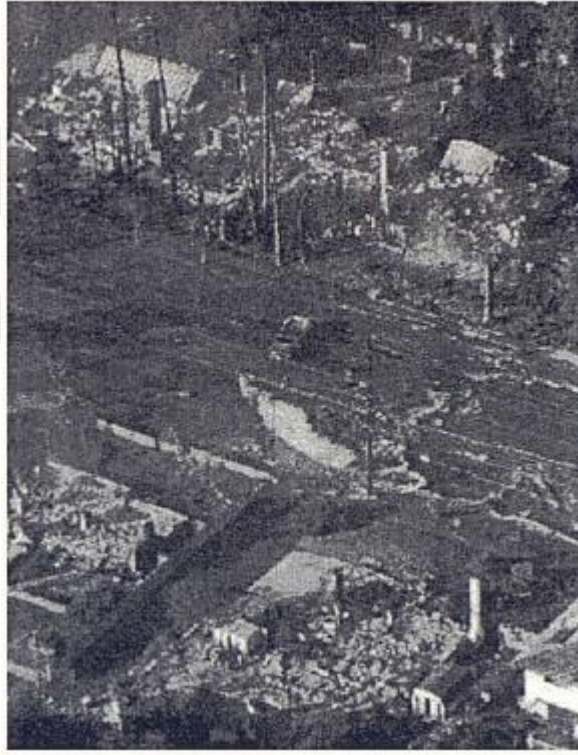
**Şekil 4.12** 1994 Northridge depremi sonrası

Balboa Bulvarı'nın altında sıvılaşmanın yol açtığı zemin deformasyonları gaz ve su boru hatlarını yırtılmasına neden olmaktadır. Bu durumda yangın kontrol edilmemiş ve bu nedenle önemli bir hasara neden olmamıştır.

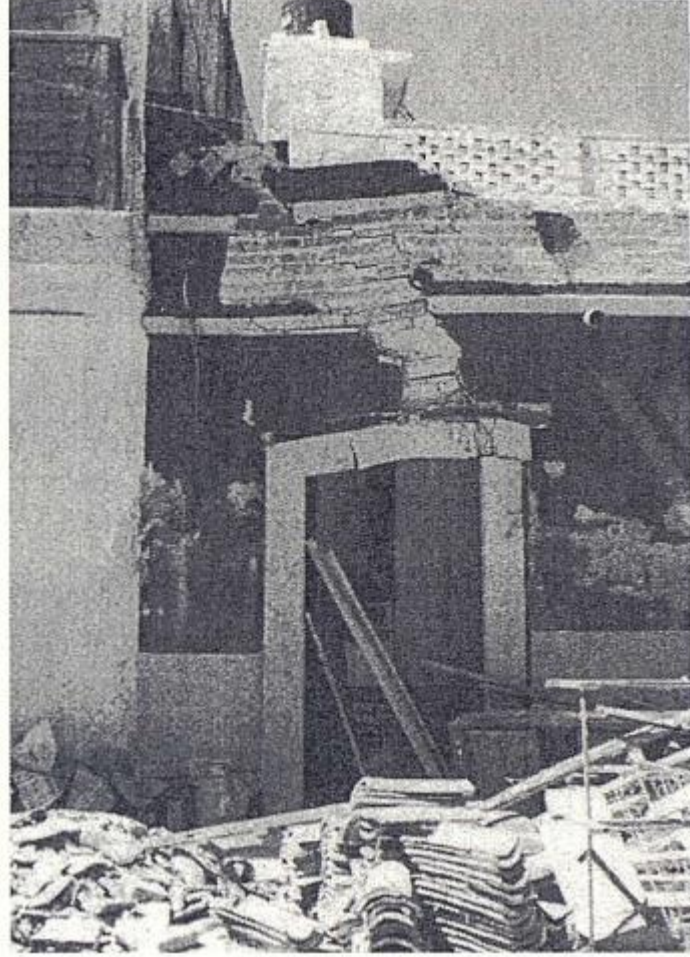
**Şekil 4.14** 1995 Manzanillo, Meksika depremi sonrasında Jalisco'da hasar gören bir bina (Juarez Garcia vd., 1997).

zemin sıvılaşmasının yanı sıra sismik yanal titreşimlerin neden olduğu iç duvarlar ve bitirmeler gözlemlenmiştir. Vaka Juarez Garcia ve ark. tarafından bildirildi. (1997), Şekil 4.14'de gösterilmektedir.

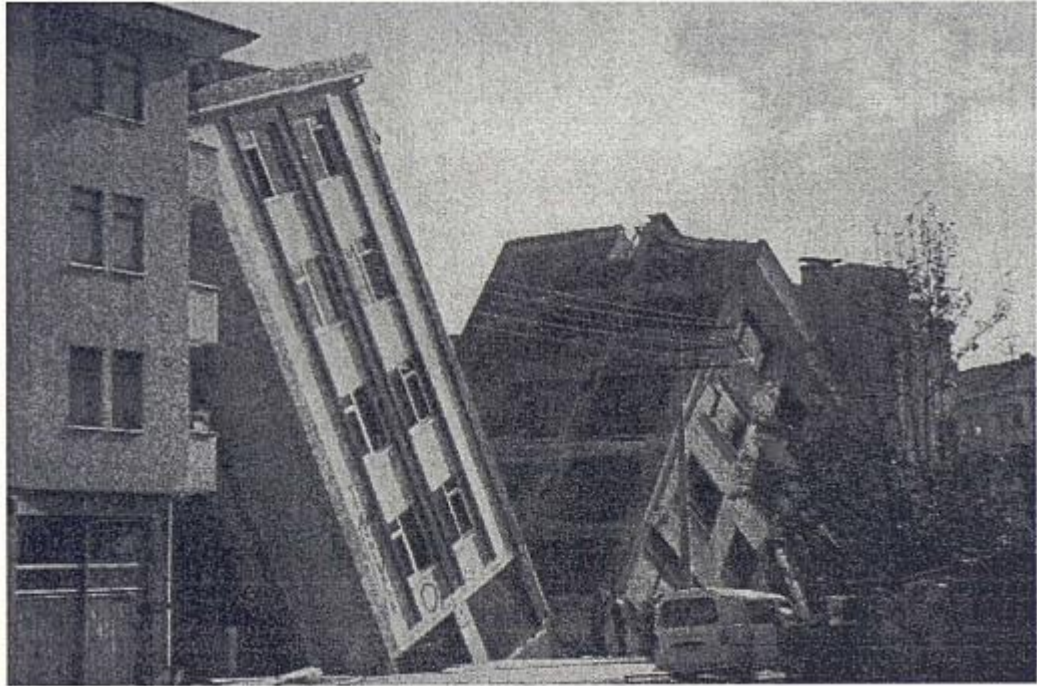
**Şekil 5.1** Adapazarı merkezde sıvılaşma nedeniyle yana yatmış bina. {Deprem izniyle Mühendislik Saha Araştırma Ekibi (EEFIT), Birleşik Krallık}

Türkiye'nin kuzeybatısındaki Adapazarı şehri, 17. Dünya Savaşı sırasında yoğun bir zemin çökmesine maruz kaldı. Ağustos 1999 Kocaeli depreminde, zemin arızasının belirtileri öncelikle şöyleydi: Sıvılaşmanın neden olduğu oturma ve kum kaynamaları gözlemlendi. Sıvılaşmış bölgelerdeki binalarda eğilme, oturma ve yanıl yer değıştirmenin yanı sıra yapısal hasarlar da meydana geldiği gözlemlendi. Yer sarsıntısından kaynaklanan çatlama, deformasyon ve çökme gibi hasarlar da tespit edildi. Daha önce belirtildiği gibi, deprem kayıplarının değerlendirilmesi açısından, önemli bir yapısal hasar olmadan aşırı eğilmeye maruz kalan yapılar önemlidir. Şekil 5-1'de gösterilen yapı sadece yıkıma uygundur ve bu nedenle hasar durumu, tamamen yıkılmış bir binayla aynı şekilde tamamlanmış olarak tanımlandı (Şekil 5-2). İki farklı arıza şeklinin maliyeti; can kaybı, yaralanma, içeriklere ve yapısal olmayan elemanlara verilen hasar ilk modda daha az olacaktır, oysa işlevsellik açısından her iki bina da tamir edilemeyecek durumda olduğundan yapısal hasar maliyetleri esas olarak aynıdır ve ayrıca Şekil 5.1'deki bina ek masraflara tabi olacaktır.

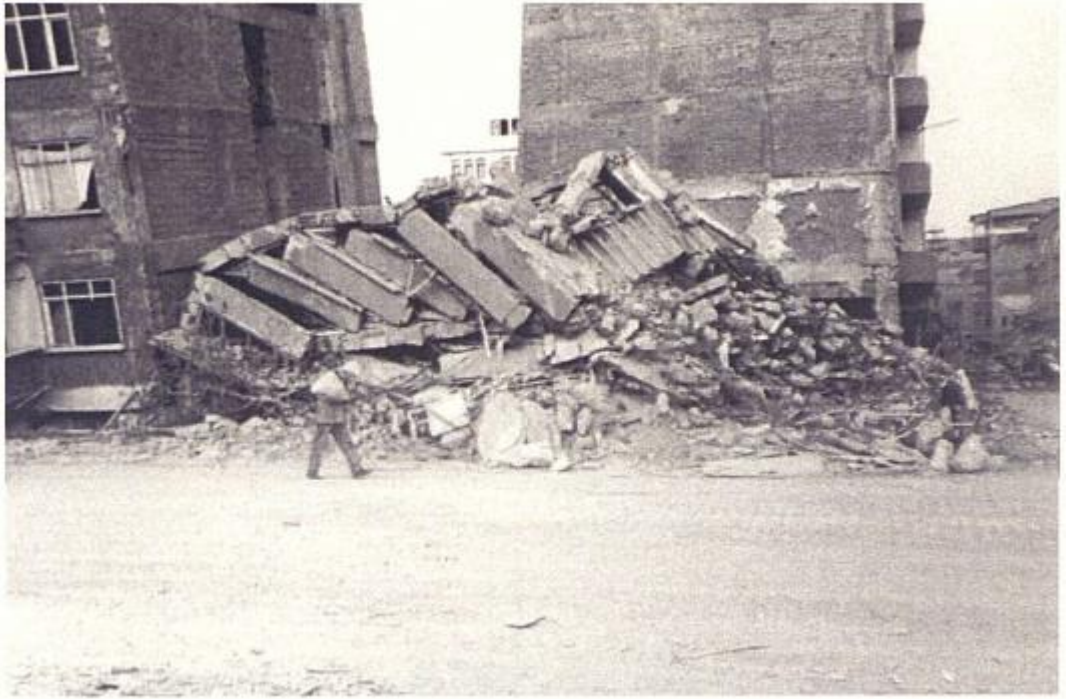
**Şekil 5.2** Yer sarsıntısı nedeniyle çökme NATO Caddesi, Adapazarı. (EEFIT'in izniyle, Birleşik Krallık)

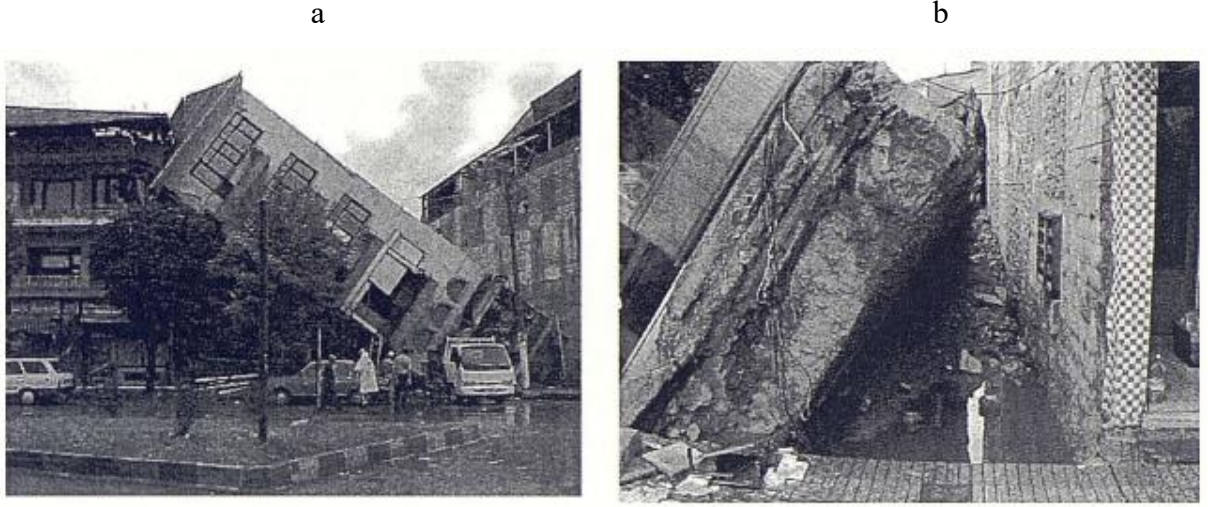
**Şekil 6.1** (a) Adapazarı şehir merkezinde sert sığ temeller üzerindeki bir binanın devrilmesi ve (b) aynı binanın temellerinin yakından görünümü (Bray & Stewart. 2000)

kalitesinin düşük olduđu ve temellerinin karşılaştırıldığında şaşırtıcı derecede sağlam olduđu belirlenmiştir (Şekil 6.1).

Temel sistemi, meydana gelen hasar türünü belirleyecektir. Zemin deformasyonları, yapısal sınıflandırmayı etkileyerek nihai hasar durumunu belirleyecektir. Gevrek yapılar, temel seviyesindeki farklı deformasyonlara karşı daha az toleranslı olacaktır, fakat sünek olanlar daha toleranslı olacaktır. Sert temeller üzerindeki binaların hasar durumları, zemin koşullarına daha az bağımlıdır, çünkü temel seviyesinden kaynaklanan rijit gövde rotasyonlarını içerirler. Üst yapı tipi de bu durumu etkileyebilir (örneğin Şekil 6.1).

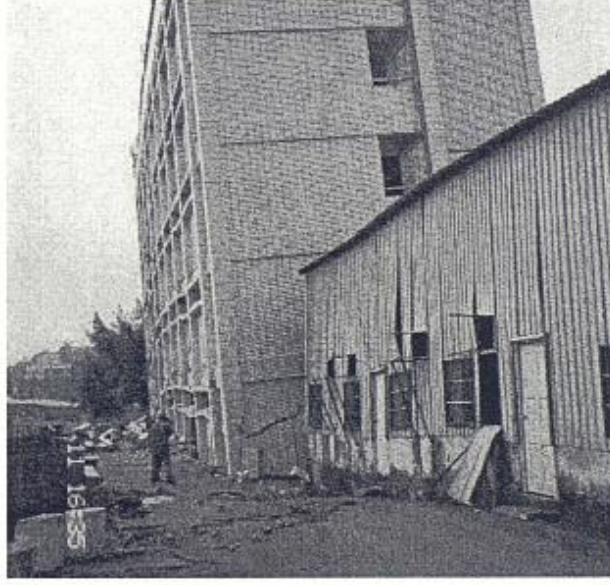
**Şekil 6.3** Sıvılaşmadan kaynaklı zemin deformasyonlarının neden olduğu 'yapısal hasar' (Fotoğraf: Marshall Lew, Los Angeles Yüksek Binalar Tasarım Konseyi)

1999 Chi-Chi depremi. Nehir kıyısına doğru yanal yayılma ve buna bağlı yerleşim. Gösterilen her iki binada da yapısal deformasyonlara ve hasara neden olmuştur,

olarak ve dolayısıyla farklı olarak (örneğin Şekil 6.3), 'yapısal hasar' olarak anılır, çünkü yapı elemanlarında hasar meydana gelir. Bu konuda analitik çözümler geliştirilebilir çünkü hasar yapıda oluşan deformasyonla ilgilidir. İkinci kategori 'rijit gövde' bina tepkisidir; bu nedenle, belirlenmesinde önemli olan husus hasar durumu sistem performansının kabul edilebilirliğidir. Örneğin, tekdüze yerleşim için sokak seviyesine göre göreceli yer değiştirme, hizmet biçiminin bozulması gibi konular, bağlantılar ve bitişik binalarla olan seviye farkı, ıslahı veya yıkımı gerektirir. Hasar durumu kolaylıkla sınıflandırılmaz çünkü yapısal elemanların deformasyonu nedeniyle belirgin bir analitik çözüm yoktur, ve ampirik bir çözüme ihtiyaç vardır. Yüzlerce Türkiye ve Tayvan'da meydana gelen depremlerde binaların çöktüğü ya da yana yattığı bildirildi, örneğin 1999'daki Luzon, Filipinler, 1990 ve çok sayıda başkası. İkinci türün dikkate değer bir örneği başarısızlığın nedeni, Deniz Laboratuvarı'nın alçak katlı ahşap yapılarının tamamen hasar görmesidir, 1989'daki Loma Prieta depreminin ardından Moss Landing (Mejia vd., 1992). Ayrıca, Marino (1993) "çevre temelleri üzerinde bulunan evlerin hasara karşı en duyarlı evler olduğunu" bildirmiştir. 1989 Loma Prieta depreminde "sıvılaşma" meydana geldi; bu sayede bükülme ve kırılma meydana geldi ve temellerde ev çerçevelerinin çökmesine neden oldu. Kocaeli'de başka vakalar da bildirildi, Chi-Chi depremleri (örneğin Şekil 7.3). Vaka geçmişlerinin azlığına rağmen, bu arıza modu, esnek temellere sahip binalar için açıkça gerçek bir tehlike teşkil etmektedir. Marino (1997), depremden kaynaklanan en yaygın temel hasarının, temel elemanlarının yanal hareketlerden dolayı temel oturmasının düzensizliğinden kaynaklandığını ve sığ temellerde yayılma, gerilime neden olma, bükülme veya eğilme olduğunu belirtmiştir.

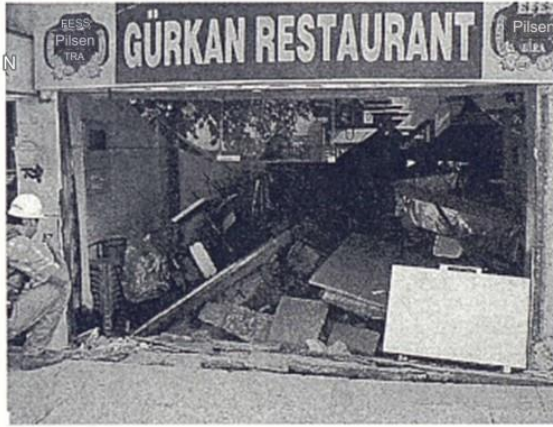
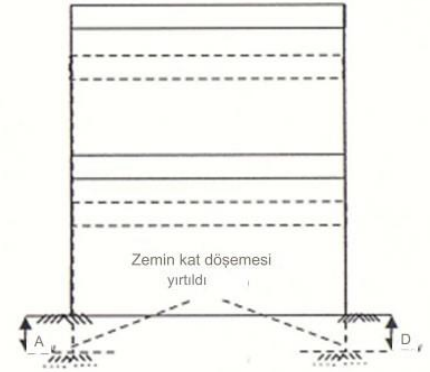
**Şekil 6.4** (a) Kolonların oturması nedeniyle iç döşemede yapısal olmayan hasar ve altta yatan toprağın şişmesi, (b) Zeminin şematik gösterimi Adapazarı, Türkiye (Bray & Stewart, 2000)

Şekil 6.4'te gösterilen yapı için ana yük taşıyıcıda herhangi bir hasar olmadığı görülmektedir. Ancak diyafram hareketinin kaybı nedeniyle zayıflama olabilir. Yük taşıyan kolonlar temellerine düzgün bir şekilde otururken, taşıyıcı olmayan elemanlar (örneğin bölme duvarlar) veya yüzer döşeme plakaları aynı miktarda hareket etmeyebilir ve bu da büyük yapısal olmayan hasara neden olabilir. Sonuç olarak, hasar durumu yerleşimin boyutuna ve taşınma kolaylığına bağlı olacaktır, tamirat için.

Sıvılaşmış bir tabakanın, yüzey boyunca çok az veya hiç diferansiyel deformasyon olmadan oturması durumunda, bir binanın kapladığı alan, yapıya vereceği zarar düşük olacaktır. En muhtemel hasar, zemin kat döşemesinde çatlama veya arıza ve binalar için zemin katını dolduran kum fişkırmasıdır, çevre veya geniş temeller üzerinde (bkz. Şekil 6.4).

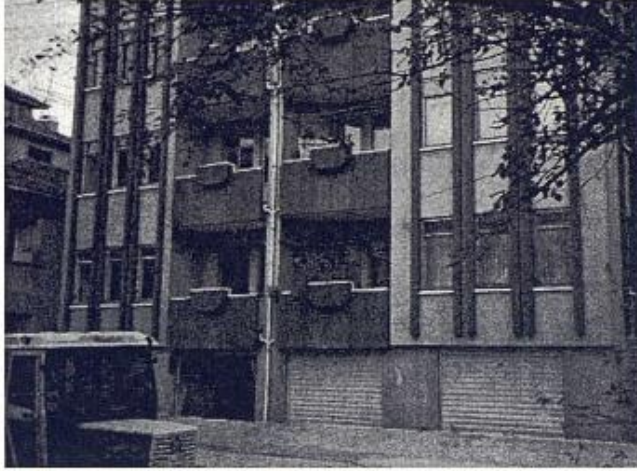
**Şekil 6.5** (a) Adapazarı'nda sert temeller üzerinde olduğu anlaşılan bir binanın düzgün yerleşimi ve (b) sert temeller üzerindeki binaların üniformaya tepkisinin şematik gösterimi

Şekil 6.5, sert radye temel üzerindeki bir binanın düzgün düşey tepkisini göstermektedir. Bu tür binaların hasar durumu estetiğin, kullanılabilirliğin ve onarılabilirliğin bir sonucudur. Sert temellerin altındaki farklı oturmalar, sert gövdenin dönmesine neden olur. Bu durum, Şekil 6.6'da gösterildiği gibi, Adapazarı'nda yaygın olarak görülen bir olaydır.

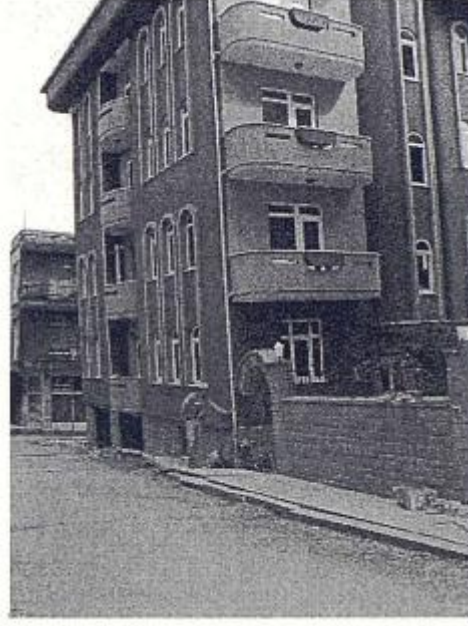
**Şekil 6.8** Adapazarı'nda yaklaşık 140 cm'lik farklı oturmaya maruz kalan bina (yaklaşık 10'da 1 veya 5 derece eğim). Bu bina daha sonra yıkıldı. (EEFIT)

- Hasar görmüş temeller için en uygun onarım yönteminin seçimi, inşaat çözümleri, inşaat kaynakları ve maliyetlerin birleşimiyle belirlenecektir. Bölgesel değişkenlik Şekil 6.8 ve Şekil 6.9'da iki apartman bloğu ile gösterilmektedir; Türkiye'de yıkıldı, Tayvan'da ise onarıldı. Tamir ve karşı Değiştirme kararlarında kurtarma değeri, yıkım maliyetleri, geçici onarım veya yeniden inşa sırasındaki yer değiştirme masrafları, çevredeki binalara etkisi ve idari maliyetlerdir ve bu nedenle özellikle belirli bir bazda belirlenmesi çok zordur, bina grupları için bölgesel baz.

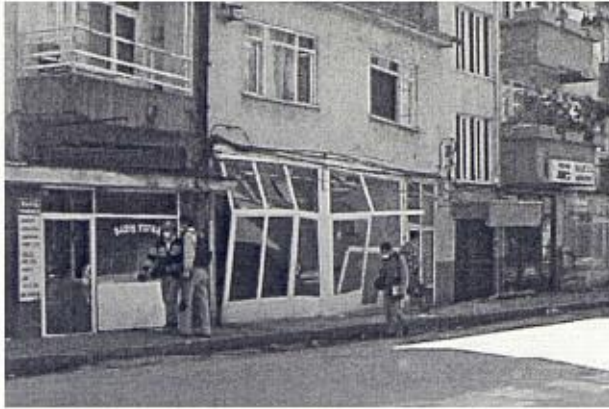
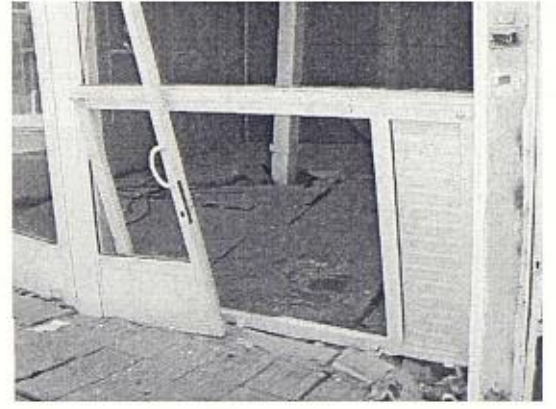
**Şekil 6.11** Adapazarı'nda sığ temeller üzerinde olduğu düşünülen ahşap ve tuğladan yapılmış bir yapı

Türkiye, 1999. Kolonların farklı yerleşimi, zemin kat yükselmesi ve buna göre oturma (Sancio, 2003).

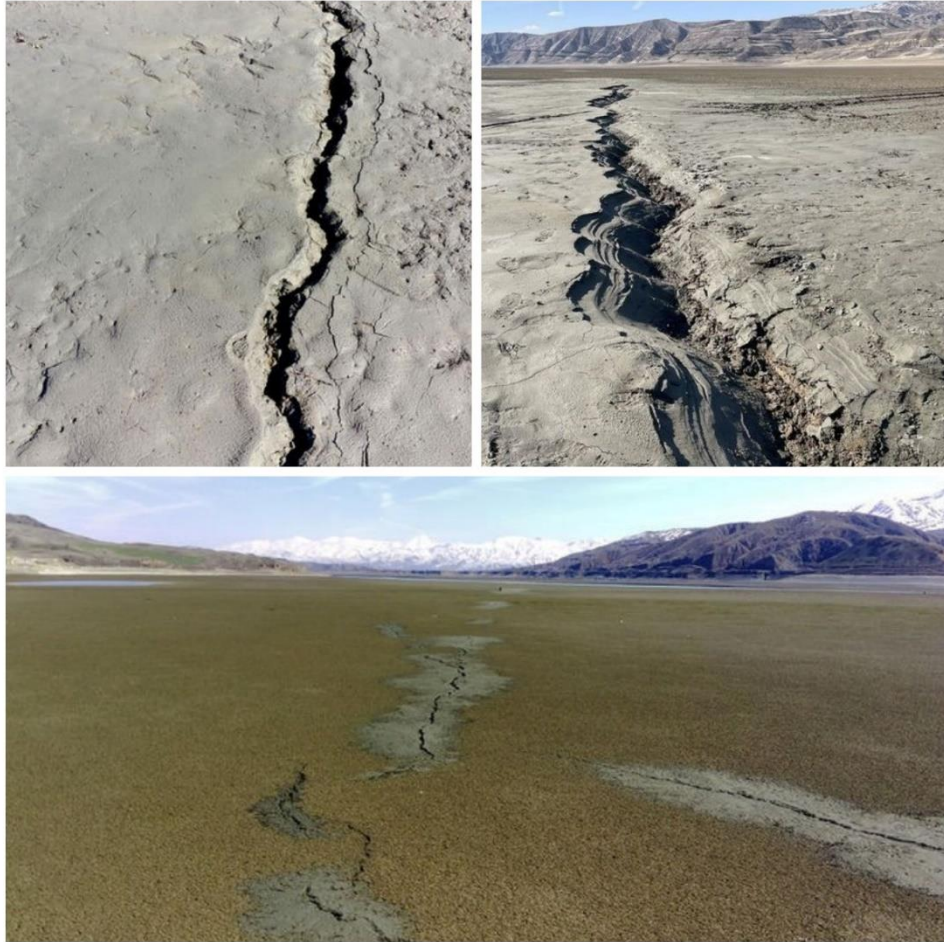
**Şekil 7.3** Fay hattındaki zemin sıvılaşması

Bunun üzerine yarıkları inceleyen Aksoy, çamur çatlaklarıyla kaplı baraj sahasında yaklaşık 20 kilometrelik fay hattında parçalı olarak uzanan ve her iki yanı 3 metre genişliğinde ince kumla sıvanmış yarıkların deprem sonrası zemin sıvılaşması olduğunu tespit etti.

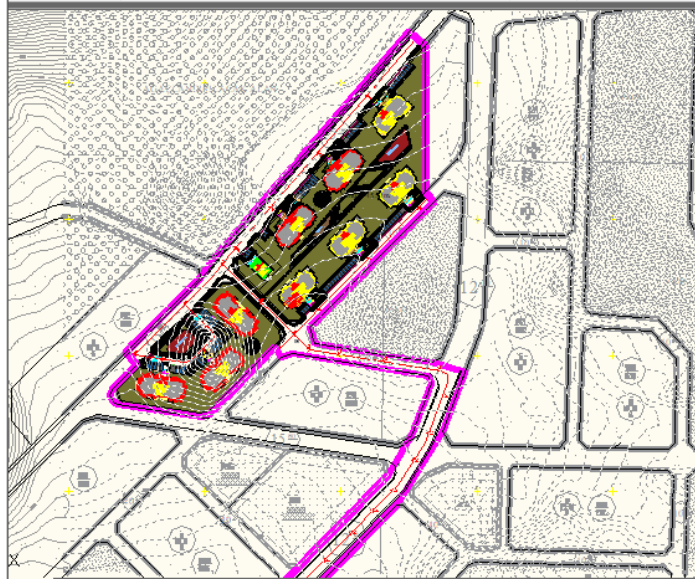
**Şekil 8.1** Malatya ili Kuluncak ilçesi Bahçelievler mahallesi çalışma alanı ada vaziyet planı

İnceleme alanı Malatya ili, Kuluncak merkez ilçesi, Bahçelievler mahallesi, sınırlarında yer almaktadır. İnceleme alanı parselde Betonarme Karkas (B+Zemin+4), (2B+Z+3) ve (B+Z+3) katlı konut, ticaret merkezi, inşa edilmesi düşünülmektedir. İnceleme alanı % 0-30 eğimli bir topoğrafya üzerinde olup, herhangi bir kütle hareketi söz konusu değildir.

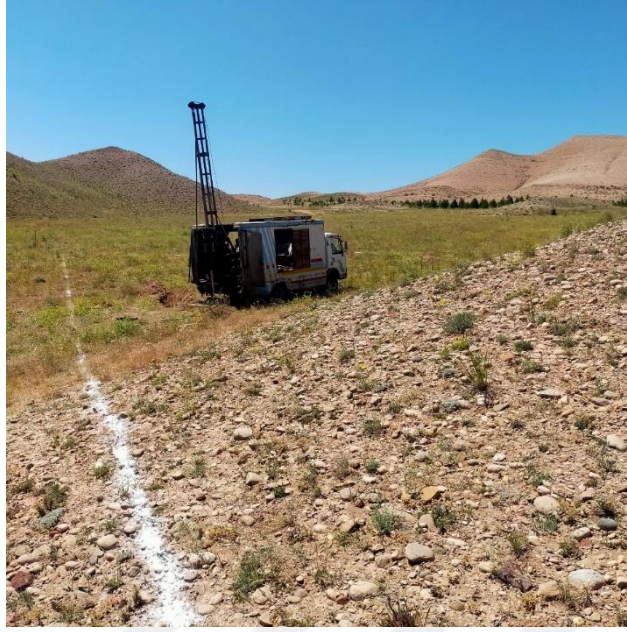
**Şekil 8.3** Malatya ili Kuluncak ilçesi Bahçelievler mahallesi çalışma alanı sondaj makinesi çalışması

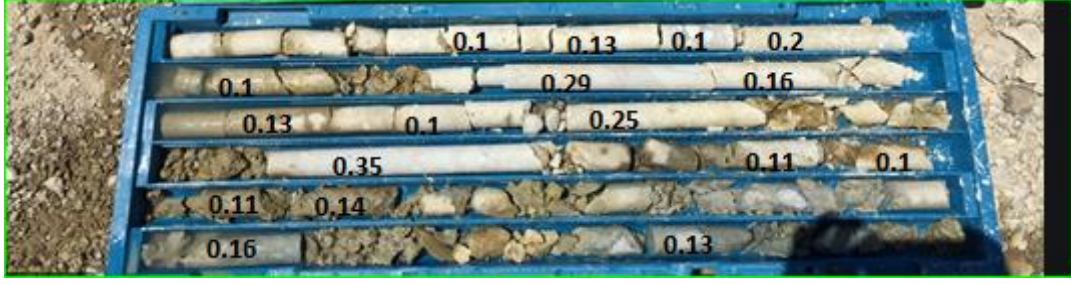
**Şekil 8.4** Malatya ili Kuluncak ilçesi Bahçelievler mahallesi çalışma alanı sandığa alınan numuneler

$$RQD = \frac{0.1 + 0.13 + 0.1 + 0.2}{1} * 100\% = 53\%$$

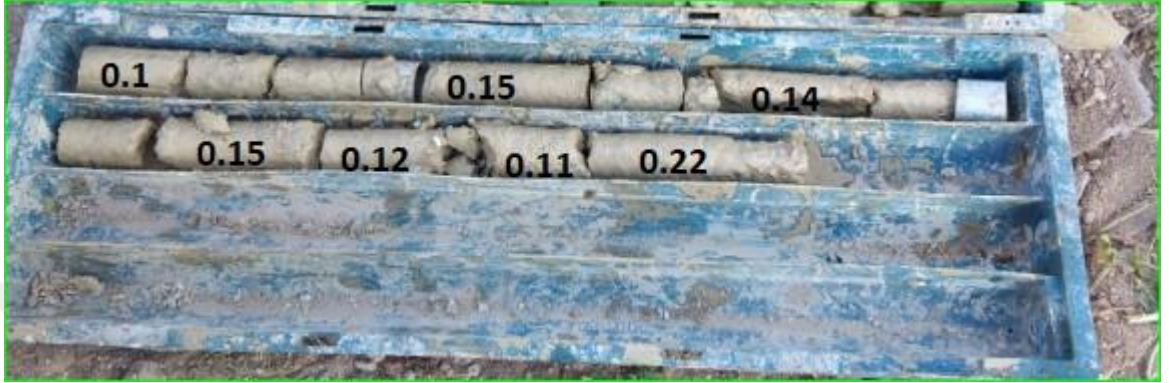
**Şekil 8.6** Malatya ili Kuluncak ilçesi Bahçelievler mahallesi çalışma alanı sandığa alınan numuneler

$$RQD = \frac{0.1+0.15+0.14}{1} * 100\% = 39\% \quad (\text{kaya kalitesi zayıf})$$

$$RQD = \frac{0.15+0.12+0.11+0.22}{1} * 100\% = 60\% \quad (\text{kaya kalitesi orta})$$

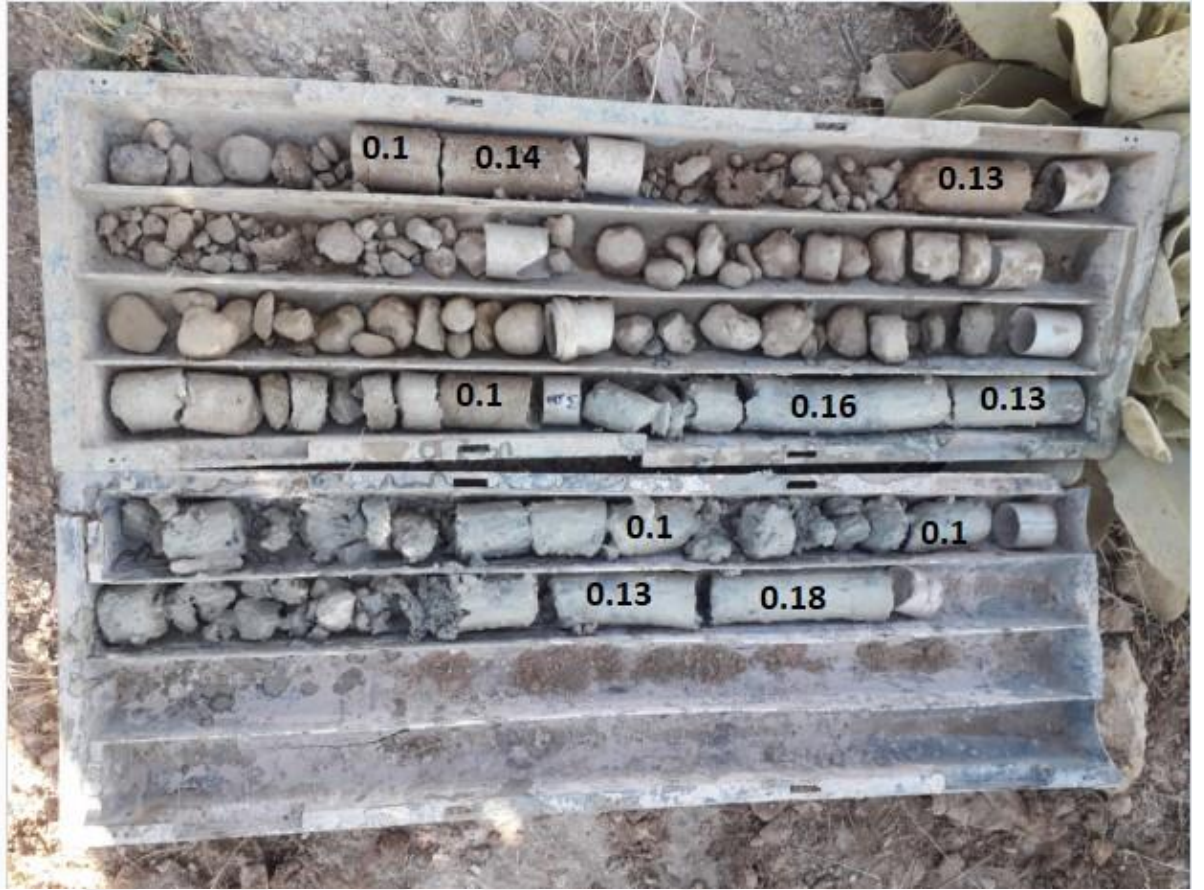
**Şekil 8.7** Malatya ili Kuluncak ilçesi Bahçelievler mahallesi çalışma alanı sandığa alınan numuneler

$$RQD = \frac{0.1 + 0.14 + 0.13}{1} * 100\% = 37\%$$

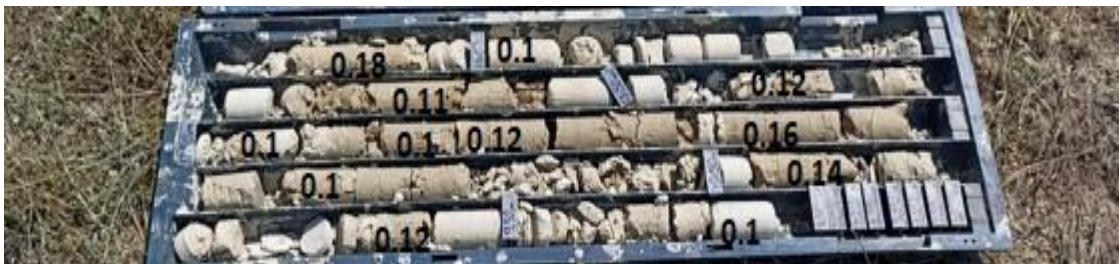
**Şekil 8.8** Malatya ili Kuluncak ilçesi Bahçelievler mahallesi çalışma alanı sandığa alınan numuneler

$$RQD = \frac{0.18+0.1}{1} * 100\% = 28\%$$

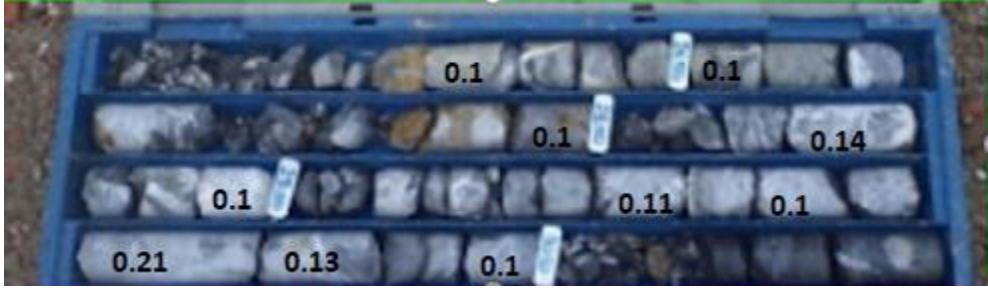
**Şekil 8.10** Malatya ili Kuluncak ilçesi Bahçelievler mahallesi çalışma alanı sandığa alınan numuneler

$$RQD = \frac{0.1+0.1}{1} * 100\% = 20\% \quad (\text{kaya kalitesi çok zayıf})$$

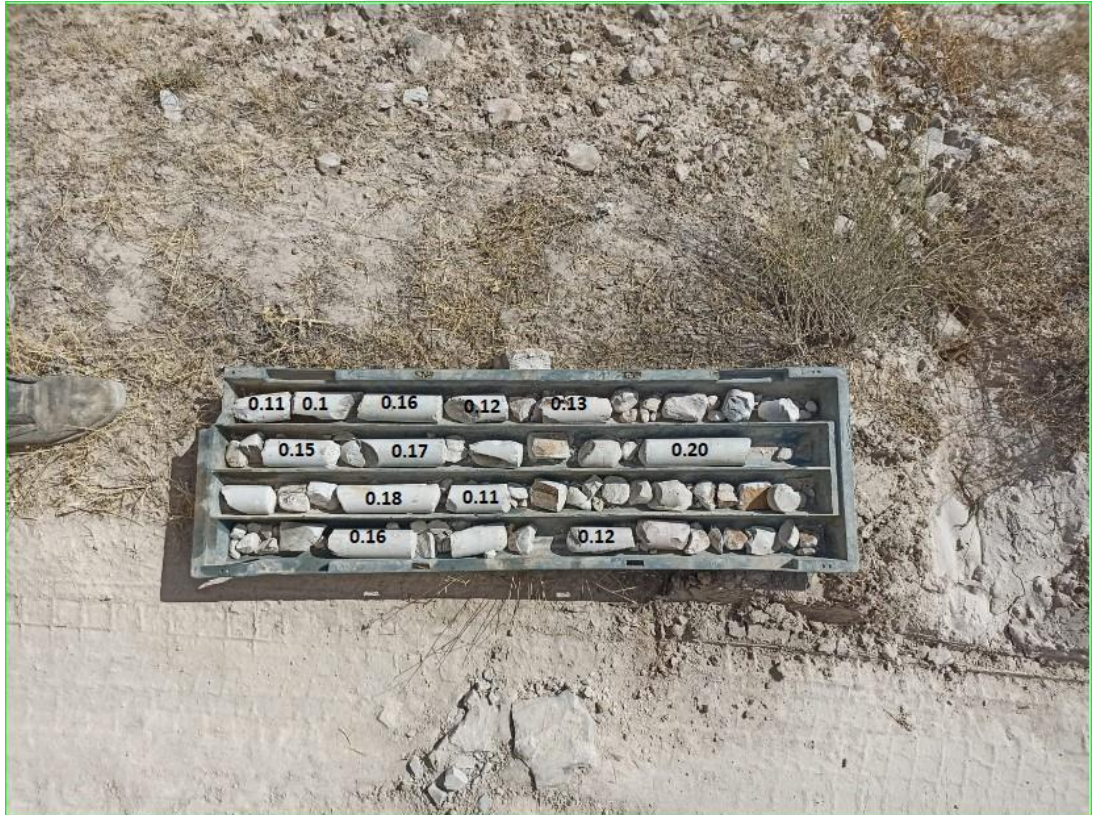
**Şekil 8.11** Malatya ili Kuluncak ilçesi Bahçelievler mahallesi çalışma alanı sandığa alınan numuneler

$$RQD = \frac{0.11+0.1+0.16+0.12+0.13}{1} * 100\% = 62\% \quad (\text{kaya kalitesi orta})$$

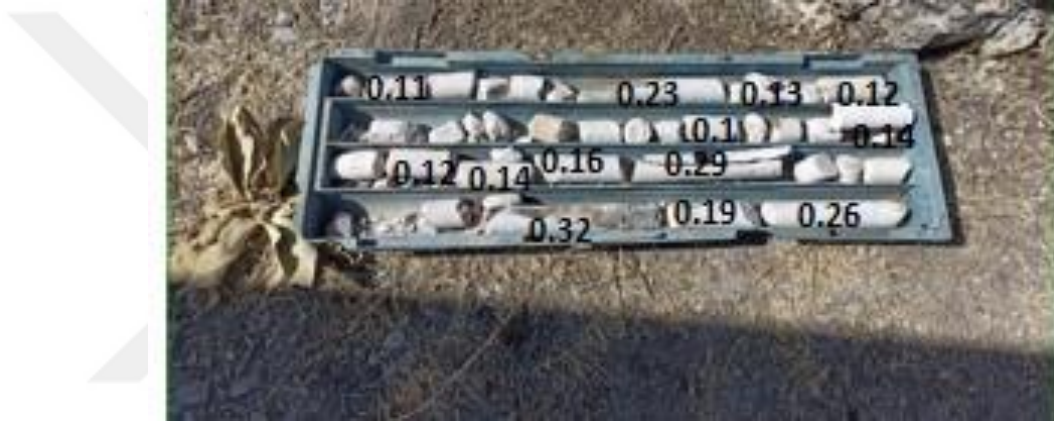
**Şekil 8.12** Malatya ili Kuluncak ilçesi Bahçelievler mahallesi çalışma alanı sandığa alınan numuneler

$$RQD = \frac{0.11+0.23+0.13+0.12}{1} * 100\% = 59\% \quad (\text{kaya kalitesi orta})$$

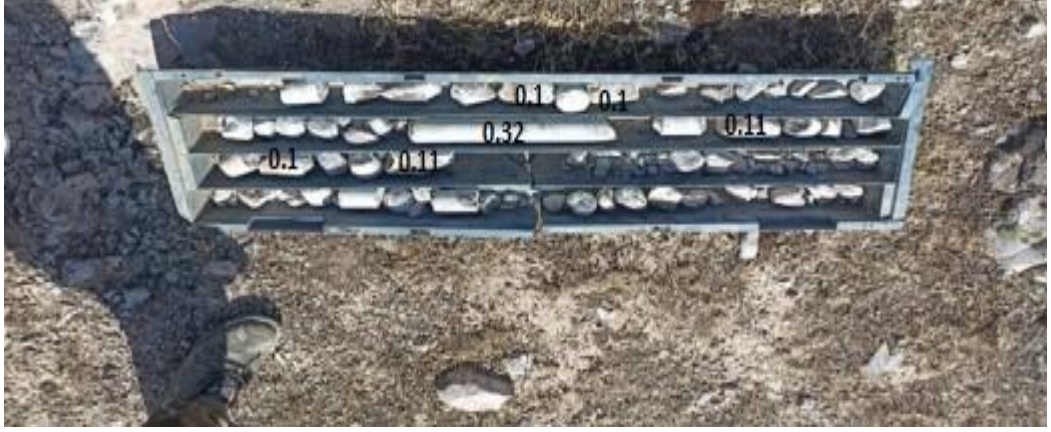
**Şekil 8.13** Malatya ili Kuluncak ilçesi Bahçelievler mahallesi çalışma alanı sandığa alınan numuneler

$$RQD = \frac{0.1 + 0.1}{1} * 100\% = 20\% \quad (\text{kaya kalitesi çok zayıf})$$
