**BÖLGESEL TAKİP SİSTEMİ İLE TARİHİ  
YAPILARDA ERKEN MÜDAHALE  
KARARLARININ ALINMASI**

**Yüksek Lisans Tezi**

**Mimarlık Anabilim Dalı**

**Mimari Koruma Bilim Dalı**

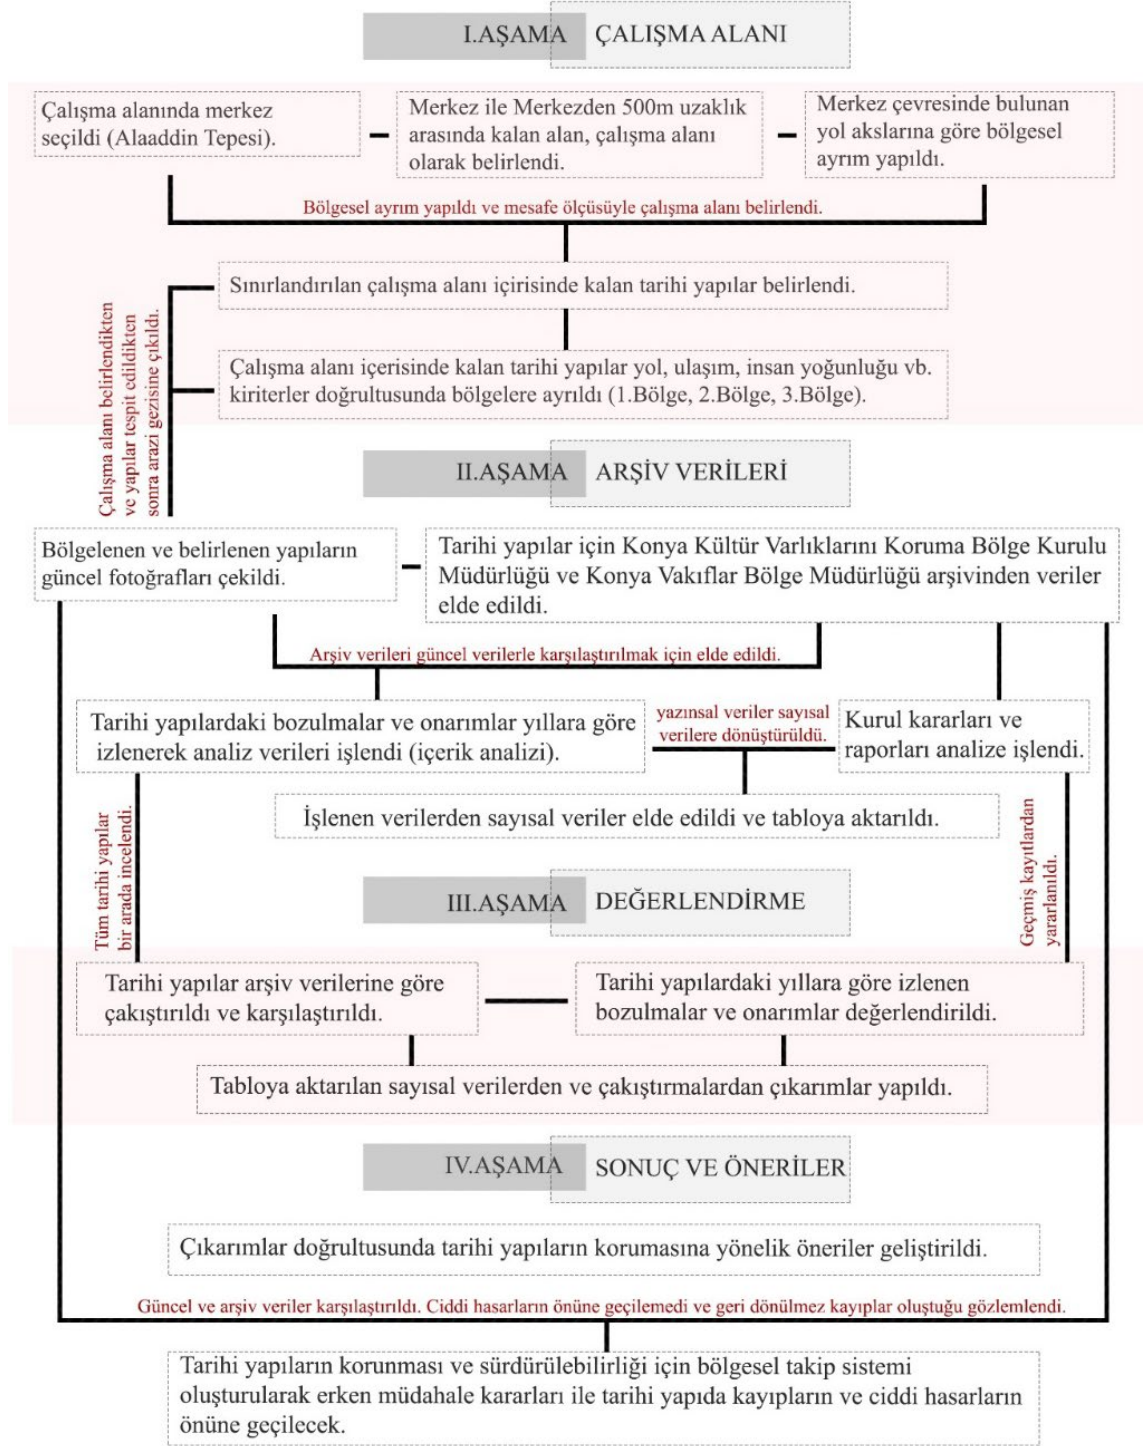
Şekil 2.1. Çalışmada izlenen yöntem aşamaları

Tez, dört aşamalı yöntemden oluşmaktadır. Birinci aşamada, bölgesel takip sistemine ihtiyaç duyan alan belirlenmiş ve bölgesel ayrımı yapılmıştır. Bölgesel takip sistemi için belirlenen üç bölge içerisinde kalan ve tarihsel süreci izlenebilen 12 adet tarihi yapı tespit edilmiştir. İkinci aşamada, 12 adet tarihi yapının Konya Kültür Varlıklarını Koruma Bölge Kurulu Müdürlüğü ve Konya Vakıflar Bölge Müdürlüğü arşivinden planlar, röleve, restitüsyon, restorasyon, onarım ve hasar raporları, koruma kurulu kararları ve raporları elde edilmiştir. Üçüncü aşamada, arşivlerden elde edilen veriler

tablolaştırılmış ve çalışma görsel verilerle desteklenmiştir. Tablolaştırılan veriler, sayısal verilerle ifade edilmiştir. Dördüncü aşamada, bulgular ışığında sonuç elde edilmiş ve öneriler geliştirilmiştir (bkz. Şekil 2.1.).

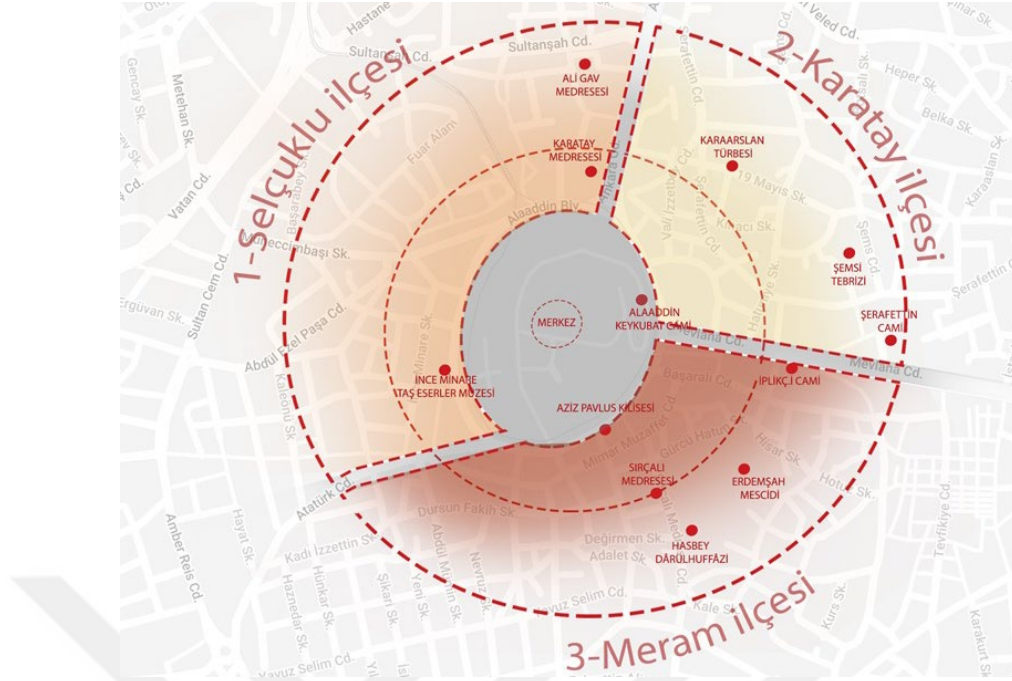
**Şekil 2.2.** Bölgesel takip sisteminde oluşturulan sınırlar

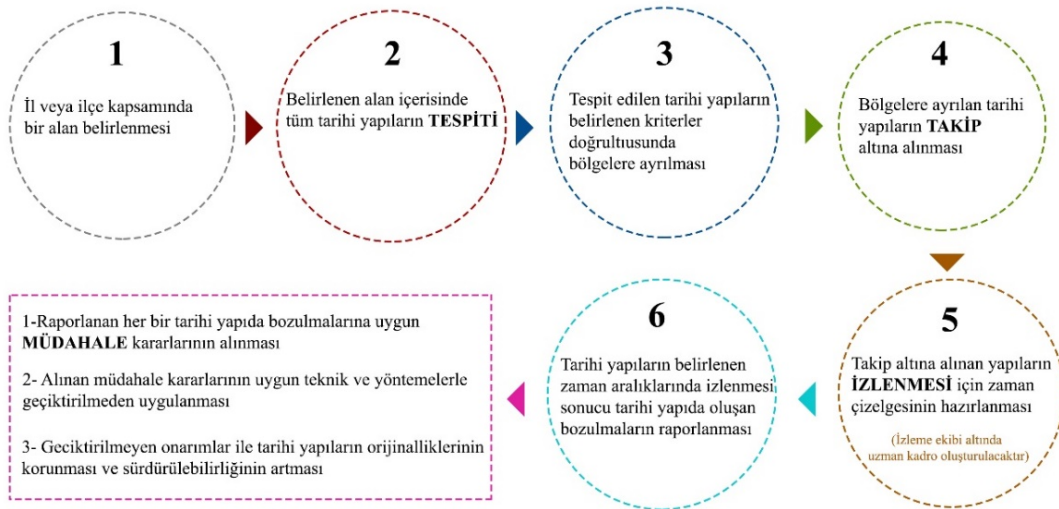
Şekil 2.3. Bölgesel takip sistemi işleyiş diyagramı

Şekil 2.3. de bölgesel takip sisteminin işleyişi şemalaştırılmıştır. Tez kapsamında ele alınan 12 tarihi yapı bu şema doğrultusunda ele alınmıştır. Burada şuna dikkat çekmek gerekir, belirlenen 12 tarihi yapı ileri dönük bir zaman çizelgesinde izlenmesinden ziyade geriye dönük bozulmalarının ve onarımlarının izlendiği bir yol tercih edilmiştir. Çünkü amaçlanan bölgesel takip sistemini örneklemek adına 12 tarihi yapının izlendiği kısa süreli bir periyod oluşturulamamaktadır. Böylesi kapsamlı bir çalışma uzman ekipsiz ve 1 yıl kadar kısa sürede gerçekleştirilememektedir. Geçmişe dayalı izleme yapıldığında daha uzun bir süreyi kapsadığı için kayıt altına alınan veriler ile daha doğru sonuçlar elde edilmiştir. 12 tarihi yapının geçmişte oluşan bozulmaları ve gerçekleşen onarımları Konya Kültür Varlıklarını Koruma Bölge Kurulu Müdürlüğü ve Konya Vakıflar Bölge Müdürlüğü arşivinden elde edilerek tablolaştırılmış ve karşılaştırılmıştır.

Tez kapsamında ulaşılmak istenen bölgesel takip sistemi, tarihi yapıların ilçelere göre ayırım, aktif inşaat süreci, çarşı merkezinden kaynaklı yoğun insan aksı, şehir alt yapı sorunu, tarihi yapıda nem, su sorunu, kullanılan malzeme benzerliği, tarihi yapının dönemi vb. kriterler dikkate alınarak bölgelere ayrılması sonucu düzenli kontrollerinin gerçekleştiği bir sistemdir. Tarihi yapıların belirlenen zaman aralıkları ile incelenmesini ve raporlanmasını içeren bir düzendir. Tarihi yapıların belirli aralıklarla kontrol edilmesi yapı da oluşan bozulmaların tespitini kolaylaştıracaktır. Bozulmaların onarımlarını geciktiren kapsamlı büyük onarımlardan ziyade kısmi müdahaleler ile kayıpların önüne geçilebilecektir (Şekil 2.3.).

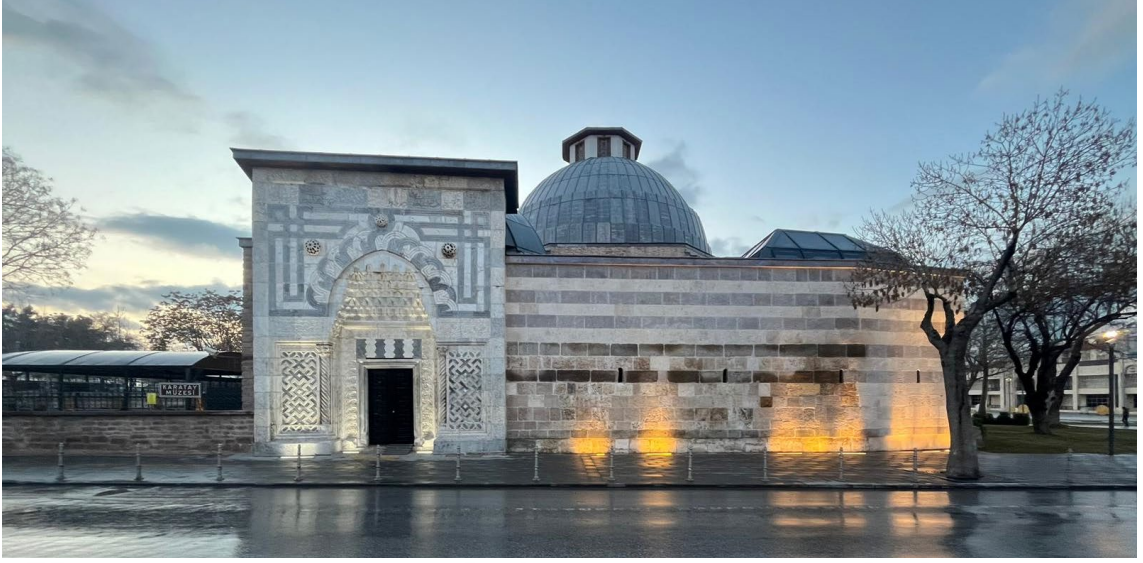
**Görsel 4.1.** *Karatay Medresesi güncel fotoğrafı (kişisel arşiv, 2024)*

Konya Selçuklu ilçesinde bulunan 1251 yılında Celalettin Karatay tarafından yaptırılan Karatay Medresesi, tek katlı, tek eyvanlı, kapalı avlulu (Tapur, 2009; Kuran, 1969; Bilici, 2016; Şahin, 1999) Anadolu Selçuklu mimarisine sahip bir yapıdır . Karatay Medresesi, döneminin önemli bir eğitim kurumu olmasıyla birlikte mimarisi, planı ve bezemeleri ile Selçukluların en önemli eserlerinden biridir (Atçeken, 1998; Düz 2019; Balcı, 2018). Osmanlılar zamanında eğitim amacıyla kullanılan Karatay medresesi 19. yüzyılın sonunda terk edilmiştir (Tapur, 2009). Medrese olarak inşa edilmiş ve uzun yıllar medrese olarak kullanılan tarihi yapı, 1955'ten bu yana Çini Eserleri Müzesi olarak hizmet vermektedir. Dikkat çeken büyük taç kapısı ile beraber medresenin üzerinin kubbe ile örtüldüğü görülmektedir (Aygör vd, 2010) (Görsel 4.1.). Döneminde, geniş malzeme yelpazesindeki malzemeleri kullanarak günümüze ulaşan Karatay Medresesi, özellikle kubbesinde bulunan çinileri ile dikkat çekmektedir. Tarihi yapıda kullanılan diğer malzemelere bakıldığında düzgün kesme taşın, moloz taşın ve tuğlanın da kullanıldığı görülmektedir (Aygör vd, 2010).

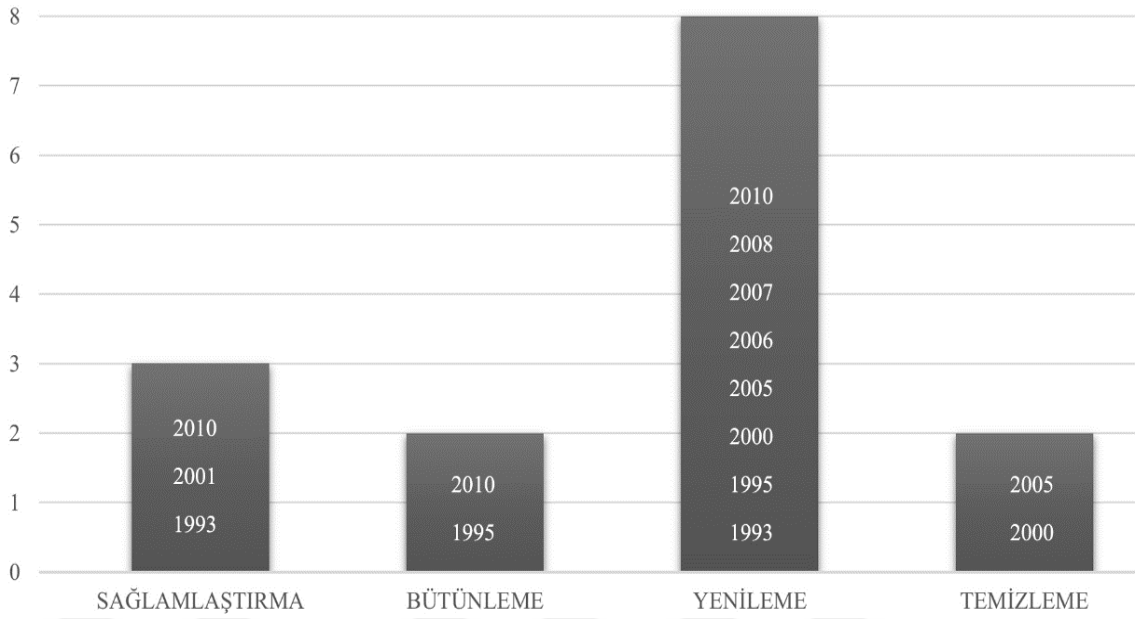
**Şekil 4.1.** Karatay Medresesi müdahale türü

Birinci bölge de yer alan Karatay Medresesi için Konya Kültür Varlıklarını Koruma Bölge Kurulu Müdürlüğü'nden ve Konya Vakıflar Bölge Müdürlüğü'nden 1993-2010 yıllarını kapsayan veri elde edilmiştir. Elde edilen veriler ışığında müdahale türlerinin dağılımlarına bakıldığında 1993, 1995, 2000, 2005, 2006, 2007, 2008, 2010 yılında yenilenme, 1993, 2001, 2010 yılda sağlamlaştırma, 1995 ve 2010 yılında bütünleme, 2000 ve 2005 yıllarında ise temizleme yapılma amacıyla kararlar alındığı tespit edilmiştir. En çok ihtiyaç duyulan restorasyon yenileme olduğu tespit edilirken 2010 yılında sağlamlaştırma, bütünleme, yenileme ihtiyacı ile restorasyon yapıldığı gözlenmiştir (Bkz. Şekil 4.1.).

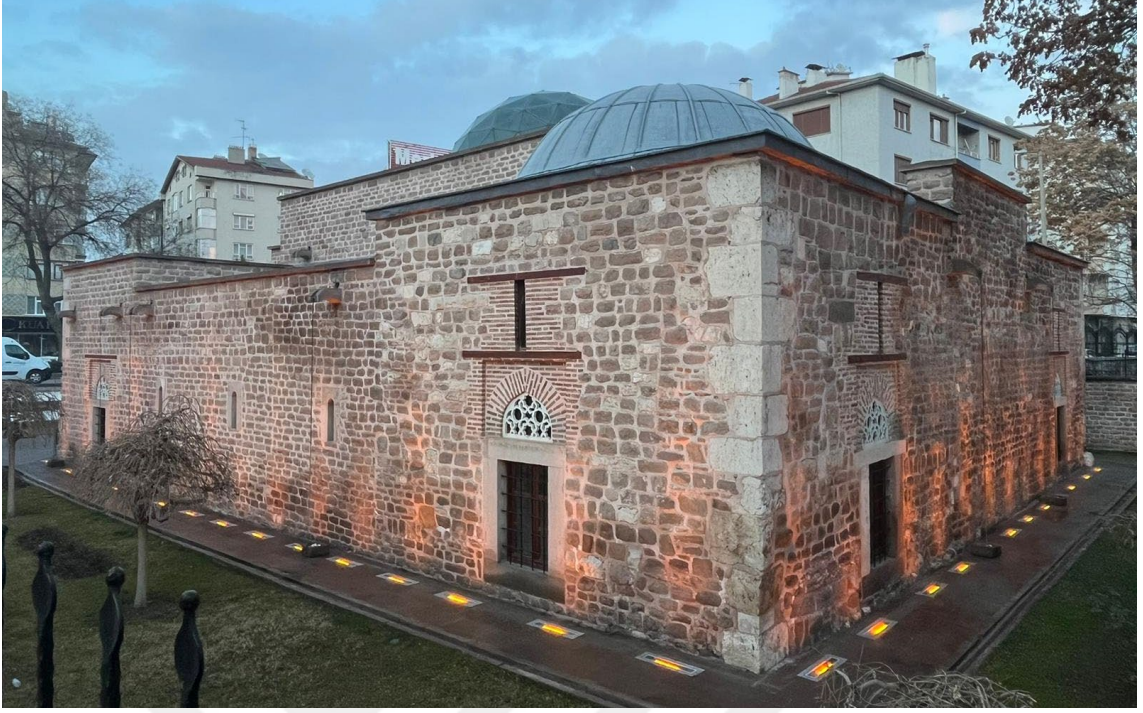
**Görsel 4.2.** Ali Gav Medresesi güncel fotoğrafı (kişisel arşiv, 2024)

XIII. yüzyıl erken medreselerinden olan tarihi yapı ciddi kayıplara uğrayarak ana eyvan ve iki kubbeli mekân ile günümüze ulaşabilmiştir. Kubbeli avlu ve etrafındaki mekânlar yapılan kazı çalışmalarına ve restitüsyona göre tamamlanmıştır (Gökbaş, 2019). Selçuklu dönemine ait bu değerli tarihi yapı da ağırlıklı olarak taş ve tuğla malzeme kullanılmıştır (Gürdal, 2023) (Görsel 4.2.).

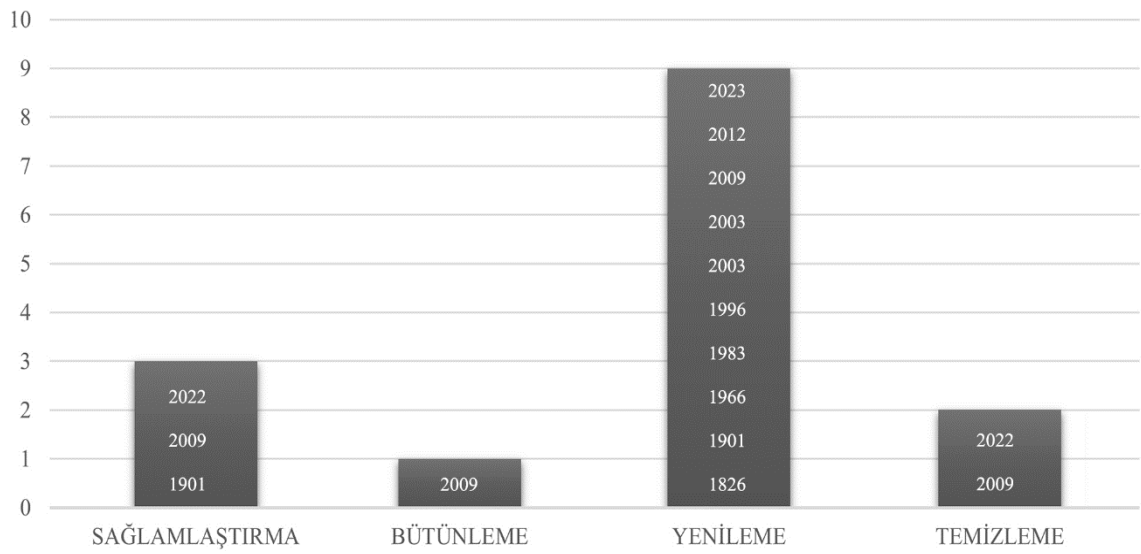
**Şekil 4.2.** Ali Gav Medresesi müdahale türü

yıllarını kapsayan veri elde edilmiştir. Elde edilen veriler ışığında müdahale türlerinin dağılımlarına bakıldığında 1826, 1901, 1966,1983, 1996, 2003, 2009, 2012 ve 2023 yılında yenilenme, 1901, 2009, 2022 yılda sağlamlaştırma, 2009 ve 2022 yıllarında temizleme, 2009 yılında ise bütünleme yapılma amacıyla kararlar alındığı tespit edilmiştir. En çok ihtiyaç duyulan restorasyon yenileme olduğu tespit edilirken 2009 yılında sağlamlaştırma, bütünleme, yenileme ve temizleme ihtiyacı ile restorasyon yapıldığı gözlenmiştir. 2009 yılında kapsamlı bir restorasyon yapıldığı gözlenmektedir (bkz. Şekil 4.2.).

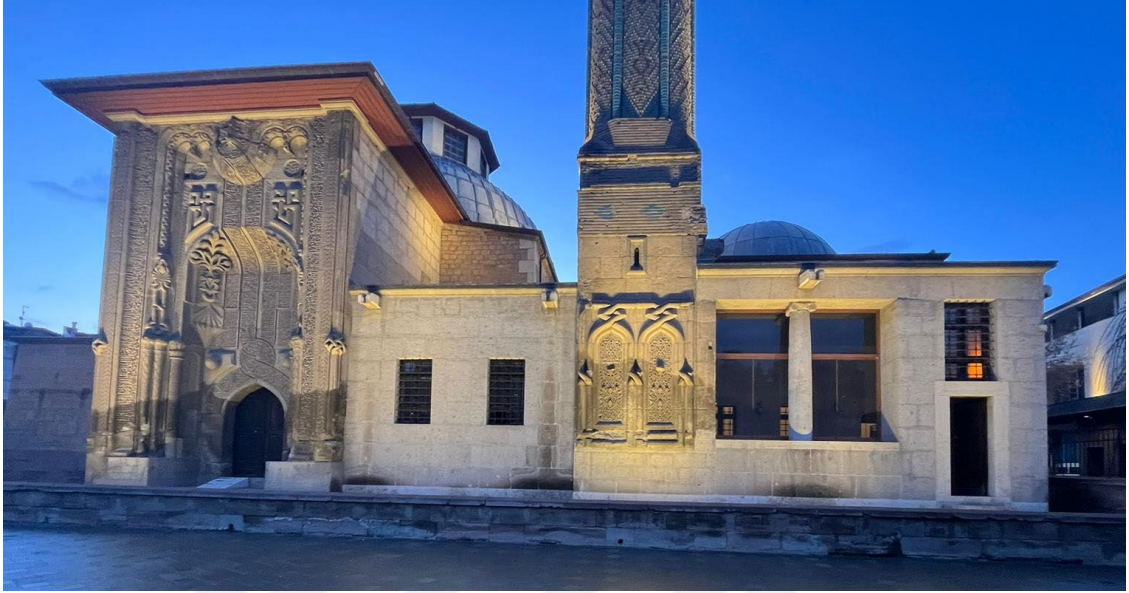
**Görsel 4.3.** *İnce Minare Taş Eserler Müzesi güncel fotoğrafı (kişisel arşiv, 2024)*

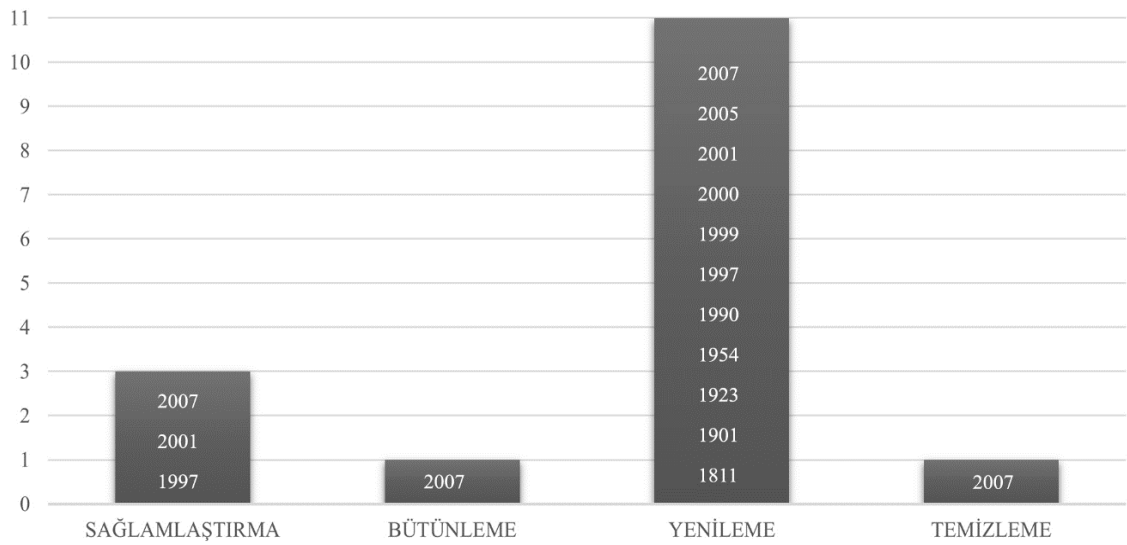
**Şekil 4.3.** İnce Minare Taş Eserler Müzesi müdahale türü

Müdürlüğü'nden 1811-2007 yıllarını kapsayan veri elde edilmiştir. Elde edilen veriler ışığında müdahale türlerinin dağılımlarına bakıldığında 1811, 1901, 1923, 1954, 1990, 1997, 1999, 2000, 2001, 2005 ve 2007 yılında yenilenme, 1997, 2001, 2007 yılda sağlamlaştırma, 2007 yıllarında temizleme ve bütünleme yapılma amacıyla kararlar alındığı tespit edilmiştir. En çok ihtiyaç duyulan restorasyon yenileme olduğu tespit edilirken 2007 yılında sağlamlaştırma, bütünleme, yenileme ve temizleme ihtiyacı ile restorasyon yapıldığı gözlenmiştir. 2007 yılında kapsamlı bir restorasyon yapıldığı görülmektedir (bkz. Şekil 4.3. ).

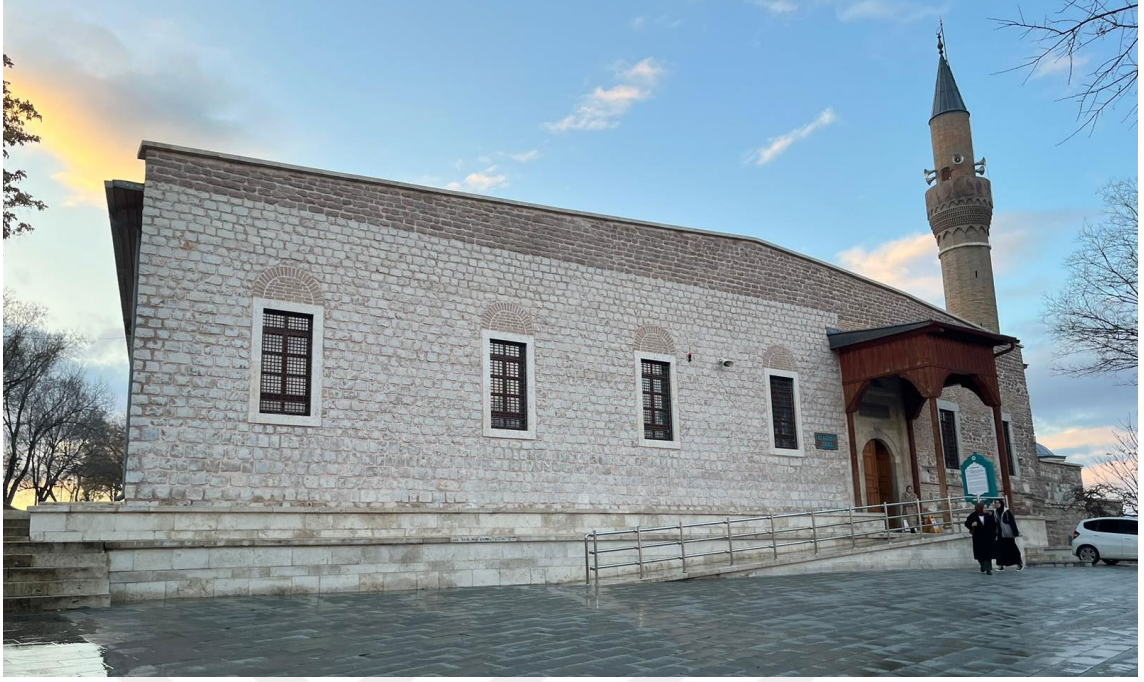
**Görsel 4.4.** *Alaaddin Keykubat Cami güncel fotoğrafı (kişisel arşiv, 2024)*

Alâeddin Keykubat Camisi'nde çeşitli yapı malzemeleri kullanılmıştır. Malzemelere bakıldığında yapının genelinde taş malzeme kullanıldığı görülmektedir (Görsel 4.4.). Üst örtüde, kemerlerde, mahfil ayaklarında ve minare gövdesinde daha çok tuğla kullanılmıştır. Ahşap malzemenin kullanıldığı yerler ise sütunların gergi çubuklarında, minberde görülmektedir (Gökbaş, 2019).

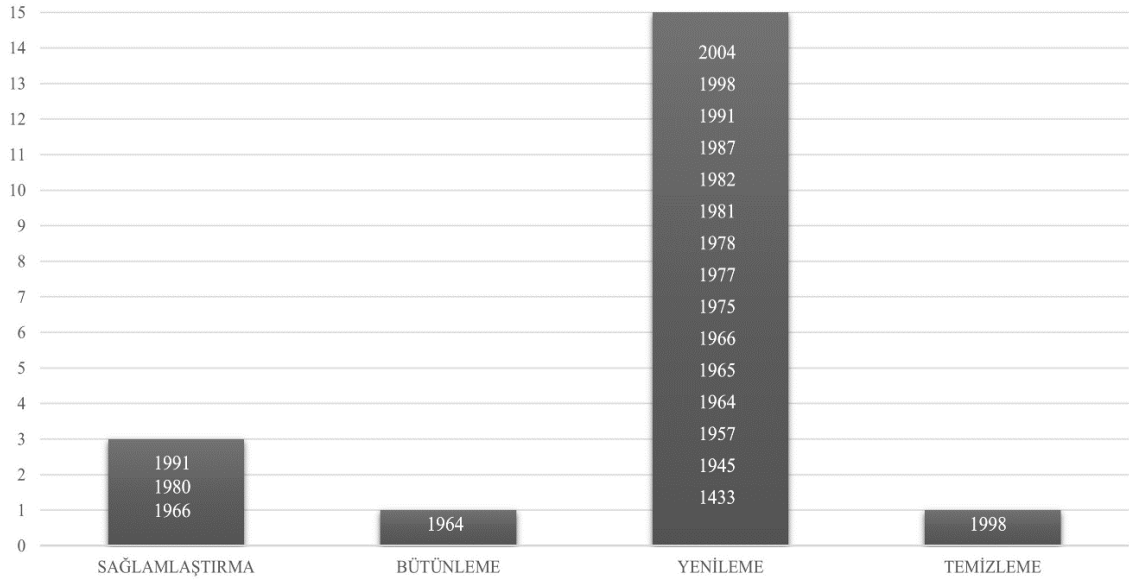
Şekil 4.4. Alaaddin Keykubad Cami müdahale türü

Şekil 4.4. İncelendiğinde ikinci bölge de yer alan Alaaddin Keykubat Cami için Konya Kültür Varlıklarını Koruma Bölge Kurulu Müdürlüğü'nden ve Konya Vakıflar Bölge Müdürlüğü'nden 1433-2021 yıllarını kapsayan veri elde edilmiştir. Elde edilen veriler ışığında müdahale türlerinin dağılımlarına bakıldığında 1433,1945, 1957, 1964,1965, 1966, 1975,1977, 1978,1981, 1982, 1987, 1991, 1998 ve 2004 yılında

yenilenme, 1966,1980,1991 yılda sağlamlaştırma, 1964 yılında bütünleme, 1998 yılında ise temizleme yapılma amacıyla kararlar alındığı tespit edilmiştir. En çok ihtiyaç duyulan restorasyon yenileme olduğu tespit edilirken yakın tarihler arasında yenilemeye ihtiyaç duyulduğu da gözlenmiştir. Alaaddin Keykubad Caminin, 2014 yılına ait restorasyon verileri arşiv verilerinde bulunmadığı için tablolara, bilgileri işlenememiştir.

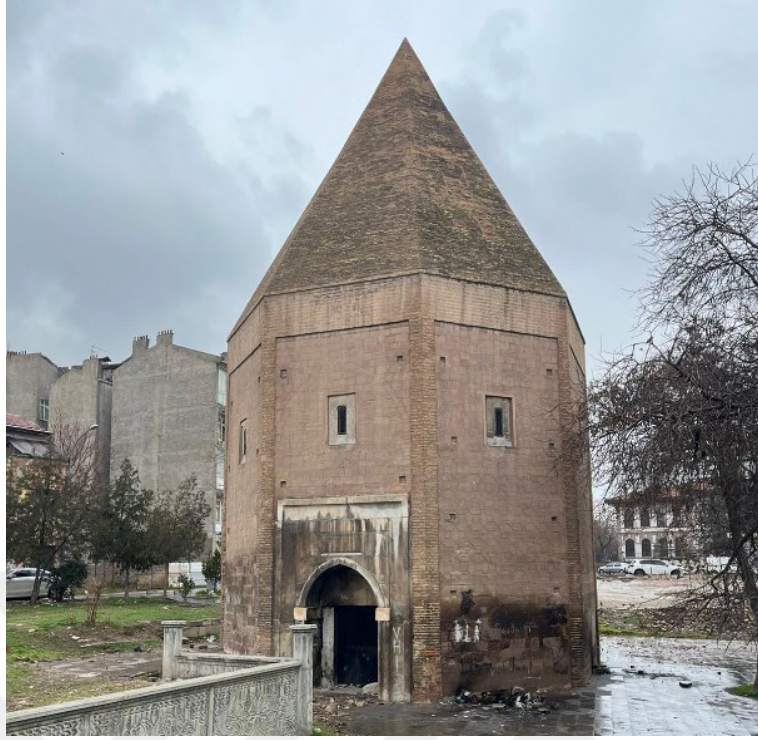
**Görsel 4.5.** Karaarslan Türbesi güncel fotoğrafı (kişisel arşiv, 2024)

Kara Arslan'ın 1232 yılında vefat ettiği tahmin edilmesinden kaynaklı Karaarslan türbesinin 13. Yüzyılın ilk yarısın da yapıldığı düşünülmüştür. Karaarslan Türbesi kesme taşla örülü sekizgen bir gövdenin üzeri tuğladan örülmüş külahla örtülen sade bir yapıdır. Karaarslan Türbesi Anadolu Selçuklular döneminde klasikleşen sekizgen planlı yapıya sahiptir. Yapının malzemelerine bakıldığında taş ve tuğlanın daha yoğun olarak kullanıldığı görülmektedir (Görsel 4.5.).

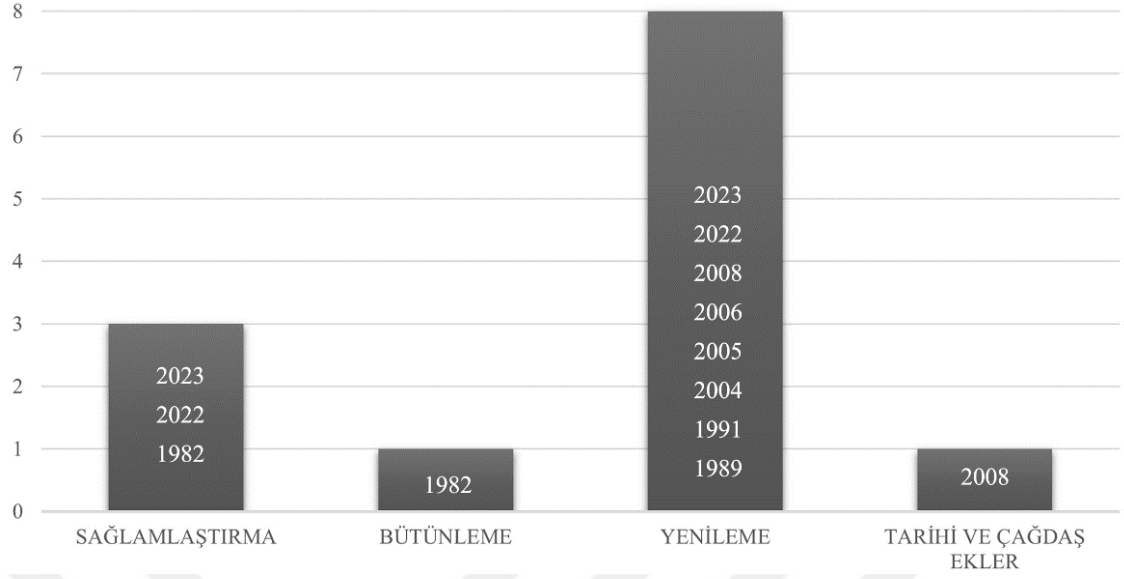
**Şekil 4.5.** Karaarslan Türbesi müdahale türü

İkinci bölge de yer alan Karaarslan Türbesi için Konya Kültür Varlıklarını Koruma Bölge Kurulu Müdürlüğü'nden ve Konya Vakıflar Bölge Müdürlüğü'nden 1982-2023 yıllarını kapsayan veri elde edilmiştir. Elde edilen veriler ışığında Şekil 4.5. de müdahale türlerinin dağılımlarına bakıldığında 1993, 1995, 2000, 2005, 2006, 2007, 2008 ve 2010 yılında yenilenme, 1993,2001,2010 yılda sağlamlaştırma, 1995 ve 2010 yılında bütünleme, 2000 ve 2005 yılında ise temizleme yapılma amacıyla kararlar alındığı tespit edilmiştir. En çok ihtiyaç duyulan restorasyon yenileme olduğu tespit edilirken 2010 yılında sağlamlaştırma, bütünleme, yenileme ihtiyacı ile restorasyon yapıldığı gözlenmiştir.

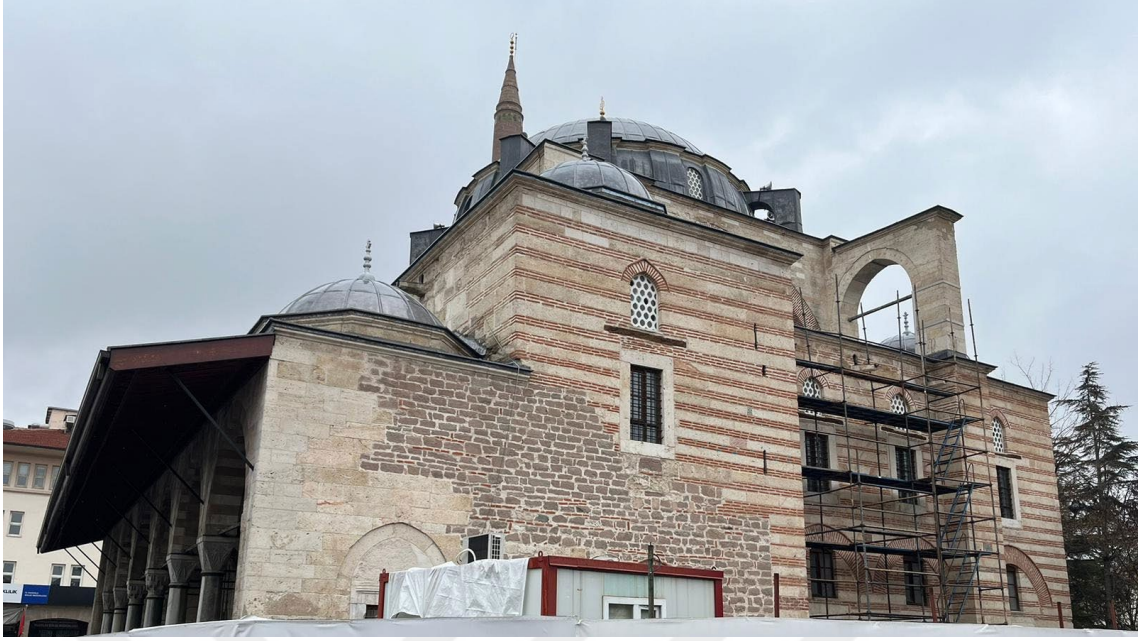
**Görsel 4.6.** Şerafettin Camii güncel fotoğrafı (kişisel arşiv, 2024)

Şerafettin Camii, Alaaddin tepesinin doğusunda, hükümet konağının kuzeyinde Mevlana aksı üzerinde bulunan ve tarihini üzerinde taşıyan 13. yüzyıl eseridir (Görsel 4.6.). Üzerinde bulunan kitabeye bakıldığında caminin 1444 yılında Karamanoğlu İbrahim Bey II. tarafından tamir ettirilmiş, zaman içerisinde harap ve kullanılmaz olmasından kaynaklı Konyalı Arızkade Mehmet Çavuş Eymür oğlu Memi Bey tarafından 1636 yılında yıktırılarak yeniden yaptırıldığı görülmüştür (Konyalı,1964; Önkal, 2015).

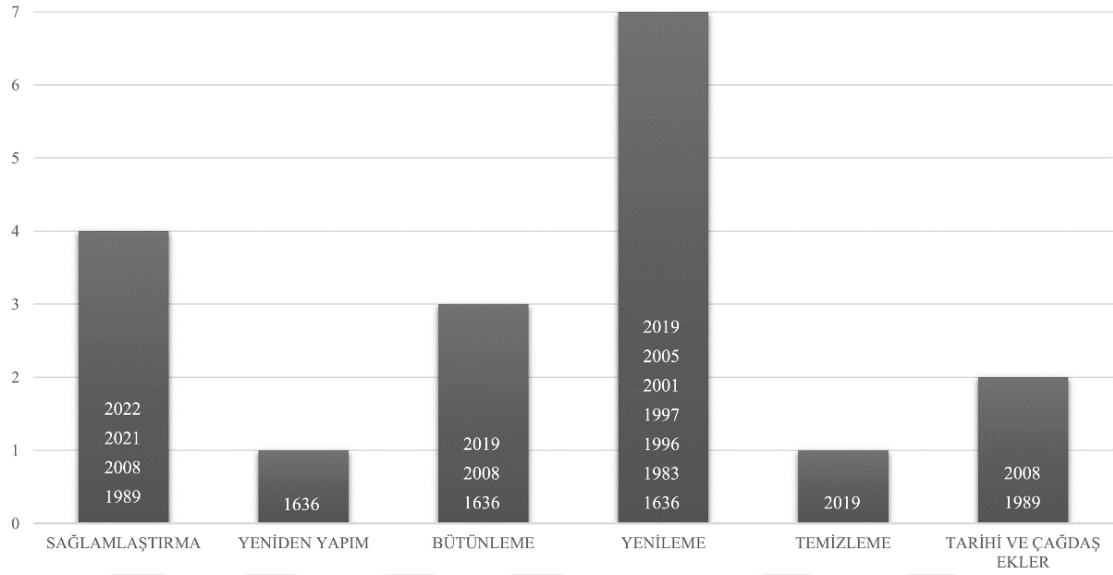
Şekil 4.6. Şerafettin Camii müdahale türü

Şekil 4.6. incelendiğinde ikinci bölge de yer alan Şerafettin Camii için Konya Kültür Varlıklarını Koruma Bölge Kurulu Müdürlüğü'nden ve Konya Vakıflar Bölge Müdürlüğü'nden 1636-2022 yıllarını kapsayan veri elde edilmiştir. Elde edilen veriler ışığında müdahale türlerinin dağılımlarına bakıldığında 1636, 1983, 1996, 1997, 2001, 2005 ve 2019 yenilenme, 1989, 2008, 2021 ve 2022 yılında sağlamlaştırma, 1636, 2008 ve 2019 yılında bütünleme, 1989 ve 2008 yılında tarihi ve çağdaş ekler, 1636 yılında

yeniden yapılma ve 2019 yılında temizleme yapılma amacıyla kararlar alındığı tespit edilmiştir. En çok ihtiyaç duyulan restorasyon yenileme olduğu tespit edilirken 1636 yılında yeniden yapım, bütünleme, yenileme ihtiyacı ile restorasyon yapıldığı gözlenmiştir. Yapıya ihtiyaç dahilinde iki yılda da farklı tarihi ve çağdaş ek eklendiği görülmektedir.

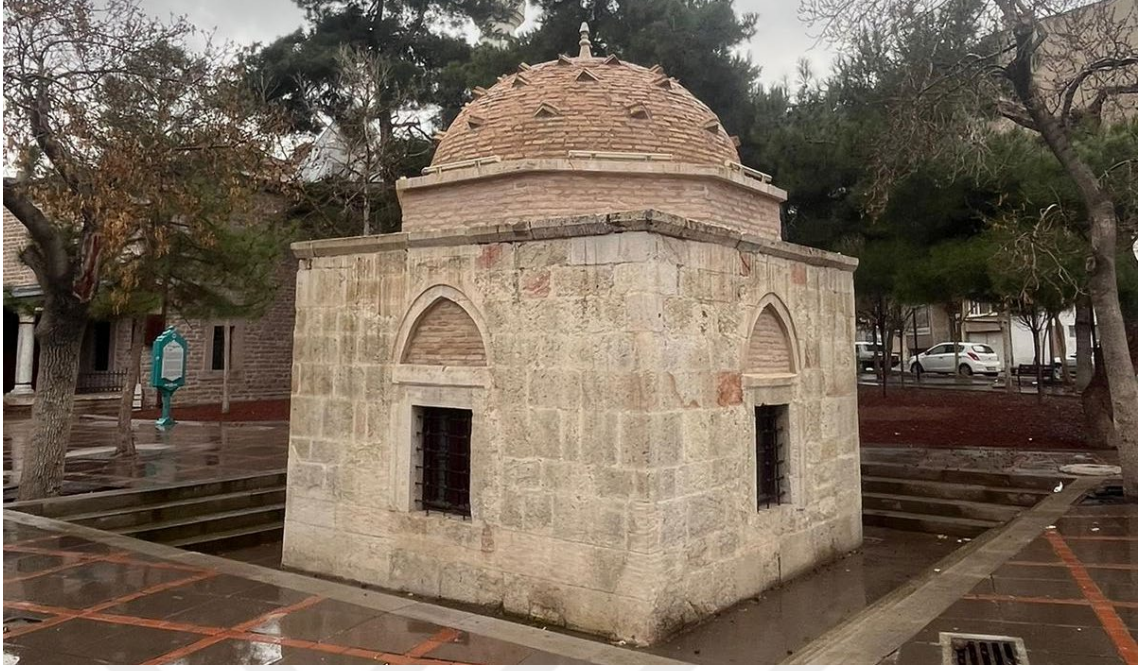
**Görsel 4.8.** Şems-i Tebrizi Türbesi güncel fotoğrafı (kişisel arşiv, 2024)

Caminin yakınında olan türbe eyvan şeklinde olup üzeri tuğladan bir külah ile örtülmüştür. İç mekânında bezeme görülmemiştir. Türbenin içinde Şems Tebrizi'nin naaşı olduğu düşünülen tahta tek bir sanduka görülür. Türbe; camide olduğu gibi moloz taştan yapılmıştır. Cami ve türbe duvarlarında ve çatısında yer yer çöküntüler meydana gelmiştir. Cami duvarlarında yer yer çatlaklar görülmüştür. Cami'yi korumak için önüne büyük payanda yapılmıştır (Konyalı, 1964). Zaviye 1990'dan 2014 yılları arasında çeşitli zamanlarda çeşitli onarımlar görerek günümüzde sürdürülebilirliğini devam ettirmektedir (http-5).

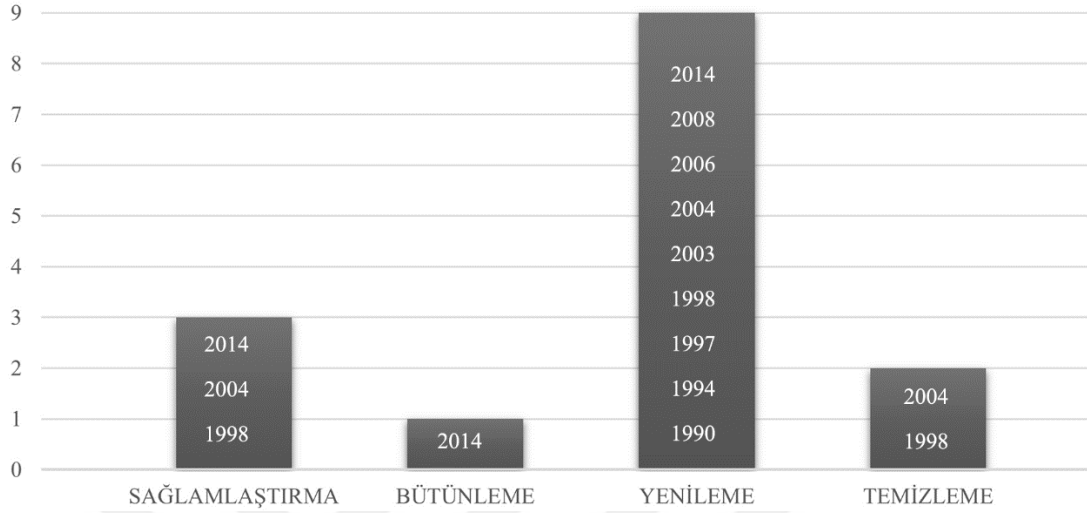
Şekil 4.7. Şems-i Tebrizi Cami ve Türbesi müdahale türü

İkinci bölge de yer alan Şems-i Tebrizi Türbesi için Konya Kültür Varlıklarını Koruma Bölge Kurulu Müdürlüğü'nden ve Konya Vakıflar Bölge Müdürlüğü'nden 1990-2014 yıllarını kapsayan veri elde edilmiştir. Elde edilen veriler ışığında müdahale türlerinin dağılımlarına bakıldığında 1990, 1994, 1997, 1998, 2003, 2004, 2006, 2008 ve 2014 yenilenme, 1998, 2004 ve 2014 yılında sağlamlaştırma, 2014 yılında bütünleme, 1998 ve 2004 yılında temizleme yapılma amacıyla kararlar alındığı tespit edilmiştir. En çok ihtiyaç duyulan restorasyon yenileme olduğu tespit edilirken 1998 ve 2014 yıllarında yeniden yapım, bütünleme, yenileme ihtiyacı ile restorasyon yapıldığı gözlenmiştir. 16

yıl ara bulunan iki tarih arasında bozulmaların önüne geçilemeyerek gecikmeli restorasyon yapıldığı söylenmektedir (bkz. Şekil 4.7.).

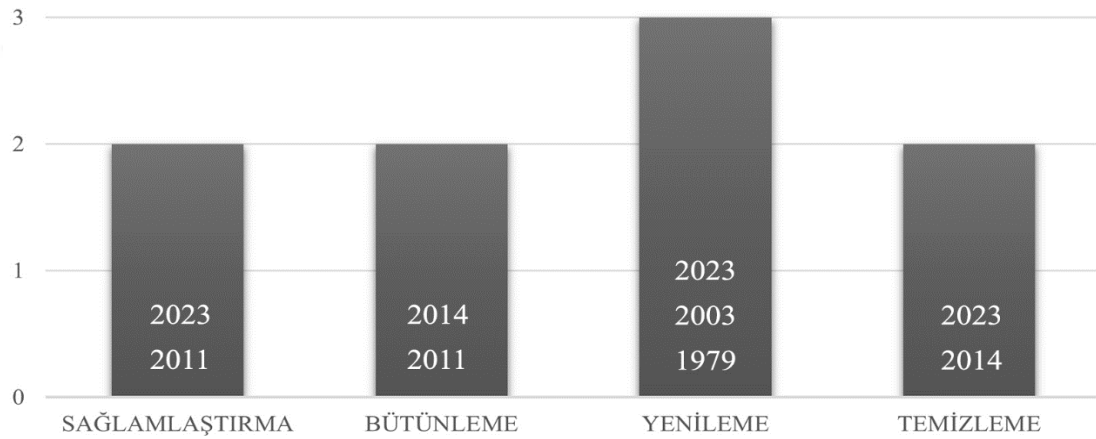
Şekil 4.8. Aziz Pavlus Kilisesi müdahale türü

Üçüncü bölge de yer alan Aziz Pavlus Kilisesi için Konya Kültür Varlıklarını Koruma Bölge Kurulu Müdürlüğü'nden 1963-2023 yıllarını kapsayan veri elde edilmiştir. Elde edilen veriler ışığında müdahale türlerinin dağılımlarına bakıldığında 1979, 2003 ve 2023 yılında yenilenme, 2011 ve 2023 yılında sağlamlaştırma, 2011 ve 2014 yılında bütünleme, 2014 ve 2023 yılında ise temizleme yapılma amacıyla kararlar alındığı tespit edilmiştir. En çok ihtiyaç duyulan restorasyon yenileme olduğu tespit edilirken farklı müdahale türü en çok 2023 yılında gözlemlenmektedir (bkz. Şekil 4.8.).

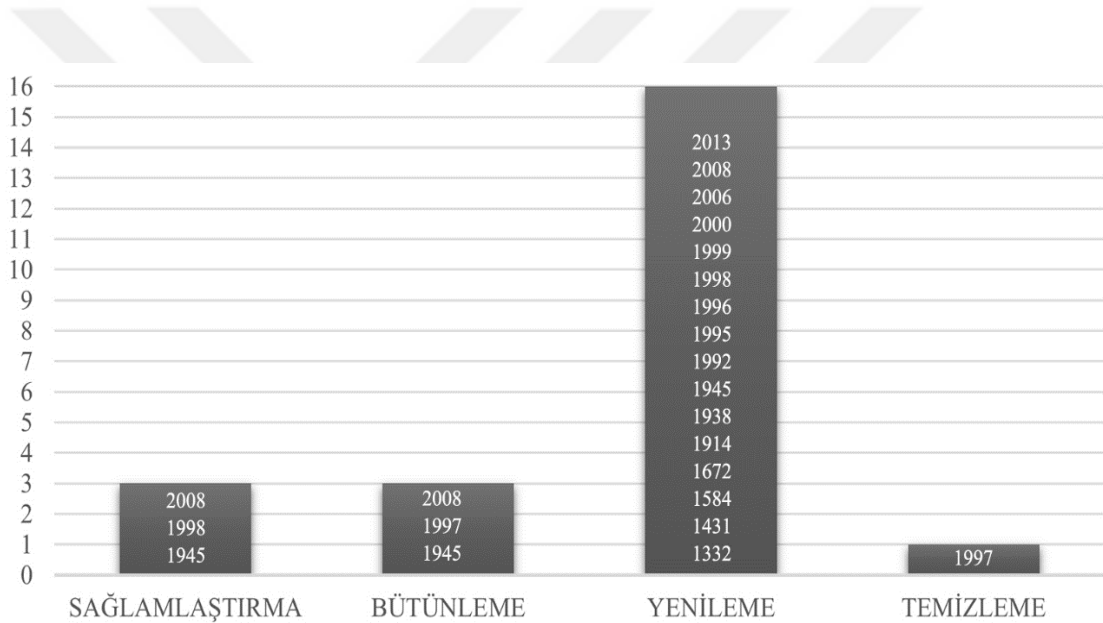
Şekil 4.9. İplikçi Cami müdahale türü

Üçüncü bölge de yer alan İplikçi Cami için Konya Kültür Varlıklarını Koruma Bölge Kurulu Müdürlüğü'nden ve Konya Vakıflar Bölge Müdürlüğü'nden 1332-2013 yıllarını kapsayan veri elde edilmiştir. Elde edilen veriler ışığında müdahale türlerinin dağılımlarına bakıldığında 1332, 1431, 1584, 1672, 1914, 1938, 1945, 1992, 1995, 1996, 1998, 1999, 2000, 2006, 2008 ve 2013 yılında yenilenme, 1945, 1998, 2008 yılında sağlamlaştırma, 1945, 1997, 2008 yılında bütünleme, 1997 yılında ise temizleme yapılma amacıyla kararlar alındığı tespit edilmiştir. En çok ihtiyaç duyulan restorasyon yenileme olduğu tespit edilirken en çok 2008 yılında sağlamlaştırma, bütünleme, yenileme üzerine farklı müdahale türleri gözlemlenmektedir (bkz. Şekil 4.9.).

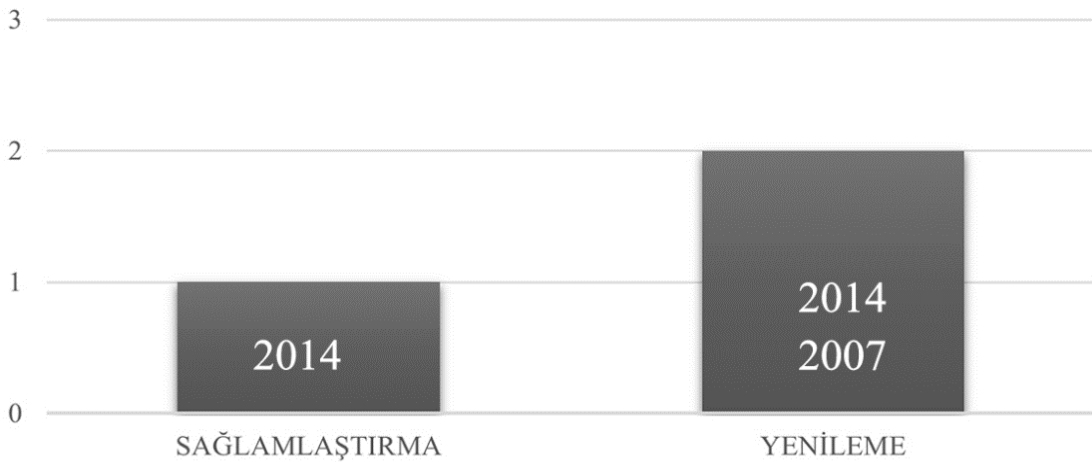
Şekil 4.10. Erdemşah Mescidi müdahale türü

Üçüncü bölge de yer alan Erdemşah Mescidi için Konya Kültür Varlıklarını Koruma Bölge Kurulu Müdürlüğü'nden ve Konya Vakıflar Bölge Müdürlüğü'nden 1992-2014 yıllarını kapsayan veri elde edilmiştir. Elde edilen veriler ışığında müdahale türlerinin dağılımlarına bakıldığında 2007 ve 2014 yılında yenilenme, 2014 yılında ise sağlamlaştırma yapılma amacıyla kararlar alındığı tespit edilmiştir. En çok ihtiyaç duyulan restorasyon yenileme olduğu tespit edilirken en çok 2014 yılında sağlamlaştırma ve yenileme üzerine farklı müdahale türleri gözlemlenmektedir. Erdemşah Mescidi için kayıtlara geçen verilere bakıldığında diğer yapılara göre daha az yıl içinde onarım yapıldığı görülmüştür (bkz. Şekil 4.10.).

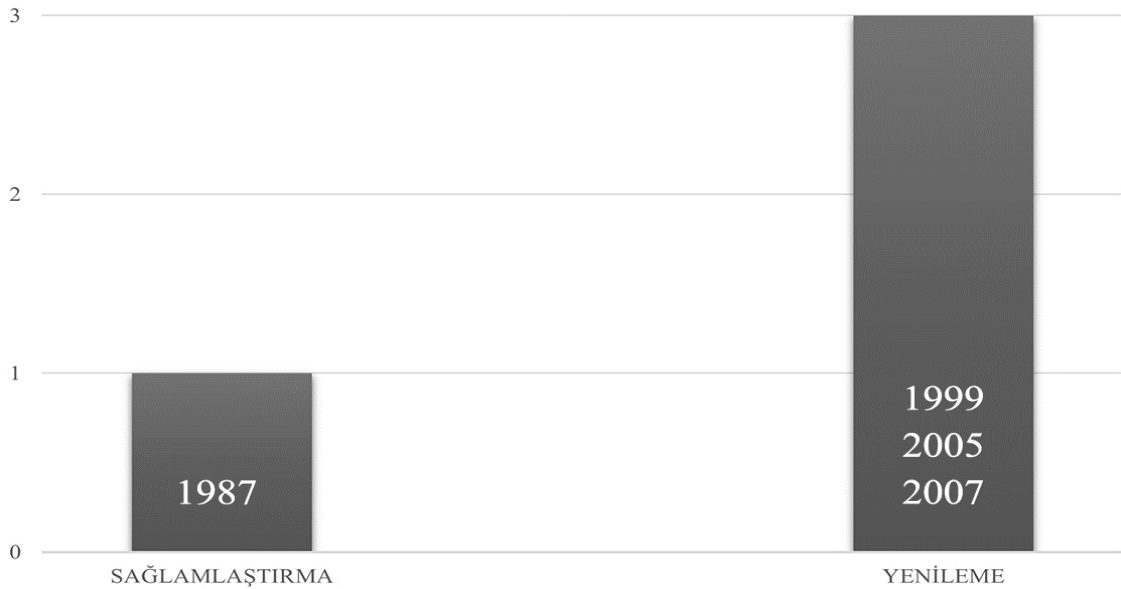
Şekil 4.11. Sırçalı Medrese müdahale türü

Üçüncü bölge de yer alan Sırçalı Medrese için Konya Kültür Varlıklarını Koruma Bölge Kurulu Müdürlüğü'nden ve Konya Vakıflar Bölge Müdürlüğü'nden 1987-2007 yıllarını kapsayan veri elde edilmiştir. Elde edilen veriler ışığında müdahale türlerinin dağılımlarına bakıldığında 1999, 2005, 2007 yılında yenilenme, 2014 yılında ise sağlamlaştırma yapılma amacıyla kararlar alındığı tespit edilmiştir. En çok ihtiyaç duyulan restorasyon yenileme olduğu tespit edilirken en çok 1987 yılında sağlamlaştırma ve yenileme üzerine farklı müdahale türleri gözlemlenmektedir. Sırçalı medrese için kayıtlara geçen verilere bakıldığında diğer yapılara göre daha az yıl içinde onarım yapıldığı görülmüştür (bkz. Şekil 4.11.).

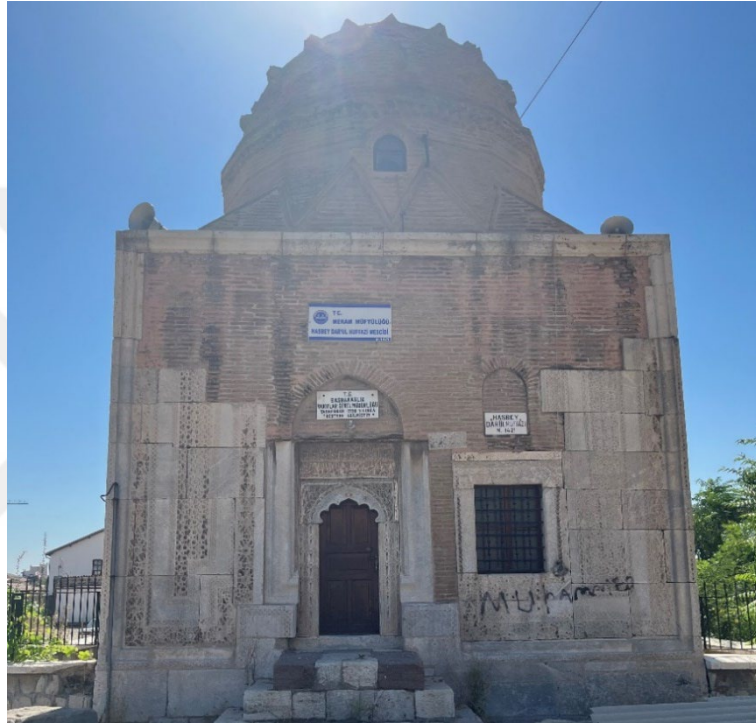
kadar mescit olarak kullanılan yapı, bulunduğu şükran mahallesindeki geri dönüşüm projesi kapsamında aktif inşaat sürecinde olup kullanıma kapatılmıştır (Karpuz, 2009). Malzeme özelliklerine bakıldığında Has Bey Darülhuffazi’nda subasman kotuna kadar blok kesme taş kullanılmıştır (Görsel 4.13.). Binanın subasmandan yukarısı cephe karakterinden de anlaşıldığı üzere eserin yapımında genel olarak tuğla kullanılmaktadır (Erdemir ve Başar, 2019; Gürdal, 2023 ).

**Görsel 4.13.** Has Bey Darülhuffazi güncel fotoğrafı (kişisel arşiv, 2024)

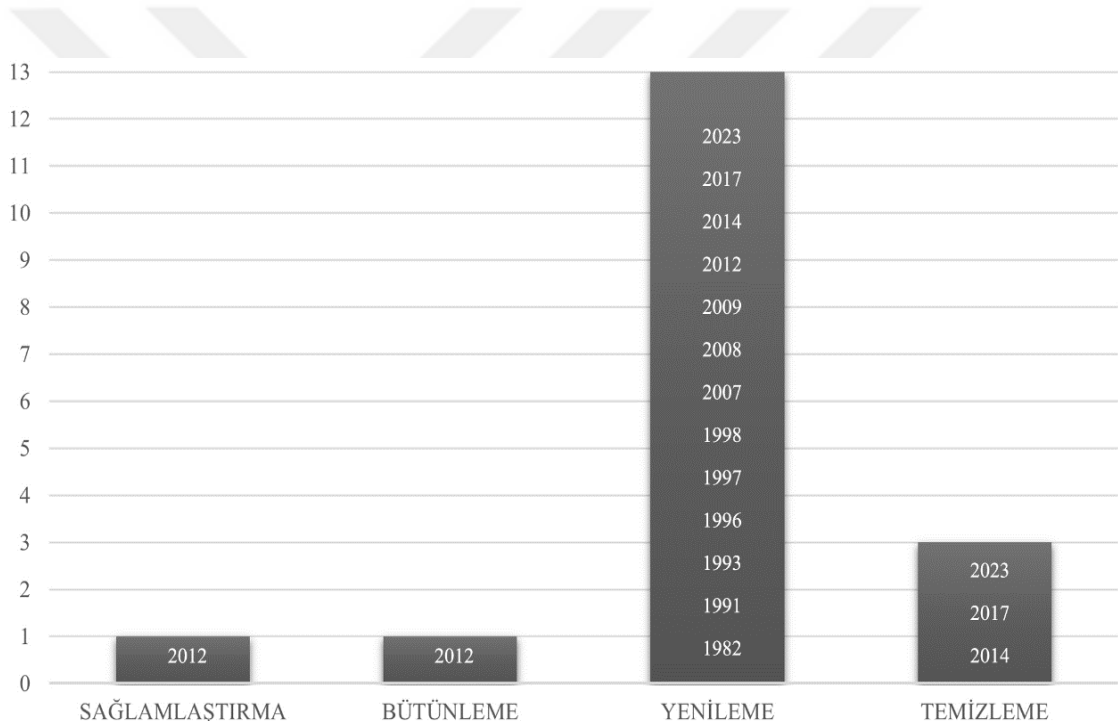
Şekil 4.12. Has Bey Dârülhuffâzi müdahale türü

Üçüncü bölge de yer alan Has Bey Dârülhuffâzi için Konya Kültür Varlıklarını Koruma Bölge Kurulu Müdürlüğü'nden ve Konya Vakıflar Bölge Müdürlüğü'nden 1982-2023 yıllarını kapsayan veri elde edilmiştir. Elde edilen veriler ışığında müdahale türlerinin dağılımlarına bakıldığında 1982, 1991, 1993, 1996, 1997, 1998, 2007, 2008, 2009, 2012, 2014, 2017 ve 2023 yılında yenilenme, 2014, 2017, 2023 yılında temizleme, 2012 yılında sağlamlaştırma ve bütünleme yapılma amacıyla kararlar alındığı tespit edilmiştir. En çok ihtiyaç duyulan restorasyon yenileme olduğu tespit edilirken en çok 2012 yılında sağlamlaştırma, bütünleme ve yenileme üzerine farklı müdahale türleri gözlemlenmektedir (bkz. Şekil 4.12.).

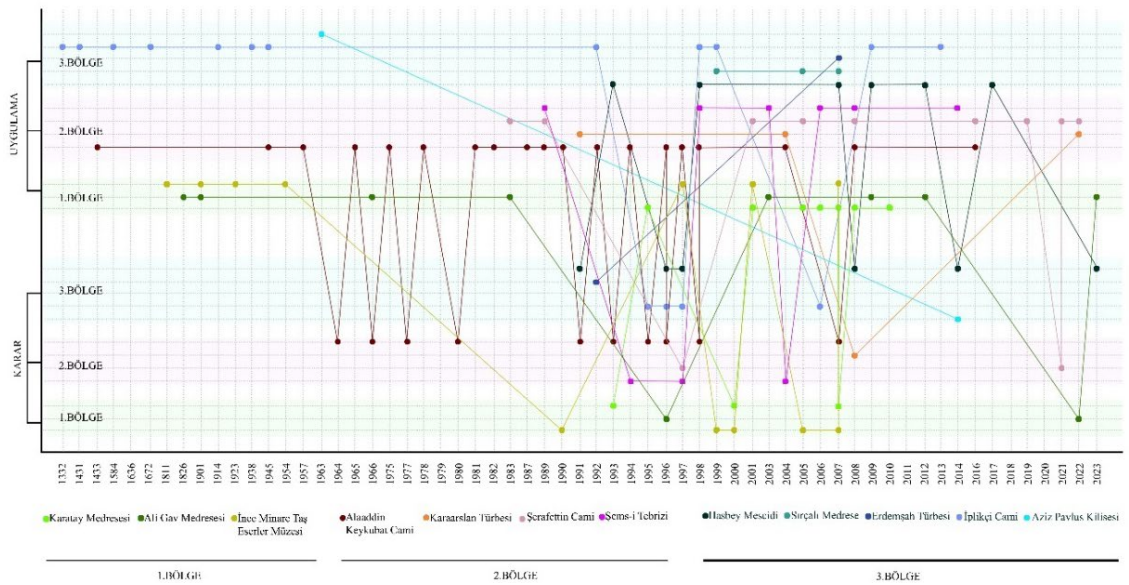
Şekil 5.1. Tüm yapıların karar ve uygulama grafiği

Konya Kültür Varlıklarını Koruma Bölge Kurulu Müdürlüğü ve Konya Vakıflar Bölge Müdürlüğü arşivinden elde edilen onarım ve hasar raporları, koruma kurulu kararları doğrultusunda Şekil 5.1. oluşturulmuştur. Şekil 5.1. incelendiğinde bölgelere ayrılan tarihi yapıların kurul kararlarına bakıldığında uygulanıp uygulanmadığı yıllara göre karşılaştırılarak belirtilmiştir. 1.Bölgede bulunan Karatay Medresesi'nde %70, Ali Gav medresesinde %80, İnce Minare Medresesinde %62 ile alınan çoğu kararın uygulandığı görülmüştür. 2. bölgede bulunan Alaaddin Keykubat Cami'nde %66, Karaarslan Türbesinde %75, Şerafettin Camii'nde %81, Şems-i Tebrizi'nde %66 ile alınan çoğu kararın uygulandığı görülmüştür. 3. Bölgede Has Bey Dârülhuffâzi'nde %50, Sırçalı Medresesi'nde %100, Erdemşah Mescidinde %50, İplikçi Cami'nde %75, Aziz Pavlus Kilisesi'nde %50 alınan çoğu kararın uygulandığı görülmüştür. 3 bölgede de alınan kararların çoğunluğunun uygulanmış olması tarihi yapıları günümüze ulaştırmış olsa da Şekil 5.1. incelendiğinde tarihsel süreklilikte geniş veya sık aralıkların bulunduğu görülmektedir. Özellikle Alaaddin Keykubat Cami'nde uzun yıllar boyunca çözülememiş su sorunu, Has Bey Dârülhuffâzi'nde uzun yıllardır temizlenememiş duvar yazısı, Karatay Medresesi'nde ve İnce Minare Taş Eserler Müzesi'nde nemlenme ile oluşan “taş kanseri”nin önüne geçilememesi sorunları doğru kararların uygulanmadığını kanıtlar niteliktedir (bkz. Şekil 5.1. ).
