# **TARİHİ YAPILARIN TEMEL SİSTEMLERİNİN GÜÇLENDİRİLMESİ**

**YÜKSEK LİSANS TEZİ**  
**İNŞAAT MÜHENDİSLİĞİ ANA BİLİM DALI**

**GAZİ ÜNİVERSİTESİ**  
**FEN BİLİMLERİ ENSTİTÜSÜ**

**EKİM 2019**

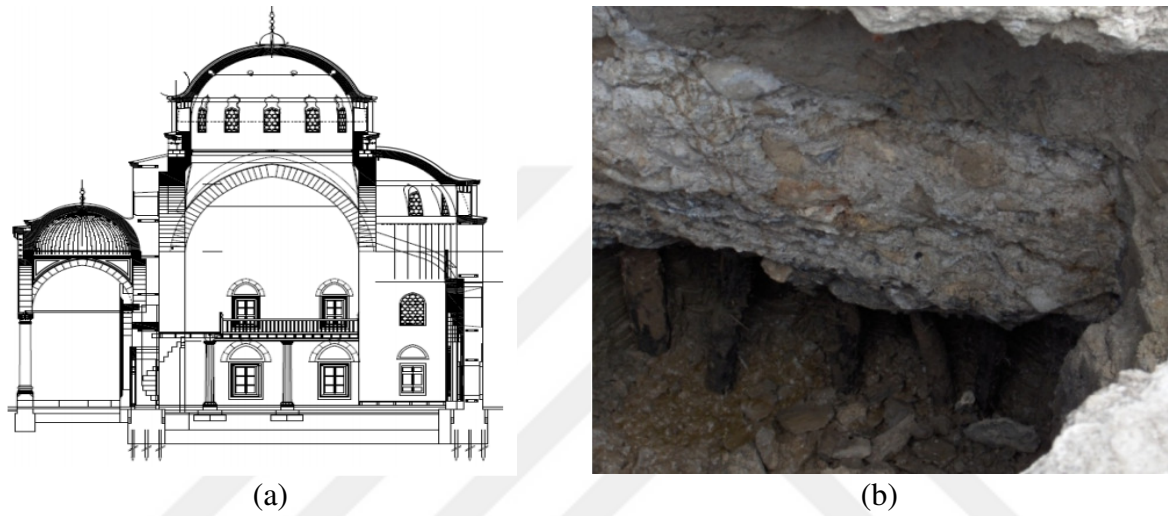
Resim 2.7. Ferhat Paşa Camii (a) kesiti ve (b) temelindeki tarihi meşe kazıkları [8]

Bosna Hersek'te 1993 savaşında pek çok tarihi eser, özellikle de Osmanlı yapısı pek çok yapı, tahrip olmuş veya tamamıyla yıkılmıştır. Bunlardan biri Banja Luka şehrinin en önemli yapısı olan Ferhat Paşa Camii'dir. Mimar Sinan'ın adı bilinmeyen bir öğrencisi tarafından 16.yy'da inşa edilmiş olan yapı, aktif bir deprem zonunda olması sebebiyle zaman içinde deprem etkisiyle tahrip olmuştur. En son 1993 yılında iç savaşta patlayıcılarla tamamen yıkılmış, sadece temelleri kalmıştır. 2001 yılındaki rehabilitasyon çalışmasında yapının temelleri bütünüyle ortaya çıkarılmıştır. Temelleri teşkil eden düzgün şekilli taş sömellerin 9 metrelik ahşap kazıkların üzerine oturduğu tespit edilmiştir (Resim

2.7). Cami, aslına uygun olarak yeniden inşa edilirken, yapının, Bosna Hersek'in en güçlü sismik zonunda olması sebebiyle deprem etkileri göz önünde bulundurulmuş, güçlendirme projeleri yapılmıştır. Temeller açısından en büyük sorun deprem bölgesindeki yapının temel derinliğinin yeterli olmaması olarak tespit edilmiştir. Güçlendirme için taş temeller 20 santimetre çapında mikro kazıklarla desteklenmiş ve bu şekilde meşe kazıkları da dahil olmak üzere mevcut tarihi temeller aslına uygun olarak korunmuştur [7-9].

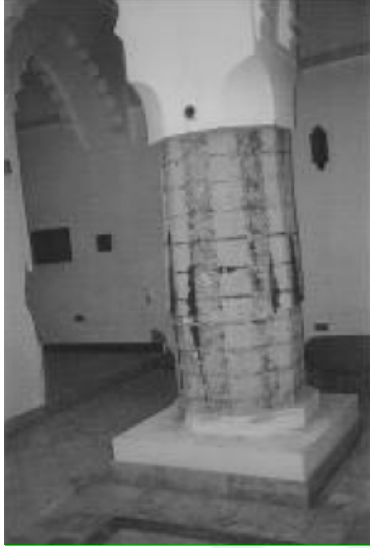
Resim 2.9. Umman Fransız müzesinde bozulmuş kolon [12]

Umman Fransız müzesinde yapılan güçlendirme çalışmalarında da drenajla ilgili problemler yaşanmıştır. Soheir'in çalışmasında, yağmur suları, çevre yeşillendirme sulamaları ve atık sular yeraltı suyuna karışıp, su seviyesinin kuzey ve doğu yönlerinde cadde kotunun üzerine çıkmasına, temel ve kolon donatılarının korozyonuna ve taşıma gücü kaybına neden olduğundan bahsedilmektedir (Resim 2.9). Müze ile yol arasına drenaj çukuru yapıp, yüzeysel suların drene olması sağlanmıştır. Yapı çevresi beton ve izolasyon malzemesi ile çevrelenmiştir [12].

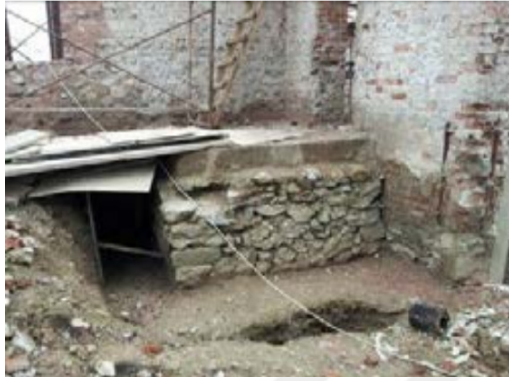
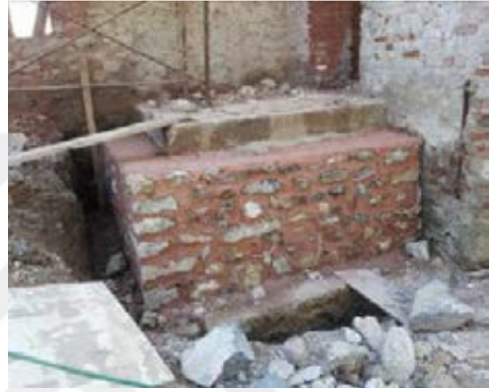
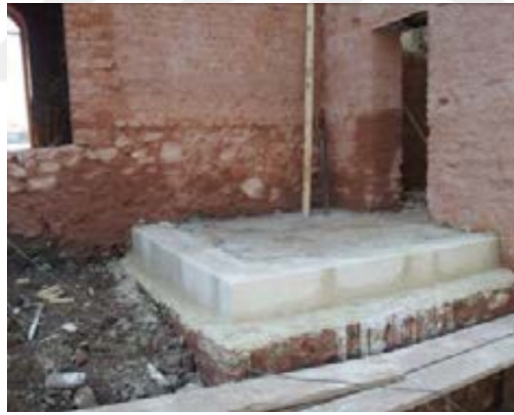
Resim 3.2. Kapiüstü Minare Mescidi (a) özgün temeli, (b) genişletilmiş alt temel, (c) genişletilmiş üst temel [32]

Haliç Tersanesi içinde bulunan Kapiüstü Minare Mescidi minaresinin yeniden yapımından önce kazılarla ortaya çıkan orijinal taş yığma alt temeli, moloz taş ve horasan harcı ile, üst temeli de küfeki taşı ve hidrolik kireçle orijinaline uygun olarak genişletilmiş ve minare bu temeller üzerine inşa edilmiştir (Resim 3.2) [32].

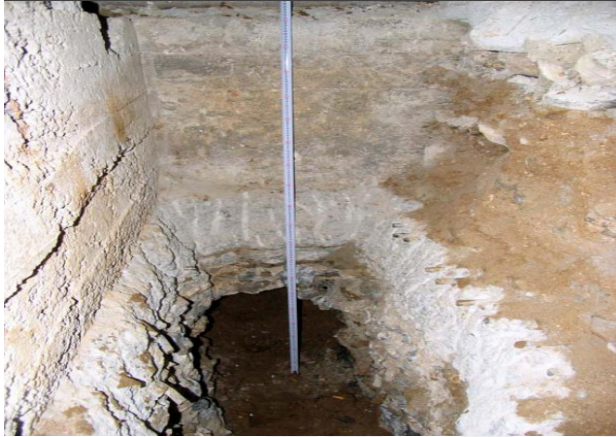
Resim 3.7. Kuleli Askeri Lisesi'nde açılan araştırma çukuru ile bulunan galeri [37]

İstanbul Anadolu Yakası'nda deniz kenarına inşa edilmiş olan Kuleli Askeri Lisesi'nin güçlendirme projesi sırasında sıvılaşma potansiyeli yüksek bir zemin tabakasına oturduğu tespit edilmiştir (Resim 3.7). Hidrolik kireçle imal edilen radye temellerinin altında belli bir eğimle denize doğru devam eden galerilere rastlanmıştır. Temel iyileştirmesi

kapsamında tıkanmış olan galeriler temizlenerek yapı, kapilarite etkisinden uzaklaştırılmıştır. Ayrıca çevresel suların galerilerden denize akışı esnasında oluşacak basıncı sönmek amacıyla hava bacaları oluşturulmasına karar verilmiştir. Sıvılaşmanın engellenmesi için temel alt kotundan itibaren en az 5 m derinlikli taş kolonlarla yapının çevrelenmesine karar verilmiştir [37].
