**ALACAKAYA KROM YATAĞI ÇEVRESİNDEKİ SULARIN  
AĞIR METAL KİRLİLİĞİ POTANSİYELİNİN İNCELENMESİ**

Yüksek Lisans Tezi

JEOLJİ MÜHENDİSLİĞİ ANABİLİM DALI

OCAK, 2022

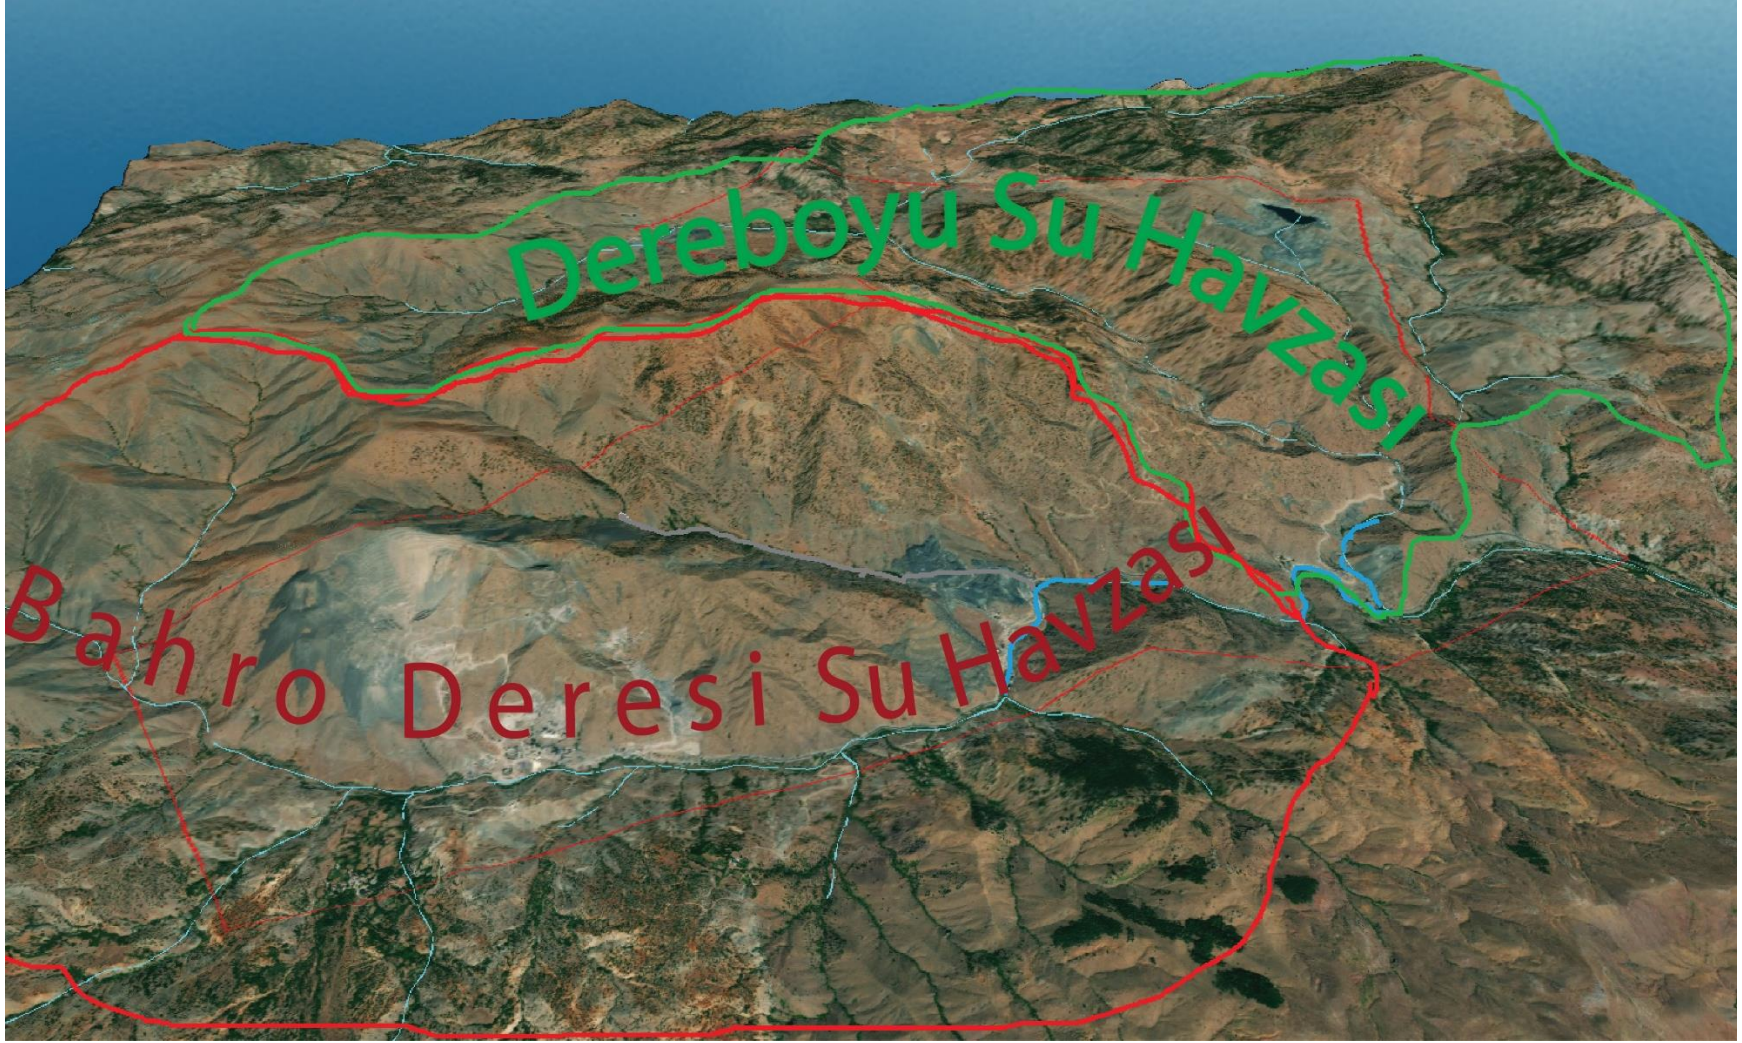
Şekil 1.2. Alacakaya krom ocağındaki Bahro Deresi ve Dereboyu Su Havzalarının su ayırım çizgileri ve olası beslenme havzaları.

Bu kapsamda Elazığ ili Alacakaya ilçesi yerleşim sınırları içerisinde yer alan ruhsat sahasında (Şekil 1.1 ve 1.2) açık ve yeraltı işletmesi faaliyetleri yürütülmektedir. Bu çalışma kapsamında inceleme alanı Bahro Deresi Su Havzası ve Dereboyu Su Havzası olmak üzere iki farklı havzaya bölünerek incelenmiştir. Bu havzaların su kaynakları çevresine ait jeolojik kesitler ve YAS su seviyeleri, başlıca akarsu, dere, çeşme ve galeri sularının pH ve elektriksel iletkenlik (EC) gibi çeşitli karakteristikleri, su kimyası, anyon ve katyon içerikleri, bölgedeki suların anyon ve katyon içeriklerine göre sınıflandırılması ve içilebilirlik veya su kalitesi açısından değerlendirilmesi yapılmıştır. Bu çalışmalar sayesinde, Bahro Deresi su havzasına ait hem açık ocaklarda hem de galerilerde madencilik faaliyetleri esnasında yüzey ve yer altı sularının neden olabileceği olası problemleri ortaya koymak ve üretim faaliyetlerinin daha verimli yapılabilmesine yardımcı olmasını amaçlamak, ruhsat alanındaki madencilik faaliyetlerinin, yöredeki yerleşim alanlarına ve içme suyu havzalarına olan etkileri değerlendirmektir.

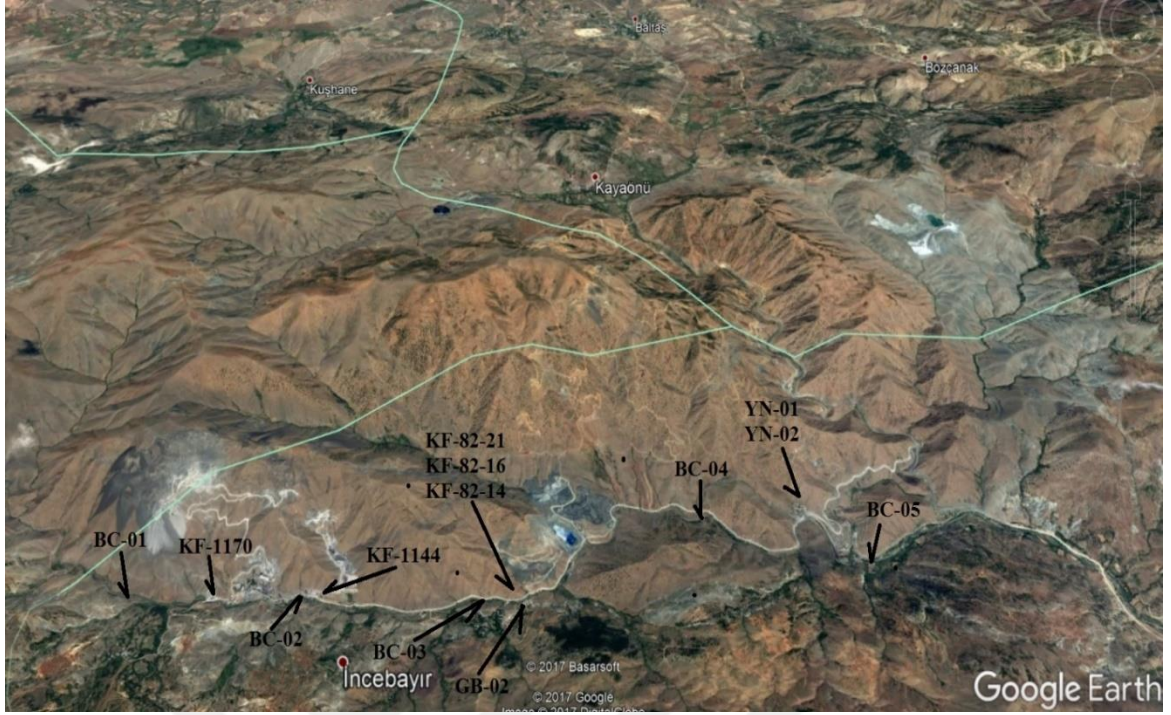
**Şekil 2.4.** Çalışma alanı Bahro Çayı Su Havzası üzerinde yer alan galeri lokasyonları ve topografik yapının Google Earth görüntüsü.

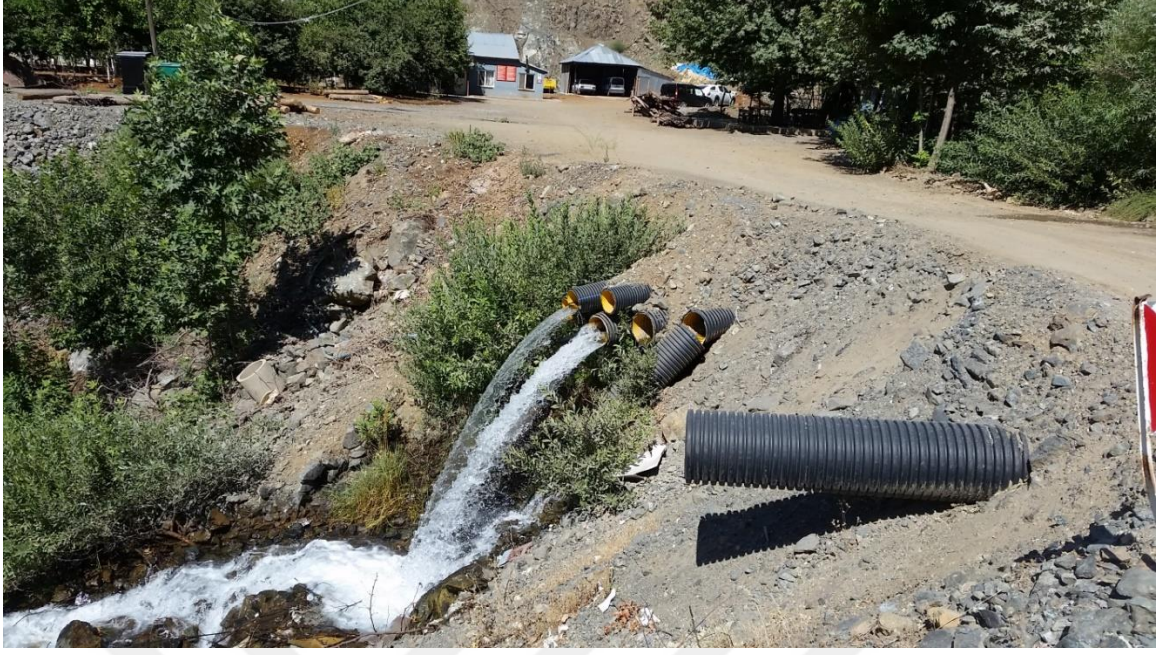
Şekil 3.2. İnceleme alanı Yunus Dere 1157 galerisinden Yukarıbahro çayına boşalan suyun görüntüsü.

Bu bölümde, Bahro Çayı Su Havzası üzerinde yer alan dere, su kaynakları ve galeriler içerisinde 19 adet su örneği alınmıştır (Şekil.4.1). Su örnekleri 15-16 Temmuz 2021 tarihinde araziye çıkılmış ve yerinde pH, Elektrik kondüktivite ve sıcaklık ölçümleri pH metre ile gerçekleştirilmiştir. Bahro Çayı Su Havzası üzerinde örnekleme tarihi itibarıyla yılın en kurak mevsimi olmasına karşın, Bahro çayında su akışı devam etmektedir. Bu çayı besleyen dereler Şekil 4.1'deki gibi örnekleme yapılmış ortalama debileri ile birlikte harita üzerine işatlenmiştir. Sadece Kapin bölgesindeki derede yüzeyde su akışı gözlenmemektedir. Muhtemeldir ki KF-1082 galerisi bu bölgedeki suları toplamayarak boşalımı sağlamaktadır. Bölgedeki başta Kef bölgesi olmak üzere KF-1170 ve KF-1144 galerileri olmak üzere KF-1082, GB-2 (Garip Baba-2) ve Yunusdere (YN-1 ve YN-2) galerilerinden yoğun su çıkışları gözlenmektedir (Şekil 3.2 ve 3.3).

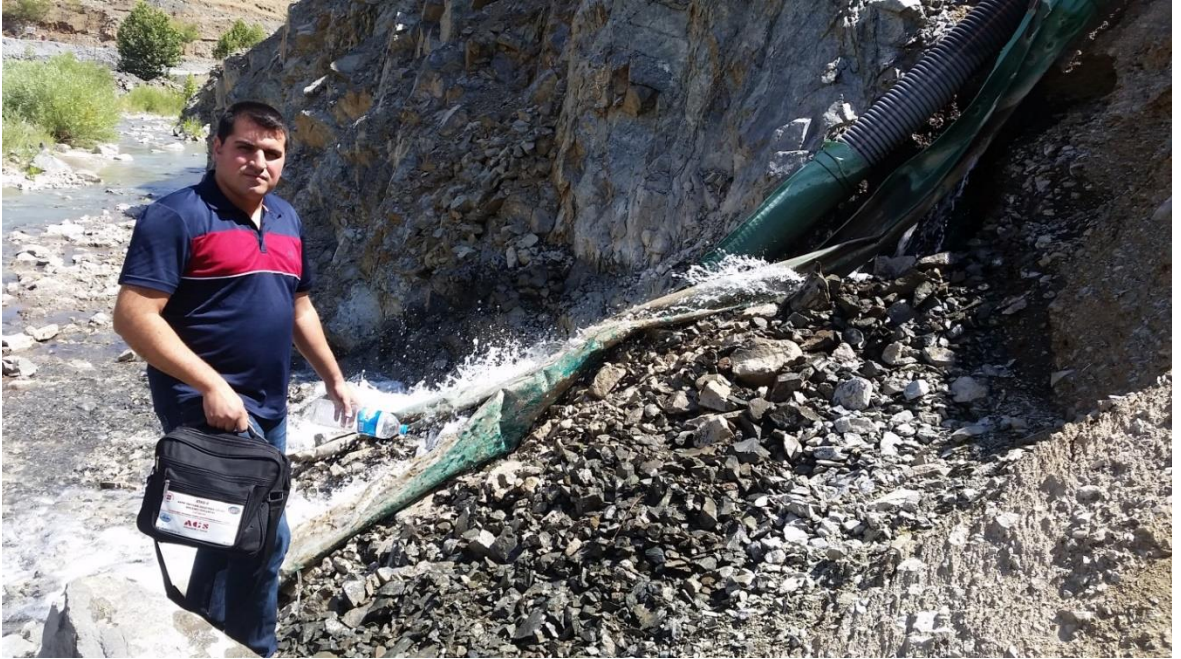
Şekil 3.3. İnceleme alanı Garip Baba 2 galerisinden Yukarıbahro çayına boşalan suyun görüntüsü.

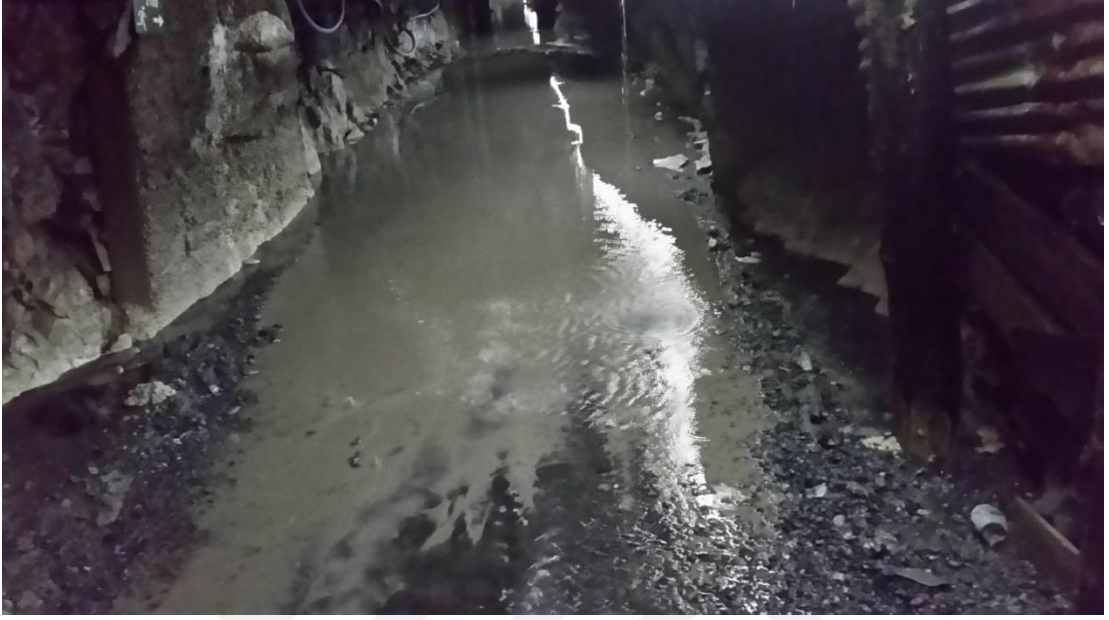
**Şekil 5.1.** Galerî içlerinde kırık ve çatlak zonları boyunca sızan yeraltı sularının görüntüsü

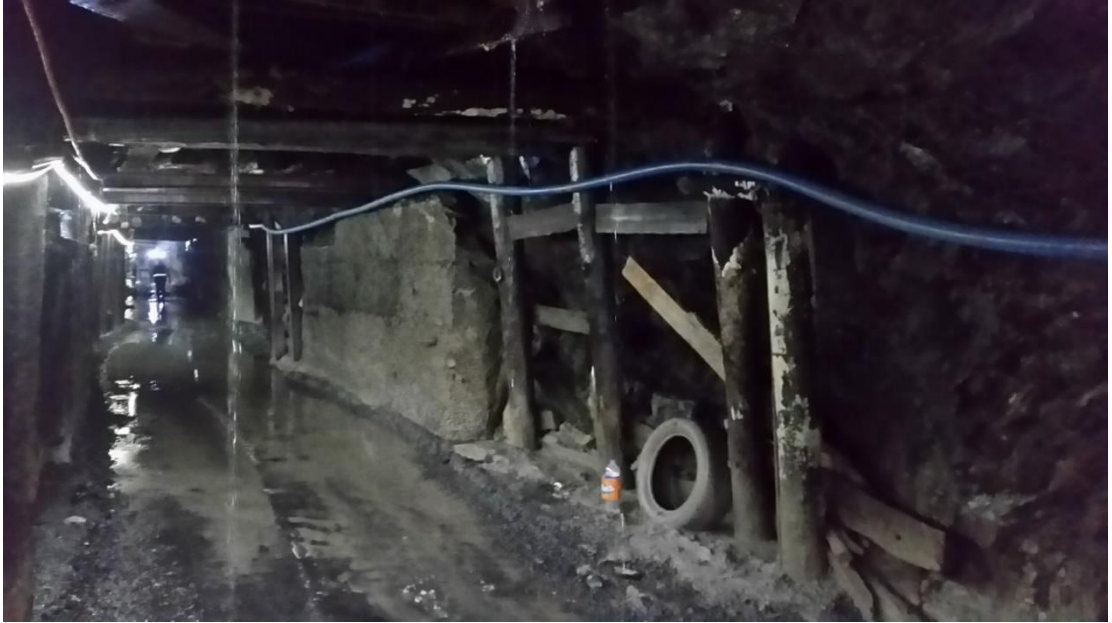
**Şekil 5.2.** KEF 1082 Galerisi içerisindeki yoğun su çıkışı olan alanlar

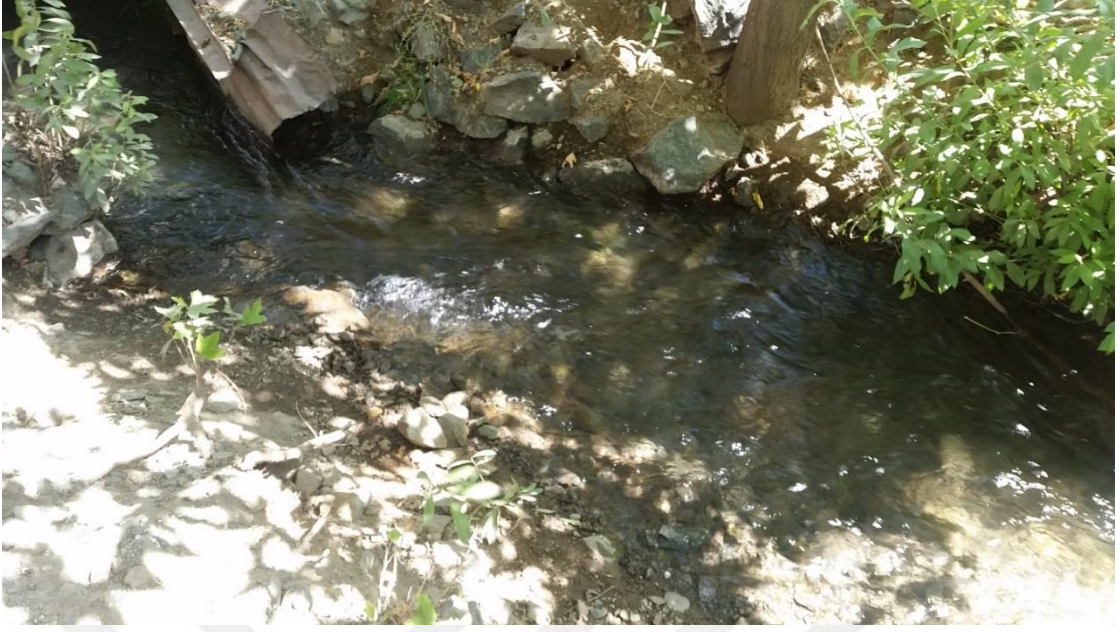
Şekil 5.3. Yunusdere 1157 galerisi boyunca dışarı boşalan yeraltı suyu

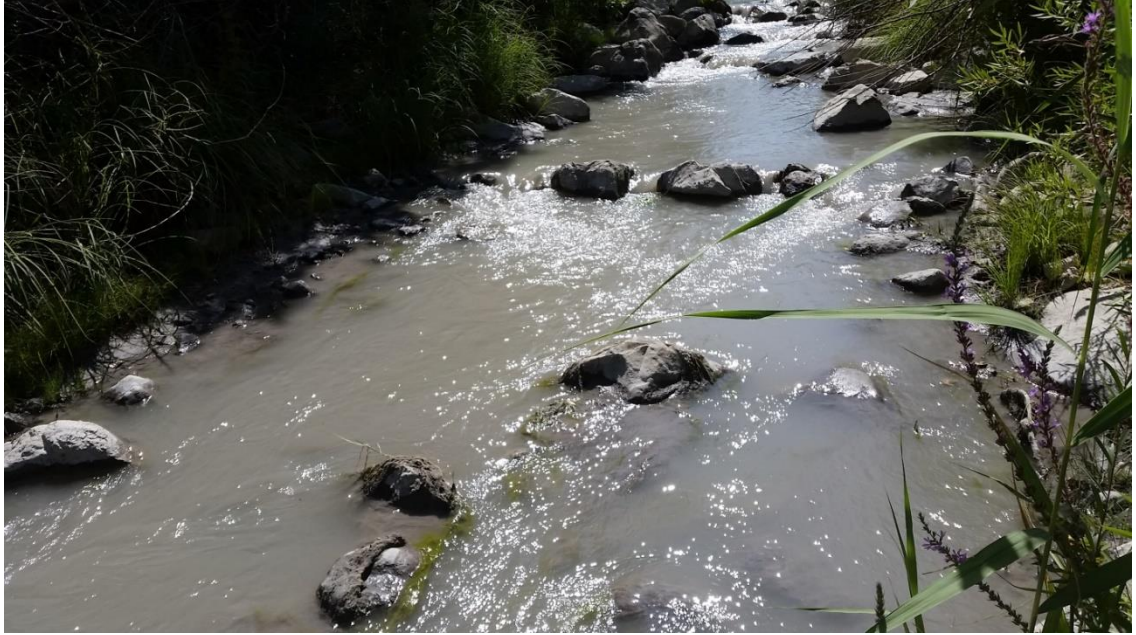
Şekil 5.4. Yukarıbaro çayının BC-02 nolu örnek alım noktası

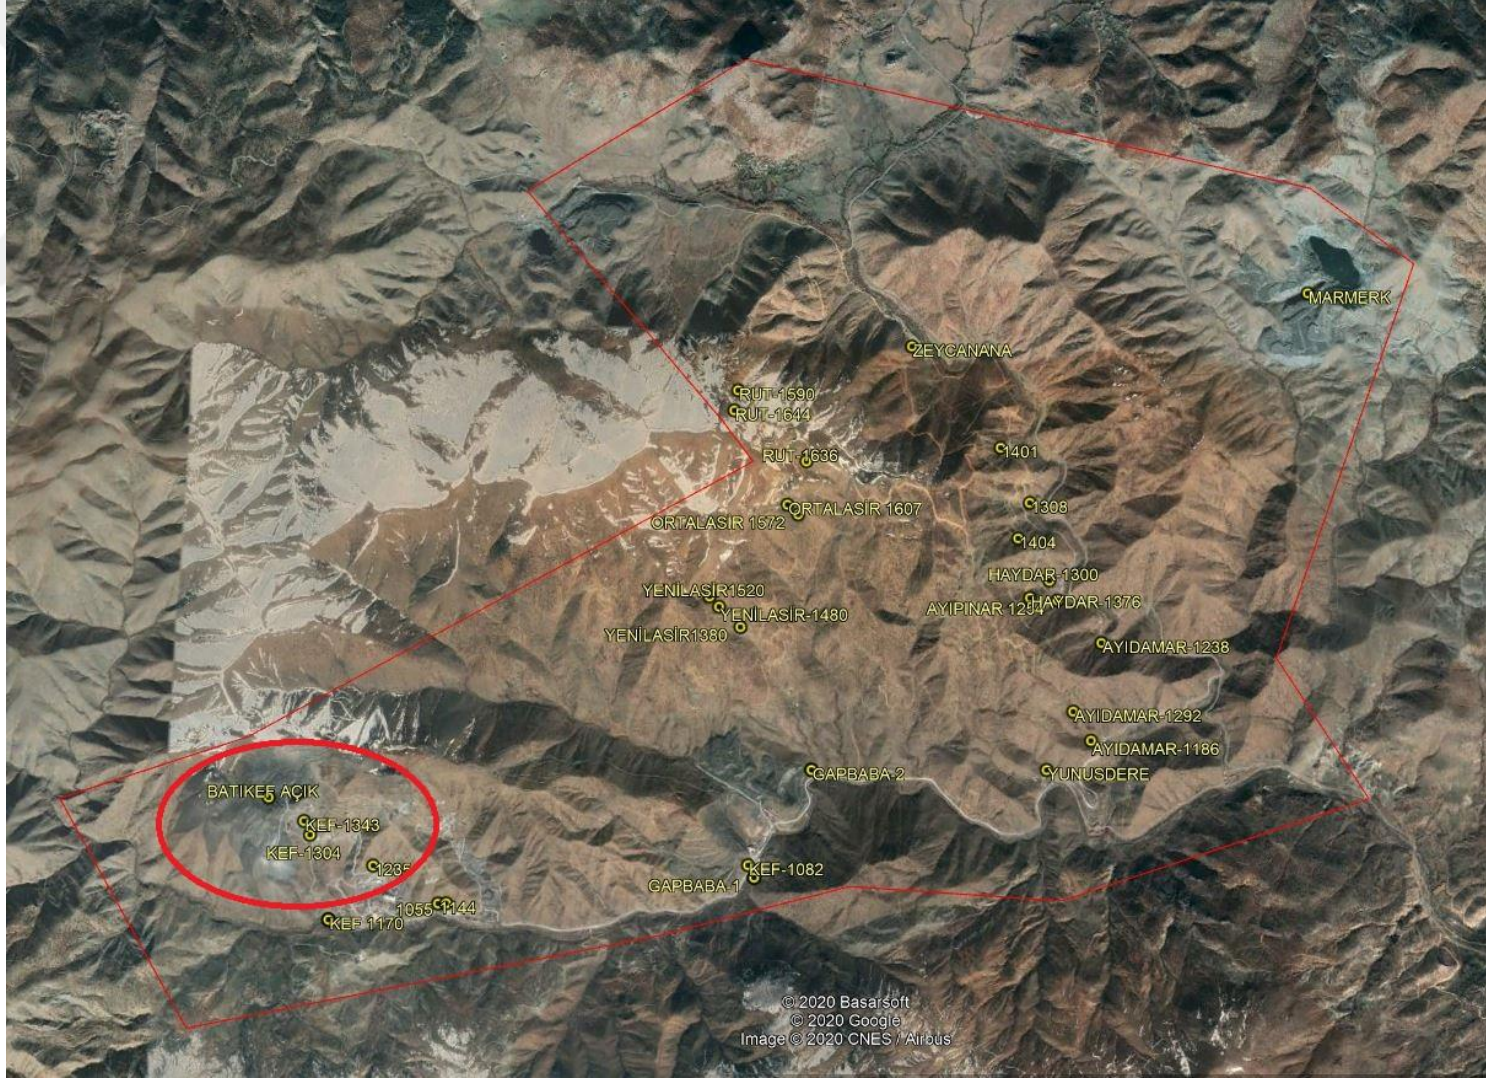
Şekil 5.6. Guleman krom yatakları Bahro Çayı Su Havzası çevresindeki kapalı ve açık ocakları gösteren harita (sadece Batı Kef'te açık işletme, diğer bölgeler kapalı işletme ile üretim yapılmaktadır).
