**GELENEKSEL TURHAL KONUTLARINDA YERLEŐİM VE CEPHE  
ÖZELLİKLERİNİN TİPOLOJİK ANALİZİ**

**Yüksek Lisans Tezi**

**Mimarlık Anabilim Dalı**

**Mimari Koruma Bilim Dalı**

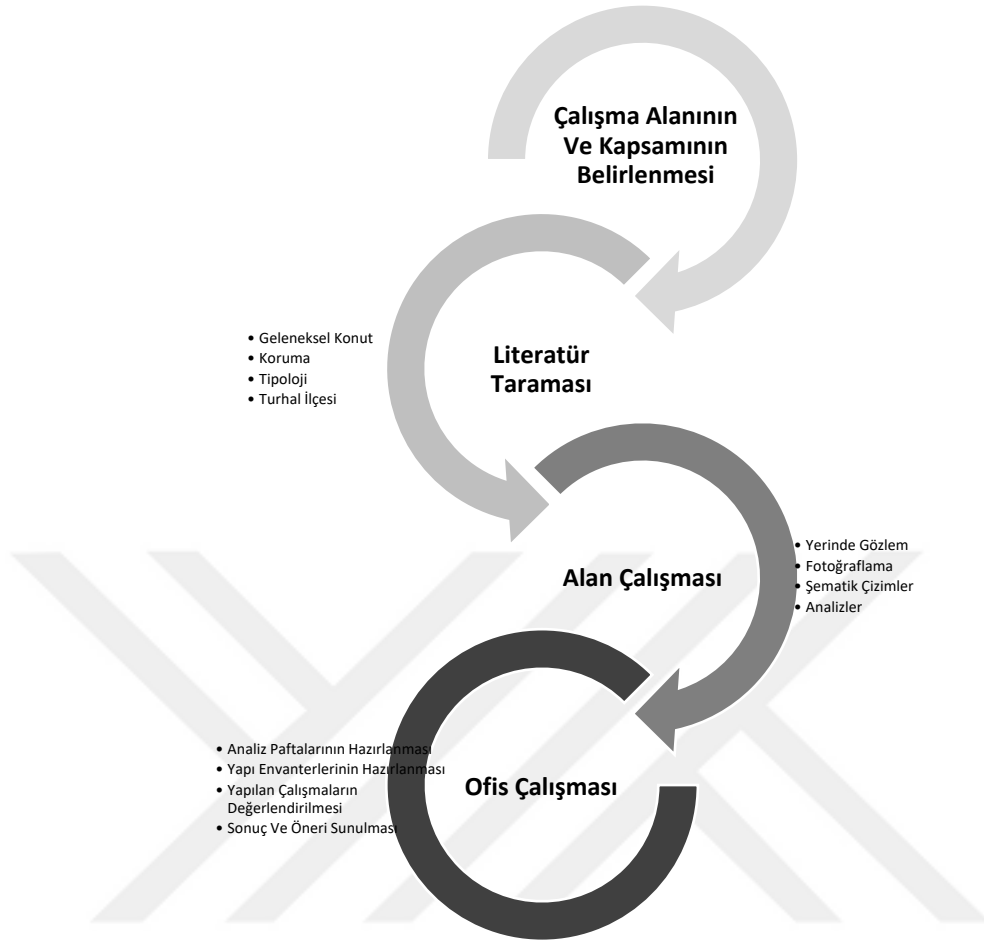
**Şekil 1.3. Çalışma Basamakları**

Geleneksel Turhal konutlarının yerleşim ve cephe özelliklerini, birbirleriyle ve çevreyle ilişkilerini tipolojik olarak değerlendirmeyi hedefleyen bu çalışmada yöntem olarak; literatür taraması, arazi çalışmaları ve analizler kullanılmıştır. Yapılan analizler sonucunda tipolojiler oluşturularak geleneksel Turhal konutlarının yerleşim ve cephe özellikleri bağlamında senteze ulaşılmıştır (Bkz. Şekil 1.3).

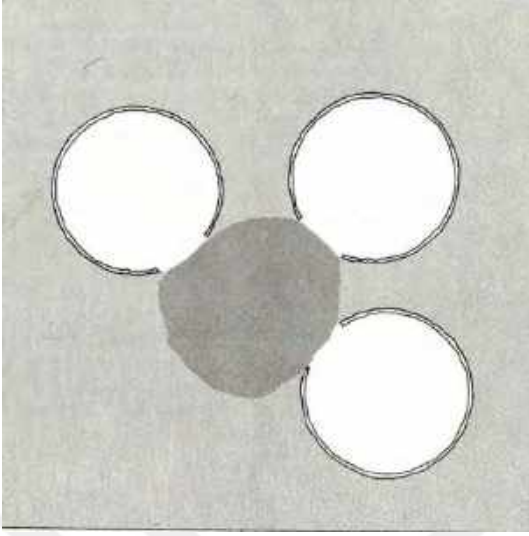
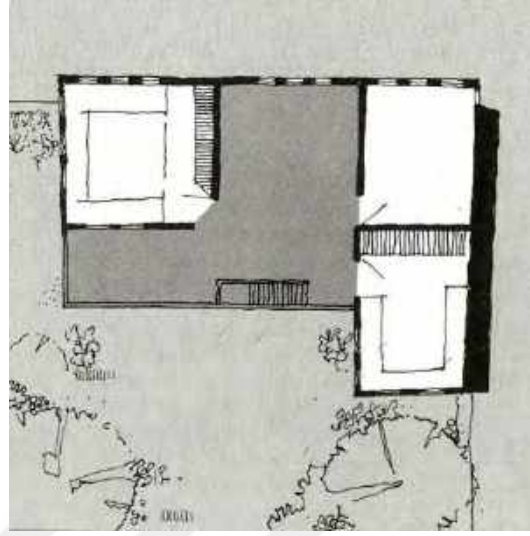
**Tablo 2.1.** *Türk çadırı ve Türk konutu*

Geleneksel Türk konutlarının kökeni, göçebelik ve çadır kültürüne dayanmaktadır. Türklerin Anadolu’yu yurt edinmesi ve İslam dininin Türk kültürü üzerindeki etkilerinin sonucu olarak göçebelik yerini yerleşik hayata bırakmış ve konar-göçer toplumun çadırlardan oluşan yaşam alanları gelişerek konuta dönüşmeye başlamıştır (Küçükerman, 1985, s. 27) (Bkz. Tablo 2.1). Anadolu’da yöresel konut bakımından çeşitli üsluplar görülebilmektedir. Konutun çevresiyle bağlantılı bu yöresel üsluplar çevre ülkelerden de etkilendiğinden hiçbirisi saf değildir. Üsluplar birbirlerini etkilemiş olup benzer teknikler kullanılarak konutlar üretilmiştir (Kuban, 1996’dan aktaran (Karasözen & Koca, s. 127).

| Ortak alana açılan çadırlar<br>(Küçükerman, 1985, s. 61) | Sofaya açılan odalar<br>(Küçükerman, 1985, s. 61) |

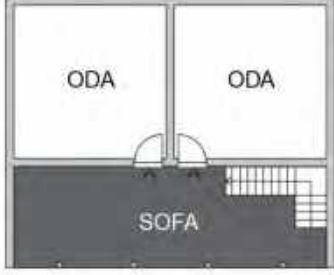
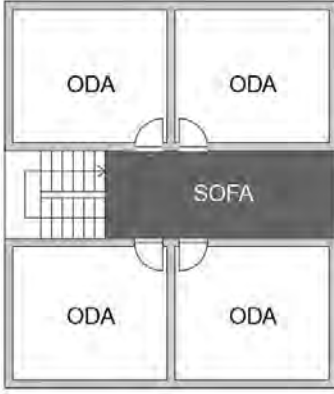
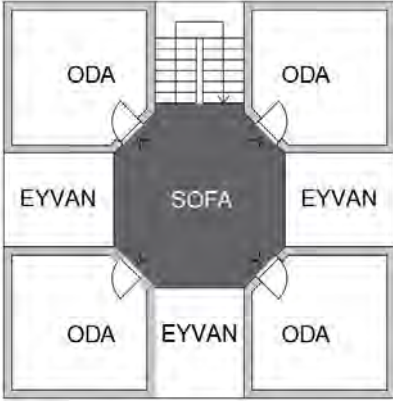
**Tablo 2.2.** Geleneksel konutlarda plan tipleri (Eldem, 1954 kaynağından düzenlenmiştir)

merdivene rastlanabilmektedir. Orta sofalı plan tipinde ise sofa odalarla çevrilidir ve konum olarak planın merkezindedir. Sofa etrafında odaların yanı sıra ışık ihtiyacını da karşılayan eyvanlar görülebilmekte ve bu eyvanlar planı zenginleştirmektedir (Eldem, 1954, s.16-25) (Bkz. Tablo 2.2).

| Sofasız plan tipi | Dış sofalı plan tipi |
| İç sofalı plan tipi | Orta sofalı plan tipi |

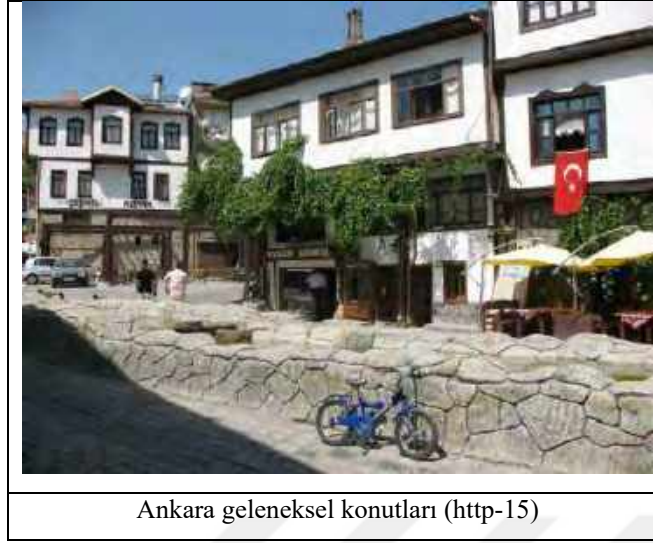
**Tablo 2.5.** *Ankara Kaleiçi'nde bulunan Geleneksel konutlar*

Ankara’da kentin tarihi yerleşim bölgesi olan Kaleiçi bölgesinde geleneksel konutlar bulunmaktadır. Bölgede 17. ve 18. yüzyıla ait örnekler de görülürken konutların geneli 19. Yüzyıl yapısıdır. Günümüze dek korunarak gelmiş olan konutlar günümüzde turistik kullanım amacıyla yeniden işlevlendirilmiştir (http-15) (Bkz. Tablo 2.5).

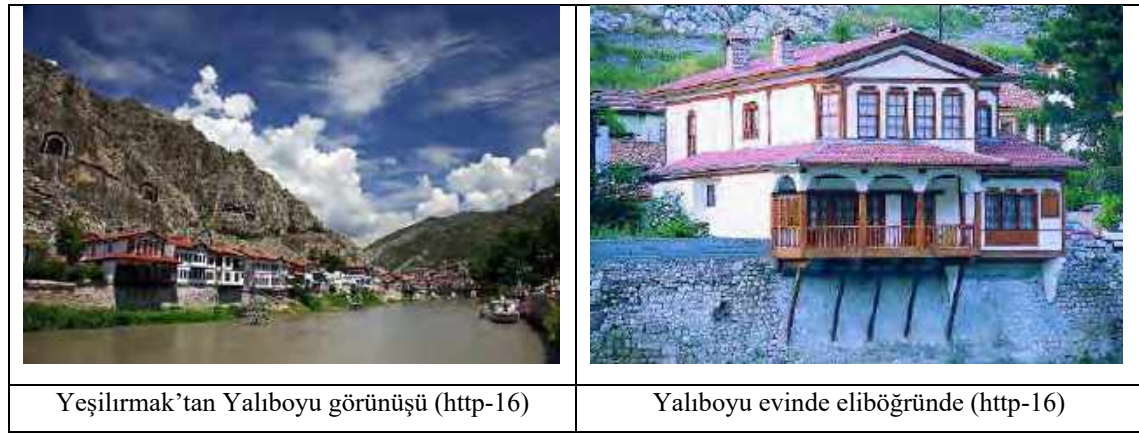
**Tablo 2.6.** *Amasya Yalıboyu'nda bulunan geleneksel konutlar*

Amasya'da Yeşilirmak kenarında tarihi surlar üzerine inşa edilen Yalıboyu geleneksel konutları, kendine özgü nitelikleri ile günümüze ulaşmış örneklerdendir. Konutlar genellikle bitişik nizamlı ve iki katlı olup cumbalı olarak inşa edilmiştir. Eliböğründelerle desteklenerek Yeşilirmak üzerine taşırılan konutlardan Geç Osmanlı dönemine ait olanlar günümüze kadar ulaşabilmiştir (http-16) (Bkz. Tablo 2.6).

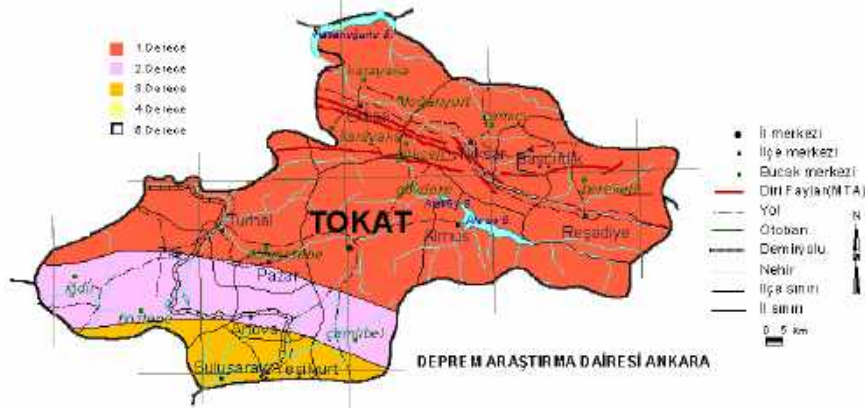
Şekil 3.2. Tokat Deprem Haritası (http-20)

Turhal ilçesi Turhal Ovası üzerinde yer alır. Bu ova Kelkit vadisinden geçen Kuzey Anadolu Fay Zonu'na 50 km, Ezinepazar Fayı'na ise 18 km mesafededir. Turhal ve Turhal Ovası bir bütün olarak 1. derece deprem bölgesinde yer almaktadır (Bkz. Şekil 3.2). Tarihte Turhal'ı etkileyen depremler yaşanmıştır. 1939'da yaşanan Erzincan depremi bunlardan biri olup Turhal ve çevresinde can kayıpları ve yıkıma neden olmuştur (Zeybek, 2010, s. 20-21).

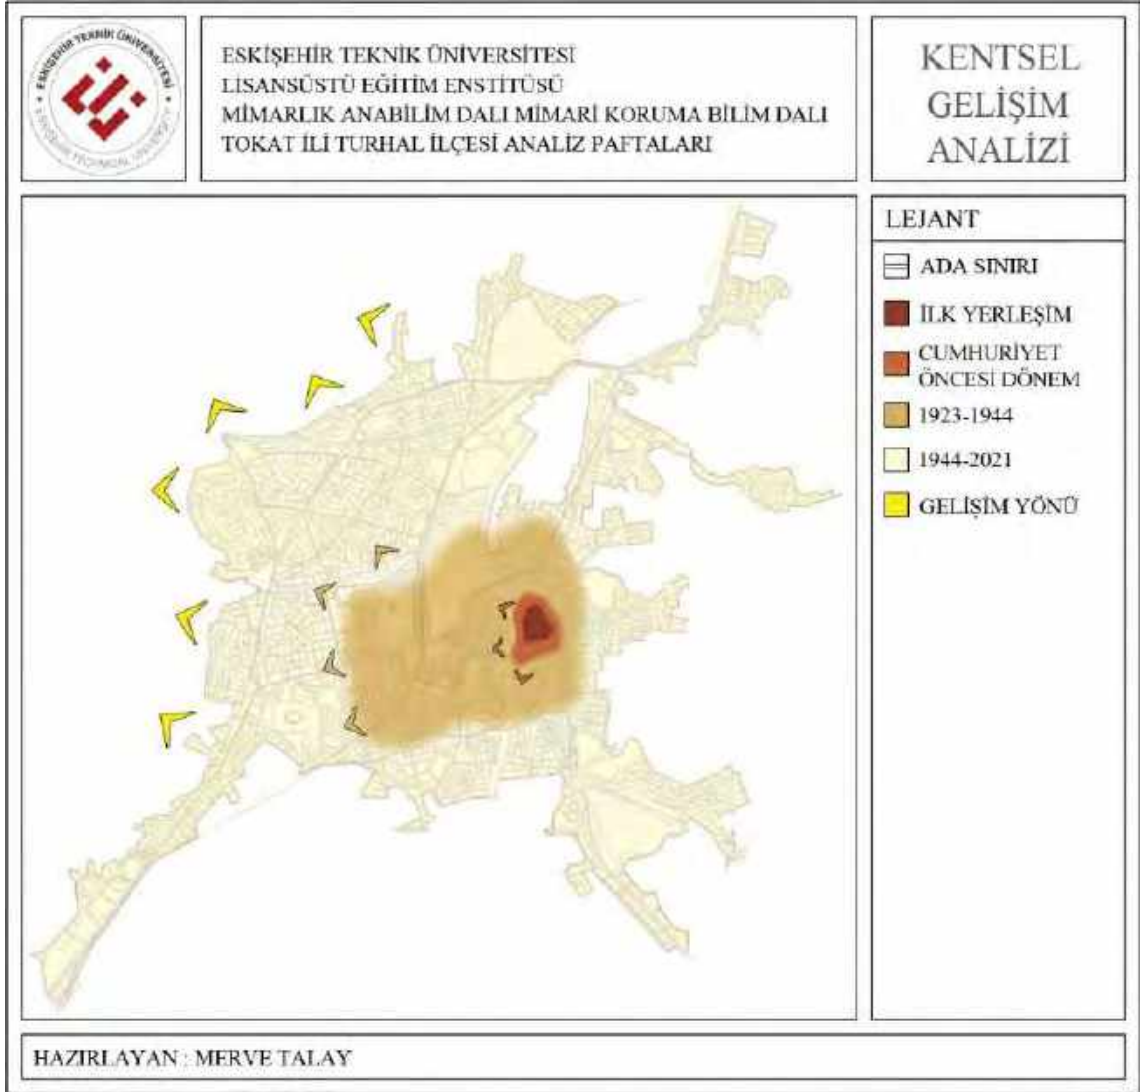
Şekil 3.5. Turhal'ın Kentsel Gelişimi

2021 yılına gelindiğinde 79.766 kişilik nüfusa sahip bir ilçe olan Turhal, fabrika dönemindeki gelişim ivmesini kaybetmiş olsada; konut yapımı ve yerleşim alanı yönünden batı yönünde gelişim göstermektedir (Bkz. Şekil 3.5).

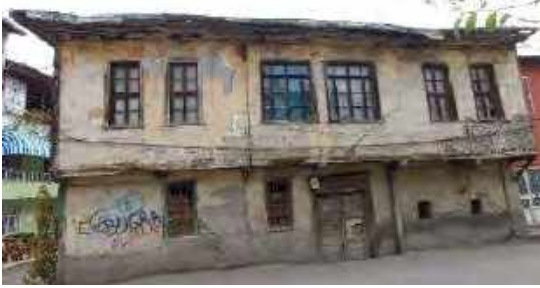
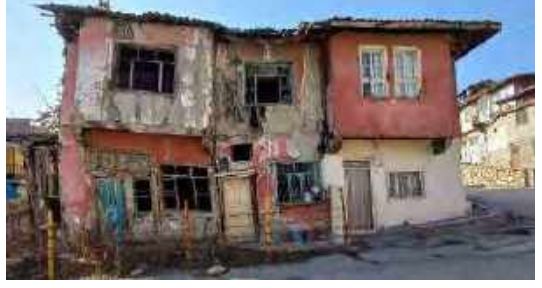
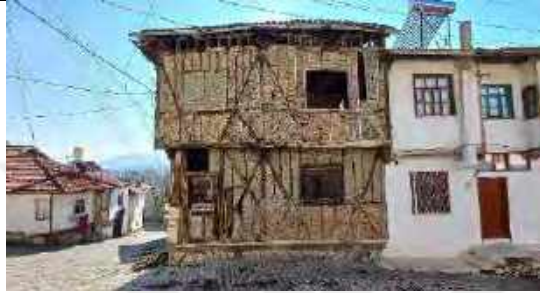
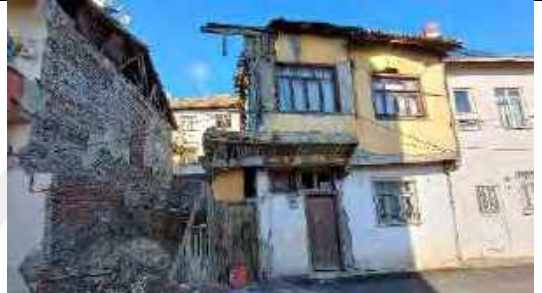
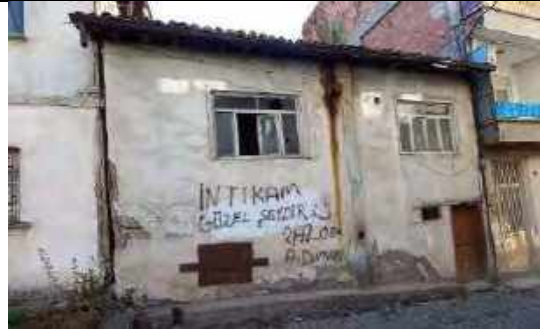
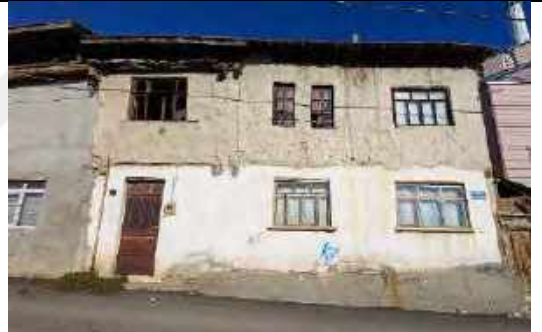
**Tablo 3.3.** *Turhal'da bulunan bakımsız geleneksel konut örnekleri*

Kent gelişip kentsel büyüme hızı arttıkça, kentte eski konut-yeni konut bölgeleri oluşmuştur. Geçmişten günümüze aktarılan geleneksel konutları korumaya yönelik çalışma yapılmadığından, bu konutlar zamanın etkileri ile eski-atıl bir hal almaya başlamıştır. Yeni konutların inşası, sanayileşmenin etkileri ve tarım toplumunun sanayi toplumuna dönüşmeye başlaması geleneksel konutlarda; hane halkını yitirmek, nüfusun azalışı ve modern yaşamın ihtiyaçlarına cevap veremediğinin düşünülmesi gibi sorunlara yol açmıştır. Geleneksel konutlar zamanla göz ardında kalarak bakımsızlaşmış ve yeni yapılara kıyasla modern yaşam standartlarına uyum sağlayamamıştır (Bkz. Tablo 3.3).

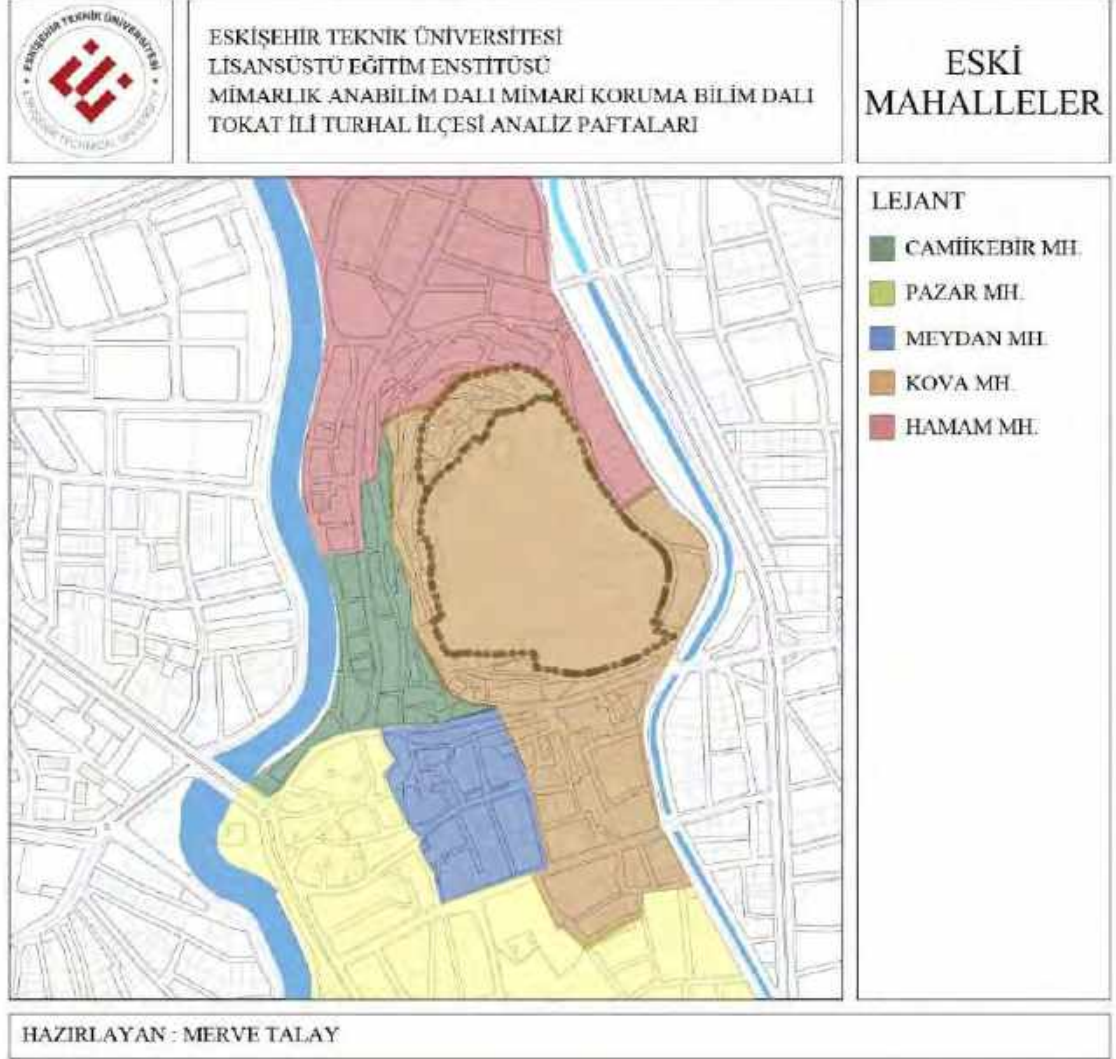
Şekil 3.6. Turhal’ın Eski Mahalleleri

Günümüzde 1 belde ve 52 köyün bağlı olduğu Turhal ilçe merkezinde 31 mahalle bulunmaktadır. Bu mahallelerden kale etrafında olan Camiikebir, Kova, Pazar, Hamam ve Meydan mahalleleri Turhal’da kurulan ilk mahallelerdir. Bu beş mahalle, geleneksel konut dokusu ve anıtsal yapıları içinde barındırmaktadır (Bkz. Şekil 3.6).

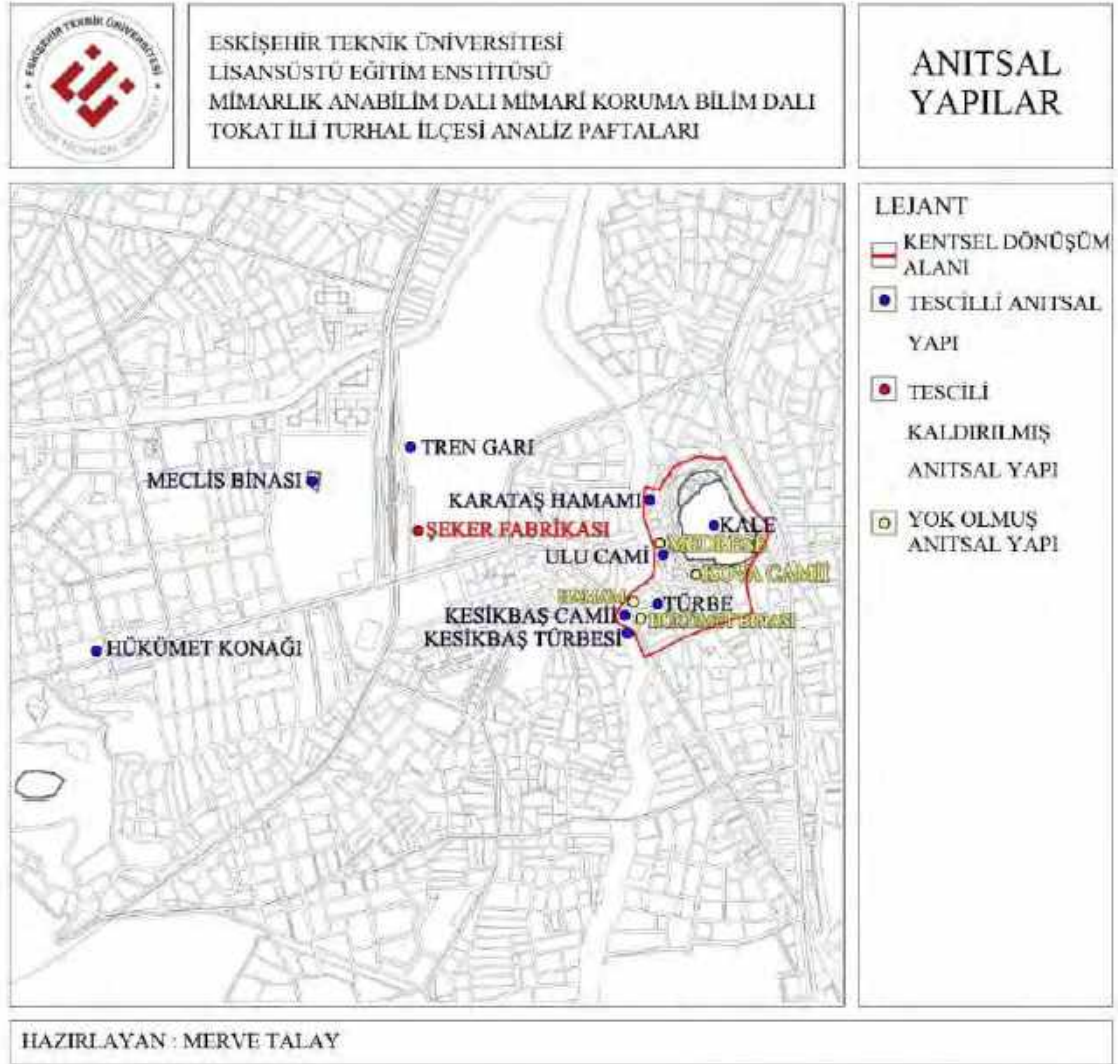
Şekil 3.7. Turhal'da Bulunan Anıtsal Yapılar

Anıtsal yapılar geçmişe tanıklık edip, kültürel ve teknik bilgi birikimini günümüze taşıyan yapılardır. Turhal’da geçmişe tanıklık eden ve günümüze dek ulaşabilmiş anıtsal yapılar mevcuttur. Bunlar; Turhal Kalesi ve surları, Ulucami, Kesikbaş Camii, Keşikbaş Türbesi, Ahi Yusuf Türbesi, Şehit Komutan Mehmet Nurullah Efendi Türbesi, Karataş Hamamı, Turhal Gar Binası, Turhal Hükümet Konağı ve şeker fabrikasının Meclis binasıdır (Bkz. Şekil 3.7).

Günümüzde halen mevcut olan bu anıtsal yapıların yanı sıra Turhal’da yol yapımı, meydan genişletmesi veya bakımsızlık gibi nedenlerle yıkılan anıtsal yapılar da mevcuttur. Bunlardan Kesikbaş Camii çıkışında kuzeydoğu yönünde bulunan hamam yol kotu altında kalmış ve Kesikbaş Cami önünde yapılan meydan çalışmasında tamamen yıkılmıştır. Kesikbaş Camisi’nin doğusunda bulunan iki katlı ahşap bir bina olan Hükümet Binası da yıkılmış yapılarındandır. Ulucami yanında bulunan medresenin ise

tavanı Kesikbaş Camii tadilatında kullanılmış ve tavansız kalan bina çürümeye terk edilip ardından yıkılmıştır. Geleneksel konut dokusunun yoğunlukta olduğu Kova mahallesinde bulunan ve 1300'lerde inşa edilmiş olan Kova Camii de yıkılan yapılardandır (Erdoğan, 2006, s. 17-25) (Bkz. Şekil 3.7).

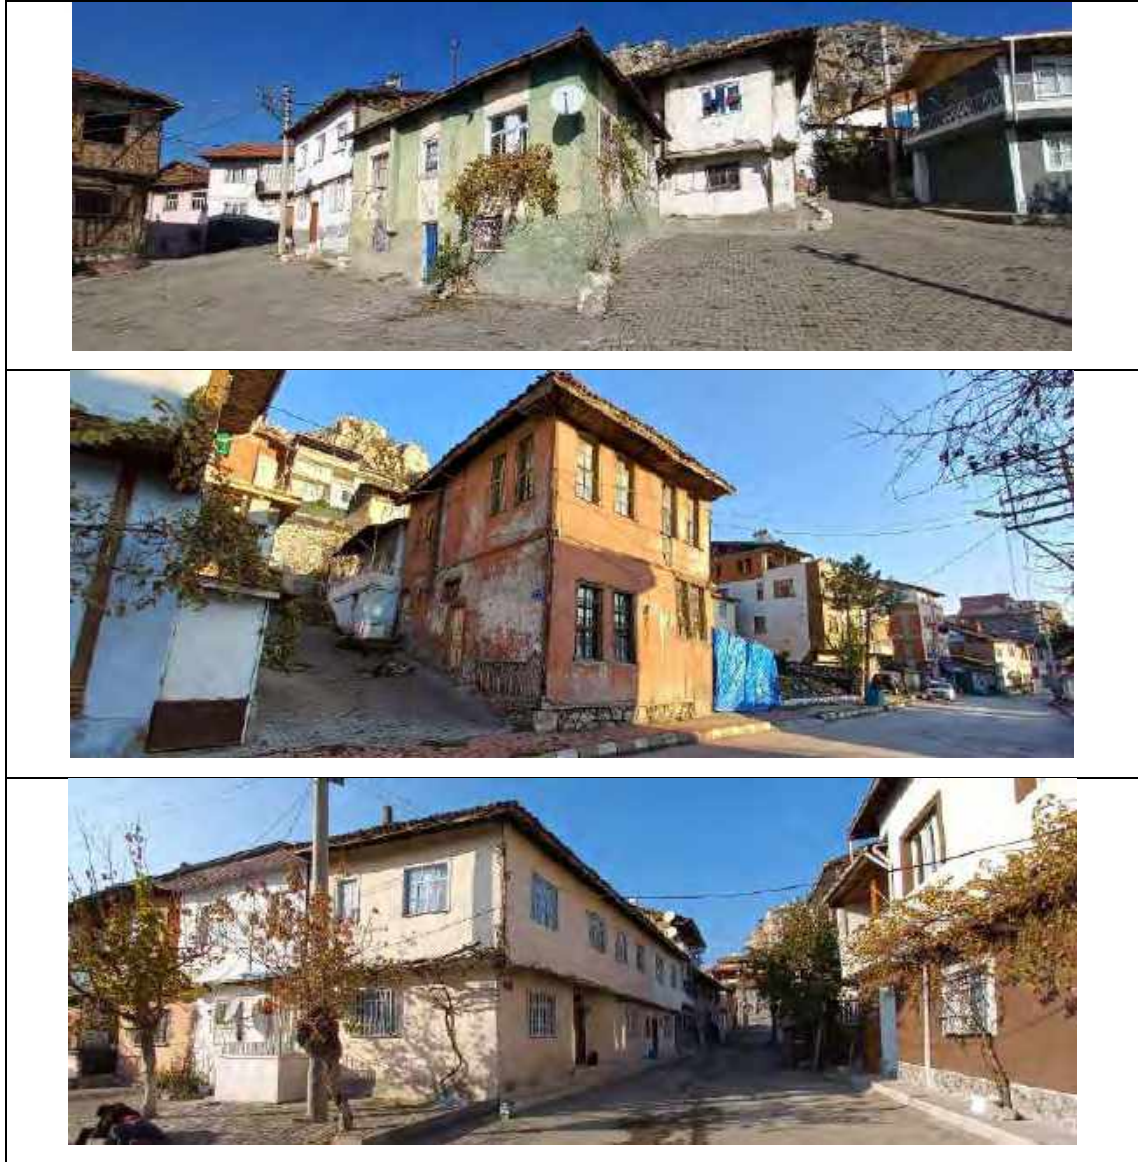
**Tablo 4.1.** *Turhal'da bulunan geleneksel kent dokusu*

Çalışmanın bu bölümünde, Turhal'ın kale çevresinde yer alan geleneksel kent dokusunda yapılan analizler ve analizler sonucu tespit edilen 303 geleneksel konut ele alınmaktadır (Bkz. Tablo 4.1). Tespit edilen geleneksel Turhal konutları, yerleşimin mimari karakteri ve cephesel nitelikler bağlamında tipolojik olarak değerlendirilmektedir. İncelenen niteliklerin genelden özele sıralandığı bu bölümde oluşturulan anahtar paftada işaretlenip numaralandırılan konutlar analiz edilmektedir. Analizler şematik çizim ve sayısal verilerle ifade edilmiştir. Ayrıca nitelikli geleneksel konutların yerleşim ve cephe niteliklerini içeren tespit fişleri hazırlanmış olup ekler kısmında yer almaktadır.

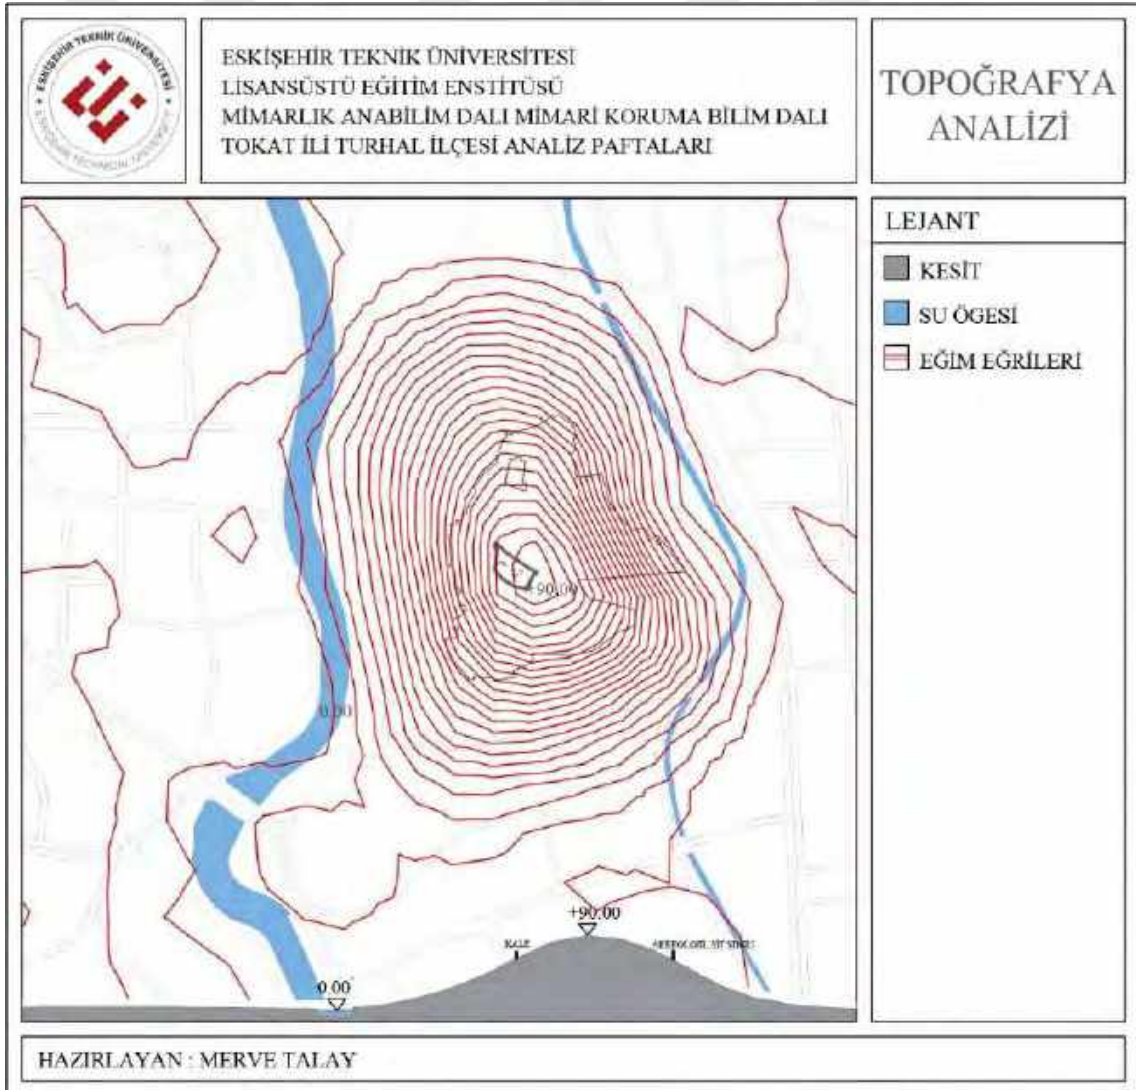
Şekil 4.2. Çalışma Alanında Topoğrafya Analizi

Çalışma alanı, Yeşilırmak Havzası üzerinde Turhal Ovası'nda bulunmaktadır. Yeşilırmak'ın doğusunda bulunan alanda sel ve taşkın riskinden dolayı, Yeşilırmak ile yerleşim alanı arasında yol genişliği kadar mesafe bırakılmıştır. Çalışma alanında Turhal Kalesi'nin bulunduğu Yeşilırmak seviyesinden 90 metre kadar yükselen bir tepe bulunmaktadır. Yamaçlarında konut yerleşimi görülen tepede üst seviyelere çıkıldıkça dik kayalıklar görülmektedir. Eğimin etkisiyle organik sokak planları ve ulaşımı kolaylaştıran merdivenler görülmektedir. Bu tepe haricinde düşük eğimli olan alanda, eğimin arttığı yerlerde istinat duvarları yapılarak kot farkı olan bölgelerde yerleşim alanları oluşturulmuştur. Bu yerleşim alanlarında kot farkı, manzaraya yönelimi ve gün ışığından faydalanmada avantaj sağlamaktadır (Bkz.Şekil 4.2).

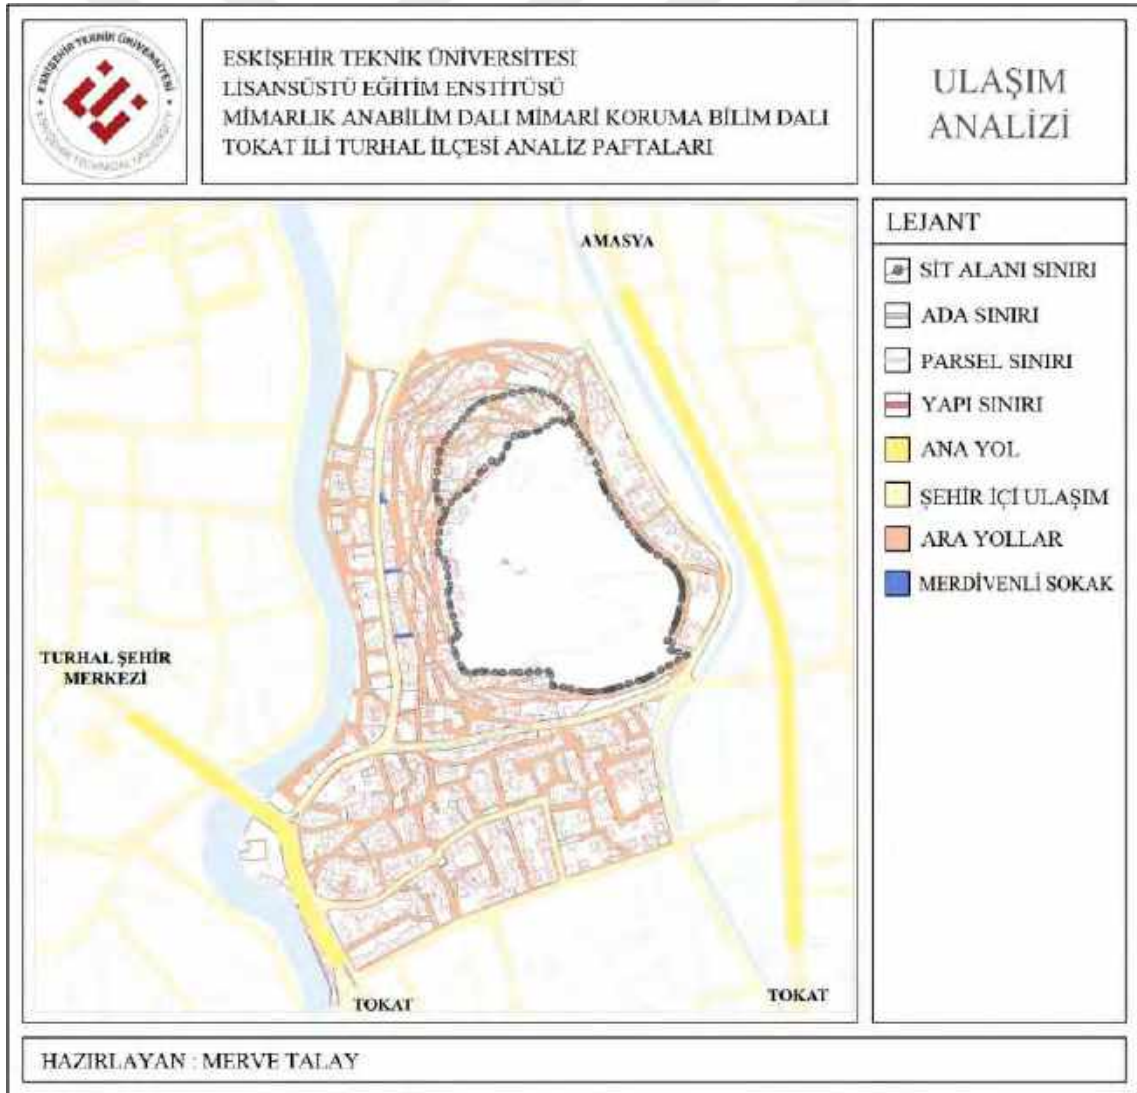
Şekil 4.3. Ulaşım Analizi

Turhal'da Geleneksel konutların bulunduğu bölge; Meydan, Hamam, Pazar, Kova ve Camiikebir mahallelerinin bir kısmını kapsayan alandır. Bu beş mahalle Turhal'ın en eski mahallelerinden olup, ulaşımı yeni ve ızgara plan sistemi ile oluşturulmuş mahallelere kıyasla daha kısıtlıdır. Geleneksel dokunun bazı kısımlarında dar sokaklar ve eğimli arazinin şartları çift yönlü araç trafiğine engel olmaktadır.

Geleneksel konut dokusuna Tokat-Amasya karayolundan ve Tokat-Turhal karayolundan ulaşım sağlanmaktadır. Atatürk Caddesi, Ganioglu Sokak ve Aydın Sokak bölge içi ulaşım ana arterlerdir. Ana yollardan sokak aralarına geçildiğinde yollar daralmakta ve kamusal alanlar kısıtlı kullanıcıya yönelik alanlara dönüşmektedir. Eğimin etkili olduğu alanlarda yaya ulaşımını için merdivenler bulunmaktadır (Bkz.Şekil 4.3).

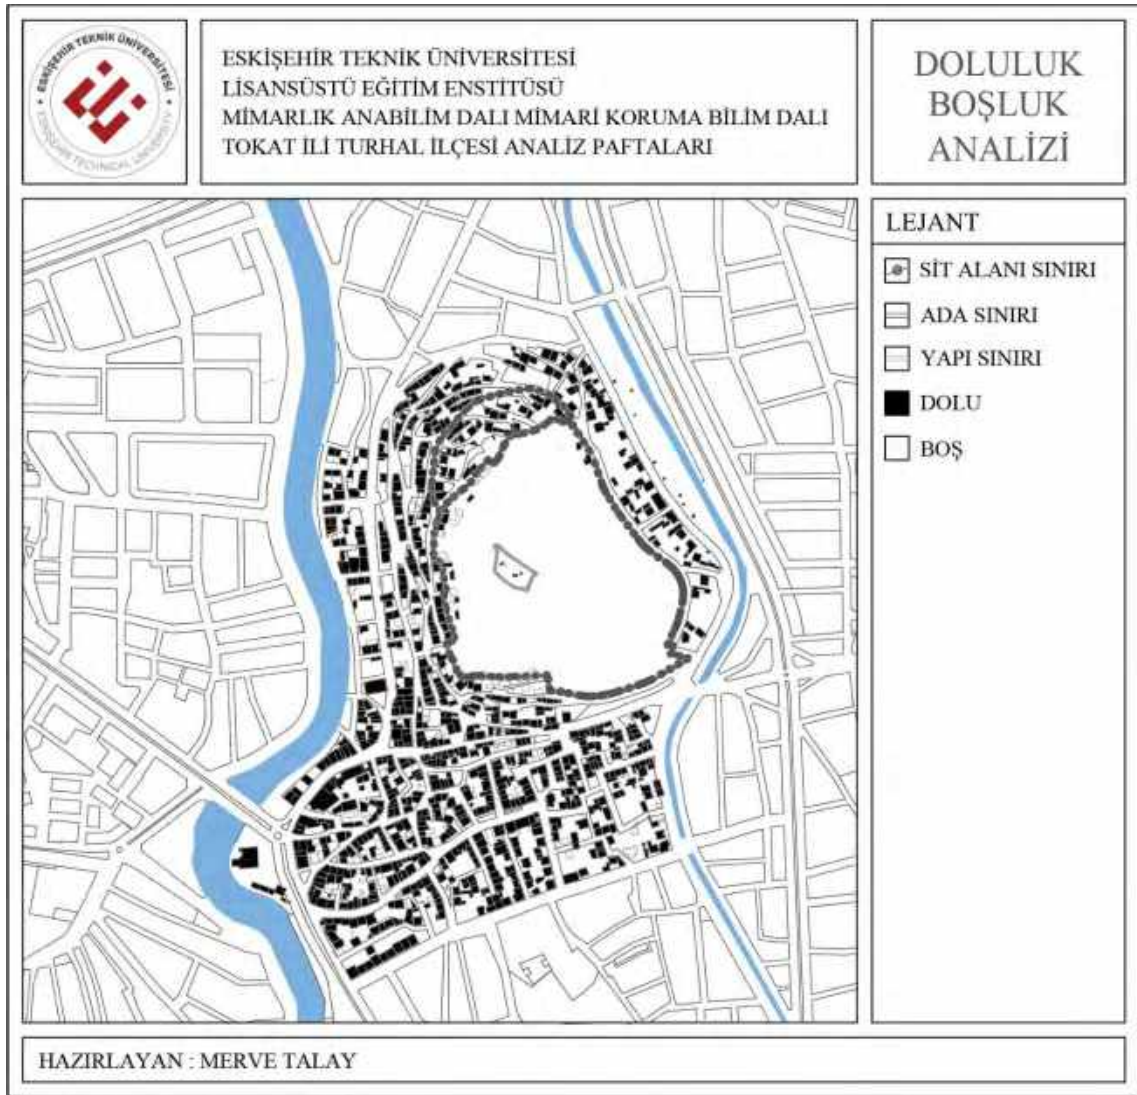
Şekil 4.4. Doluluk Boşluk Analizi

Turhal'da geleneksel konut dokusu yeni yapılaşan alanlara kıyasla daha fazla yapı yoğunluğuna sahiptir. Çalışma alanı içerisinde yapı yoğunluğu eğim arttıkça artmaktadır. Arazi ve iklim şartlarına uygun organik plan şeması görülen yerlerde yapı yoğunluğu fazla, ızgara planlı yerlerde yapı yoğunluğu daha azdır. Dolu alanlar, konutlar, dini ve sosyal tesisler ve anıtsal yapıları kapsarken; boş alanlar, yeşil alan, yol, mezarlık, kayalıklar, arkeolojik sit alanı ve yıkılmış yapı alanlarından oluşmaktadır.

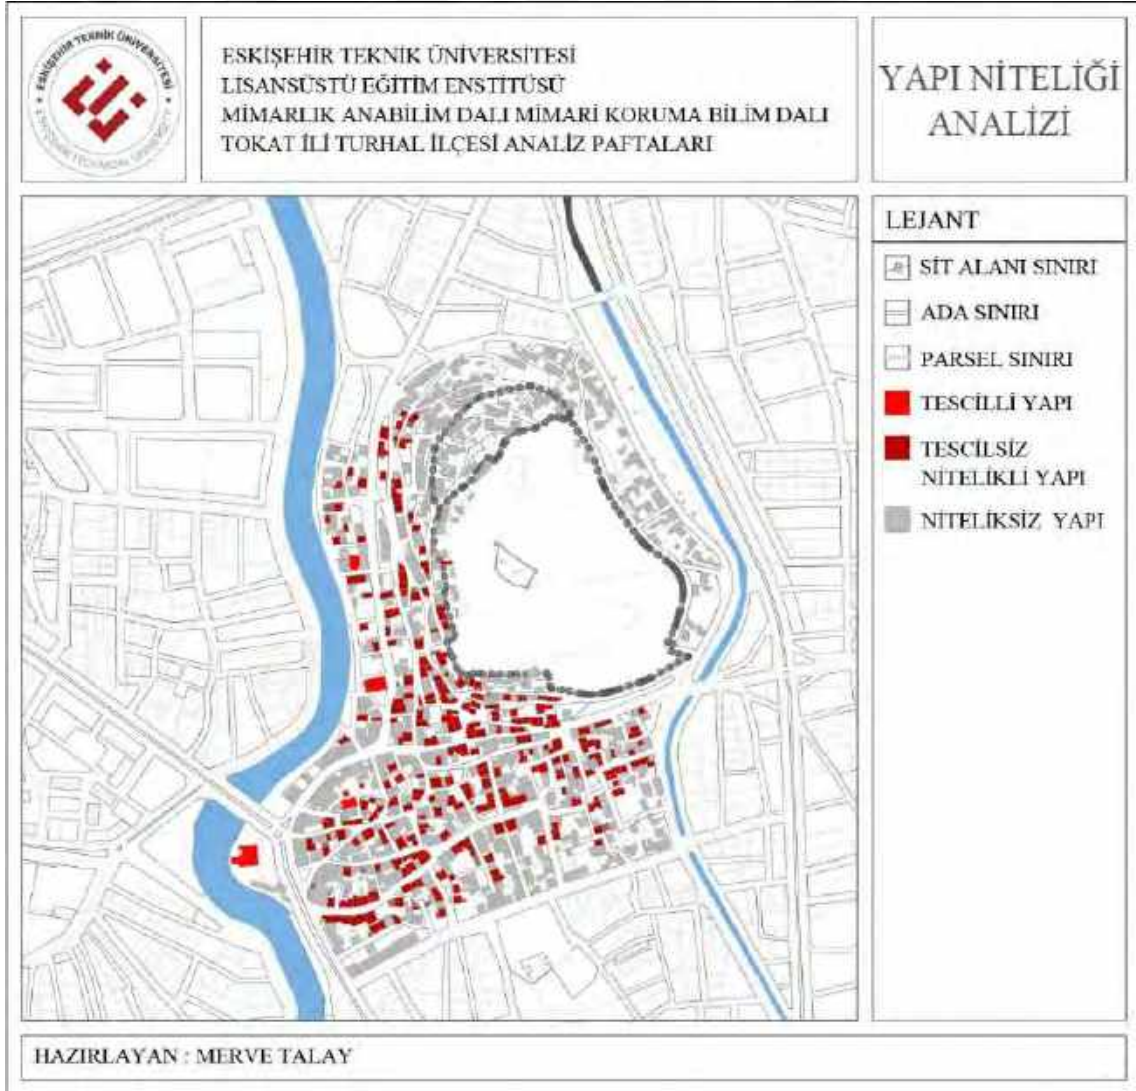
Şekil 4.7. Yapı Niteliği Analizi

Yapıların özgünlüğü biçim ve malzeme ile ilgili olup, yapının tarihsel süreçteki varlığı ve anlamına bağlı olarak değerlendirilmelidir (http-8). Çalışma alanı sınırlarında bulunan yapılar değerlendirilirken yapıların tescil durumu, cephe niteliği, yapım tekniği ve yapı malzemesi göz önünde bulundurulmuştur.

Bu durumda; tescilli yapı, tescilsiz nitelikli yapı ve niteliksiz yapı olmak üzere üç tipe ulaşılmıştır. Tescilli yapılardan sadece bir tanesi konut olup kalanı anıtsal yapılardır. Tescilsiz nitelikli yapılar; kapı, pencere, çıkma, balkon, süsleme gibi cephesel özellikleri bakımından nitelikli olan ve geleneksel konut olarak değerlendirilen yapılardır. Bunlar haricindeki niteliksiz olarak adlandırılan yapılar, yeni yapılar ve gecekondular olup geleneksel dokuyla uyumsuz ve silüeti bozan yapılardır (Bkz. Şekil 4.7).

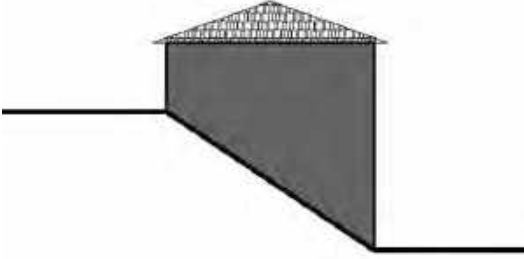
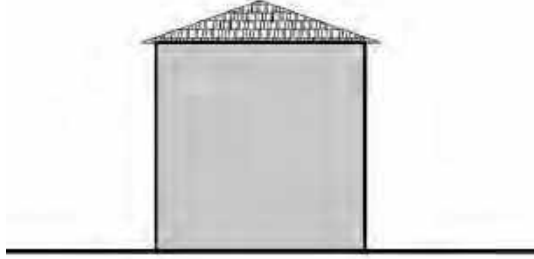
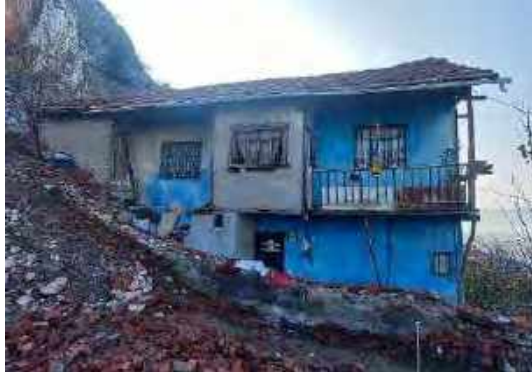
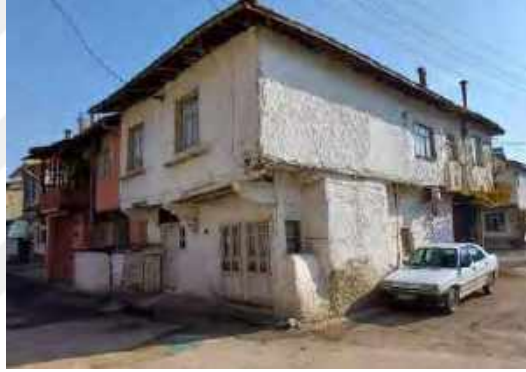
**Tablo 4.2.** *Turhal’da topoğrafya konut ilişkisi*

Turhal'da topoğrafya konut ilişkisi bakımından; eğim oranına göre iki tip konut sınıflandırması yapılmıştır. Bunlardan ilki, eğimin etkisinin cephede net olarak algılanabildiği ve eğime özel çözümler gerektiren (basamak, kat düzeni, ikinci giriş gibi), %10 ve üzeri eğimli arazide yer alan konutlar; ikincisi, eğimin konut yerleşimini ve kat düzenini etkilemediği ve eğime özel çözümler gerektirmeyen, %10 dan az eğimli arazide yer alan konutlardır. Analizi yapılan 303 konuttan %40'lık oranla 122 tanesi %10'dan fazla eğimli arazide, %60'lık oranla 181 tanesi ise %10'dan az eğimli arazide yer almaktadır (Bkz.Tablo 4.2).

| %10’den Fazla Eğimli Arazi | %10’den Az Eğimli Arazi |
| 101 numaralı konut | 141 numaralı konut |

Turhal'da geleneksel konutlar genel olarak %10 dan az eğimli arazide yer almaktadır. Kalenin bulunduğu tepe ve yamaçlarında eğim fazlayken; Yeşilirmak'a yaklaştıkça arazide eğim azalmaktadır. Eğimin arttığı alanlarda organik yerleşim düzeni görülürken; eğimin azaldığı yerlerde ızgara plan görülmektedir. Ayrıca eğimin arttığı yerlerde bulunan konutlarda alt ve üst sokaklardan algılanan kat sayısı değişkenlik gösterebilmektedir.

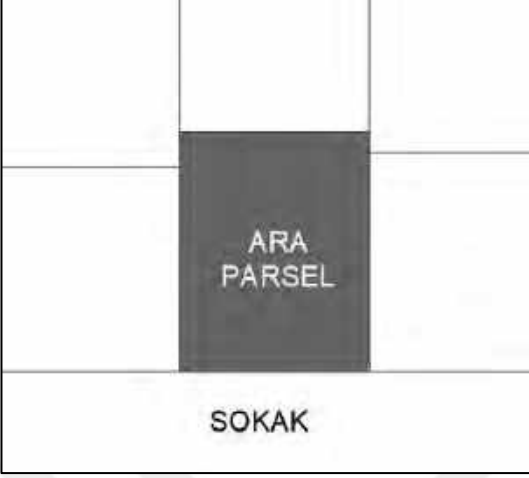
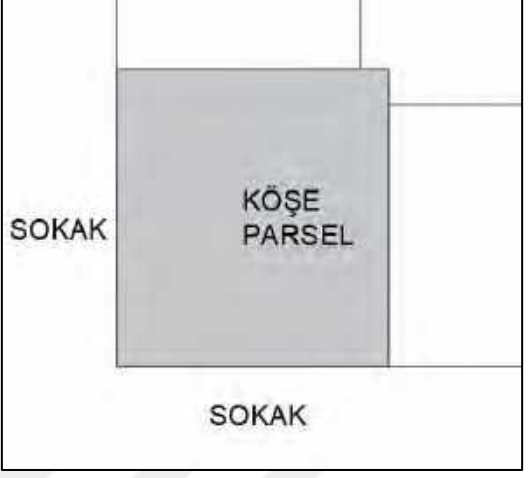
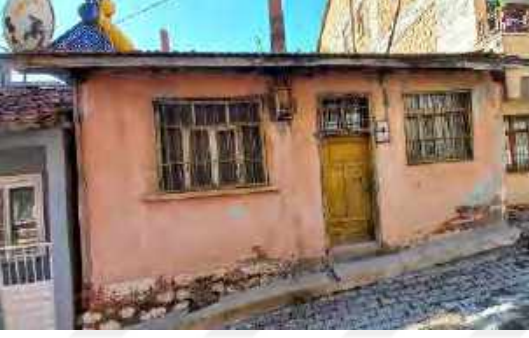
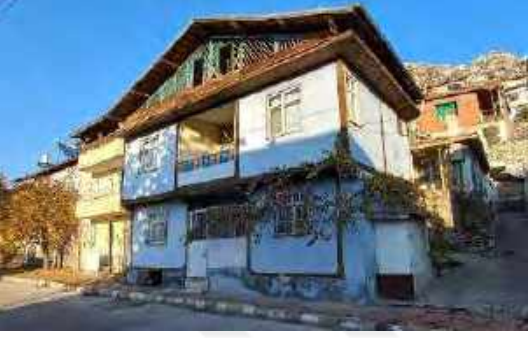
**Tablo 4.3.** *Turhal'da parsellerin ada içindeki konumu*

Turhal ilçesinde geleneksel konutların bulunduğu bölgenin topoğrafik yapısına bağlı olarak; köşe ve ara parsel olmak üzere iki tür parsel bulunmaktadır. Köşe parseller alan olarak daha büyük olan ve sokak hakimiyeti daha fazla olan parsellerdir. Ara parseller ise köşe parsellere kıyasla daha az alana sahiptir.

Turhal’da analizi yapılan 303 geleneksel konuttan % 31 oranla 93 tanesi köşe parselde, %69 oranla 210 tanesi ise ara parselde bulunmaktadır (Bkz. Tablo 4.3).

| Ara Parsel | Köşe Parsel |
| 54 numaralı konut | 72 numaralı konut |

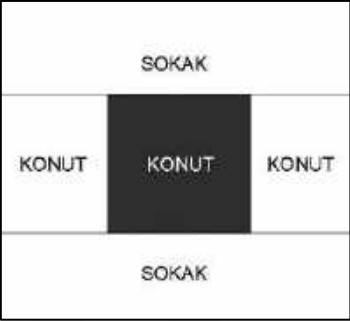
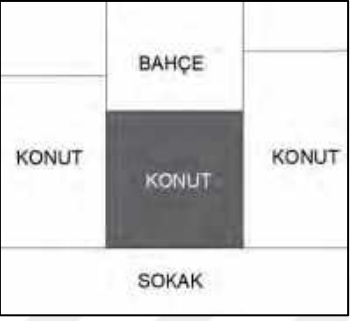
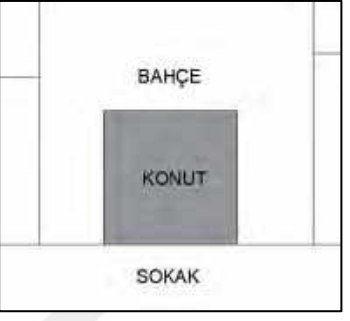
**Tablo 4.4.** *Turhal'da konutların parsel içindeki konumu*

Konutların parsel içinde yerleşimi parselin büyüklüğüne bağlı olarak değişmektedir. Genellikle daha büyük alana sahip olan köşe parsellerde konutlar, bahçeli ya da bahçesiz olarak, parseli göre ortada ya da kenarda bulunurken; daha dar alanlı ara parsellerde konutlar genellikle dar kenarın tamamını kaplayacak şekilde konumlanmıştır. Turhal'da yer alan geleneksel konut dokusunda köşe parsellerde bitişik ve ayrık nizamlı yapılar görülürken ara parsellerde yer alan konutlar genellikle bitişik nizamlıdır.

Yapılan analiz sonucunda ilçede üç tip parsel içi konumlanma tespit edilmiştir. Bunlar; ayrık nizamlı bahçeli yapılar, bitişik nizamlı bahçeli yapılar ve bitişik nizamlı bahçesiz yapılardır.

Analizi yapılan 303 konutun %4 oranla 12 tanesi ayırık nizamlı bahçeli, %11 oranla 35 tanesi bitişik nizamlı bahçeli ve % 85 oranla 256 tanesi de bitişik nizamlı bahçesizdir (Bkz. Tablo 4.4).

| Bitişik Nizam Bahçesiz | Bitişik Nizam Bahçeli | Ayrık Nizam Bahçeli |
| 43 numaralı konut | 59 numaralı konut | 213 numaralı konut |

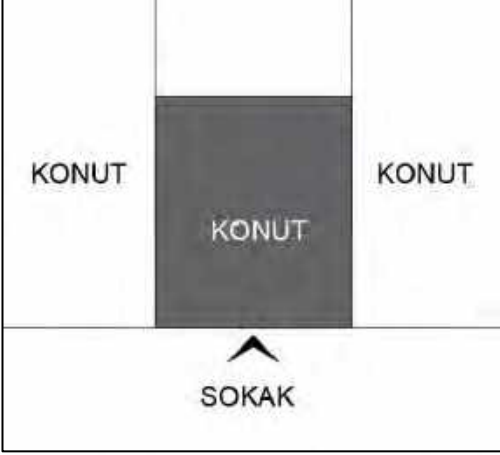
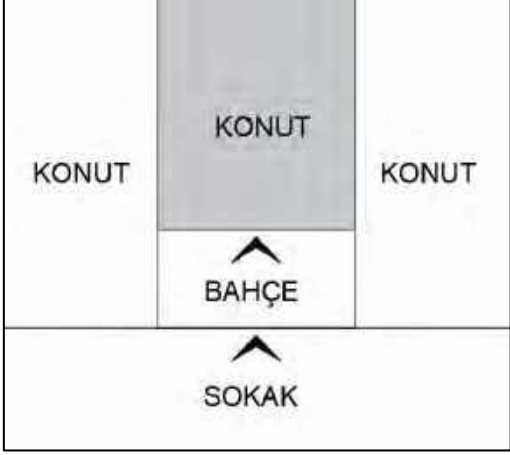
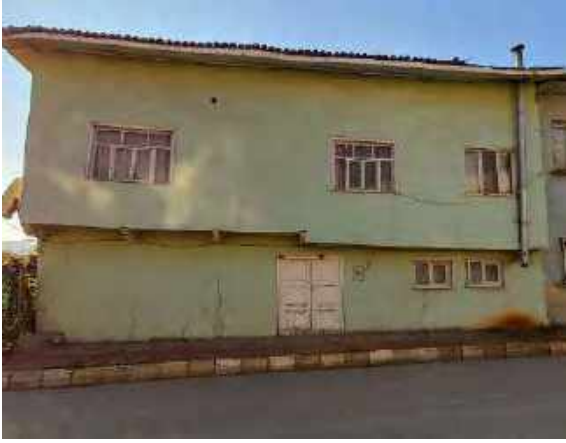
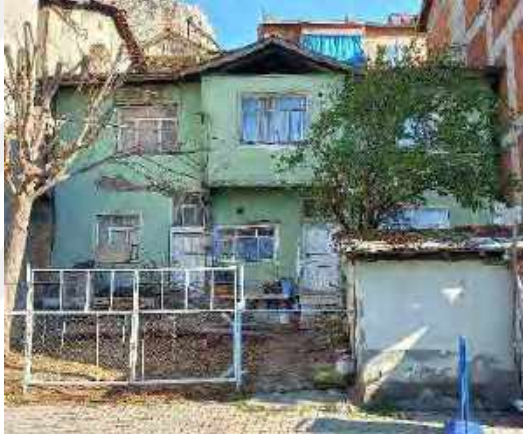
**Tablo 4.5.** *Turhal’da konutlarında sokakla konutun ilişkisi*

| Sokaktan Doğrudan Ulaşım | Sokaktan Dolaylı Ulaşım |

Parsellerin ada içerisindeki konumu ve yapının parsel içindeki konumuna bağlı olarak sokaktan konuta ulaşım şekillenmektedir. Turhal'da sokak-konut ilişkisi bakımından konuta ulaşım; doğrudan ulaşım ve dolaylı ulaşım olmak üzere iki tip bulunmaktadır.

Analizi yapılan 303 konutun; %94 oranla 285 tanesi sokaktan doğrudan ulaşım, %6 oranla 18 tanesi ise dolaylı ulaşım (Bkz. Tablo 4.5).

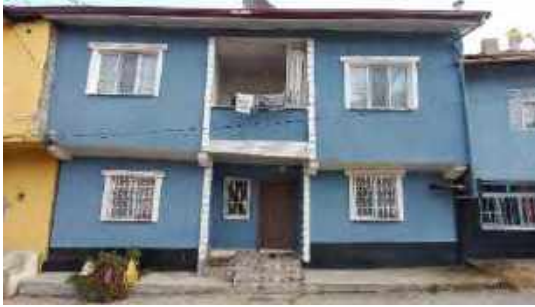
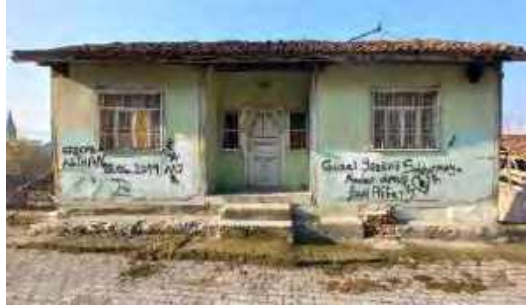
**Tablo 4.6.** Turhal’da bulunan konutlarda değiştirilmiş ve özgün çatılar

| Değiştirilmiş Çatı<br>267 numaralı konut | Özgün Çatı<br>123 numaralı konut |

Turhal’da bitişik nizamın yaygın olduğu geleneksel konutlarda; beşik çatılar, tek eğimli çatılar ve eğim yönü ikiden fazla olan kırma çatılar mevcuttur. Çatılar özgün durumda alaturka kiremit kaplamalıdır. Ancak günümüzde çatıların bir kısmı ya da tamamı, yeni malzeme olan Marsilya kiremit ile kaplanarak onarılmakta ve yağmur olukları eklenmektedir. Bu sebepten çatılar analiz edilirken öncelikle özgünlük durumu değerlendirilmiştir. Analizi yapılan 303 geleneksel konutun %47 oranla 142 tanesi alaturka kiremit kaplamalı özgün çatılıdır. Konutların %53 oranla 161 tanesinin ise, çatı kaplamasının tamamı ya da bir kısmı değiştirildiğinden, çatısı özgünlüğünü yitirmiştir (Bkz.Tablo 4.6).

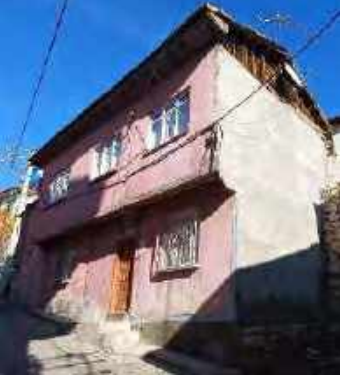
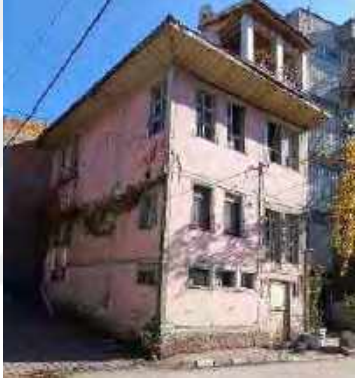
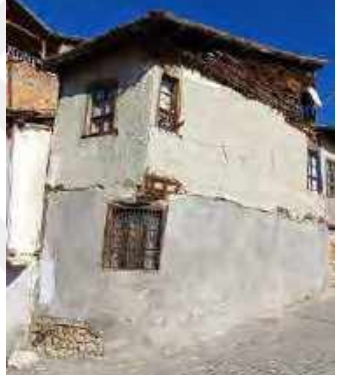
**Tablo 4.7.** *Turhal'da bulunan çatı tipleri*

| Beşik Çatı | Kırma Çatı | Tek Eğimli Çatı |
| 53 numaralı konut | 57 numaralı konut | 37 numaralı konut |

Çatı analizinin ikinci aşamasında özgün çatılar değerlendirmeye alınarak çatı formuna göre çatı tipleri belirlenmiştir. Turhal geleneksel konutlarında çatı tipleri; beşik çatı, ikiden fazla eğim yönü olan kırma çatı ve tek eğimli çatıdır.

Analizi yapılan 303 konutun; %55 oranla 78 tanesi beşik çatılı, %34 oranla 48 tanesi ikiden fazla eğim yönü olan kırma çatılı, %11 oranla 16 tanesi tek eğimli çatılıdır (Bkz. Tablo 4.7).

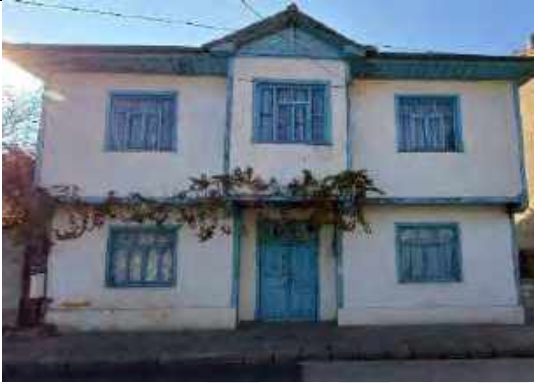
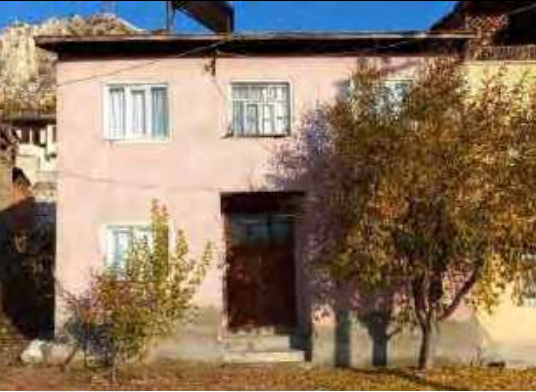
**Tablo 4.8.** *Turhal'da bulunan çıkmalı ve çıkmasız konutlar*

| <p>Çıkmalı Konut<br/>176 numaralı konut</p> | <p>Çıkmasız Konut<br/>73 numaralı konut</p> |

Geleneksel Turhal konutlarında kapalı çıkma analizi yapılırken ilk aşamada konutlar çıkmalı ve çıkmasız olmak üzere sınıflandırılmıştır. Analizi yapılan geleneksel konutların; %63 oranla 192 tanesi çıkmalı, %37 oranla 111 tanesi çıkmasızdır (Bkz. Tablo 4.8).

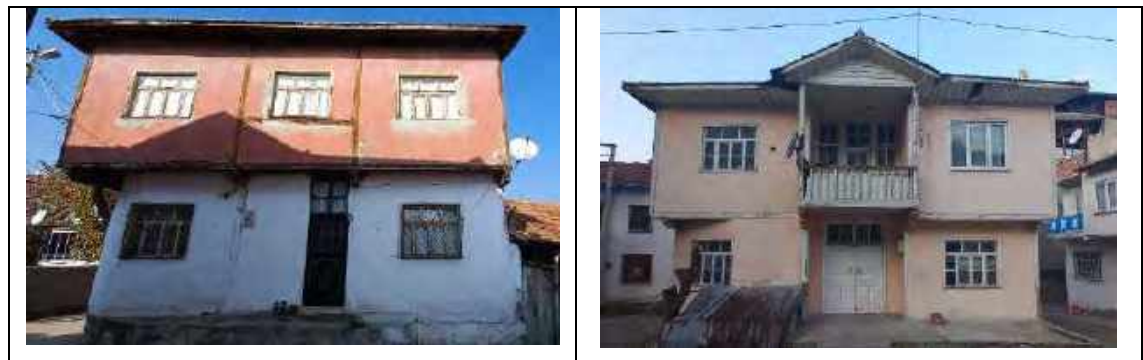
**Tablo 4.10.** *Turhal'da bulunan balkonlu ve balkonsuz konutlar*

| Balkonsuz Konut<br>150 numaralı konut | Balkonlu Konut<br>92 numaralı konut |

Turhal'da geleneksel konutlarda balkon analizi yapılırken ilk aşamada konutlar balkonlu ve balkonsuz olmak üzere sınıflandırılmıştır. Analizi yapılan 303 konutun; %26 oranla 79 tanesi balkonlu, %74 oranla 224 tanesi balkonsuzdur (Bkz. Tablo 4.10).
