**GELENEKSEL TURHAL KONUTLARINDA YERLEŐİM VE CEPHE  
ÖZELLİKLERİNİN TİPOLOJİK ANALİZİ**

**Yüksek Lisans Tezi**

**Mimarlık Anabilim Dalı**

**Mimari Koruma Bilim Dalı**

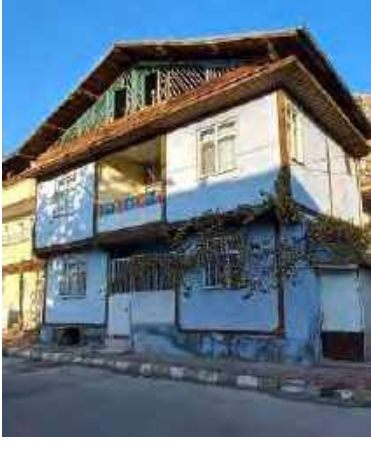
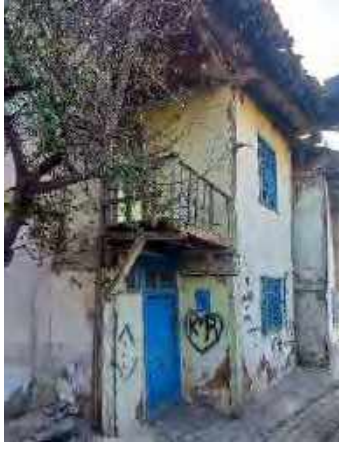
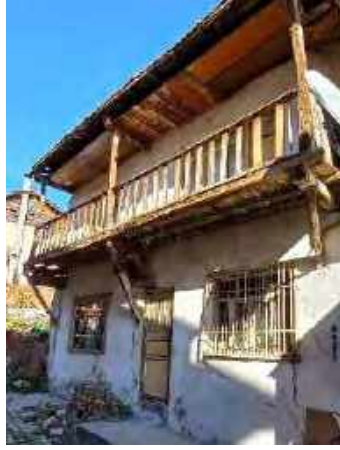
**Tablo 4.11. Turhal'da bulunan balkon tipleri**

| Merkezi Balkon | Kenarda Balkon | Cephe Boyu Balkon |
| 76 numaralı konut | 104 numaralı konut | 41 numaralı konut |

Analizin ikinci aşamasında balkonlu konutlar değerlendirilmiştir. Balkonların sınıflandırılması cephe üzerinde yer aldıkları konuma göre yapılmıştır. Konutlarda; cephe boyu balkonlu konutlar, cephenin merkezinde balkonu olan konutlar ve cephenin kenarında balkonu olan konutlar olmak üzere üç balkon tipi tespit edilmiştir.

Analizi yapılan 79 balkonlu konutta; %43 oranla 34 tanesi merkezinde balkonu, %38 oranla 30 tanesi cephe kenarında balkonu, %19 oranla 15 tanesi cephe boyu balkonludur (Bkz. Tablo 4.11).

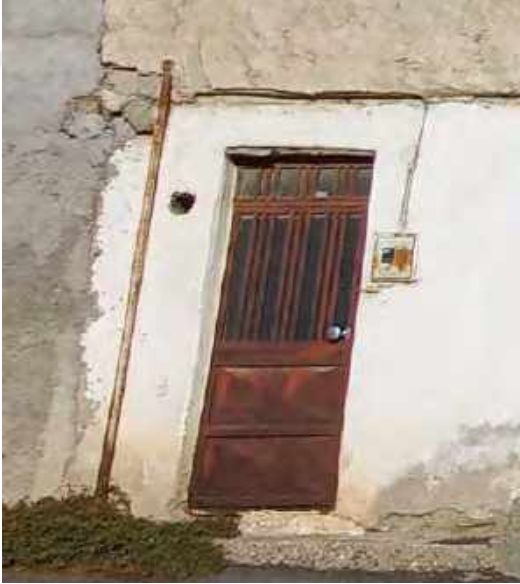
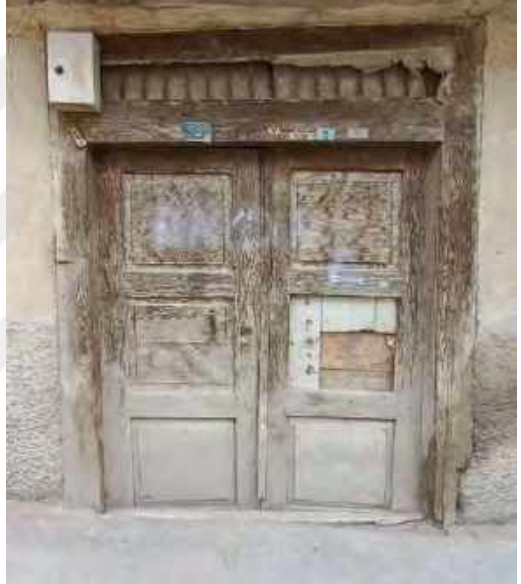
**Tablo 4.13.** *Turhal’da bulunan değiştirilmiş ve özgün kapılar*

| Değiştirilmiş Kapı<br>1 numaralı konut | Özgün Kapı<br>301 numaralı konut |

Turhal’da bulunan geleneksel konutlarda kapılar genellikle ahşaptan yapılmıştır ve sade tasarıma sahiptir. Kapı değerlendirmesinde konutların ana giriş kapıları ele alınmış ve öncelikle özgünlük durumuna bakılmıştır. Analizi yapılan 303 geleneksel konutun %40’lık oranla 122 tanesinde özgün kapı tespit edilmiştir. %60’lık oranla 181 kapının ise tamamı ya da büyük kısmı değiştirilmiştir. Değiştirilen kapılar yerine genellikle güvenlik ihtiyacı nedeniyle, metal malzemeden üretilmiş yeni kapılar kullanılmıştır (Bkz. Tablo 4.13).

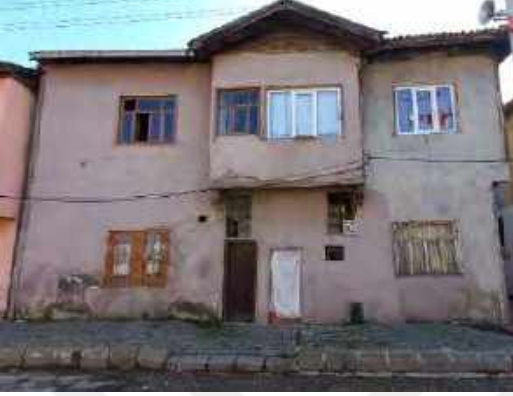
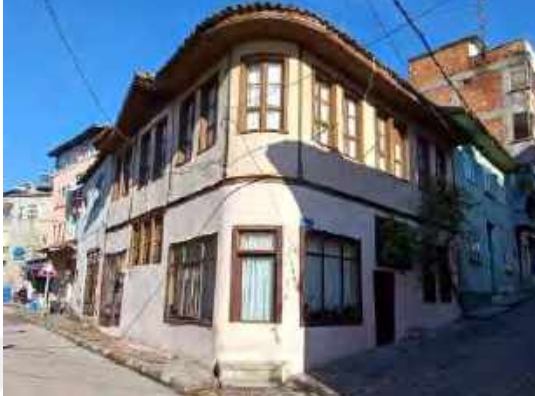
**Tablo 4.15.** *Turhal'da bulunan değiştirilmiş ve özgün pencereler*

| <p>Değiştirilmiş Pencere<br/>178 numaralı konut</p> | <p>Özgün Pencere<br/>56 numaralı konut</p> |

Analizi yapılan 303 geleneksel konutta; %43 oranla 130 tane konutun tüm pencereleri özgündür, %57 oranla 173 konutta ise değiştirilmiş pencereler mevcuttur (Bkz. Tablo 4.15).

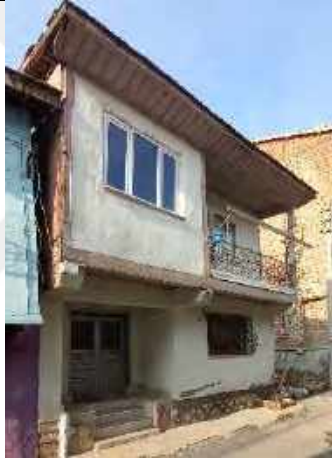
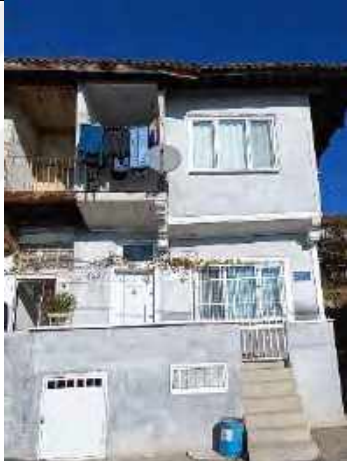
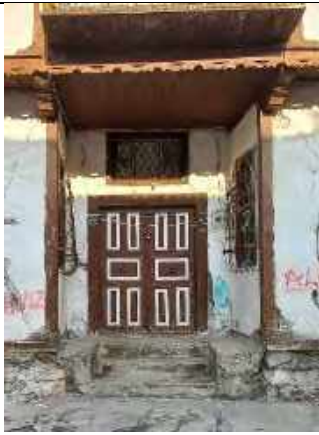
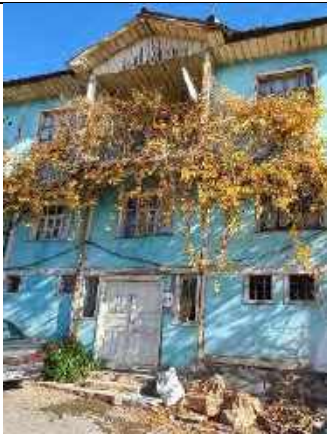
**Tablo 4.17.** *Turhal'da bulunan özgün süsleme tipleri*

| Çatı Altı Ahşap Kaplama | Balkon Altı Ahşap Kaplama |
| 253 numaralı konut | 3 numaralı konut |
| Çıkma Altı Ahşap Kaplama | Ahşap Çatı Alınlığı |
| 251 numaralı konut | 35 numaralı konut |
