KOCAELİ ÜNİVERSİTESİ  
FEN BİLİMLERİ ENSTİTÜSÜ

MAKİNE MÜHENDİSLİĞİ  
ANABİLİM DALI

DOKTORA TEZİ

MANGAN ALÜMİNYUM BRONZUNDAN İMAL GEMİ  
PERVANE MALZEMESİNİN KAVİTASYON EROZYONU  
DAYANIMININ BİLYALI DÖVME YÖNTEMİYLE  
İYİLEŞTİRME ÇALIŞMASI

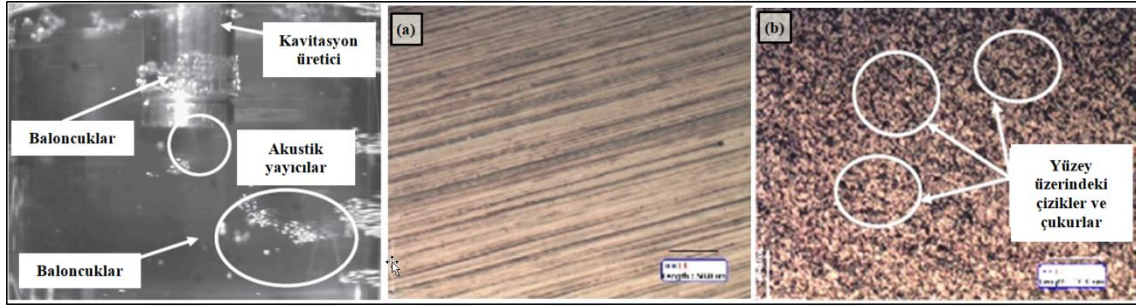
Şekil 3.4. (a) Testlerden önce paslanmaz çelik, (b) 80 dakika sonra titreşimli test cihazı ile aşınma görseli (Laguna-Camacho ve diğ., 2013)

Laguna-Camacho ve diğ. (2013); alüminyum malzemeler kullanarak ASTM G32 test yöntemi ile erozyon testlerini yüksek hızlı ve çözünürlüklü kamera kullanılarak aşınan kısımlar ile gözlemlenmişlerdir (Şekil 3.4.). Sonuçta malzeme, test süresi, aşındırıcı katkılar, katı konsantrasyon, sıvı karakteristikleri, çarpma açıları ve baloncuk oluşumu gibi parametrelerin kavitasyon erozyonunu önemli derecede etkilediği sonucuna varmışlardır (Laguna-Camacho ve diğ., 2013).

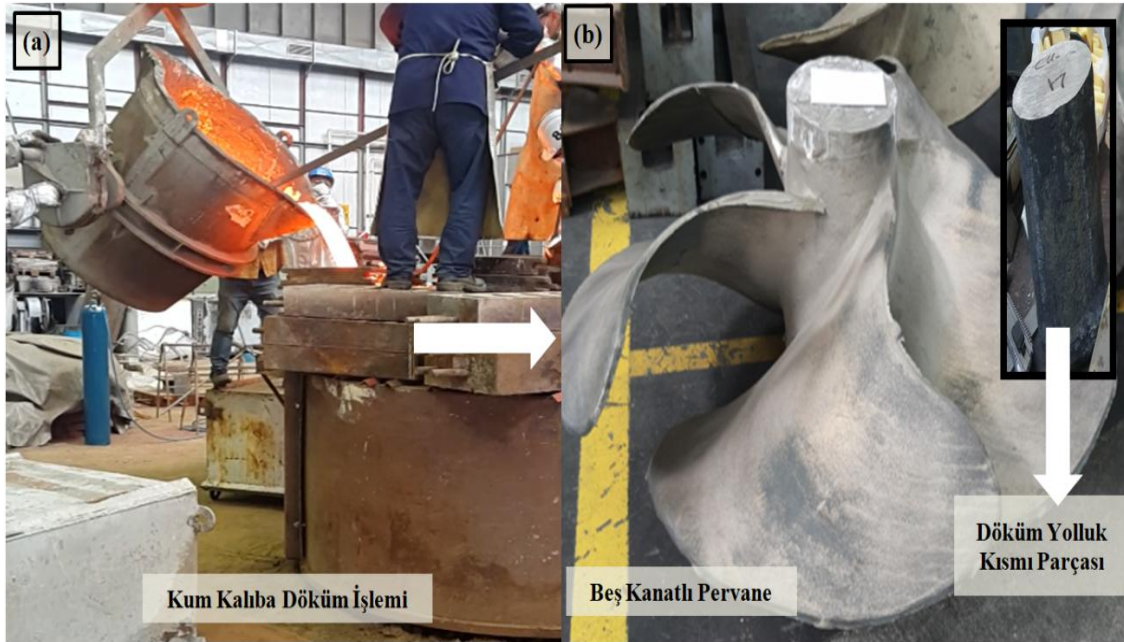
Şekil 4.1. MAB-CU4 alaşımı döküm aşaması basamakları (a) döküm aşaması (b) beş kanatlı gemi pervanesi

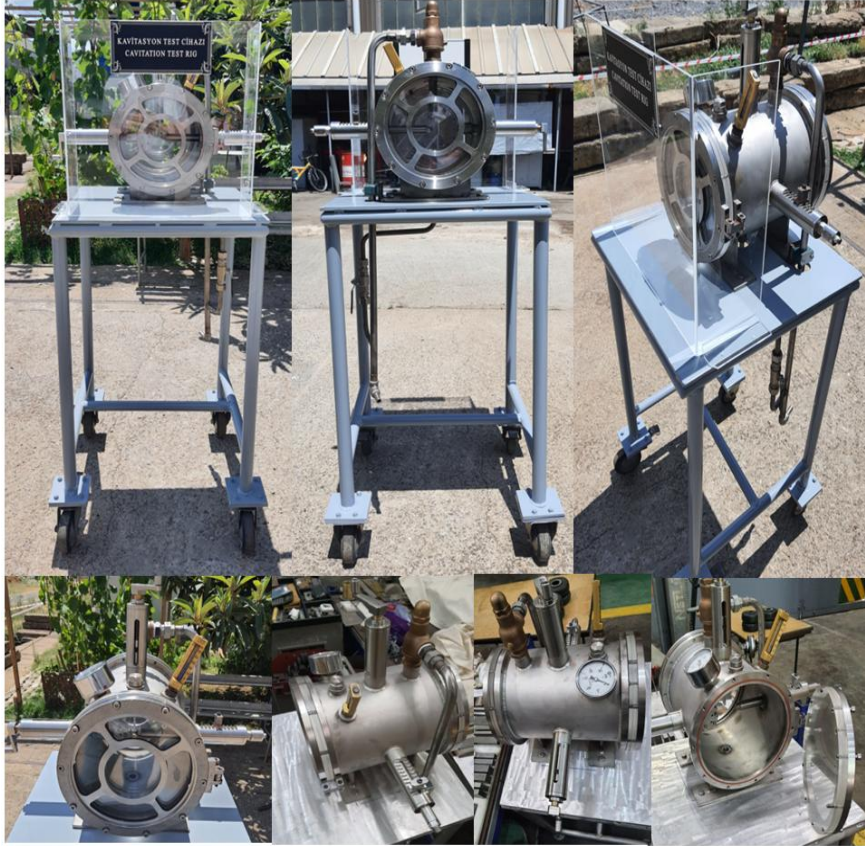
Şekil 4.6. Kavitasyon su jeti erozyonu test düzeneği imalat ve montaj aşaması sonrası görselleri

Yüksek basınçlı kavitasyon su jeti erozyonu test düzeneği kurulumu tamamlandıktan sonra MAB-CU4 alaşımı numuneleri üzerinde tez çalışması için gerekli testler gerçekleştirilmiştir. Bu testler kütle kaybı ve erozyon hızları testleri; Taguchi deney tasarımı için gerçekleştirilen testler; kavitasyon hücum açısı etkisini incelemek için yapılan testler ve son olarak bilyalı dövme işlemi sonrası gerçekleştirilen kavitasyon erozyon testleridir. Ayrıca her test öncesi ve sonrası numune yüzeyleri fotoğraflanmış, gözlemlenmiş, kütle ölçümü ve yüzey pürüzlülük ölçümleri yapılmıştır.

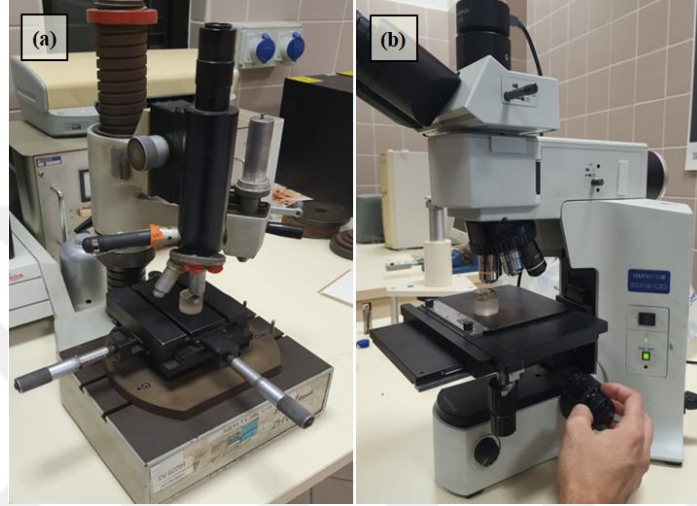
Şekil 5.36. Kullanılan (a) Vickers sertlik cihazı (b) optik mikroskop cihazı

Orijinal (yüzey işlemi uygulanmamış) numunenin metalografik (zımparalama, parlatma, numune ve bakalite alma ile dağlama işlemleri) çalışmaları sonrası içyapı mikroyapı karakterizasyonları Şekil 5.36 (b)'de görüntüsü verilen Olympus (Japonya) marka optik mikroskop ile alınmıştır. Böylece belirtilen cihaz ile Manganez Alüminyum Bronz (MAB-CU4) alaşımının Şekil 5.29'da;  $\alpha$ ,  $\beta$  ve  $\kappa$ -fazlarından oluşan yüzey mikroyapısı ve Şekil 5.30'da gösterilen kesit mikroyapısı görüntülenmiştir. Bu işlemler ile malzemenin daha iyi tanınması sağlanmıştır.

karakterizasyon incelemeleri yapılmıştır. Bakır alaşımı numunesinin yüzey ve yüzey altı sertlik değeri ölçümleri Şekil 5.36 (a)'da görseli verilen Zwick ZHV 10 (Almanya) marka cihaz ile manüel olarak yapılmıştır. Sertlik haritaları numunenin kesit ve yüzeylerinde oluşturulan sertlik izleri ile oluşturulmuştur. ImageJ® yazılım programında ise sertlik izlerinin köşegen uzunlukları hesaplanarak belirlenen bölgelerin Vickers sertlik değerleri elde edilmiştir.
