**BAĞIN (PALU-ELAZIĞ) KROM YATAĞI ÇEVRESİNDEKİ  
SULARIN AĞIR METAL KİRLİLİĞİNİN İNCELENMESİ**

Yüksek Lisans Tezi

JEOLOJİ MÜHENDİSLİĞİ ANABİLİM DALI

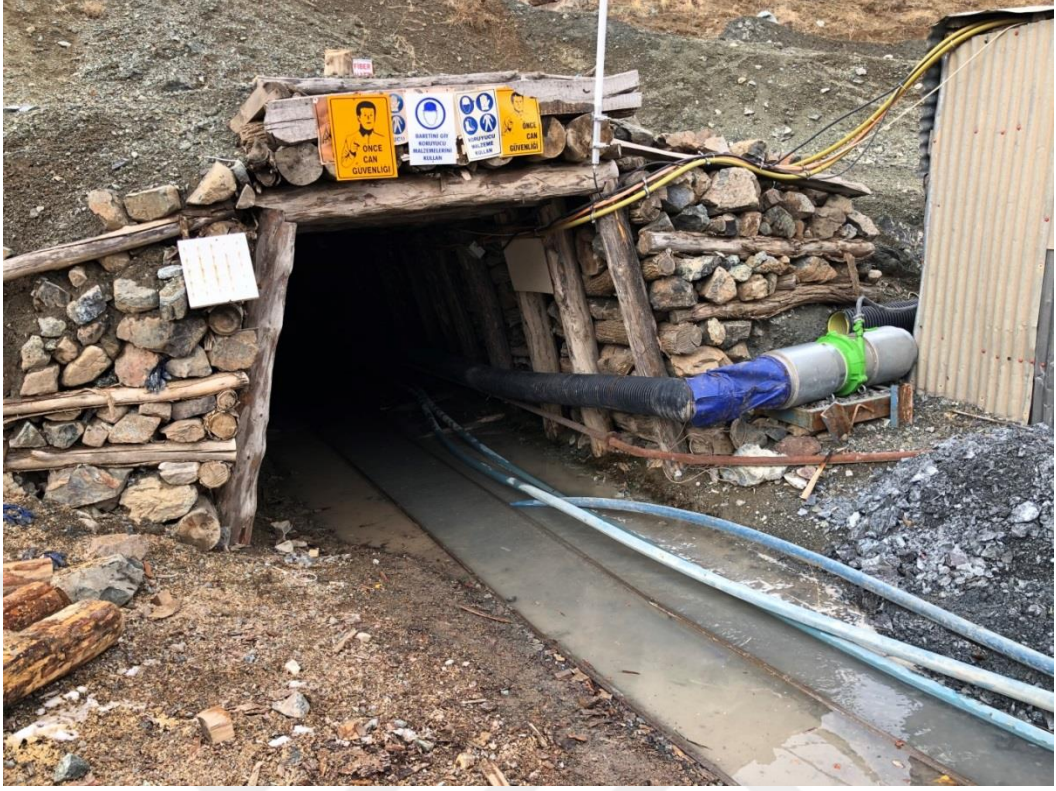
Şekil 2.4. Bağın krom ocağı ana galerinin görüntüsü.

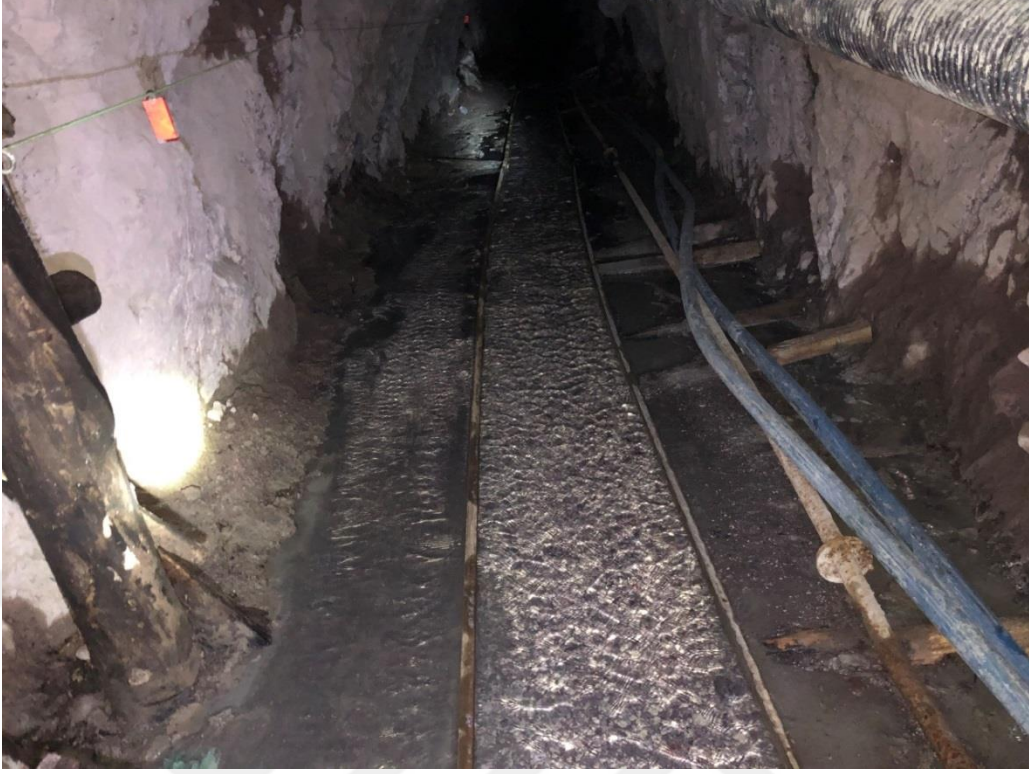
Şekil 6.1. Ana galeri boyunca dışarı atılan suyun galerideki görüntüsü

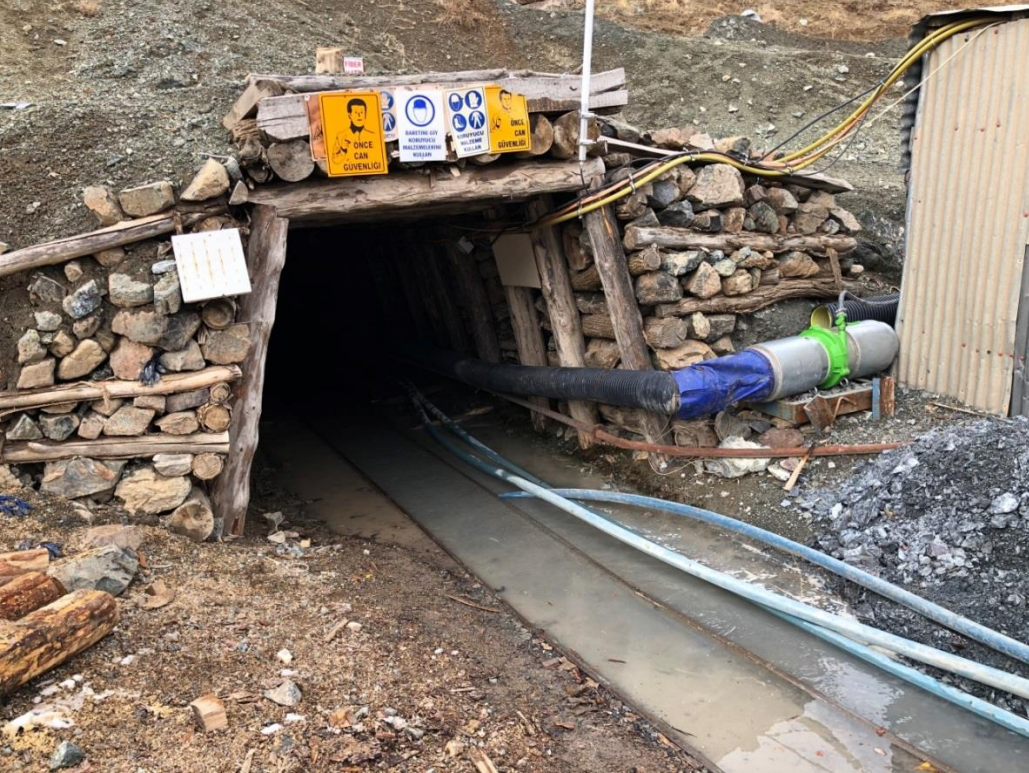
Şekil 6.2. Ana Galerisi içerisinde dışarı atılan suyun galerideki görüntüsü
