**Fen Bilimleri Enstitüsü
Kimya Mühendisliği Ana Bilim Dalı**

**GALVANİZ SAC ÜZERİNE TOZ BOYA TUTUNDURMA
İŞLEMİNDE KİMYASAL PASİVASYONUN ETKİSİNİN
İNCELENMESİ**

**Abdulkerim KAZEL
Yüksek Lisans Tezi**

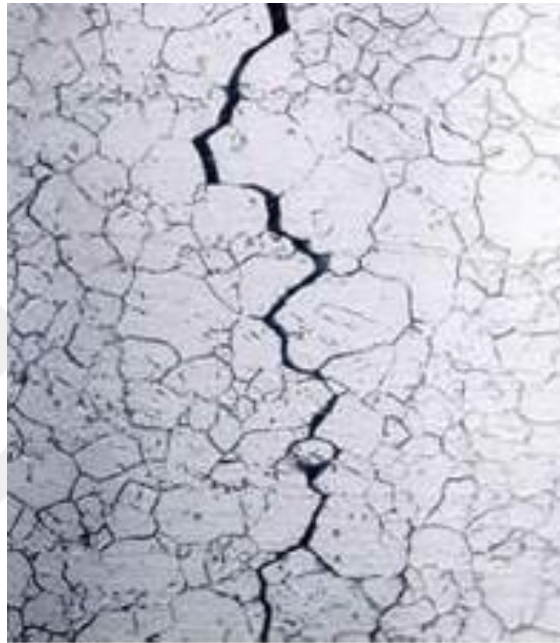
Korozyon etkisinde olan bir parça aynı zamanda mekanik işleyen bir aksan ise (piston, pompa mili, vb.) korozyon olan gerilmeli kısımlardaki bozunma gerilmeli korozyon olarak alandırılır. Gerilme ile birlikte korozyond kabuk oluşumu gözlenmez fakat çatlaklar halinde hızla yayılmaya başlar ve malzemenin kırılmasına kadar uzanan ciddi problemlere sebebiyet verir.

Şekil 2.8. Gerilmeli korozyon ve çatlak oluşumu (URL-4, 2019).

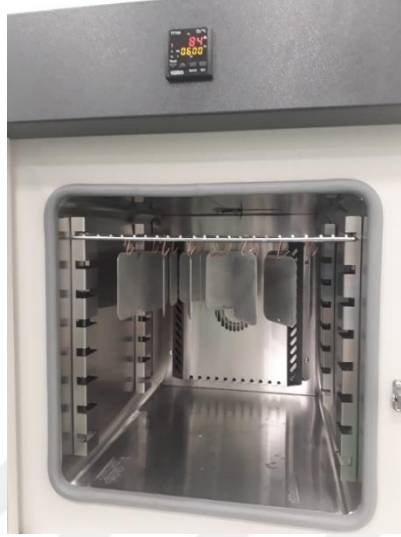
Şekil 4.3.' te pasive edilmiş plakaların etüvde kurutulması gösterildi. Pasive edilen parçalar etüv içerisinde askılama yapılarak 105°C' de 1 saat boyunca kurutuldu.

Şekil 4.3. Pasive edilmiş plakaların etüvde kurutulmasına ait fotoğraf.

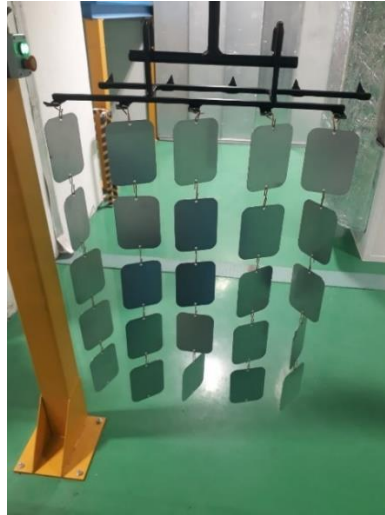
Şekil 4.4.' te plakaların toz boya işlemi için askılanması gösterildi. Kurutulan parçalar uygun askılama sistemi ile toz boya yapılmak üzere hazırlandı.

Şekil 4.4. Kurutma işlemi tamamlanan plakaların toz boya işlem öncesi askılanmasına ait fotoğraf.

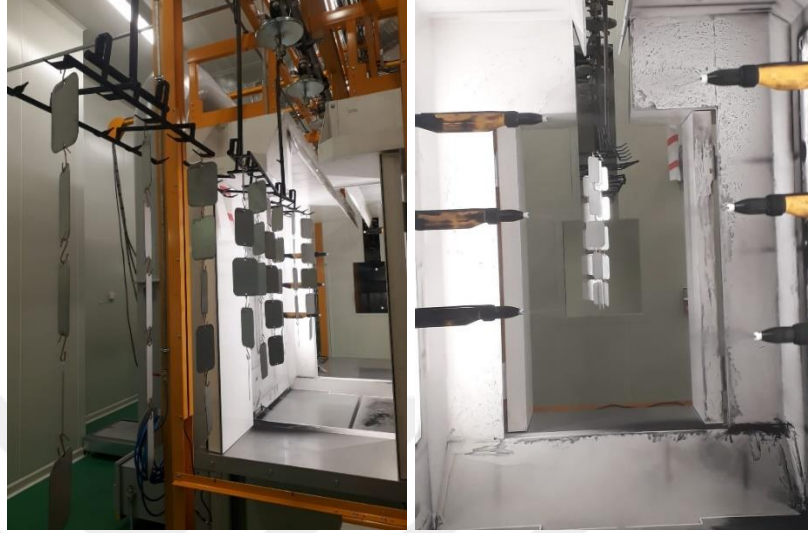
Şekil 4.5.' te plakaların elektrostatik toz boyama işlemi gösterildi. Tozboyama işleminde tam otomatik GEMA OptigunGA03 sistemi kullanıldı.

Şekil 4.5. Plakaların elektrostatik toz boya kaplama işlemine ait fotoğraf.

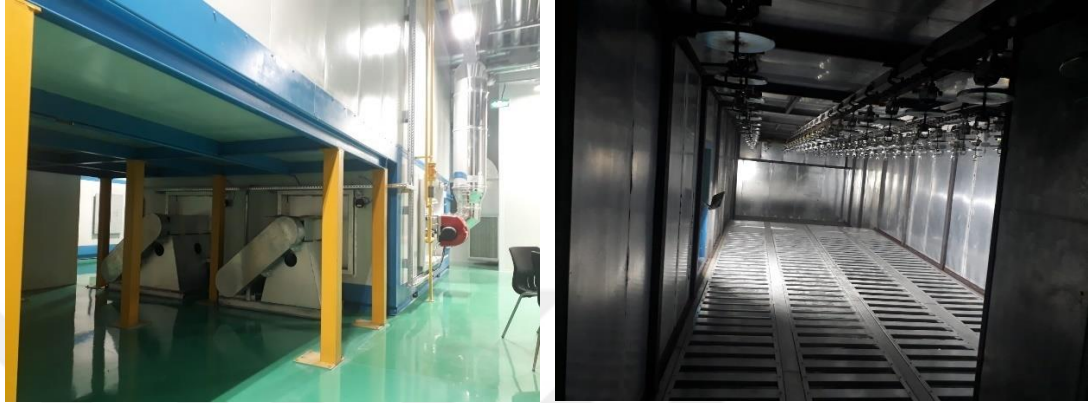
Toz boya prosesinde belirlenen parametreler doğrultusunda toz boyama işlemi yapılan plakalar kürlenmek üzere yüksek sıcaklık fırınında metal yüzeyindeki boyanın pişme süreci tamamlandı. Şekil 4.7.' de elektrostatik toz boya kaplı plakaların kürlendiği fırın gösterildi.

Şekil 4.7. Elektrostatik toz boya kaplı plakaların kürlenme fırınına ait fotoğraf.

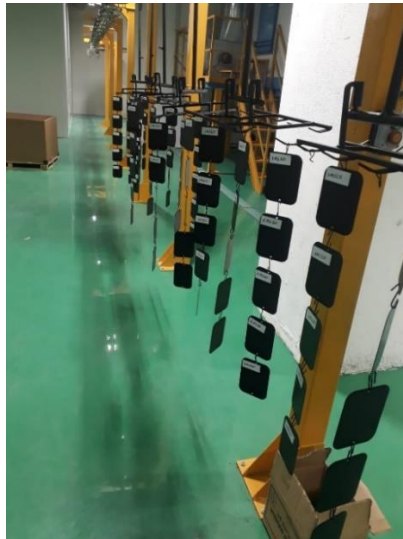
Şekil 4.8.' de kürlenme işlemi tamamlanan plakalar gösterildi. Kürlenme süreci tamamlanan plakalar üzerinde cross-cut testi, tuzlu su ortam testi, sıcak su ortam testi, darbe testi, silindirik bükme testi, cupping test, ve sprej tuz testi uygulanmak üzere hazırlandı.

Şekil 4.8. Yüksek sıcaklık fırınında kürlenme süreci tamamlanan plakalara ait fotoğraf.

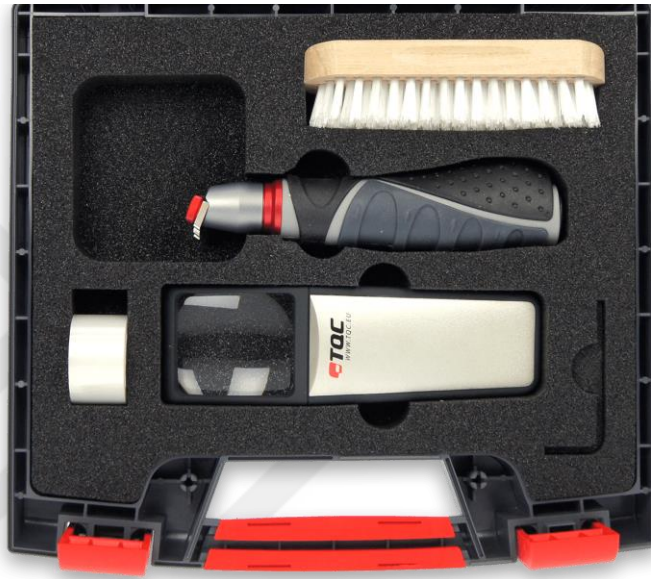
Elektrostatik toz boyalı plaka üzerine standartlarına uygun diř aralıklı özel kesme bıçağı ile seri kesikler atılarak adezyon etkinliđi incelendi. Metal yüzeyinden kopan parçacıklar ile deđerlendirme tablosu arasında ilişkilendirme yaparak sınıflandırma yapıldı. Şekil 4.9.' da cross-cut test seti gösterildi.

Şekil 4.9. Cross-cut test setine ait fotoğraf.

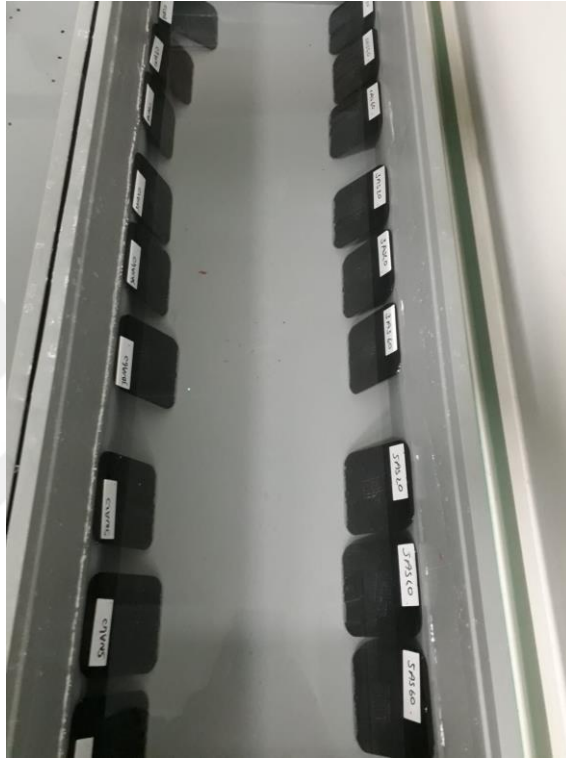
Elektrostatik toz boyama işlemleri tamamlanan galvaniz sacların tüm yüzey alanına etkiyen kütle/hacimce %5' lik NaCl sulu ortamında 72 saat boyunca daldırma yöntemiyle uygulandı. Daha sonra plakalar oda koşullarında kurutulurken cross-cut testi uygulandı. Şekil 4.10.' da tuzlu su ortamına dayanım testine ait görsel verildi. Korozif ortama maruz bırakılan plakaların adezyon etkinliği incelendi.

Şekil 4.10. Tuzlu su ortamına dayanım testine maruz bırakılan plakalara ait fotoğraf.

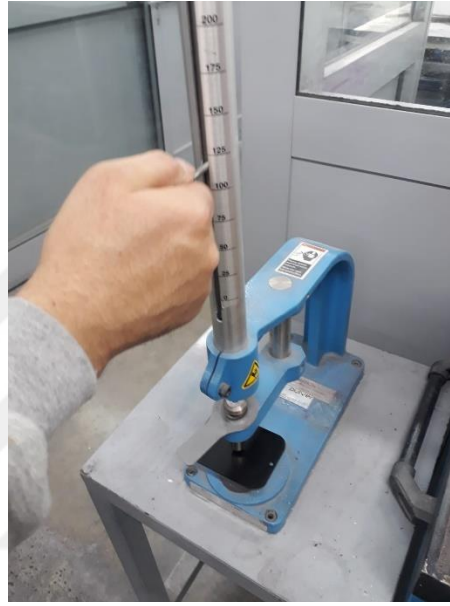
Elektrostatik toz boya kaplı plaka üzerine standartlarına uygun olarak 1kg ağırlığında cisim 250mm yükseklikten metal yüzeyine doğal düşüş ile bırakıldı. Şekil 4.12.' de elektrostatik toz boya kaplı plakalara uygulanan darbe testi uygulaması gösterildi. Darbe etkisiyle metal yüzeyindeki toz boyanın deformasyon durumu standartlara uygun olarak değerlendirildi.

Şekil 4.12. Darbe testi uygulamasına ait fotoğraf.

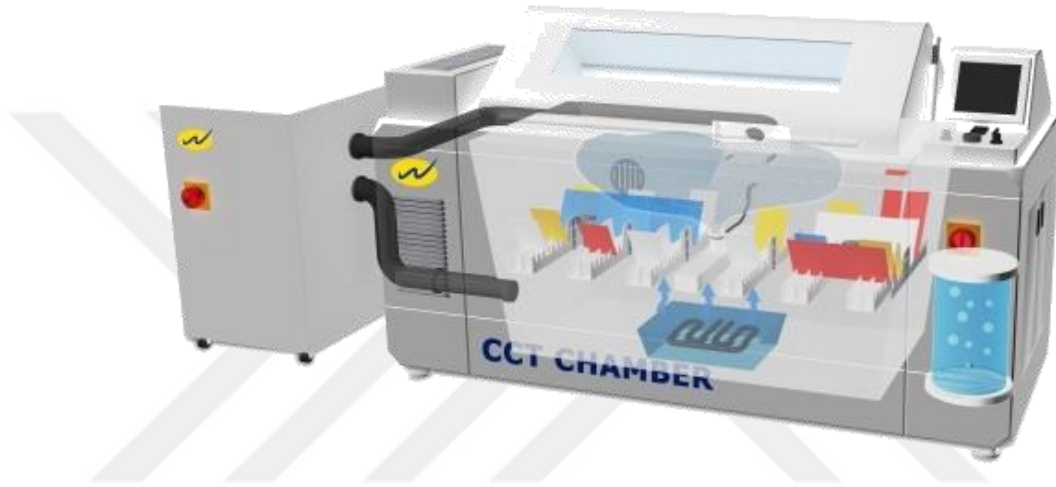
Döngüsel korozyon test uygulamaları ile doğal korozyon için mümkün olabilen en iyi laboratuvar simülasyonunu sağlayarak 3FA20, 3SA20 ve 3NA20 numuneleri üzerinde 240 saat boyunca sprej tuz testi uygulandı. Standartlara uygun olarak plakaların kabarcıklanma değeri, paslanma değeri ve korozyon derecesi incelendi. Şekil 4.15.' te sprej tuz kabini görüntüsü verildi.

Şekil 4.15. Sprej tuz testi kabine ait görüntü.

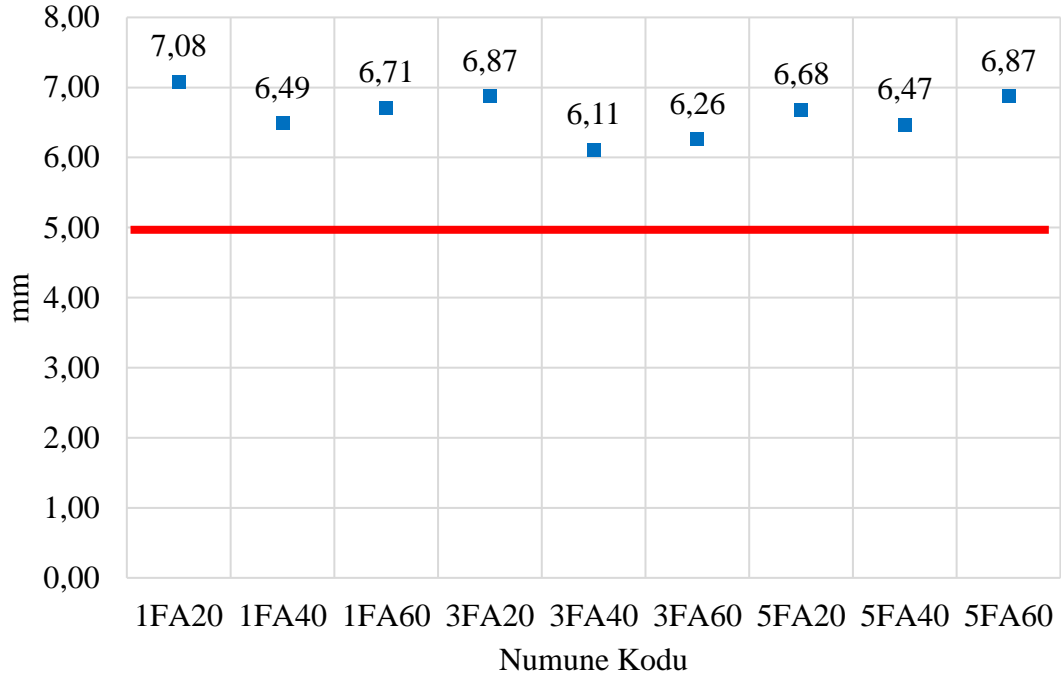
Şekil 5.9. Formik asit ile pasive edilen plakaların cupping direnci değerleri.

Şekil 5.9. incelendiğinde formik asit ile pasive edilen numunelere uygulanan cupping testi bulgularında plakaların 5 mm' nin üzerinde çatlama direncine sahip olduğu görüldü.

Formik asit ile pasive edilen plakaların cupping direnç değerlerini gösteren grafik Şekil 5.9.'da verildi.

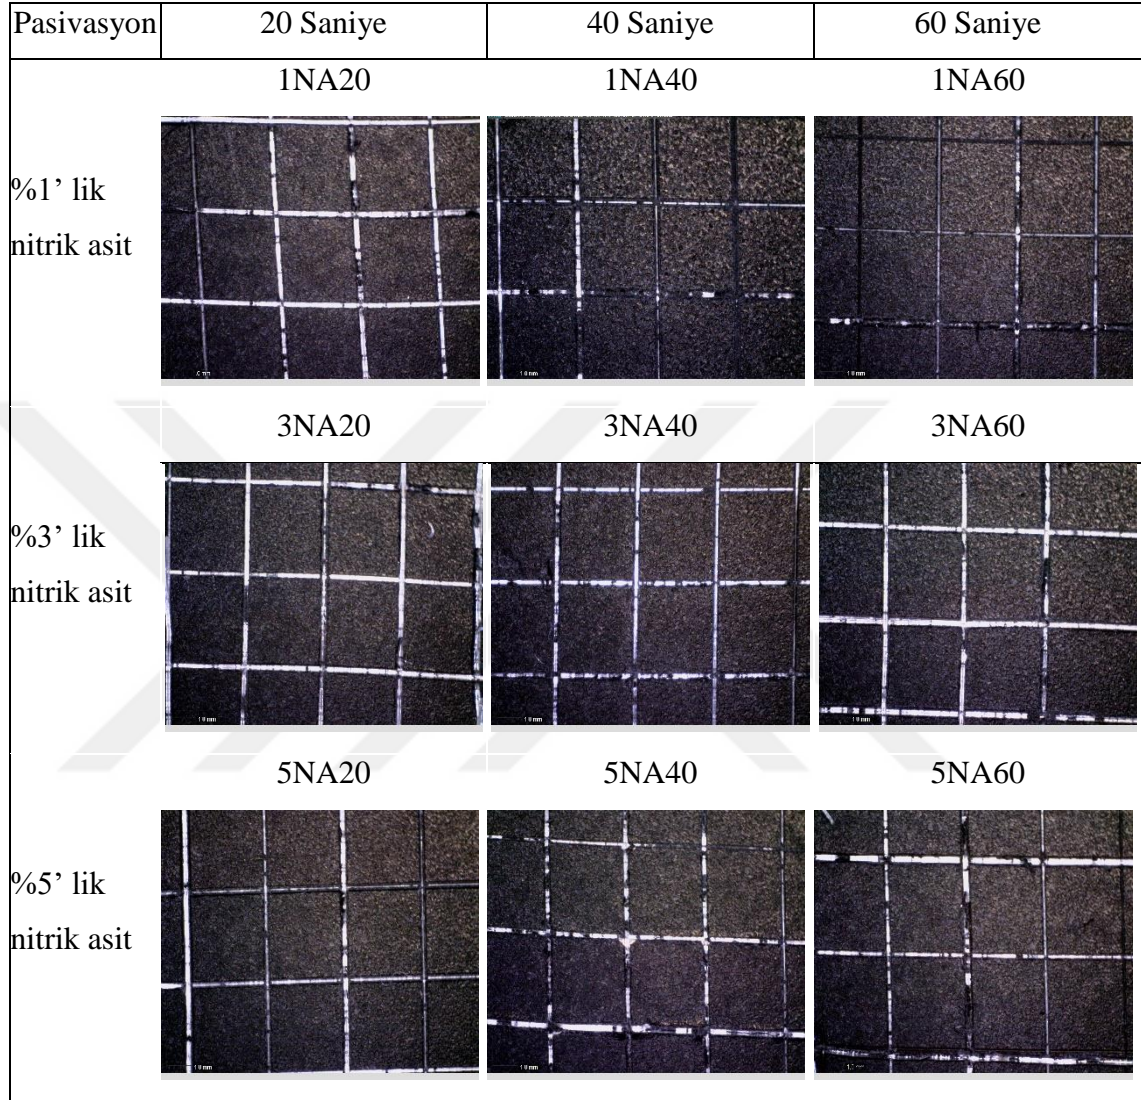
Şekil 5.21. Nitrik asit ile pasive edilmiş toz boyalı galvaniz sacların 30x büyütülmüş sıcak su testine ait görüntüleri.

Şekil 5.21. incelendiğinde nitrik asit ile pasive edilen plakalara uygulanan sıcak su ortamına dayanım testi bulgularında toz boya kalkması görülmedi.

Şekil 5.21.' de nitrik asit ile pasive edilmiş toz boyalı galvaniz sacların 30x büyütülmüş sıcak su ortamına dayanım testine ait görüntüleri verildi.
