YENİDEN İŞLEVLENDİRİLEN KİLİS ŞEHRİNDEKİ TARİHİ
YAPILARIN İÇ MEKAN OLUŞUMLARININ ANALİZİ

YÜKSEK LİSANS TEZİ
İç Mimar Tuba FAZLIAĞAOĞLU

İç Mimarlık Anabilim Dalı
İç Mimarlık Programı

Haziran, 2019

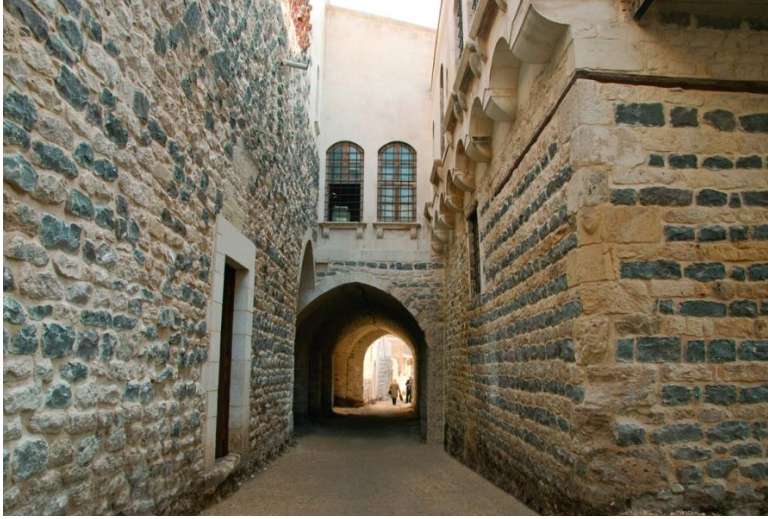
Şekil 3.15: Salih Efendi sokağında kabaltı örneği, Kilis.

İklimin geçiş özelliği taşınması ve yazlarının çok sıcak olması, açık alanlarda gölge ihtiyacını doğurmaktadır. Bu nedenle dar sokakların üzerindeki yapılar, gölge oluşturacak şekilde konumlandırılmıştır ve ‘Kabaltı’ denilen köprüler uygulanmıştır. Bu kabaltıların alt kısmı sokağa gölge sağlarken, üst kısımları evlere ait geçit, sokağa bakan bir oda veya servis mekânı olarak düzenlenmiştir. Kabaltının üst örtüsünün, bazen düz veya çapraz tonozlar ile bazen de ahşap direklerle geçilmiştir. Boyu birkaç çapraz tonozla devam ederken, diğer yönden başka çıkmaz sokağa açılabilir.

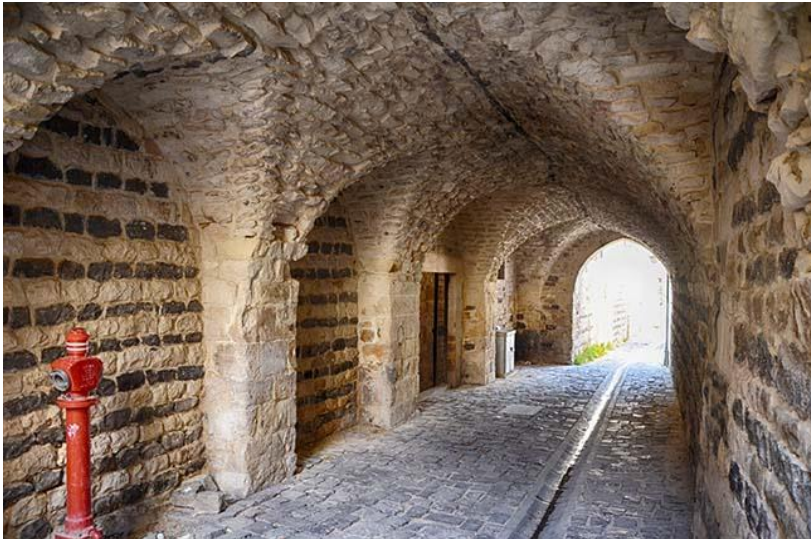
Şekil 3.16: Salih Efendi sokağında kabaltı örneği, Kilis.

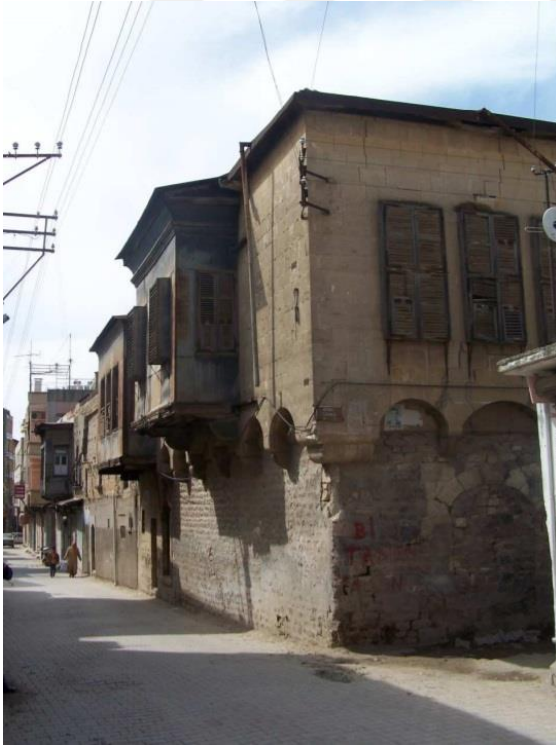
Şekil 3.17 : Çıkma örneği, Kilis.
(Savaşçioğlu, 2008)

Bazı yapılarda zemin katın tavanı olan, üst kat döşemesini 40–90 cm. arasında dışarıya taşırarak çıkma yapılmıştır. Alt katlarında parseli düzgün olmayan binaların, üst katlarındaki taşları, üst üste kaydırılarak kademelendirilmiştir. Sokağa doğru çıkma yapan bu kısımlar, parseldeki eğriliğin üst kata taşınmamasını sağlamıştır.

Evlerin bazılarında ise tüm kat değil, sadece odalardan birinde çıkma yapılmıştır. Bu çıkma, genellikle ahşap malzeme ve çinko kaplama ile sağlamlaştırılmıştır.

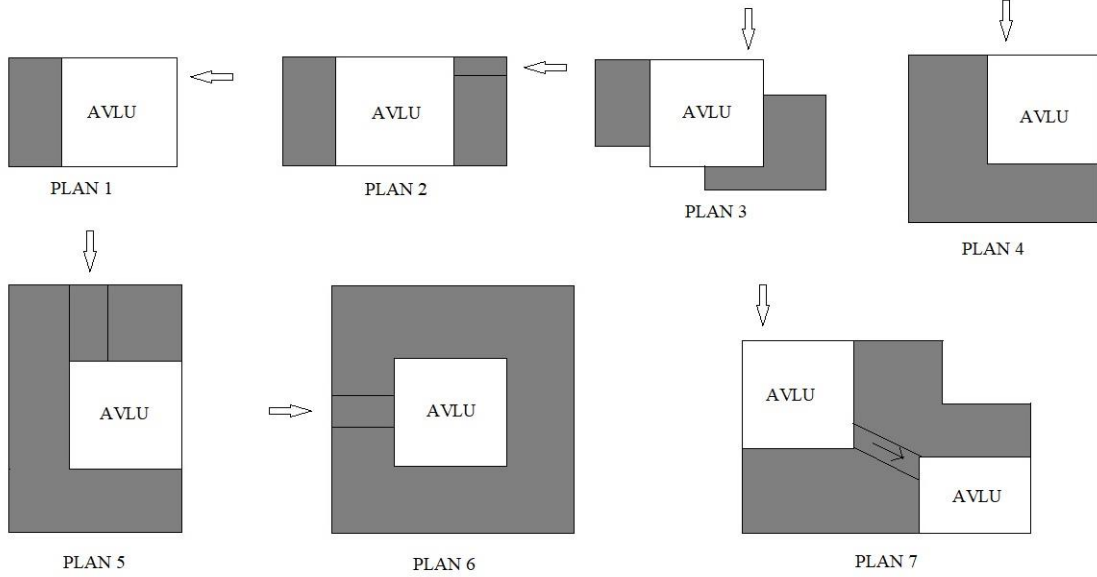
Şekil 4.3: Avlu ve kapalı alan ilişkisi. (Yazar tarafından düzenlenmiştir.)

Avlu, evin merkezini oluşturmaktadır. Bütün yaşamsal ve sosyal fonksiyonları karşılayacak kapasitededir. Ana giriş dediğimiz kapı, sokak ve avlu arasındaki bağlantıyı sağlamaktadır. Avlu etrafında mutfak, kiler, tuvalet ve odalar yer almaktadır ve bu mekânların kapıları avluya açılmaktadır (Şekil 4.3).

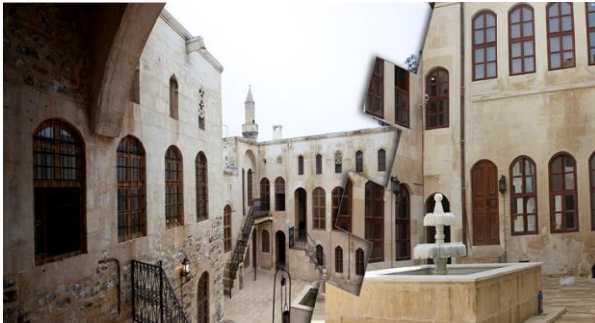
Şekil 4.4: Avludaki havuz örnekleri.

Zeminde düzgün, kesme sarı ve siyah bazalt taş kaplamaları bulunmaktadır. Bu kaplamaların içinde, beyaz, sarı, siyah, pembe renkleri barındıran taşlardan, süslemeler oluşturulmuştur. Avlunun içinde tandır, curun vb. elemanlar ve su kuyusu bulunur. Kenarlarını da “Ekinlik” diye adlandırılan çiçekler süslerken, genellikle merkezinde, çeşitli geometrik modellerde havuzlar konumlandırılmıştır ve içlerinde su fiskiyeleri bulunmaktadır.

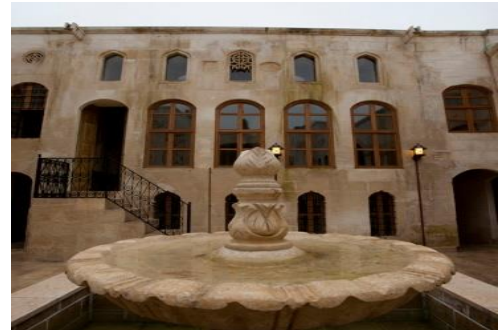
Şekil 4.5: Avludaki havuz örnekleri.

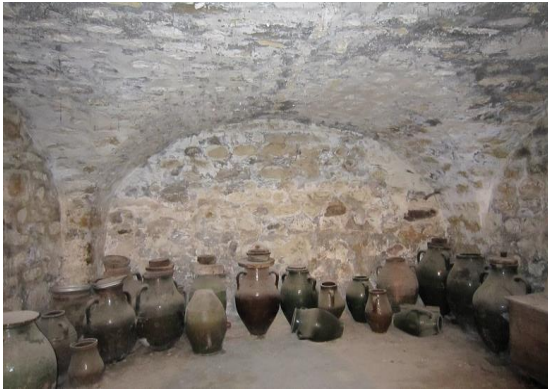
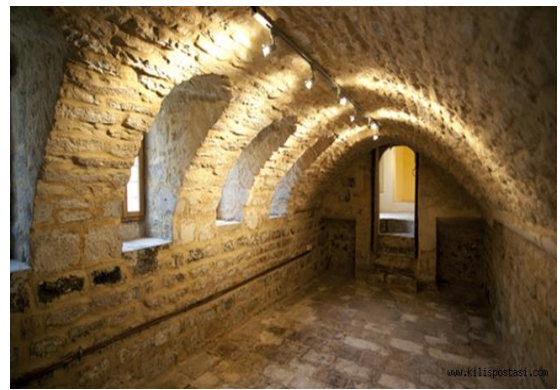
Kapısı avluya açılan, fakat 1.00–1.30 m alt kotta bulunan mağaralar, evlerin kiler kısımlarıdır (Şekil 4.9 – Şekil 4.10). Üst örtüleri genellikle tonozla geçilmiştir ve yükseklikleri 1.75–2.00 m arasındadır. Taş duvarları sayesinde zemin katın planına uygundur. Bu mağaraların avluya açılan, havalandırma amacıyla küçük delikleri veya pencereleri vardır. Zemin döşemelerinde kara şap denilen malzeme kullanılmıştır ve belirli bir eğim verilmiştir. Bu durum sayesinde, içerisi temizlenirken su, kapının yanında toplanmaktadır.

Şekil 4.9: Mağara (Kiler) örneği.

Şekil 4.10: Mağara (Kiler) örneği.

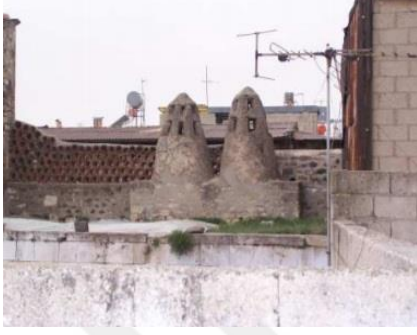
Mutfak kısmı, mağara (kiler) odasına yakın yere konumlandırılmıştır. “Her evde değişik boyutlardadır. İçinde bulunan ocaklar taştan yapılmış olup, yüksekliği genel olarak 45-50 cm arasındadır. İçine büyük kazanların yerleşip, yemek pişirileceği şekilde tasarlanmıştır. Bu ocaklar, damdaki bacaya direk olarak bağlıdır. Bunlara “Puharı” denir. Ocağın yan kısmında, taştan oyulmuş, mum konulup ışıklandırılmanın sağlanması için bir alan

Şekil 4.11: Puharı , Kilis.
(Savaşçioğlu, 2008)

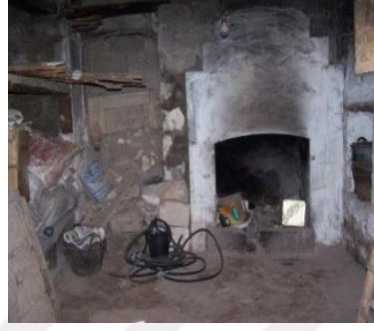
Şekil 4.12: Ocak , Kilis.
(Savaşçioğlu, 2008)

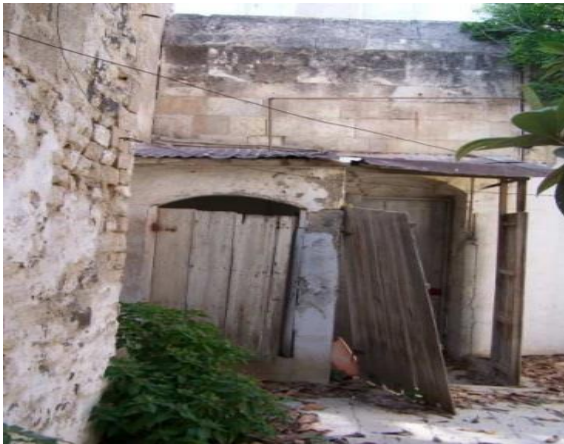
Konak tipi evler haricindeki, Kilis evlerinde tuvaletler bina içlerinde tasarlanmamıştır. Bahçe kısmının en uzak köşesine konumlandırılmış olan tuvaletler, avlu kapısının yanında, sokağa yakın yerdedir. Hemen yanında bulunan, kanalizasyon olmadığı için kullanılan fosseptik kuyularının, bu şekilde boşaltılması daha kolaydır.

Şekil 4.14: Tuvalet, Kilis.
(Savaşçioğlu, 2008)

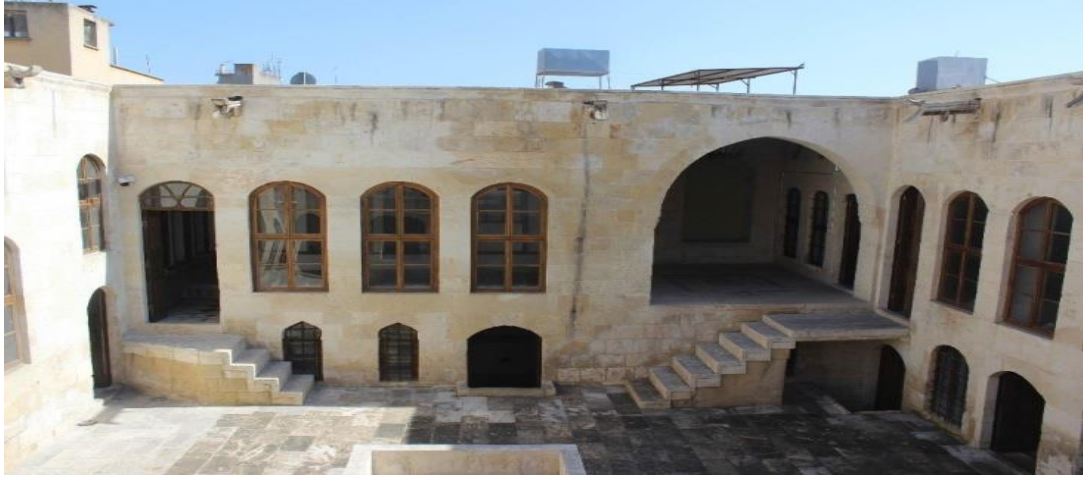
Şekil 4.15 : Mağara üzerindeki odalara merdiven uygulaması, Kilis. (Savaşçioğlu, 2008)

Odalar, avluların etrafına yan yana dizilmiştir. Alt katlardaki odalar, avludan bir eşik kadar yüksektir ve oda zemini eşikten yukarıda başlamaktadır. Alt kısmında mağara olan odalar, 1.00–1.30 m yüksekliğine konumlandırılmıştır ve buralara merdivenlerle ulaşılmaktadır (Şekil 4.15). Üst katlardaki odalara hem avludan hem de odaların içinden merdivenlerle ulaşılmaktadır. Zemin döşemesi düzgün renkli taşlarla döşenmiştir. Eşiğin sağında ya da solunda, “Tazar” adı verilen nişler bulunmaktadır (Şekil 4.16- Şekil 4.17). Bunlar su küpleri koymak içindir. Çünkü geçmişte eşikler el yüz yıkamak, abdest almak, yıkanmak gibi fonksiyonlar için kullanılmaktadır.

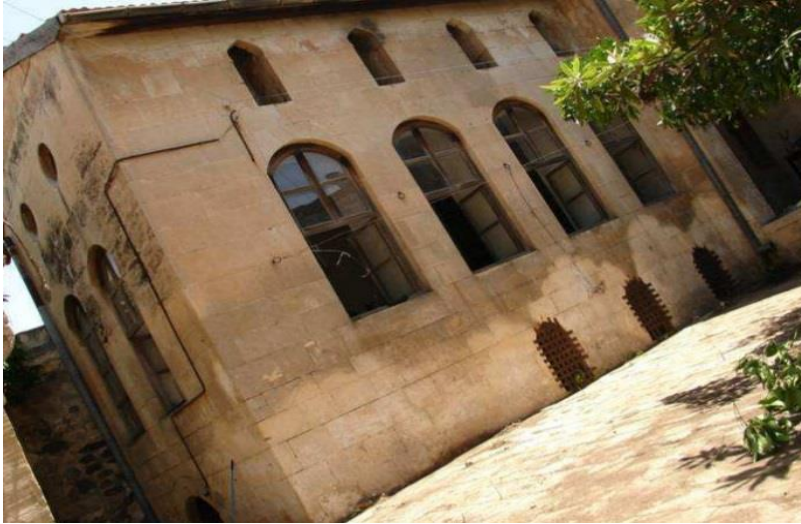
Odalar, doğal ışık alacak şekilde tasarlanmıştır. Tavanlar yüksek tutularak, hem iç kısımların serin olması amaçlanmış, hem de ikinci bir pencere sırasını oluşturularak odanın daha fazla ışık olmasına imkân vermiştir. Bu pencereler, kuş penceresi veya yöresel ismiyle “Kuş tağası,” olarak bilinmektedir. Bunun nedeni normal pencerelerden daha küçük ve farklı formları sayesinde kuşlara yuva oluşturulmasıdır (Şekil 4.18).

Şekil 4.18: Kuş tağası, pencereler ve mağara pencereleri, Kilis.
(Savaşçioğlu, 2008)

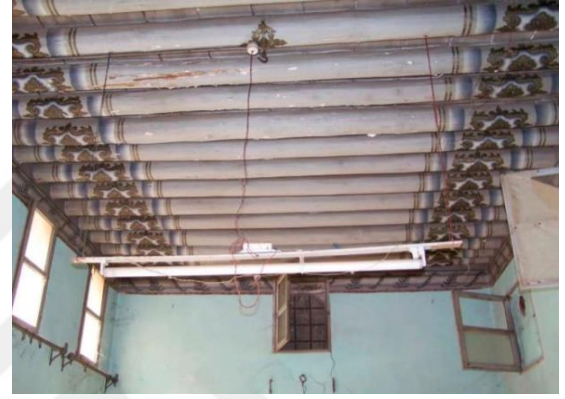
Şekil 4.20: Ahşap tavan süslemesi, Kilis.
(Savaşçioğlu, 2008)

Tavanlar, betonun kullanılmadığı dönemde yapıldığından dolayı, doğal ahşap malzemeler kullanılmıştır. Odanın dar yönünde, sık bir sırayla dizilmiş, taşıyıcı direkler bulunmaktadır ve alttan bakıldığında görüldüğü için çeşitli motiflerle süslenmiştir (Şekil 4.20).

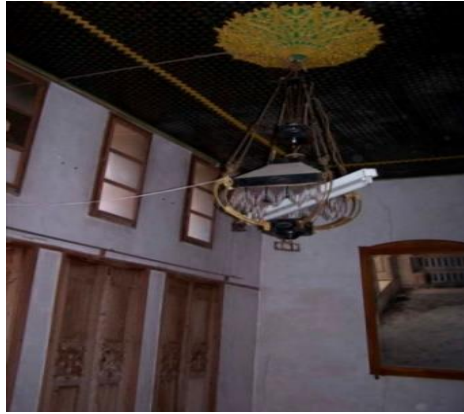
Şekil 4.21: Tavan aydınlatması, Kilis.
(Savaşçioğlu, 2008)

“Tavanların merkez noktasında, avize asmak için demir bir halka konulmuştur. Zincirle tavana asılı duran, ucunda mum yerleri bulunan avizeler buna bağlıdır. Zincirler yardımıyla avize aşağı indirilip mumlar yakılır ve daha sonra tekrar yukarıya çıkarılmaktadır. Bu avizeler dökümdendir” (Atalar, 2004) (Şekil 4.21).

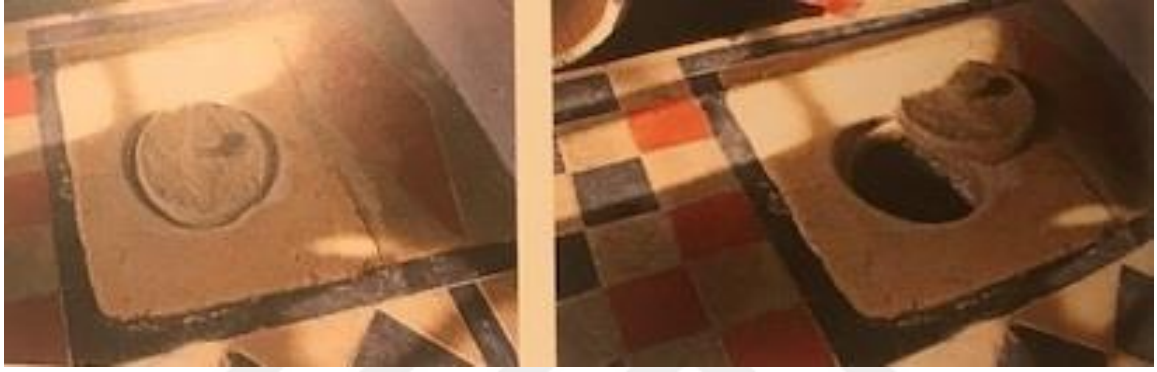
Mekânlarda ısısal konforu sağlamak için döşemede özel yerler bırakılmaktadır. Bu kısımlar tandır yapılması için kurgulanmıştır. Tandır, gömme bir taş ocak üzerine konulan ahşap bir kürsü ve onun üzerine örtülen geniş bir yorgandan oluşan mahalli bir ısıtma sistemidir ve Kilis’te yaygın olarak kullanılmaktadır (Şekil 4.22).

Şekil 4.22: Tandır, Kilis.

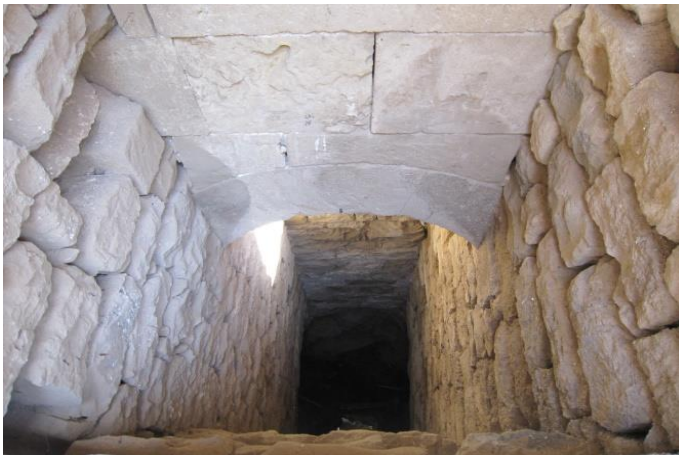
Döneminde köyden gelen misafirler için yapılan bu bölümde, bir ahır ve bir oda bulunmaktadır. Böylece ev halkı ve misafirler karşılaşmamaktadırlar. Selamlık bölümündeki avlu ile haremliğin mutfak kısmında bulunan su kuyusu, ortak kullanıma açıktır. Ancak iki bölümü de kullanan insanların birbirlerini görmemesi için, kuyunun 1 metre üstüne duvar örülmüştür (Şekil 4.31).

Şekil 4.31: Su kuyusu.

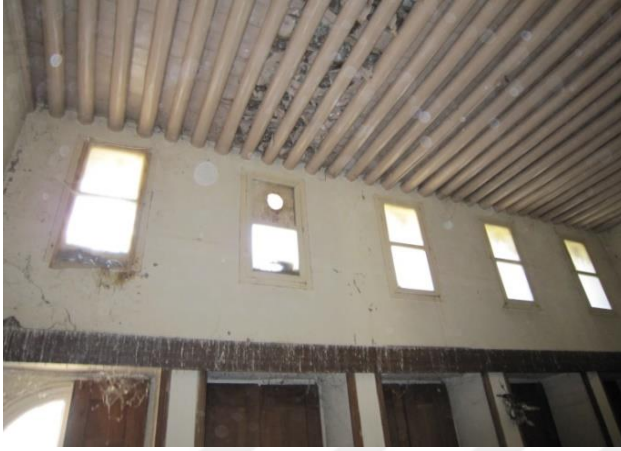
Evin “Hazna” bölümü, mekânın içerisinde, 74 cm aşağıda bulunmaktadır. Merdivenle inilen bu bölümde, eşyalar depolanmaktadır. Ayrıca yıkanma işlemi de bu bölümde gerçekleştirilmektedir (Şekil 4.37). Bu mekânın içerisinde 136 cm yükseklikteki, “Çıkma” adı verilen başka bir odaya daha çıkılmaktadır. Çıkma denilen kısım, ebeveyn yatak odası olarak planlanmıştır. Zemini geleneksel kürsümbül adındaki şap ile karolajlı olarak inşa edilmiştir. Tavan kısmının taşıyıcısı, geleneksel bir uygulama olan ahşap kirişlemelidir. Odanın tavan yüksekliği fazla tutulmuş, üst kısımlara gerek havalandırma gerekse kuşlara yuva için pencereler açılmıştır (Şekil 4.36).

Şekil 4.36: Yaşam odası kirişleri ve kuş pencereleri.
(Ahmet Yavuzylmaz Arşivi)

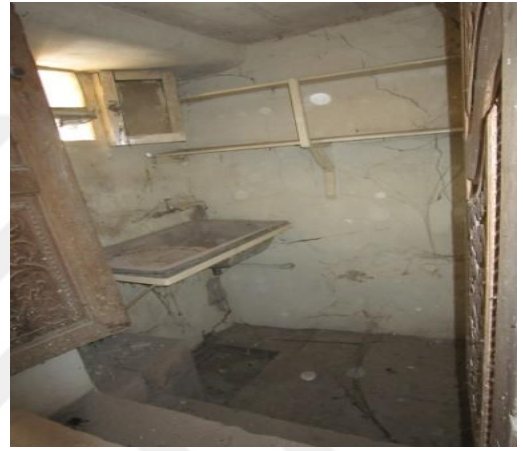
Şekil 4.37: Yaşam odası haznası.
(Ahmet Yavuzylmaz Arşivi)

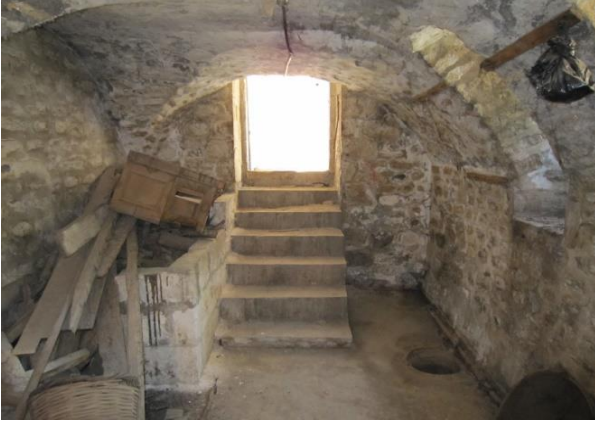
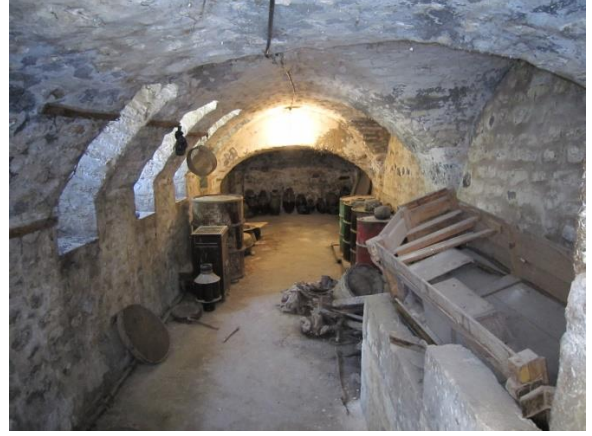
Yaşama odasının altında, kiler olarak kullanılan bir mağara bulunmaktadır (Şekil 4.38 – Şekil 4.39). Avludan 169 cm aşağıda, 80 cm duvar kalınlığında, tonoz örtüye sahip bir odadır. Tonoz örtü üzerinde bulunan odaların taban seviyesine göre, içerisinde 62 cm yükseklik farkı oluşmaktadır.

Şekil 4.38: Mağara.

Şekil 4.39: Mağara.

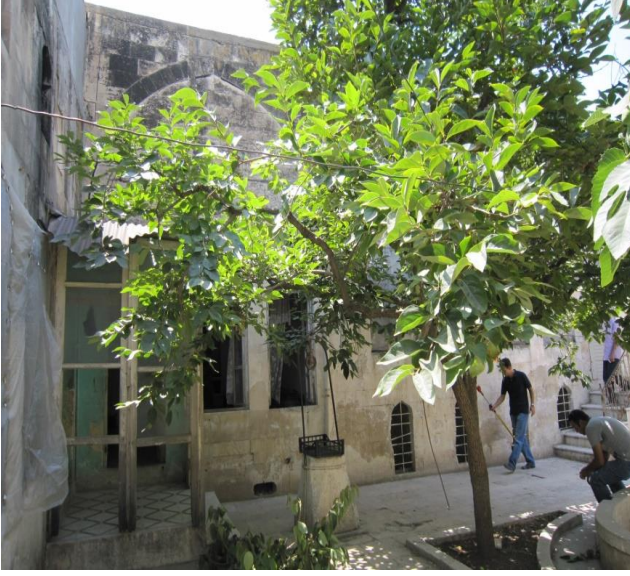
Haremlik bölümünün (avlunun) güney kısmında, 372 × 411 cm boyutlarında Eyvan(livan) bulunmaktadır. Kuzey yönü avluya bakan eyvanın, üç tarafı ve üstü kapalıdır. Avluya bakan cephesi, geniş bir kemerle geçilmiştir. Avlu tabanından 49 cm yüksekliktedir. Serin ve gölgeli olması için yapılan yer, avlu duvarının taşla örülmesinden dolayı odaya dönüştürülmüştür. Zemini, dönemine uygun olarak karo mozaik ile kaplanmıştır (Şekil 4.45 – Şekil 4.46).

Şekil 4.45: Avludan eyvana bakış.

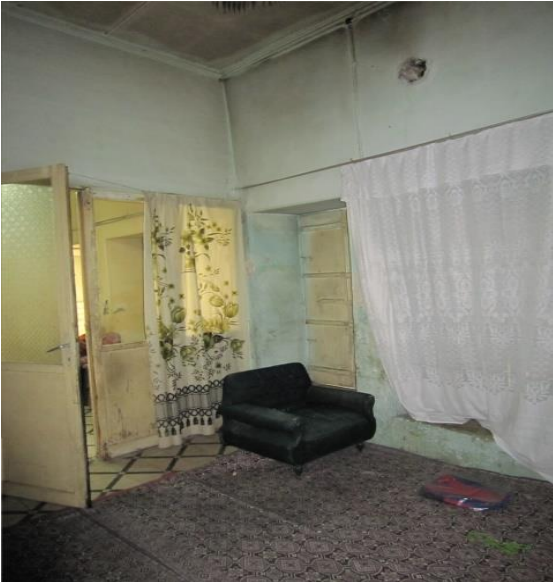
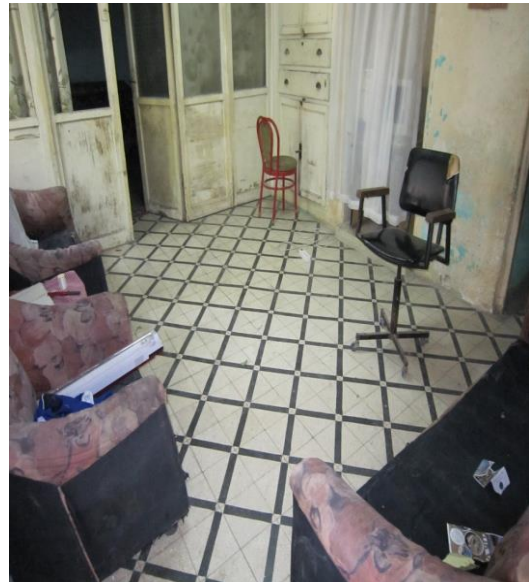
Haremlik avlusunun doğusundaki üst katta, ayrı mekânlar bulunmaktadır. Bu mekânlara yüksekte olması sebebiyle, kuş pencereleri yapılmıştır ama yakın zamanda kapatılmıştır. İç içe geçmeli olan bu iki odanın, bir kısmı, önceleri depo olarak kullanılan bölümü, zaman içerisinde mutfak, kiler ve banyo olarak üçe bölünmüştür (Şekil 4.47 – Şekil 4.48 – Şekil 4.49 – Şekil 4.50).

Şekil 4.47: İç içe geçmeli odalardan kilere dönüştürülen kısım.

Şekil 4.48: İç içe geçmeli odalardan kilere dönüştürülen kısım.

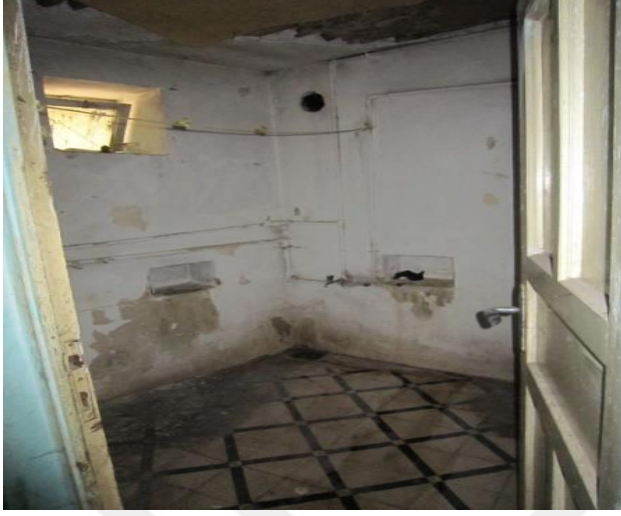
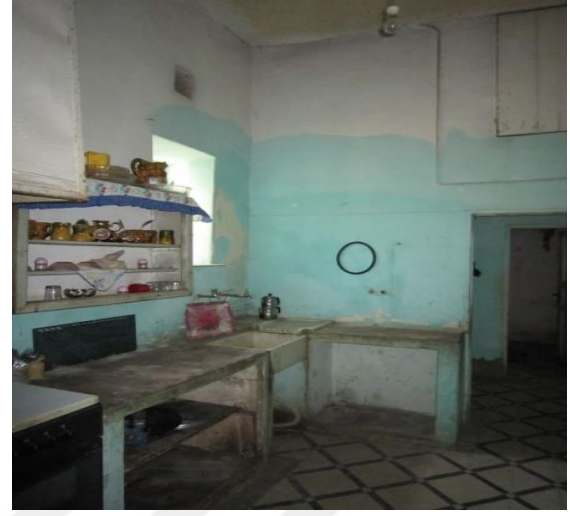
Şekil 4.49: İç içe geçmeli odalardan banyo ve mutfığa dönüştürülen kısım.
(Ahmet Yavuzylmaz Arşivi)

Şekil 4.50: İç içe geçmeli odalardan banyo ve mutfığa dönüştürülen kısım.
(Ahmet Yavuzylmaz Arşivi)

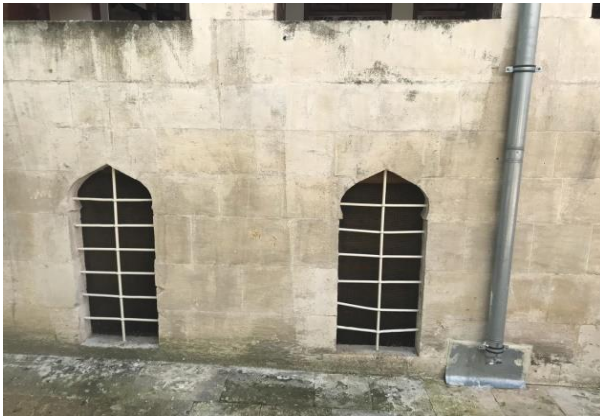
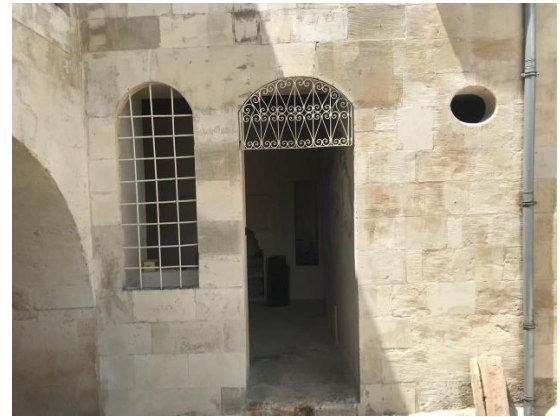
Şekil 4.51: Yenilenmiş dış cephe.
(Tuba Fazlıağaoğlu Arşivi)

Şekil 4.52: Yenilenmiş dış cephe.
(Tuba Fazlıağaoğlu Arşivi)

Binanın, iç ve dış duvarlarında yapılmış olan çimento harçlı derz ve sıvaların sökülmüş, tarihi evlerin restorasyonunda kullanılan kireç harçlı karışımla yenilenmiştir. Taş duvarlar hassas kumlama tekniğiyle temizlenmiştir (Şekil 4.51 – Şekil 4.52).

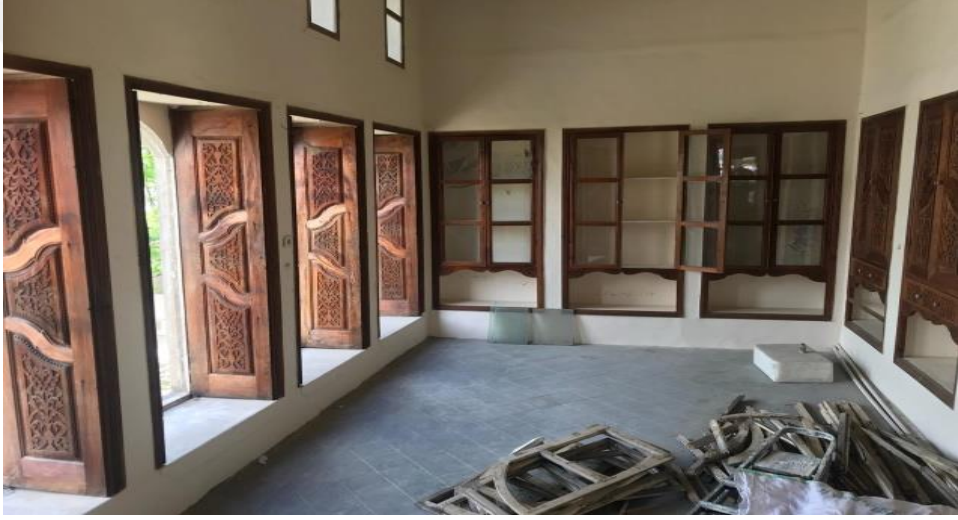
Şekil 4.53: Yenilenmiş ahşap pencere, kapı, dolap kapakları.

Tavan ahşap taşıyıcı kirişler ve kaplama tahtalarının gerekli görüldüğü yerlerde yenilenmiştir. Ahşap yüzeylerin zararlı dış etkilerden korunması için ahşap koruyucular kullanılmıştır. Ahşap kapılar, pencereler ve tavan kaplamaları üzerindeki boyalar, boya sökücüyle temizlenmiş, zımparalanmış ve üzerine koruyucu malzeme sürülmüştür. Ahşap pencereler, mevcut örneklerine uygun olarak çift camlı olarak yenilenmiştir (Şekil 4.53). Özelliğini yitiren ahşap kapılar da özüne uygun bir şekilde yenilenmiştir (Şekil 4.56).

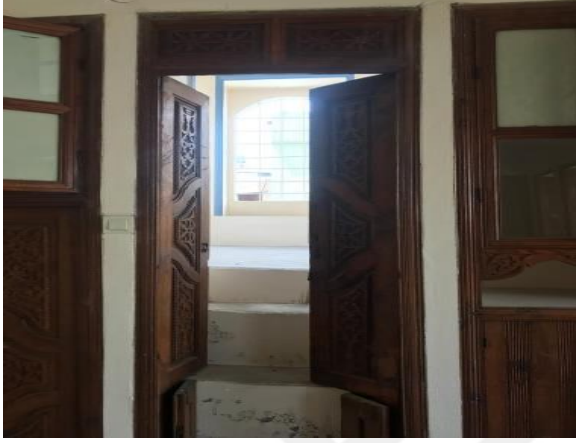
Şekil 4.56: Yenilenmiş yaşama odası çıkma.
(Tuba Fazlıağaoğlu Arşivi)

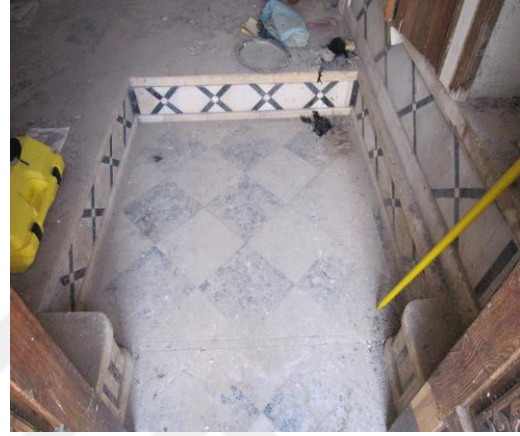
Şekil 4.57: Yenilenmiş yaşama odası hazna.
(Tuba Fazlıağaoğlu Arşivi)

Çatının suyunu alabilmek için zarar görmüş veya yok olmuş çatı çöertenleri aslına uygun bir şekilde yeniden imal edilmiştir. Avluda bulunan mevcut taş kaplamaları, mimari özelliğine uygun olarak yeniden yapılmıştır. Oda zeminlerinde bulunan dönem eki olan karo mozaikler onarılmıştır(Şekil 4.57). Avlu giriş kapısı geleneksel Kilis ev mimarisinin özelliği ve kullanım kolaylığı göz önünde bulundurularak yeniden yapılmıştır. Avluda bulunan mozaik süs havuzu dönem eki olması dolayısıyla korunmuş ve kullanılır hale getirilmiştir (Şekil 4.60).

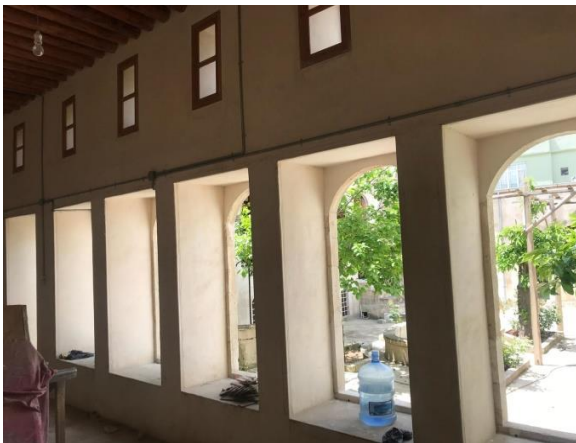
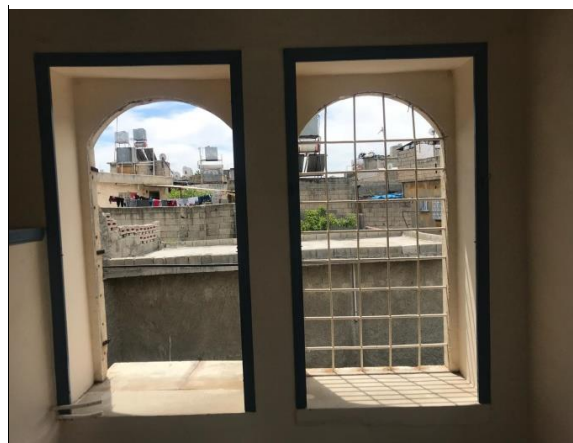
Oda içerisindeki duvarlardaki boyalar temizlenmiş ve yerine kireç kullanılmıştır. Yol cepheli duvarda bulunan panjurun ahşap elemanlar, aslına uygun hale getirilmiştir (Şekil 4.58 – Şekil 4.59).

Şekil 4.58: Yenilenmiş pencereler.
(Tuba Fazlıağaoğlu Arşivi)

Şekil 4.59: Yenilenmiş pencereler.
(Tuba Fazlıağaoğlu Arşivi)

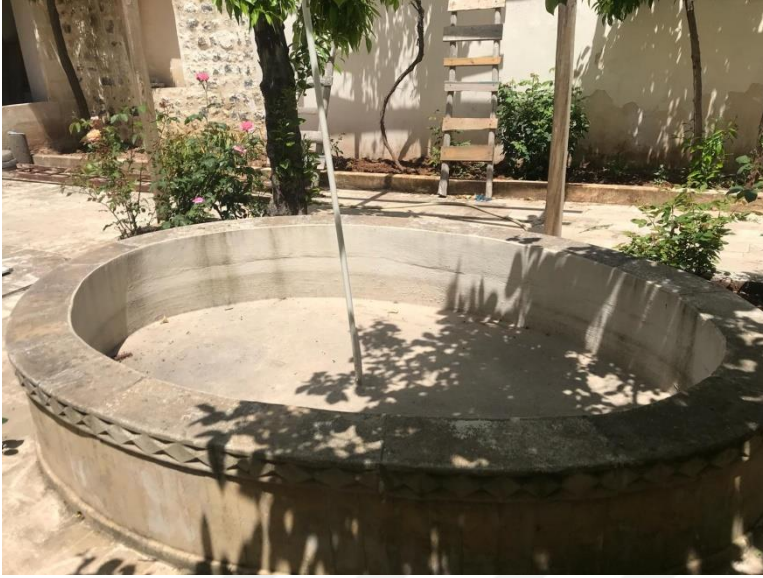
Şekil 4.60: Avludaki havuz.

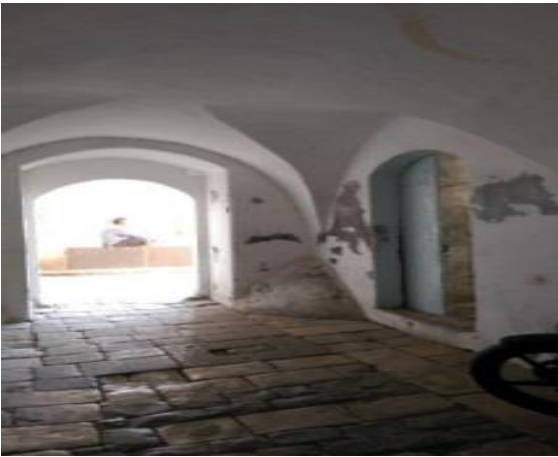
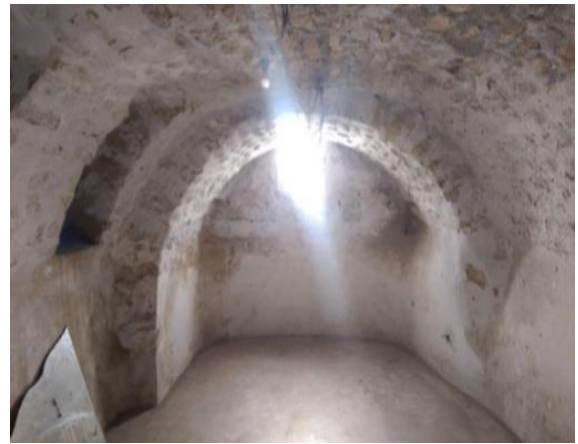
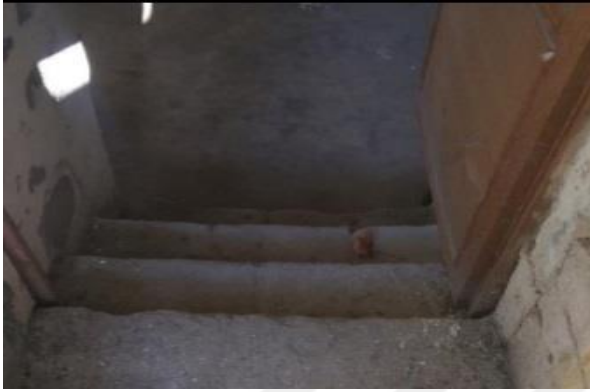
Şekil 4.65: Bodrum kat görünüşleri.

Şekil 4.66: Bodrum kat görünüşleri.

Bodrum kat planına bakıldığında, girişin kabaltı şeklinde olduğu görülmektedir ve bu kabaltıdan yaklaşık 40 cm'lik kot ile yukarıda bulunan avluya çıkmaktadır. Avlunun doğu yönünde mağara (kiler) mekânı bulunmaktadır. Bu mağaraya, birkaç basamak yardımıyla inilmektedir. Avlunun kuzeydoğu cephesinde eyvan bulunmaktadır. Eyvan ile avlunun arasında 30 cm'lik bir kot farkı bulunmaktadır. Avlu üzerinde bulunan mutfak, banyo ve mağara birbirine geçişli şekilde tasarlanmıştır. Mutfaktan hem 7 basamakla mağara kısmına da inilmekte hem de batıda duran banyoya girilmektedir (Şekil 4.65 – Şekil 4.66 – Şekil 4.67).

Şekil 4.67: Bodrum kat görünüşleri.

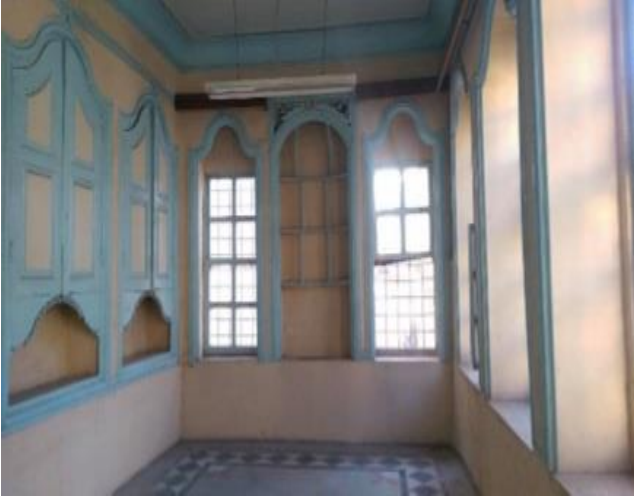
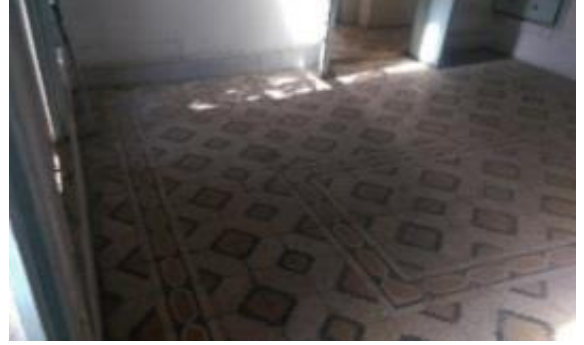
Şekil 4.72: Zemin kattaki odanın içten görünümü.

Zemin katta bulunan odaların ve balkonun zemin döşemesi, renkli motifli şaptır. Yalnızca bir odanın döşemesine karo mozaik malzeme uygulanmıştır (Şekil 4.72 – Şekil 4.75). Bu döşemelerde çatlamlar bulunmaktadır. Mutfak, banyo ve eyvan kısımlarının zemin döşemesi ise, karolajlı şaptır. Mutfak, banyo ve odaların tavan döşemesi kontrplak kaplamadır ve yer

Şekil 4.75: Zemin kat renkli yer döşemesi .
(Onur Belgin Arşivi)

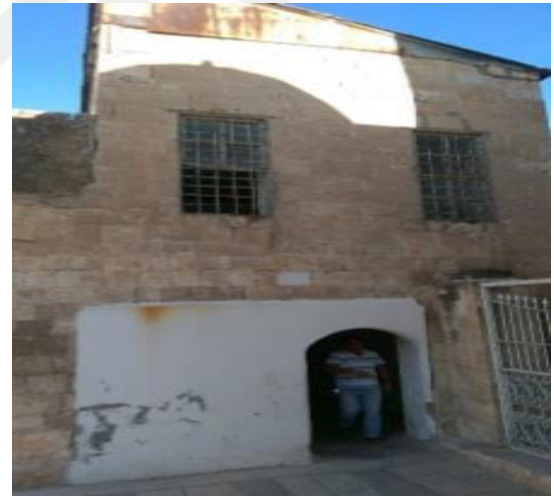
Bazı mekânlar, bodrum kat ve zemin katta ortak kullanılmaktadır. Örneğin, mağara kısmının üstü, zemin katta bulunan bir odaya denk gelmektedir. Kabaltının üst kotunda ise bir oda ve bir eyvan bulunmaktadır. Pencerelerin demir korkulukları paslanmış ve bozulmuştur (Şekil 4.73).

Şekil 4.73: Dış görünüm.

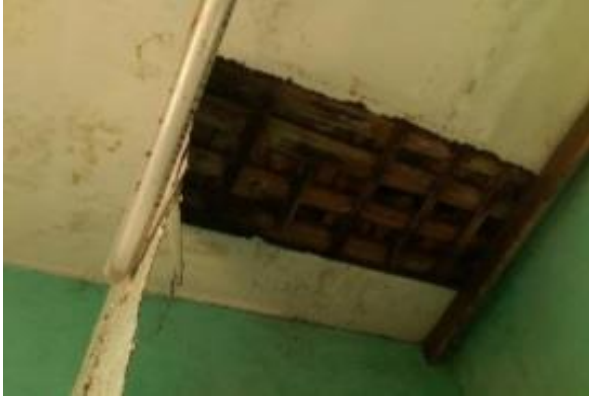
yer bozulmuştur. Eyvan kısmının tavanı ise, kontrplak kaplama üzeri ahşap işlemeli çıtalı tavadır ve bunların bazıları bozulmuş ve hasar almıştır (Şekil 4.76).

Şekil 4.76: Zemin kat tavan görünüşleri .
(Onur Belgin Arşivi)

Zemin kattaki odaların tavanlarında bulunan kontrplak kaplama olanlarından hasar almış olanlar kaldırılarak yenileriyle değiştirilmiştir. Üzeri bütün tavan kaplamalarının tekrardan boya uygulanmıştır. Ahşap işlemeli çıta olan tavanların ise bakım ve onarımı yapılmıştır. Sonradan eklenen tüm balkonlar kaldırılmıştır.

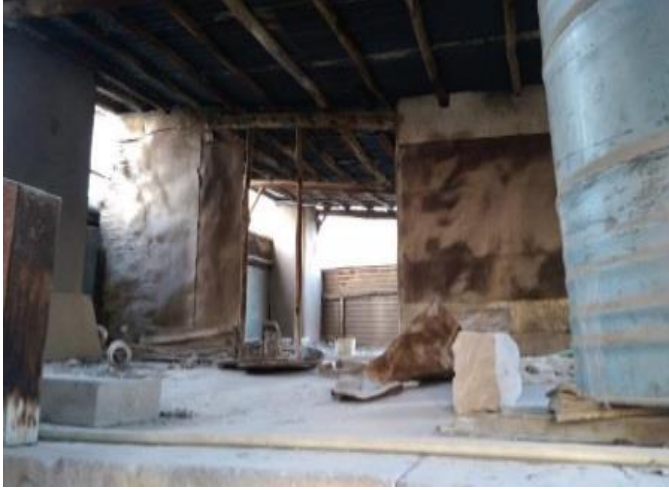
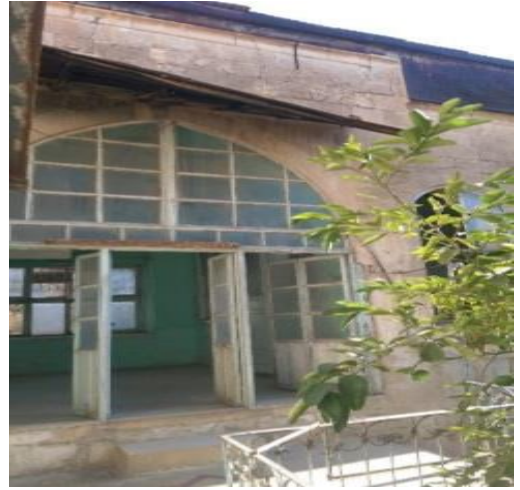
Üst katta, avlunun kuzey cephesindeki alana denk düşen alanda bir oda bulunmaktadır. Fakat bu oda zemin kattan gözükmemektedir. Avlunun doğu cephesine denk düşen alanda ise, bir eyvan ve biri tavan arası vardır. Bunlar yıkık haldedir(Şekil 4.78 – Şekil 4.79).

Şekil 4.78: Üst kat eyvan ve tavan arası görünümü.
(Onur Belgin Arşivi)

Şekil 4.79: Üst kat eyvan dış görünümü.
(Onur Belgin Arşivi)

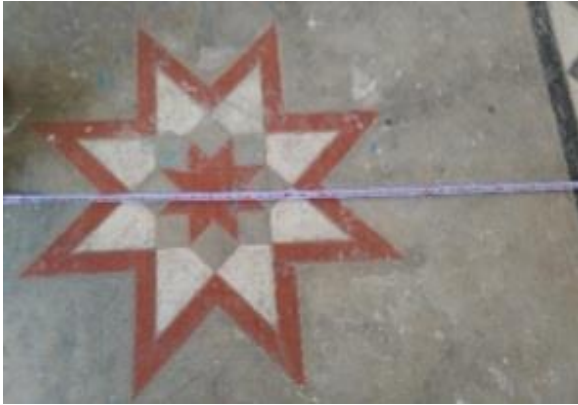
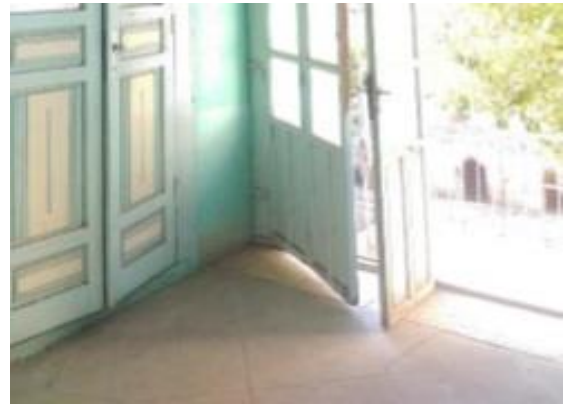
Üst katın zemin döşemesi yalnızca tavan arası kısmında farklılık göstermektedir. Genel olarak karolajlı, renkli motifli şap kullanılan zeminde, tavan arası kısmı ahşap ızgara şeklindedir. Fakat tüm döşemelerde çatlaklar, kırıklar ve bozulmalar görülmektedir. Tavan döşemeleri ise her yerde yanı olup, kontrplak kaplama üzeri boyadır ve yer yer yıkılmıştır.

Şekil 4.80: Üst kat zemin döşemeleri.
(Onur Belgin Arşivi)

Şekil 4.81: Üst kat zemin döşemeleri.
(Onur Belgin Arşivi)

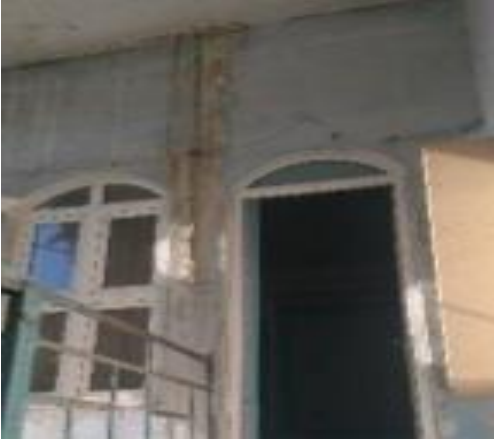
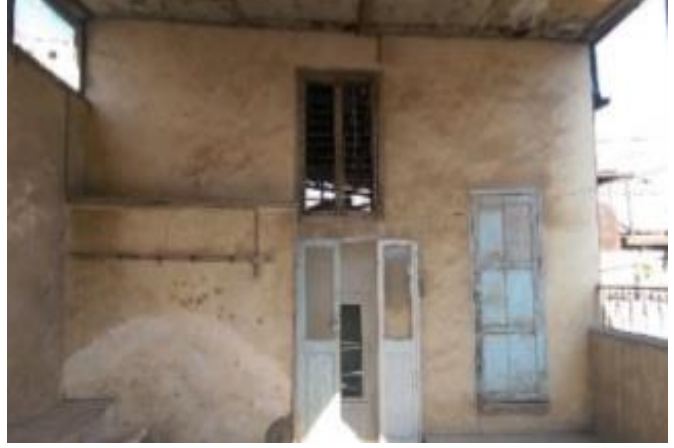
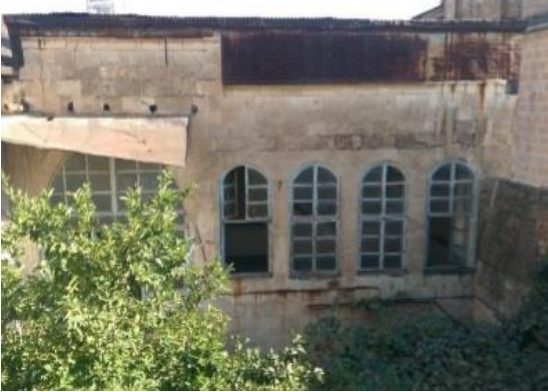
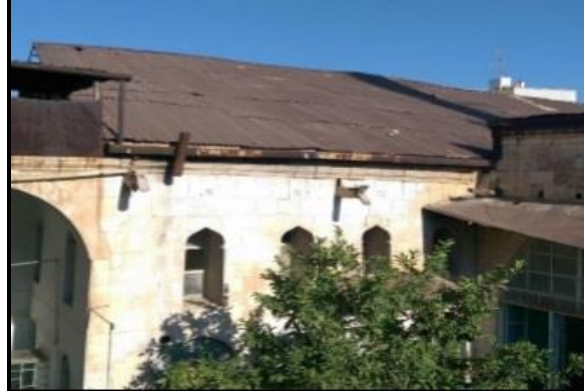
Şekil 4.82: Teras kat görünüşleri.

Şekil 4.83: Teras kat görünüşleri.

Avlunun kuzey cephesine denk gelen kısımda bir adet teras bulunmaktadır. Buna üst katta bulunan odadan çıkılmaktadır. Avlunun doğu cephesinde ve güney cephesinin çatısında muhdes oluklu sac vardır. Oluklu sac olan yapı yüksekliği diğer yapıdan daha azdır. Teras kat zemin döşemesinin renkli motifli şap olduğu görülmektedir ve yer yer çatlamlar oluşmuştur. Teras mekânın yüzeyi imitasyon sıvadır. İmitasyon sıvanın üst kotu da sac kaplama ile kapatılmıştır.

Şekil 4.84: Teras kat görünüşleri.

Şekil 4.85: Teras kat görünüşleri.

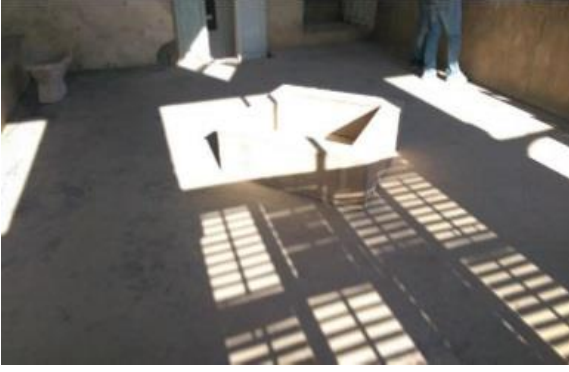
Şekil 4.86: Teras kat zemin döşemesi.
(Onur Belgin Arşivi)

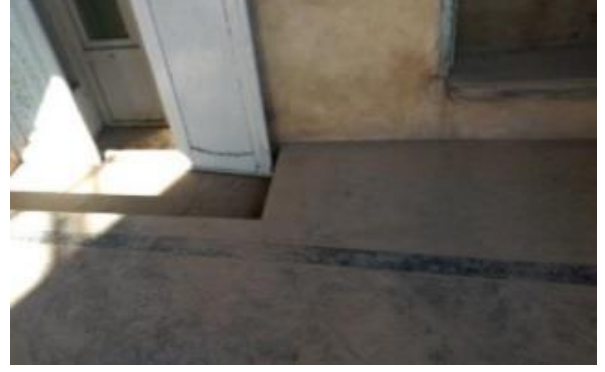
Şekil 4.87: Teras kat zemin döşemesi.
(Onur Belgin Arşivi)

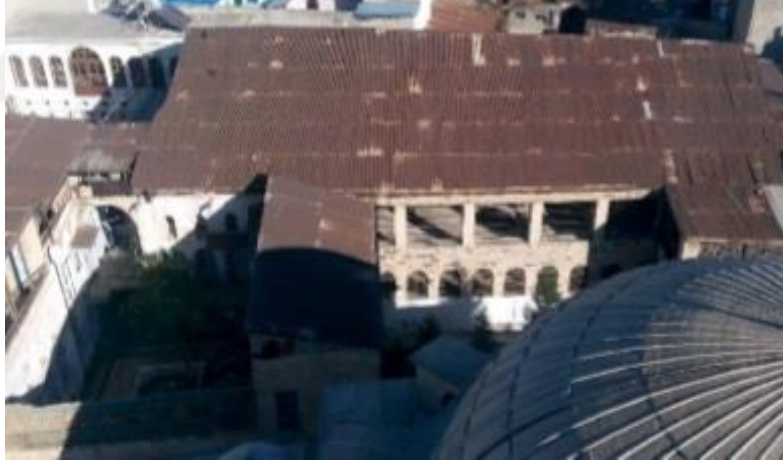
Çatının tamamı, zaman içinde özgün halini kaybederek muhdes oluklu sac kaplama olmuştur. Çatıda çörten detayları bulunmaktadır. Bu nedenle özgün halinde düz çatı olduğu düşünülmektedir(Şekil 4.88).Cephede bulunan ahşap doğramalar özelliğini yitirmiş durumdadır.

Şekil 4.88: Çatı görünüşleri
(Onur Belgin Arşivi)

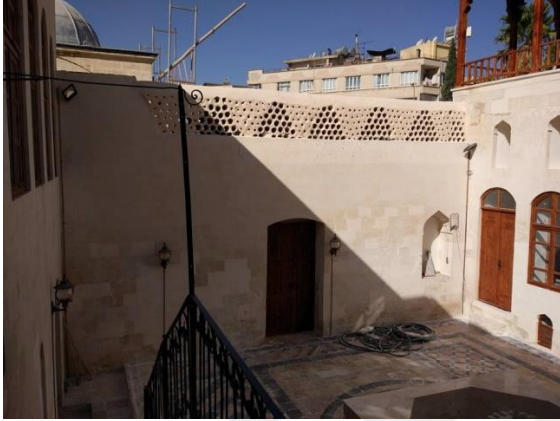
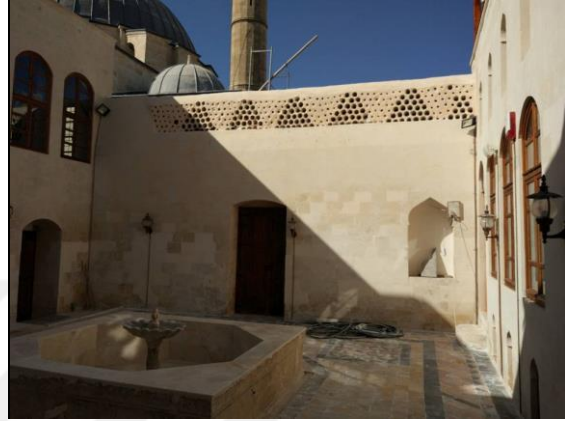
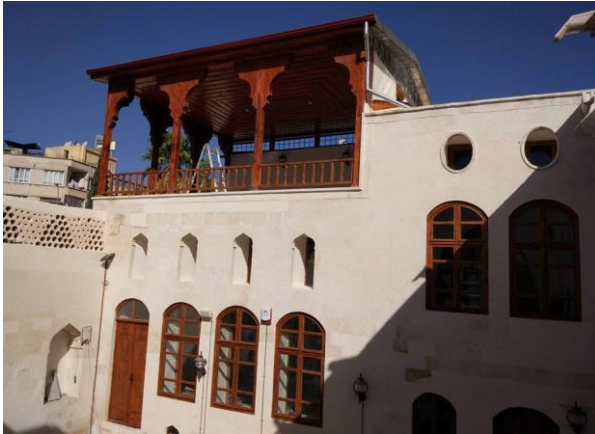
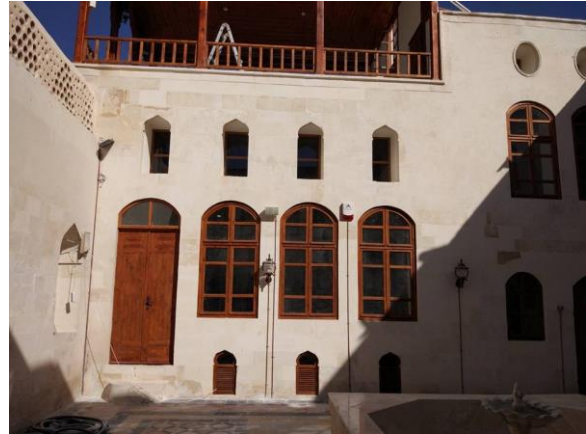
Şekil 4.89: Yenilenmiş giriş cephesi.

Şekil 4.90: Yenilenmiş giriş cephesi.

Şekil 4.91: Yenilenmiş avlu cephesi.

Şekil 4.92: Yenilenmiş avlu cephesi.

Avluda bulunan taş döşemeden kurtarılabilen taşların bakım onarımı yapılmıştır. Kurtarılamayanlar ise yenileri ile değiştirilmiştir. Özgün halini bozmadan tekrar yerleştirilmiştir (Şekil 4.89 – Şekil 4.90 – Şekil 4.91 – Şekil 4.92).

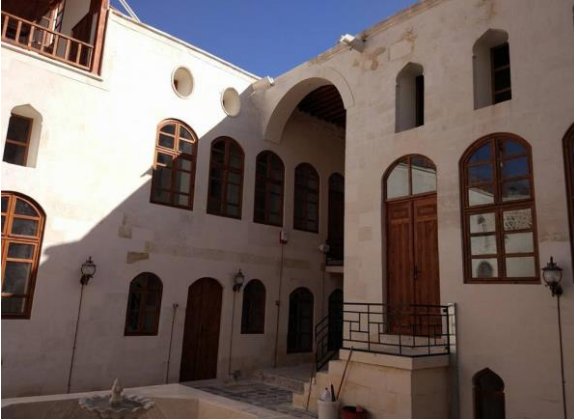
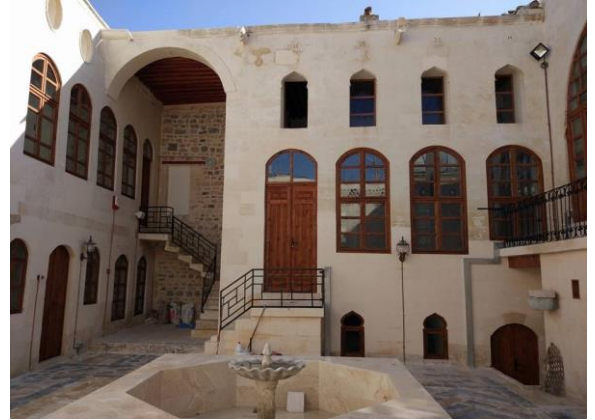
Avlunun iç cephelerindeki taşların derz kayıpları olanlarında derz boşaltma yapılmış, daha sonra boşalan derzler uygun malzeme ile doldurulmuştur. Hasar almış taşlar ise çürütme yapılarak tekrar kesme taş konularak özgün haline kavuşturulmuştur. En son tüm cephedeki taşlar yıkanıp taş temizliği yapılmıştır. Tekrar aslına uygun olarak horasan harçlı sıva yapılarak kullanıma hazır hale getirilmiştir.

Şekil 4.95: Yenilenmiş avlu cepheleri.

Şekil 4.96: Yenilenmiş avlu cepheleri.

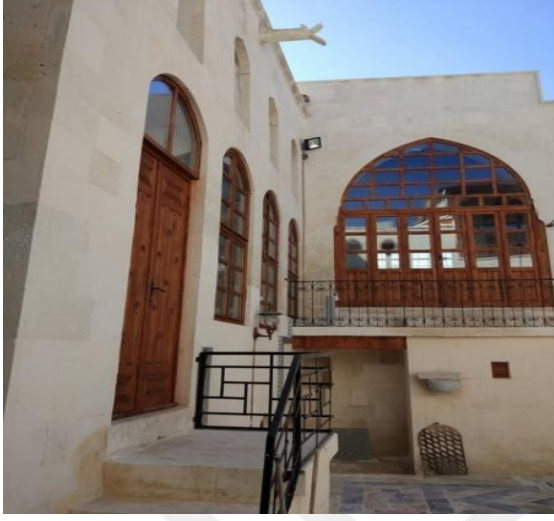
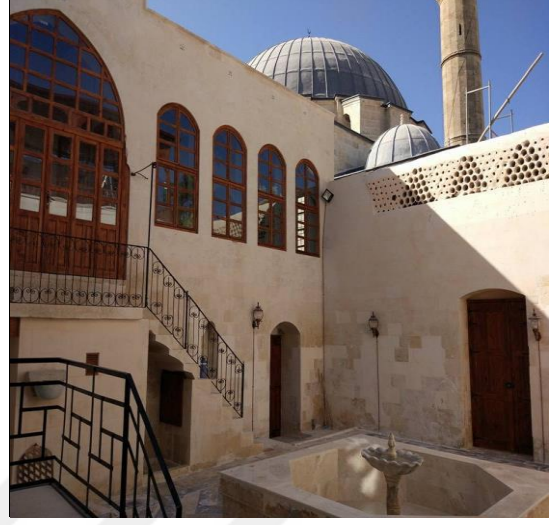
Zemin katta bulunan eyvanın döşemesi taş döşemeye dönüştürülmüştür. Eyvanın duvarlarındaki sıva, raspa yapılarak tekrar horasan harçlı sıva uygulanmasına zemin

Şekil 4.97: Yenilenmiş eyvan.
(Tuba Fazlağaoğlu Arşivi)

Şekil 4.98: Yenilenmiş eyvan.
(Tuba Fazlağaoğlu Arşivi)

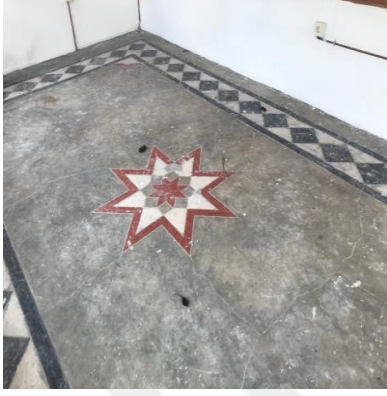
Üst katta bulunan odaların zemin döşemesi renkli motifli şaptır. Şaplarda bazı çatlamlar vardır. Bunlar epoksi ile ayrıklıkların arası yapıştırılmıştır. Ayrıca tüm şapların bakım onarımı yapılmıştır (Şekil 4.102).

Şekil 4.102: Yenilenmiş zemin.
(Tuba Fazlıağaoğlu Arşivi)

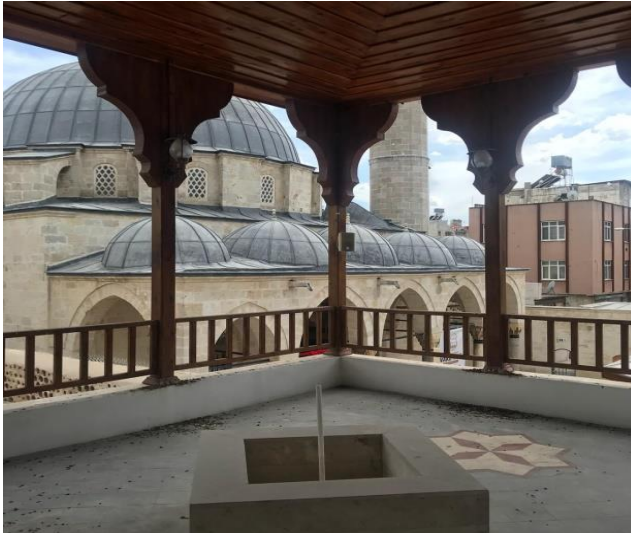
Üst kat tavan planında mevcudundaki tavan detaylarının tamamı korunmuştur ve bütün tavanların bakım onarımı yapılmıştır. Odalarda bulunan ahşap kirişlemelerinin bakım onarımı yapıp çürümüş olanları çıkarılıp yenisi ile değiştirilmiştir. Üzerine protex cila uygulaması yapılmıştır.

Şekil 4.105: Yenilenmiş tavan arası, terasın zemini.
(Tuba Fazlıağaoğlu Arşivi)

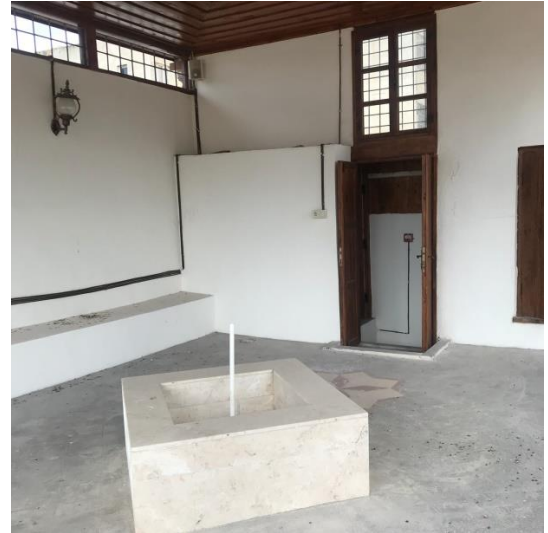
Şekil 4.106: Yenilenmiş tavan arası çatışı
(Tuba Fazlıağaoğlu Arşivi)
