YENİDEN İŞLEVLENDİRİLEN KİLİS ŞEHRİNDEKİ TARİHİ
YAPILARIN İÇ MEKAN OLUŞUMLARININ ANALİZİ

YÜKSEK LİSANS TEZİ
İç Mimar Tuba FAZLIAĞAOĞLU

İç Mimarlık Anabilim Dalı
İç Mimarlık Programı

Haziran, 2019

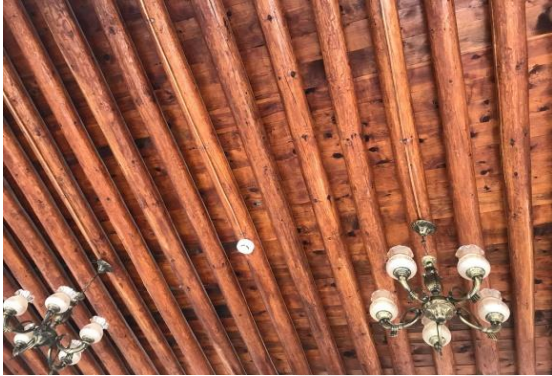
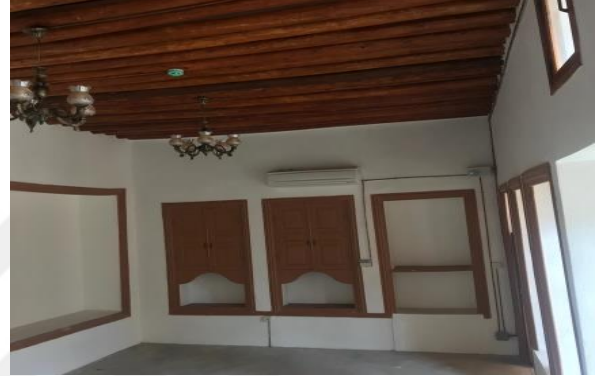
Teras kat bulunan iki mekânın üzerlerindeki oluklu sac kaplama kaldırılmıştır. Yerine detayına uygun özgün çatı planı uygulanmıştır. Teras mekânı döneme ait olduğundan korunmuştur. Çıtalı ahşap kaplama üzeri ahşap kiriş korunmuştur(Şekil 4.107 – Şekil 4.108). Ahşap kiriş üstünde bulunan sac kaplama kaldırılarak yerine kurşun kaplama yapılmıştır. Ahşap çıtalı kaplamanın bakım onarımı yapılmıştır. Zemin döşemesi olan renkli motifli şap döşemenin bakım ve onarımı yapılmıştır.

Şekil 4.107: Ahşap çatı detayları.

Şekil 4.108: Ahşap çatı detayları.

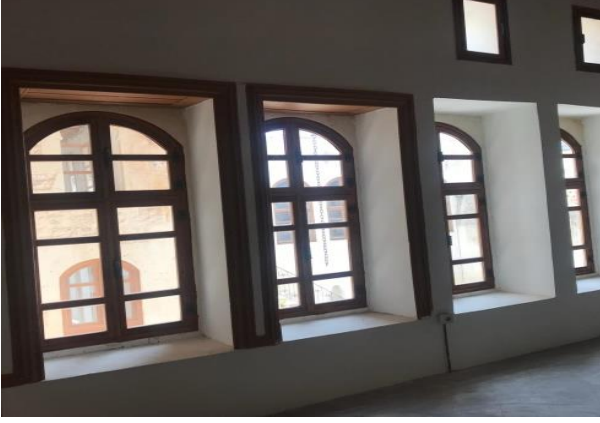
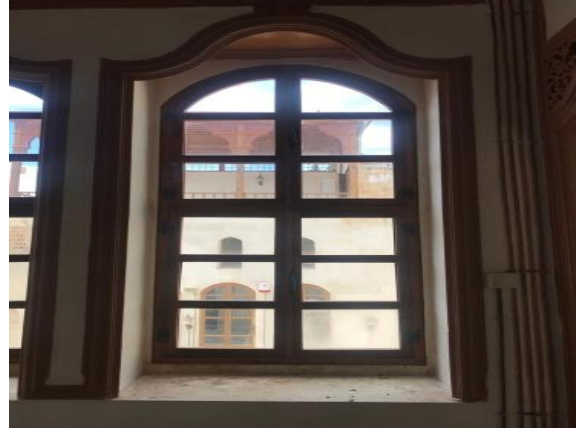
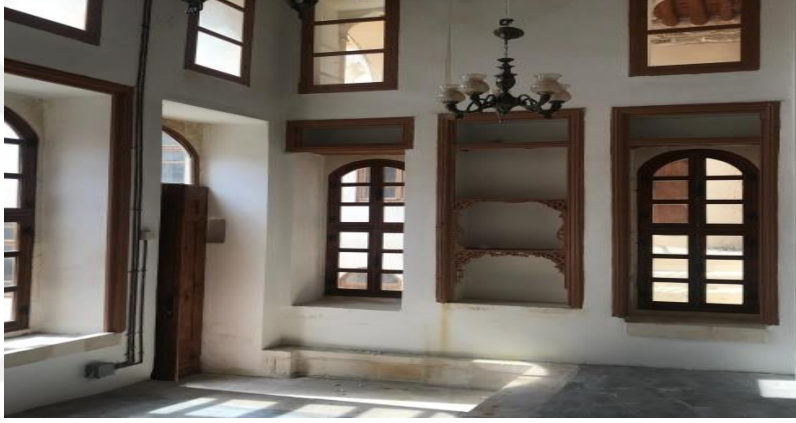
Çatı üzerinde bulunan oluklu sacın yerine kurşun kaplama yapılmıştır. Diğer oluklu sac kaplamaları kaldırılan yerlere projedeki çatı detayına uygun olarak tekrar çatı yapılmıştır. Projedeki bütün ahşap doğramalar ve dikmeler kaldırılmış, yerine detaylarına uygun olarak ahşap malzemeler konulmuştur. Eksik doğramalar tamamlanmıştır. Bütün doğramalar emprenye uygulanıp üzerine protex sürülmüştür. Batı cephesinde bulunan berbah duvardaki eksik olan duvar tamamlanıp yıkanıp temizlenmiştir. Derz açma işlemi tüm cephede yapılmıştır. Derzler tamamlanıp tüm cephe makine ile yıkanmış ve tekrar sıvanmıştır.

Şekil 4.109: Yenilenmiş ahşap doğramalar.
(Tuba Fazlıağaoğlu Arşivi)

Şekil 4.110: Yenilenmiş ahşap doğramalar.
(Tuba Fazlıağaoğlu Arşivi)

Şekil 4.111: Yenilenmiş ahşap doğramalar.
(Tuba Fazlıağaoğlu Arşivi)

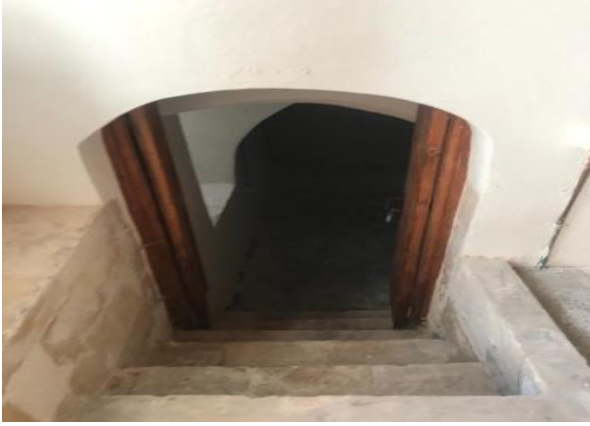
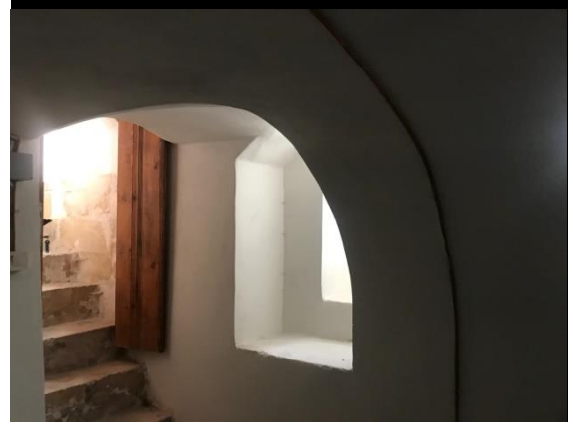
Şekil 4.112: Yenilenmiş mağara.
(Tuba Fazlıağaoğlu Arşivi)

Şekil 4.113: Yenilenmiş mağara.
(Tuba Fazlıağaoğlu Arşivi)

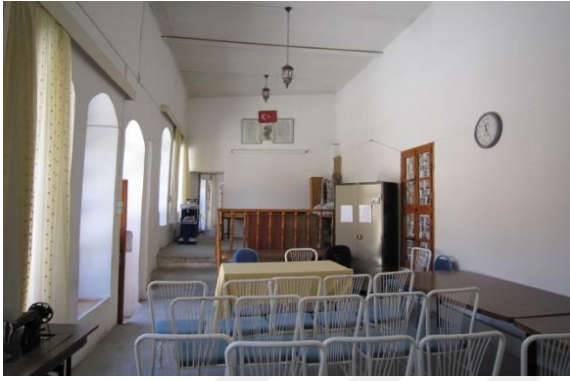
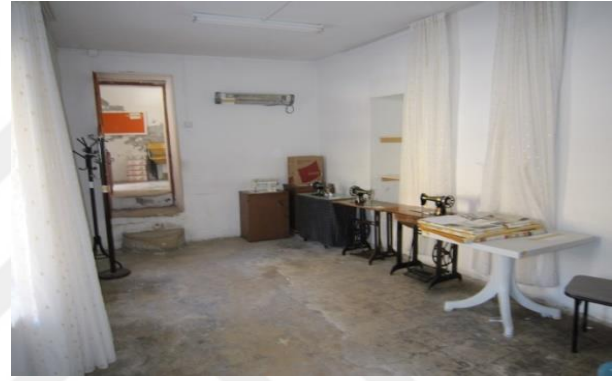
Avlunun dođu kısmından, 11 basamak merdiven yaşama mekânına çıkılmaktadır(Şekil 4.115 – Şekil 4.116) Yaşama mekânının girişinde taş bir eşik bulunmaktadır. Mekânda, 1995 yılına kadar klasik Kilis evlerinde bulunan 60 cm yükseklikte çıkma bölümü bulunmaktadır (Şekil 4.122). Bu çıkma, döneminde ev halkının günlük yaşamdan yatmaya geçtiđi, ebeveyn yatak odası olarak planlanmıştır. Okul yıllarında idareci odası yapılmış ve 1995 yılında yapılan tadilatlarla yıkılıp tek bir odaya dönüştürülmüştür.

Şekil 4.121:Yaşama mekânı ve çıkma bölümü. **Şekil 4.122:**Yaşama mekânı ve çıkma bölümü.
(Erdal Zeki TOMAR Arşivi) (Erdal Zeki TOMAR Arşivi)

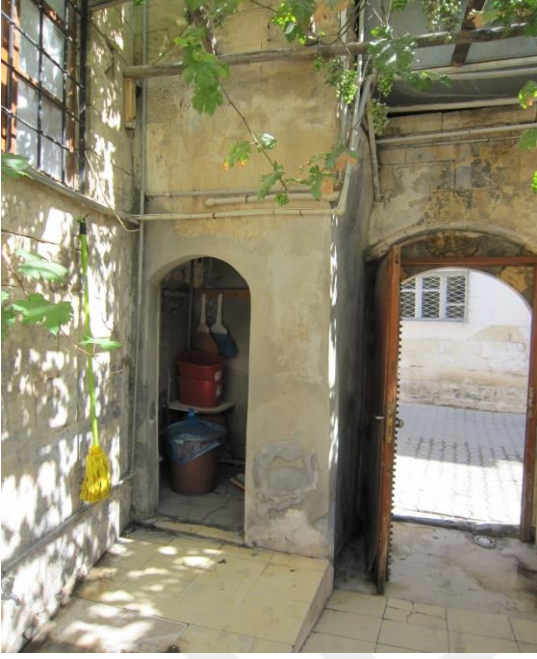
Şekil 4.123: Avludaki WC.

Giriş kapısının sağında, bir WC bulunmaktadır (Şekil 4.123). WC'nin yanında, alt kısmı tonoz ile örtülmüş olan, avlu kotundan 6 basamakla inilen bir mağara bulunmaktadır. Özünde evin yakacak eşyalarının bulunduğu yerdir (Şekil 4.124). WC ve mağaranın üst katında bir mekan vardır. Bu mekân, döneminde iki oda iken, tamiratlarla tek mekâna çevrilmiş ve kademe olmaması için beton şap atılmıştır ve orijinal olarak sadece doğal renkli taşlarda yapılmış eşik kalmıştır. Mekânda 5 adet avluya bakan pencere ve 3 adet yola bakan pencere bulunmaktadır (Şekil 4.125). Mevcut kuş pencereleri kapatılmış ve tavan ahşap kontrplak ile kaplanmıştır.

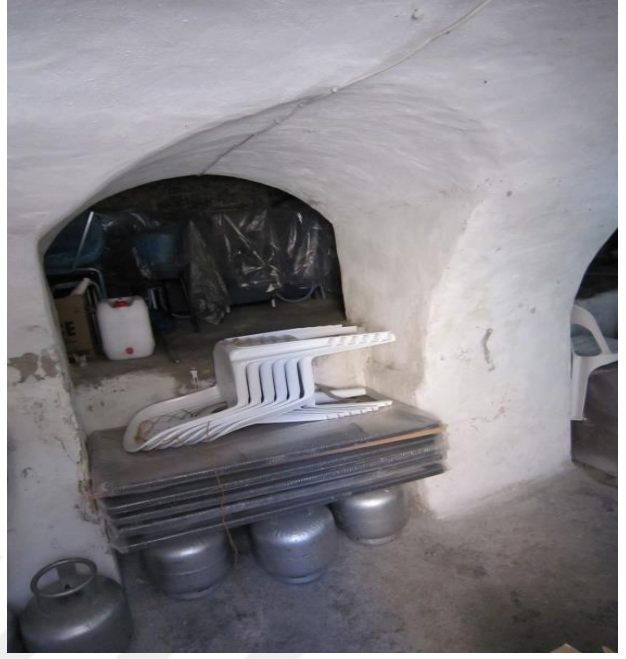
Şekil 4.124: Mağara.

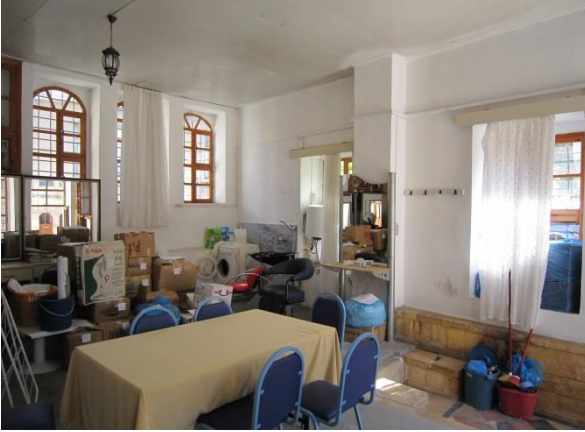
Şekil 4.125: Tek hale dönüştürülen mekan.

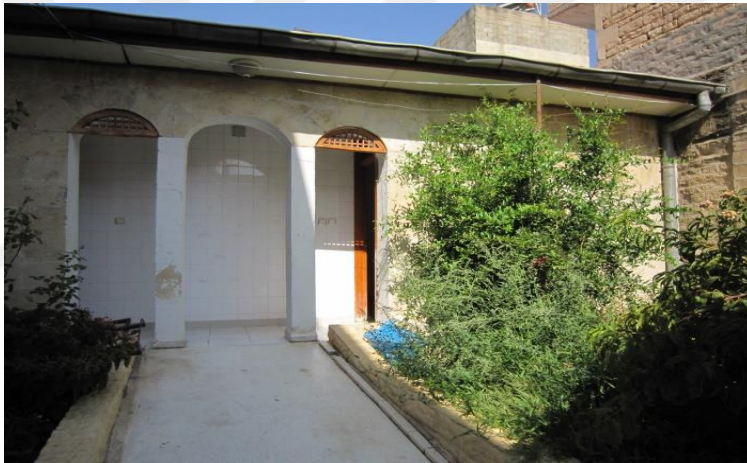
Şekil 4.127: Tuvaletler.

Avlunun batı yönüne kalan kısımda bulunan girintili yer, döneminde bahçe olarak kullanılmıştır. 1995 yılında öğretmen ve öğrenciler için, tuvaletler bu alana inşa edilmiştir (Şekil 4.127).

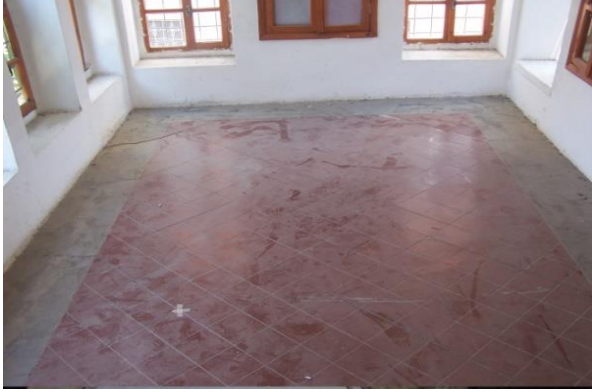
Şekil 4.128: Kürsümbül zemin.

Evin zemin döşemelerinde geleneksel karolajlı şap olan kürsümbül bulunmaktadır(Şekil 4.128). Avlu zemininde ise, doğal taş malzemeler kullanılmıştır. Eşiklerde siyah, sarı ve kırmızı renkli taş bulunmaktadır. Eyvanda ise siyah ve beyaz mermer diyagonal olarak döşenmiştir (Şekil 4.129).

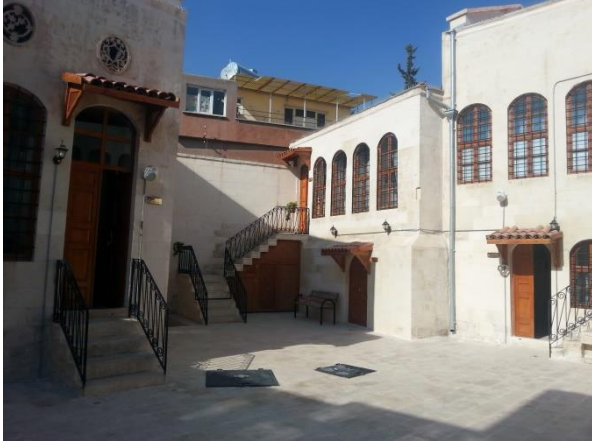
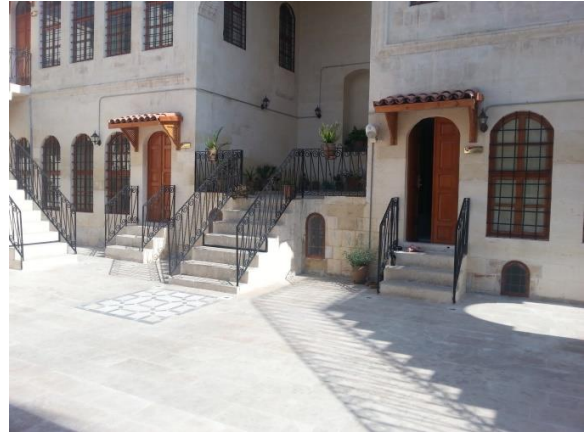
Binanın iç ve dış duvarlarında yapılmış olan çimento harçlı derz ve sıvaların tamamı sökülmüş, tarihi evlerin restorasyonunda kullanılan kireç harçlı karışımla yenilenmiştir. Taş duvarlar hassas kumlama tekniğiyle temizlenmiştir. Doku kaybı ve çürüyen taşlar yöresel taşlar ile yenisiyle değiştirilmiştir.

Şekil 4.135: Avlu cepheleri.

Şekil 4.136: Avlu cepheleri.

Avlunun güney kısmındaki eyvanda bulunan taş basamaklar onarılmış ve üzerindeki betonlar kaldırılıp çürüyenler değiştirilmiştir. Demir korkulukları onarılmıştır (Şekil 4.135 – Şekil 4.136 – Şekil 4.137).

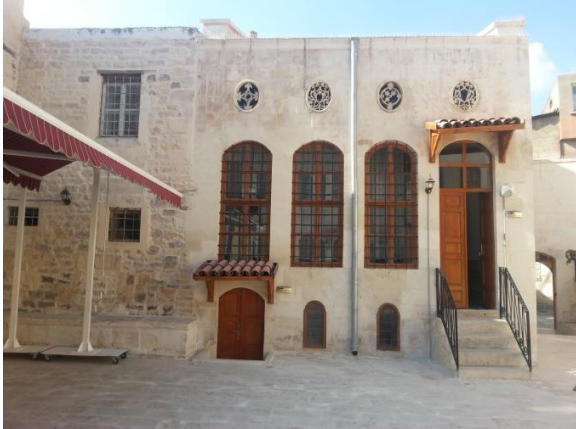
Şekil 4.137: Yağmur olukları.

Bina çatısı zaman içinde değiştirilerek yenilenmiş olsa da, aslına ve saçaklarına uygun olmadığı için, detayına uygun olarak ahşap karkas sistem yenilenmiştir ve üzerine Marsilya tipi kiremit ve mahyası konulmuştur. Çatının suyunu alabilmek için zarar görmüş veya yok olmuş yağmur olukları galvanizli sacdan yapılmıştır ve bütün çatı içerisindeki gizli yağmur olukları da galvanizli sacdan detayına uygundur (Şekil 4.138).

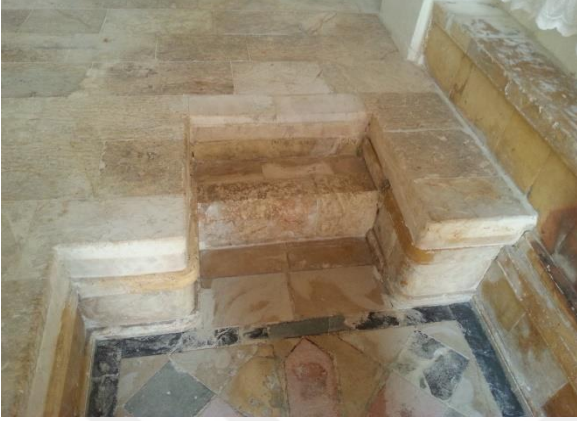
Şekil 4.139: Taş zemin döşemesi.

Mekanların zemini çökme aşamasında olduğundan dolayı restorasyon projesindeki detayına göre sağlamlaştırılmıştır. 1. kat betonarme şap yapılmış, oda zemin kaplamaları projedeki detayına göre kaldırılıp geleneksel karolajlı kürsümbül harcı ile şap yapılmıştır. Zemin katta

bulunan oda zeminleri projesine uygun olarak doğal taş ile kaplanmıştır. Oda içerisindeki bütün duvar su bazlı şeffaf boya ile boyanmıştır. Mutfak dolapları ile mutfak tezgâhları yenilenmiştir.

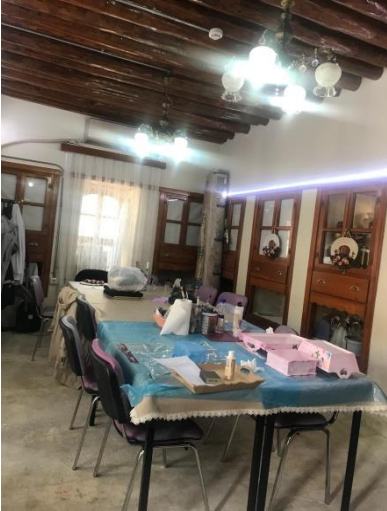
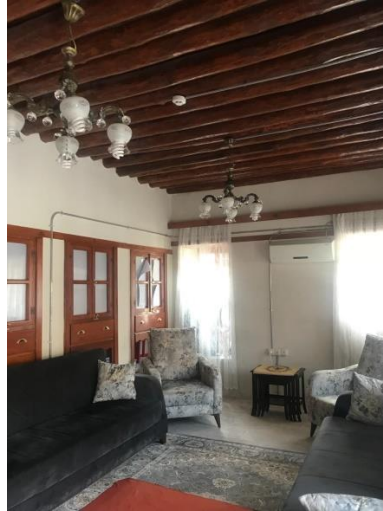
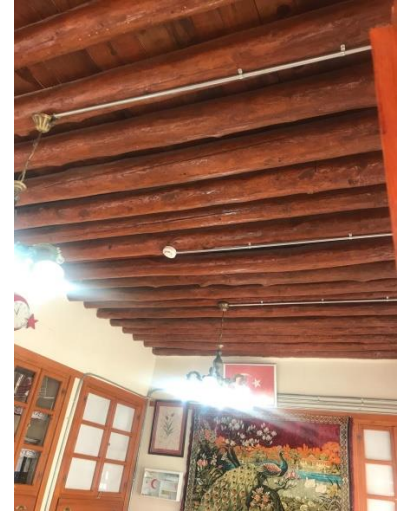
Tavanlarda bulunan ahşap kontrplaklar sökülüp çürüyen ahşap kirişler yenisiyle değiştirilmiştir ve sağlam olanlara ahşap koruyucu boya yapılmıştır(Şekil 4.141 – Şekil 4.142 – Şekil 4.143). Çatı arasında çıkacak betonarme döşemeler kaldırılarak projedeki detayına göre ahşap kirişleme yapılmış ve üzerine taş yünü (ısı yalıtımı) serilmiştir.

Şekil 4.141: Tavan kirişleri.

Şekil 4.142: Tavan kirişleri.

Şekil 4.143: Tavan kirişleri.

Bütün ahşap yüzeylerin zararlı dış etkilerden korunması için ahşap koruyucular kullanılmalıdır. Sağlam ahşap kirişler üzerindeki boyalar boya sökücüyle temizlenmiş, zımpara yapıp üzerine koruyucu sürülmüştür. Bunun üzerinde mat renkte su bazlı vernik

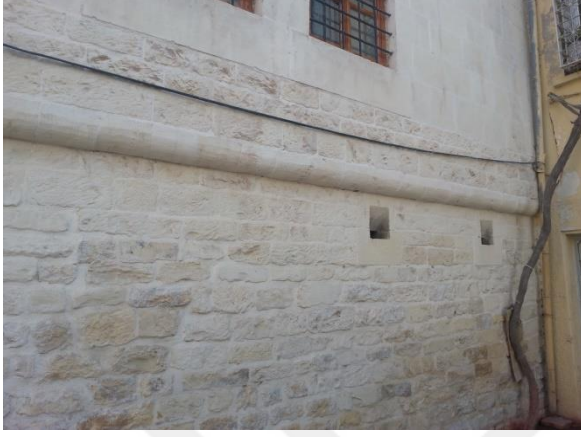
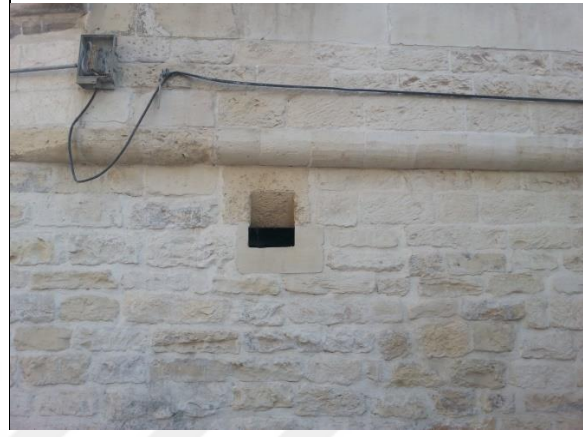
kullanılmıştır. Bütün ahşap pencerelerin mevcut örneklerine uygun olarak çift camlı olarak yenilenmiştir. Kapatılan kuş pencereleri ve projede dış cephelere bakan pencereler açılarak ahşap malzeme ile yeniden yapılmıştır. Bütün ahşap kapıların mimari özelliğine uygun biçimde yenilenmiştir.

Şekil 4.144: Kuş pencereleri.

Şekil 4.145: Kuş pencereleri.

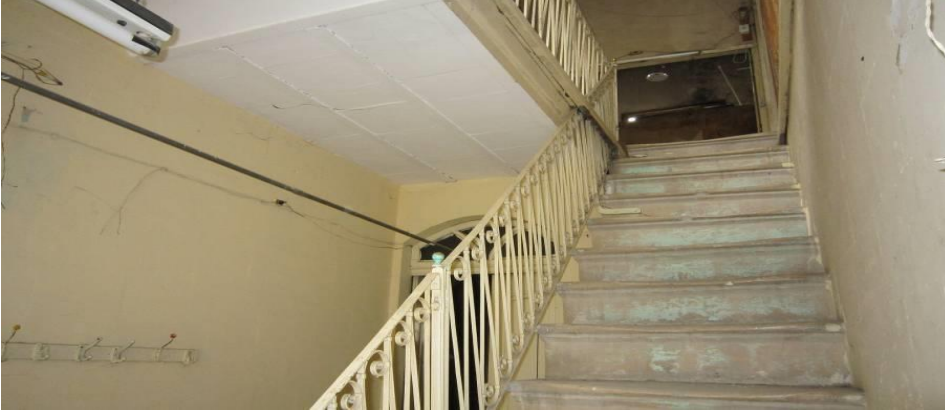
Şekil 4.150: Yapının birinci kata çıkışı sağlayan merdivenlerin görünüşü.

Zemin ve birinci kattan ibaret olan yapıya farklı dönemlerde yapılan eklemeler özgün durumundan uzaklaştırsa da ana plan özelliğini kaybetmemiştir. Ruhizade evine batıda yer alan taş kaplı avlunun doğusundan basık kemerli çift kanatlı ahşap bir kapıdan geçilerek girilir. Zemin kat sofasına açılan bölümün hemen önünde üst kata çıkışı sağlayan 15 basamaklı taş merdivenler yer almaktadır.

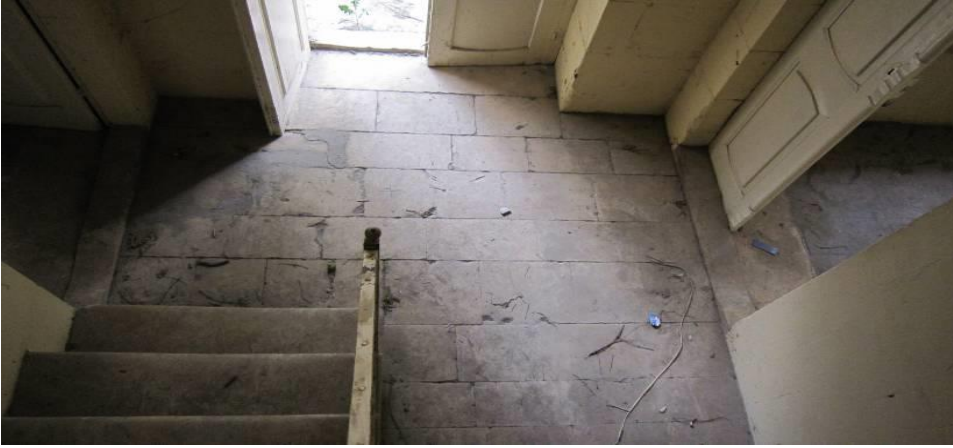
Şekil 4.151: Yapının zemin kat sofa yer döşemesinin görünüşü.

Sofa zemin yöreye özgü taş malzeme ile kaplıdır. Sofanın tavanı ise volta döşemelidir. Zemin kat sofası doğudan kapatılarak ana giriş kapısına benzer çift kanatlı basık kemerli kapı ile bölünerek küçültülmüştür. Bu bölümün kuzey doğusunda taş ocaklı bölüm, su kuyusu ve iki adet niş yer almaktadır. Günümüzde suyu mevcut olan kuyu 18 metre derinliğinde olup kova ve ip yardımıyla kuyudan su çıkarılmaktadır. Bu ocaklı ve su kuyulu bölümün mutfak olduğu duvarlardaki islenmelerden de anlaşılmaktadır.

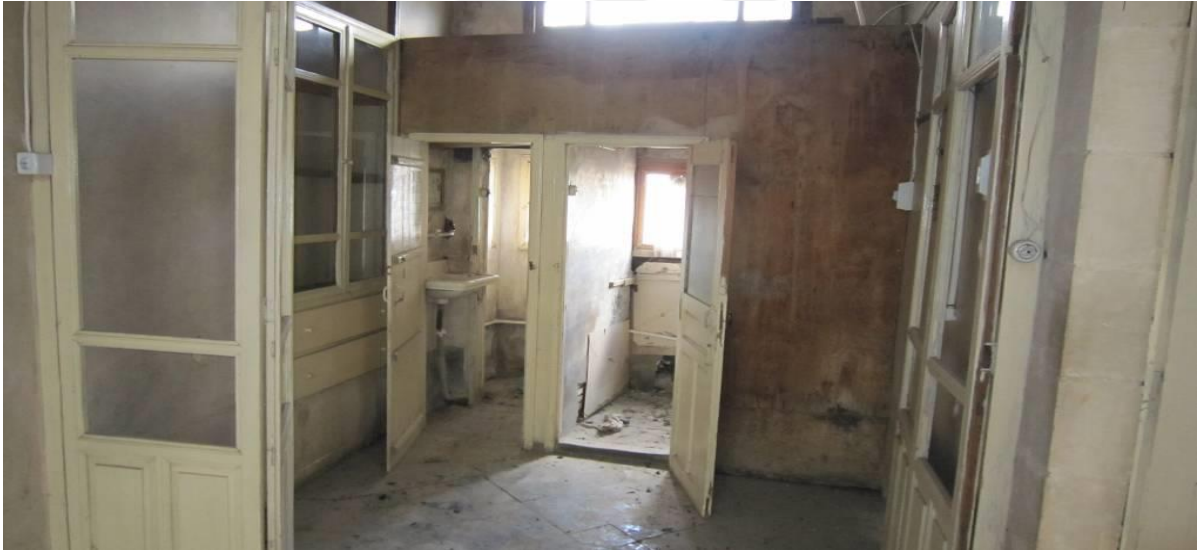
Şekil 4.153:Yapının birinci kat sofasının doğu kanadına yapılan salamanje, lavabo ve WC mekânlarının görünüşü.

Yapının birinci kat sofasına zemin kat sofasının güney duvarına bitişik taş basamaklı merdivenden çıkılmaktadır. İç sofalı plan özelliđi gösteren birinci katın sofası da doğu-batı yönde uzanmaktadır. Sofanın doğu bölümü salamanje ile bölünmüş ve yakın dönemde aslına uygun olamayan müdahalelerle mutfak, lavabo ve WC mekânları yapılmıştır. Sofanın batısında ise geniş kemerli bir balkon yer almaktadır. Balkon yakın dönemde çimento malzeme ile yapılmıştır. Orijinalinde balkonu olmayan yapının batı ucunda mevcutta ne olduđu bilinmemekle beraber sağır olduđu tahmin edilmektedir.

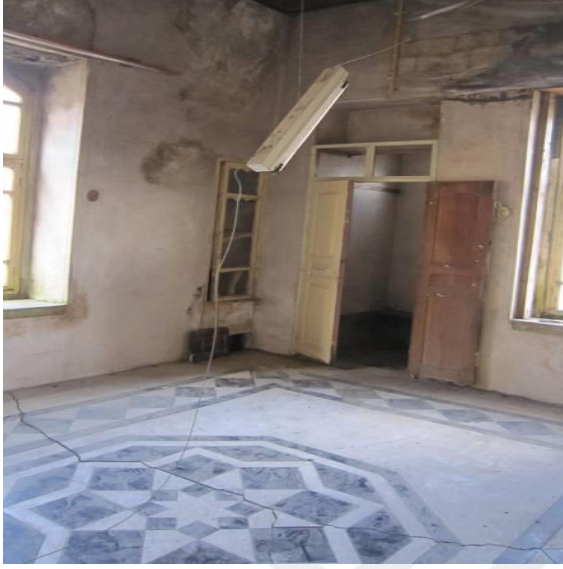
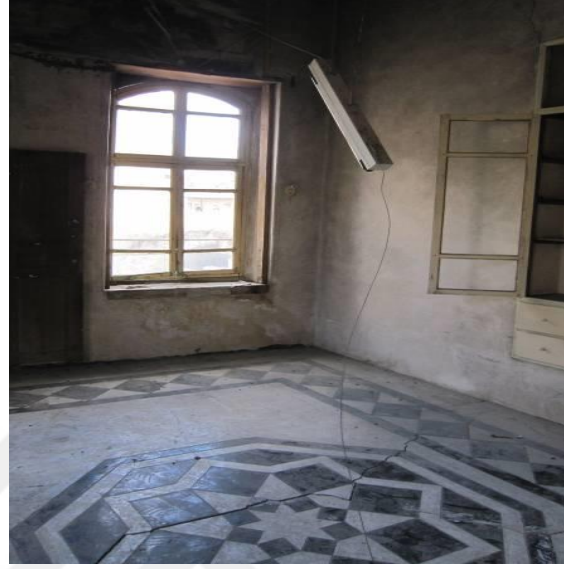
güney duvarında ahşap dolap yer almaktadır. Odanın tavanı kontrplak kaplama olup zemin siyah-beyaz renkli karolaj sıvalıdır. Zeminin ortasında sekizgen içerisinde sekizgen yıldız yer almaktadır(Şekil 4.155 – Şekil 4.156). Motifin etrafı rombos kompozisyonu ile geçilmiştir.

Şekil 4.155: Birinci kat oda görünüşü.
(Rıdvan Savaşçioğlu Arşivi)

Şekil 4.156: Birinci kat oda görünüşü.
(Rıdvan Savaşçioğlu Arşivi)

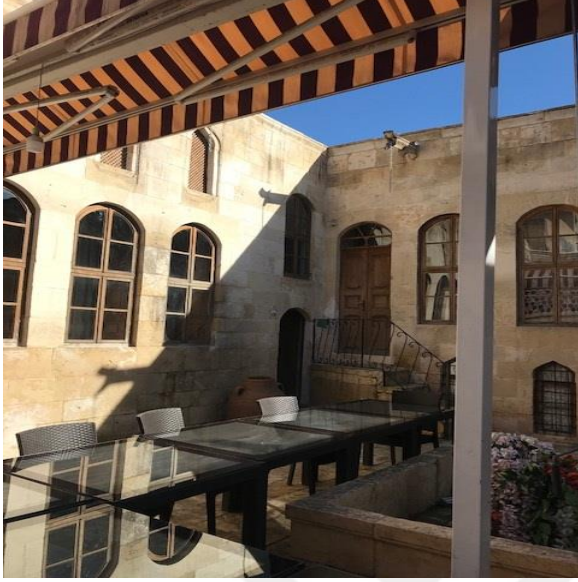
Şekil 4.160: Yenilenmiş avlu cepheleri.

Doku kaybına uğramış ya da bağlayıcılık özelliğini kaybetmiş orijinal derzlerin tümü ve tabiat şartlarından eriyen taşlar uygun teknik ve yöntemle yerine konmuştur. Yapının üst örtüsü (çatı) projede belirtildiği gibi %44 eğimli yapılarak Marsilya kiremitle kaplanmıştır. Yapının

özgün yağmur oluklarındaki hazneler sağlamsa yerinde korunmuş, sağlam olmayanlarsa değiştirilmiştir.

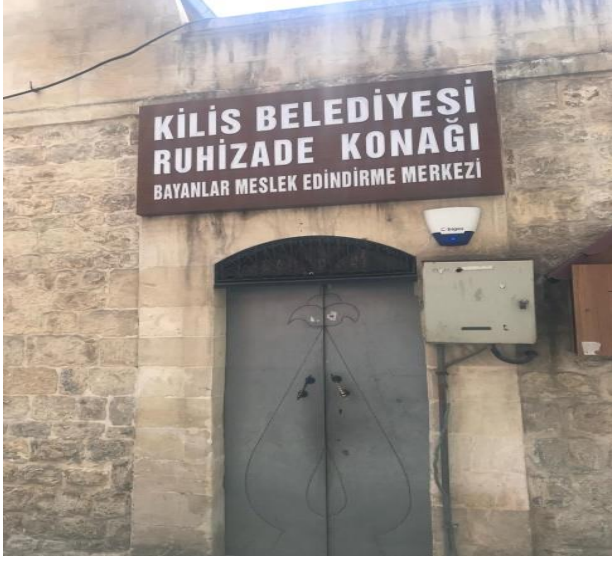
Şekil 4.162: Yenilenmiş ana giriş kapısı.
(Tuba Fazlıağaoğlu Arşivi)

Avlu giriş kapısı geleneksel Kilis ev mimarisinin özelliği ve kullanım kolaylığı göz önünde bulundurularak yeniden motifli olarak yapılmıştır.

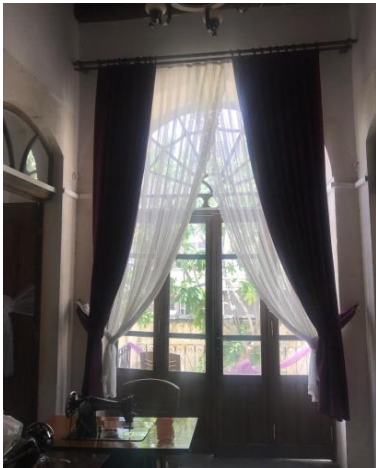
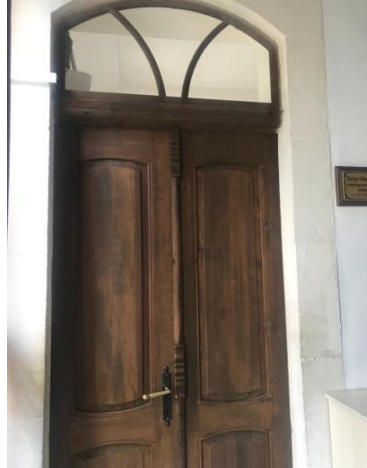
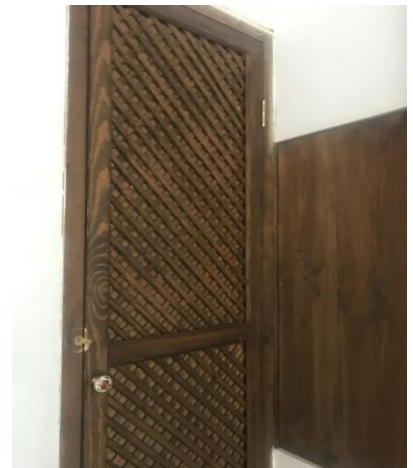
Şekil 4.164: Yenilenmiş ahşap
doğramalar
(Tuba Fazlıağaoğlu Arşivi)

Yapının ahşap pencere ve kapı doğramaları aslına uygun şekilde değiştirilmiştir. Bütün ahşap pencerelerin mevcut örneklerine uygun olarak çift camlı olarak yenilenmiştir. Bütün ahşap yüzeylerin zararlı dış etkilerden korunması için ahşap koruyucular kullanılmıştır. Sağlam ahşap kirişler üzerindeki boyalar boya sökücüyle temizlenmiştir, zımpara yapılmış ve üzerine koruyucu sürülmüştür (pinotex). Mat renkte su bazlı vernik kullanılmıştır.

Şekil 4.165: Yenilenmiş ahşap
kapılar
(Tuba Fazlıağaoğlu Arşivi)

Şekil 4.166: Yenilenmiş ahşap
pencereler
(Tuba Fazlıağaoğlu Arşivi)

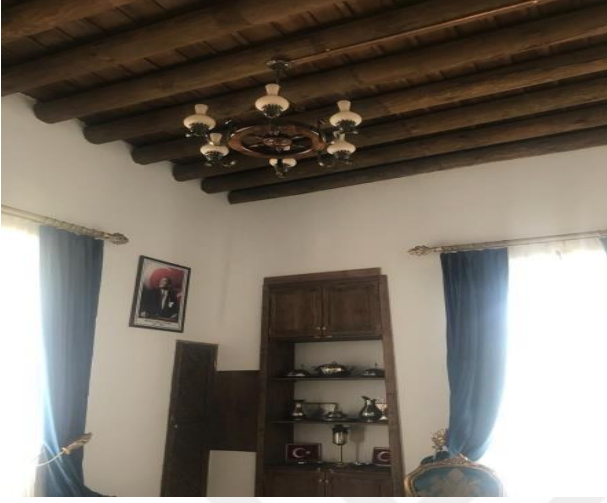
Şekil 4.167: Yenilenmiş tavan ve aydınlatmalar.
(Tuba Fazlıağaoğlu Arşivi)

Çatı kaplamaları ve kirişlemeleri restorasyon projesindeki detayına göre yenilenmiştir (Şekil 4.167).

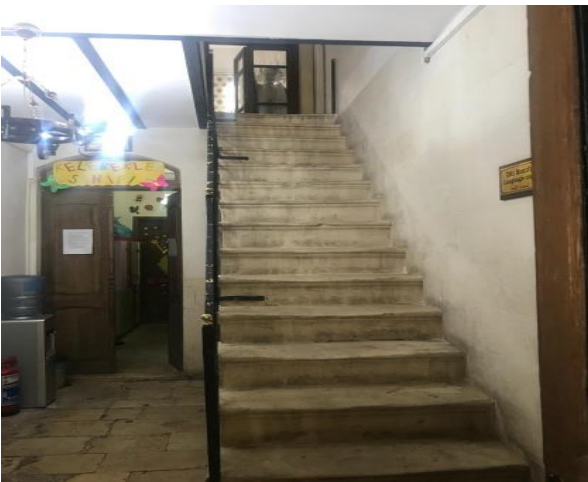
Şekil 4.169: Yenilenmiş merdiven.
(Tuba Fazlıağaoğlu Arşivi)

Yapının zemin kat hol, mutfak, depo ve lavabo mekânlarının zemini doğal taş malzeme ile kaplanmıştır (Şekil 4.170). Zemin kat duvarları kireç harçlı sıvalı olup, yenilenmiştir. Tavan detayları “I” profilli demir volta döşemedir. Yapının zemin kattan birinci kata çıkışı sağlayan taş basamaklar onarılmıştır.

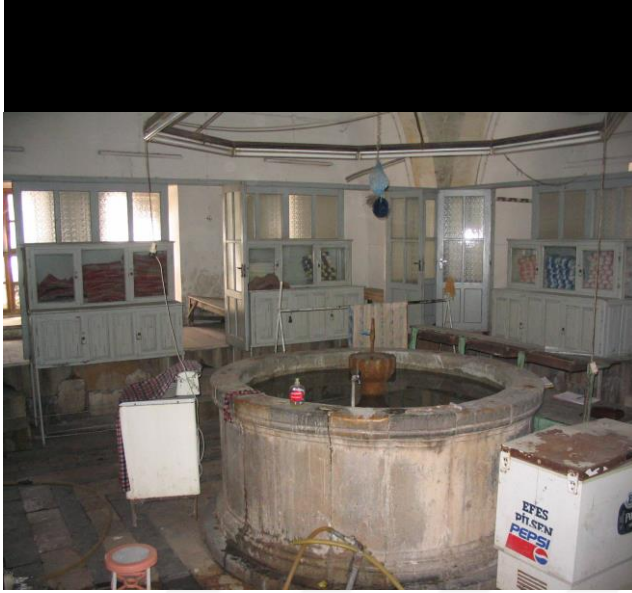
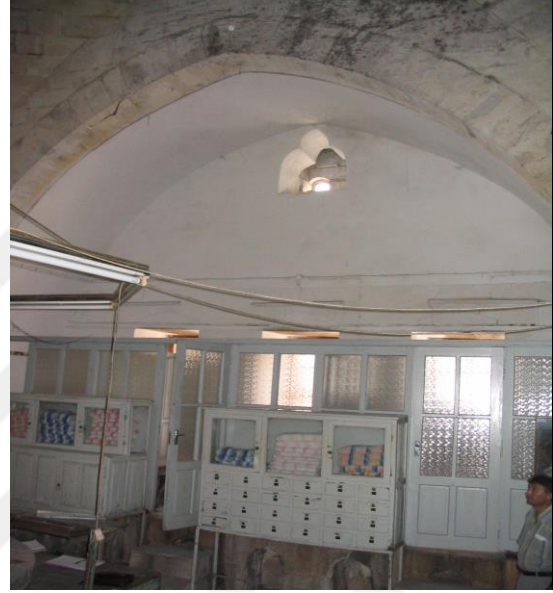
Şekil 4.181: Kilis Paşa hamamı soğukluk.

Soğukluk kısmının duvarlarında yapışık bir şekilde, taştan ya da ahşaptan yapılmış sekiler ve üzerinde sedirler bulunmaktadır. Sekilerin altındaki küçük nişler, ayakkabı ve nalınları koymak içindir. Bazı hamamların soğukluk kısmında, “Şirvan” adı verilen galeri katı bulunur. Bunlar, ahşap dikmelerin taşıdığı, soyunma ve dinlenme yerleridir. Soğukluk bölümünün üst örtüsü kubbedir. Mekânın ortasına denk gelen yerde, genellikle mermer malzemenen yapılmış, fiskiyeli bir havuz bulunmaktadır.

Şekil 4.182: Kilis Paşa hamamı soğukluk.

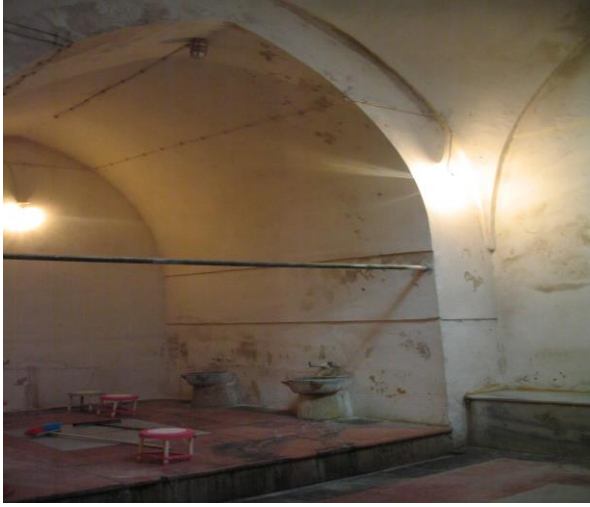
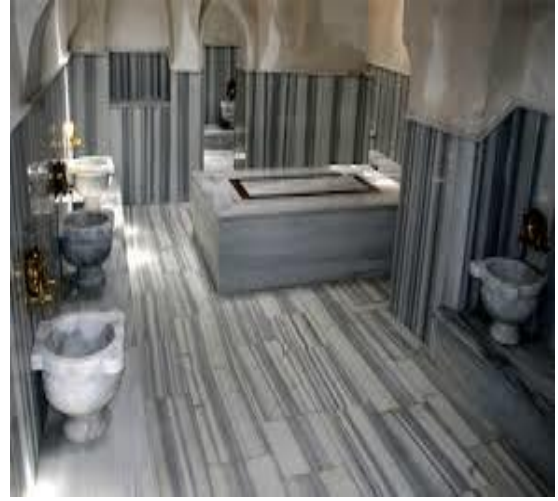
Şekil 4.183: Kilis Paşa hamamı ılıklık örneği .
(Tuba Fazlıgaoglu Arşivi)

Soğukluk kısmından geriye doğru ılıklik ve sıcaklık bölümleri küçülerek, daha basık ve daha küçük olarak yer almaktadır. Bunun nedeni, ısı ekonomisi ve hava sirkülasyonunu sağlamak içindir. Ilıklık kısmı, ana yıkanma mekânı olan sıcaklığa geçmeden önce bulunmaktadır. Isı genelde 20°-30°C civarında olup, ana mekândaki sığağa dayanamayan kişilerin yıkanması için mermer seki ve kurnalar bulunur.

Şekil 4.184: Kilis hamamı ılıklık örneği.
(Cebioğlu, 2013)

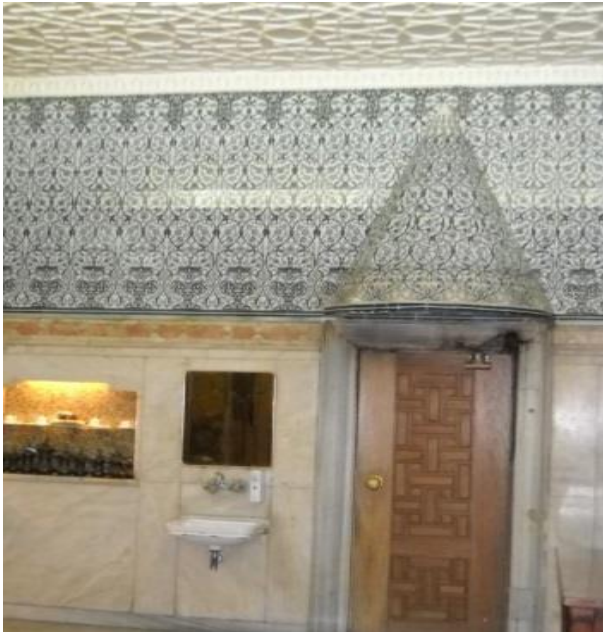
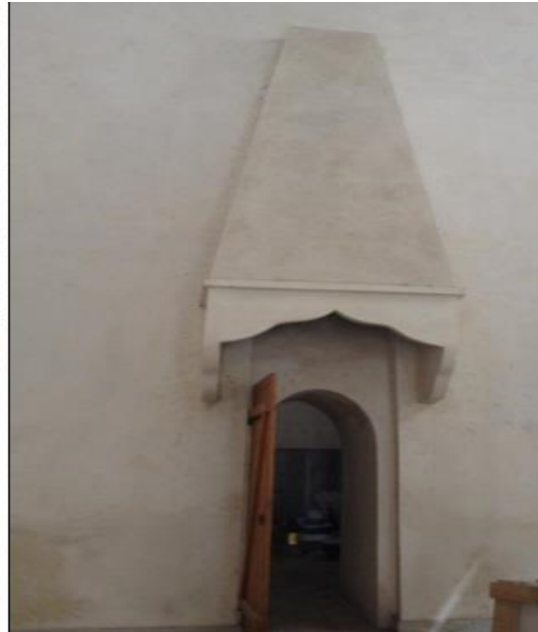
Şekil 4.185: Kilis hamamlarından buhar yaşmağı örnekleri (Cebioğlu, 2013).

Tuvaletler de, ılıklık bölümüne bağlıdır. Ot odası olarak da bilinen tıraşlık bölümü, kişilerin mahremiyeti sağlayan, ahşap kapısı daima kapalı tutulan, tek kişilik yıkanma yeridir. Ilıklık bölümünden sıcaklığa geçiş, çoğunlukla dar ve kemerli bir kapıdan sağlanmaktadır, bu kapının üzerinde, ılıklık tarafında yarım koni biçiminde kâgir bir külâh bulunur. “Buhar yaşmağı” denilen bu külâh, sıcaklıktan çıkan buharı ılıklıkta buğu yapmaması için toplayıp dışarı atmak üzere yapılmıştır (Cebioğlu, 2013).

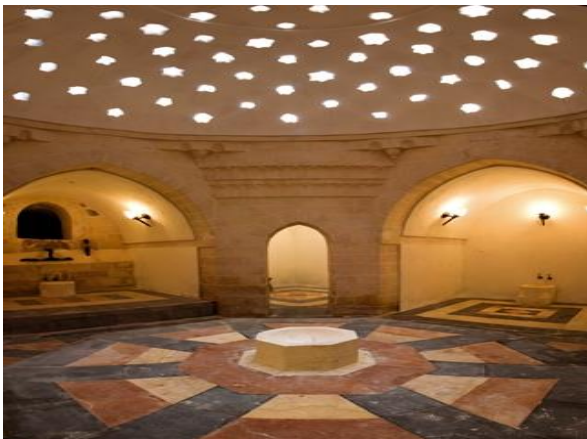
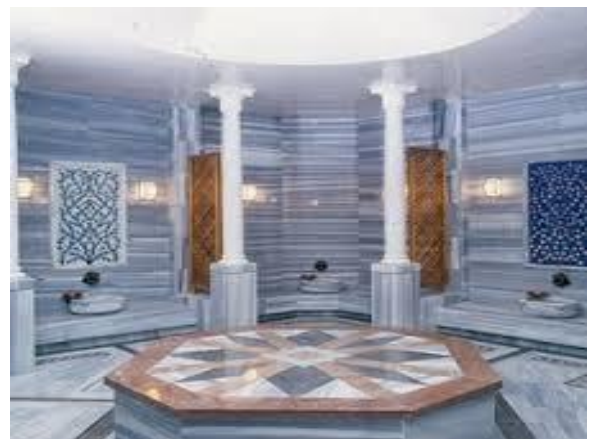
Şekil 4.186: Kilis hamamlarından göbek taşı.

Sıcaklık denilen bölüm, hamamın en sıcak yeridir ve ısı 30°-35° C civarındadır. Yıkama işlemi burada gerçekleşmektedir. “Bu bölüm orta göbek taşına bakan simetrik dört eyvan ve dört halvet odasından oluşmaktadır. Bu bölüme giriş eyvanındaki seki “nefseler sekisi” (Loğusa kadınlar için) olarak anılmaktadır. Sıcaklık bölümü arkasındaki sıcak su deposuna açılan bir pencere ile hem sıcak havanın ısısından yararlanmakta hem de külhan bölümü ile sesli haberleşme sağlanarak su durumunun ayarlanması düzenlenmektedir” (Bebekoğlu, 2014). Halvetler, kısaca özel yıkama hücreleri denilen, kapıları olmayan alanlardır ve ısı 40°C ‘ye kadar yükselmektedir. Eyvanlar ise, halvetler arasında kalan, döşemesi hamam zemininden bir, iki kademe yüksek olan ve kemerli ya da tonozlu niş şeklinde olan yıkama bölümleridir. Bu iki mekânda da, mermer sekiler bulunmaktadır. Bu sekilerin üzerine belirli aralıklarla kurnalar konulmuştur. Sekilerin kenarı boyunca, döşemede hafif bir eğim verilir. Bunun nedeni kirli suyun akıtılmasıdır. Sıcaklık bölümünün ortasında dinlenme, terleme, masaj, keselenme amacıyla kullanılan, yerden 40-50 cm yükseklikte, çokgen şeklinde ve mermer kaplı göbek taşı bulunur.

Şekil 4.187: Kilis hamamlarından göbek taşı.

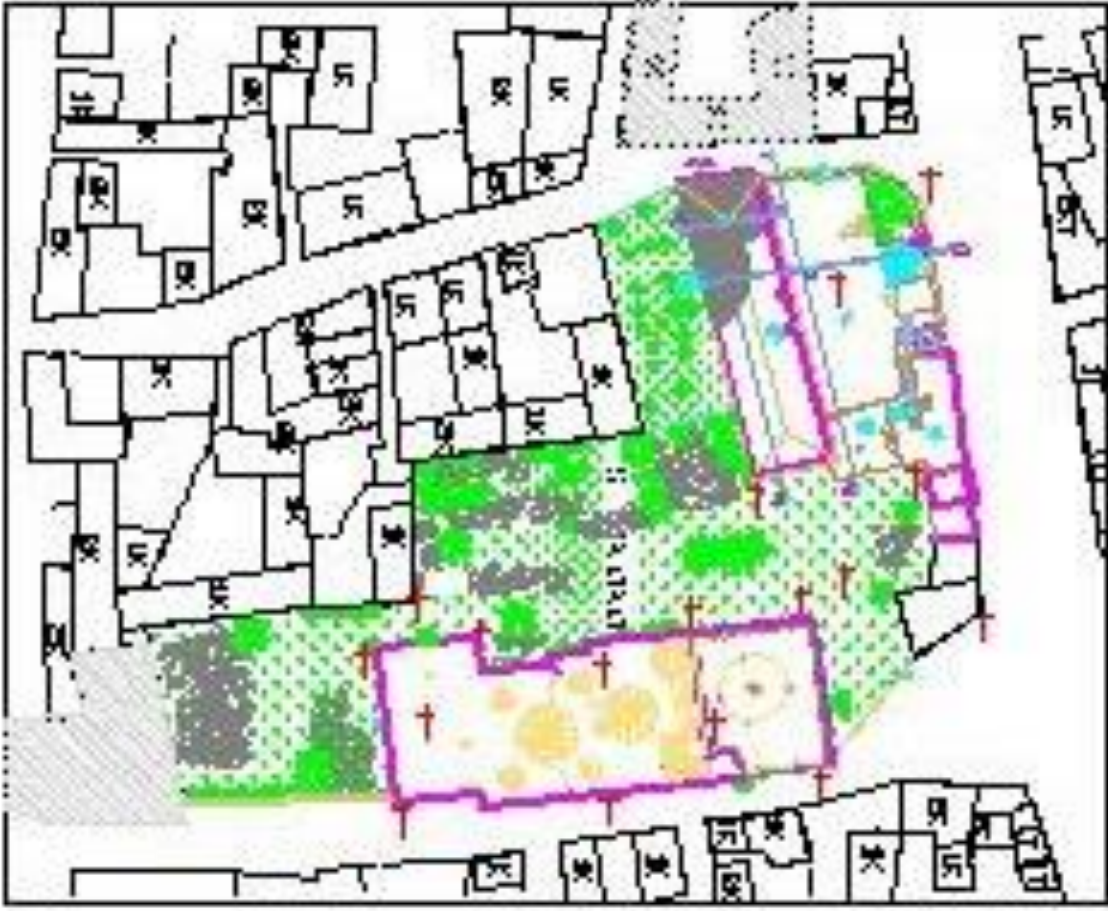
Şekil 4.190: Eski Hamam Vaziyet planının görünüşü

Eski Hamam, Kilis şehrinin merkez ilçesindeki, Meşetlik Mahallesi içerisinde, Odun Pazarı Caddesi, 111 pafta, 790 ada, 10 parselde konumlanmıştır (Şekil 4.190). Üzerinde bulunan kitabede, “Bu Mübarek Hamamı 970/1562 yılında, Sultan Selim Oğlu Efendimiz, Yüce Sultan Büyük Hakan, Allah onun mülkünü daim kılsın Sultan Süleyman’ın hükümdarlık günlerinde, Emir Kasım oğlu Emir Canbolat yaptırdı. “ yazmaktadır (Dündar, 1999). Bu bilgilere bakılarak, Hamam’ın yapım tarihinin kesin olarak, 1562 yılı olduğu öğrenilmektedir. Fakat daha sonraki dönemlerle ilgili yeterli ve ayrıntılı bilgiye ulaşılmamaktadır. Sözlü kaynaklardan edinilen bilgilere göre ise, 1945 ve 1992’de Hamam, Vakıflar Müdürlüğü tarafından tadilat işlemi görmüştür.

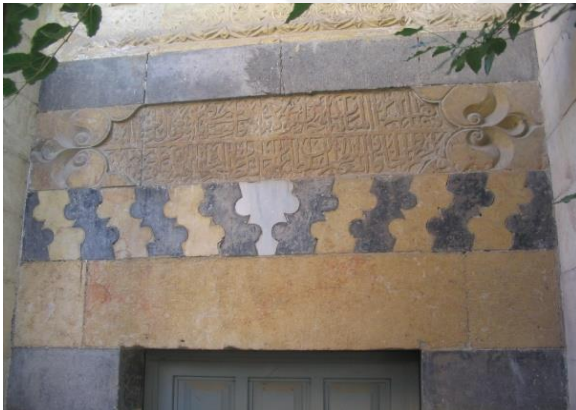
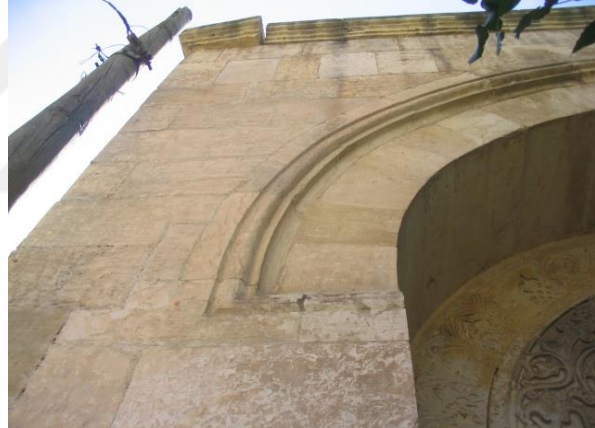
Şekil 4.194:Giriş kapısı detayları.
(Bebekoğlu, Tektuna ,2008)

Giriş Kapısı, en yoğun süslemelerin olduğu yerdir. Taç kapı özelliğine sahip olan giriş kapısı, derin bir nişin içindedir ve bu niş sivri kemerle kapanmaktadır.

Şekil 4.195:Giriş kapısı detaylar.
(Bebekoğlu, Tektuna ,2008)

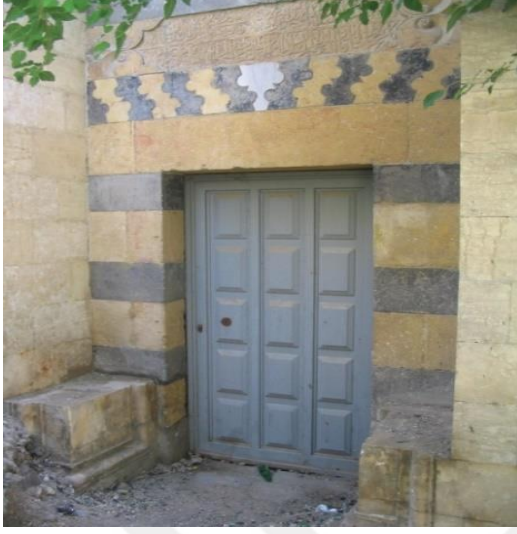
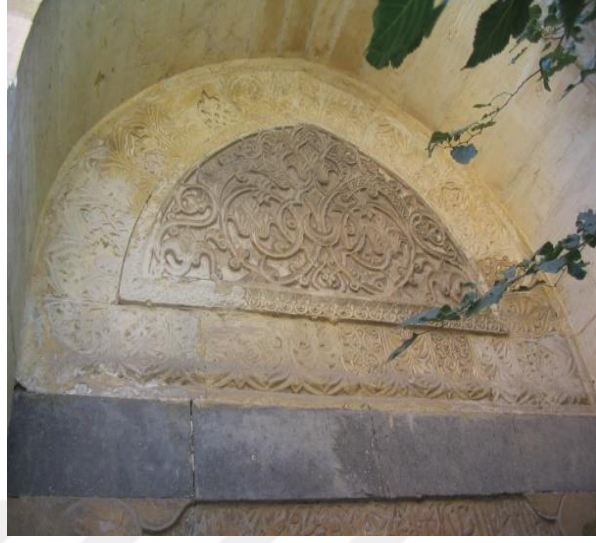
Şekil 4.196:Giriş kapısı.

Giriş kapısının yan kısımlarında, bir siyah, bir sarı kesme taş sırası devam etmektedir ve kapının üst kısmı sarı kesme taştan, düz lento ile geçilmiştir. Bu lentolu kısmında üzerinde sarı siyah taşlardan düz kemer bulunmaktadır. Kilit taşı ise beyaz mermerdendir. Bu taşların üzerinde kitabe yer almaktadır. Onun da üstündeyse, siyah bir taş sırası bulunmaktadır. Kemerin içi, çiçek desenli motifli süslemeler bulunmaktadır (Şekil 4.196 – Şekil 4.197).

Kapının iki yanında, kesme taş oturma köşeleri bulunmaktadır ama maalesef ki bu köşelerin üzerine bulunan taşlar yerinden alınmıştır. Kapı eşiğini oluşturan siyah taşların, bir bölümü

yerinden oynamıştır. Kapı kanadında, hamamın özüne uymayan bir demir doğrama tercih edilmiştir.

Şekil 4.197:Kapı üzerindeki kitabe.

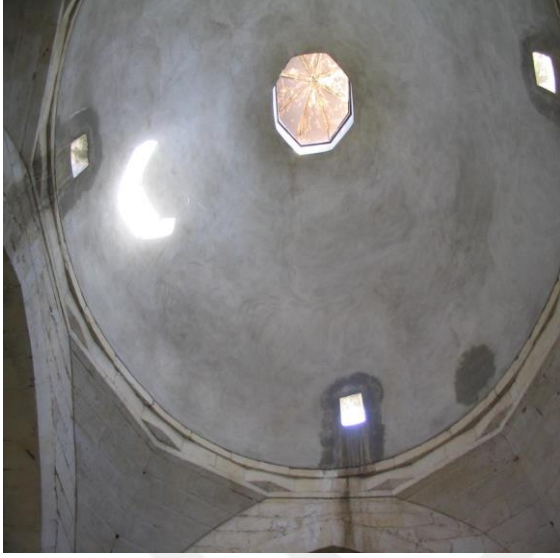
Şekil 4.198: Kubbenin içten görünüşü.

Soyunmalık kısmı, kübik bir şekilde olup üst örtüsü, sivrimsi, 6.25 mt çapında, 11 mt yüksekliğinde bir kubbedir. Bu kubbe, giriş bölümünden dolayı tam simetri özelliği taşımamaktadır. Kubbenin dört yönünde, 1.44 mt derinlik yapan nişler bulunmaktadır. Bu nişlerin üzeri, sivri tonozla örtülmüş olup, haçvari plan oluşturulmuştur. Kubbenin açıklığı ve tonozlardan dolayı, geniş ve yüksek bir boşluk oluşmaktadır. Hamam planının dört köşesine gelecek şekilde, kubbeyi ve tonozları taşıyan taş ayaklar konulmuş, duvarla bütünleştirilmiştir (Bebekoğlu, Tektuna, 2008).

Tonoz kemerlerin yarattığı kare planla kubbenin dairesel planı arasında boşluklar kalmaktadır. Bu boşluklar, pandantifle geçilmektedir. Kubbe başlangıcında kesme taş ile ince bir kasnak oluşmaktadır. Kubbe ve pandantifler, tuğla örgü ile inşa edilmiştir. Üzerinde bulunan sıva, çimentolu sıvadır ve bu aslına uymamaktadır. Asıl olması gereken sıva, "Sabun suvak," diye bilinen kireç ve kül malzemeyle yapılan geleneksel sıvadır. Kesme taş yüzeyler dışında,

moloz taş örgü üzerine yapılan sıva da, çimentolu sıvadır ve yer yer tuzlanma ve rutubetlenme göstermektedir (Bebekoğlu, Tektuna, 2008).

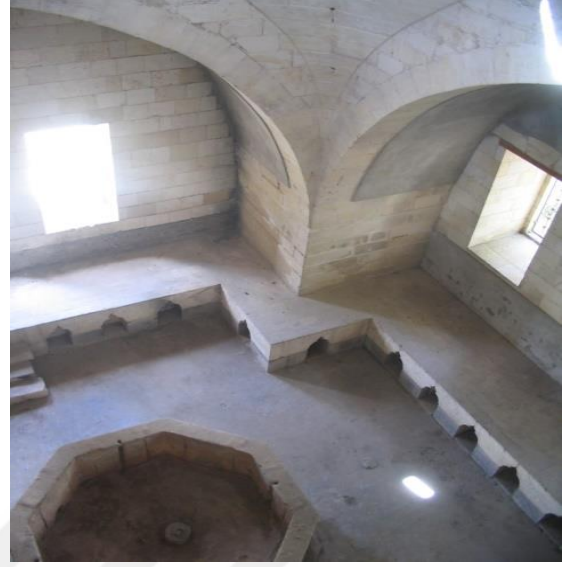
Şekil 4.199: Soyunmalık kısmı iç mekan.

Soyunmalık kısmının yanında bulunan giriş koridoru, planı kareden dikdörtgene dönüştürmektedir. Dışarıdan bakıldığında ilk fark edilen yer olan bu kısım, hamamın en yüksek ve en dikkat çekici bölümüdür. Hamamın giriş kısmından başlayan koridor, kot farkından dolayı basamaklarla iniş yapılarak devam etmektedir. Koridorun sonundan sağa dönüldüğünde ise soyunmalık kısmı ile karşılaşılmaktadır. Soyunmalık bölümünün kubbesi altında, tam merkezde konumlandırılmış bir şekilde fiskiyeli yüksek bir havuz vardır (Şekil 4.199).

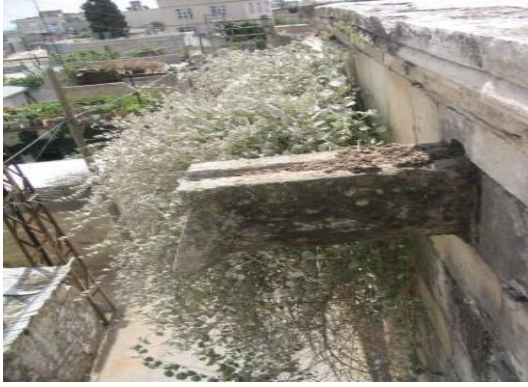
Şekil 4.200: Çörten ve bitkilenmeler.

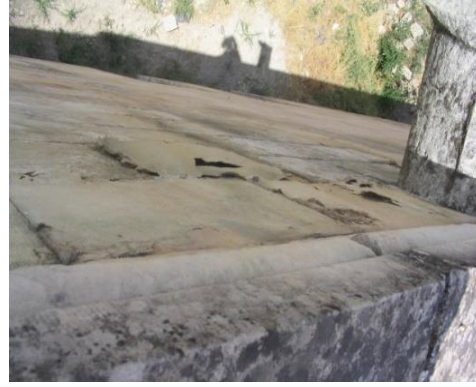
Şekil 4.201: Çatı bitiş silmeleri.

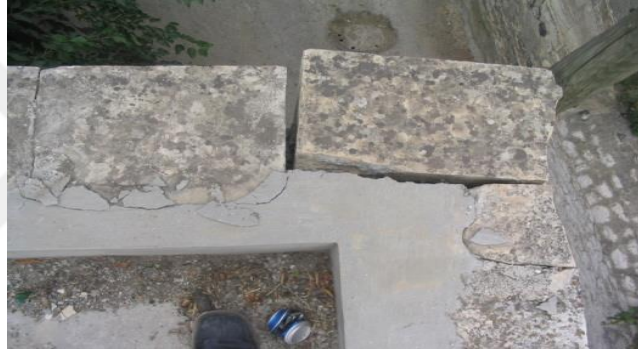
İç mekânın tüm çevresi, yüksek sekilerle çevrelenmiştir. Daha önceleri buralar, soyunma bölümü olarak kullanılmaktadır. Sekinin alt kısmında kalan küçük nişler, ayakkabı koymak için bırakılmıştır. Sekilerin üzerine çıkmak için basamaklar konulmuş fakat bunlar zamanla sökülüştür. Soyunmalık bölümü çatı kısmında, düz teras olan yerler şap ile kubbe olan kısım ise çimentolu sıva ile kaplanmıştır. Çatı bitişlerinde bulunan kesme taşların, derzleri tamamen boşalmış olup, taşlar yerinden oynamıştır. Kesme taş cephe yüzeyinde yosunlanma, taşlarda

çürüme, kabarma ve aşınmalar çok yoğun görünmektedir. Bazı kısımlarında ise bitki ve ağaçlar bile bulunmaktadır.

Şekil 4.202: Cephede bozulmalar.

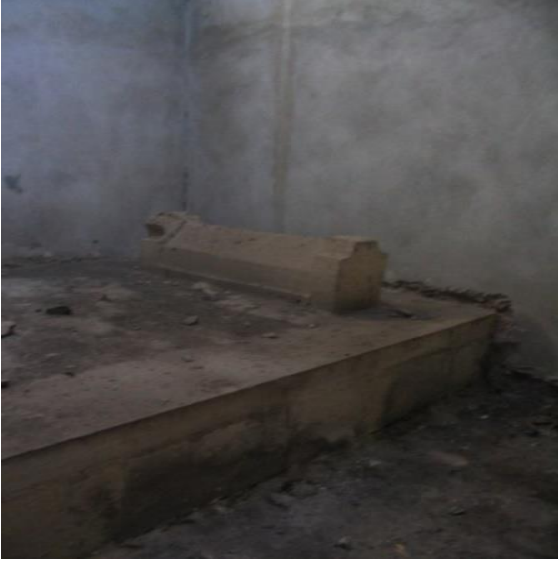
Soyunmalık kısmının güney kapısı bir koridora açılmaktadır. Bu koridorun sonunda tuvaletler bulunmaktadır. Koridor zemininde, kaplamalar sökülmüş ve bozulmuştur. Bu nedenle atık suların geçtiği kanallar açıkta kalmıştır. Duvar sıvası, üst yarısına kadar çimento ile sıvamıştır. Kalan alt kısmı ise, orijinal sıvanın sökülmesinden dolayı, moloz taş dokusunu gösterecek şekildedir. Koridorun tavan kısmı, tonozlarla örtülmüştür ve üzerlerinde fil gözleri bulunmaktadır. Koridorun üzerinde bir kıvrım yaptıktan sonra ılıklik kısmına geçilmektedir. Bu kısım koridorun sağında ve solunda ayrı mekân olarak tasarlanmıştır. Sağda bulunan mekanda bir seki üzerinde mezar bulunmaktadır ve kime ait olduğu bilinmemektedir. Türbe olarak geçen bu yerde, soyunmalık kısmına açılan bir pencere vardır.

Şekil 4.203 : Türbe .
(Bebekoğlu,Tektuna,2008)

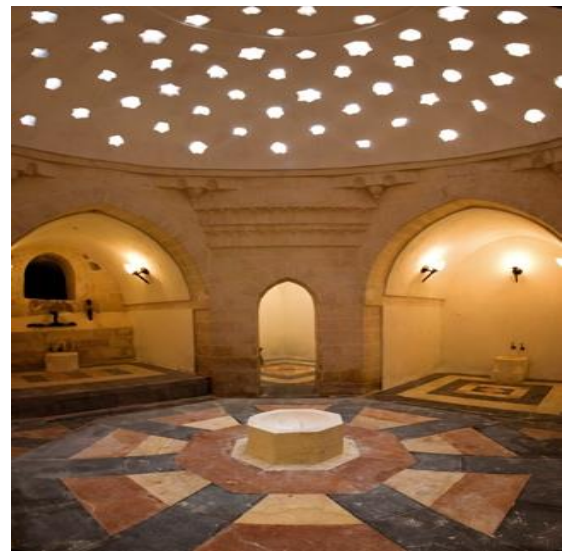
Şekil 4.205: Ilıklık orta kubbe figözleri.
(Bebekoğlu,Tektuna,2008)

Şekil 4.206: Ilıklık orta kubbe figözleri.
(Bebekoğlu,Tektuna,2008)

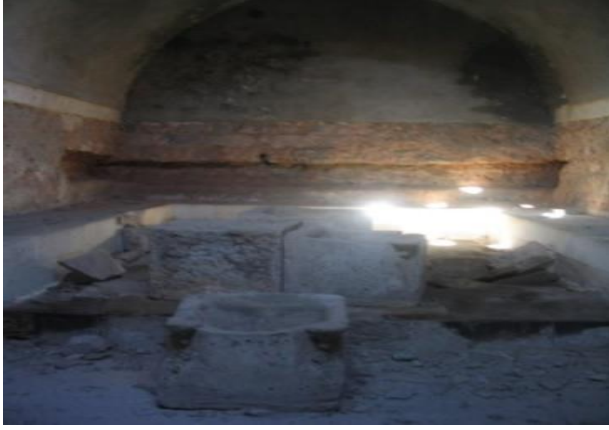
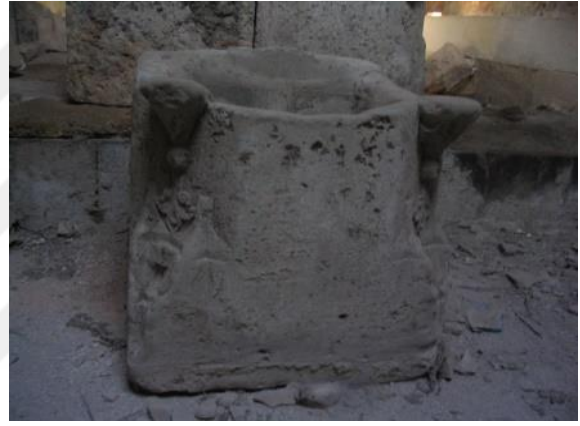
Şekil 4.207: Ilıklık (“ortahavış”) eyvanı.

Şekil 4.208: Curun.

Kesme taştan yapılmış olan “Curun”lar yani kurnalar, ılıkılık kısmında bulunmaktadır. Hamamın ilk yapımından kaldığı düşünülen kurnaların üzerinde, oyma süslemeler bulunmaktadır (Şekil 4.207 – Şekil 4.208).
