YENİDEN İŞLEVLENDİRİLEN KİLİS ŞEHRİNDEKİ TARİHİ
YAPILARIN İÇ MEKAN OLUŞUMLARININ ANALİZİ

YÜKSEK LİSANS TEZİ
İç Mimar Tuba FAZLIAĞAOĞLU

İç Mimarlık Anabilim Dalı
İç Mimarlık Programı

Haziran, 2019

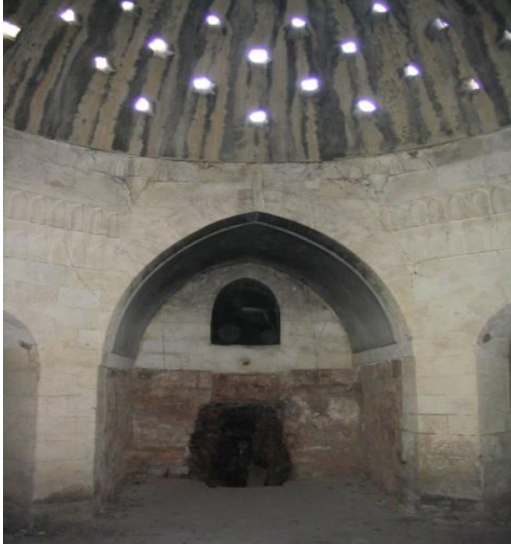
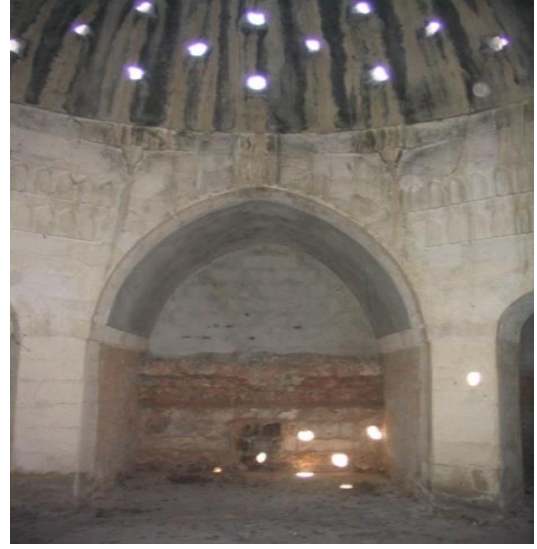
Ilıklık kısmının güneyinde bulunan kapıdan geçilip, kısa bir dönemeçten sonra, sıcaklık bölümüne gelinmektedir. Kare plana sahip olan bu bölüm, ortadaki büyük kubbe etrafına sıralanmıştır. Ortadaki kubbenin oturduğu alan, sekizgendir. Kenarları eşit uzunlukta olmadığı için, tam sekizgene olabilmesi, halvet girişine denk gelen duvarın önünde üç sıra ince mukarnas yapılmasıyla sağlanmıştır. Köşe kısımlarda bulunan dört havlet odası ve orta akslar üzerinde dört eyvandan vardır.

Şekil 4.209: Kubbe altında mukarnaslar.
(Bebekoğlu,Tektuna,2008)

Şekil 4.210: Kubbe altında mukarnaslar.
(Bebekoğlu,Tektuna,2008))

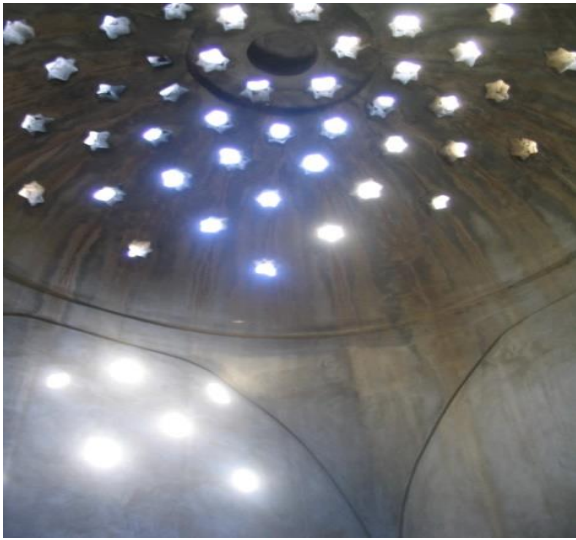
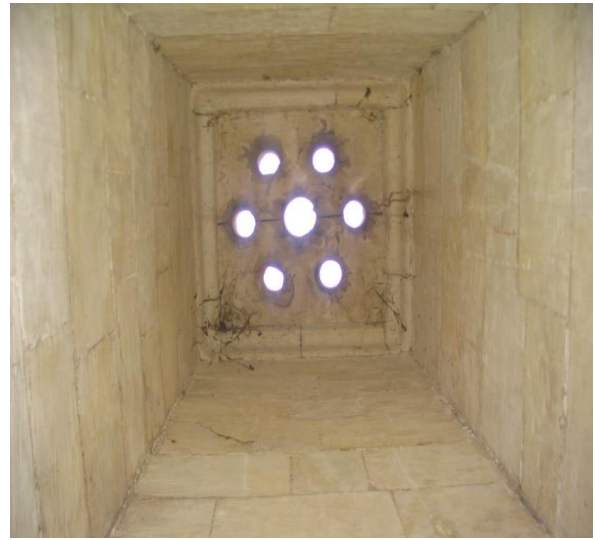
Halvetin 4. Bölümü, dış mekânda çıkıntı oluşturmaktadır. Halvet odalarına, köşelerinden sivri kemerli kapılardan girilmektedir. Hepsinin üst kısmı kubbe ile örtülmüştür. Bütün kubbelerin üzerinde filgözleri yer almaktadır. Fakat bu filgözlerinin camları sökülmüş, sadece delikleri kalmıştır. Bu deliklerden içeriye yağmur suları girmektedir. Her halvet odasında ve eyvanda bir kurna bulunmaktadır ama hepsi yerlerinden sökülüştür. Sıcaklık bölümünün zemin kaplamalarının tamamı sökülüştür. Duvarda bulunan izlerden, özgün döşemenin bitiş kotları ve seki kotları fark edilmektedir.

Şekil 4.211: Halvet odaları, kubbeler.
(Bebekoğlu,Tektuna,2008)

Şekil 4.212: Halvet odaları, kubbeler.
(Bebekoğlu,Tektuna,2008)

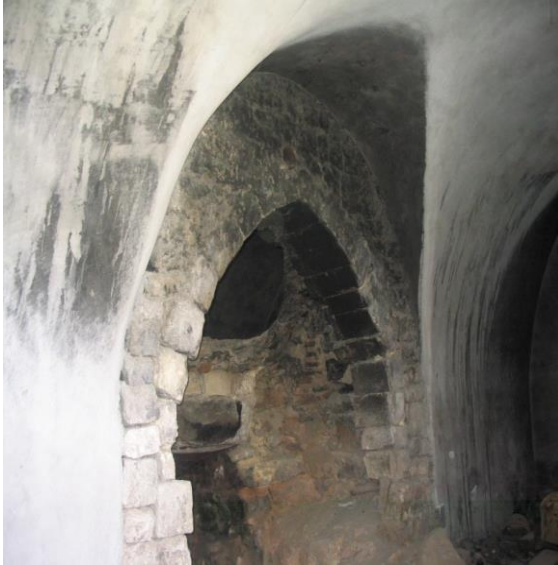
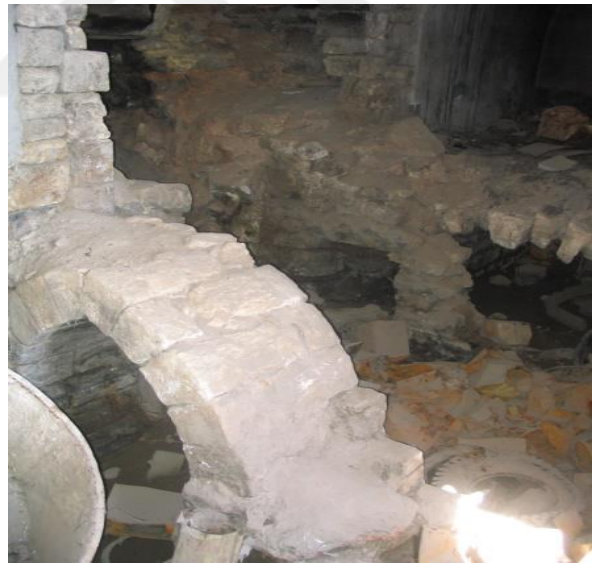
Şekil 4.213: Külhan.

Şekil 4.214: Külhan.

Külhan kısmının zemin döşemesi yarıya kadar çökmüştür ve küllük bölümü açığa çıkmıştır (Şekil 4.213 – Şekil 4.214). Külhanın üst örtüsü beşik tonozdur. Giriş kapısı ve ocaklık bölümünün açıklığını karşılayacak şekilde burada çapraz tonoz oluşmaktadır. Külhanın arka

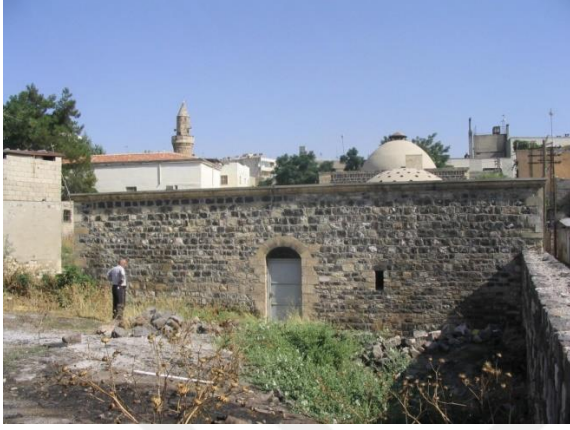
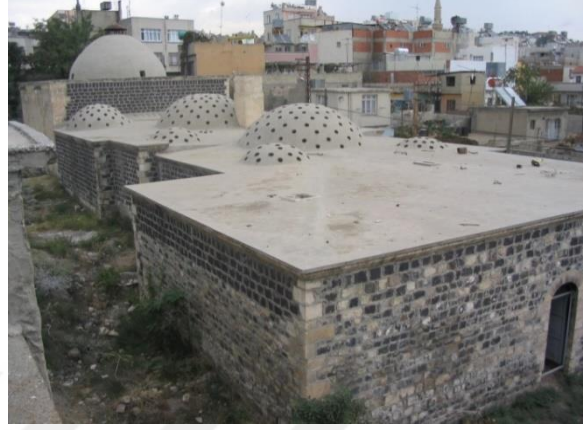
(güney) cephede giriş kapısı vardır (Şekil 4.215). Bu kapının doğusunda, daha aşağı kotta küllüğe giriş yapan kemerli bir kapı daha vardır. Ancak bu kapı bahçedeki moloz ve dolgularla kapanmış görünmektedir. Külhan bölümünün güneye ve doğuya birer penceresi vardır.

Şekil 4.215: Külhanın dıştan görüntüsü.

Şekil 4.216: Külhanın dıştan görüntüsü.

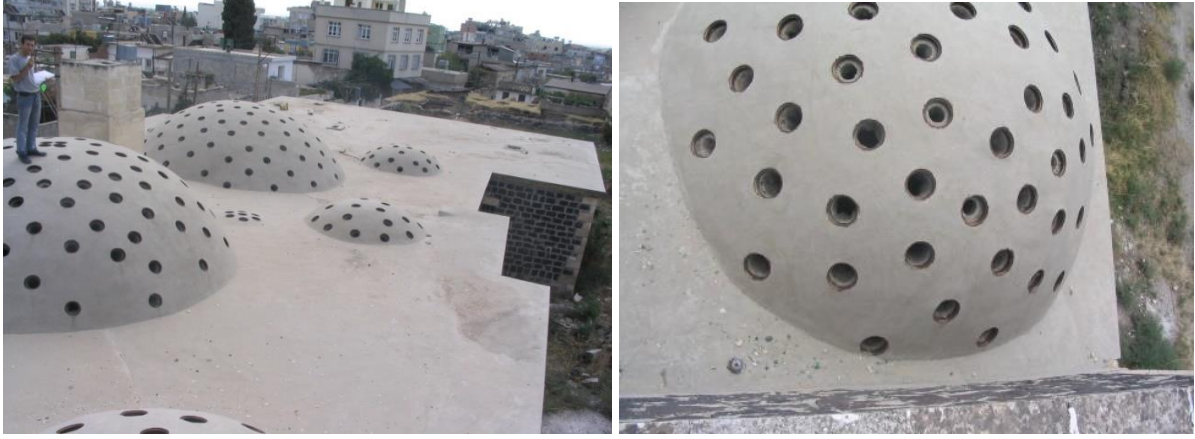
sıvanmıştır. Filgözlerinin delikleri boş ve camsız durmaktadır. Bu deliklerin ağzına demir halkalar yerleştirilmiştir. Buradan uygulanan sıvanın kalınlığı görülebilmektedir (Şekil 4.217).

Şekil 4.217: Ilıklık , Sıcaklık bölümü kubbeler. **Şekil 4.218:** Ilıklık , Sıcaklık bölümü kubbeler. (Bebekoğlu,Tektuna,2008)

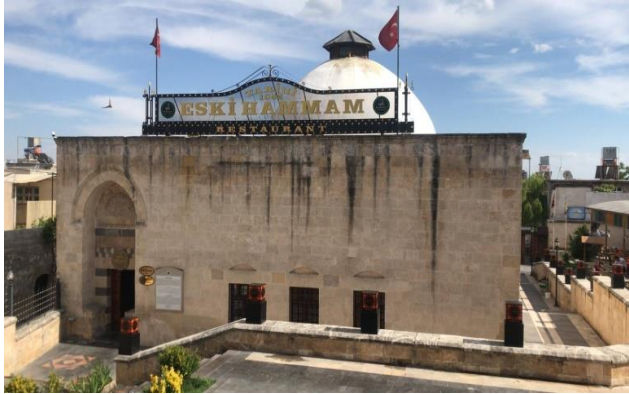
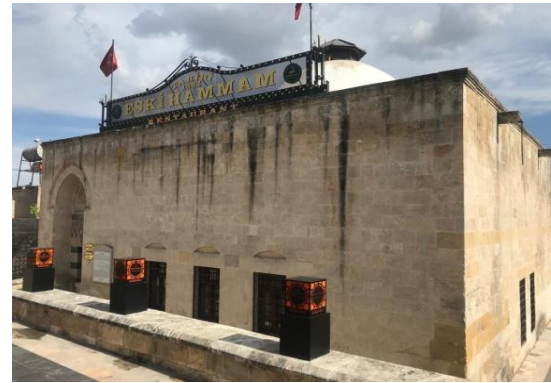
Şekil 4.223: Yenilenmiş hamam dış cephesi.

Şekil 4.224: Yenilenmiş hamam dış cephesi.

Hamamın dış cephe dokusu tamamen elden geçirilmiş, restorasyon projesine göre gereken yerlerde taş yenileme, raspa, derz tamirata, özgün olmayan derzin sökülüp yenilenmesi, çatlak tamirleri yapılmıştır. Çatı silme taşları elden geçirilip, eksik ve bozulmuş olanlar yenilenmiş,

diğerleri temizlenmiştir. Bütün silme taşları uygun harçla ve teras detayıyla birlikte düzenlenip, yerleştirilmiştir. Çörttenler elden geçirilmiş, gerekli olan yerlerde deđiştirilmiştir. Bazalt Moloz taş duvarların derzleri temizlenip uygun harç ve detayla yenilenmiştir. Teras betonu sökildükten sonra, kesme taş silmeler yenilmiş ve çörttenler eklenmiştir. Pencereledeki parmaklıklar yenilenip, ahşap dođramalar yapılmıştır. Hamamın bahçe kısmı restoranın açık alan mekânı olarak düzenlenmiştir.

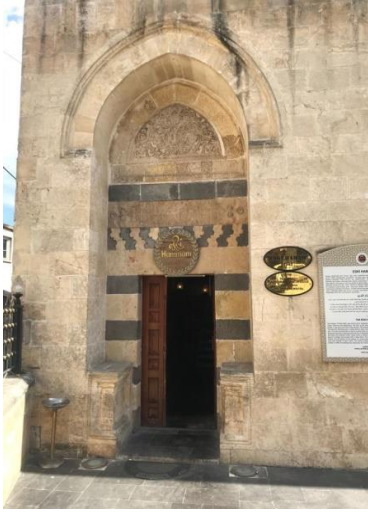
Taç kapının genel yüzey temizliđi, derz tamirleri yapılmıştır. Girişin iki yanındaki oturma sekisinin eksik taşı detayına uygun olarak yerleştirilmiştir. Kapı üzerindeki süslemeler sanat tarihçi denetiminde onarılmıştır. Özgün olmayan demir kapı çıkarılarak uygun nitelik ve detayda yeni ahşap kapı yapılmıştır. Kapı eşiđini oluşturan taşlar, kotuna uygun olarak düzeltilip eksikleri tamamlanacaktır. Kapı eşiđinden itibaren soyunmalık kısmına devam eden merdivenli zemin tamir edilmiş, gerekli yerlerde taş tamamlama ve yenileme yapılarak zemin düzenli hale getirilmiştir. Bütün duvar ve tonoz tavadaki mevcut sıva sökülüp, aslına uygun sabun sıva yapılmıştır. Duvar ve tavanda uygun aydınlatmalar konulmuştur.

Şekil 4.227: Taç kapı.
(Tuba Fazlıağaoğlu Arşivi)

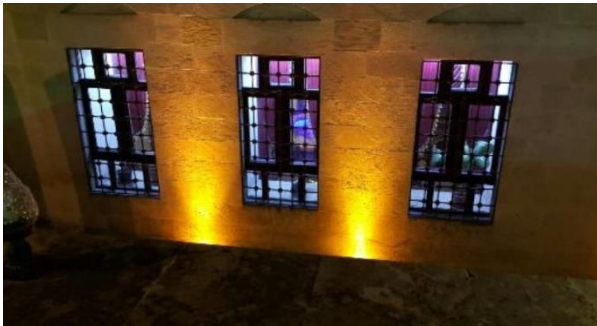
Şekil 4.230: Yenilenmiş pencereler (Tuba Fazlıağaoğlu Arşivi).

Pencerelere içerden ahşap doğrama yapılmış, dışta demir parmaklıkları yenilenmiştir. Pencere içi taş yüzeylerin temizlik ve tamiri yapılmıştır. Pencere üzerindeki ahşap lentolar tamir edilmiş, gerekli olanlar değiştirilmiştir. Ahşap koruyucu uygulanmıştır. Batı duvarı alt kısmında görünen ve 1992 tamiratında yapıldığı sanılan beton hatıl düzenlenmiş, görüntünün

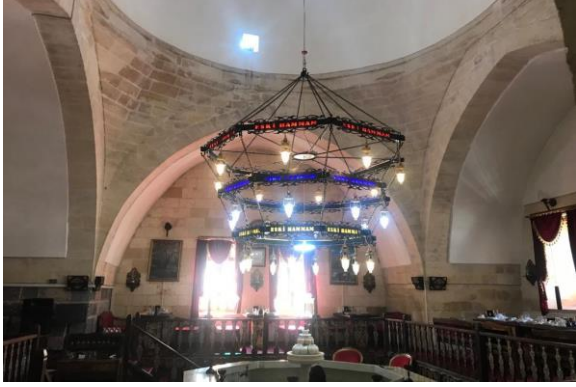
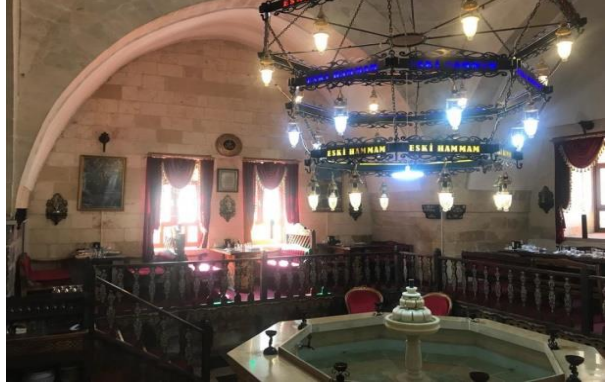
Şekil 4.231:Yenilenmiş aydınlatma elemanları.
(Tuba Fazlıgaoglu Arşivi)

Şekil 4.232:Yenilenmiş aydınlatma elemanları
(Tuba Fazlıgaoglu Arşivi)

Aydınlatma elemanları mimariye ve projesine uygun olarak seçilip yerleştirilmiştir. Ilıklık bölümüne geçişte ahşap kapı yerleştirilmiştir. Koridor boyunca tuvaletlere giden kısımda zemin düzenlenmiştir. Altyapıda su gider kanalları ıslah edilmiş, üst yapıda zemin taş kaplamaları onarılmış açıktan giden atık su arkları ve kapak yapılmıştır. Duvar ve tavan yüzeyindeki sıvalar özenli bir şekilde sökülüp uygun sabun sıva uygulanmıştır. Yeni tuvalet düzenlemesi yapılmıştır. Hela taşı ve lavabo yerleştirilmiştir. Tuvalet bölmesi yapılmıştır. Tuvaletle Makdas odası arasında sökülmüş olan duvar tamamlanmıştır. Keme taş kemer ve duvar yüzeyleri temizlik ve tamirati yapılmıştır.

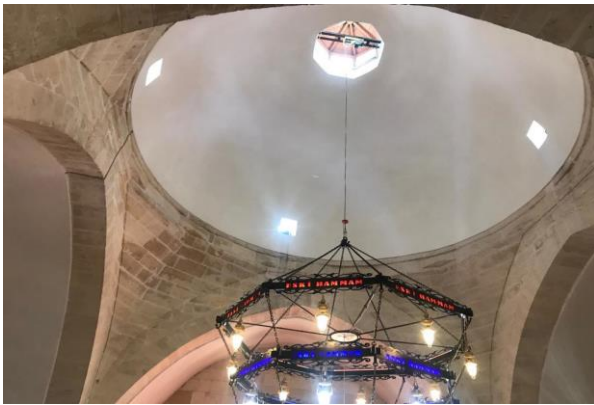
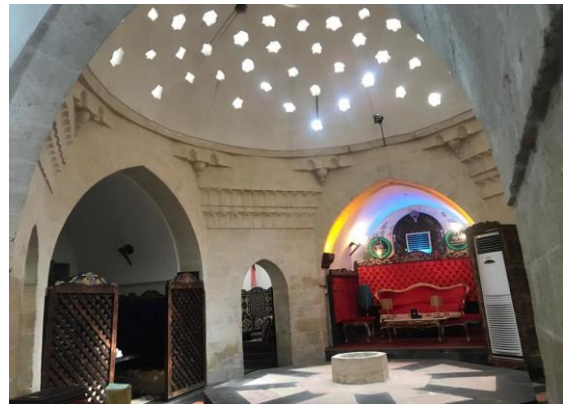
Şekil 4.233: Yenilenmiş kubbe detayları.
(Tuba Fazlıgaoglu Arşivi)

Şekil 4.234: Yenilenmiş kubbe detayları.
(Tuba Fazlıgaoglu Arşivi)

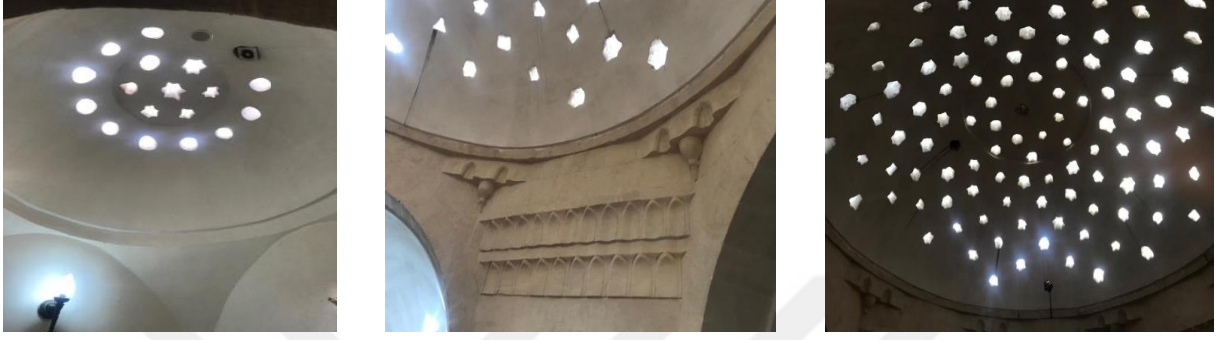
Şekil 4.235: Kubbe ve filgözleri.

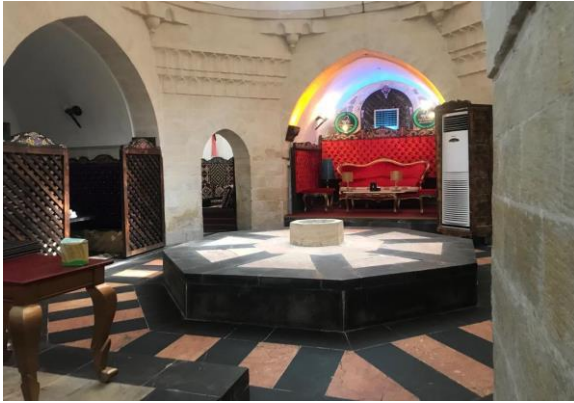
Ilıklık bölümünden geçişe ahşap kapı yerleştirilmiştir. Orta kısma aslına uygun olarak göbek taşı ve fiskiyesi yerleştirilmiştir. Burası restoranın ana mekânı olmuştur ve etrafına masa düzeni yapılmıştır. Halvet odaları ve eyvanlarda seki düzenlemeleri yapılmıştır ve bu mekânlar loca olarak ayrılmıştır.

Şekil 4.236: Yenilenmiş göbek taşı.

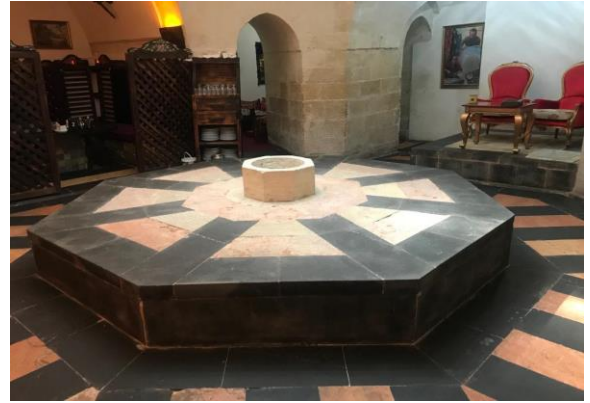
Şekil 4.237: Yenilenmiş göbek taşı.

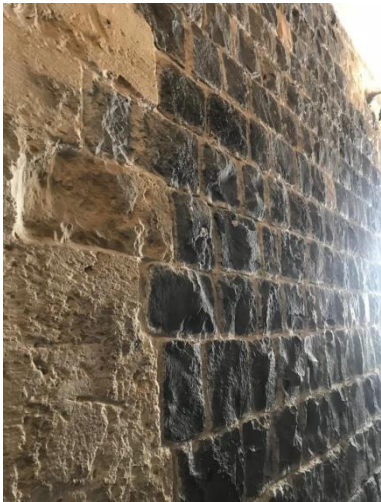
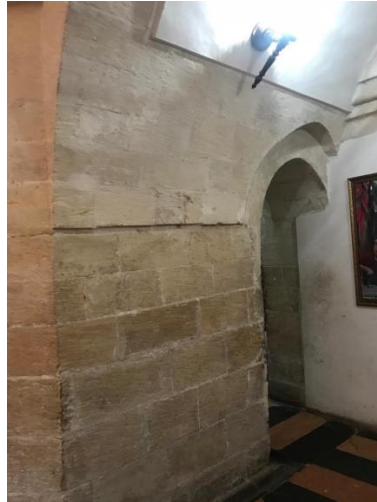
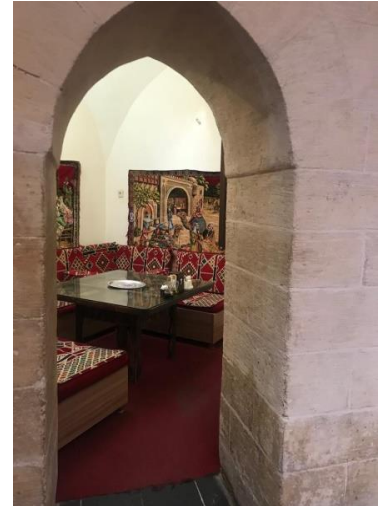
Külhan ile sıcaklık arasındaki duvarın sökülmiş olan kısmı tamamlanarak tamir edilmiştir. Duvar yüzeyindeki sıvalar sökülerek uygun sabun siva yapılmıştır. Tavan sıvası özenli bir şekilde sökülecek, uygun sabun siva yapılmış, sıvasız bölümler de aynı şekilde sıvanarak tamamlanmıştır.

Şekil 4.240: Yenilenmiş duvar detayları.

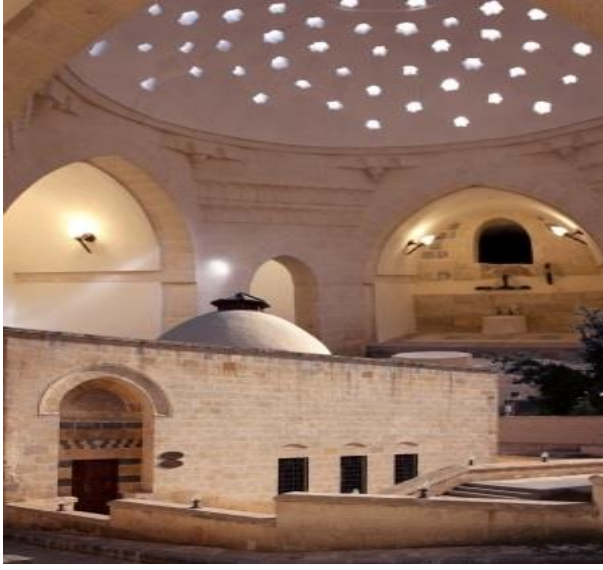
olarak yenilenmiş, girişe taş eşik eklenerek yağmur suyu girişi kontrol altına alınmıştır. Penceredeki demir parmaklık yenilenmiştir. Duvar ve tavan yüzeyindeki sıvalar sökülüp uygun sabun sıva yapılmıştır. Sıvasız bölümler de aynı şekilde sıvanarak tamamlanmıştır. Su deposu ve sıcak su kazanı olan bölümler ıslah edilmiş, gerekli tamirat ve tesisatlar yapılmıştır. Mevcut teras çatı kaplaması olan, beton / şap tamamen sökülüp, bunun altından çıkacak bozulmuş katmanlar temizlenmiştir. Çatının özgün kotu ortaya çıkarılmıştır ve ortaya çıkan yüzey tesviye edilerek topraklı, kül ve kireçle yapılan harç çeşitleri kullanılarak su yalıtımı, koruyucu katmanlar uygulanmıştır. Son katman 6-7 cm topraklı harçla tamamlanmıştır.

Şekil 4.241: Eski hamamın yenilenmiş çatısı.
