TARİHİ YAPILARDA ONARIM VE GÜÇLENDİRME YÖNTEMLERİNİN  
ETKİNLİĞİNİN DEĞERLENDİRİLMESİ

YÜKSEK LİSANS TEZİ

Mimarlık Anabilim Dalı

Yapı Programı

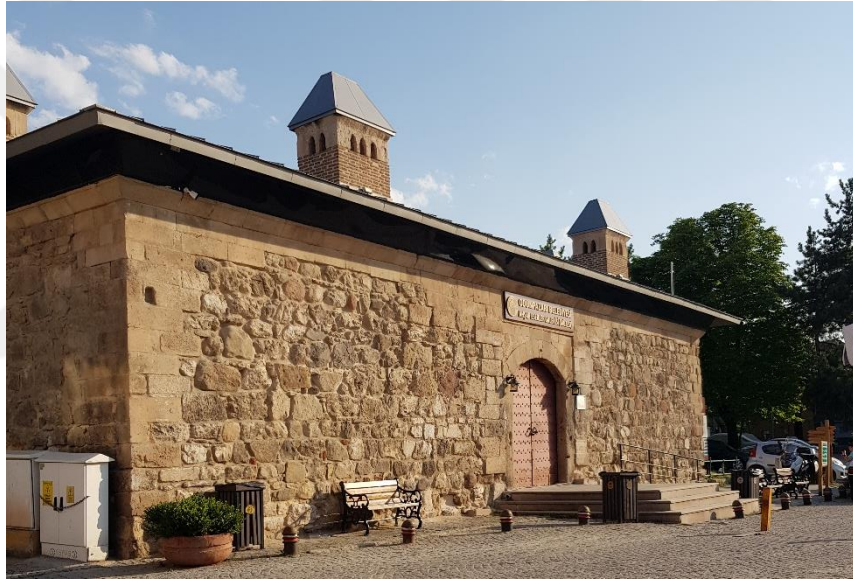
**Şekil 2.1** Taş Yığma Yapı, Ahşap Eseler Müzesi, Eskişehir

Taş, basınç kuvvetlerine karşı dayanıklı ama çekme kuvvetlerine karşı çok zayıftır. Genellikle tarihi yapılarda basınç yüklerini alan duvarlar ve ayaklar taş malzemeden yapılmıştır ( Şekil 2.1 ). Yalnız basınç kuvveti alan kemerler, tonozlar ve kubbelerde taş kullanılır [8, 9]. Tablo 2.1 de tarihi yapılarda en çok kullanılan taşların fiziksel özellikleri ve dayanımları verilmiştir.

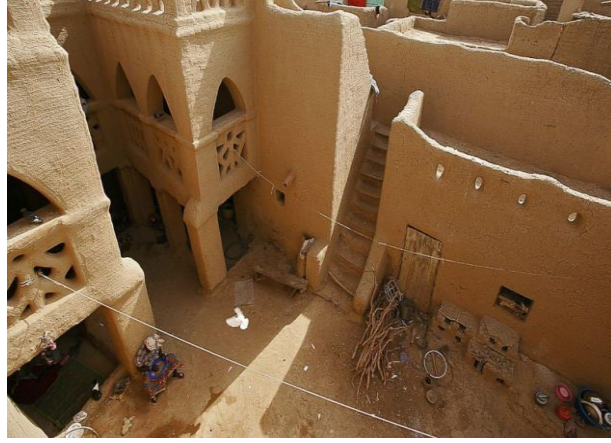
**Şekil 2.2** Kepiç Yapı, Mali [11]

Kerpiç; kilin şekillendirilip biçimlendirilerek, başka maddeler de katılıp kurutularak elde edilir. Genellikle kerpiç hamuru elde etmek için bir ölçü kum, yağlı killi toprak ve bir miktar saman ve su katılır. Homojen hale geldiğinde kullanılması gerekmektedir [7]. Şekil 2.2 'de kerpiçten yapılan yapı örneği verilmiştir.

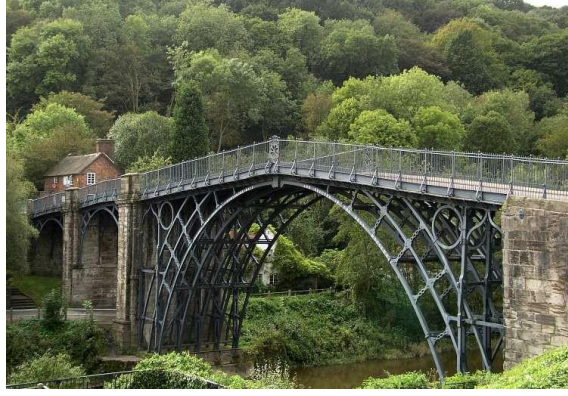
**Şekil 2.5** Demirin Köprülerde Kullanılması; Coalbrookdale Köprüsü [7]

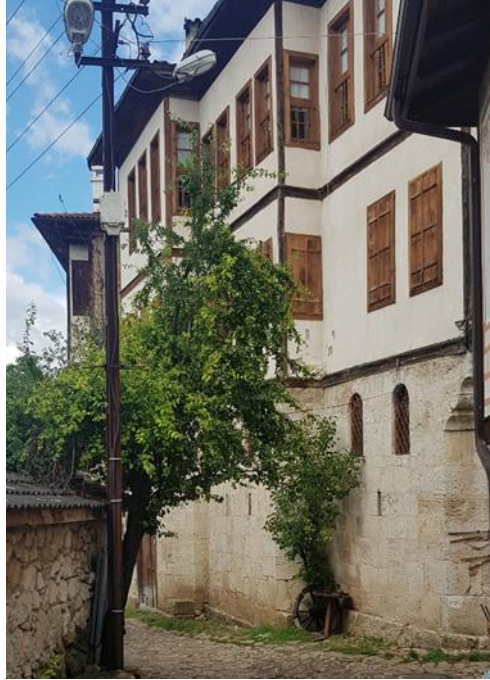
**Şekil 2.8** Karma Sistem, Safranbolu Evi

Karma sistemli yapılar iki ya da daha fazla yapım sistemini birarada bulunduran, farklı sistemlerin farklı özelliklerini taşıyan sistemlerdir. Karma yapım sistemlerde farklı sistemlerin birbirlerini tamamlayarak tasarım için doğru sistemin kurulmasını sağlar. Sistemlerin bir araya gelmesinden dolayı farklı kurgu ve detaylar kullanılır. Tarihi yapılarda; yığma ve karkas sisteminin bir arada kullanıldığı yapılar bulunmaktadır.(Şekil 2.8)

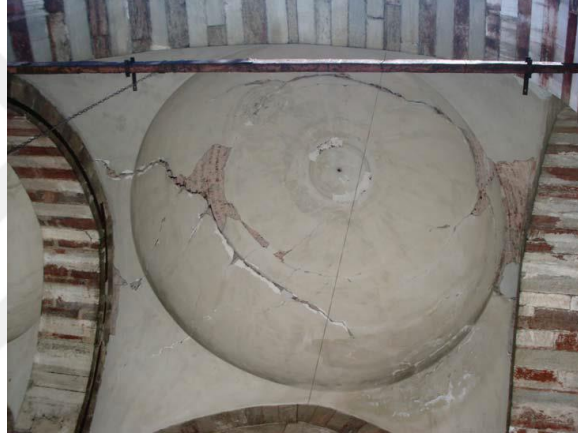
**Şekil 3.6** Kubbede Meydana Gelen Dairesel Çatlaklar, Fatih Külliyesi [33].

Şekil 3.6’da zemin hareketleri, sismik hareketler ya da temel oturmasından dolayı kubbe tabanına paralel doğrultuda dairesel çatlaklar görülmektedir [33].

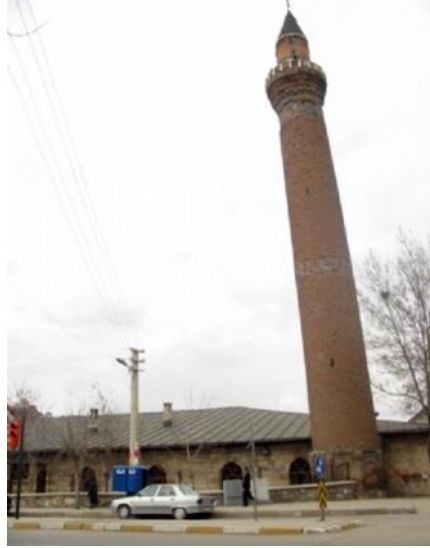
**Şekil 3.7** Düşeyden Sapma, Sivas Ulu Camii Minaresi [34]

Zeminden kaynaklı hasarlara bakıldığında tarihi yapılarda en çok düşeyden sapma durumu gözlemlenmektedir. Minareler, kuleler ve saat kuleleri gibi narin yapılar zemin hareketlerine, burulmalara, temel oturmalarına ve dönmelerine karşı çok hassastır. Bu durumlarda eğilmeler ortaya çıkar. Çok küçük bir eğiklik ve değişiklik düşeyden sapmaya neden olur. En önemli örnek Pisa Kulesi’dir. Ülkemizde birçok minarelerde bu durum vardır [22, 27]. (Şekil 3.7)

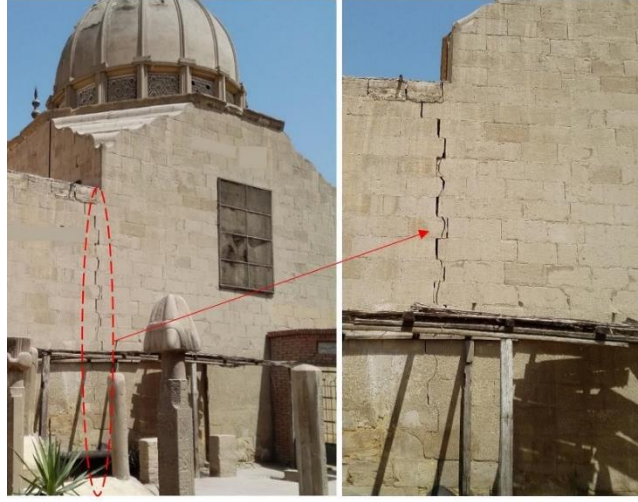
**Şekil 3.8** Tarihi Yapılarda Ayrılma, Hosh al-Basha, Mısır [35]

Yapılarda temel boyutlarının yetersiz olması, taşıyıcı sistem tasarımındaki hatalar ve yetersiz kesitlerde dolayı yapıda ayrılmalar neden olabilir. Yapılarda zayıf kısımların ana kütlede ya da taşıyıcı sistemden ayrılması olayıdır. Örneğin Şekil 3.8 'de de görüldüğü gibi yapılarda köşeler ve ek kısımlar zayıf alanlardır [22, 31].

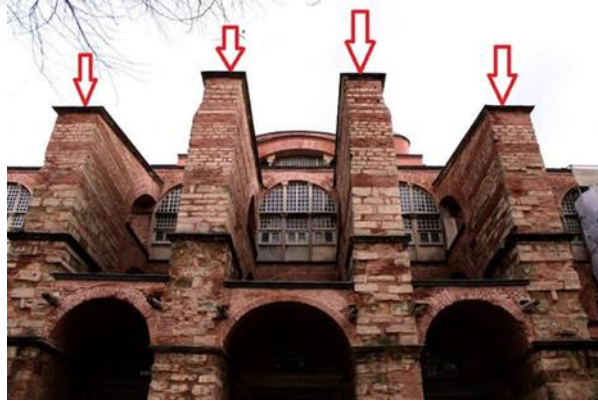
**Şekil 3.9** Ayasofya [36]

Örneğin; asırlar boyunca Ayasofya’da kubbe sorunu yaşanmıştır. Yapıldığı dönem bu kadar büyük açıklık geçebilecek bir teknolojiye sahip olunmaması, payandaların tasarlanamaması ve hızlı inşa edilmesinden kubbe sismik hareketlerden ve kendi ağırlığından kaynaklı yıkılmalar yaşamıştır. Bu da onu taşıyıcı sistemi hatalı tasarlanmış en ünlü yapılarından biri yapmıştır [10, 27]. Şekil 3.9’da Ayasofya’ ya sonradan eklenen payandaları görmekteyiz.

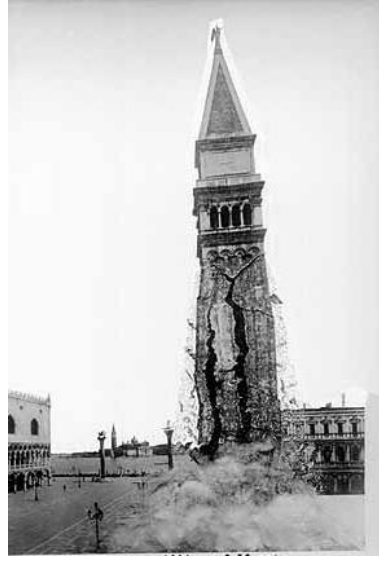
**Şekil 3.10** San Marco Çan Kulesi'nin 1902'de Yıkılması, Yetersiz Temel Boyutlandırma [37]

Bir başka örnek ise San Marco Çan Kulesi’nin inşa aşamasından günümüze kadar defalarca hasar alıp yıkılmıştır. Bu hasarların ana sebebine bakıldığında temel boyutlarının düzgün tasarlanmamış olmasından kaynaklı olduğu tespit edilmiştir. (Şekil 3.10)

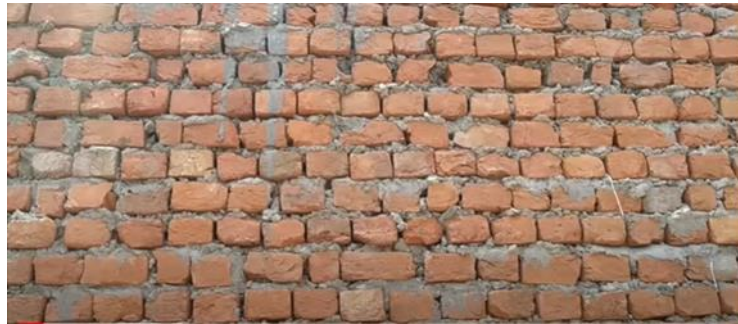
**Şekil 3.12** Yanlış Tuğla Örümü

Örneğin; Şekil 3.12’deki gibi tuğla ya da taş duvar örümünde yapılan hatalı işçilik ya da yapı elemanlarının birleşimde yeterli derecede bağlayıcı kullanılmaması gibi hatalar, hasarlara yol açmaktadır Kenet ve mil gibi kesme taş yapılarda blokları birleştirmek için kullanılan elemanların iyi izole edilmemeleri nedeniyle, derzlerden içeri giren su, demirden yapılmış bu malzemelerin paslanmasına neden olmaktadır. Bu durumda taş ya da tuğlada pastan kaynaklı çatlaklara neden olabilir [10, 21].

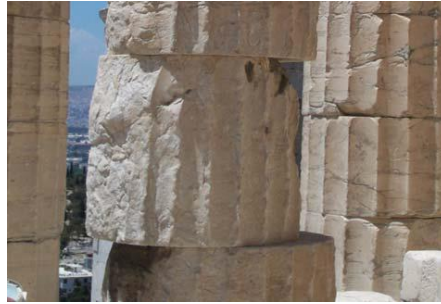
**Şekil 3.14** Sütunlarda Kayma [33]

Sütun, kemer, tonoz, kubbe vb. parçalar ve bloklardan oluşan yapı elemanlarında; yatay düşey kuvvet etkisi, derzlerin boşalması, yanlış bağlantı detayları, harç kullanımda yapılan hatalar vb. nedenlerden dolayı parçaların veya blokların yer değiştirmesi olayına kayma olayları gözlemlenir [22].(Şekil 3.14)

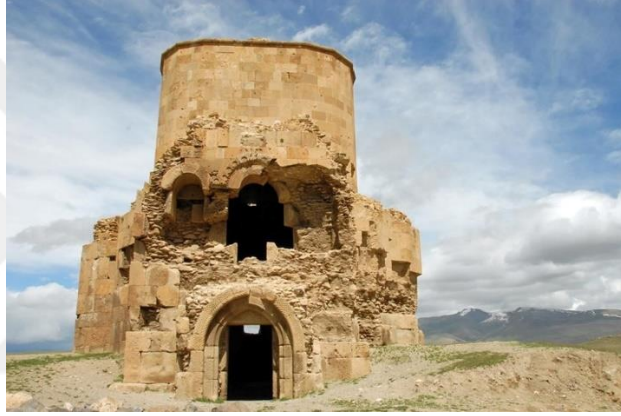
**Şekil 3.15** Van'daki Depremler Sonucu Zoradir Surp Eçmiadzin Ermeni Kilisesi'nin Hasar Görmesi [38]

Depremler sonucu yığma tarihi yapıların duvarlarında kesme çatlaklarının oluşmakta olup duvar düzleminin dışında devrilmesi, duvarların köşelerden ayrılması ve yapı elemanlarının ayrılıp yıkılması gibi hasarlarla sebep verebilir [21].(Şekil 3.15)

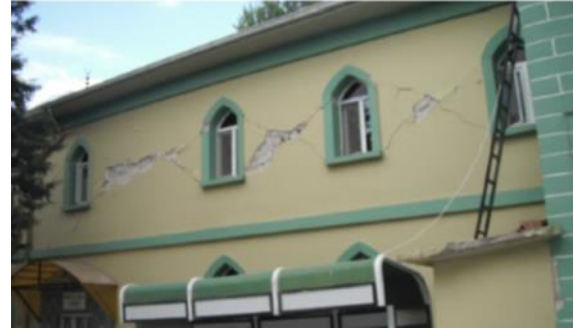
**Şekil 3.17** a) Depremde Duvarlarda Oluşan Kesme Çatlakları Şematik Gösterimi  
b) Depremde Duvarlarda Oluşan Kesme Çatlakları -Halil Ağa Camii [21]

Deprem yükünün ters yönden etkilemesi durumunda ilk oluşan çatlakların aksi yönünde yeni çekme çatlakları oluşacaktır. Bu durumda (X) şeklindeki çatlak görünümleri ortaya çıkar [4]. (Şekil 3.17)

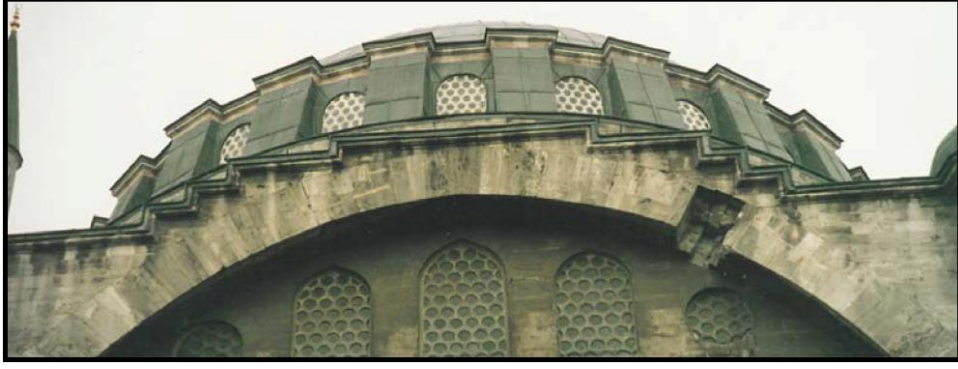
**Şekil 3.18** 1999 Depreminde Edirnekapı Mihrimah Sultan Camii Kemerinde Oluşan Hasar [41].

Kemer ve tonozlarda, geometrisinden dolayı deprem gibi yanal yük etkisinde çeşitli deformasyonlar oluşmaktadır. Kemerlerde ve tonozlarda kayma meydana gelebilir [40]. (Şekil 3.18)

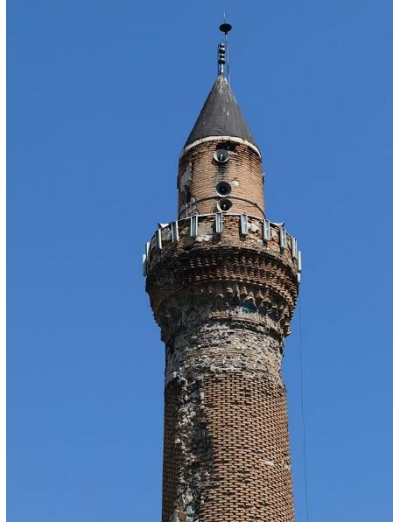
**Şekil 3.22** Sivas Ulu Camii Parça Kopması [34]

Fiziksel ve kimyasal bozulmalar, atmosferik etkiler, sıcaklık değişimleri, asit yağmurları, sismik hareketler vb. durumlardan kaynaklı yapılardan parça kopmaları yaşanabilir. Bu durum hem yapılar için çevresindekiler oldukça büyük sorunlar yaşatabilir [24].(Şekil 3.22)

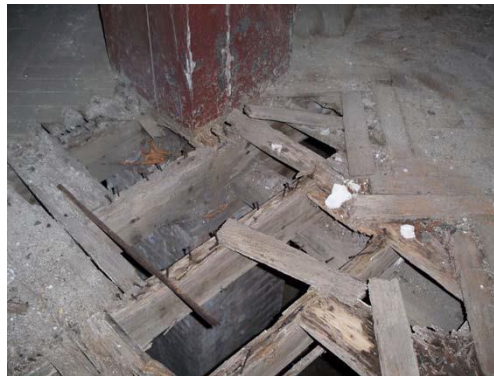
**Şekil 3.23** Su ve Nemden Dolayı Ahşap Elemanlarda Bozulma, Büyükada Rum Yetimhanesi [33].

Yer altı suları, yağmur suyu ve havadaki nem tarihi yapıları oluşturan malzemelerin bozulmasına neden olmaktadır. Şekil 3.23’de de görüldüğü gibi yapı bünyesine giren su ve nem bozulmayı başlatır veya var olan bozulma sürecini hızlandırır [27]. Su ve nemden dolayı eski eserlerin malzeme bünyesinde mantar ve küf oluşumu, , renk değişimi, çürümeye ve biyolojik canlıların yaşamasına uygun ortam hazırlanmasına neden olur. Bu şekilde bozulmaya yol açar. Özellikle su ve nem; tarihi yapılarda taşların tuz iyonları etkileşime girip bozulmasına, ahşap elemanların fiziksel yapısında deformasyona ve metal malzemelerden yapılan gergi, zıvana ve kenet sistemlerin paslanmasına sebebiyet verir [33].

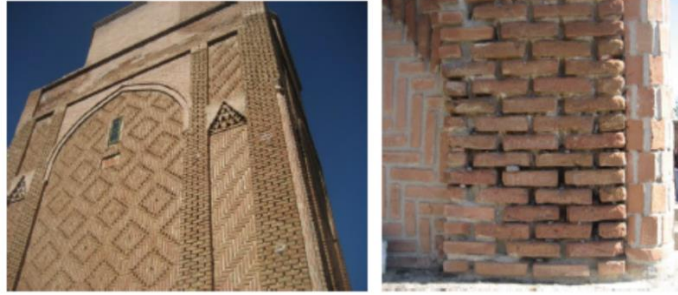
**Şekil 3.24** Kayseri Melik Gazi Türbesi Derzlerin Boşalması [46]

Yığma yapı duvar derzleri doğal ve çevresel etkilere karşı korunmasız ve açık olduklarından duvarın en zayıf bileşenini durumundadır [21]. Sürtünmelere, rüzgarlara, yağmur, kuvvetler ve çeşitli kimyasallara maruz kalan derzler zamanla aşınarak boşalmaya başlar. Derzlerin boşalmasından kaynaklı bu boşluktan su, bitki vb. yabancı maddeler girerek yapıyı zayıflatır [31]. Bu zayıflıklar yapılarda büyük hasarlara neden olabilmektedir. (Şekil 3.24)

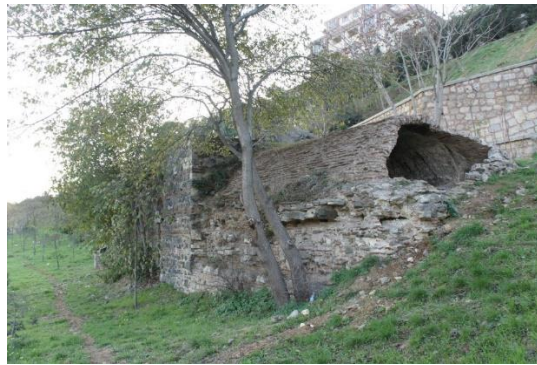
**Şekil 3.26** Kağıthane’deki Tescilli Su Sarnıcı Bakımsızlık ve Yapının Kullanılmamasından Dolayı Hasar Alması ( 2020 yılına ait fotoğraf )

Örnek olarak Şekil 3.26’da, 2. dereceden tarihi eser olan tescilli Kağıthane su sarnıcı yapısı bakımsızlık ve yapının kullanılmamasından dolayı yapının tonoz kısmı ve cephelelerde kısmi göçmeler bulunmaktadır. Şekil 3.27’ de de görüldüğü gibi yapının kullanılmasından kaynaklı kimsesizler tarafından içinde ateş yakılmış, içine molozlar dökülmüş ve yapının gergileri çalınmıştır. Yapıda 2020 yılında restorasyon çalışmaları başlamış olup 2022 tarihinde çalışmalar bitmiştir.

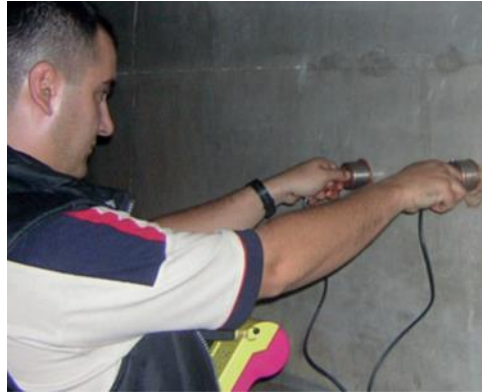
**Şekil 4.4** Ultra Ses Deneyi [7]

Bu metot da yüksek frekanslı ses dalgası ( frekansı 16.000 fazla olan ultra ses dalgaları) üreten aletlerden yararlanılır. Ölçüm karşılıklı yüzeylerde doğrudan veya aynı yüzden dolaylı olarak yapılır. Şekil 4.4 ‘dek düzenekteki gibi alıcı ve verici arasındaki ses dalgalarının iletim süresi ve hızı zaman ölçülür. Malzeme boşluklu bir yapıya sahip yani yoğunluğu az ise ya da bünyesinde çatlaklar var ise ses geçiş hızı düşüktür. Şekil 4.5 ‘te ki gibi veriler sürekli incelenerek çatlak oluşumu, derinliği ve yönü tespit edilir. Çatlaklara müdahale aşamasında enjeksiyon uygulaması yapılmadan önce kullanılmalıdır. Ultrasonik test tekniği, sütunların içerisindeki çatlak derinliğinin ölçülmesinde kullanılmaktadır. Çatlağın iki tarafına eşit mesafede tutulan 40 khz’lık transduser yardımıyla çatlak oluşumu izlenebilmektedir. Bu şekilde malzemenin dayanımına ölçülür. Ultra ses deneyleri tek başına yeterli değildir. Diğer yöntemler ile birlikte kullanılmalıdır [7, 40].

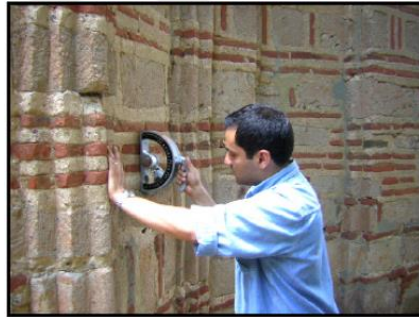
**Şekil 4.6** P Tipi Schmidt Çekici Testi Uygulaması [30]

Boşluklu yapı malzemelerinde dayanımını ve sertliğin belirlenmesi için çoğunlukla geri sıçramanın ölçülmesi prensibine dayanan N tipi (beton, doğal taş vb. yüzeylerde ) veya Şekil 4,6'da ki gibi P tipi Schmidt (harç, tuğla gibi yüzeylerde ) çekicinden yararlanılır. Bunlardan, N tipinde, bir bilye, P tipinde ise bir pandül, arkasında bulunan yay yardımı ile yüzeye vurulur. Bilye veya pandül taş cismin yüzeyine çarptıktan sonra geri sıçrar, geri sıçrama ne kadar büyük ise sertlik o kadar yüksektir. Yapı elemanın yüzeyi temizlenir (sıva ve kaplamadan) değişik noktalara en az 10 vuruş yapılmalı, maksimum vuruş değeri ile minimum vuruş değeri arasındaki fark 10'dan küçük olmalıdır [7, 40].

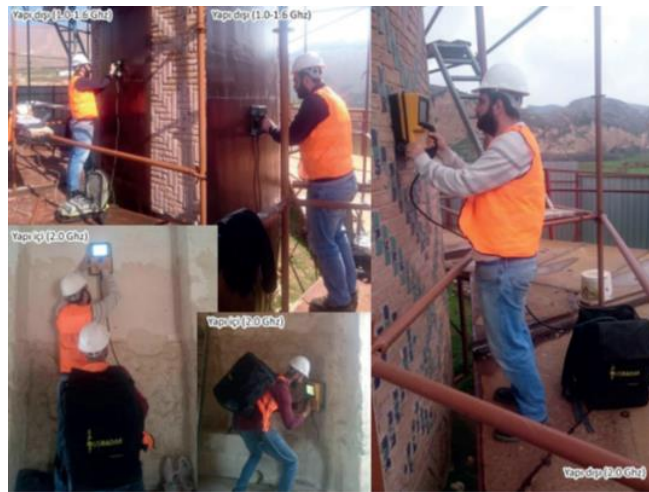
**Şekil 4.8** Yapı İçinde ve Dışında Georadar Uygulaması [8]

Bu yöntemde ortam içine elektromanyetik dalgalar gönderilir, alıcı ve verici arasında geçen süre kaydedilerek yapıdaki boşlukların ve çatlakların yeri tespit edilir. Genellikle tabakalı duvarların ve karot alınamayan bölgelerindeki boşluk ve çatlakların varlığı ile malzemelerin fiziksel özelliğini tespit etmede kullanılır [7]. ( Şekil 4.8 )

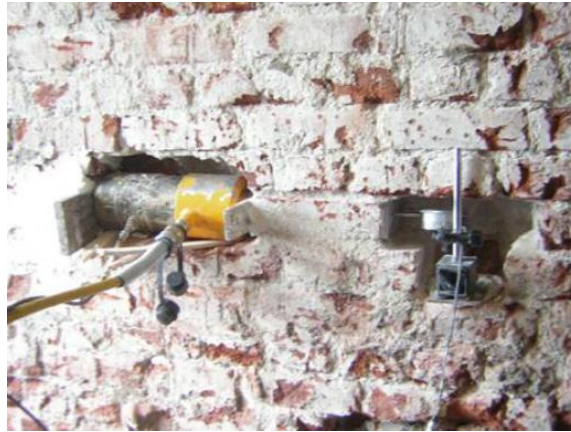
Yerinde kayma deneyi, ölçüm yapılacak kısmın iki tarafı açılarak bir taraftan yatay kuvvet uygulanır. Diğer tarafa yerleştirilen sensörün maksimum deplasmanı kaydettiği andaki gerilme, yapıdaki kayma gerilme noktasıdır. Şekil 4.10 'taki gibi düzenek ile yapıların kayma dayanımı ölçülür [40].

Şekil 4.10 Yerinde Kayma Deneyi [40]

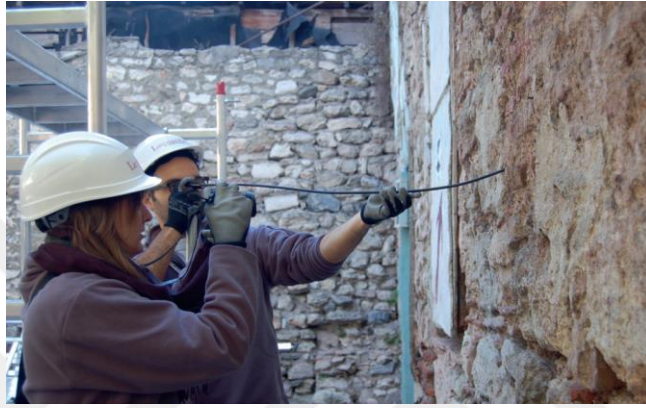
Endoskopi yöntemi; eski eserlerde ulaşılmayan bölümlerde ve taşıyıcı elemanların boyutlarının çok büyük olduğu, karot ile ulaşılamayan bölgelerde tercih edilir. Şekil 4.11’de de görünen düzenele yapıda ortalama bir cm çapında delik açılarak kamera ile görüntü alınır. Çalışma yapılan derinlikteki malzemelerin neler olduğuna karar verilir. Endoskopide georadar yönteminin sonuçlarıda değerlendirilip dorulanabilir [7].

**Şekil 4.11 Tarihi Yapılarda Endoskopi Yöntemi [7]**

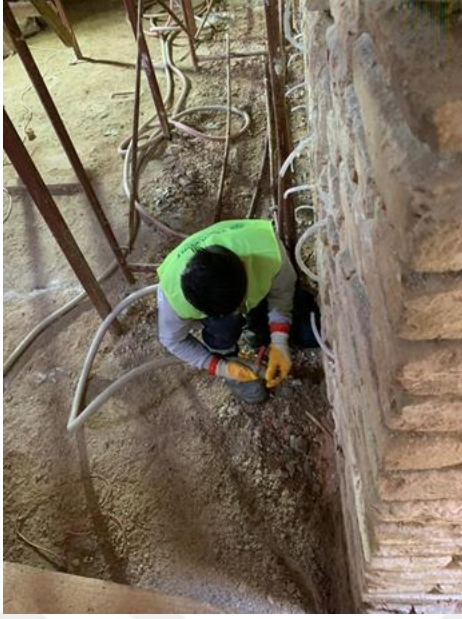
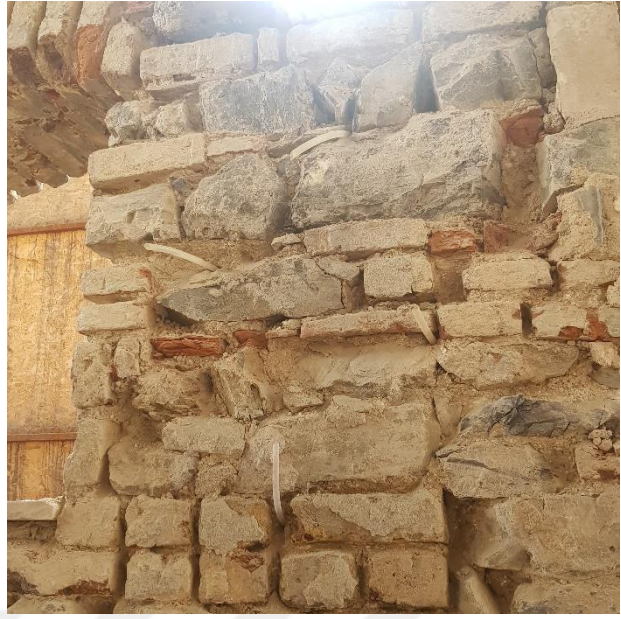
Uygulamada; öncelikle yüzey harç, sıva vb. katmanlardan temizlenir. Delik açılır ve duvar ebadına ya da çatlak boyutuna göre enjeksiyon borusu delik içine yerleştirilir . Boru ucu kenarları enjeksiyon macunu ile kapatılır. Uygun oranlarda hazırlanan enjeksiyon malzemesi enjekte edilmeye başlanır. Enjeksiyon uygulaması ortalama 3 Mpa basınçta yapılmalıdır. Enjeksiyon malzemesi en alt noktadan uygulanmalı ve üst noktaya ulaşınca kadar durdurulmamalıdır. Bu işlemlerden sonra temizleme işlemi yapılmalıdır [57]. (Şekil 5.2)

**Şekil 5.2** a) Kağıthane Tarihi Çamaşırhane Binası'nda Enjeksiyon Yöntemi ; b) Enjeksiyon Boruları

Enjeksiyon işlemi ince çatlaklarda düşük basınç ve uzun süre, daha büyük çatlaklarda büyük basınçta kısa süre uygulaması yapılmalıdır [57].

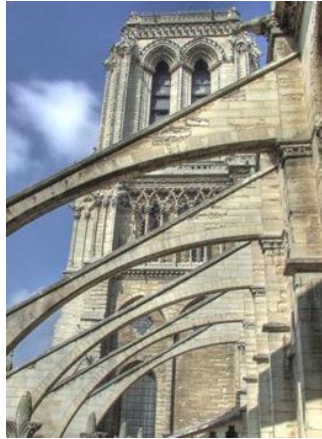
Duvar, kemer, tonoz, kubbe gibi taşıyıcılar; zemindeki problemler, sismik hareketler vb. gibi etkiler sonucunda eksenlerinden ayrılır ve bu taşıyıcılarda çatlaklar oluşabilir. Bu sorunu gidermek ve hareketi durdurmak için bu bölgeler masif ya da uçan payandalar ile desteklenerek sağlamlaştırma yoluna gidilir [10]. Bu duruma örnek olarak Mimar Sinan'ın Ayasofya'nın kubbesini payandalar eklenerek desteklemesi verilebilir. En güzel uçan payanda uygulamalarından biri de Şekil 5.4'de görüldüğü gibi Notre Dame Katedrali'nde uygulanan sistemdir.

Şekil 5.4: Notre Dame Katedrali Uçan Payanda Sistemi [44]

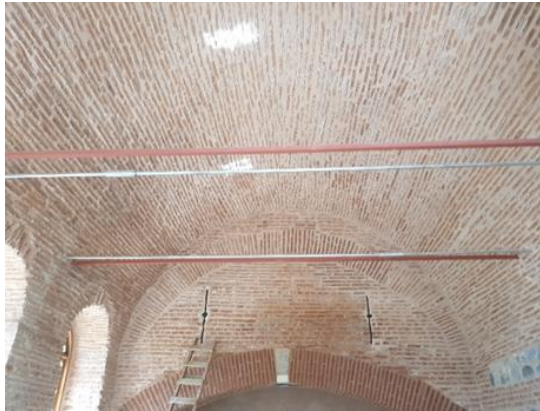
Bağlantı çubukları-gergi uygulaması : Büyük açıklı yapılarda, mesnetlerin açıklık yönünde açılması en büyük sorundur. Bu durum yapının stabilitesi bozar. Eski eserlerde kullanılan gergiler ve bağlantı çubukları, taşıyıcı sistem ile birlikte çalışması sağlanarak açıklıkları geçen yapı elamanlarının yanal itme kuvvetlerinin azaltılmasına katkıda bulunur. Genellikle metalden yapılırlar. Özellikle gergiler kemer, tonoz, kubbe ya da iki duvar arasında kullanılmaktadır. Bu uygulama sayesinde yapıların düşey ve yatay yükler altındaki davranışını iyileştirilir [41, 58]. (Şekil 5.5)

**Şekil 5.5** Kağıthane Tarihi Çamaşırhane Binası Gergi Uygulaması

Mesnetleri bağlamak için gergiler ankrajlanır. Bu işlem sırasında duvar ile bağlantıyı sağlamak için delme işlemi yapılır [41]. Bağlantı çubukları-gergi uygulamasında, yaşanan en büyük sorunlardan biri korozyondur.

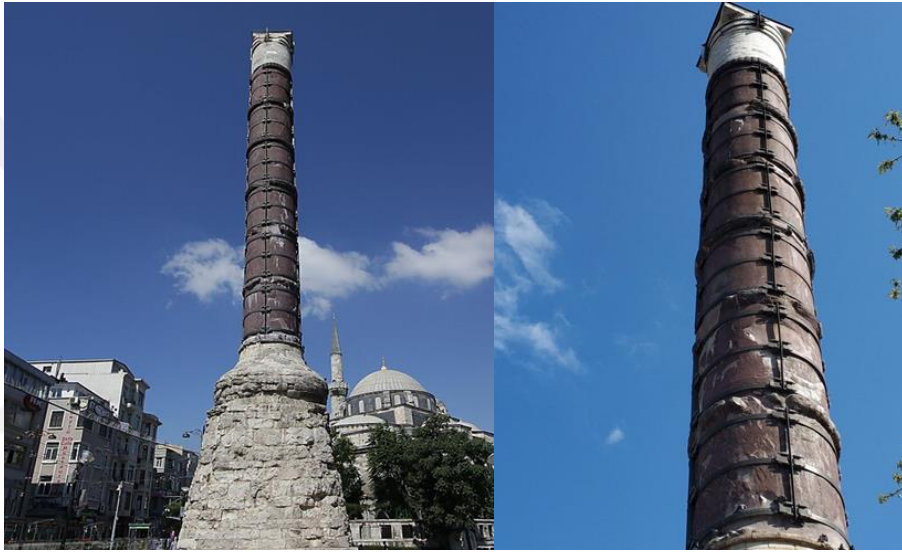
Çemberleme- Sıkıştırma: Çemberleme; dağılma tehlikesi gösteren düşey taşıyıcı elemanların Şekil 5.6'taki gibi metal çemberlerle sarıp sıkıştırılmasıyla uygulanan bir yöntemdir. Metal halkalarla uygulanan çemberleme, çok fazla basınç nedeniyle kolon ve ayaklarda çatlama, ezilme, parçalanma görüldüğü yerlerde uygulanabilir. Mekanik bağlantılar ile sabitlenmesi için delikler açılır. Yatay hareketleri engellenerek yapı strüktürüne katkıda bulunulur [10].

Şekil 5.6 Çemberlitaş Çemberleme Yöntemi [59]

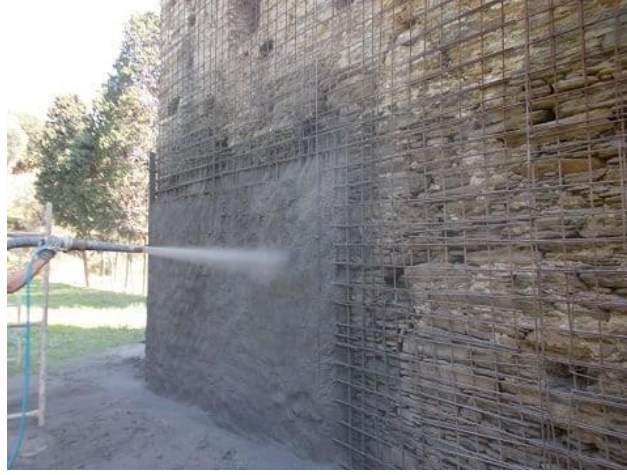
Püskürtme Yöntemi ve Çelik Hasır Donatı Kullanılarak Güçlendirme: Bu yöntemde yıpranmış duvar, kubbe, tonoz vb. yapı elemanının tümü içinden ve dışından üzeri iç ve dış yüzüne hasır çelik yerleştirilir Şekil 5.7'deki uygulamada görüldüğü üzere püskürtme yöntemi ile uygun olan harç ve donatı entegre olur [41]. Bu yöntem, özellikle yapılara ek yük verdiği için ve depremlerden etkilenmesini arttırdığı için kullanılması önerilmemektedir.

**Şekil 5.7** Çelik Hasır ile Güçlendirme [41]

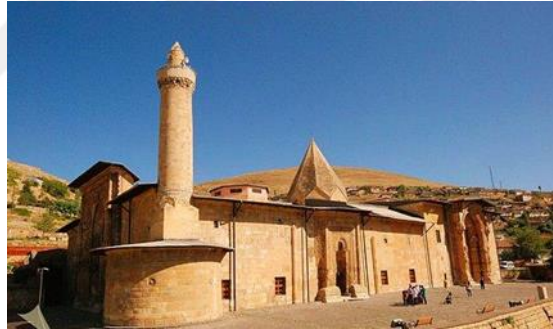
Ek Kütle Eklenmesi: Yapının veya yapı elemanının tabanına ek kütle yapılarak ağırlık merkezinin güvenlik sınırları içinde kalması sağlanır. Şekil 5.8’ de; Sivas Divriği Ulu Camii’ nin minaresinde düşeyden başlayan ayrılmalara çözüm olarak kesit genişletilmiştir. Kaide çevresinde yapılan ek bir kütle ile taban alanı genişletilmiş; düşeyden ayrılan minarenin yıkılması önlenmiştir [41].

**Şekil 5.8:** Sivas Divriği Ulu Camii Ek Kütle Eklenerek Kesit Genişletme [60]

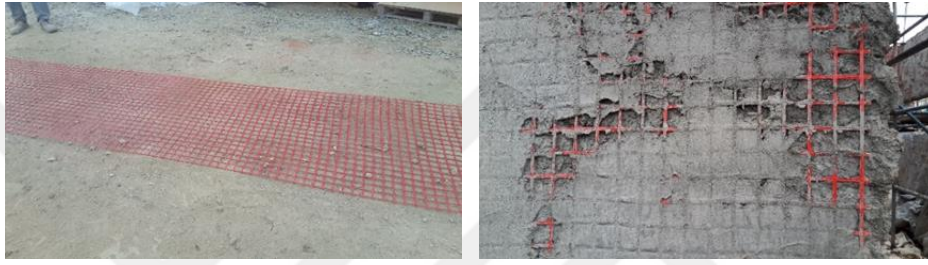
**FRP Izgaralarla Güçlendirme:** Bu teknikte ızgara biçiminde oluşturulan elyaflar uygulanacak yüzeye tamir harcıyla birlikte kullanılır. Genellikle bu yöntem yığma yapıların duvar güçlendirilmesinde tercih edilir. Tamir harcıyla ile birlikte uygulanarak duvarın hem dış yüklere karşı dayanımının hem de sünekliğinin artırılır [62]. (Şekil 5.9)

**Şekil 5.9 a) FRP Izgara Sistemi File; b) FRP Tamir Harcı ile Uygulama**

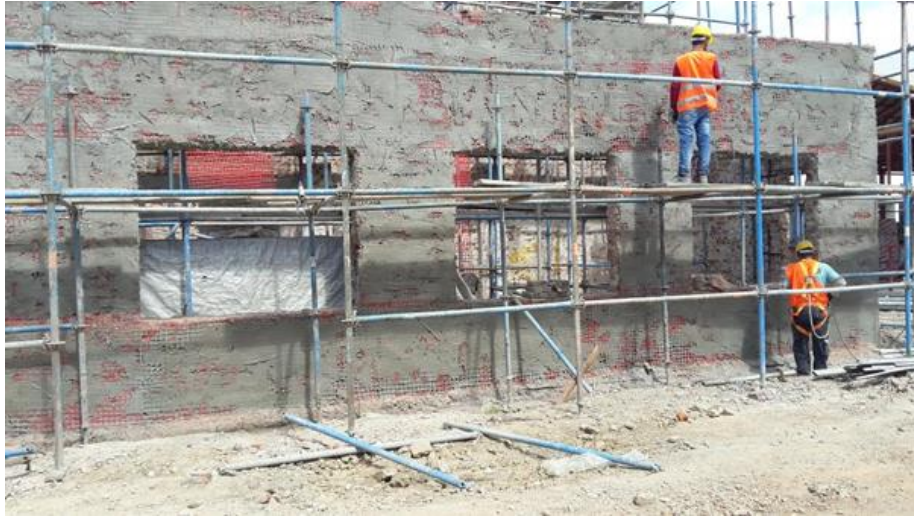
**Şekil 5.10 Hasnapaşa Gazhane Binası'nda Uygulanan FRP Izgara Sistemi**

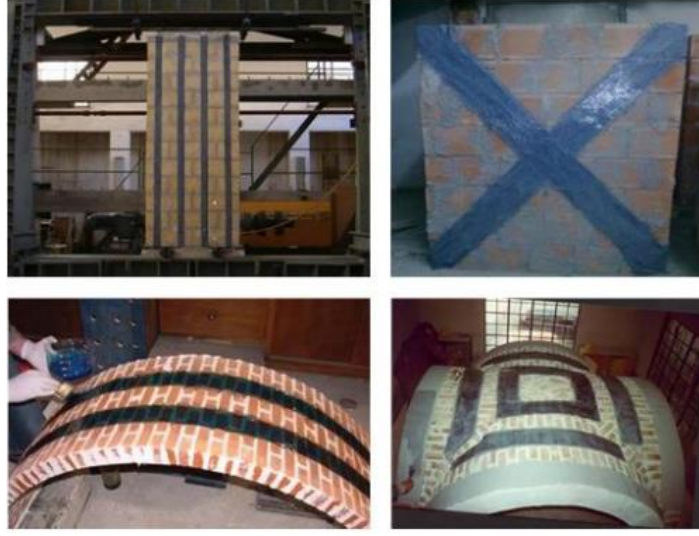
**FRP Şeritlerle Güçlendirme:** Şekil 5.11'de ki gibi şerit halinde üretilen FRP elemanları duvar yüzeyine yatay, düşey ya da diyagonal biçimde yapıştırılır. Yapıştırma işlemi genellikle epoksi gibi bağlayıcılar kullanılır. Duvar yüzelerinde, kemer, tonoz gibi yapı elemanlarının güçlendirilmesinde tercih edilir [62].

**Şekil 5.11** FRP şerit yöntemi [63].

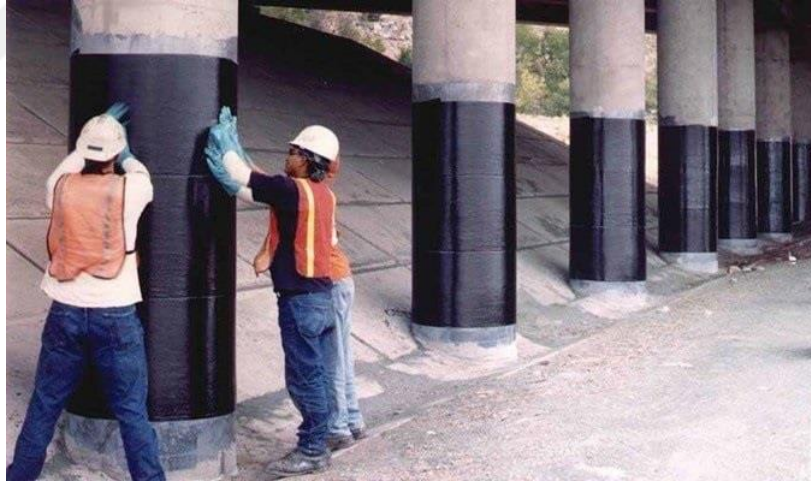
FRP Kumaşlarla Güçlendirme: Şekil 5.12’de ki gibi kumaş şeklinde üretilen FRP elemanı özellikle kolon kiriş, sütun, ayak vb. yapı elemanlarının sargılanarak güçlendirilmesinde kullanılır. Tekrardan sökülmesi zor bir yöntemdir. Bu yüzden tarihi yapıların güçlendirilmesinde tercih edilirken dikkat edilmelidir [62].

**5.12** FRP Kumaş ile Güçlendirilmesi [64]

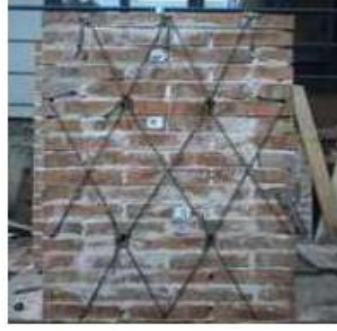
FRP Halatlarla Güçlendirme: Organik elyaflardan ya da bazalt elyafı gibi elyafların halatlar şekilde üretilerek kullanılmasıdır. Yığma duvarlar güçlendirilmesinde kullanılabilir [62]. (Şekil 5.13)

**Şekil 5.13** FRP Halat Yöntemi [62]

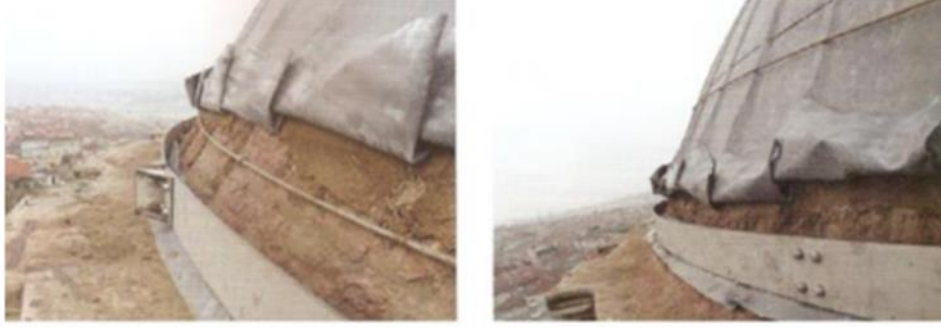
Eski eserlerde ek deprem ve toprak hareketleri meydana geldiğinde hasarları engellemek için gerilme mukavemeti gerekir. Gerilme mukavemeti, ek bağlantılar ile elde edilebilir. Özel paslanmaz çelikler, reçine çubuklar, karbon elyaf lifler, polimerik lifler veya diğer sentetik ipler kullanılır [10, 22]. (Şekil 5.15)

**Şekil 5.15** Mihrimah Sultan Camii 'nde Kullanılan Çekme Çemberi [65]

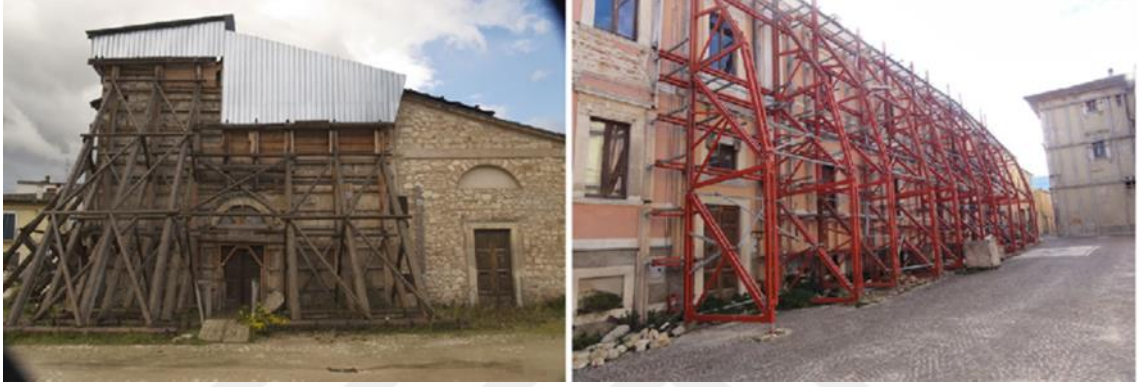
Ađır hasar almıř ve kısmi gcmeler yařamıř tarihi yapılar da yıkımların ilerlememesi ve yapının kalan kısımlarının da hasar grmemesi ve tehlikeyi en aza indirmek iin uygulanmaktadır. Devrilme ya da dřme eđiliminde yařayan elemanlar iin geici destek, payandalar, ara bađlantılar vb. takviye elemanları kullanılmaktadır. řekil 5.21'deki gibi ahřap ve elikten yapılmıř takviyeler en ok tercih edilen sistemlerden biridir. Bazı acil durumlarda yapının devrilmesini engellemek ve desteklenmesini sađlamak iin iř makineleri de kullanabilinir [14, 53].

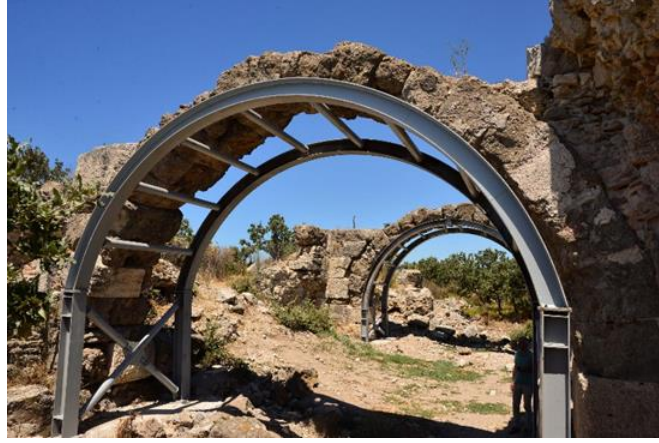
Acil durumlarda kubbe, tonoz, kemer ve yıđma yapılar da duvaralar gibi elemanlar bir kalıp-iskele sistemi yntemi ile askıya alınır. Bu řekilde yklerin temellere iletilmesi nlenir. Kalıplar, tařıyıcı elemanın formuna uygun olacak řekilde tasarlanır. řekil 5.22' daki gibi iskeleye mesnet noktalarında verilecek ters yklerle tařıyıcı sisteme ters sehim verilerek yapı ykleri iskeleye iletilmiř olur [76].

**Şekil 5.22** Çanakkale Herodes Atticus Hamamı Kemerleri' nin Çelik Konstrüksiyon ile Desteklenmesi [76]

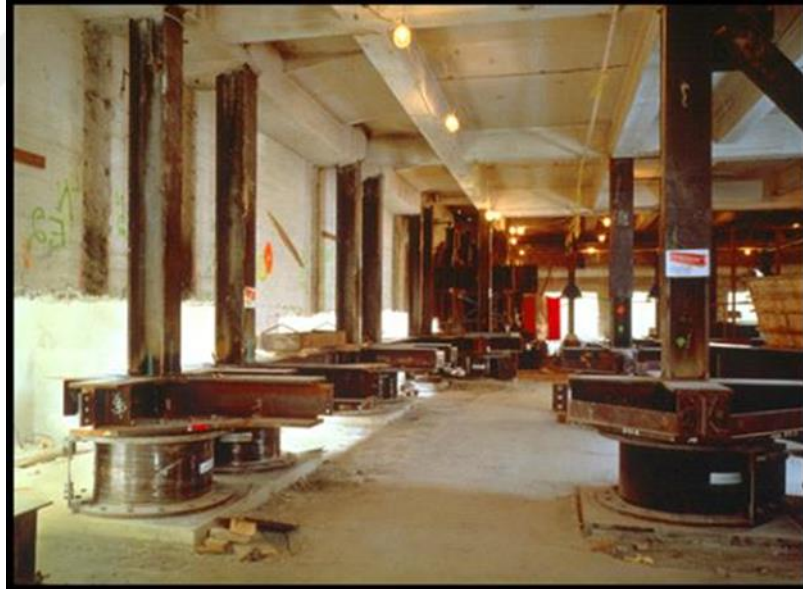
Sismik yalıtım yapılarak şiddetli depemlerde, yapı rijitliklerini bir noktada azaltarak periyotların uzatılması, sönüm oranlarının artırılması ve böylece yapılara depremde daha az yük etkilenmesini sağlar. (Şekil 5.23)

**Şekil 5.23** :San Francisco Sanat Müzesi Sismik Yalıtım Uygulaması [77]

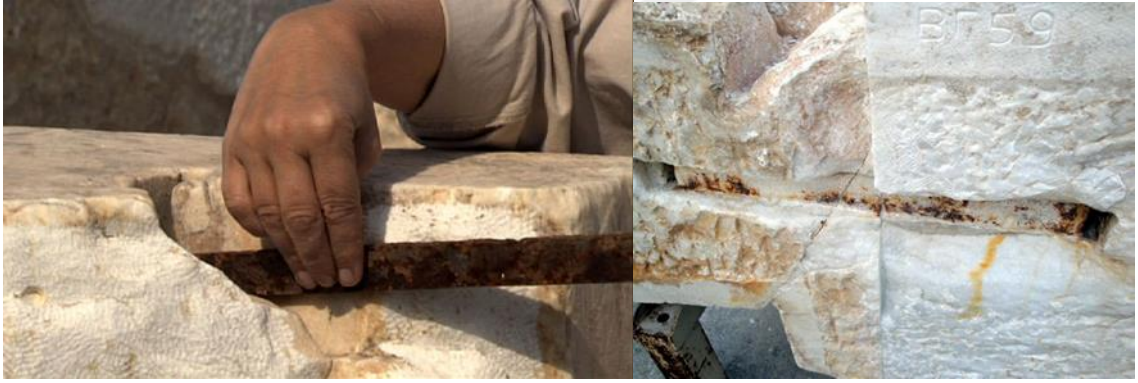
**Şekil 6.5 a)** Nikolaos Balanos'un Akropolis Restorasyonunda Kullandığı Demir Kenet Uygulaması, **b)** Atmosferik Etkenlerden Dolayı Mermer Dokuda Çatlaklar [86]

uygularken parçaları kesmiş, delmiş ve birleştirme aşamasında da demir kenetli bağlar kurşun içine yerleştirmeden kullanmıştır. Bu demir kiriş bağlantıları mermerlerin içine gömmüştür. Ayrıca Parthenon'da kuzeydeki sütun sıralarının onarımında arşitravları tümüyle mermerle tamamlarken sütunlardaki eksik bölümler için çimentodan yeni tamburlar oluşturmuştur. Balanos'un savunarak kullandığı bu yöntemlerin zararları ileriki yıllarda ortaya çıkmış olup birleşimlerde kullanılan demir donatılar ve çimentodan yapılmış tamamlamalar özgün malzemenin bozulmasına neden olmuştur. Zamanla, özgün malzemede çatlaklara neden olmuştur. Açık derzlerin oluşması ve atmosferik nemin nüfuz etmesiyle iç demir takviyeleri aşınmıştır. Aşınmış demir elemanların genişlemesi mermer dokuda çatlamaya neden olarak blokların parçalanmasına sebep olmuştur [82, 83, 84]. (Şekil 6.5)

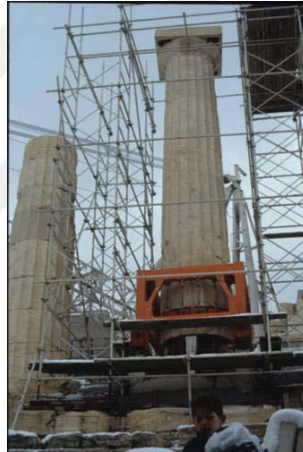
Şekil 6.6' taki özel sistem ile; sütunların yerleri ve yönleri değiştirilmiştir. Tüm sütunun yaklaşık 60 tondur. Kaldırma yöntemleriyle değil, tamamen sürtünme kuvvetleri kullanılarak doğru yönlerine konumlandırılmıştır [82, 83, 84].

**Şekil 6.6** Manolis Korres Tarafından Sütunlar İçin Tasarlanan Cihaz [81]

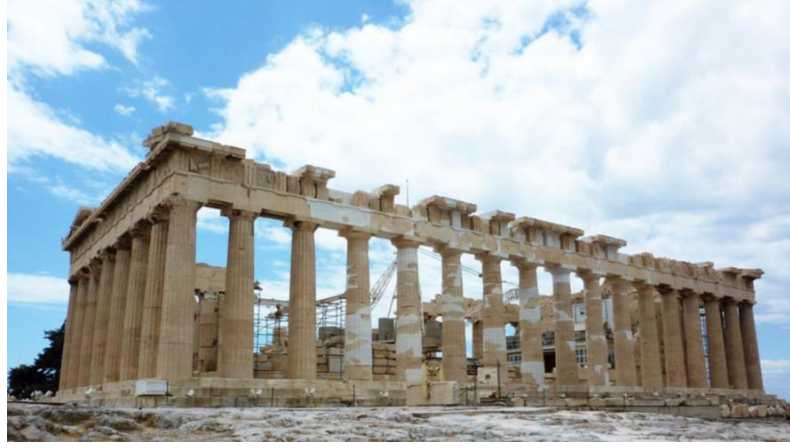
**Şekil 6.7** Parthenon'da Yeni ve Eski Mermerinin Birlikte Kullanımı [84].

(Beyaz ile görülen kısımlar yeni kullanılan mermer iken sarı renkte görülen kısımlar mevcut mermerdir)

Yürütülen restorasyon projesinin ihtiyaçlarından biri de eksik parçalarını tamamlaması aşamasıdır. Yapıda pentelik mermeri kullanılmış fakat yapılan çekme ve tek eksenli sıkıştırma testinden sonra, günümüzde özgün malzemeye benzer özelliklere sahip dionysos mermerinin kullanılmasının en iyi seçim olacağından restorasyon çalışmasında bu malzeme kullanılmıştır [88]. (Şekil 6.7) (Şekil 6.8)

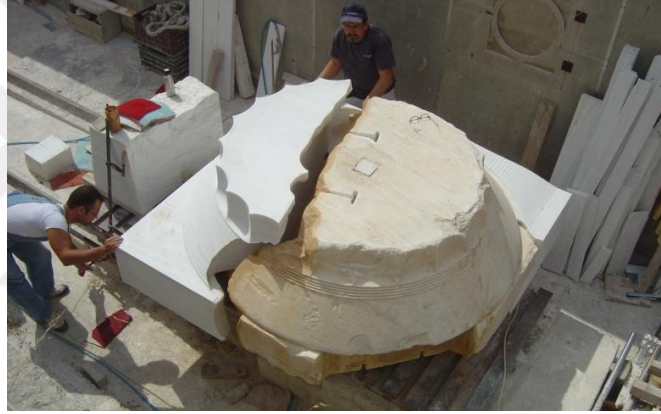
**Şekil 6.8** Parthenon'da Dionysos Mermerinin Yapıda Kullanılması [82].

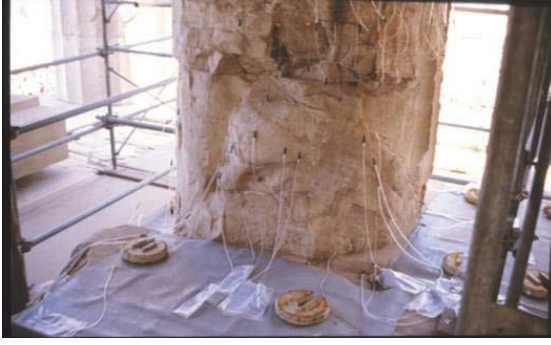
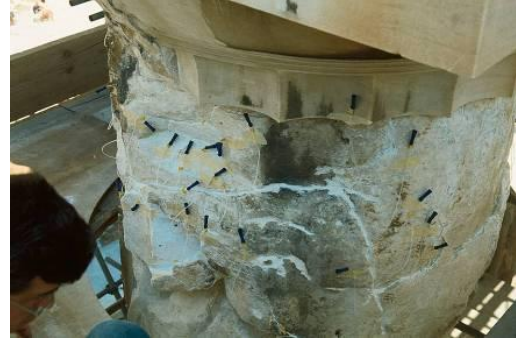
Partenon'un batı iç sundurması bölümlerindeki yangına maruz kalan ve büyük iç boşluklara olan sütunlar mevcut olduğundan 1997-1999'da yılları arasında yanmış mermerin çatlaklarından geçebilen özel derzler geliştirilmiştir. Bu iç boşluklara Şekil 6.9'da ki gibi hidrolik harç enjekte edilmiştir. Harcın içeriğinde kireç ve hidrolik katkı maddeleri içermektedir [82, 84].

**Şekil 6.9** a) Parthenon'da Sütunlarda Uygulanan Enjeksiyon İşlemi; b) Enjeksiyon Boruları [82].

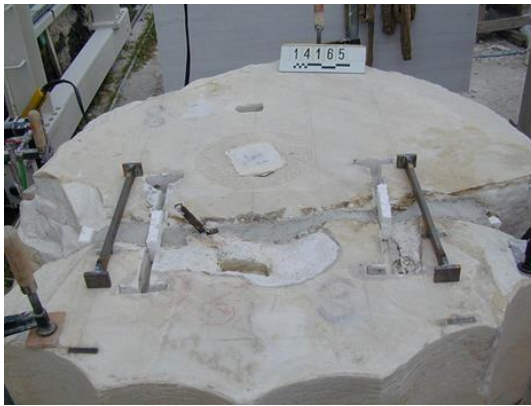
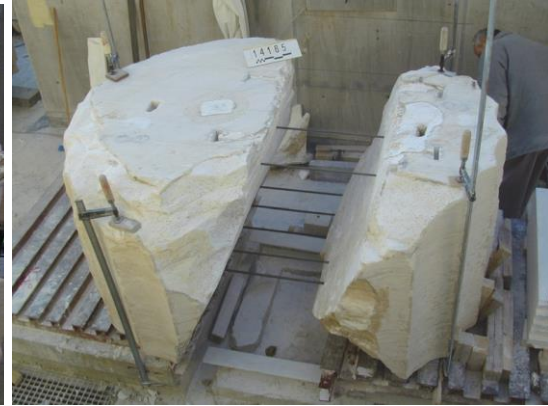
**Şekil 6.10:** a)Parthenon'da Kolonlarda Titanyum Takviyesi Kullanılması, b) Titanyum ile Birleştirme [89]

Paslı demir çıkarılarak yerine titanyum takviyeler kullanılmıştır. Bu malzeme korozyona demirden 500 yüz kat daha dayanıklıdır. Yapıda titanyum takviyesi daha önce restore edilmiş veya yerinde korunmuş olan sundurmanın tüm bölümlerinde, sıra sütunlar, sütun başlıkları, kuzeybatı antanın taç başlığı, taç blokları ve batı frizinin destekleri vb. bölümlerde kullanılmıştır. Bu müdahale, mimarlar Petros Koufopoulos ve Rosalia Christodouloupoulou tarafından yapılan çalışma ile gerçekleştirilmiştir [82, 84]. (Şekil 6.10) (Şekil 6.11)

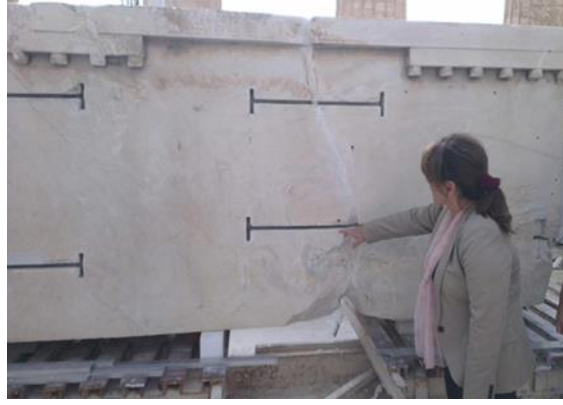
**Şekil 6.11** Parthenon'da Demir Kenetler Kaldırılarak Yerine Titanyum Kenetler Kullanılması [82].

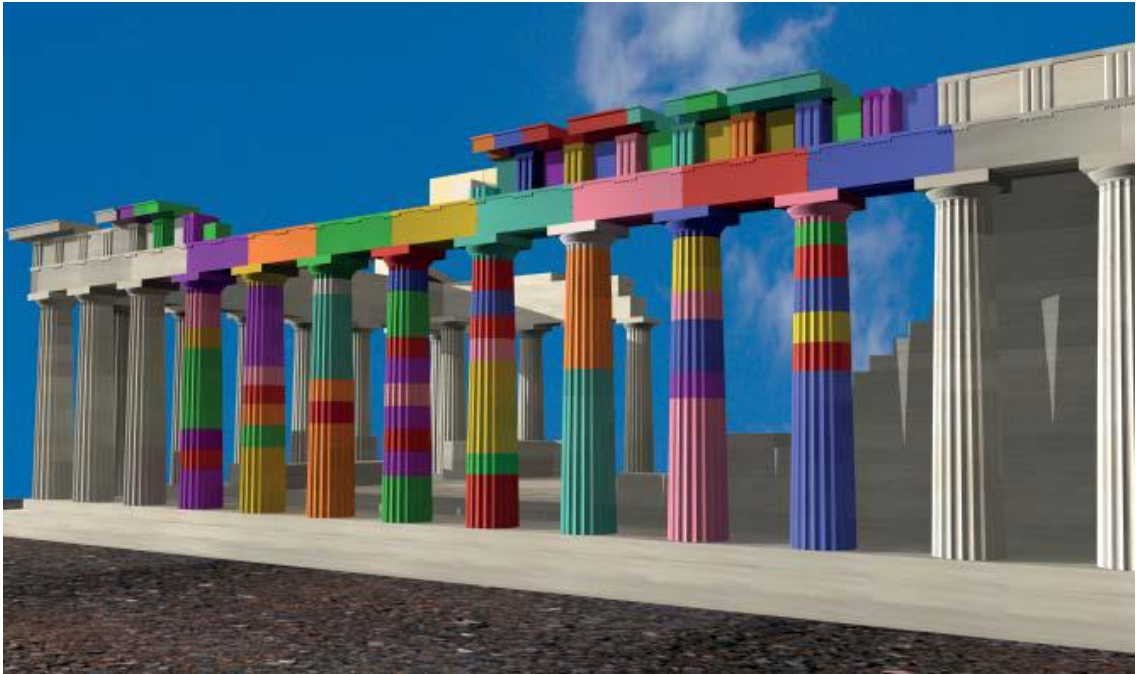
**Şekil 6.12** Parthenon'nun Kuzey Cephesindeki Balanos Restorasyonunda Elemanın Yanlış Yerleştirilmesi (her sütun, bitişik saçaklığına uygun bir renk olmalıdır) [89]

Kuzey cephesi ve sütunlar bölgesi programı en kapsamlı ve zor olan restorasyon çalışmasıdır çünkü 1930'larda Balanos tarafından restore edilen saçak ve sekiz sütunun sökülerek restorasyonunu içermektedir. Yaklaşık 185 parçayı içeren bir çalışmadır. Paslanmış metal kelepçeler dübeller kaldırılmış, önceki müdahalenin çimento dolguları yerine yeni mermerler yapılmış ve Şekil 6.12'da ki gibi mimari elemanlar, özellikle sütunlar belirlenen metodolojiye göre doğru konumlarına getirilmiştir [84].

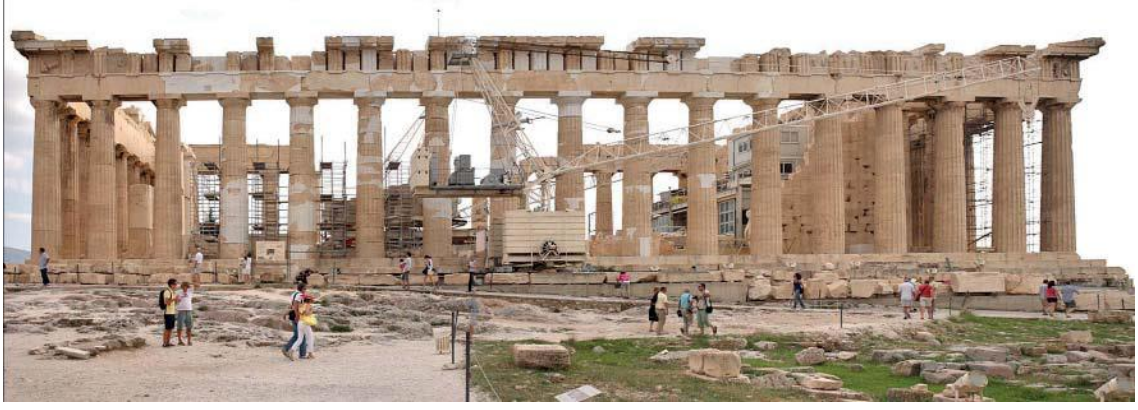
**Şekil 6.13** 2010 yılına ait Parthenon'nun Kuzey Cephesindeki Çalışma [89]

Parthenon'un restorasyonu günümüzde devam etmektedir. Uzmanlar, özgün formunun %60'ında ancak çatısız olarak yapının yapılacağı tahmin edilmektedir. 2017 yılına kadar , 686 özgün parçalardan yeniden birleştirilmiş, 905 yeni mermerle yamalanmış ve 186 parça tamamen yeni mermerden restore edilmiştir. (Şekil 6.13)

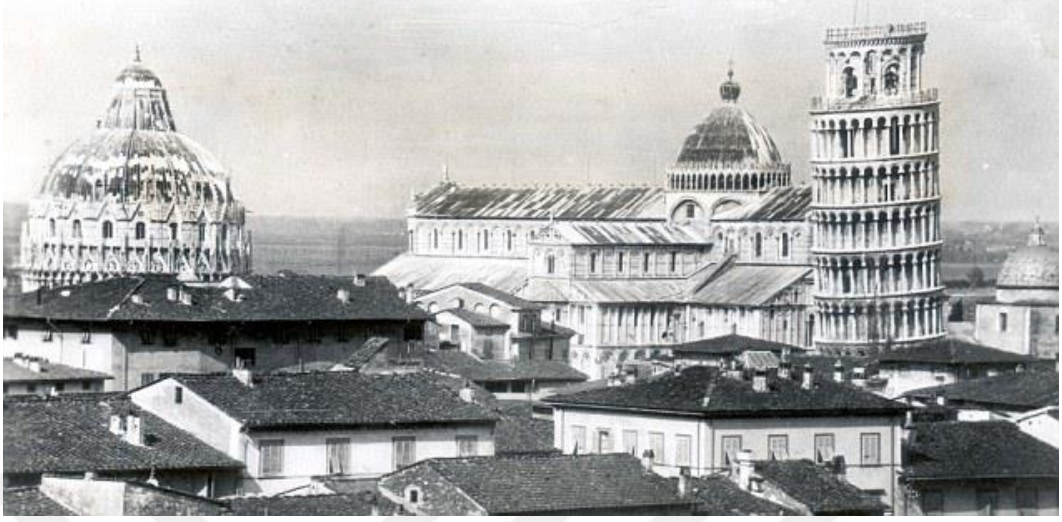
**Şekil 6.17** Pisa Kulesi' nin 1934 Yılındaki Eğikliği [97]

1934 yılında The Department of Civil Works of the Town of Pisa (Pisa Kasabası İnşaat İşleri Dairesi ) tarafından kulenin temeline ulaşmak ve Pisa Kulesi'ni dik hale getirmek için kulenin çevresinde 300'den fazla delik açarak enjeksiyon uygulaması yapmıştır. Temel kaidesinin çimento enjeksiyonu ile sağlamlaştırılması düşünülmüş ve bu çalışma sırasında su yalıtımı da yapılmıştır. Ayrıca, catinonun zemini ve duvarlarına 80 cm kalınlığında mermer kaplı bir beton levha konulmuştur. Fakat bu uygulama kulenin ağırlığının artmasına ve daha fazla düşeyden neden olmuştur. İşlemlerin tamamlanmasından sonra da

düşeyden sapma devam etmiş olup eğilme hızının 1945 yılındaki düşeyden sapmanın 1990'da iki katına çıktığı hesaplanmıştır [94, 95]. (Şekil 6.17)

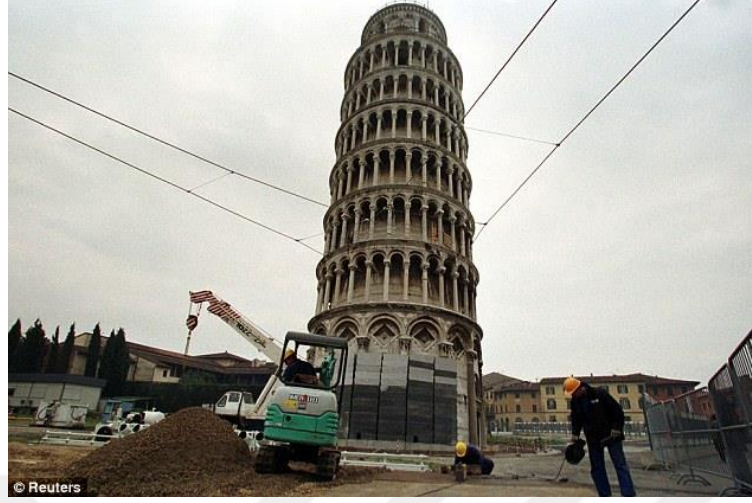
**Şekil 6.25** Pisa Kulesi Çelik Kablo Uygulaması [101]

Yapılan araştırmalar ve deneyler sonucunda; 1992 yılında binanın geçici olarak stabilize edilmesi amacıyla kulenin etrafına ikinci kata kadar plastik kaplı çelik kablolar inşa edildi (Şekil 6.25) . Mayıs 1993 ile Şubat 1994 arasında kule tabanının kuzey kenarına yaklaşık 600 ton kurşun külçe ağırlıklar yerleştirildi (Şekil 6.26). Bu ağırlıkların kullanılması, düşeyden sapmasını neredeyse bir inç

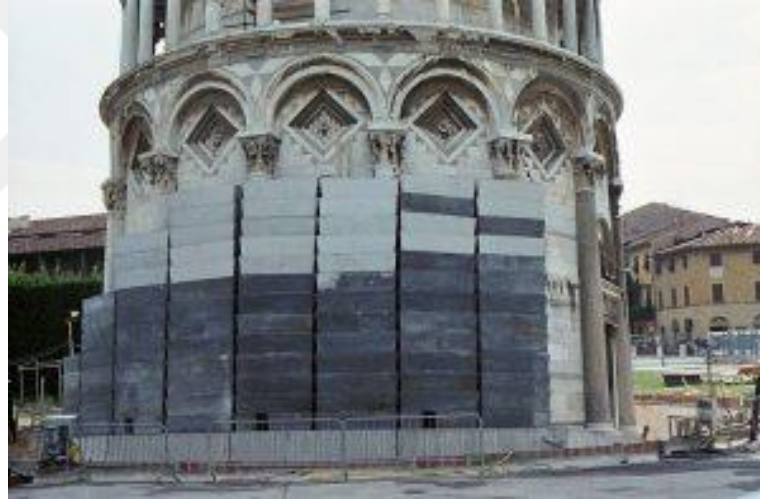
**Şekil 6.26** Pisa Kulesi' nde Kullanılan Geçici Kurşun Ağırlıklar [101]

(2.56 cm) azaltmıştır. Oturma ve açı, FEM yönteminde bulunan değerlere yakın çıkmıştır [100, 101].

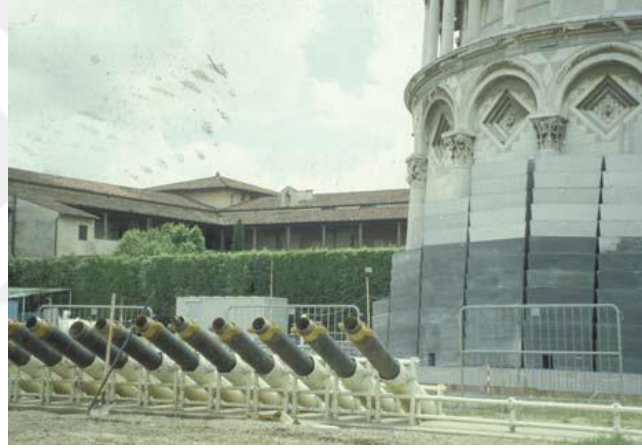
Şekil 6.27 Pisa Kulesi Zemin Boşaltma Yöntemi [102]

Bir süre herhangi bir işlem yapılmamış fakat 1999 yılında zemin boşaltma yöntemi uygulanması kararı alınmıştır (Şekil 6.27). Kulenin kuzey kısmının altına dikkatli bir şekilde zemine eğik sondaj kuyuları açılmış ve bu deliklerden azar azar zeminin çıkarılması işlemi yapılmıştır. Her bir delikte özel bir burgu ve muhafaza ile 0,5 m aralıklarla 41 çekme deliği kurulmuştur. Bu çalışma çok yavaş bir şekilde ve kulenin eğimi güvenli bir şekilde azaltacak şekilde planlanmıştır. Bu şekilde kulenin altı boşaltılmış olup kulenin kuzey tarafının oturması sağlanmış ve eğim de azaltılmıştır (Şekil 6.28). İşlemler 2001 yılında bitmiştir. Kulenin bugünkü düşeyden sapması 3,97 derecedir. [91, 97].
