TARİHİ YAPILARDA ONARIM VE GÜÇLENDİRME YÖNTEMLERİNİN  
ETKİNLİĞİNİN DEĞERLENDİRİLMESİ

YÜKSEK LİSANS TEZİ

Mimarlık Anabilim Dalı

Yapı Programı

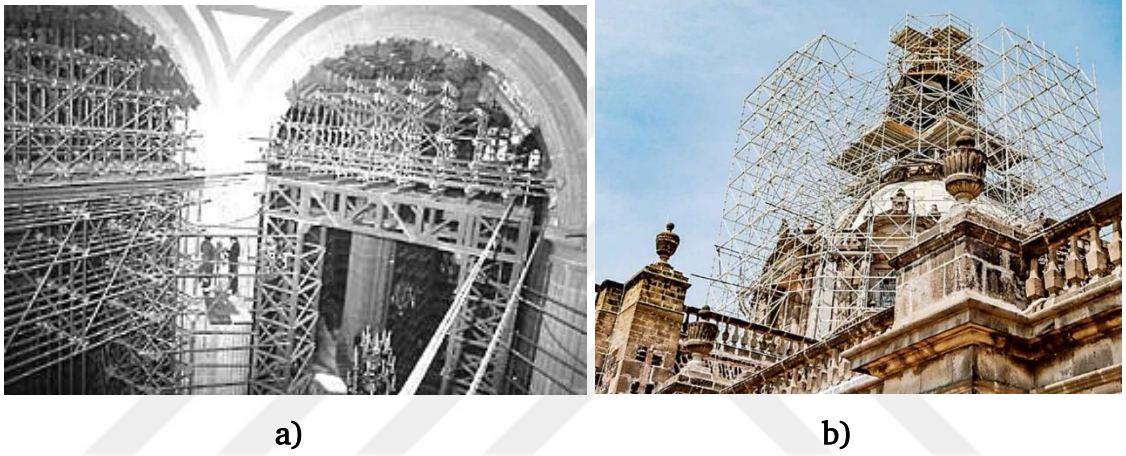
**Şekil 6.34 a) Metropolitan Katedrali Kurulan İç İskele ve Yapısal Destekler, b) Dış İskele ve Yapısal Destek [108].**

Beklenmedik deformasyonları kontrol altına almak ve yapısal hasarları önlemek için yapısal destek yöntemi kullanılmıştır [108]. (Şekil 6.34)

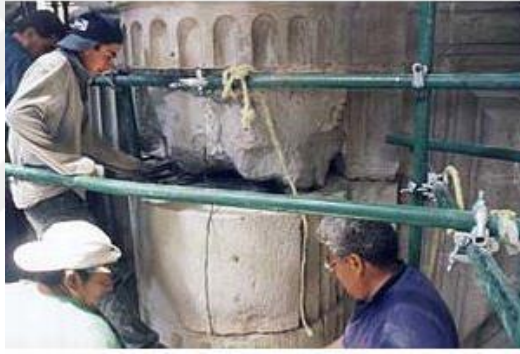
**Şekil 6.37** Metropolitan Katedrali'ndeki Sütun Üst Kısımlarındaki Sorun [110]

Yapıda duvarlardan ve sütunlardan karot testleri alınmıştır. Bu karot testleri sonucu sütunun alt kısmındaki taşlarının kalitesi ve durumunun iyi olduğu fakat sütunların üst kısmındaki taşların kalitesinin düşük olduğu ve durumunun iyi olmadığı tespit edilmiştir (Şekil 6.37). Kötü durumdaki taşlar değiştirilmiş ve özellikle transept sütunların üst kısmının taşları, tören neflerinin başlangıcı ile ana nef arasındaki bölümdekiler değiştirilmiştir. Ayrıca sütunların üst kısımlardaki derz aralarında kullanılan Şekil 6.38'deki taş tokozlar kaldırılarak yüksek kaliteli bir harçla enjekte edilmiştir [109].

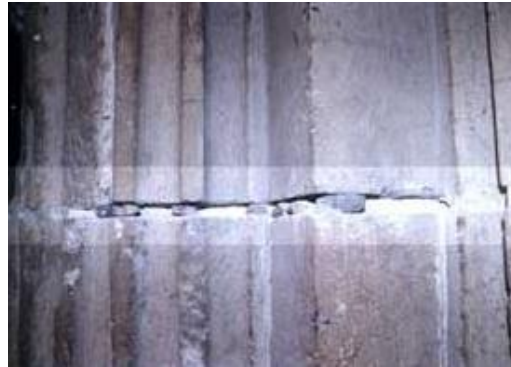
**Şekil 6.38** Metropolitan Katedrali'ndeki Sütun Derzlerindeki Taş Takozlar [110]

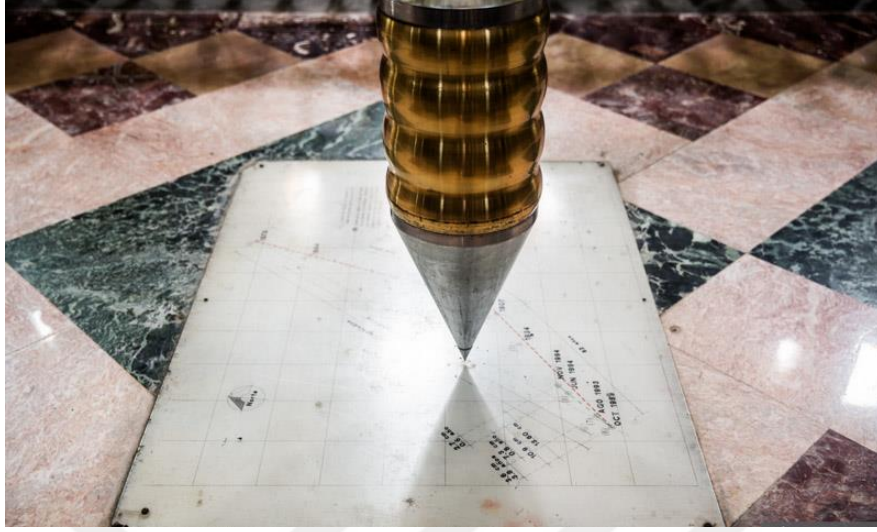
Şekil 6.39 Metropolitan Katedrali'nin İçinde Asılı Duran Sarkaç [111]

Günümüzde Metropolitan Katedrali'nin içinde Şekil 6.39' daki asılı duran sarkaç, eğimin kaydını tutar ve zemindeki hareketin kaydını işaretler.

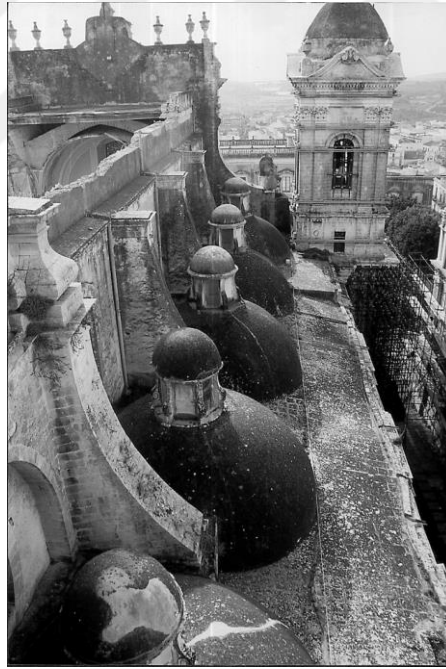
**Şekil 6.42** Noto Katedrali'ndeki Payandalar [116]

İlk olarak Gagliardi' nin projeside yanal destekler konulmuş bu şekilde kütle merkezinin aşağı çekilmesi sağlanmak istenmiştir yani yükseklik-genişlik oranına dikkat edilmiştir. Payandalar ekleyerek yan duvarları sağlamlaştırılması hedeflenmiştir. Gagliardi' nin duvarlardaki kütle yükünü azaltmaya çalışmıştır. Çerçevesiz ahşap çatı, asma katlar ve Lombard kubbesi olarak da bilinen bir çatı tasarlayarak sismik tehdit azaltmayı amaçlamıştır. Fakat yapım aşamasında payandalar hizalı yapılmamış ve ilk düşünülen çatıdan daha yüksek tonozlu çatı yapıldığından yapının desteklerinde çatlaklara sebep olmuş, eksen dışı kemerler ve yük düzensizliği nedeniyle yapıda hasarlara neden olmuştur (Şekil 6.42). Ayrıca katedral yapımında Asinaro Nehri' den çıkan iyi kesilmemiş taşlar ve zayıf harç ile bağlanmış taş kullanılmıştır. Bütün bu nedenlerden dolayı katedralin

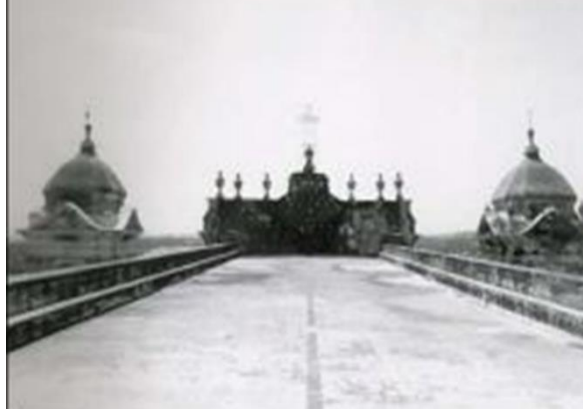
**Şekil 6.44** 1950 'li Yıllarda Noto Katedrali'nde Düz Betonarme Döşemeli Çatı Uygulaması [120].

Katedralin yüksek kubbe yapımı ve onarım çalışmaları, 19. yy'da da Luigi Cassone tarafından yapıldı [116]. 1950'li yıllarda katedralde detaylı onarım ve güçlendirme çalışmaları başlamıştır. Yeni kaplamalar ve resimlerle restore edildi. Katedralin özgün ahşap çatısı değiştirilmiştir. Yerine düz betonarme bir döşemeli çatı yapılmıştır. Uygulama aşamasında kemerlerin üst kısmı kesilmiş ve yan duvarlar kaldırılmıştır [120] (Şekil 6.44). 1990'da kenti vuran son deprem kilisede

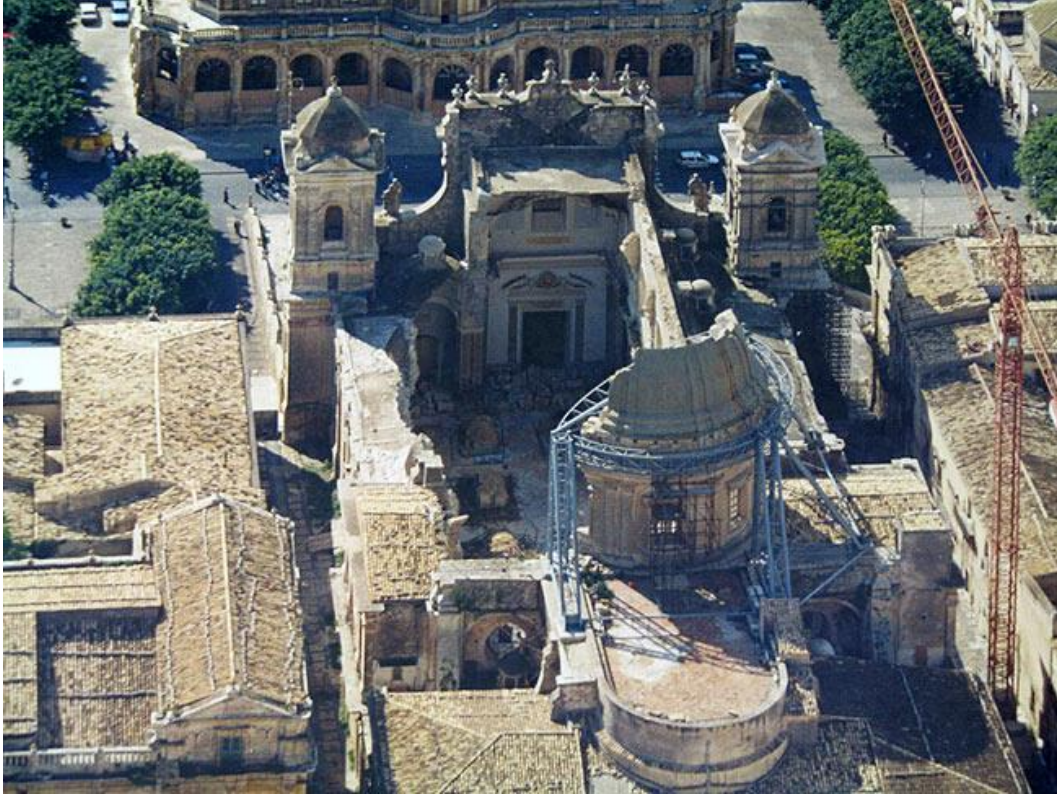
**Şekil 6.45** 1996 Yılındaki Noto Katedrali'nin Yıkılması [121]

1996 yılında gerçekleşen afet sonucu; yapının orta nefin sağ kısmının 4 ayağı ve ana kubbeyi ve kubbeyi tutan 4 iskeleden biri, orta nefin çatısı ve tonozu, tamburun dörtte üçü ve fener ile kubbe, transeptin sağ kısmının çatısı ve tonozu ve sağ nefin küçük kubbelerinin bir kısmı çökmüştür [112, 121]. (Şekil 6.45)

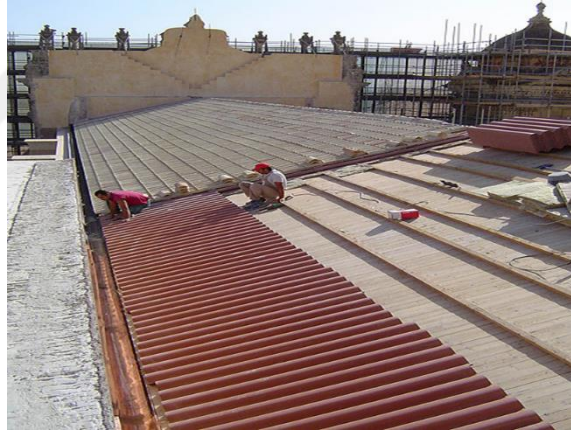
**Şeki 6.47** Noto Katedrali'nde Özgün Ahşap Çatının Yapılması [124].

2003 yılında orta nefin alın kemerlerinin ve çatı sisteminin rekonstrüksiyonunu yapılmıştır. Orta nefin çatısını destekleyen yeni alın kemerlerinin inşa edilmiştir. 1950'lerde özgün çatının yerine alan betonarme ağır düz çatı değiştirilmiştir. Bu restorasyon çalışmasında yeni ahşap çatı yapılmıştır [124]. (Şekil 6.47)

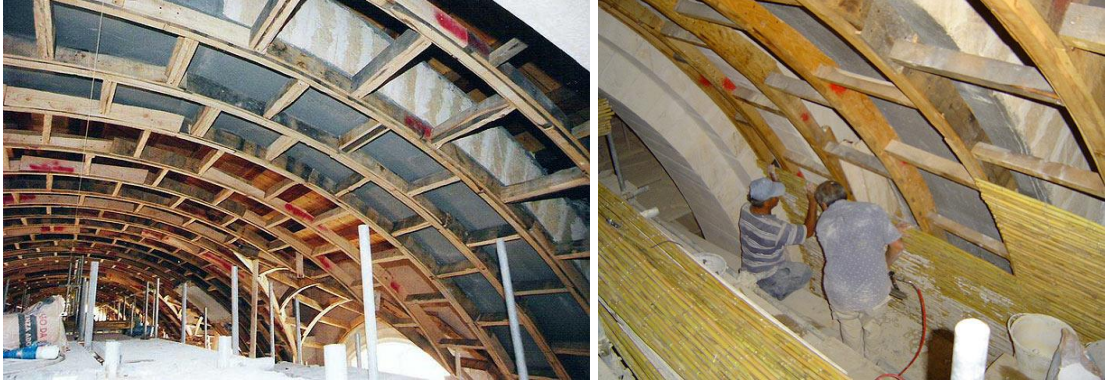
**Şekil 6.48** Noto Katedrali Orta Nefin Yapılışı [125]

50 cm kalınlığında kireçtaşı ile yapılan kemerler, karbon fiber ile güçlendirilmiştir. Şekil 6.48'da da görüldüğü üzere 2,60 genişliğinde ve yaklaşık 17 metre uzunluğunda 6 kemer üzerine çimento matrisli X Mesh C10 uygulaması yapılmıştır [125, 124]. Ayrıca karbon fiber yöntemi çökmemiş bölgelerde de kullanılmış. Örneğin sol koridorda çökmemiş sütunlarda bu yöntem kullanılmıştır [124].

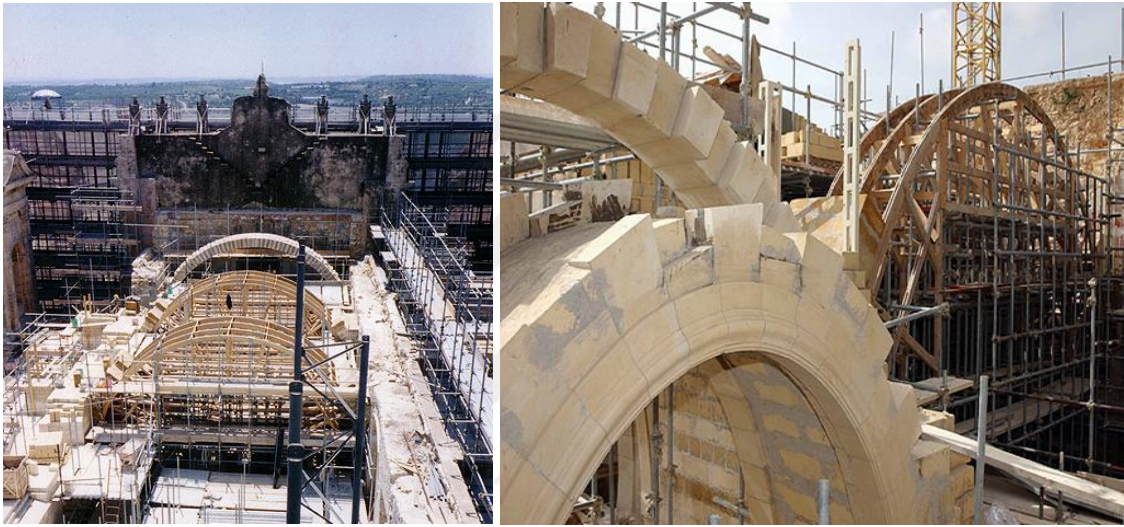
**Şekil 6.49** Noto Katedrali'nde Kemerlerin Yapım Aşaması [125]

Yapısal olarak zafer tankının kemerleri, yan neflerin boyuna ve enine kemerleriyle aynı teknikle inşa edilmiştir. Zafer takları, yarıçapı 5,24 m ve derinliği 1,5 m olan yarım daire biçimli kemerlerdir; yüzleri kavis merkezine yakın olacak şekilde şekillendirilerek yapılmıştır. Yıkılan ve kısmen çöken kemerler tamamlanmış ve sağ nef kısmındaki kemerler tamamen yeniden inşa edilmiştir [120, 123].

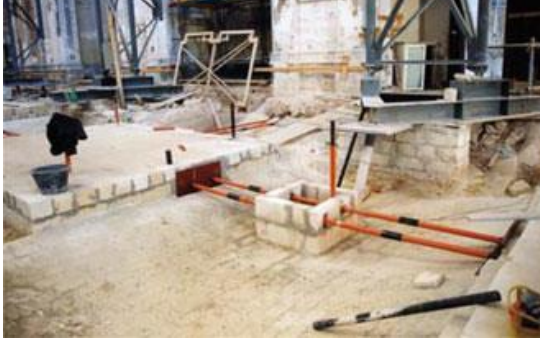
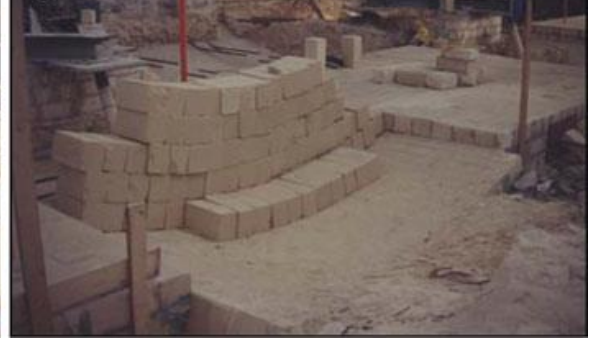
bölümünün kemer kısımların olduğunu göstermiştir. Orta nef ve yan neflerin kemerlerde iyileştirilme yapılmasının gerekliliği çıkmıştır. Temelde kullanılan taşların niteliksiz olduğu ve sütun-temel birleşimlerinin yetersiz olduğu için eski-yeni temelin birleşiminde bağlantı çubukları ve ters kemer sistemi uygulamaları yapılmıştır [126]. (Şekil 6.51) (Şekil 6.52)

**Şekil 6.52 a) Noto Katedrali Temel Bağlantı Çubukları, b) Ters Kemer Sistemi**  
[126]

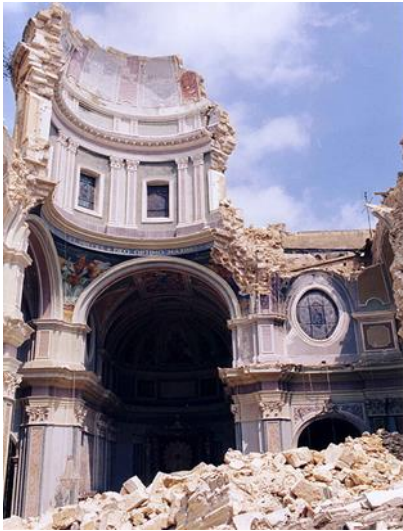
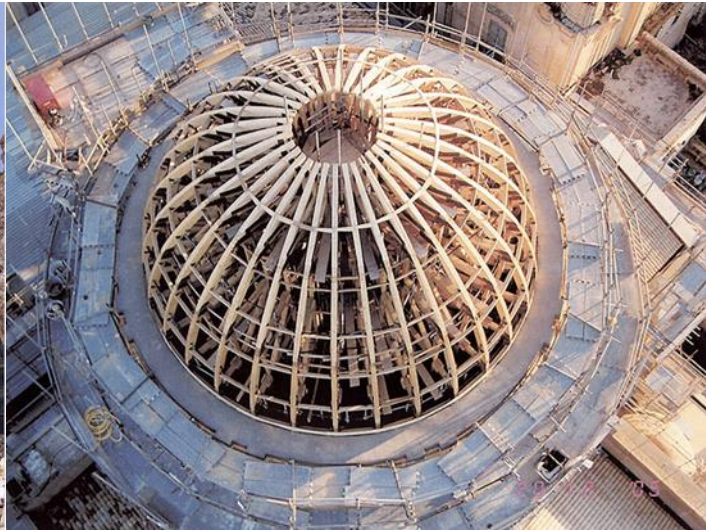
**Şekil 6.53 Noto Kubbe Restitüsyon Çalışması** [125]

Kubbe birçok kez yıkılmış olup son olarak 1996 yılındaki depremde tekrar yıkılmıştır. Yeni kubbe kumtaşı bloklarla yeniden inşa edilmiştir. Sayısal kontroller yapılarak sismik yüklere dayanıklı olarak tasarlanmıştır. Özgün kubbe geometrisinde küçük ve sınırlı düzeltmeler ile geometriyi ve yapısal konseptde uygun yapısal zayıflıkları iyileştirerek ve giderecek şekilde yapılmıştır. Kubbe tabanındaki duvar kalınlığının arttırıldı ve titanyum alaşımında üç metal halkanın eklendi. Eş merkezli halkalar konulmuştur [123]. (Şekil 6.53 )

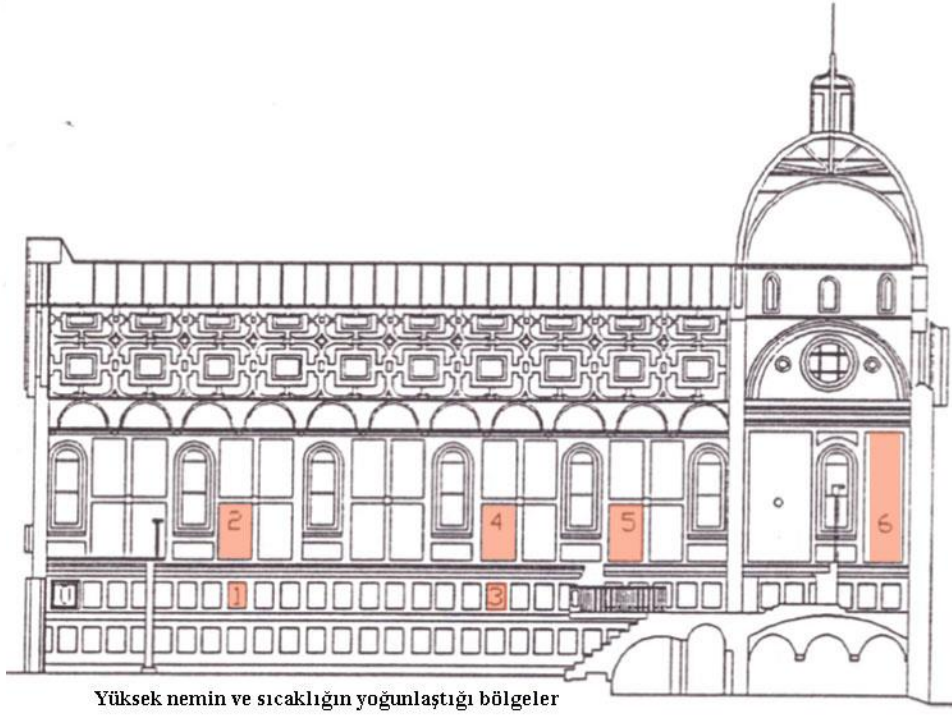
Şekil 6.59 Mirocoli Kilisesi Kanal Cephesi Yüksek Nem ve Sıcaklığın Yoğunlaştığı Kısımlar [128]

Yüksek nemin ve sıcaklığın yoğunlaştığı bölgeler

Yüksek nemin hangi noktalarda yoğunlaştığını gösteren teknik çalışma yapılmıştır. Sıcaklık ve nem analizleri ile kanal cephesinde nemin yoğunlaştığı tespit edilmiştir [126]. Şekil 6.58, Şekil 6.59 ve Şekil 6.60 planda ve cephelerde nem ve sıcaklığın yoğunlaştığı noktalar belirtilmiştir.

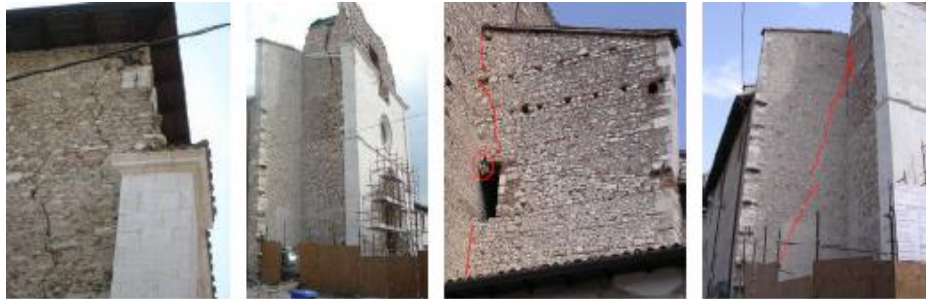
**Şekil 6.69** Santa Maria Paganica Kilisesi'ndeki Çatlaklar [140]

Ayrıca, 1703 sonrası yapılan payandalarda, kemerlerde ve nefte sonradan eklenen koridorda, eski yapıyla yeni yapıların birleştirilmesinde iyi detaylar kullanılmadığından ve yapısal istikrarsızlıktan dolayı zayıf noktalardan çatlaklar ve ayrılmalar oluşmuştur [140]. (Şekil 6.69)

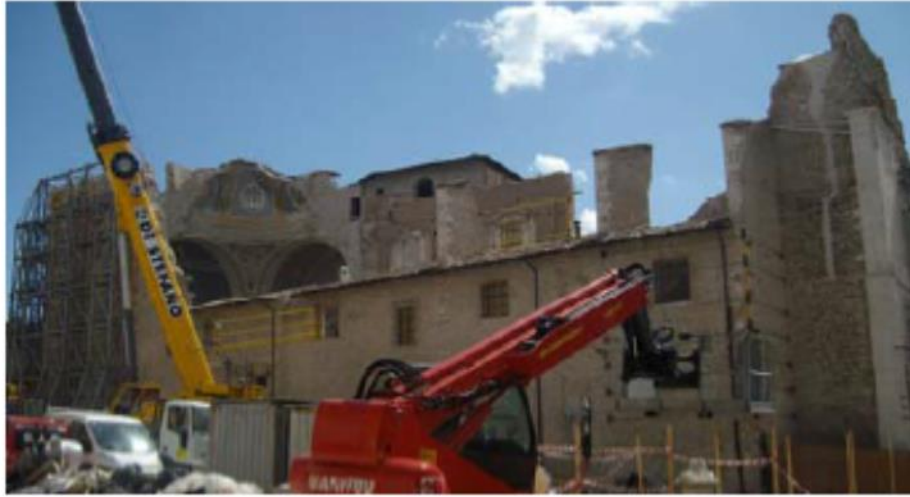
**Şekil 6.71** FRP Sisteminin Yapıda Uygulanması [145]

2010 yılında kiliseye geçici çatı yapılmıştır. Çatıda, FRP profiller kullanılmıştır [141, 142] . FRP'nin kullanılma sebebi, yüksek mukavemet-ağırlık oranı ve korozyon direnci gibi geleneksel yapı malzemelerine göre avantajlarının olması ve nakliye ve montaj kolaylığındandır [143, 144]. Yapı için acil onarım yapılması gerektiğinden ve gelecekteki restorasyon çalışmaları amacıyla inşa edilecek iskele için bir destek oluşturacaktır. Bu özelliklerden dolayı FRP geçici yapı sistemi bu projede tercih edilmiştir [138].

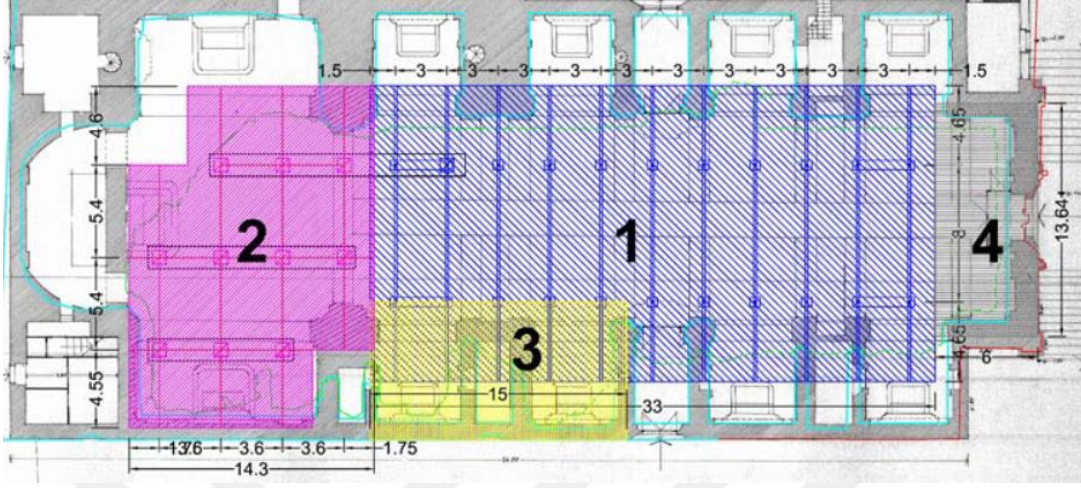
**Şekil 6.72** Santa Maria Kilisesi'nde Kullanılan FRP Sistemi [145].

Betonarme blokların serbest duran temelleri ve çelikten yapılmış derzler ve köşebent plakalarından birleştirilmiş ve Şekil 6.72' de gösterilen dört yapıdan oluşmaktadır [145].

Şekil 6.72 ve 6.73'de Yapı 1 olarak gösterilen nef 607 m<sup>2</sup>' lik bir alanı kaplar ve maksimum 22,5 m yüksekliğe sahiptir; Şekil 6.72 ve 6.73'de Yapı 2 olarak gösterilen apsis için 266 m<sup>2</sup>' lik bir alanı kaplar ve maksimum yüksekliği 29,4 m'dir; Şekil 6.72 ve 6.74'de Yapı 3 ise 130 m<sup>2</sup> alanlık kısmı kapsar uzun kenara destek için yapılmıştır. Şekil 6.72 ve 6.74'de Yapı 4 olarak gösterilen bölüm 76 m<sup>2</sup> alana sahiptir ve giriş cephesini korumak için bulunmaktadır [145].

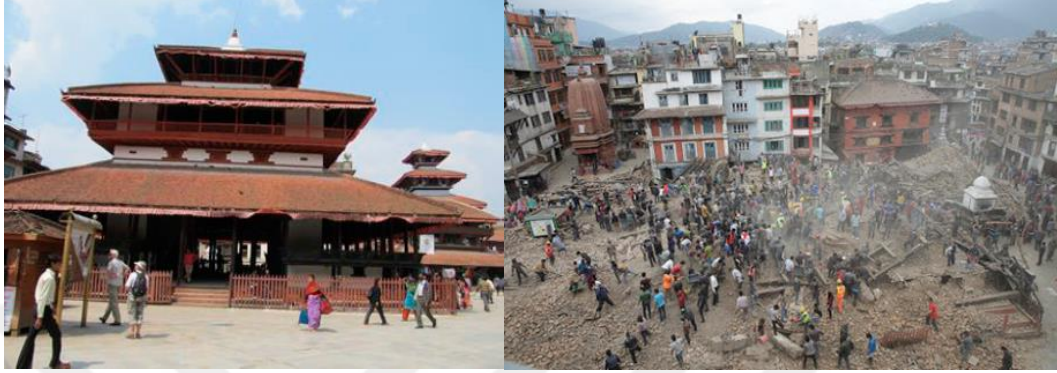
**Şekil 6.82** Sonrası Kathamandap 2015 Deprem Öncesi, b) Deprem Sonrası Kathamandap [150]

çıkmiştir. Kathamandu Vadisi UNESCO Dünya mirasları listesinde yer almaktadır. 25 Nisan 2015 tarihinde 7,9 şiddetinde büyük Gorkha Depremi ile yıkılmıştır [149] (Şekil 6.82). 2015 yılından sonra yapılan arkeolojik çalışmalar sonucunda yapının yıkılmasının nedeni 40 sene önceki yapılan restorasyon çalışması olduğu ortaya çıkmıştır.

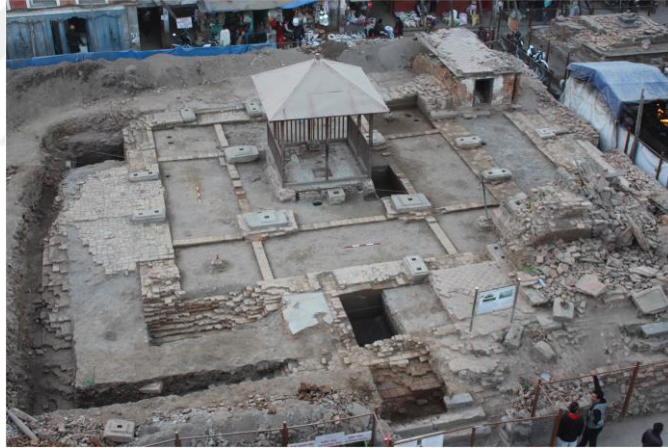
**Şekil 6.88** 2016 yılı kazılarında Kashtmandap Temelinde Mandala Şemasının Bulunması [152].

Güney Asya tapınaklarında biraz daha farklı bir temel tasarımı yani daha farklı mandala sistemini vardır. Şekil 6.87' deki gibi mandala tek bir merkez etrafında odaklanan bölümler halinde düzenlenmiş şekiller oluşan tasarımıdır. Kasthamandap tapınağının temeli, iki metre derinliğinde bir temel duvarı, toprak

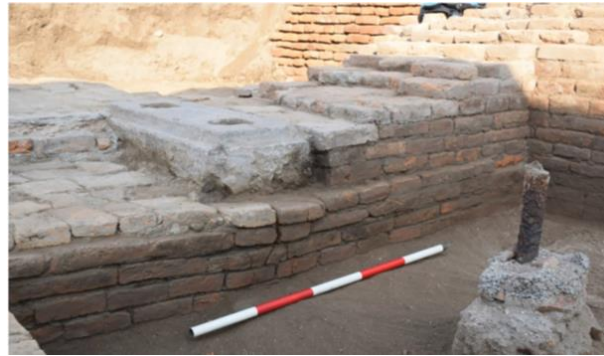
Depremlerle ilişkilendirilebilecek tek hasar, yapının ana temelinin batı uzunluğundaki bir çift kilit taşının altında yer alan kısa dikey çatlaklarıdır [149]. (Şekil 6.90)

**Şekil 6.90** Kasthamandap'ın Temellerinde Tespit Edilen Dikey Çatlaklar [149].

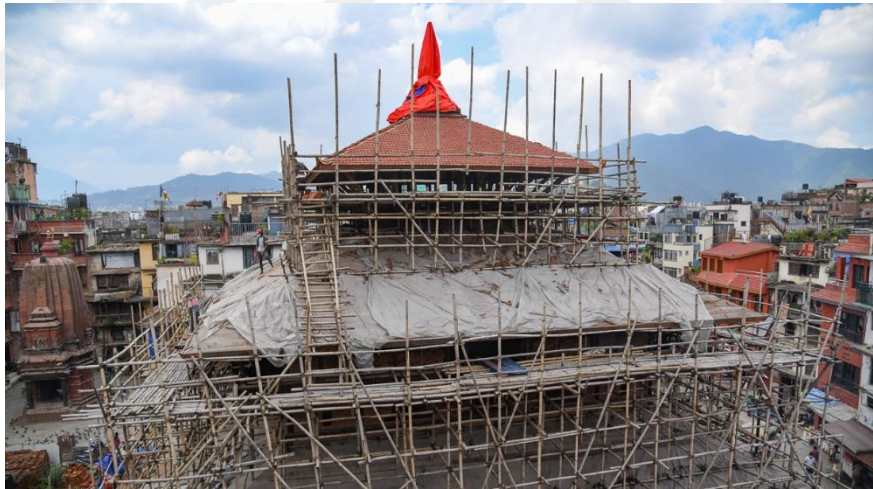
**Şekil 6.91** Kasthamandap Restitüsyon Çalışması [155]

Restitüsyon aşamasında zor olan sadece projeyi yapmak değil, aynı zamanda yeniden inşa etmek için gerekli becerilere sahip olan çok az kişi (işçi,kalfa,usta vb.) bulmaktı. Yapının yapımında özellikle yerel halkın desteği, teknik bilgi ve becerisinden de yararlanılmıştır. Yapıdaki çalışmalar günümüzde hala devam etmektedir. (Şekil 6.91)

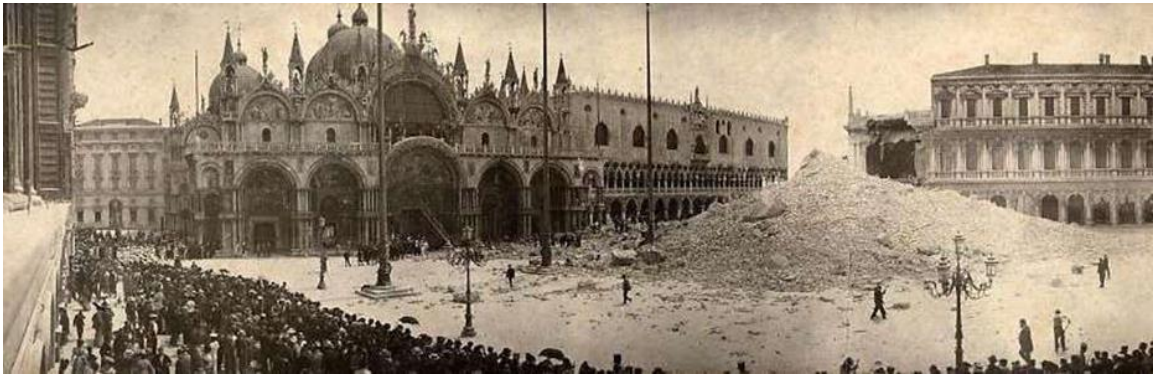
**Şekil 6.96** San Marco Çan Kulesinin Çöküşünden Sonra Meydan [37]

Temmuz 1902'de, Loggettanın (çan kulasi altındaki yapı) çatısını onarmak için çalışmalara başlanmıştır. Logetta 15yy'da inşa edilen, Saint Mark meydanının daki çan kulesine bağlı kapalı bir dış galeridir. Logetta çatısının kuleye dayandığı yerdeki kiriş değiştirilerek yerine yenisinin konulması sırasında kule şaftının titrediği gözlemlenmiştir. Kulenin kaymasını gözlemlemek için çatlaklara cam yerleştirilmiştir. Bunların birçoğu ertesi gün kırık bulunmuştur. Daha sonra kulenin kuzey tarafında, tuğla şaftında büyük bir çatlak oluşmuştur. Çatlaklara alçı ile müdahalede bulunulmaya çalışılmıştır. Teknik bir komisyon kurulmasına rağmen yapıya yönelik herhangi bir tehdit bulunmadığı rapor verildi fakat 14 Temmuz 1902 yılında San Marco çan kulesi çökmüştür [158, 37, 159, 160] .(Şekil 6.96)

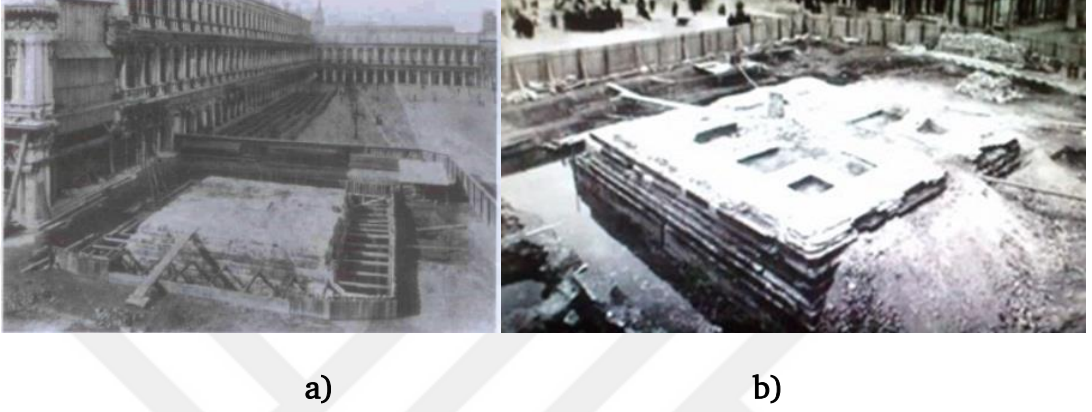
**Şekil 6.98** a) 1903 Yılında Yapılan Çalışmalarda Ortaya Çıkan San Marco Çan Kulesi' nin Eski Temelleri, b) 1903 yılında San Marco Temel Çalışması [37]

geniş bir alanda (yaklaşık 22 m ile 41 m arasında) dağıtmaya hizmet edecek bir şekilde temellerin genişletilmiştir. Bu yeni temelle 9 kg/cm'den 4 kg/cm'ye kadar yüklerin azaltılması hedeflenmiştir. Güvenlik faktörü iyileştirilmiştir. Önceden var olan temellerin çevresine, mevcut kazıklara ek olarak, 3086 kazık çakılmıştır. Yeni çakılan kazıklar, zemini 4 ila 8 m derinliğe kadar konsolide etmiştir [37, 161]. (Şekil 6.98)

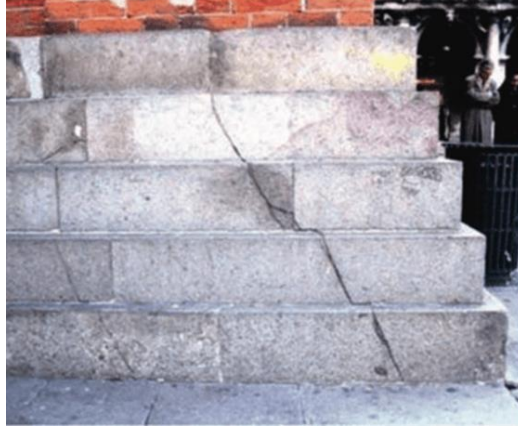
**Şekil 6.99** San Marco Çan Kulesindeki Basamaklarda Oluşan Çatlaklar [161]

Tüm bu çalışmalara karşın, temelle alakalı sorunlar devam etmiştir. Yeni ve eski temelleri tamamen entegre hale getirmek için yapılan ara bağlantılara rağmen bu temellerin bütün olarak çalıştırmak ve yüklerin zeminde üniform bir dağılımı için gerekli monolitikliği elde etmek mümkün olmamıştır. Şekil 6.99 'da da görüldüğü üzere zamanla, bu çan kulesinin tabanındaki trakit basamakları üzerindeki çökmeler nedeniyle çatlaklar olmuştur [161, 162].

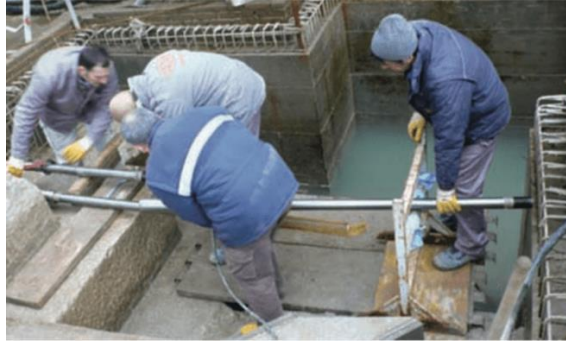
**Şekil 6.102** San Marco Çan Kulesi'nin Temeline Titanyum Çubukların Montajı [161].

2007'de, Çan kulesinin temelini yeniden inşası başlamıştır. Yeni iyileştirme çalışmaları, genişletilmiş temeli çiftler halinde iki kat gerilmiş 6 cm çapında titanyum çubuklarla çevreleyerek güçlendirmeyi içermektedir. Temel taş bloğunun çevresi boyunca iki seviyede ön gerilmeli titanyum çubukları döşenmiştir. Döşemenin yaklaşık 40 cm altında ve ikincisi yaklaşık 2,3 m aşağıda tasarlanmıştır. Çubuklar 2 ila 3 m uzunluklarda birbirine cıvatalanmıştır. Köşelerinde titanyum plakalarla sabitlenerek ve her biri 250 kilonewton'a kadar gerdirilmiştir. Ardından, temelin yapısal tepkilerine bağlı olarak, gerilimler birkaç yıl içinde kademeli olarak artırılmıştır. Titanyum çubuklar, temelin genel eğilme sertliğini arttırmak ve çatlakların daha fazla yayılmasını durdurmak için yerleştirilmiştir. Bu nedenle, eğer çatlakların boyutunda bir artış olursa, çatlakların büyümesini önlemek için gereken minimum kuvvetlerin titanyum çubuklar tarafından karşılanacaktır [161, 162]. (Şekil 6.102)

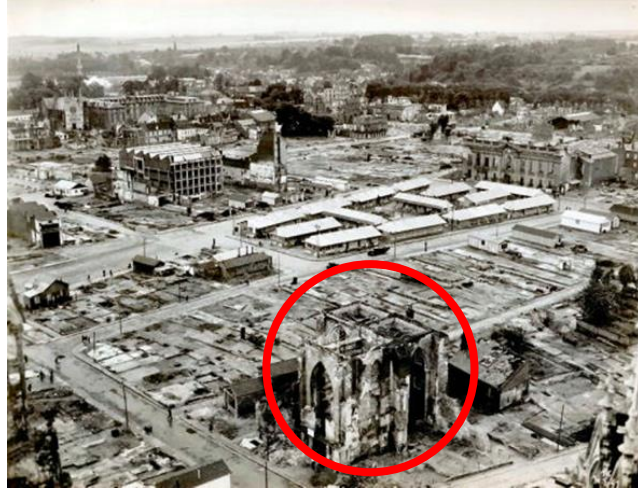
**Şekil 6.108** 2. Dünya Savaşı'ndan Sonra Zarar Gören Beauvais Katedrali [163].

Fransız Devrimi, 1. Dünya Savaşı, 2. Dünya Savaşı gibi olaylardan dolayı yapı oldukça hasar almıştır. Özellikle 6 Haziran 1940' ta katedral bombardıman sonucu ağır hasar almıştır [163]. (Şekil 6.108)

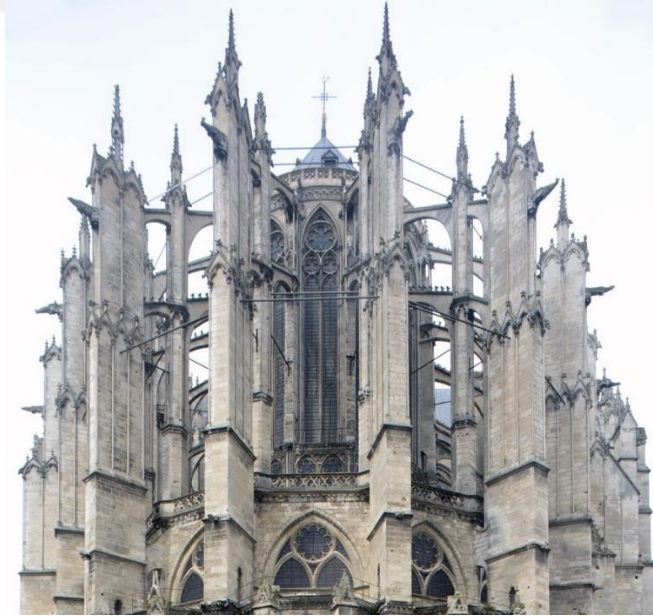
**Şeki 6.109** Beauvais Katedrali Uçan Payandalar Arası Demir Gergiler [167]

Katedrale, bu üç çöküş sürecinde ek güçlendirme çalışmaları da yapılmıştır. Yapılan araştırmalarda ne zaman konulduğu tam olarak bilinmese de 14.yy sonra konulduğu tahmin edilen payandalar arası ek destek elemanları konulmuştur. Payandalar binanın yüksekliği ve kırılganlığı nedeniyle birbirine çok yakındır bundan dolayı bütünü sabitlemek için demir gergi ile bağlanmıştır [167, 169]. Şekil 6.109' da yapıdaki demir gergiler görünmektedir.

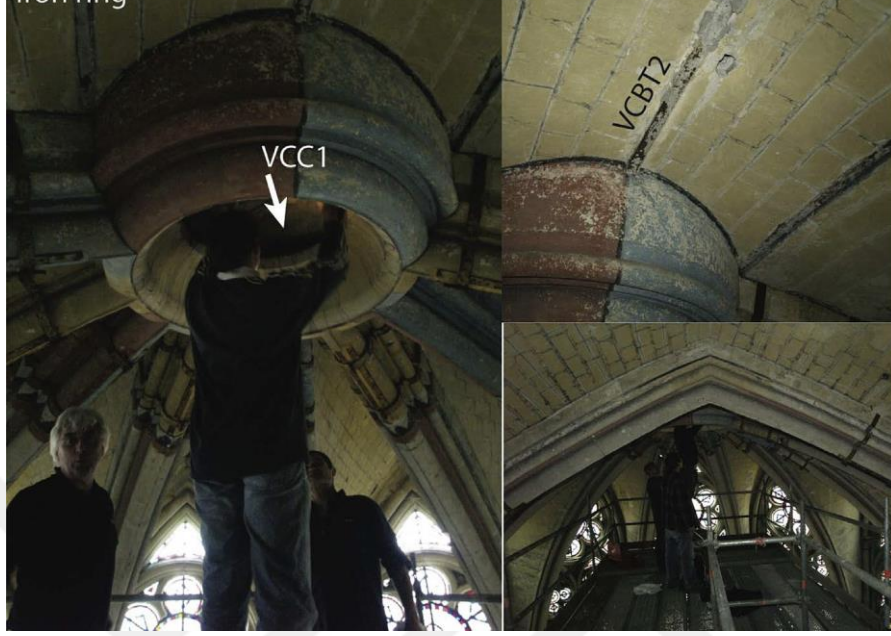
**Şekil 6.110** Beauvais Katedrali Demir Halka ve Baęlantı Elmanları İle Güçlendirilmesi [167]

Ayrıca, katedralin içinde, triforyum demir gergilerle güçlendirilmiştir. Ayrıca, 19. yüzyıldan kalma bazı bilinen takviyelere ek olarak, Jean-Lucien Guenoun tarafından koronun orta tonozunda yakın zamanda yürütülen restorasyon

alışması, kemerleri birbirine baęlayan apraz nervürlerde kenetlerin varlığını ortaya ıkarmıştır. Ayrıca kilit taşında bir demir halka ve tonozun üst kısmında birkaç yatay demir baęlantı ubukları bulunmuştur [167]. (Şekil 6.110).

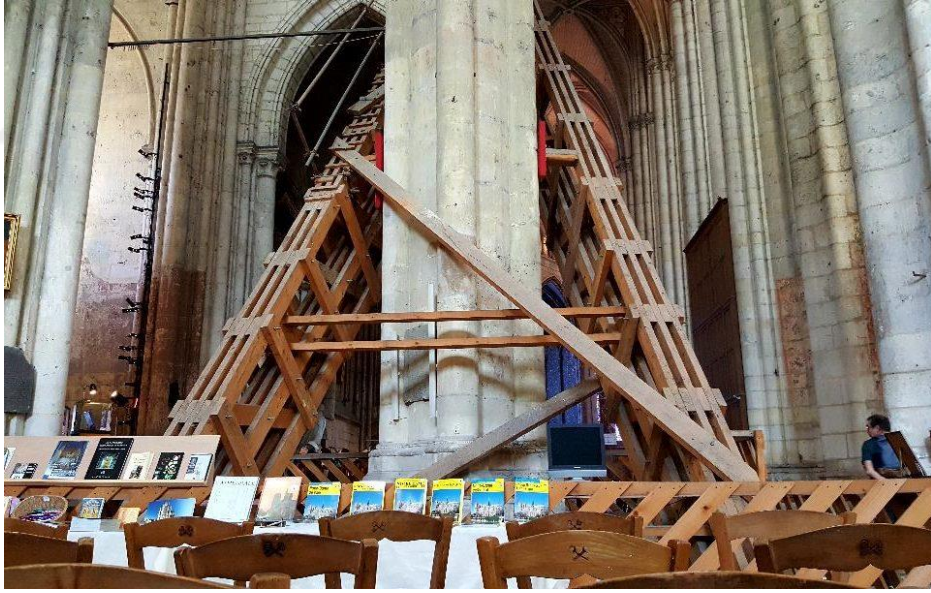
**Şekil 6.112** Beauvais Katedrali'nde Sütunlarda Alınan Önlemler [174]

Kuzey transeptin çökmesini önlemek için geçici önlem olarak 1990'larda farklı yüksekliklerde büyük ahşap kafes kiriş ve makas sistemi uygulaması yapılmıştır. Şekil 6.112' de da görüldüğü üzere transeptin ana katı, yerden 45 derecelik bir açıyla yükselen çok büyük bir destek sistemi kurulmuştur. Şekil 6.113'daki gibi transeptin kolları için kırk metreden daha yüksek bir yüksekliğe yerleştirilmiş sekiz

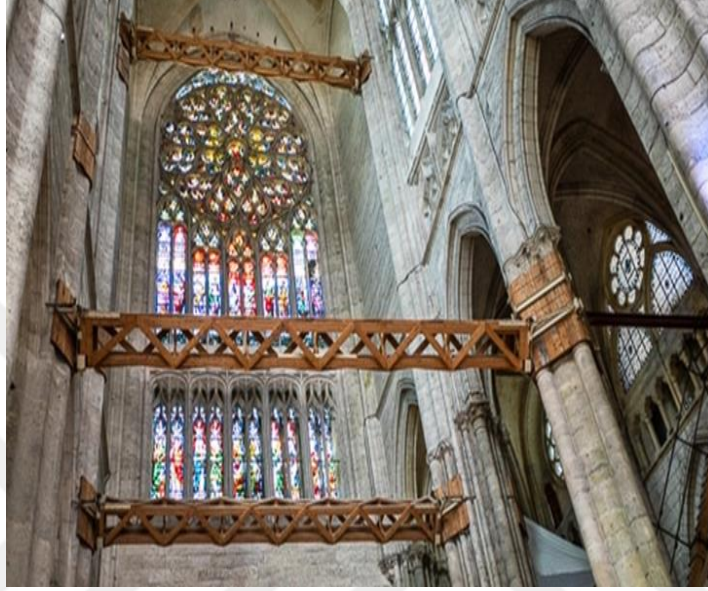
**Şekil 6.113** Beauvais Katedrali'nde Kullanılan Geçici Ahşap Kafes Kiriş Sistemi [174].

dev kirişle sağlamlaştırmıştır. Transept, bir nefin desteğinden yoksun olduğundan transeptin yapısal zayıflığından dolayı sütunları tutmak için büyük ahşap destekler konularak önlem alınmıştır. Bu geçici önlemler, daha kalıcı çözümler belirlenene kadar uygulanacaktır. Yapıyı korumak için neler yapılabileceğini daha emin bir şekilde belirlemek için çeşitli çalışmalar devam etmektedir [174].

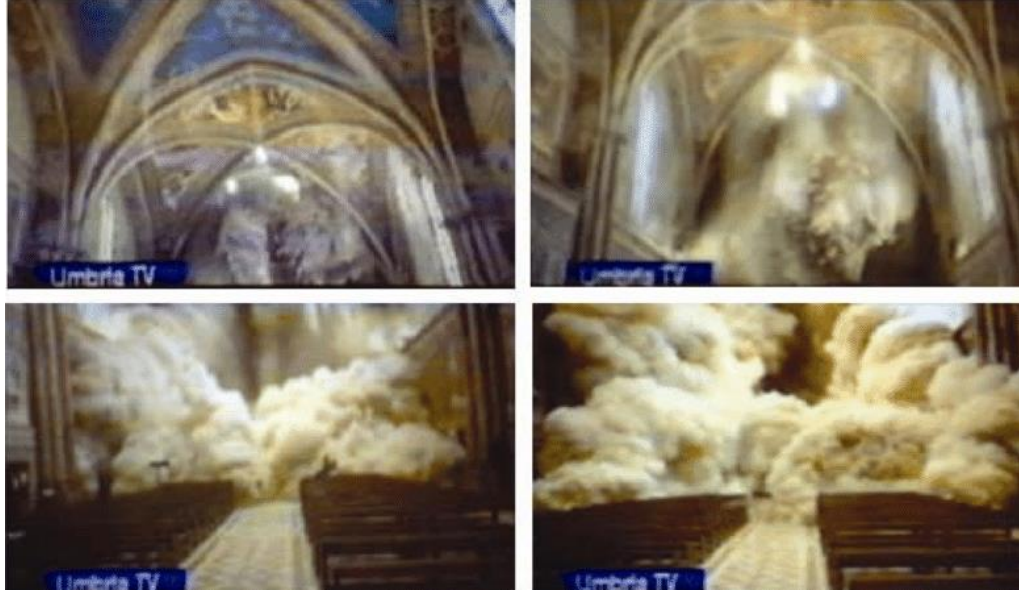
**Şekil 6.118** St. Francis Bazilikası 'nın Çökmesi ve Umbria Televizyonu Tarafından Kayıdı [66].

Bazilikanın genel bir modeli ve küresel bir stres analizi yapılmıştır; özellikle tonozların doğrusal olmayan bir modeli dolgunun belirleyici rolünü doğrulamıştır; yatay ivme yaklaşık 0,2g' a ulaştığında, çekme gerilmeleri üretmektedir. Yapının çökmesi kayıt altına alınmıştır. Şekil 6.118'de yapının çökme anının kayıtlarından fotoğraflar verilmiştir. Bu kayıta öne sürülen modelin doğruluğunu kanıtlamaktadır. Tonozlarda yaşanan durum, kaburgaların kademeli olarak eğrilik kaybından kaynaklanır ve ardından ortada bir mafsallık noktası oluşmakta olup kaburga çökmüştür. Tonozda onunla birlikte çöker. Sonuç olarak çökmeler bu belirli bölgelerde yoğunlaşmıştır. Sismik hareketin yönünün esas olarak nef eksenine dik olması ve bu nedenle küresel olarak bir kiriş gibi davranmış, burada cephe ve transeptin sertliği tarafından uçlarda bir tür kısıtlamasına neden olmuştur. Sonuç olarak dolgunun ağırlığından kaynaklanan yerel gerilmelere ek olarak burada yüksek normal ve kesme gerilmelerinin üretilmesi ile yapı kısmi çökmeler oluşmuştur [66].

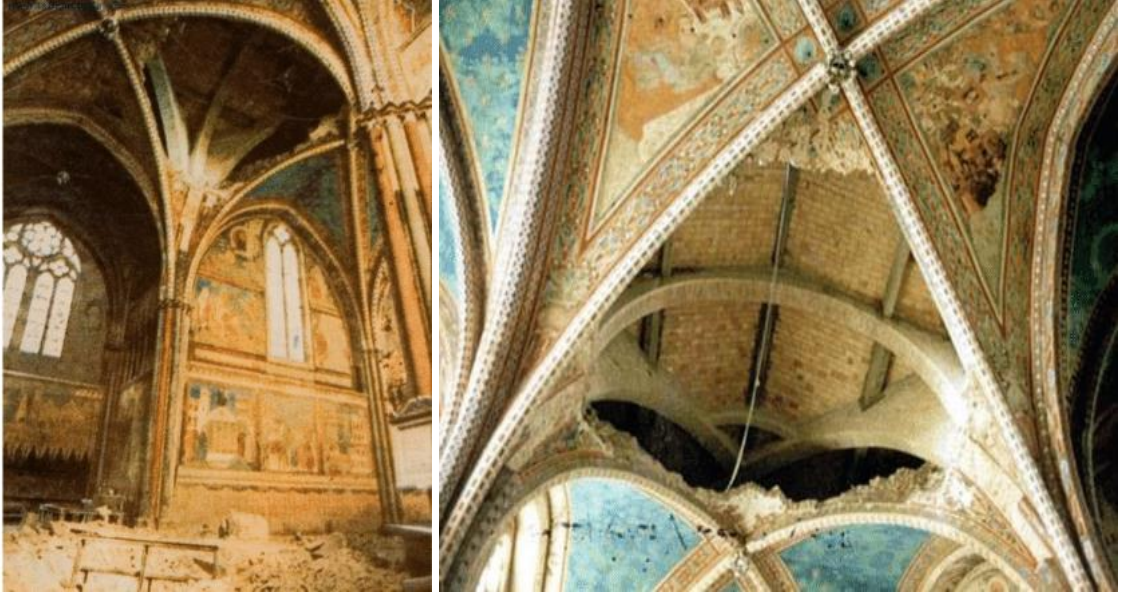
**Şekil 6.119** St. Francis Bazilikası 'nın Tonozlarının Çökmesi [66].

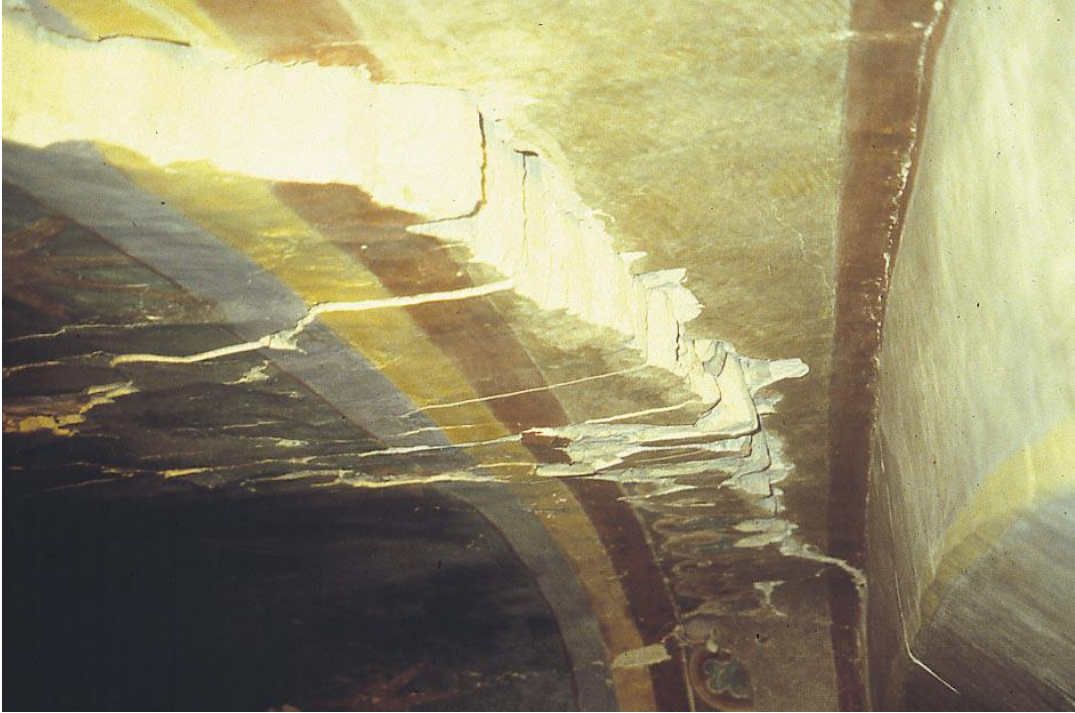
**Şekil 6.120** St. Francis Bazilikası'nda Tonozlarda Oluşan Çatlaklar ve Deformasyonlar [66]

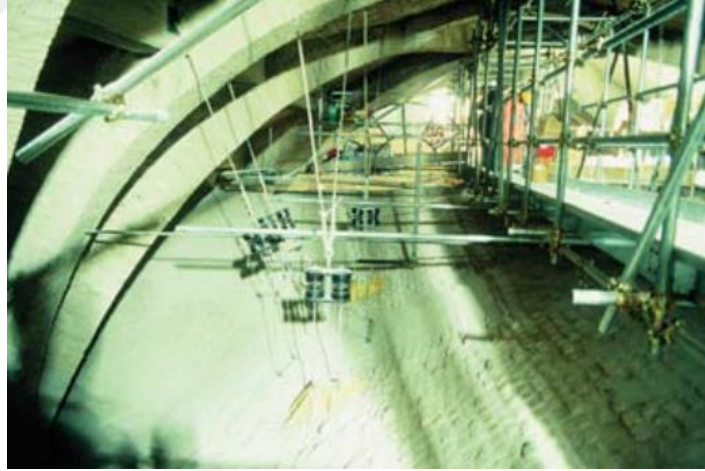
**Şekil 6.121** St. Francis Bazilikası'nda Tonozu Çatıya Asmak İçin Geçici Yay Sistemi [66]

deformasyonlar olmuştur. Ayakta duran tonozların çökme tehlikesi ve bunun sonucunda insan yaşamı için oluşturduğu risk durum olasılığını engellemek için, tonozların zemin seviyesinden desteklenmesi yerine tonozlar çatıdan bir platform ile askıya alınması işlemi yapılmıştır. Ana depremden sonraki ilk ayda alınan acil önlemler şu şekilde özetlenebilir; [66] (Şekil 6.121)

- Tonzlardaki büyük yükün kaldırılması (yay sistemi ile);
- Fresklere gelebilecek olası hasarı sınırlamak için çatlakların tuzsuz bir harçla doldurulması, harcın dışarı akmasını önlemek için daha büyük çatlaklara bir poliüretan şerit yerleştirilmesi;
- Kemer sırtındaki çatlakların üzerine sentetik elyaf bantlarının uygulanması;
- Tonzların, termal etkilerden ve küçük titreşimlerden bağımsız olarak, kuvveti tasarım değerinde tutmak için iki yay yerleştirildiği bir bağlantı sistemi ile çatıdan asılması, işlemleri yapılmıştır [66].

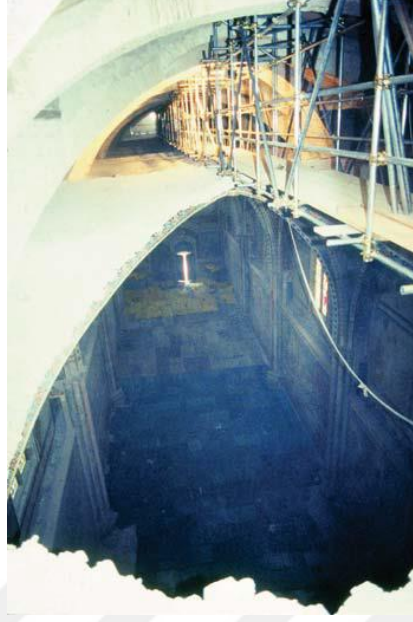
**řekil 6.122** St. Francis Bazilikası'nda elik Asma Kprü Uygulaması [178].

Çatıya geçici bir asma köprü uygulaması yapıldıktan sonra tonozlarda çatlakların üzerine sentetik elyaf şeritler konulmuştur. Kemerleri çatıya asmak için de halat ve yay sistemi yapılmıştır. Kuvveti, termal etkilerden bağımsız olarak tasarım değerinde tutmak ve titreşimlerin iletilmesini kesmek için yay sistemi tercih edilmiştir [102]. Fresklerin zarar görmemesi için altına yumuşak kauçuk dolgulu

bir tür elik beşik yerleřtirildikten sonra atlayan nervürler de bir ncekine benzer bir sistemle atıdan asılmıřtır [178]. (řekil 6.122)

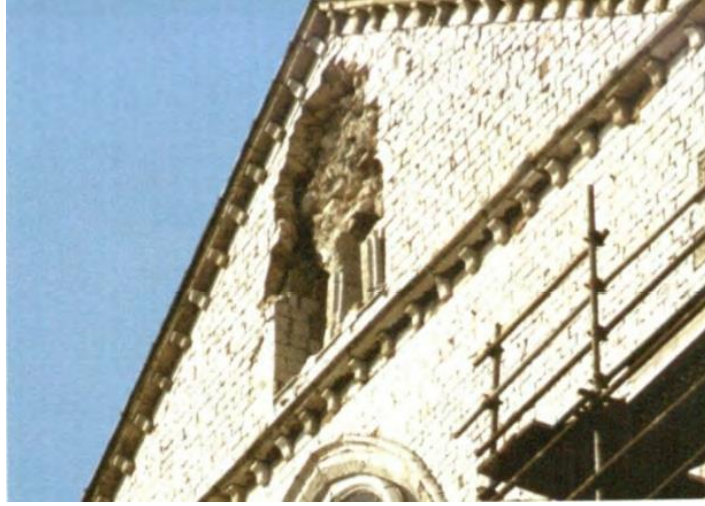
**Şekil 6.123** St. Francis Bazilikası'nda Typanum(alın duvar/ kalkan duvar) Hasar [179]

Yapının typanum (alın duvar/ kalkan duvar) deprem sonrası zarar grmüřtür. Buralara müdahale iin 50 m boyunda devasa bir vin kullanılmasına karar verilmiřtir. Bu operasyonu organize etmek, transeptin iki duvarına iki konsol elik kiriřin sabitlenmiřtir. Makaslar, 8 m yksekliėinde ve tabanda 17 m yksekliėinde bir üçgen olacak řeklinde elik ereve ile yapı desteklenmiřtir. Duvarın geici olarak stabilize edilmesi iin boř alanlar ve byk delikler poliüretan kpk ile dolduruldu [66]. (řekil 6.123) (řekil 6.124)

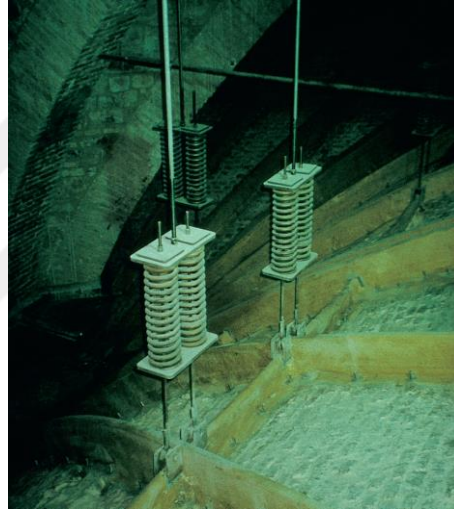
**Şekil 6.128** St. Francis Bazilikası'nda Nervürlerin Yay ve Bağlantı Çubukları Çatıya Bağlanması [179]

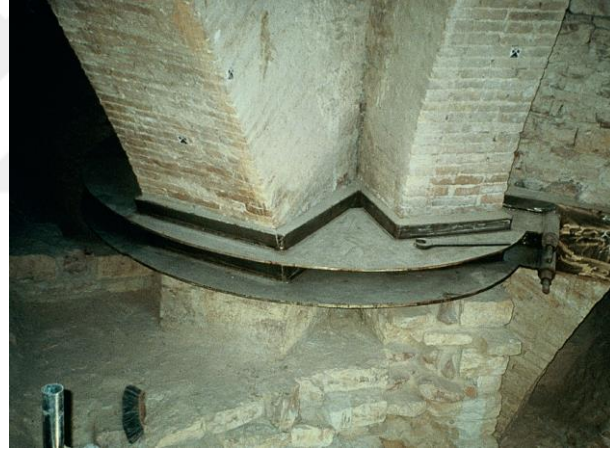
**Şekil 6.130** St Francis Assisi Bazilikası'nda Ana Kemerlerde Uygulanan Takviye [179]

Şekil 6.130' daki gibi çatıyı taşıyan yığma ana kemerlerde bir takım takviyeler yapılmıştır. Kemerlerin tabanına çelik bant konularak duvarlara ve arkalarında bulunan kulelere sabitlenmiştir. Çelik bağlantı ve öngerilmeli yatay çubuklarla ankrajlama sistemi yapıldı [179].

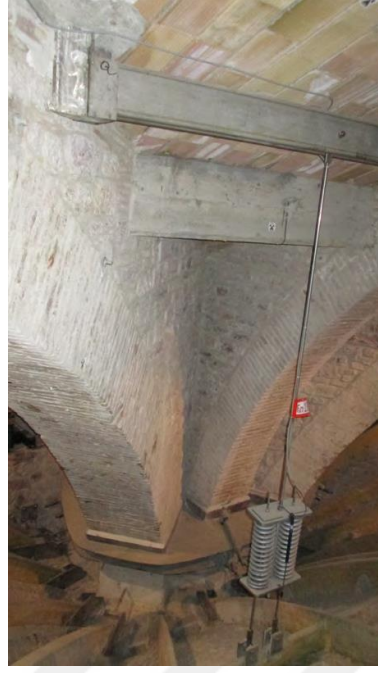
Şekil 6.131'deki gibi tonoz stabilizasyonu için, diyagonal kemerler arasına çelik kirişler yerleştirilmiş ve bu kirişlere yay ve bağlantı çubuğu ile birbirine bağlanmıştır. Bu şekilde tonozlar desteklenmiştir [180].

**Şekil 6.131** St Francis Assisi Bazilikası'nda Tonoz Stabilizasyon Sisteminin Bir Parçası Olarak, Yay ve Amortisör Sistemi [181]

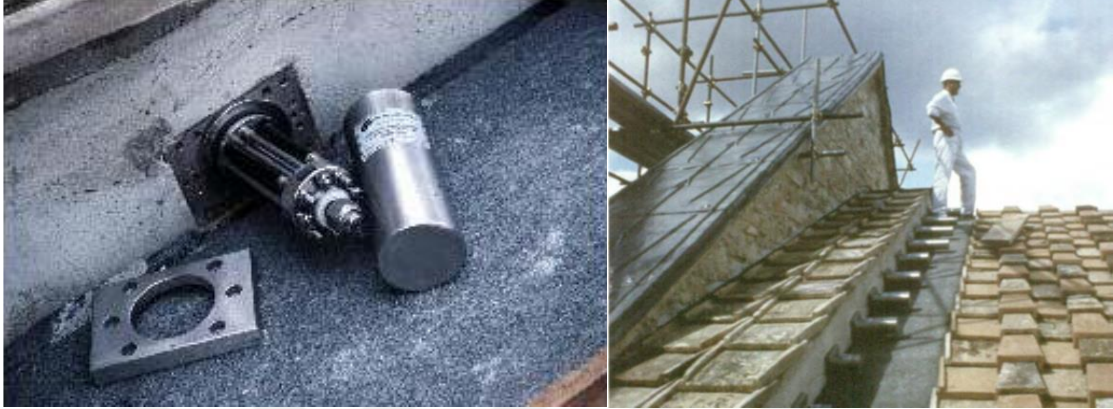
Typananumda (Kalkan duvar) deprem sırasında düşen özgün taşlar ve tuğlalar özenle korunup kullanılmıştır. Bu taşlar yeni bir harçla derzlenmiştir. Typanum ve tonoz arasındaki bağlantı, tamamen rijit bir bağlantıdan, alaşımlı cihazlar kullanılarak typananum üzerindeki sismik yükü azaltan bir bağlantıya dönüştürülmüştür [178]. (Şekil 6.133)

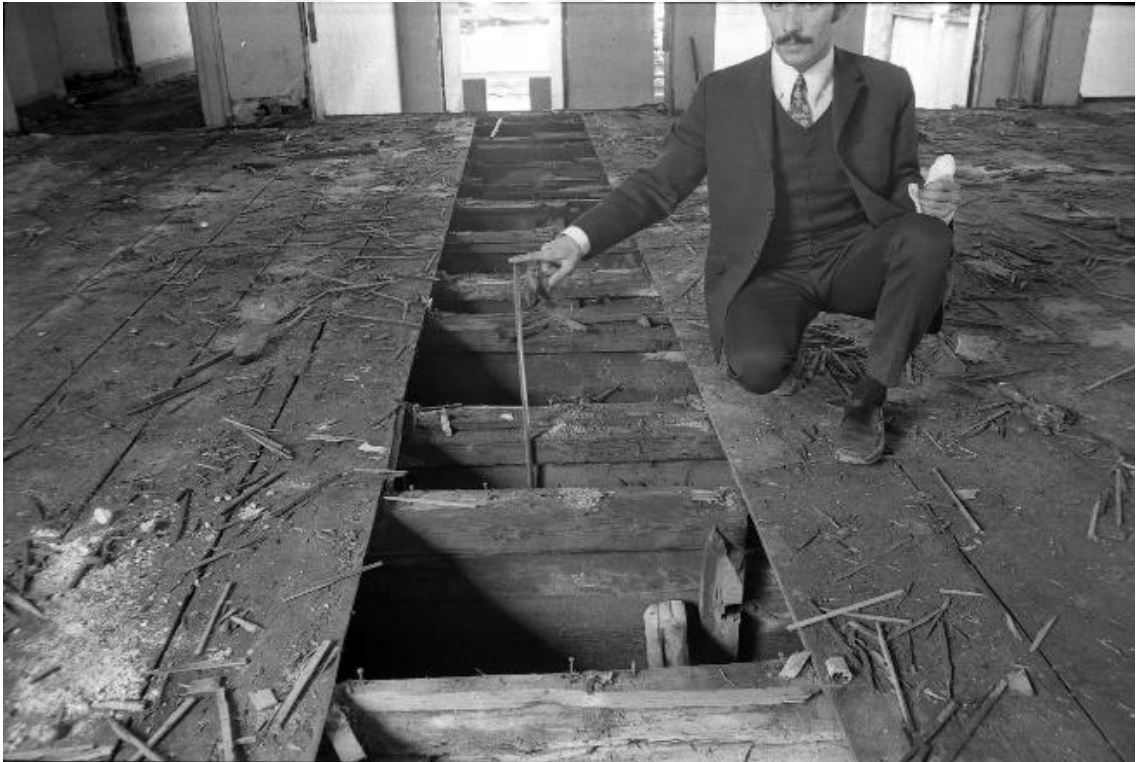
Bu restorasyon projesinde yığma kâgir duvarların korunmuş, içide betonarme olarak yeniden inşa edilmiştir. Ahşap konstrüksiyon dönemin yeni yapım teknolojisi ve malzemesi doğrultusunda betonarme konstrüksiyon olarak tasarlanmış olup yapının döşemeleri ahşap kirişli döşemelerden betonarme döşemeye çevrilmiştir [183, 184]. (Şekil 6.135)

**Şekil 6.135** Mimar Sinan Mimarlık Fakültesi’nin Ahşap Kirişli Döşemelerinin Betonarme Döşemeye Çevrilmeden Önceki Hali [182]
